2023년 연안침식 실태조사

[경상남도2]

- 고성군 / 사천시 / 하동군 / 남해군 -

귀 기관과 계약 체결한 「2023년 연안침식 실태조사(남해안권역)」
용역에 대한 최종보고서를 과업지시서에 따라 제출합니다.

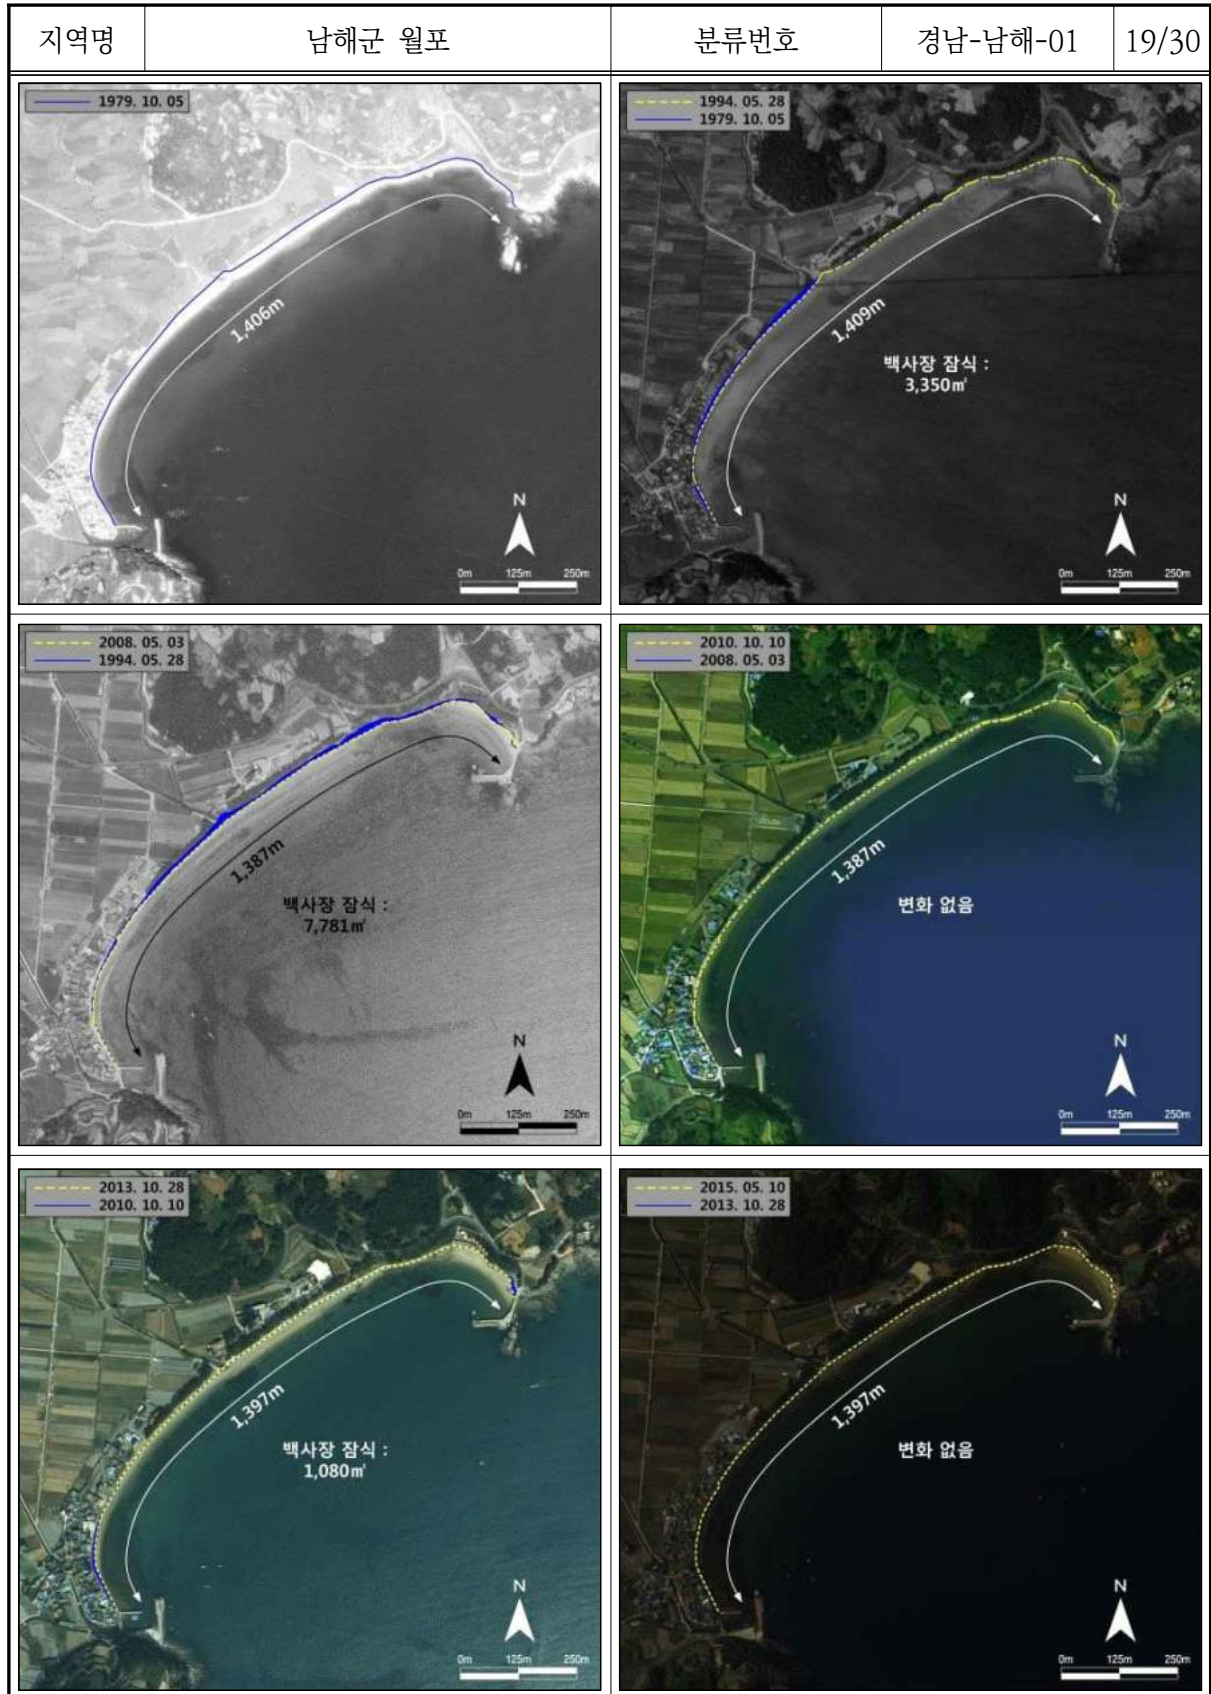
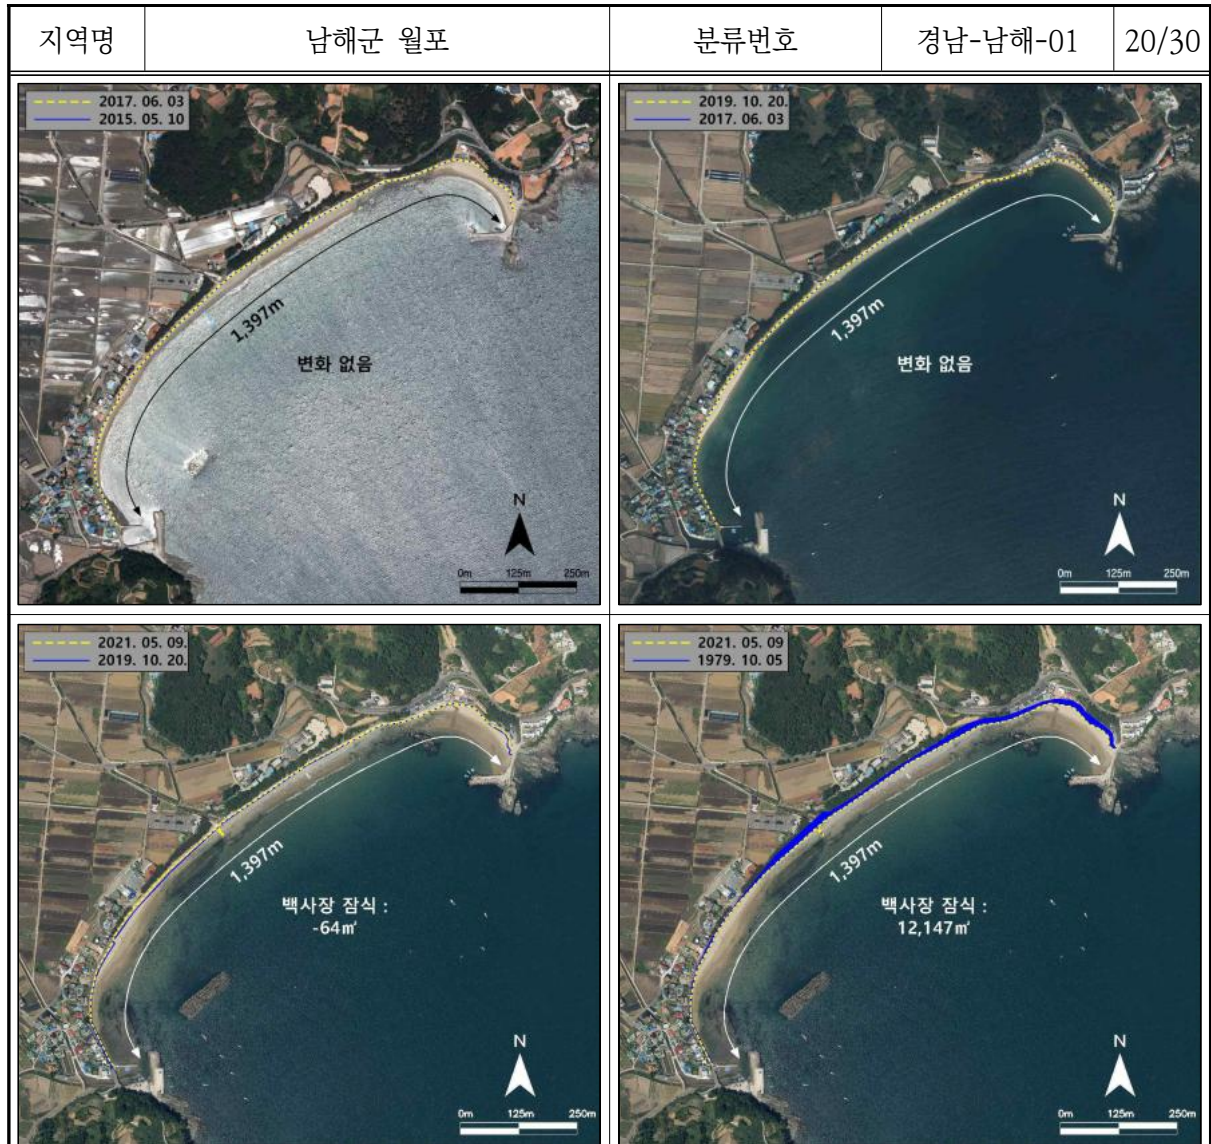
- 1994년은 남측구간에서 해안도로와 호안 건설로 백사장이 잠식됨
- 2008년은 중앙과, 북측구간에서 해안도로와 호안 건설로 백사장이 잠식됨
- 2013년은 남측과 북측구간에서 호안정비로 백사장이 잠식됨

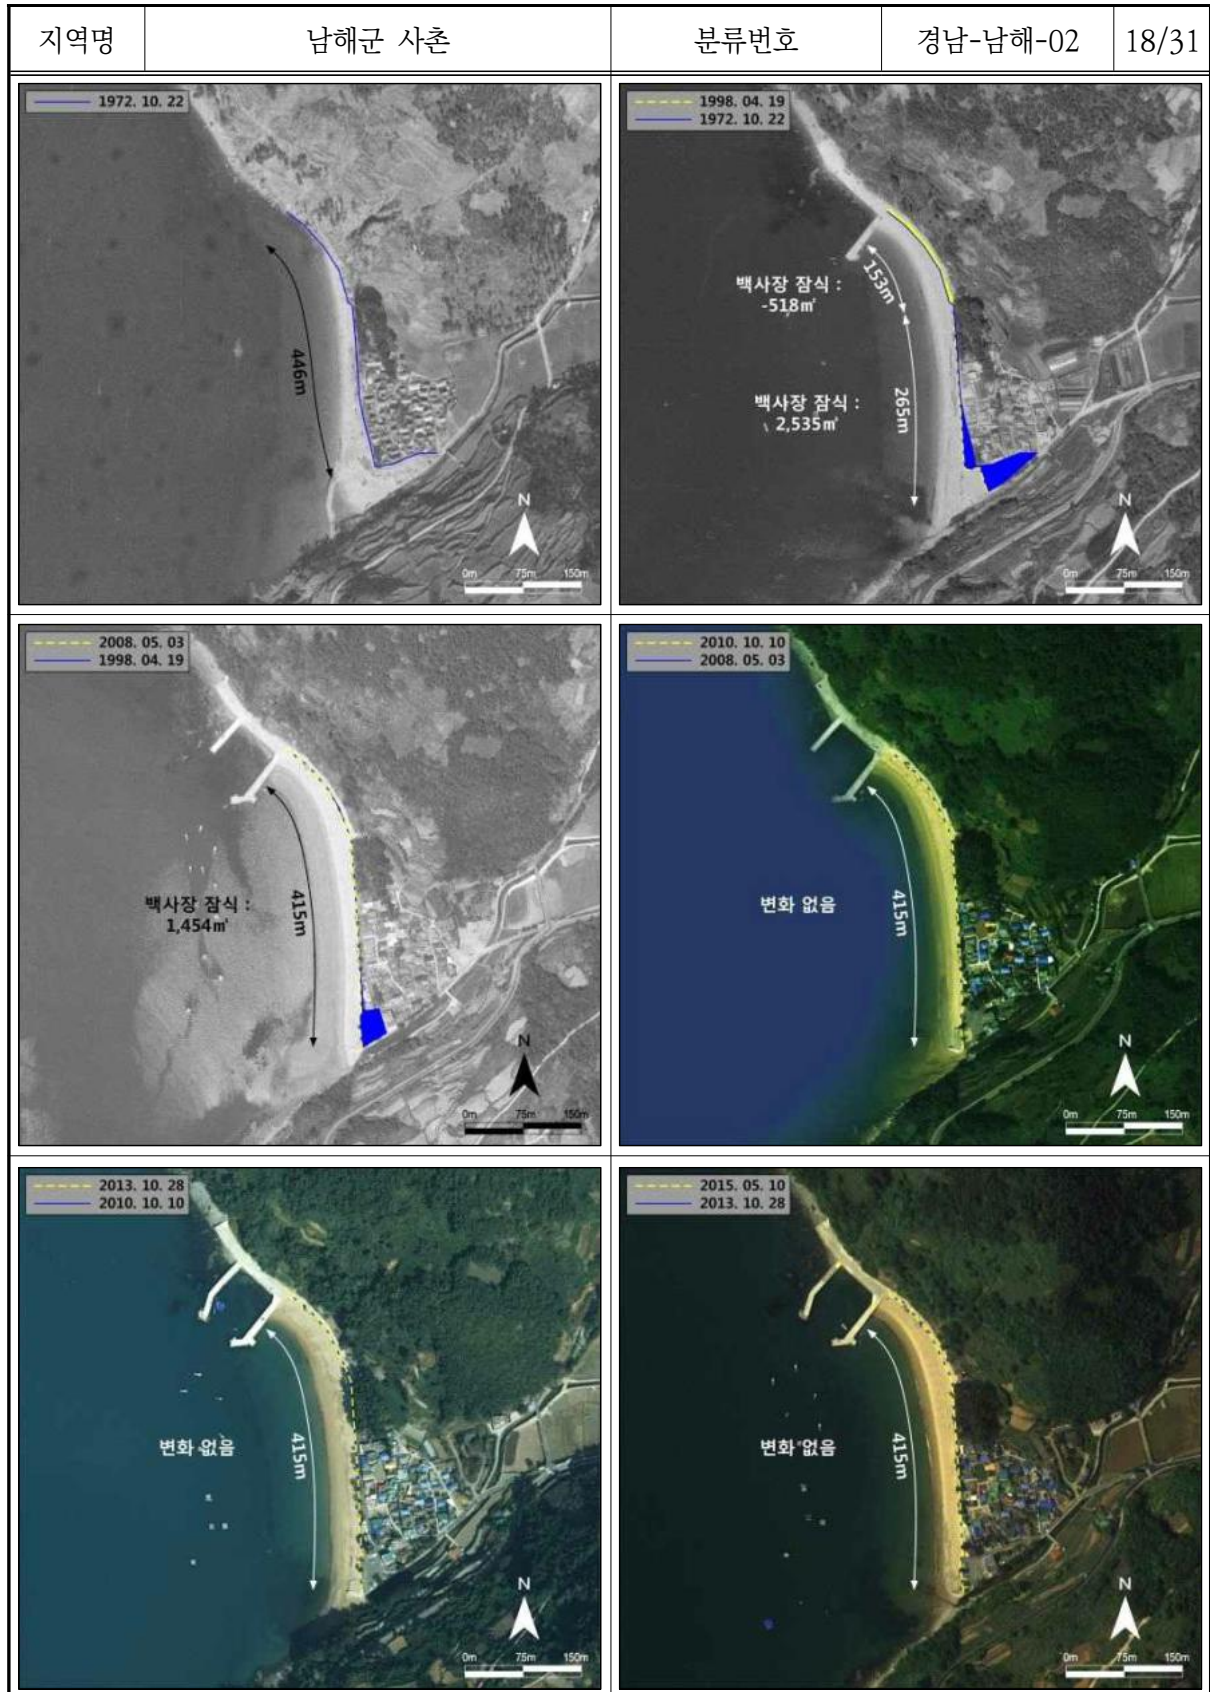
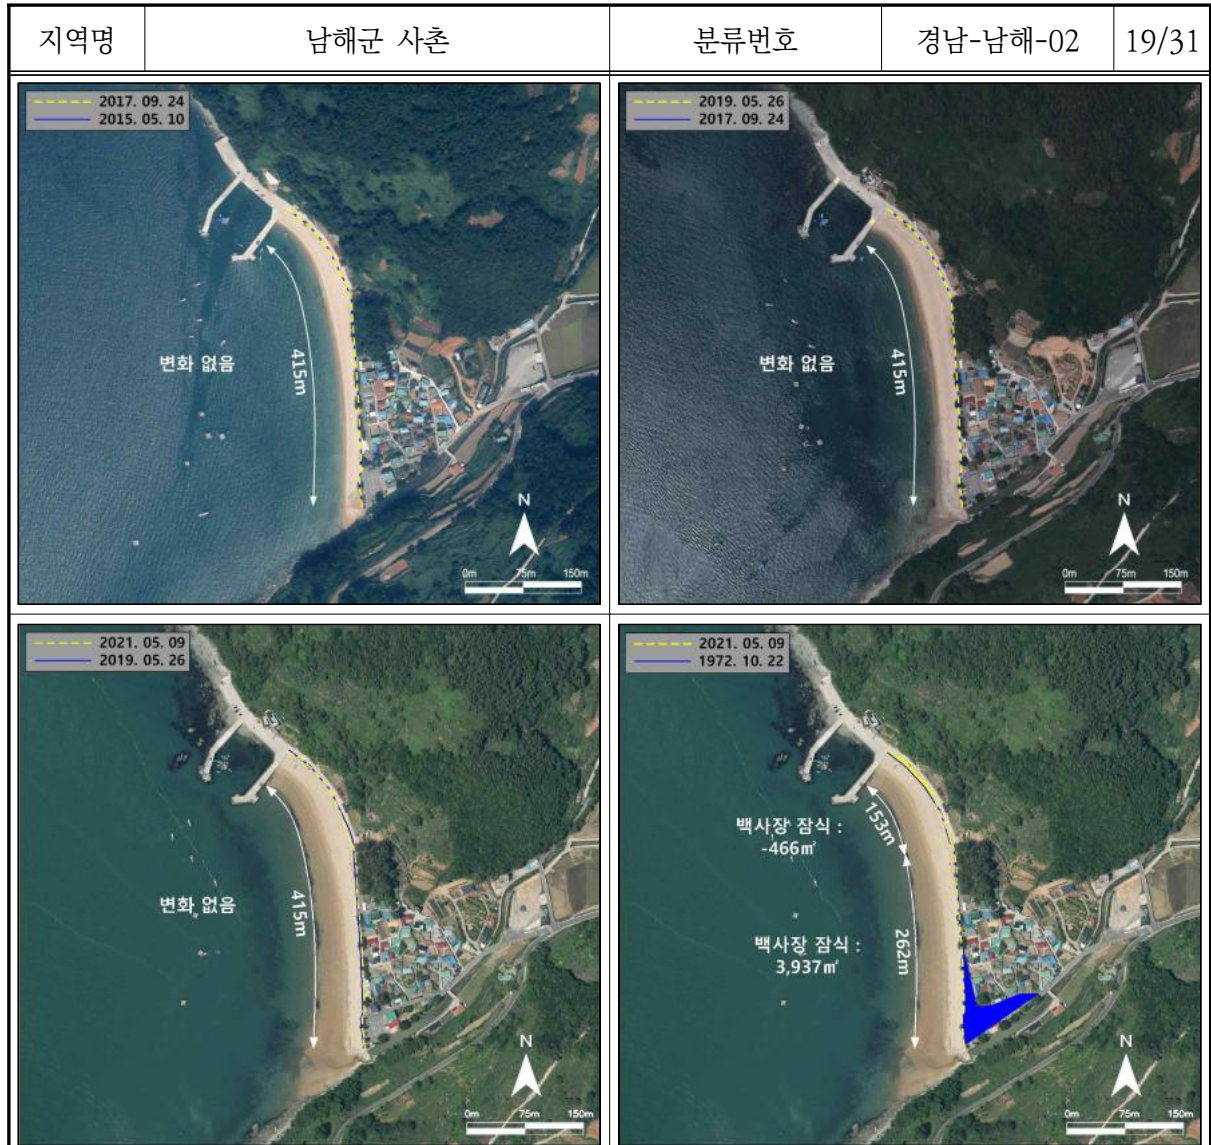
- 1998년은 호안 건설과 매립으로 백사장이 잠식됨
- 2008년은 남측구간에서 해안도로 및 주차장 건설로 백사장이 잠식됨

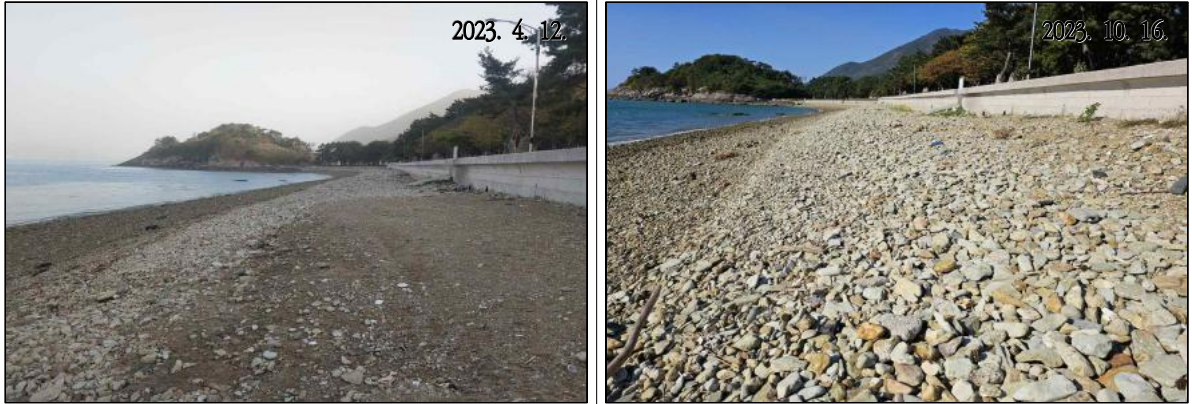
① 중앙구간 1차 조사대비 2차 조사 시 자갈 분포 증가

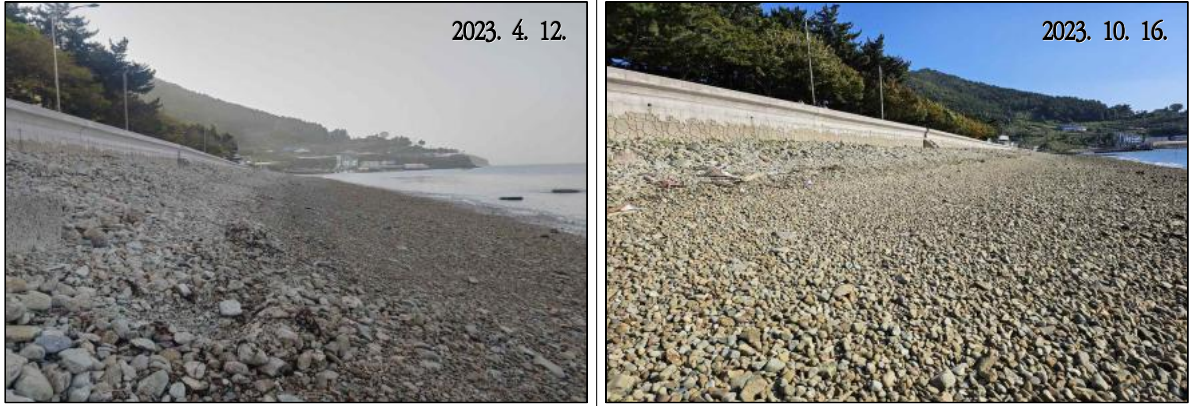
② 북측구간 1차 조사대비 2차 조사 시 전빈부 자갈 분포 증가				
<ul style="list-style-type: none"> ○ 남측으로 장항 방파제가 위치하고 있으며, 배후지에 인공호안이 설치되어 있음 ○ 2023년 단면측량결과, 전년 대비 평균 해변폭 0.4m, 평균 단면적 1㎡가 증가하였으며, 전빈 기울기는 평균 11.4°로 전년 대비 1.1° 급해짐 ○ 제3차 연안정비사업으로 이안제(150m), 돌제(50m)가 계획됨

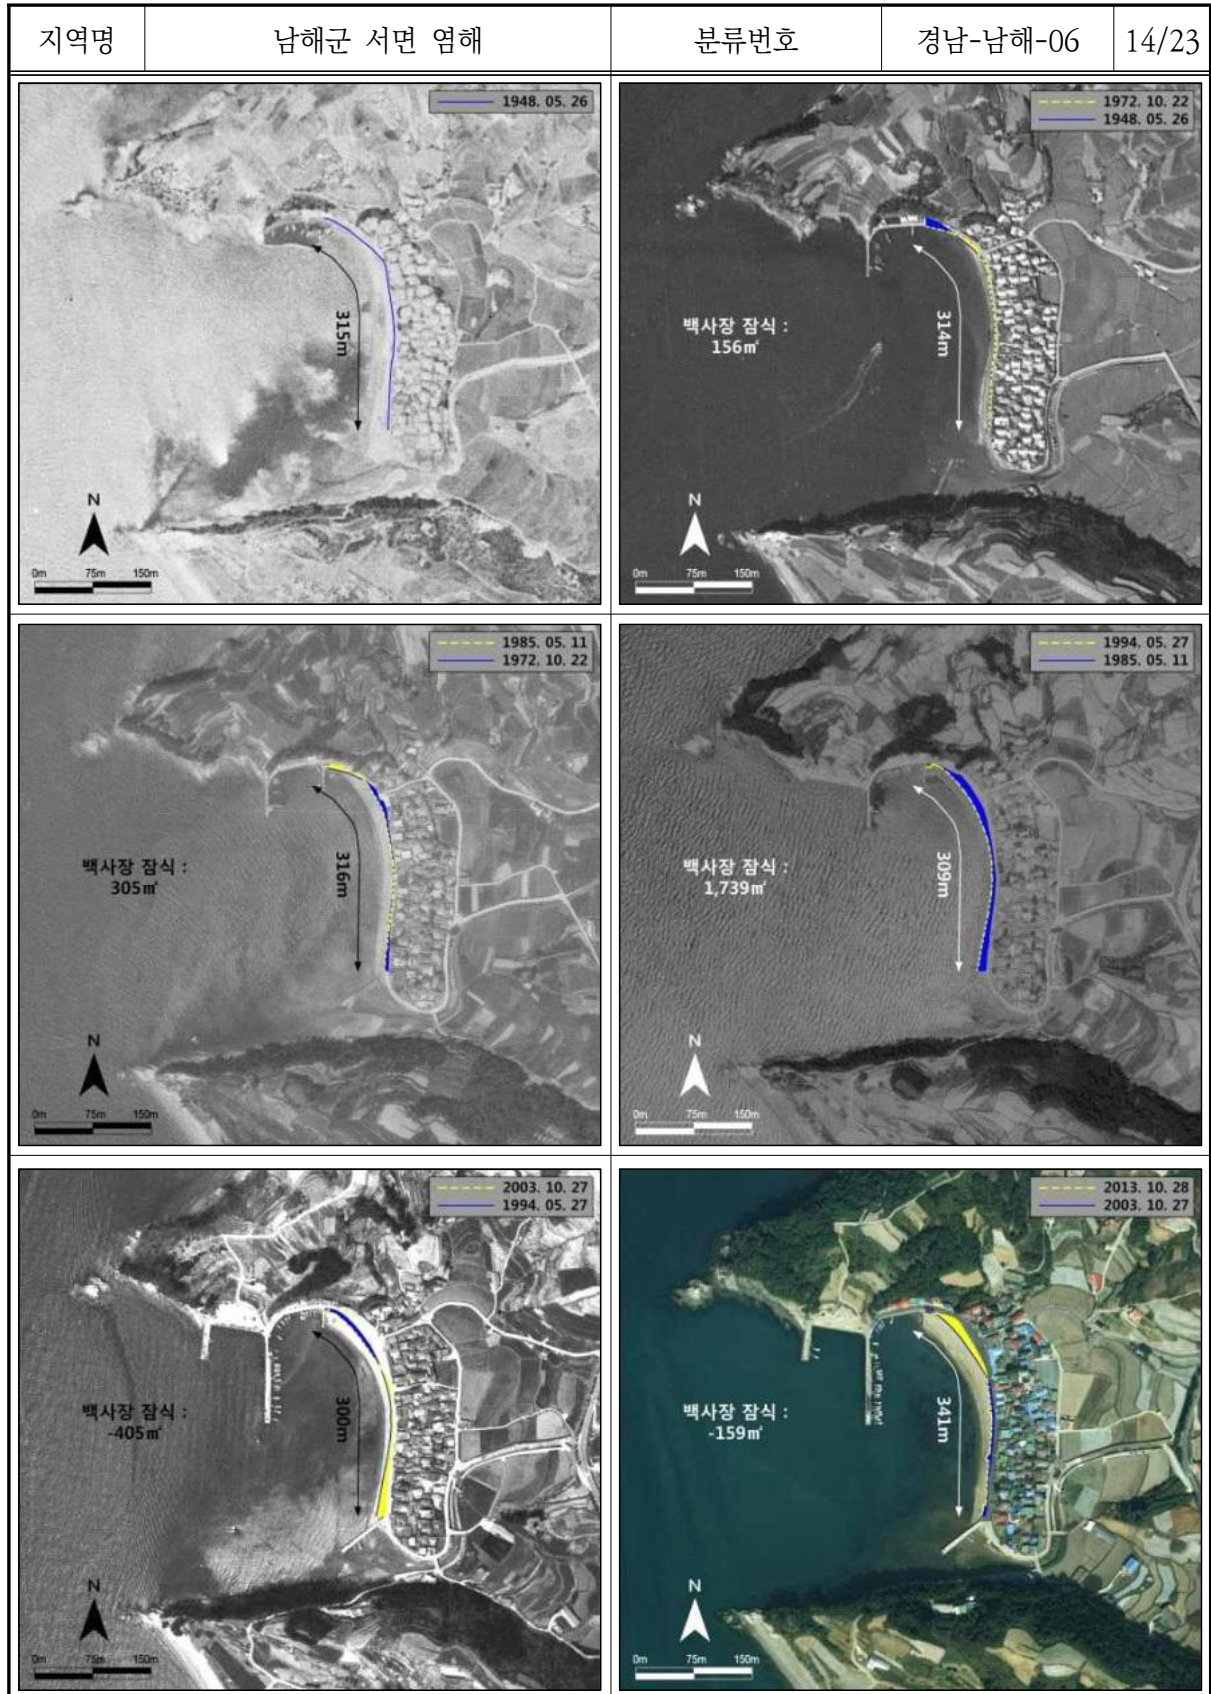
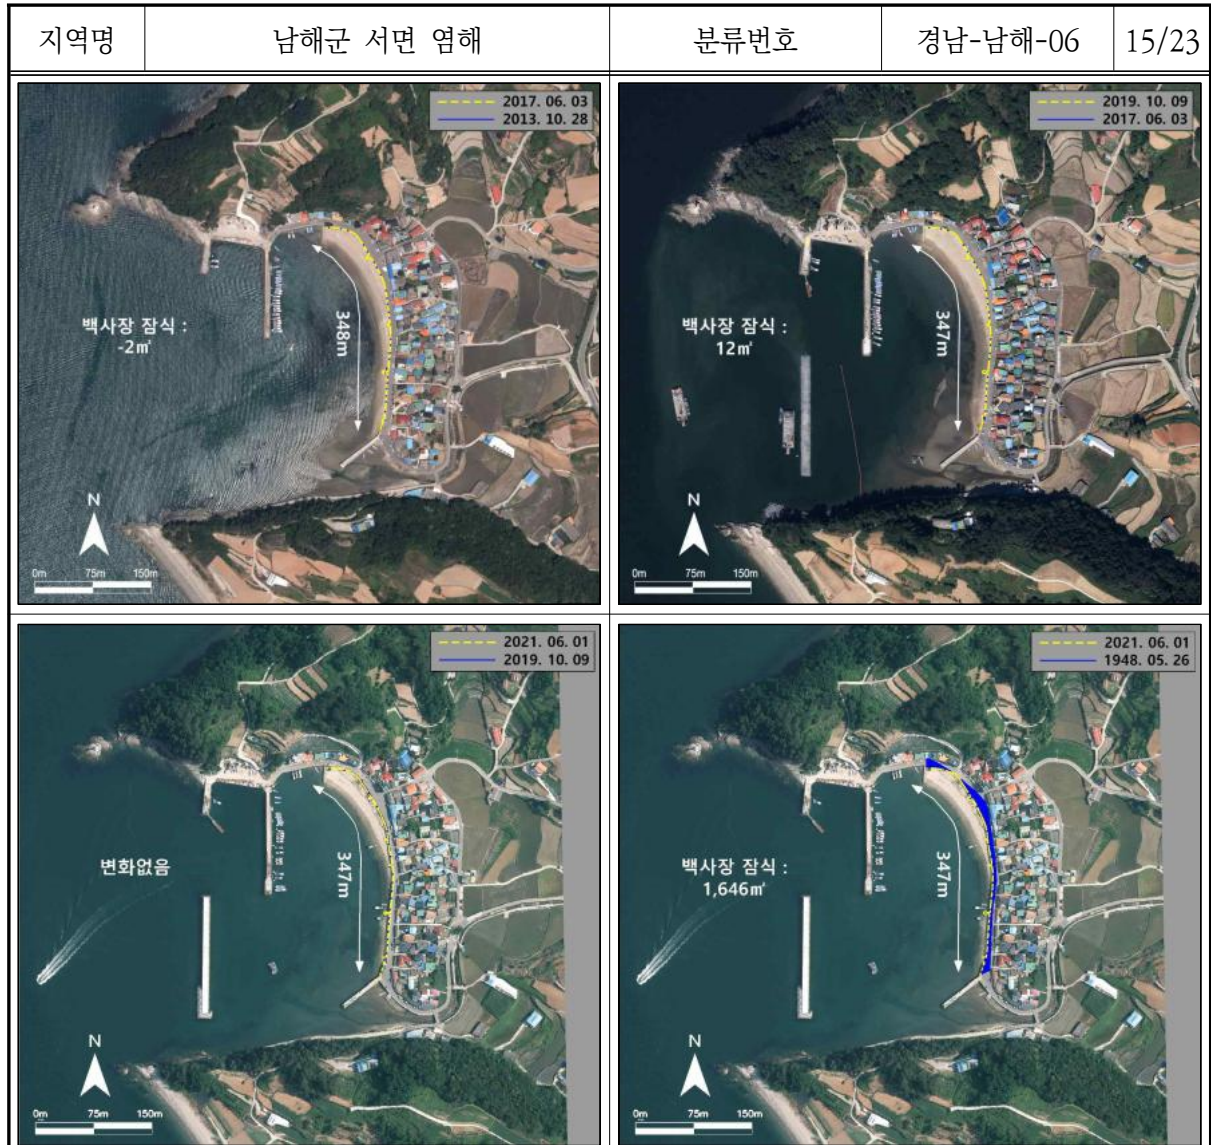
기간	백사장잠식		비고
	잠식면적(m²)	잠식폭(m)	
1948~1972	156	0.6	
1972~1985	305	1.2	
1985~1994	1,739	6.6	
1994~2003	-405	-1.5	
2003~2013	-159	-0.6	
2013~2017	-2	0.0	
2017~2019	12	0.0	
2019~2021	0	0	
1948~2021	1,646	6.3
