2023년 연안침식 실태조사

[부산광역시]

2023. 12

해양수산부

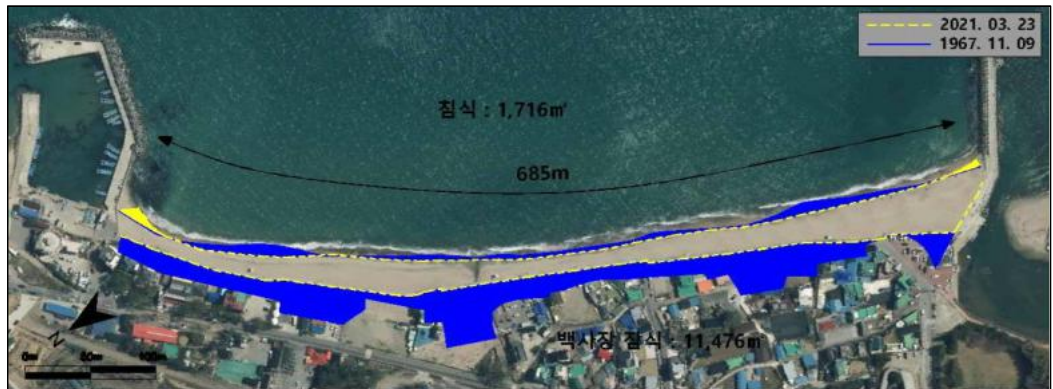
1967년
~
2021년

○ 1992년도에는 배후지 개발이 진행됨

○ 2008년도에는 임랑항, 도류제 및 해안도로가 건설되어 안전이 전진함

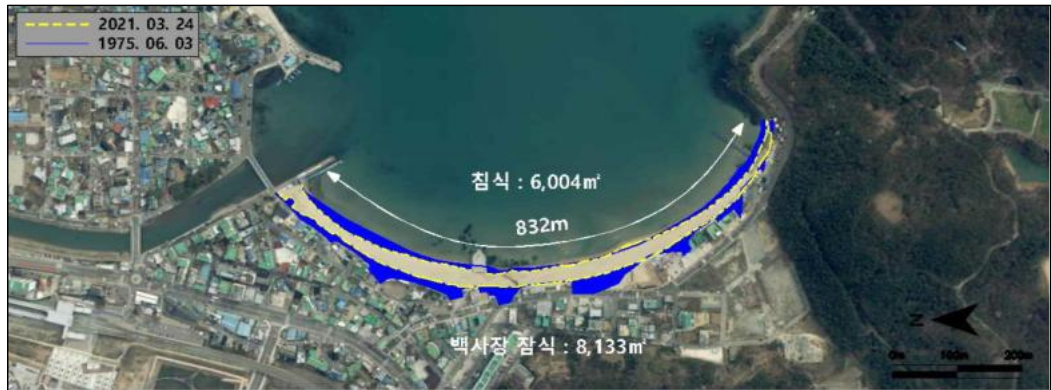
1975년
~
2021년

○ 1996년도는 1975년도에 비해 호안이 건설되고 배후지 개발이 진행되어 안전이 전진함

○ 2008년도는 1996년도에 비해 호안이 정비되었으며, 안전이 후퇴함

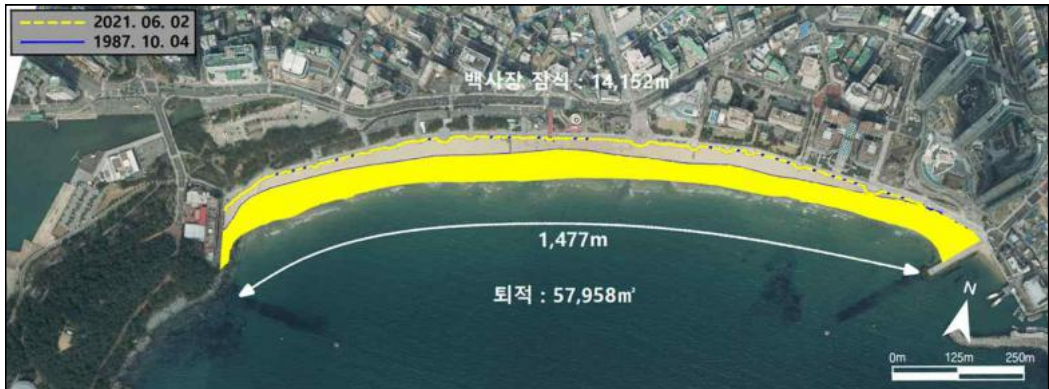
1987년
~
2021년

- 2003년도에는 직립호안의 건설로 인하여 안선이 전진함
- 2008년도에는 연안정비사업으로 인해 배후지가 변화함
- 2015년도에는 동측에 돌제가 설치되었으며 양빈으로 인하여 백사장면적이 크게 증가함
- 2019년도에는 해수욕장 전면의 친수공간이 증축되어 백사장을 잠식함
- 2021년도에는 전빈부(swash zone) 모래유실로 백사장면적이 감소함

기간	백사장면적			백사장잠식		순침퇴적		변화폭 (m)	연변화율 (%/yr)
	전(㎡)	후(㎡)	변화량(㎡)	잠식면적 (㎡)	잠식폭(m)	침퇴적면적 (㎡)	침퇴적폭 (m)		
1987~2003	48,450	54,066	5,616	9,755	6.6	15,371	10.4	3.8	0.7
2003~2008	54,066	67,123	13,057	821	0.6	13,878	9.4	8.8	4.8
2008~2011	67,123	76,533	9,410	119	0.1	9,529	6.4	6.4	4.7
2011~2013	76,533	60,882	-15,651	0	0.0	-15,651	-10.6	-10.6	-10.2
2013~2015	60,882	133,301	72,419	550	0.4	72,969	49.3	48.9	59.5
2015~2017	133,301	-	-	0	0.0	-	-	-	-
2017~2019	-	102,707	-	2,908	2.0	-	-	-	-
2019~2021	102,707	92,256	-10,451	0	0.0	-10,451	-7.1	-7.1	-5.1
1987~2021	48,450	92,256	43,806	14,152	9.6	57,958	39.1	29.6	2.7

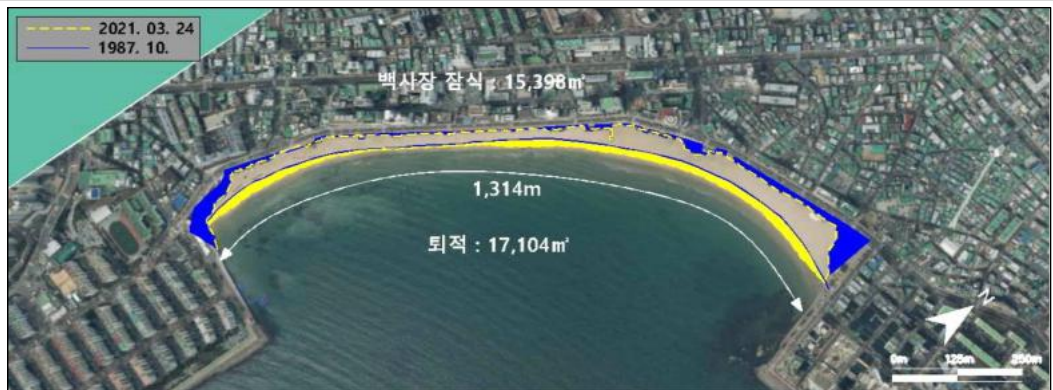
1987년 ~ 2021년

<ul style="list-style-type: none">○ 2001년은 1987년도에 비해 해안도로가 건설되어 안전이 전진함○ 2008년에는 친수호안이 건설되었으나 2011년도에는 배후지 변화가 미미함○ 2015년에는 해수욕장 북측에 친수공간이 형성되어 백사장을 잠식함○ 2019년에는 남측구간의 친수공간이 건설됨									
기간	백사장면적			백사장잠식		순침퇴적		변화폭 (m)	연변화율 (%/yr)
	전(㎡)	후(㎡)	변화량(㎡)	잠식면적 (㎡)	잠식폭(m)	침퇴적면적 (㎡)	침퇴적폭 (m)		
1987~2001	54,772	51,235	-3,537	11,291	8.2	7,754	5.6	-2.6	-0.5
2001~2008	51,235	50,942	-293	2,242	1.6	1,949	1.4	-0.2	-0.1
2008~2011	50,942	57,103	6,161	896	0.6	7,057	5.1	4.5	4.0
2011~2013	57,103	62,309	5,206	0	0.0	5,206	3.8	3.8	4.6
2013~2015	62,309	53,233	-9,076	681	0.5	-8,395	-6.1	-6.6	-7.3
2015~2017	53,233	-	-	3,227	2.3	-	-	-	-
2017~2019	-	63,890	-	-1,824	-1.3	-	-	-	-
2019~2021	63,890	56,478	-7,412	-1,115	-0.8	-8,527	-6.2	-5.4	-5.8
1987~2021	54,772	56,478	1,706	15,398	11.1	17,104	12.4	1.2	0.1
※ 2017년도는 양빈작업으로 인하여 백사장면적 계산 제외

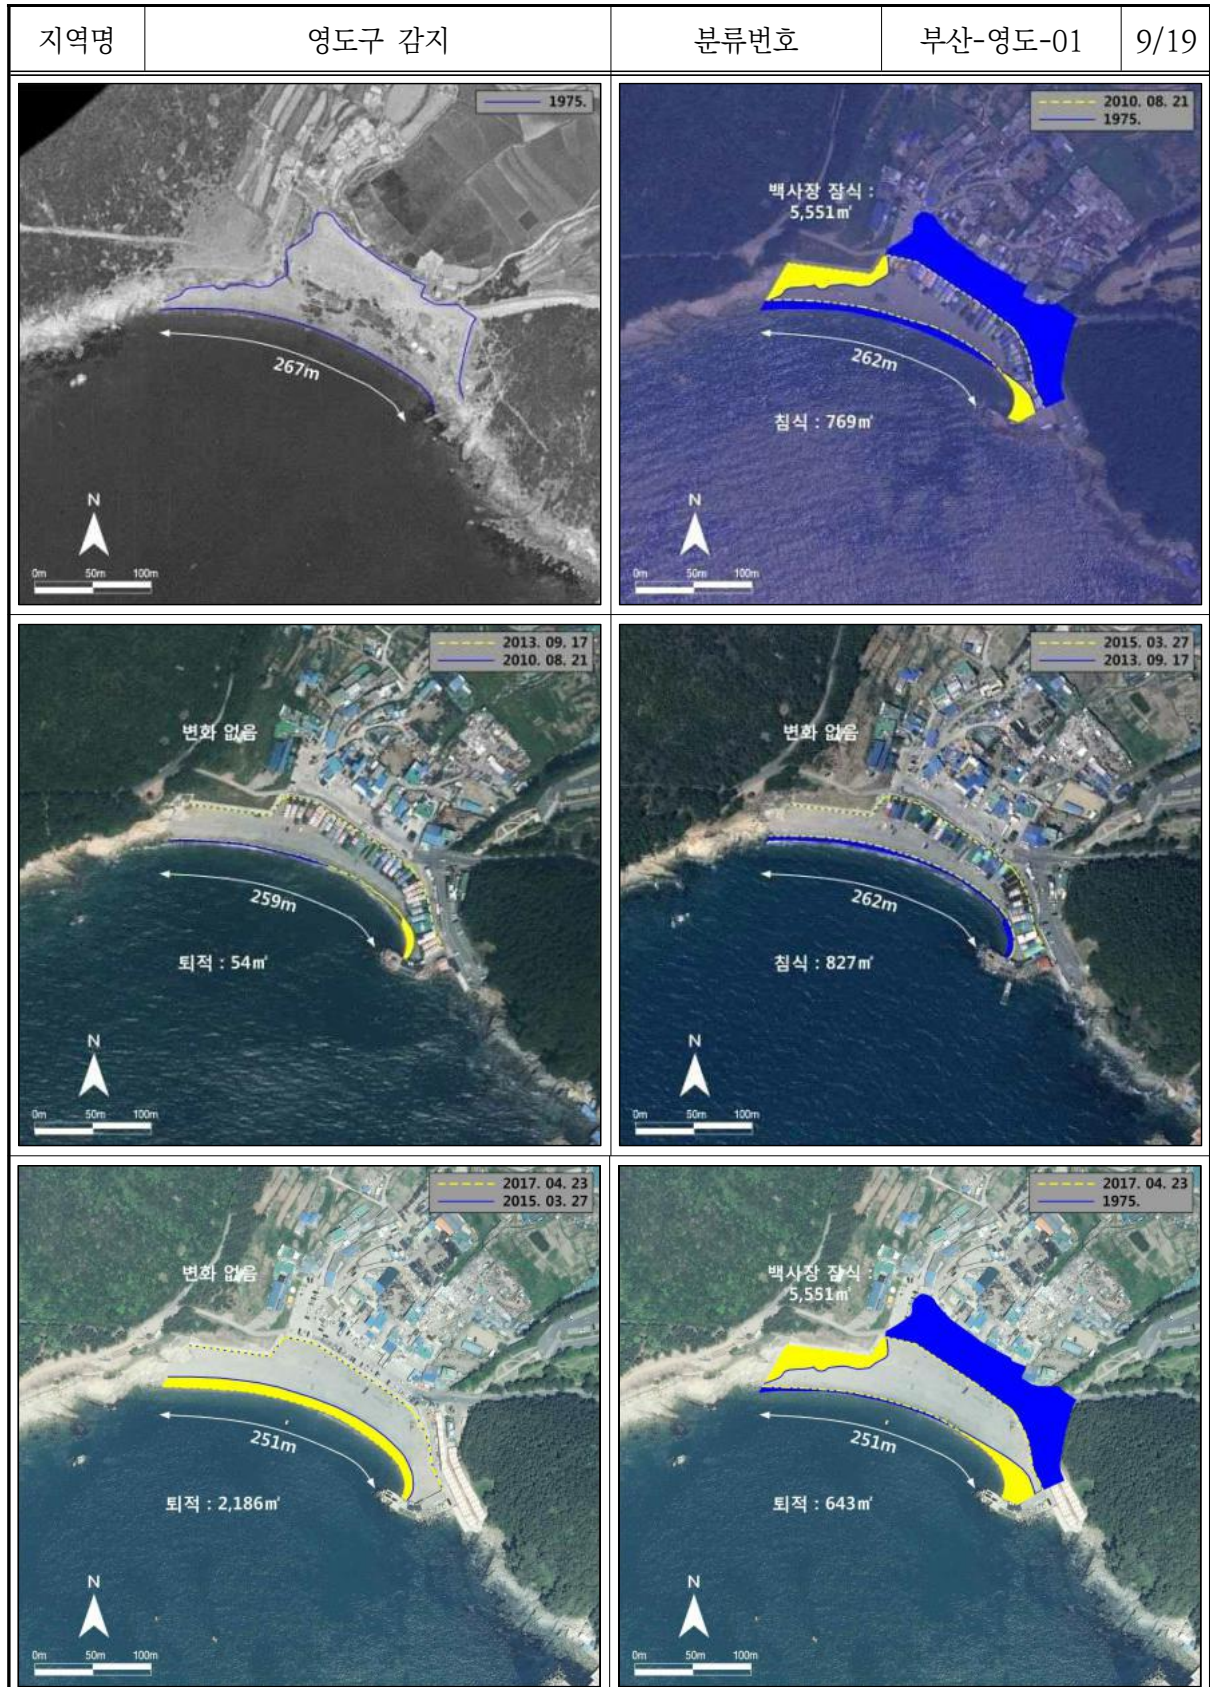
지역명	영도구 감지			분류번호		부산-영도-01		10/19	
공 란									
공 란									
특 징									
◦ 1975년도는 자연해안임 ◦ 2010년도에는 주차장 및 호안이 들어서면서 백사장이 5,551㎡ 잠식됨									
기간	백사장면적			백사장잠식		순침퇴적		변화폭 (m)	연변화율 (%/yr)
	전(㎡)	후(㎡)	변화량(㎡)	잠식면적 (㎡)	잠식폭(m)	침퇴적면적 (㎡)	침퇴적폭 (m)		
1975~2010	15,450	9,130	-6,320	5,551	21.5	-769	-3.0	-24.5	-1.2
2010~2013	9,130	9,184	54	0	0.0	54	0.2	0.2	0.2
2013~2015	9,184	8,357	-827	0	0.0	-827	-3.2	-3.2	-4.5
2015~2017	8,357	10,543	2,186	0	0.0	2,186	8.5	8.5	13.1
1975~2017	15,450	10,543	-4,908	5,551	21.5	643	2.5	-19.0	-0.8

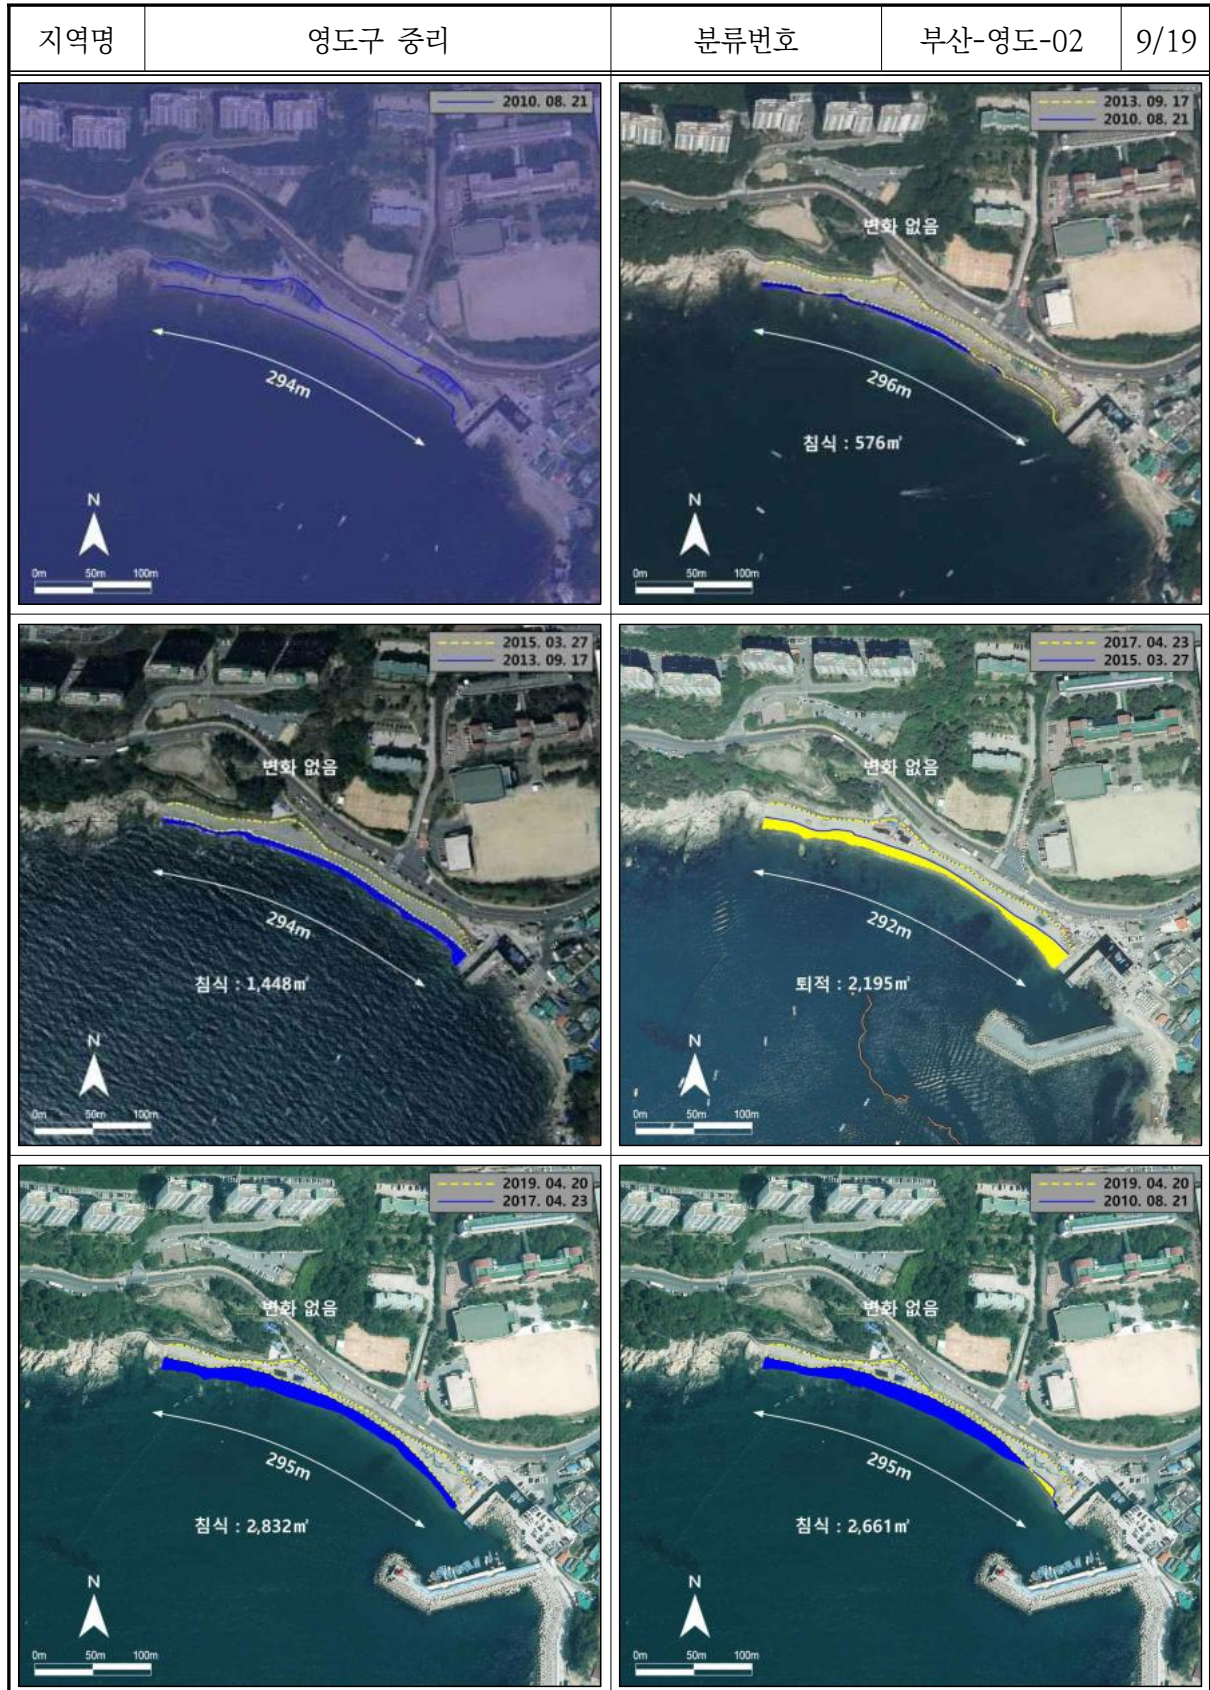
지역명	영도구 중리				분류번호		부산-영도-02		10/19
공 란									
공 란									
특 징									
기간	백사장면적			백사장잠식		순침퇴적		변화폭 (m)	연변화율 (%/yr)
	전(m²)	후(m²)	변화량(m²)	잠식면적 (m²)	잠식폭(m)	침퇴적면적 (m²)	침퇴적폭 (m)		
2010~2013	5,546	4,970	-576	0	0.0	-576	-1.8	-1.8	-3.5
2013~2015	4,970	3,522	-1,448	0	0.0	-1,448	-4.6	-4.6	-14.6
2015~2017	3,522	5,717	2,195	0	0.0	2,195	7.0	7.0	31.2
2017~2019	5,717	2,885	-2,832	0	0.0	-2,832	-9.1	-9.1	-24.8
2010~2019	5,546	2,885	-2,661	0	0.0	-2,661	-8.5	-8.5	-5.3

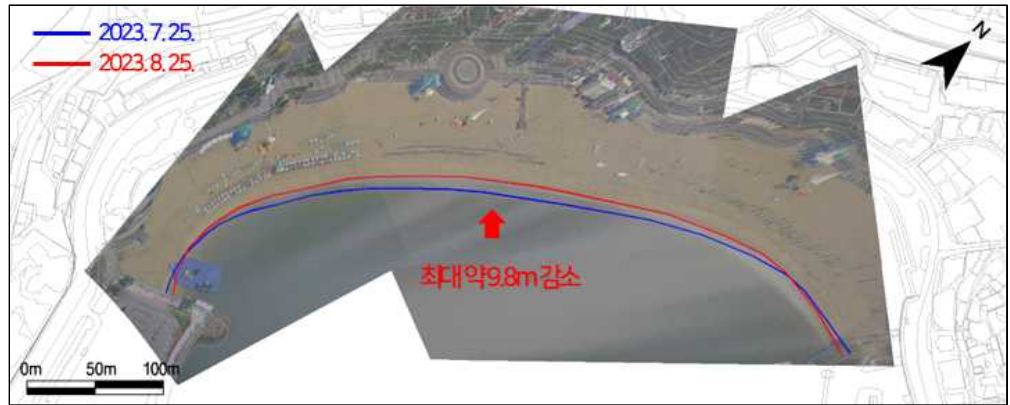
해안선 변화

내용	<ul style="list-style-type: none"> ○ 2023년 8월에 내습한 태풍 카눈의 영향으로 해수욕장 중앙구간의 해안선이 후퇴함 ○ 태풍 카눈 내습 후 북측 및 남측구간의 해변폭은 증가하였으나, 중앙구간의 해변폭은 감소하였으며, 최대 약 9.8m 감소한 것으로 나타남
