2023년 연안침식 실태조사

[울산광역시]

2023. 12

해양수산부

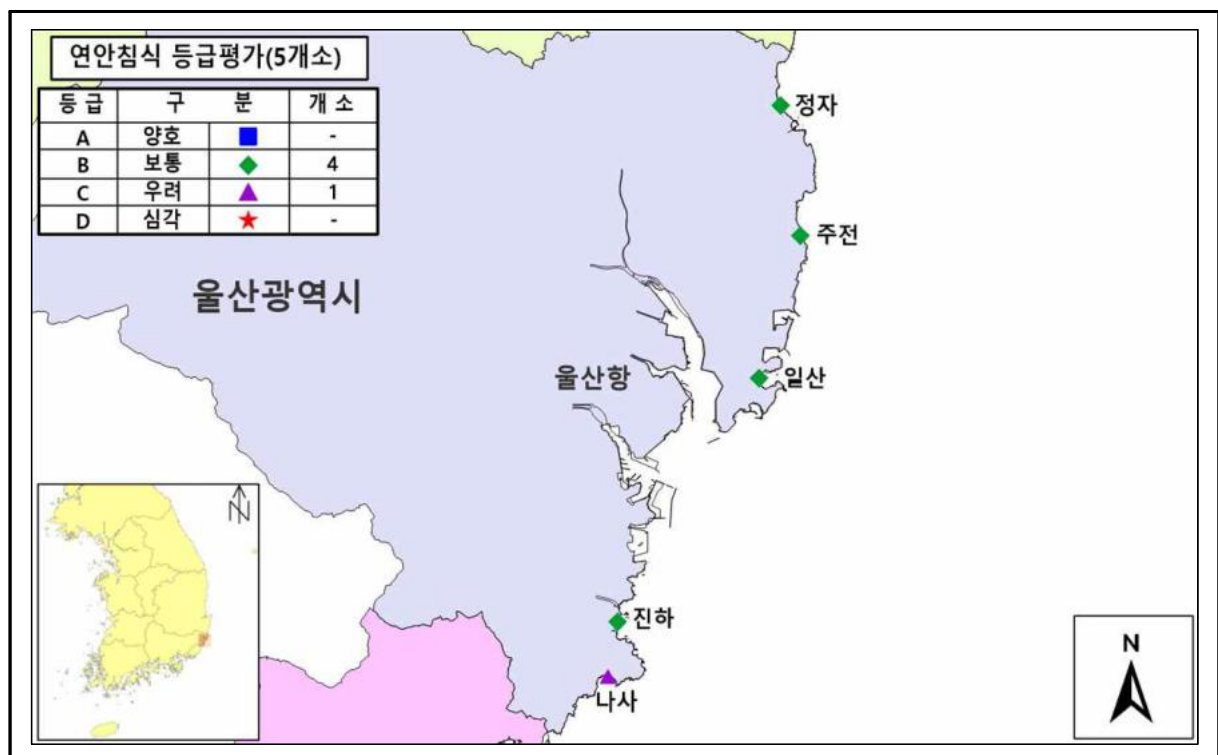
<그림 1-3-1> 연안침식 등급평가(침식주제도)

등급	평가점수	평가내용	개소수	대상지역
A	80점 이상	양호	-	-
B	80점 미만 ~ 60점 이상	보통	4개소	정자, 주전, 일산, 진하
C	60점 미만 ~ 40점 이상	우려	1개소	나사
D	40점 미만	심각	-	-

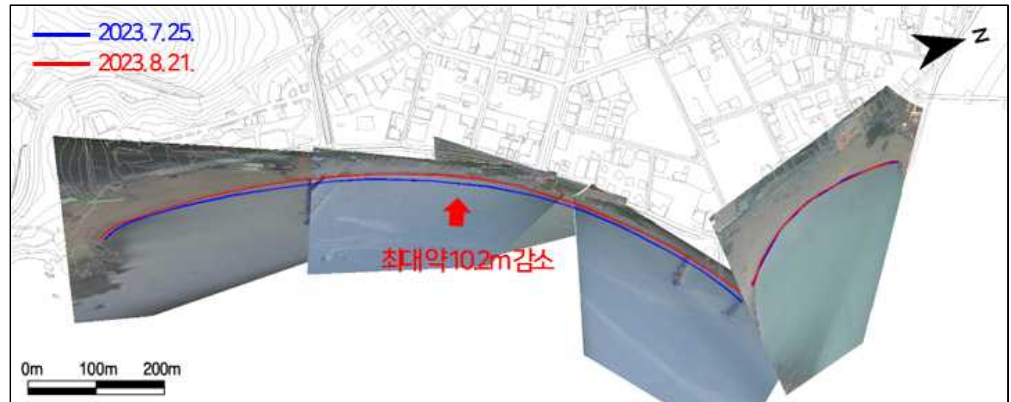
해안선 변화

내용	<ul style="list-style-type: none"> ○ 2023년 8월에 내습한 태풍 카눈의 영향으로 해수욕장 중앙 및 남측구간의 해안선이 후퇴함 ○ 태풍 카눈 내습 후 북측구간의 해빈폭은 변화가 미미하였으나, 중앙 및 남측구간의 해빈폭이 감소하였으며, 남측구간에서 최대 약 10.2m 감소한 것으로 나타남
