# 2020년 연안침식 실태조사

[강원도]

2020. 12

해양수산부

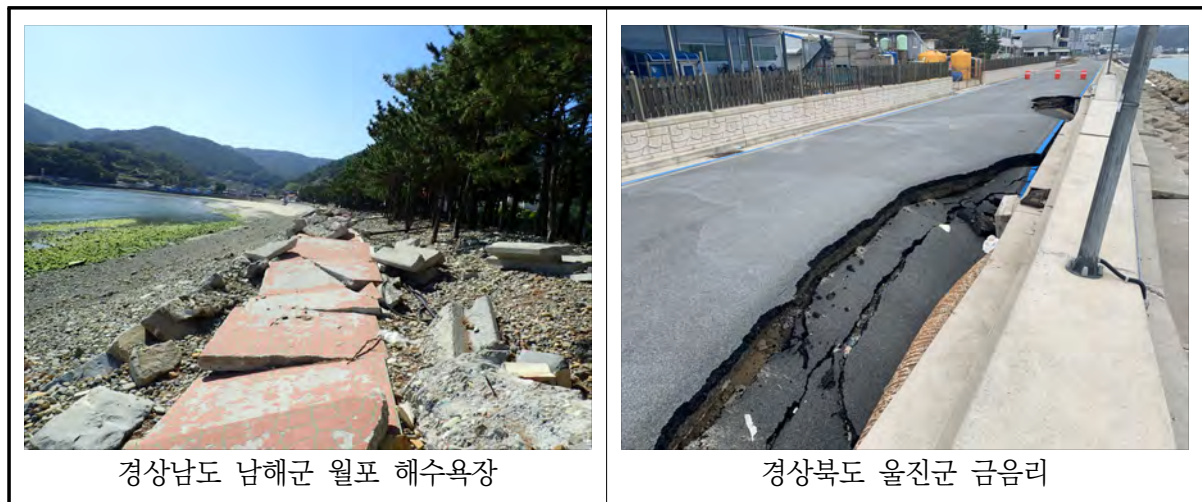
〈그림 0-1〉 태풍 영향으로 인한 연안 시설물 피해 현황

2020년에는 큰 규모의 태풍이(표 0-1) 우리나라에 직간접 영향을 주어 남해안과 동해안 지역에서 백사장 침식과 연안에서의 피해가 발생하였다(그림 0-1).
