2020년 연안침식 실태조사

[경상북도]

2020. 12

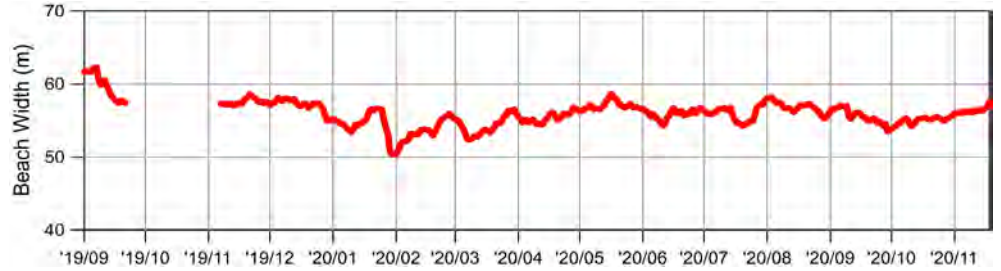
기간	19/09 ~19/11	19/12 ~20/02	20/03 ~20/05	20/06 ~20/08	20/09 ~20/11	최대해빈폭(m)	62.3	58.1	58.5	58.2	57.5	평균해빈폭(m)	59.8	57.1	57.0	56.8	56.3	최소해빈폭(m)	57.4	55.0	56.2	55.2	55.9	변동률(%)	8.1	5.5	4.0	5.2	2.7	변화율(%)	-	-4.4	-0.2	-0.4	-0.9
기간	19/09 ~19/11	19/12 ~20/02	20/03 ~20/05	20/06 ~20/08	20/09 ~20/11																																				
최대해빈폭(m)	62.3	58.1	58.5	58.2	57.5																																				
평균해빈폭(m)	59.8	57.1	57.0	56.8	56.3																																				
최소해빈폭(m)	57.4	55.0	56.2	55.2	55.9																																				
변동률(%)	8.1	5.5	4.0	5.2	2.7																																				
변화율(%)	-	-4.4	-0.2	-0.4	-0.9																																				
분석	<ul style="list-style-type: none">○ 분석범위 : 약 600m 구간○ 동계까지 지속적인 감소경향을 보인 이후 뚜렷한 변화 없음○ 전년 동일시기 대비 평균해빈폭 변화량(9월~11월 기준) : 3.5m(5.8%) 감소

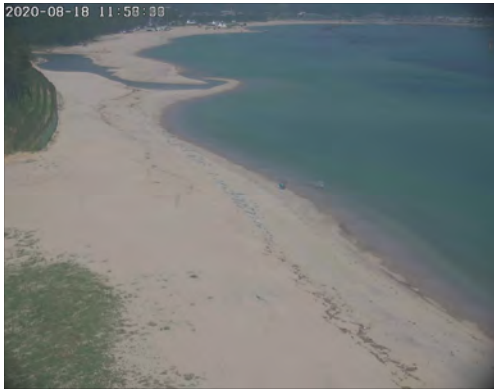
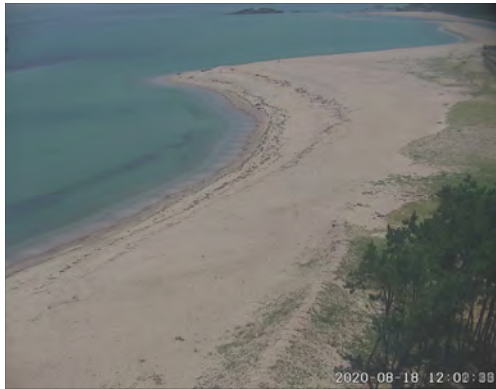
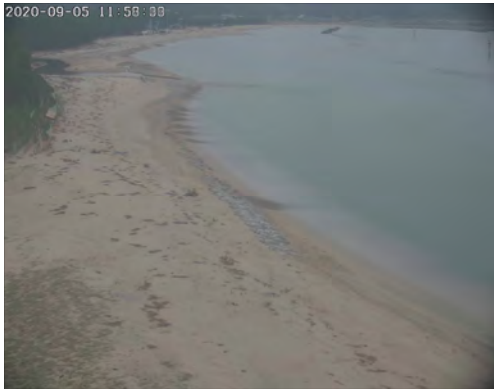
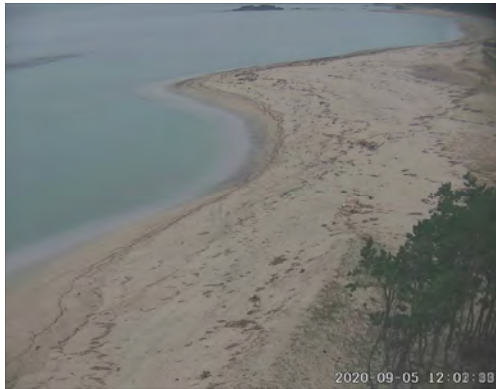
내용	<ul style="list-style-type: none"> ○ 2020년 8~9월에 내습한 태풍 마이삭, 하이선의 영향으로 해수욕장 중앙 및 북측구간의 해안선이 후퇴함 ○ 태풍 마이삭, 하이선 내습 후 해빈폭이 감소하였으며(중앙구간 최대 6.9m, 북측구간 최대 13.2m 감소), 구산리~월송리 해안 전체 해빈면적은 약 2,824㎡ 감소함
