2020년 연안침식 실태조사

[부산광역시]

2020. 12

해양수산부

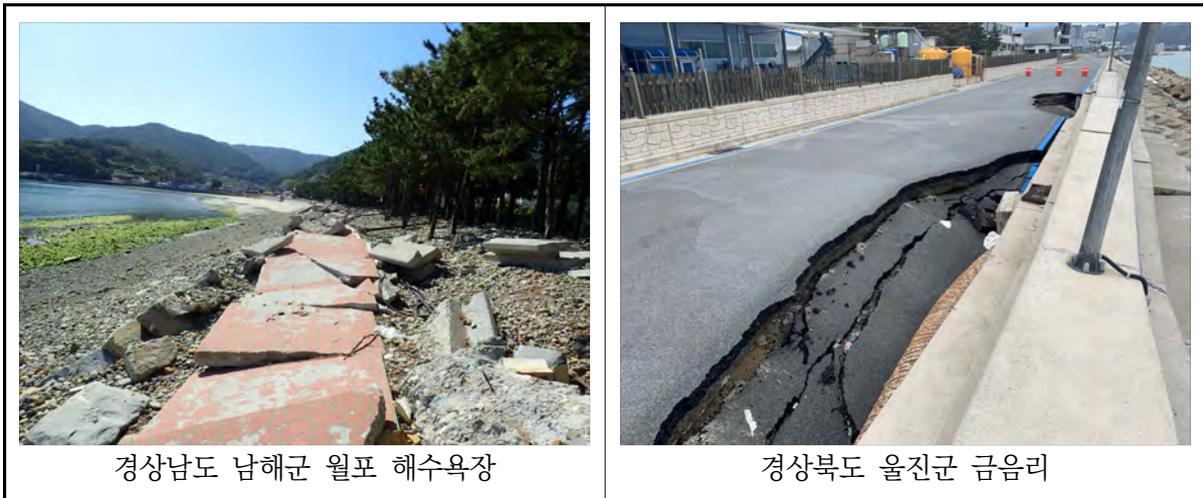
〈그림 0-1〉 태풍 영향으로 인한 연안 시설물 피해 현황

2020년에는 큰 규모의 태풍이(표 0-1) 우리나라에 직간접 영향을 주어 남해안과 동해안 지역에서 백사장 침식과 연안에서의 피해가 발생하였다(그림 0-1).

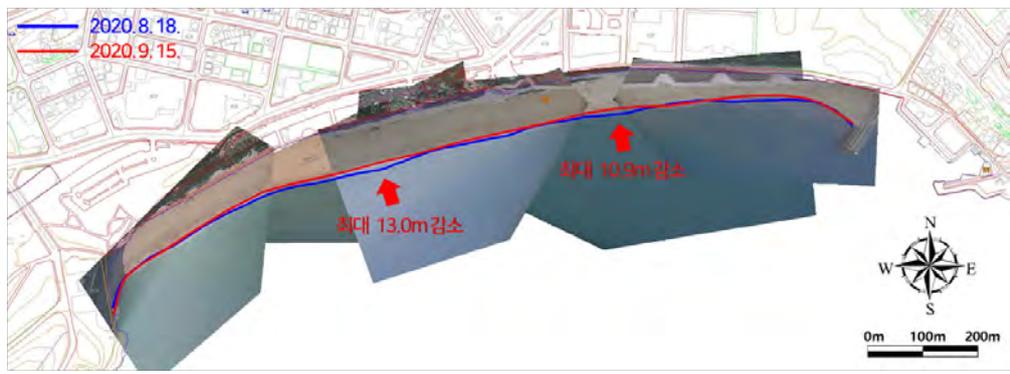
해안선 변화

내용	<ul style="list-style-type: none"> ○ 2020년 8~9월에 내습한 태풍 마이삭, 하이선의 영향으로 해수욕장 전면의 해안선이 후퇴함 ○ 태풍 마이삭, 하이선 내습 후 해변폭이 감소하였으며(글로리콘도 전면 최대 13.0m, 파라다이스호텔 전면 최대 10.9m 감소), 해운대 해수욕장 전체 해변면적은 약 7,040㎡ 감소함

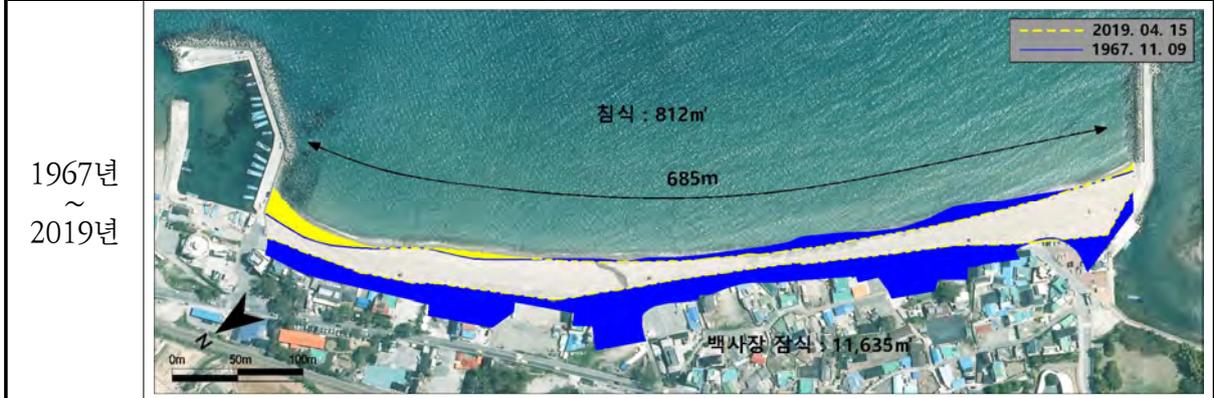
- 1992년도에는 배후지 개발이 진행됨
- 2008년도에는 임랑항, 도류제 및 해안도로가 건설되어 안전이 전진함
- 2017년에는 남측구간의 호안이 연장되었으며, 2019년은 북측구간의 호안이 보수되어 백사장이 잠식됨

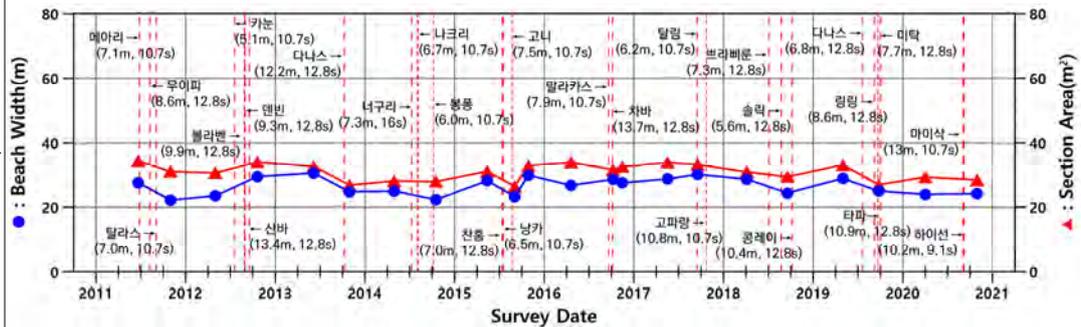
측량시기별
평균해빈폭
및
단면적
변화

- 2018년 하반기 제2차 연안정비사업으로 도류제(100m), 양빈(41,785m³)이 수행됨
- 2020년 단면측량결과, 전년 대비 평균 해빈폭 2.9m, 평균 단면적 1.1m² 감소하였으며, 전빈기울기는 평균 7.5°로 0.5°급해짐
- 북측 1번 기선에서 해빈폭 19.1m, 단면적 12.5m²가 감소하여 대상지역내 최대 감소폭을 나타냄

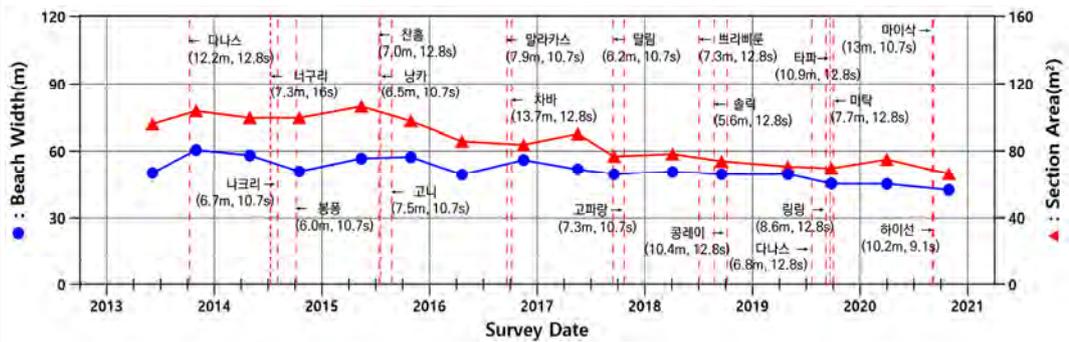
측량시기별 평균 해빈폭 및 단면적 변화

- 2015년 및 2016년도 태풍 내습으로 해빈폭 및 단면적이 증가경향을 보임
- 2020년 단면측량결과, 전년 대비 평균 해빈폭은 3.6m 감소, 평균 단면적은 0.5m²가 증가하였으며, 전빈기울기는 평균 7.2°로 0.3°급해짐
- 4번 기선에서 해빈폭 7.2m 감소, 5번 기선에서 단면적 12.2m²가 증가하여 대상지역내 최대 증감폭을 나타냄

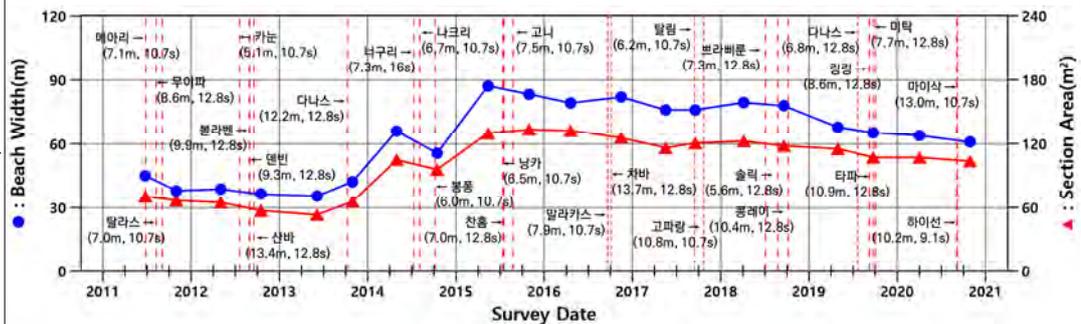
측량시기별
평균해빈폭
및 단면적
변화

- 2014년 및 2015년도에 대규모 양빈이 수행되어 해빈폭 및 단면적이 증가함
- 2016년도 태풍 찬홈, 고니의 영향으로 시설물 파손 및 모래 유실이 발생함
- 2020년 단면측량결과, 전년 대비 평균 해빈폭 4.2m, 평균 단면적 5.8㎡가 감소하였으며, 전빈기울기는 평균 8.1°로 0.1°급해짐
- 2번 기선에서 해빈폭 10.8m, 5번 기선에서 단면적 18.1㎡가 감소하여 대상지역내 최대 감소폭을 나타냄

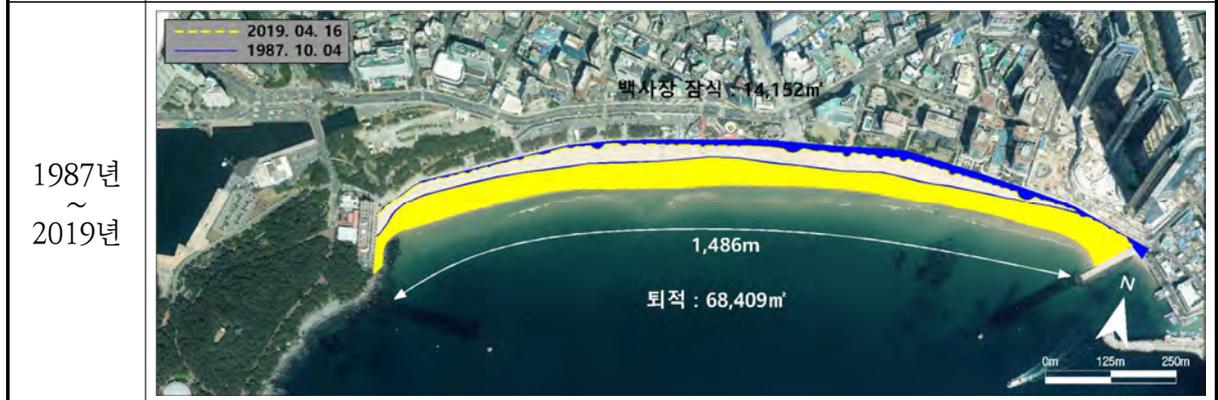
- 2003년도에는 직립호안의 건설로 인하여 안선이 전진함
- 2008년도에는 연안정비사업으로 인해 배후지가 변화함
- 2015년도에는 동측에 돌제가 설치되었으며 양빈으로 인하여 백사장면적이 크게 증가함
- 2019년도에는 해수욕장 전면의 친수공간이 증축되어 백사장을 잠식함

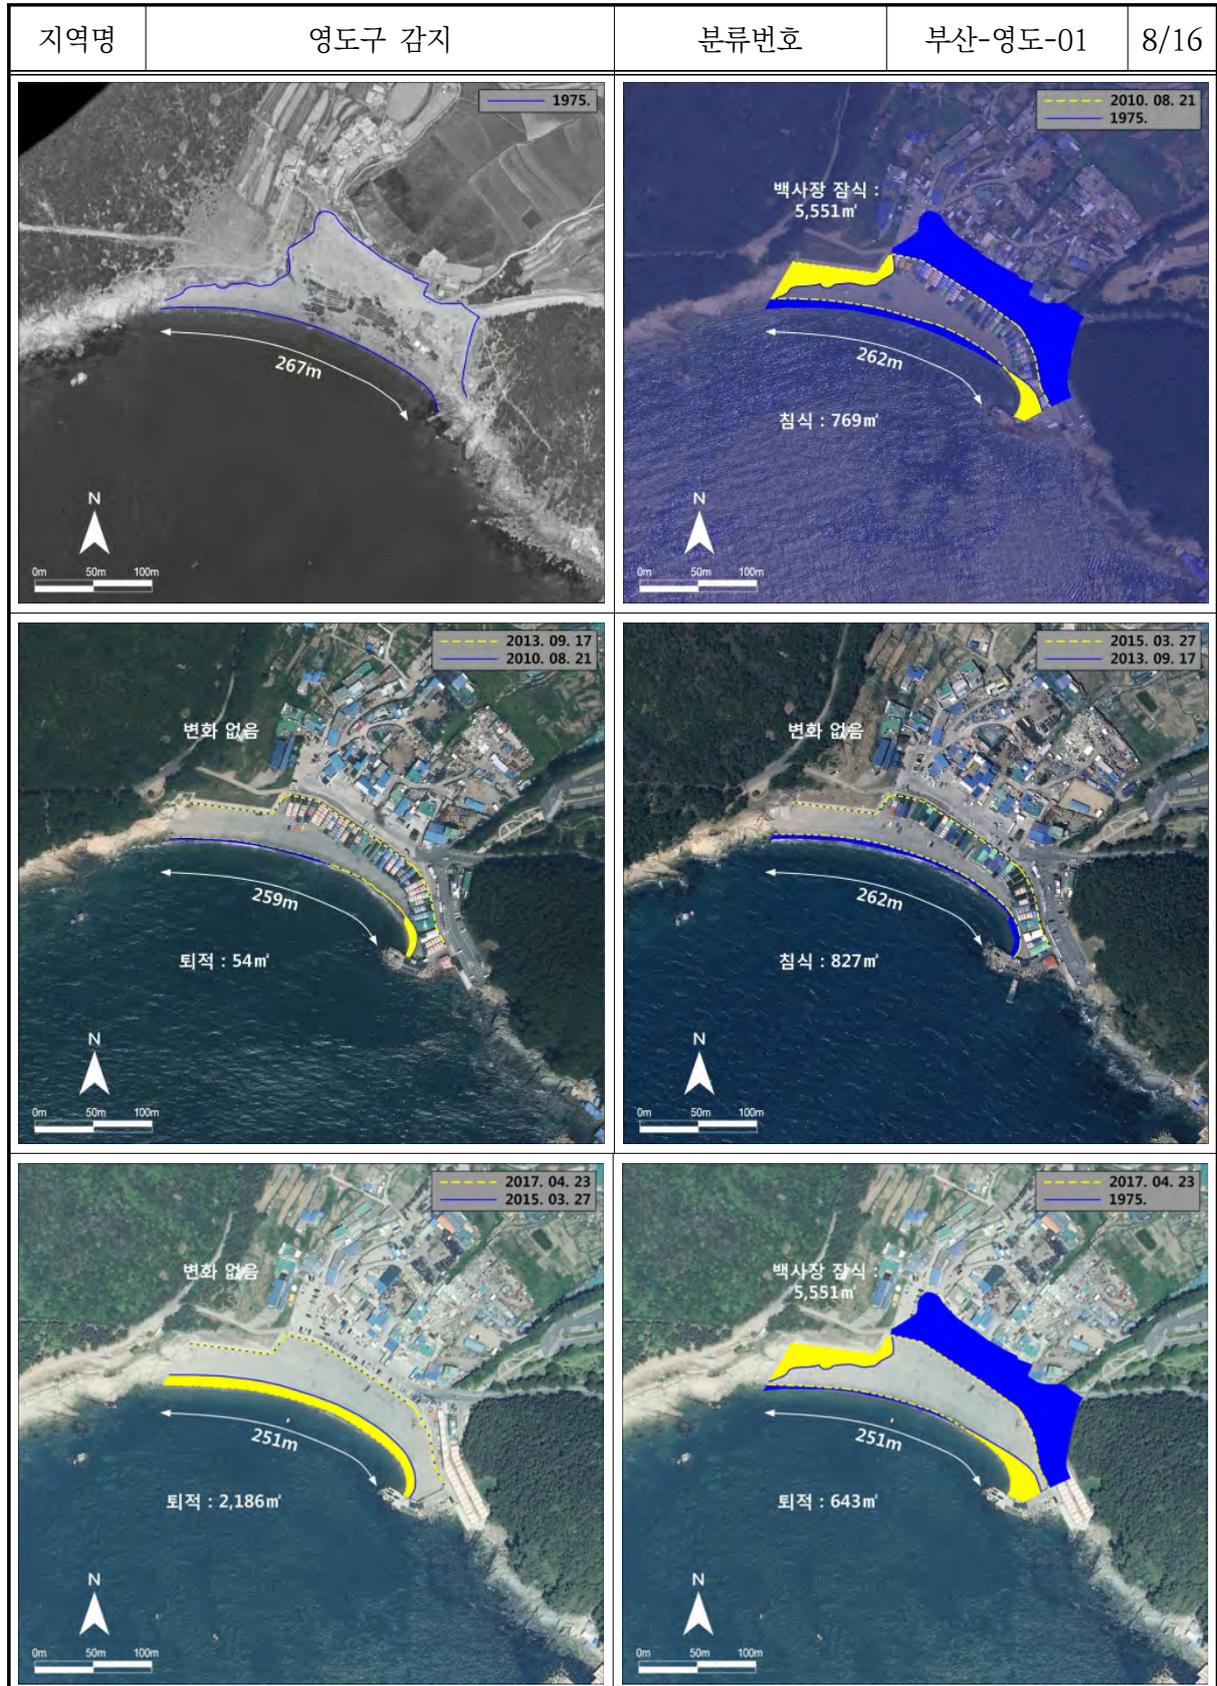
지역명	영도구 감지			분류번호	부산-영도-01		9/16		
공 란									
공 란									
특 징									
<ul style="list-style-type: none"> ○ 1975년도는 자연해안임 ○ 2010년도에는 주차장 및 호안이 들어서면서 백사장면적 5,551㎡ 잠식됨 									
기간	백사장면적			백사장잠식		순침퇴적		변화폭 (m)	연변화율 (%/yr)
	전(㎡)	후(㎡)	변화량(㎡)	잠식면적 (㎡)	잠식폭(m)	침퇴적면적 (㎡)	침퇴적폭 (m)		
1975~2010	15,450	9,130	-6,320	5,551	21.5	-769	-3.0	-24.5	-1.2
2010~2013	9,130	9,184	54	0	0.0	54	0.2	0.2	0.2
2013~2015	9,184	8,357	-827	0	0.0	-827	-3.2	-3.2	-4.5
2015~2017	8,357	10,543	2,186	0	0.0	2,186	8.5	8.5	13.1
1975~2017	15,450	10,543	-4,908	5,551	21.5	643	2.5	-19.0	-0.8

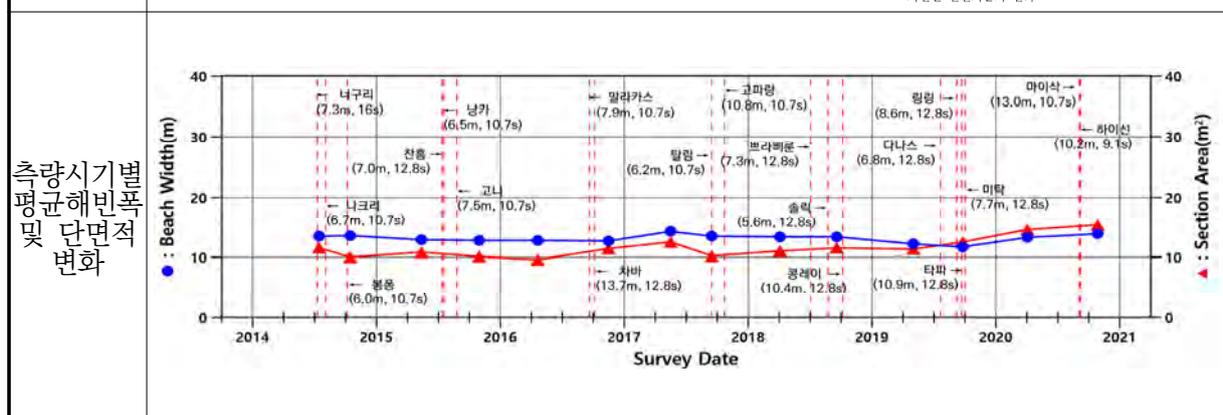
- 2016년도 제2차 연안정비사업으로 친수공원(2,464m²), 호안 및 방파제 보강공사가 시행됨
- 2017년도 2차 조사시 태풍 및 고파랑 영향으로 단면적이 감소하였으나, 이후 지속적인 증가경향을 보임
- 2020년 단면측량결과, 전년 대비 평균 해빈폭 1.6m, 평균 단면적 3.1m² 증가하였으며, 전빈기울기는 평균 9.4°로 0.5° 급해짐
- 1번 기선에서 해빈폭 4.0m, 단면적 9.2m²가 증가하여 대상지역내 최대 증가폭을 나타냄

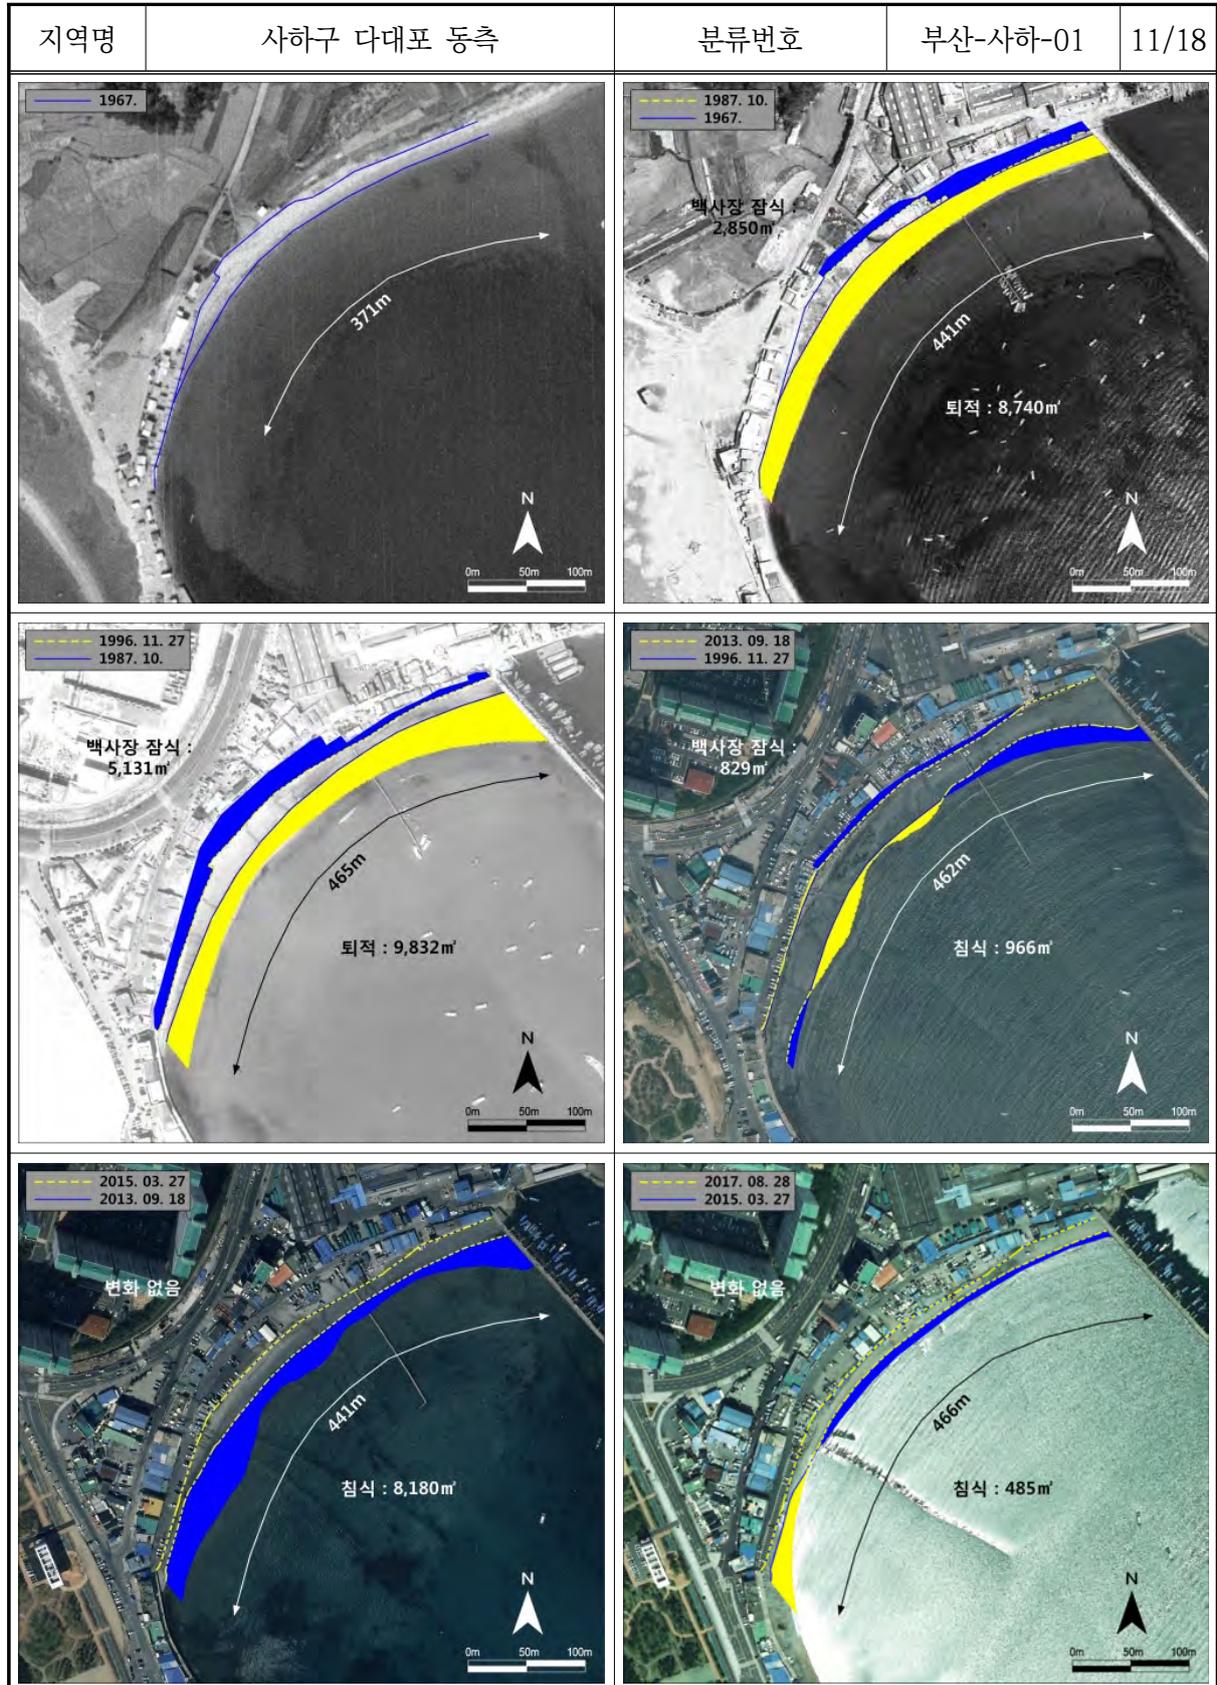
지역명	사하구 다대포 동측		분류번호	부산-사하-01	12/18				
			공란						
공란									
특징									
<ul style="list-style-type: none"> ○ 1967년도에는 배후지가 농경지와 민가로 이루어져 있음 ○ 1987년 영상에서는 배후지가 개발되어 농경지와 민가가 철거되었으며 해안과 팔봉섬을 잇는 성장방파제가 건설됨 									
기간	백사장면적			백사장잠식		순침퇴적		변화폭 (m)	연변화율 (%/yr)
	전(㎡)	후(㎡)	변화량(㎡)	잠식면적 (㎡)	잠식폭(m)	침퇴적면적 (㎡)	침퇴적폭 (m)		
1967~1987	5,654	11,544	5,890	2,850	6.4	8,740	19.7	13.3	5.2
1987~1996	11,544	16,245	4,701	5,131	11.5	9,832	22.1	10.6	4.5
1996~2013	16,245	14,449	-1,796	829	1.9	-966	-2.2	-4.0	-0.7
2013~2015	14,449	6,270	-8,180	0	0.0	-8,180	-18.4	-18.4	-28.3
2015~2017	6,270	5,784	-485	0	0.0	-485	-1.1	-1.1	-3.9
1967~2017	5,654	5,784	131	8,810	19.8	8,941	20.1	0.3	0.0

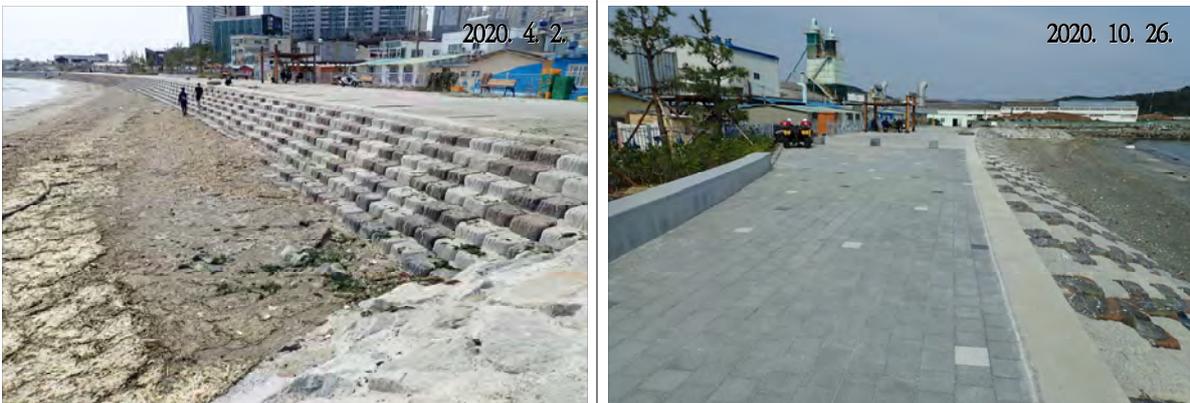
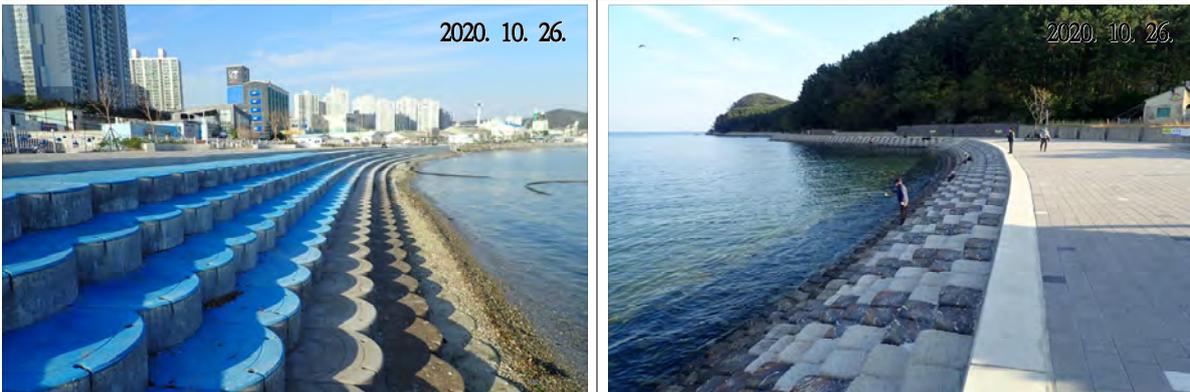
① 동측 석축호안		② 동측 해안산책로

③ 서측 블록호안		③ 서측 해안산책로 및 호안		
<ul style="list-style-type: none"> ○ 1차 조사시 제 2차 연안정비사업(호안정비공 930m, 배수공550m, 해수취수시설 정비공 1식, 부대공 1식)시행이 완료됨 ○ 제2차 연안정비사업 완료 이후 주변경관이 매우 양호함 ○ 제3차 연안정비사업으로 수중방파제(220m), 양빈(63,000m³)이 계획됨
