2020년 연안침식 실태조사

[인천광역시]

2020. 12

해양수산부

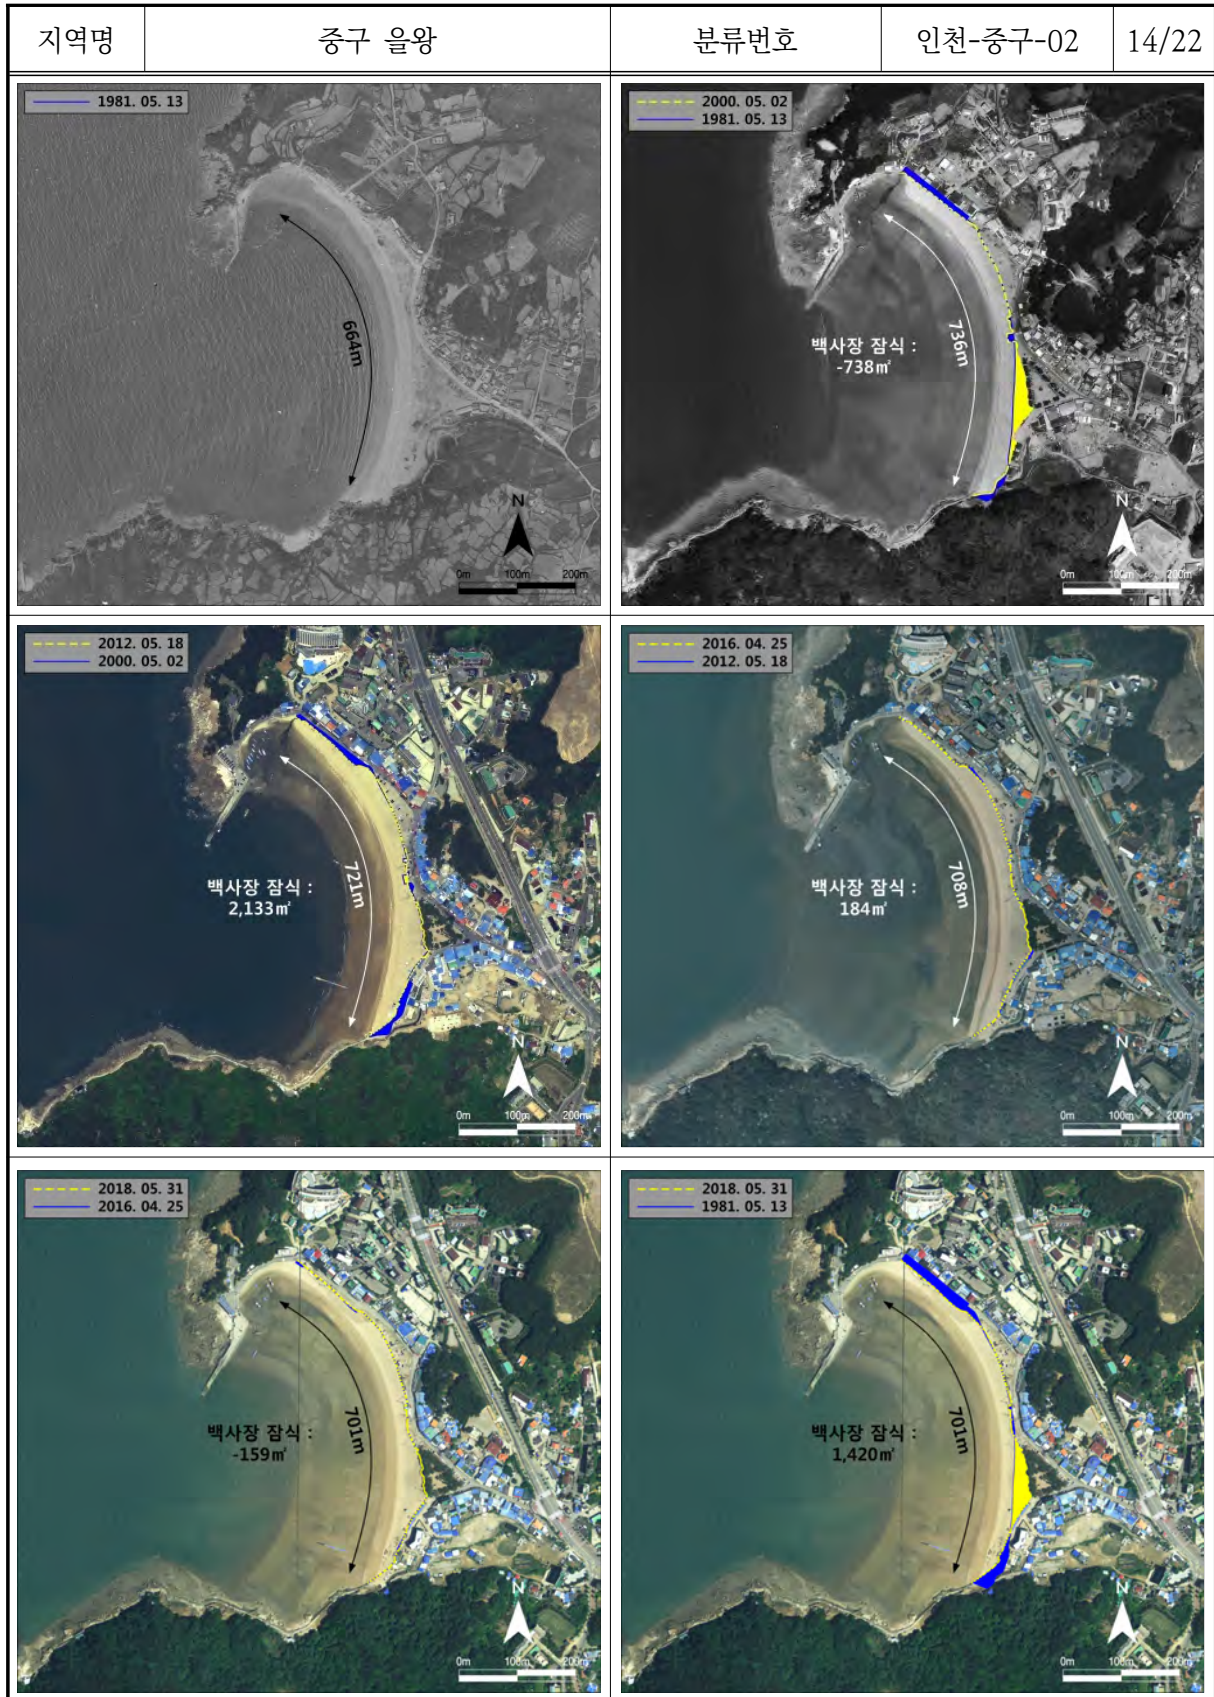
지역명	중구 을왕	분류번호	인천-중구-02	15/22
공 란				
공 란				
특 징				
<ul style="list-style-type: none"> ○ 2000년은 북측구간에 해안도로 건설로 백사장이 잠식되었으나, 남측구간에서 식생구간이 감소하여 백사장이 증가함 ○ 2012년은 주차장 건설로 백사장이 잠식됨 				
기간	백사장잠식		비고	
	잠식면적(㎡)	잠식폭(m)		
1981~2000	-738	-1.2	.	
2000~2012	2,133	3.5	.	
2012~2016	184	0.3		
2016~2018	-159	-0.3		
1981~2018	1,420	2.4	.

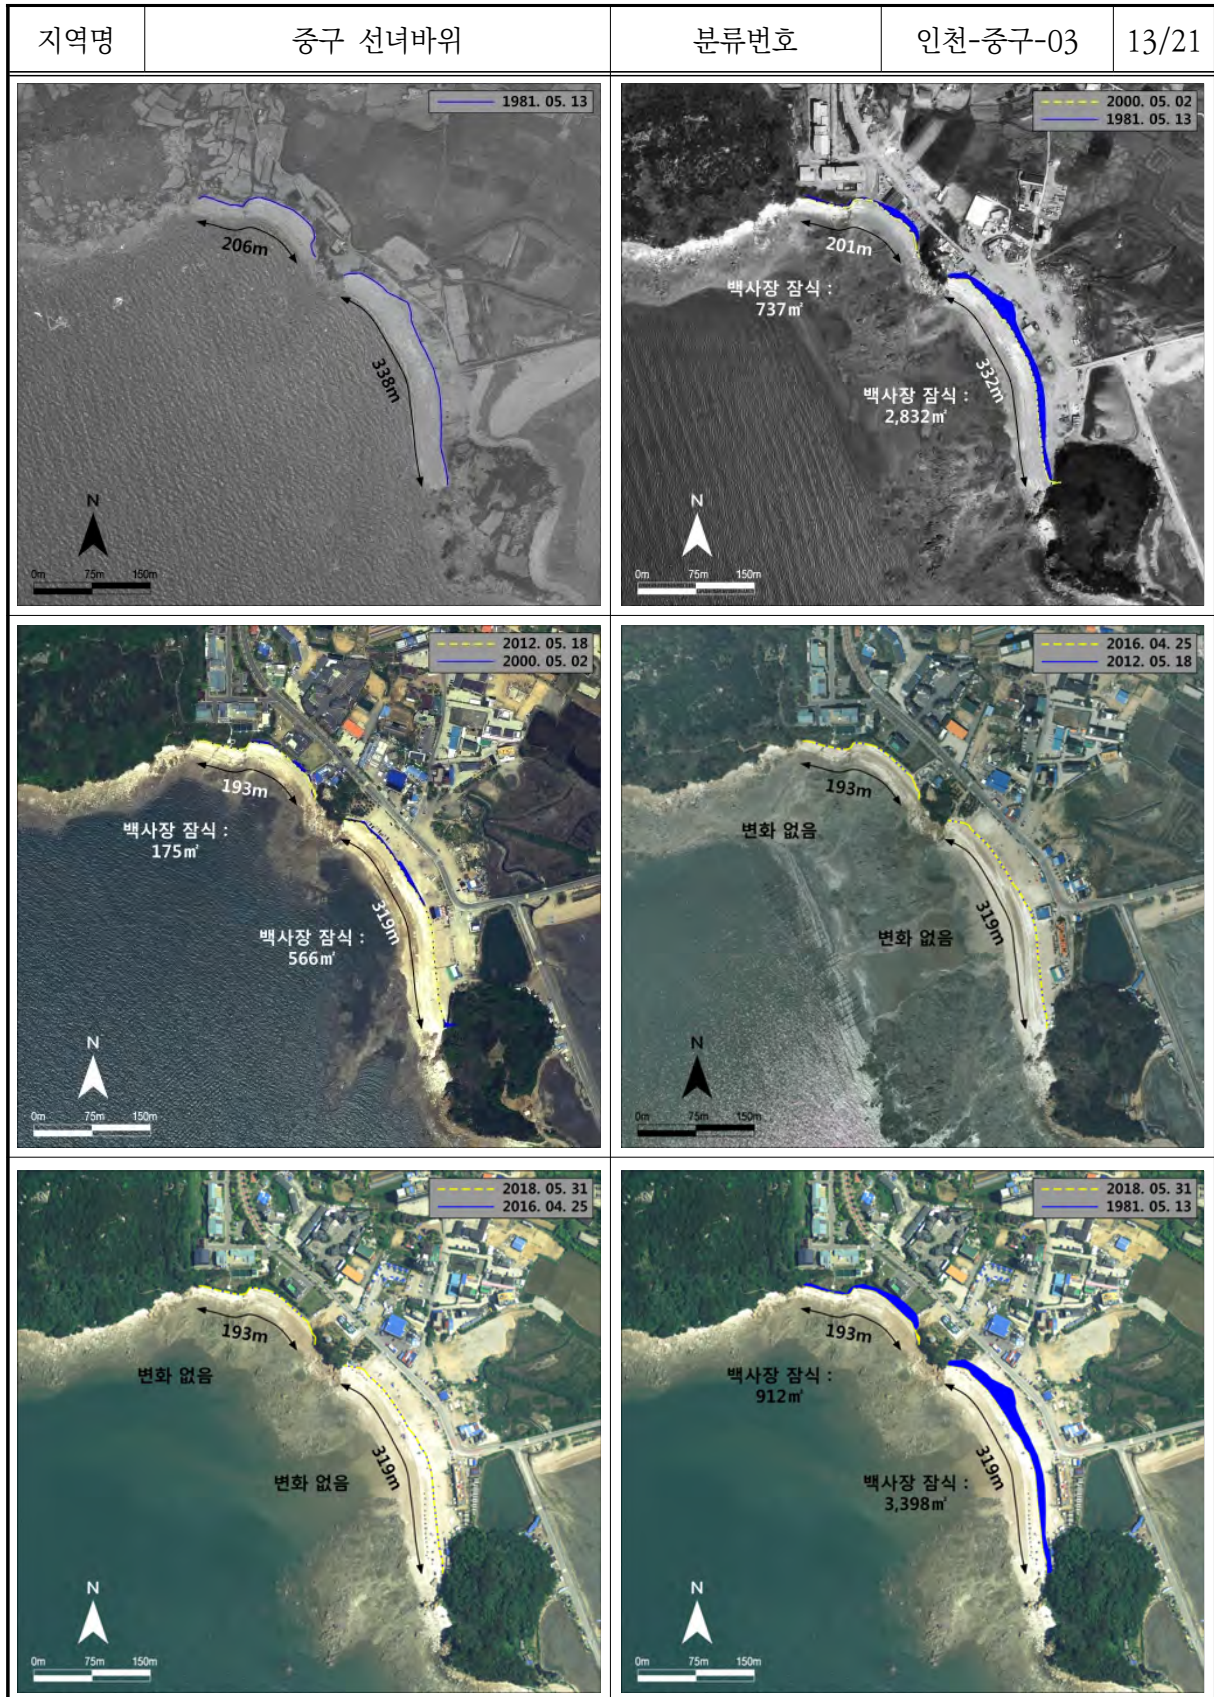
지역명	중구 선녀바위	분류번호	인천-중구-03	14/21
공 란				
공 란				
특 징				
○ 2000년은 친수공간 조성과 주차장 건설로 백사장이 잠식됨 ○ 2012년은 주차장 건설로 백사장이 잠식됨				
기간	백사장잠식		비고	
	잠식면적(㎡)	잠식폭(m)		
1981~2000	3,569	6.9		
2000~2012	741	1.4		
2012~2016	0	0.0		
2016~2018	0	0.0		
1981~2018	4,310	8.4

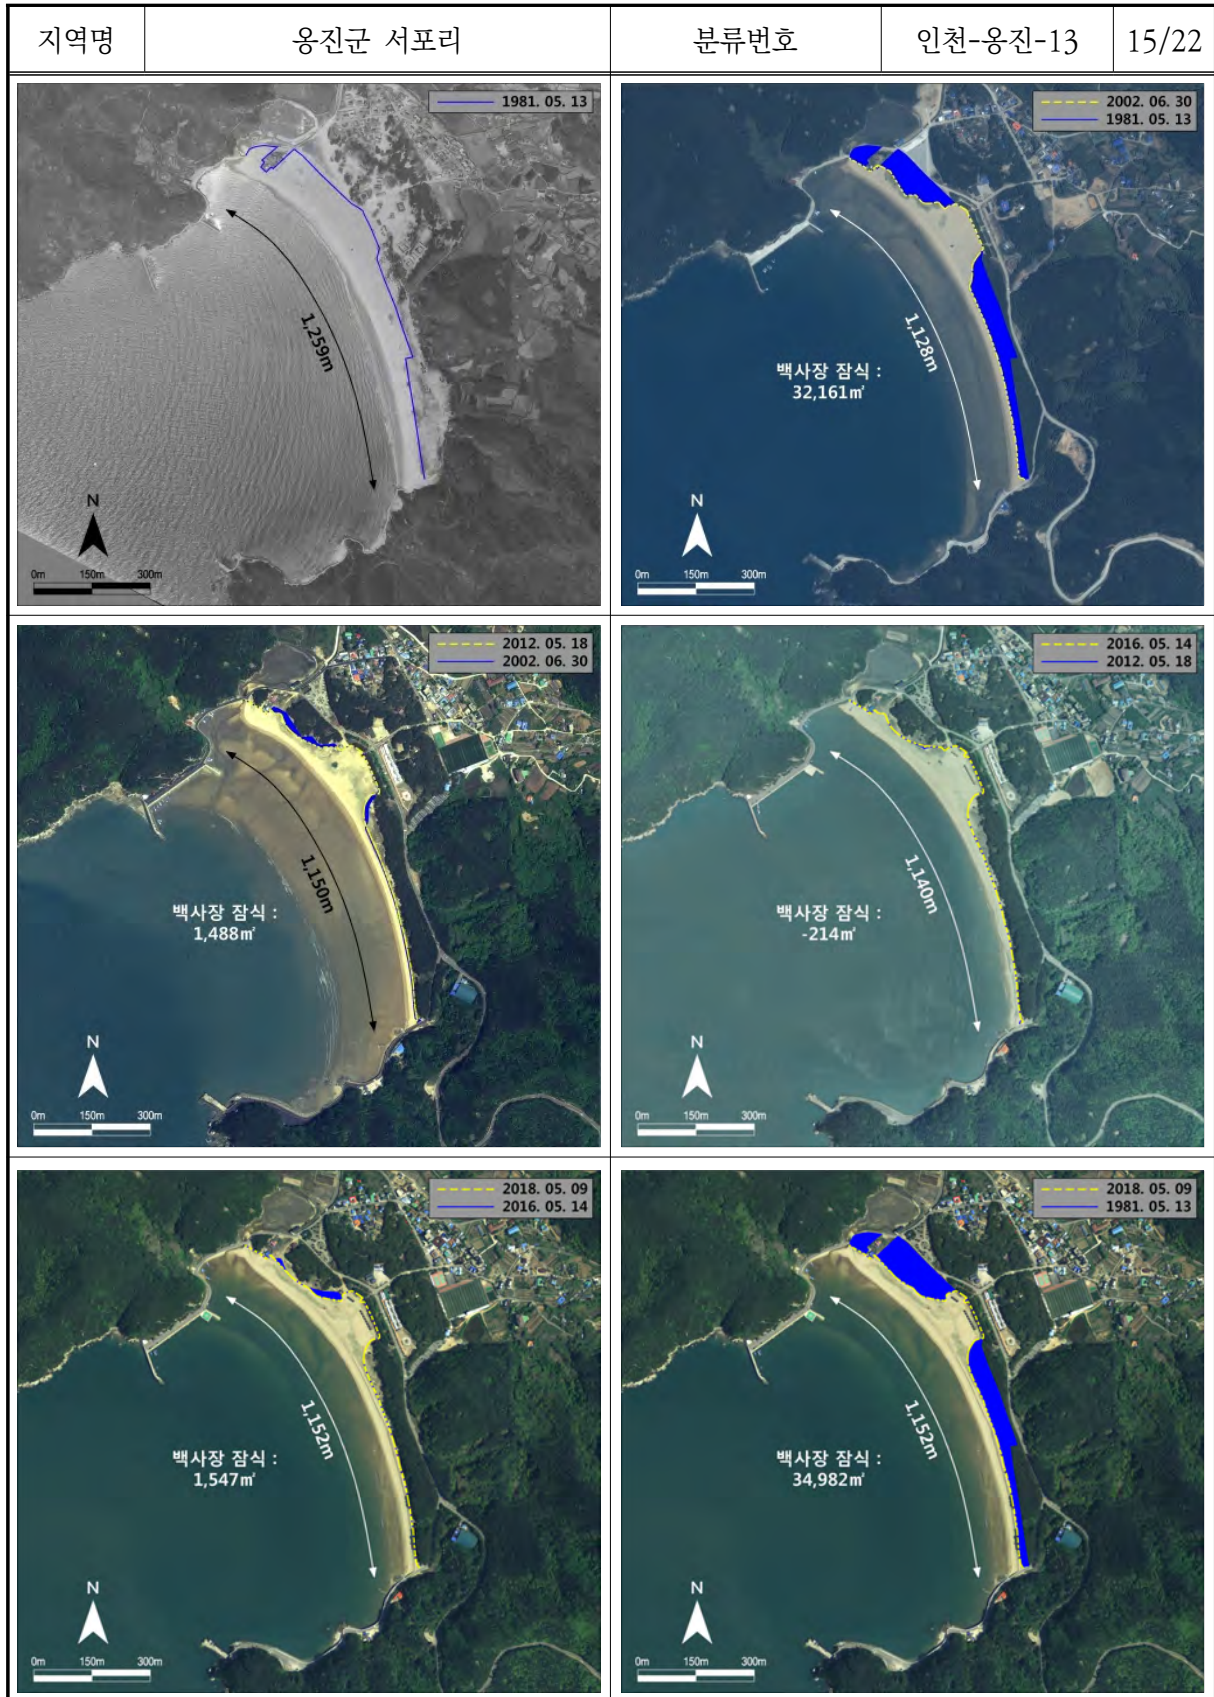
지역명	옹진군 서포리	분류번호	인천-옹진-13	16/22
공 란				
공 란				
특 징				
○ 1981년도에는 자연해안이였으나 2002년에는 연안이 정비되어 안선이 평균 33.1m 전진함 ○ 2012년은 식생구간 변화로 인하여 백사장이 잠식됨				
기간	백사장잠식		비고	
	잠식면적(㎡)	잠식폭(m)		
1981~2002	32,161	33.1		
2002~2012	1,488	1.5		
2012~2016	-214	-0.2		
2016~2018	1,547	1.6		
1981~2018	34,982	36.0
