2020년 연안침식 실태조사

[제주특별자치도]

2020. 12

해양수산부

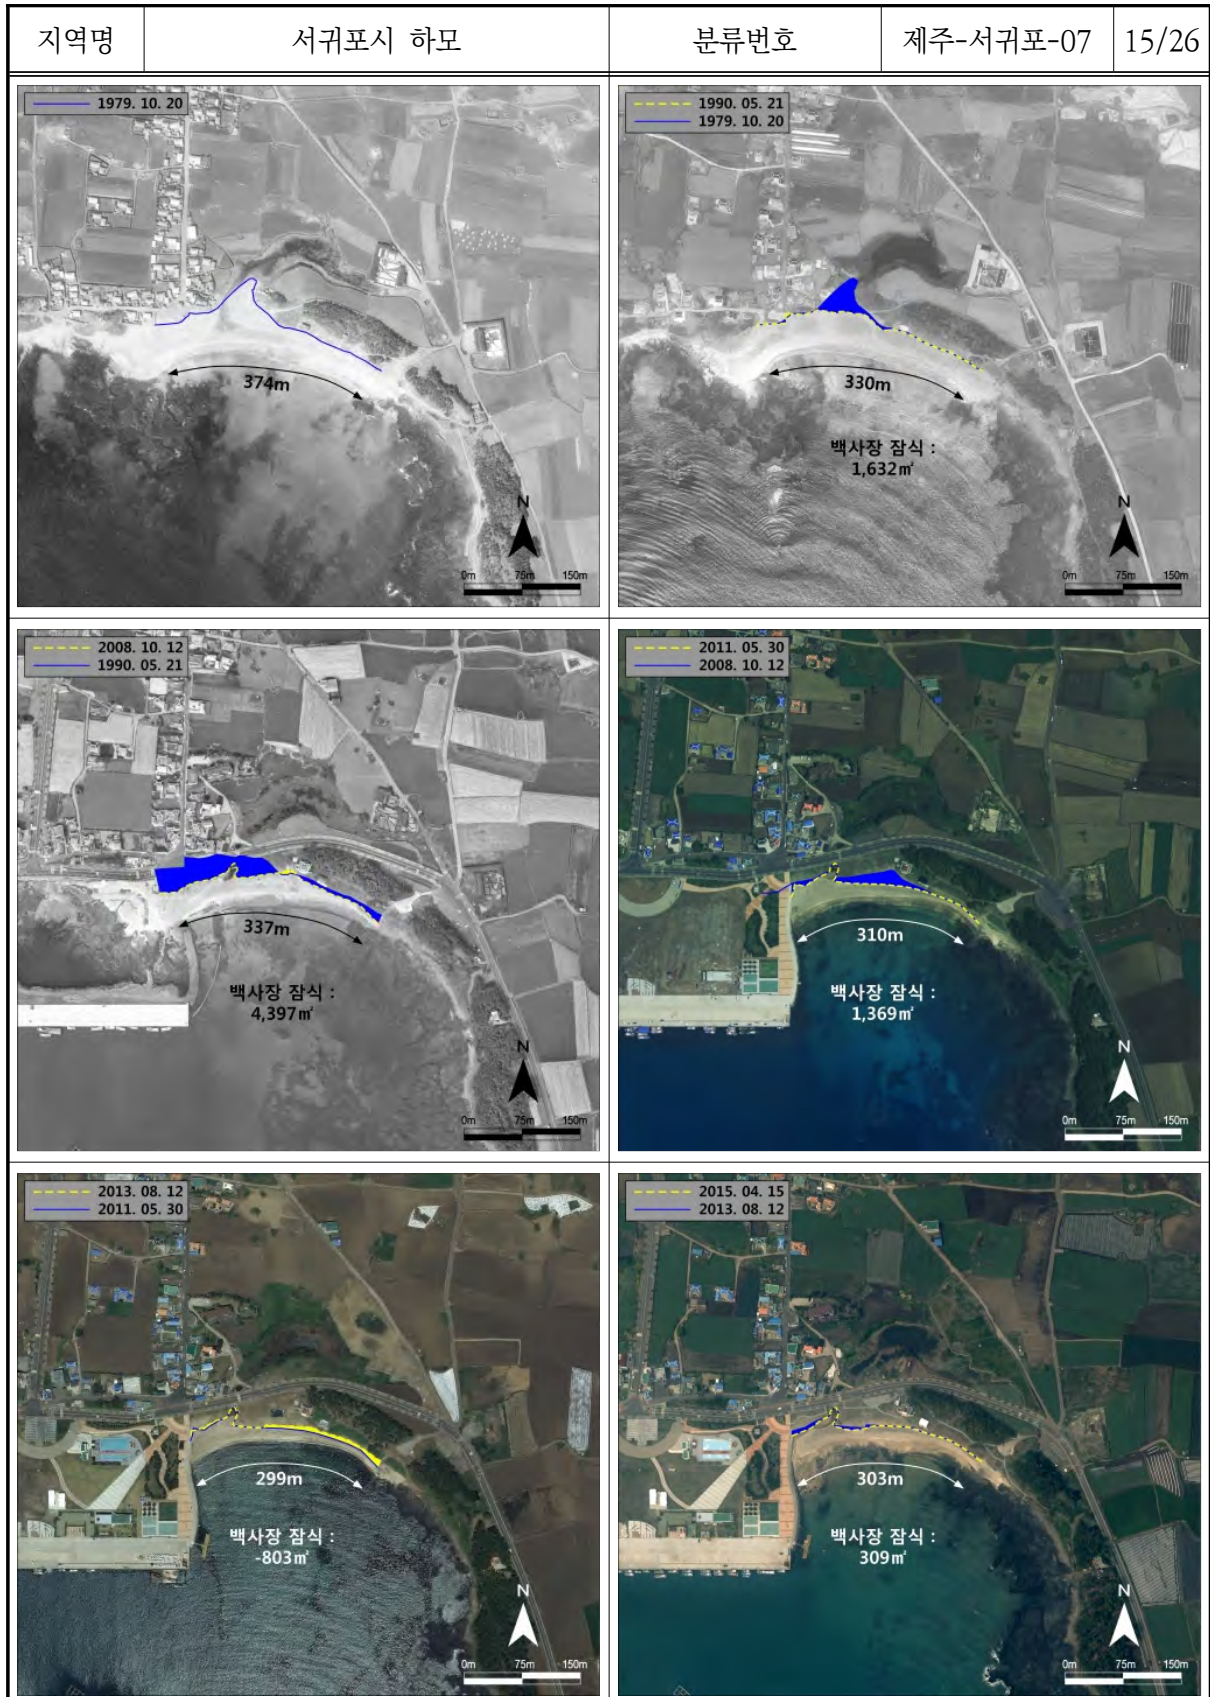
지역명	서귀포시 하모	분류번호	제주-서귀포-07	16/26

공 란																																								
특 징																																										
<div><div>○ 1990년은 중앙에 위치한 소하천지역이 매립되면서 백사장이 잠식됨</div><div>○ 2008년은 북측구간에서 친수호안 및 해안도로 건설로 백사장이 잠식됨</div><div>○ 2011년은 친수공간 조성으로 백사장이 잠식됨</div></div>
