2020년 연안침식 실태조사

[충청남도]

2020. 12

해양수산부

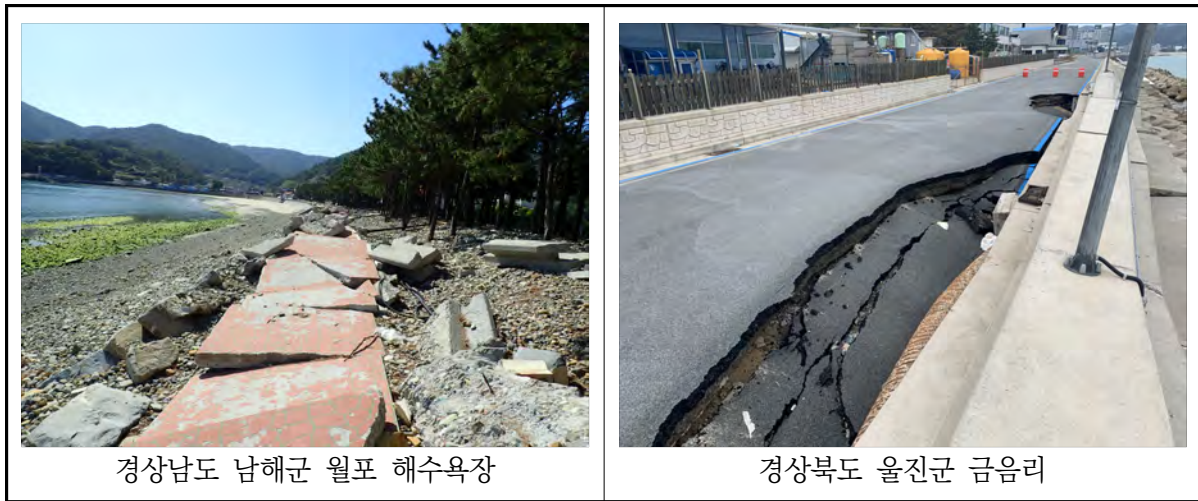
〈그림 0-1〉 태풍 영향으로 인한 연안 시설물 피해 현황

2020년에는 큰 규모의 태풍이(표 0-1) 우리나라에 직간접 영향을 주어 남해안과 동해안 지역에서 백사장 침식과 연안에서의 피해가 발생하였다(그림 0-1).

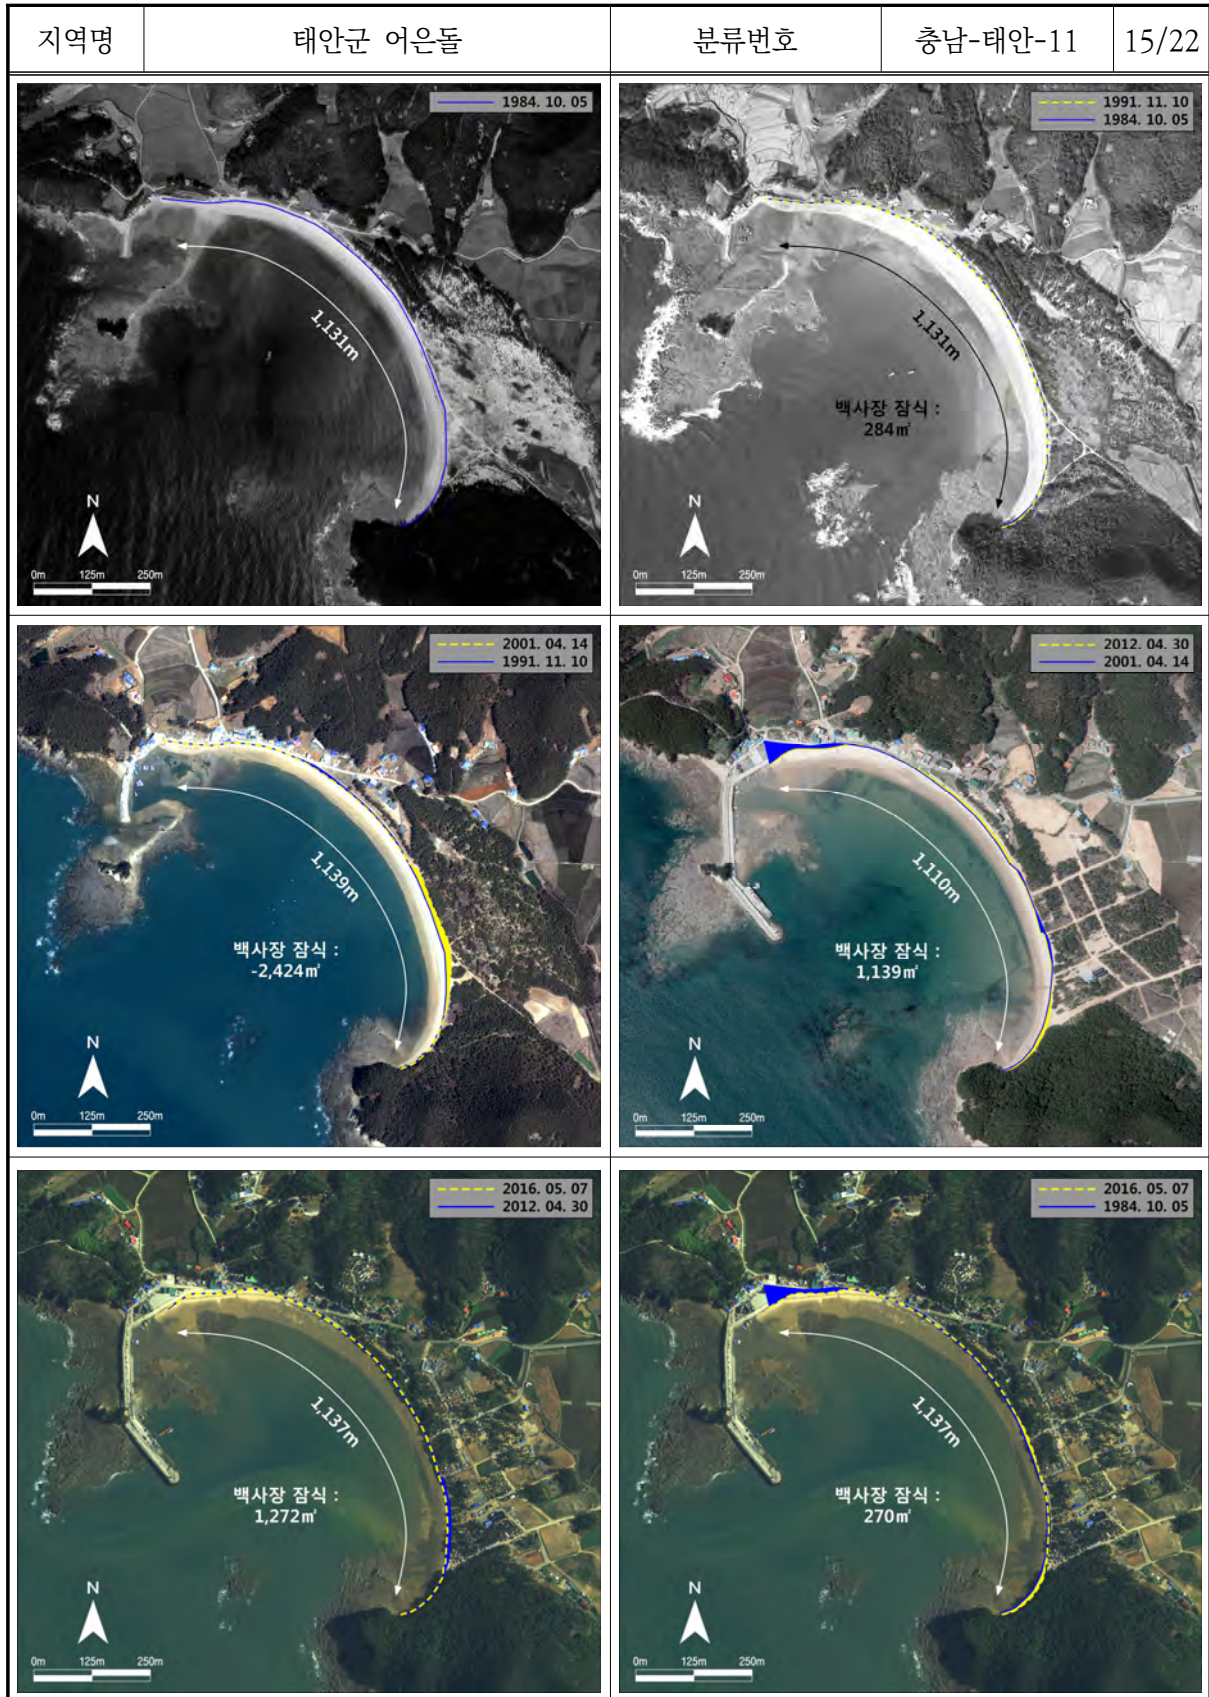
지역명	태안군 어은돌	분류번호	충남-태안-11	16/22
공 란				
공 란				
특 징				
◦ 2012년에는 북측의 방파제가 연장됨				
기간	백사장잠식		비고	
	잠식면적(㎡)	잠식폭(m)		
1984~1991	284	0.3		
1991~2001	-2,424	-2.3		
2001~2012	1,139	1.1		
2012~2016	1,272	1.2		
1984~2016	270	0.3

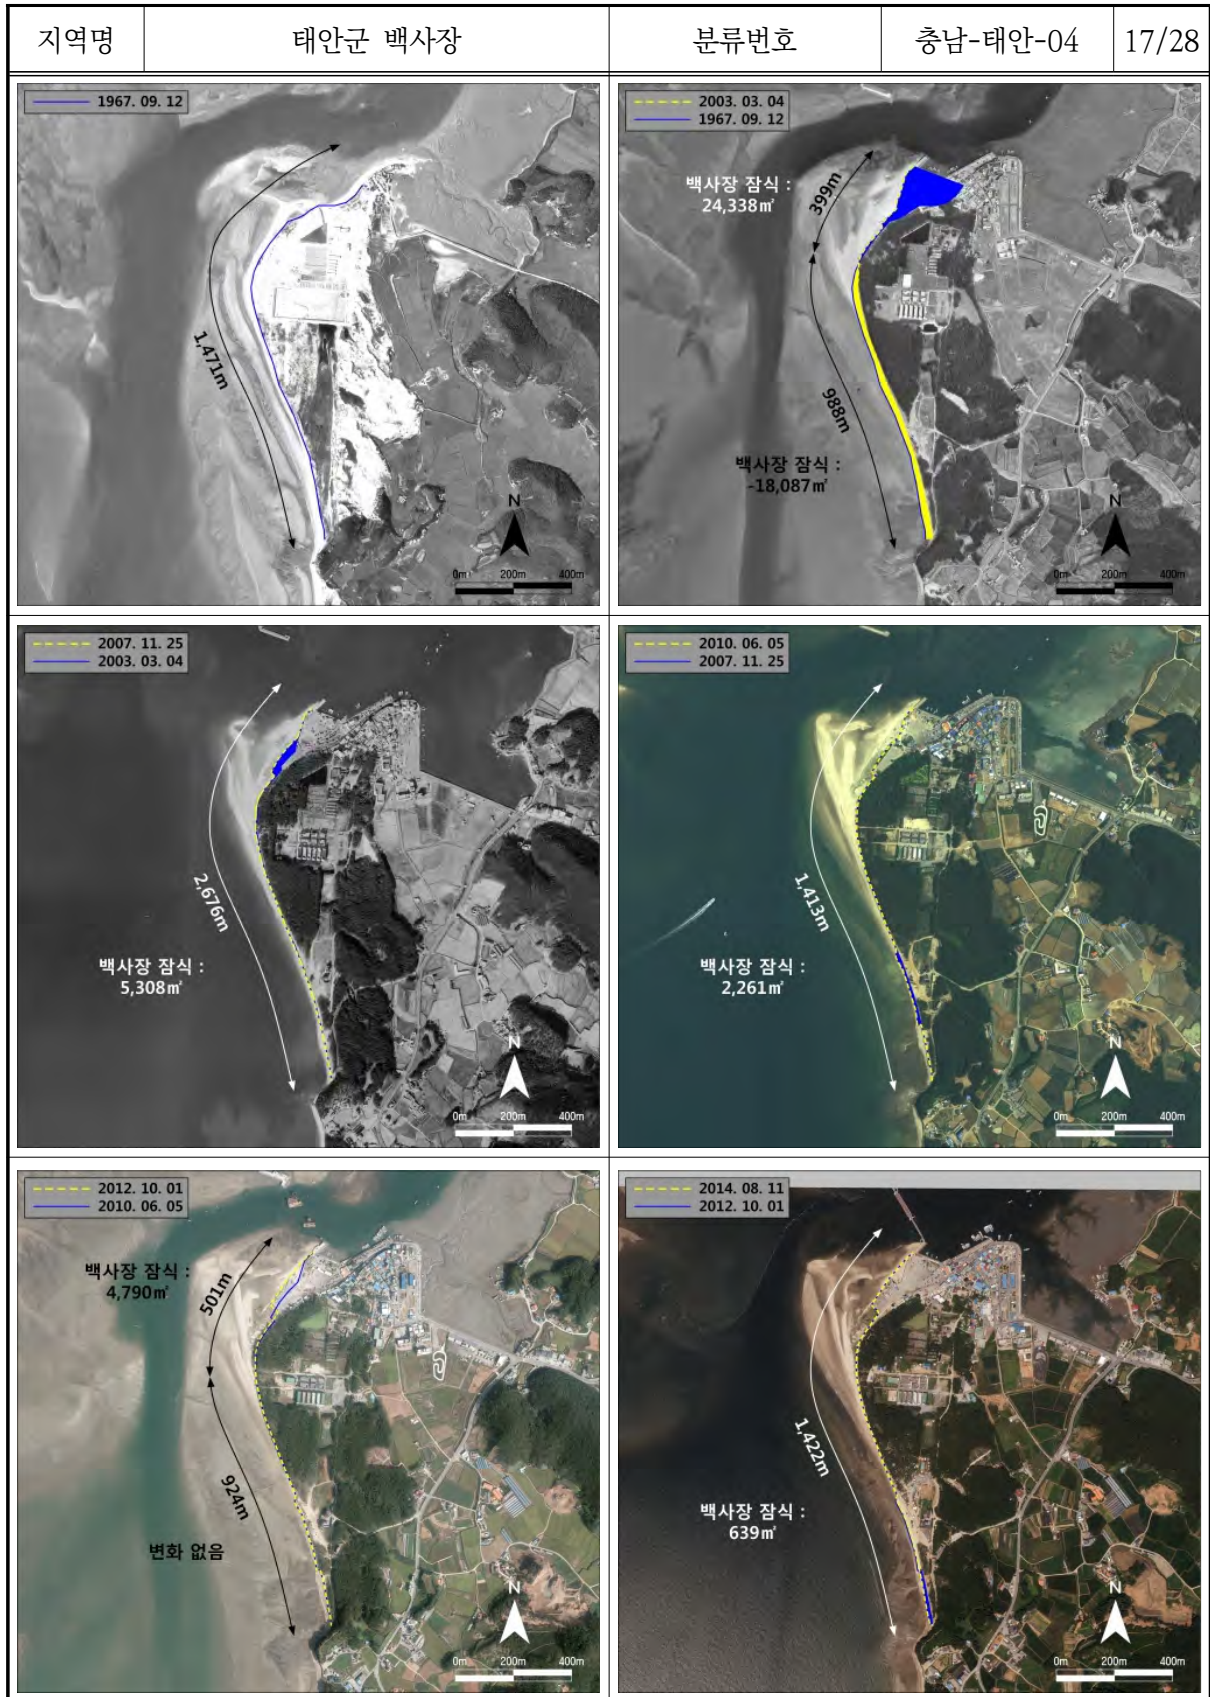
백사장 잠식 : 5,194㎡

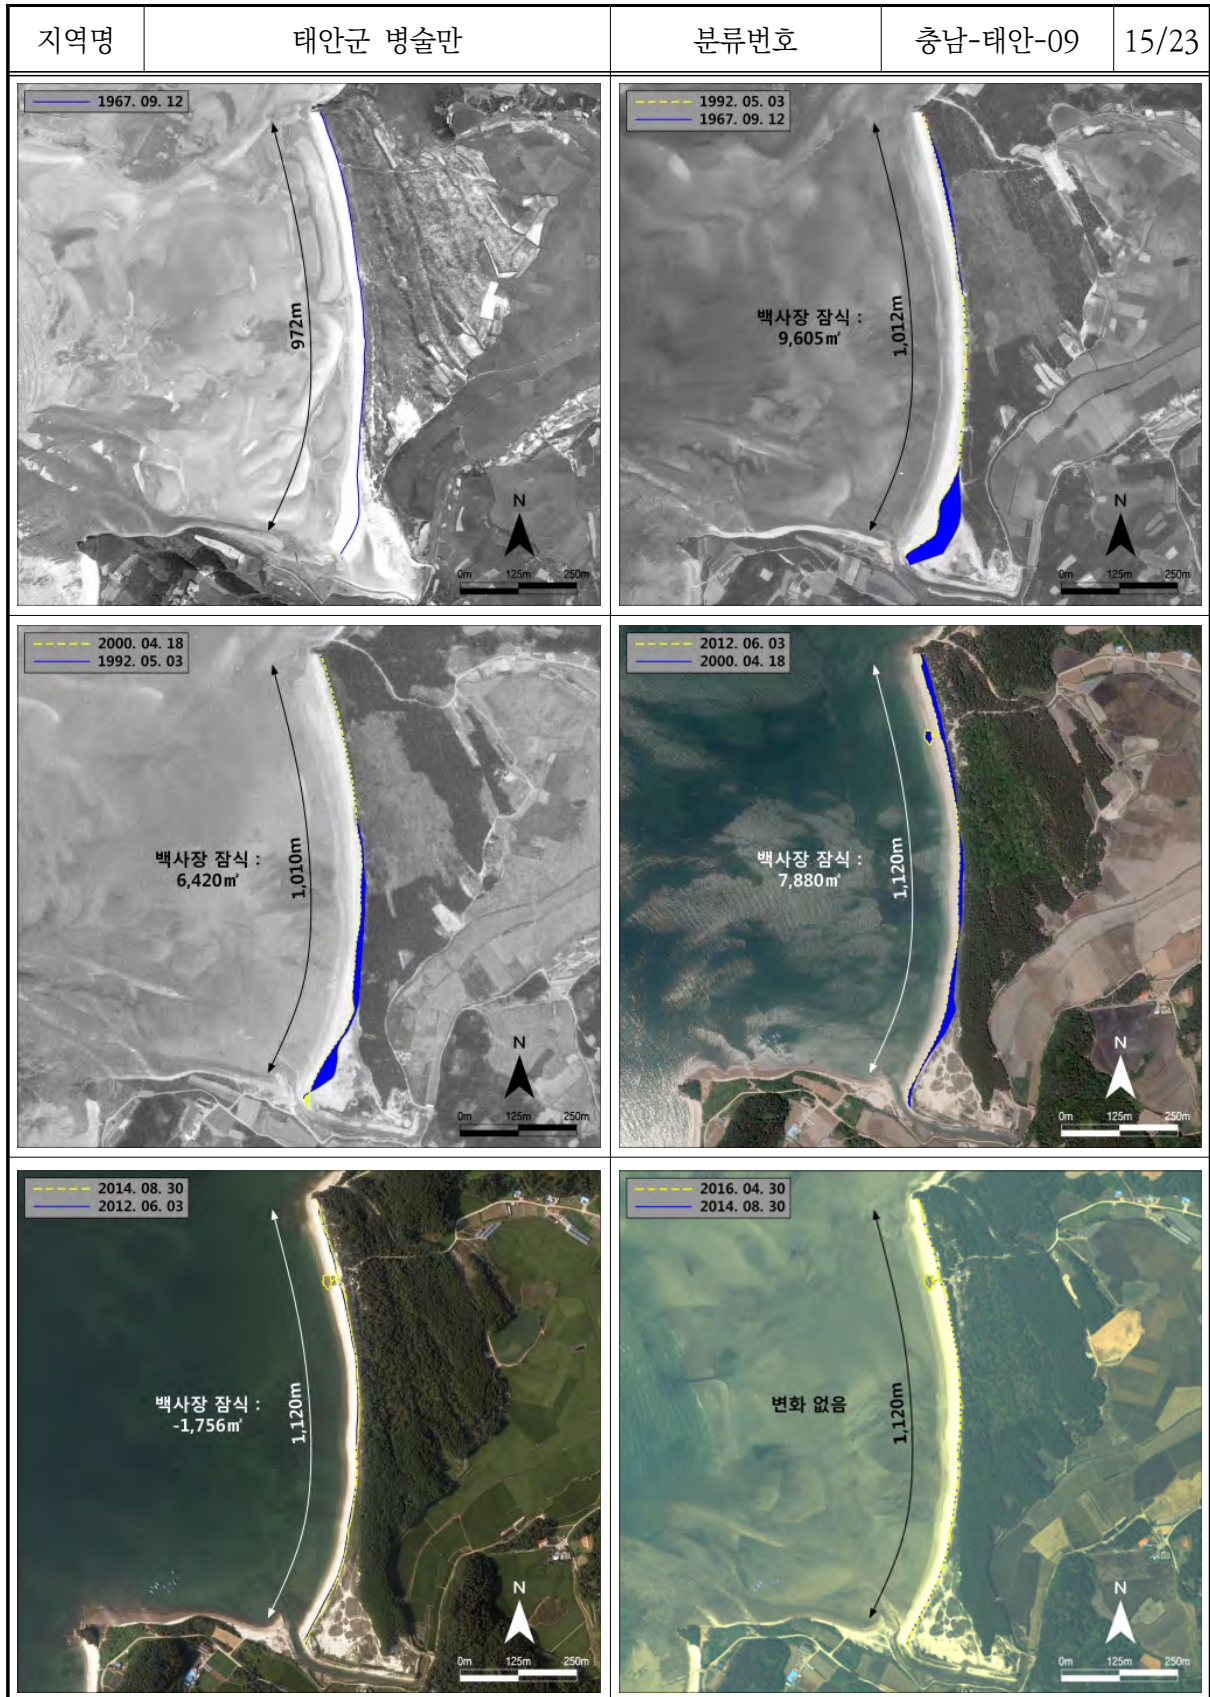
지역명	태안군 병술만	분류번호	충남-태안-09	16/23

공 란																																						
특 징																																						
<ul style="list-style-type: none">○ 1992년에는 식생구간이 확대되어 백사장이 잠식됨○ 2000년은 송림 조성으로 백사장이 잠식됨○ 2012년은 친수공간 조성으로 백사장이 잠식됨

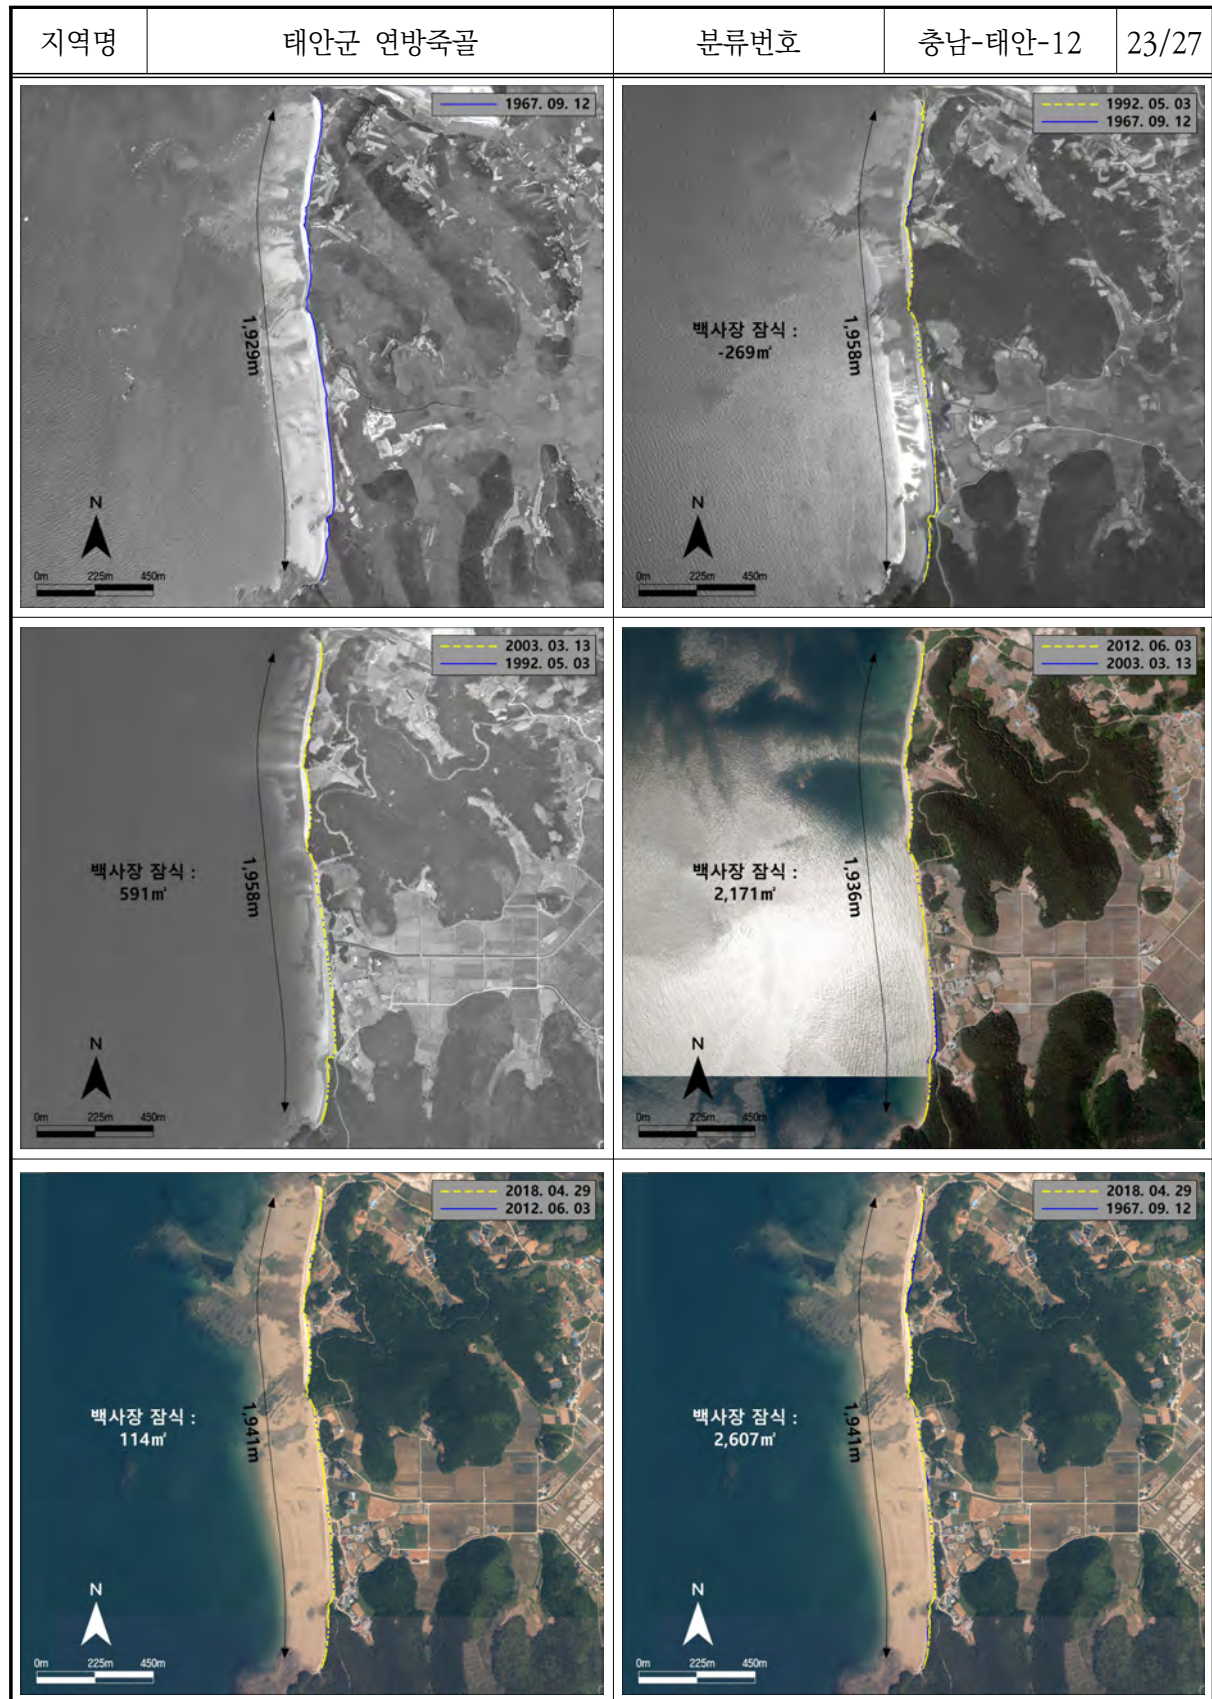
지역명	태안군 연방죽골	분류번호	충남-태안-12	24/27																										
공 란																														
공 란																														
특 징																														
◦ 1967년은 자연해안임 ◦ 1992년에는 해수욕장 진입로가 건설됨 ◦ 2012년에는 호안이 건설되어 안전이 전진함

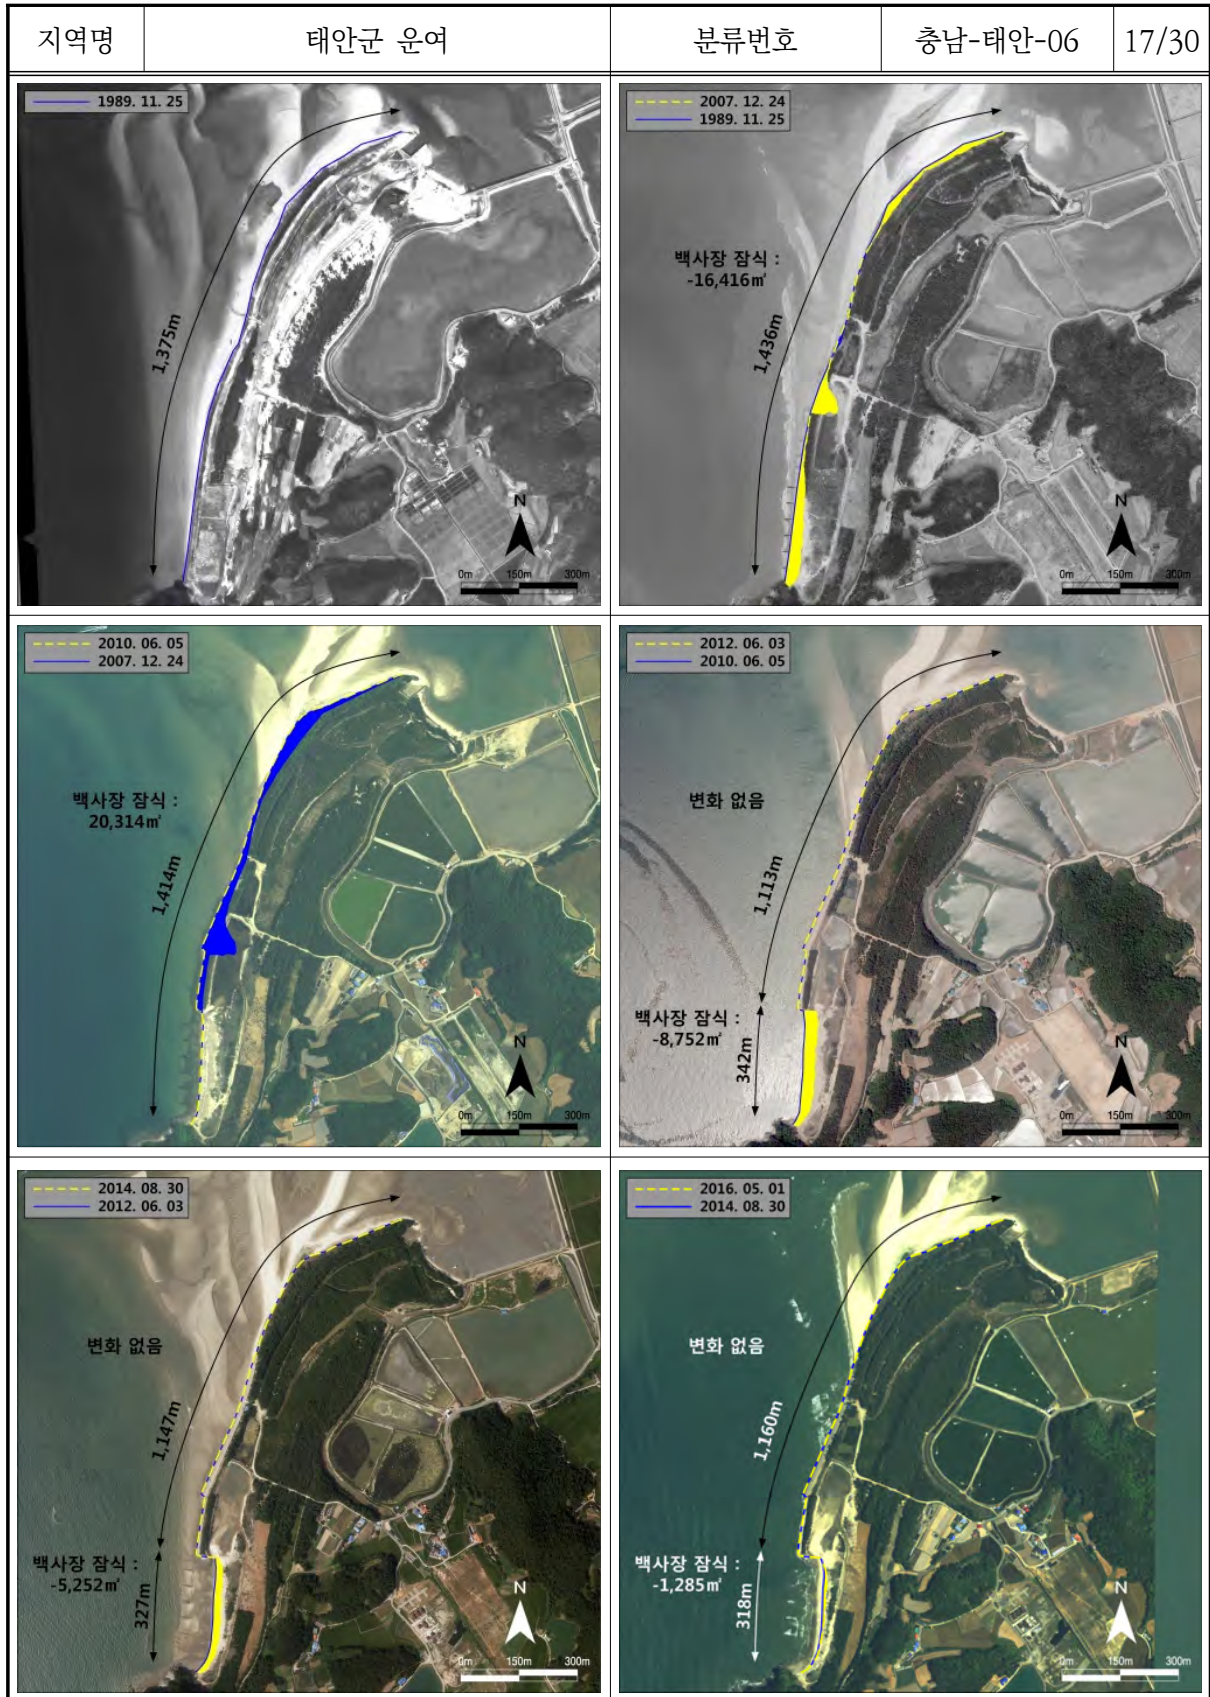
지역명	태안군 운여	분류번호	충남-태안-06	18/30
-----	--------	------	----------	-------

지역명	태안군 운여	분류번호	충남-태안-06	19/30
  <p>해수욕장 남측 끝(2003. 4. 7.)</p>		<div>공 란</div>		
사구 및 송림지역의 침식을 막고 해안진입로로 활용하기 위하여 콘크리트를 이용한 호안을 설치하였으나, 고파랑에 의하여 균열이 발생하는 등 황폐화가 진행됨				
  <p>해수욕장 남측 끝(2004. 6. 24.)</p>		  <p>석축호안 끝(2004. 6. 24.)</p>		
호안의 파손이 진행되고 있으며, 일부구간을 정비하여 사석호안과 돌제 5기를 신축함				
  <p>해수욕장 남측 끝(2005. 6. 7.)</p>		  <p>석축호안 끝(2005. 6. 7.)</p>		
북측에는 사구포락이 급격히 진행돼 송림이 붕괴되어 신속한 연안정비가 필요함

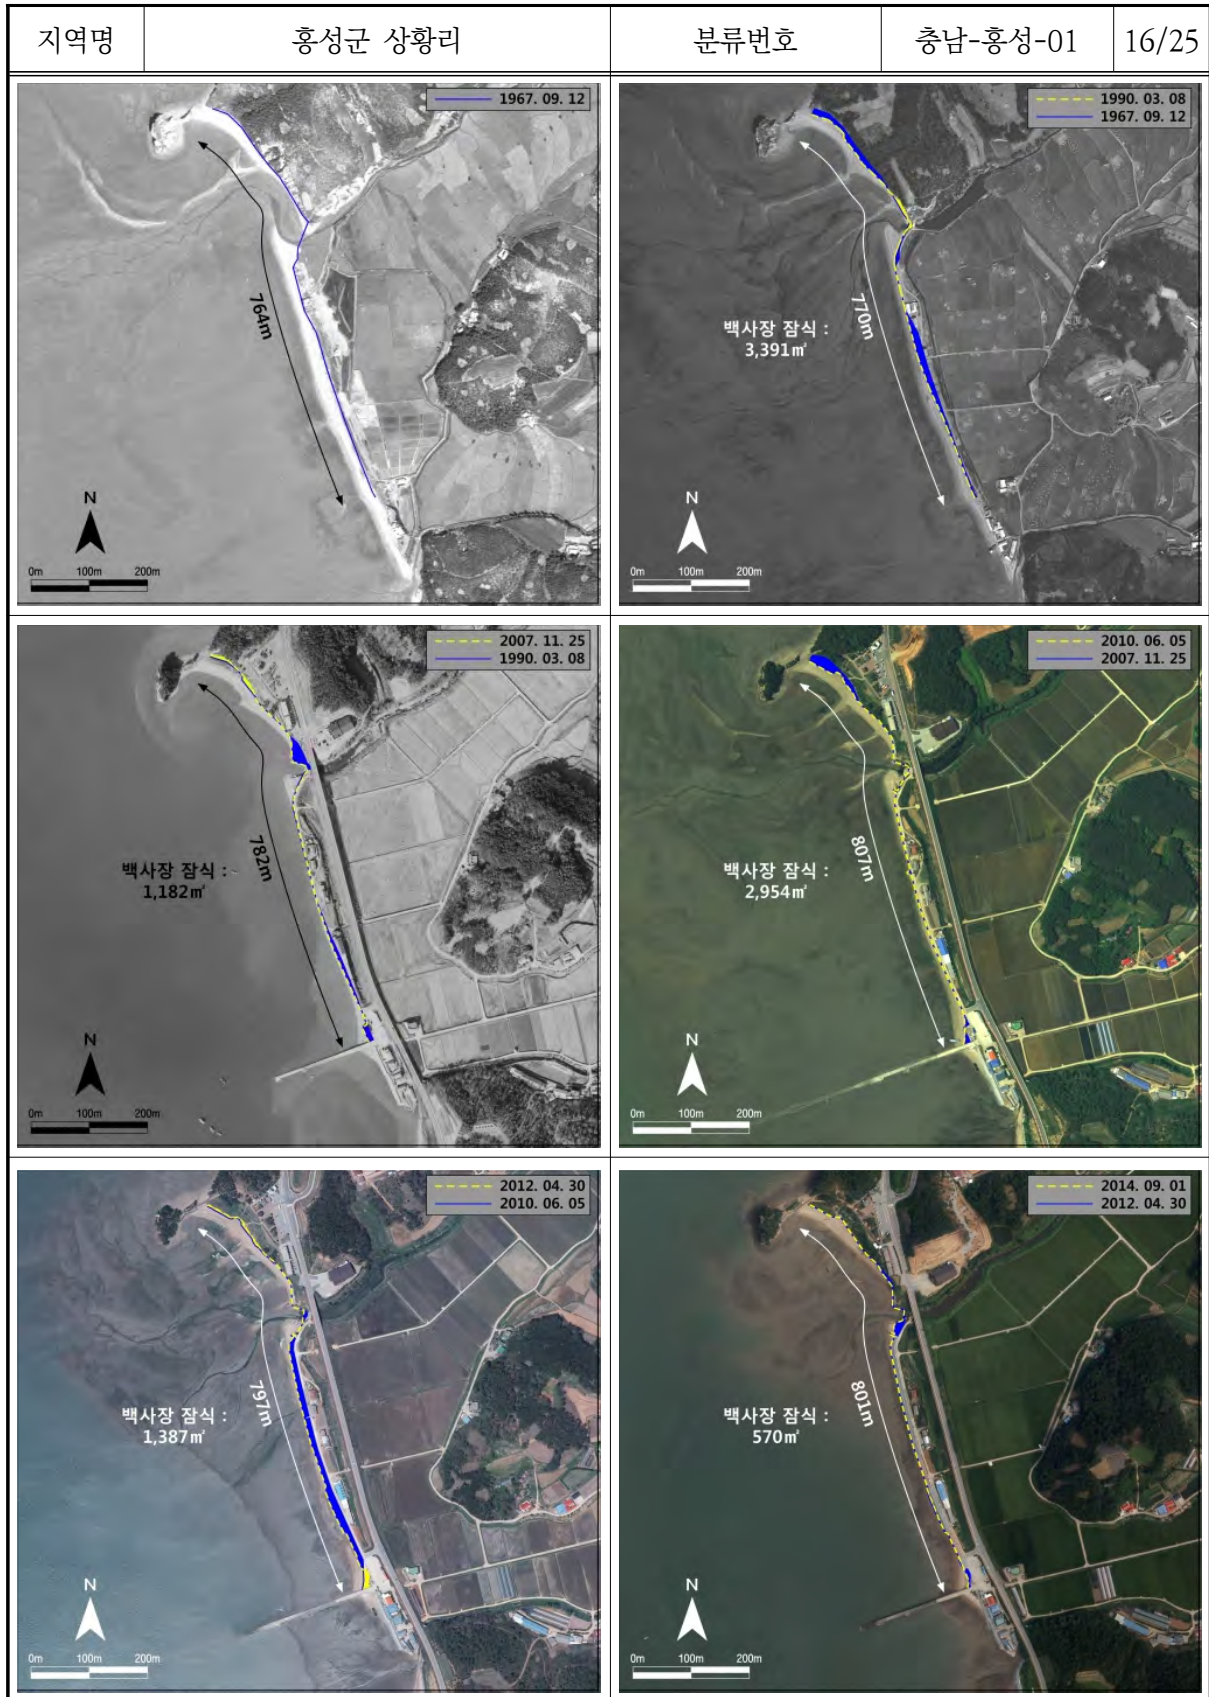
지역명	홍성군 상황리	분류번호	충남-홍성-01	17/25

지역명	홍성군 상황리	분류번호	충남-홍성-01	18/25
<div> <div>   </div> <div>   </div> </div>		<p>드넓은 갯벌이 형성된 지역으로 석축호안 전면 세굴에 의해서 침식이 진행되고 있으며 석축호안 노후화에 따라 균열이 발견됨</p>		
<div> <div>   </div> <div>   </div> </div>		<p>진입로가 붕괴되고 석축호안 붕괴구간이 늘어나 방치되고 있으며 북측 해안 침식이 1차 조사시 보다 진행됨</p>		
<div> <div>   </div> <div>   </div> </div>		<p>북측 석축호안 전면에서 침식이 진행되고 있으며, 남측 호안 붕괴구간이 방치되어 있어 2차적인 피해가 우려됨</p>

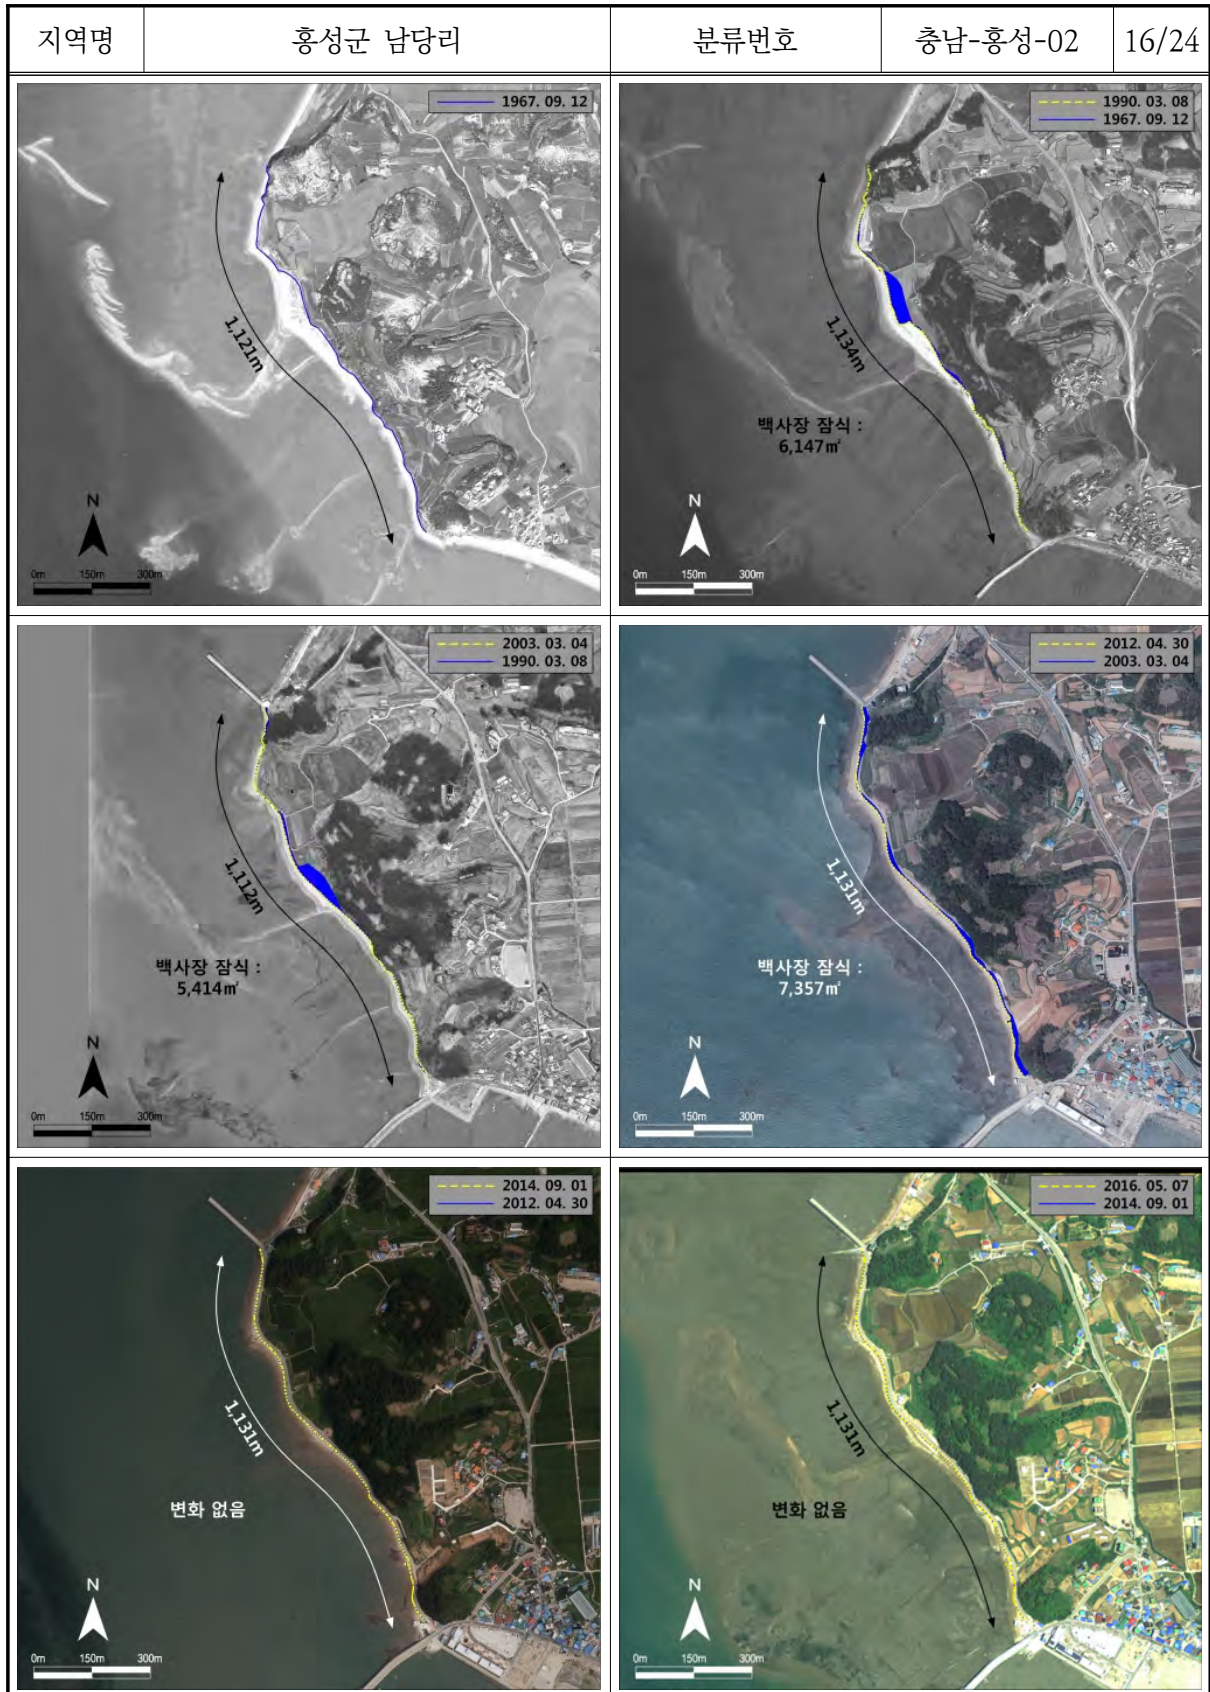
지역명	홍성군 남당리	분류번호	충남-홍성-02	17/24

공 란																																						
특 징																																						
<ul style="list-style-type: none">○ 1990년은 송림 조성으로 백사장이 잠식됨○ 2003년은 송림 조성과 해안도로 건설로 백사장이 잠식됨○ 2012년에는 해안도로 건설로 백사장이 잠식됨○ 2014년~2018년은 배후지 변화가 없음

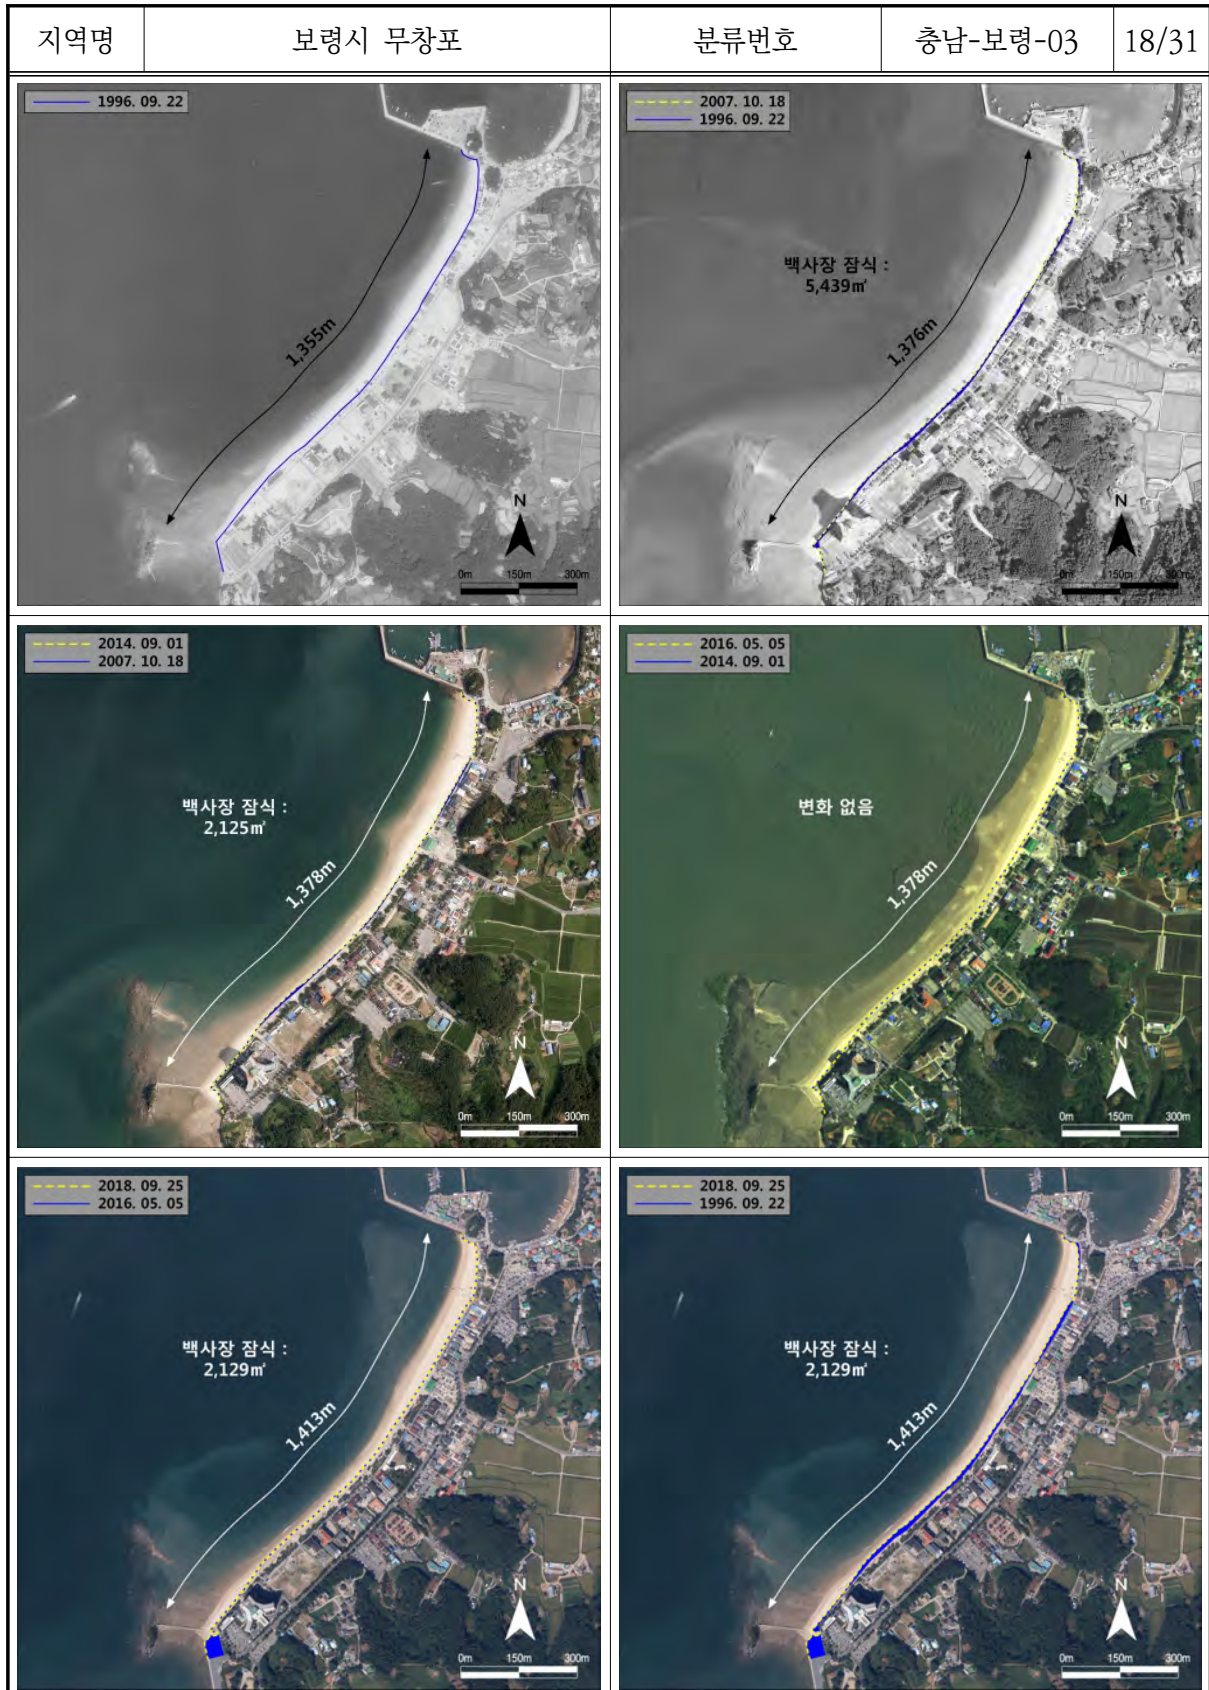
지역명	보령시 무창포	분류번호	충남-보령-03	19/31
공 란				
공 란				
특 징				
◦ 1996년은 백사장 배후가 개발되어 호안이 설치되어 있음 ◦ 2007년, 2014년은 호안 정비로 인하여 백사장이 잠식됨				
기간	백사장잠식		비고	
	잠식면적(㎡)	잠식폭(m)		
1996~2007	5,439	3.9		
2007~2014	2,125	1.5		
2014~2016	0	0.0		
2016~2018	2,129	1.5		
1996~2018	9,693	7.0

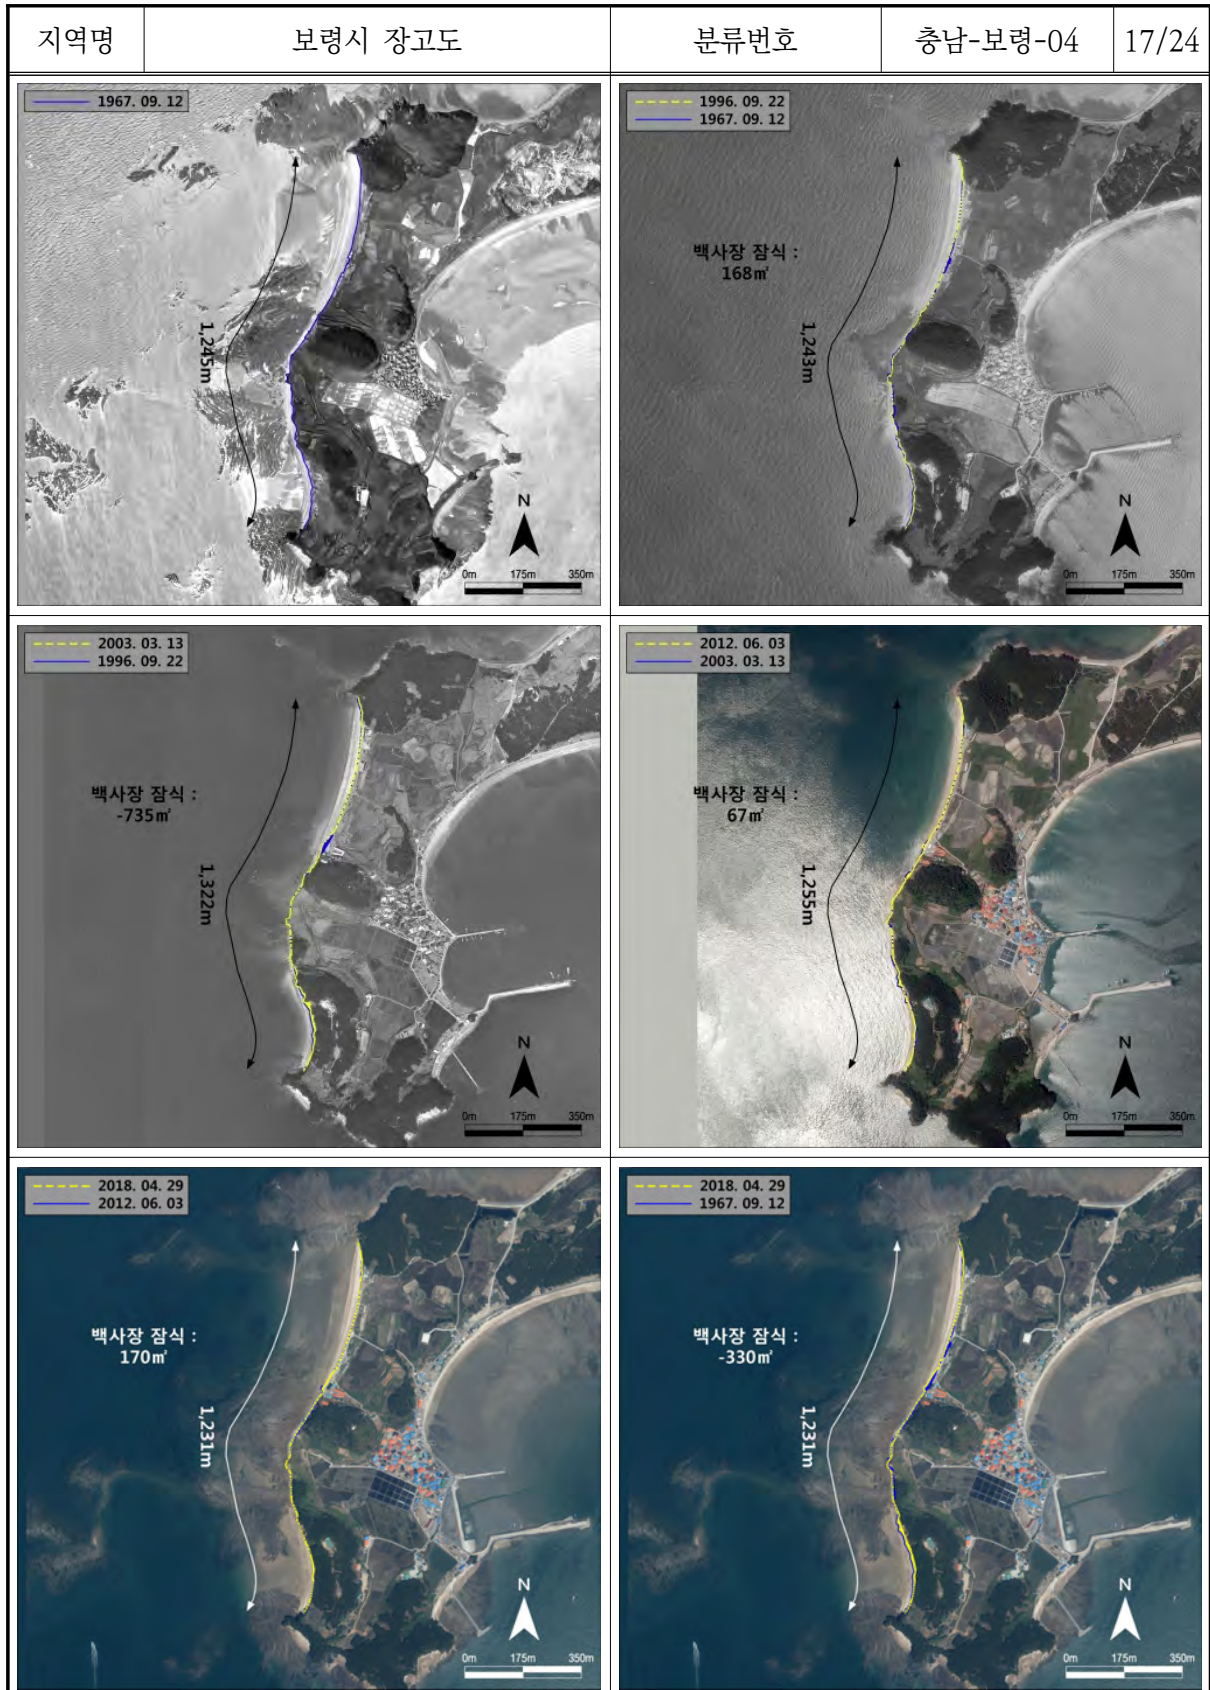
지역명	보령시 장고도	분류번호	충남-보령-04	18/24
공 란				
공 란				
특 징				
◦ 1967년은 개발되지 않은 자연해안임 ◦ 2012년에는 남측구간을 제외한 해안에 호안이 설치됨				
기간	백사장잠식		비고	
	잠식면적(㎡)	잠식폭(m)		
1967~1996	168	0.1		
1996~2003	-735	-0.6		
2003~2012	67	0.1		
2012~2018	170	0.1		
1967~2018	-330	-0.3
