2021년 연안침식 실태조사 (서해안권역)

[경기도]

2021. 12

제 출 문

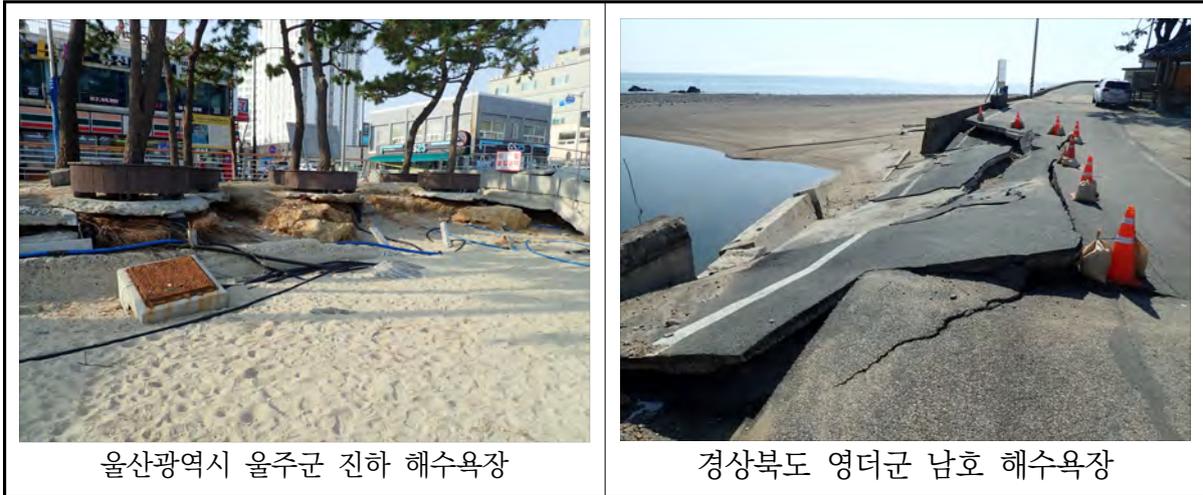
〈그림 0-1〉 태풍 영향으로 인한 연안 시설물 피해 현황

2021년에는 큰 규모의 태풍이(표 0-1) 우리나라에 직간접 영향을 주어 남해안과 동해안 지역에서 백사장 침식과 연안에서의 피해가 발생하였다(그림 0-1).

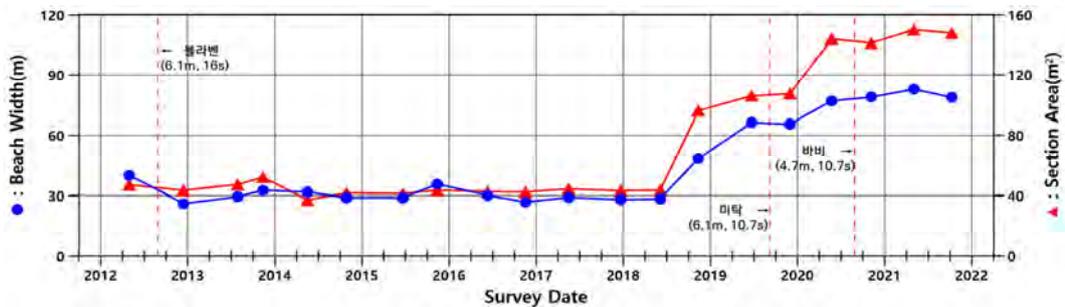
측량시기별
평균해빈폭
및 단면적
변화

- 2018년 상반기 제2차 연안정비사업으로 양빈(99,600m³) 및 호안신설(900m) 시행 이후 해빈폭 및 단면적이 지속적으로 증가함
- 2021년 단면측량결과, 전년 대비 평균 해빈폭 2.8m, 평균 단면적 6.5m²가 증가하였으며, 전빈기울기는 평균 2.6°로 0.3° 완만해짐
- 5번 기선에서 해빈폭 19.8m, 단면적 39.3m²가 증가하여 대상지역 내 최대 증가폭을 나타냄

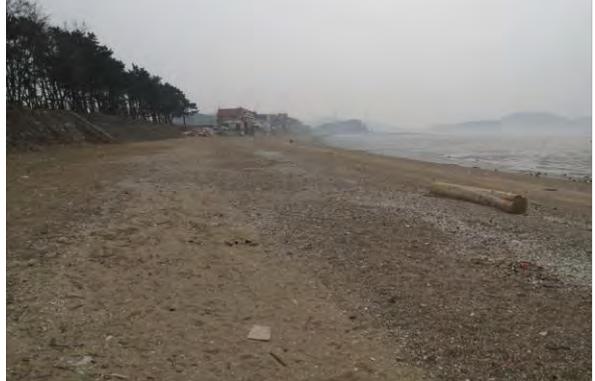
<p>배후 상가 밀집지역 호안의 노후화로 일부분이 균열되거나 붕괴되었으며, 해안 정선부에 자갈 분포구간이 확대됨</p>					
<p style="text-align: center;">해수욕장 끝 북측(2012. 11. 14.)</p>

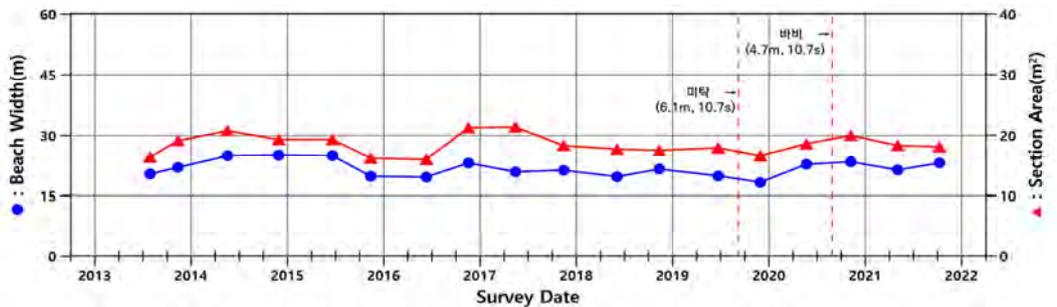
측량시기별
평균해빈폭
및 단면적
변화

- 2017년도 하반기에 제2차 연안정비사업으로 호안시설이 완료된 이후 해빈폭 및 단면적이 큰 변화없이 유지됨
- 2021년 단면측량결과, 전년 대비 평균 해빈폭 0.8m, 평균 단면적 1.1㎡가 감소하였으며, 전빈기울기는 평균 5.0°로 0.7° 급해짐
- 8번 기선에서 해빈폭 2.7m, 단면적 2.1㎡가 감소하여 대상지역 내 최대 감소폭을 나타냄

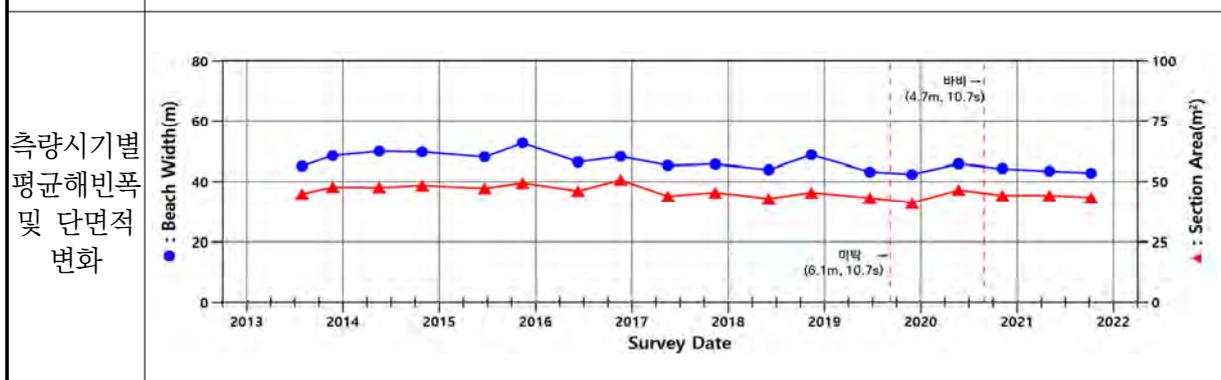
- 굽은 자갈이 우세한 해안으로 평균 해빈폭 및 단면적의 큰 변화는 나타나지 않음
- 2021년 단면측량결과, 전년 대비 평균 해빈폭 1.9m, 평균 단면적 1.6m²가 감소하였으며, 전빈기울기는 평균 3.8°로 0.2° 급해짐
- 2번 기선에서 해빈폭 7.0m, 단면적 3.9m²가 감소하여 대상지역 내 최대 감소폭을 나타냄

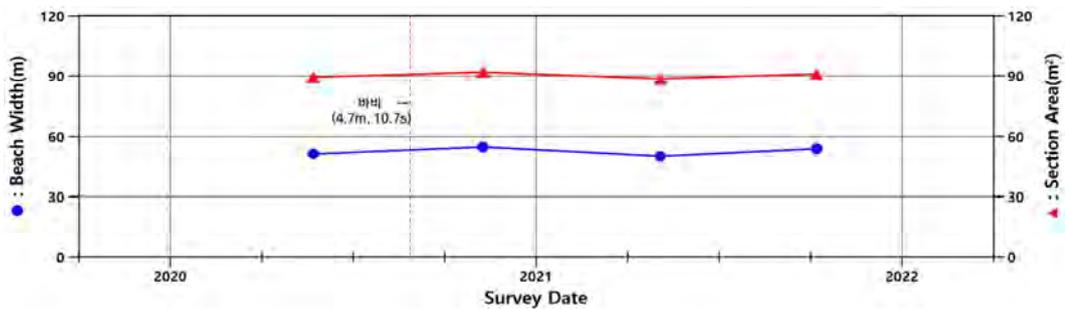
측량시기별
평균해빈폭
및 단면적
변화

- 1990년대 배후지 개발로 인해 모래 공급원인 해안사구의 면적이 감소함
- 전년대비 중앙구간 해안사구 전면 포락 범위가 확대되었으며, 해당 구간의 단면적이 감소하는 경향을 보임
- 2021년 단면측량결과, 전년 대비 평균 해빈폭 1.0m, 평균 단면적 0.8㎡가 감소하였으며, 전빈기울기는 평균 4.0°로 0.2° 급해짐
- 2번 기선에서 해빈폭 6.5m, 5번 기선에서 단면적 6.5㎡가 감소하여 대상지역 내 최대 감소폭을 나타냄

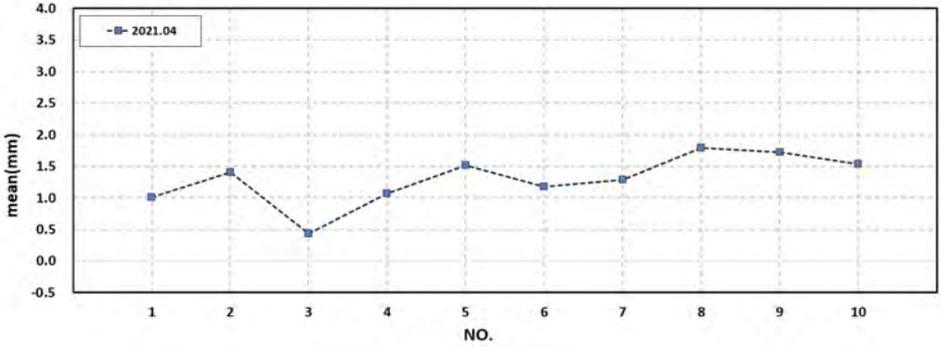
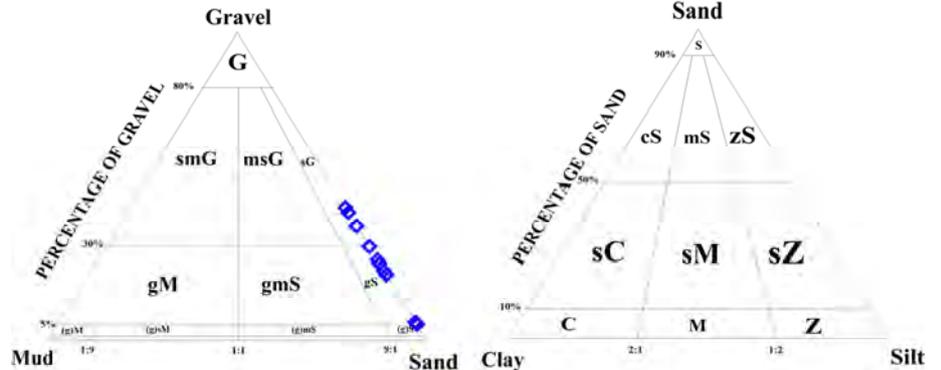
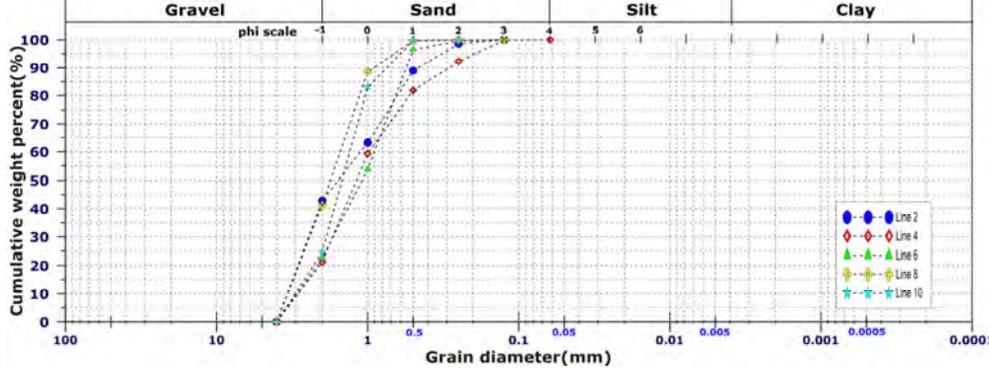
결과 요약	퇴적물 유형	사질역, 역질사		
	평균분급도	Moderately Sorted(보통, 0.9)		
	평균왜도	Near-Symmetrical(대칭에 가까움, -0.01)		
	평균첨도	Mesokurtic(보통, 0.96)		
	평균입경의 분포	0.43~1.79mm		
	평균입경의 평균값	1.29mm

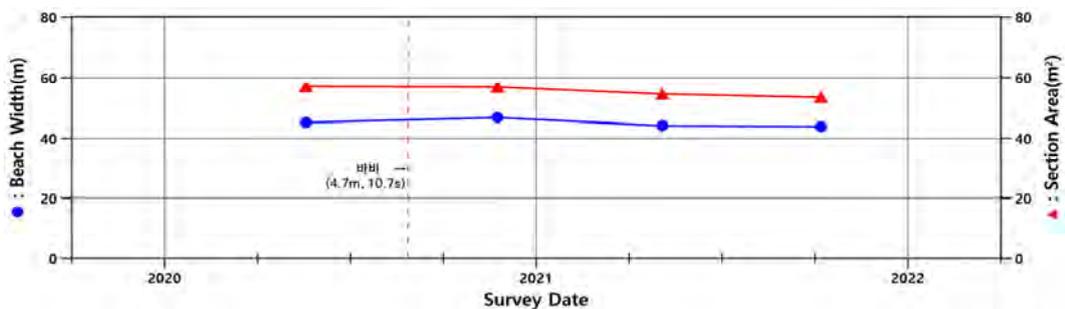
측량시기별
평균해빈폭
및 단면적
변화

- 2021년 단면측량결과, 전년 대비 평균 해빈폭 1.9m, 평균 단면적 2.9m²가 감소하였으며, 전빈기울기는 평균 4.3°로 0.4° 급해짐
- 9번 기선에서 해빈폭 13.6m, 단면적 19.8m²가 감소하여 대상지역 내 최대 감소폭을 나타냄

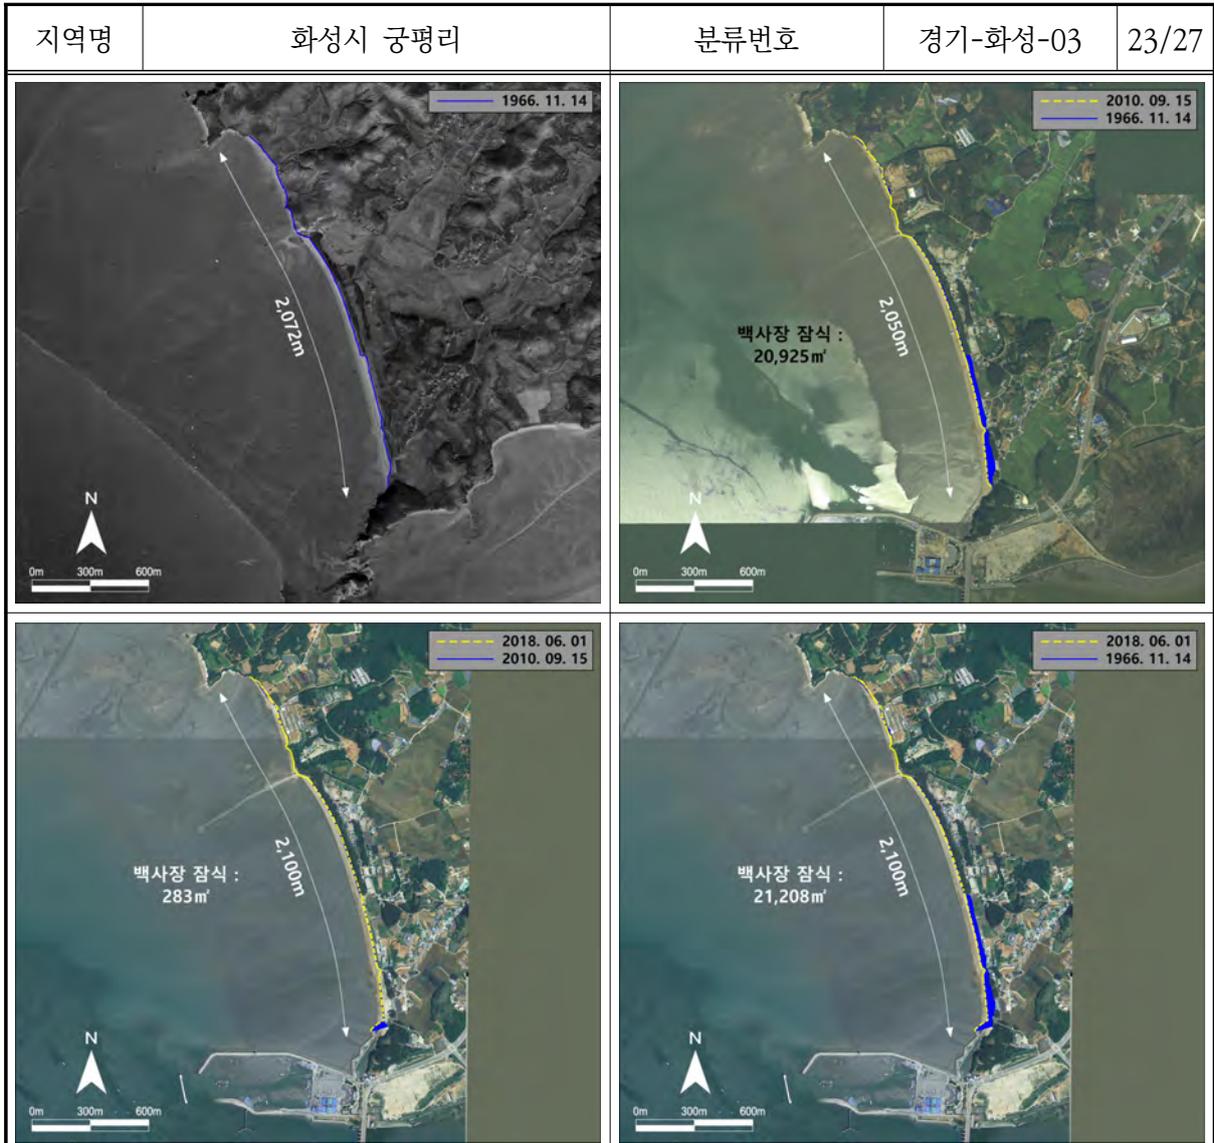
특 징

- 2010년은 남측구간에 배후지 개발 및 호안이 건설되어 백사장이 잠식됨
- 2018년은 남측 궁평항에 해안탐방로가 건설됨
