2021년 연안침식 실태조사 (남해안권역)

[경상남도]

2021. 12

해양수산부

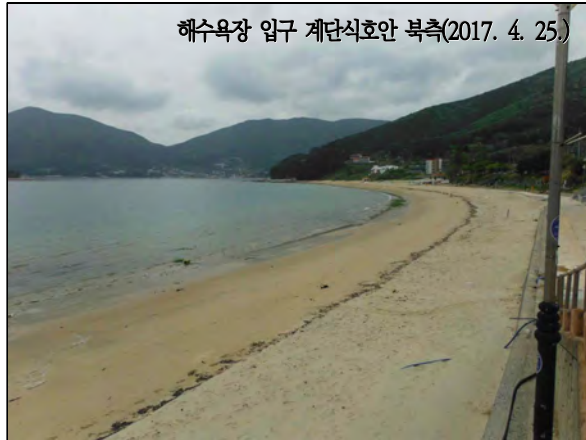
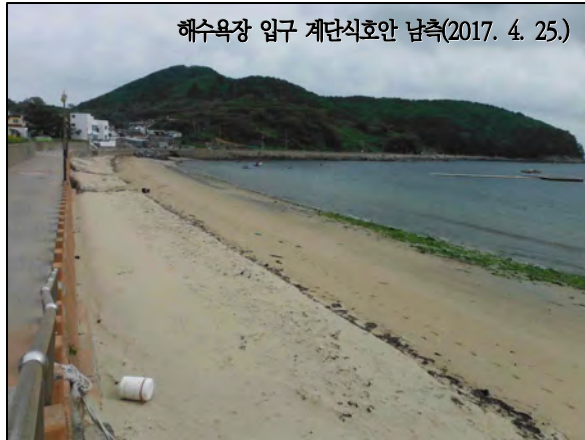
| <p>해수욕장 입구 계단식호안 북측(2017. 4. 25.)</p> | | <p>해수욕장 입구 계단식호안 남측(2017. 4. 25.)</p> | | |

| 태풍 차바 내습시 파손된 중앙 및 서측 화장실이 방치되어 있음 | | | | |
