# 2021년 연안침식 실태조사 (서해안권역)

[경상북도]

2021. 12

해양수산부

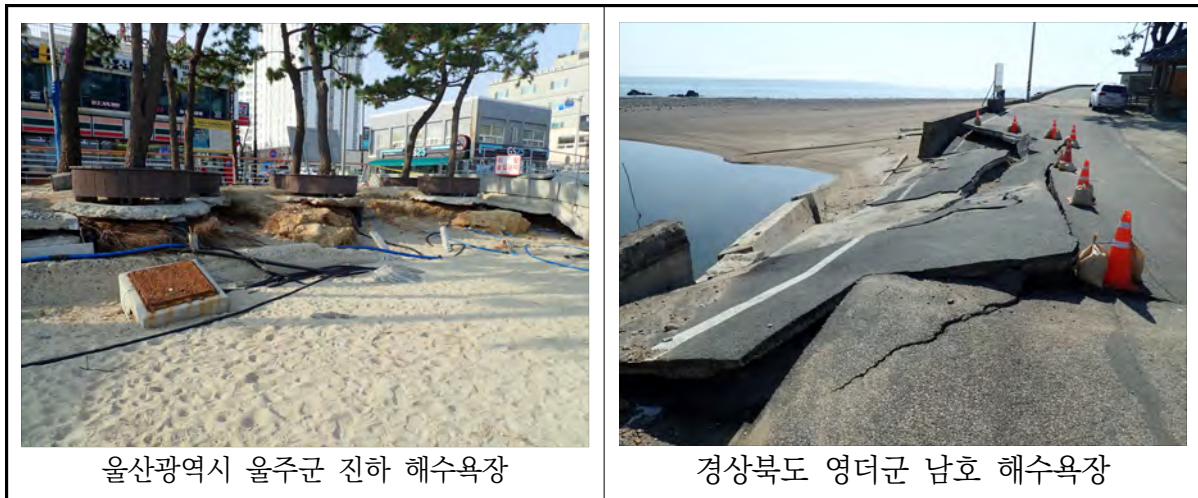
〈그림 0-1〉 태풍 영향으로 인한 연안 시설물 피해 현황

2021년에는 큰 규모의 태풍이(표 0-1) 우리나라에 직간접 영향을 주어 남해안과 동해안 지역에서 백사장 침식과 연안에서의 피해가 발생하였다(그림 0-1).

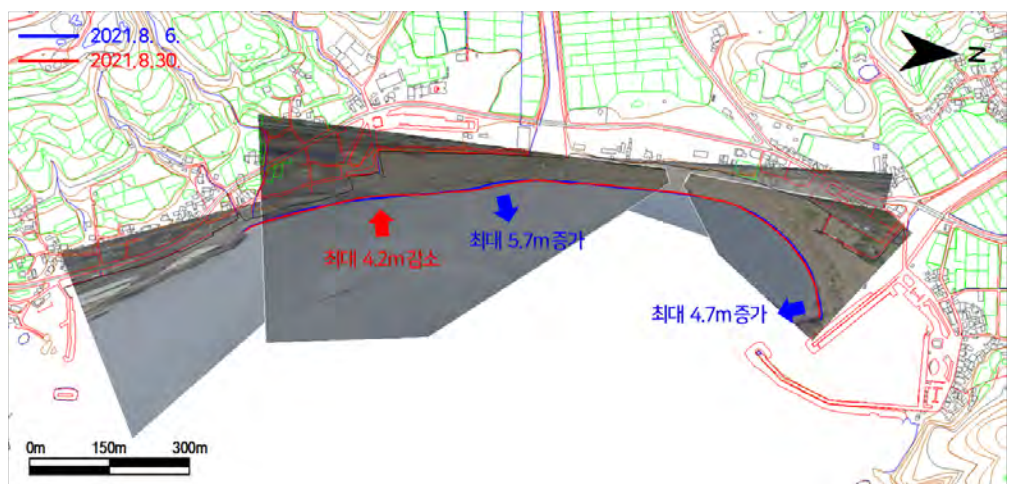
해안선 변화

내용	<ul style="list-style-type: none"> <li>○ 2021년 8월에 내습한 태풍 루핏의 영향으로 해수욕장 남측구간 해안선의 변화가 다소 발생함</li> <li>○ 태풍 루핏 내습 후 중앙 및 북측구간의 해빈폭은 증가, 남측구간은 해빈폭이 감소하였으며, 변화폭은 크지 않음</li> </ul>

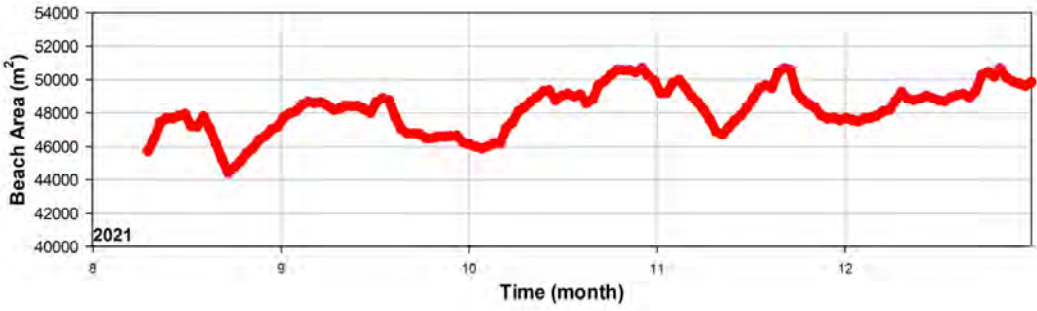
분석기간	최대면적(m²)	평균면적(m²)	최소면적(m²)	2021.08.	47,932	46,573	44,407	2021.09.	48,882	47,730	46,267	2021.10.	50,708	48,683	45,905	2021.11.	50,690	48,691	46,729	2021.12.	50,692	48,980	47,516
분석기간	최대면적(m²)	평균면적(m²)	최소면적(m²)																									
2021.08.	47,932	46,573	44,407																									
2021.09.	48,882	47,730	46,267																									
2021.10.	50,708	48,683	45,905																									
2021.11.	50,690	48,691	46,729																									
2021.12.	50,692	48,980	47,516																									
분석	<ul style="list-style-type: none"><li>○ 관측시작 이후 단기적인 침퇴적을 반복하며 해빈면적의 증가경향이 지속적으로 나타남</li><li>○ 2021년 12월 현재 평균면적은 48,980m²로 관측초기 대비 5.2%(2,407m²) 증가한 것으로 나타남</li></ul>
