2021년 연안침식 실태조사 (남해안권역)

[울산광역시]

2021. 12

해양수산부

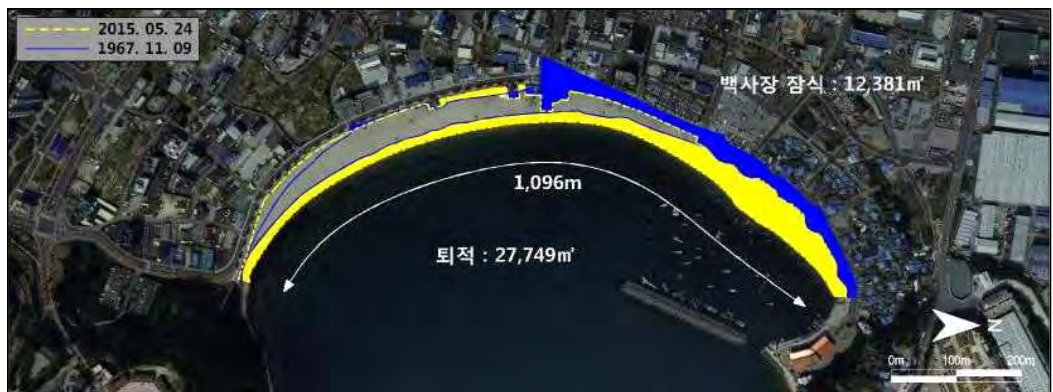
1967년
~
2015년

○ 1967년과 2013년 항공사진 분석결과 중앙~북측구간은 해안도로 건설과 친수공간 조성으로 백사장이 잠식되었고, 중앙~남측구간은 식생구간 감소로 백사장이 증가함
