2021년 연안침식 실태조사 (서해안권역)

[인천광역시]

2021. 12

해양수산부

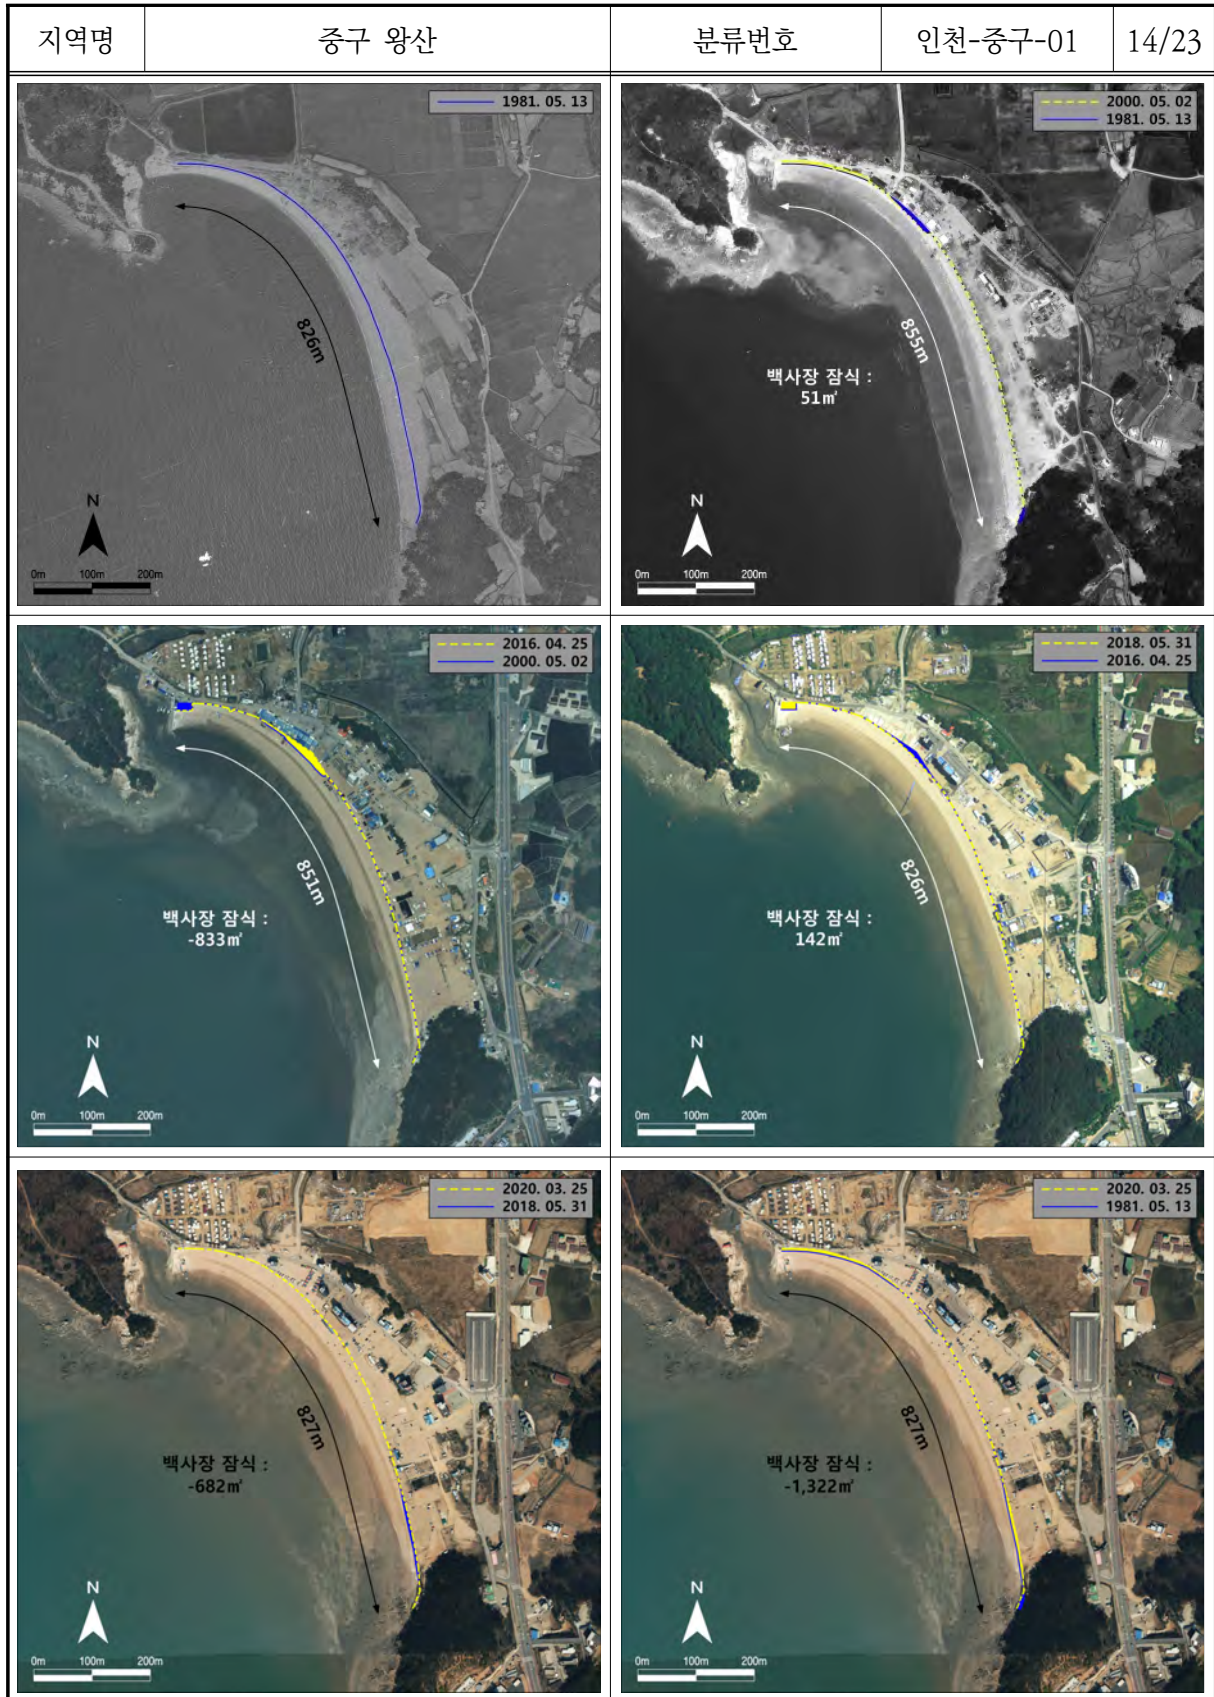
지역명	중구 왕산	분류번호	인천-중구-01	15/23
공 란				
공 란				
특 징				
○ 2000년은 북측구간에 상가건물 건축으로 백사장이 잠식됨				
기간	백사장잠식		비고	
	잠식면적(㎡)	잠식폭(m)		
1981~2000	51	0.1		
2000~2016	-833	-1.0		
2016~2018	142	0.2		
2018~2020	-682	-0.8		
1981~2020	-1,322	-1.6

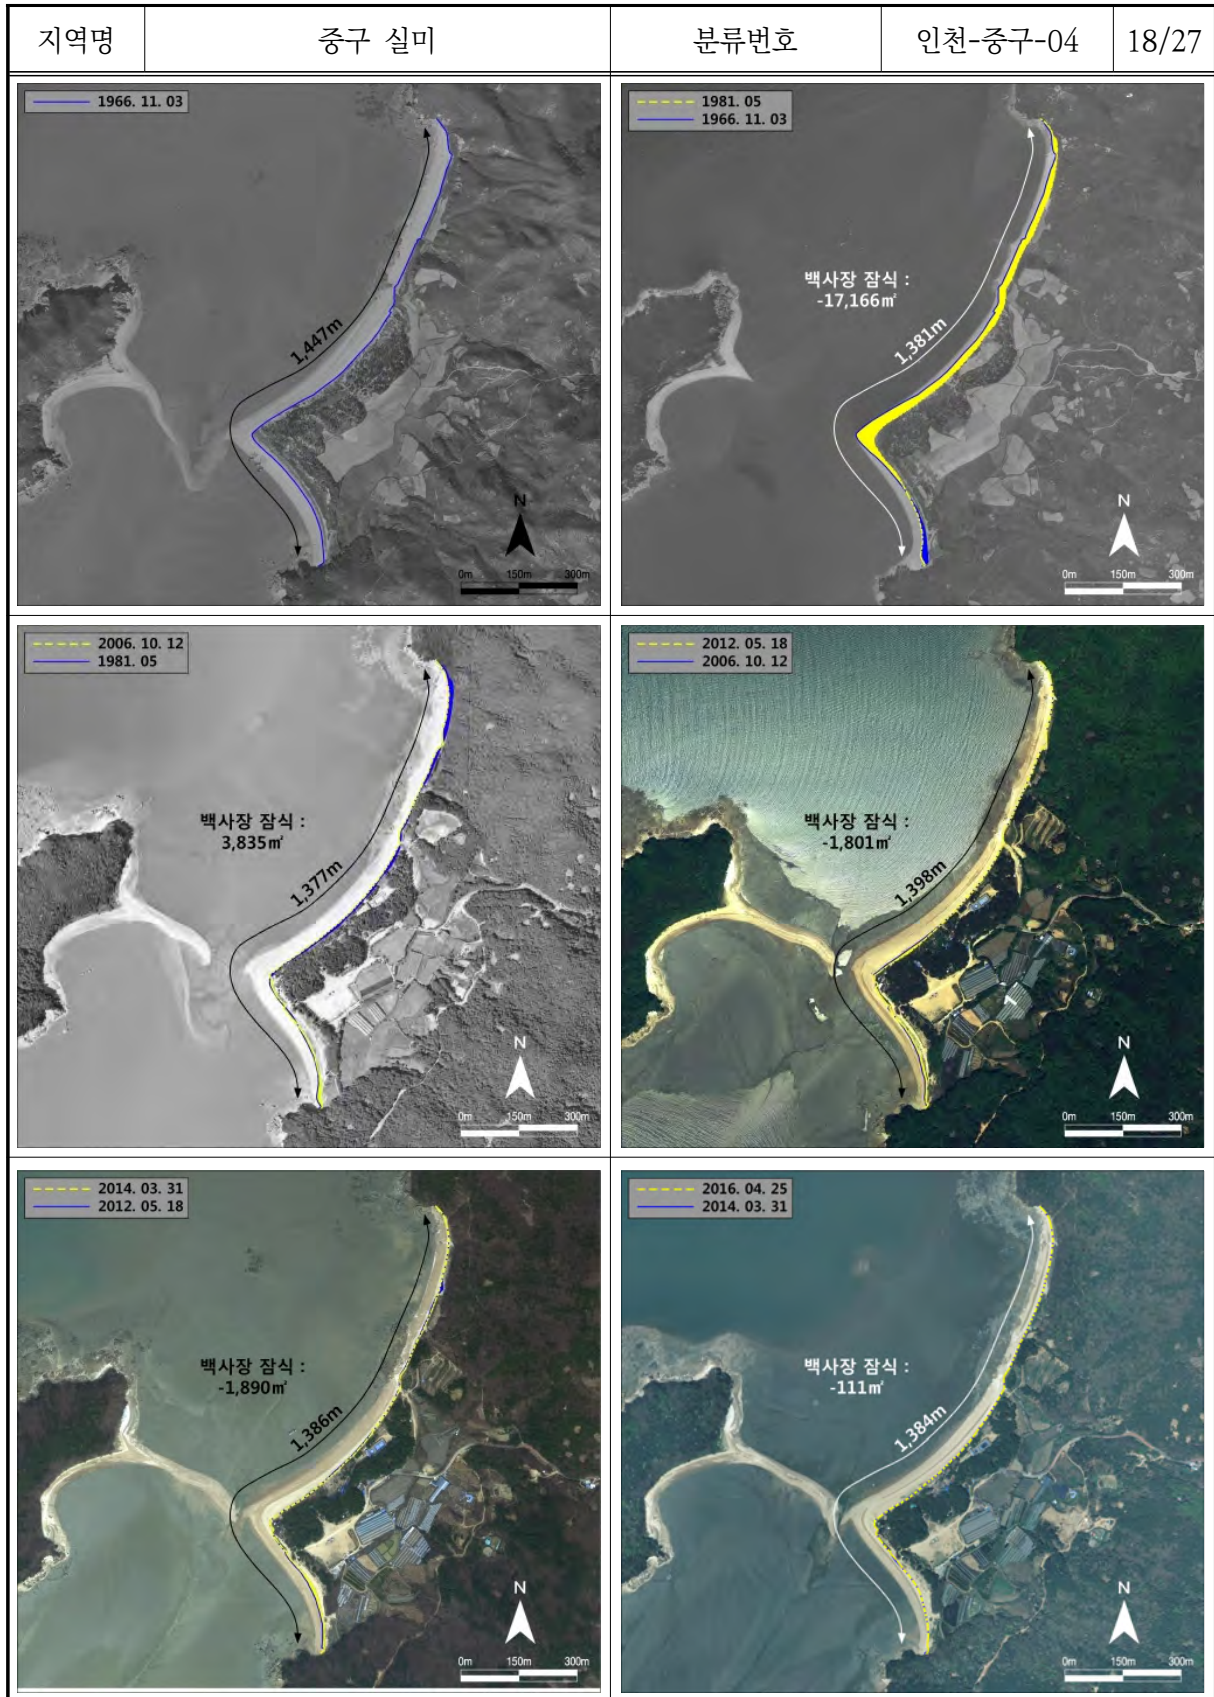
공 란																																							
특 징																																									
<div>○ 1981년은 식생구간 감소로 인하여 백사장 면적이 증가함 ○ 2006년은 친수공간 조성으로 백사장이 잠식됨</div>

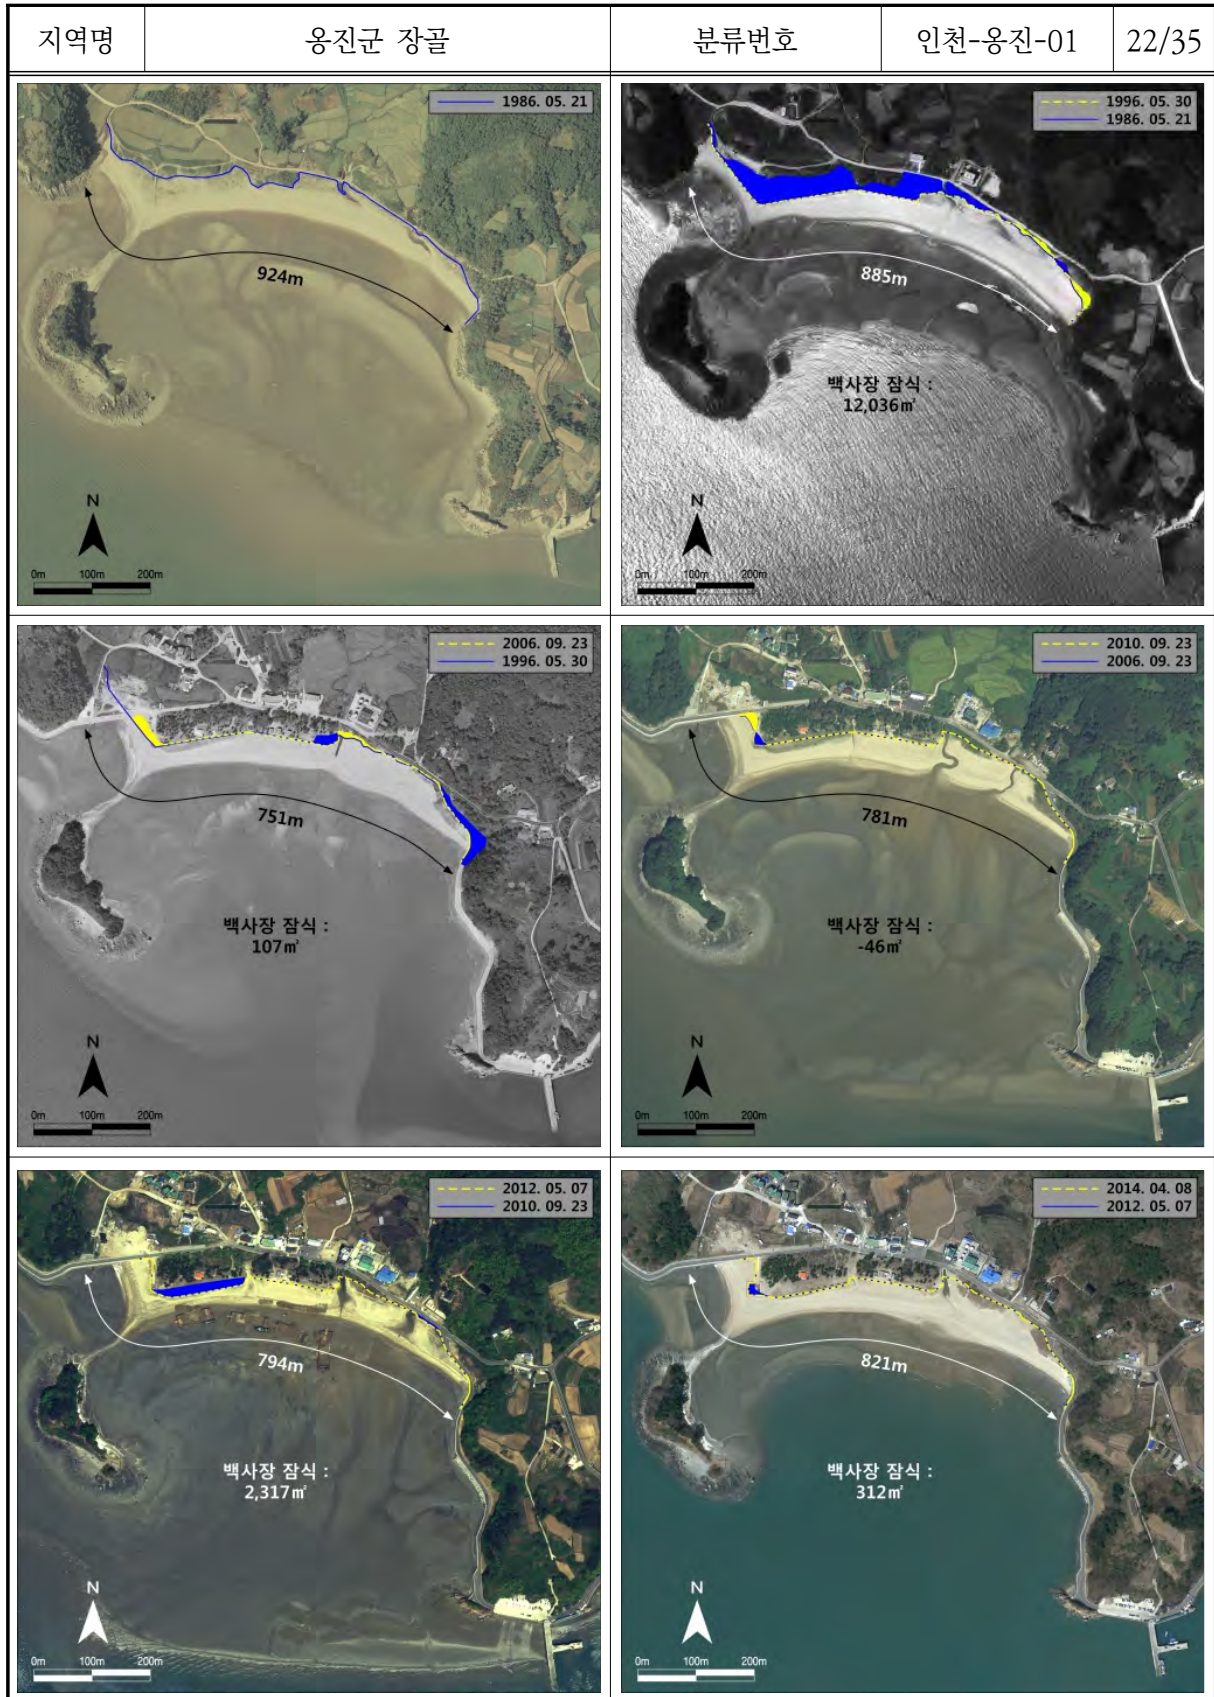
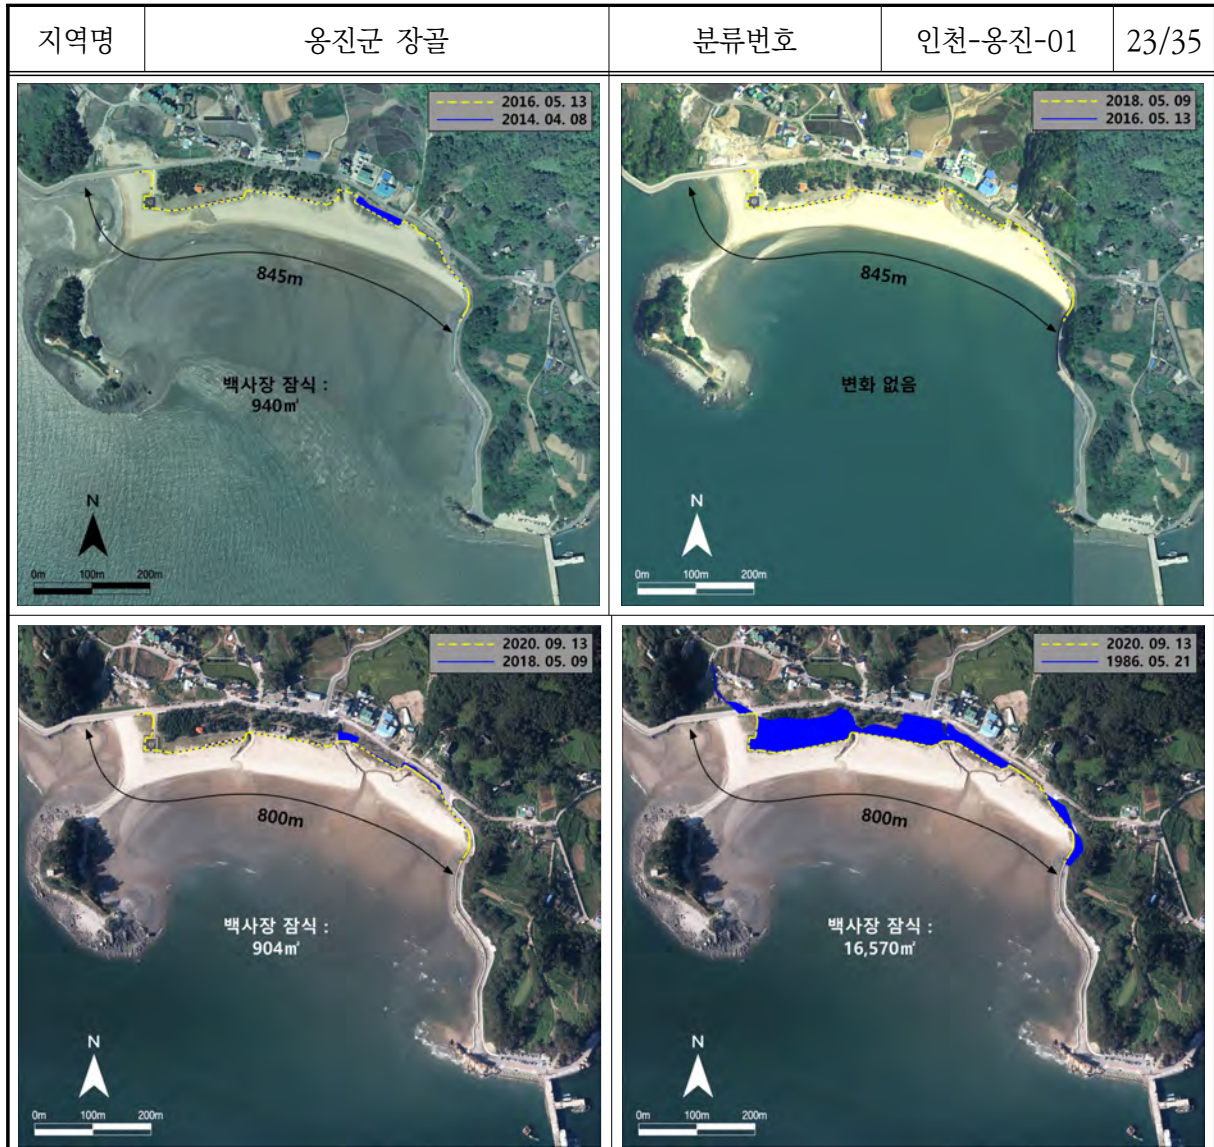
- 1996년은 송림 조성으로 백사장이 잠식되었으며,
- 2006년은 해안도로 건설과 친수공간 조성으로 백사장이 잠식됨
- 2012년은 친수공간 조성으로 백사장이 잠식됨

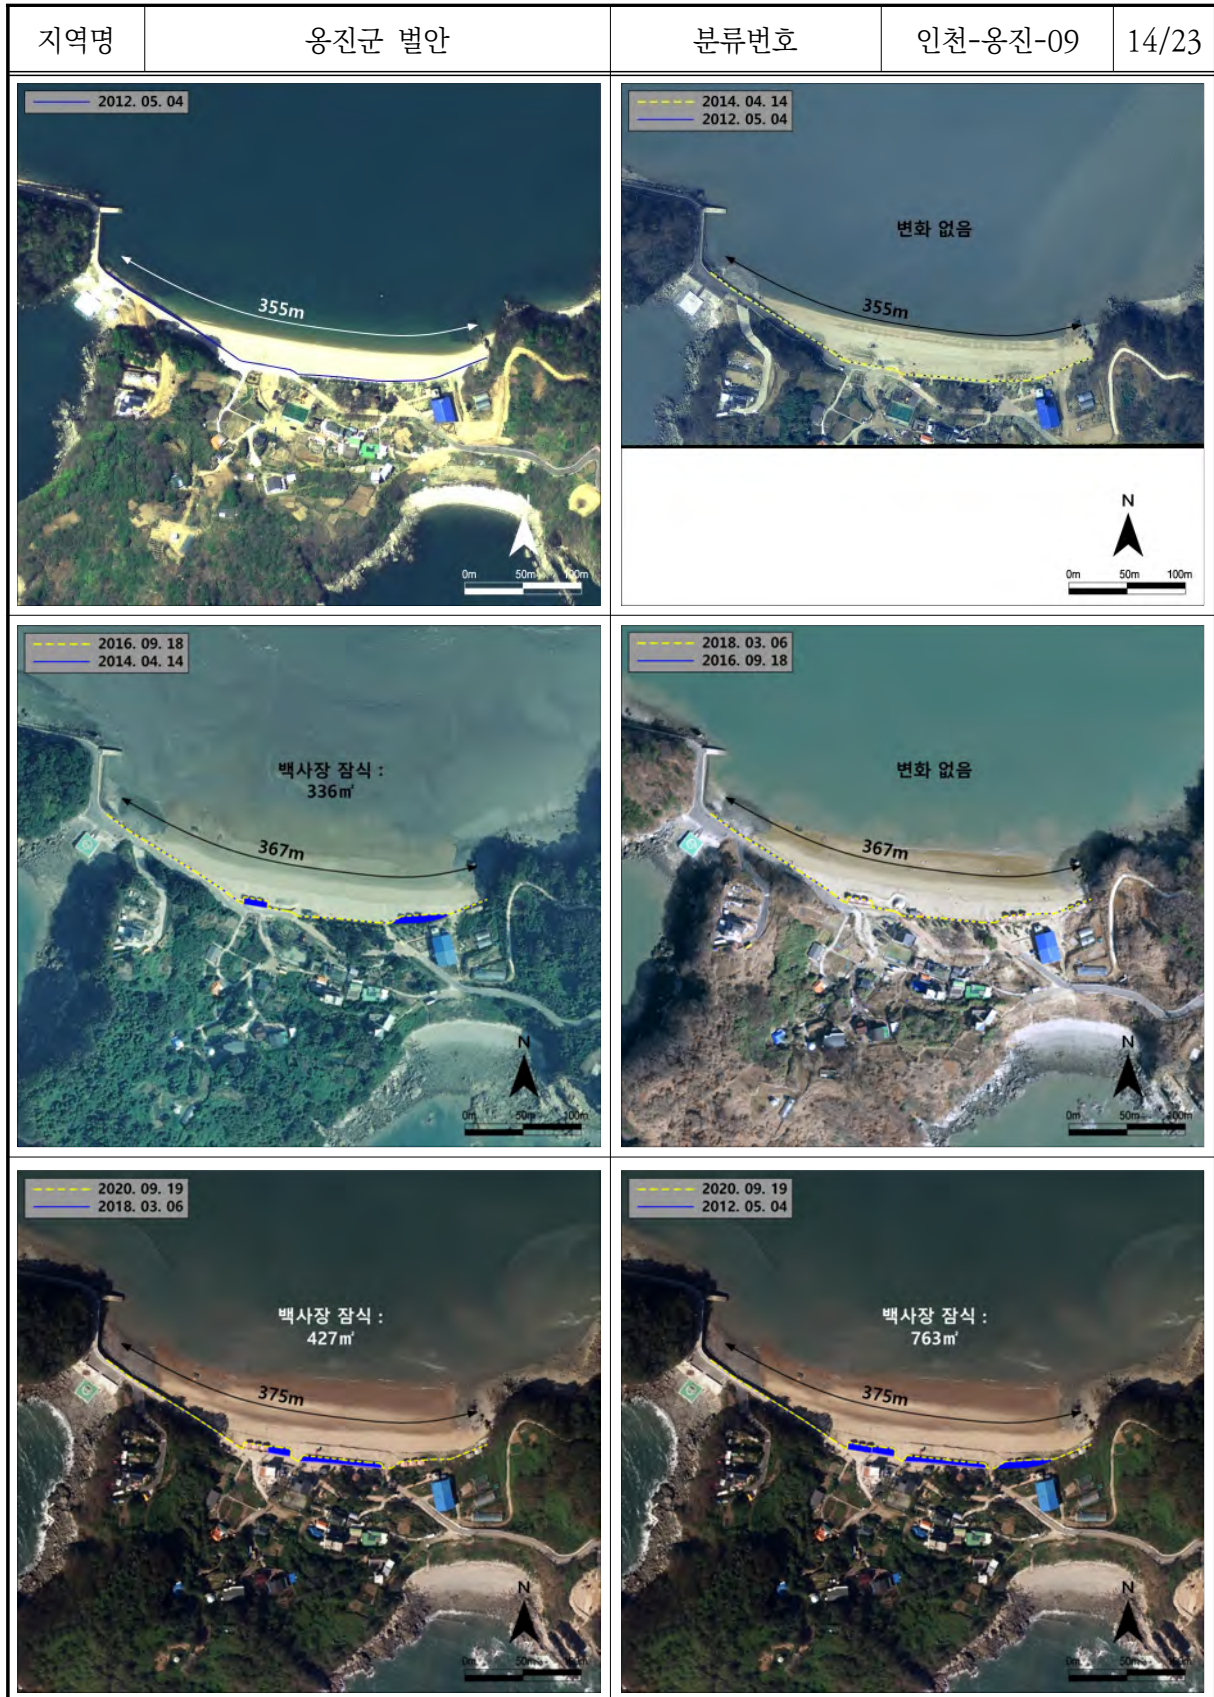
지역명	용진군 별안	분류번호	인천-용진-09	15/23
공 란				
공 란				
특 징				
<ul style="list-style-type: none"> ○ 2012년도 항공사진에는 동측 배후에 친수공간이 조성되어 있고, 서측에는 호안 및 해안도로가 건설되어 있음 ○ 2016년은 건물이 건설되어 백사장이 잠식됨 				
기간	백사장잠식		비고	
	잠식면적(㎡)	잠식폭(m)		
2012~2014	0	0		
2014~2016	336	1.1		
2016~2018	0	0.0		
2018~2020	427	1.4		
2012~2020	763	2.5

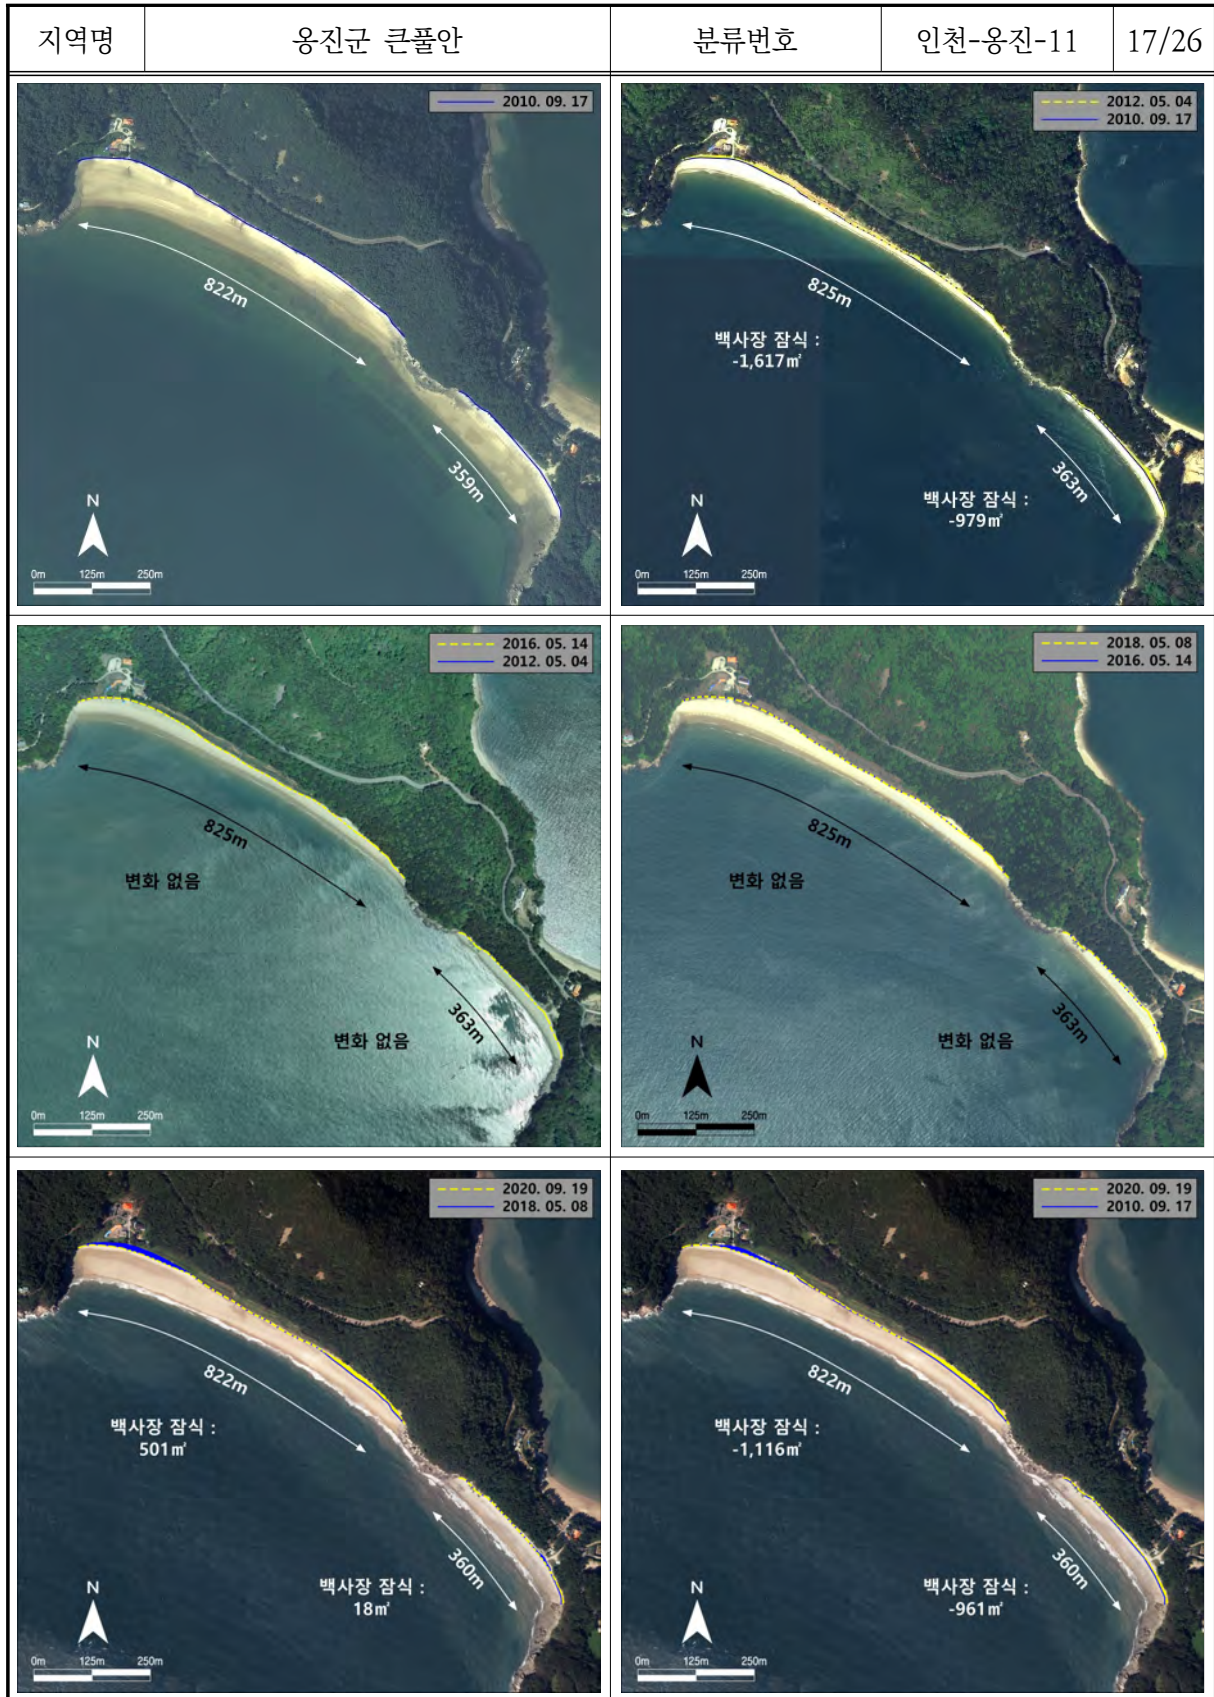
지역명	옹진군 큰풀안	분류번호	인천-옹진-11	18/26
공 란				
공 란				
특 징				
○ 2012년은 사구포락 방지를 위하여 호안이 설치됨				
기간	백사장잠식		비고	
	잠식면적(㎡)	잠식폭(m)		
2010~2012	-2,596	-2.3		
2012~2016	0	0.0		
2016~2018	0	0.0		
2018~2020	519	0.5		
2010~2020	-2,077	-1.8
