2021년 연안침식 실태조사 (서해안권역)

[전라남도]

2021. 12

해양수산부

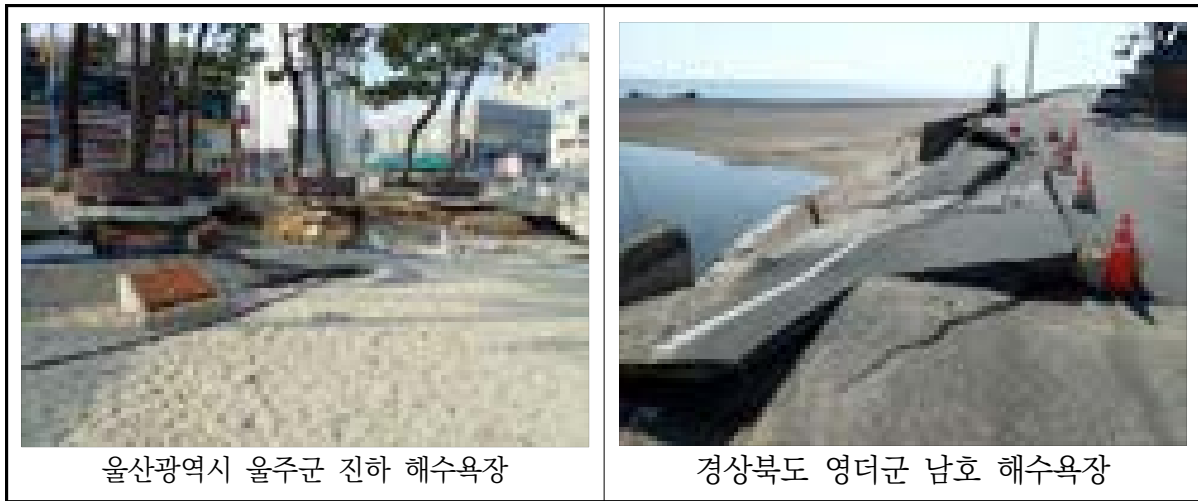
〈그림 0-1〉 태풍 영향으로 인한 연안 시설물 피해 현황

2021년에는 큰 규모의 태풍이(표 0-1) 우리나라에 직간접 영향을 주어 남해안과 동해안 지역에서 백사장 침식과 연안에서의 피해가 발생하였다(그림 0-1).

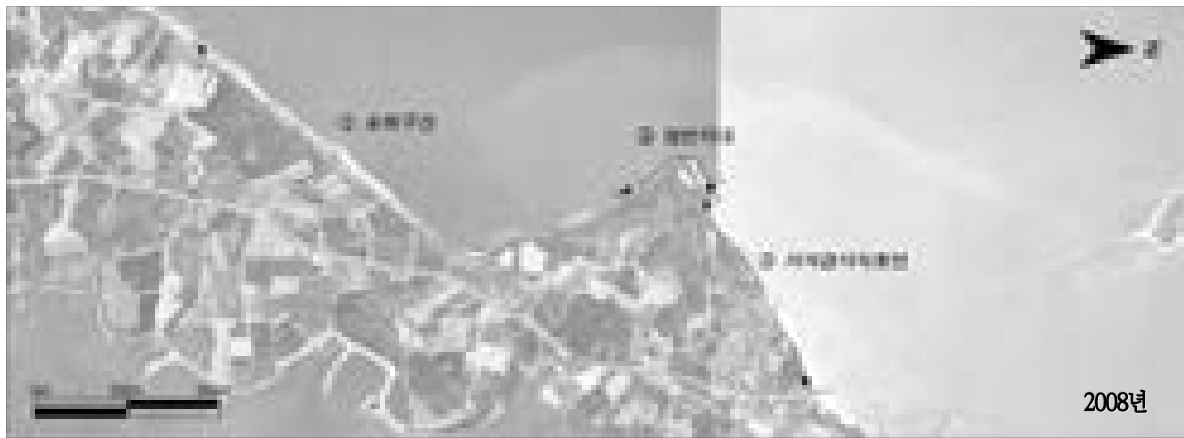
지역명	무안군 용정	분류번호	전남-무안-03	3/10

① 포락구간(호안 공사중)		② 암반지대

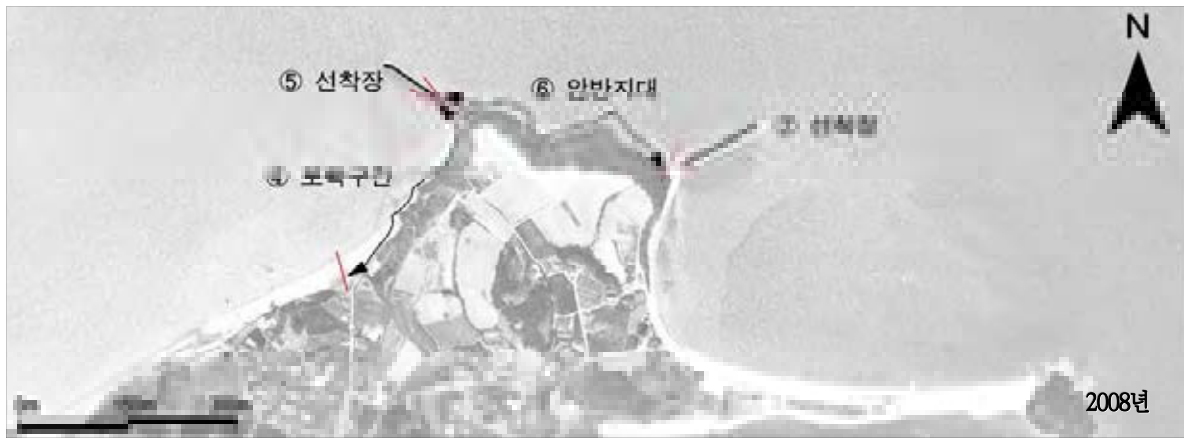
지역명	무안군 용정	분류번호	전남-무안-03	4/10

④ 포락구간		⑤ 선착장

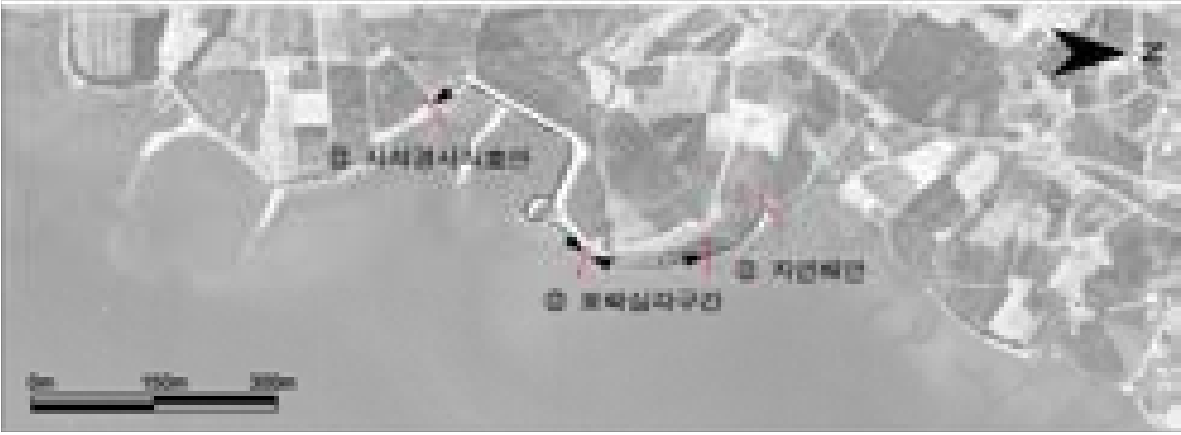
지역명	무안군 용정	분류번호	전남-무안-03	6/10

⑪ 자연해안		⑫ 포락심각구간

⑬ 사석경사식호안		⑬ 사석경사식호안		
번호	종류	현황		
⑪	자연해안	길이 98m(배후 수림)		
⑫	포락심각구간	길이 145m(배후 수림 및 전답, 수림붕괴 발생)		
⑬	사석경사식호안	길이 416m, 높이 2.0~2.4m, 경사=1:1.2(배후 임야 및 전답)

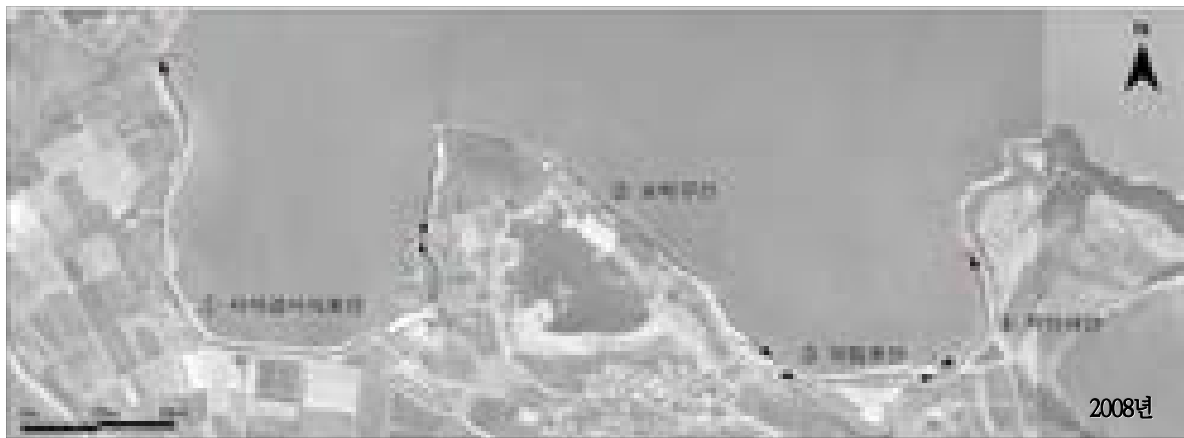
지역명	무안군 마산~용정	분류번호	전남-무안-02	3/10

① 사석경사식호안		② 포락구간

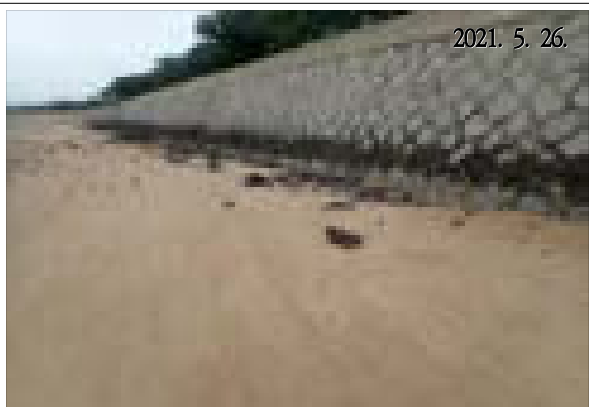
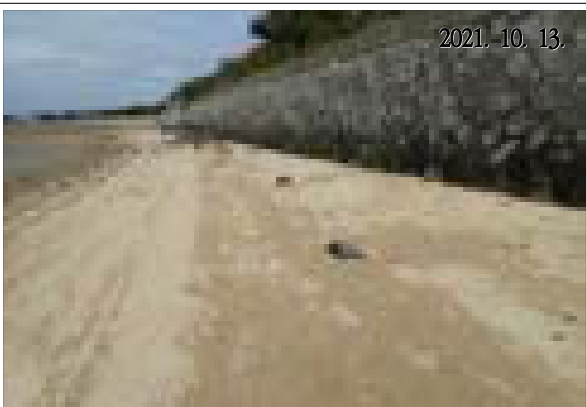
① 남측구간 접안시설 설치		② 북측구간 호안 파손

③ 북측구간 호안 전면 모래 퇴적				
<ul style="list-style-type: none">○ 1차 조사시 남측 자연해안구간에 접안시설이 설치됨○ 북측구간 직립호안의 노후화로 인해 균열 및 파손이 발생함○ 2차 조사시 북측구간 호안 전면 모래가 퇴적되었으며, 자갈분포가 감소함○ 2021년 단면측량결과, 전년 대비 평균 해변폭 1.9m, 평균 단면적 1.9㎡가 증가하였으며, 전 빈기울기는 평균 2.2°로 0.5° 급해짐

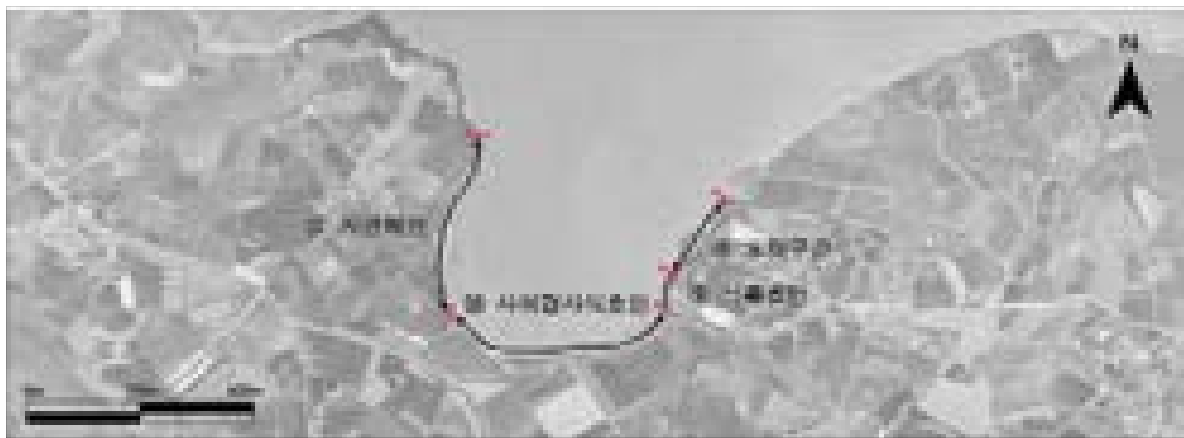
지역명	무안군 운남면~망운면 송현	분류번호	전남-무안-06	5/10

⑧ 포락구간		⑨ 석축호안

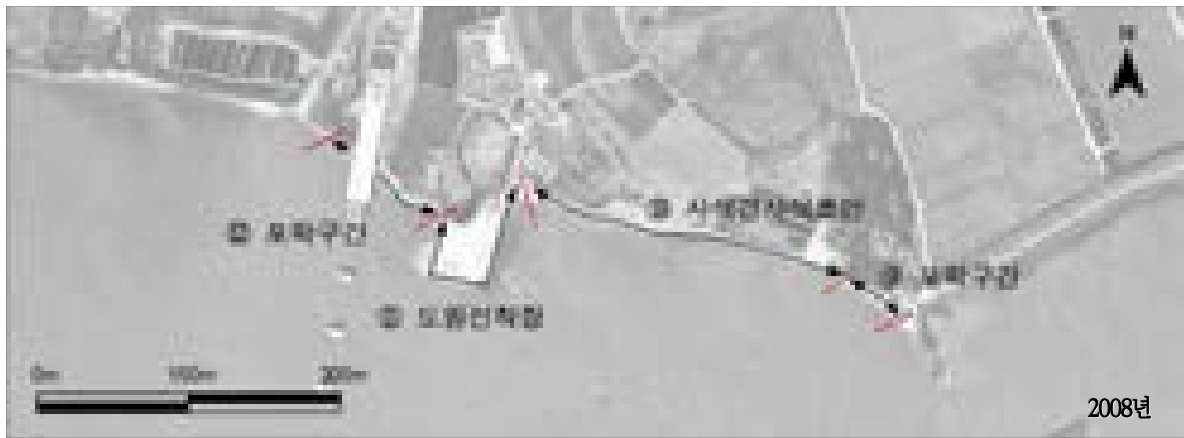
지역명	무안군 도원	분류번호	전남-무안-09	5/12

⑨ 포락구간		⑩ 사석경사식호안

⑪ 도원선착장		⑫ 포락구간 (공사중)		
번호	종류	현황		
⑨	포락구간	길이 182m		
⑩	사석경사식호안	길이 311m, 높이 2.0~3.5m		
⑪	도원선착장	길이 230m		
⑫	포락구간	호안 공사중

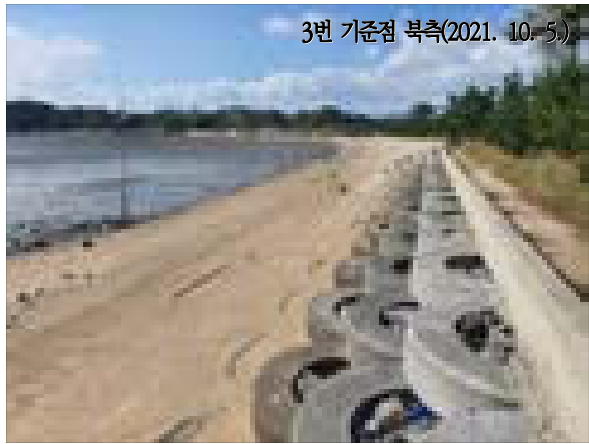
<p>3번 기준점 북측(2021. 10. 5.)</p>

<p>북측 호안 일부구간에서 노후화로 인한 균열이 발생함</p>				
<p>공 란</p>
