# 2021년 연안침식 실태조사 (남해안권역)

[제주특별자치도]

2021. 12

해양수산부

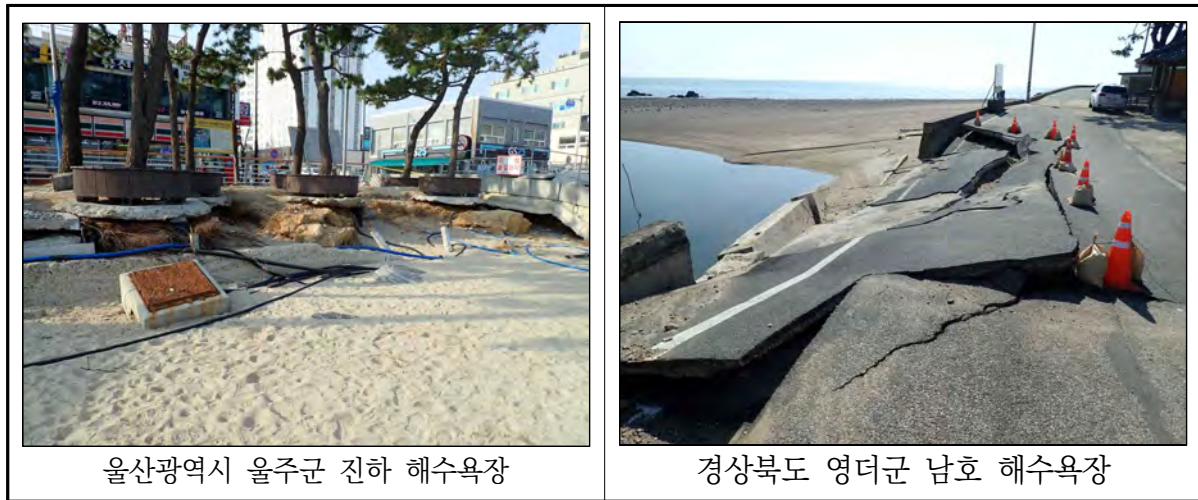
〈그림 0-1〉 태풍 영향으로 인한 연안 시설물 피해 현황

2021년에는 큰 규모의 태풍이(표 0-1) 우리나라에 직간접 영향을 주어 남해안과 동해안 지역에서 백사장 침식과 연안에서의 피해가 발생하였다(그림 0-1).

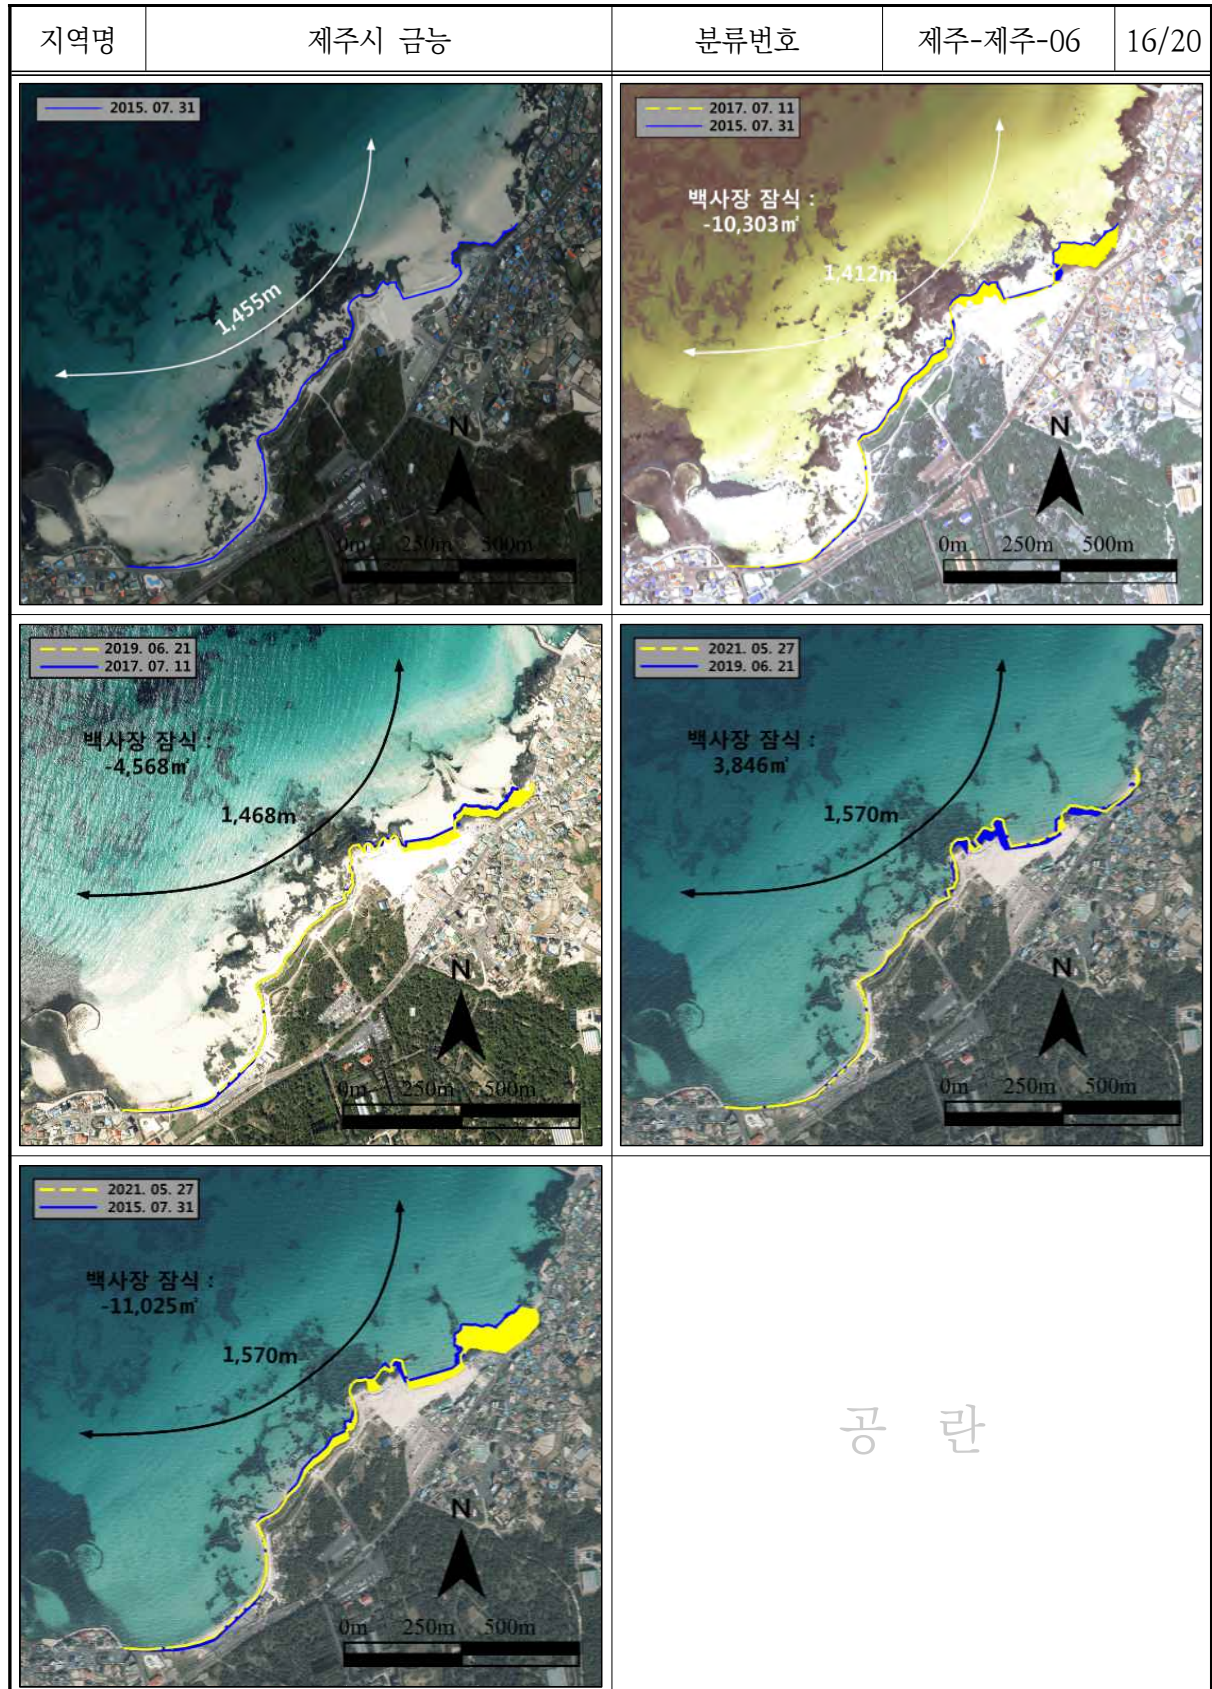
지역명	제주시 금능	분류번호	제주-제주-06	17/20
공 란				
특 징				
<div>◦ 2017년과 2021년은 북동측에 위치한 협재지역 백사장 정비로 백사장이 증가함</div> <div>◦ 2015년~2021년 남서측에 위치한 금능지역은 변화량이 미미함</div>				
기간	백사장잠식		비고	
	잠식면적(㎡)	잠식폭(m)		
2015~2017	-10,303	-7.1		
2017~2019	-4,568	-3.1		
2019~2021	3,846	2.6		
2015~2021	-11,025	-7.6

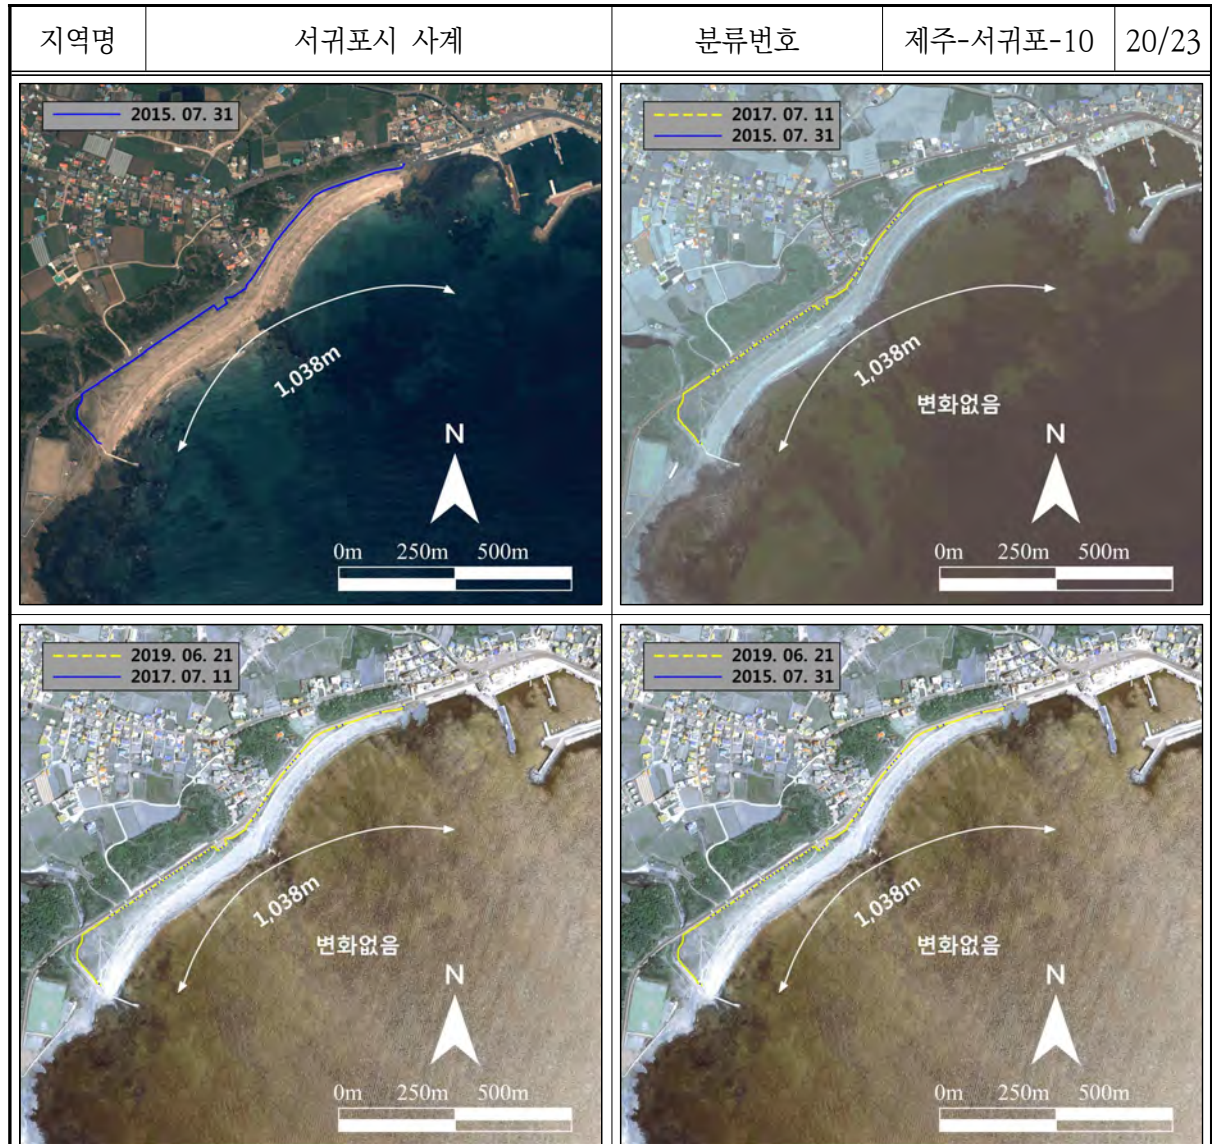
○ 2015년~2019년은 변화가 없음
