2021년 연안침식 실태조사 (서해안권역)

[충청남도]

2021. 12

해양수산부

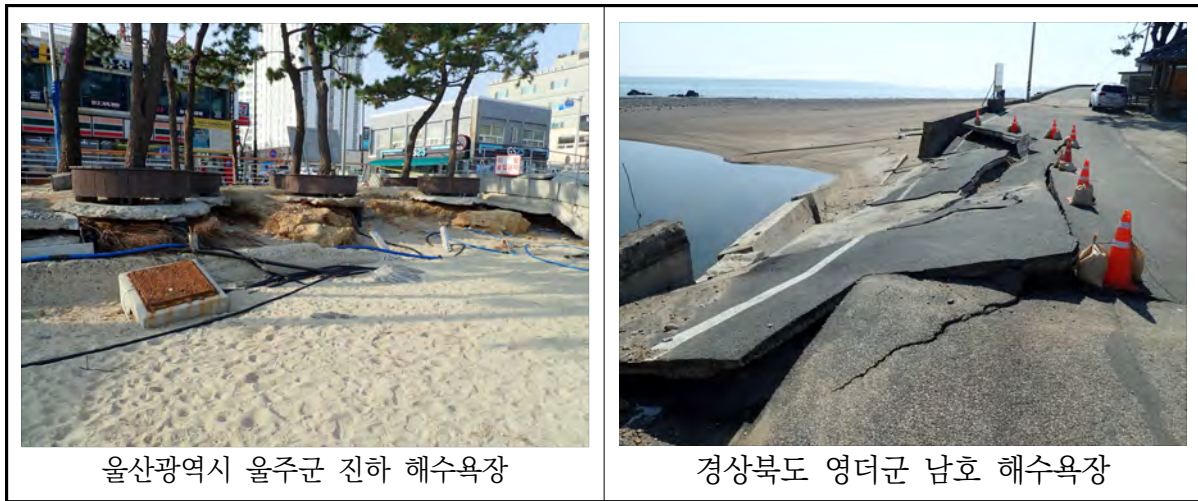
〈그림 0-1〉 태풍 영향으로 인한 연안 시설물 피해 현황

2021년에는 큰 규모의 태풍이(표 0-1) 우리나라에 직간접 영향을 주어 남해안과 동해안 지역에서 백사장 침식과 연안에서의 피해가 발생하였다(그림 0-1).

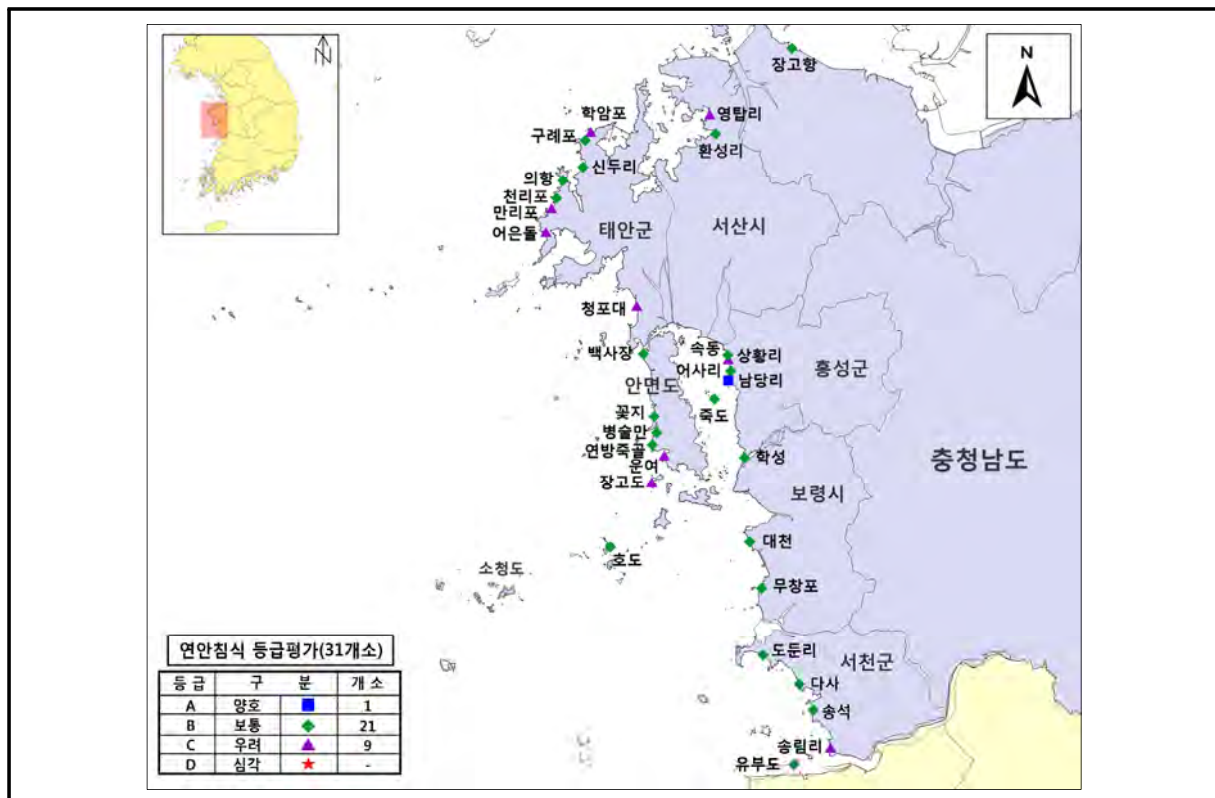
<그림 1-3-1> 연안침식 등급평가(침식주제도)

등급	평가점수	평가내용	개소수	대상지역
A	80점 이상	양호	1개소	남당리
B	80점 미만 ~ 60점 이상	보통	21개소	구례포 외 20개소
C	70점 미만 ~ 50점 이상	우려	9개소	학암포 외 8개소
D	50점 미만	심각	-	-

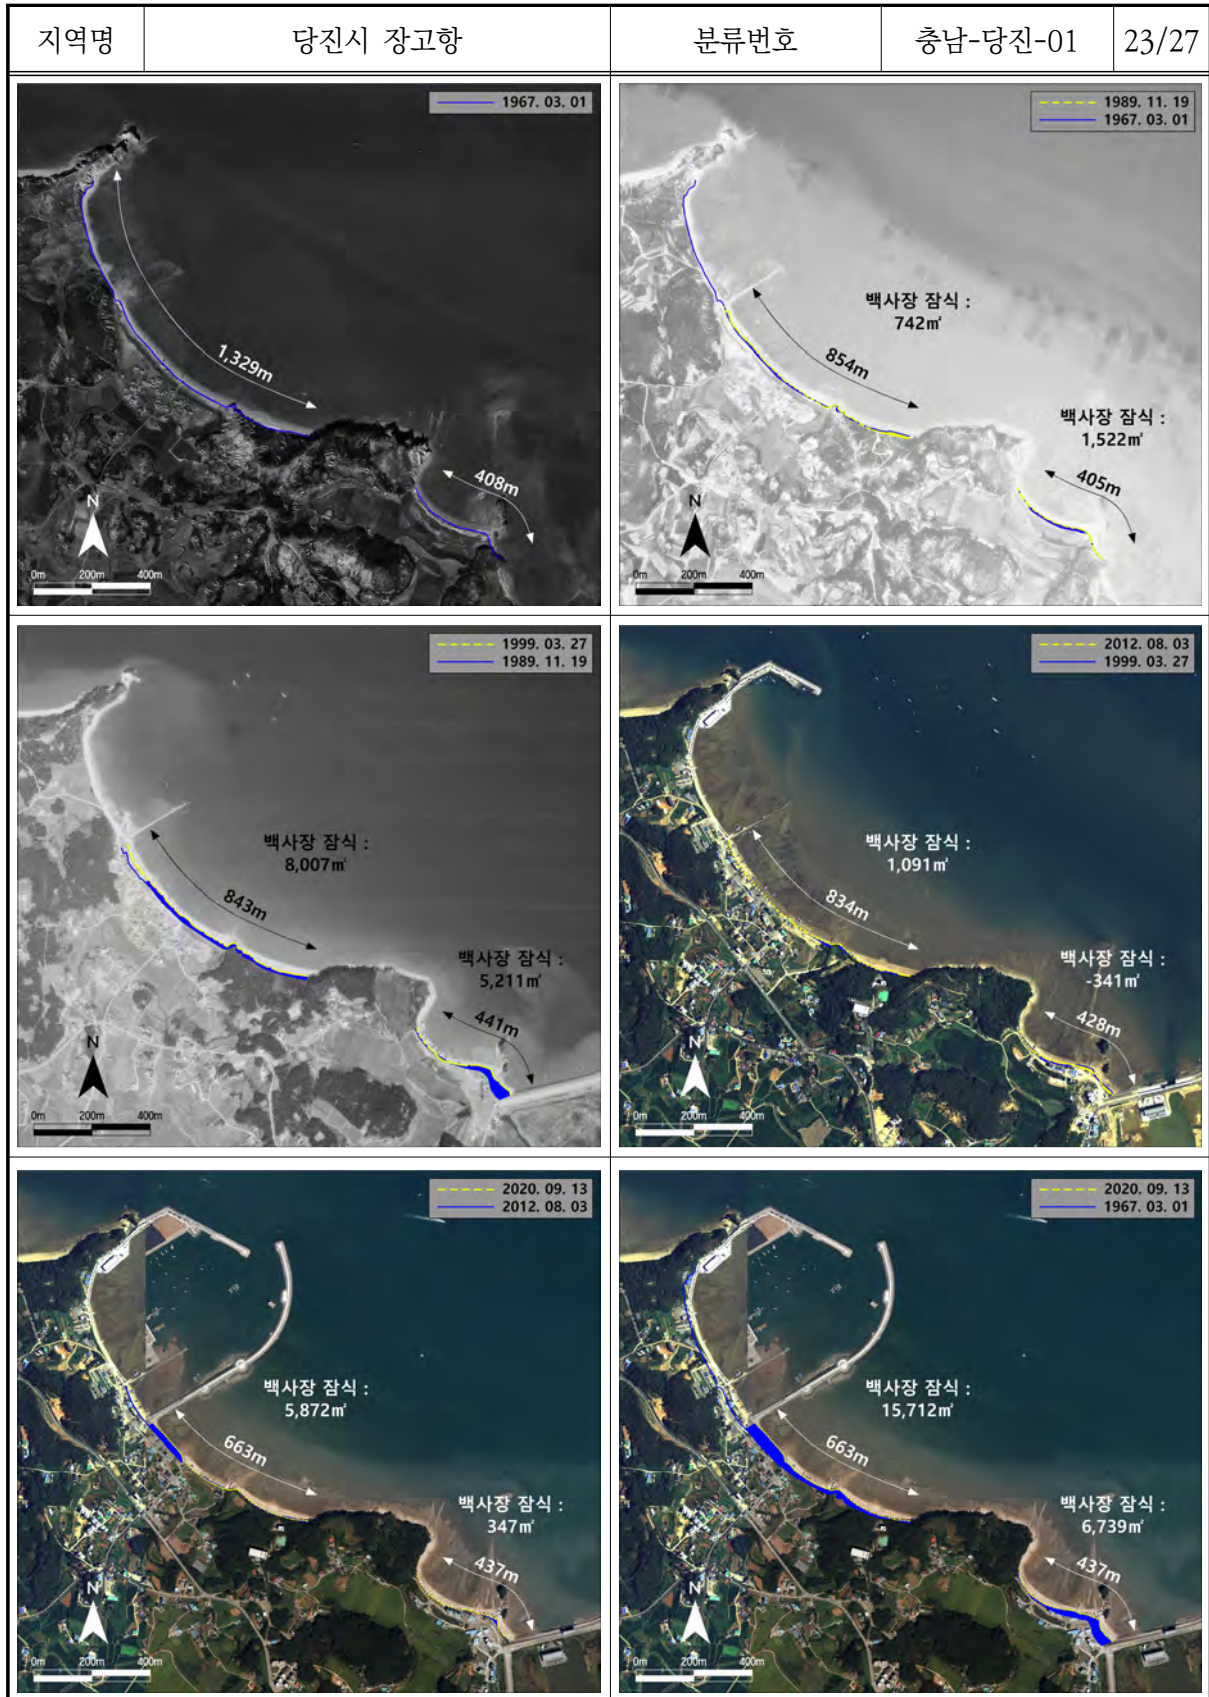
(8) 침식현황 변화 분석(항공위성사진)

지역명	당진시 장고항	분류번호	충남-당진-01	24/27																										
공 란																														
공 란																														
특 징																														
○ 1967년은 자연해안임 ○ 1989년에는 북측에 방파제가 건설되었으며, 1999년에는 남측에 배후지가 개발됨 ○ 2012년은 장고항이 건설되었으며, 2020년에는 증축 및 공사 진행중임

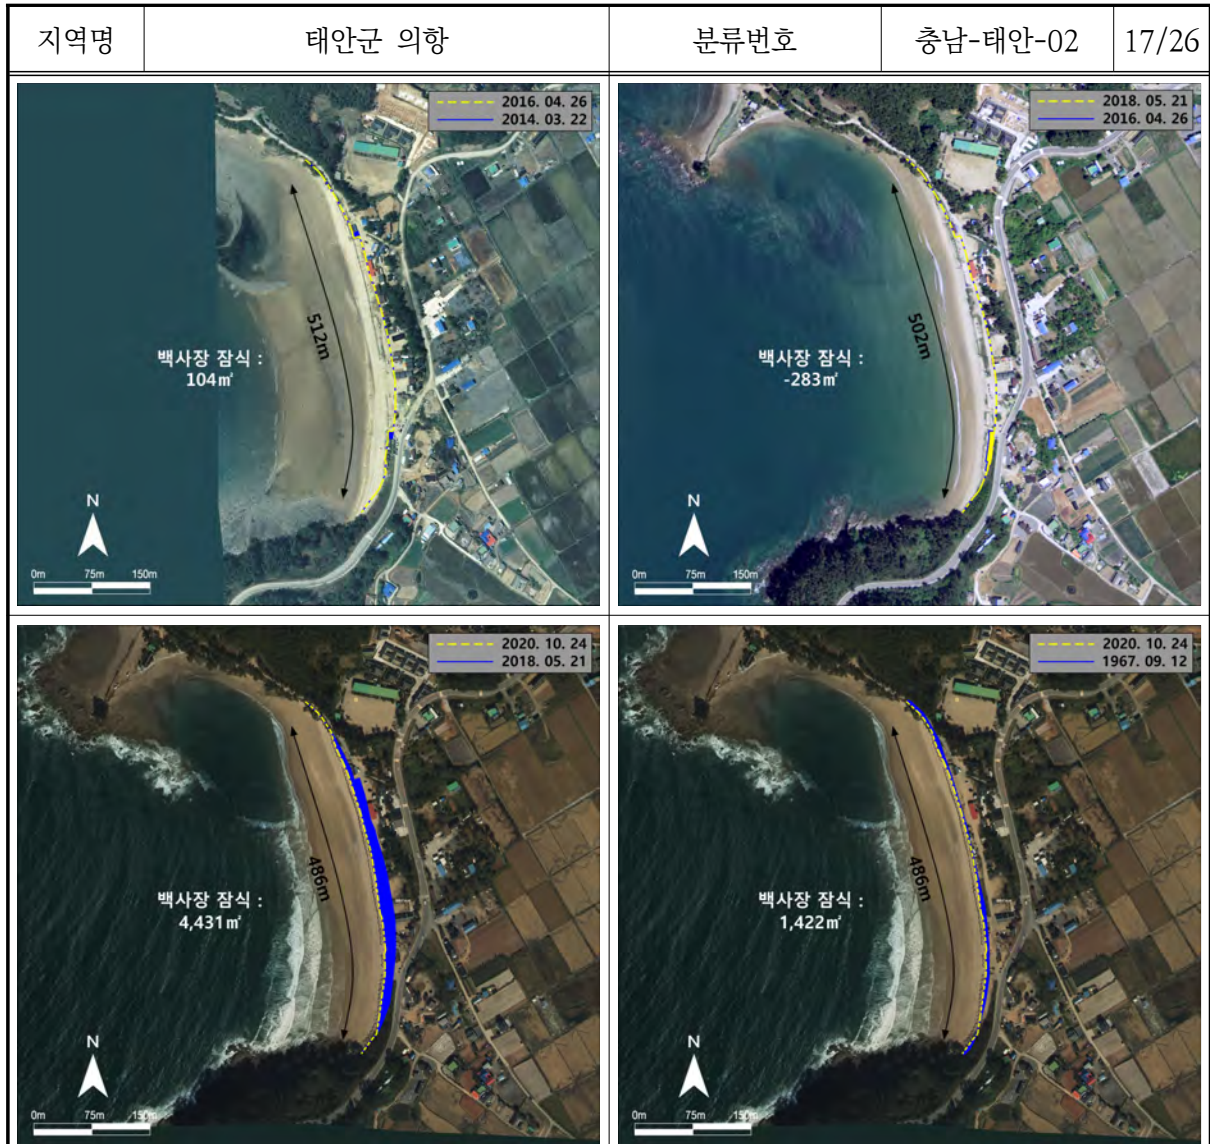
- 2006년은 식생지대 개발에 의한 송림 조성으로 백사장이 잠식됨
- 2016년은 건물이 건설되어 백사장이 잠식됨

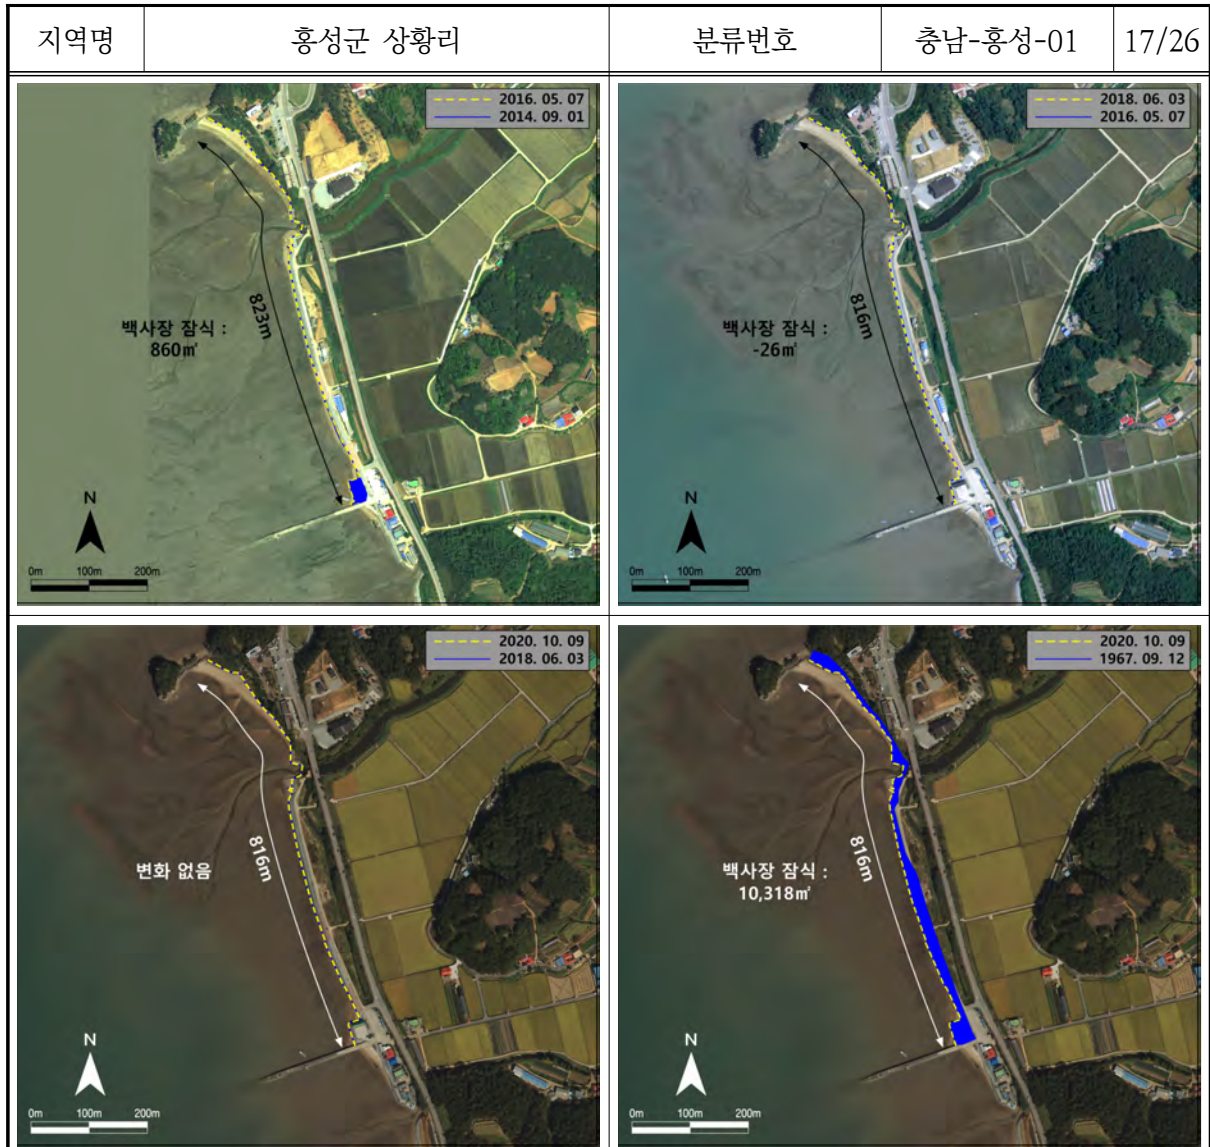
- 1990년은 송림 조성과 해안도로 건설로 백사장이 잠식됨
- 2007년은 호안 정비와 선착장 건설로 백사장이 잠식됨
- 2010년은 친수공간 조성으로 백사장이 잠식됨

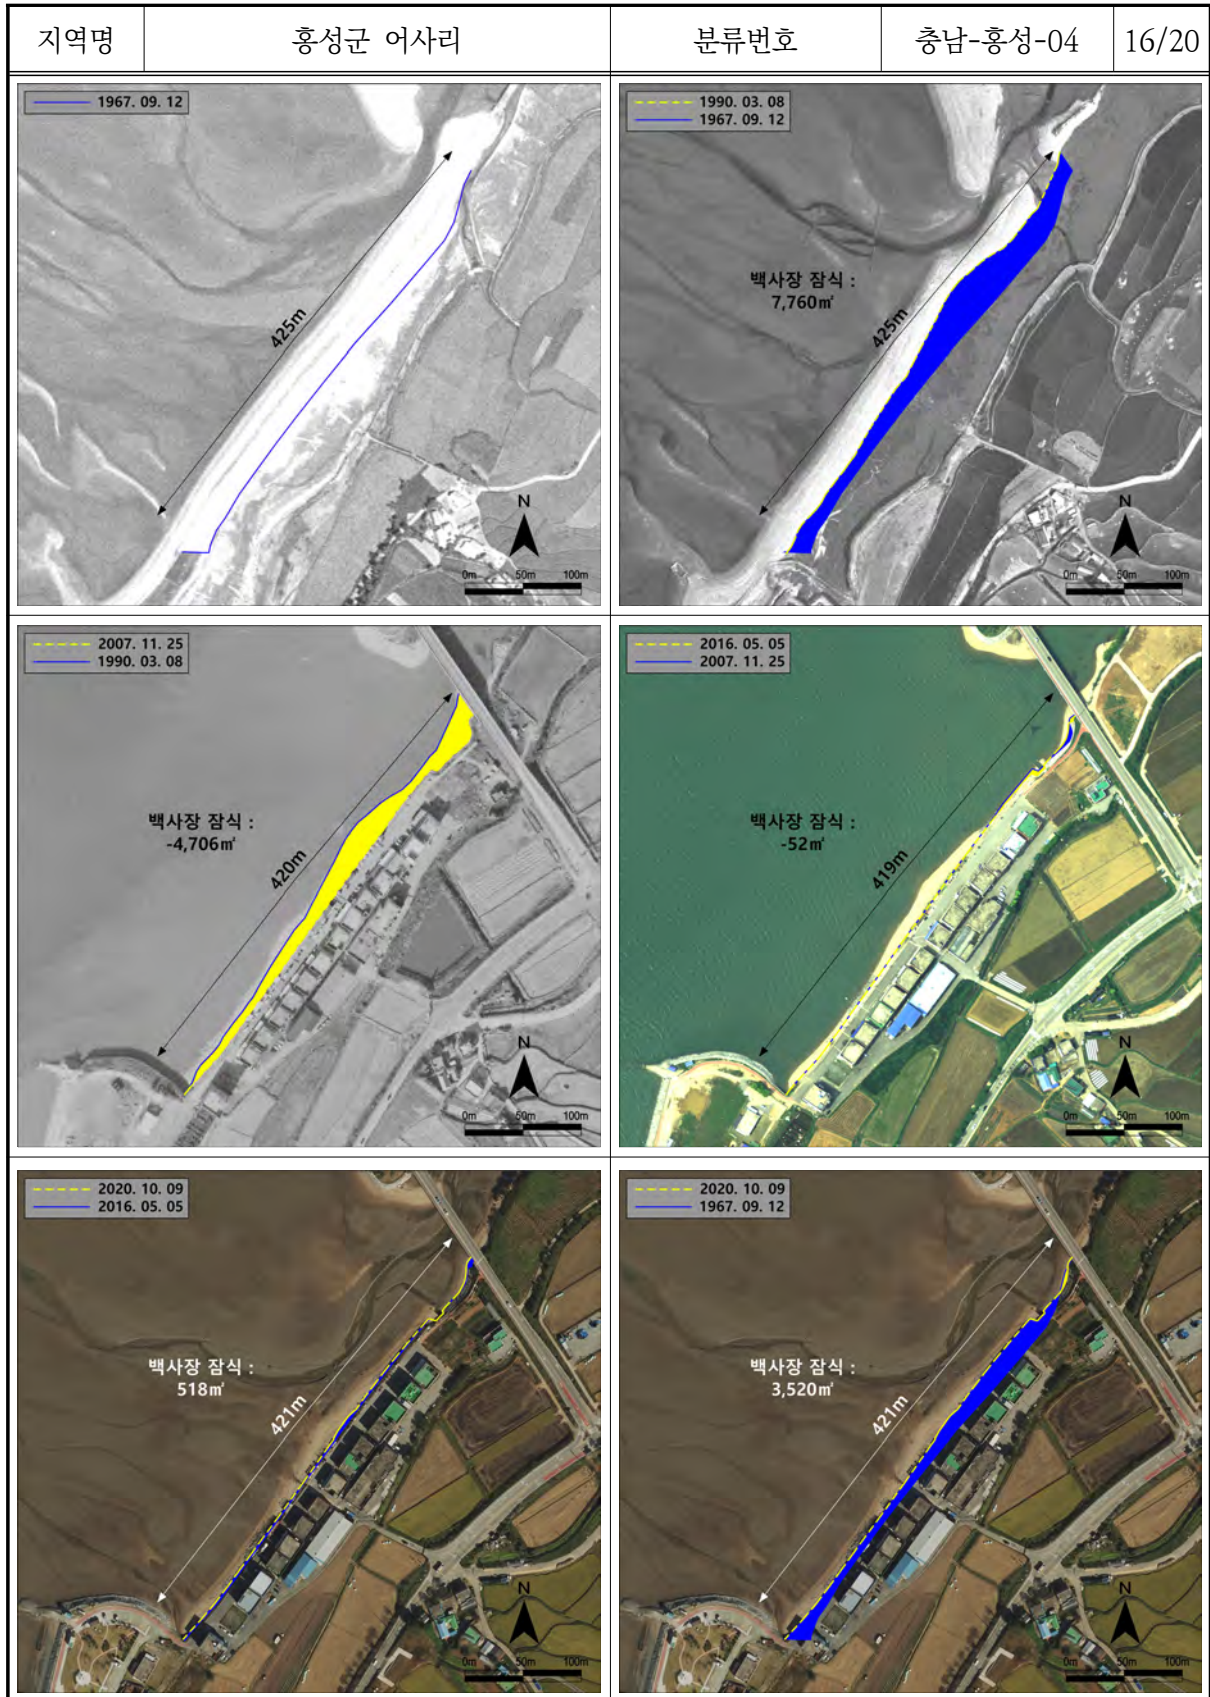
(8) 침식현황 변화 분석(항공·위성사진)

지역명	홍성군 어사리	분류번호	충남-홍성-04	17/20
공 란				
공 란				
특 징				
기간	백사장잠식		비고	
	잠식면적(㎡)	잠식폭(m)		
1967~1990	7,760	18.6		
1990~2007	-4,706	-11.3		
2007~2016	-52	-0.1		
2016~2020	518	1.2		
1967~2020	3,520	8.4

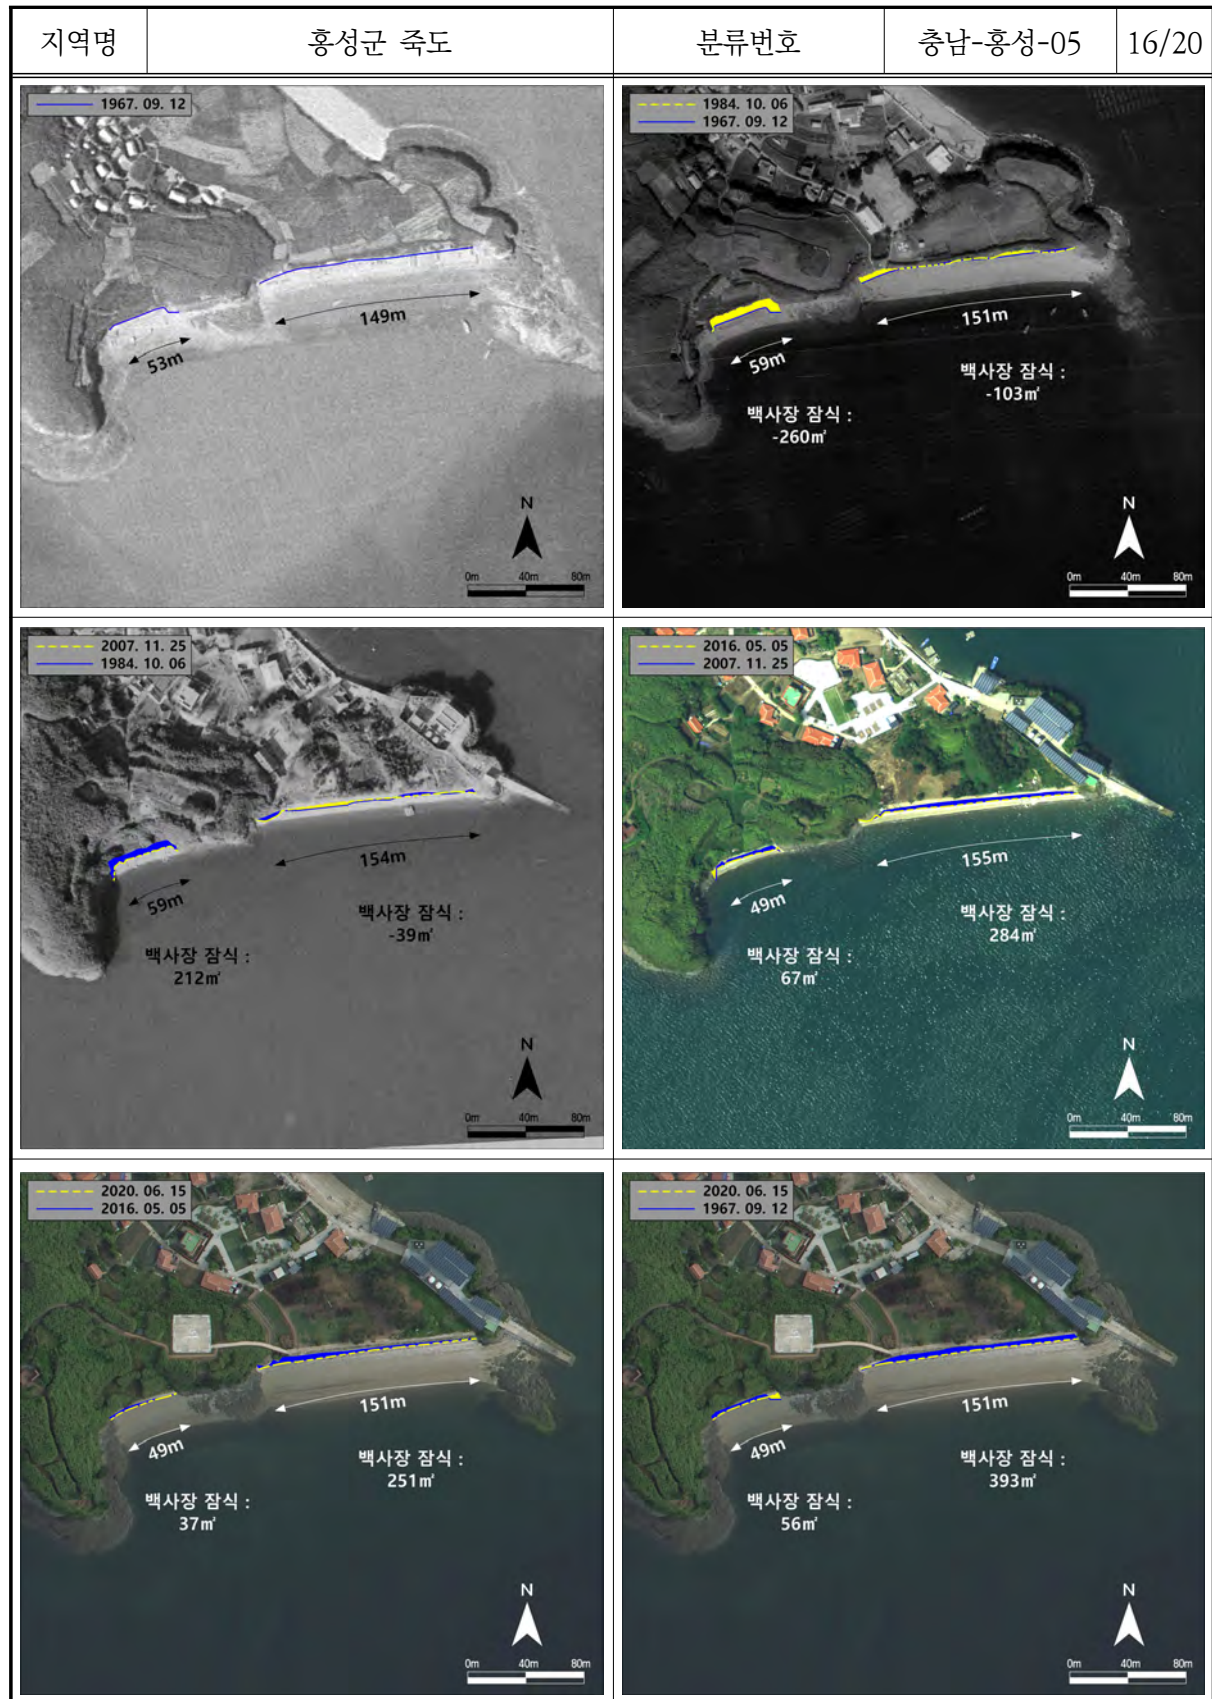
(8) 침식현황 변화 분석(항공·위성사진)

지역명	홍성군 죽도	분류번호	충남-홍성-05	17/20
공 란				
공 란				
특 징				
기간	백사장잠식		비고	
	잠식면적(㎡)	잠식폭(m)		
1967~1984	-363	-1.8		
1984~2007	173	0.9		
2007~2016	351	1.8		
2016~2020	288	1.4		
1967~2020	449	2.2

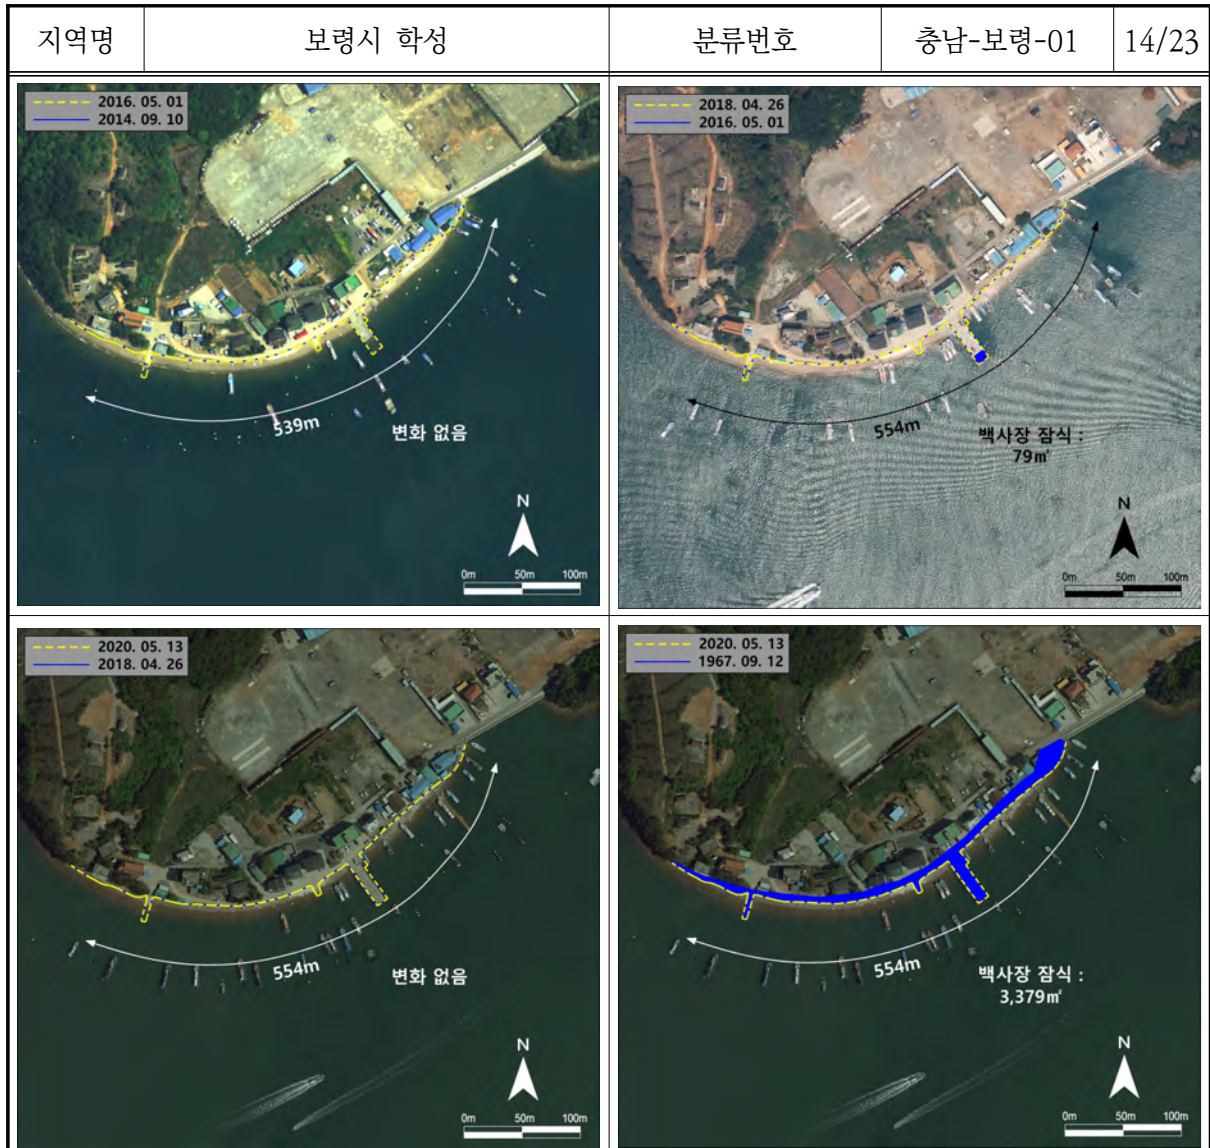
- 1989년과 2007년은 해안도로 건설로 백사장이 잠식됨
- 2010년은 선착장 건설로 백사장이 잠식됨

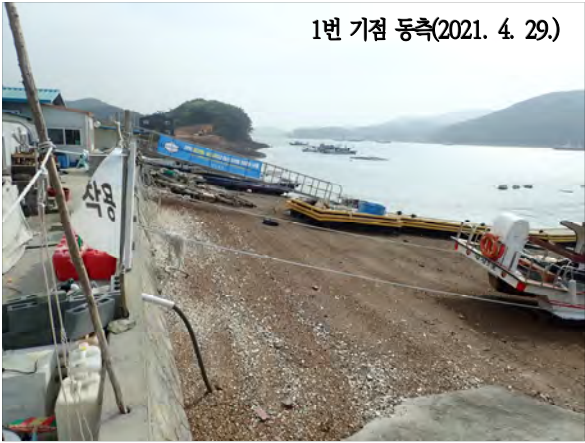
<p>1번 기점 동측(2021. 4. 29.)</p>		  <p>1번 기점 서측(2021. 4. 29.)</p>		
서측구간 노후화된 해안진입로의 보수가 완료됨				
  <p>1번 기점 동측(2021. 9. 30.)</p>		  <p>1번 기점 서측(2021. 9. 30.)</p>		
서측구간에서 해빈폭 및 단면적이 감소함				
공 란

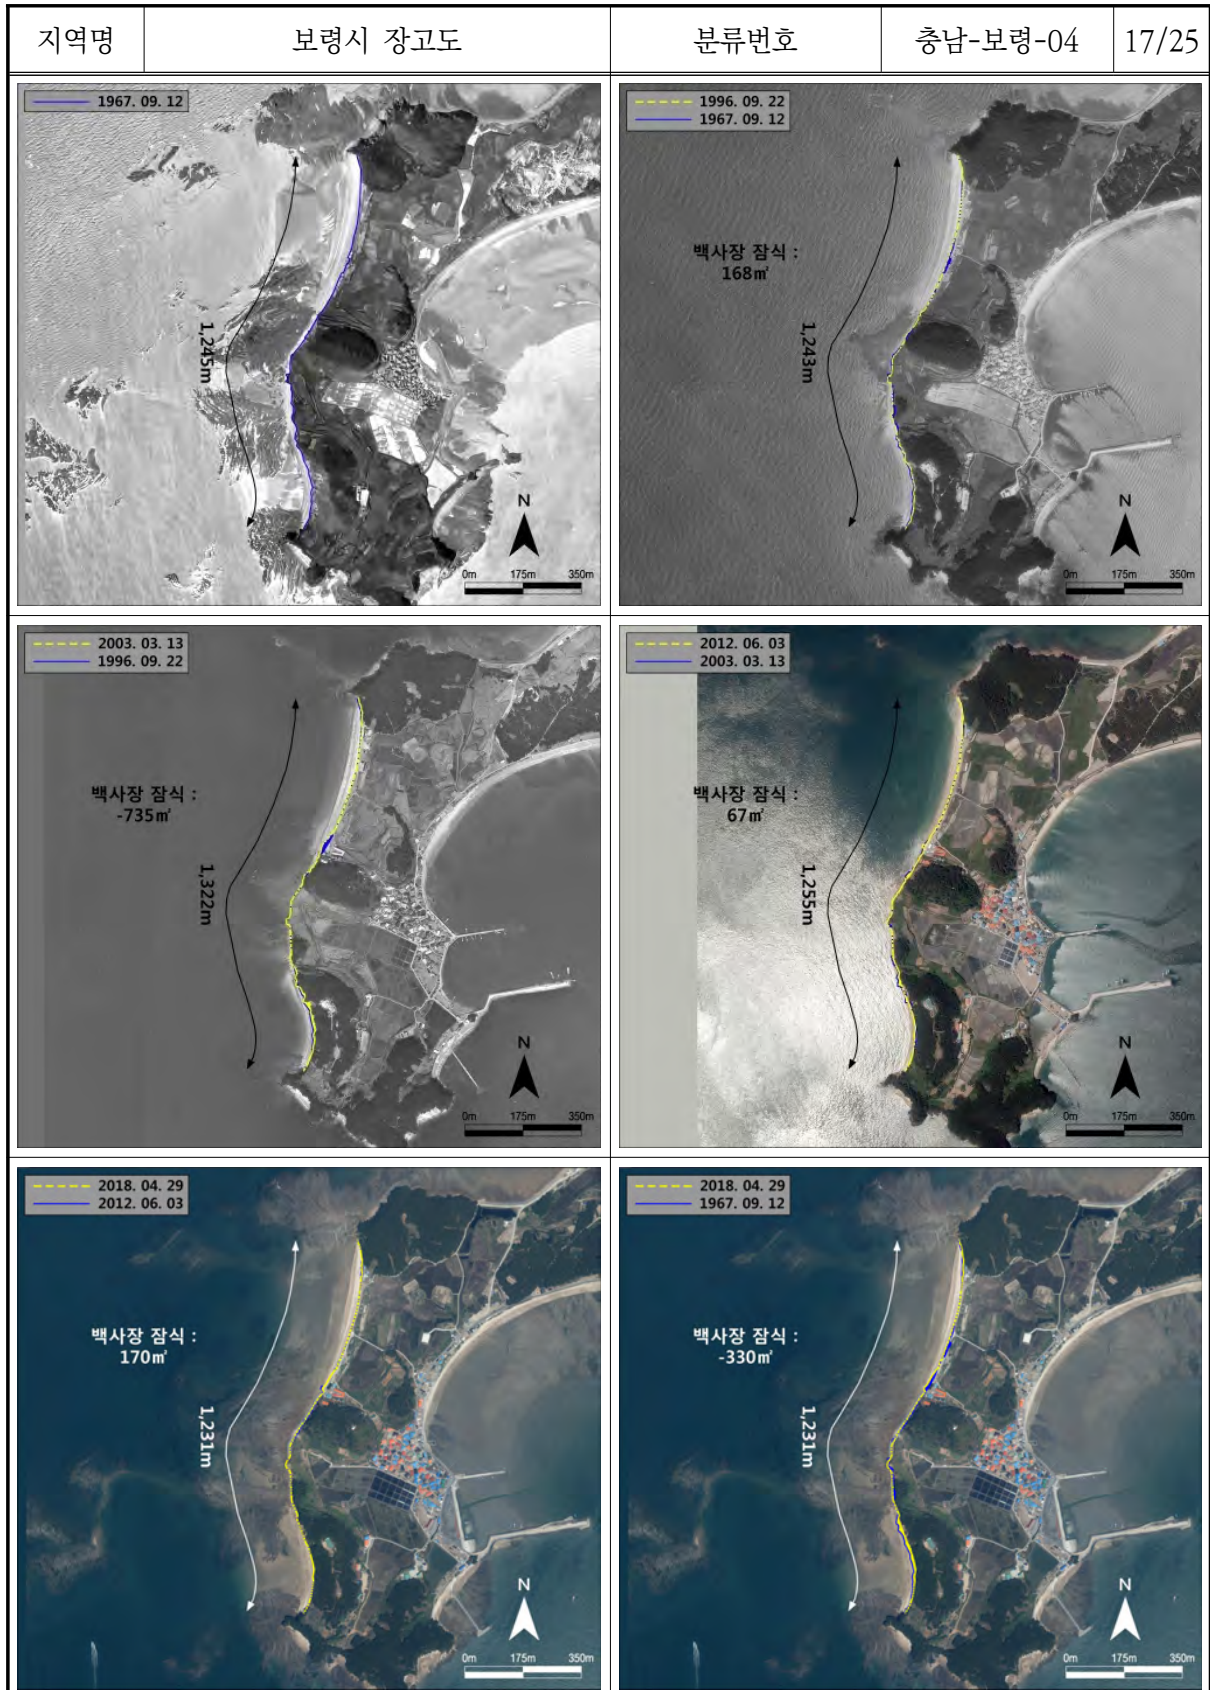
(7) 침식현황 변화 분석(항공·위성사진)

지역명	보령시 장고도	분류번호	충남-보령-04	18/25
공 란				
공 란				
특 징				
◦ 1967년은 개발되지 않은 자연해안임 ◦ 2012년에는 남측구간을 제외한 해안에 호안이 설치됨				
기간	백사장잠식		비고	
	잠식면적(㎡)	잠식폭(m)		
1967~1996	168	0.1		
1996~2003	-735	-0.6		
2003~2012	67	0.1		
2012~2018	170	0.1		
1967~2018	-330	-0.3

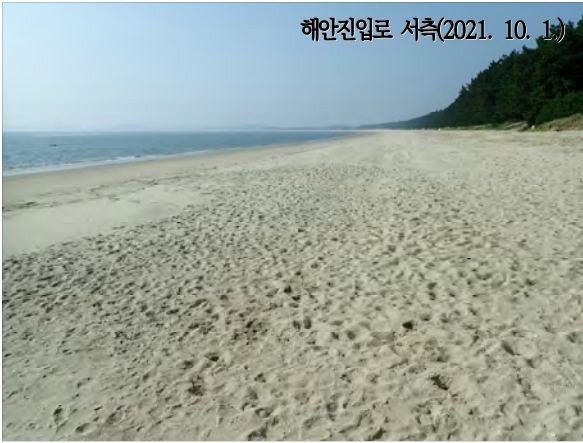
지역명	서천군 도둔리	분류번호	충남-서천-03	39/41
<div>해안진입로 서측(2021. 10. 1.)</div>

지역명	서천군 도둔리	분류번호	충남-서천-03	38/41
<div> <div>해안진입로 서측(2020. 4. 16.)</div>   </div>		<div> <div>19번 기준점 동측(2020. 4. 16.)</div>   </div>		
북측구간 호안 및 해안진입로 일부구간에서 파손 및 균열이 발생함				
<div> <div>해안진입로 서측(2020. 10. 22.)</div>   </div>		<div> <div>19번 기준점 동측(2020. 10. 22.)</div>   </div>		
남측 해안진입로 주변에 모래가 유실되어 단면적이 감소함				
<div> <div>해안진입로 서측(2021. 5. 19.)</div>   </div>		<div> <div>19번 기준점 동측(2021. 5. 19.)</div>   </div>		
중앙구간에 모래가 퇴적되어 해변폭 및 단면적이 증가함

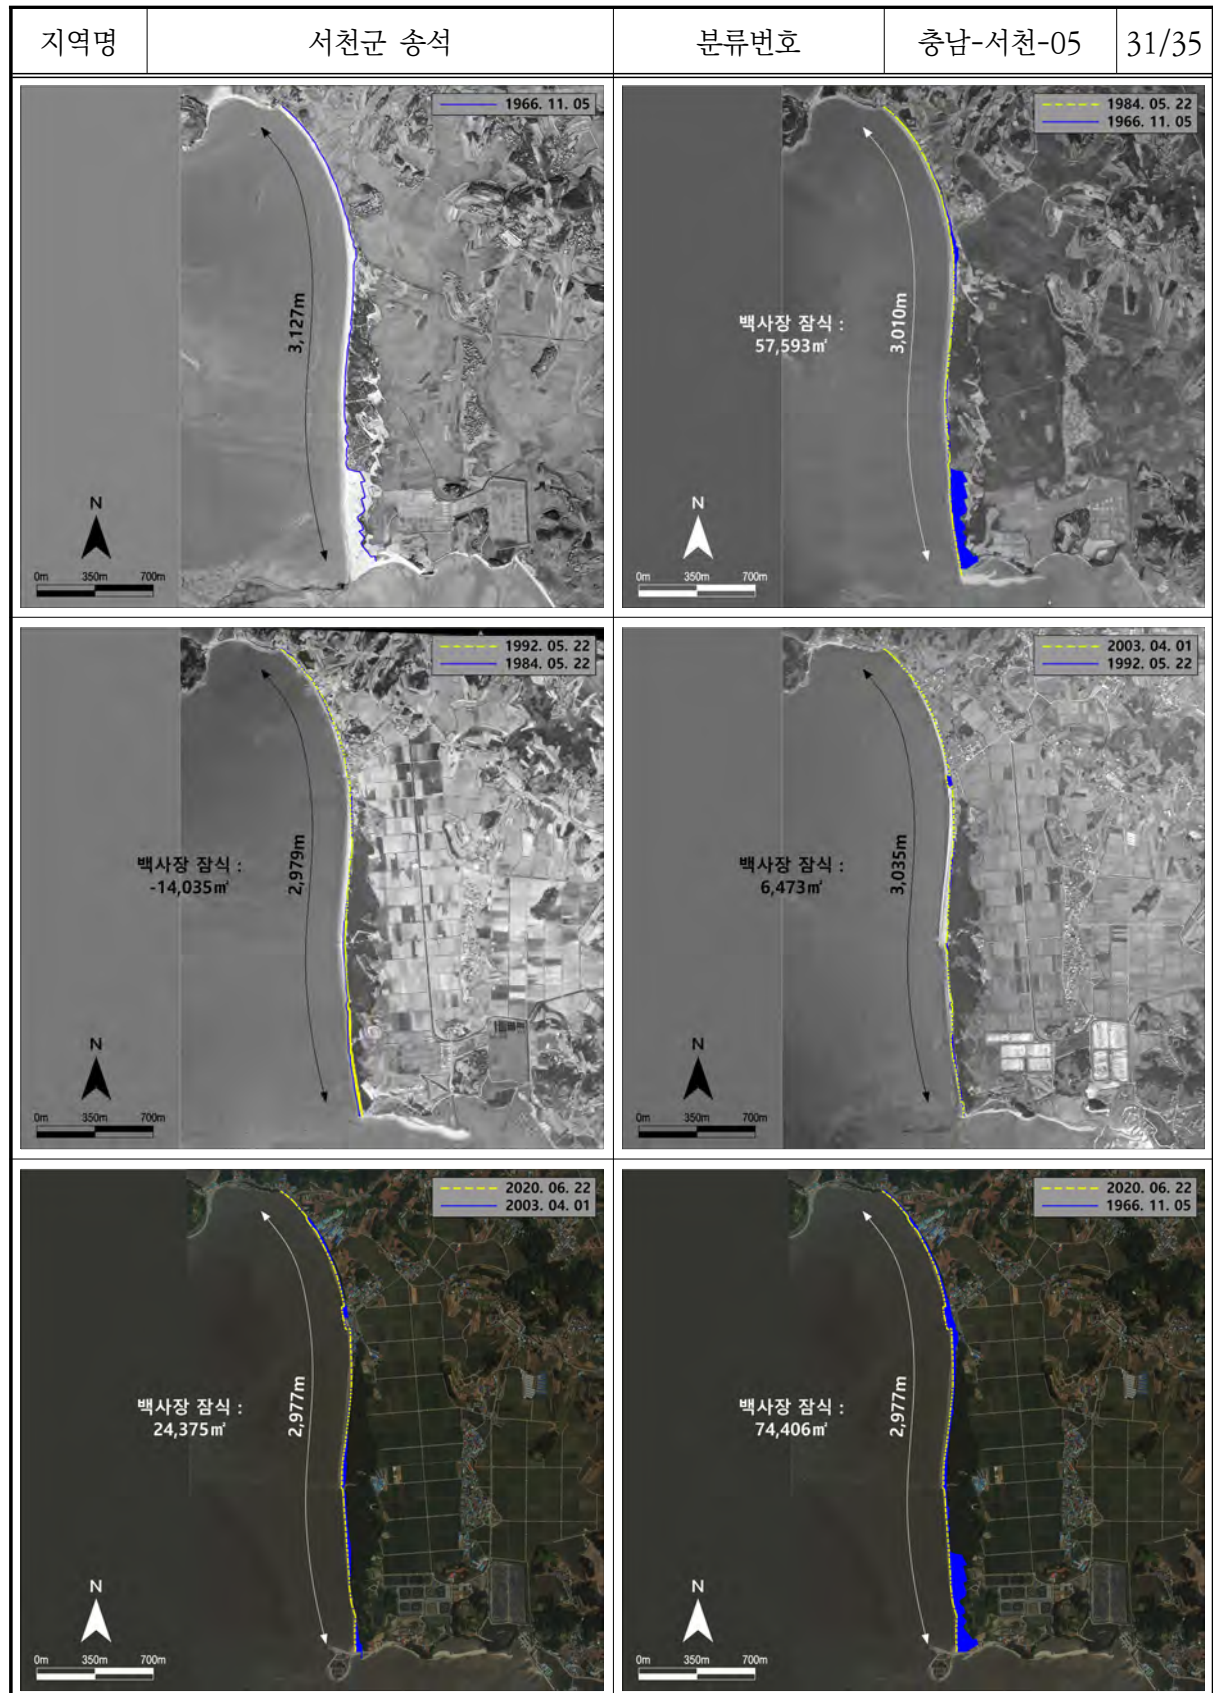
(8) 침식현황 변화 분석(항공·위성사진)

지역명	서천군 송석	분류번호	충남-서천-05	32/35
공 란				
공 란				
특 징				
◦ 1966년은 남측구간에 사구가 발달된 자연해안임 ◦ 1984년은 중간구간에 건물이 건설되었으며, 남측구간에 송림이 형성되어 백사장이 잠식됨 ◦ 2003년은 호안이 건설되었으며, 2020년에는 호안 증축 및 친수공간 형성으로 백사장을 잠식함				
기간	백사장잠식		비고	
	잠식면적(㎡)	잠식폭(m)		
1966~1984	57,593	19.7		
1984~1992	-14,035	-4.8		
1992~2003	6,473	2.2		
2003~2020	24,375	8.3		
1966~2020	74,406	25.4

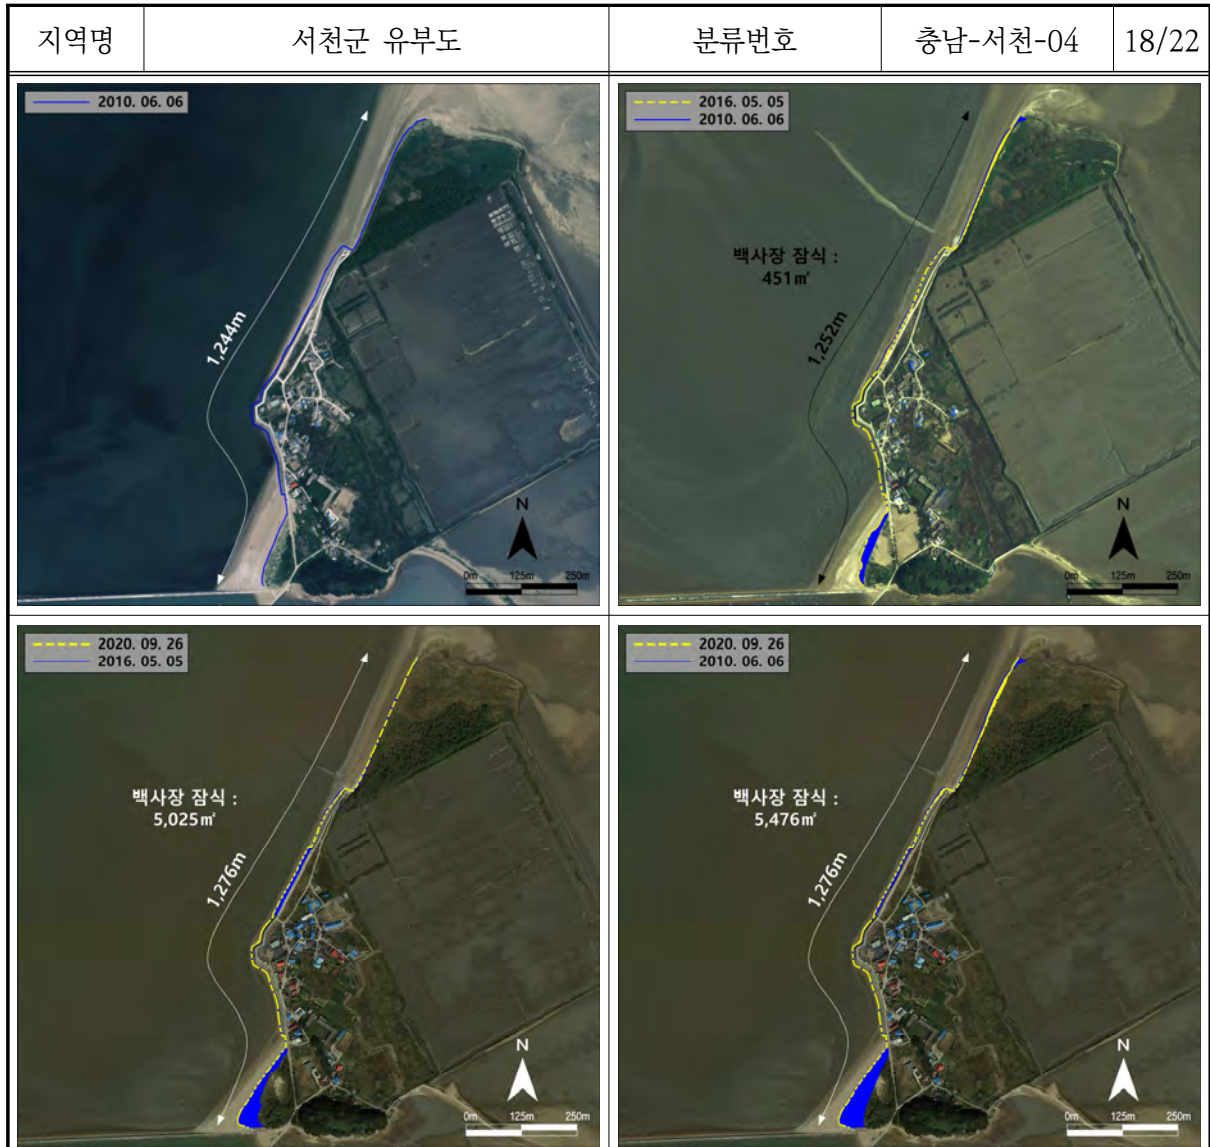
- 2016년은 식생구간의 변화로 백사장이 잠식됨
- 2020년은 호안 증축으로 인하여 백사장이 잠식됨
