2024년 연안침식 실태조사

[전라남도1]

- 영광군 / 함평군 / 신안군 -

귀 기관과 계약 체결한 「2024년 연안침식 실태조사(서해안권역)」용역에 대한 최종보고서를 과업지시서에 따라 제출합니다.

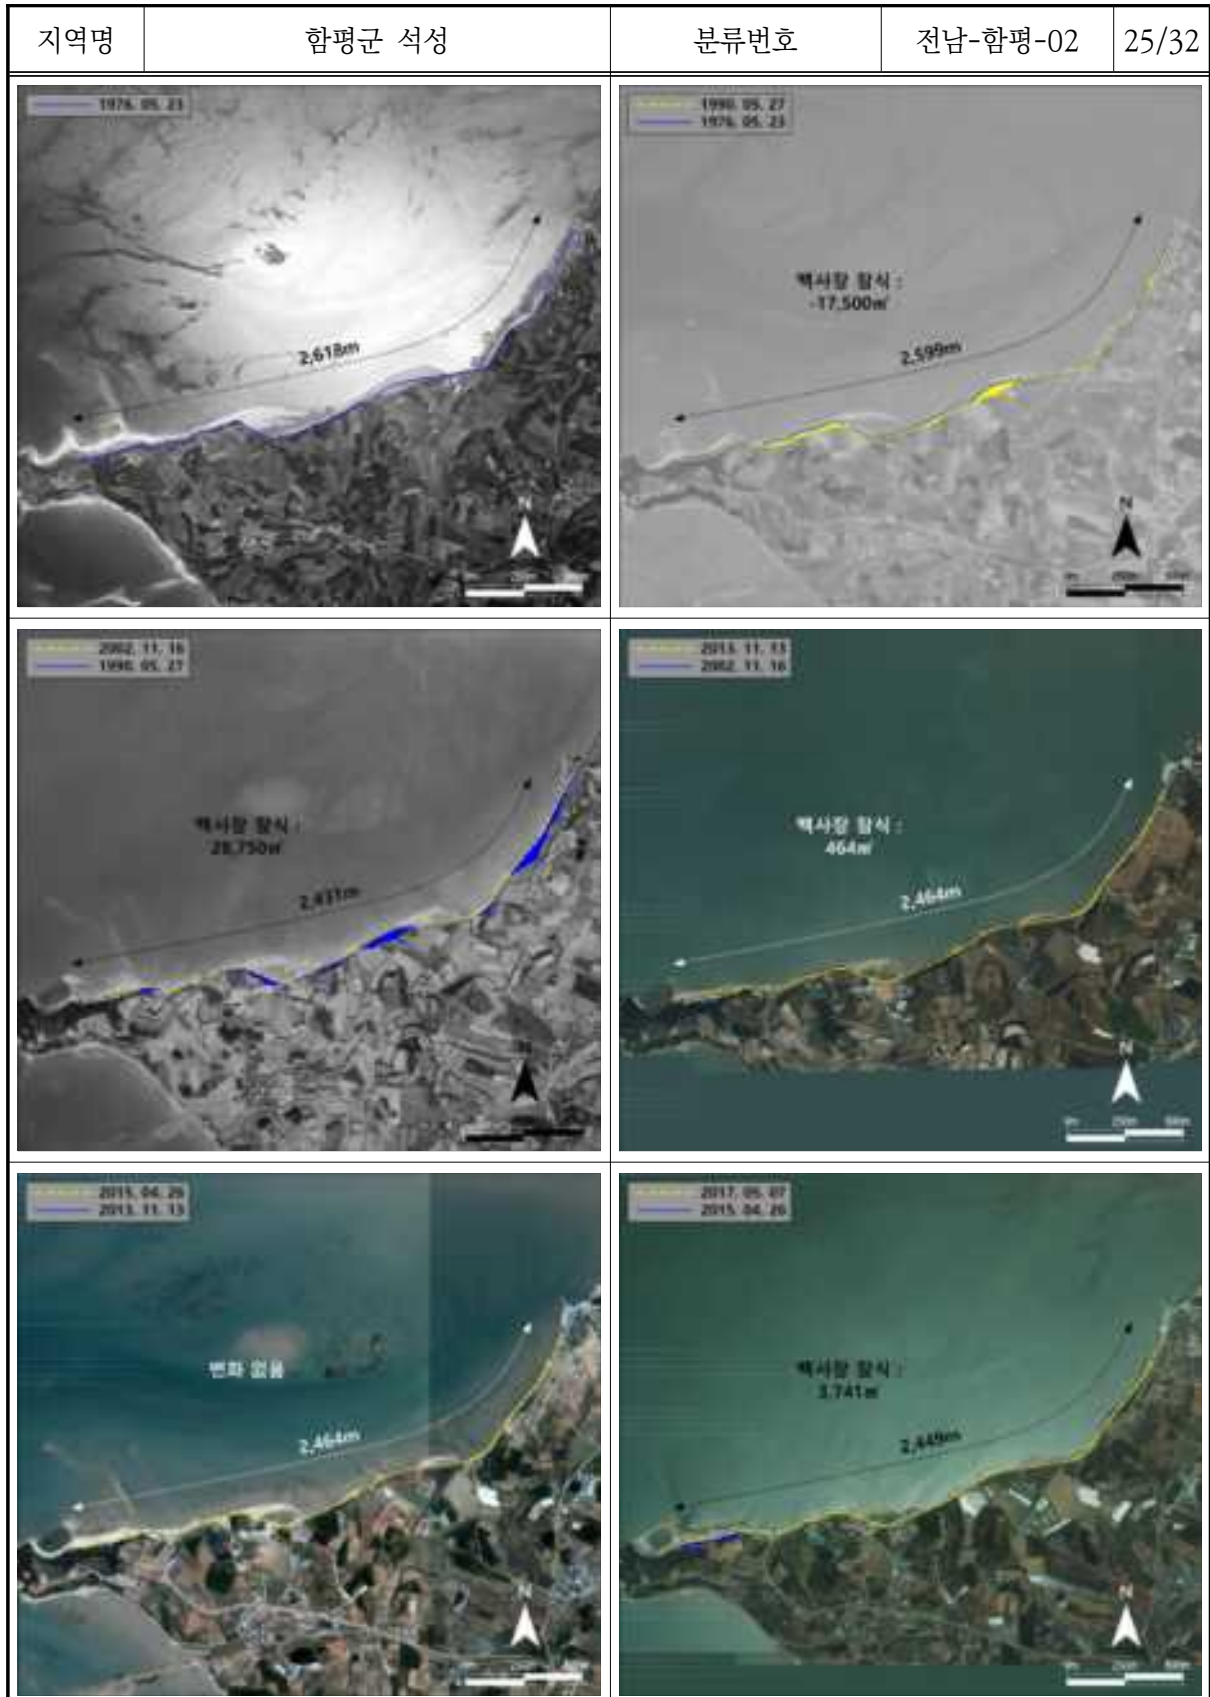
지역명	함평군 석성	분류번호	전남-함평-02	26/32

특 징																																														
<ul style="list-style-type: none">○ 2002년은 해안도로와 호안 건설로 백사장이 잠식됨○ 2023년은 동측 및 중앙구간에 호안 보강으로 인하여 백사장이 잠식됨

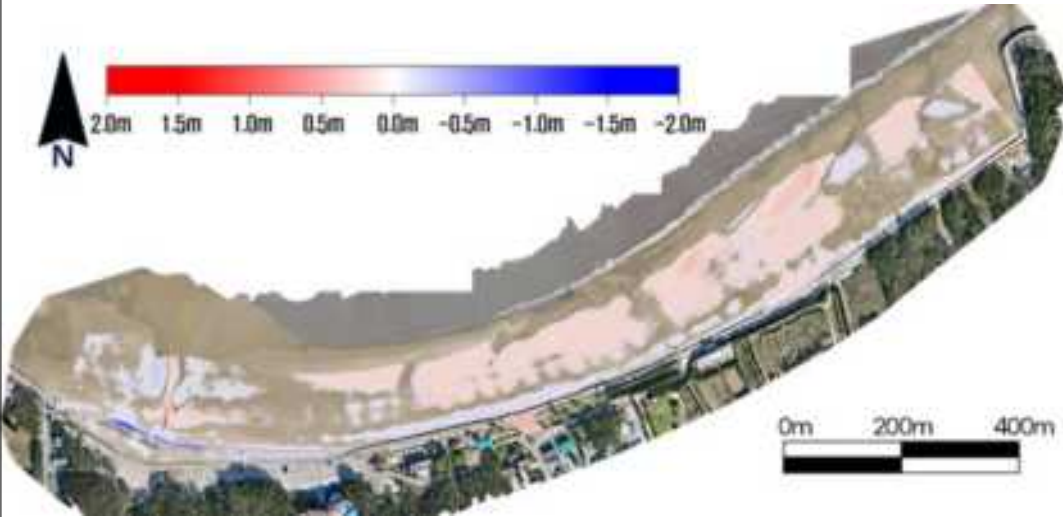
지역명	신안군 대광	분류번호	전남-신안-01	30/48
2024년

변화	<ul style="list-style-type: none">◦ 2021년 10월 서측구간에 퇴적된 모래를 정비하였으며, 2022년 5월 하계 해수욕장 관광객 놀이시설을 위하여 모래를 쌓아둠◦ 2022년 11월 서측구간에 퇴적된 모래를 정비하여 호안 및 산책로가 드러남◦ 2023년 서측 배수로 주변에서의 모래 유실을 제외한 대부분의 구간에서 체적 증가가 나타남◦ 2024년 서측 및 중앙 호안 전면을 제외한 전구간에서 모래가 퇴적됨			
공 란

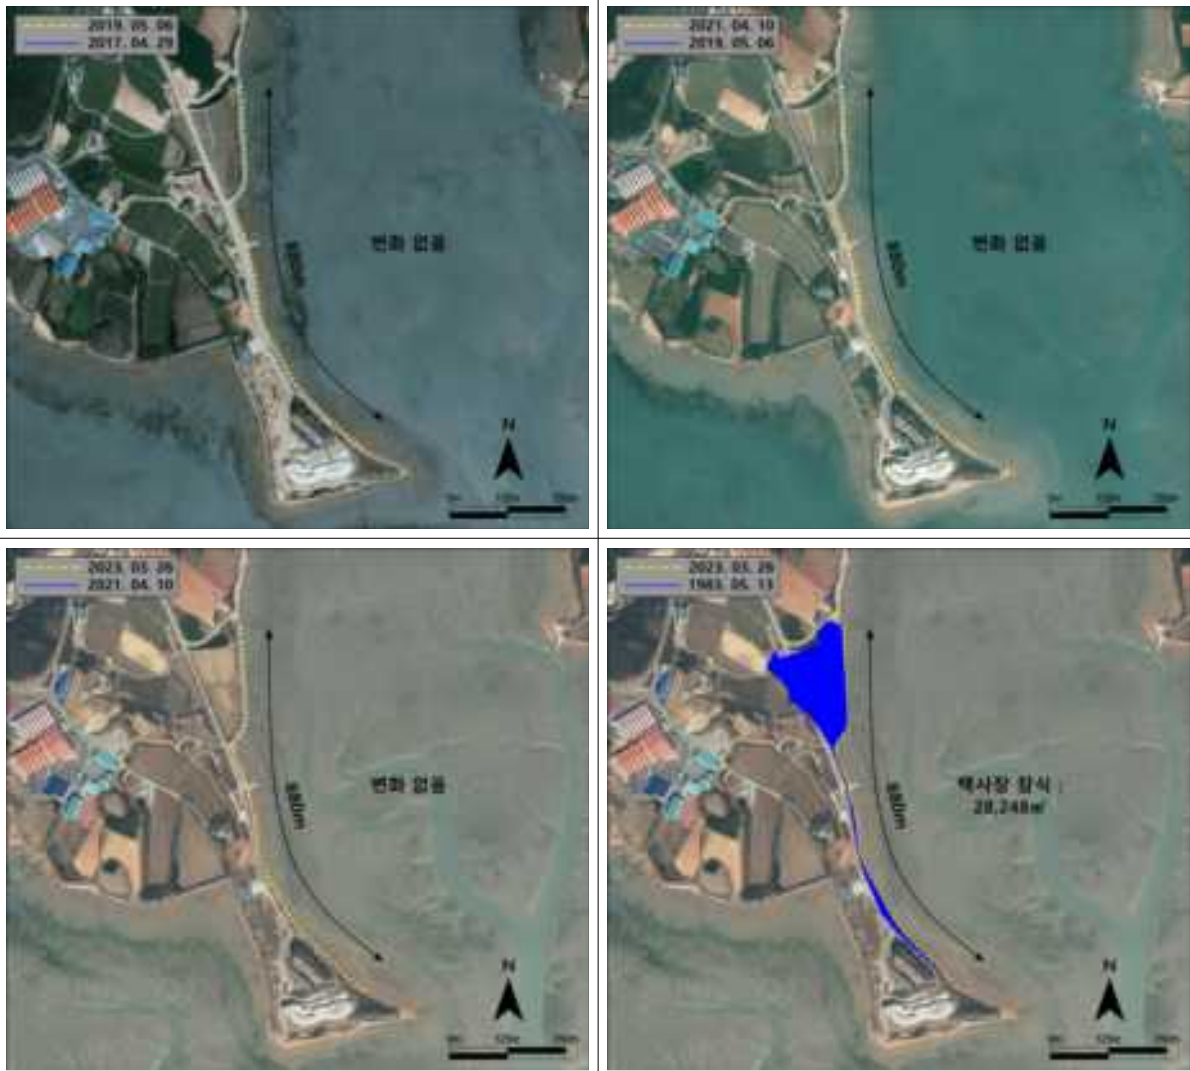
17/28

- 2008년은 농경지 조성하고 호안 설치로 백사장이 잠식됨
- 2017년까지는 남측구간에 호안이 설치됨

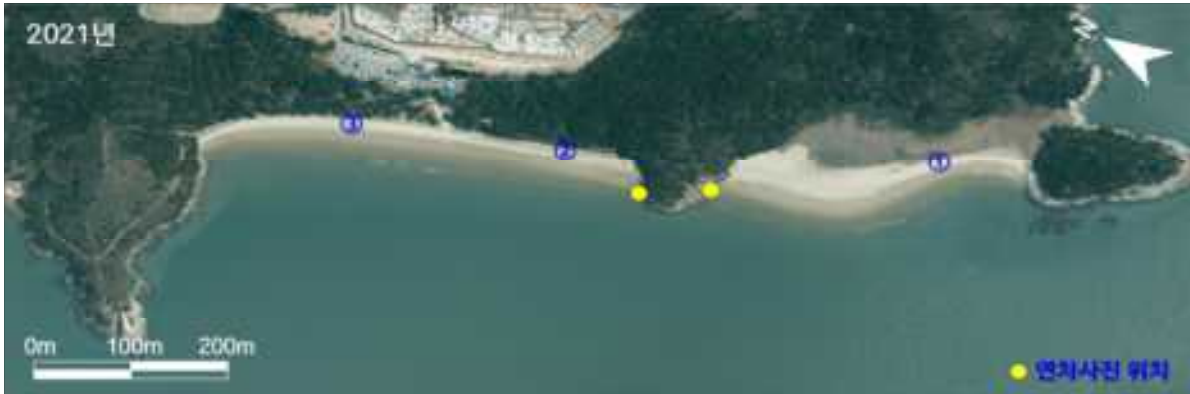
지역명	신안군 백길	분류번호	전남-신안-18	25/26
<div>2021년</div>

① 2차 조사 시 해안사구 모래 퇴적

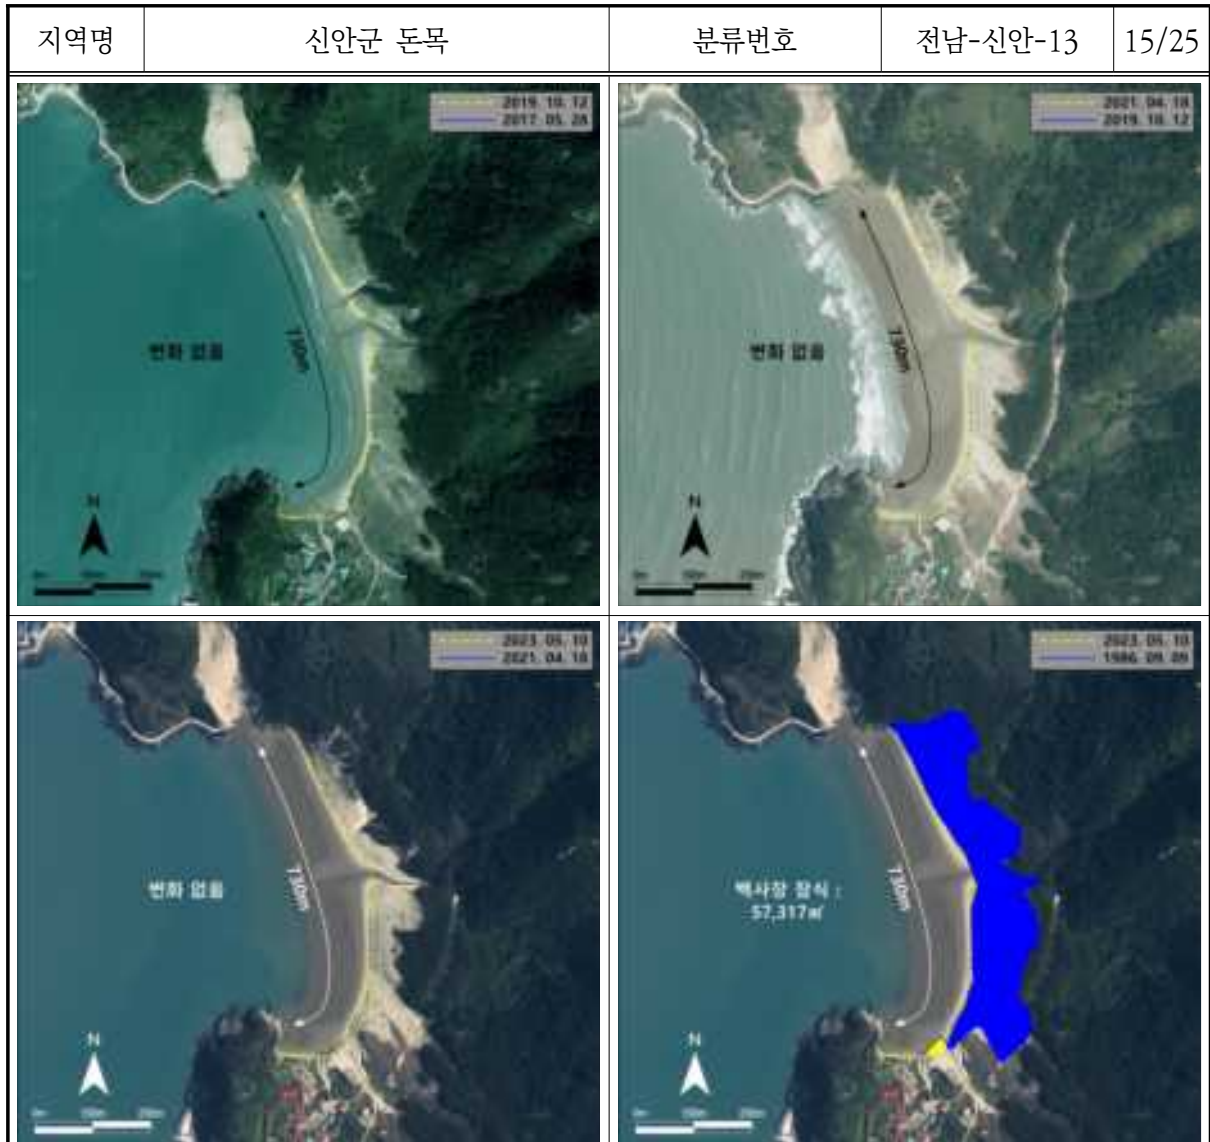
지역명	신안군 돈목	분류번호	전남-신안-13	14/25

○ 1997년~2015년까지 식생구간 증가로 백사장이 잠식됨
