# 2024년 연안침식 실태조사

[전라남도2]

- 무안군 / 목포시 / 해남군 / 진도군 -

2024. 12

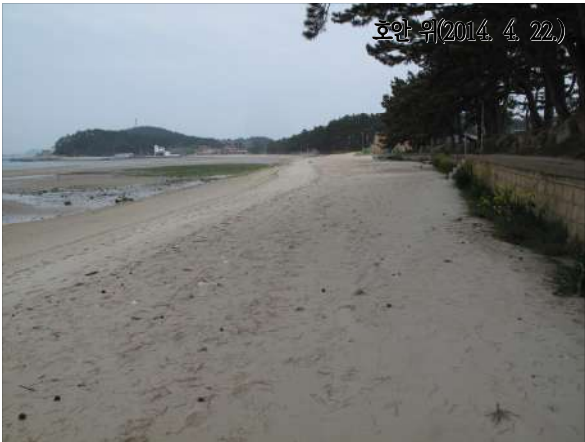
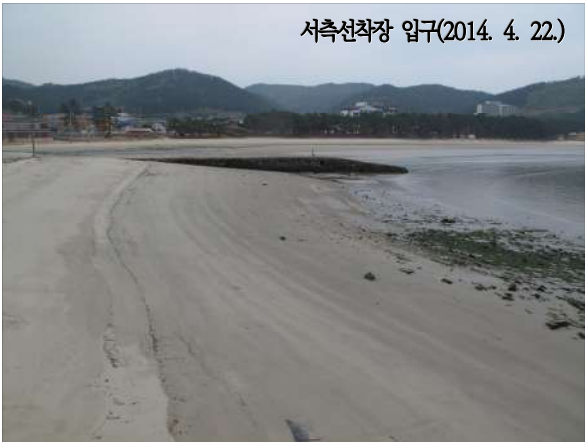
전구간 호안 전면에 비사가 퇴적되었으며, 북측 선착장은 노후화가 진행되어 균열이 발생함

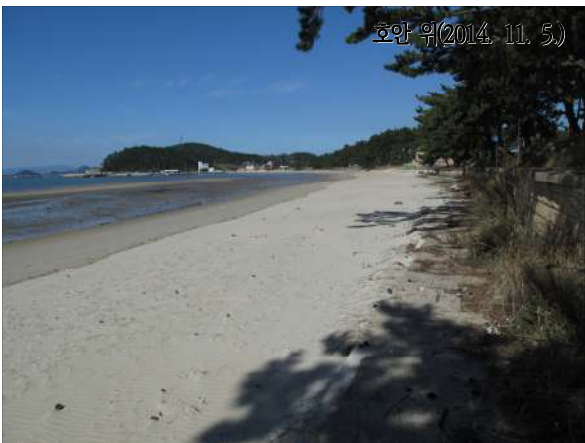
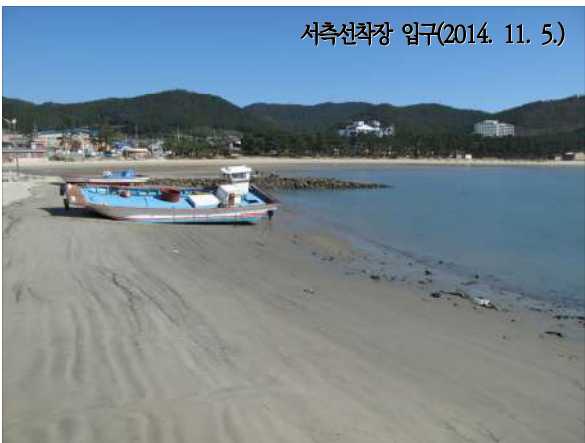
남측구간 직립호안에서 노후화로 인한 균열이 발생함
