# 2024년 연안침식 실태조사

[경상남도2]

- 고성군 / 사천시 / 하동군 / 남해군 -

2024. 12

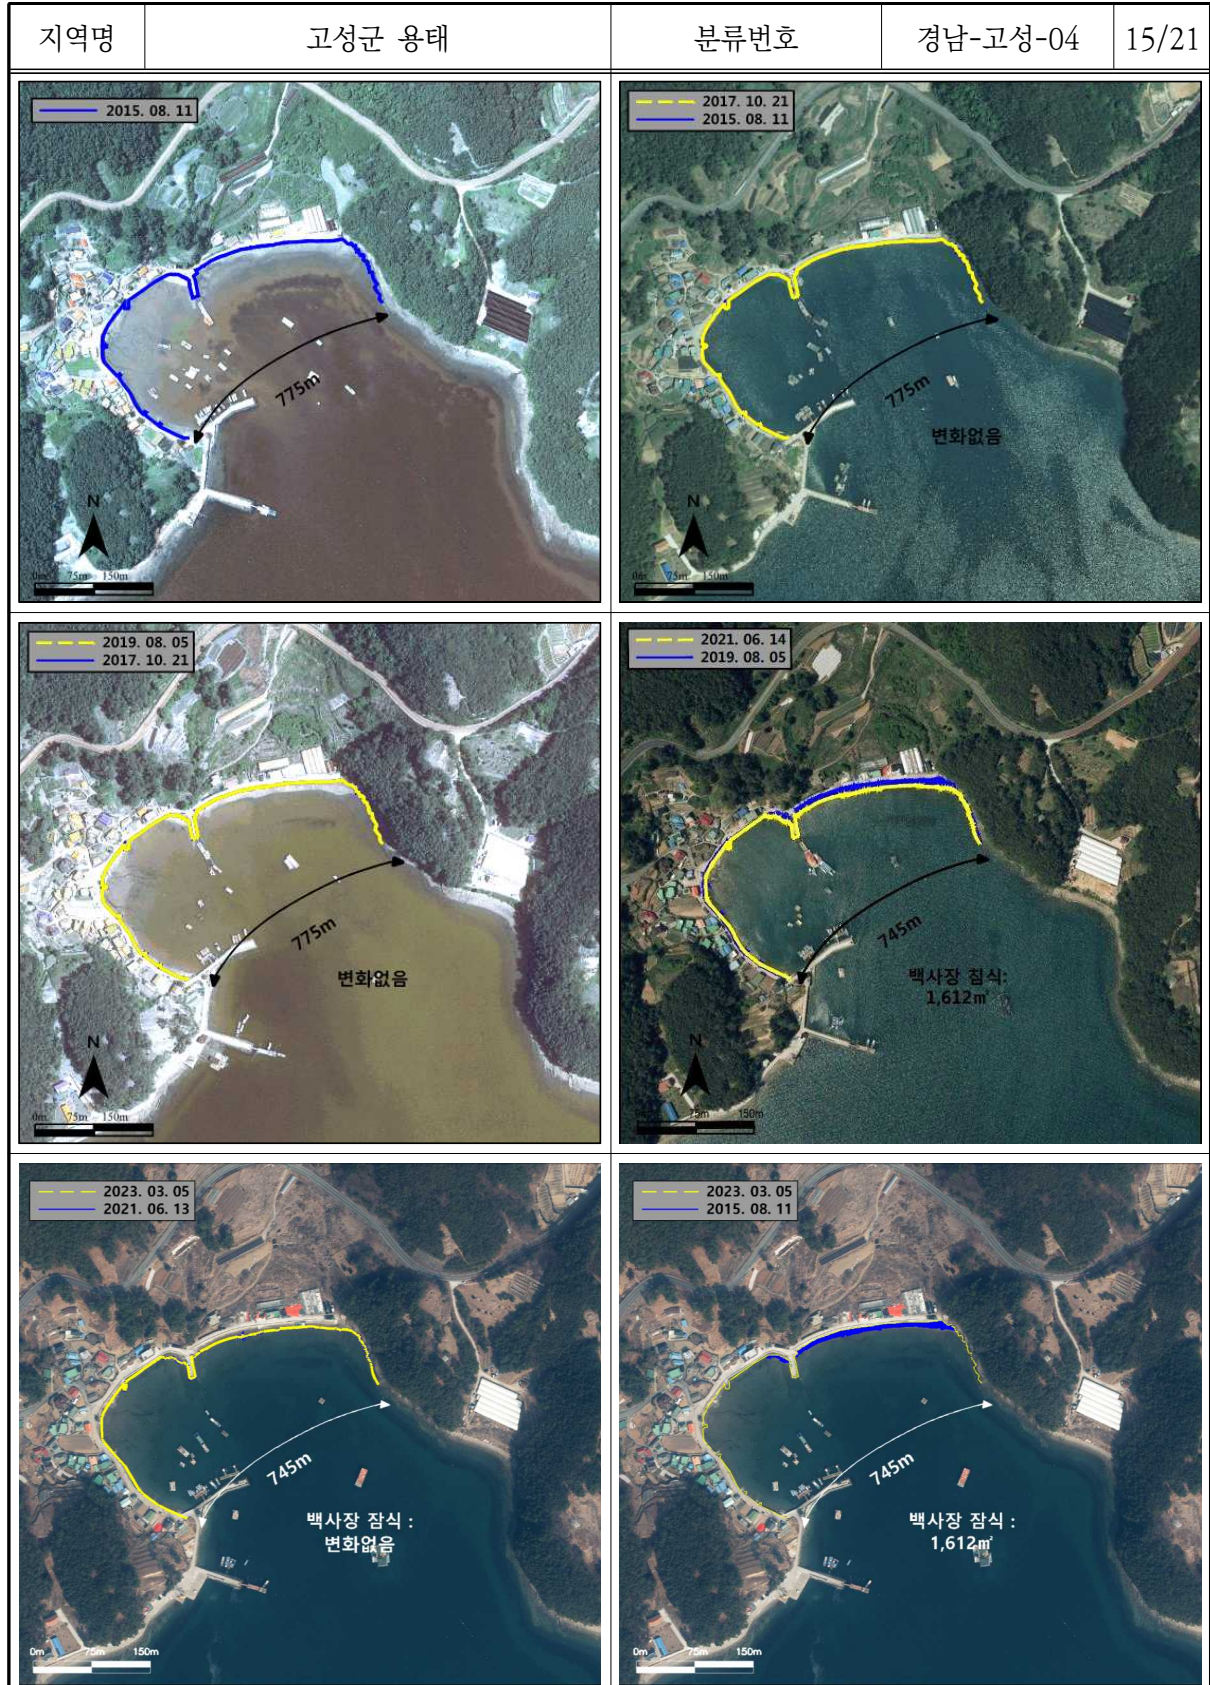
지역명	고성군 용태	분류번호	경남-고성-04	16/21
공 란				
특 징				
○ 2021년 정비사업으로 호안 및 해안이 정비되면서 백사장이 잠식됨				
기간	백사장잠식		비고	
	잠식면적(㎡)	잠식폭(m)		
2015~2017	0	0.0		
2017~2019	0	0.0		
2019~2021	1,612	2.1		
2021~2023	0	0.0		
2015~2023	1,612	2.1

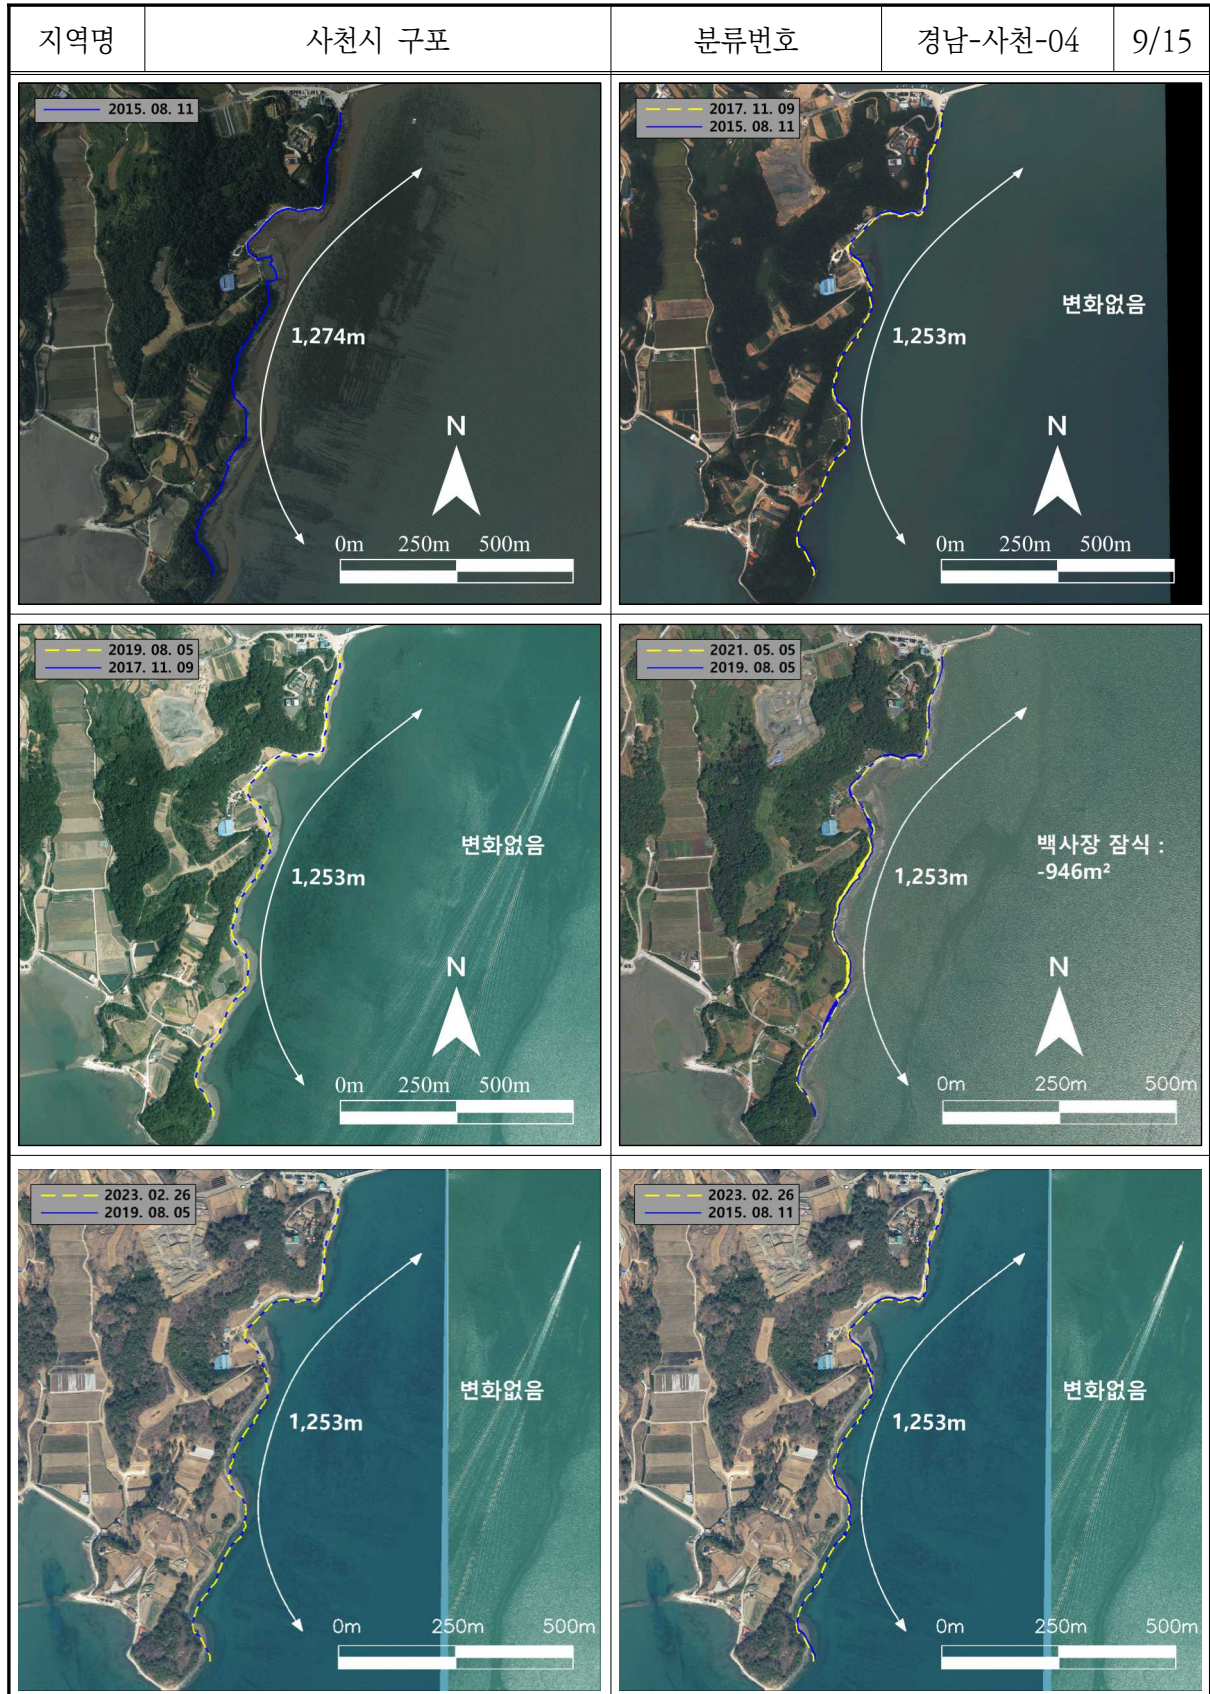
지역명	사천시 구포	분류번호	경남-사천-04	10/15
공 란		공 란		
공 란		공 란		
특 징				
◦ 2015년~2019년은 변화가 없음				
기간	백사장잠식		비고	
	잠식면적(㎡)	잠식폭(m)		
2015~2017	0.0	0.0		
2017~2019	0.0	0.0		
2019~2021	-946	-0.7		
2021~2023	0	0.0		
2015~2023	-946	-0.7

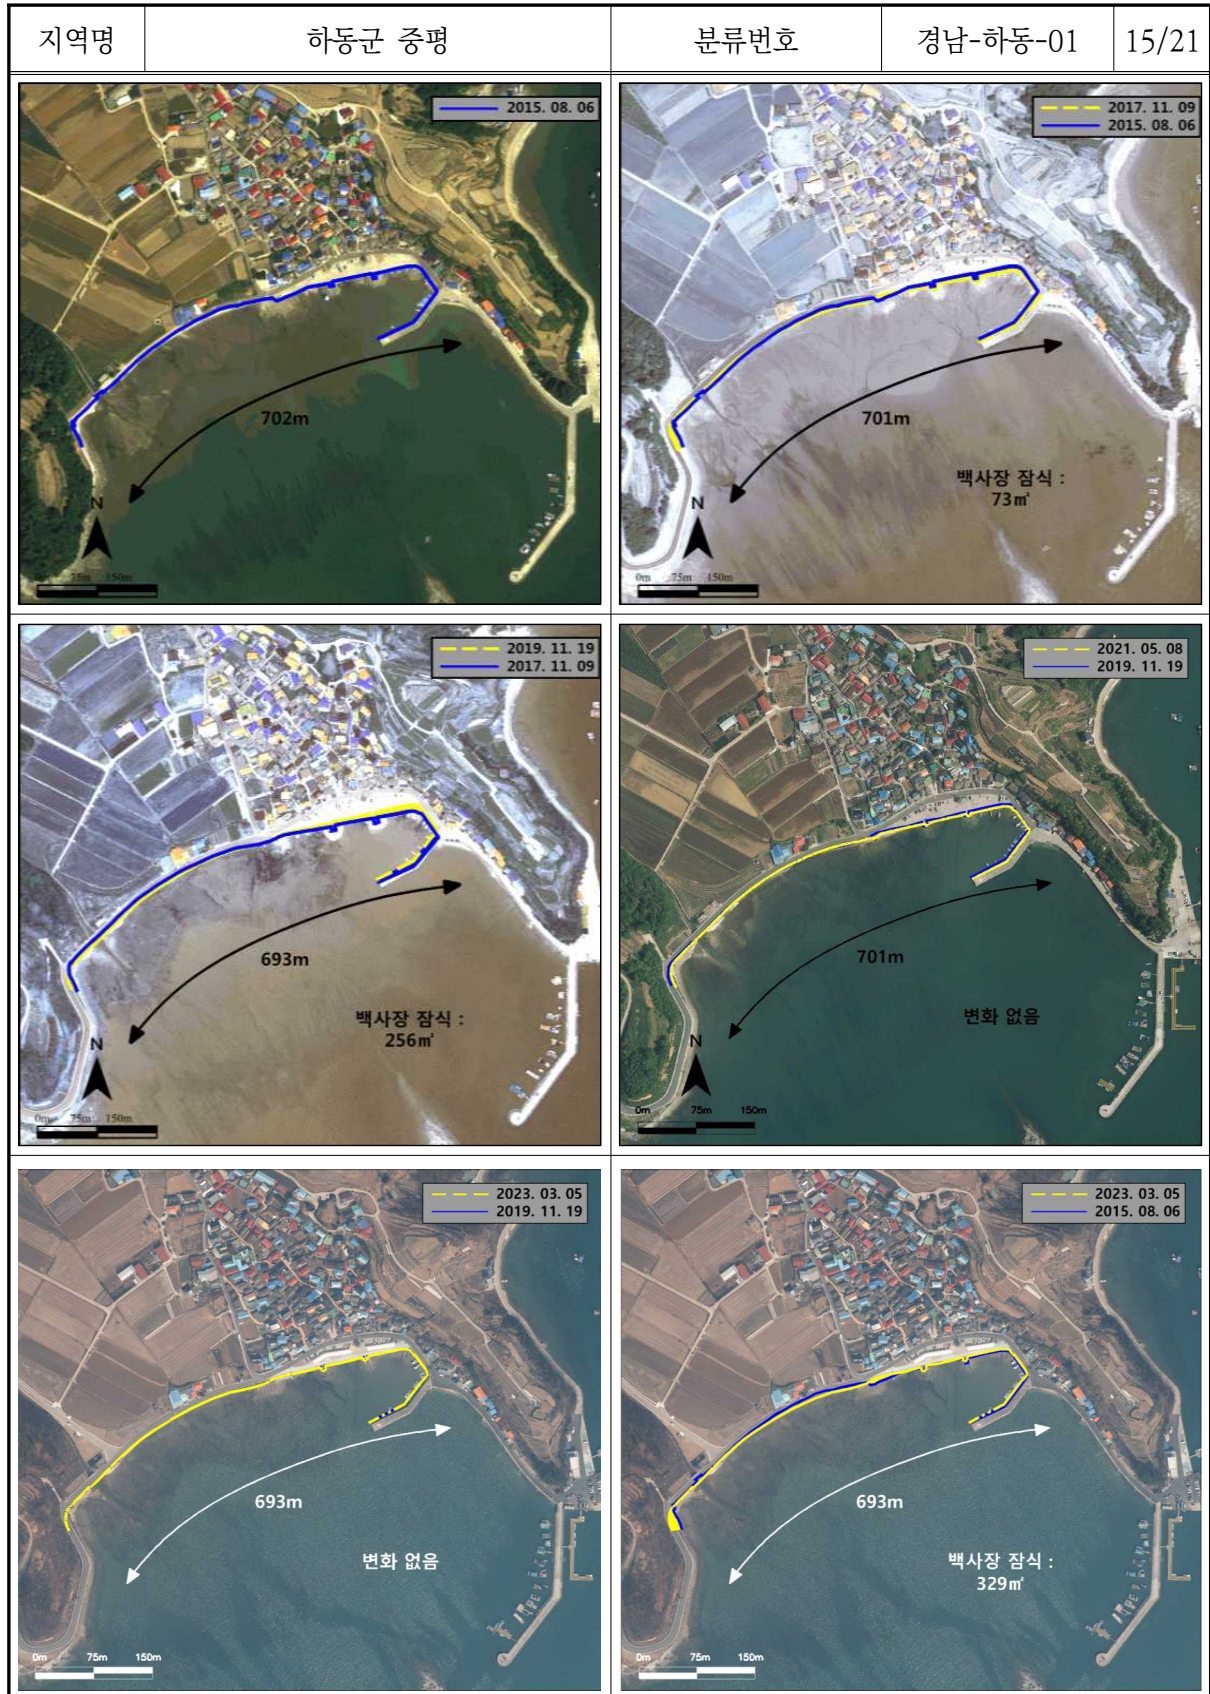
지역명	하동군 중평	분류번호	경남-하동-01	16/21
공 란		공 란		
공 란		공 란		
특 징				
◦ 2008년 해안도로 및 주차장 조성 이후 2015~2019년 백사장 잠식을 보이지만 큰 변화를 보이지 않음				
기간	백사장잠식		비고	
	잠식면적(㎡)	잠식폭(m)		
2015~2017	73	0.1		
2017~2019	256	0.4		
2019~2021	0	0.0		
2021~2023	0	0.0		
2015~2023	329	0.5

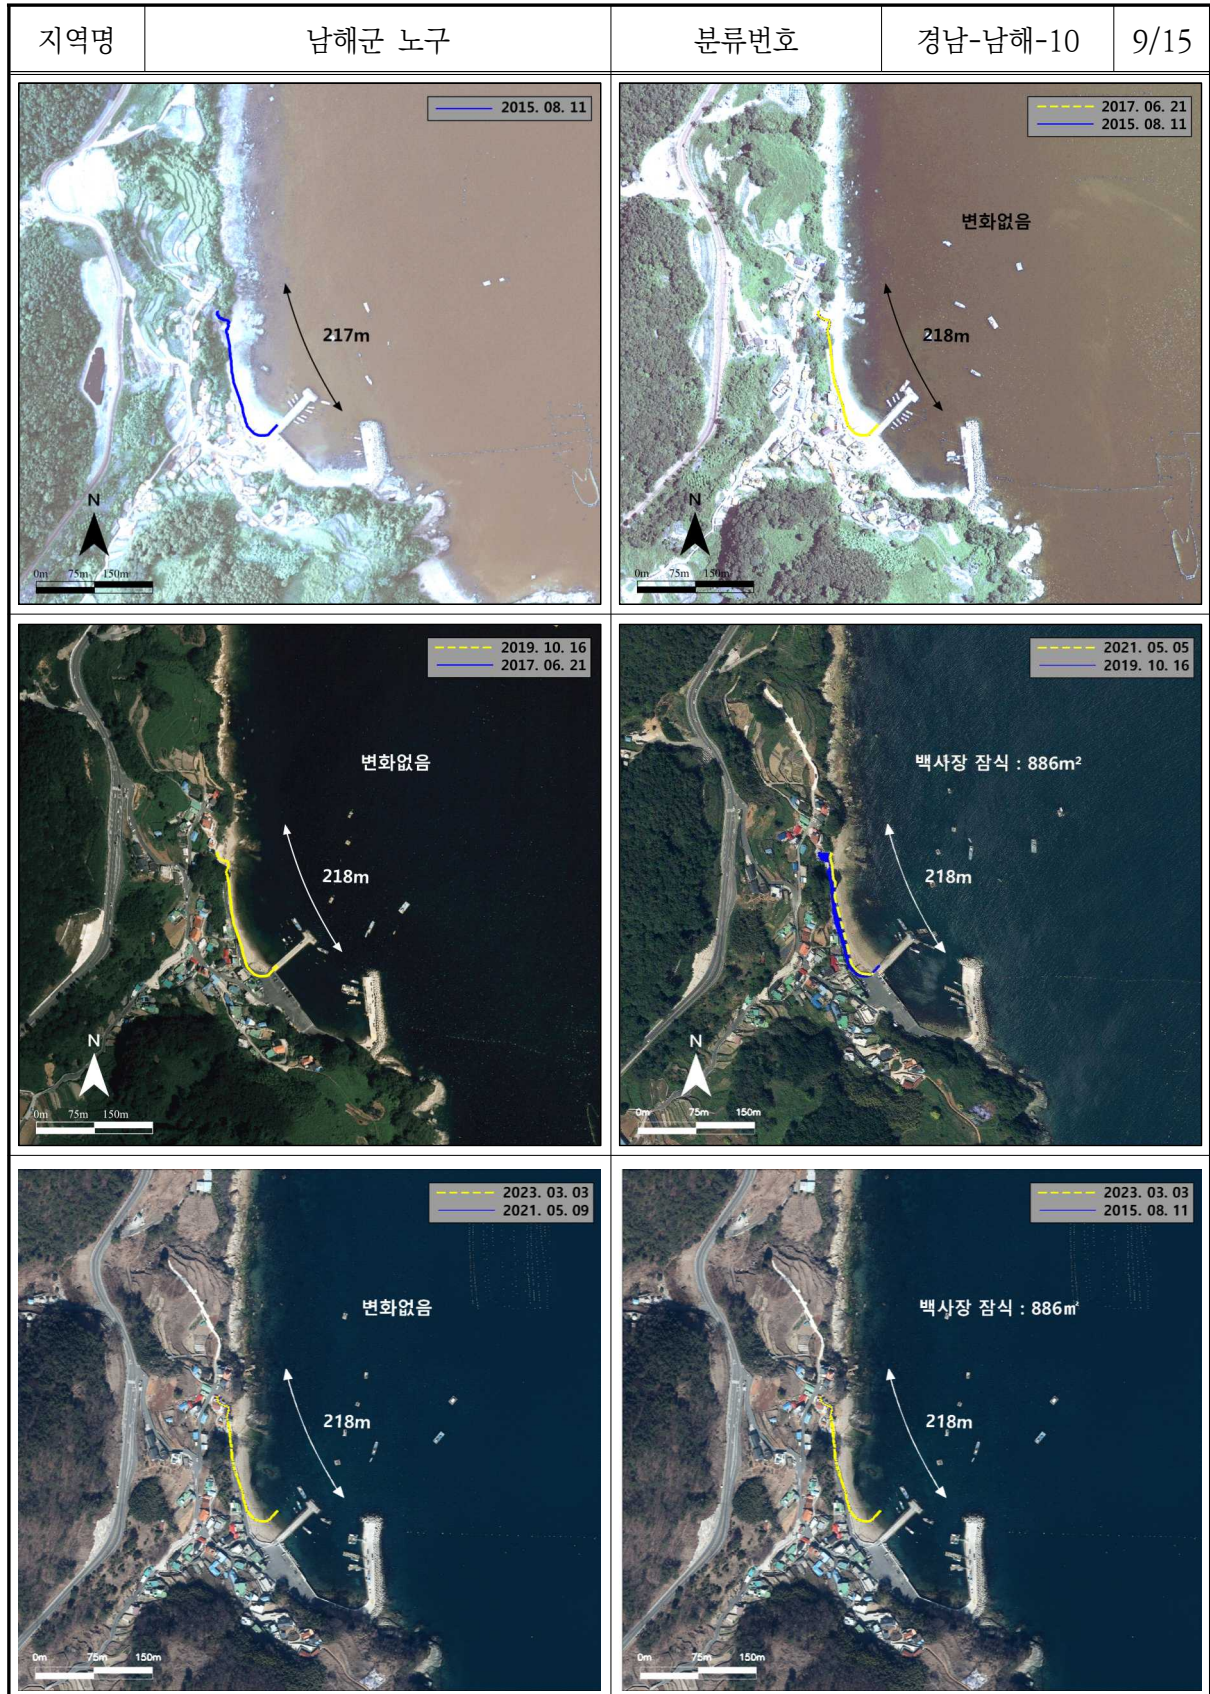
지역명	남해군 노구	분류번호	경남-남해-10	10/15
공 란		공 란		
공 란		공 란		
특 징				
◦ 2015년~2019년 변화가 없음				
기간	백사장잠식		비고	
	잠식면적(㎡)	잠식폭(m)		
2015~2017	0.0	0.0		
2017~2019	0.0	0.0		
2019~2021	886	4.1		
2021~2023	0	0.0		
2015~2023	886	4.1

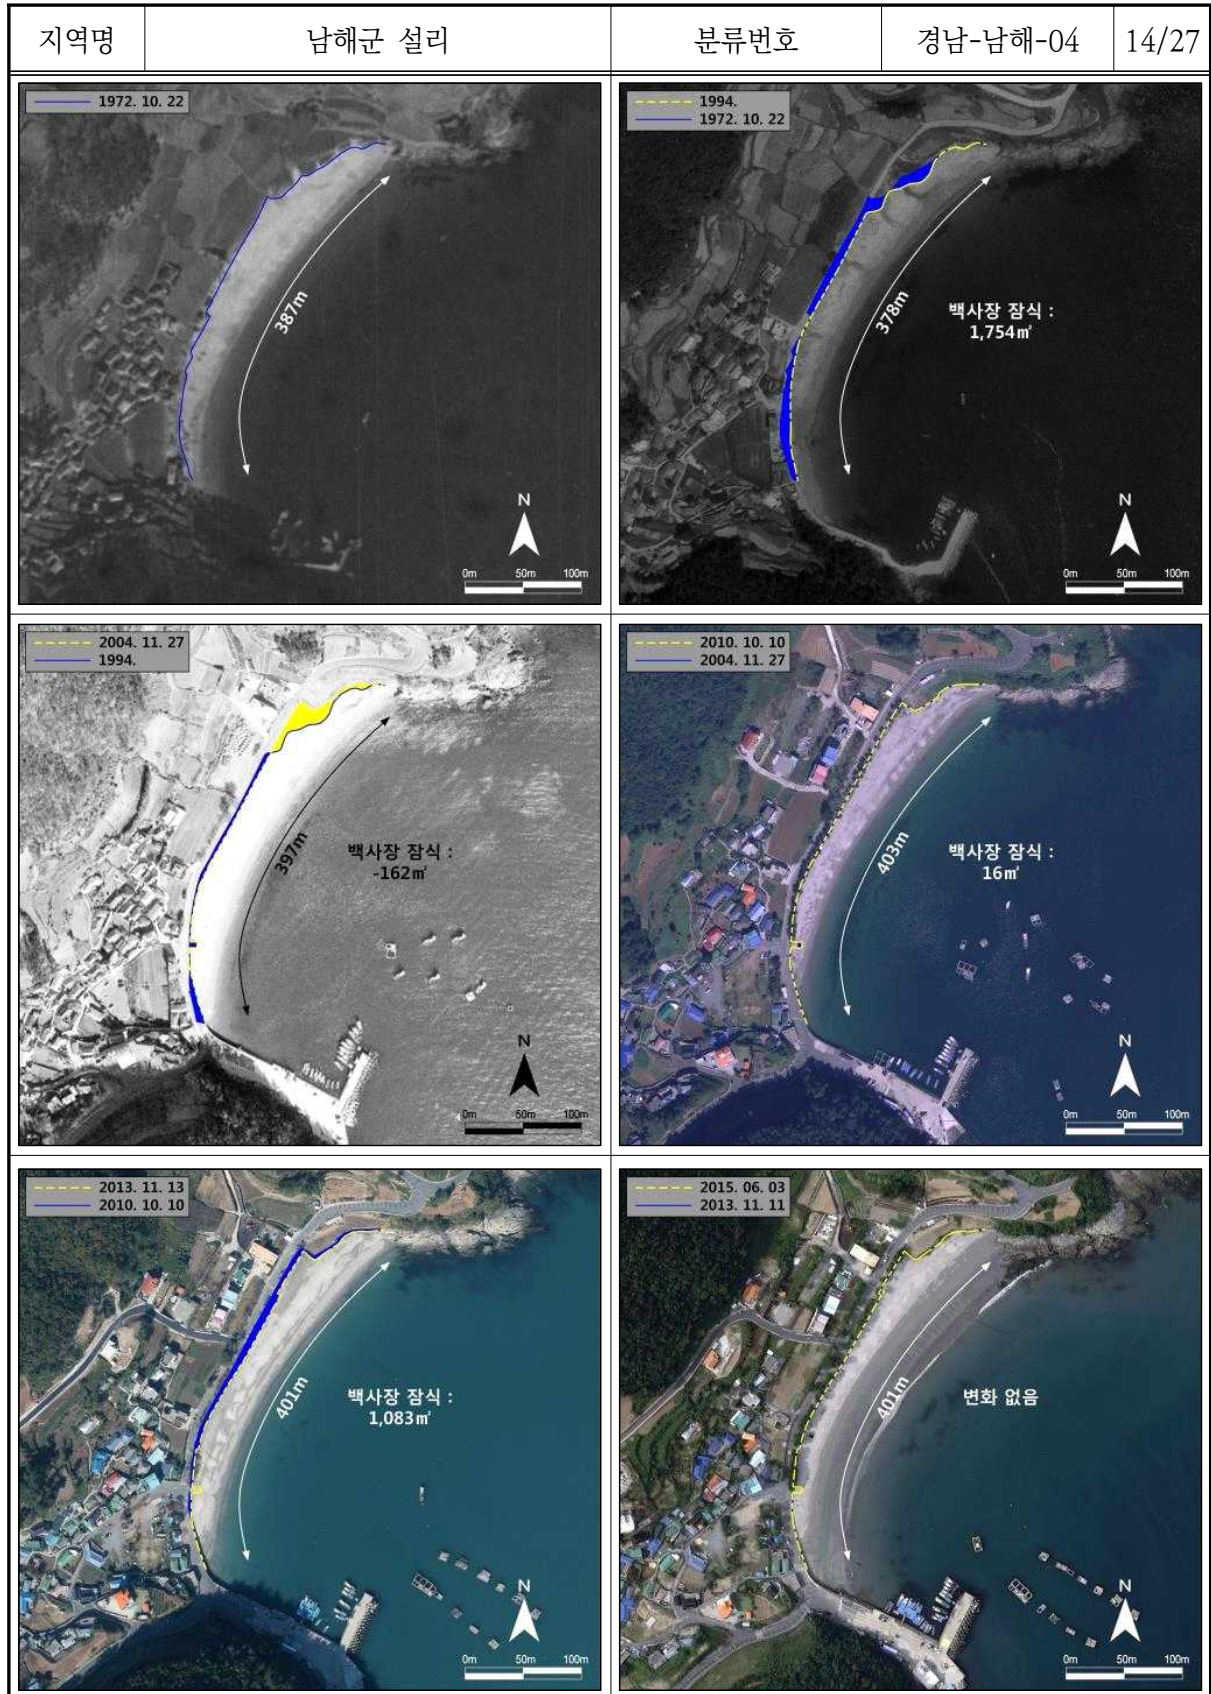
지역명	남해군 설리	분류번호	경남-남해-04	16/27
공 란		공 란		
공 란		공 란		
특 징				
◦ 1994년은 해안도로 건설로 백사장이 잠식됨 ◦ 2004년에는 호안이 건설되었으나, 식생구간 감소로 백사장은 증가함 ◦ 2013년은 블록호안 설치로 백사장이 잠식됨				
기간	백사장잠식		비고	
	잠식면적(㎡)	잠식폭(m)		
1972~1994	1,754	5.3		
1994~2004	-162	-0.5		
2004~2010	16	0.0		
2010~2013	1,083	3.3		
2013~2015	0	0.0		
2015~2017	0	0.0		
2017~2019	76	0.2		
2019~2021	-1,308	-3.9		
2021~2023	0	0.0		
1972~2023	1,459	4.4

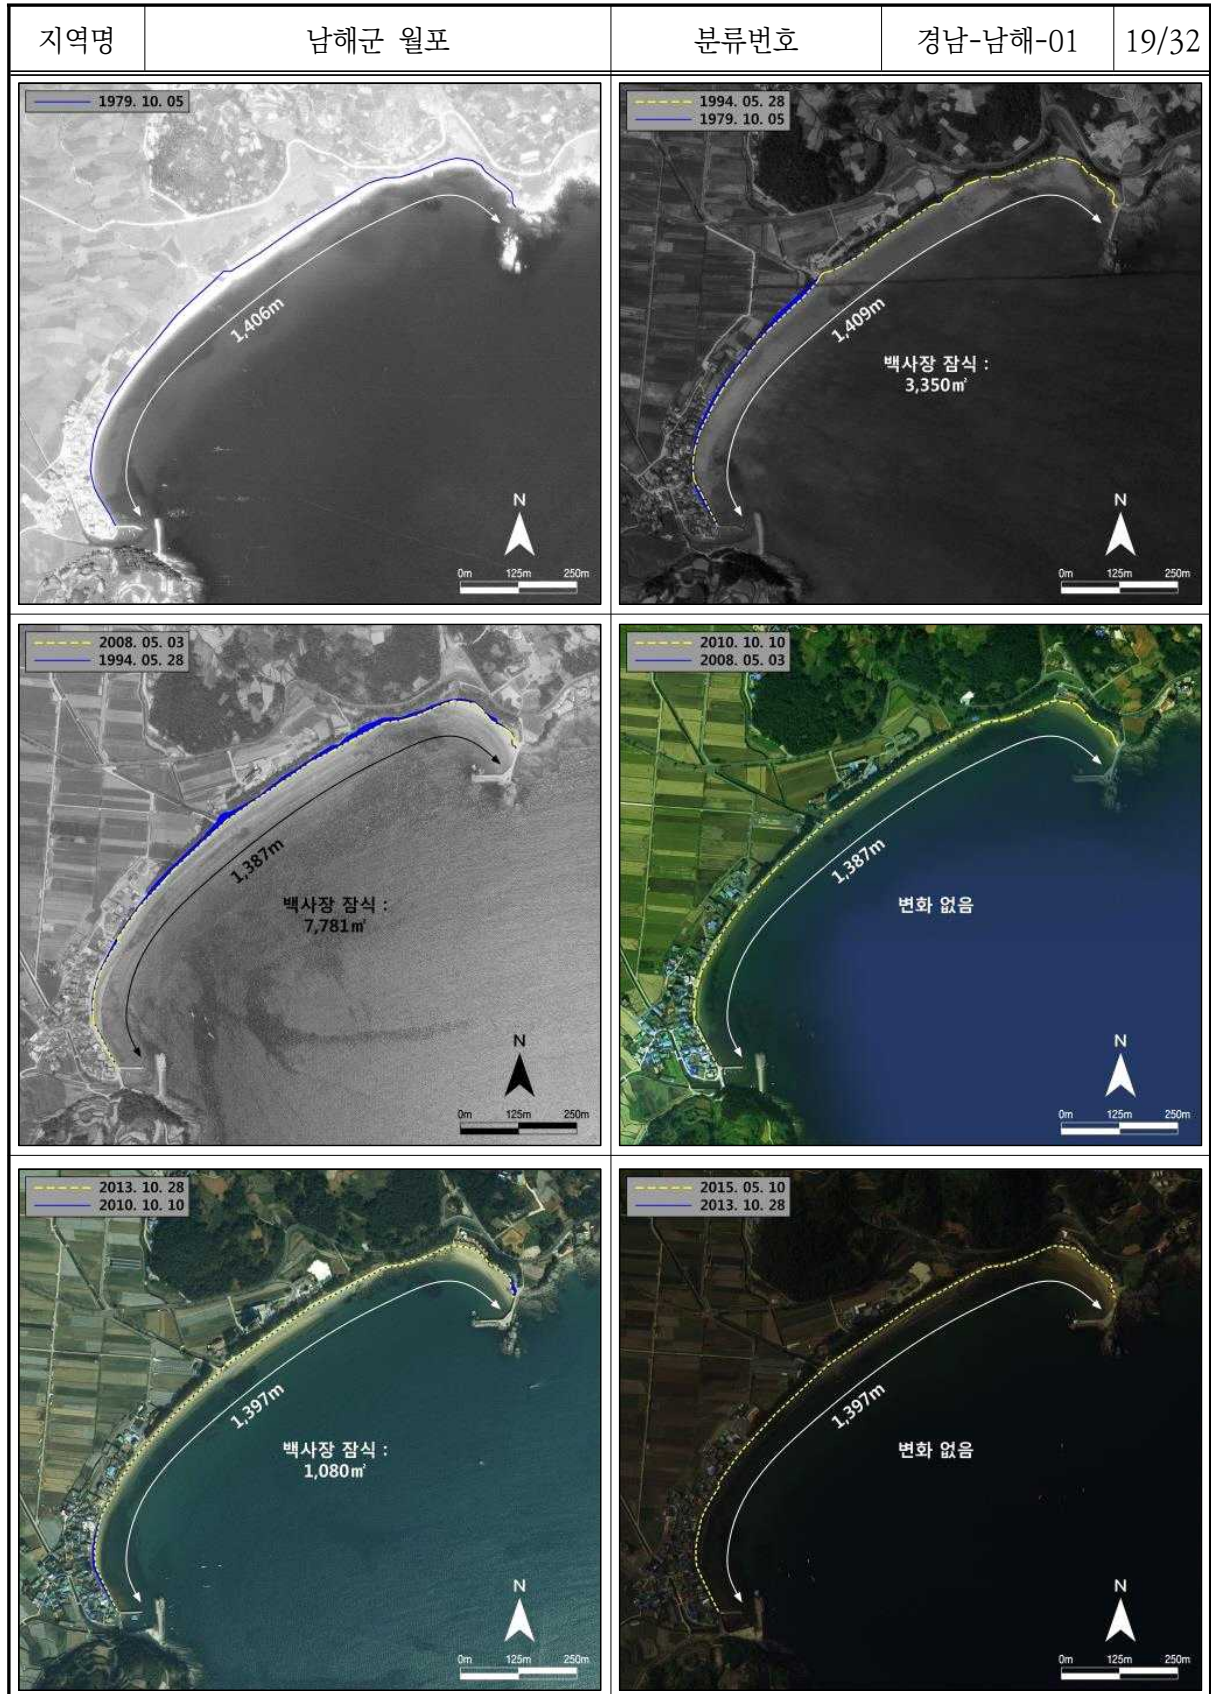
지역명	남해군 월포	분류번호	경남-남해-01	21/32
공 란		공 란		
공 란		공 란		
특 징				
◦ 1994년은 남측구간에서 해안도로와 호안 건설로 백사장이 잠식됨 ◦ 2008년은 중앙과, 북측구간에서 해안도로와 호안 건설로 백사장이 잠식됨 ◦ 2013년은 남측과 북측구간에서 호안정비로 백사장이 잠식됨				
기간	백사장잠식		비고	
	잠식면적(㎡)	잠식폭(m)		
1979~1994	3,350	2.4		
1994~2008	7,781	5.5		
2008~2010	0	0.0		
2010~2013	1,080	0.8		
2013~2015	0	0.0		
2015~2017	0	0.0		
2017~2019	0	0.0		
2019~2021	-64	0.0		
2021~2023	0	0.0		
1979~2023	12,147	8.6

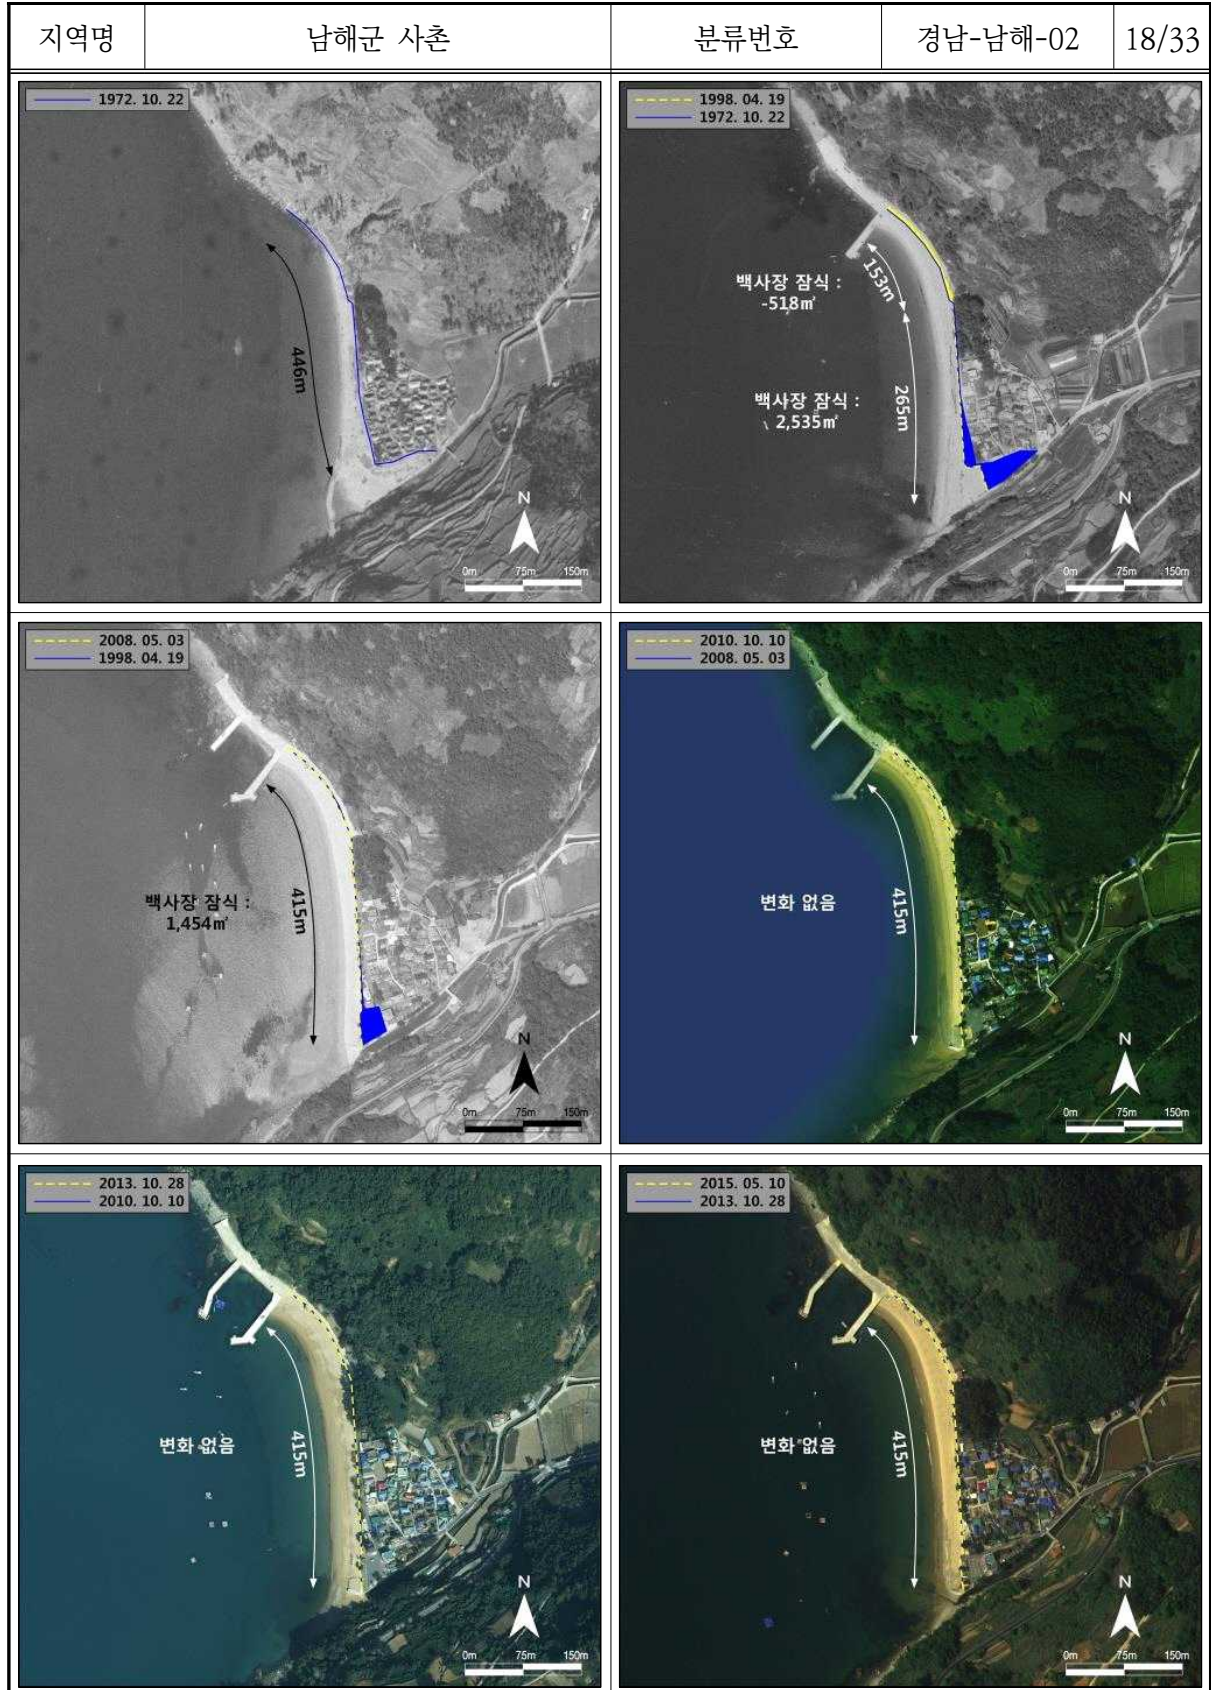
지역명	남해군 사촌	분류번호	경남-남해-02	20/33
공 란				
특 징				
○ 1998년은 호안 건설과 매립으로 백사장이 잠식됨 ○ 2008년은 남측구간에서 해안도로 및 주차장 건설로 백사장이 잠식됨				
기간	백사장잠식		비고	
	잠식면적(㎡)	잠식폭(m)		
1972~1998	2,017	5.0		
1998~2008	1,454	3.6		
2008~2010	0	0.0		
2010~2013	0	0.0		
2013~2015	0	0.0		
2015~2017	0	0.0		
2017~2019	0	0.0		
2019~2021	0	0.0		
2021~2023	0	0.0		
1972~2023	3,471	8.5

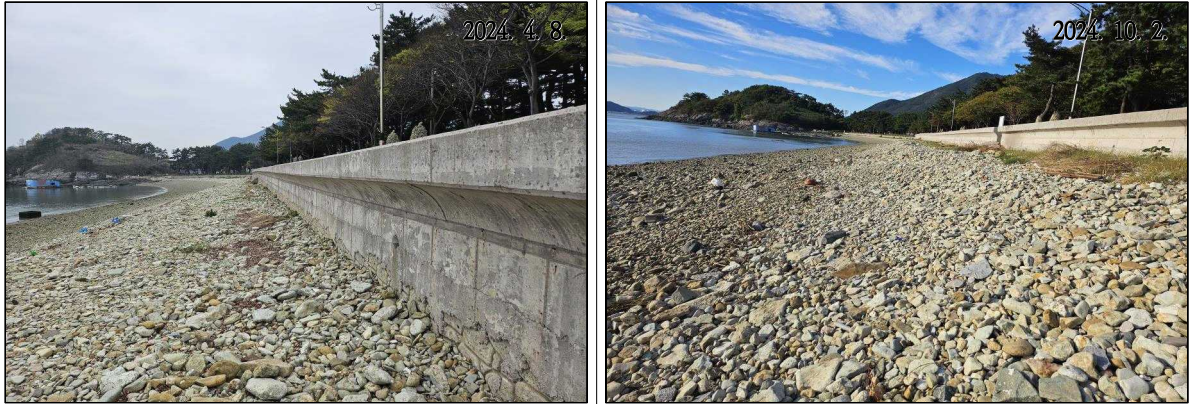
① 중앙구간 1차 조사대비 2차 조사 시 자갈 분포 증가

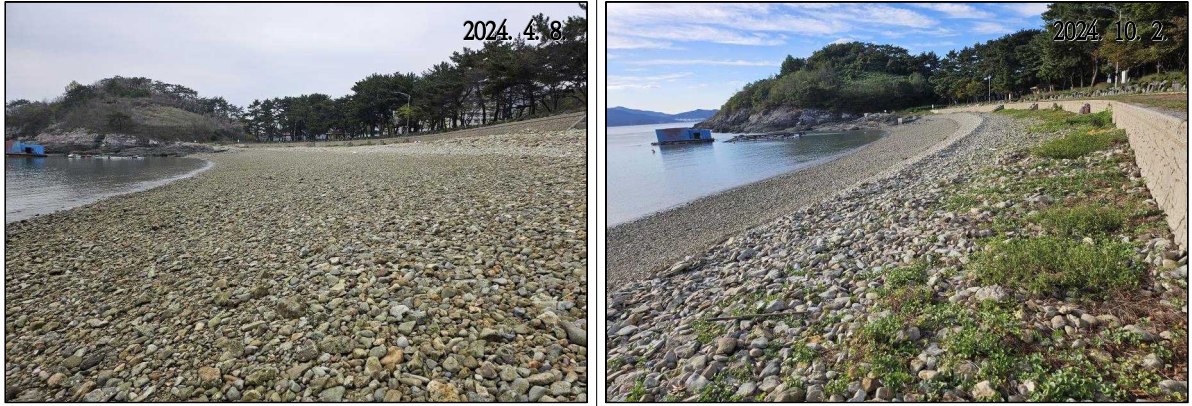
② 북측구간 1차 조사대비 2차 조사 시 전빈부 자갈 분포 감소				
<ul style="list-style-type: none"> <li>○ 남측으로 장항 방파제가 위치하고 있으며, 배후지에 인공호안이 설치되어 있음</li> <li>○ 2024년 단면측량결과, 전년 대비 평균 해변폭 0.4m, 평균 단면적 1㎡가 증가하였으며, 전빈 기울기는 평균 11.4°로 전년 대비 1.1° 급해짐</li> <li>○ 제3차 연안정비사업으로 이안제(150m), 돌제(50m)가 계획됨</li> </ul>
