2024년 연안침식 실태조사

[부산광역시]

2024. 12

해양수산부

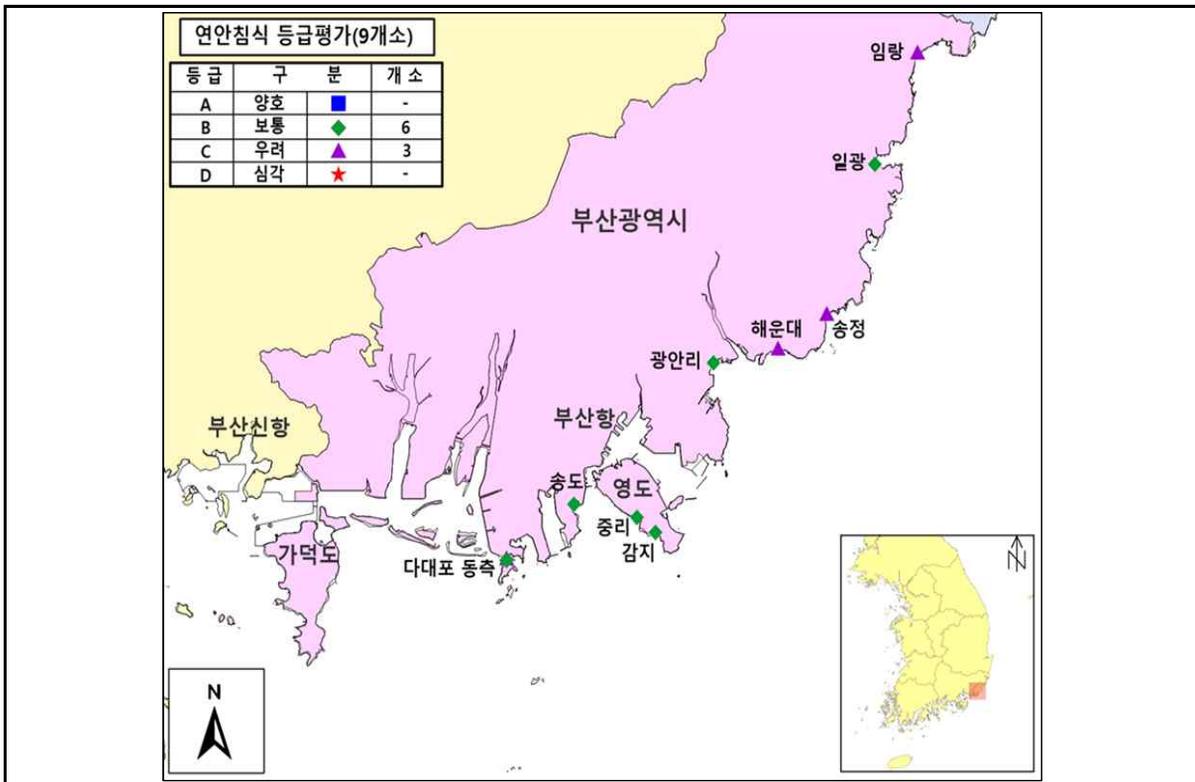
<그림 1-3-1> 연안침식 등급평가(침식주제도)

등급	평가점수	평가내용	개소수	대상지역
A	80점 이상	양호	-	-
B	80점 미만 ~ 60점 이상	보통	6개소	일광 외 5개소
C	60점 미만 ~ 40점 이상	우려	3개소	임랑 외 2개소
D	40점 미만	심각	-	-

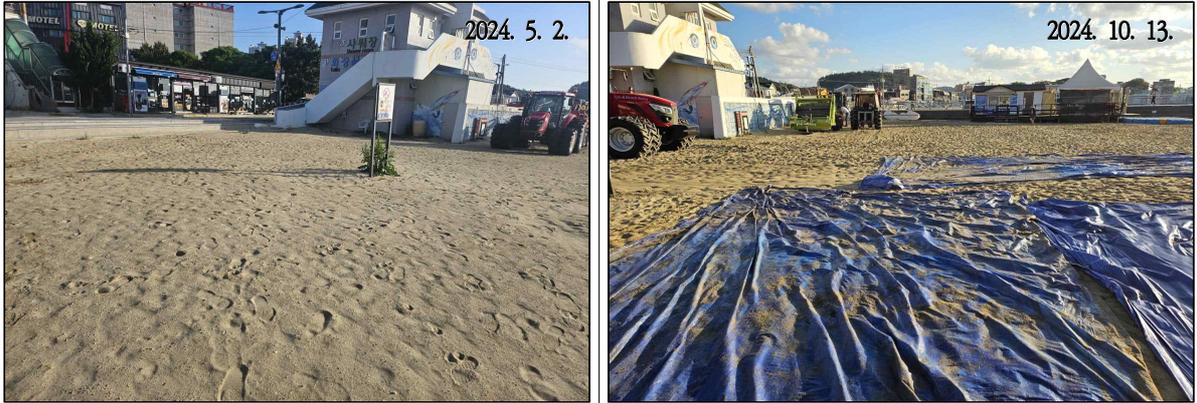
<p>① 북측구간 1차 조사 대비 2차 조사 시 비사방지막 설치</p>

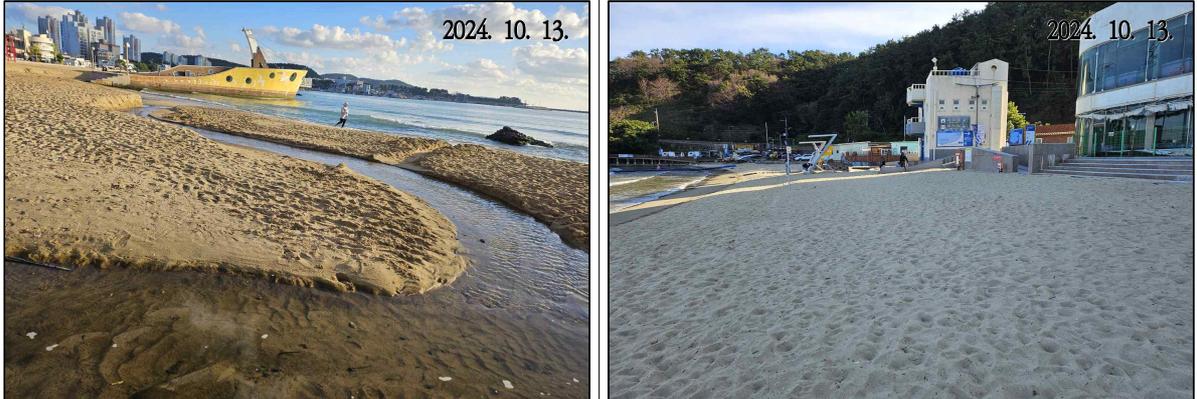
<p>② 일광천 주변 침식 발생 ③ 남측구간(기선 4, 5) 해변 전경</p>				
<ul style="list-style-type: none"> ○ 2024년 단면측량결과, 전년 대비 평균 해변폭 0.8m 감소, 평균 단면적 2.6㎡ 증가하였으며, 전빈기울기는 평균 8.2°로 1.6° 급해짐 ○ 일광천 주변으로 호우에 의한 국부 침식이 심화, 하천 주변에 대한 정비가 요구됨

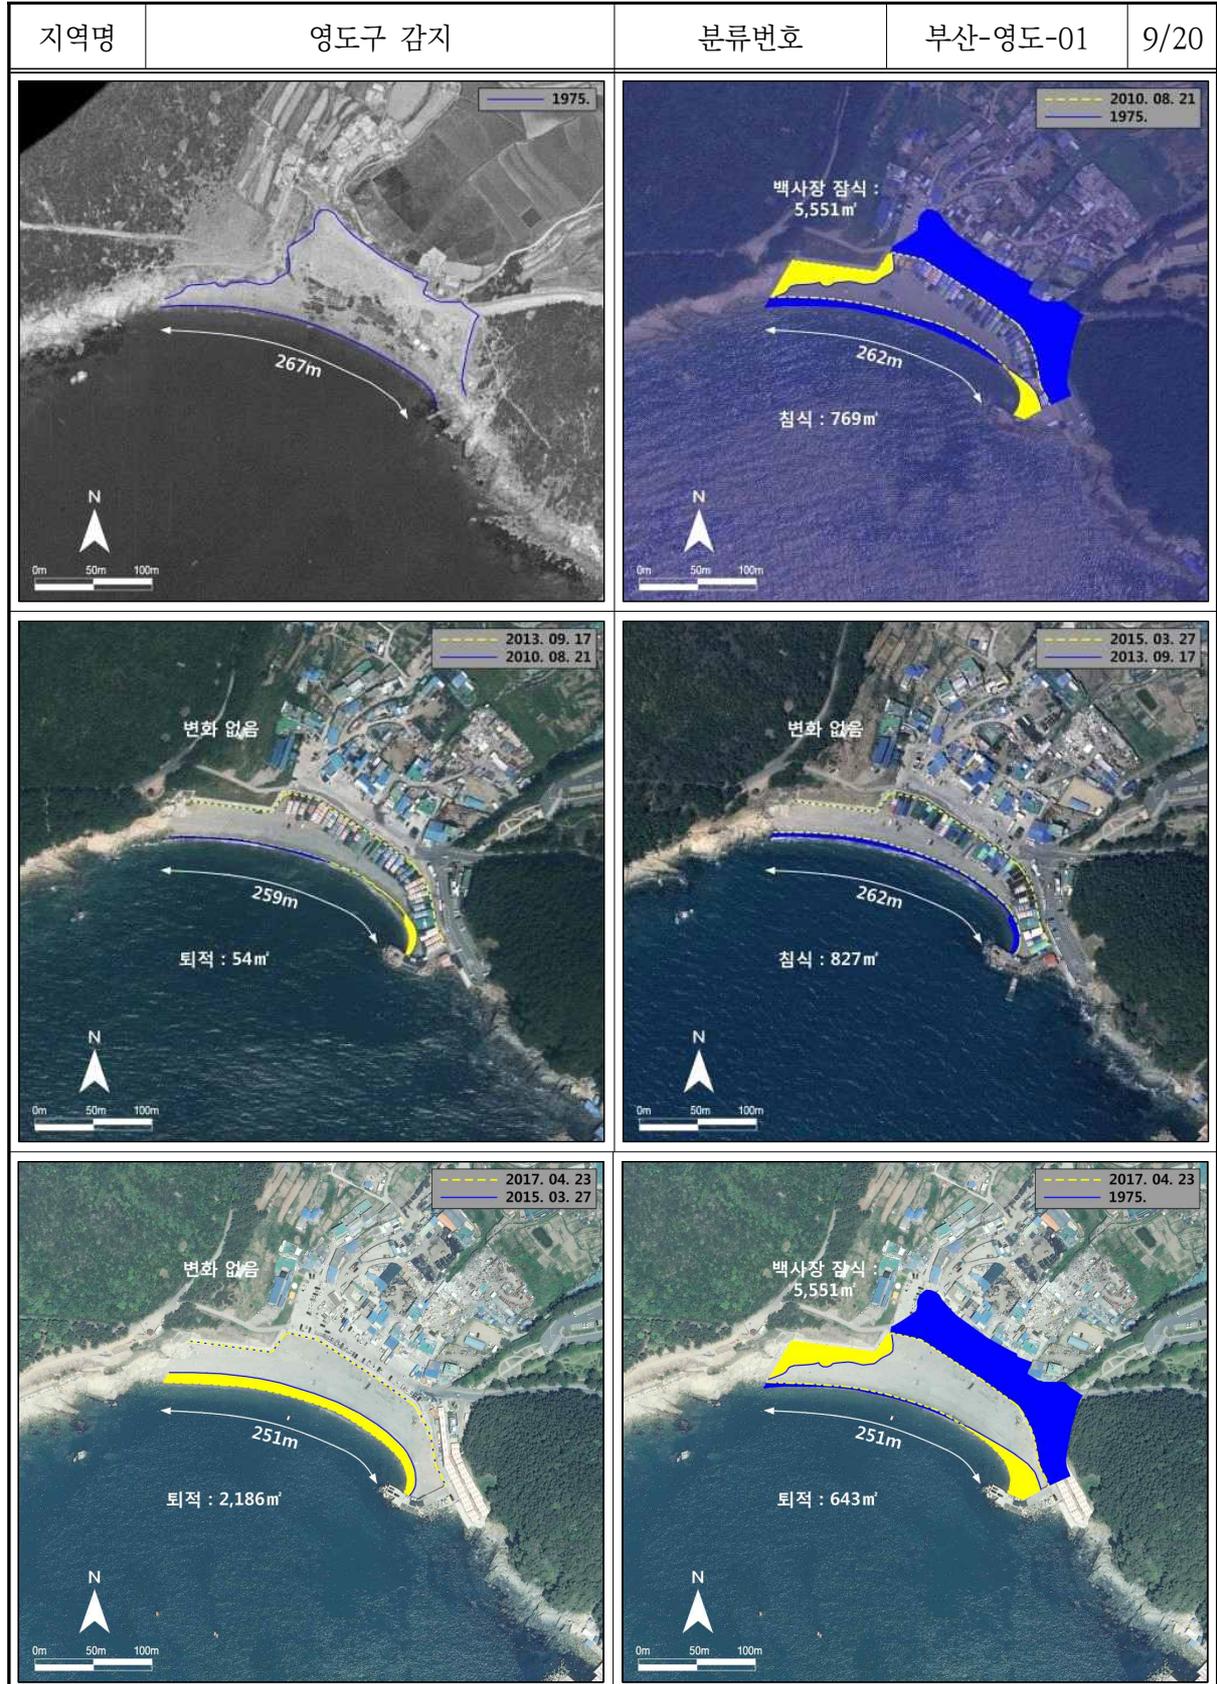
지역명	영도구 감지		분류번호	부산-영도-01	10/20				
공 란									
공 란									
특 징									
<ul style="list-style-type: none"> ○ 1975년도는 자연해안임 ○ 2010년도에는 주차장 및 호안이 들어서면서 백사장면적 5,551㎡ 잠식됨 									
기간	백사장면적			백사장잠식		순침퇴적		변화폭 (m)	연변화율 (%/yr)
	전(㎡)	후(㎡)	변화량(㎡)	잠식면적 (㎡)	잠식폭(m)	침퇴적면적 (㎡)	침퇴적폭 (m)		
1975~2010	15,450	9,130	-6,320	5,551	21.5	-769	-3.0	-24.5	-1.2
2010~2013	9,130	9,184	54	0	0.0	54	0.2	0.2	0.2
2013~2015	9,184	8,357	-827	0	0.0	-827	-3.2	-3.2	-4.5
2015~2017	8,357	10,543	2,186	0	0.0	2,186	8.5	8.5	13.1
1975~2017	15,450	10,543	-4,908	5,551	21.5	643	2.5	-19.0	-0.8

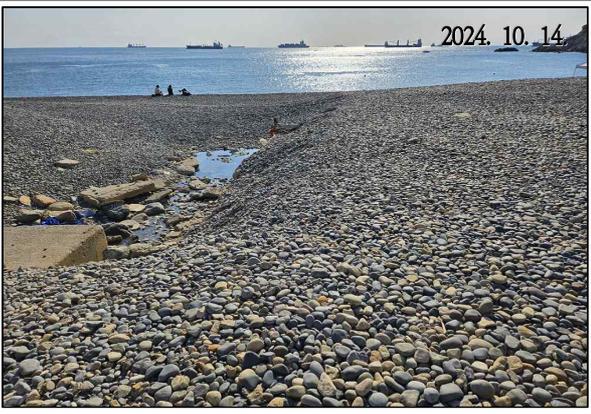
<p>2024. 10. 14.</p>		
② 중앙구간 2차 조사 시 해변 정비		③ 남측구간 2차 조사 시 호안전면 자갈 분포 증가		
<ul style="list-style-type: none"> ○ 대상지역에 설치된 호안 및 해안도로의 일부 구간이 노후화로 인해 파손 및 균열이 발생함 ○ 2024년 단면측량결과, 전년 대비 평균 해빈폭 0.9m, 평균 단면적 7.2㎡가 증가하였으며, 전 빈기울기는 평균 14.9°로 전년 대비 0.7° 급해짐 ○ 제3차 연안정비사업으로 이안제 300m(200m, 100m 1기씩), 계단식호안 300m가 계획됨

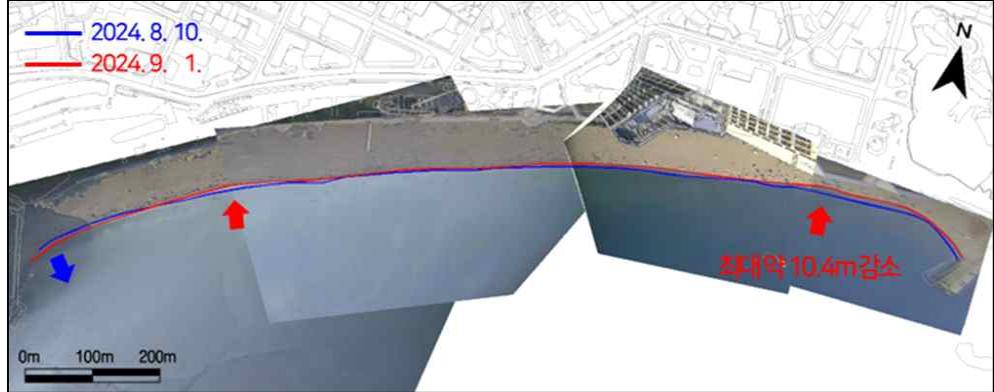
해안선 변화

내용	<ul style="list-style-type: none"> ○ 2024년 8월에 내습한 태풍 종다리·산산의 영향으로 해수욕장 남측구간을 제외한 구간의 해안선이 후퇴함 ○ 태풍 내습 후 서측구간의 해빈폭은 증가하였으나, 중앙 및 동측구간의 해빈폭은 감소하였으며, 동측구간에서 최대 약 10.4m 감소한 것으로 나타남

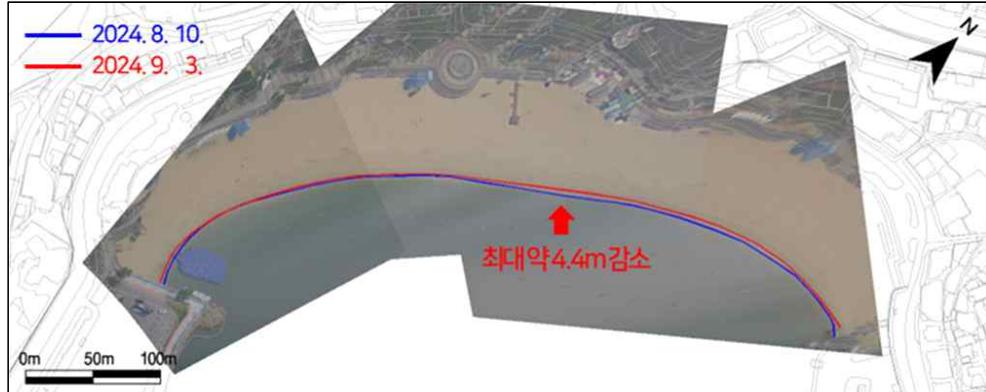
해안선 변화

내용	<ul style="list-style-type: none"> ○ 2024년 8월에 내습한 태풍 종다리·산산의 영향으로 해수욕장 전구간의 해안선이 후퇴함 ○ 태풍 내습 후 전구간의 해변폭이 감소하였으며, 중앙구간에서 최대 약 4.4m 감소함
