2023년 연안침식 실태조사

[제주특별자치도]

2023. 12

해양수산부

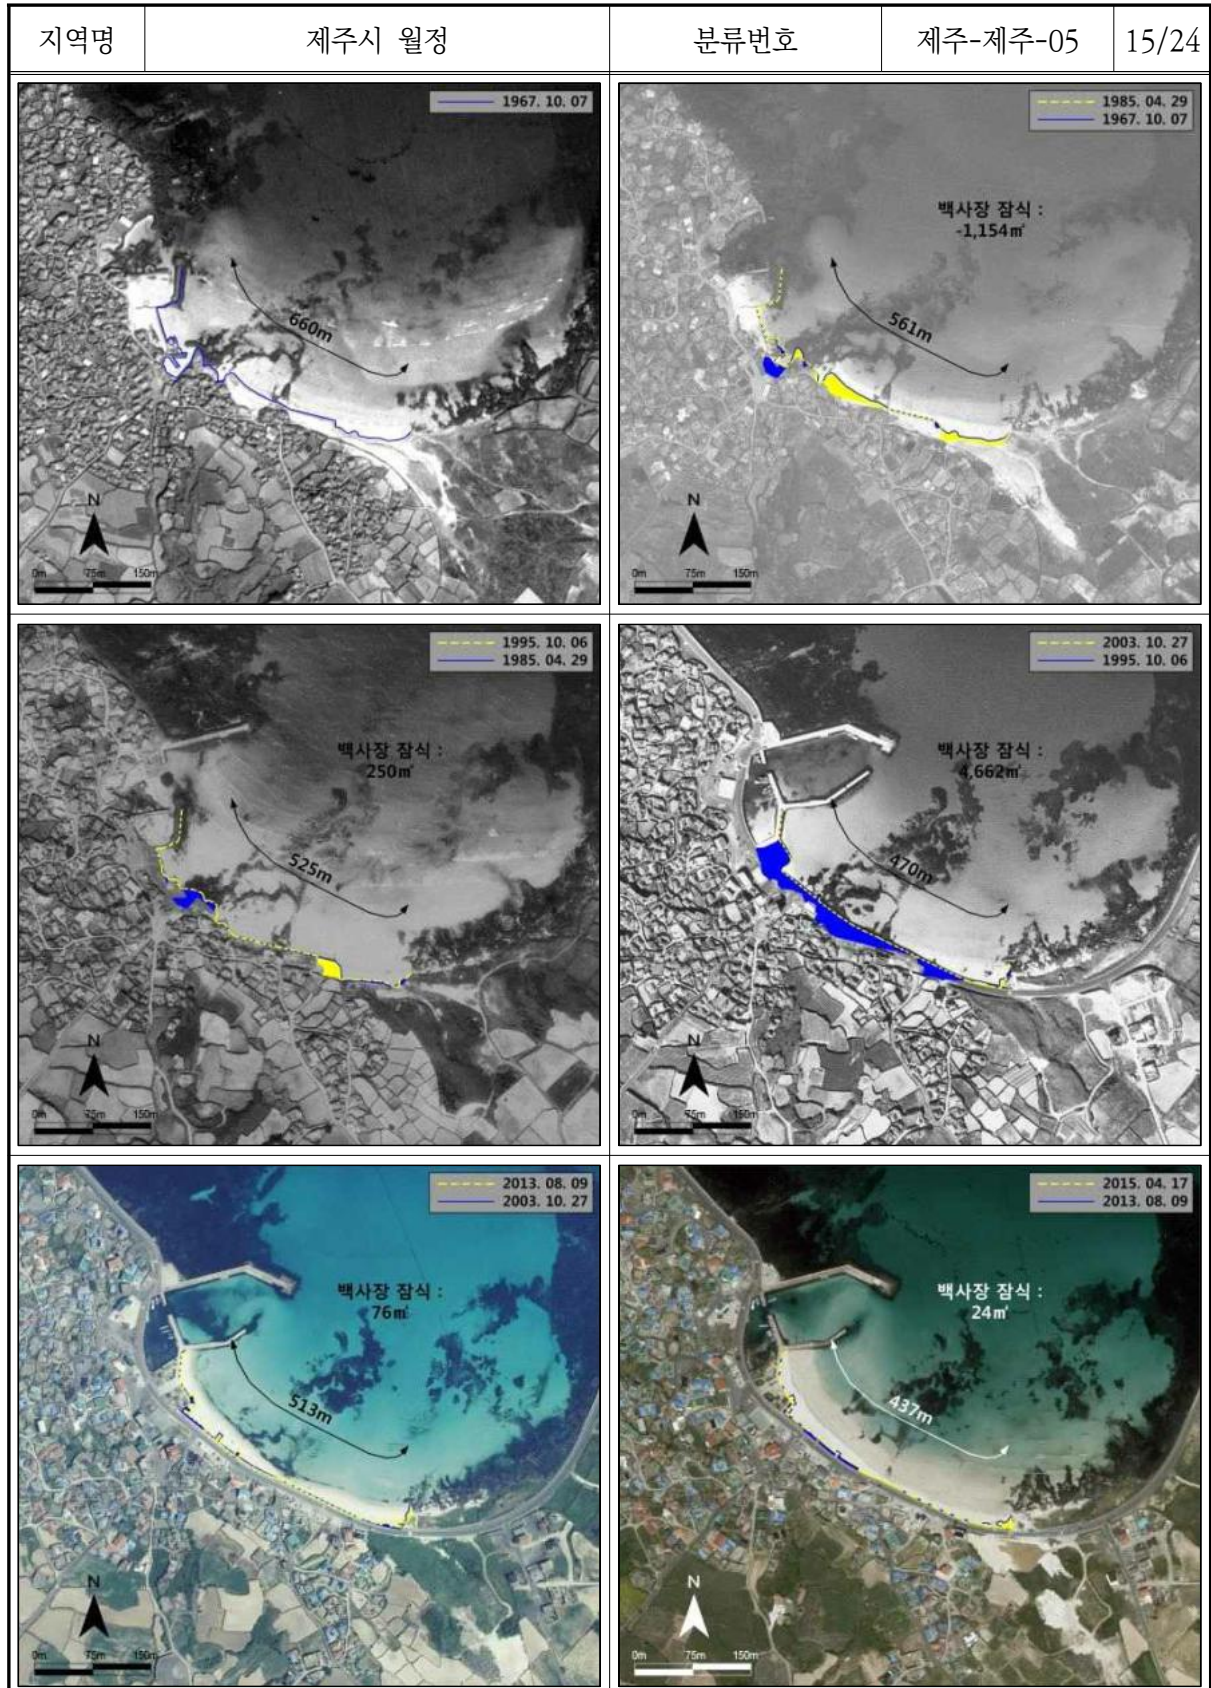
지역명	제주시 월정	분류번호	제주-제주-05	16/24																																										
<div><div> </div><div> </div><div> </div><div> </div></div> <div>특 징</div> <div>◦ 1967~2003년도는 해안 서측에 어항이 건설되면서 백사장이 잠식됨</div>

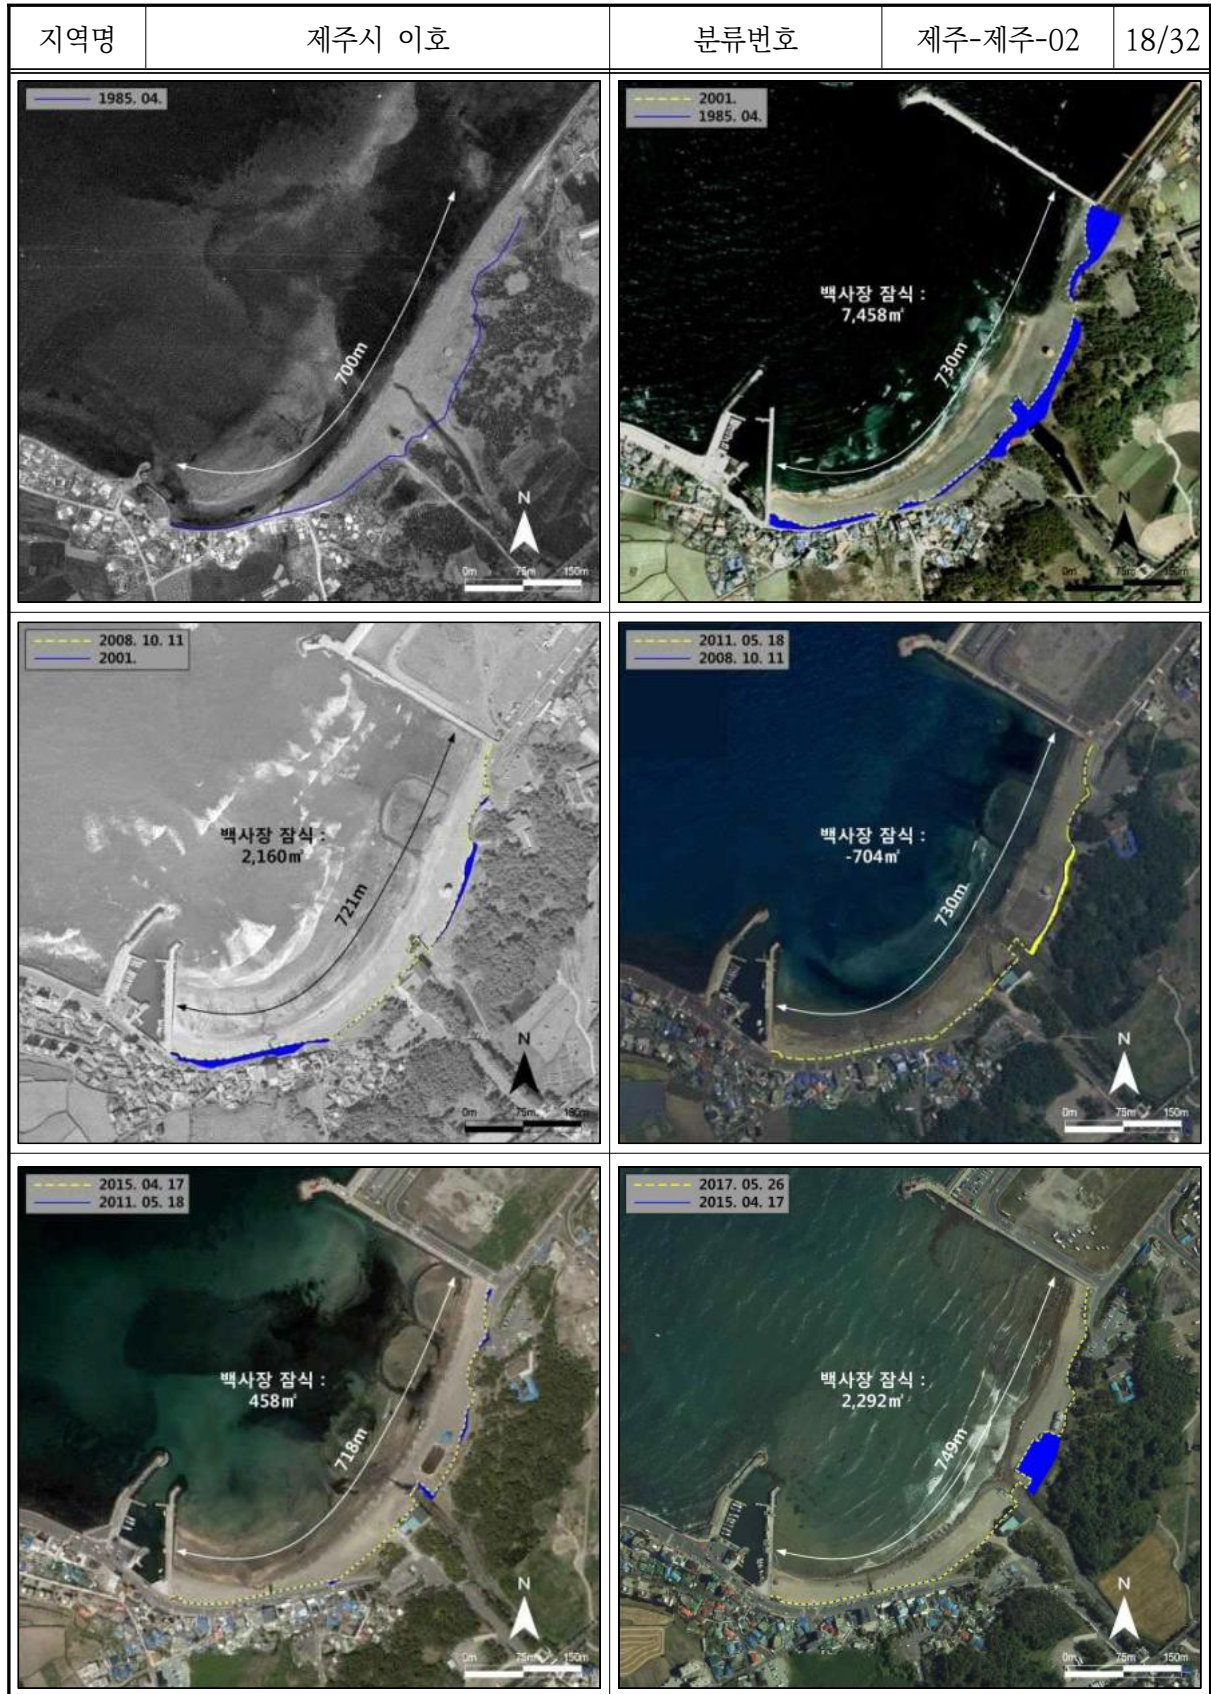
지역명	제주시 이호	분류번호	제주-제주-02	19/32

공 란																																								
특 징																																										
<div>◦ 2001년과 2008년은 친수공간 조성과 해안도로 건설로 백사장이 잠식됨</div> <div>◦ 2011년은 북측구간에서 친수공간 정비로 백사장이 증가함</div>

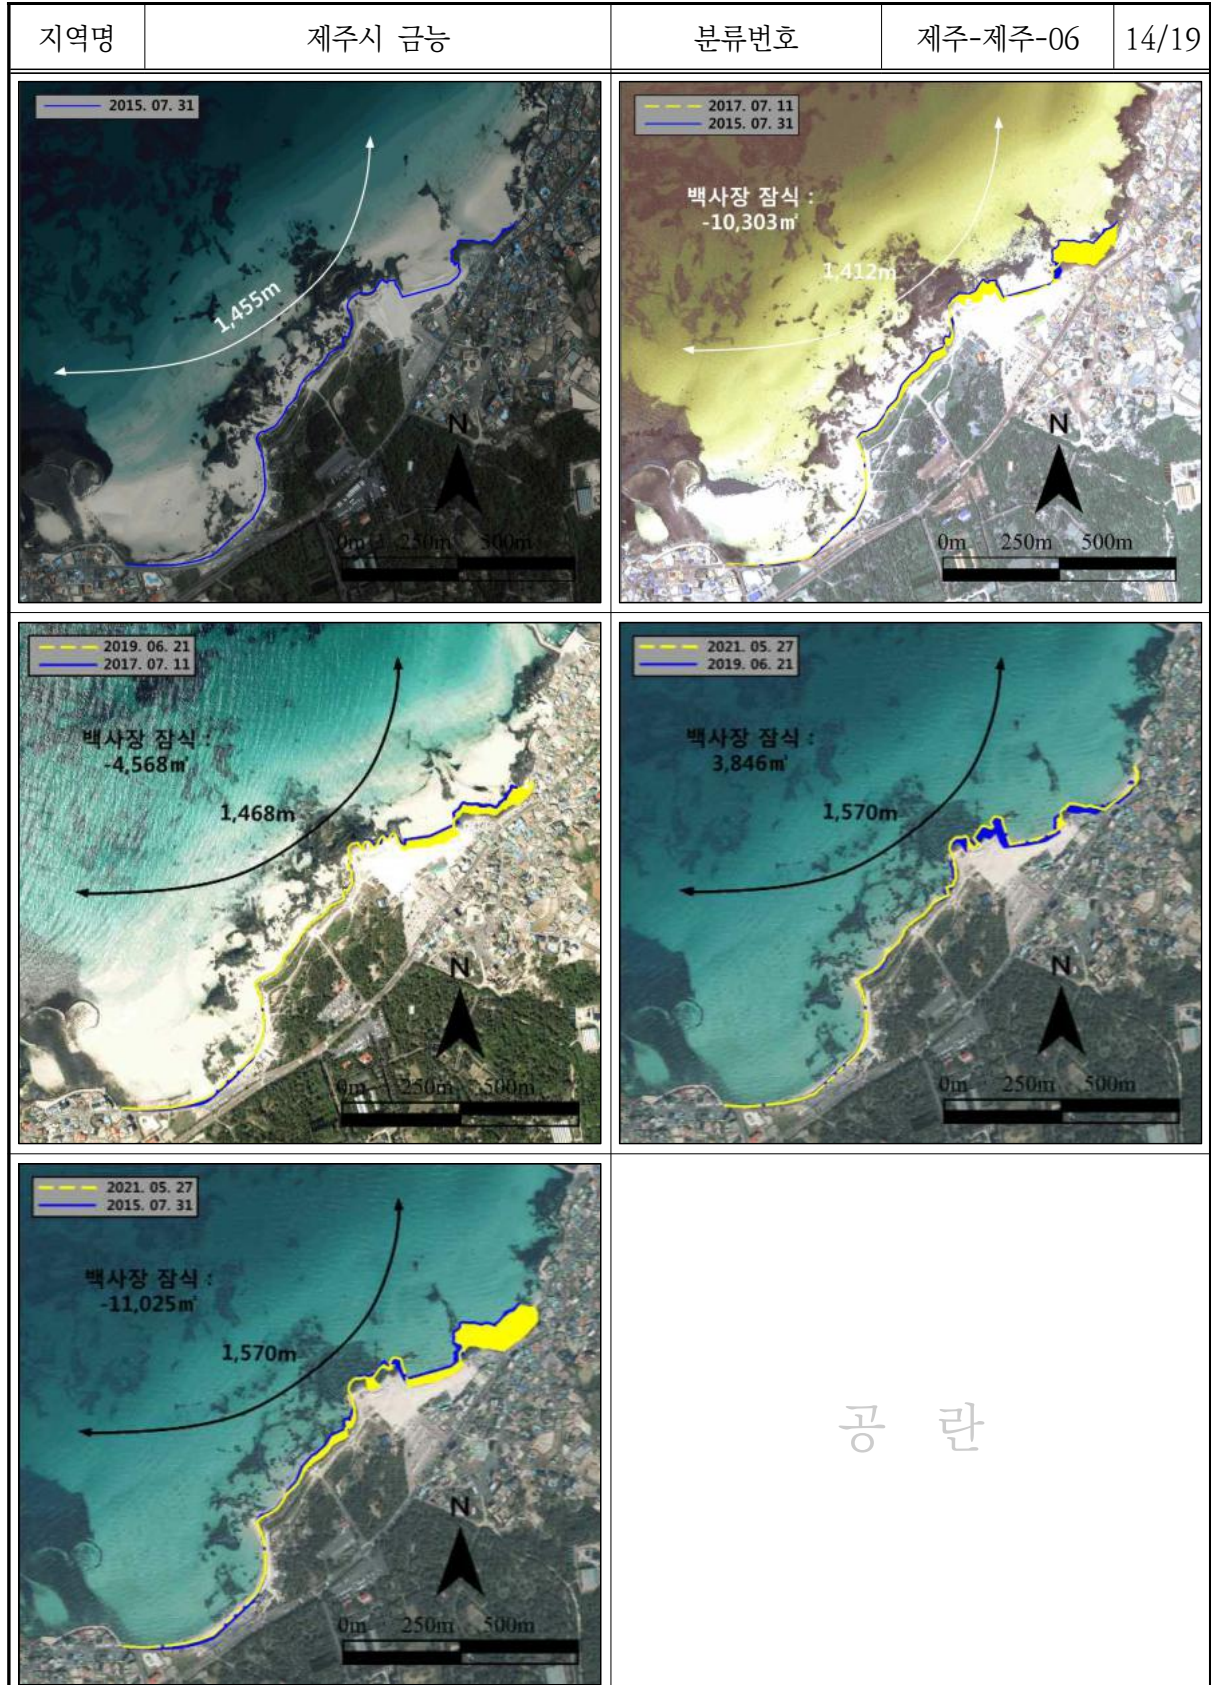
지역명	제주시 금능	분류번호	제주-제주-06	15/19
공 란				
특 징				
◦ 2017년과 2021년은 북동측에 위치한 협재지역 백사장 정비로 백사장이 증가함 ◦ 2015년~2021년 남서측에 위치한 금능지역은 변화량이 미미함				
기간	백사장잡식		비고	
	잡식면적(㎡)	잡식폭(m)		
2015~2017	-10,303	-7.1		
2017~2019	-4,568	-3.1		
2019~2021	3,846	2.6		
2015~2021	-11,025	-7.6

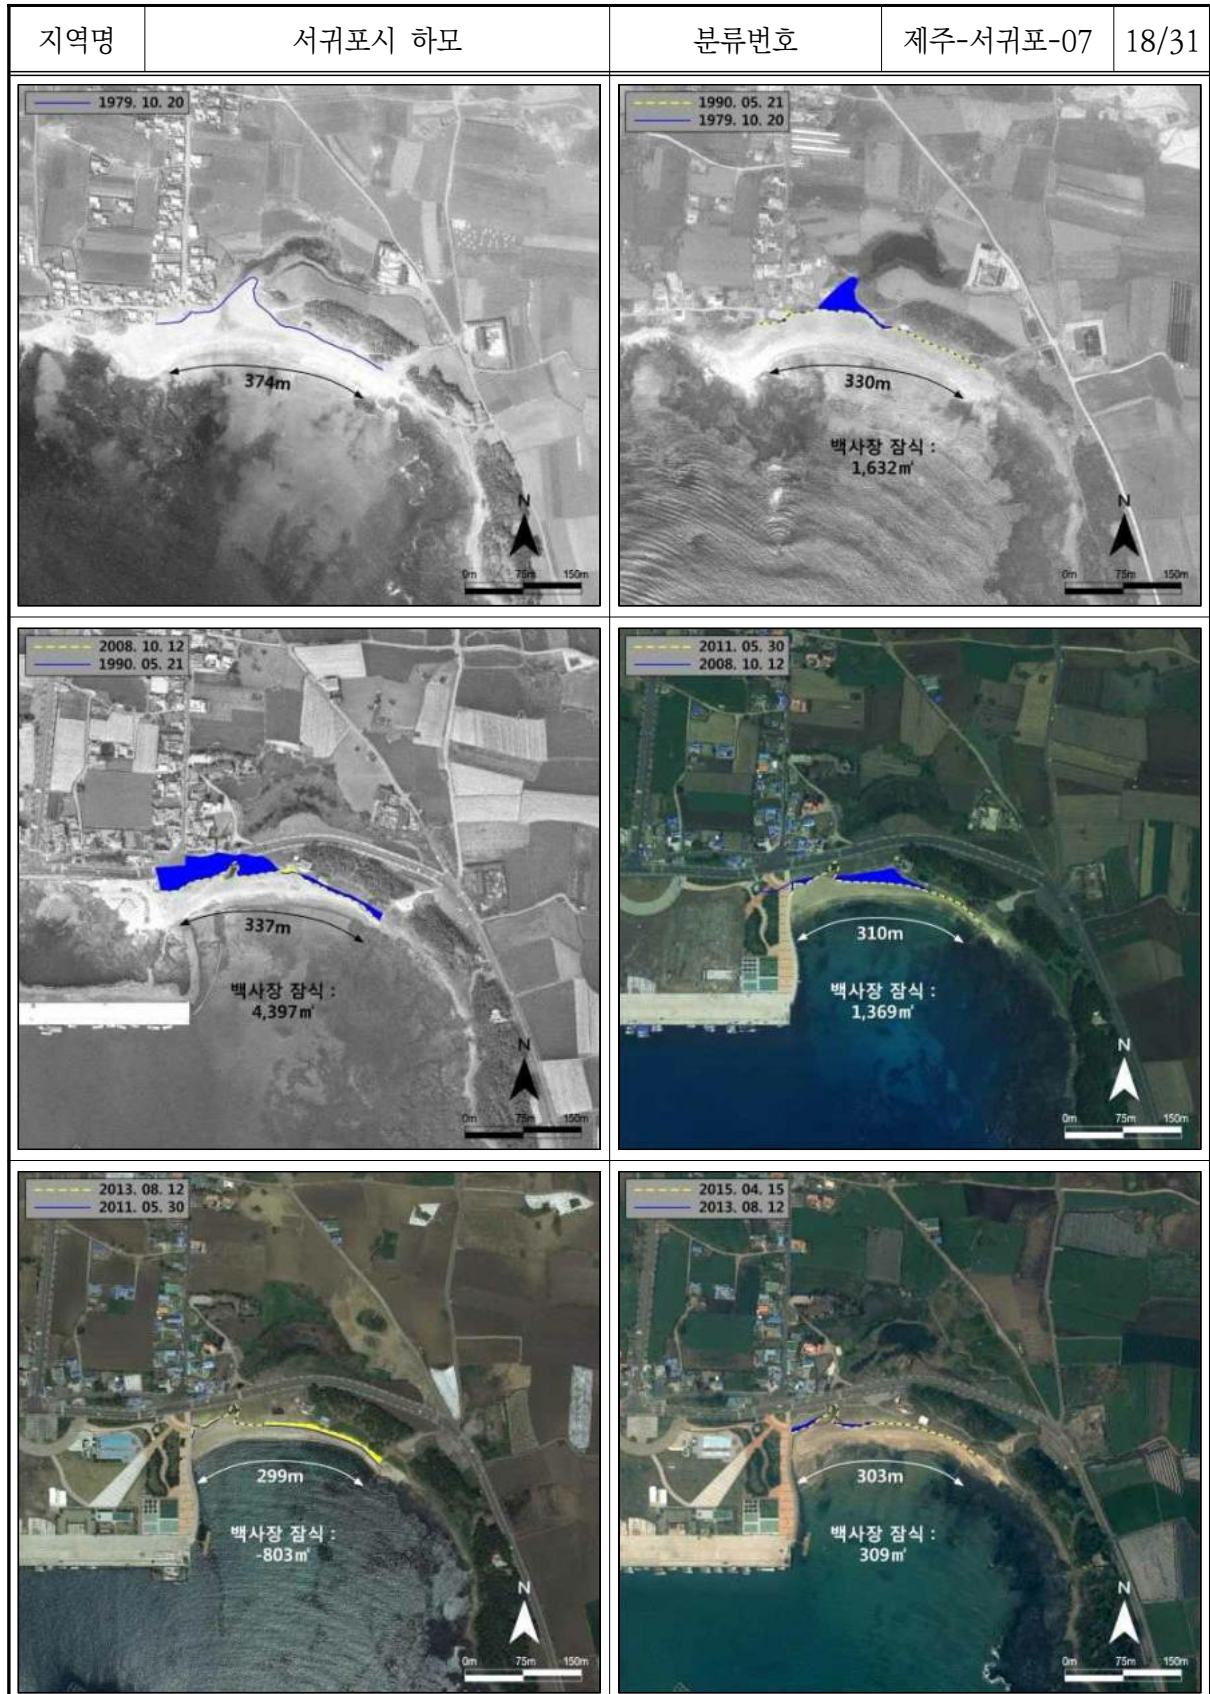
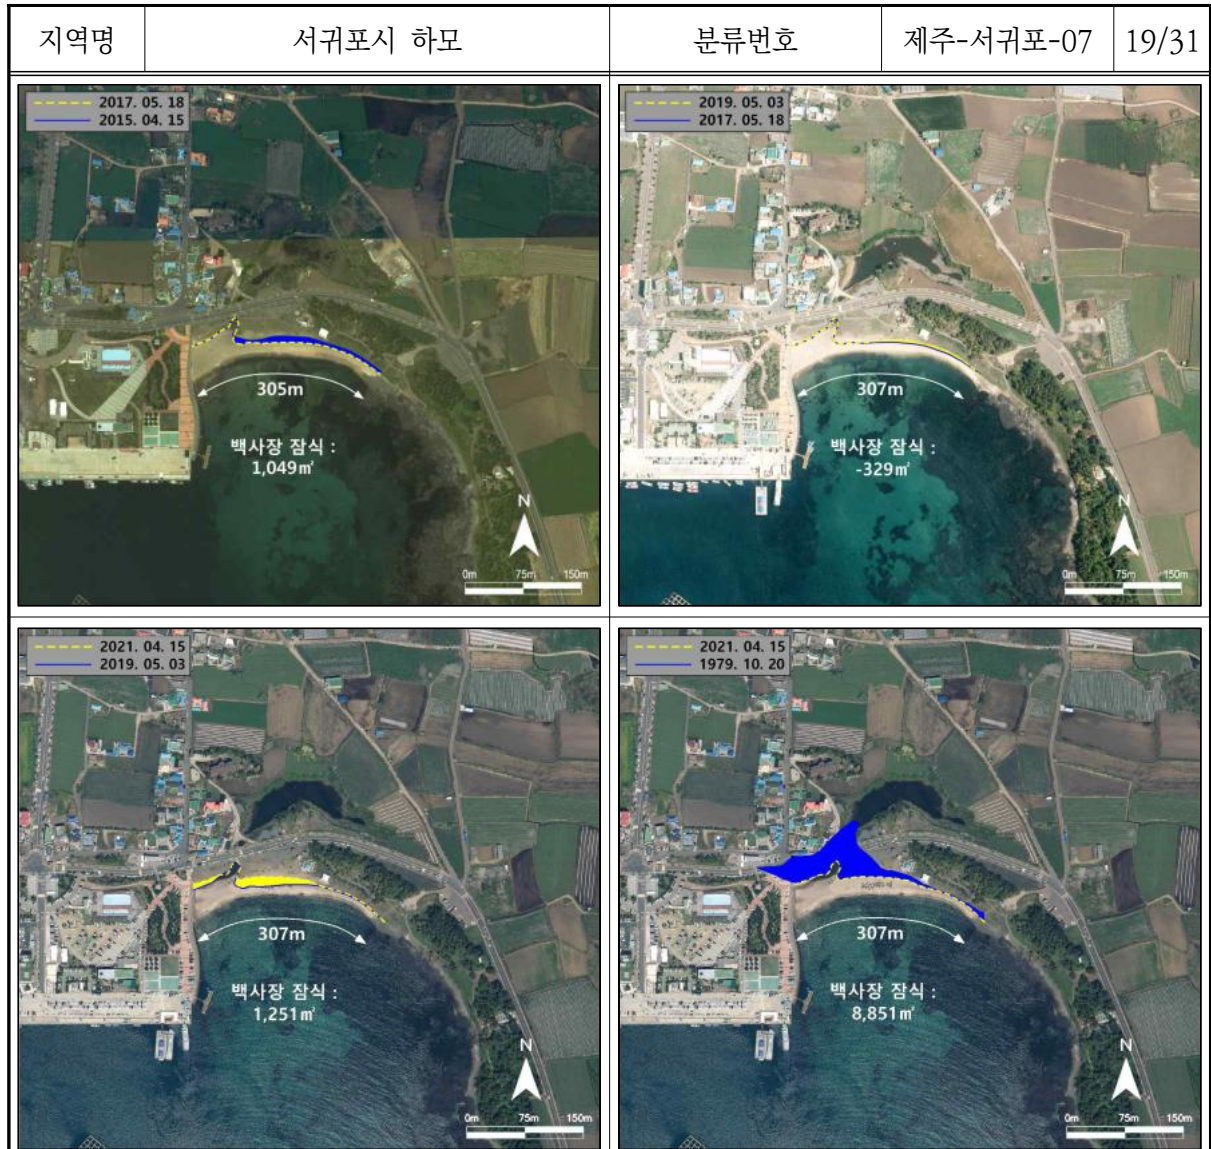
- 1990년은 중앙에 위치한 소하천지역이 매립되면서 백사장이 잠식됨
- 2008년은 북측구간에서 친수호안 및 해안도로 건설로 백사장이 잠식됨
- 2011년은 친수공간 조성으로 백사장이 잠식됨

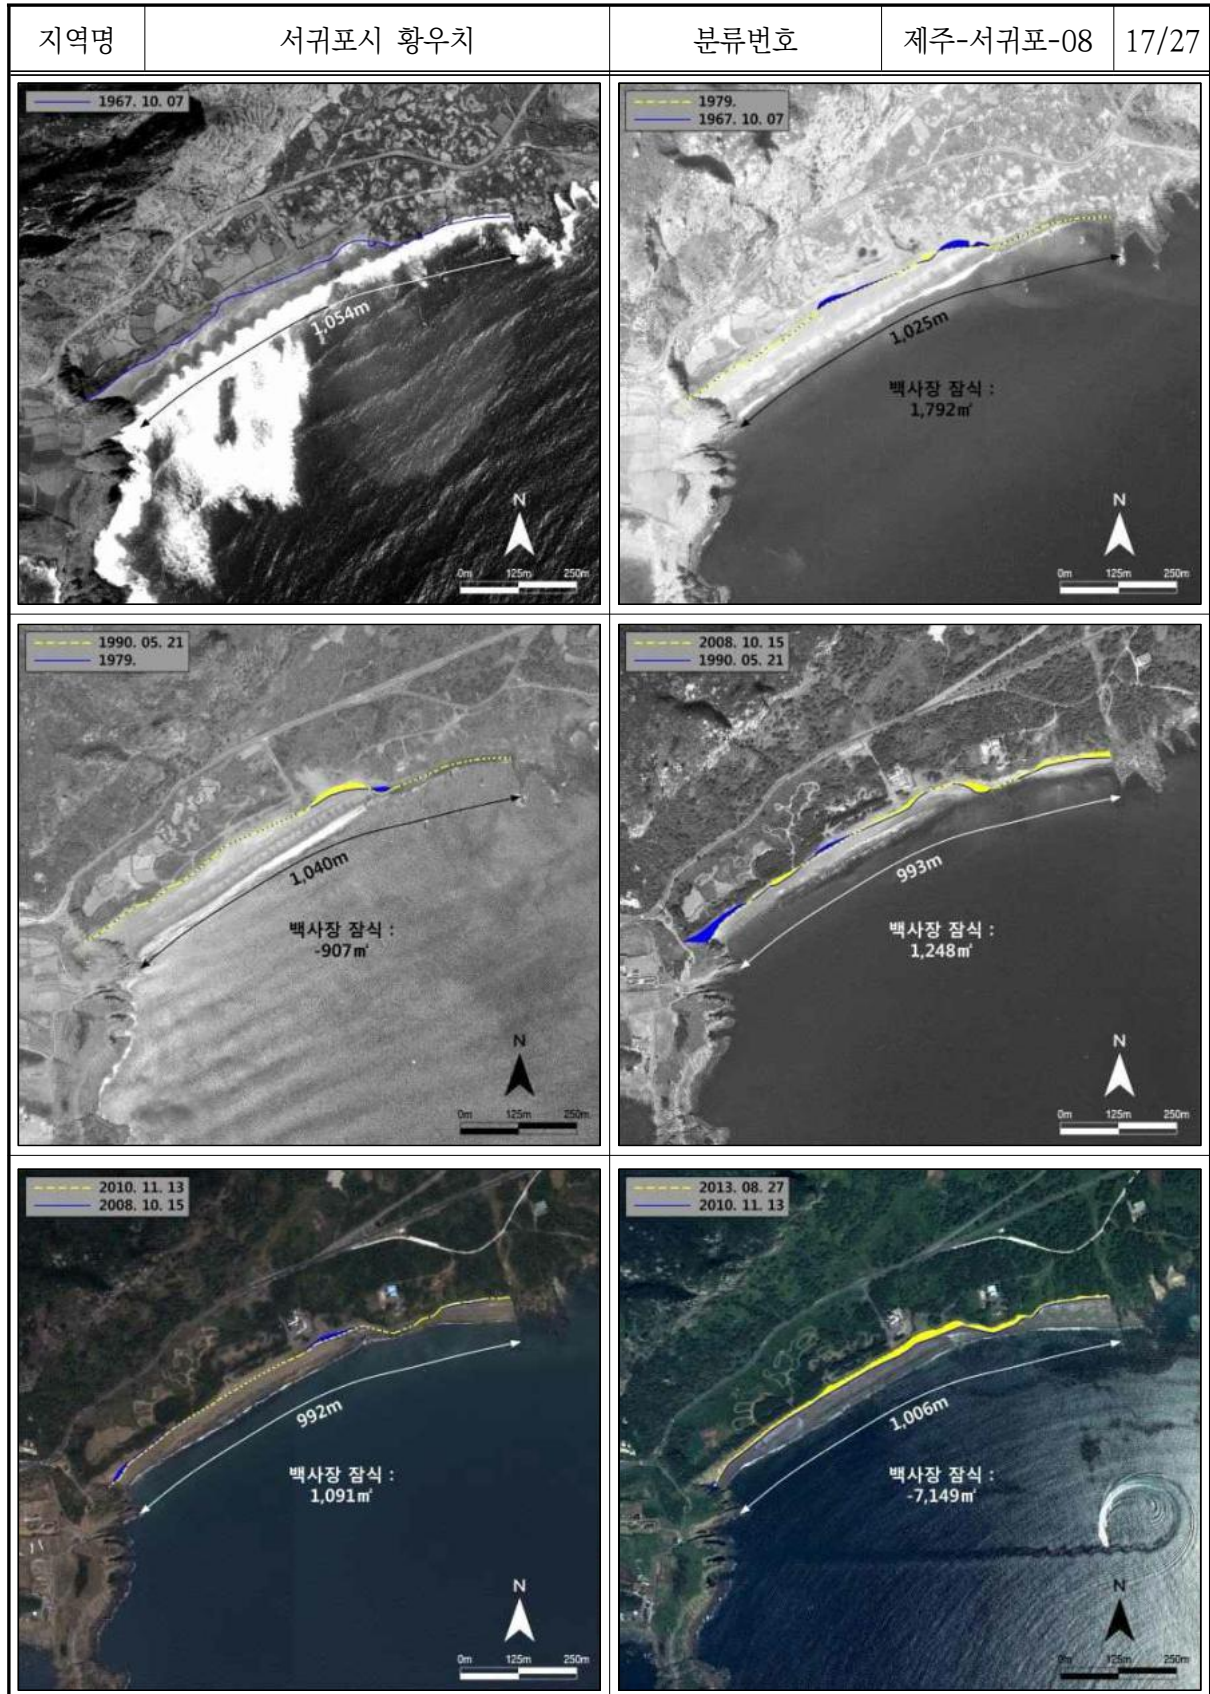
지역명	서귀포시 황우치	분류번호	제주-서귀포-08	19/27
공 란		공 란		
공 란		공 란		
특 징				
○ 1990년과 2008년은 친수공간 조성으로 서측구간에서는 백사장이 증가하였지만, 중앙과 동측 구간에서는 백사장이 잠식됨 ○ 2010년은 일부 구간에서 친수공간 조성으로 백사장이 잠식됨				
기간	백사장잠식		비고	
	잠식면적(㎡)	잠식폭(m)		
1967~1979	1,792	1.8		
1979~1990	-907	-0.9		
1990~2008	1,248	1.3		
2008~2010	1,091	1.1		
2010~2013	-7,149	-7.3		
2013~2015	-2,529	-2.6		
2015~2017	-1,635	-1.7		
2017~2019	-1,645	-1.7		
2019~2021	1,202	1.2		
1967~2021	-11,028	-11.3

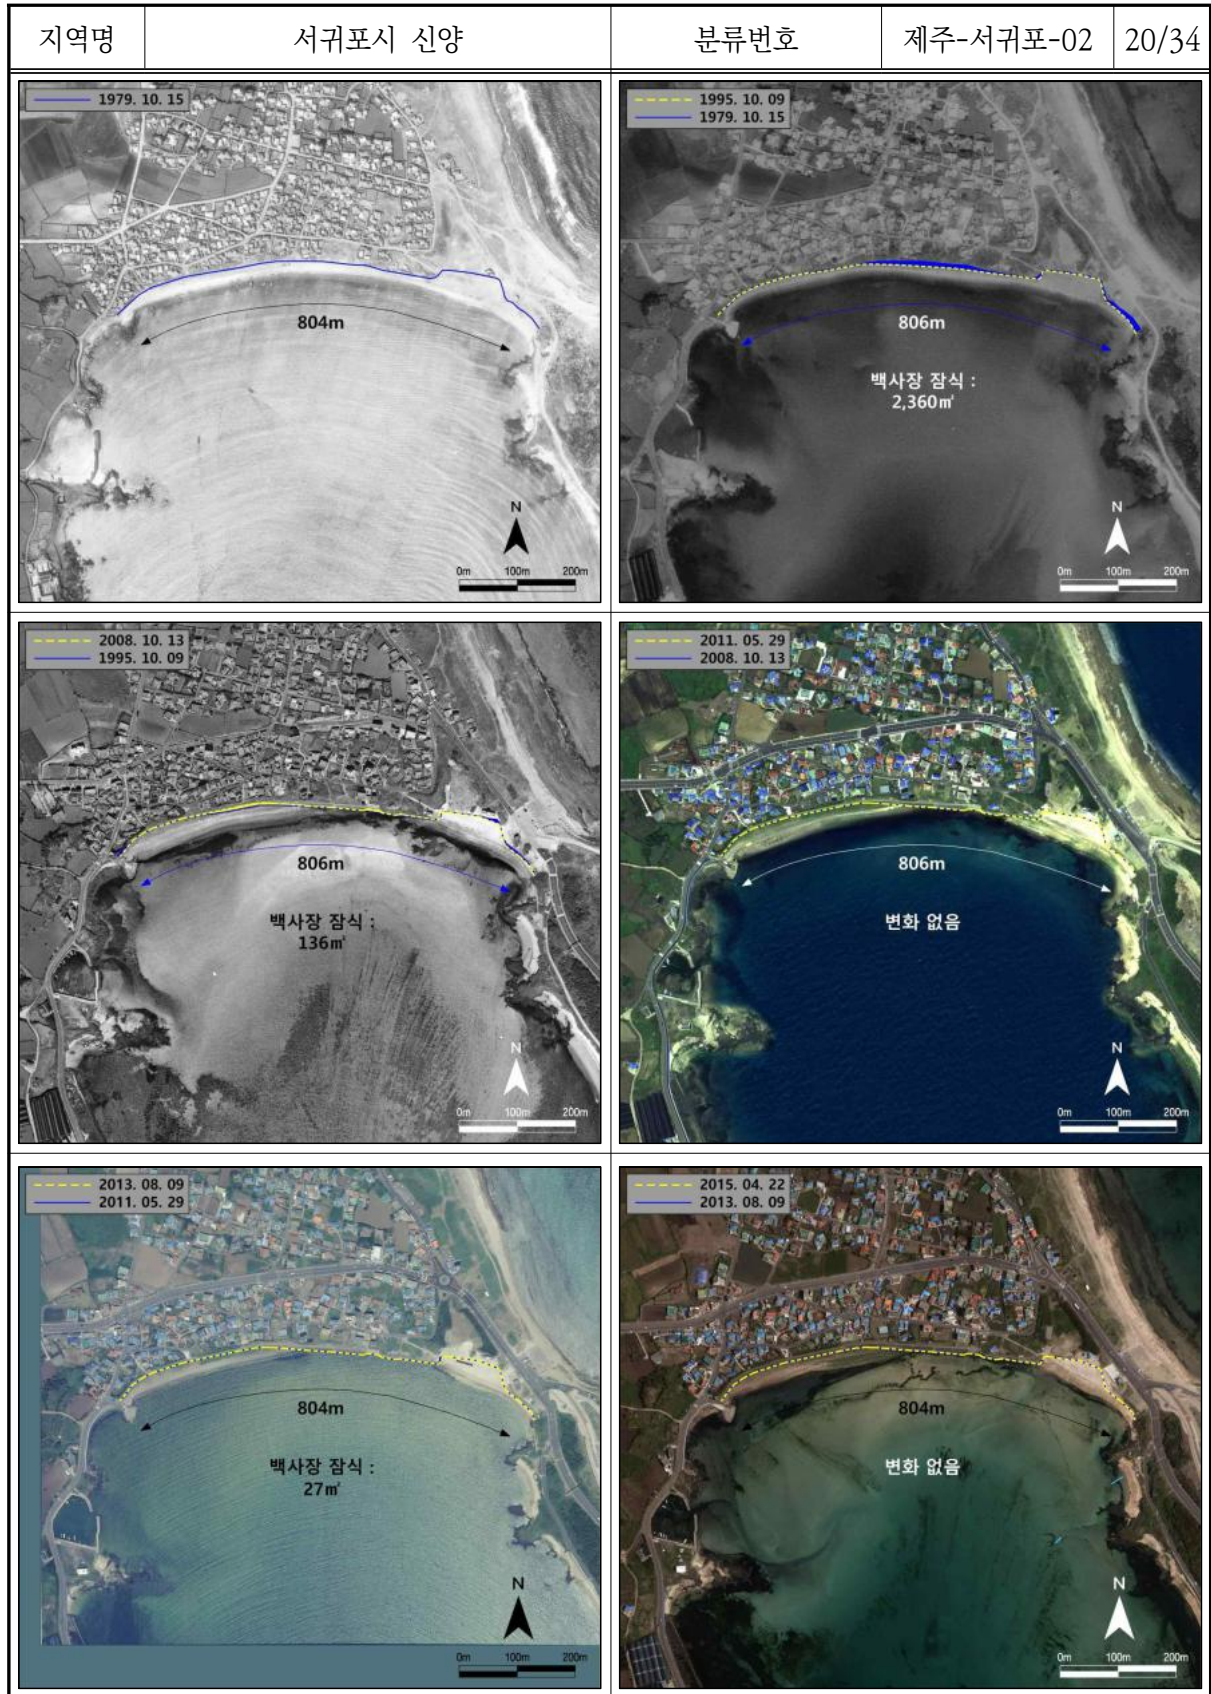
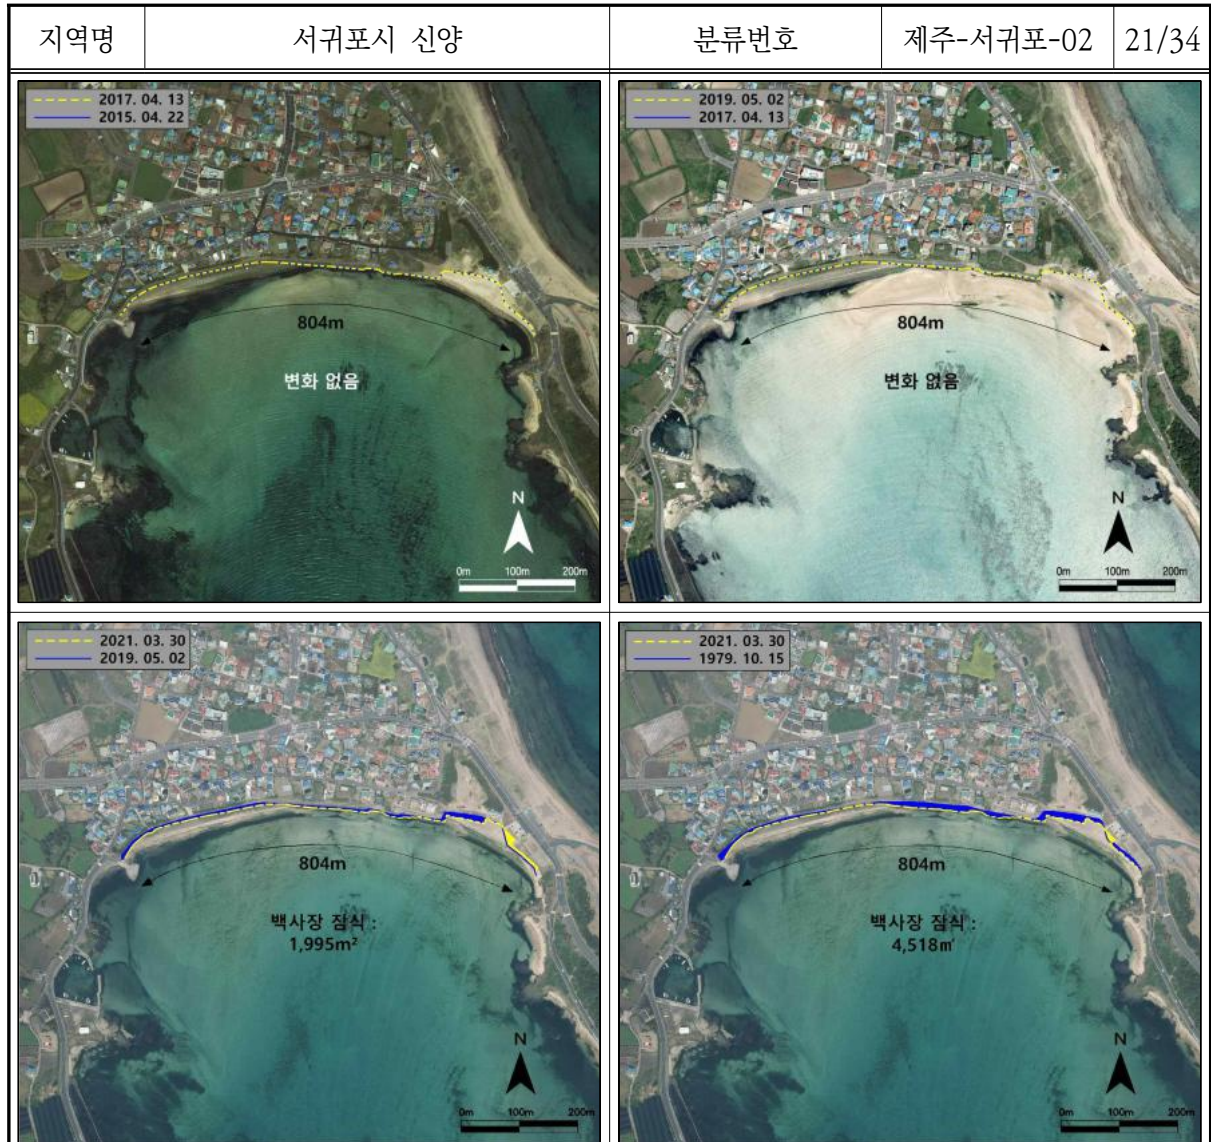
- 1995년은 친수공간 조성으로 백사장이 잠식됨

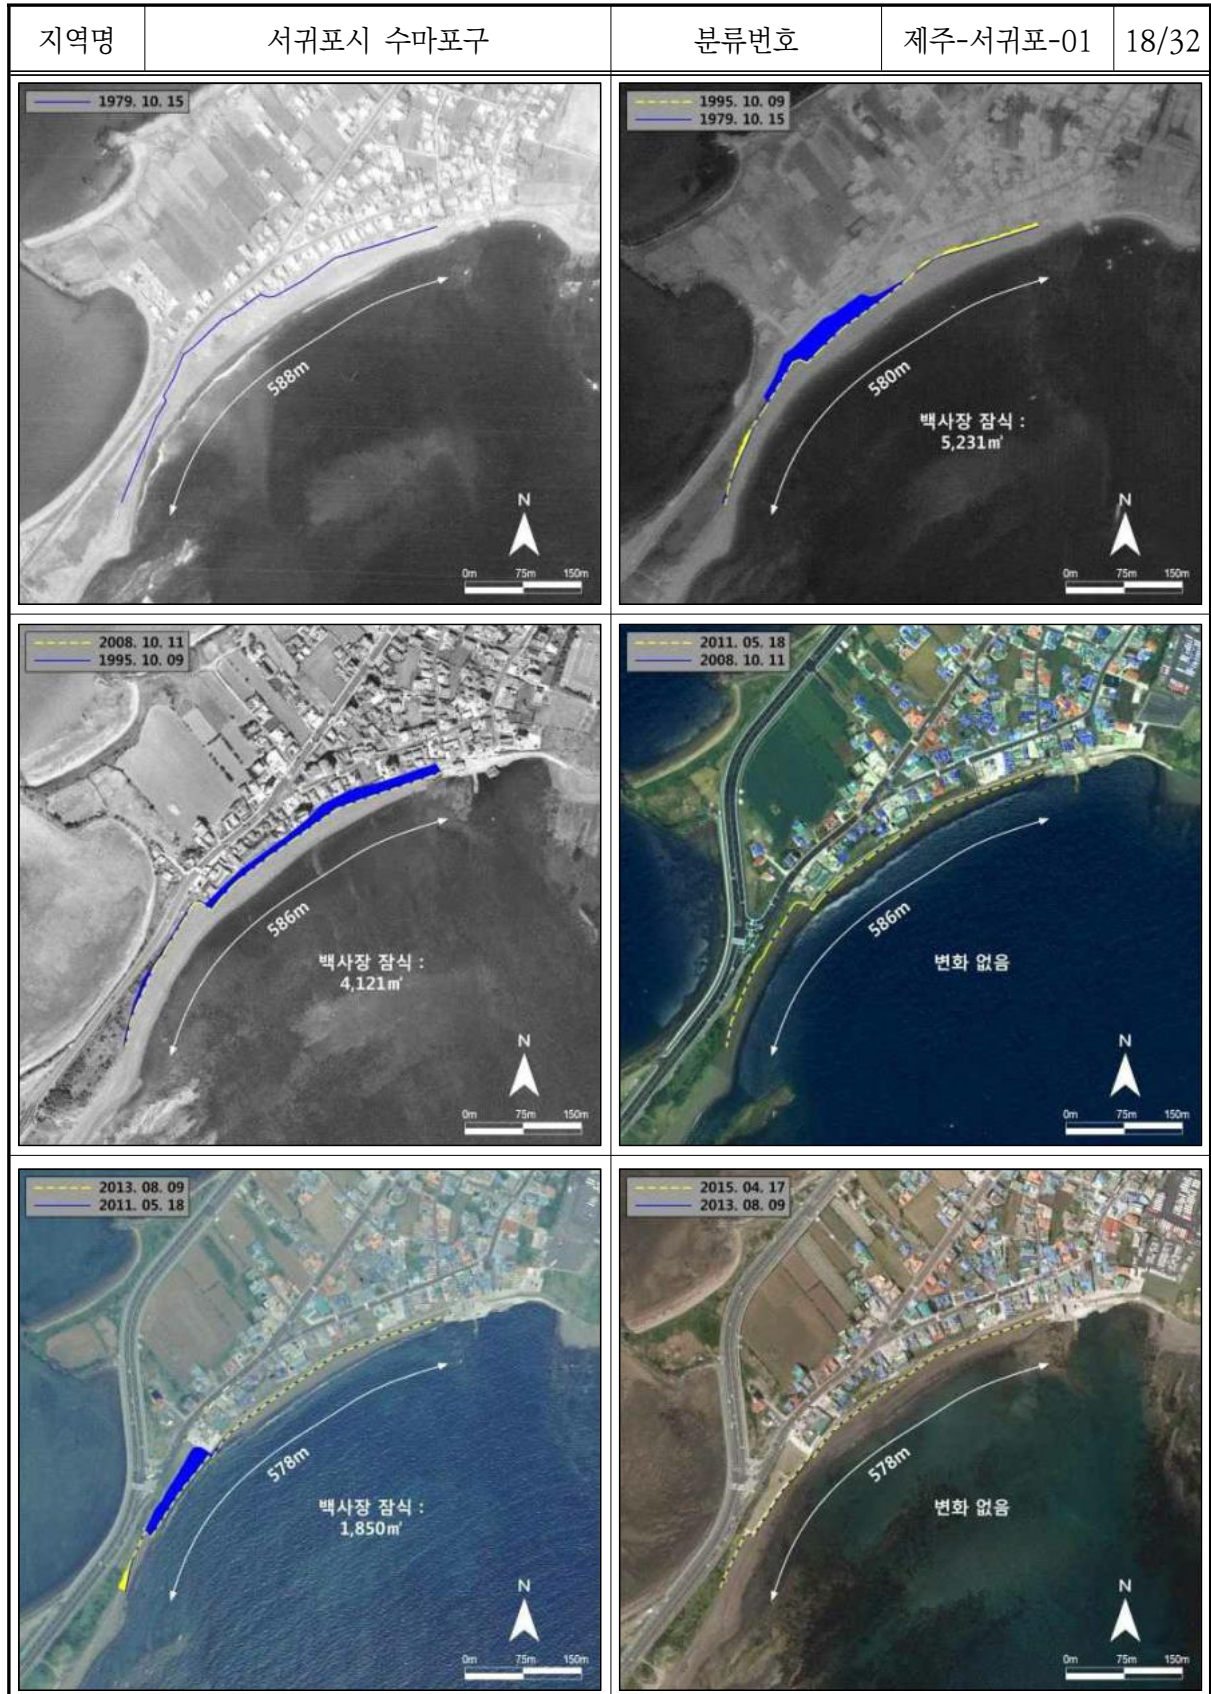
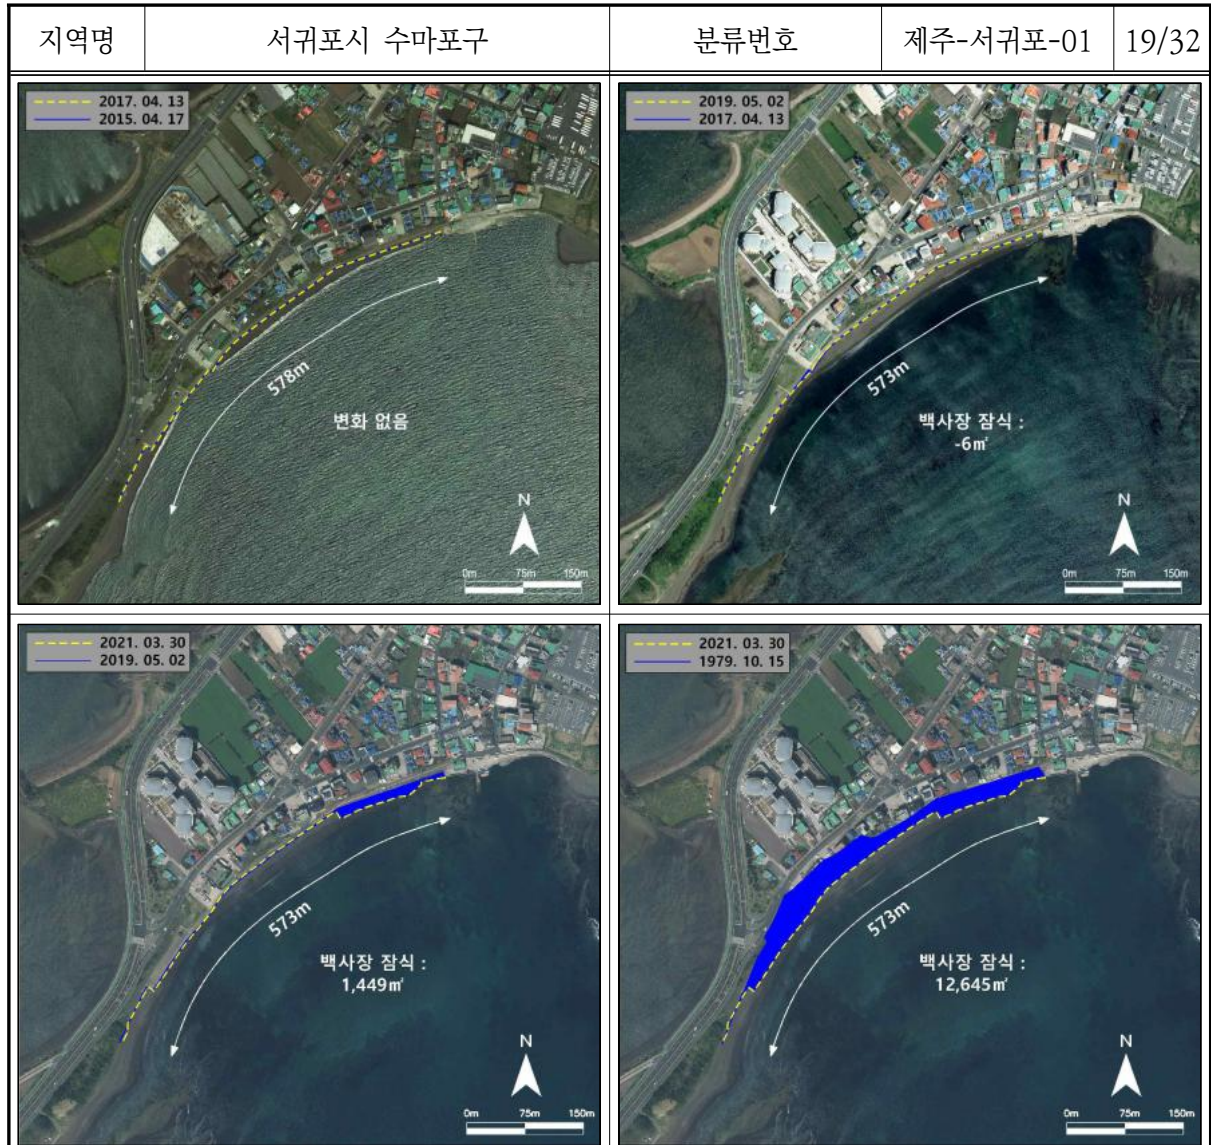
- 1995년은 친수공간 조성으로 백사장이 잠식됨
- 2008년은 동측구간에 호안이 건설되고 산책로가 확장되면서 백사장이 잠식됨
- 2013년은 서측구간에서 친수공간 조성으로 백사장이 잠식됨

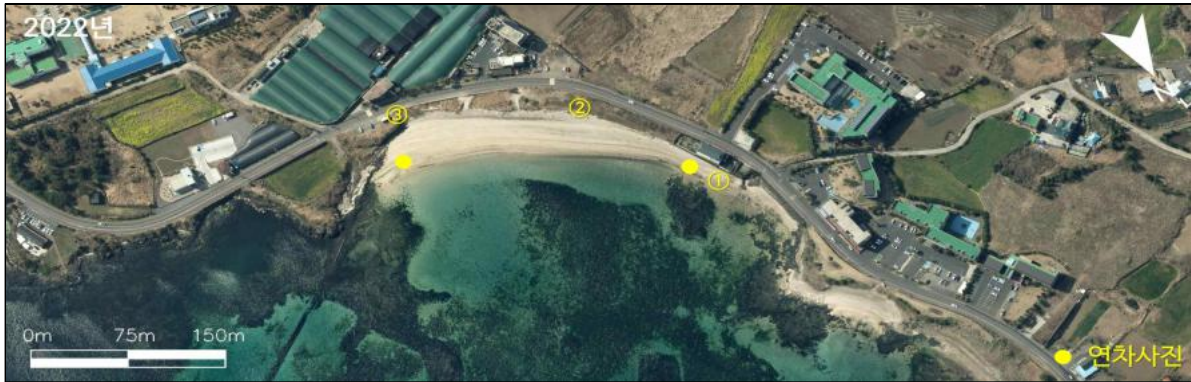
① 북측구간 1차 조사대비 2차 조사 시 호안 전면 모래 분포 감소

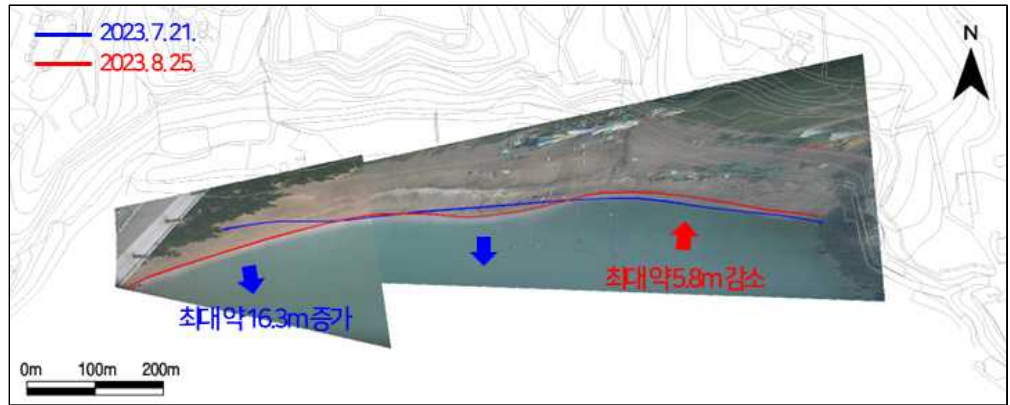
해안선 변화

내용	<ul style="list-style-type: none"> ○ 2023년 8월에 내습한 태풍 카눈의 영향으로 해수욕장 동측구간의 해안선이 후퇴함 ○ 태풍 카눈 내습 후 중앙 및 서측구간의 해변폭은 증가(서측구간에서 최대 약 16.3m 증가)하였으며, 동측구간의 해변폭은 감소한 것으로 나타남
