2022년 연안침식 실태조사 (서해안권역)

[경상북도]

2022. 12

해양수산부

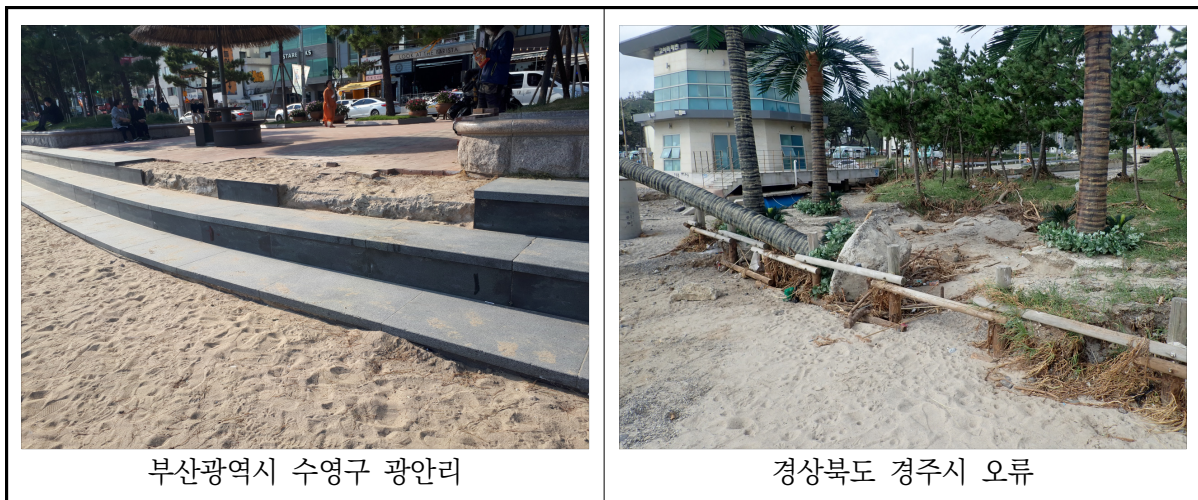
〈그림 0-1〉 태풍 영향으로 인한 연안 시설물 피해 현황

2022년에는 큰 규모의 태풍이(표 0-1) 우리나라에 직간접 영향을 주어 남해안과 동해안 지역에서 백사장 침식과 연안에서의 피해가 발생하였다(그림 0-1).
