2022년 연안침식 실태조사 (남해안권역)

[울산광역시]

2022. 12

해양수산부

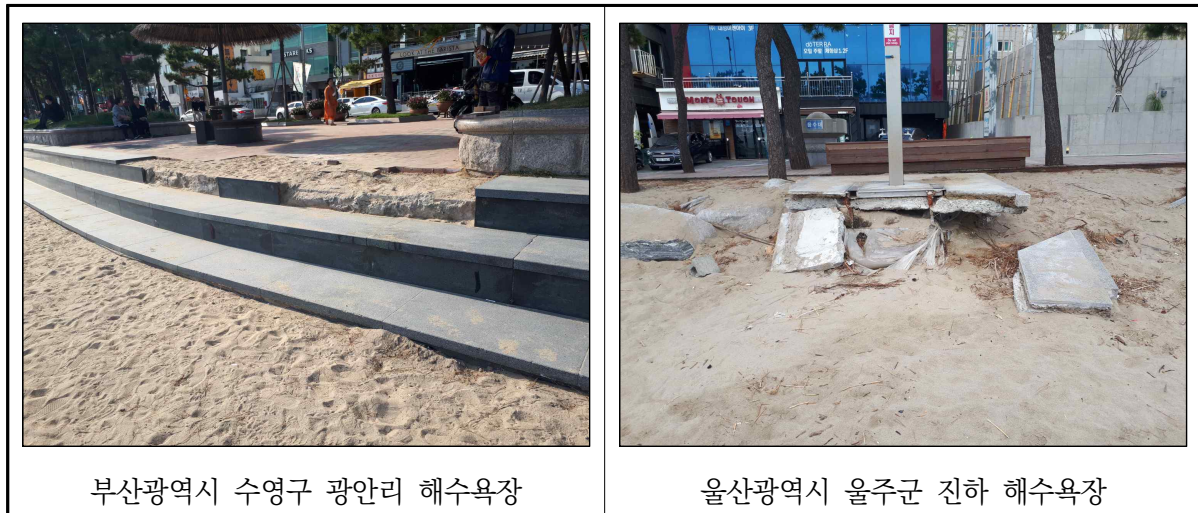
〈그림 0-1〉 태풍 영향으로 인한 연안 시설물 피해 현황

2021년에는 큰 규모의 태풍이(표 0-1) 우리나라에 직·간접 영향을 주어 남해안과 동해안 지역에서 백사장 침식과 연안에서의 피해가 발생하였다(그림 0-1).

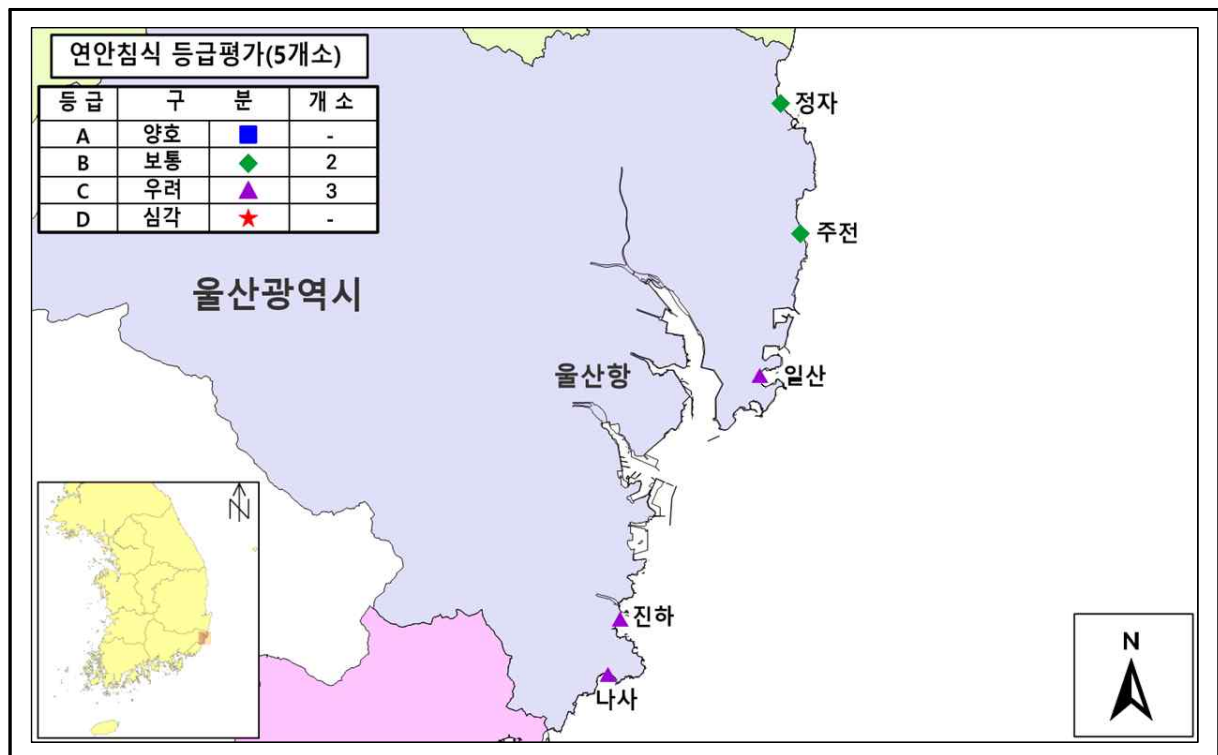
<그림 1-3-1> 연안침식 등급평가(침식주제도)

등급	평가점수	평가내용	개소수	대상지역
A	80점 이상	양호	0개소	-
B	80점 미만 ~ 60점 이상	보통	2개소	정자, 주전
C	60점 미만 ~ 40점 이상	우려	3개소	일산, 진하, 나사
D	40점 미만	심각	0개소	-

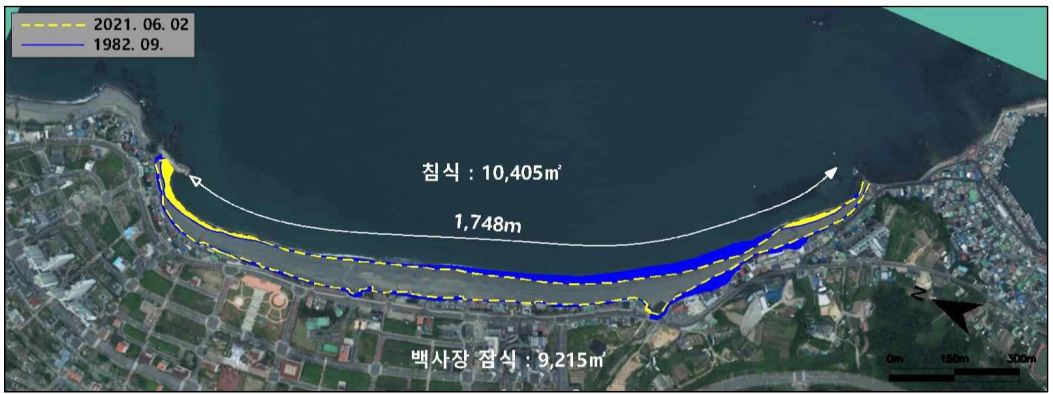
1982년 ~ 2021년

기간	백사장면적			백사장침식		순침퇴적		변화폭 (m)	연변화율 (%/yr)
	전(㎡)	후(㎡)	변화량(㎡)	침식면적 (㎡)	침식폭(m)	침퇴적면적 (㎡)	침퇴적폭 (m)		
1982~1993	103,417	97,053	-6,364	2,876	1.6	-3,488	-2.0	-3.6	-0.6
1993~2008	97,053	79,843	-17,210	6,070	3.4	-11,140	-6.3	-9.7	-1.2
2008~2011	79,843	85,997	6,154	-323	-0.2	5,831	3.3	3.5	2.6
2011~2013	85,997	-	-	435	0.2	-	-	-	-
2013~2015	-	94,267	-	1,188	0.7	-	-	-	-
2015~2017	94,267	96,335	2,068	-1,086	-0.6	982	0.6	1.2	1.1
2017~2019	96,335	95,735	-600	55	0.0	-545	-0.3	-0.3	-0.3
2019~2021	95,735	83,797	-11,938	0	0.0	-11,938	-6.7	-6.7	-6.2
1982~2021	103,417	83,797	-19,620	9,215	5.2	-10,405	-5.9	-11.1	-0.5

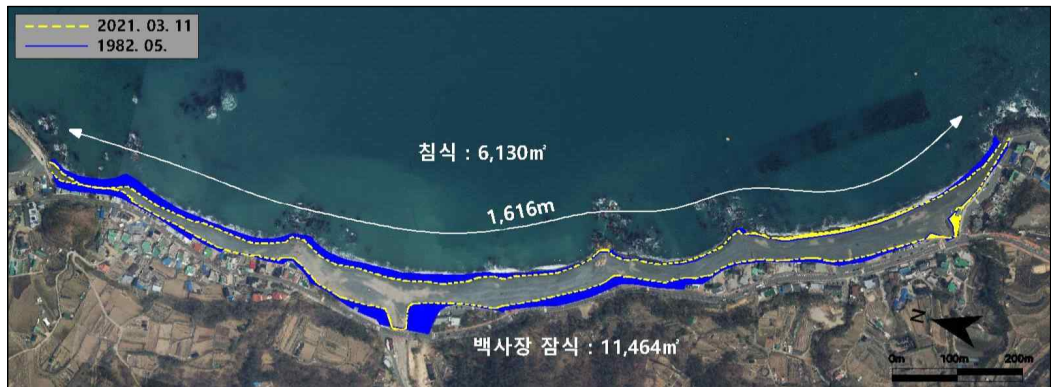
1982년
~
2021년

기간	백사장면적			백사장잠식		순침퇴적		변화폭 (m)	연변화율 (%/yr)
	전(m²)	후(m²)	변화량(m²)	잠식면적 (m²)	잠식폭(m)	침퇴적면적 (m²)	침퇴적폭 (m)		
1982~1996	68,992	48,169	-20,823	6,888	4.2	-13,935	-8.5	-12.6	-2.2
1996~2008	48,169	52,566	4,397	4,368	2.6	8,765	5.3	2.7	0.8
2008~2011	52,566	56,169	3,603	-381	-0.2	3,222	2.0	2.2	2.3
2011~2013	56,169	-	-	131	0.1	-	-	-	-
2013~2015	-	54,750	-	7	0.0	-	-	-	-
2015~2017	54,750	48,539	-6,211	0	0.0	-6,211	-3.8	-3.8	-5.7
2017~2019	48,539	54,364	5,825	0	0.0	5,825	3.5	3.5	6.0
2019~2021	54,364	51,398	-2,966	451	0.3	-2,515	-1.5	-1.8	-2.7
1982~2021	68,992	51,398	-17,594	11,464	7.0	-6,130	-3.7	-10.7	-0.7

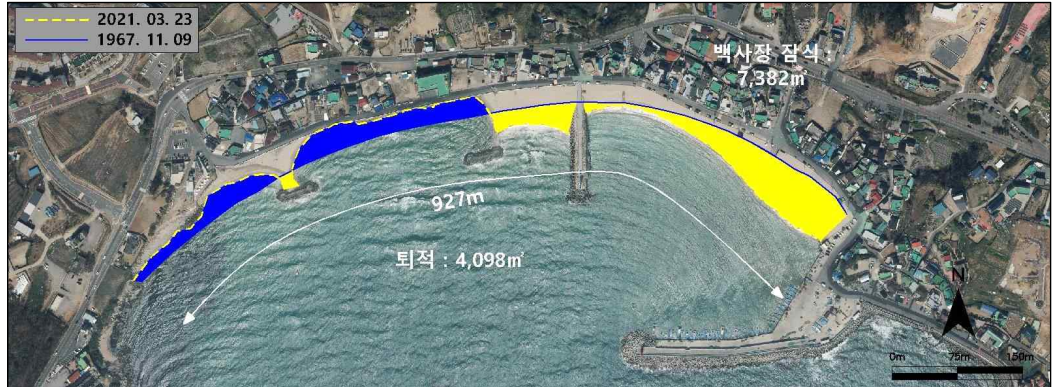
1967년
~
2021년

기간	백사장면적			백사장잠식		순침퇴적		변화폭 (m)	연변화율 (%/yr)
	전(㎡)	후(㎡)	변화량(㎡)	잠식면적 (㎡)	잠식폭(m)	침퇴적면적 (㎡)	침퇴적폭 (m)		
1967~1992	24,666	21,705	-2,961	3,420	3.8	459	0.5	-3.3	-0.5
1992~2008	21,705	21,275	-430	5,347	5.9	4,917	5.4	-0.5	-0.1
2008~2011	21,275	19,328	-1,947	-928	-1.0	-2,875	-3.2	-2.1	-3.1
2011~2013	19,328	22,704	3,376	224	0.2	3,600	4.0	3.7	8.7
2013~2015	22,704	19,118	-3,586	-237	-0.3	-3,823	-4.2	-3.9	-7.9
2015~2017	19,118	-	-	0	0.0	-	-	-	-
2017~2019	-	24,823	-	249	0.3	-	-	-	-
2019~2021	24,823	21,382	-3,441	-693	-0.8	-4,134	-4.6	-3.8	-6.9
1967~2021	24,666	21,382	-3,284	7,382	8.1	4,098	4.5	-3.6	-0.2

지역명	울주군 나사	분류번호	울산-울주-02	32/32						
침퇴적 원인										
◦ 고파랑(최대파고 3m 이상) 출현회수(기상청 울산 부이)										
연도	'16	'17	'18	'19	'20	'21	'22			
관측일수	360	342	355	340	303	343	365			
출현회수	1,704	1,536	1,602	1,066	1,383	1,614	1,576			
평균대비증감(%)	8.8	3.2	3.7	-27.9	4.9	8.1	-0.8			
◦ 강수량 비교(기상청 울산 관측소)										
연도	'13	'14	'15	'16	'17	'18	'19	'20	'21	'22
월평균 강수량(mm)	71.5	116.6	87.1	141.2	56.0	118.0	120.8	129.8	111.1	77.2
전년대비 증감(%)	-	63.0	-25.3	62.2	-60.4	110.9	2.4	7.4	-14.4	-30.6
◦ 백사장 잠식 현황										
잠식면적(m²)	잠식 해빈폭(m)			잠식원인						
7,382	8.1			도로, 친수공간						
◦ Source/Sink : 주변에 모래공급원이 없음										
◦ Longshore Process : 방사제를 기준으로 동측 퇴적, 서측 침식										
◦ Cross-shore Process : 친수공간 및 해안도로 건설을 위한 호안 설치로 반사파 증가에 따른 침식 발생										
◦ 구조물 현황										
호안, 항만시설, 돌제, 이안제, 배수로										
고찰										
◦ 2018년 이안제 2기 설치 이후 이안제 설치구간은 퇴적, 이안제 사이에서는 침식이 나타남										
◦ 방사제 동측 나사항 내 퇴적 모래를 활용한 서측해안 백사장 관리 대책이 필요함
