# 2020년 연안침식 실태조사

[경기도]

2020. 12

해양수산부

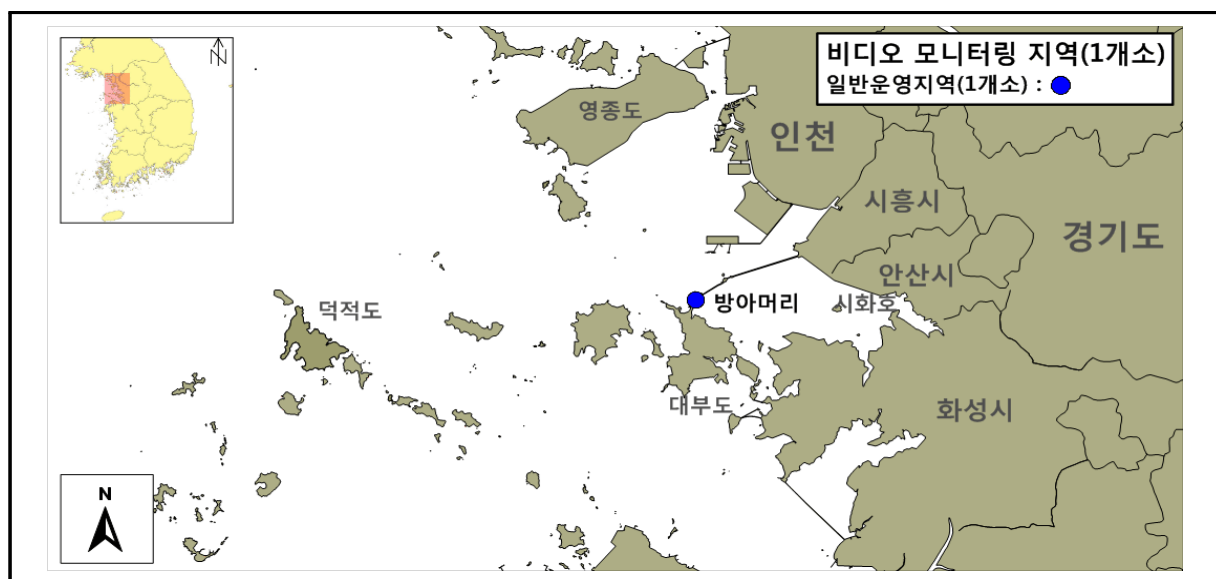
<그림 1-1-1> 비디오 모니터링 시스템 운영 위치도

본 장에서는 경기도 지역의 기 구축된 비디오 모니터링 시스템의 정기점검 횟수 및 정량적인 계절별 침퇴적 변화량 분석 여부에 따라 <표 1-1-1>과 같이 분류하여 비디오 모니터링 결과를 제시하였다. <표 1-1-2>에 방아머리 해수욕장 비디오 모니터링 운영현황을 나타내었으며, 방아머리 해수욕장의 위치는 <그림 1-1-1>과 같다.

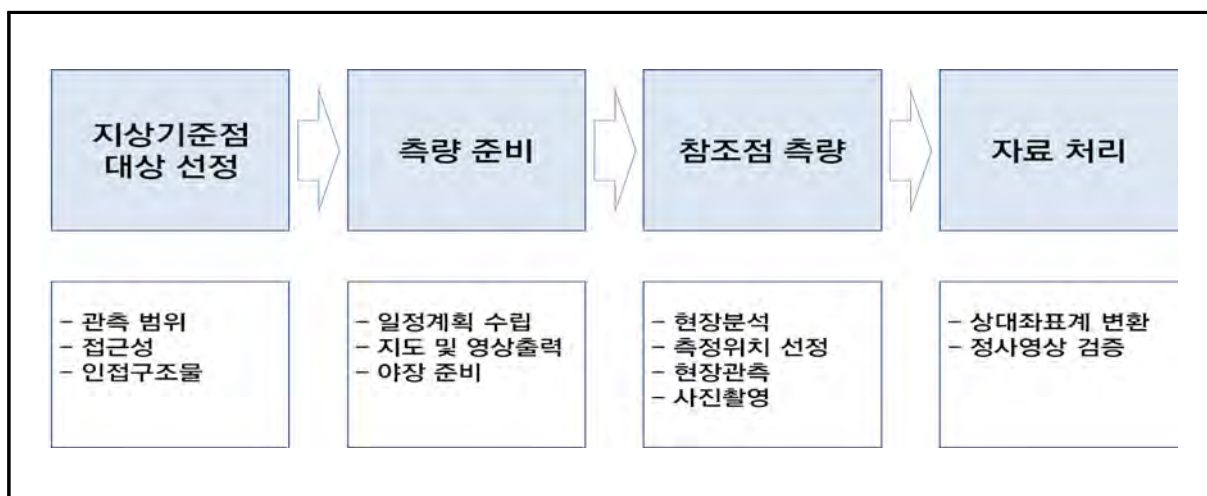
<그림 1-2-5> 영상기준점 측량 과정

영상기준점의 위치는 카메라 영상에서 보이는 곳으로, 가능한 인접 구조물의 모서리 또는 반영구적 시설물 등 기준점의 좌표변화 가능성이 적은 곳으로 선정하여야 한다. 좌표변환 정확도는 영상기준점 개수와 구성된 형상에 영향을 받는다. 기본적으로 영상기준점 선정시 카메라 한대 당 최소 20점 이상의 좌표가 필요하며, 영상의 한 곳으로 영상기준점이 집중될 경우 좌표변환의 정확도가 매우 떨어지므로 영상기준점 선정시 영상에서 필요한 지역에 넓게 분포되어야 자료의 정확도를 높일 수 있다. 수평선이 화면에 나타나는 경우, 영상의 모서리 지점 측량이 어렵고 바다 위에 영상기준점을 선정할 수 없으므로 백사장 내 여러 지점에 기준점을 지정하고 사각형에 가까운 형상을 나타내도록 선정해야 하며, 영상기준점과 각 카메라의 상대 위치를 구하여야 한다.

영상기준점 측량은 비디오 모니터링 시스템으로부터 획득되는 카메라 영상과 현장 실측 좌표와의 상관관계를 파악하고, 좌표변환 및 거리환산 등의 영상 처리가 가능하도록 선행되는 측량으로서 비디오 모니터링 시스템 구축 초기에 수행하며 카메라 촬영 각도 변화, 카메라 교체 등으로 인해 영상의 화각이 변경되었을 경우 반드시 재수행되어야 한다. 또한, 매년 주기적으로 반복수행하여 좌표변환 정확도를 검증하여야 하며, 이에따라 해빈폭변화 재분석을 수행하였다. <그림 1-2-5>에 영상기준점 측량 과정을 나타내었다.

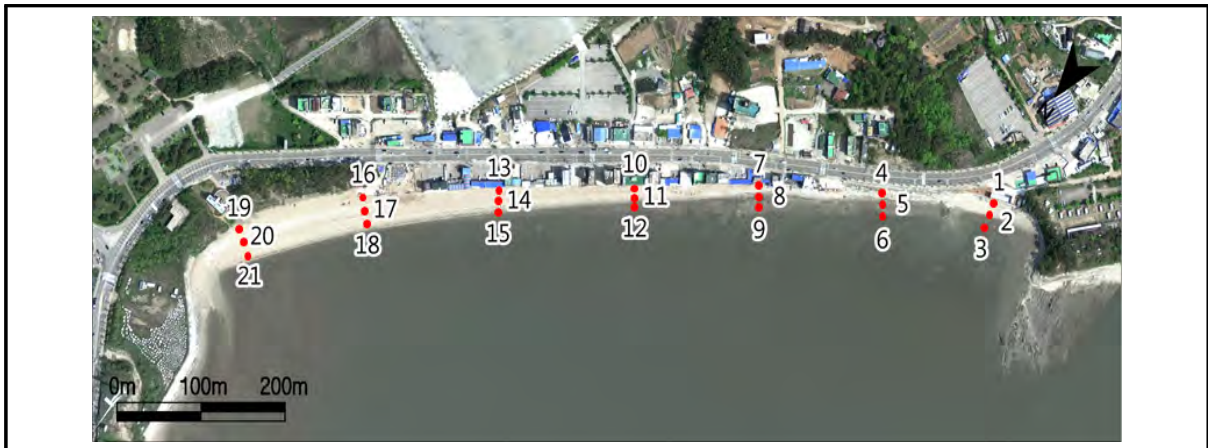
〈그림 1-2-7〉 방아머리 표층퇴적물 채취지점

대상지역의 해안선 길이에 따라 7개 기선 혹은 최대 200m 간격으로 기선을 설정하고 스펀을 이용하여 표층 2cm 이내의 퇴적물을 채취하였다. 2013년까지는 <그림 1-2-7>과 같이 설정된 기선마다 3점씩 분석을 수행하였으며, 2014년 이후에는 조사방법 변경에 따라 각 기선의 해안선 부근(그림 1-2-7의 3, 6, 9, 12, 15, 18, 21번 정점)에서 1점씩 채취하여 분석을 수행하고 있다.

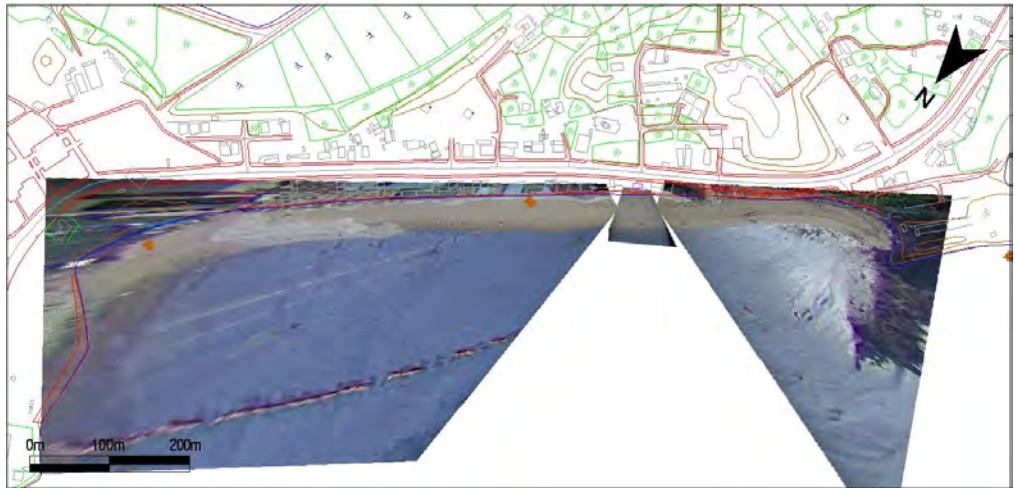
내용	<ul style="list-style-type: none"> <li>○ 측량 일자 : 2020년 4월 21일</li> <li>○ 측량 성과 : 3개 영상에 대하여 총 112개 영상보정기준점 좌표 획득</li> <li>○ 관측 범위 : 방아머리 해수욕장 전역(약 1,020m)</li> </ul>

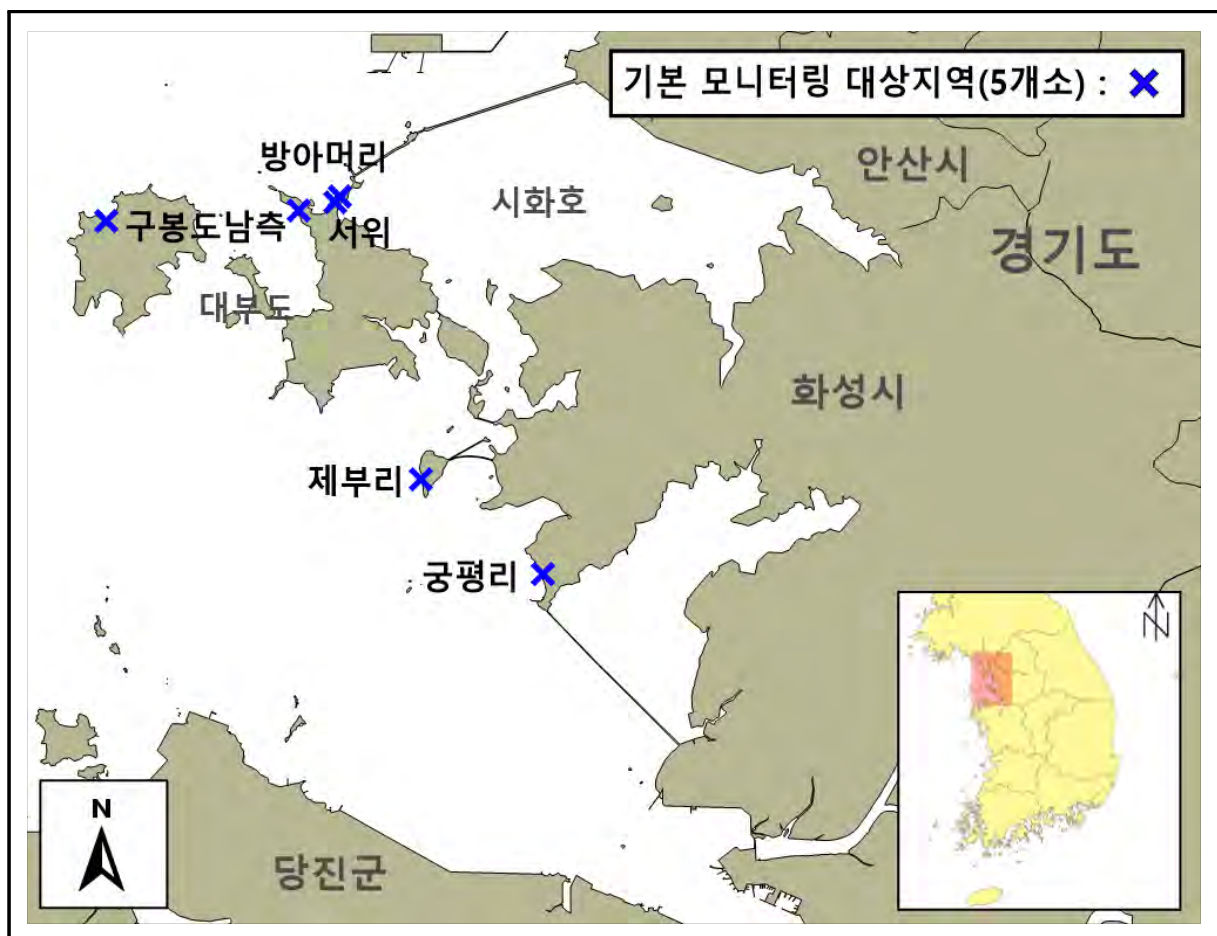
〈그림 2-1-1〉 연안침식 기본 모니터링 위치도

기본 모니터링 대상지역 : 5개소(그림 2-1-1)

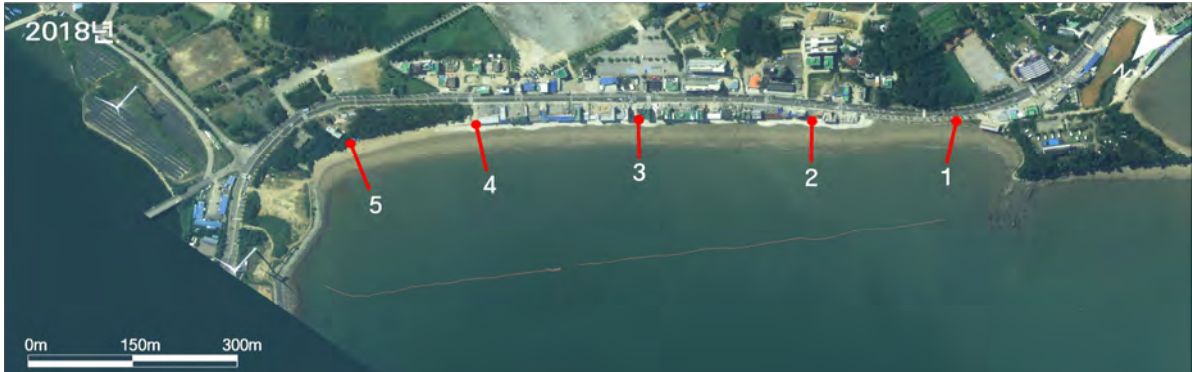
2019년 ~ 2020년 측량결과	(기준 : E.L.0.7m)						
	기선번호	해빈폭 (m)		단면적 (㎡)	전빈기울기 (°)		
		'19년 연평균	'20년 연평균	'19년 연평균	'20년 연평균	'19년 연평균	'20년 연평균
	1	58.6	68.9	80.0	123.6	1.3	1.9
	2	56.9	66.4	73.6	117.8	1.6	3.0
	3	54.5	72.0	84.8	118.7	2.5	3.6
	4	76.2	87.0	119.1	154.9	1.4	3.1
	5	83.7	95.5	175.6	197.9	0.8	2.9

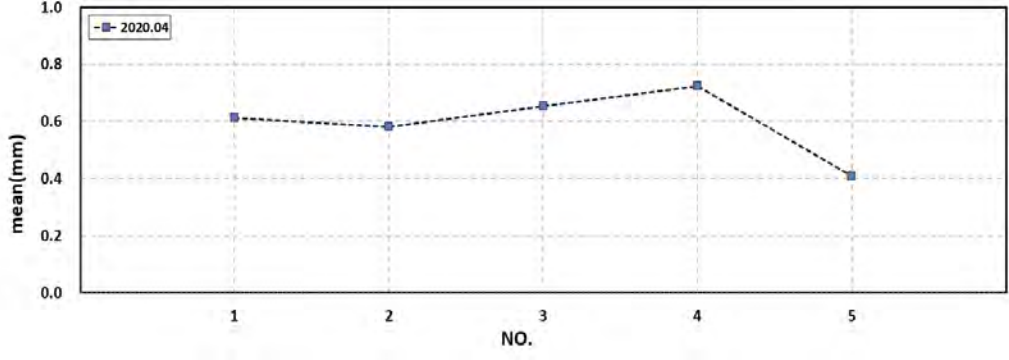
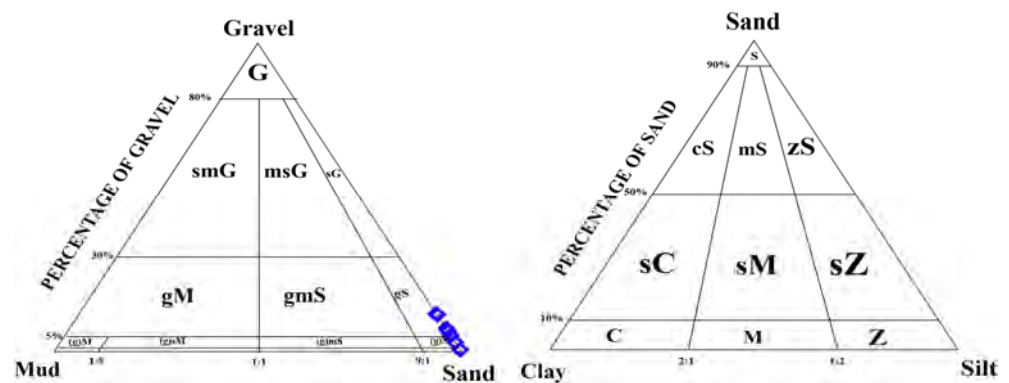
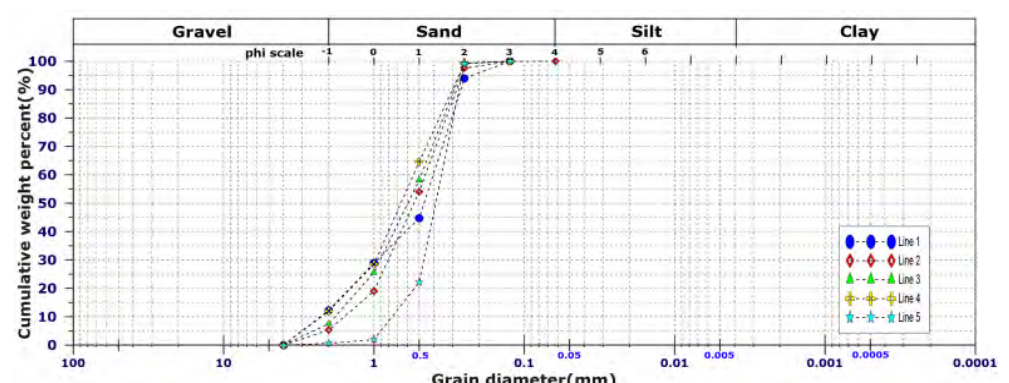
지역명	안산시 방아머리	분류번호	경기-안산-01	10/26
평균입경 분포도

결과 요약	퇴적물 유형	역질사, 약역질사		
	평균분급도	Moderately Sorted (보통, 0.96)		
	평균왜도	Coarse-Skewed (음의 왜도, -0.28)		
	평균첨도	Mesokurtic (보통, 0.95)		
	평균입경의 분포	0.41~0.72mm		
	평균입경의 평균값	0.60mm

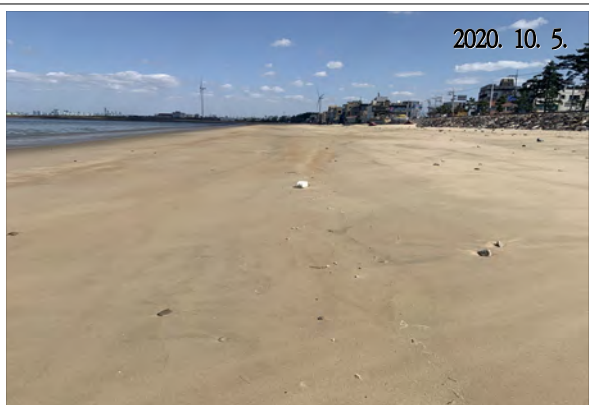
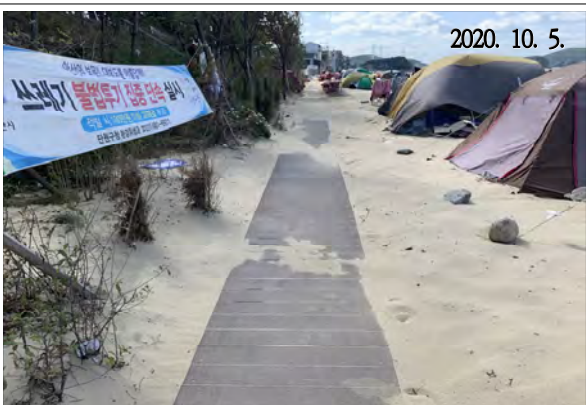
</div>		
① 남측 해안전경		② 수변데크 공사 완료		
<div> <div>2020. 4. 21.</div>

</div>		
③ 2차 조사시 북측구간 모래 퇴적				
<div> <div>○ 2020년 1월 ~2월에 제2차 연안정비사업으로 양빈(56,430m³)이 수행됨</div> <div>○ 제2차 연안정비사업으로 친수 호안 및 양빈 실시 이후 해변폭 및 단면적이 지속적으로 증가함</div> <div>○ 북측구간에 수변데크 공사가 완료됨</div> <div>○ 2020년 단면측량결과, 전년 대비 평균 해변폭 12.0m, 평균 단면적 36.0㎡가 증가하였으며, 전빈기울기는 평균 2.9°로 1.4° 급해짐</div> <div>○ 제3차 연안정비사업으로 생태숲(11,995㎡), 양빈(74,696㎡)가 계획됨</div> </div>

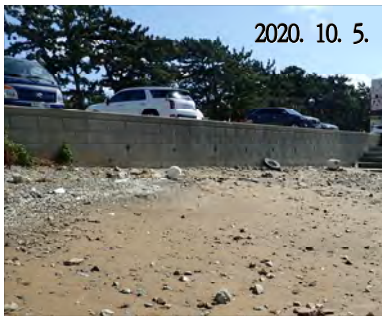
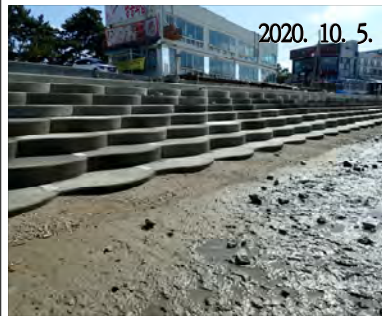
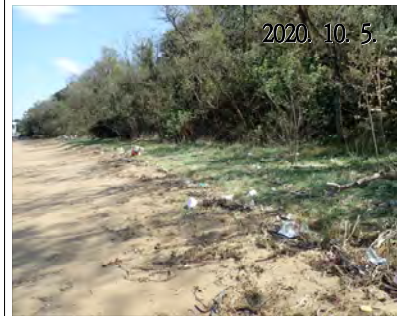
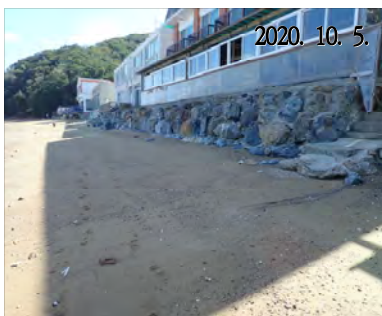
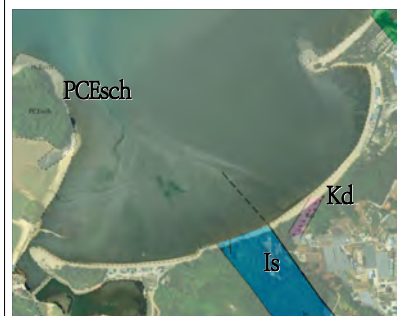
</div>	
① 직립호안		② 블록호안		③ 자연해안	
<div>2020. 10. 5.</div> <div>

</div>	
④ 석축호안		⑤ 자연해안		지질도(1:50,000)	
지질학적특성	구분 및 기호	지층명		암석	
	PCEsch	편마암류		편마암류	
	Kd	암맥류		암맥류	
	Is	석회암		석회암	
<div>① 직립호안 : 길이 50m, 높이 1m</div> <div>② 블록호안 : 길이 250m, 높이 2.6m</div> <div>③ 자연해안 : 길이 650m</div> <div>④ 석축호안 : 길이 90m, 높이 1.2m</div> <div>⑤ 자연해안 : 길이 127m</div>

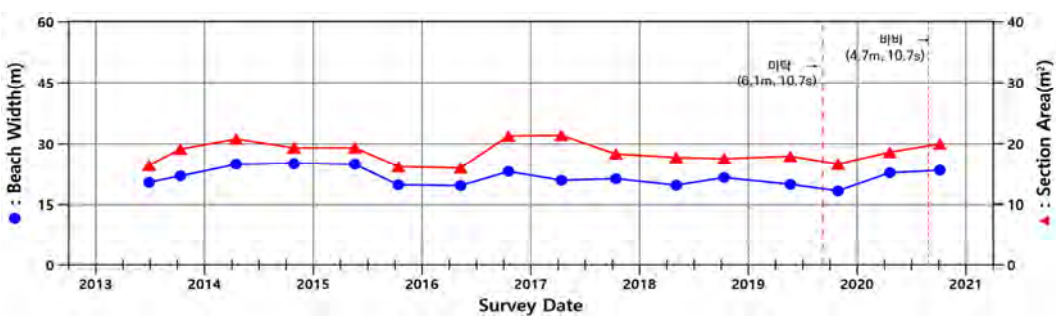
<div>측량시기별 평균해빈폭 및 단면적 변화</div>																																																																													
<div>분석</div> <ul style="list-style-type: none"><li>○ 2017년도 하반기에 제2차 연안정비사업으로 호안시설이 완료된 이후 해빈폭 및 단면적이 큰 변화없이 유지됨</li><li>○ 2020년 단면측량결과, 전년 대비 평균 해빈폭 3.9m, 평균 단면적 2.0㎡가 증가하였으며, 전빈기울기는 평균 4.3°로 0.7° 완만해짐</li><li>○ 8번 기선에서 해빈폭 23.3m, 단면적 6.1㎡가 증가하여 대상지역내 최대 증가폭을 나타냄</li></ul>

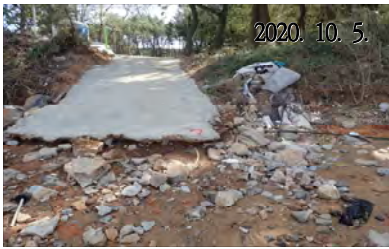
지역명	안산시 서위	분류번호	경기-안산-02		10/26												
기선번호	기준점 위치	기준점 좌표	N	37°16'49.46"													
			E	126°34'04.29"													
7번

평균 해빈폭(m)	19.8														
		평균 단면적(m²)	16.7														
		방위각(°)	302.0														
		타원체고(m)	27.709														
측량결과	(기준 : E.L. 1.5m)																
	구분	2013/06	2013/10	2014/04	2014/10	2015/05	2015/10	2016/05	2016/10	2017/04	2017/10	2018/05	2018/10	2019/05	2019/10	2020/04	2020/10
	해빈폭(m)	19.0	19.7	22.6	21.2	21.2	17.3	17.5	23.4	23.6	20.9	18.3	18.9	16.8	17.8	17.5	22.1
	단면적(m²)	17.4	20.5	22.3	20.5	19.2	16.1	16.1	22.0	42.4	21.1	17.0	16.7	15.0	16.0	16.1	17.3
	전반 기울기(°)	4.5	4.1	2.8	3.4	3.7	4.5	6.0	2.5	5.7	4.4	4.2	4.0	4.9	3.8	3.5	2.1
기선변화

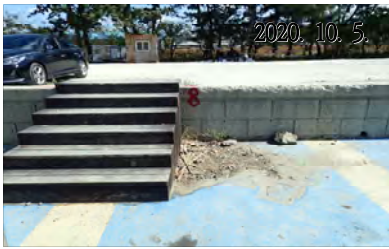
지역명	안산시 서위					분류번호					경기-안산-02				11/26		
기선번호	기준점 위치					기준점 좌표					N		37°16'57.55"				
											E		126°34'06.40"				
8번

평균 해빈폭(m)					46.2						
						평균 단면적(m²)					11.3						
						방위각(°)					262.0						
						타원체고(m)					28.423						
측량결과	(기준 : E.L. 1.5m)																
	구분	2013/06	2013/10	2014/04	2014/10	2015/05	2015/10	2016/05	2016/10	2017/04	2017/10	2018/05	2018/10	2019/05	2019/10	2020/04	2020/10
	해빈폭(m)	31.3	38.9	40.6	60.1	56.8	31.4	28.1	36.5	28.8	36.4	28.5	38.0	28.2	17.5	47.9	44.4
	단면적(m²)	3.8	9.0	8.9	11.9	12.6	4.6	3.8	11.2	8.3	9.2	6.9	6.5	7.1	3.3	10.6	11.9
	전반 기울기(°)	0.8	0.3	0.3	0.5	1.1	0.8	0.3	1.9	1.7	1.6	0.8	0.6	1.0	0.3	0.2	0.9
기선변화

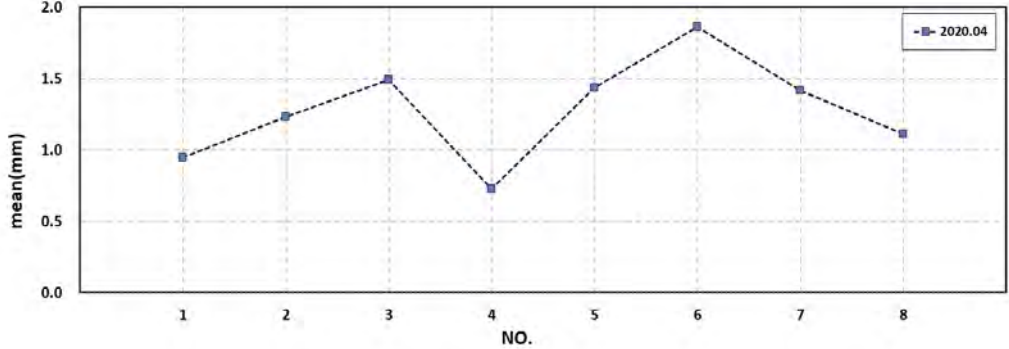
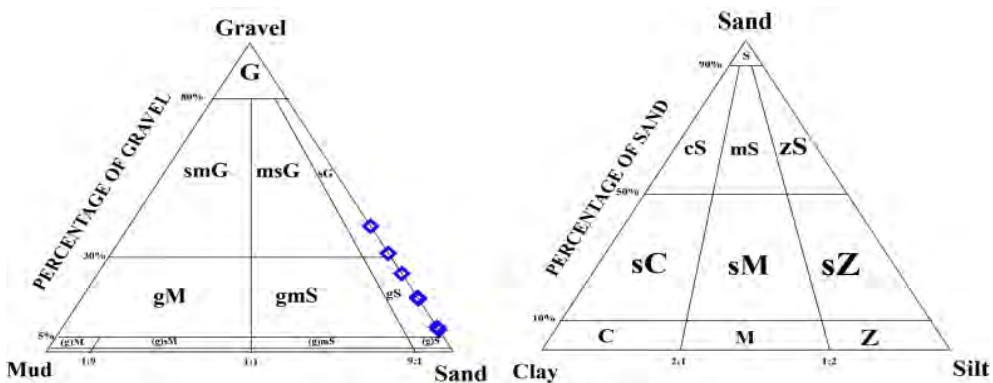
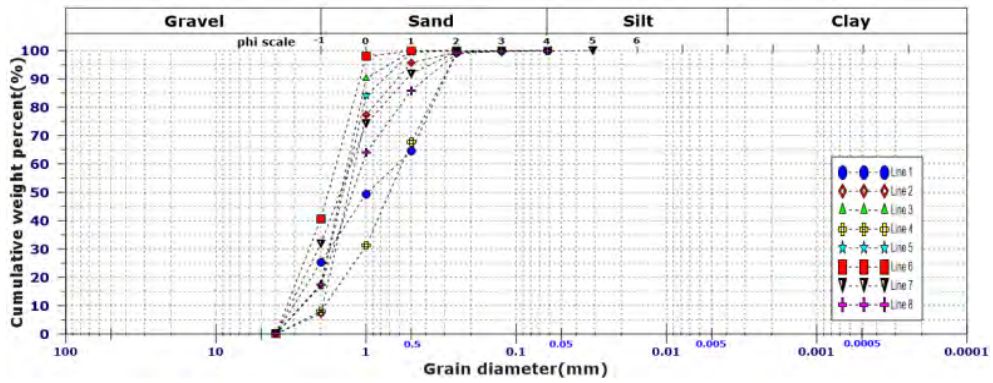
지역명	안산시 서위	분류번호	경기-안산-02	13/26
평균입경 분포도

결과 요약	퇴적물유형		사질역, 역질사	
	평균분급도		Moderately Sorted (보통, 0.85)	
	평균왜도		Near-Symmetrical (대칭에 가까움, 0.03)	
	평균첨도		Mesokurtic (보통, 1.04)	
	평균입경의 분포		0.73~1.86mm	
	평균입경의 평균값		1.28mm

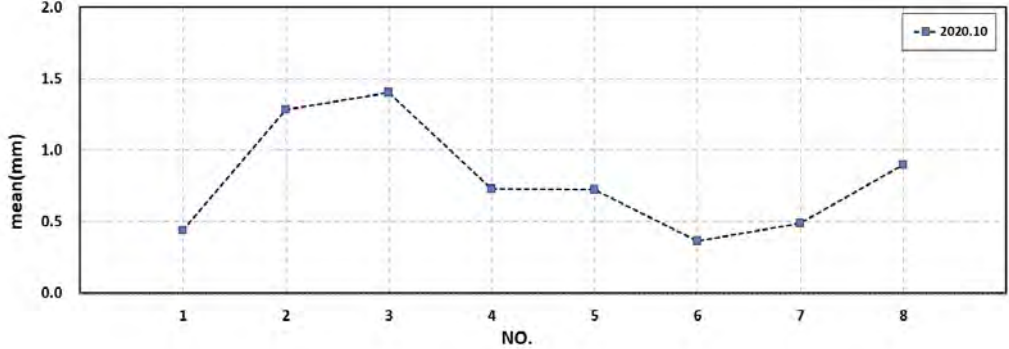
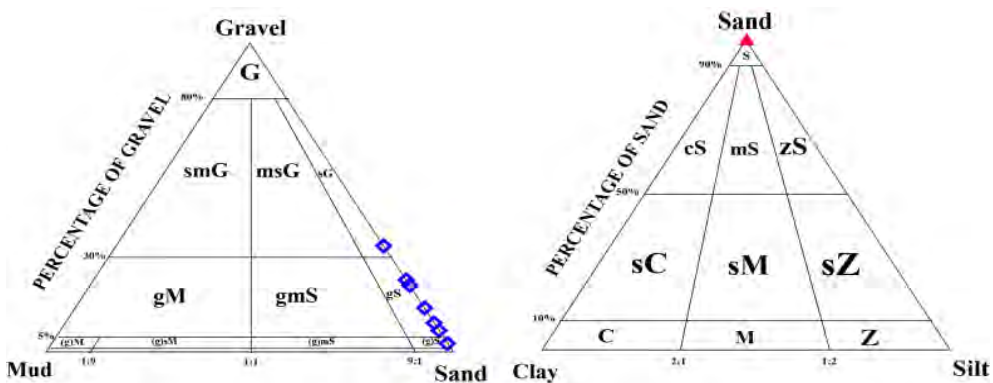
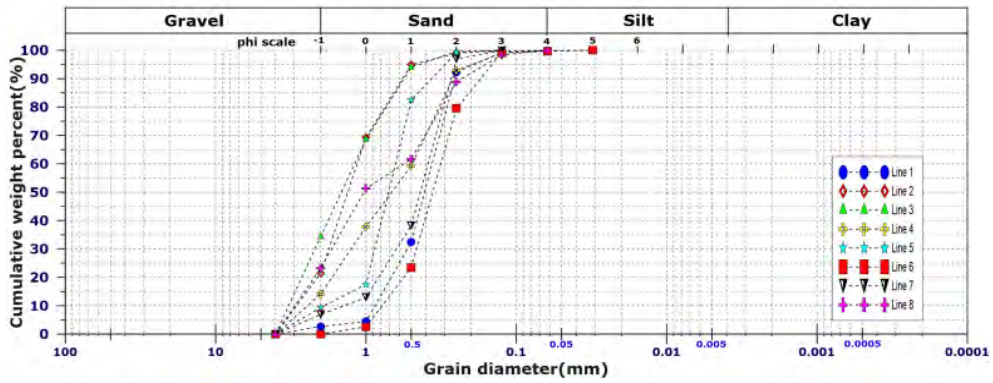
지역명	안산시 서위	분류번호	경기-안산-02	15/26
평균입경 분포도

결과 요약	퇴적물 유형	사질역, 역질사, 약역질사, 모래		
	평균분급도	Moderately Sorted (보통, 0.98)		
	평균왜도	Near-Symmetrical (대칭에 가까움, -0.06)		
	평균첨도	Mesokurtic (보통, 1.06)		
	평균입경의 분포	0.37~1.40mm		
	평균입경의 평균값	0.79mm

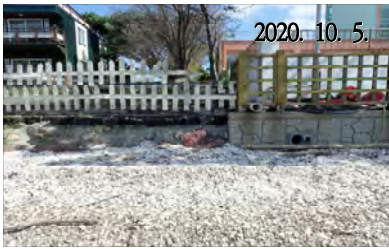
지역명	안산시 구봉도 남측							분류번호				경기-안산-03		4/23			
기선번호	시점 위치							시점 좌표				N	37°16'41.29"				
												E	126°32'58.33"				
1번

평균 해빈폭(m)				39.1					
								평균 단면적(m²)				77.6					
								방위각(°)				269.4					
								타원체고(m)				-					
측량결과	(기준 : E.L. 0.0m)																
	구분	2013/06	2013/10	2014/04	2014/09	2015/05	2015/10	2016/05	2016/10	2017/04	2017/10	2018/05	2018/10	2019/05	2019/10	2020/04	2020/10
	해빈폭(m)	41.9	41.5	39.1	43.3	40.7	43.1	40.3	37.3	38.8	38.6	39.5	39.8	38.7	39.4	38.5	39.7
	단면적(m²)	70.7	73.2	72.6	74.5	73.9	76.8	77.7	71.5	75.4	76.1	72.4	74.3	74.0	69.7	77.8	77.3
	전반 기울기(°)	1.7	1.5	3.5	1.2	5.1	1.1	3.6	5.4	5.3	5.4	4.8	4.4	6.1	4.4	5.5	5.1
기선변화

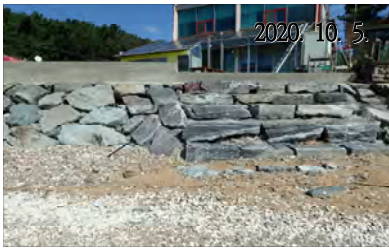
지역명	안산시 구봉도 남측						분류번호				경기-안산-03				5/23							
기선번호	기준점 위치						기준점 좌표				N		37°16'46.03"				E		126°32'56.82"			
2번

평균 해빈폭(m)				83.6											
							평균 단면적(m²)				66.3											
							방위각(°)				235.6											
							타원체고(m)				27.510											
측량결과	(기준 : E.L. 0.0m)																					
	구분	2013/06	2013/10	2014/04	2014/09	2015/05	2015/10	2016/05	2016/10	2017/04	2017/10	2018/05	2018/10	2019/05	2019/10	2020/04	2020/10					
	해빈폭(m)	78.5	86.0	102.0	90.4	85.3	103.9	85.3	92.8	81.0	84.2	81.4	95.7	74.9	72.2	87.0	80.2					
	단면적(m²)	63.9	72.2	78.1	73.8	70.7	83.6	71.2	79.0	66.2	67.1	61.8	69.9	59.5	58.2	68.6	64.0					
	전반 기울기(°)	0.8	0.7	0.7	0.8	1.1	0.5	0.8	1.1	0.7	0.6	1.0	0.8	0.4	0.3	0.3	0.7					
기선변화

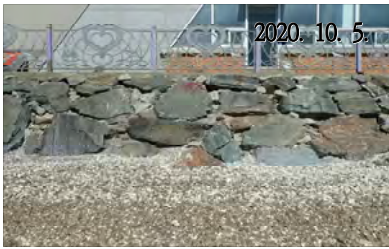
지역명	안산시 구봉도 남측						분류번호				경기-안산-03				6/23			
기선번호	기준점 위치						기준점 좌표				N		37°16'50.02"					
											E		126°32'48.49"					
3번

평균 해빈폭(m)				68.5							
							평균 단면적(m²)				40.9							
							방위각(°)				196.0							
							타원체고(m)				28.349							
측량결과	(기준 : E.L. 0.0m)																	
	구분	2013/06	2013/10	2014/04	2014/09	2015/05	2015/10	2016/05	2016/10	2017/04	2017/10	2018/05	2018/10	2019/05	2019/10	2020/04	2020/10	
	해빈폭(m)	71.2	79.9	80.7	80.3	82.2	88.5	74.0	71.2	72.8	70.7	62.9	70.8	61.2	63.9	72.0	64.9	
	단면적(m²)	45.5	47.9	43.6	47.1	45.0	46.9	37.4	48.4	38.0	42.7	38.3	38.6	38.3	36.6	41.8	40.0	
	전반 기울기(°)	0.8	0.6	0.6	0.3	0.4	0.4	0.2	0.7	1.1	0.7	0.1	0.4	0.2	0.7	0.1	0.4	
기선변화

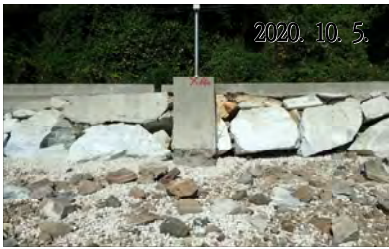
지역명	안산시 구봉도 남측						분류번호				경기-안산-03				7/23							
기선번호	기준점 위치						기준점 좌표				N		37°16'51.11"				E		126°32'41.72"			
4번

평균 해빈폭(m)				25.2											
							평균 단면적(m²)				31.8											
							방위각(°)				189.7											
							타원체고(m)				27.618											
측량결과	(기준 : E.L. 0.0m)																					
	구분	2013/06	2013/10	2014/04	2014/09	2015/05	2015/10	2016/05	2016/10	2017/04	2017/10	2018/05	2018/10	2019/05	2019/10	2020/04	2020/10					
	해빈폭(m)	25.4	25.7	25.5	27.2	25.7	25.0	25.4	28.0	26.0	26.1	25.1	24.9	25.1	25.7	24.5	25.9					
	단면적(m²)	34.3	35.1	35.1	35.5	34.6	30.9	34.2	36.4	30.6	31.1	29.5	30.3	29.7	30.1	34.6	29.0					
	전반 기울기(°)	4.4	4.3	6.3	4.0	4.5	4.6	4.8	2.7	5.1	3.6	4.6	5.6	4.5	4.2	4.6	3.9					
기선변화

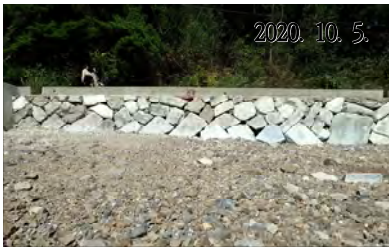
지역명	안산시 구봉도 남측						분류번호					경기-안산-03			8/23								
기선번호	기준점 위치						기준점 좌표					N	37°16'52.58"					E	126°32'43.49"				
5번

평균 해빈폭(m)					20.0											
							평균 단면적(m²)					23.4											
							방위각(°)					195.1											
							타원체고(m)					27.533											
측량결과	(기준 : E.L. 0.0m)																						
	구분	2013/06	2013/10	2014/04	2014/09	2015/05	2015/10	2016/05	2016/10	2017/04	2017/10	2018/05	2018/10	2019/05	2019/10	2020/04	2020/10						
	해빈폭(m)	20.4	20.6	18.3	21.3	21.3	20.3	20.2	22.1	19.6	20.3	20.5	20.7	20.6	19.6	20.0	20.0						
	단면적(m²)	23.0	23.3	21.5	24.8	24.9	23.8	23.1	28.4	22.0	21.9	23.1	23.6	23.2	21.6	23.4	23.3						
	전반 기울기(°)	6.1	6.0	6.5	6.7	5.8	6.5	5.6	6.0	5.9	6.0	6.7	7.4	6.0	7.3	6.4	6.1						
기선변화

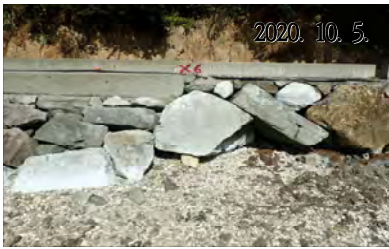
지역명	안산시 구봉도 남측				분류번호				경기-안산-03				9/23					
기선번호	기준점 위치				기준점 좌표				N		37°16'54.97"				E		126°32'28.37"	
6번

평균 해빈폭(m)				33.5									
					평균 단면적(㎡)				31.6									
					방위각(°)				207.7									
					타원체고(m)				26.942									
측량결과	(기준 : E.L. 0.0m)																	
	구분	2013/06	2013/10	2014/04	2014/09	2015/05	2015/10	2016/05	2016/10	2017/04	2017/10	2018/05	2018/10	2019/05	2019/10	2020/04	2020/10	
	해빈폭(m)	32.8	37.3	33.7	35.4	33.0	35.0	33.3	38.0	33.4	34.5	33.9	40.0	38.9	33.5	32.7	34.3	
	단면적(㎡)	30.6	33.8	33.5	34.3	33.2	34.1	32.3	39.7	30.8	32.9	31.4	35.2	34.1	30.3	32.1	31.1	
	전반 기울기(°)	3.7	5.0	4.7	3.4	5.1	3.7	4.8	4.2	3.8	4.4	4.5	4.1	6.7	4.9	4.7	4.6	
기선변화

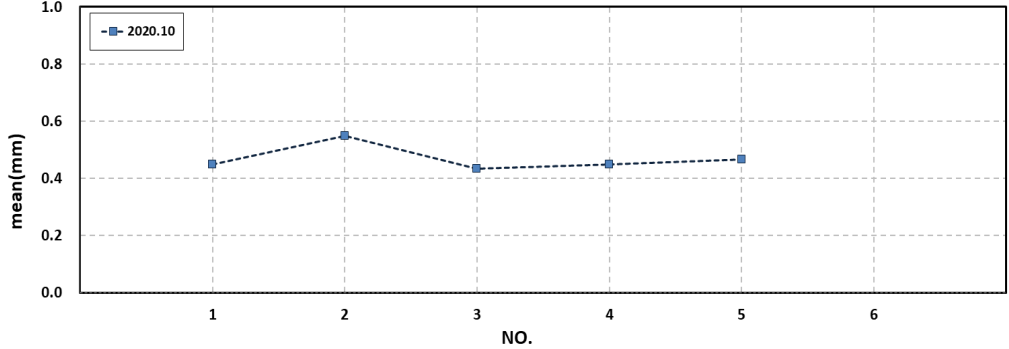
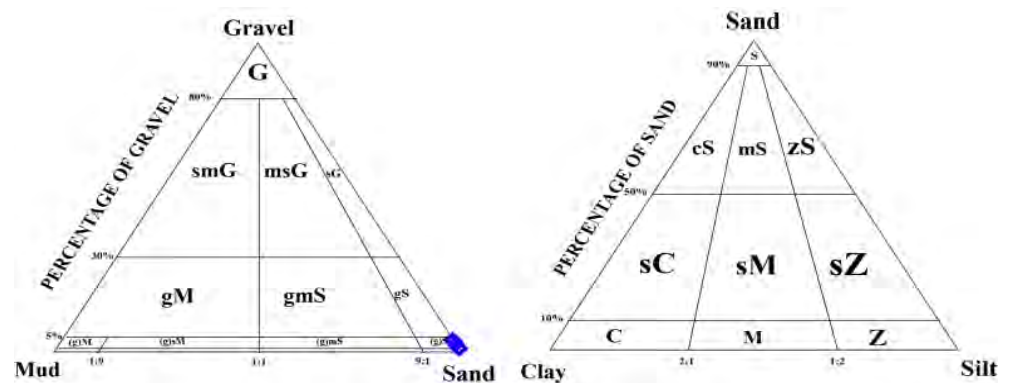
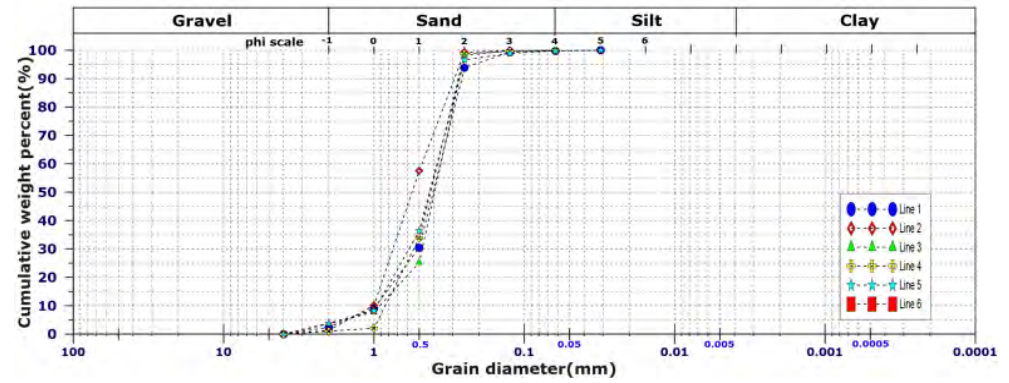
지역명	안산시 구봉도 남측	분류번호	경기-안산-03	13/23
평균입경 분포도

결과 요약	퇴적물유형	자갈, 약역질사		
	평균분급도	Moderately Sorted (보통, 0.74)		
	평균왜도	Coarse-Skewed (음의 왜도, -0.28)		
	평균첨도	Leptokurtic (높음, 1.11)		
	평균입경의 분포	0.43~0.55mm		
	평균입경의 평균값	0.47mm

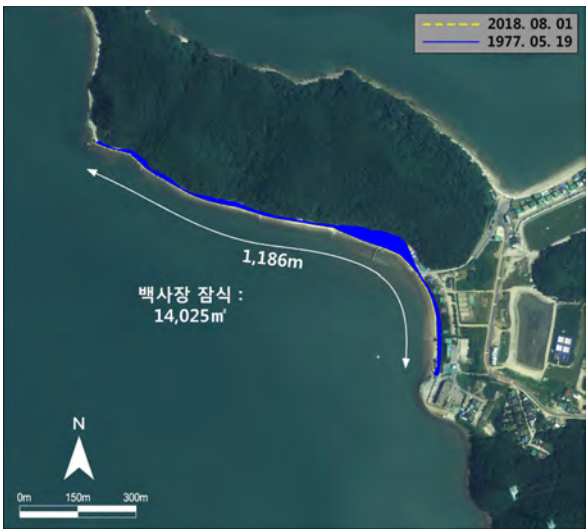
<p>백사장 잠식 : 14,025m² 1,186m</p>																																			
공 란																																					
특 징																																					
<div>○ 1996년은 송림 조성으로 백사장이 잠식됨 ○ 2006년은 친수공간 및 해안도로 건설로 백사장이 잠식됨 ○ 2012년은 호안정비로 백사장이 증가함</div>

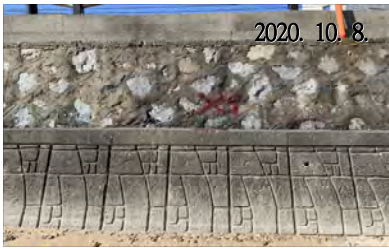
지역명	화성시 제부리	분류번호	경기-화성-02		7/27
기선번호	기준점 위치	기준점 좌표	N	37°16'41.29"	
			E	126°32'58.33"	
1번

평균 해빈폭(m)	65.2		
		평균 단면적(m²)	21.0		
		방위각(°)	137.6		
		타원체고(m)	26.999		
측량결과	(기준 : E.L. 1.7m)				
	구분	2020/04	2020/10		
	해빈폭(m)	59.2	71.1		
	단면적(m²)	18.8	23.2		
	전반기울기(°)	0.3	1.4		
기선변화

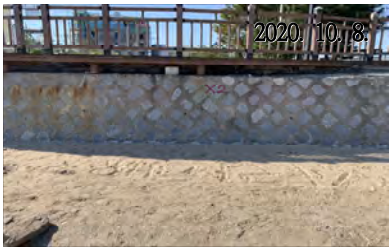
지역명	화성시 제부리	분류번호	경기-화성-02		8/27
기선번호	시점 위치	시점 좌표	N	37°16'41.29"	
			E	126°32'58.33"	
2번

평균 해빈폭(m)	79.9		
		평균 단면적(m²)	61.2		
		방위각(°)	107.9		
		타원체고(m)	-		
측량결과	(기준 : E.L. 1.7m)				
	구분	2020/04		2020/10	
	해빈폭(m)	77.0		82.8	
	단면적(m²)	57.5		64.8	
	전반기울기( ° )	0.5		0.6	
기선변화

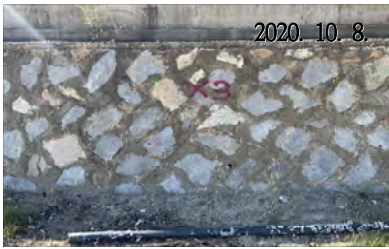
지역명	화성시 제부리	분류번호	경기-화성-02		9/27
기선번호	기준점 위치	기준점 좌표	N	37°16'41.29"	
			E	126°32'58.33"	
3번

평균 해빈폭(m)	73.1		
		평균 단면적(m²)	175.4		
		방위각(°)	260.3		
		타원체고(m)	29.575		
측량결과	(기준 : E.L. 1.7m)				
	구분	2020/04		2020/10	
	해빈폭(m)	73.0		73.1	
	단면적(m²)	153.5		166.9	
	전빈기울기( ° )	2.8		4.1	
기선변화

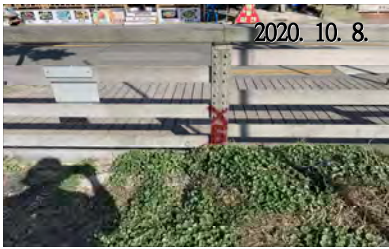
지역명	화성시 제부리	분류번호	경기-화성-02	10/27
기선번호	기준점 위치	기준점 좌표	N E	37°16'41.29" 126°32'58.33"
4번

평균 해빈폭(m)	78.6	
		평균 단면적(㎡)	175.4	
		방위각(°)	260.3	
		타원체고(m)	30.212	
측량결과	(기준 : E.L. 0.0m)			
	구분	2020/04	2020/10	
	해빈폭(m)	78.2	78.9	
	단면적(㎡)	175.6	175.2	
	전반기울기( ° )	1.0	1.3	
기선변화

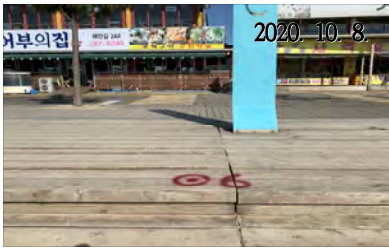
지역명	화성시 제부리	분류번호	경기-화성-02		11/27
기선번호	기준점 위치	기준점 좌표	N	37°16'41.29"	
			E	126°32'58.33"	
5번

평균 해빈폭(m)	58.7		
		평균 단면적(m²)	152.2		
		방위각(°)	265.2		
		타원체고(m)	30.240		
측량결과	(기준 : E.L. 0.0m)				
	구분	2020/04	2020/10		
	해빈폭(m)	54.4	62.9		
	단면적(m²)	152.7	151.7		
	전빈기울기( ° )	3.5	1.7		
기선변화

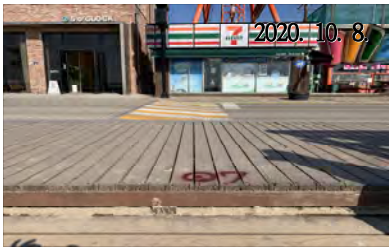
지역명	화성시 제부리	분류번호	경기-화성-02		12/27
기선번호	기준점 위치	기준점 좌표	N	37°16'41.29"	
			E	126°32'58.33"	
6번

평균 해빈폭(m)	45.8		
		평균 단면적(m²)	107.0		
		방위각(°)	268.1		
		타원체고(m)	29.949		
측량결과	(기준 : E.L. 0.0m)				
	구분	2020/04	2020/10		
	해빈폭(m)	44.7	46.8		
	단면적(m²)	109.5	104.5		
	전빈기울기(°)	7.2	3.9		
기선변화

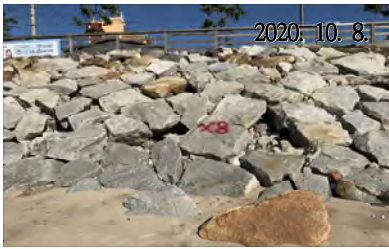
지역명	화성시 제부리	분류번호	경기-화성-02		13/27
기선번호	기준점 위치	기준점 좌표	N	37°16'41.29"	
			E	126°32'58.33"	
7번

평균 해빈폭(m)	29.6		
		평균 단면적(m²)	42.3		
		방위각(°)	265.0		
		타원체고(m)	30.309		
측량결과	(기준 : E.L. 0.0m)				
	구분	2020/04		2020/10	
	해빈폭(m)	28.6		30.6	
	단면적(m²)	40.9		43.7	
	전반기울기( ° )	7.1		5.8	
기선변화

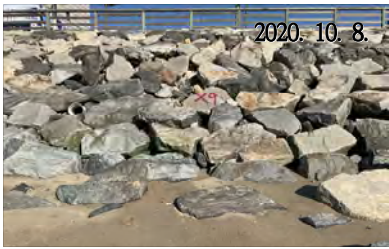
지역명	화성시 제부리	분류번호	경기-화성-02		14/27
기선번호	기준점 위치	기준점 좌표	N	37°16'41.29"	
			E	126°32'58.33"	
8번

평균 해빈폭(m)	22.6		
		평균 단면적(m²)	25.5		
		방위각(°)	266.8		
		타원체고(m)	30.063		
측량결과	(기준 : E.L. 0.0m)				
	구분	2020/04		2020/10	
	해빈폭(m)	21.7		23.4	
	단면적(m²)	24.7		26.2	
	전반기울기( ° )	7.0		4.3	
기선변화

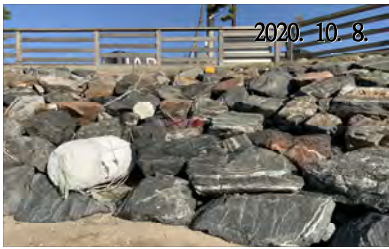
지역명	화성시 제부리	분류번호	경기-화성-02		15/27
기선번호	기준점 위치	기준점 좌표	N	37°16'41.29"	
			E	126°32'58.33"	
9번

평균 해빈폭(m)	31.1		
		평균 단면적(m²)	47.7		
		방위각(°)	268.1		
		타원체고(m)	28.906		
측량결과	(기준 : E.L. 0.0m)				
	구분	2020/04	2020/10		
	해빈폭(m)	30.7	31.4		
	단면적(m²)	47.2	48.2		
	전반기울기( ° )	6.8	5.5		
기선변화

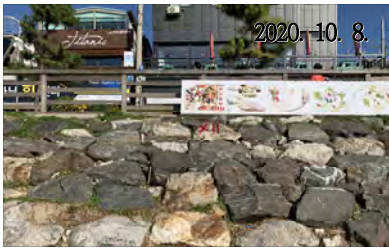
지역명	화성시 제부리	분류번호	경기-화성-02		16/27
기선번호	기준점 위치	기준점 좌표	N	37°16'41.29"	
			E	126°32'58.33"	
10번

평균 해빈폭(m)	46.4		
		평균 단면적(m²)	113.7		
		방위각(°)	272.2		
		타원체고(m)	29.974		
측량결과	(기준 : E.L. 0.0m)				
	구분	2020/04	2020/10		
	해빈폭(m)	45.6	47.1		
	단면적(m²)	112.7	114.7		
	전빈기울기( ° )	5.3	5.8		
기선변화

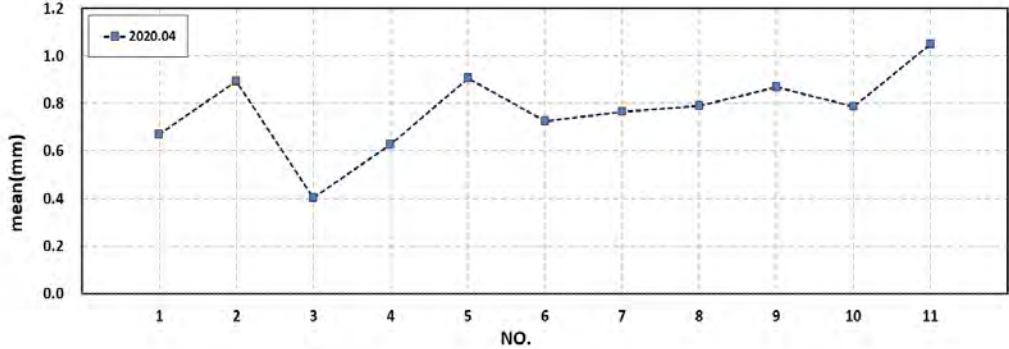
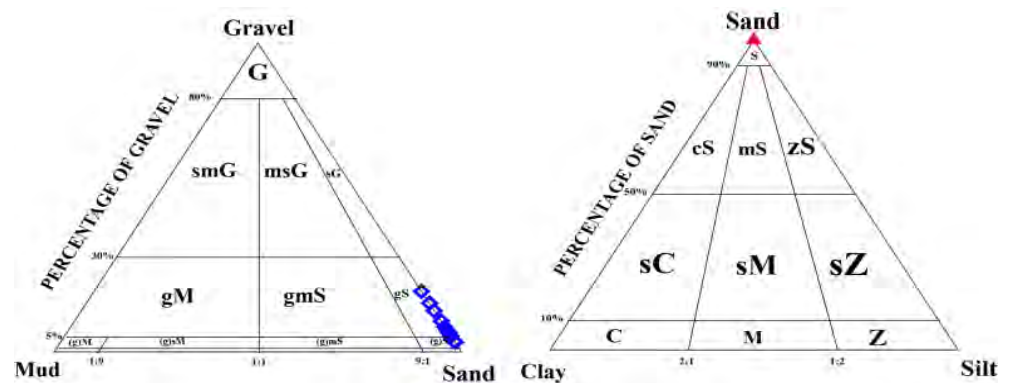
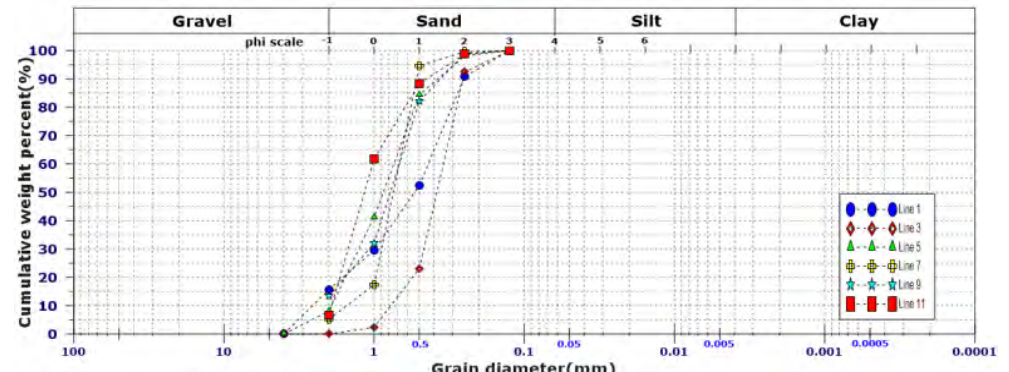
지역명	화성시 제부리	분류번호	경기-화성-02	18/27
평균입경 분포도

결과 요약	퇴적물유형	역질사, 약역질사, 모래		
	평균분급도	Moderately Sorted (보통, 0.89)		
	평균왜도	Coarse-Skewed (음의 왜도, -0.14)		
	평균첨도	Mesokurtic (보통, 1.11)		
	평균입경의 분포	0.40~1.05mm		
	평균입경의 평균값	0.77mm

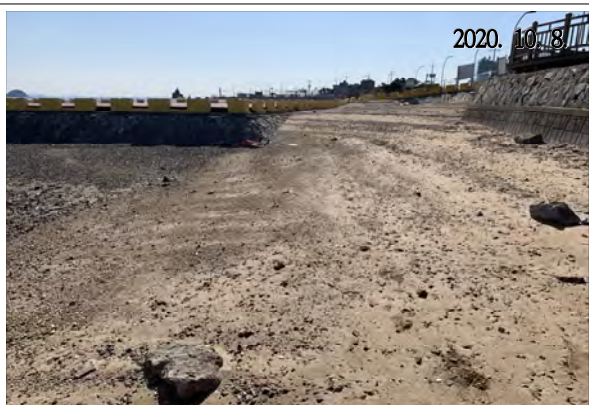
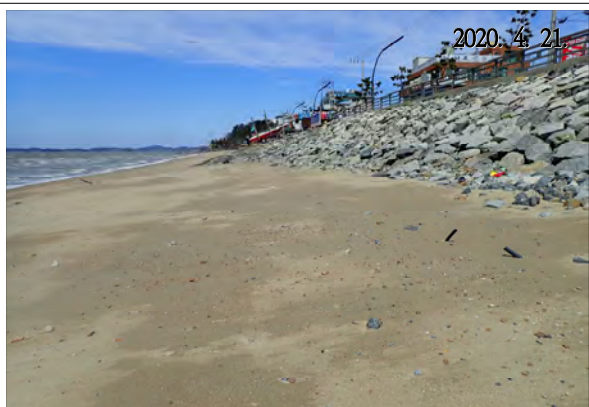
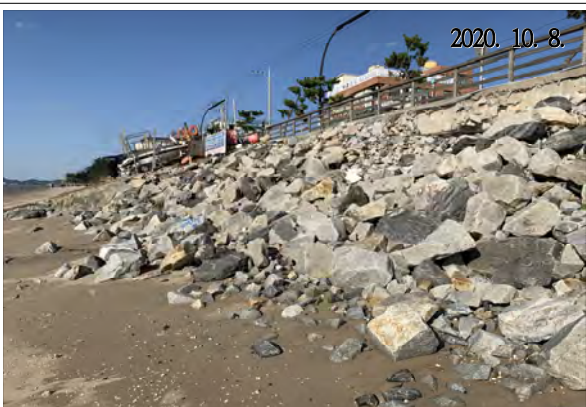
① 석축호안 전면 모래 퇴적		② 시설물 노후화 및 파손

③ 2차 조사시 북측구간 석축호안 파손				
<ul style="list-style-type: none"><li>○ 2차 조사시 북측 석축호안 전면 모래가 퇴적되었으며, 1차 조사대비 해변폭 및 단면적이 증가함</li><li>○ 2차 조사시 북측구간에 위치한 해안진입로의 파손이 발생하여 기능이 상실됨</li><li>○ 2차 조사시 북측구간에 석축호안 파손이 발생함</li><li>○ 2020년 단면측량결과, 1차 조사 대비 평균 해변폭 3.5m, 평균 단면적 2.6㎡가 증가하였으며, 전빈기울기는 평균 3.4°로 0.7° 완만해짐</li><li>○ 제3차 연안정비사업으로 양빈(90,000㎥)이 계획됨</li></ul>

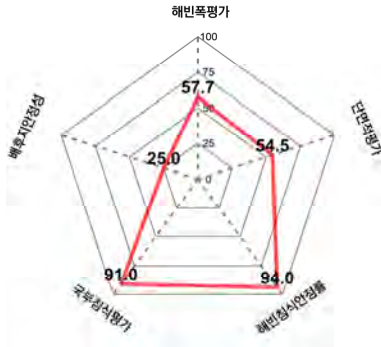
구조물 현황

호안, 배수로, 친수공간

동측구간(1번 기선) 호안 전면에 해수유입구간이 존재하며, 서측 석축호안 일부(8~9번 기선)가 파손됨

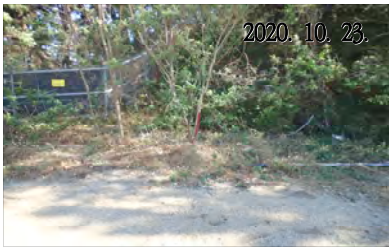
지역명	화성시 궁평리	분류번호	경기-화성-03		7/29
기선번호	시점 위치	시점 좌표	N	37°07'9.476"	
			E	126°41'7.249"	
1번

평균 해빈폭(m)	64.7		
		평균 단면적(m²)	151.2		
		방위각(°)	268.0°		
		타원체고(m)	-		
측량결과	(기준 : E.L. 1.4m)				
	구분	2020/04		2020/10	
	해빈폭(m)	64.9		64.5	
	단면적(m²)	151.9		150.4	
	전빈기울기( ° )	5.7		4.8	
기선변화

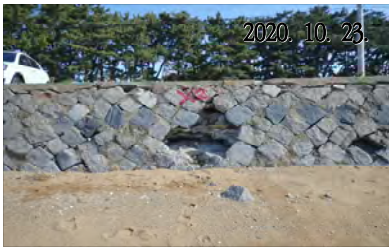
지역명	화성시 궁평리	분류번호	경기-화성-03		8/29
기선번호	기준점 위치	기준점 좌표	N	37°07'16.27"	
			E	126°41'56.19"	
2번

평균 해빈폭(m)	22.8		
		평균 단면적(m²)	24.4		
		방위각(°)	266.9°		
		타원체고(m)	28.376		
측량결과	(기준 : E.L. 1.4m)				
	구분	2020/04		2020/10	
	해빈폭(m)	22.3		23.2	
	단면적(m²)	25.3		23.4	
	전반기울기( ° )	4.7		3.0	
기선변화

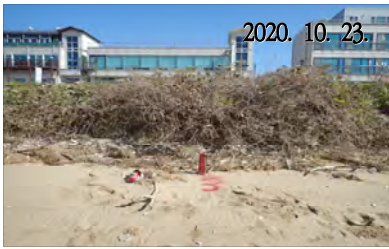
지역명	화성시 궁평리	분류번호	경기-화성-03		9/29
기선번호	시점 위치	시점 좌표	N	37°07'23.13"	
			E	126°41'4.156"	
3번

평균 해빈폭(m)	32.3		
		평균 단면적(m²)	50.6		
		방위각(°)	261.6°		
		타원체고(m)	-		
측량결과	(기준 : E.L. 1.4m)				
	구분	2020/04	2020/10		
	해빈폭(m)	31.8	32.8		
	단면적(m²)	50.6	50.5		
	전반기울기( ° )	6.8	6.5		
기선변화

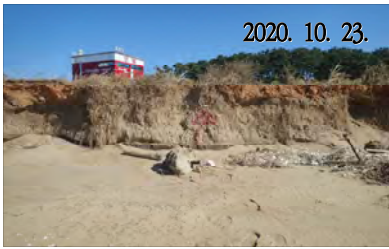
지역명	화성시 궁평리	분류번호	경기-화성-03		10/29
기선번호	시점 위치	시점 좌표	N	37°07'29.03"	
			E	126°41'2.393"	
4번

평균 해빈폭(m)	31.2		
		평균 단면적(m²)	44.4		
		방위각(°)	255.1°		
		타원체고(m)	-		
측량결과	(기준 : E.L. 1.4m)				
	구분	2020/04	2020/10		
	해빈폭(m)	30.4	31.9		
	단면적(m²)	45.6	43.2		
	전반기울기( ° )	7.2	6.8		
기선변화

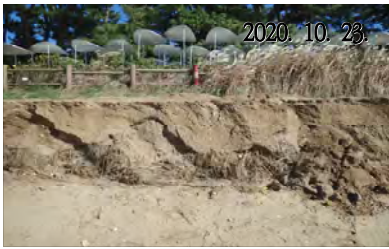
지역명	화성시 궁평리	분류번호	경기-화성-03		11/29
기선번호	시점 위치	시점 좌표	N	37°07'35.82"	
			E	126°41'0.010"	
5번

평균 해빈폭(m)	34.3		
		평균 단면적(m²)	59.2		
		방위각(°)	253.3°		
		타원체고(m)	-		
측량결과	(기준 : E.L. 1.4m)				
	구분	2020/04	2020/10		
	해빈폭(m)	33.3	35.3		
	단면적(m²)	60.7	57.7		
	전빈기울기( ° )	7.1	6.2		
기선변화

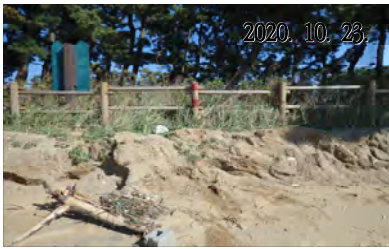
지역명	화성시 궁평리	분류번호	경기-화성-03		12/29
기선번호	시점 위치	시점 좌표	N	37°07'42.05"	
			E	126°40'57.22"	
6번

평균 해빈폭(m)	30.9		
		평균 단면적(m²)	52.3		
		방위각(°)	250.3°		
		타원체고(m)	-		
측량결과	(기준 : E.L. 1.4m)				
	구분	2020/04	2020/10		
	해빈폭(m)	30.6	31.2		
	단면적(m²)	53.0	51.6		
	전반기울기( ° )	7.1	5.7		
기선변화

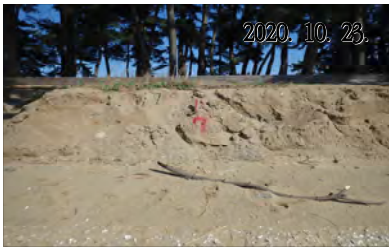
지역명	화성시 궁평리	분류번호	경기-화성-03		13/29
기선번호	시점 위치	시점 좌표	N	37°07'47.18"	
			E	126°40'54.06"	
7번

평균 해빈폭(m)	28.9		
		평균 단면적(m²)	41.3		
		방위각(°)	244.7°		
		타원체고(m)	-		
측량결과	(기준 : E.L. 1.4m)				
	구분	2020/04		2020/10	
	해빈폭(m)	28.3		29.4	
	단면적(m²)	40.8		41.7	
	전반기울기( ° )	2.6		2.3	
기선변화

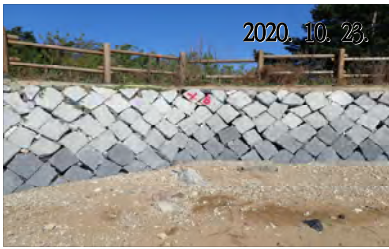
지역명	화성시 궁평리	분류번호	경기-화성-03		14/29
기선번호	시점 위치	시점 좌표	N	37°07'51.63"	
			E	126°40'50.22"	
8번

평균 해빈폭(m)	68.5		
		평균 단면적(m²)	51.8		
		방위각(°)	225.2°		
		타원체고(m)	-		
측량결과	(기준 : E.L. 1.4m)				
	구분	2020/04	2020/10		
	해빈폭(m)	68.2	68.7		
	단면적(m²)	51.2	52.4		
	전반기울기( ° )	0.6	0.2		
기선변화

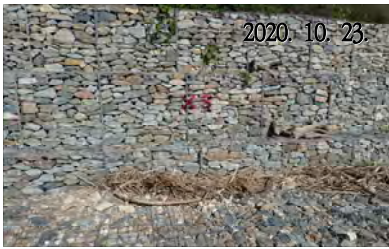
지역명	화성시 궁평리	분류번호	경기-화성-03		15/29
기선번호	기준점 위치	기준점 좌표	N	37°07'52.88"	
			E	126°40'47.59"	
9번

평균 해빈폭(m)	115.5		
		평균 단면적(m²)	80.7		
		방위각(°)	244.0°		
		타원체고(m)	28.151		
측량결과	(기준 : E.L. 1.4m)				
	구분	2020/04	2020/10		
	해빈폭(m)	111.7	119.2		
	단면적(m²)	79.1	82.2		
	전반기울기( ° )	0.3	0.5		
기선변화

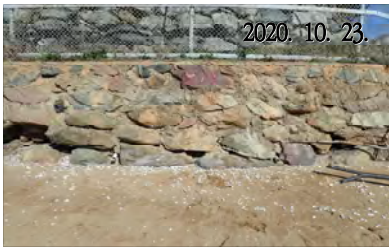
지역명	화성시 궁평리	분류번호	경기-화성-03		16/29
기선번호	시점 위치	시점 좌표	N	37°07'58.71"	
			E	126°40'45.67"	
10번

평균 해빈폭(m)	43.0		
		평균 단면적(m²)	42.2		
		방위각(°)	249.2°		
		타원체고(m)	-		
측량결과	(기준 : E.L. 1.4m)				
	구분	2020/04	2020/10		
	해빈폭(m)	43.6	42.4		
	단면적(m²)	42.7	41.7		
	전반기울기(°)	0.8	0.1		
기선변화

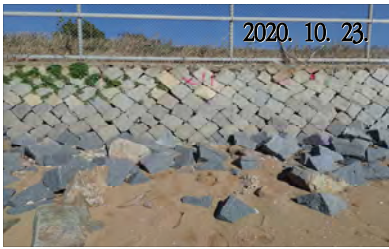
지역명	화성시 궁평리	분류번호	경기-화성-03		17/29
기선번호	시점 위치	시점 좌표	N	37°08'6.542"	
			E	126°40'40.88"	
11번

평균 해빈폭(m)	51.5		
		평균 단면적(m²)	35.6		
		방위각(°)	240.1°		
		타원체고(m)	-		
측량결과	(기준 : E.L. 1.4m)				
	구분	2020/04		2020/10	
	해빈폭(m)	48.2		54.8	
	단면적(m²)	33.3		37.8	
	전반기울기( ° )	0.5		0.9	
기선변화

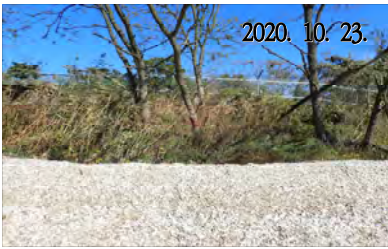
지역명	화성시 궁평리	분류번호	경기-화성-03		18/29
기선번호	시점 위치	시점 좌표	N	37°08'10.22"	
			E	126°40'29.17"	
12번

평균 해빈폭(m)	28.9		
		평균 단면적(㎡)	50.8		
		방위각(°)	256.0°		
		타원체고(m)	-		
측량결과	(기준 : E.L. 1.4m)				
	구분	2020/04		2020/10	
	해빈폭(m)	29.2		28.5	
	단면적(㎡)	50.9		50.7	
	전반기울기( ° )	6.5		6.6	
기선변화

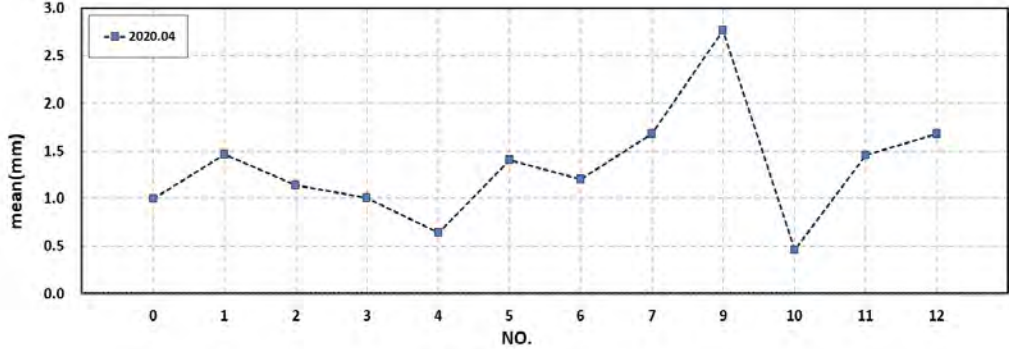
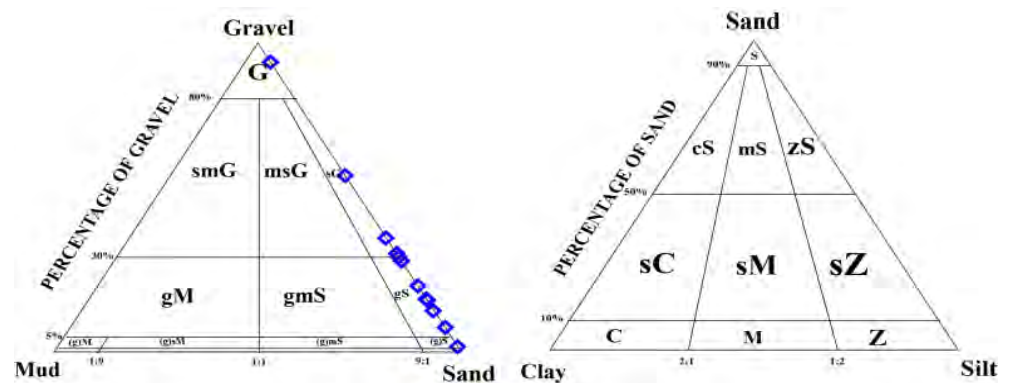
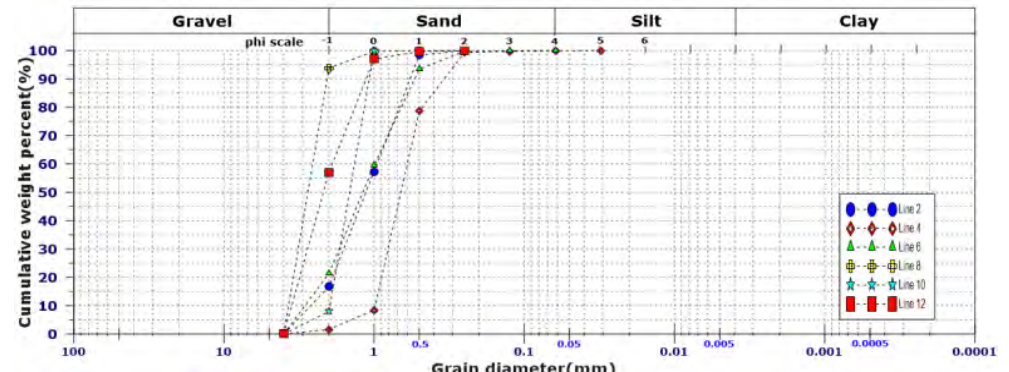
지역명	화성시 궁평리	분류번호	경기-화성-03	21/29
평균입경 분포도

결과 요약	퇴적물유형	자갈, 사질역, 역질사, 약역질사		
	평균분급도	Moderately Sorted (보통, 0.80)		
	평균왜도	Near-Symmetrical (대칭에 가까움, -0.03)		
	평균첨도	Mesokurtic (보통, 0.99)		
	평균입경의 분포	0.46~2.76mm		
	평균입경의 평균값	1.41mm

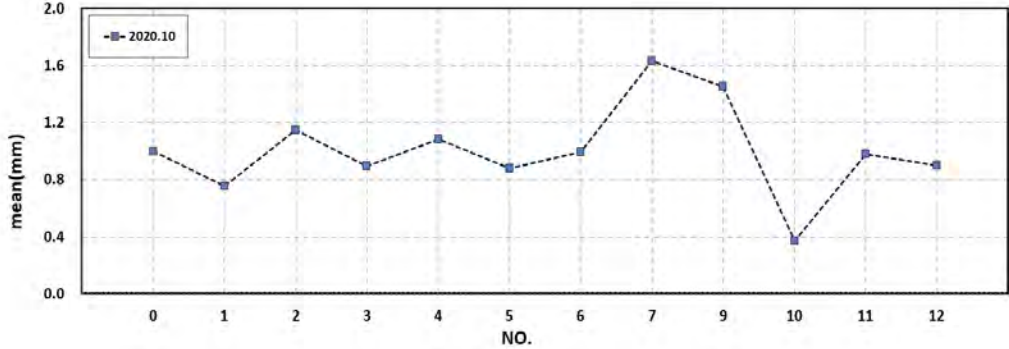
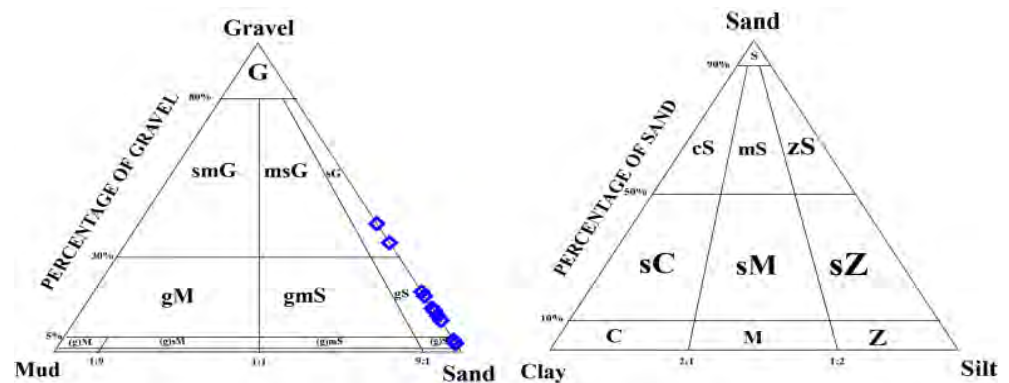
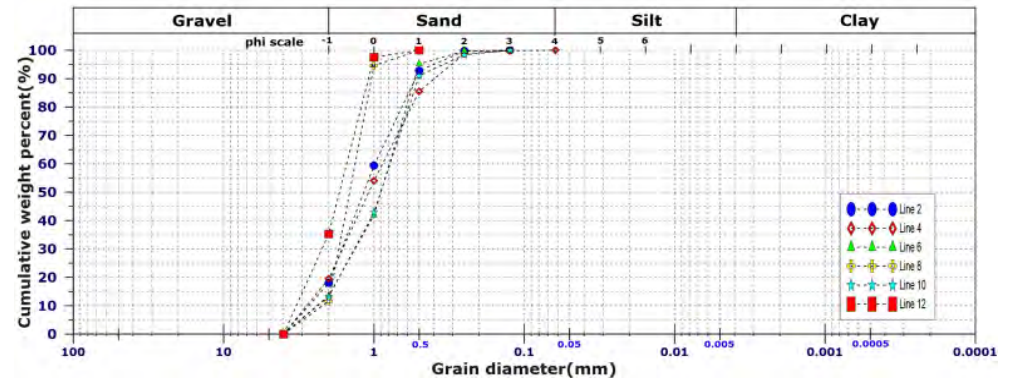
지역명	화성시 궁평리	분류번호	경기-화성-03	23/29
평균입경 분포도

결과 요약	퇴적물유형	사질역, 역질사, 약역질사		
	평균분급도	Moderately Sorted (보통, 0.85)		
	평균왜도	Near-Symmetrical (대칭에 가까움, -0.08)		
	평균첨도	Mesokurtic (보통, 1.02)		
	평균입경의 분포	0.37~1.79mm		
	평균입경의 평균값	1.07mm
