# 2020년 연안침식 실태조사

[강원도]

2020. 12

해양수산부

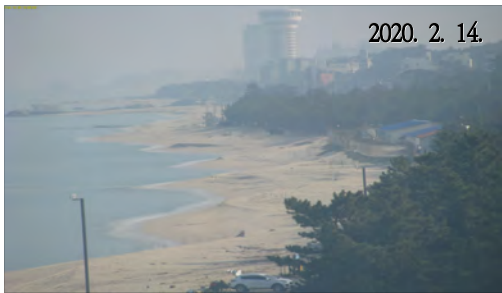
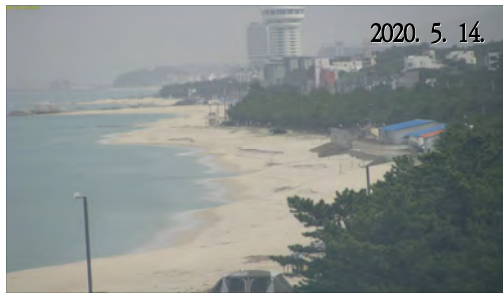
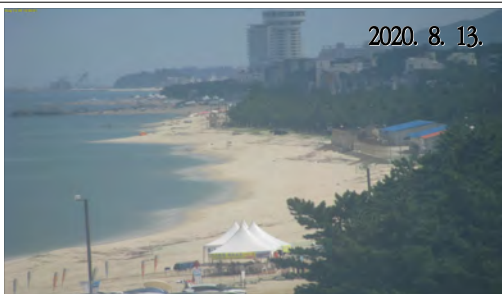
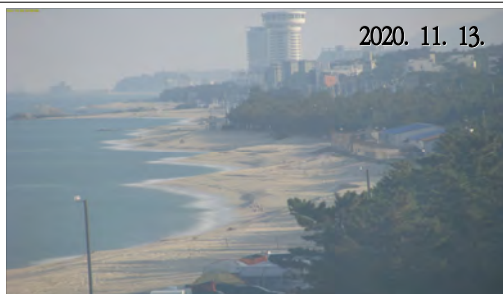
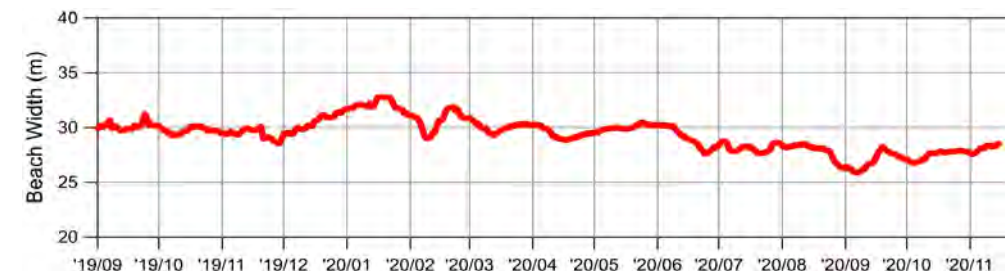
4) 해빈현황(장기 해빈변화 분석, 북측구간)

</div>					기간	19/09 ~19/11	19/12 ~20/02	20/03 ~20/05	20/06 ~20/08	20/09 ~20/11	최대해빈폭(m)	31.2	32.8	30.9	30.2	28.5	평균해빈폭(m)	30.1	32.1	30.0	29.0	28.1	최소해빈폭(m)	29.7	31.1	29.5	27.6	27.5	변동률(%)	4.9	5.1	4.4	8.8	3.5	변화율(%)	-	6.4	-6.3	-3.3	-3.3
기간	19/09 ~19/11	19/12 ~20/02	20/03 ~20/05	20/06 ~20/08	20/09 ~20/11																																				
최대해빈폭(m)	31.2	32.8	30.9	30.2	28.5																																				
평균해빈폭(m)	30.1	32.1	30.0	29.0	28.1																																				
최소해빈폭(m)	29.7	31.1	29.5	27.6	27.5																																				
변동률(%)	4.9	5.1	4.4	8.8	3.5																																				
변화율(%)	-	6.4	-6.3	-3.3	-3.3																																				
분석	<ul style="list-style-type: none"> <li>○ 분석범위 : 약 2,000m 구간</li> <li>○ 동계 이후 점진적인 감소경향을 나타냄</li> <li>○ 전년 동일시기 대비 평균해빈폭 변화량(9월~11월 기준) : 2.1m(6.8%) 감소</li> </ul>
