2020년 연안침식 실태조사

[경상북도]

2020. 12

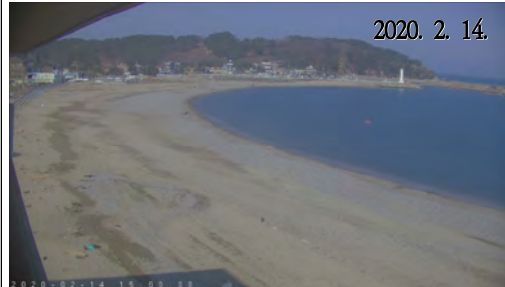
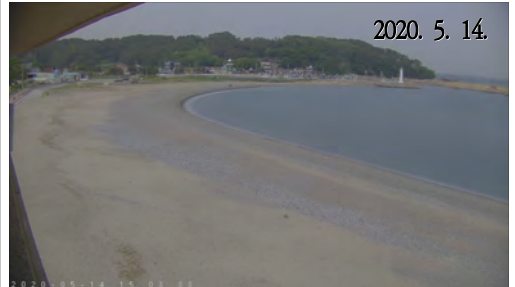
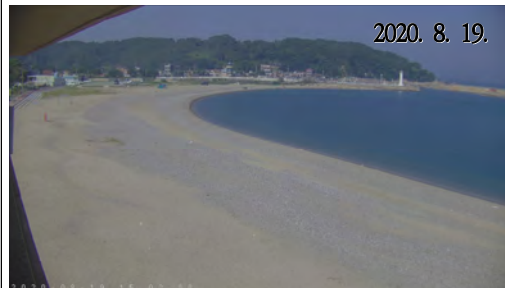
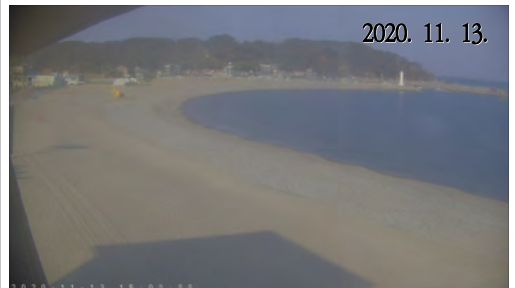
시기별 영상	<div>

기간	19/09 ~19/11	19/12 ~20/02	20/03 ~20/05	20/06 ~20/08	20/09 ~20/11	최대해빈폭(m)	62.3	58.1	58.5	58.2	57.5	평균해빈폭(m)	59.8	57.1	57.0	56.8	56.3	최소해빈폭(m)	57.4	55.0	56.2	55.2	55.9	변동률(%)	8.1	5.5	4.0	5.2	2.7	변화율(%)	-	-4.4	-0.2	-0.4	-0.9
기간	19/09 ~19/11	19/12 ~20/02	20/03 ~20/05	20/06 ~20/08	20/09 ~20/11																																				
최대해빈폭(m)	62.3	58.1	58.5	58.2	57.5																																				
평균해빈폭(m)	59.8	57.1	57.0	56.8	56.3																																				
최소해빈폭(m)	57.4	55.0	56.2	55.2	55.9																																				
변동률(%)	8.1	5.5	4.0	5.2	2.7																																				
변화율(%)	-	-4.4	-0.2	-0.4	-0.9																																				
분석	<ul style="list-style-type: none">○ 분석범위 : 약 600m 구간○ 동계까지 지속적인 감소경향을 보인 이후 뚜렷한 변화 없음○ 전년 동일시기 대비 평균해빈폭 변화량(9월~11월 기준) : 3.5m(5.8%) 감소

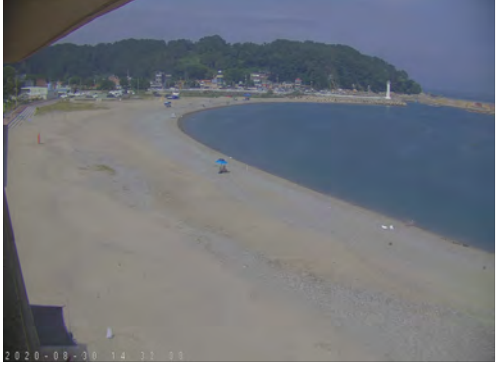
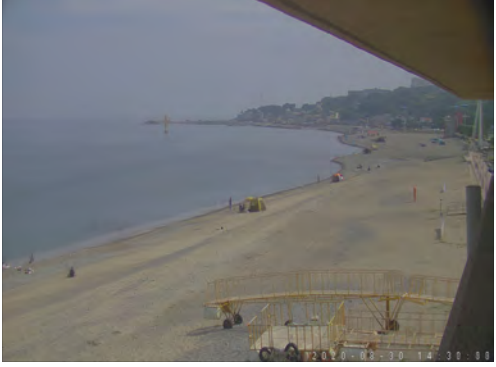
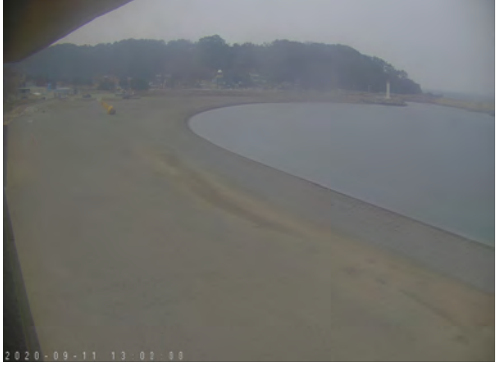
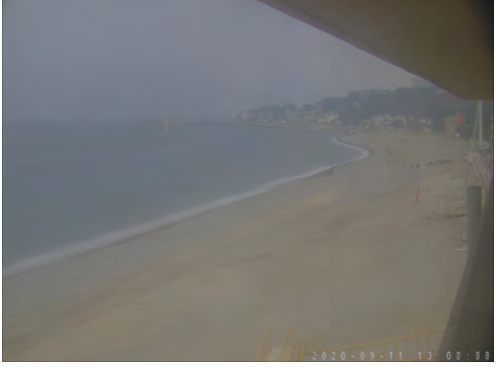
4) 해빈현황(단기 해빈변화 분석, 태풍 마이삭·하이선)

내용	<ul style="list-style-type: none"> ○ 2020년 8~9월에 내습한 태풍 마이삭, 하이선의 영향으로 해수욕장 북측 및 남측구간의 해안선이 전진함 ○ 태풍 마이삭, 하이선 내습 후 해빈폭이 증가하였으며(북측구간 최대 13.0m, 남측구간 최대 10.9m 증가), 전촌·나정 해수욕장 전체 해빈면적은 약 685㎡ 증가함
