2020년 연안침식 실태조사

[인천광역시]

2020. 12

해양수산부

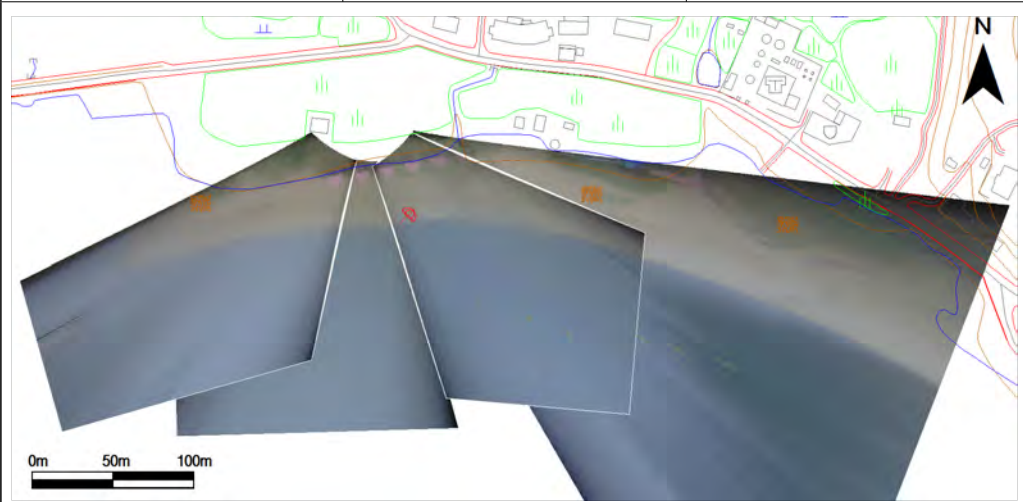
영상보정 기준점 측량 성과 검증

내용	<ul style="list-style-type: none"> ○ 측량 일자 : 2020년 5월 11일 ○ 측량 성과 : 4개 영상에 대하여 총 99개 영상보정기준점 좌표 획득 ○ 관측 범위 : 장골 해수욕장 전역(약 590m)

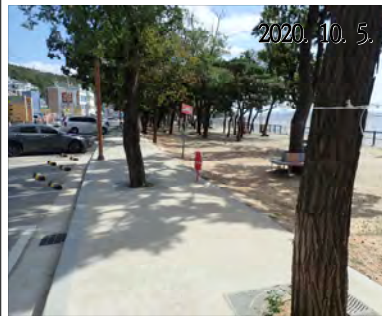
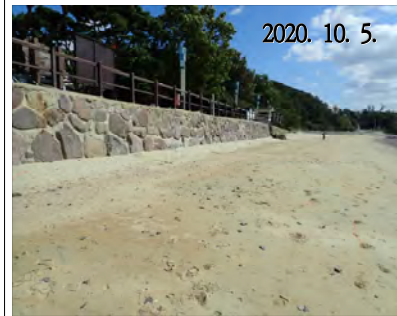
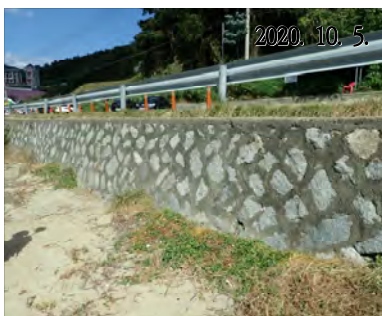
<div>2020. 10. 5.</div>	
① 직립호안 I		② 친수공원		③ 석축호안

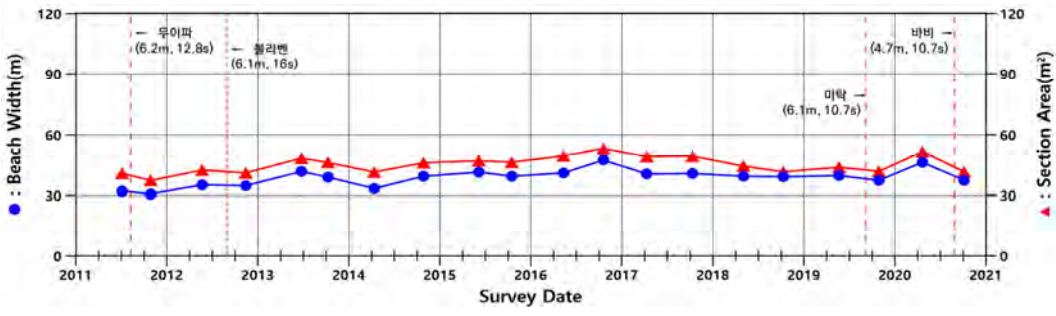
측량시기별
평균해빈폭
및 단면적
변화

- 2020년 단면측량결과, 전년 대비 평균 해빈폭 3.4m, 평균 단면적 3.8m²가 증가하였으며, 전빈기울기는 평균 2.1°로 0.8° 완만해짐
- 3번 기선에서 해빈폭 8.2m, 1번 기선에서 단면적 7.3m²가 증가하여 대상지역내 최대 증가폭을 나타냄

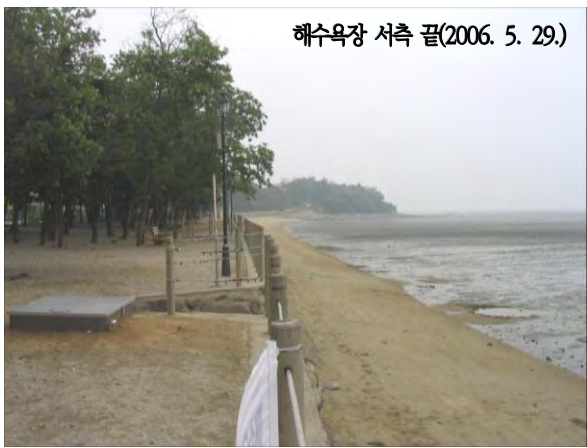
지역명	강화군 동막	분류번호	인천-강화-01	18/28

<p>해수욕장 서측 끝(2006. 5. 29.)</p>		  <p>직립호안 시작(2006. 5. 29.)</p>		
<p>전체적으로 큰 해빈 변화는 없으나, 백사장 전면 조간대 일부에 모래가 유입된 흔적이 보임</p>				
  <p>해수욕장 서측 끝(2007. 10. 8.)</p>		  <p>직립호안 시작(2007. 10. 8.)</p>		
<p>전년과 비교하여 큰 해빈 변화는 보이지 않으며, 조간대에 자갈이 미약하게 분포함</p>				
  <p>해수욕장 서측 끝(2009. 5. 25.)</p>		  <p>직립호안 시작(2009. 5. 25.)</p>		
<p>서측구간 노후화 및 파손된 목책을 보수한 흔적이 있음</p>

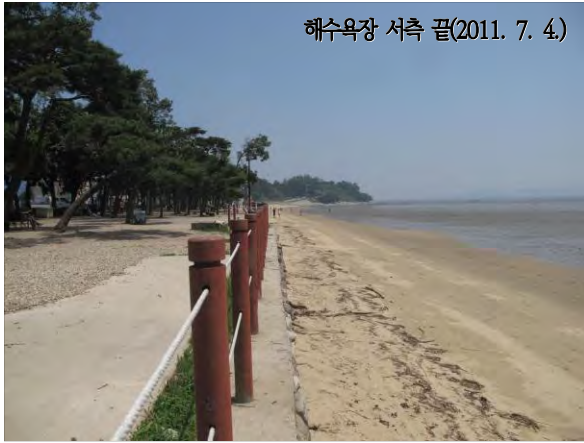
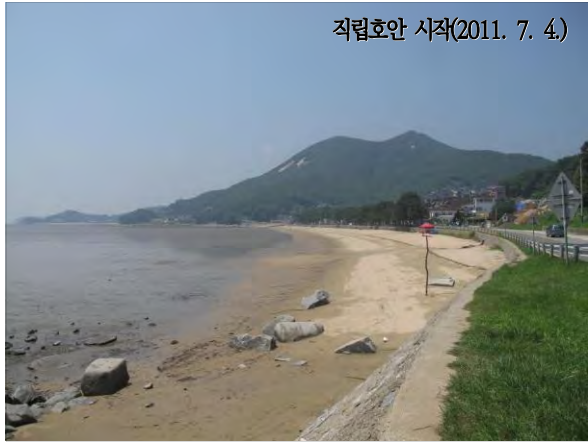
<p>해수욕장 서측 끝(2011. 7. 4.)</p>

<p>직립호안 시작(2011. 7. 4.)</p>		
<p>전체 백사장의 해변폭 및 해변고도는 전년도 조사시와 비교하여 변화가 미미하며, 동측 백사장 끝에 분포했던 자갈이 사라짐</p>				
  <p>해수욕장 서측 끝(2011. 10. 27.)</p>		  <p>직립호안 시작(2011. 10. 27.)</p>		
<p>중앙 및 동측 백사장에서의 침퇴적 변화는 미미하나, 백사장 서측은 모래 유실로 인하여 자갈이 드러남</p>				
  <p>해수욕장 서측 끝(2012. 5. 21.)</p>

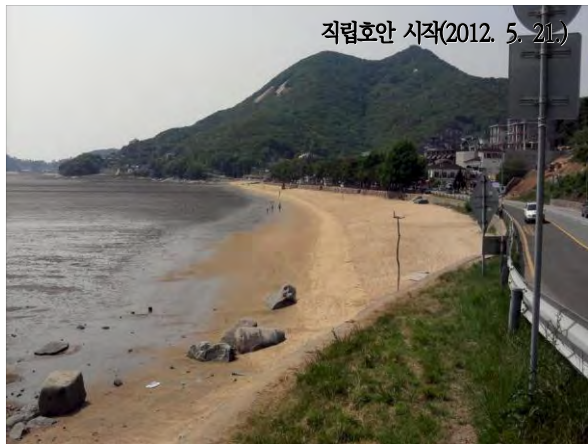
<p>직립호안 시작(2012. 5. 21.)</p>		
<p>백사장 동측의 모래가 퇴적되어 전년도 조사시와 비교하여 자갈분포가 감소함</p>

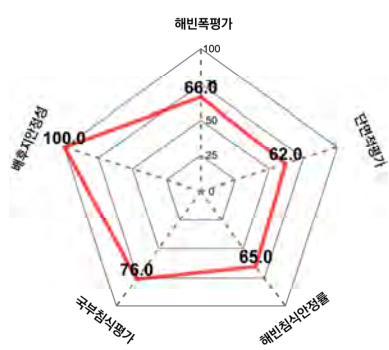
지역명	강화군 동막										분류번호					인천-강화-01					28/28	
침퇴적 원인																						
◦ 고파랑(최대파고 3m 이상) 출현회수(기상청 덕적도 부이)																						
연도	'99	'00	'01	'02	'03	'04	'05	'06	'07	'08	'09	'10	'11	'12	'13	'14	'15	'16	'17	'18	'19	'20
관측일수	317	284	299	346	294	304	312	363	340	319	362	315	355	294	326	362	359	364	364	359	358	312
출현회수	62	122	77	143	122	118	181	253	228	152	221	258	107	174	76	242	251	214	172	176	67	37
평균대비 증감(%)	-58.2	-8.4	-45.0	-11.9	-11.5	-17.0	24.0	49.0	43.1	1.7	30.5	74.9	-35.7	26.3	-50.2	42.8	49.4	25.3	0.9	4.7	-60.0	-74.7
◦ 강수량 비교(기상청 강화 관측소)																						
연도	'13		'14		'15		'16		'17		'18		'19		'20							
월평균 강수량(mm)	106.3		50.5		53.6		91.7		67.4		89.4		89.9		130.0							
전년대비 증감(%)	-		-52.5		6.2		71.3		-26.5		32.5		0.7		44.5							
◦ 백사장 잠식 현황																						
잠식면적(m²)							잠식 해빈폭(m)							잠식원인								
1,993							3.0							해안도로, 친수공간								
◦ Source/Sink : 해안사구 훼손에 따른 모래공급 감소

◦ 구조물 현황 호안, 친수공간

고찰																						
◦ 양빈 사업 진행 시 해빈변동이 크게 나타나는 서측구간(5번 기선)에 대한 검토가 필요함 ◦ 서측구간 방사제 설치 시 표사 이동에 대한 검토가 필요함

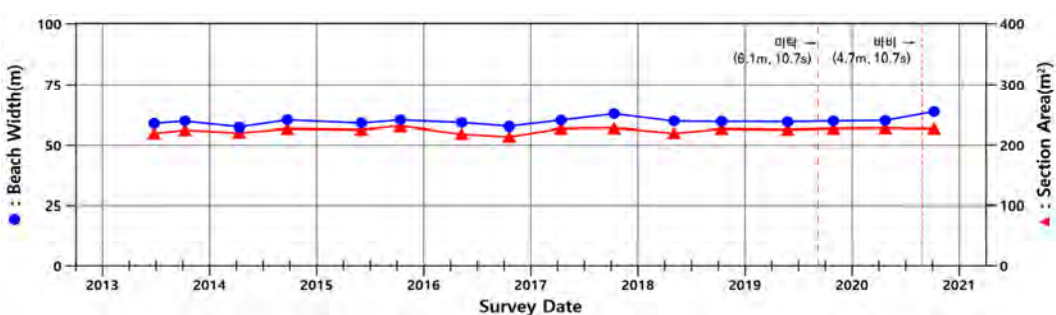
측량시기별
평균해빈폭
및 단면적
변화

- 2020년 단면측량결과, 전년 대비 평균 해빈폭 2.2m, 평균 단면적 1.4㎡가 증가하였으며, 전빈기울기는 평균 5.7°로 0.3° 완만해짐
- 4번 기선에서 해빈폭 4.5m, 단면적 11.4㎡가 증가하여 대상지역내 최대 증가폭을 나타냄

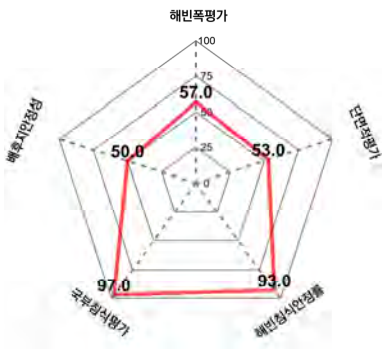
지역명	중구 왕산										분류번호					인천-중구-01					21/21	
침퇴적 원인																						
◦ 고파랑(최대파고 3 m 이상) 출현회수(기상청 덕적도 부이)																						
연도	'99	'00	'01	'02	'03	'04	'05	'06	'07	'08	'09	'10	'11	'12	'13	'14	'15	'16	'17	'18	'19	'20
관측일수	317	284	299	346	294	304	312	363	340	319	362	315	355	294	326	362	359	364	364	359	358	312
출현회수	62	122	77	143	122	118	181	253	228	152	221	258	107	174	76	242	251	214	172	176	67	37
평균대비 증감(%)	-58.2	-8.4	-45.0	-11.9	-11.5	-17.0	24.0	49.0	43.1	1.7	30.5	74.9	-35.7	26.3	-50.2	42.8	49.4	25.3	0.9	4.7	-60.0	-74.7
◦ 강수량 비교(기상청 인천 관측소)																						
연도			'13	'14	'15	'16	'17	'18	'19	'20												
월평균 강수량(mm)			99.0	65.7	54.3	72.0	85.7	94.5	76.6	118.7												
전년대비 증감(%)			-	-33.6	-17.3	32.6	19.0	10.3	-18.9	54.9												
◦ 백사장 잠식 현황																						
잠식면적(m²)					잠식 해빈폭(m)					잠식원인												
-640					-0.8					건물												
◦ Source/Sink : 주변에 모래공급원이 없음

◦ Cross-shore Process : 배후지 개발로 인한 호안 설치로 반사파 증가에 따른 침식 발생																						
◦ 구조물 현황 호안, 항만시설

고찰																						
◦ 해수욕장 개장 전 5,916m³의 양빈을 수행함																						
◦ 목책, 포락방지막 등을 활용한 남측구간 포락 방지 대책 필요

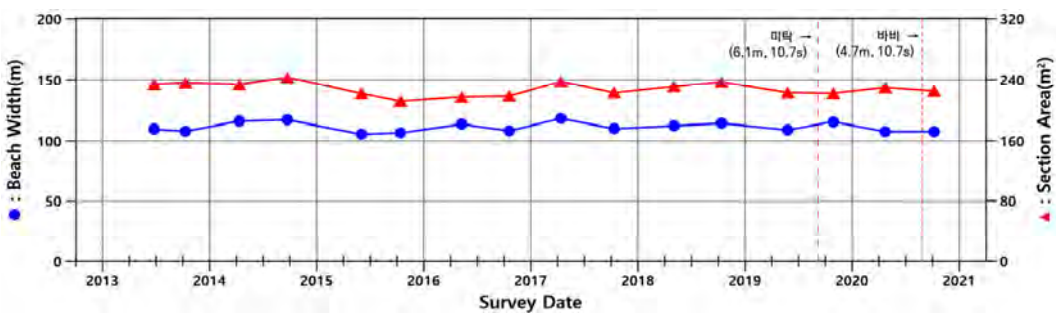
</div></div>						
분석	<div><div><ul style="list-style-type: none">○ 2020년 단면측량결과, 전년 대비 평균 해빈폭은 4.5m 감소, 평균 단면적은 4.7㎡ 증가하였으며, 전빈기울기는 평균 1.6°로 변화 없음○ 4번 기선에서 해빈폭 15.3m 감소, 3번 기선에서 단면적 14.6㎡가 증가하여 대상 지역내 최대 증감폭을 나타냄</div></div>

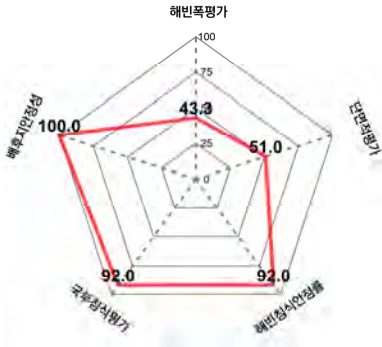
지역명	중구 을왕										분류번호					인천-중구-02					22/22	
침퇴적 원인																						
◦ 고파랑(최대파고 3m 이상) 출현회수(기상청 덕적도 부이)																						
연도	'99	'00	'01	'02	'03	'04	'05	'06	'07	'08	'09	'10	'11	'12	'13	'14	'15	'16	'17	'18	'19	'20
관측일수	317	284	299	346	294	304	312	363	340	319	362	315	355	294	326	362	359	364	364	359	358	312
출현회수	62	122	77	143	122	118	181	253	228	152	221	258	107	174	76	242	251	214	172	176	67	37
평균대비 증감(%)	-58.2	-8.4	-45.0	-11.9	-11.5	-17.0	24.0	49.0	43.1	1.7	30.5	74.9	-35.7	26.3	-50.2	42.8	49.4	25.3	0.9	4.7	-60.0	-74.7
◦ 강수량 비교(기상청 인천 관측소)																						
연도	'13		'14		'15		'16		'17		'18		'19		'20							
월평균 강수량(mm)	99.0		65.7		54.3		72.0		85.7		94.5		76.6		118.7							
전년대비 증감(%)	-		-33.6		-17.3		32.6		19.0		10.3		-18.9		54.9							
◦ 백사장 잠식 현황																						
잠식면적(m²)							잠식 해빈폭(m)							잠식원인								
1,420							2.4							해안도로								
◦ Source/Sink : 포켓비치형태이며 주변에 모래공급원이 없음

◦ Cross-shore Process : 해안도로 및 친수공간 건설을 위한 호안 설치로 반사파 증가에 따른 침식 발생																						
◦ 구조물 현황 호안, 항만시설

고찰																						
◦ 해수욕장 개장 전 1,598m³의 양빈을 수행함																						
◦ 2019년 공사 완료된 중앙 친수공간으로 비사가 퇴적되어 주기적인 정비 필요

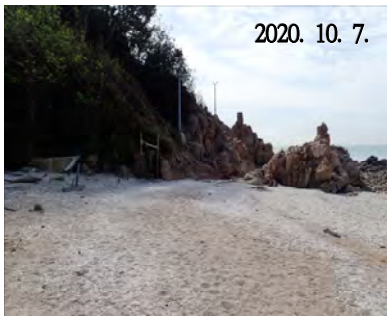
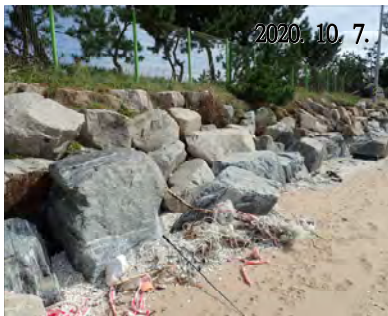
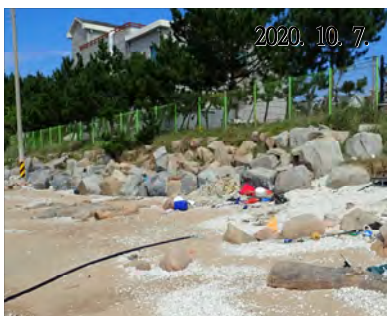
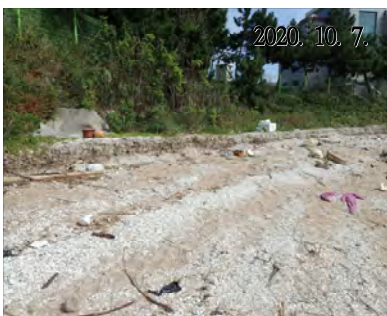
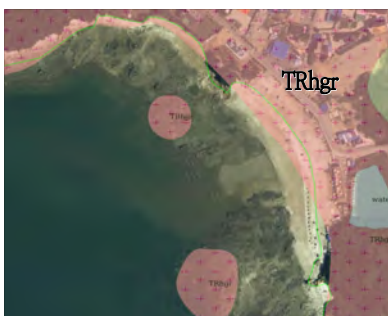
① 암반지대		② 주차장		③ 석축호안

③ 석축호안		④ 자연해안		지질도(1:50,000)
지질학적특성	구분 및 기호	지층명		암석
	TRhgr	각섬석 흑운모 화강암		흑운모 섬장화강암
<div>① 암반지대 : 길이 80m</div> <div>② 주차장</div> <div>③ 석축호안 : 길이 45m, 높이 1~1.5m</div> <div>④ 자연해안 : 길이 39m</div>

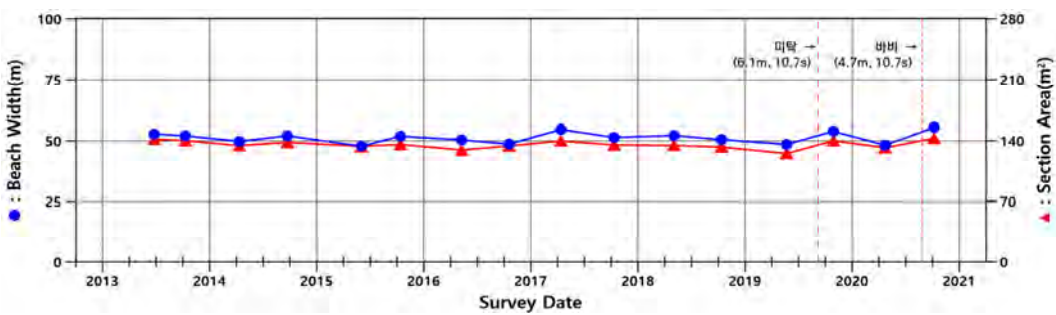
측량시기별
평균해빈폭
및 단면적
변화

○ 2020년 단면측량결과, 전년 대비 평균 해빈폭 0.6m, 평균 단면적 4.9㎡가 증가하였으며, 전빈기울기는 평균 4.1°로 1.1° 급해짐

○ 1번 기선에서 해빈폭 5.1m, 단면적 11.0㎡가 증가하여 대상지역내 최대 증가폭을 나타냄

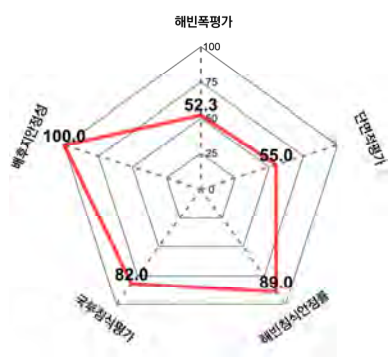
지역명	중구 선녀바위										분류번호					인천-중구-03					21/21	
침퇴적 원인																						
◦ 고파랑(최대파고 3m 이상) 출현회수(기상청 덕적도 부이)																						
연도	'99	'00	'01	'02	'03	'04	'05	'06	'07	'08	'09	'10	'11	'12	'13	'14	'15	'16	'17	'18	'19	'20
관측일수	317	284	299	346	294	304	312	363	340	319	362	315	355	294	326	362	359	364	364	359	358	312
출현회수	62	122	77	143	122	118	181	253	228	152	221	258	107	174	76	242	251	214	172	176	67	37
평균대비 증감(%)	-58.2	-8.4	-45.0	-11.9	-11.5	-17.0	24.0	49.0	43.1	1.7	30.5	74.9	-35.7	26.3	-50.2	42.8	49.4	25.3	0.9	4.7	-60.0	-74.7
◦ 강수량 비교(기상청 인천 관측소)																						
연도			'13	'14	'15	'16	'17	'18	'19	'20												
월평균 강수량(mm)			99.0	65.7	54.3	72.0	85.7	94.5	76.6	118.7												
전년대비 증감(%)			-	-33.6	-17.3	32.6	19.0	10.3	-18.9	54.9												
◦ 백사장 잠식 현황																						
잠식면적(m²)			잠식 해빈폭(m)			잠식원인																
4,310			8.4			방풍림, 친수공간																
◦ Source/Sink : 주변에 모래공급원이 없음

◦ Cross-shore Process : 방풍림 및 친수공간 건설을 위한 호안 설치로 반사파 증가에 따른 침식 발생																						
◦ 구조물 현황 호안

고찰																						
◦ 모래공급원 부재로 주기적인 소규모 양빈을 통해 백사장 관리 필요																						
◦ 만조시 해양쓰레기 유입이 잦은 북측구간에 대한 주기적인 해양 환경 정화작업 필요

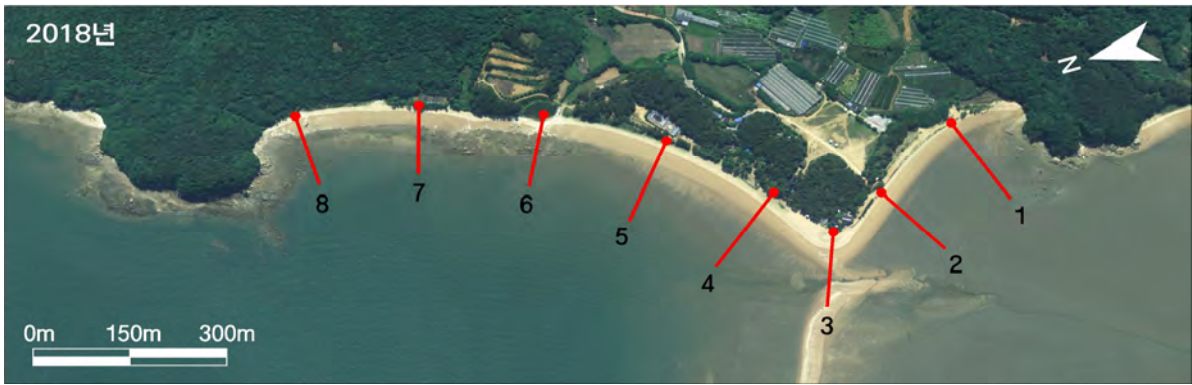
분석	<ul style="list-style-type: none">○ 2020년 단면측량결과, 전년 대비 평균 해빈폭 5.0m, 평균 단면적 0.4㎡가 증가하였으며, 전빈기울기는 평균 4.8°로 0.3° 급해짐○ 1번 기선에서 해빈폭 23.9m, 단면적 7.0㎡가 증가하여 대상지역내 최대 증가폭을 나타냄	
----	--	--

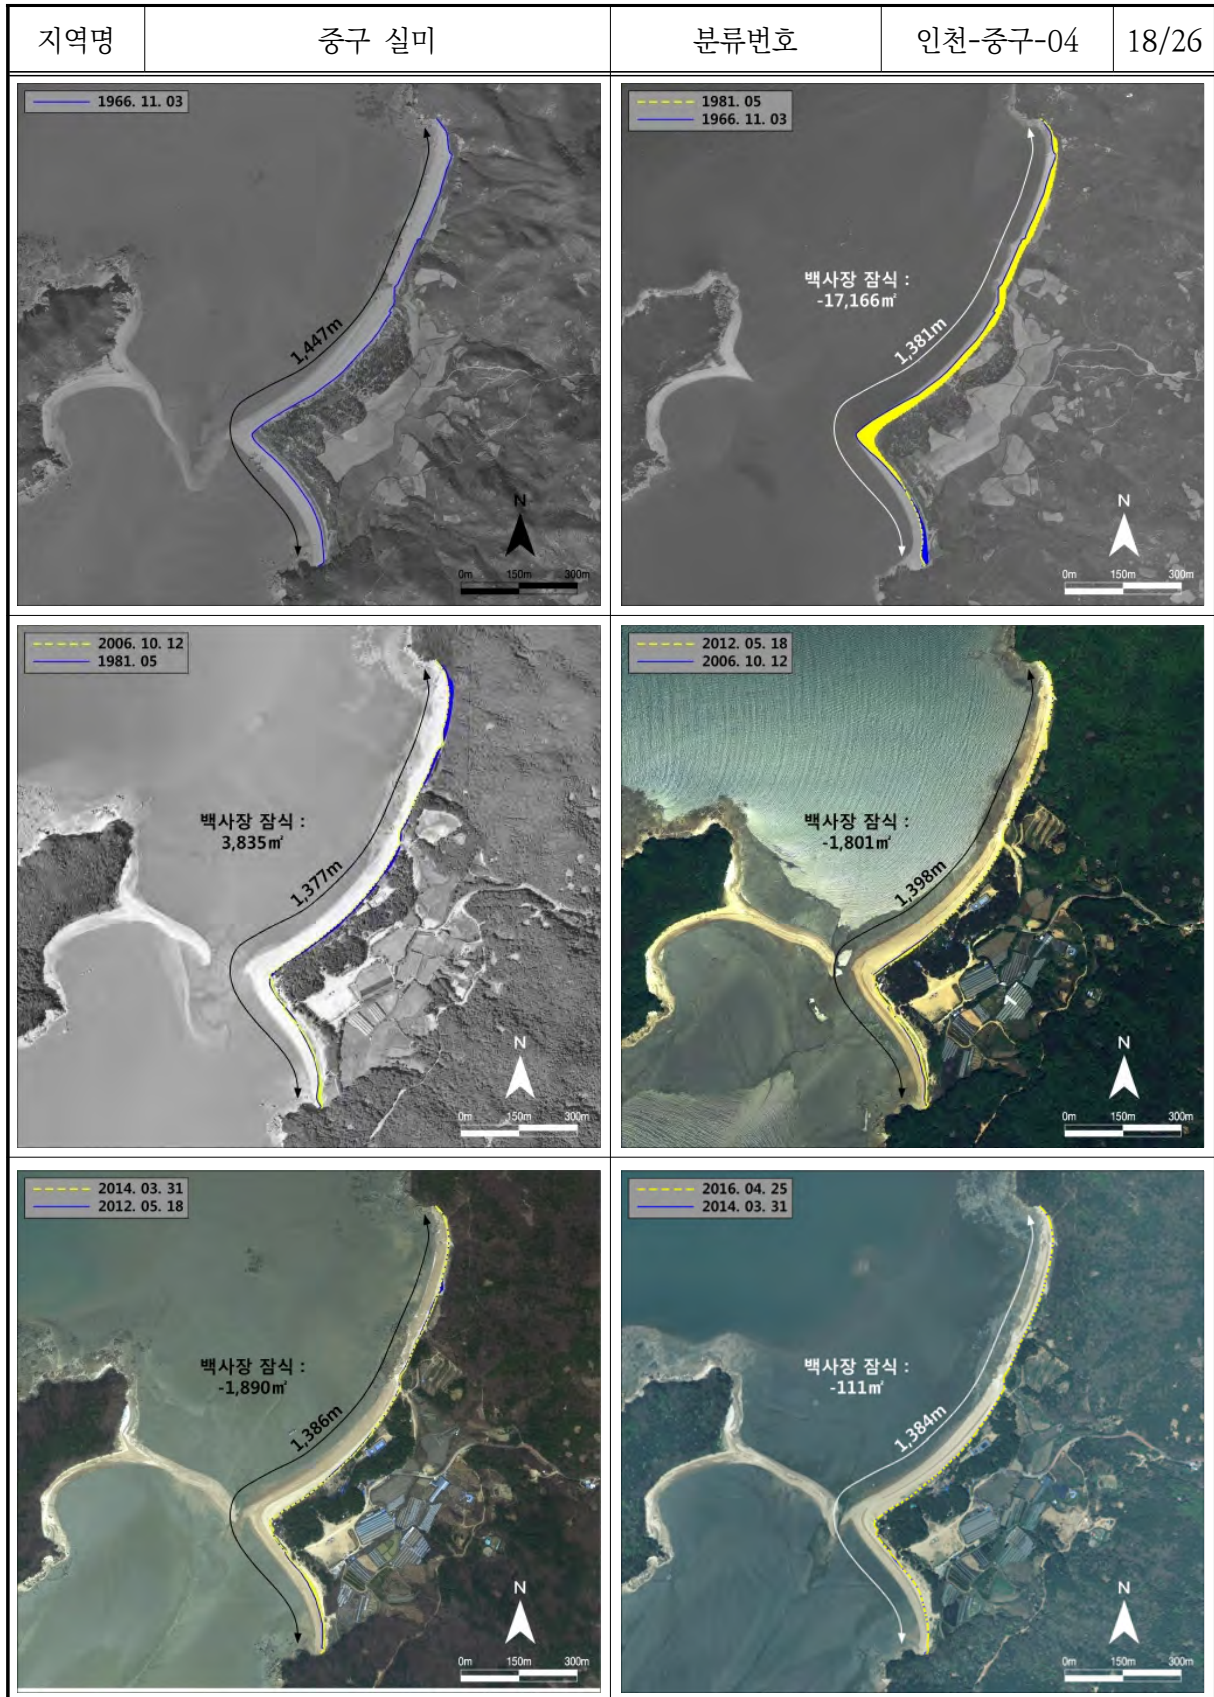
백사장 잠식 :
-28㎡

백사장 잠식 :
-17,161㎡

○ 1981년은 식생구간 감소로 인하여 백사장 면적이 증가함

○ 2006년은 친수공간 조성으로 백사장이 잠식됨

기간	백사장잠식		비고
	잠식면적(㎡)	잠식폭(m)	
1966~1981	-17,166	-12.5	
1981~2006	3,835	2.8	
2006~2012	-1,801	-1.3	
2012~2014	-1,890	-1.4	
2014~2016	-111	-0.1	
2016~2018	-28	0.0	
1966~2018	-17,161	-12.5

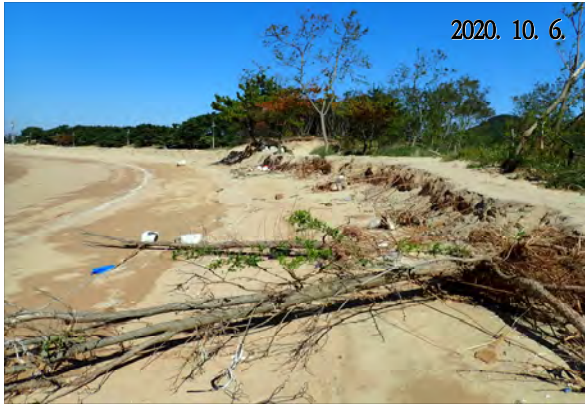
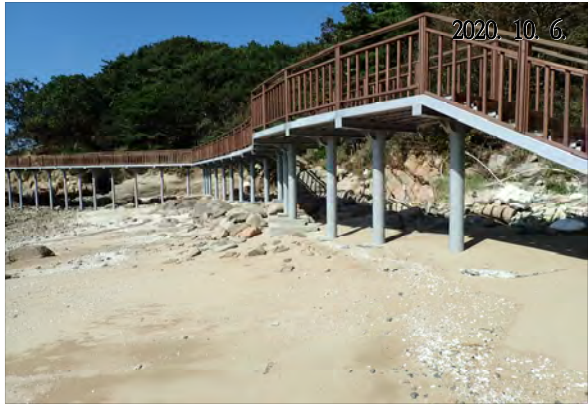
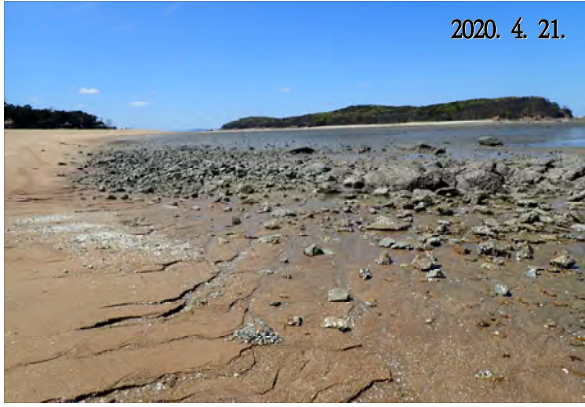
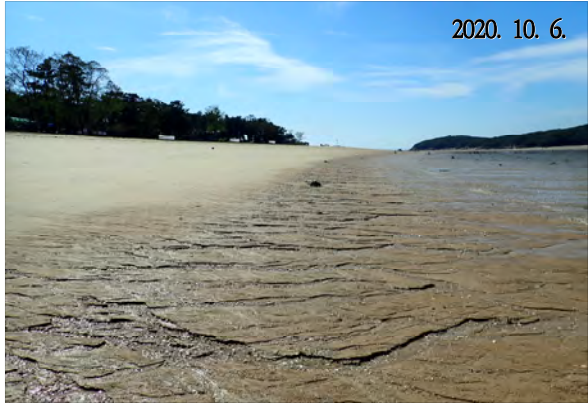
</div> <div> <div>① 남측 자연해안 포락</div> <div>② 산책로 공사 완료</div> </div>				
<div>

</div> <div>③ 2차 조사시 북측구간 자갈분포 감소</div>				
<ul style="list-style-type: none"> ○ 2차 조사시 남측 자연해안에 포락이 발생함 ○ 2차 조사시 북측구간에 해안산책로 공사가 완료됨 ○ 2차 조사시 북측구간에 모래가 퇴적되어 1차 조사대비 자갈분포가 감소하였으며, 단면적이 크게 증가함 ○ 2020년 단면측량결과, 전년 대비 평균 해변폭 5.0m, 평균 단면적 0.4㎡가 증가하였으며, 전 빈기울기는 평균 4.8°로 0.3° 급해짐

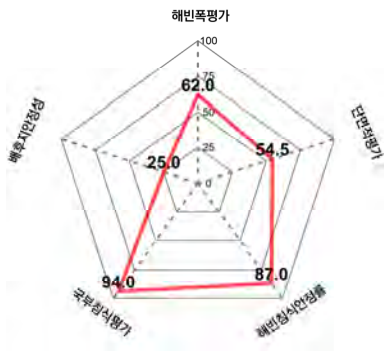
◦ 구조물 현황 친수공간

지역명	중구 실미										분류번호					인천-중구-04					26/26	
침퇴적 원인																						
◦ 고파랑(최대파고 3m 이상) 출현회수(기상청 덕적도 부이)																						
연도	'99	'00	'01	'02	'03	'04	'05	'06	'07	'08	'09	'10	'11	'12	'13	'14	'15	'16	'17	'18	'19	'20
관측일수	317	284	299	346	294	304	312	363	340	319	362	315	355	294	326	362	359	364	364	359	358	312
출현회수	62	122	77	143	122	118	181	253	228	152	221	258	107	174	76	242	251	214	172	176	67	37
평균대비 증감(%)	-58.2	-8.4	-45.0	-11.9	-11.5	-17.0	24.0	49.0	43.1	1.7	30.5	74.9	-35.7	26.3	-50.2	42.8	49.4	25.3	0.9	4.7	-60.0	-74.7
◦ 강수량 비교(기상청 인천 관측소)																						
연도	'13		'14		'15		'16		'17		'18		'19		'20							
월평균 강수량(mm)	99.0		65.7		54.3		72.0		85.7		94.5		76.6		118.7							
전년대비 증감(%)	-		-33.6		-17.3		32.6		19.0		10.3		-18.9		54.9							
◦ 백사장 잠식 현황																						
잠식면적(m²)						잠식 해빈폭(m)						잠식원인										
-17,161						-12.5						-										
◦ Source/Sink : 주변에 모래공급원이 없음

고찰																						
◦ 포락이 빈번하게 발생하는 남측구간에 목책 및 포락방지막을 활용한 피해 감소 대책 필요

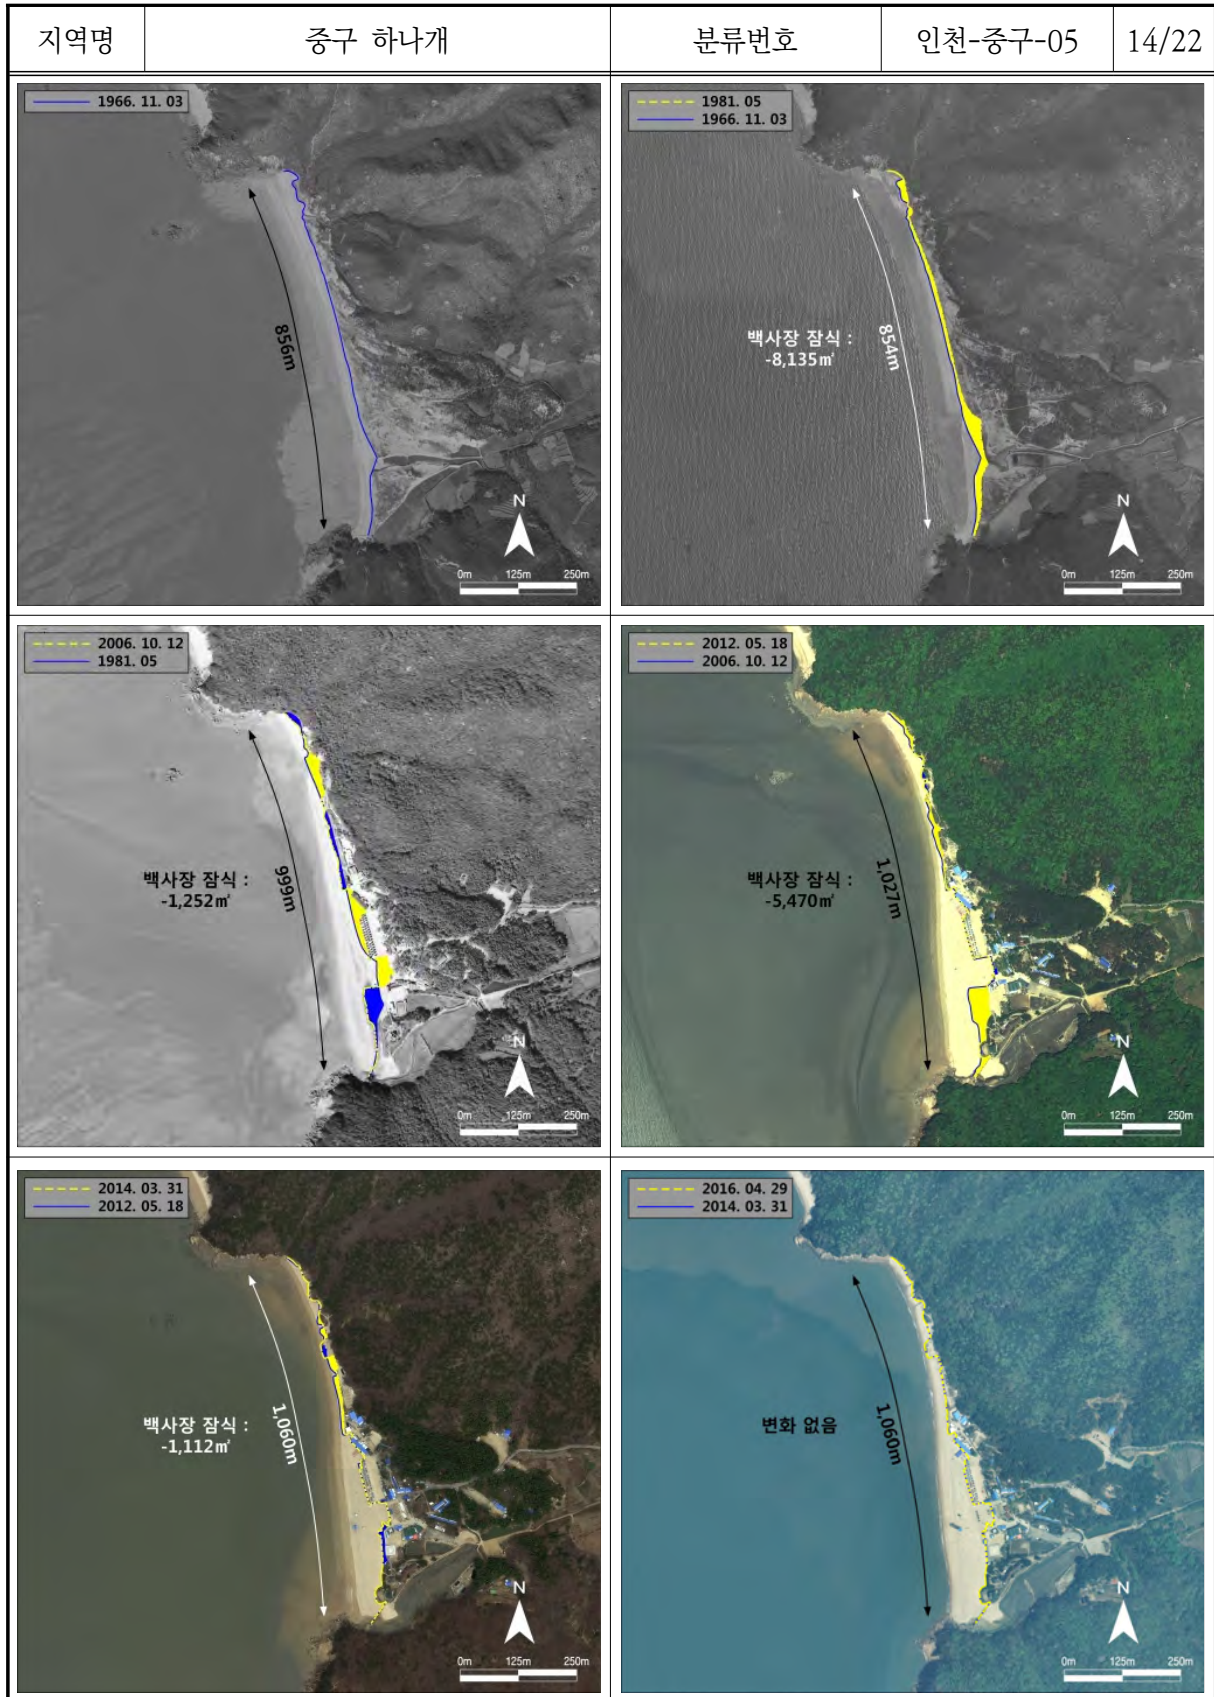
(7) 침식현황 변화 분석(항공·위성사진)

백사장 잠식 : 368㎡

백사장 잠식 : -15,601㎡

○ 1966년부터 2014년까지 항공사진 분석결과, 백사장 배후에 친수공간 조성 및 정비를 통해 백사장이 증가함

기간	백사장잠식		비고
	잠식면적(㎡)	잠식폭(m)	
1966~1981	-8,135	-9.7	.
1981~2006	-1,252	-1.5	.
2006~2012	-5,470	-6.6	.
2012~2014	-1,112	-1.3	.
2014~2016	0	0.0	.
2016~2018	368	0.4	.
1966~2018	-15,601	-18.7	.

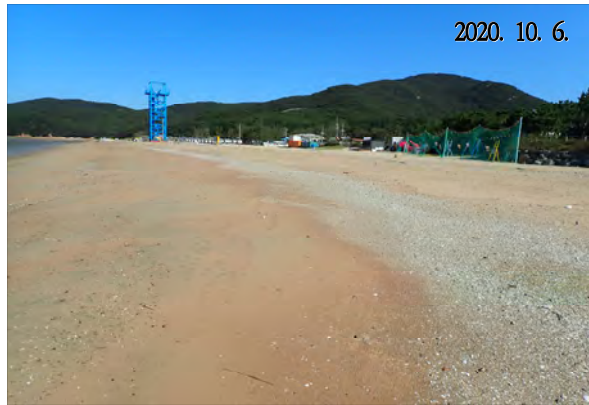
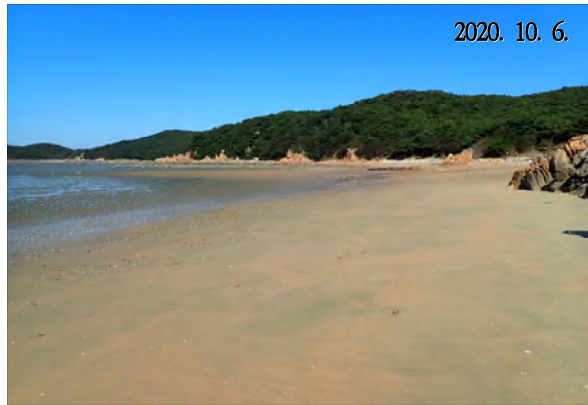
</div>		
① 남측구간 모래 퇴적		② 중앙구간 자갈분포 감소		
<div>2019. 10. 30.</div> <div>

</div>		
③ 해안침식방지 블록호안 연장 설치<북부지방 산림청>				
<div>○ 2차 조사시 남측구간에 모래가 퇴적되어 해변폭 및 단면적이 증가함</div> <div>○ 2차 조사시 자연해안 포락방지를 위하여 중앙구간에 설치된 해안침식방지 블록호안의 연장공사 완료됨</div> <div>○ 2020년 단면측량결과, 전년 대비 평균 해변폭 8.6m, 평균 단면적 0.5㎡가 증가하였으며, 전 빈기울기는 평균 0.9°로 0.3° 완만해짐</div>

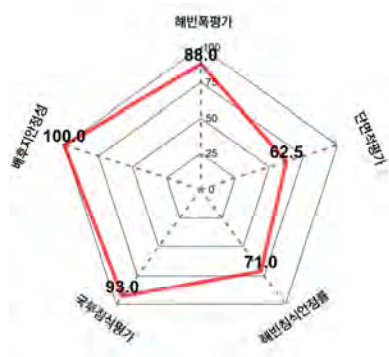
지역명	중구 하나개										분류번호					인천-중구-05					22/22											
침퇴적 원인																																
◦ 고파랑(최대파고 3m 이상) 출현회수(기상청 덕적도 부이)																																
연도	'99	'00	'01	'02	'03	'04	'05	'06	'07	'08	'09	'10	'11	'12	'13	'14	'15	'16	'17	'18	'19	'20										
관측일수	317	284	299	346	294	304	312	363	340	319	362	315	355	294	326	362	359	364	364	359	358	312										
출현회수	62	122	77	143	122	118	181	253	228	152	221	258	107	174	76	242	251	214	172	176	67	37										
평균대비 증감(%)	-58.2	-8.4	-45.0	-11.9	-11.5	-17.0	24.0	49.0	43.1	1.7	30.5	74.9	-35.7	26.3	-50.2	42.8	49.4	25.3	0.9	4.7	-60.0	-74.7										
◦ 강수량 비교(기상청 인천 관측소)																																
연도	'13				'14				'15				'16				'17				'18				'19				'20			
월평균 강수량(mm)	99.0				65.7				54.3				72.0				85.7				94.5				76.6				118.7			
전년대비 증감(%)	-				-33.6				-17.3				32.6				19.0				10.3				-18.9				54.9			
◦ 백사장 잠식 현황																																
잠식면적(m²)						잠식 해빈폭(m)						잠식원인

-15,601						-18.7						-																				
◦ Source/Sink : 해안사구 훼손에 따른 모래공급 감소																																
◦ 구조물 현황 호안, 친수공간

고찰																																
◦ 북측 자연해안구간 포락방지를 위해 설치한 블록호안 인근의 해빈 변화 모니터링 강화 필요																																
◦ 양빈 수행 시 해빈 변동이 상대적으로 크게 나타나는 북측 및 중앙구간(1~2번 기선)에 대한 검토 필요

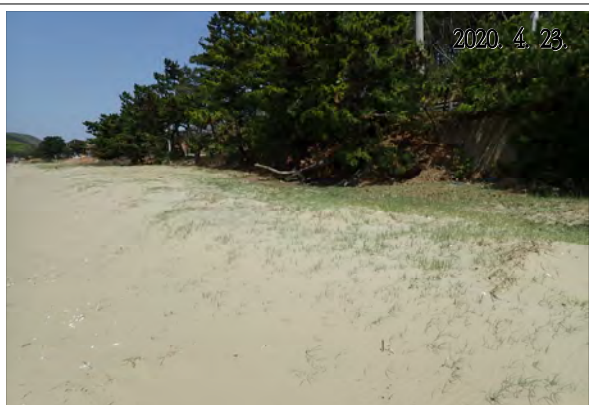
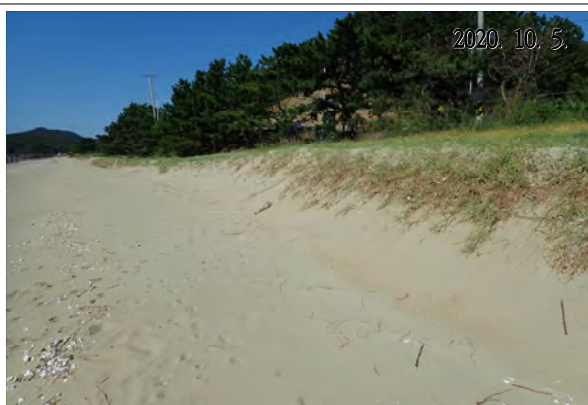
</div>		
① 2차 조사시 동측 자연해안 포락				
<div>

</div>		
② 중앙구간 친수시설물 전면 모래 유실		③ 서측구간 관광객 편의 시설물 공사 완료		
<div><ul style="list-style-type: none">○ 2차 조사시 동측 자연해안 구간에 포락이 진행되었으며, 1차 조사대비 모래 유실이 진행됨○ 2차 조사시 서측구간에 관광객 편의를 위한 세족장 및 쉼터 조성공사가 완료됨○ 동측 자연해안 구간에 포락 및 모래 유실로 단면적이 크게 감소한 것 이외 나머지 구간에서는 1차 조사대비 뚜렷한 침, 퇴적 변화는 나타나지 않음○ 2020년 단면측량결과, 전년 대비 평균 해변폭은 1.6m 증가, 평균 단면적은 1.2㎡ 감소하였으며, 전빈기울기는 평균 5.5°로 0.9° 급해침</div>

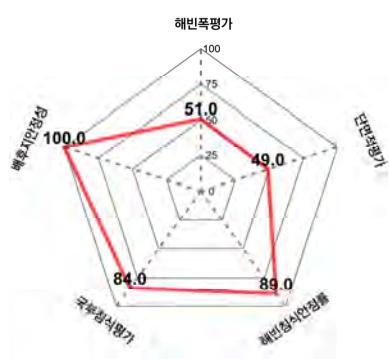
지역명	옹진군 옹암										분류번호					인천-옹진-08					24/24	
침퇴적 원인																						
◦ 고파랑(최대파고 3m 이상) 출현회수(기상청 덕적도 부이)																						
연도	'99	'00	'01	'02	'03	'04	'05	'06	'07	'08	'09	'10	'11	'12	'13	'14	'15	'16	'17	'18	'19	'20
관측일수	317	284	299	346	294	304	312	363	340	319	362	315	355	294	326	362	359	364	364	359	358	312
출현회수	62	122	77	143	122	118	181	253	228	152	221	258	107	174	76	242	251	214	172	176	67	37
평균대비 증감(%)	-58.2	-8.4	-45.0	-11.9	-11.5	-17.0	24.0	49.0	43.1	1.7	30.5	74.9	-35.7	26.3	-50.2	42.8	49.4	25.3	0.9	4.7	-60.0	-74.7
◦ 강수량 비교(기상청 인천 관측소)																						
연도	'13		'14		'15		'16		'17		'18		'19		'20							
월평균 강수량(mm)	99.0		65.7		54.3		72.0		85.7		94.5		76.6		118.7							
전년대비 증감(%)	-		-33.6		-17.3		32.6		19.0		10.3		-18.9		54.9							
◦ 백사장 잠식 현황																						
잠식면적(m²)							잠식 해빈폭(m)							잠식원인								
1,202							1.1							해안도로, 방풍림, 친수공간								
◦ Source/Sink : 주변에 모래공급원이 없음

◦ 구조물 현황 호안, 친수공간

찰																						
◦ 양빈을 진행한 2017년 이후 모래 공급이 원활하지 않아 백사장 자갈화가 진행중임 ◦ 주기적인 소규모 양빈을 통한 백사장 자갈화 방지 대책 필요

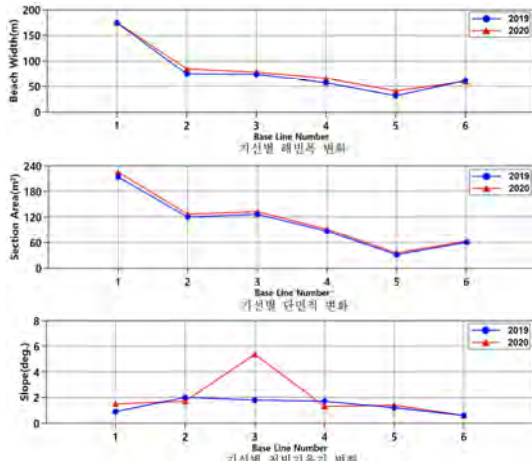
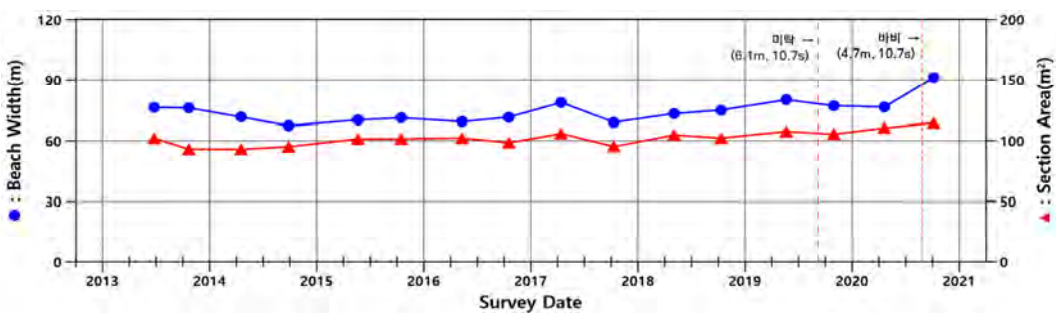
측량시기별
평균해빈폭
및 단면적
변화

- 2020년도에 백사장 양빈(5,000㎥)이 시행되어 해빈폭 및 단면적이 증가함
- 2020년 단면측량결과, 전년 대비 평균 해빈폭 5.1m, 평균 단면적 5.9㎡가 증가하였으며, 전빈기울기는 평균 2.0°로 0.6° 급해짐
- 2번 기선에서 해빈폭 9.9m, 1번 기선에서 단면적 11.4㎡가 증가하여 대상지역내 최대 증가폭을 나타냄

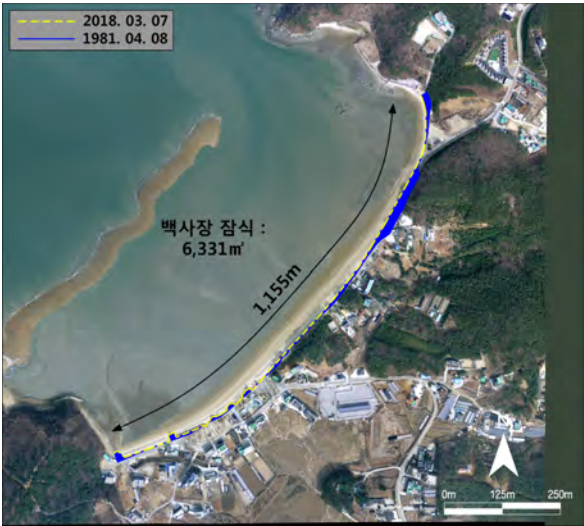
지역명	웅진군 장경리	분류번호	인천-웅진-05	17/24

공 란																																
공 란																																		
특 징																																		
<ul style="list-style-type: none">○ 1996년은 중앙구간, 2006년은 북측구간에 해안도로 건설로 백사장이 잠식됨○ 2012년은 남측구간에서 친수공간 조성으로 백사장이 잠식됨○ 2014년도에는 남측에 방갈로 추가 건설 및 하구역 공사로 인하여 백사장이 잠식됨

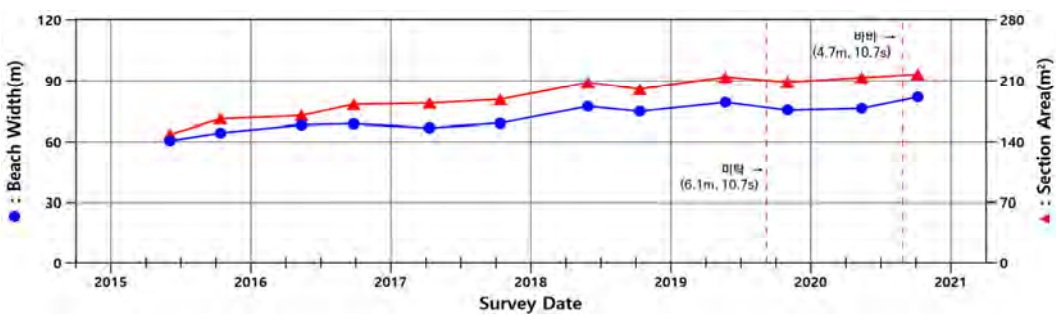
측량시기별
평균해빈폭
및 단면적
변화

- 2016년 제2차 연안정비사업으로 양빈(50,000㎡)이 시행되었으며, 이후 지속적인 증가추세를 나타냄
- 2020년 단면측량결과, 전년 대비 평균 해빈폭 1.8m, 평균 단면적 4.1㎡가 증가하였으며, 전빈기울기는 평균 3.4°로 0.1° 완만해짐
- 3번 기선에서 해빈폭 10.9m, 7번 기선에서 단면적 12.1㎡가 증가하여 대상지역내 최대 증가폭을 나타냄

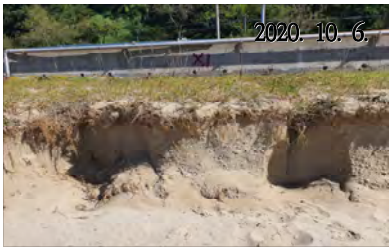
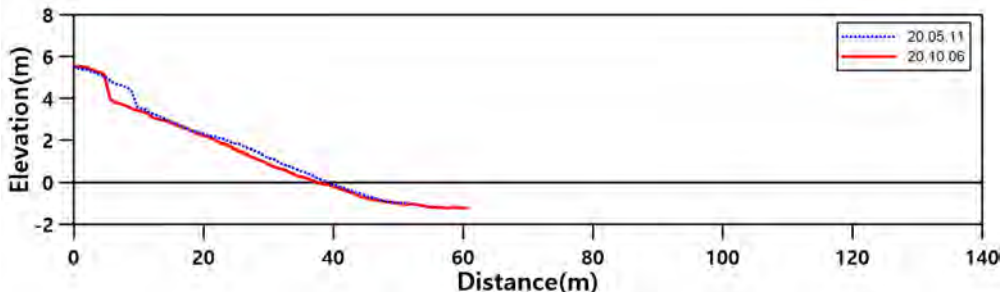
지역명	웅진군 장골							분류번호							인천-웅진-01				4/35		
기선번호	시점 위치							시점 좌표							N		37°14'54.75"				
															E		126°18'59.63"				
1번

평균 해빈폭(m)							38.6						
								평균 단면적(㎡)							94.0						
								방위각(°)							222.3						
								타원체고(m)							-						
측량결과	(기준 : E.L. 0.0m)																				
	구분	2011/05	2011/10	2012/06	2012/11	2013/05	2013/10	2014/04	2014/10	2015/06	2015/10	2016/05	2016/09	2017/04	2017/10	2018/05	2018/10	2019/05	2019/10	2020/05	2020/10
	해빈폭(m)	42.4	41.3	39.4	46.9	36.4	33.9	32.0	33.8	30.8	32.7	40.4	39.1	35.8	37.5	37.8	36.1	38.7	37.9	39.5	37.7
	단면적(㎡)	104.4	100.8	97.2	97.8	81.2	72.8	64.1	66.4	58.5	62.0	69.8	85.8	88.7	90.0	98.9	92.2	101.1	96.1	98.4	89.6
	전반기울기(°)	7.8	5.7	4.9	3.6	5.8	6.3	6.4	8.1	5.7	4.5	4.9	6.4	6.0	6.2	7.2	7.0	6.5	5.6	7.3	5.0
기선변화

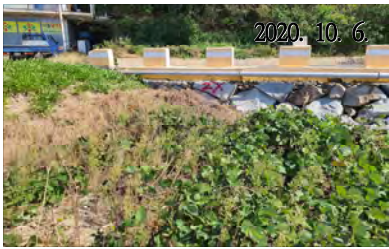
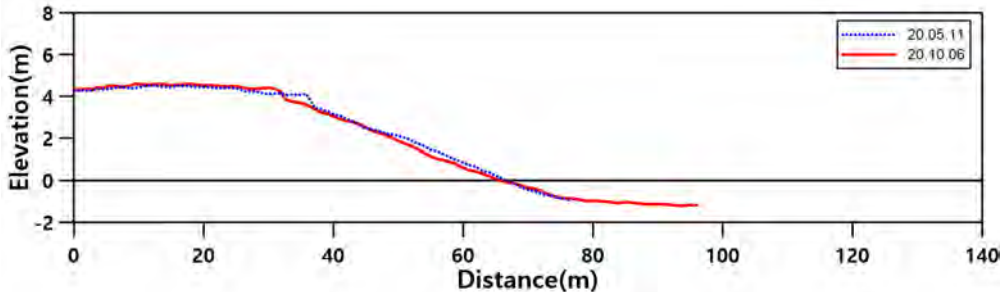
지역명	웅진군 장골							분류번호							인천-웅진-01				5/35			
기선번호	기준점 위치							기준점 좌표							N		37°14'58.04"					
															E		126°18'55.91"					
2번

평균 해빈폭(m)							66.9							
								평균 단면적(m²)							209.4							
								방위각(°)							216.4							
								타원체고(m)							27.733							
측량결과	(기준 : E.L. 0.0m)																					
	구분	2011/05	2011/10	2012/06	2012/11	2013/05	2013/10	2014/04	2014/10	2015/06	2015/10	2016/05	2016/09	2017/04	2017/10	2018/05	2018/10	2019/05	2019/10	2020/05	2020/10	
	해빈폭(m)	68.6	74.8	70.7	66.4	65.5	62.6	57.6	65.2	56.6	62.4	69.9	75.1	63.3	63.6	69.2	63.0	64.8	68.6	67.4	66.4	
	단면적(m²)	199.2	202.6	206.8	173.0	196.4	184.2	172.9	185.7	159.5	181.8	184.5	222.4	192.6	204.1	225.3	203.1	209.4	217.1	211.0	207.8	
	전반기울기(°)	6.4	2.0	4.9	4.0	6.5	6.7	6.7	5.6	7.1	5.3	4.5	3.1	5.1	6.9	7.7	6.5	7.6	6.6	8.0	5.4	
기선변화

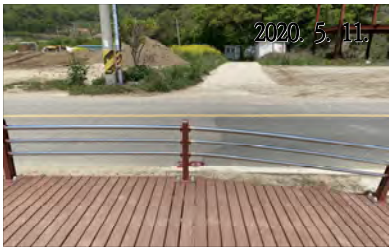
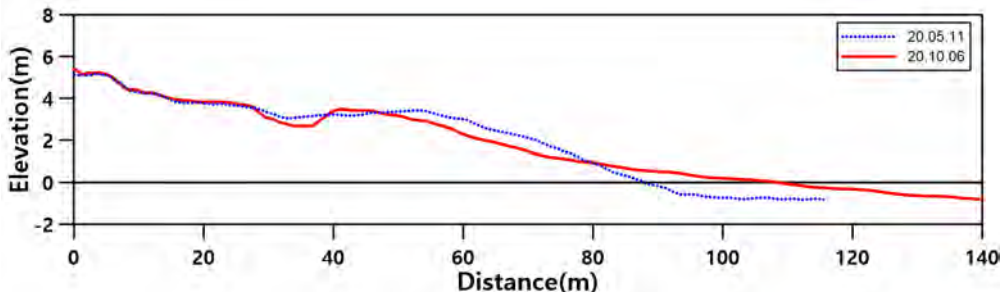
지역명	용진군 장골							분류번호							인천-용진-01				6/35							
기선번호	기준점 위치							기준점 좌표							N		37°14'58.03"				E		126°18'55.94"			
3번

평균 해빈폭(m)							99.0											
								평균 단면적(m²)							258.6											
								방위각(°)							210.0											
								타원체고(m)							27.568											
측량결과	(기준 : E.L. 0.0m)																									
	구분	2011/05	2011/10	2012/06	2012/11	2013/05	2013/10	2014/04	2014/10	2015/06	2015/10	2016/05	2016/09	2017/04	2017/10	2018/05	2018/10	2019/05	2019/10	2020/05	2020/10					
	해빈폭(m)	91.8	117.5	114.2	110.2	96.7	91.3	92.3	89.7	82.6	86.6	89.0	87.8	85.6	86.1	86.5	86.3	87.5	88.6	88.4	109.5					
	단면적(m²)	240.5	219.2	253.3	247.0	234.3	224.6	225.7	231.8	199.5	230.8	217.9	228.2	239.0	233.9	260.4	247.2	262.6	251.3	262.2	255.0					
	전반기울기(°)	2.9	1.1	1.4	1.5	1.6	2.5	1.3	2.0	6.1	1.7	2.8	3.2	6.0	3.1	6.6	3.0	5.5	5.9	5.3	2.1					
기선변화

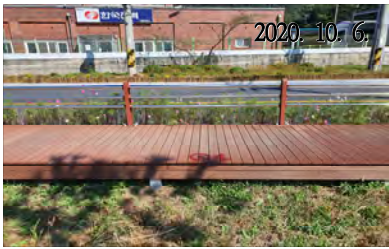
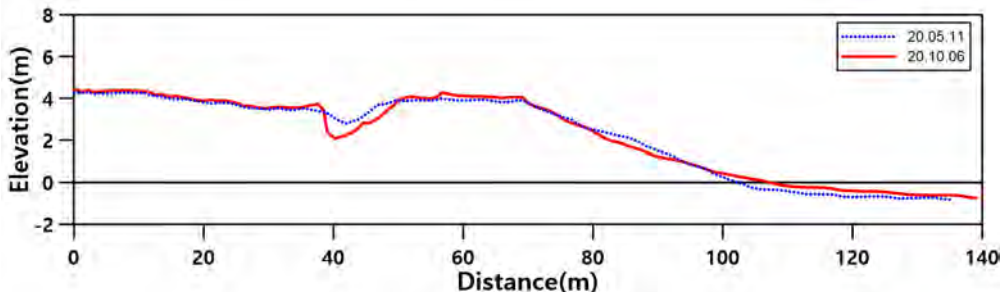
지역명	용진군 장골							분류번호							인천-용진-01				7/35		
기선번호	기준점 위치							기준점 좌표							N		37°14'59.50"				
															E		126°18'52.98"				
4번

평균 해빈폭(m)							105.6						
								평균 단면적(m²)							322.9						
								방위각(°)							201.7						
								타원체고(m)							27.109						
측량결과	(기준 : E.L. 0.0m)																				
	구분	2011/05	2011/10	2012/06	2012/11	2013/05	2013/10	2014/04	2014/10	2015/06	2015/10	2016/05	2016/09	2017/04	2017/10	2018/05	2018/10	2019/05	2019/10	2020/05	2020/10
	해빈폭(m)	113.9	131.7	135.2	137.1	134.6	132.4	120.4	119.4	104.4	117.3	110.7	110.6	105.8	94.8	104.9	100.6	101.0	100.7	103.0	108.1
	단면적(m²)	253.0	260.5	285.1	273.9	294.4	281.1	271.7	276.3	248.8	290.5	274.1	306.8	299.7	286.2	329.7	312.9	326.6	312.9	323.3	322.4
	전반기울기(°)	1.5	1.3	1.2	1.3	1.3	2.2	2.5	2.5	2.7	0.8	2.1	2.2	3.8	4.1	2.0	4.4	4.0	5.1	5.9	3.3
기선변화

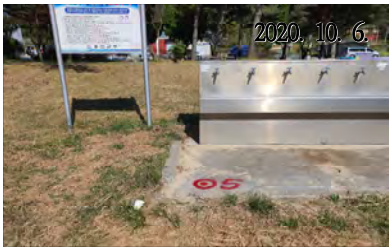
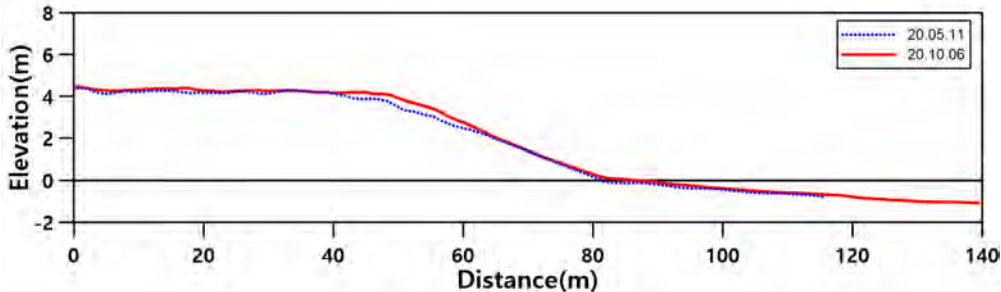
지역명	웅진군 장골							분류번호							인천-웅진-01				8/35		
기선번호	기준점 위치							기준점 좌표							N		37°14'59.43"				
															E		126°18'49.35"				
5번

평균 해빈폭(m)							84.1						
								평균 단면적(m²)							267.5						
								방위각(°)							193.4						
								타원체고(m)							27.256						
측량결과	(기준 : E.L. 0.0m)																				
	구분	2011/05	2011/10	2012/06	2012/11	2013/05	2013/10	2014/04	2014/10	2015/06	2015/10	2016/05	2016/09	2017/04	2017/10	2018/05	2018/10	2019/05	2019/10	2020/05	2020/10
	해빈폭(m)	102.2	100.4	103.3	94.9	98.9	92.1	79.9	78.0	73.0	76.4	87.4	85.0	89.6	87.4	92.3	79.8	90.0	83.9	81.8	86.3
	단면적(m²)	238.9	229.1	247.9	224.5	236.2	224.9	208.4	213.0	193.3	219.6	220.2	233.7	238.5	245.2	266.4	256.7	268.9	261.4	261.6	273.4
	전반기울기(°)	4.4	1.9	0.7	1.9	2.2	2.2	4.1	5.0	6.8	2.1	1.5	1.0	2.9	1.7	1.6	3.8	1.7	3.2	4.9	1.4
기선변화

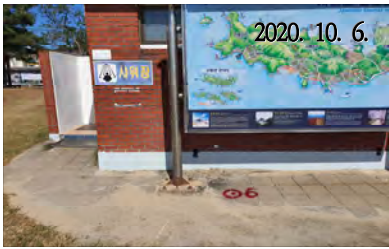
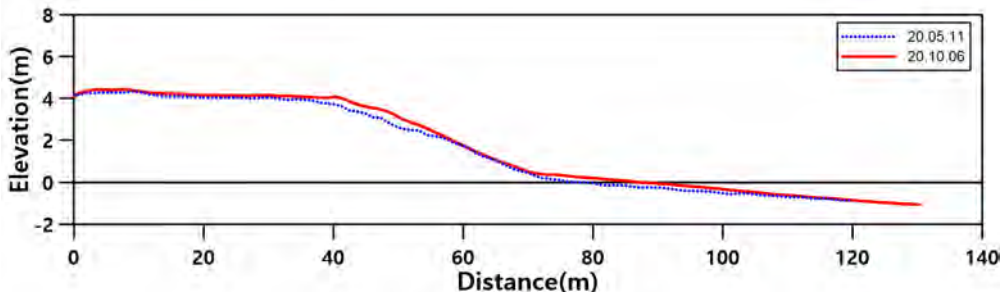
지역명	용진군 장골							분류번호							인천-용진-01				9/35		
기선번호	기준점 위치							기준점 좌표							N		37°14'59.41"				
															E		126°18'47.14"				
6번

평균 해빈폭(m)							83.6						
								평균 단면적(m²)							233.9						
								방위각(°)							192.3						
								타원체고(m)							26.908						
측량결과	(기준 : E.L. 0.0m)																				
	구분	2011/05	2011/10	2012/06	2012/11	2013/05	2013/10	2014/04	2014/10	2015/06	2015/10	2016/05	2016/09	2017/04	2017/10	2018/05	2018/10	2019/05	2019/10	2020/05	2020/10
	해빈폭(m)	70.2	56.9	84.3	84.5	86.1	78.1	75.3	70.7	62.1	63.3	73.4	72.6	66.8	84.2	80.0	76.6	81.5	76.2	79.6	87.6
	단면적(m²)	168.4	139.8	199.8	189.3	195.8	179.4	175.7	170.2	154.5	169.2	171.3	189.3	193.9	198.9	219.4	214.9	225.0	222.4	226.4	241.3
	전반기울기(°)	0.9	5.1	2.5	0.8	1.9	0.5	2.5	3.0	6.2	5.4	1.4	2.0	4.7	2.3	1.6	1.2	1.8	2.4	1.8	1.5
기선변화

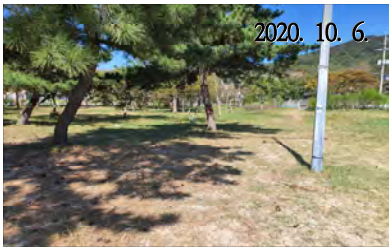
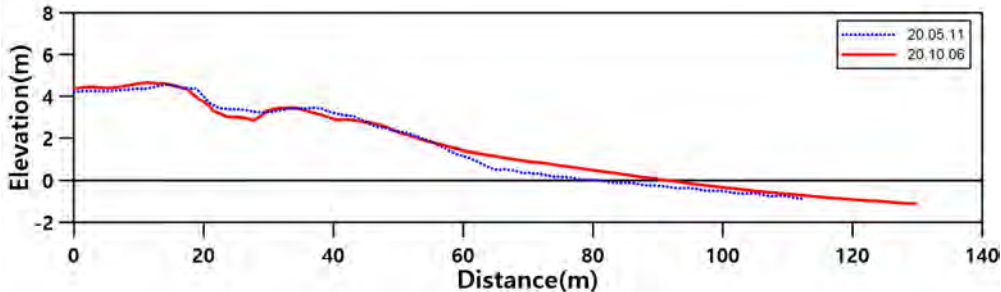
지역명	용진군 장골							분류번호							인천-용진-01				10/35			
기선번호	시점 위치							시점 좌표							N		37°14'59.80"					
															E		126°18'44.69"					
7번

평균 해빈폭(m)							87.2							
								평균 단면적(m²)							211.6							
								방위각(°)							186.1							
								타원체고(m)							-							
측량결과	(기준 : E.L. 0.0m)																					
	구분	2011/05	2011/10	2012/06	2012/11	2013/05	2013/10	2014/04	2014/10	2015/06	2015/10	2016/05	2016/09	2017/04	2017/10	2018/05	2018/10	2019/05	2019/10	2020/05	2020/10	
	해빈폭(m)	52.5	78.5	78.9	75.4	74.5	72.1	68.9	63.3	54.8	55.0	59.5	62.0	59.6	69.5	84.3	75.7	86.0	77.3	81.8	92.5	
	단면적(m²)	136.9	145.6	173.7	159.0	158.1	154.5	146.6	144.9	138.0	115.3	151.6	156.0	162.0	178.6	188.5	185.7	196.9	202.1	206.2	216.9	
	전반기울기(°)	7.1	1.9	2.0	1.3	2.0	1.3	1.4	1.2	6.0	6.9	4.6	1.5	3.9	2.7	2.1	1.0	1.9	1.9	1.5	2.5	
기선변화

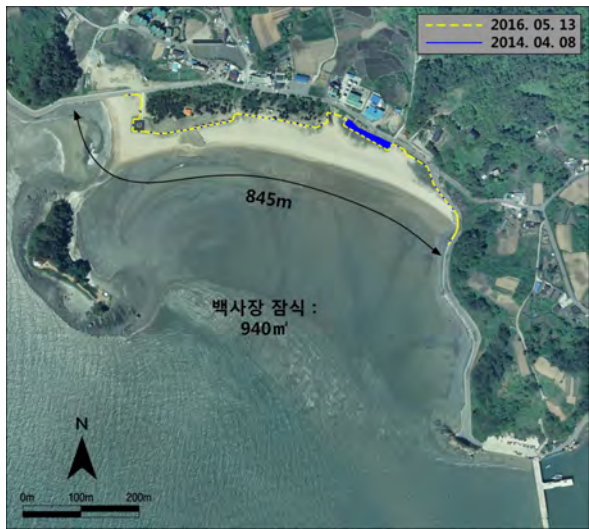
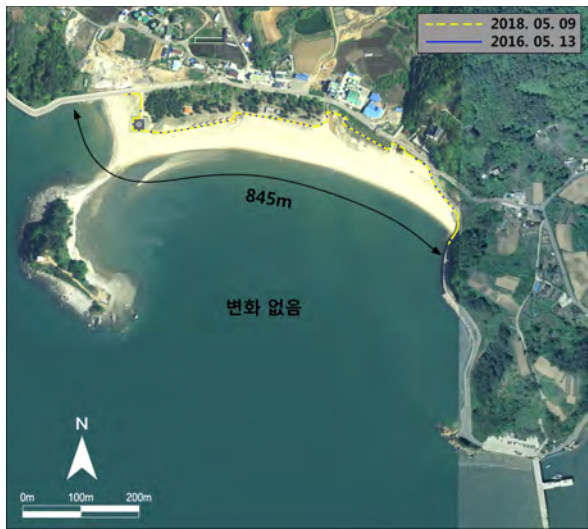
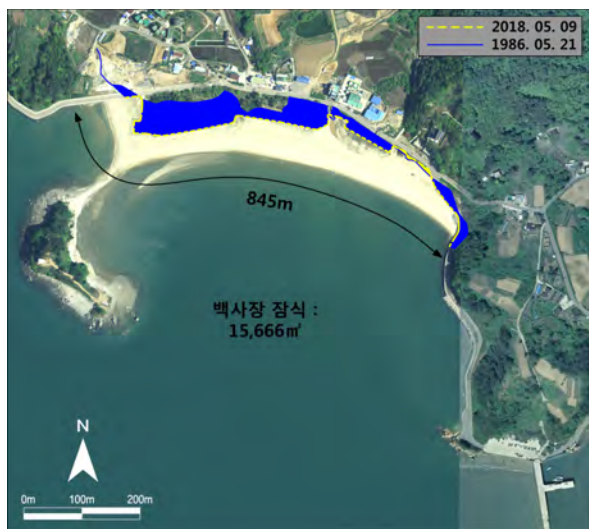
- 1996년은 송림 조성으로 백사장이 잠식됨
- 2006년은 해안도로 건설과 친수공간 조성으로 백사장이 잠식됨
- 2012년은 친수공간 조성으로 백사장이 잠식됨
- 2014년에는 해수욕장 서측의 헬기장이 확대되면서 백사장이 잠식됨

기간	백사장잠식		비고
	잠식면적(㎡)	잠식폭(m)	
1986~1996	12,036	18.4	
1996~2006	107	0.2	
2006~2010	-46	-0.1	
2010~2012	2,317	3.5	
2012~2014	312	0.5	
2014~2016	940	1.4	
2016~2018	0	0.0	
1986~2018	15,666	24.0

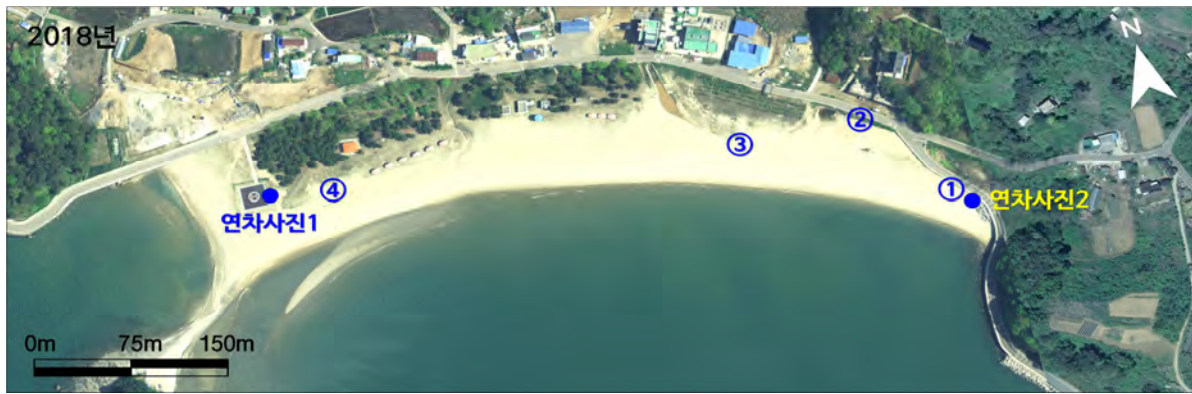
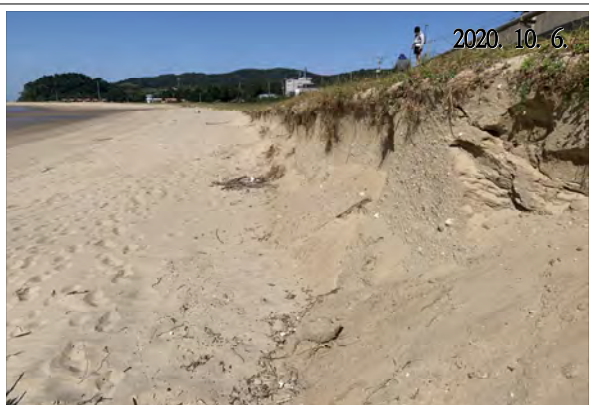
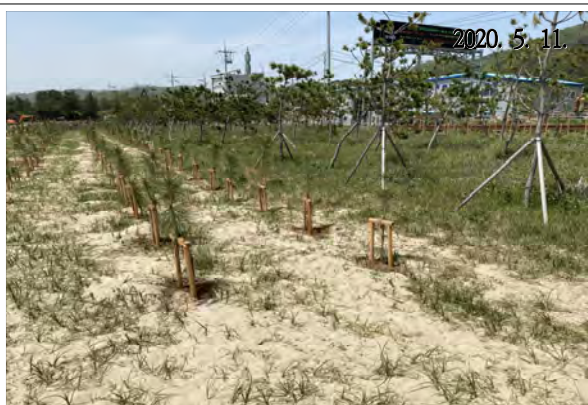
</div>		
① 동측구간 자연해안 포락		② 동측 해안방풍림 조성		
<div>   </div>		<div>   </div>		
③ 중앙 해안전경		④ 서측 해안전경		
<div> <ul style="list-style-type: none"> ○ 2차 조사시 동측 자연해안에 포락이 발생하였으며, 1차 조사대비 해변폭 및 단면적이 감소함 ○ 1차 조사시 동측 및 서측구간에 해안방풍림 조성을 위한 해송 식재가 완료되었으며, 양빈 (4,000m³) 수행이 진행됨 ○ 중앙 및 서측구간에 분포한 해안사구의 보존상태가 비교적 양호함 ○ 2020년 단면측량결과, 전년 대비 평균 해변폭 1.8m, 평균 단면적 4.1m²가 증가하였으며, 전 빈 기울기는 평균 3.4°로 0.1° 완만해짐 </div>

호안, 항만시설, 친수공간																						
고찰																						
◦ 2016년 양빈(15,316 m³)을 수행한 이후 퇴적경향을 보이고 있으며, 2020년 해수욕장 개장 전 4,000 m³의 모래를 양빈함																						
◦ 동측구간(1번 기선)에서 포락이 발생하여 이에 대한 대책이 필요함

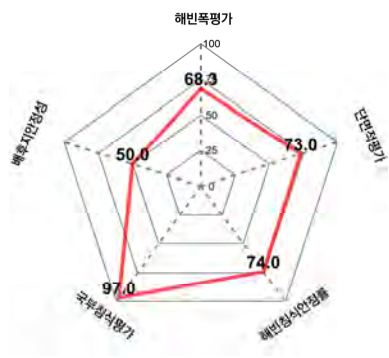
◦ Cross-shore Process : 친수공간 및 해안도로 건설을 위한 호안 설치로 반사파 증가에 따른 침식 발생																						
◦ 구조물 현황
