2020년 연안침식 실태조사

[인천광역시]

2020. 12

해양수산부

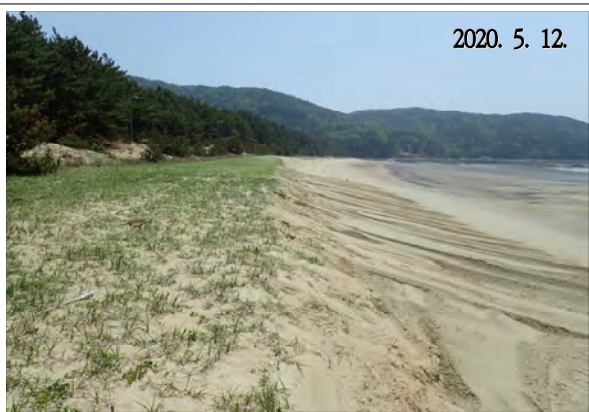
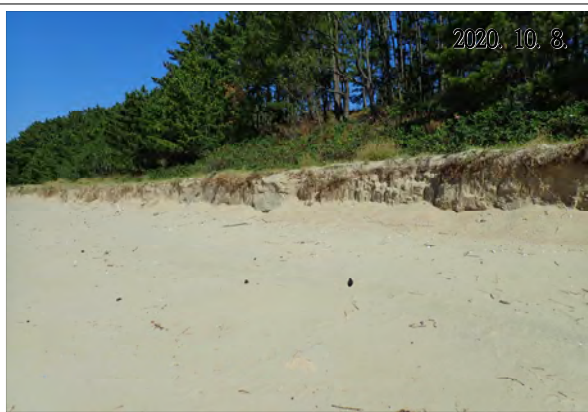
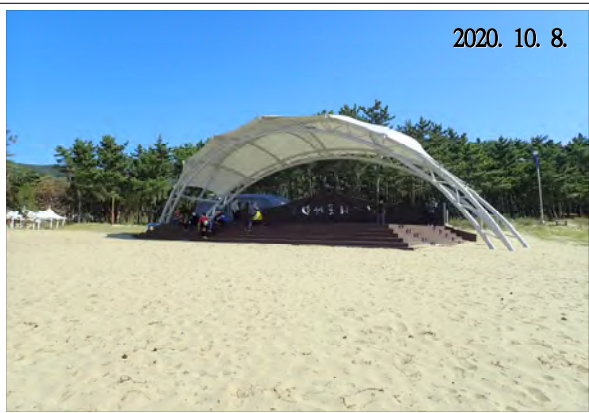
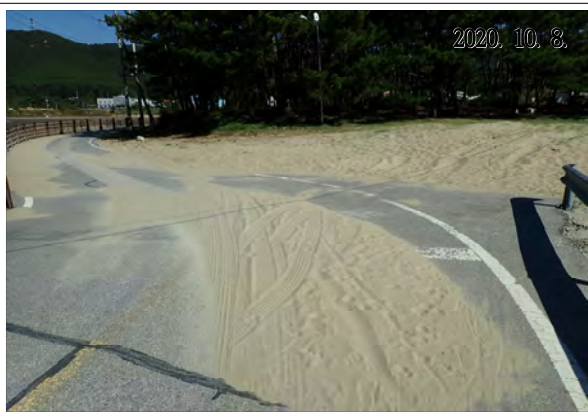
① 양빈수행 완료		② 남측구간 자연해안 포락

③ 친수시설물 공사 완료		④ 북측 해안도로 주변 비사 퇴적		
<div>○ 1차 조사시 양빈(5,000㎥) 수행이 완료됨</div> <div>○ 2차 조사시 남측 자연해안에 포락이 발생하였으며, 중앙구간에 1차 조사시 진행되었던 친수시설물 공사가 완료됨</div> <div>○ 2차 조사시 북측 해안도로 주변에 비사 퇴적이 진행되었으며, 북측구간에 1차 조사대비 단면적이 크게 증가함</div> <div>○ 2020년 단면측량결과, 전년 대비 평균 해빈폭 3.7m, 평균 단면적 3.7㎡가 감소하였으며, 전 빈기울기는 평균 1.2°로 0.4° 완만해짐</div>

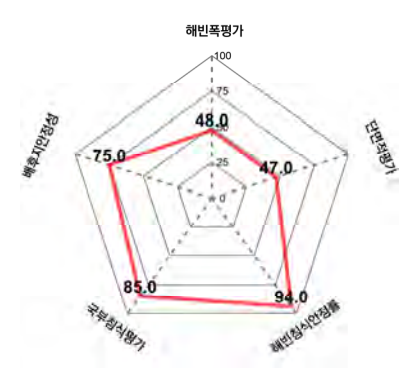
지역명	옹진군 서포리										분류번호					인천-옹진-13					22/22	
침퇴적 원인																						
◦ 고파랑(최대파고 3m 이상) 출현회수(기상청 덕적도 부이)																						
연도	'99	'00	'01	'02	'03	'04	'05	'06	'07	'08	'09	'10	'11	'12	'13	'14	'15	'16	'17	'18	'19	'20
관측일수	317	284	299	346	294	304	312	363	340	319	362	315	355	294	326	362	359	364	364	359	358	312
출현회수	62	122	77	143	122	118	181	253	228	152	221	258	107	174	76	242	251	214	172	176	67	37
평균대비 증감(%)	-58.2	-8.4	-45.0	-11.9	-11.5	-17.0	24.0	49.0	43.1	1.7	30.5	74.9	-35.7	26.3	-50.2	42.8	49.4	25.3	0.9	4.7	-60.0	-74.7
◦ 강수량 비교(기상청 인천 관측소)																						
연도	'13		'14		'15		'16		'17		'18		'19		'20							
월평균 강수량(mm)	99.0		65.7		54.3		72.0		85.7		94.5		76.6		118.7							
전년대비 증감(%)	-		-33.6		-17.3		32.6		19.0		10.3		-18.9		54.9							
◦ 백사장 잠식 현황																						
잠식면적(m²)							잠식 해빈폭(m)							잠식원인								
34,982							36.0							호안, 친수공간								
◦ 구조물 현황

호안, 도류제, 항만시설, 친수공간

고찰																						
◦ 2016년(15,000m³), 2020년(5,000m³) 해수욕장 개장 전 양빈을 수행함																						
◦ 과퇴적이 나타나는 북측 도류제 인근의 모래를 활용한 백사장 관리 필요

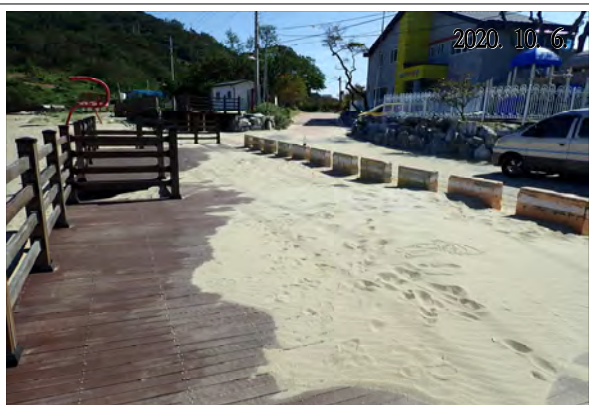
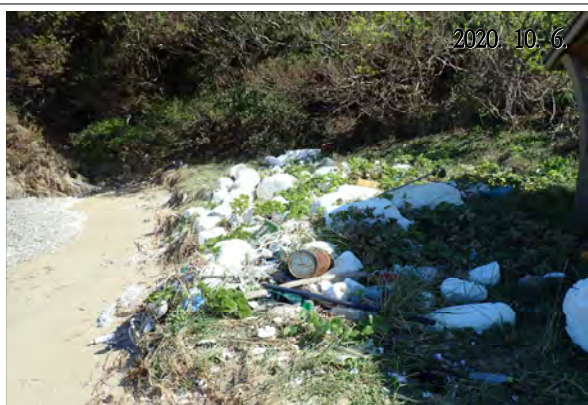
① 중앙구간 해안산책로 주변 비사 퇴적		② 동측구간 해양쓰레기 유입

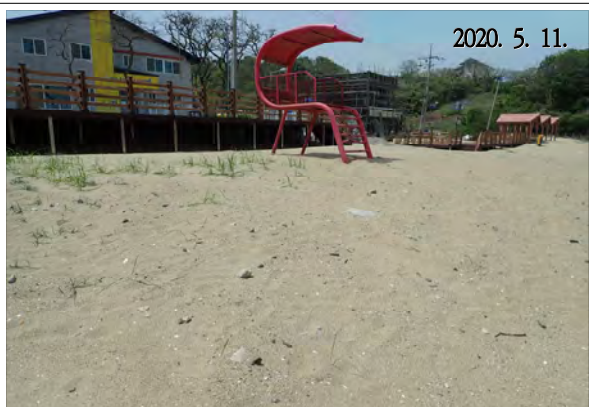
③ 2차 조사시 중앙구간 모래 유실				
<div>○ 2차 조사시 중앙구간 해안산책로 주변 및 해안도로 일부구간에 비사 퇴적이 진행됨</div> <div>○ 2차 조사시 동측 자연해안 구간에 해양쓰레기가 유입되어 해안가에 방치됨</div> <div>○ 2차 조사시 중앙 및 동측 구간에 모래가 유실되었으며, 1차 조사대비 단면적이 크게 감소함</div> <div>○ 2020년 단면측량결과, 전년 대비 평균 해변폭 0.2m, 평균 단면적 2.9㎡가 감소하였으며, 전 빈기울기는 평균 6.2°로 0.1° 급해짐</div> <div>○ 제3차 연안정비사업으로 비사방지 울타리(300m), 양빈(8,000㎡)이 계획됨</div>

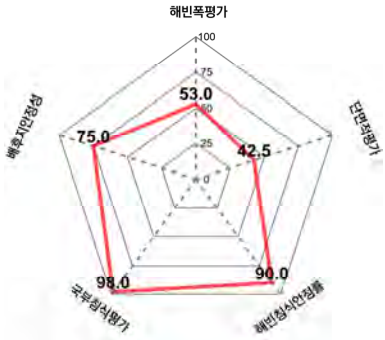
◦ 구조물 현황 호안, 항만시설

고찰																						
◦ 2014년 양빈 이후 모래공급이 원활하지 않아 단면적의 감소 경향이 나타남 ◦ 서측(1번 기선)구간에 만조시 해수유입구간이 존재함 ◦ 배후 해안도로 및 산책로에 퇴적되는 비사를 활용한 백사장 관리 필요

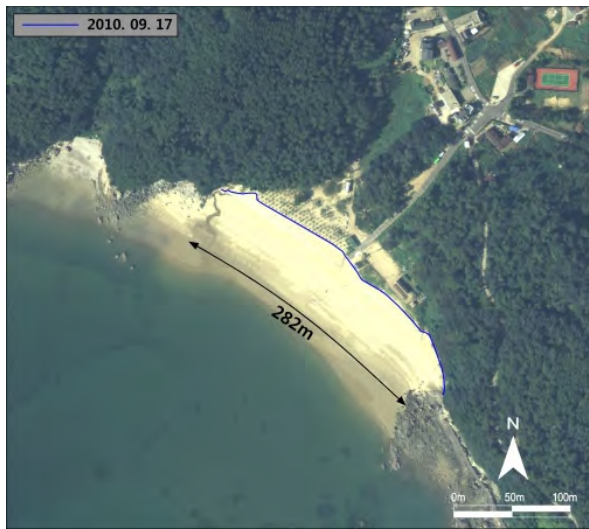
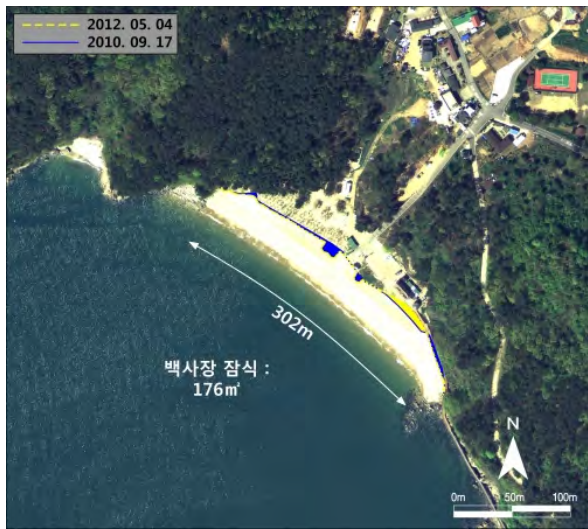
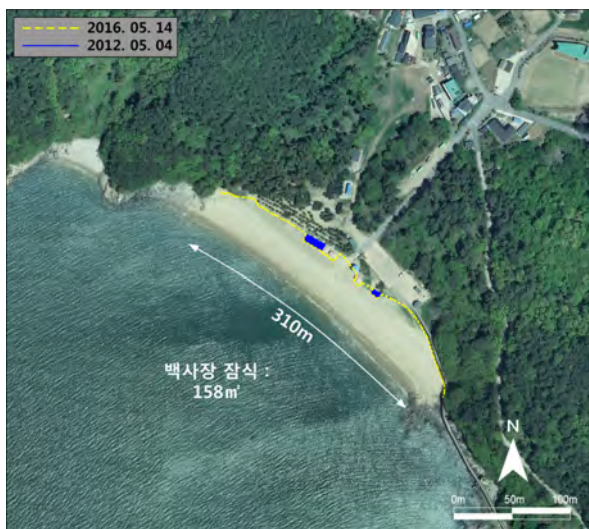
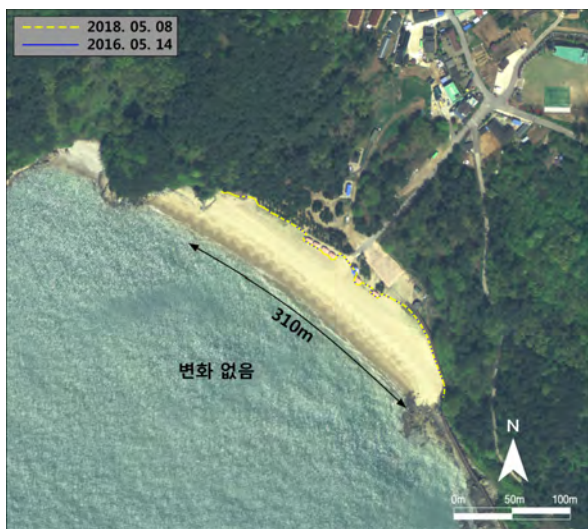
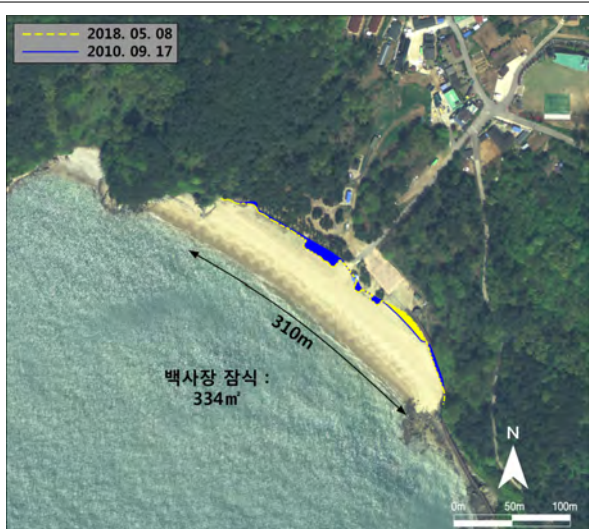
지역명	웅진군 작은풀안	분류번호	인천-웅진-10	13/20

<div>특 징</div> <div><ul style="list-style-type: none">○ 백사장 배후 사구지역에 친수공간이 조성되어 있음○ 2016년 영상 분석 결과, 건물이 건설되어 백사장이 잠식됨</div>

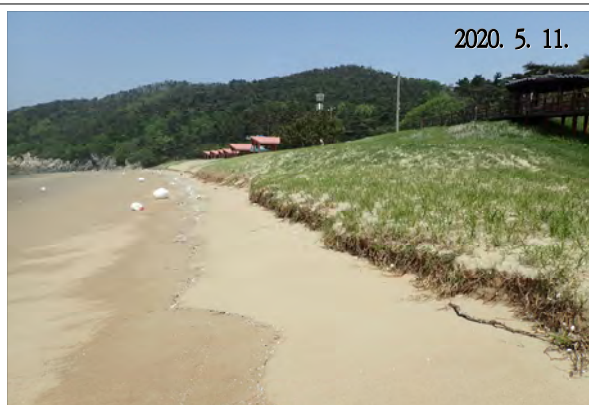
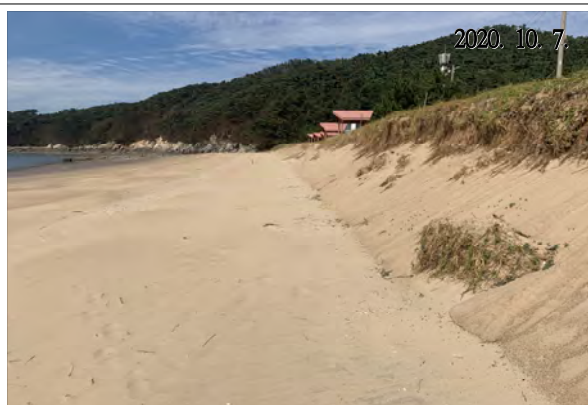
</div></div>				
① 2차 조사시 남측 자연해안 해안사구 전면 모래 유실				
<div><div>2020. 5. 11.</div><div>

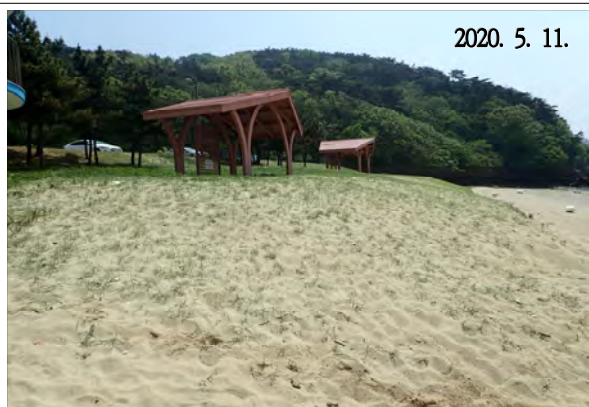
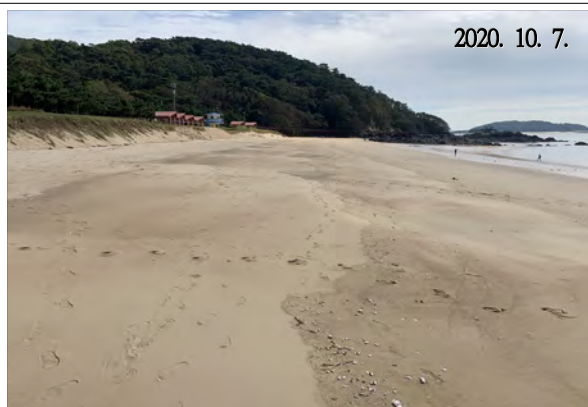
</div></div>				
② 중앙구간 해안사구		③ 북측 해안전경		
<div>○ 대상지역은 해안 전구간에 해안사구가 넓게 분포하고 있으며, 배후지에 주차장 및 해안산책로가 형성되어 있음</div> <div>○ 2차 조사시 남측 해안사구 전면에 포락이 발생하였으며, 1차 조사대비 해변폭 및 단면적이 감소함</div> <div>○ 2020년 단면측량결과, 전년 대비 평균 해변폭은 1.5m 증가, 평균 단면적은 4.9㎡ 감소하였으며, 전빈기울기는 평균 4.6°로 1.0° 완만해짐</div> <div>○ 제3차 연안정비사업으로 양빈(12,000㎥)이 계획됨</div>

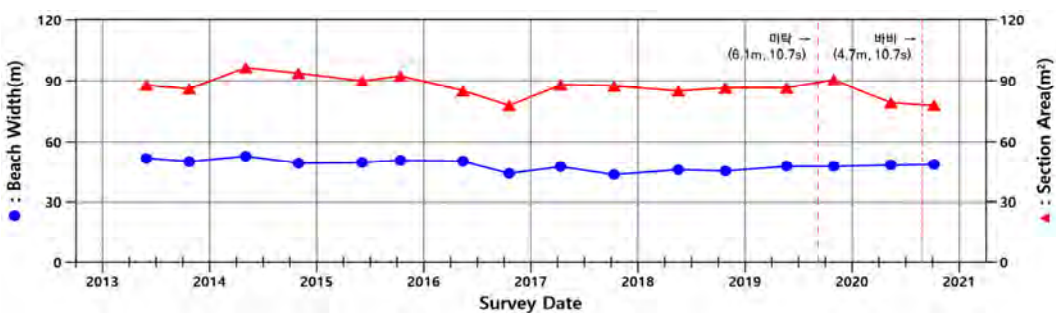
측량시기별
평균해빈폭
및 단면적
변화

- 2020년 단면측량결과, 전년 대비 평균 해빈폭은 0.8m 증가, 평균 단면적은 10.1㎡ 감소하였으며, 전빈기울기는 평균 3.2°로 1.9° 완만해짐
- 2번 기선에서 해빈폭 6.0m, 4번 기선에서 단면적 21.0㎡가 감소하여 대상지역내 최대 감소폭을 나타냄

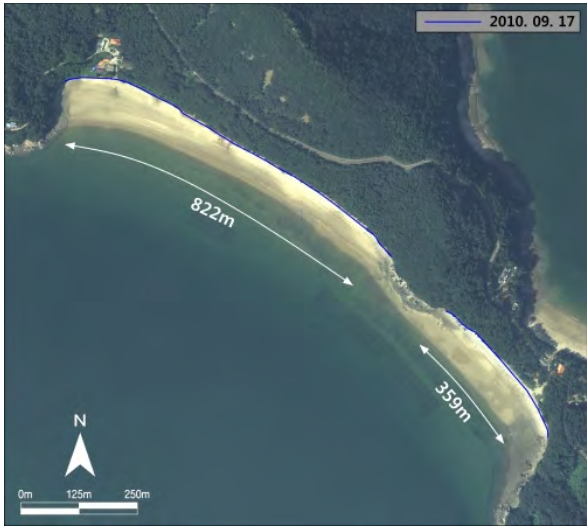
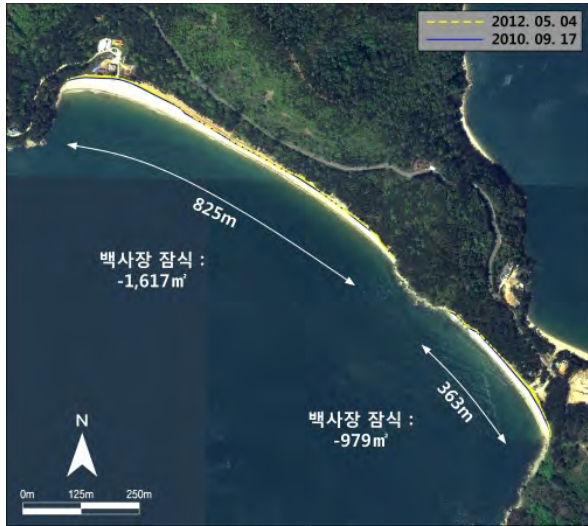
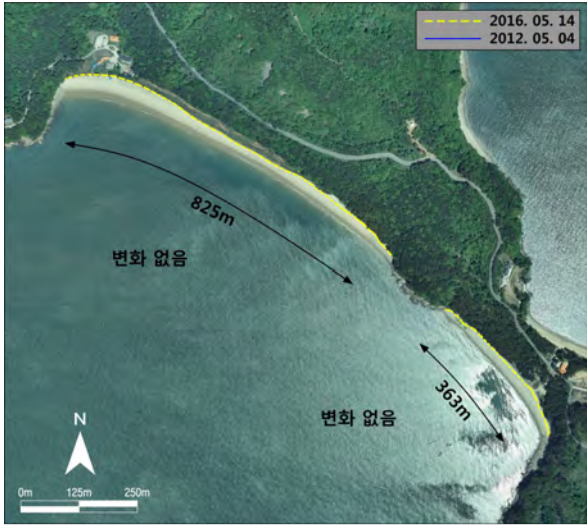
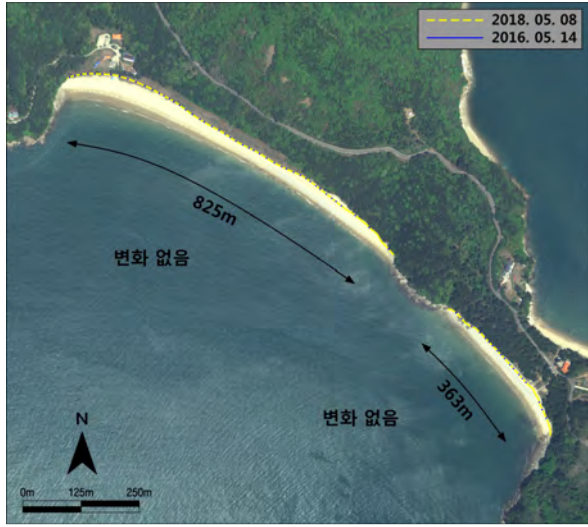
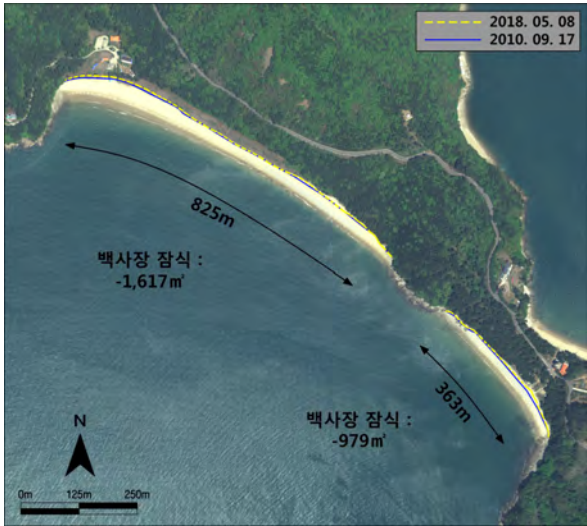
지역명	옹진군 큰풀안	분류번호	인천-옹진-11	17/24

특 징																								
<ul style="list-style-type: none">○ 2012년은 사구포락 방지를 위하여 호안이 설치됨○ 2016년 영상 분석 결과, 안전 변화 없음

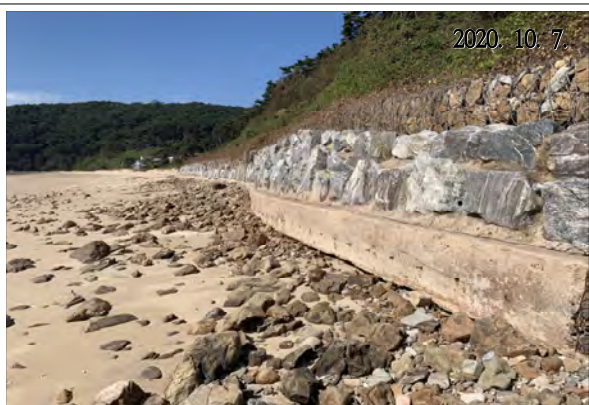
① 북측구간 호안 전면 모래 유실		② 북측구간 자연해안 포락

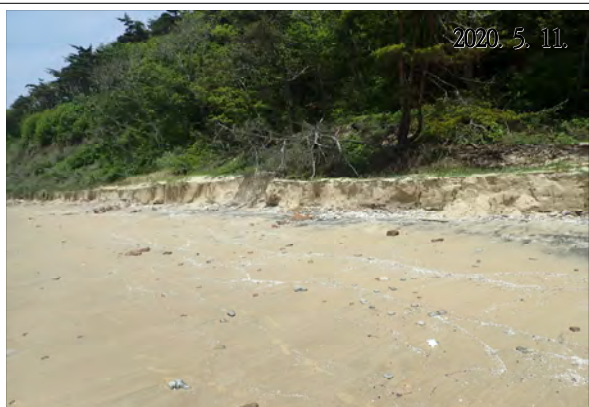
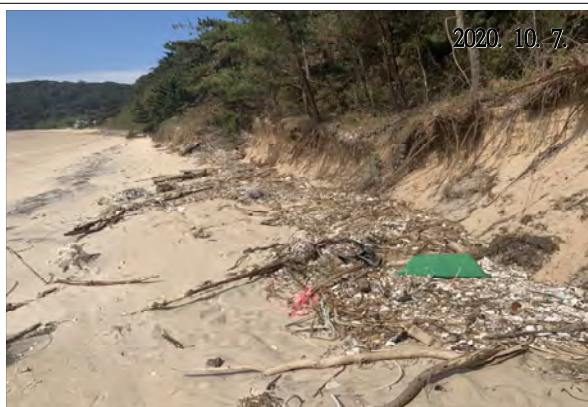
③ 2차 조사시 중앙구간 자연해안 포락				
<ul style="list-style-type: none">○ 2차 조사시 북측 석축호안 전면 모래가 유실되어 자갈분포가 증가하였으며, 자연해안 구간에 포락이 발생함○ 2차 조사시 중앙구간 자연해안에 포락이 발생하였으며, 1차 조사대비 해변폭 및 단면적이 감소함○ 2020년 단면측량결과, 전년 대비 평균 해변폭은 0.8m 증가, 평균 단면적은 10.1㎡ 감소하였으며, 전빈기울기는 평균 3.2°로 1.9° 완만해짐○ 제3차 연안정비사업으로 양빈(12,000㎥)이 계획됨

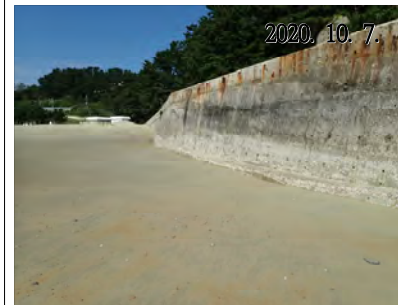
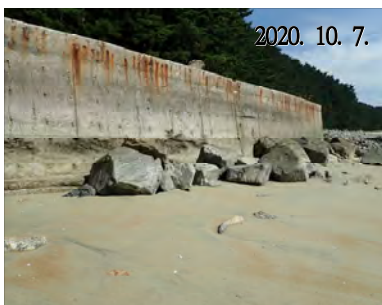
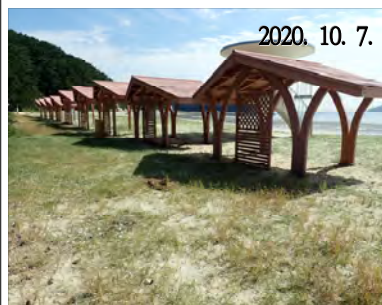
위성영상

① 선착장			② 자연해안			③ 직립호안

③ 직립호안			④ 친수공간			지질도(1:50,000)			
지질학적특성	구분 및 기호		지층명		암석				
	TRsy		섬장암		섬장암				
<div>① 선착장 : 길이 83m, 높이 3.5m</div> <div>② 자연해안</div> <div>③ 직립호안(해안도로) : 길이 95m, 높이 4m</div> <div>④ 친수공간</div>

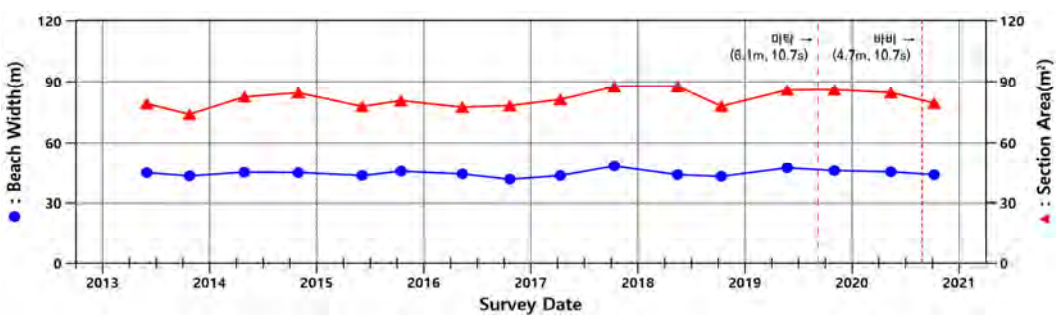
측량시기별
평균해빈폭
및 단면적
변화

분석

- 2014년도 제2차 연안정비사업으로 호안보수(200m)가 완료됨
- 2020년 단면측량결과, 전년 대비 평균 해빈폭 2.0m, 평균 단면적 4.0m²가 감소하였으며, 전빈기울기는 평균 3.5°로 0.3° 완만해짐
- 3번 기선에서 해빈폭 7.5m, 5번 기선에서 단면적 11.2m²가 감소하여 대상지역내 최대 감소폭을 나타냄

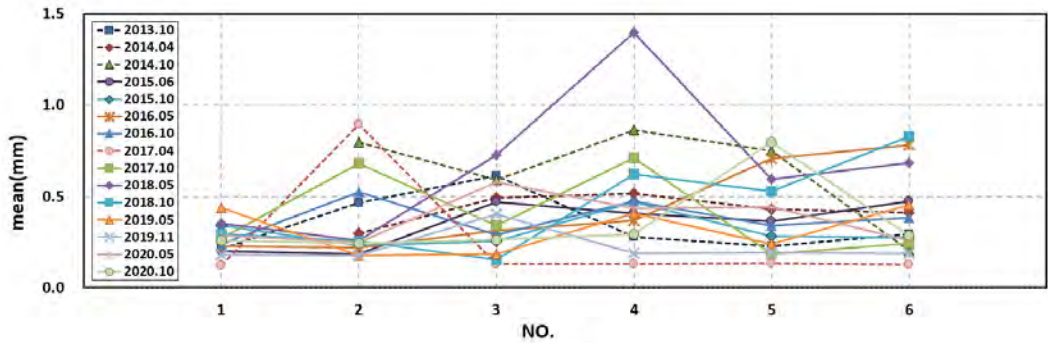
지역명	응진군 이일레	분류번호	인천-응진-12	15/24
2013년 ~ 2020년 표층퇴적물 정점별 평균입경 분포도

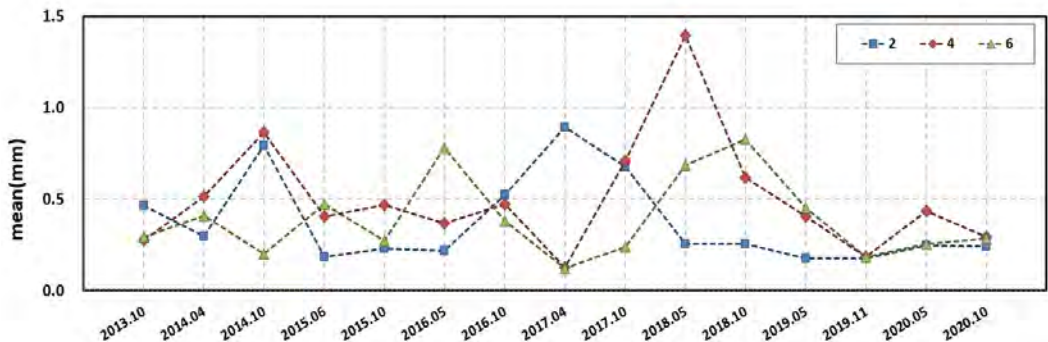
대 정 점 의 평 균 입 경 변 화
