2020년 연안침식 실태조사

[제주특별자치도]

2020. 12

해양수산부

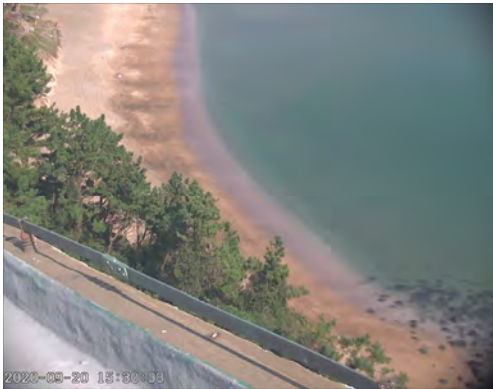
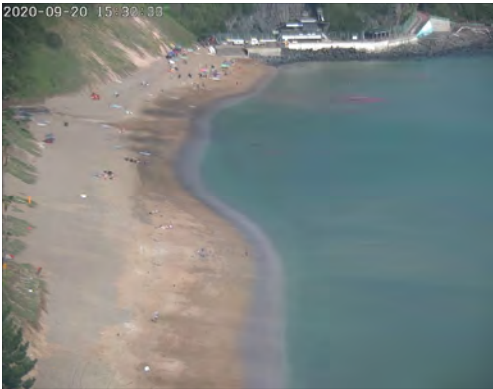
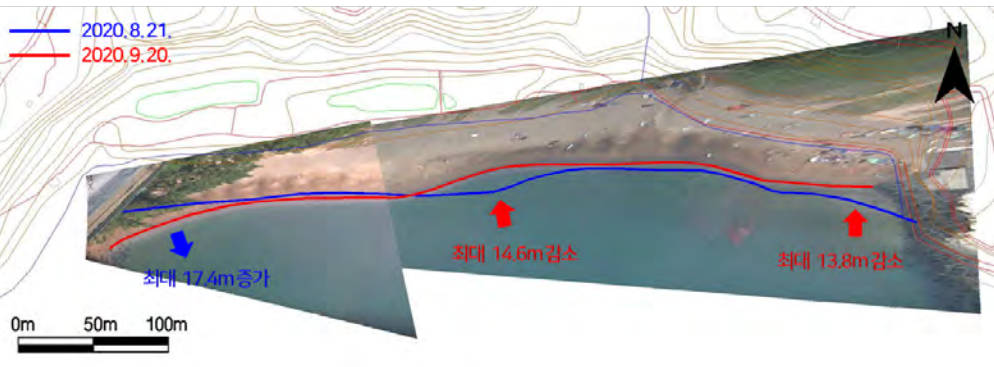
해안선 변화

내용	<ul style="list-style-type: none"> ○ 2020년 8~9월에 내습한 태풍 마이삭, 하이선의 영향으로 해안선이 서측구간은 전진하였으나, 동측구간은 후퇴함 ○ 태풍 마이삭, 하이선 내습 후 서측구간은 해빈폭이 증가하였으나(최대 17.4m 감소), 동측구간은 해빈폭이 감소하였으며(최대 14.6m 감소), 중문 해수욕장 전체 해빈면적은 약 1,203㎡ 감소함

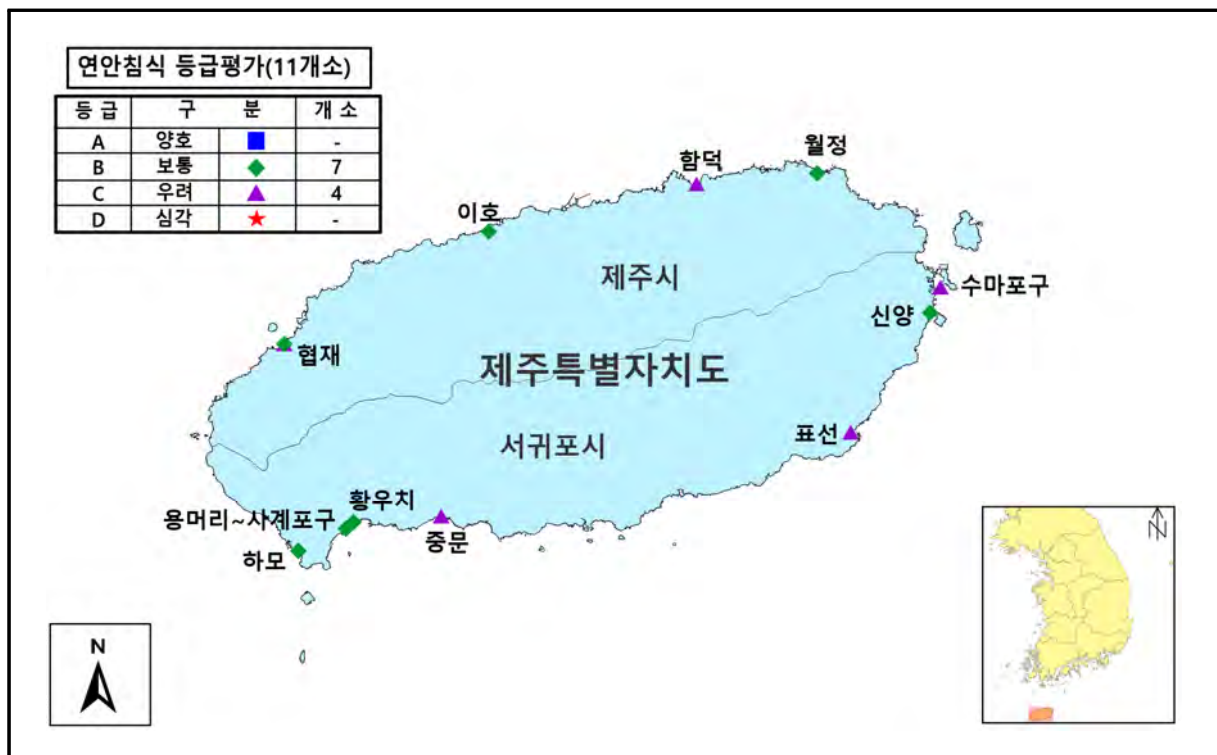
<그림 2-3-1> 연안침식 등급평가(침식주제도)

등급	평가점수	평가내용	개소수	대상지역
A	90점 이상	양호	0개소	-
B	90점 미만 ~ 70점 이상	보통	7개소	월정, 이호, 협재, 하모, 황우치, 용머리~사계포구, 신양
C	70점 미만 ~ 50점 이상	우려	4개소	함덕, 중문, 표선, 수마포구
D	50점 미만	심각	0개소	-

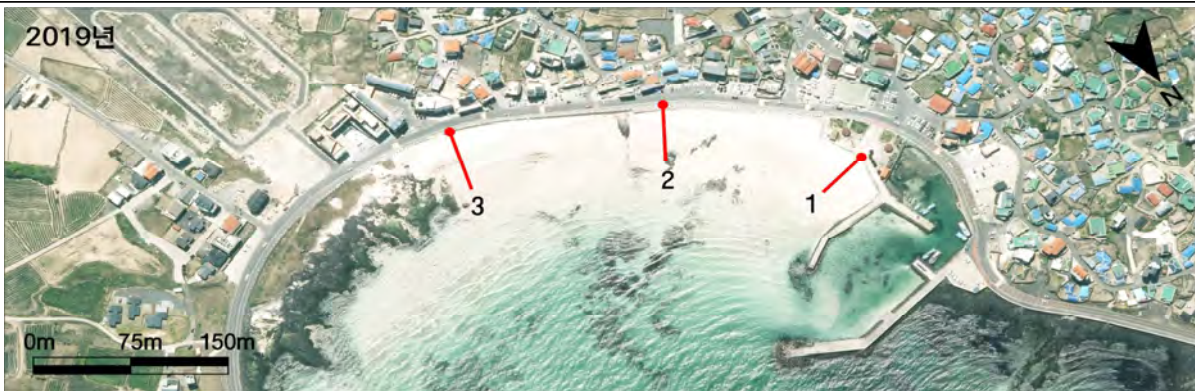
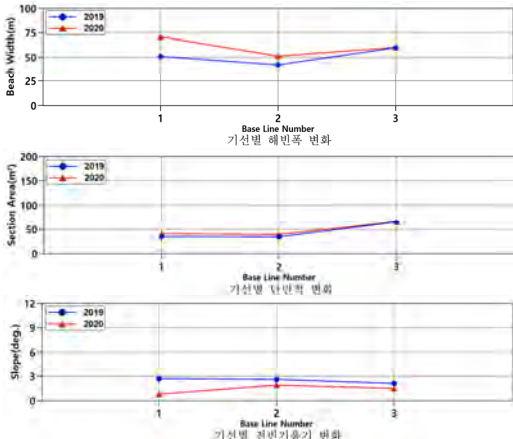
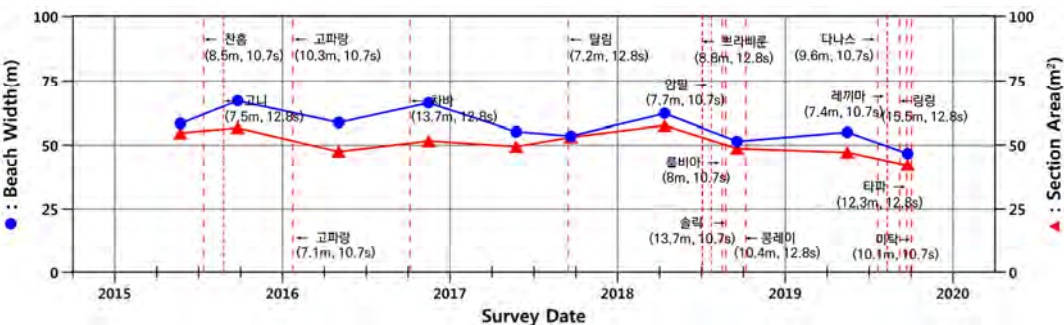
분석	<ul style="list-style-type: none">○ 2020년 단면측량결과, 전년 대비 평균 해빈폭 9.9m, 평균 단면적 3.8㎡가 증가하였으며, 전빈기울기는 평균 1.4°로 1.1° 완만해짐○ 1번 기선에서 해빈폭 20.2m, 단면적 5.9㎡가 증가하여 대상지역내 최대 증가폭을 나타냄

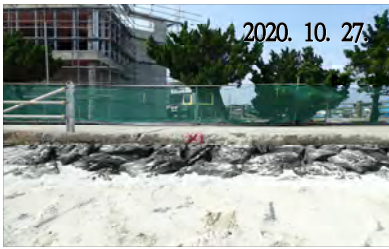
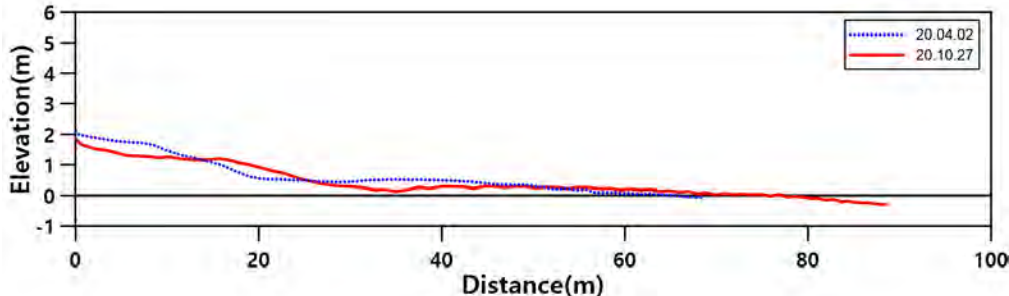
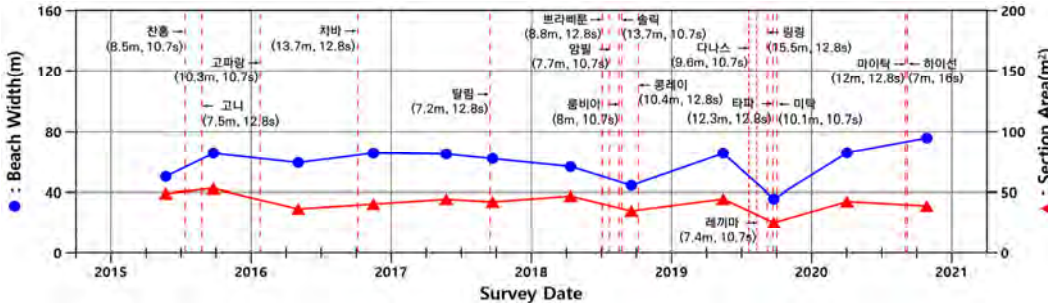
평균 해빈폭(m)				70.9			
						평균 단면적(m²)				40.6			
						방위각(°)				85.6			
						타원체고(m)				28.172			
측량결과	(기준 : E.L. 0.0m)												
	구분	2015/05	2015/09	2016/05	2016/11	2017/04	2017/09	2018/04	2018/09	2019/05	2019/09	2020/04	2020/10
	해빈폭(m)	50.3	65.7	59.5	65.8	65.2	62.1	56.9	44.3	65.6	35.7	66.0	75.8
	단면적(m²)	49.0	52.9	36.3	40.3	44.3	42.2	46.9	34.7	44.5	24.9	42.4	38.8
	전반기울기(°)	1.5	1.4	0.7	1.5	0.9	0.4	2.5	1.2	1.2	4.1	1.1	0.4
기선변화

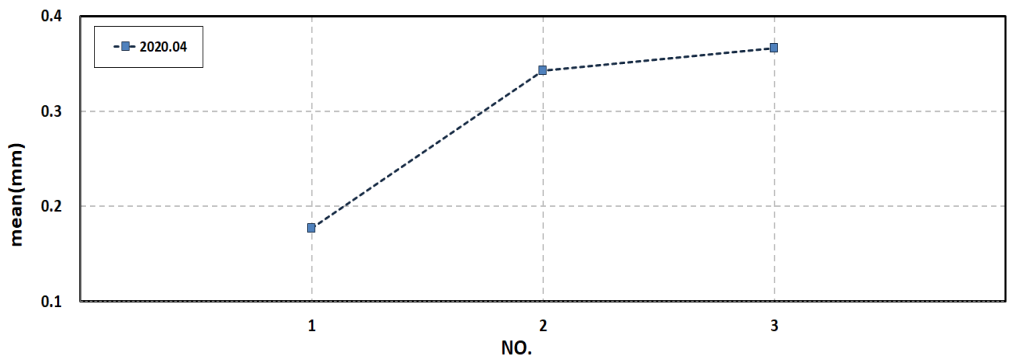
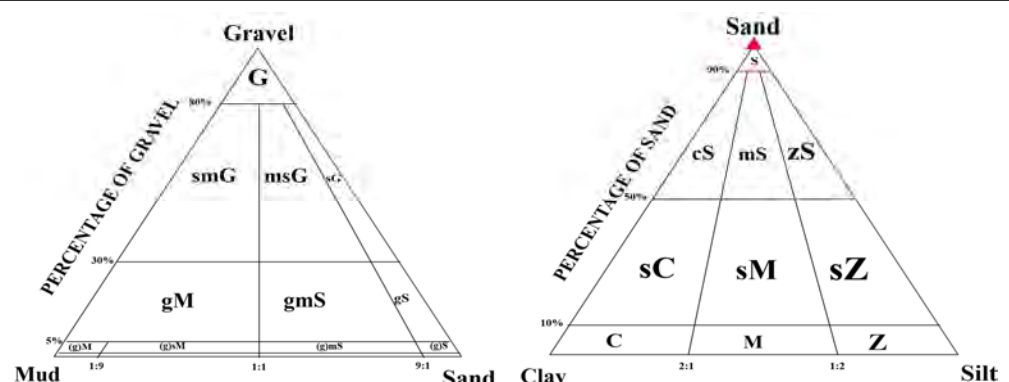
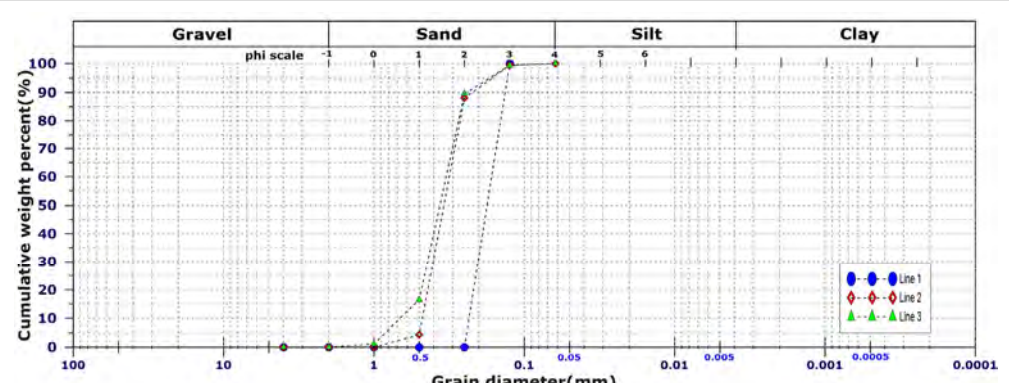
결과 요약	퇴적물 유형		모래	
	평균분급도		Well Sorted(양호, 0.45)	
	평균왜도		Near-Symmetrical(대칭에 가까움, 0.04)	
	평균첨도		Mesokurtic(보통, 1.07)	
	평균입경의 분포		0.18~0.37mm	
	평균입경의 평균값		0.30mm

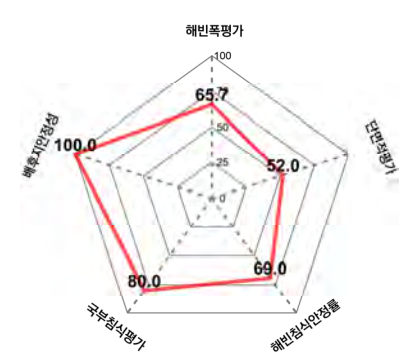
지역명	제주시 월정	분류번호	제주-제주-05	20/20				
침퇴적 원인								
◦ 고파랑(최대파고 3m 이상) 출현회수(기상청 추자도 부이)								
연도	'14	'15	'16	'17	'18	'19	'20	
관측일수	308	267	347	360	362	302	254	
출현회수	742	736	1,109	1,067	1,382	875	566	
평균대비증감(%)	-16.9	-4.7	10.4	2.2	31.9	0.1	-23.0	
◦ 강수량 비교(기상청 제주 관측소)								
연도	'13	'14	'15	'16	'17	'18	'19	'20
월평균 강수량(mm)	71.6	130.2	144.0	118.0	64.4	147.5	165.0	123.6
전년대비 증감(%)	-	81.8	10.6	-18.0	-45.4	128.8	11.9	-25.1
◦ 백사장 잠식 현황								
잠식면적(m²)	잠식 해빈폭(m)		잠식원인					
4,021	10.9		친수공간, 해안도로					
◦ Source/Sink : 해안사구 훼손에 따른 모래공급 감소								
◦ 구조물 현황 호안, 항만시설

고찰								
◦ 북측구간(1번 기선)에 비사피해 방지 대책 필요								
◦ 뚜렷한 국부침식은 나타나지 않으나, 태풍 및 고파랑에 의한 해빈 변동이 나타남

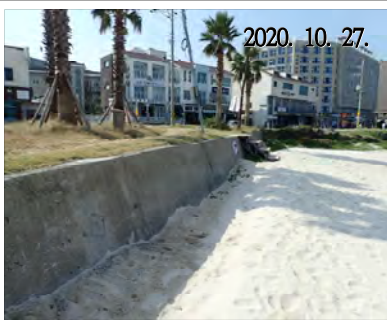
④ 자연해안		⑤ 석축호안 II		지질도(1:50,000)	
지질학적특성	구분 및 기호	지층명		암석	
	Qs	사구		사구	
	Qswb	서우봉현무암		서우봉현무암	
<div>① 직립호안 : 길이 33m, 높이 0.6~1m</div> <div>② 계단식호안 : 길이 144m, 높이 0.5~0.7m</div> <div>③ 석축호안 I : 길이 69m, 높이 1~2m</div> <div>④ 자연해안 : 길이 340m</div> <div>⑤ 석축호안 II : 길이 120m, 높이 0.8~2.2m</div>

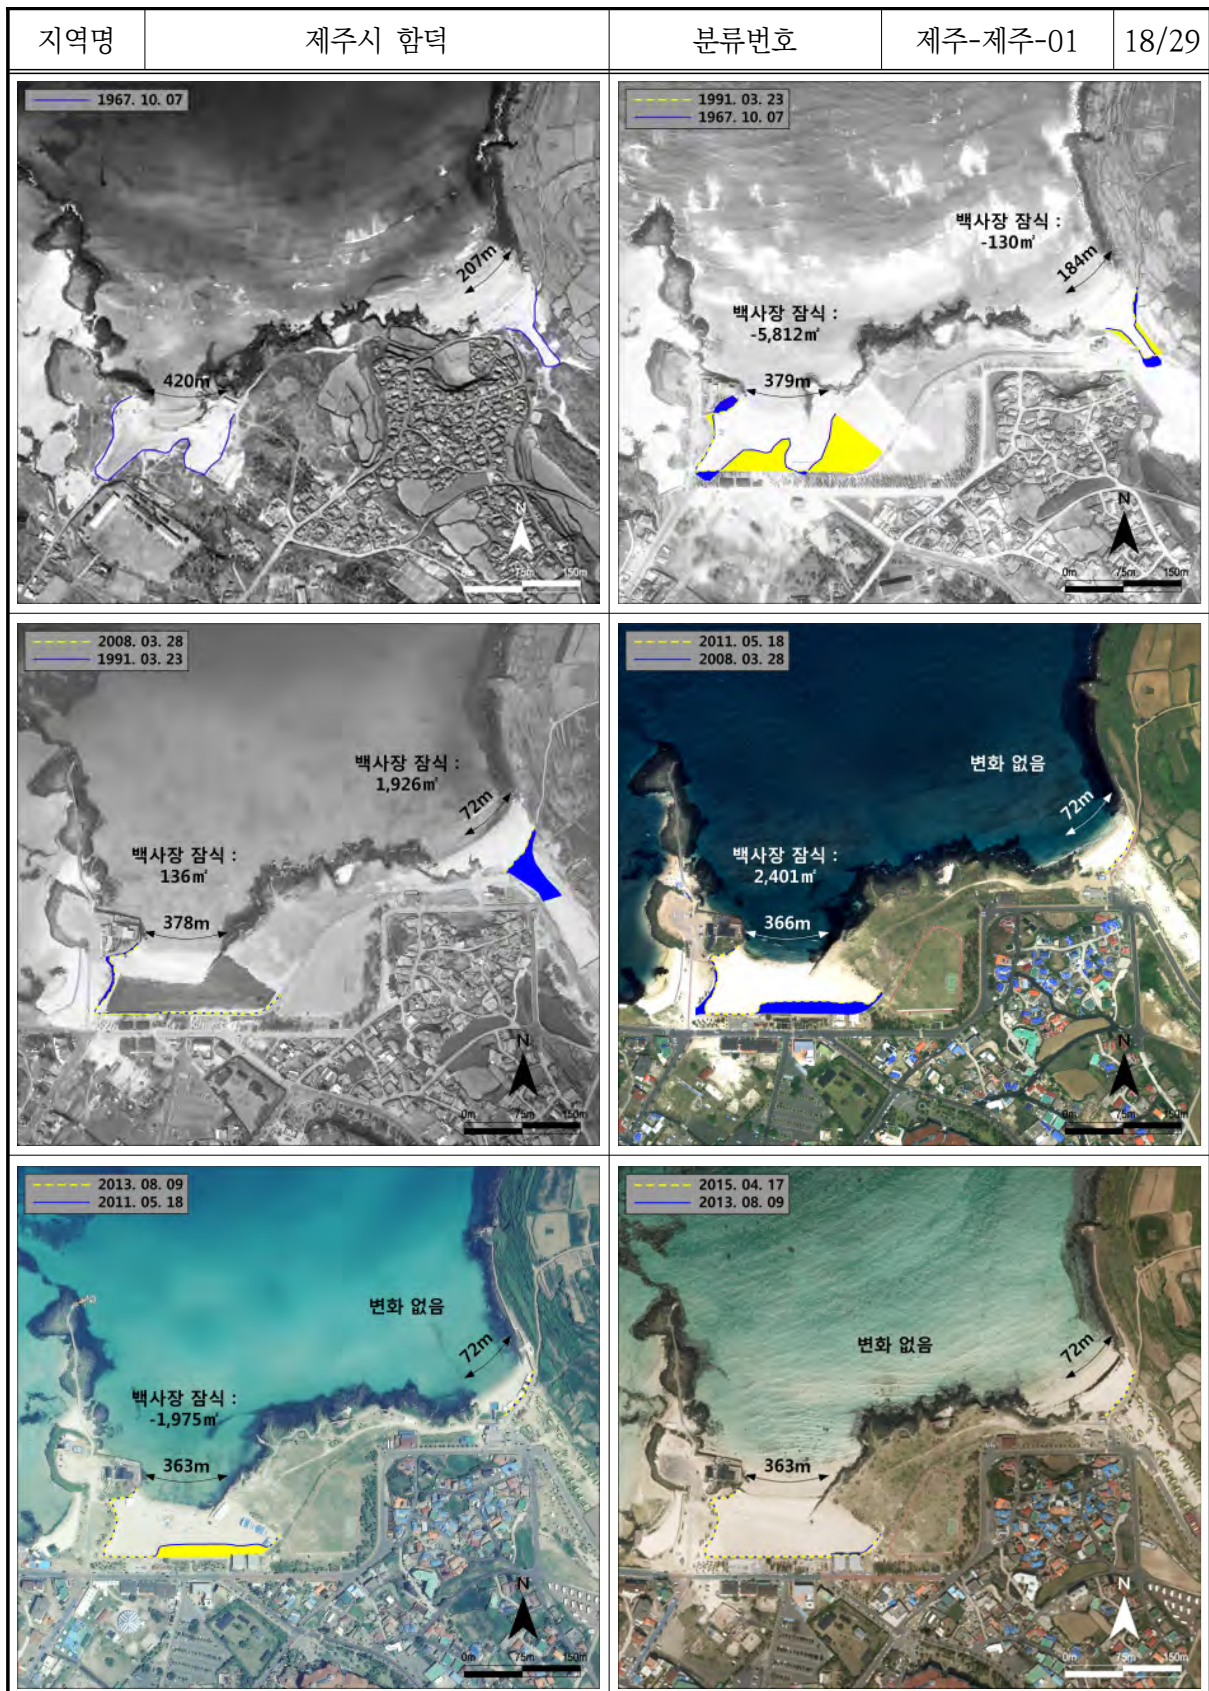
(7) 침식현황 변화 분석(항공·위성사진)

○ 1991년은 과거 식생구간을 백사장으로 정비하여 백사장이 증가함

○ 2008년은 동측구간에서 백사장과 사구지역을 가로막는 친수공간 조성으로 백사장이 잠식됨

기간	백사장잠식		비고
	잠식면적(㎡)	잠식폭(m)	
1967~1991	-5,338	-24.5	
1991~2008	2,062	9.5	
2008~2011	2,401	11.0	
2011~2013	-1,975	-9.1	
2013~2015	0	0.0	
2015~2017	83	0.4	
2017~2019	0	0.0	
1967~2019	-2,767	-12.7

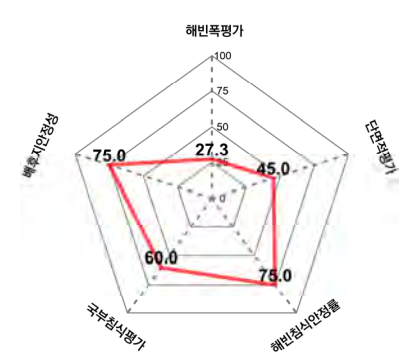
지역명	제주시 함덕	분류번호	제주-제주-01	29/29				
침퇴적 원인								
◦ 고파랑(최대파고 3m 이상) 출현회수(기상청 추자도 부이)								
연도	'14	'15	'16	'17	'18	'19	'20	
관측일수	308	267	347	360	362	302	254	
출현회수	742	736	1,109	1,067	1,382	875	566	
평균대비증감(%)	-16.9	-4.7	10.4	2.2	31.9	0.1	-23.0	
◦ 강수량 비교(기상청 제주 관측소)								
연도	'13	'14	'15	'16	'17	'18	'19	'20
월평균 강수량(mm)	71.6	130.2	144.0	118.0	64.4	147.5	165.0	123.6
전년대비 증감(%)	-	81.8	10.6	-18.0	-45.4	128.8	11.9	-25.1
◦ 백사장 잠식 현황								
잠식면적(m²)	잠식 해빈폭(m)			잠식원인				
-2,797	-12.7			친수공간				
◦ Source/Sink : 해안사구 훼손에 따른 모래공급 감소								
◦ 구조물 현황 호안, 친수공간

고찰								
◦ 2018년 이후 해빈폭 및 단면적의 감소 경향이 나타남								
◦ 동측구간(6번 기선)에 만조시 해수가 유입되는 구간이 존재함								
◦ 국부침식이 나타나는 동측구간(6번 기선)에 대한 피해 방지 대책 필요

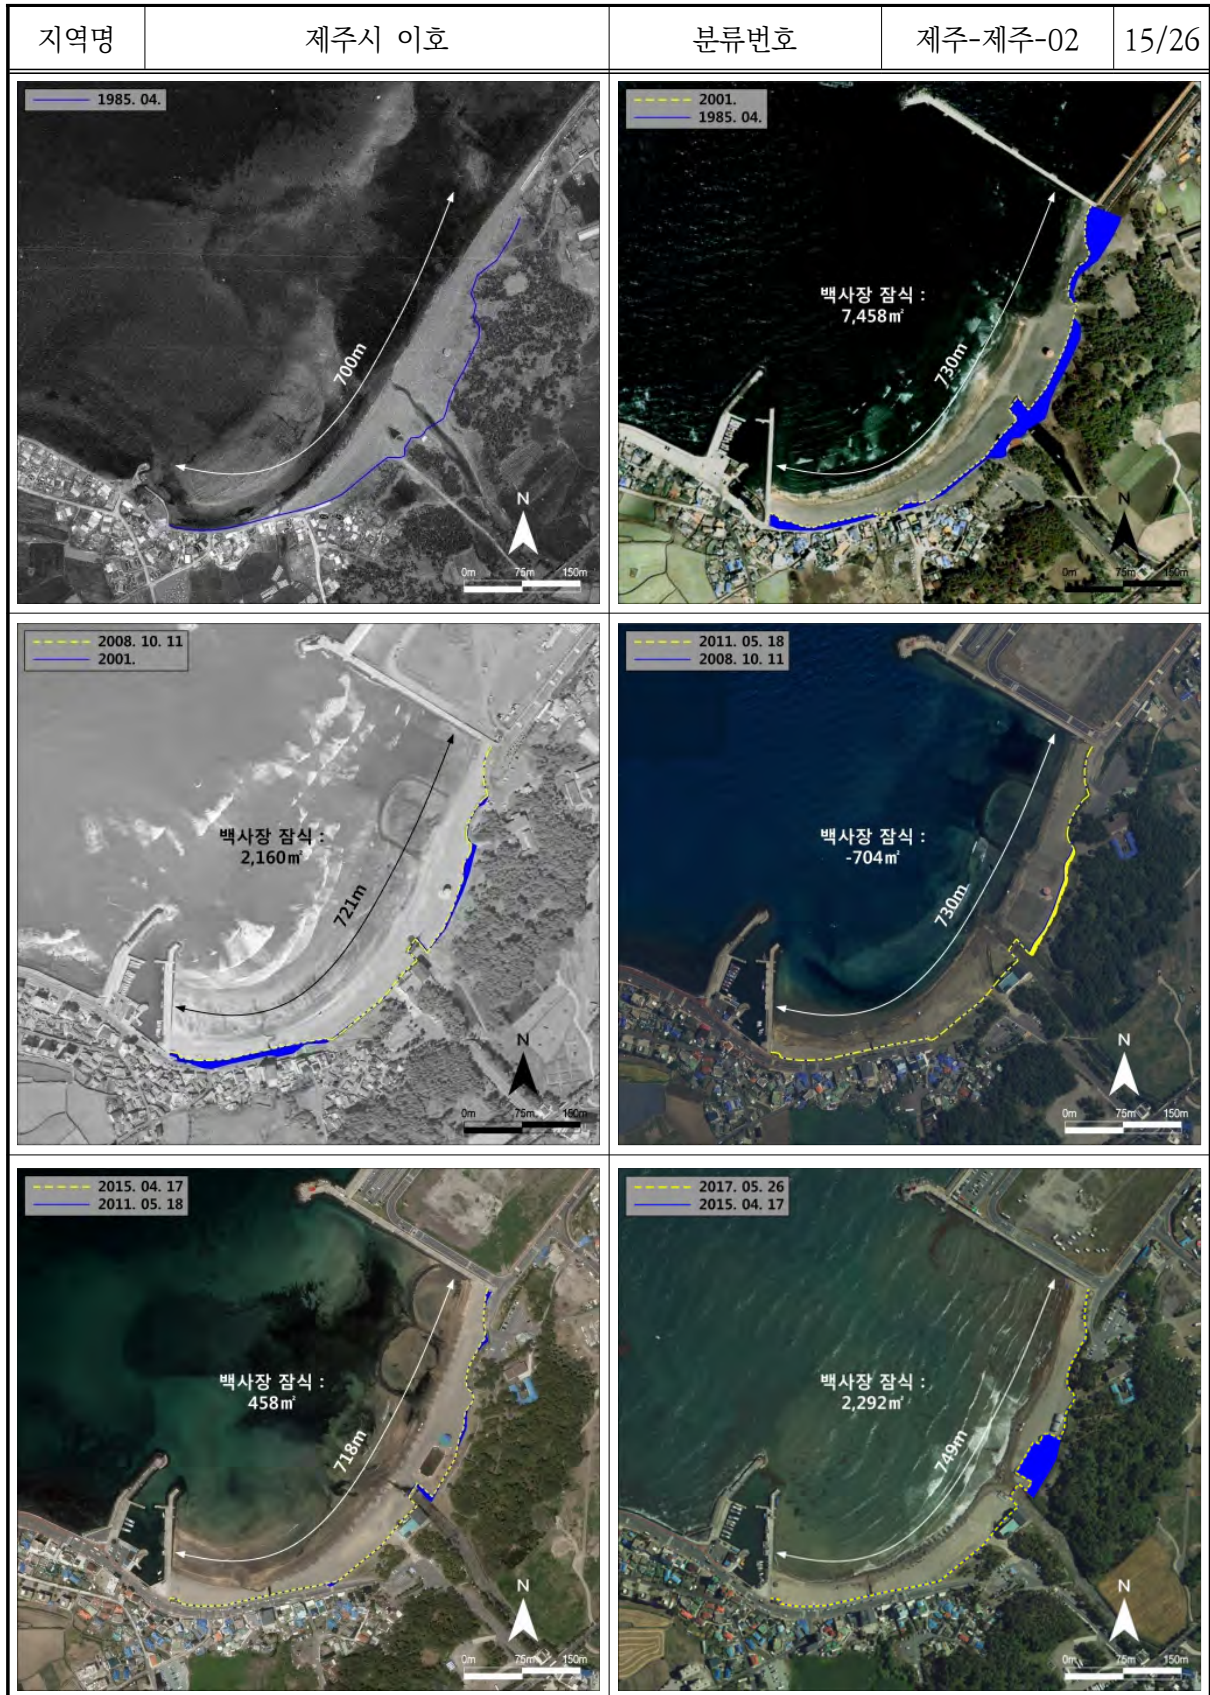
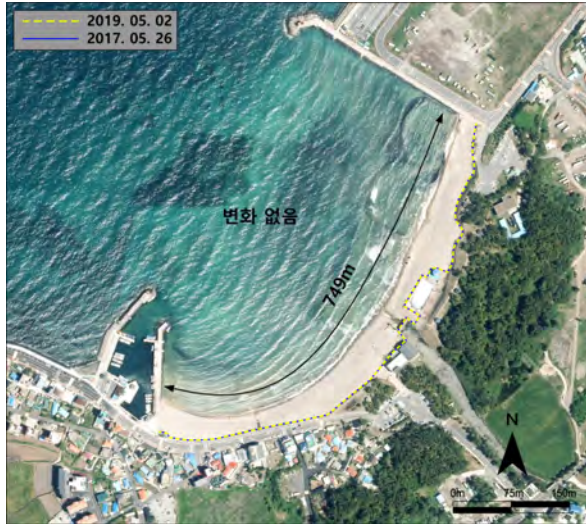
(7) 침식현황 변화 분석(항공·위성사진)

- 2001년과 2008년은 친수공간 조성과 해안도로 건설로 백사장이 잠식됨
- 2011년은 북측구간에서 친수공간 정비로 백사장이 증가함

기간	백사장잠식		비고
	잠식면적(㎡)	잠식폭(m)	
1985~2001	7,458	10.8	
2001~2008	2,160	3.1	
2008~2011	-704	-1.0	
2011~2015	458	0.7	
2015~2017	2,292	3.3	
2017~2019	0	0.0	
1985~2019	11,664	16.8

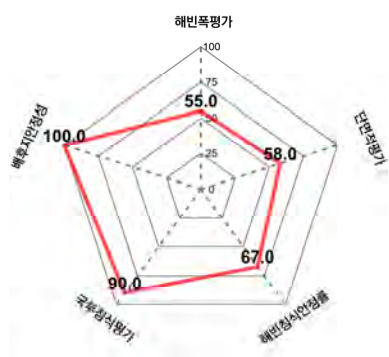
지역명	제주시 이호	분류번호	제주-제주-02	26/26				
침퇴적 원인								
◦ 고파랑(최대파고 3m 이상) 출현회수(기상청 추자도 부이)								
연도	'14	'15	'16	'17	'18	'19	'20	
관측일수	308	267	347	360	362	302	254	
출현회수	742	736	1,109	1,067	1,382	875	566	
평균대비증감(%)	-16.9	-4.7	10.4	2.2	31.9	0.1	-23.0	
◦ 강수량 비교(기상청 제주 관측소)								
연도	'13	'14	'15	'16	'17	'18	'19	'20
월평균 강수량(mm)	71.6	130.2	144.0	118.0	64.4	147.5	165.0	123.6
전년대비 증감(%)	-	81.8	10.6	-18.0	-45.4	128.8	11.9	-25.1
◦ 백사장 잠식 현황								
잠식면적(m²)	잠식 해빈폭(m)		잠식원인					
11,664	16.8		해안도로, 친수공간					
◦ Source/Sink : 해안사구 훼손에 따른 모래공급 감소								
◦ Longshore Process : 이호현사향과 이호항의 건설에 따른 새로운 평형해안선 형성								
◦ 구조물 현황 호안, 항만시설

◦ 하천개발 현황 이호천								
고찰								
◦ 해빈폭은 증가경향을 보이고 있으며, 단면적은 비슷한 수준을 유지함								
◦ 뚜렷한 국부침식은 나타나지 않으나, 태풍 및 고파랑에 의한 해빈 변동이 나타남

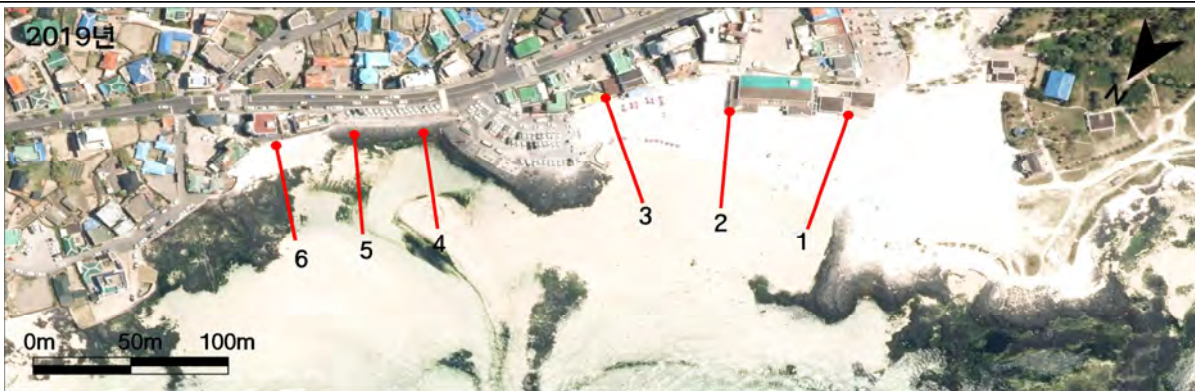
(3) 기선변화

분석						
<div>○ 2020년 단면측량결과, 전년 대비 평균 해빈폭 30.2m, 평균 단면적 16.2㎡가 증가 하였으며, 전빈기울기는 평균 1.3°로 0.5° 급해짐</div> <div>○ 5번 기선에서 해빈폭 71.1m, 6번 기선에서 단면적 33.4㎡가 증가하여 대상지역내 최대 증가폭을 나타냄</div>

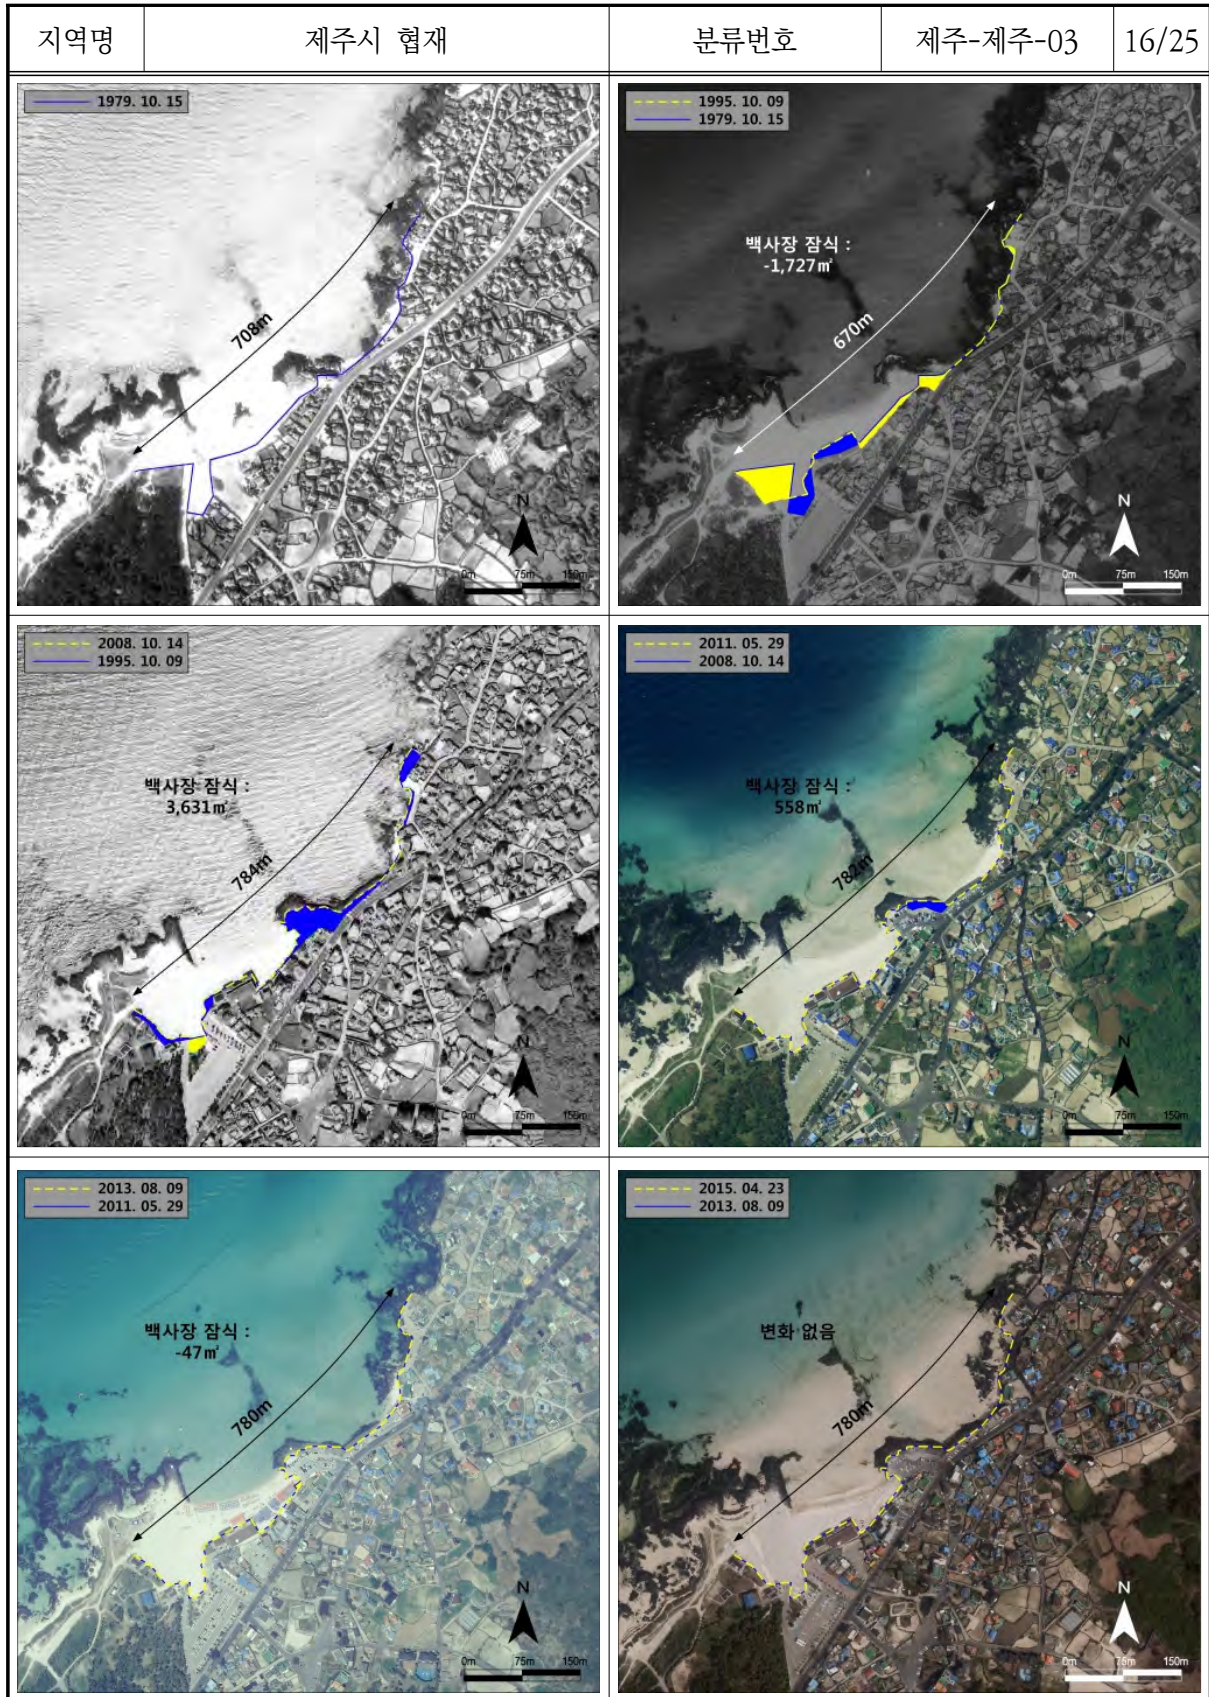
(7) 침식현황 변화 분석(항공·위성사진)

백사장 잠식 : 209㎡

백사장 잠식 : 19㎡

백사장 잠식 : 2,643㎡

○ 1995년은 주차장, 건물, 호안 등이 들어서면서 백사장을 잠식하였지만, 남측구간 송림지역을 백사장으로 정비하여 백사장이 증가함

○ 2008년과 2011년은 중앙구간에 주차장 건설로 백사장이 잠식됨

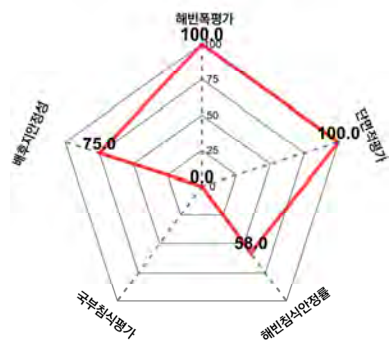
고찰								
◦ 북측구간(4~5번 기선)에 만조시 해수가 유입되는 구간이 존재함								
◦ 2018년 이후 해빈폭 및 단면적은 증가 경향을 나타냄								
◦ 국부침식이 나타나는 북측구간(4~5번 기선)에 대한 피해 방지 대책 필요

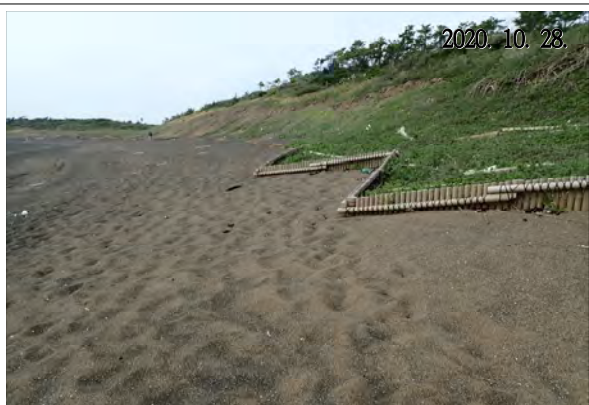
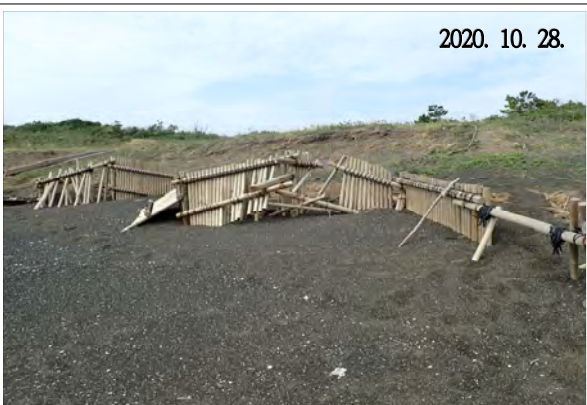
① 북측 모래포집기 전면 모래 퇴적		② 중앙구간 모래포집기 파손 진행

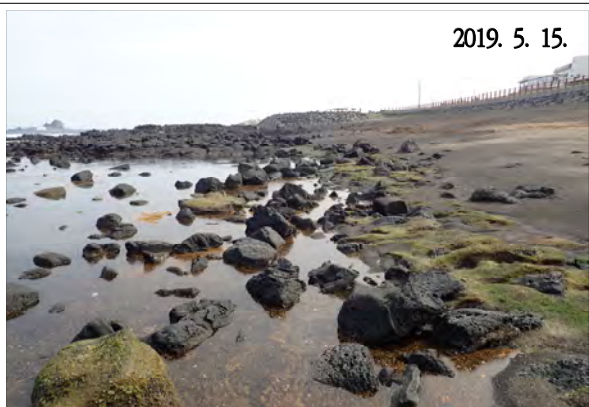
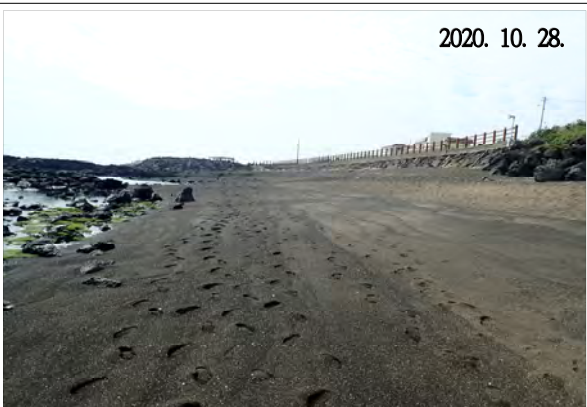
③ 2차 조사시 남측구간 모래 퇴적		
<div>○ 2차 조사시 태풍 내습의 영향으로 중앙구간 모래포집기의 유실 및 파손이 발생함</div> <div>○ 전년도 조사시 모래 유실로 인하여 지반이 노출된 구간에 모래가 퇴적되어 이전 수준의 해변 폭을 회복하였으며, 북측 모래포집기 설치구간 전면에 모래가 다량으로 퇴적됨</div> <div>○ 2020년 단면측량결과, 전년 대비 평균 해변폭 1.8m, 평균 단면적 8.0㎡가 증가하였으며, 전 빈기울기는 평균 6.0°로 1.0° 완만해짐</div>

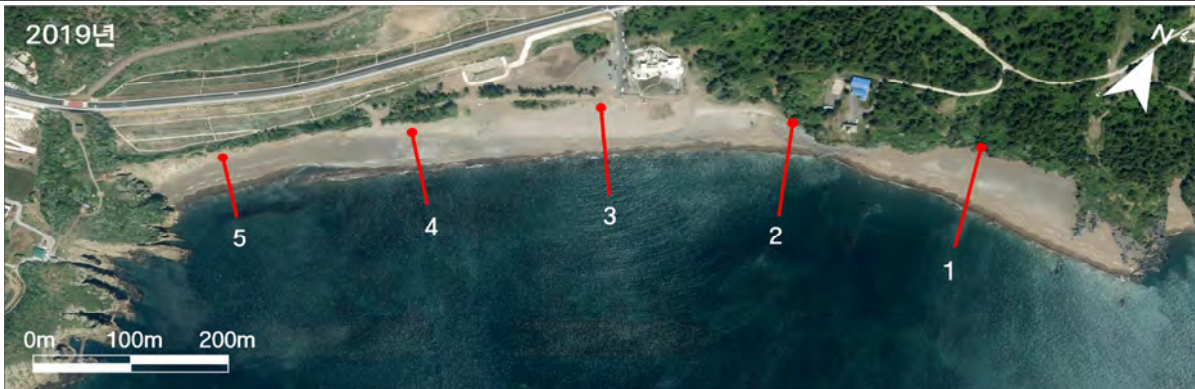
</div>						
	분석						
<div><div>○ 2020년 단면측량결과, 전년 대비 평균 해빈폭은 3.1m 감소, 평균 단면적은 6.3㎡가 증가하였으며, 전빈기울기는 평균 10.0°로 1.8° 급해짐</div><div>○ 1번 기선에서 해빈폭 11.0m 감소, 3번 기선에서 단면적 35.1㎡가 증가하여 대상 지역내 최대 증감폭을 나타냄</div></div>

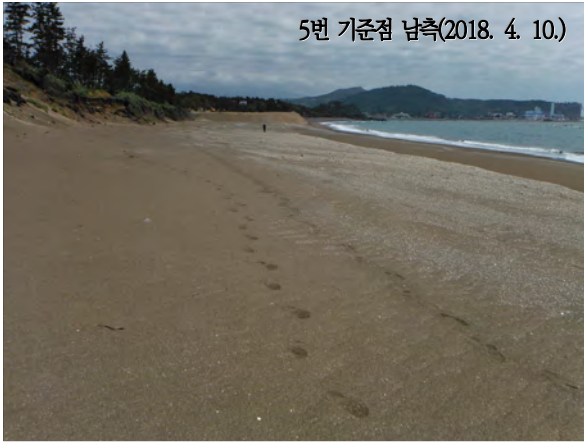
지역명	서귀포시 황우치	분류번호	제주-서귀포-08	20/23
<div>1번 기준점 북측(2018. 4. 10.)</div>  		<div>5번 기준점 남측(2018. 4. 10.)</div>

<div>화순항 준설 모래로 백사장에 양빈을 수행함</div>				
<div>1번 기준점 북측(2018. 9. 19.)</div>  		<div>5번 기준점 남측(2018. 9. 19.)</div>  		
<div>1차 조사시 양빈한 모래가 유실되어 해변폭 및 단면적이 감소함</div>				
<div>1번 기준점 북측(2019. 5. 15.)</div>  		<div>5번 기준점 남측(2019. 5. 15.)</div>  		
<div>전년조사대비, 전구간에서 해변폭이 감소하였으며, 전년도 조사시 수행한 양빈 구간에 모래가 유실되어 암반이 드러남</div>

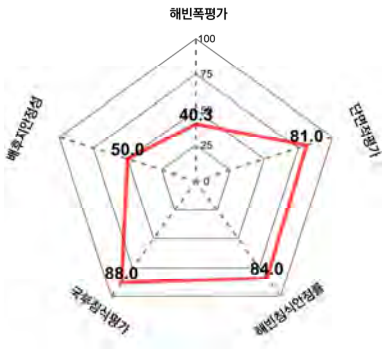
지역명	서귀포시 황우치				분류번호			제주-서귀포-08			23/23	
침퇴적 원인												
◦ 고파랑(최대파고 3m 이상) 출현회수(기상청 마라도 부이)												
연도	'09	'10	'11	'12	'13	'14	'15	'16	'17	'18	'19	'20
관측일수	163	363	286	342	344	323	344	341	364	361	338	313
출현회수	952	2,171	1,393	2,200	2,115	1,866	1,553	1,669	1,894	2,072	1,496	1,330
평균대비 증감(%)	9.6	11.8	-8.7	20.5	15.2	8.1	-15.4	-8.3	-2.6	7.4	-17.1	-20.5
◦ 강수량 비교(기상청 서귀포 관측소)												
연도	'13	'14	'15	'16	'17	'18	'19	'20				
월평균 강수량(mm)	90.6	206.1	215.3	183.7	111.2	180.5	184.2	184.2				
전년대비 증감(%)	-	127.6	4.5	-14.7	-39.5	62.4	2.0	0.0				
◦ 백사장 잠식 현황												
잠식면적(m²)			잠식 해빈폭(m)				잠식원인					
-12,230			-12.5				-					
◦ Source/Sink : 주변에 모래공급원이 없음												
◦ 구조물 현황 호안, 항만시설

고찰												
◦ 서측 자연해안구간(4~5번 기선)에서 지속적으로 포락이 발생하고 있으며, 이에 대한 관리 대책이 필요함												
◦ 2018년 이후 해빈폭의 감소 경향이 나타남

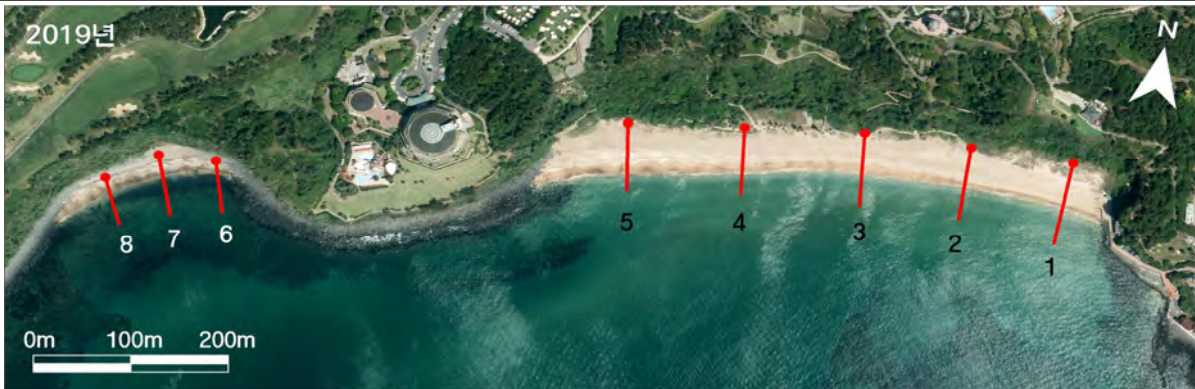
(기준 : E.L. 0.0m)							
2019년 ~ 2020년 측량결과	기선 번호	해빈폭 (m)		단면적 (㎡)		전빈기울기 (°)	
		'19년 연평균	'20년 연평균	'19년 연평균	'20년 연평균	'19년 연평균	'20년 연평균
	1	32.2	33.3	61.8	67.4	7.6	6.7
	2	34.6	32.9	74.2	66.1	7.6	7.7
	3	36.0	34.7	85.7	83.3	8.5	7.8
	4	41.8	38.6	103.1	90.8	8.3	6.2
	5	57.5	45.2	161.1	125.1	9.0	7.9
	6	24.3	20.2	32.2	29.9	5.0	7.9
	7	36.1	35.3	66.5	84.8	5.0	9.6
	8	24.9	28.3	43.1	54.5	9.0	7.4

분석	<ul style="list-style-type: none">○ 2020년 단면측량결과, 전년 대비 평균 해빈폭 2.3m, 평균 단면적은 3.3㎡가 감소 하였으며, 전빈기울기는 평균 7.7°로 0.2° 급해짐○ 5번 기선에서 해빈폭 12.3m, 단면적 36.0㎡가 감소하여 대상지역내 최대 감소폭을 나타냄

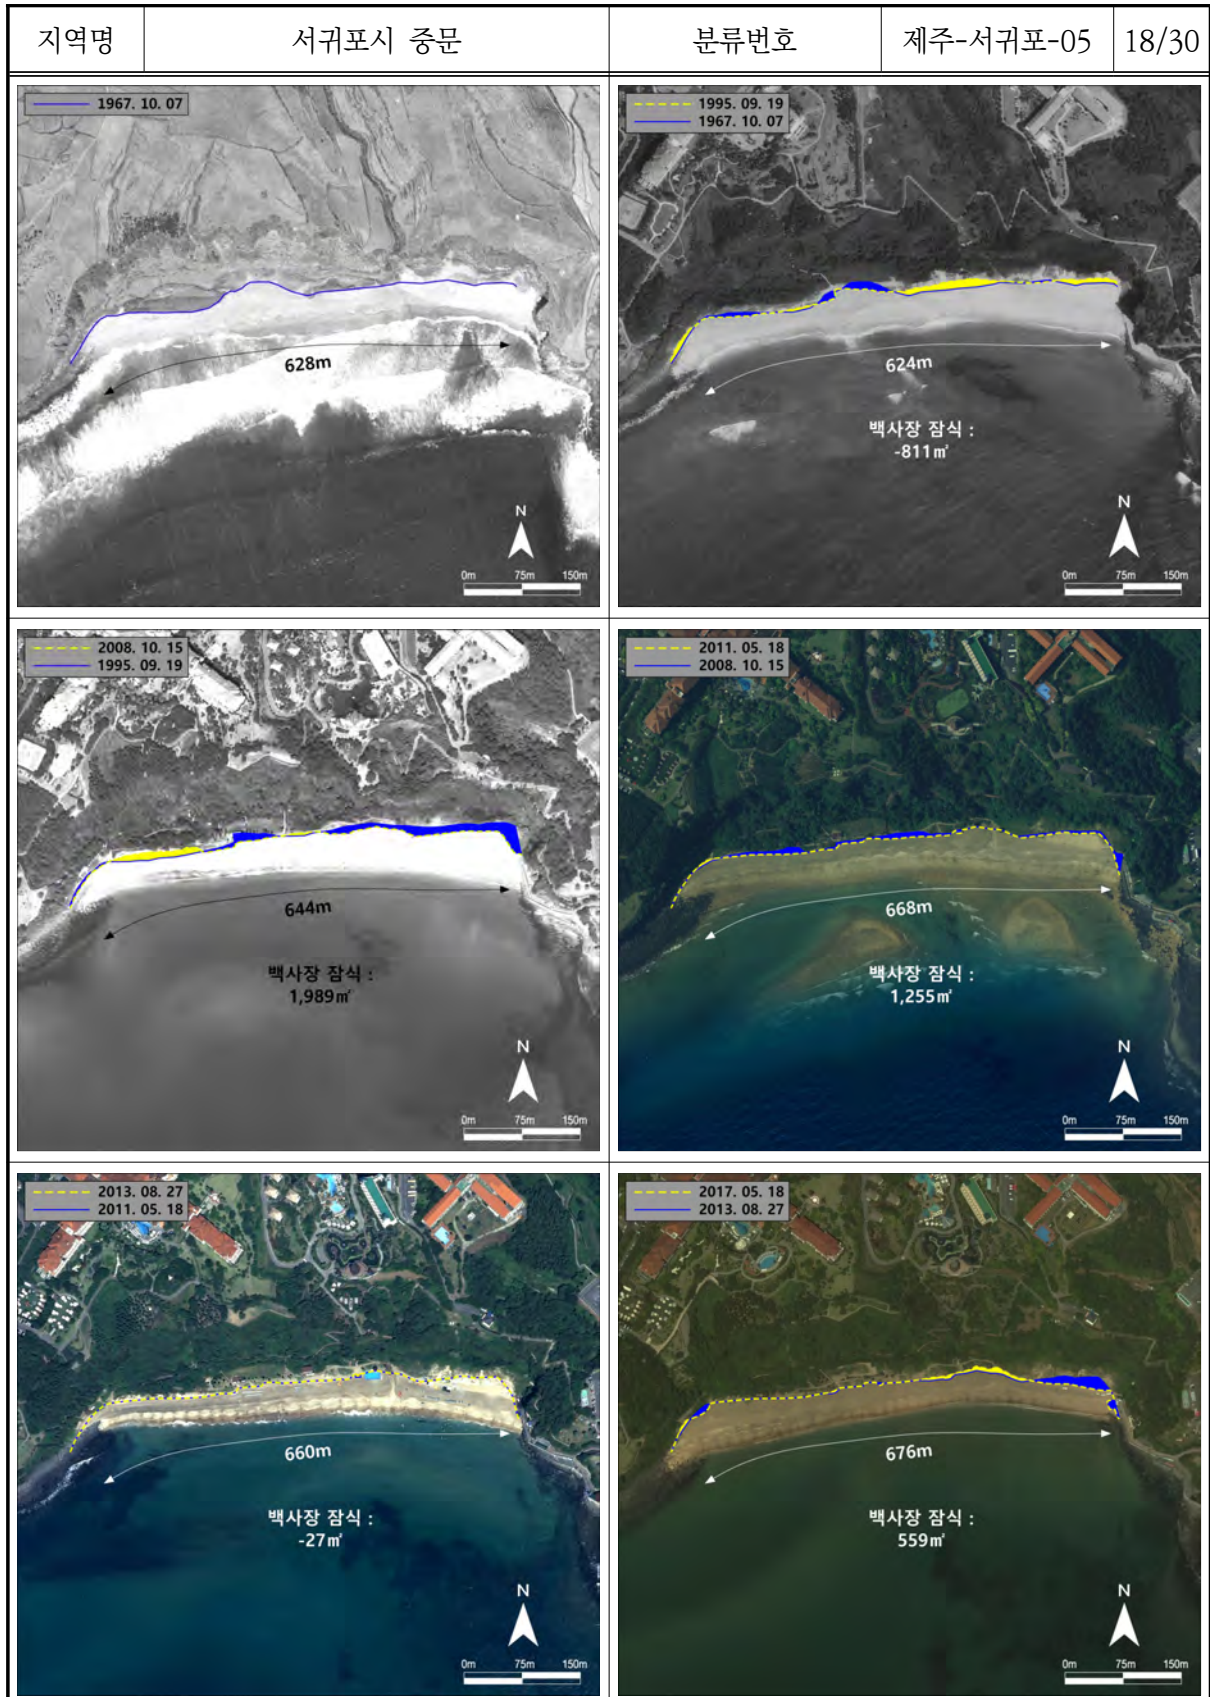
(7) 침식현황 변화 분석(항공·위성사진)

백사장 잠식 :
-280m'

백사장 잠식 :
2,685m'

○ 1995년은 백사장 배후 사구지역에 송림이 조성되어 사구가 훼손됨

○ 2008년과 2011년은 친수공간 조성으로 백사장이 잠식됨

기간	백사장잠식		비고
	잠식면적(㎡)	잠식폭(m)	
1967~1995	-811	-1.4	
1995~2008	1,989	3.3	
2008~2011	1,255	2.1	
2011~2013	-27	0.0	
2013~2017	559	0.9	
2017~2019	-280	-0.5	
1967~2019	2,685	4.5

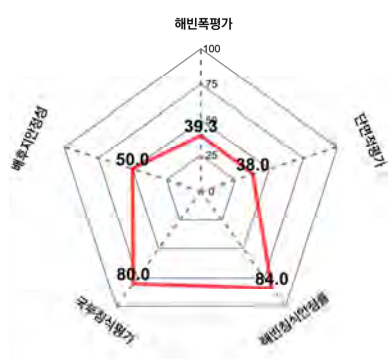
지역명	서귀포시 중문				분류번호			제주-서귀포-05			30/30	
침퇴적 원인												
◦ 고파랑(최대파고 3m 이상) 출현회수(기상청 마라도 부이)												
연도	'09	'10	'11	'12	'13	'14	'15	'16	'17	'18	'19	'20
관측일수	163	363	286	342	344	323	344	341	364	361	338	313
출현회수	952	2,171	1,393	2,200	2,115	1,866	1,553	1,669	1,894	2,072	1,496	1,330
평균대비 증감(%)	9.6	11.8	-8.7	20.5	15.2	8.1	-15.4	-8.3	-2.6	7.4	-17.1	-20.5
◦ 강수량 비교(기상청 서귀포 관측소)												
연도	'13	'14	'15	'16	'17	'18	'19	'20				
월평균 강수량(mm)	90.6	206.1	215.3	183.7	111.2	180.5	184.2	184.2				
전년대비 증감(%)	-	127.6	4.5	-14.7	-39.5	62.4	2.0	0.0				
◦ 백사장 잠식 현황												
잠식면적(m²)			잠식 해빈폭(m)			잠식원인						
2,685			4.5			방풍림, 친수공간						
◦ Source/Sink : 주변에 모래공급원이 없음												
◦ 구조물 현황 호안

고찰												
◦ 중앙 일부 자연해안구간(4~5번 기선)에서 지속적으로 포락이 발생하고 있으며, 이에 대한 관리 대책이 필요함												
◦ 2018년 이후 해빈폭 및 단면적의 감소 경향이 나타남

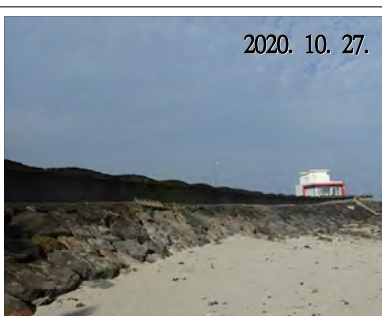
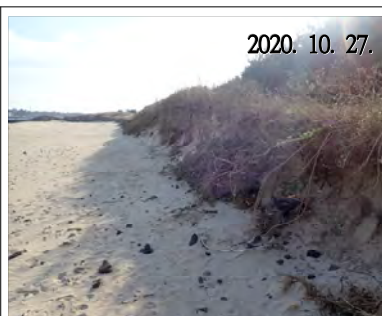
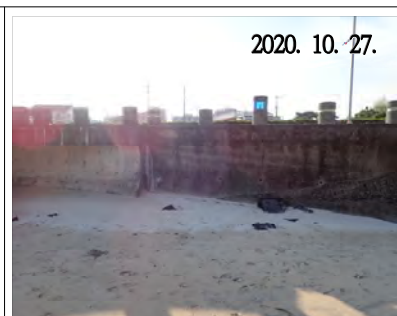
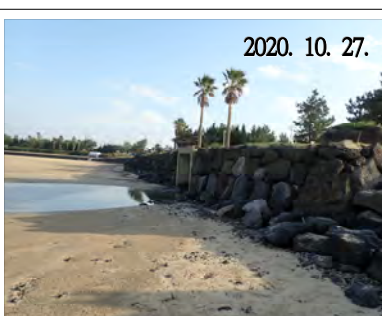
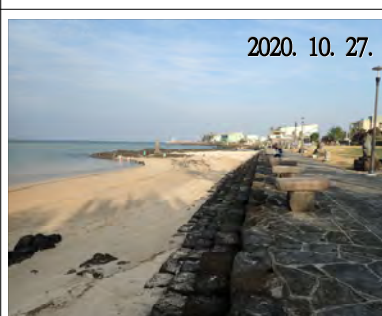
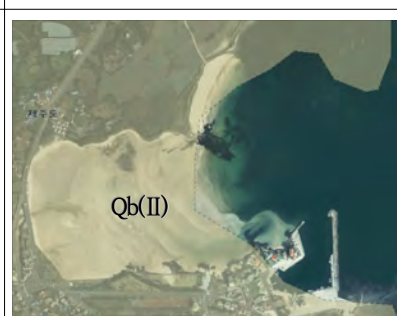
① 석축호안 I		② 자연해안		③ 방파호안

④ 석축호안 II		⑤ 계단식호안		지질도(1:250,000)
지질학적특성	구분 및 기호	지층명	암석	
	Qb(II)	제4기 현무암(II)	-	
<div>① 석축호안 I : 길이 61m, 높이 1.2~1.5m</div> <div>② 자연해안 : 길이 185m</div> <div>③ 방파호안 : 길이 326m, 폭 1m, 높이 2m</div> <div>④ 석축호안 II : 길이 130m, 폭 0.7m, 높이 2.5m</div> <div>⑤ 계단식호안 : 길이 387m, 폭 2.5m, 높이 1.5m</div>

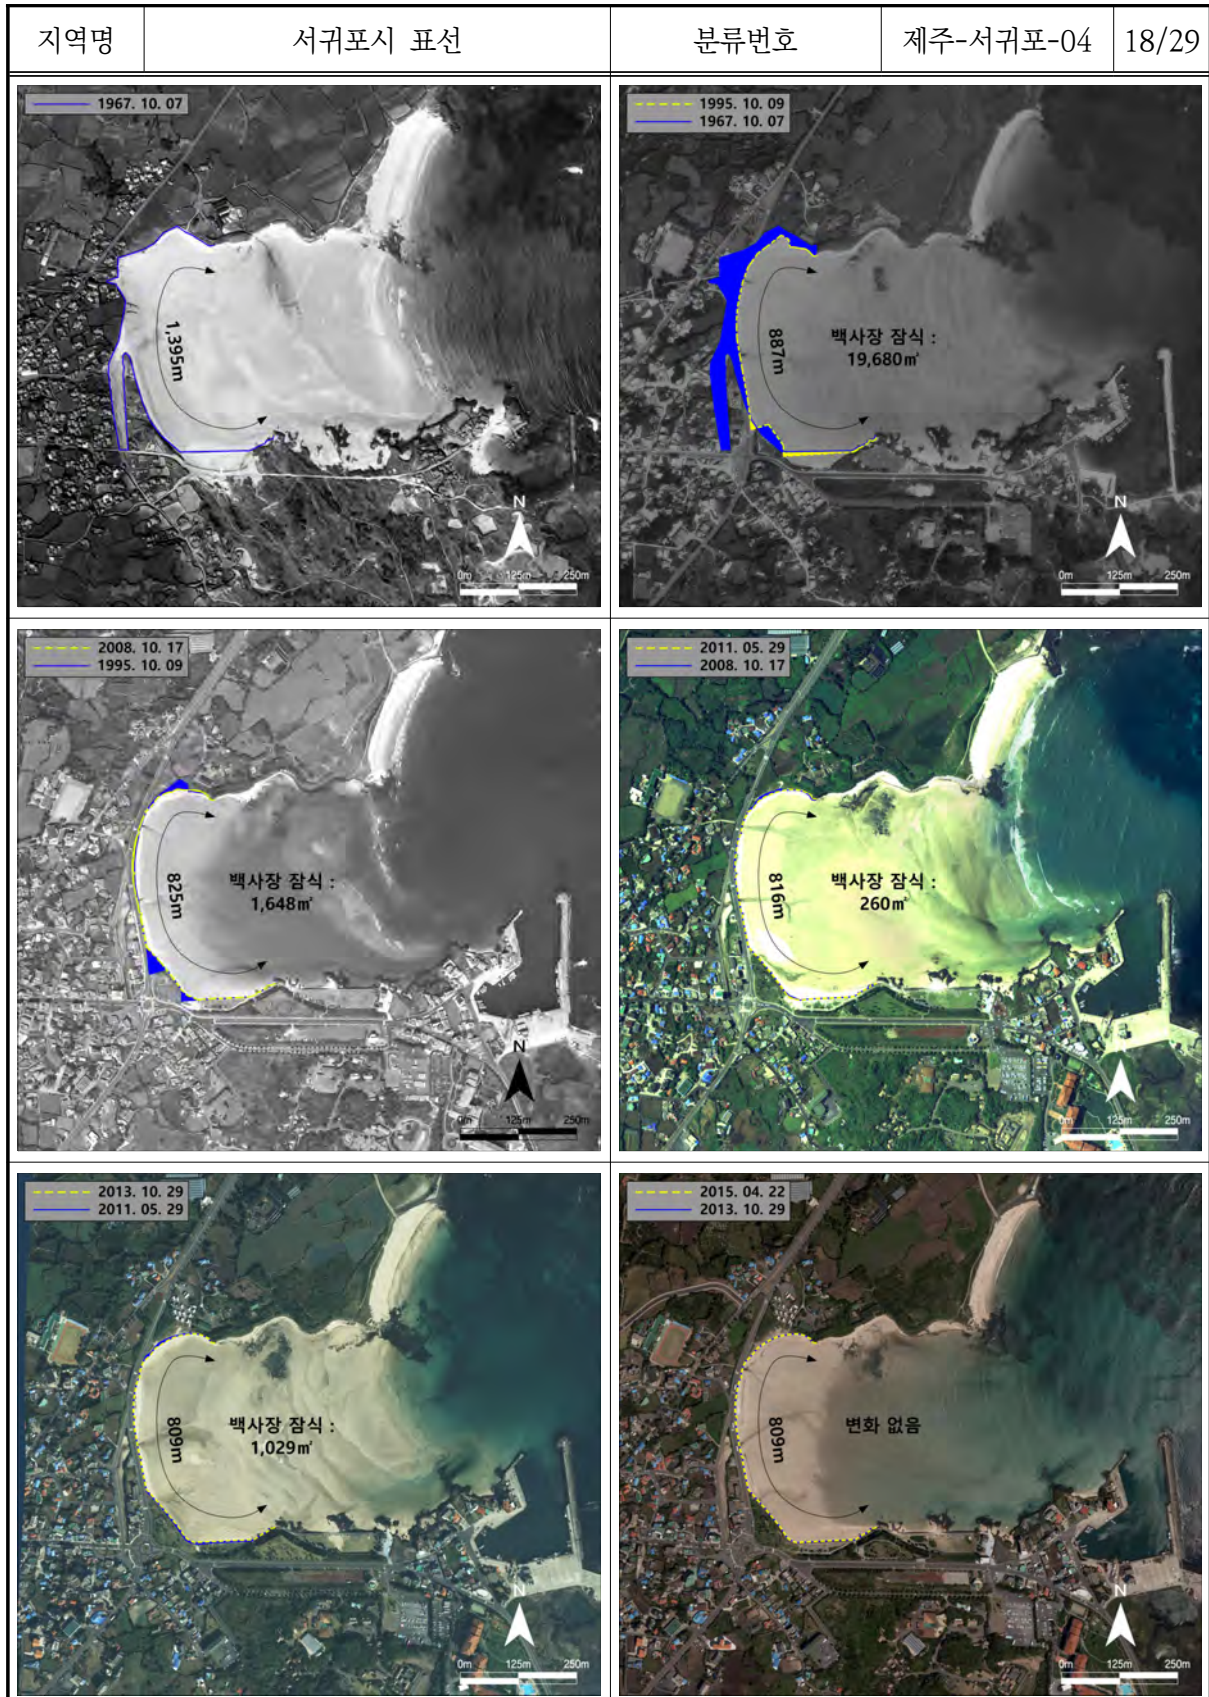
○ 1995년은 해안도로 건설과 친수공간 조성으로 백사장이 잠식됨

○ 2008년은 공원이 확장되면서 백사장이 잠식됨

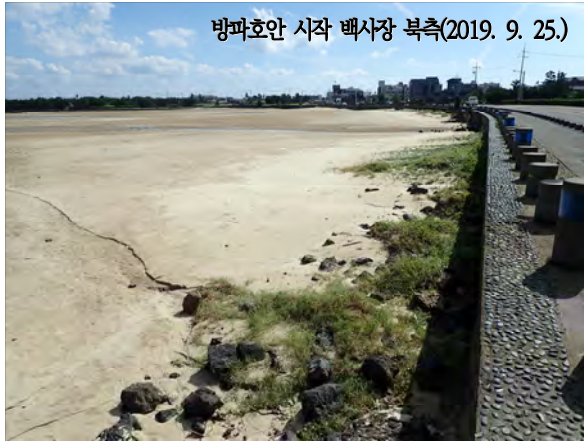
북측구간에 모래가 유실되어 자갈분포가 증가함				
<div>계단식호안끝 백사장 남측(2020. 3. 31.)</div>  		<div>방파호안 시작 백사장 북측(2020. 3. 31.)</div>  		
남측 백사장 진입로 주변 및 배후 산책로에 비사가 퇴적됨				
<div>계단식호안끝 백사장 남측(2020. 10. 27.)</div>  		<div>방파호안 시작 백사장 북측(2020. 10. 27.)</div>  		
전구간 호안 전면에 모래가 유실되어 자갈분포구간이 확대됨

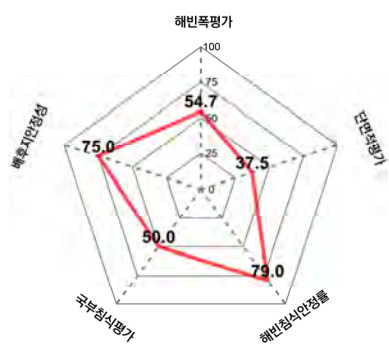
지역명	서귀포시 표선	분류번호	제주-서귀포-04	29/29				
침퇴적 원인								
◦ 고파랑(최대파고 3m 이상) 출현회수(기상청 서귀포 부이)								
연도	'16	'17	'18	'19	'20			
관측일수	355	363	358	355	280			
출현회수	1,545	1,431	1,728	1,609	1,337			
평균대비증감(%)	-3.0	-12.2	7.5	1.2	6.5			
◦ 강수량 비교(기상청 성산 관측소)								
연도	'13	'14	'15	'16	'17	'18	'19	'20
월평균 강수량(mm)	113.7	186.5	208.0	188.0	159.8	178.9	221.5	187.7
전년대비 증감(%)	-	64.0	11.5	-9.6	-15.0	11.9	23.8	-15.2
◦ 백사장 잠식 현황								
잠식면적(m²)	잠식 해빈폭(m)		잠식원인					
22,617	27.1		해안도로, 친수공간					
◦ Cross-shore Process : 친수공간 및 해안도로 건설을 위한 호안 설치로 반사파 증가에 따른 침식 발생								
◦ 구조물 현황 호안, 친수공간

고찰								
◦ 남측구간(8번 기선)에 만조시 해수가 유입되는 구간이 존재함								
◦ 국부침식이 나타나는 남측구간(7번 기선)에 대한 피해 방지 대책 필요
