2020년 연안침식 실태조사

[제주특별자치도]

2020. 12

해양수산부

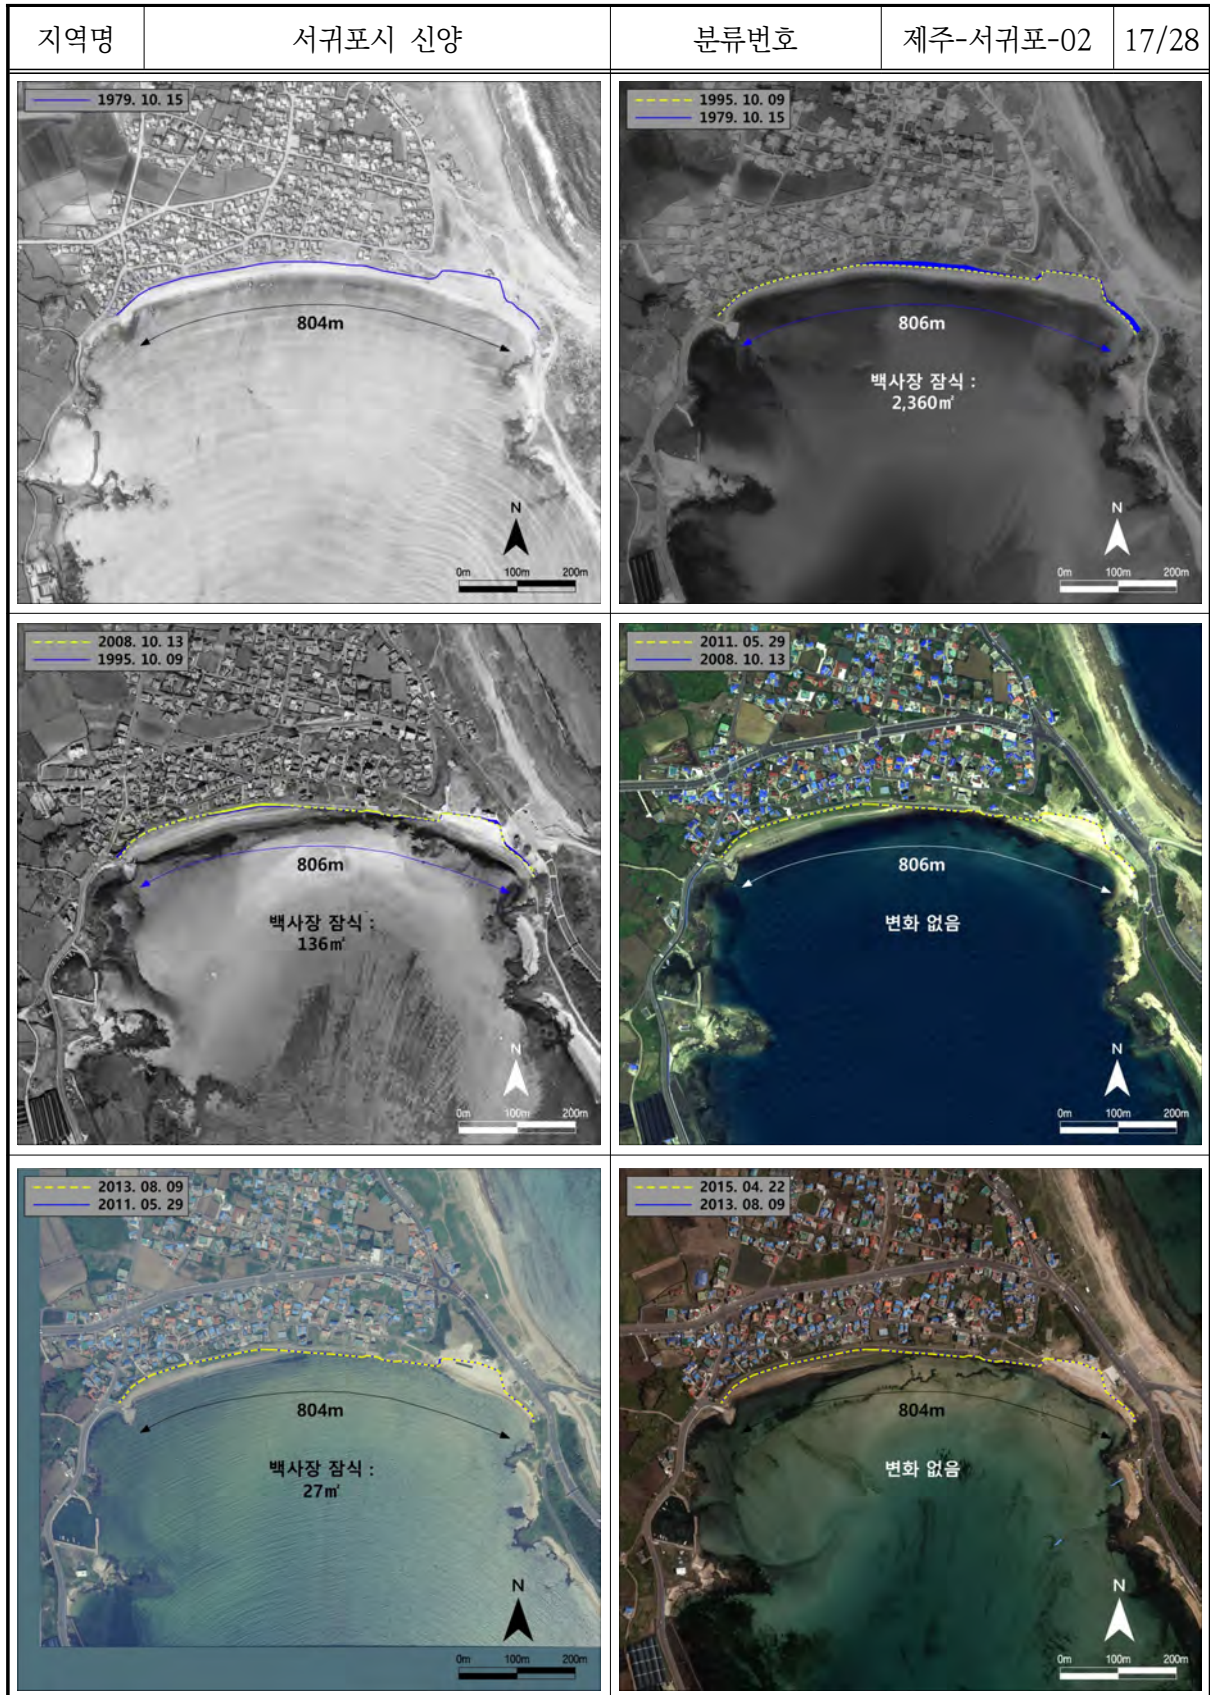
백사장 잠식 : 2,523㎡

○ 1995년은 친수공간 조성으로 백사장이 잠식됨

기간	백사장잠식		비고
	잠식면적(㎡)	잠식폭(m)	
1979~1995	2,360	3.2	
1995~2008	136	0.2	
2008~2011	0	0.0	
2011~2013	27	0.0	
2013~2015	0	0.0	
2015~2017	0	0.0	
2017~2019	0	0.0	
1979~2019	2,523	3.5

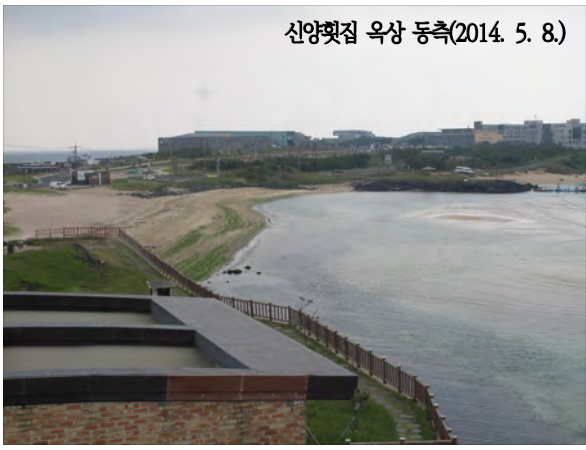
<p>2013년 10월 조사시와 비교하여 전구간에서 해변폭 및 단면적이 감소하였으며, 중앙 호안 전면 퇴적되었던 파래 수거 작업이 진행됨</p>

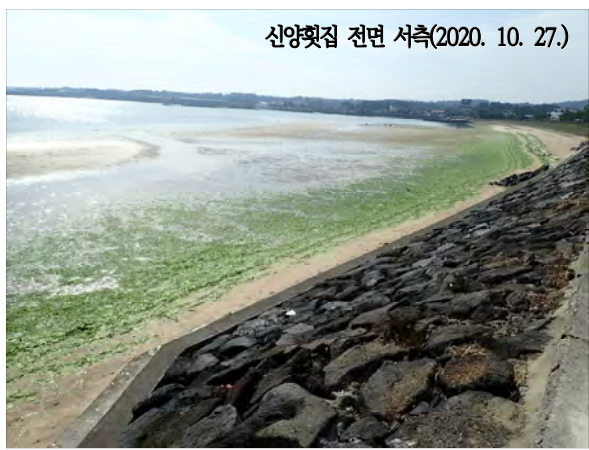
지역명	서귀포시 신양	분류번호	제주-서귀포-02	26/28
<div>신양횃집 전면 서측(2020. 10. 27.)</div>

동측 행정봉사실 전면에 목책 산책로 설치가 완료됨				
공 란				
공 란

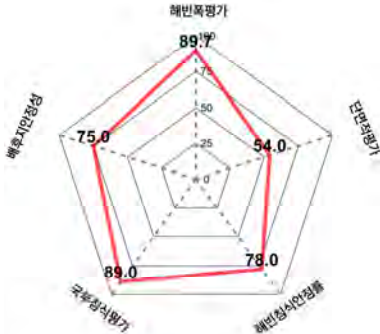
지역명	서귀포시 신양	분류번호	제주-서귀포-02	28/28				
침퇴적 원인								
◦ 고파랑(최대파고 3m 이상) 출현회수(기상청 서귀포 부이)								
연도	'16	'17	'18	'19	'20			
관측일수	355	363	358	355	280			
출현회수	1,545	1,431	1,728	1,609	1,337			
평균대비증감(%)	-3.0	-12.2	7.5	1.2	6.5			
◦ 강수량 비교(기상청 서귀포 관측소)								
연도	'13	'14	'15	'16	'17	'18	'19	'20
월평균 강수량(mm)	90.6	206.1	215.3	183.7	111.2	180.5	184.2	184.2
전년대비 증감(%)	-	127.6	4.5	-14.7	-39.5	62.4	2.0	0.0
◦ 백사장 잠식 현황								
잠식면적(m²)	잠식 해빈폭(m)		잠식원인					
2,523	3.5		친수공간, 해안로					
◦ Source/Sink : 주변에 모래공급원이 없음								
◦ Longshore Process : 중앙구간 백사장 잠식에 따른 새로운 평형해안선 형성								
◦ Cross-shore Process : 친수공간 건설을 위한 호안 설치로 반사파 증가에 따른 침식 발생								
◦ 구조물 현황 호안, 친수공간

고찰								
◦ 중앙구간(4번 기선)에 만조시 해수가 유입되는 구간이 존재함								
◦ 국부침식은 나타나지 않으며 태풍 및 고파랑에 의한 해빈변동은 크지 않음

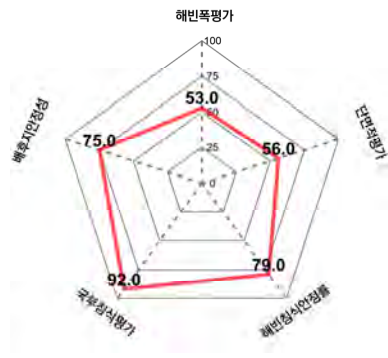
지역명	서귀포시 수마포구	분류번호	제주-서귀포-01	26/26				
침퇴적 원인								
◦ 고파랑(최대파고 3m 이상) 출현회수(기상청 서귀포 부이)								
연도	'16	'17	'18	'19	'20			
관측일수	355	363	358	355	280			
출현회수	1,545	1,431	1,728	1,609	1,337			
평균대비증감(%)	-3.0	-12.2	7.5	1.2	6.5			
◦ 강수량 비교(기상청 성산 관측소)								
연도	'13	'14	'15	'16	'17	'18	'19	'20
월평균 강수량(mm)	113.7	186.5	208.0	188.0	159.8	178.9	221.5	187.7
전년대비 증감(%)	-	64.0	11.5	-9.6	-15.0	11.9	23.8	-15.2
◦ 백사장 잠식 현황								
잠식면적(m²)	잠식 해빈폭(m)		잠식원인					
11,196	20.4		해안로, 친수공간					
◦ Source/Sink : 주변에 모래공급원이 없음								
◦ Cross-shore Process : 친수공간 건설을 위한 호안 설치로 반사파 증가에 따른 침식 발생								
◦ 구조물 현황 호안, 항만시설, 친수공간

고찰								
◦ 중앙구간(4번 기선)에 만조시 해수가 유입되는 구간이 존재함								
◦ 해빈변동이 크게 나타나는 남측구간(4번 기선)에 대한 피해 방지 대책 필요
