2020년 연안침식 실태조사

[충청남도]

2020. 12

해양수산부

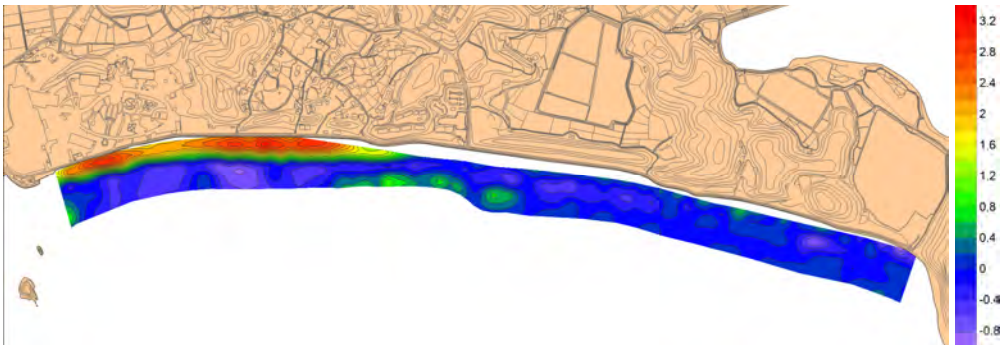
조간대 표고 변화 (2월→11월)

표고 변화 분석	<ul style="list-style-type: none"> ○ 2020년 11월 지형도 작성 결과, 2월 대비 북측 조간대(평균고조위~평균저조위) 구간에서 최대 3.07m의 표고가 높아진 것으로 분석되며, 이는 북측구간의 해빈면적 및 해빈폭증가(사구복원 수행)로 인한 것으로 나타남

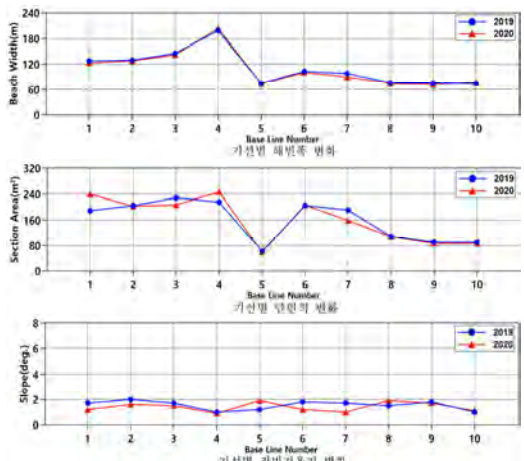
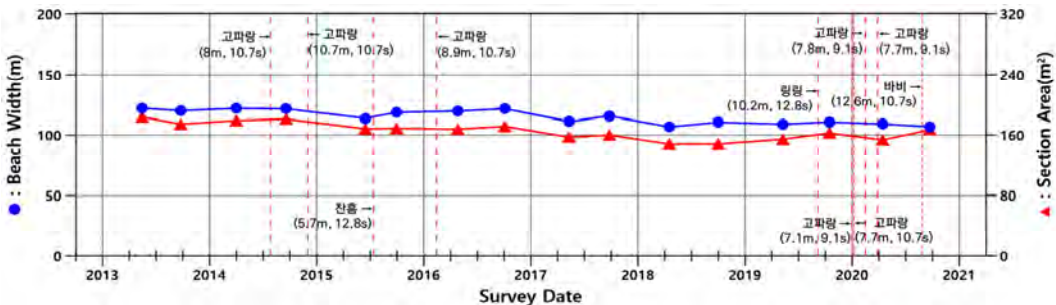
측량시기별 평균해빈폭 및 단면적 변화

분석	<ul style="list-style-type: none">○ 2020년 단면측량결과, 전년 대비 평균 해빈폭은 1.9m 감소, 평균 단면적은 1.7m²가 증가하였으며, 전빈기울기는 평균 1.4°로 0.1° 완만해짐○ 7번 기선에서 해빈폭 8.5m 감소, 1번 기선에서 단면적 50.4m²가 증가하여 대상지역내 최대 증감폭을 나타냄	
----	---	--

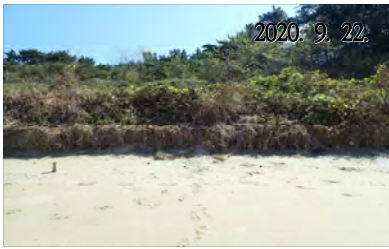
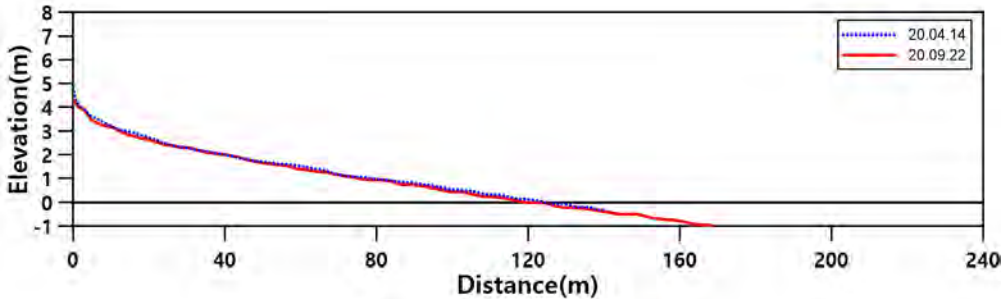
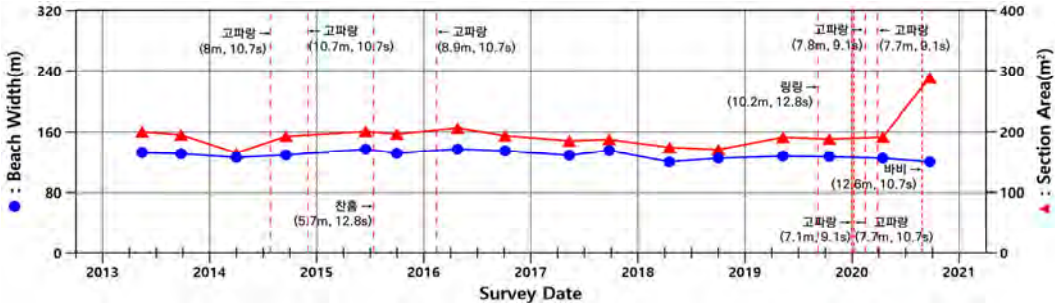
지역명	태안군 학암포				분류번호				충남-태안-07				4/29				
기선번호	시점 위치				시점 좌표				N		36°53'43.98"						
									E		126°12'10.74"						
1번

평균 해빈폭(m)				122.7								
					평균 단면적(m²)				239.7								
					방위각(°)				279.5								
					타원체고(m)				-								
측량결과	(기준 : E.L. 0.0m)																
	구분	2013/05	2013/09	2014/04	2014/09	2015/06	2015/09	2016/04	2016/10	2017/05	2017/09	2018/04	2018/10	2019/05	2019/10	2020/04	2020/09
	해빈폭(m)	132.3	131.1	126.2	129.2	136.7	131.5	137.1	134.4	129.0	135.1	120.4	125.1	127.8	127.0	125.1	120.2
	단면적(m²)	200.1	194.9	164.4	192.2	200.7	196.1	206.3	193.5	184.7	187.0	173.7	170.1	190.8	187.8	191.0	288.3
	전반기울기(°)	1.0	1.0	1.4	1.2	0.9	1.1	0.8	0.6	1.1	1.8	1.1	1.4	1.4	1.9	1.5	0.9
기선변화

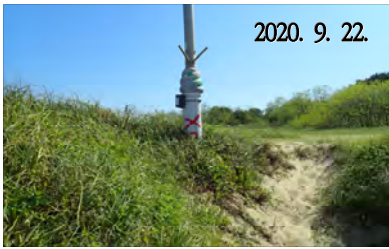
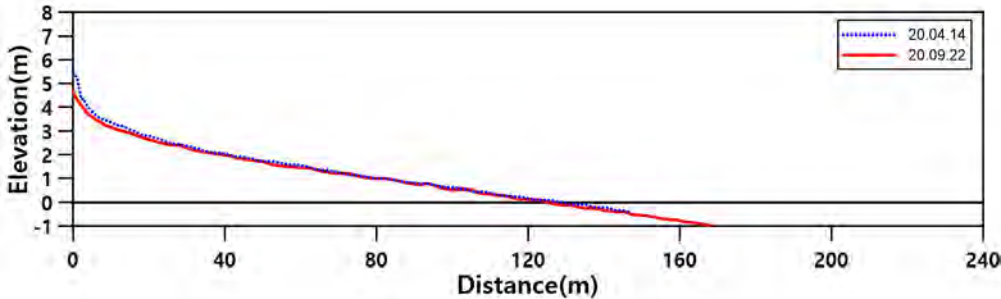
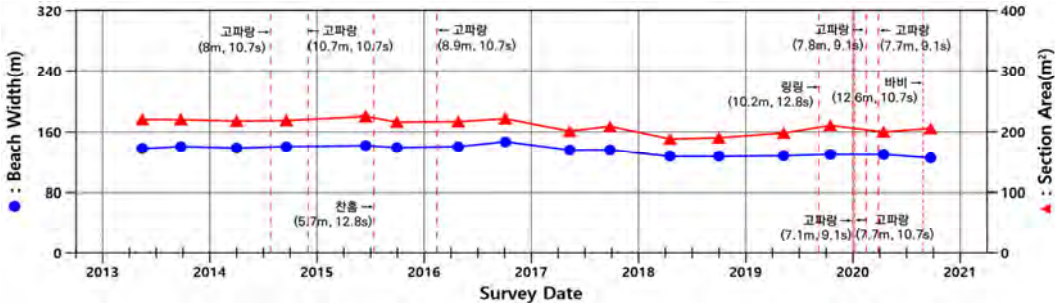
지역명	태안군 학암포					분류번호					충남-태안-07				5/29							
기선번호	시점 위치					시점 좌표					N		36°53'47.66"				E		126°12'11.65"			
2번

평균 해빈폭(m)					127.8											
						평균 단면적(m²)					202.7											
						방위각(°)					279.5											
						타원체고(m)					-											
측량결과	(기준 : E.L. 0.0m)																					
	구분	2013/05	2013/09	2014/04	2014/09	2015/06	2015/09	2016/04	2016/10	2017/05	2017/09	2018/04	2018/10	2019/05	2019/10	2020/04	2020/09					
	해빈폭(m)	137.8	140.4	138.6	140.4	141.6	139.1	140.4	146.9	135.8	136.0	127.5	127.4	128.3	130.0	130.0	125.6					
	단면적(m²)	220.5	220.1	217.9	218.7	225.4	216.0	216.9	221.7	201.1	209.1	188.1	190.0	198.0	210.6	199.7	205.7					
	전반기울기(°)	1.5	1.6	1.4	1.6	1.5	1.7	1.7	1.6	1.2	1.7	2.1	1.5	2.0	1.9	1.4	1.8					
기선변화

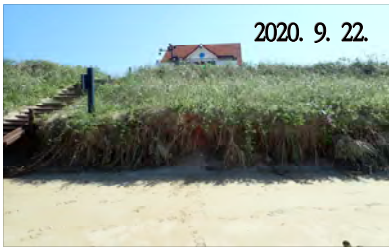
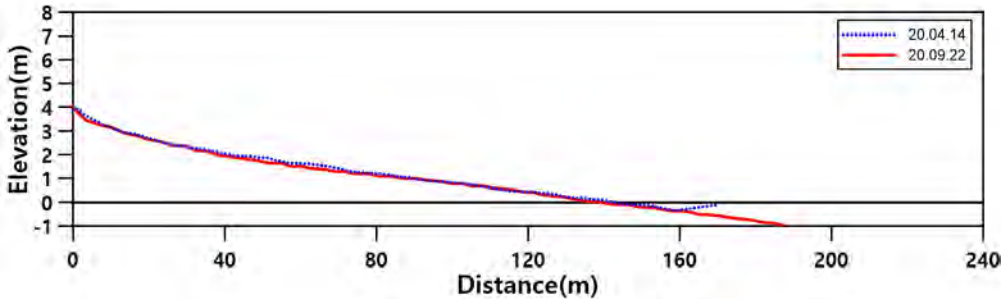
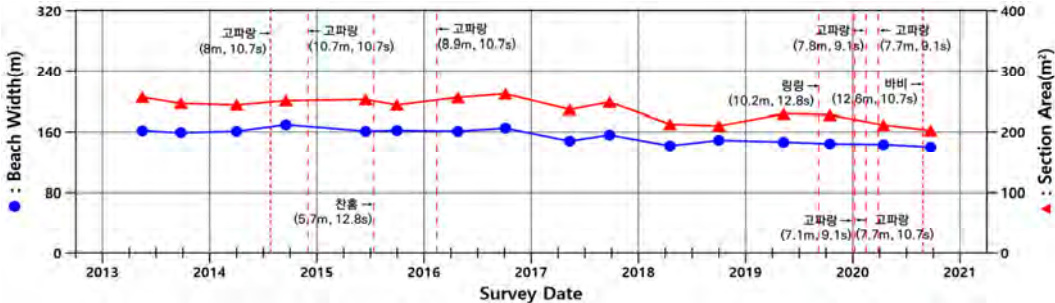
지역명	태안군 학암포		분류번호		충남-태안-07		6/29										
기선번호	시점 위치		시점 좌표		N E		36°53'53.04" 126°12'12.97"										
3번

평균 해빈폭(m)		141.5												
			평균 단면적(m²)		206.8												
			방위각(°)		272.6												
			타원체고(m)		-												
측량결과	(기준 : E.L. 0.0m)																
	구분	2013/05	2013/09	2014/04	2014/09	2015/06	2015/09	2016/04	2016/10	2017/05	2017/09	2018/04	2018/10	2019/05	2019/10	2020/04	2020/09
	해빈폭(m)	161.6	159.0	161.0	169.7	161.2	162.0	160.9	165.0	148.0	155.9	141.5	148.8	146.5	144.0	143.2	139.8
	단면적(m²)	256.3	246.1	243.3	250.7	252.5	243.5	256.0	261.9	236.2	248.1	212.7	209.7	229.3	227.6	211.1	202.5
	전반기울기(°)	1.1	1.5	1.2	1.5	1.0	0.9	2.1	1.8	1.2	1.4	1.1	1.0	1.6	1.7	1.7	1.2
기선변화

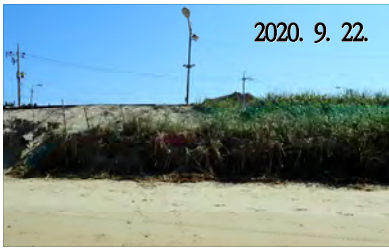
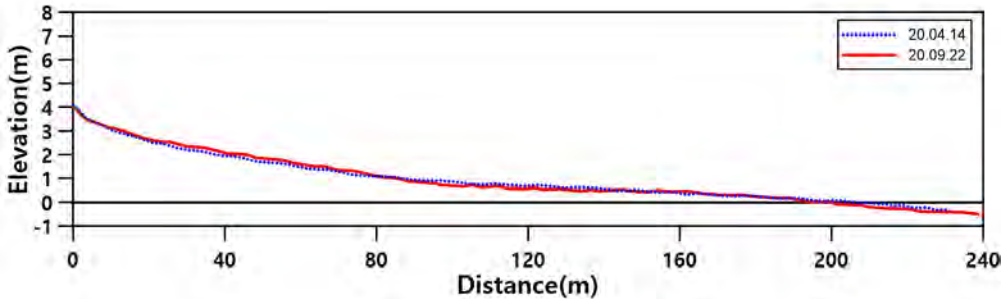
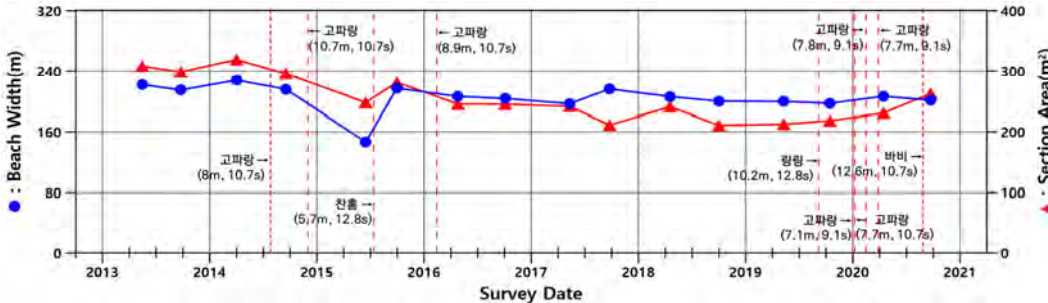
지역명	태안군 학암포		분류번호		충남-태안-07		7/29										
기선번호	시점 위치		시점 좌표		N E		36°53'57.68" 126°12'15.30"										
4번

평균 해빈폭(m)		204.0												
			평균 단면적(m²)		246.4												
			방위각(°)		270.2												
			타원체고(m)		-												
측량결과	(기준 : E.L. 0.0m)																
	구분	2013/05	2013/09	2014/04	2014/09	2015/06	2015/09	2016/04	2016/10	2017/05	2017/09	2018/04	2018/10	2019/05	2019/10	2020/04	2020/09
	해빈폭(m)	222.0	215.0	227.9	215.9	146.6	217.3	206.4	203.5	196.8	216.2	206.1	200.2	199.6	197.4	206.5	201.4
	단면적(m²)	307.7	298.5	318.9	295.6	247.7	281.0	245.1	244.9	241.5	210.9	240.8	210.5	212.4	218.1	230.5	262.3
	전반기울기(°)	0.6	1.4	0.6	0.9	1.2	1.1	1.3	1.5	1.8	1.1	1.6	1.0	0.6	1.3	0.8	1.0
기선변화

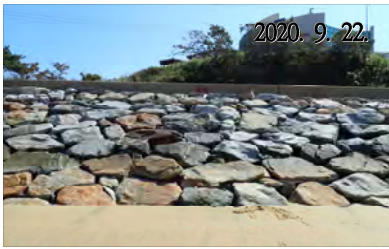
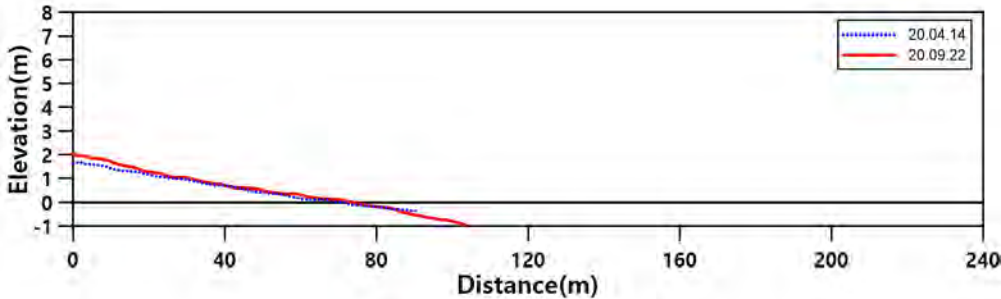
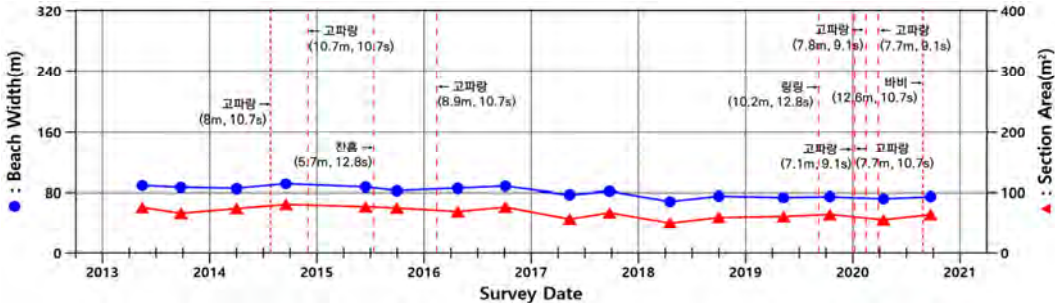
지역명	태안군 학암포	분류번호	충남-태안-07		8/29												
기선번호	기준점 위치	기준점 좌표	N	36°54'01.70"													
			E	126°12'17.57"													
5번

평균 해빈폭(m)	73.4														
		평균 단면적(m²)	59.5														
		방위각(°)	304.4														
		타원체고(m)	27.612														
측량결과	(기준 : E.L. 0.0m)																
	구분	2013/05	2013/09	2014/04	2014/09	2015/06	2015/09	2016/04	2016/10	2017/05	2017/09	2018/04	2018/10	2019/05	2019/10	2020/04	2020/09
	해빈폭(m)	88.9	86.5	85.2	91.2	87.0	82.3	85.6	88.1	76.9	82.0	68.4	75.4	73.8	74.6	72.2	74.6
	단면적(m²)	75.8	66.0	74.0	80.7	77.0	74.8	69.0	76.2	56.2	66.9	49.5	59.0	60.7	64.2	55.2	63.8
	전반기울기(°)	1.2	2.1	1.5	1.7	1.8	2.4	1.1	2.0	1.5	2.2	1.6	1.3	0.8	1.6	1.6	2.1
기선변화

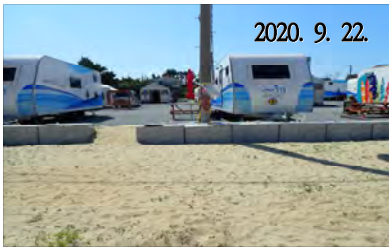
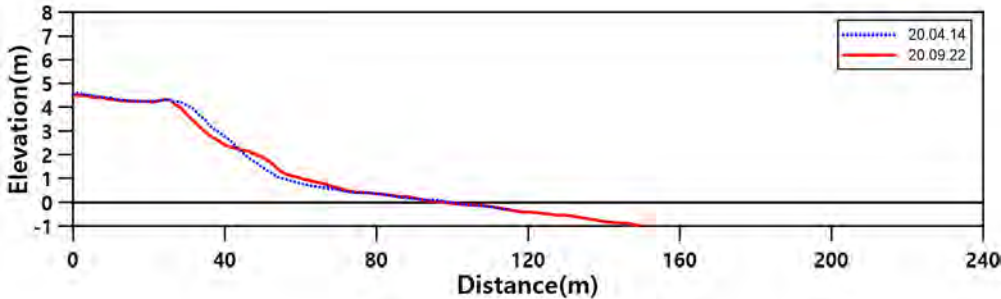
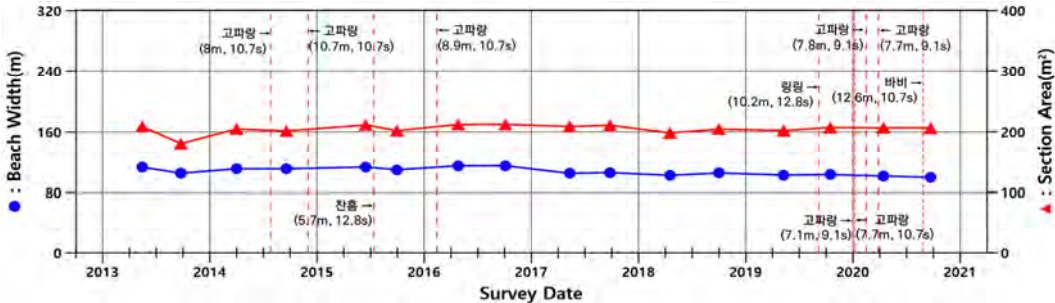
지역명	태안군 학암포					분류번호					충남-태안-07					9/29								
기선번호	시점 위치					시점 좌표					N		36°53'55.93"					E		126°12'25.76"				
6번

평균 해빈폭(m)					100.3													
						평균 단면적(m²)					206.5													
						방위각(°)					28.8													
						타원체고(m)					-													
측량결과	(기준 : E.L. 0.0m)																							
	구분	2013/05	2013/09	2014/04	2014/09	2015/06	2015/09	2016/04	2016/10	2017/05	2017/09	2018/04	2018/10	2019/05	2019/10	2020/04	2020/09							
	해빈폭(m)	112.8	104.9	110.9	110.7	113.1	109.5	114.8	114.8	104.7	105.7	102.1	105.2	102.5	103.1	101.1	99.4							
	단면적(m²)	208.7	180.5	204.6	201.5	211.4	202.0	212.2	212.4	208.8	211.0	198.2	204.5	202.3	207.2	206.6	206.4							
	전반기울기(°)	1.3	1.6	1.3	1.1	0.5	1.7	1.4	0.5	1.4	1.0	1.8	1.6	1.4	2.1	1.6	0.8							
기선변화

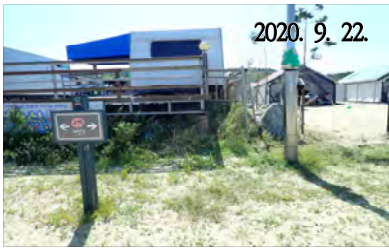
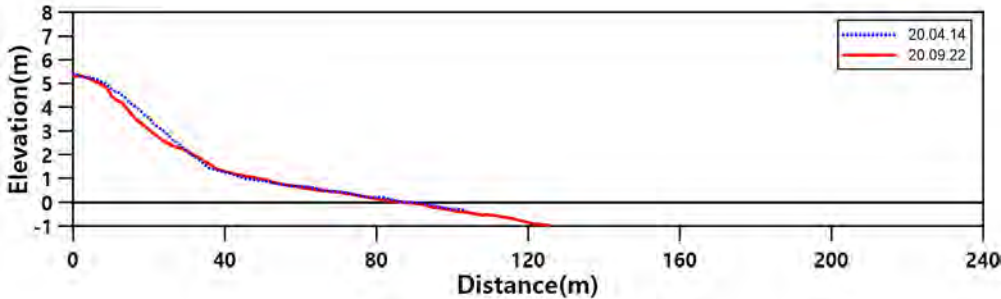
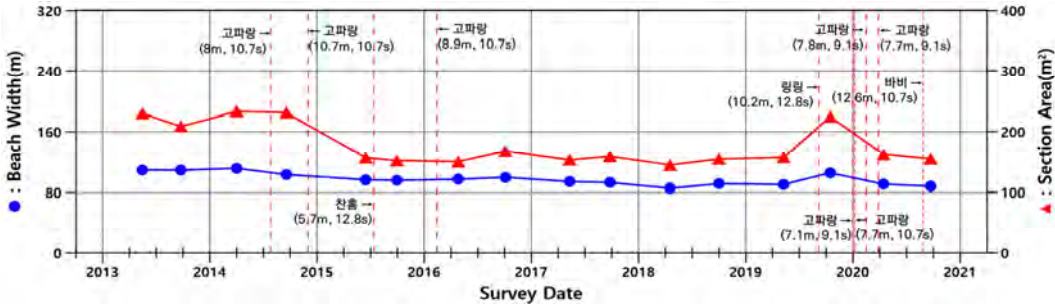
지역명	태안군 학암포					분류번호					충남-태안-07					10/29								
기선번호	시점 위치					시점 좌표					N		36°53'54.74"					E		126°12'31.00"				
7번

평균 해빈폭(m)					89.4													
						평균 단면적(m²)					158.6													
						방위각(°)					10.4													
						타원체고(m)					-													
측량결과					(기준 : E.L. 0.0m)																			
구분					2013/05	2013/09	2014/04	2014/09	2015/06	2015/09	2016/04	2016/10	2017/05	2017/09	2018/04	2018/10	2019/05	2019/10	2020/04	2020/09				
해빈폭(m)					109.5	109.1	111.5	103.2	96.5	95.6	97.1	99.7	94.0	92.9	85.2	91.3	90.2	105.5	90.5	88.2				
단면적(m²)					229.9	208.6	233.0	231.0	156.7	152.1	150.2	167.6	153.1	159.0	144.7	154.5	157.1	224.5	162.3	154.9				
전반기울기(°)					1.3	1.4	1.2	2.5	1.5	0.6	1.9	1.7	0.6	1.5	1.0	1.1	2.0	1.3	0.9	1.0				
기선변화

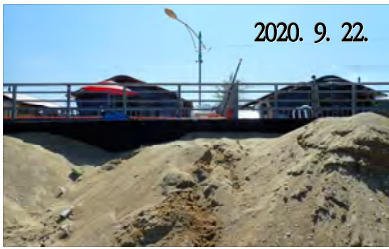
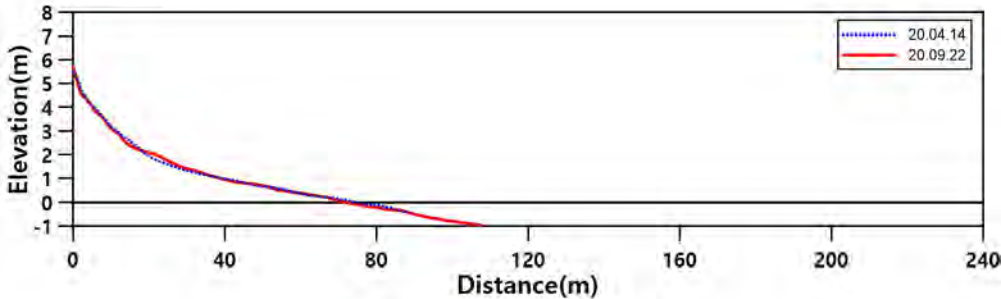
지역명	태안군 학암포					분류번호					충남-태안-07					11/29								
기선번호	시점 위치					시점 좌표					N		36°53'54.48"					E		126°12'38.87"				
8번

평균 해빈폭(m)					73.7													
						평균 단면적(m²)					107.8													
						방위각(°)					0.6													
						타원체고(m)					-													
측량결과	(기준 : E.L. 0.0m)																							
	구분	2013/05	2013/09	2014/04	2014/09	2015/06	2015/09	2016/04	2016/10	2017/05	2017/09	2018/04	2018/10	2019/05	2019/10	2020/04	2020/09							
	해빈폭(m)	86.1	82.9	85.5	83.3	81.7	82.3	81.4	87.3	76.8	79.4	72.9	78.6	74.2	77.2	75.1	72.2							
	단면적(m²)	118.9	113.1	117.0	117.2	96.4	112.0	104.5	117.8	105.2	112.2	101.2	106.9	108.1	108.9	107.7	107.8							
	전반기울기(°)	1.8	2.2	1.4	2.0	1.8	1.8	1.8	1.5	1.3	2.2	2.3	1.6	2.0	1.0	1.6	2.1							
기선변화

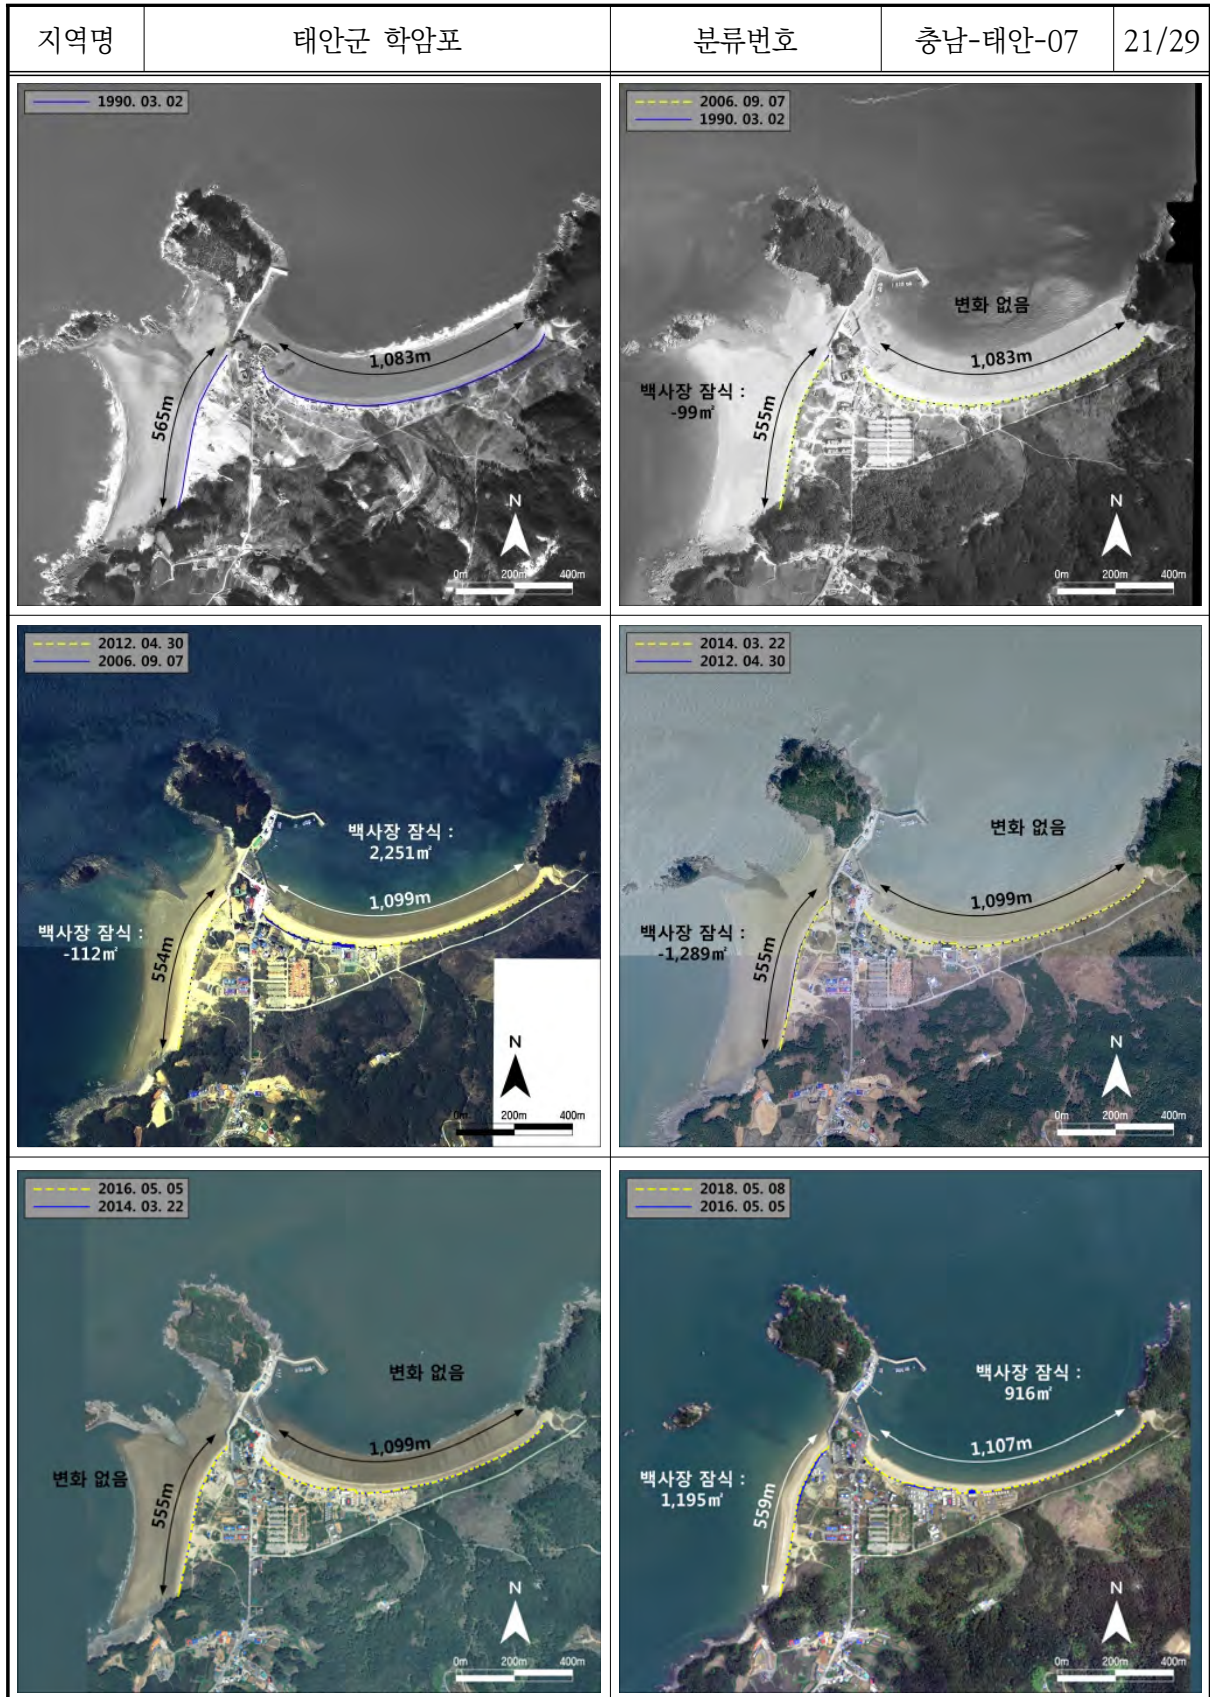
(7) 침식현황 변화 분석(항공·위성사진)

</div>		공 란																										
공 란																												
특 징																												
<div><div>○ 2006년은 식생구간 감소로 인하여 백사장 면적이 증가함</div><div>○ 2012년은 해안도로 및 건물이 건설되어 백사장이 잠식됨</div></div>																												
<div><div>기간</div><div>백사장잠식</div><div>잠식면적(㎡)</div><div>잠식폭(m)</div><div>비고</div></div>

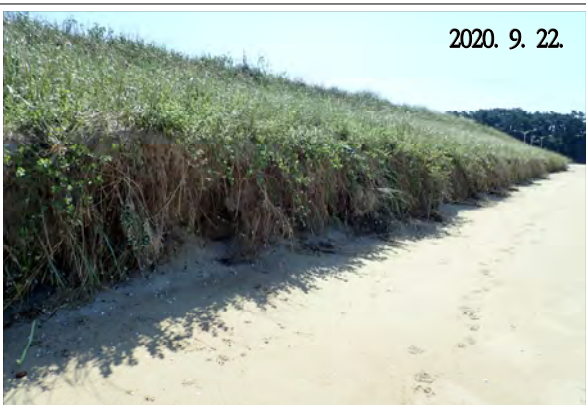
</div>		
① 2차 조사시 서측구간 자연해안 포락				
<div> <div>2020. 9. 22.</div>

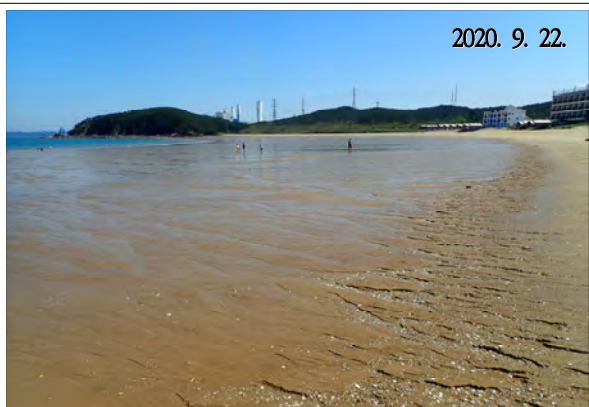
</div>		
② 중앙 해안전경		③ 동측 자연해안 포락		
<ul style="list-style-type: none"> ○ 2차 조사시 서측 및 동측 자연해안에 포락이 발생하여 1차 조사 대비 해변폭 및 단면적이 감소함 ○ 전년도 조사시와 비교하여 동측 및 서측 해안사구 전면에 포락이 지속적으로 발생함 ○ 2020년 단면측량결과, 전년 대비 평균 해변폭은 1.9m 감소, 평균 단면적은 1.7㎡가 증가하였으며, 전빈기울기는 평균 1.4°로 0.1° 완만해짐

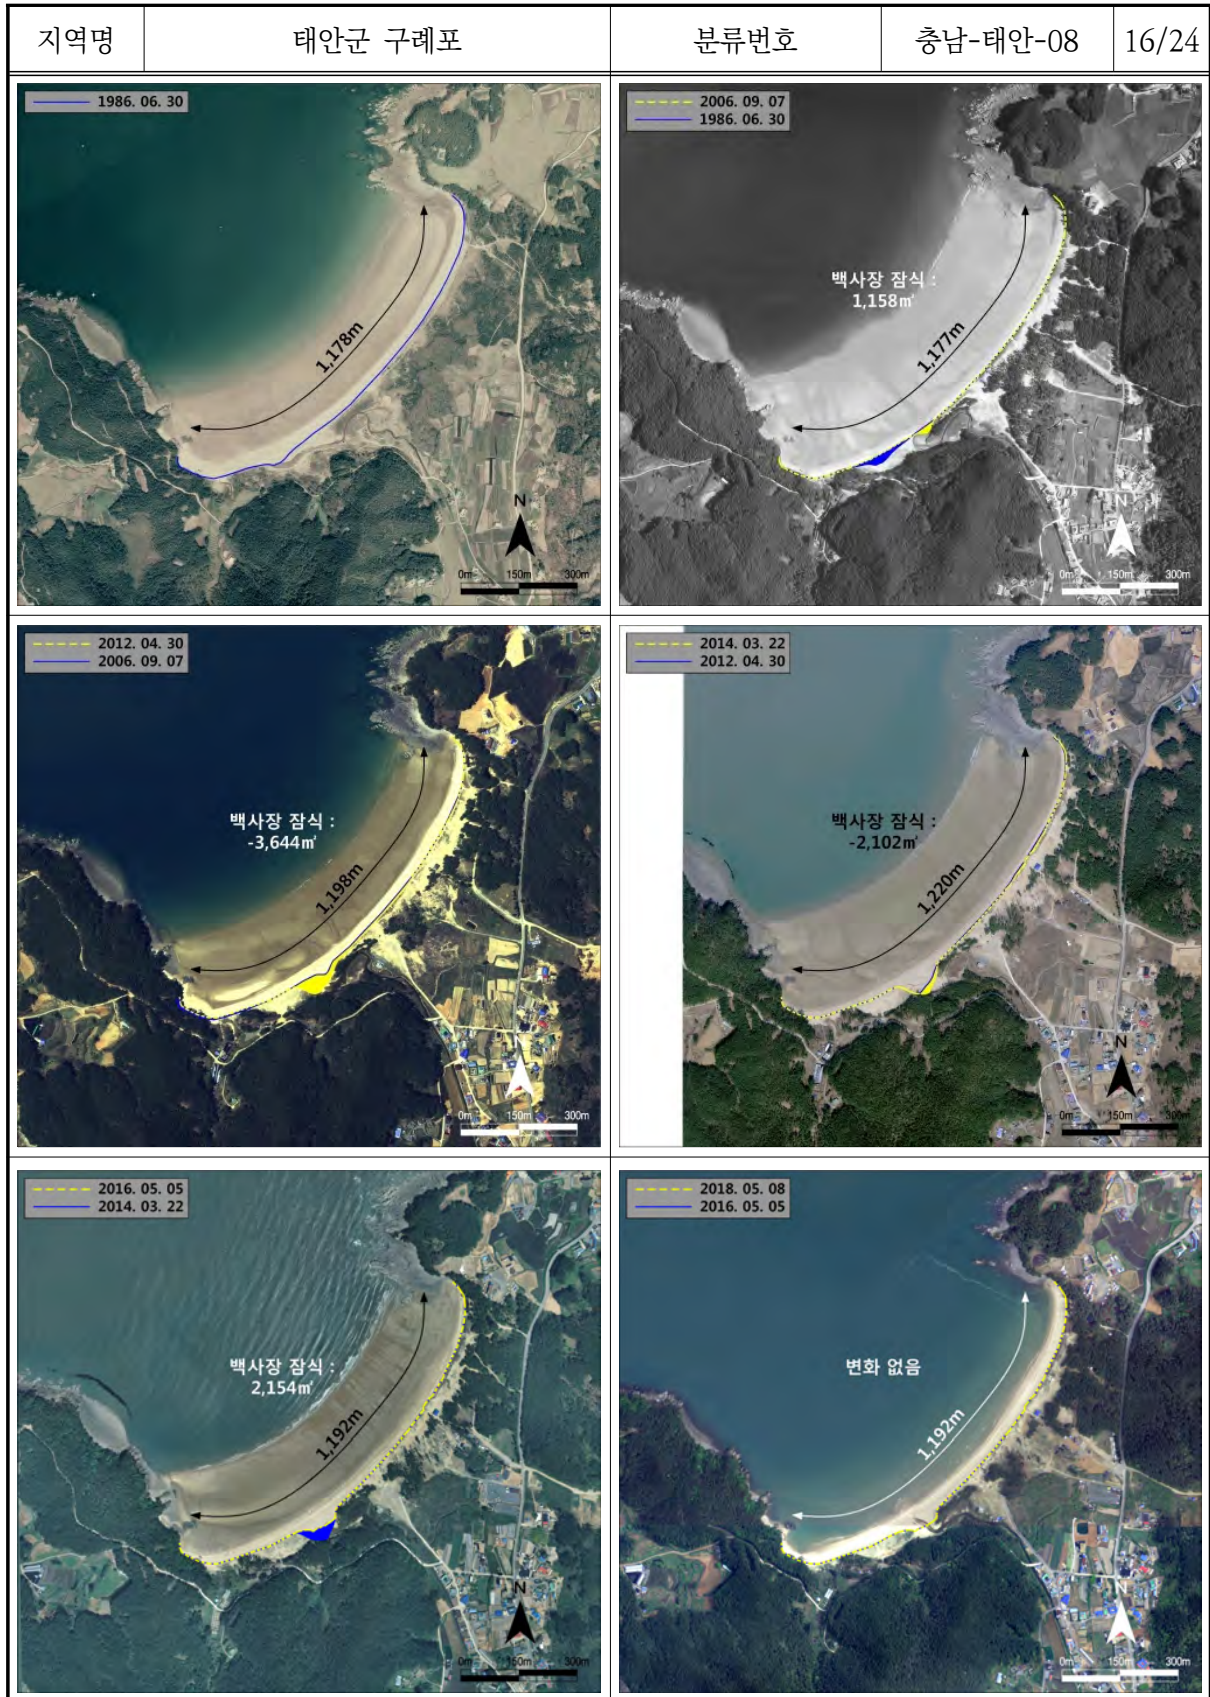
(7) 침식현황 변화 분석(항공·위성사진)

백사장 잠식 :
-2,434㎡

◦ 2006년은 송림 조성으로 백사장이 잠식됨

◦ 2012년은 식생구간 감소로 인하여 백사장 면적이 증가함

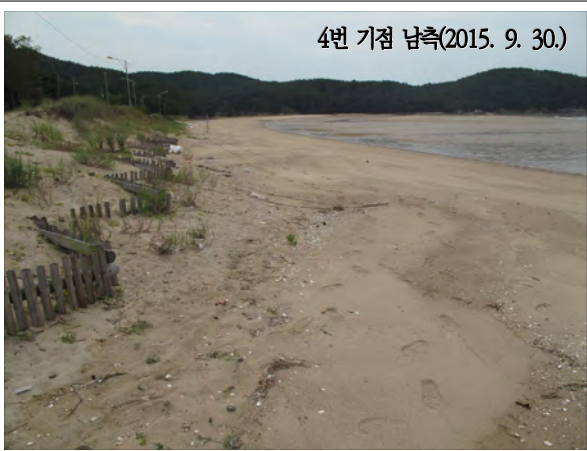
지역명	태안군 구례포	분류번호	충남-태안-08	19/24
<div>4번 기점 남측(2015. 6. 18.)</div>  		<div>4번 기점 북측(2015. 6. 18.)</div>  		
<p>뚜렷한 침식현상은 나타나지 않았으나, 서측구간의 해변폭이 감소함</p>				
<div>4번 기점 남측(2015. 9. 30.)</div>

<div>4번 기점 북측(2015. 9. 30.)</div>  		
<p>남측 자연해안에서 사구포락이 진행중이며, 북측 조간대구간에서 자갈분포 범위가 확대됨</p>				
<div>4번 기점 남측(2016. 4. 25.)</div>  		<div>4번 기점 북측(2016. 4. 25.)</div>  		
<p>대상지역 중앙 및 북측 자연해안 일부구간에서 포락이 진행됨</p>

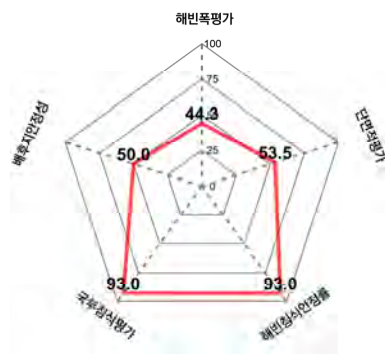
지역명	태안군 구례포	분류번호	충남-태안-08	24/24							
침퇴적 원인											
◦ 고파랑(최대파고 3m 이상) 출현회수(기상청 외연도 부이)											
연도	'10	'11	'12	'13	'14	'15	'16	'17	'18	'19	'20
관측일수	309	301	317	354	353	338	362	360	358	356	321
출현회수	1,170	701	1,033	1,018	748	808	927	990	915	845	710
평균대비 증감(%)	42.4	-12.2	22.7	8.4	-20.1	-10.1	-3.4	3.5	-3.8	-10.7	-16.7
◦ 강수량 비교(기상청 서산 관측소)											
연도	'13	'14	'15	'16	'17	'18	'19	'20			
월평균 강수량(mm)	85.2	83.3	67.9	76.8	69.2	102.3	76.3	134.5			
전년대비 증감(%)	-	-2.2	-18.5	13.1	-9.9	47.8	-25.4	76.3			
◦ 백사장 잠식 현황											
잠식면적(m²)	잠식 해빈폭(m)		잠식원인								
-2,434	-2.2		송림								
◦ Source/Sink : 해안사구 훼손에 따른 모래 공급 감소											
◦ Cross-shore Process : 일부구간에 호안이 설치되어 있으나 반사파의 영향은 미미함											
◦ 구조물 현황 호안

고찰											
◦ 서측구간 자연해안(2번 기선)에서 포락이 발생함											
◦ 포락이 발생하는 서측 자연해안구간에 포락방지 목책을 이용한 피해 방지 대책 필요

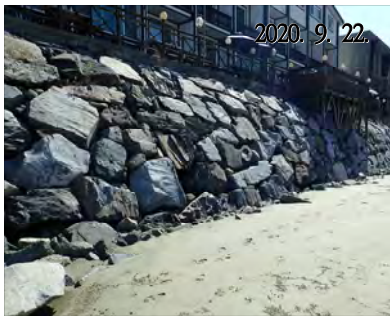
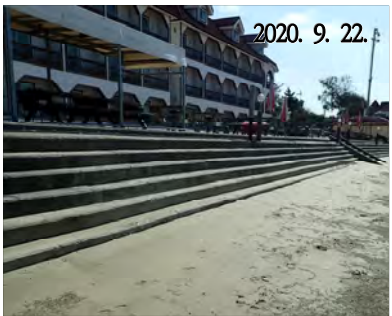
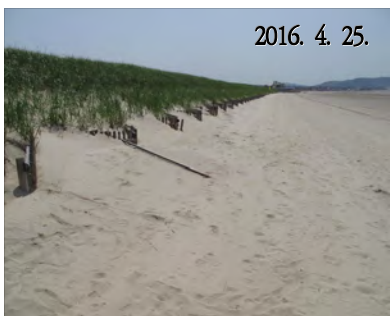
① 석축호안 I		② 계단식호안		③ 석축호안 II

④ 모래포집기		⑤ 석축호안 III		지질도(1:50,000)
지질학적특성	구분 및 기호	지층명		암석
	Qa	충적층		흙, 모래, 자갈
<div>① 석축호안 I : 길이 663m, 높이 4~7m</div> <div>② 계단식호안 : 길이 131m, 폭 1.8m, 높이 1.2m</div> <div>③ 석축호안 II : 길이 678m, 높이 1.2~2m</div> <div>④ 모래포집기 : 길이 1,200m, 높이 1.5m(모래 퇴적으로 매몰)</div> <div>⑤ 석축호안 III : 길이 380m</div>

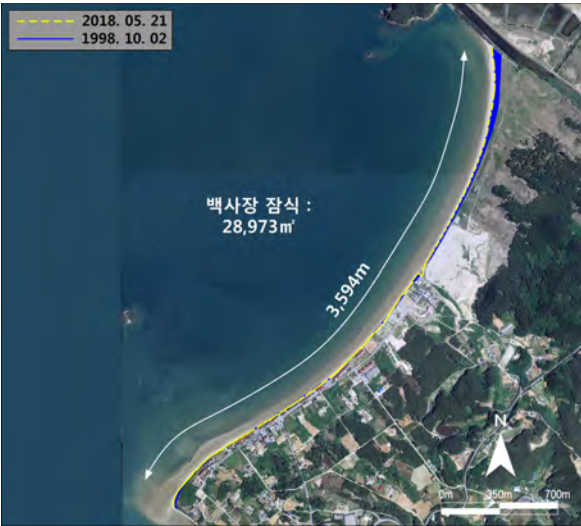
공 란		
공 란				
특 징				
<ul style="list-style-type: none">○ 2006년에는 북측구간에서 식생구간 증가로 백사장이 잠식됨○ 2010년은 변화가 없음○ 2012년에는 북측구간에서 식생구간 증가로 백사장이 잠식됨				
기간	백사장잠식		비고	
	잠식면적(㎡)	잠식폭(m)		
1998~2006	14,026	4.0	.	
2006~2010	7,015	2.0	.	
2010~2012	-9,004	-2.6	.	
2012~2014	-3,872	-1.1	.	
2014~2018	20,808	5.9	.	
1998~2018	28,973	8.2	.

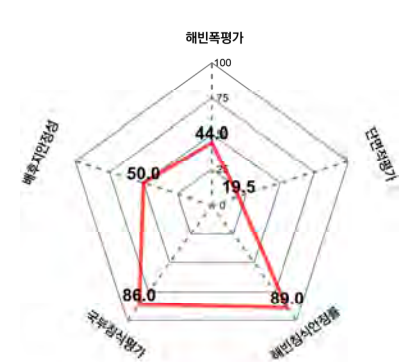
지역명	태안군 신두리	분류번호	충남-태안-01	40/40							
침퇴적 원인											
◦ 고파랑(최대파고 3m 이상) 출현회수(기상청 외연도 부이)											
연도	'10	'11	'12	'13	'14	'15	'16	'17	'18	'19	'20
관측일수	309	301	317	354	353	338	362	360	358	356	321
출현회수	1,170	701	1,033	1,018	748	808	927	990	915	845	710
평균대비 증감(%)	42.4	-12.2	22.7	8.4	-20.1	-10.1	-3.4	3.5	-3.8	-10.7	-16.7
◦ 강수량 비교(기상청 서산 관측소)											
연도	'13	'14	'15	'16	'17	'18	'19	'20			
월평균 강수량(mm)	85.2	83.3	67.9	76.8	69.2	102.3	76.3	134.5			
전년대비 증감(%)	-	-2.2	-18.5	13.1	-9.9	47.8	-25.4	76.3			
◦ 백사장 잠식 현황											
잠식면적(m²)	잠식 해빈폭(m)		잠식원인								
28,973	8.2		해안로, 식생								
◦ Source/Sink : 해안사구 훼손에 따른 모래 공급 감소											
◦ Cross-shore Process : 친수공간 건설을 위한 호안 설치로 반사파 증가에 따른 침식 발생											
◦ 구조물 현황 호안

고찰											
◦ 해빈 변동이 크게 나타난 남측(1번 기선)구간에 대한 침식 피해 방지 대책 필요											
◦ 해빈폭 및 단면적이 감소한 북측 해안사구(11~15번 기선)에 대한 관리가 필요함											
◦ 침식방지 울타리 설치 시 포락이 나타나는 중앙구간(7~9번 기선)에 대한 검토 필요

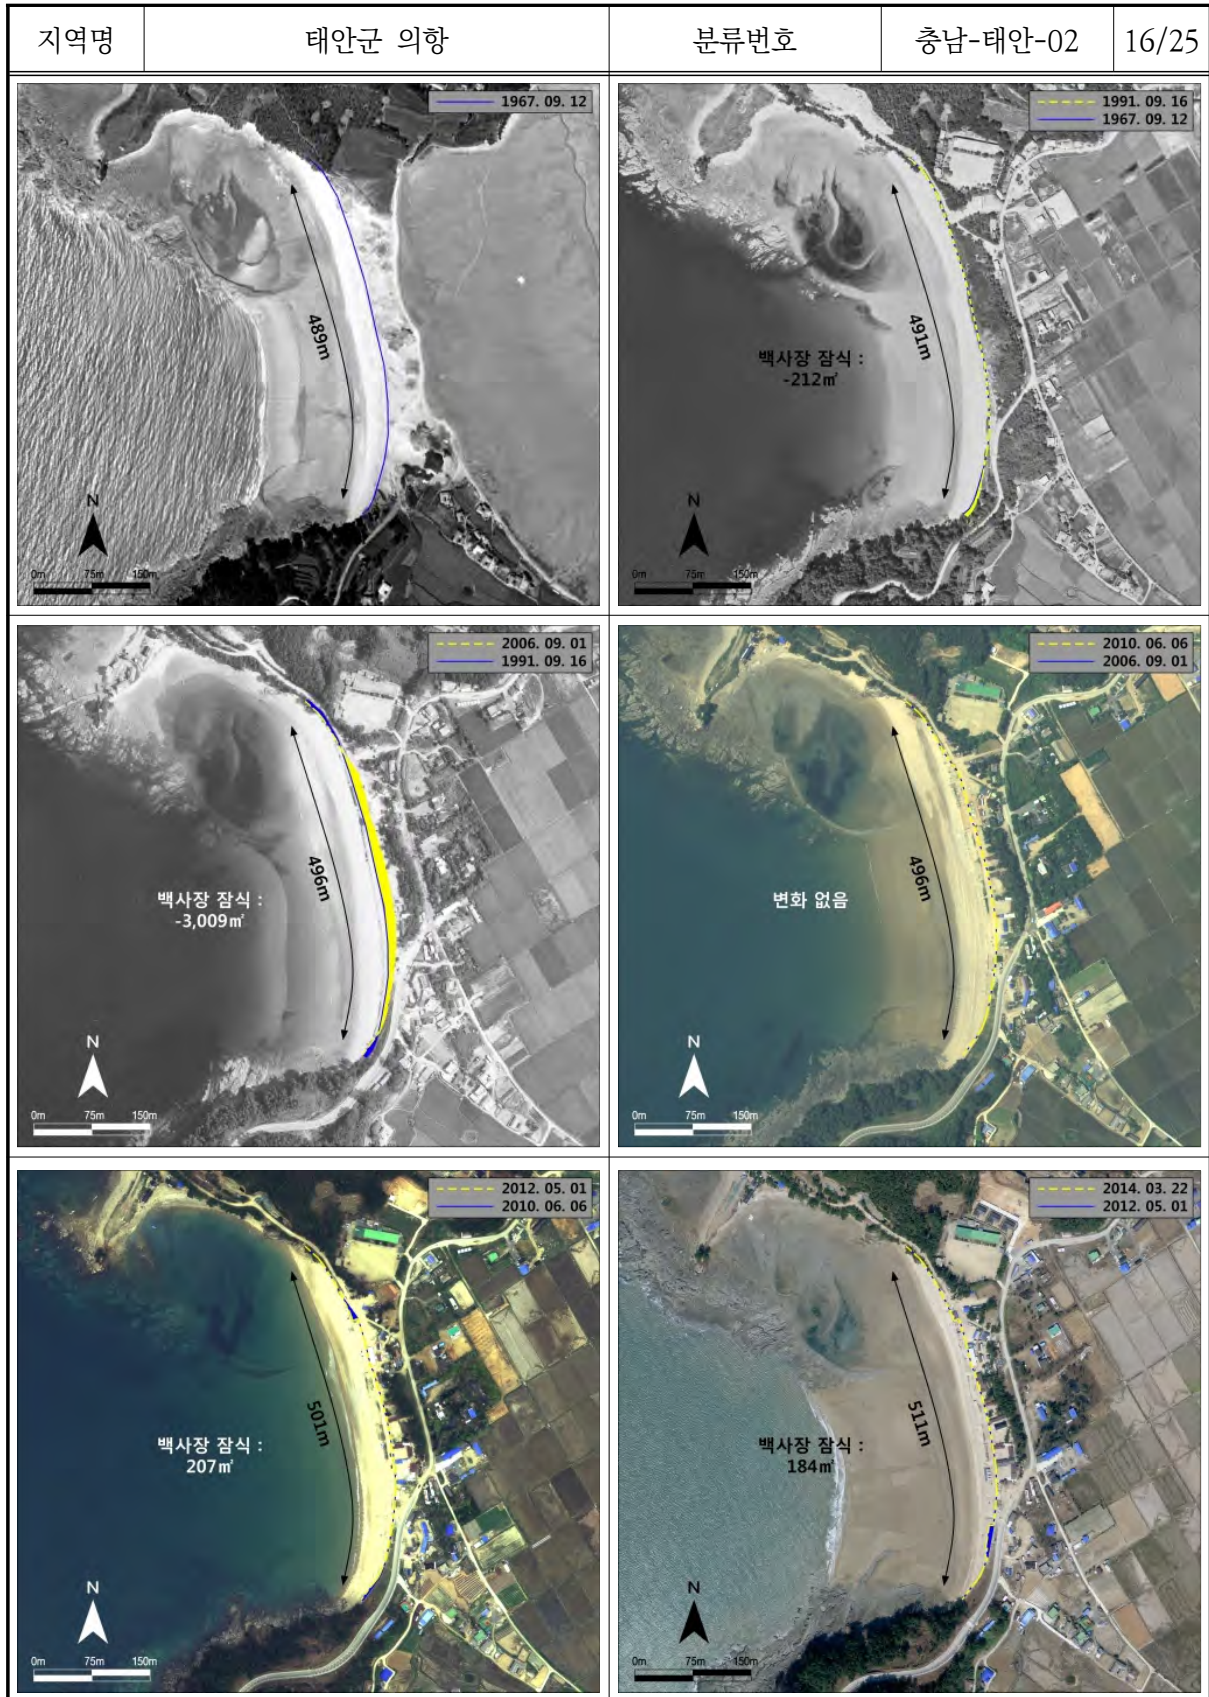
- 2006년은 식생지대 개발에 의한 송림 조성으로 백사장이 잠식됨
- 2016년은 건물이 건설되어 백사장이 잠식됨

기간	백사장잠식		비고
	잠식면적(㎡)	잠식폭(m)	
1967~1991	-212	-0.4	
1991~2006	-3,009	-6.2	
2006~2010	0	0.0	
2010~2012	207	0.4	
2012~2014	184	0.4	
2014~2016	104	0.2	
2016~2018	-283	-0.6	
1967~2018	-3,009	-6.2

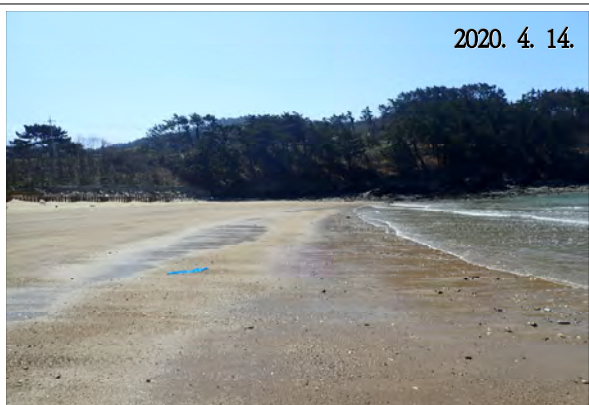
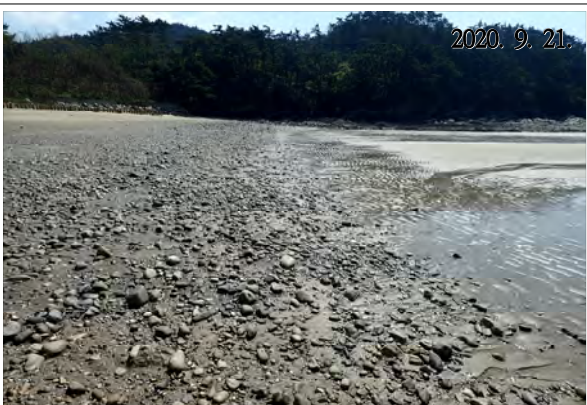
</div>		
① 2차 조사시 남측구간 자갈분포 증가				
<div> <div>2020. 9. 21.</div>

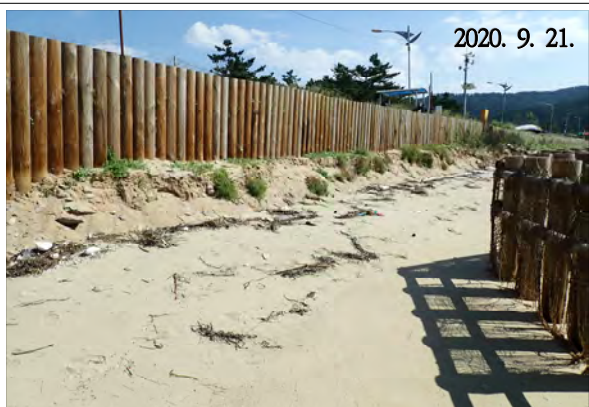
</div>		
② 포락방지막 전면 모래 유실		③ 포락방지용 목책 파손		
<ul style="list-style-type: none"> ○ 2차 조사시 남측구간에 모래가 유실되어 자갈분포가 증가함 ○ 2차 조사시 포락방지막 전면에 모래가 유실되어 1차 조사대비 해빈폭 및 단면적이 감소하였으며, 일부구간에서 파손이 발생함 ○ 2020년 단면측량결과, 전년 대비 평균 해빈폭 4.5m, 평균 단면적 7.7㎡가 감소하였으며, 전 빈기울기는 평균 1.5°로 변화 없음

지역명	태안군 의항				분류번호				충남-태안-02		25/25
침퇴적 원인											
◦ 고파랑(최대파고 3m 이상) 출현회수(기상청 외연도 부이)											
연도	'10	'11	'12	'13	'14	'15	'16	'17	'18	'19	'20
관측일수	309	301	317	354	353	338	362	360	358	356	321
출현회수	1,170	701	1,033	1,018	748	808	927	990	915	845	710
평균대비 증감(%)	42.4	-12.2	22.7	8.4	-20.1	-10.1	-3.4	3.5	-3.8	-10.7	-16.7
◦ 강수량 비교(기상청 서산 관측소)											
연도	'13	'14	'15	'16	'17	'18	'19	'20			
월평균 강수량(mm)	85.2	83.3	67.9	76.8	69.2	102.3	76.3	134.5			
전년대비 증감(%)	-	-2.2	-18.5	13.1	-9.9	47.8	-25.4	76.3			
◦ 백사장 잠식 현황											
잠식면적(m²)				잠식 해빈폭(m)				잠식원인			
-3,009				-6.2				방풍림			
◦ Source/Sink : 해안사구 훼손에 따른 모래 공급 감소											
◦ 구조물 현황 호안					 						
고찰											
◦ 모래공급 감소로 주기적인 소규모 양빈을 통한 백사장 자갈화 방지 대책 필요											
◦ 북측(5번 기선)구간 파손된 포락방지 목재 보수 필요

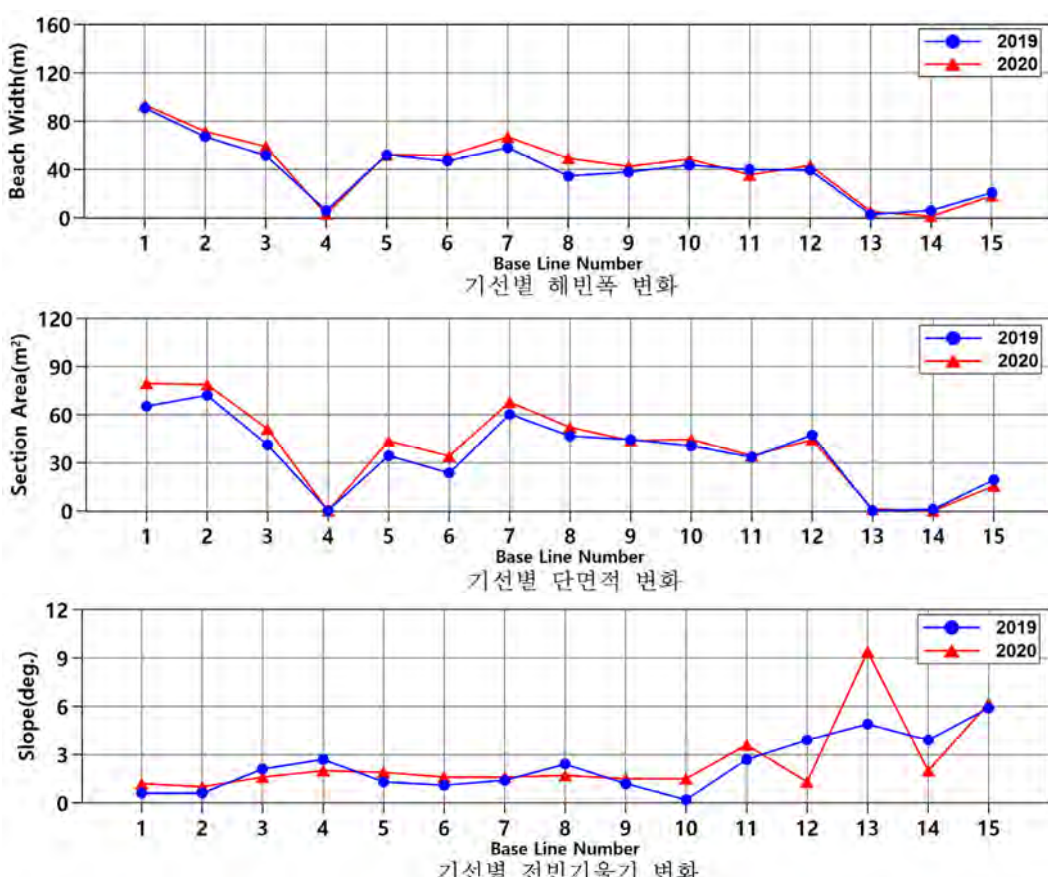
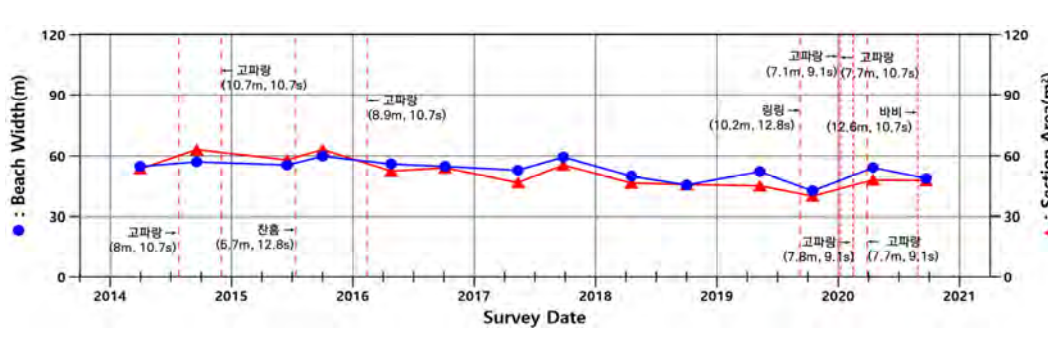
분석	<ul style="list-style-type: none"> ○ 2020년 단면측량결과, 전년 대비 평균 해빈폭 4.1m, 평균 단면적 5.4㎡가 증가하였으며, 전빈기울기는 평균 1.7°로 변화 없음 ○ 8번 기선에서 해빈폭 14.8m, 1번 기선에서 단면적 14.2㎡가 증가하여 대상지역내 최대 증가폭을 나타냄 ※ 13~15번 기선은 침식등급평가 제외

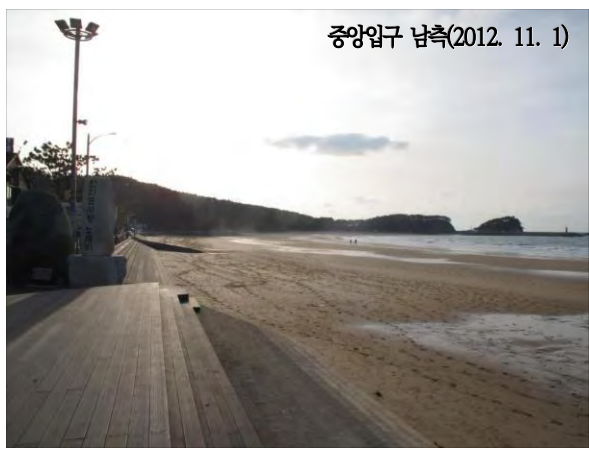
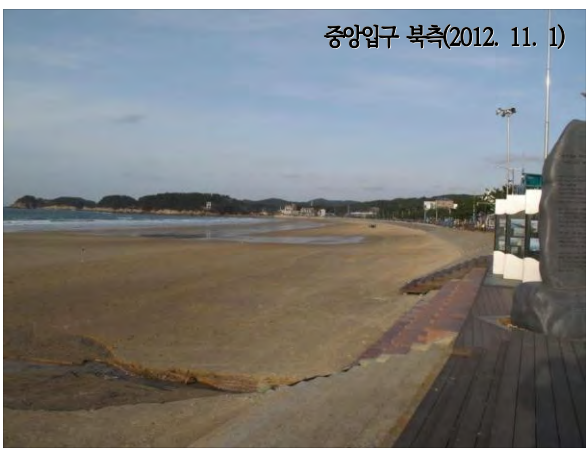
<p>중앙입구 남측(2012. 11. 1)</p>

<p>중앙입구 북측(2012. 11. 1)</p>		
<p>1차 조사시와 비교하여 북측구간에서 고파랑시 발생하는 호안 내습 반사파에 의해 해변폭 및 단면적이 감소함</p>

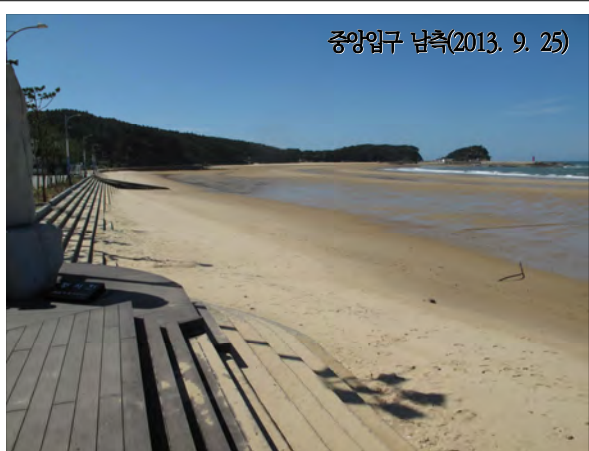
<p>중앙입구 남측(2013. 9. 25)</p>		  <p>중앙입구 북측(2013. 9. 25)</p>		
<p>2013년 하계에 양빈(10,000 m³)이 진행되어 전년도 조사시와 비교하여 단면적이 증가함</p>

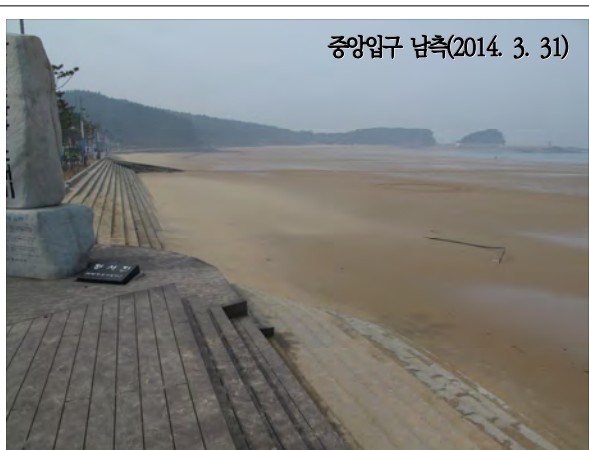
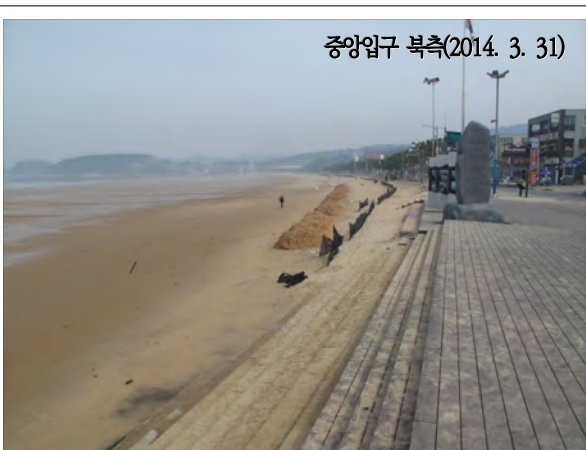
<p>중앙입구 남측(2014. 3. 31)</p>

<p>중앙입구 북측(2014. 3. 31)</p>		
<p>비사로 인한 호안 전면 모래 퇴적이 나타났으며, 이를 방지하고자 모래방지막이 설치됨</p>

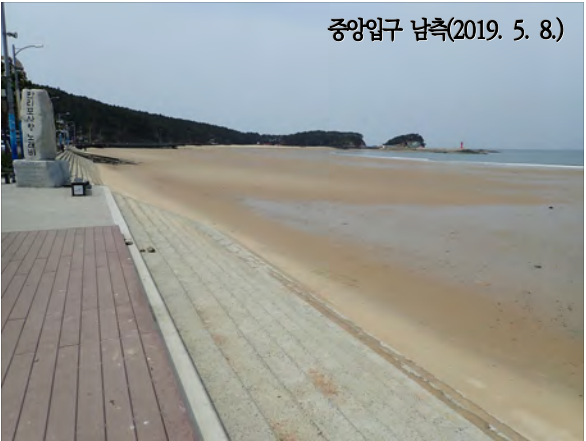
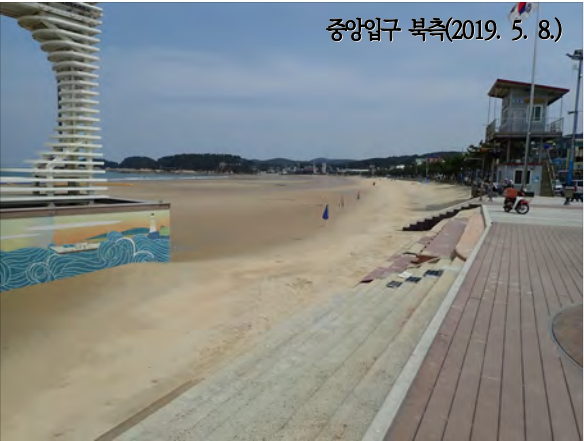
<div>중앙입구 북측(2019. 5. 8.)</div>

전년도와 비교하여 전구간에서 해변폭 및 단면적이 증가함				
<div>중앙입구 남측(2019. 10. 15.)</div>

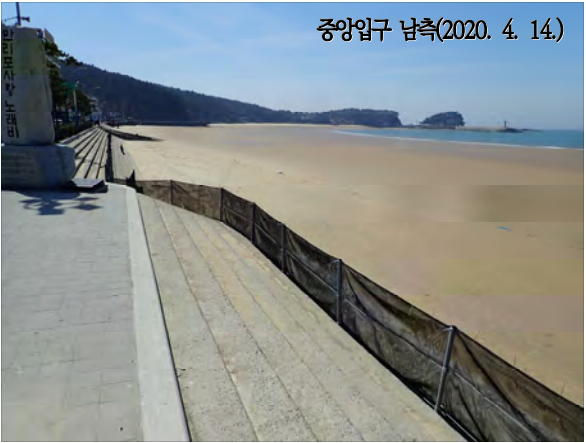
1차 조사시 중앙 계단식호안 전면에 퇴적된 모래가 유실됨				
<div>중앙입구 남측(2020. 4. 14.)</div>

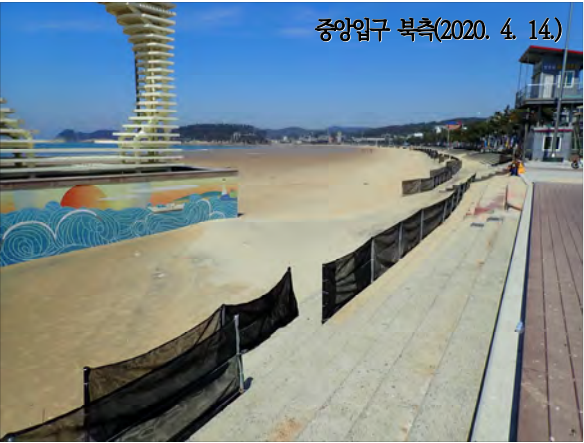
<div>중앙입구 북측(2020. 4. 14.)</div>

중앙구간에 위치한 석축호안 및 해안진입로 주변에 모래 유실이 발생함

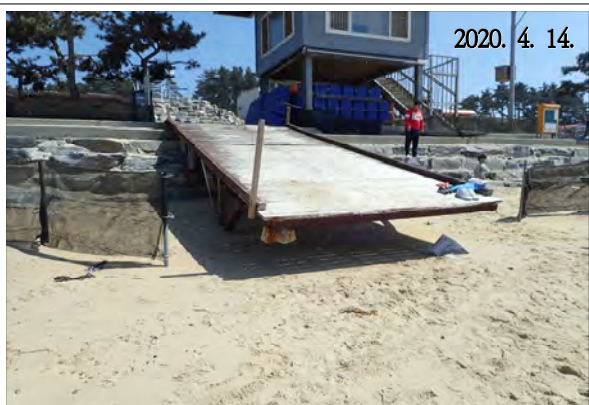
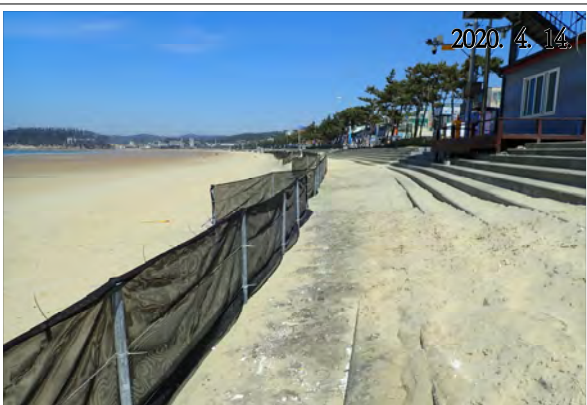
</div>		
① 해안진입로 전면 모래 유실		② 비사방지막 설치		
<div>

</div>		
③ 2차 조사시 중앙 계단식호안 전면 모래 퇴적				
<div><ul style="list-style-type: none">○ 1차 조사시 북측 해안진입로 전면에 모래가 유실되어 해안진입로의 기능이 저하됨○ 1차 조사시 중앙 및 북측구간에 길이 약 700m의 비사방지막이 설치됨○ 2차 조사시 중앙 계단식호안 전면에 모래가 퇴적되어 1차 조사 대비 해변폭 및 단면적이 증가함○ 2020년 단면측량결과, 전년 대비 평균 해변폭 4.1m, 평균 단면적 5.4㎡가 증가하였으며, 전빈기울기는 평균 1.7°로 변화 없음○ 제3차 연안정비사업으로 완충언덕(190m), 수중돌제(200m), 양빈(30,000㎡)이 계획됨</div>

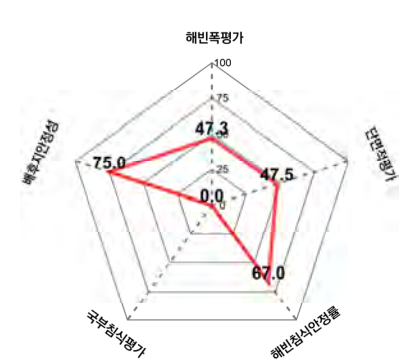
지역명	태안군 만리포	분류번호	충남-태안-03	39/39							
침퇴적 원인											
◦ 고파랑(최대파고 3m 이상) 출현회수(기상청 외연도 부이)											
연도	'10	'11	'12	'13	'14	'15	'16	'17	'18	'19	'20
관측일수	309	301	317	354	353	338	362	360	358	356	321
출현회수	1,170	701	1,033	1,018	748	808	927	990	915	845	710
평균대비 증감(%)	42.4	-12.2	22.7	8.4	-20.1	-10.1	-3.4	3.5	-3.8	-10.7	-16.7
◦ 강수량 비교(기상청 서산 관측소)											
연도	'13	'14	'15	'16	'17	'18	'19	'20			
월평균 강수량(mm)	85.2	83.3	67.9	76.8	69.2	102.3	76.3	134.5			
전년대비 증감(%)	-	-2.2	-18.5	13.1	-9.9	47.8	-25.4	76.3			
◦ 백사장 잠식 현황											
잠식면적(m²)	잠식 해빈폭(m)		잠식원인								
16,040	6.6		해안도로, 친수공간								
◦ Source/Sink : 해안사구 훼손에 따른 모래 공급 감소											
◦ 구조물 현황											
호안, 항만시설, 친수공간

고찰											
◦ 북측(14번 기선)에서 국부침식이 발생하여 만조 시 해수가 유입되는 구간이 발생함											
◦ 돌제 설치 시 표사 이동 제어로 인한 과퇴적 및 국부침식에 대한 피해가 우려되므로, 표사량에 대한 검토 후 돌제 설계 필요
