2020년 연안침식 실태조사

[충청남도]

2020. 12

해양수산부

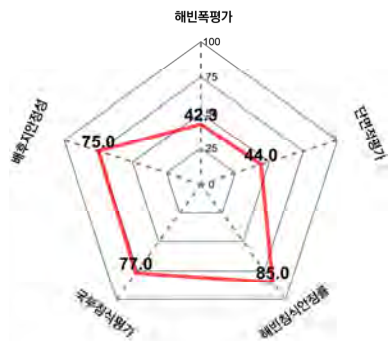
지역명	태안군 어은돌	분류번호	충남-태안-11	22/22							
침퇴적 원인											
◦ 고파랑(최대파고 3m 이상) 출현회수(기상청 외연도 부이)											
연도	'10	'11	'12	'13	'14	'15	'16	'17	'18	'19	'20
관측일수	309	301	317	354	353	338	362	360	358	356	321
출현회수	1,170	701	1,033	1,018	748	808	927	990	915	845	710
평균대비 증감(%)	42.4	-12.2	22.7	8.4	-20.1	-10.1	-3.4	3.5	-3.8	-10.7	-16.7
◦ 강수량 비교(기상청 서산 관측소)											
연도	'13	'14	'15	'16	'17	'18	'19	'20			
월평균 강수량(mm)	85.2	83.3	67.9	76.8	69.2	102.3	76.3	134.5			
전년대비 증감(%)	-	-2.2	-18.5	13.1	-9.9	47.8	-25.4	76.3			
◦ 백사장 잠식 현황											
잠식면적(m²)	잠식 해빈폭(m)		잠식원인								
270	0.3		-								
◦ Source/Sink : 주변에 모래공급원이 없음											
◦ 구조물 현황											
호안, 항만시설, 친수공간

고찰											
◦ 남측(1~2번 기선)구간 석축호안 전면에 만조 시 해수유입구간이 존재함											
◦ 국부침식이 발생한 남측 및 중앙구간에 연안정비사업이 계획됨

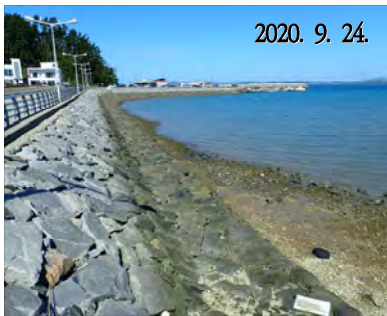
</div>		<div> </div>		
① 마검포 방파제		③ 석축호안 I		
<div> </div>		<div> </div>		
④ 자연해안		⑤ 계단식호안 I		
지질학적특성	구분 및 기호	지층명	암석	
	Qb	해빈	해빈	
	Qa	충적층	흙, 모래, 자갈	
	Jpsy	신기관입암류 반상섬장암	반상섬장암	
<div>① 마검포 방파제 : 길이 290m, 너비 25m ② 해안도로 : 길이 800m, 너비 8m ③ 석축호안 I : 길이 170m, 높이 2m ④ 자연해안 : 길이 270m ⑤ 계단식호안 I : 길이 130m, 높이 1m</div>

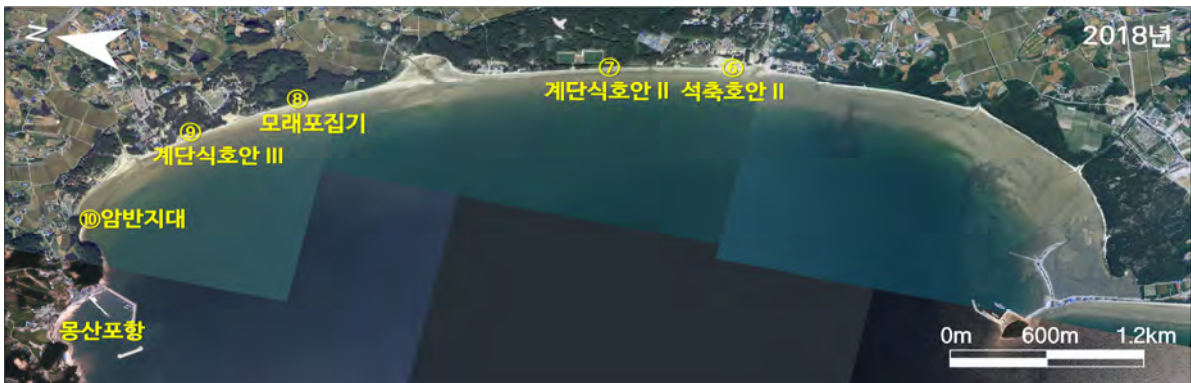
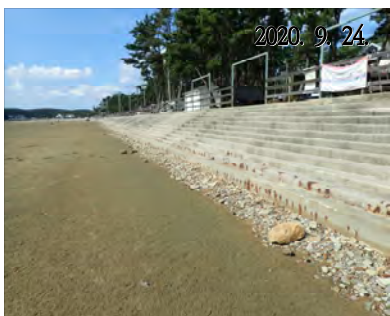
</div>		<div> </div>		<div> </div>
⑨ 계단식호안 III		⑩ 암반지대		지질도(1:50,000)
지질학적특성	구분 및 기호	지층명	암석	
	Qb	해빈	해빈	
	Qa	충적층	흙, 모래, 자갈	
	Jpsy	신기관입암류 반상섬장암	반상섬장암	
<div>⑥ 석축호안Ⅱ : 길이 70m, 높이 1.5m ⑦ 계단식호안Ⅱ : 길이 500m, 높이 1.5m ⑧ 모래포집기 : 길이 80m , 높이 0.5m ⑨ 계단식호안Ⅲ : 길이 1,360m, 높이 2~2.5m ⑩ 암반지대 : 길이 130m</div>

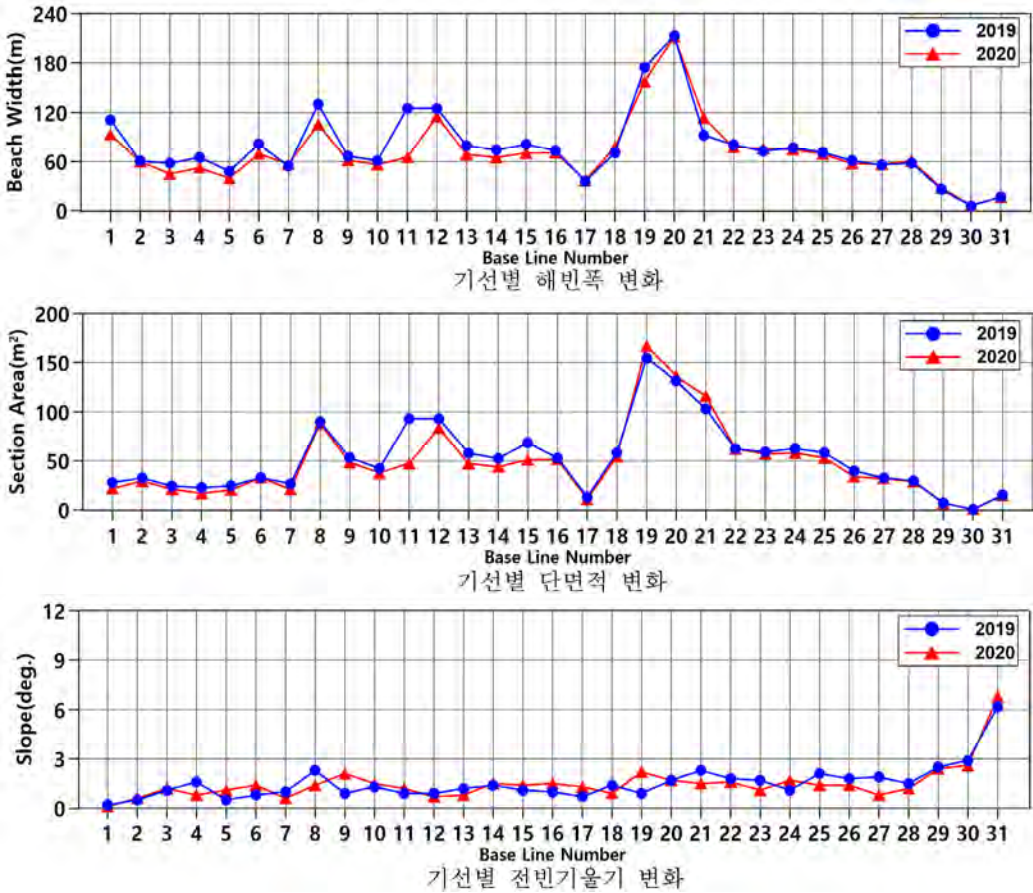
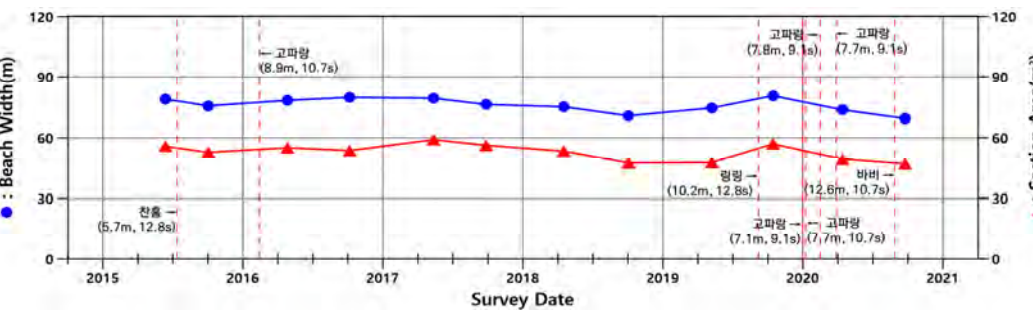
<p>● : Beach Width(m)</p> <p>▲ : Section Area(m²)</p> <p>Survey Date</p> <p>전흥 (5.7m, 12.8s)</p> <p>고파랑 (8.9m, 10.7s)</p> <p>평랑 (10.2m, 12.8s)</p> <p>고파랑 (7.1m, 9.1s)</p> <p>고파랑 (7.8m, 9.1s)</p> <p>바비 (12.6m, 10.7s)</p> <p>고파랑 (7.7m, 9.1s)</p>			
분석	<ul style="list-style-type: none"> ○ 2020년 단면측량결과, 전년 대비 평균 해빈폭 6.2m, 평균 단면적 4.1m²가 감소하였으며, 전빈기울기는 평균 1.5°로 변화 없음 ○ 11번 기선에서 해빈폭 60.0m, 단면적 45.9m²가 감소하여 대상지역내 최대 감소폭을 나타냄

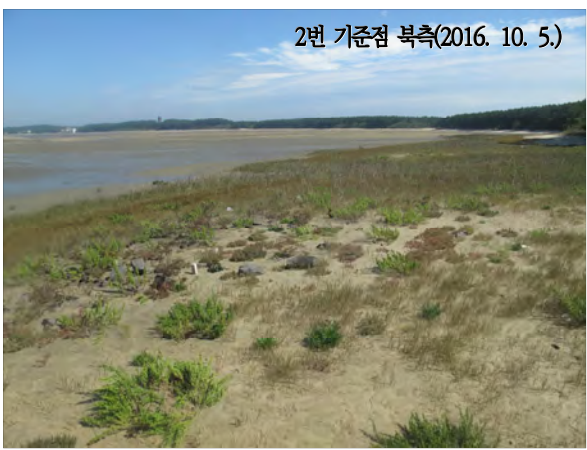
북측 자연해안의 포락이 진행중이며, 조간대 자갈분포구간이 확대됨				
<div>28번 기준점 남측(2017. 5. 11.)</div>  		<div>2번 기준점 북측(2017. 5. 11.)</div>  		
남측 자연해안구간에서 포락구간이 확대됨				
<div>28번 기준점 남측(2017. 9. 27.)</div>  		<div>2번 기준점 북측(2017. 9. 27.)</div>  		
북측 계단식호안 일부구간에서 노후화가 나타남

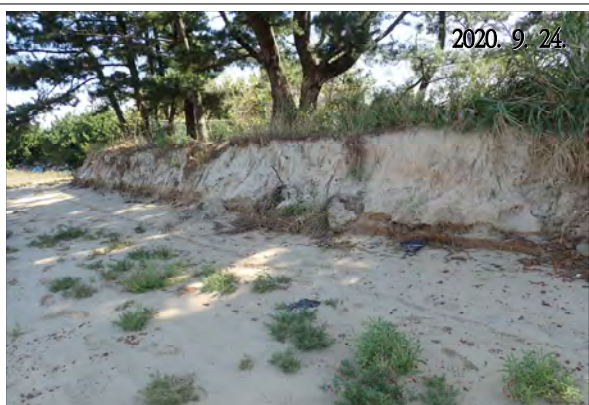
① 남측 자연해안 포락		② 해양쓰레기 유입

③ 모래포집기 파손		④ 계단식호안 전면 모래 유실		
<ul style="list-style-type: none">○ 1차 조사시 북측 계단식호안 전면에 모래가 유실되어 자갈분포가 증가함○ 2차 조사시 남측 자연해안구간에 포락이 발생하였으며, 일부구간에 만조 시 유입된 해양쓰레기가 해안가에 방치됨○ 2차 조사시 중앙구간에 설치된 모래포집기 일부가 파손됨○ 2020년 단면측량결과, 전년 대비 평균 해빈폭 6.2m, 평균 단면적 4.1㎡가 감소하였으며, 전빈기울기는 평균 1.5°로 변화 없음

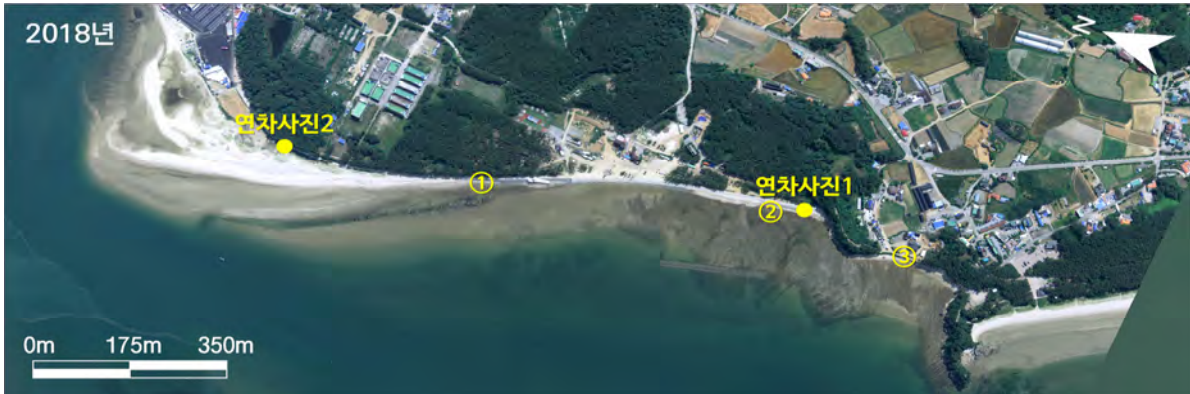
지역명	태안군 백사장	분류번호	충남-태안-04	27/28
<div>2018년</div>

<div>2020. 9. 23.</div>		
② 남측 호안 전면 모래 유실		③ 남측구간 호안 파손		
<ul style="list-style-type: none">○ 1차 조사시 북측구간 호안 보강공사가 완료됨○ 전년도 조사시와 비교하여 남측구간 호안 전면 모래가 유실되어 단면적이 크게 감소함○ 2차 조사시 남측구간에 자연해안 포락 및 호안 파손이 발생함○ 2020년 단면측량결과, 전년 대비 평균 해변폭은 11.3m 증가, 평균 단면적은 12.9㎡가 감소하였으며, 전빈기울기는 평균 1.7°로 0.5° 완만해짐○ 제3차 연안정비사업으로 방사제(300m), 목책돌제(200m), 양빈(50,000㎥)이 계획됨

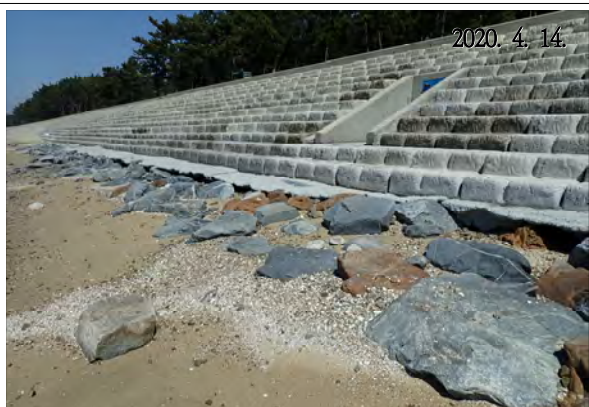
<div>2020. 4. 14.</div>		
① 1차 조사시 북측구간 호안보강 공사 완료

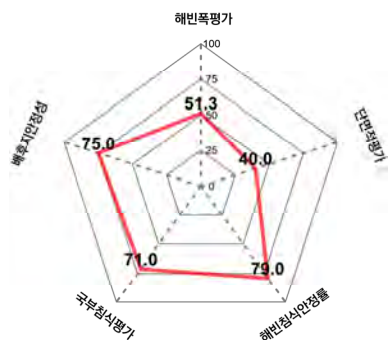
지역명	태안군 백사장	분류번호	충남-태안-04	28/28							
침퇴적 원인											
◦ 고파랑(최대파고 3m 이상) 출현회수(기상청 외연도 부이)											
연도	'10	'11	'12	'13	'14	'15	'16	'17	'18	'19	'20
관측일수	309	301	317	354	353	338	362	360	358	356	321
출현회수	1,170	701	1,033	1,018	748	808	927	990	915	845	710
평균대비 증감(%)	42.4	-12.2	22.7	8.4	-20.1	-10.1	-3.4	3.5	-3.8	-10.7	-16.7
◦ 강수량 비교(기상청 서산 관측소)											
연도	'13	'14	'15	'16	'17	'18	'19	'20			
월평균 강수량(mm)	85.2	83.3	67.9	76.8	69.2	102.3	76.3	134.5			
전년대비 증감(%)	-	-2.2	-18.5	13.1	-9.9	47.8	-25.4	76.3			
◦ 백사장 잠식 현황											
잠식면적(m²)	잠식 해빈폭(m)		잠식원인								
24,443	17.4		해안로, 항만시설								
◦ Source/Sink : 해안사구 훼손에 따른 모래 공급 감소											
◦ Cross-shore Process : 친수공간 건설을 위한 호안 설치로 반사파 증가에 따른 침식 발생											
◦ 구조물 현황 호안, 항만시설, 수중방파제

고찰											
◦ 남측구간(1~2번 기선)에 만조시 호안 전면에 해수가 유입되는 구간이 존재함											
◦ 양빈 계획구간이 국부침식이 발생하는 중앙(3번 기선)구간으로 계획됨											
◦ 백사장항 준설토 및 북측구간에 퇴적되는 모래를 활용하는 순환양빈 검토 필요

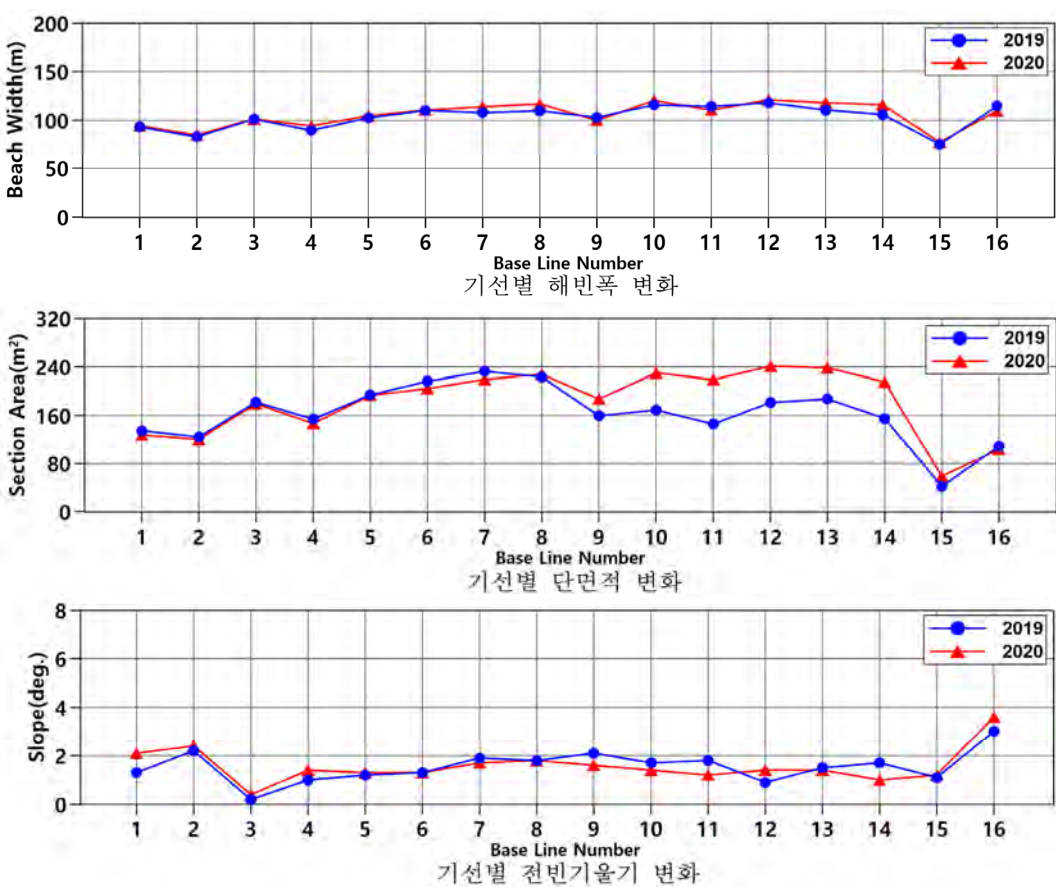
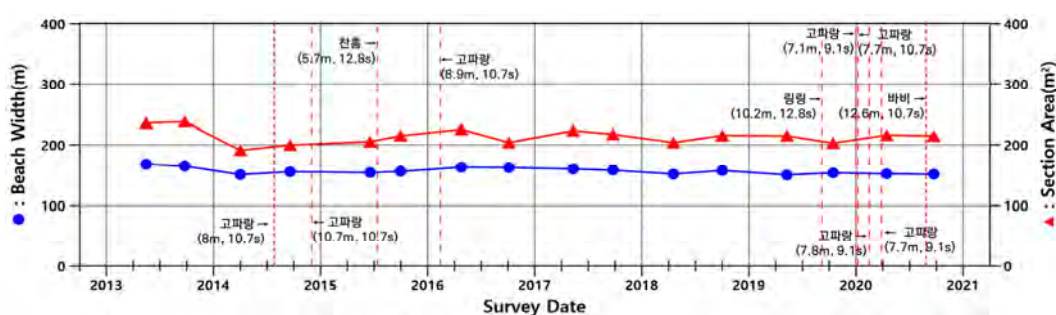
지역명	태안군 꽃지	분류번호	충남-태안-05	4/42
2019년 ~ 2020년 측량결과

분석	<ul style="list-style-type: none"> ○ 2017년 하반기 제2차 연안정비사업으로 호안블록 철거 및 양빈(155,345m³)이 시행되었으며, 제3차 연안정비사업으로 사구복원(1,220m), 산책로(1식)이 계획됨 ○ 2020년 단면측량결과, 전년 대비 평균 해빈폭 2.5m, 평균 단면적 18.9m² 증가하였으며, 전변기울기는 평균 1.6°로 0.1° 급해짐 ○ 14번 기선에서 해빈폭 10.1m, 11번 기선에서 단면적 73.0m²가 증가하여 대상지역 내 최대 증가폭을 나타냄

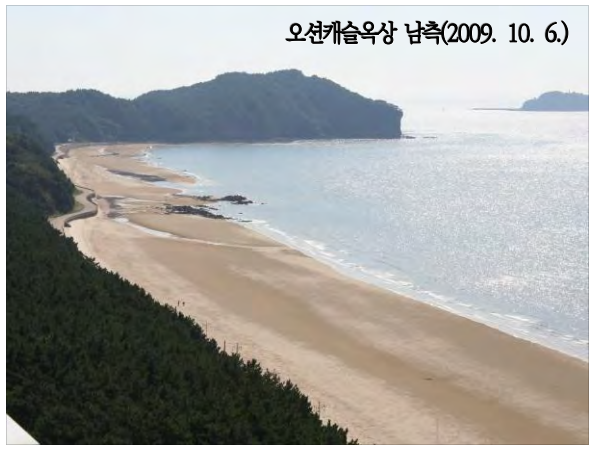
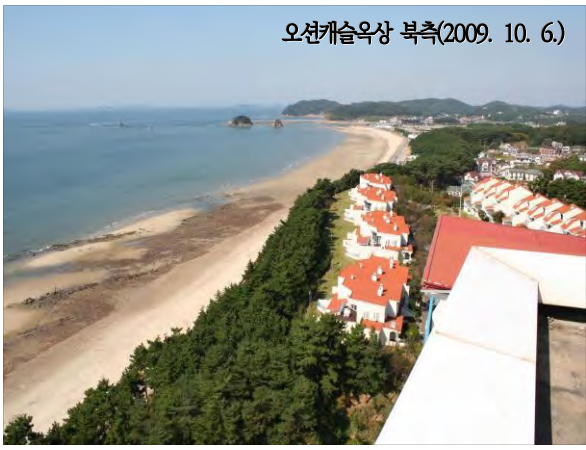
<p>배후지에 많은 양의 비사가 퇴적되었으나 전체적으로 자갈화가 진행되고 있으며, 백사장 중앙구간의 자갈화가 심각함. 해변폭의 변화는 크지 않아 해변고가 낮아진 것으로 판단됨</p>				
<p>오션캐슬옥상 남측(2010. 4. 30.)</p>

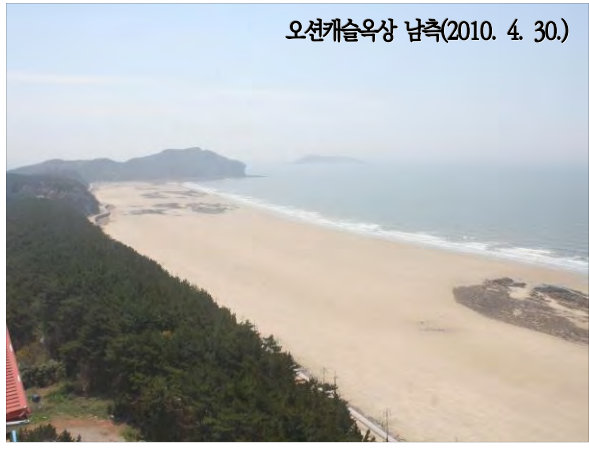
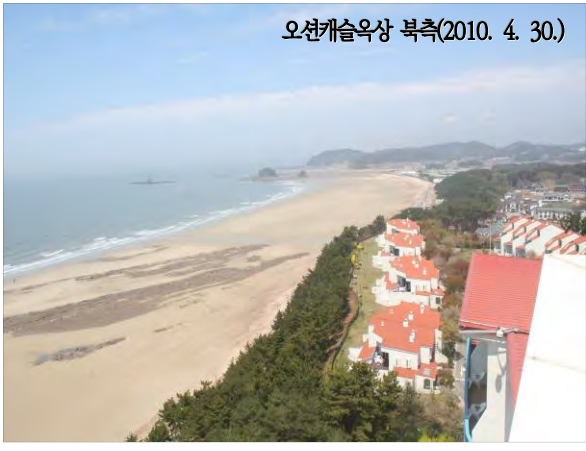
<p>북측 호안 전면 및 호안 도로에 많은 양의 비사가 퇴적되었으며 중앙부분에서 북측 해안 전면에 양빈을 수행함</p>				
<p>오션캐슬옥상 남측(2010. 10. 13.)</p>

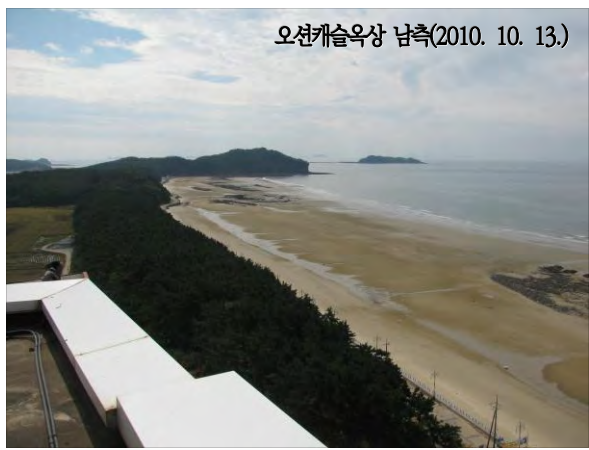
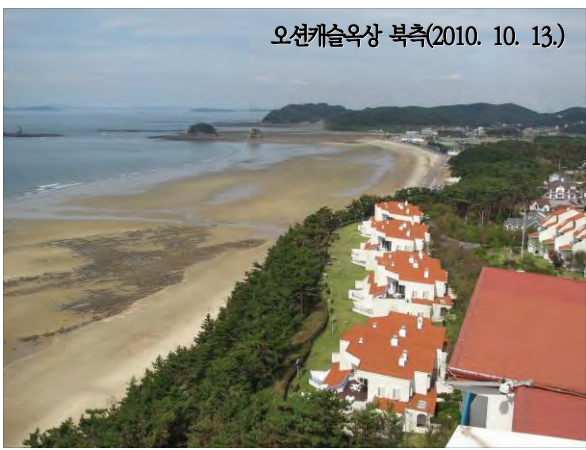
<p>남측구간은 비사량이 많고 중앙부분 양빈을 수행한 모래가 모두 분산되었으며, 남측호안 전면에는 자갈구간이 호안을 따라 길게 형성되어 있음</p>

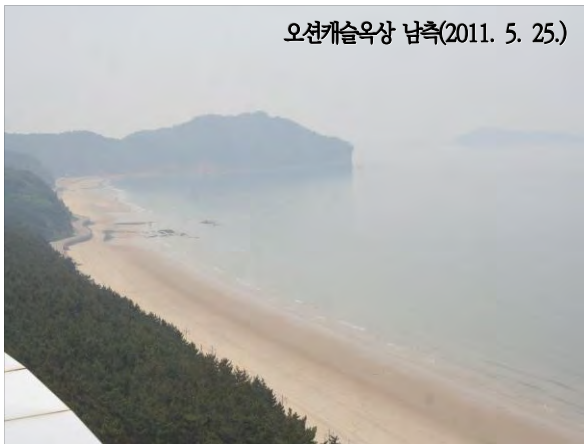
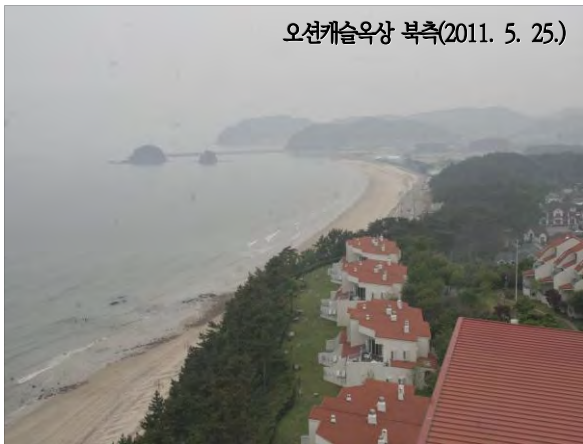
지역명	태안군 꽃지	분류번호	충남-태안-05	34/42
오션캐슬옥상 남측(2011. 5. 25.)		오션캐슬옥상 북측(2011. 5. 25.)

남측구간 호안 전면에 많은 양의 비사가 퇴적되고 중앙구간에서 자갈화가 진행됨				
오션캐슬옥상 남측(2011. 10. 27.)		오션캐슬옥상 북측(2011. 10. 27.)

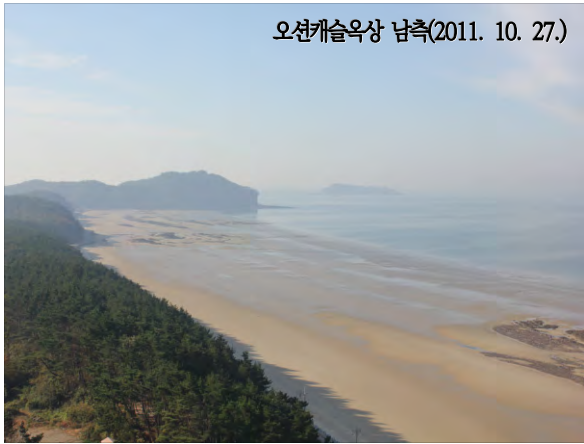
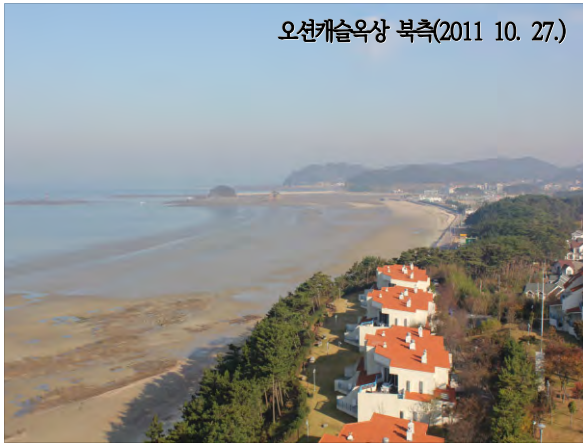
북측구간 호안 전면에 많은 양의 비사가 퇴적되고, 조사당시 중앙 및 북측구간 호안 전면에 양빈을 실시함				
오션캐슬옥상 남측(2012. 5. 9.)		오션캐슬옥상 북측(2012. 5. 9.)

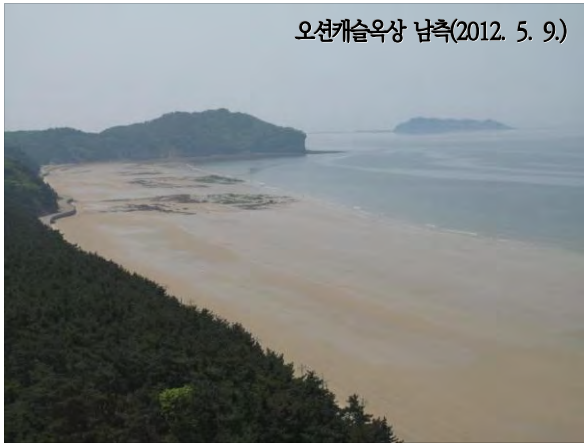
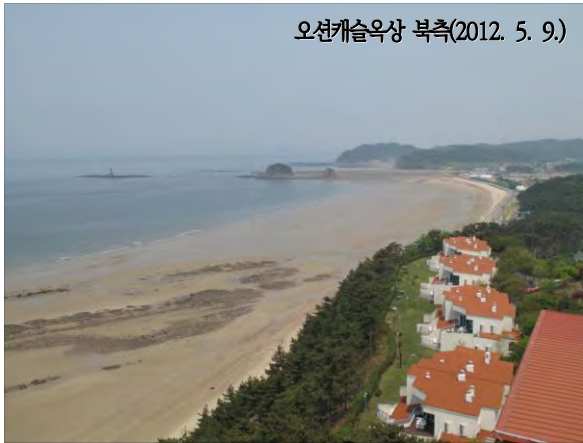
전년도 1차 조사시와 비교하여 해빈폭 및 단면적이 증가함

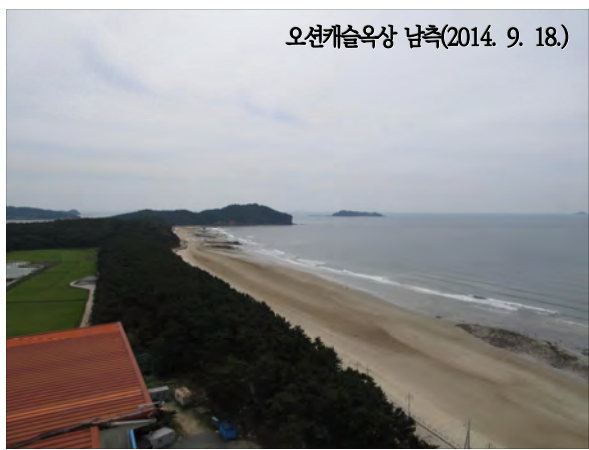
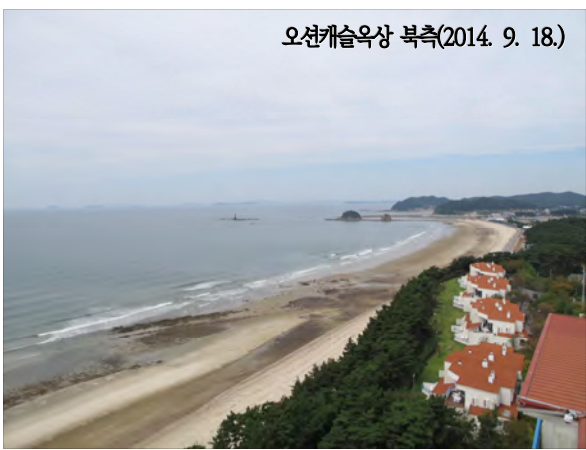
<p>전년 대비 해빈폭과 단면적이 감소하였으며, 중앙부 호안의 노후화가 진행됨</p>				
<p>오션캐슬옥상 남측(2015. 6. 18.)</p>

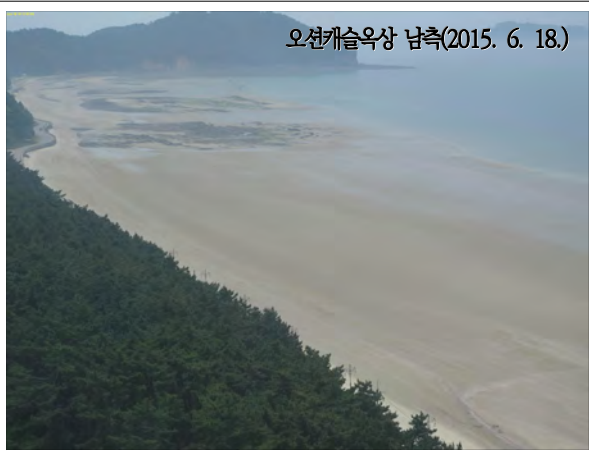
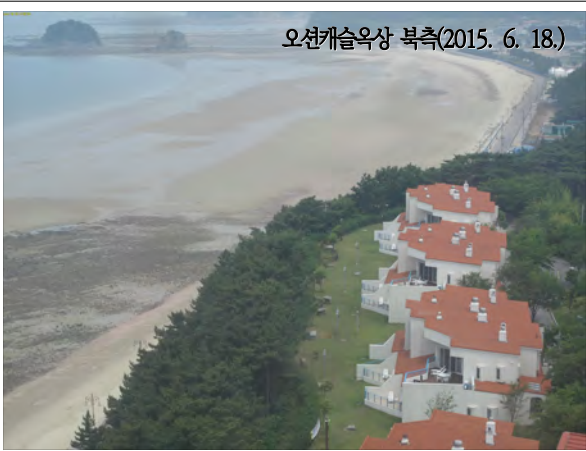
<p>북측 호안 전면에 다량의 비사가 퇴적되었으며, 대상지역 북측에 위치한 방포항까지 조사구간을 확대함</p>				
<p>오션캐슬옥상 남측(2015. 10. 2.)</p>

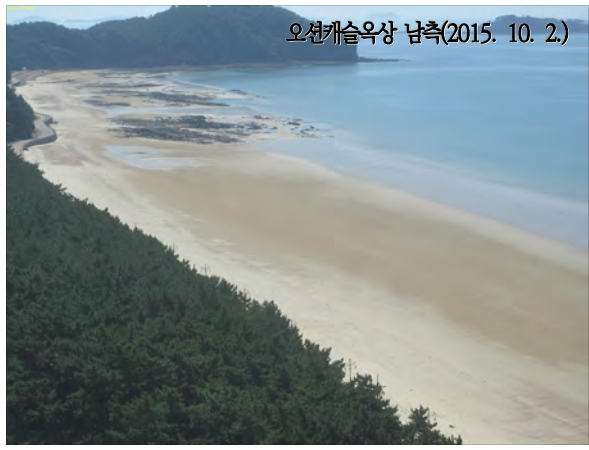
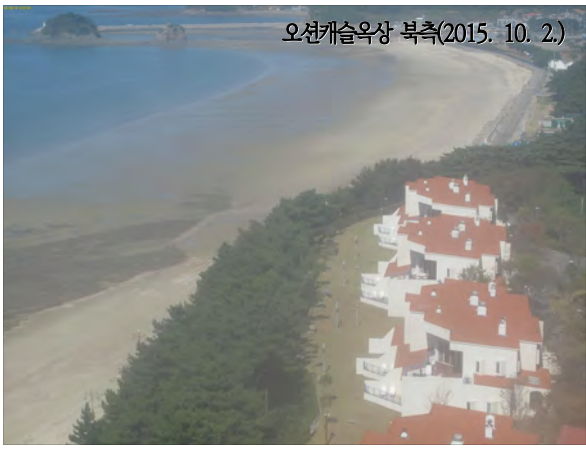
<p>북측구간 호안 전면과 배후 해안도로에 많은 양의 비사가 유입됨</p>

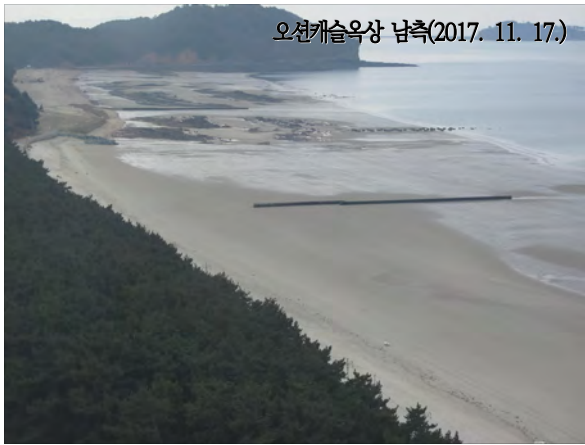
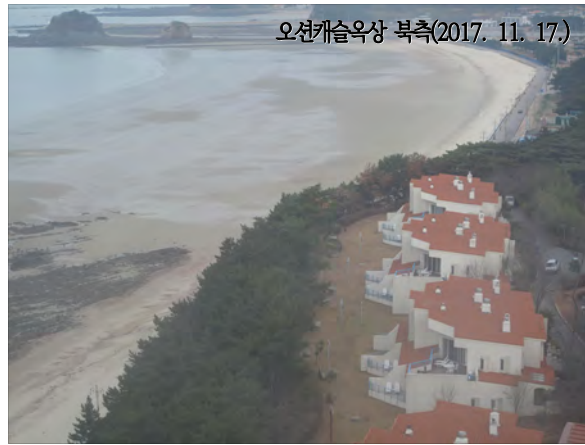
남측 해안도로 및 호안을 철거하였고 양빈을 진행하여 남측구간의 단면적이 크게 증가함				
<div>오션캐슬옥상 남측(2018. 4. 18.)</div>

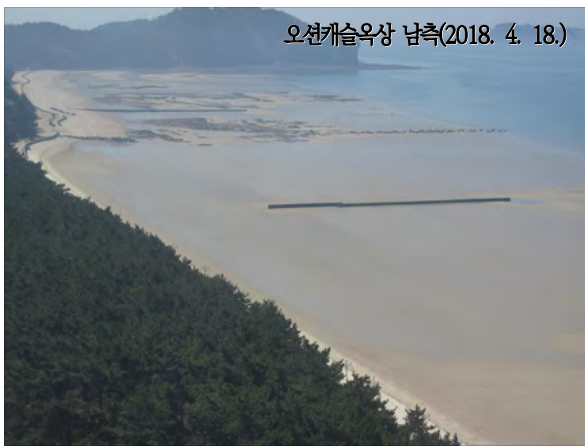
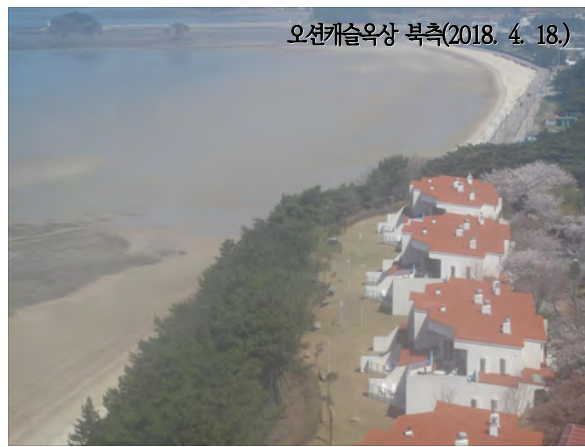
연안정비사업(사구복원)이 진행중이며, 호안이 철거된 남측구간에 모래포집기를 설치함				
<div>오션캐슬옥상 남측(2018. 10. 1.)</div>

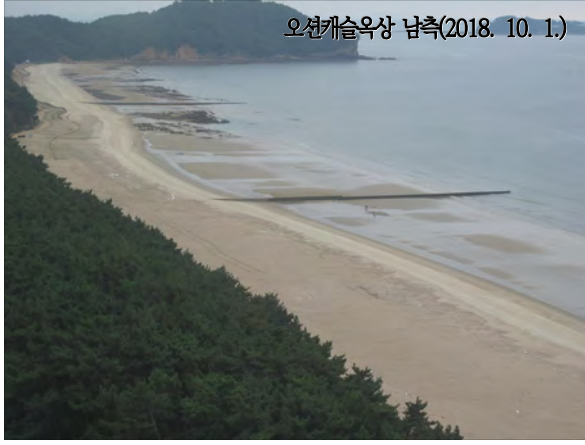
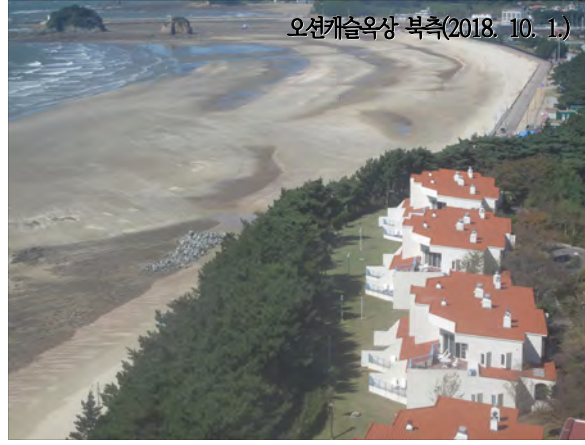
중앙구간 계단식호안 철거가 진행중이며, 북측구간에서 해변폭 및 단면적이 감소함

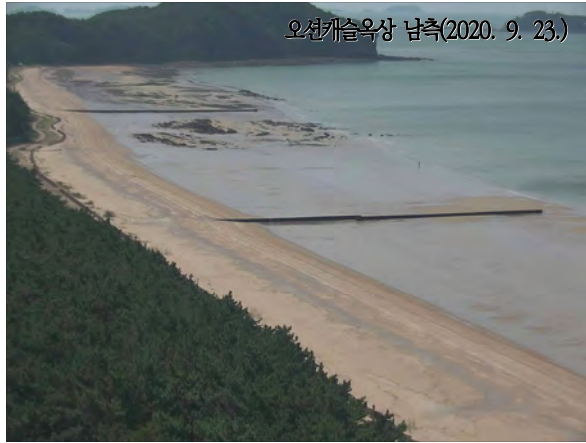
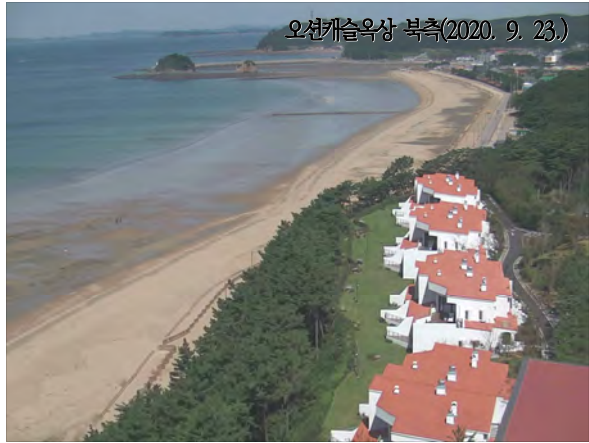
지역명	태안군 꽃지	분류번호	충남-태안-05	40/42

해안도로 및 호안 철거 구간에 모래유실 방지공 및 모래포집기 설치가 완료됨				
공 란				
공 란

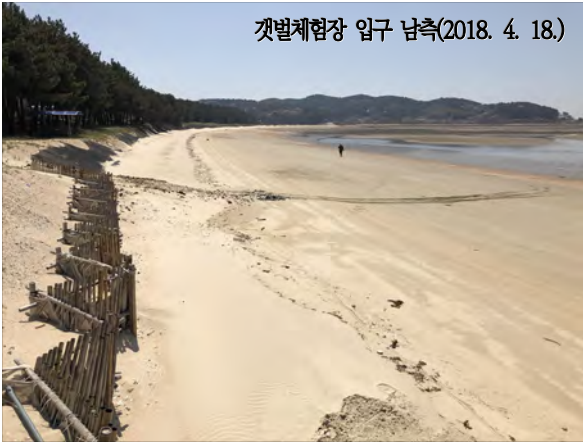
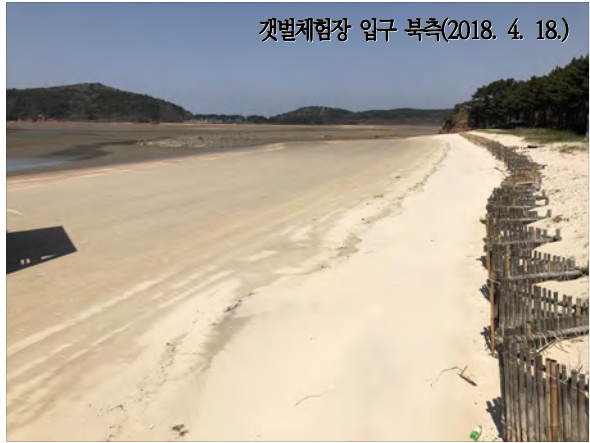
전년 조사 대비 전구간에서 해변폭 및 단면적이 증가하였으며, 자갈분포구간이 감소함

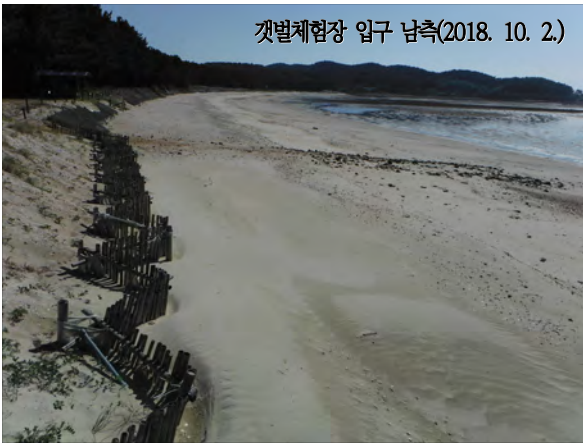
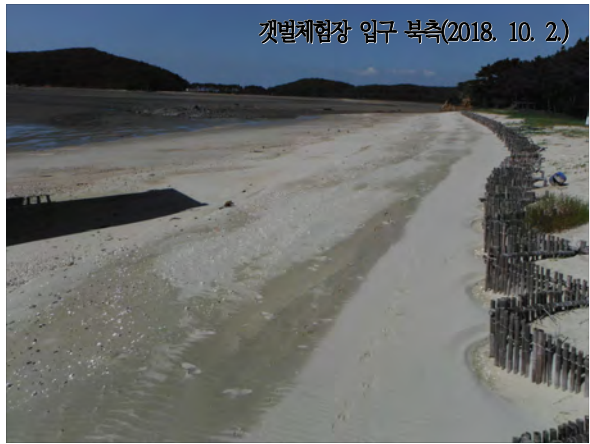
북측 모래포집기 전면에 모래가 퇴적되었으며, 남측 자갈분포구간이 감소함

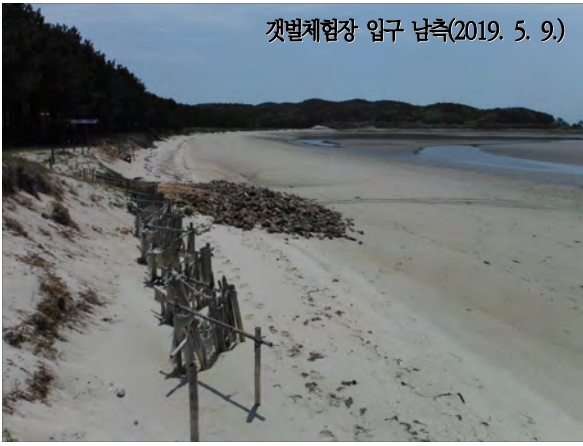
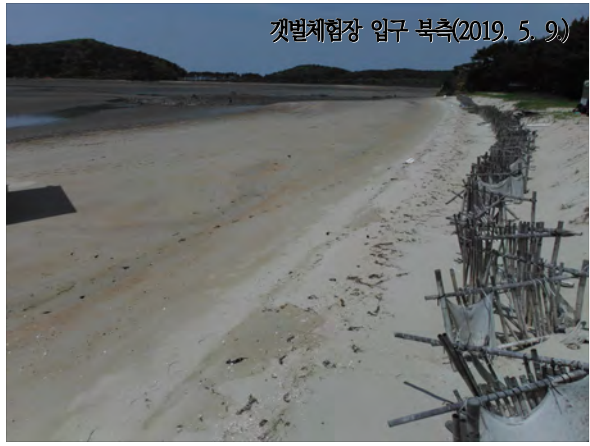
북측 모래포집기 일부구간이 파손됨

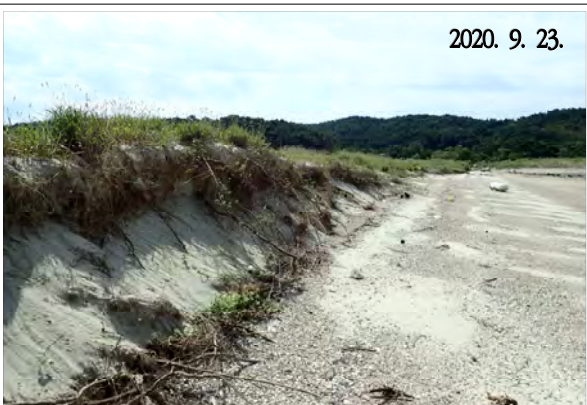
</div>		
① 2차 조사시 남측 자연해안 포락				
<div>2020. 9. 23.</div> <div>

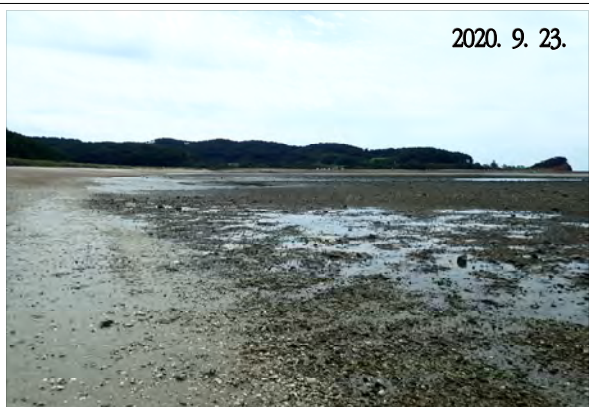
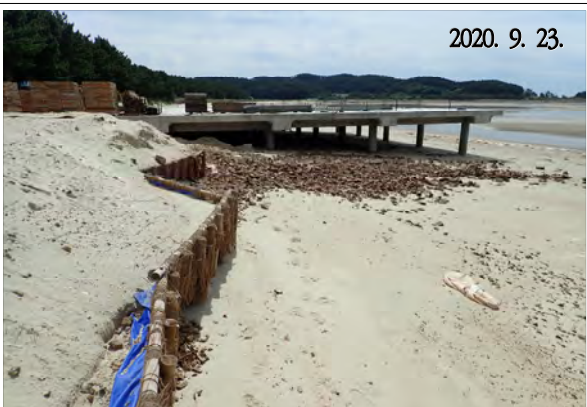
</div>		
② 중앙구간 자갈분포 증가		③ 전망대 공사중		
<div>○ 2차 조사시 남측 자연해안구간에 포락이 발생함</div> <div>○ 2차 조사시 중앙구간에 모래가 유실되어 자갈분포가 증가하였으며, 1차 조사 대비 해변폭 및 단면적이 감소함</div> <div>○ 2차 조사시 중앙구간에 전망대 공사가 진행됨</div> <div>○ 2020년 단면측량결과, 전년 대비 평균 해변폭 0.6m, 평균 단면적 4.7㎡가 감소하였으며, 전 빈기울기는 평균 3.4°로 0.9° 급해짐</div> <div>○ 제3차 연안정비사업으로 수중돌제(100m), 침식방지울타리(100m)가 계획됨</div>

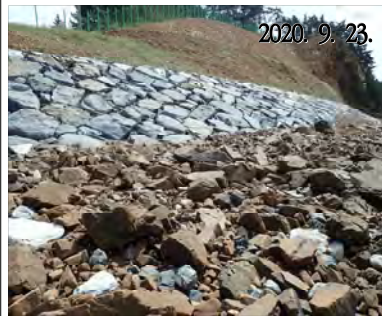
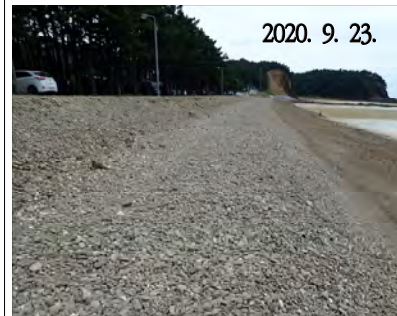
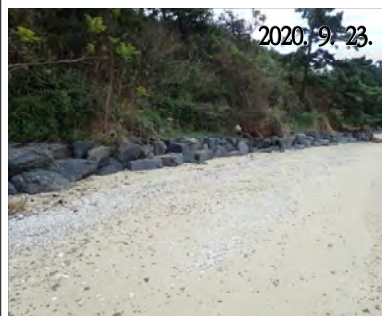
① 석축호안 I		② 경사식호안		③ 자연해안

④ 석축호안 II		⑤ 석축호안 III		지질도(1:50,000)
지질학적특성	구분 및 기호	지층명	암석	
	Qa	충적층	충적층	
	Qb	해빈	해빈	
	DCt	태안층	태안층	
<div>① 석축호안 I : 길이 90m, 높이 1.3m</div> <div>② 경사식호안 : 길이 100m, 높이 3m</div> <div>③ 자연해안 : 길이 256m</div> <div>④ 석축호안 II : 길이 350m, 높이 1.3~1.5m</div> <div>⑤ 석축호안 III : 길이 400m</div>

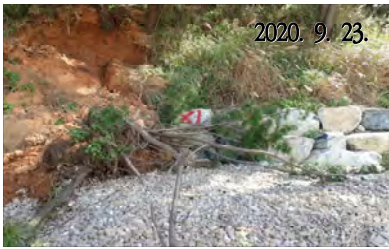
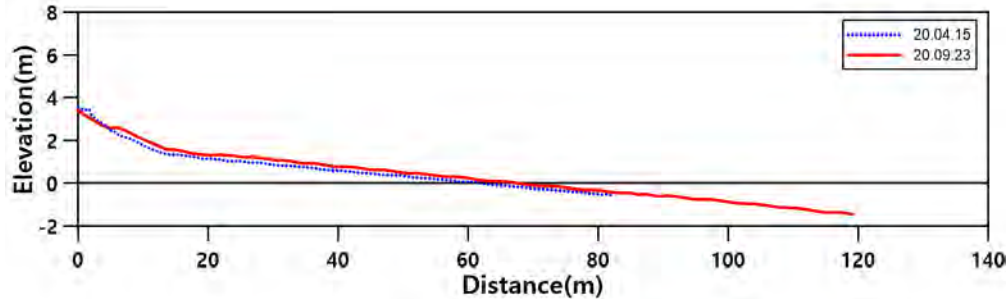
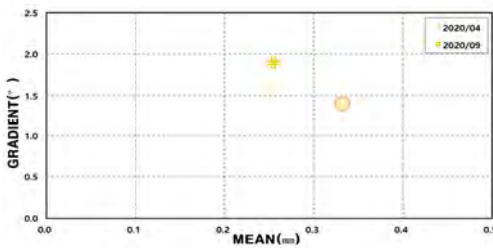
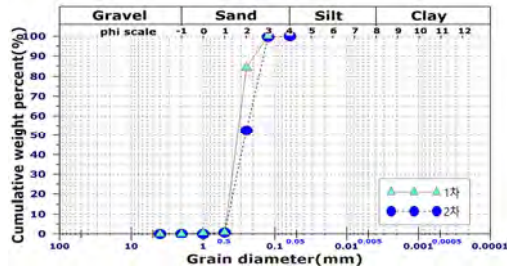
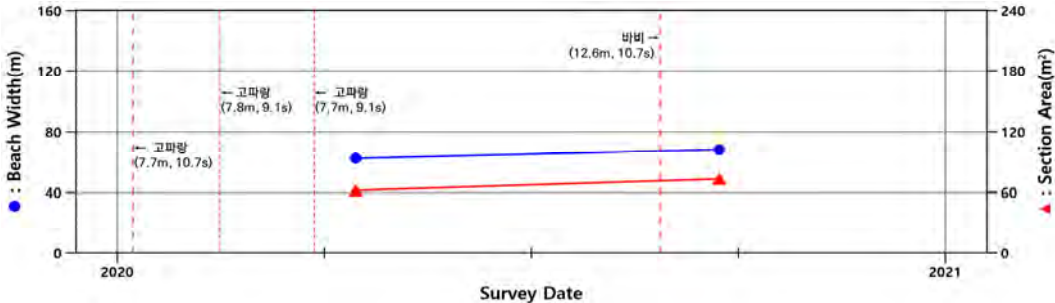
지역명	태안군 연방죽골	분류번호	충남-태안-12		7/27
기선번호	시점 위치	시점 좌표	N	36°26'41.16"	
			E	126°20'06.83"	
1번

평균 해빈폭(m)	65.3		
		평균 단면적(m²)	67.3		
		방위각(°)	278.9		
		타원체고(m)	-		
측량결과	(기준 : E.L. 0.0m)				
	구분	2020/04		2020/09	
	해빈폭(m)	62.6		68.2	
	단면적(m²)	61.7		72.9	
	전빈기울기(°)	1.4		1.9	
기선변화

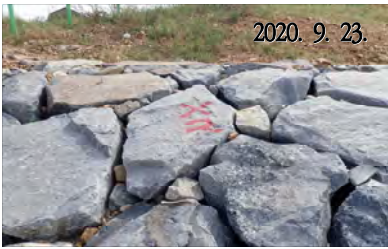
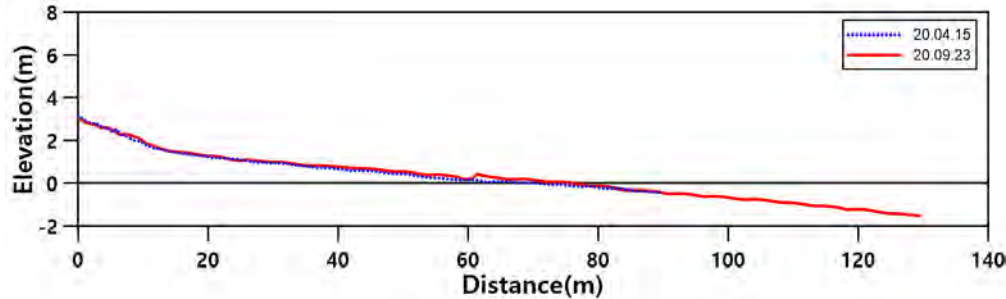
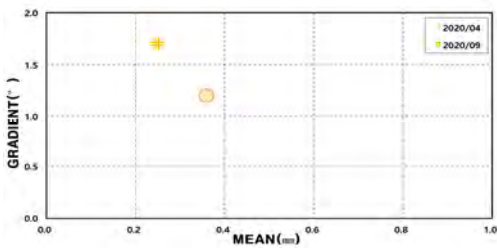
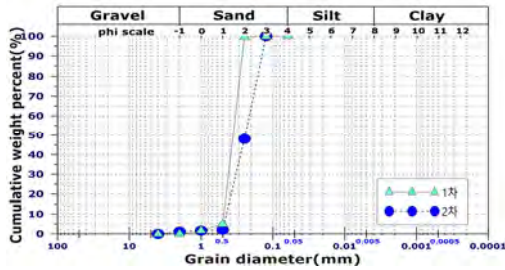
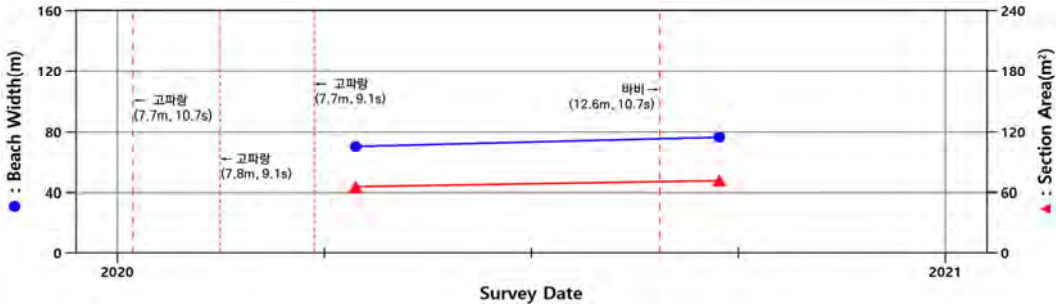
지역명	태안군 연방죽골	분류번호	충남-태안-12		8/27
기선번호	기준점 위치	기준점 좌표	N	36°26'46.99"	
			E	126°20'07.56"	
2번

평균 해빈폭(m)	73.5		
		평균 단면적(㎡)	63.1		
		방위각(°)	274.5		
		타원체고(m)	28.431		
측량결과	(기준 : E.L. 0.0m)				
	구분	2020/04		2020/09	
	해빈폭(m)	70.4		76.5	
	단면적(㎡)	65.1		71.1	
	전반기울기(°)	1.2		1.7	
기선변화

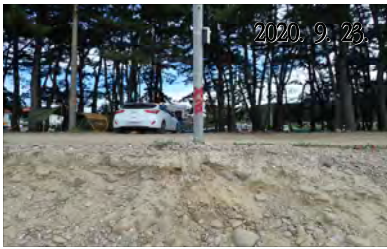
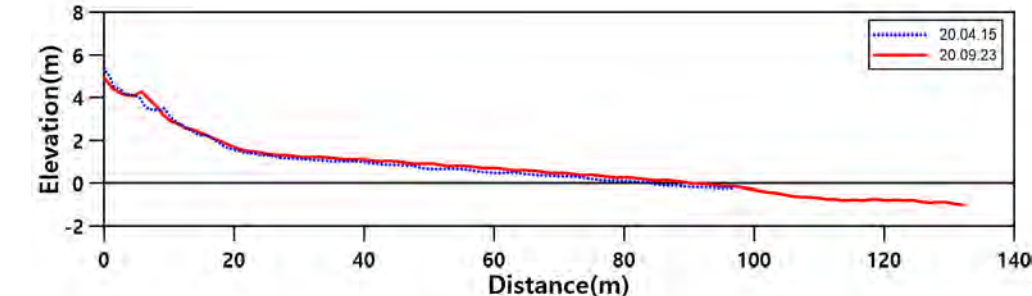
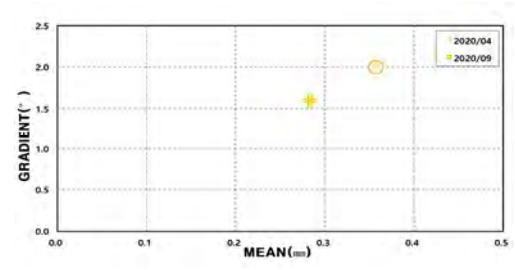
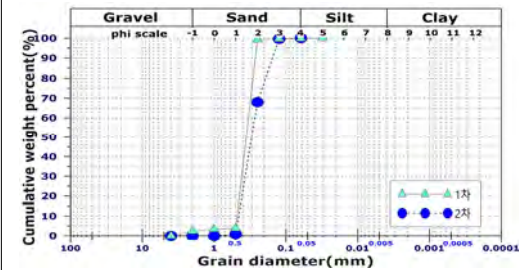
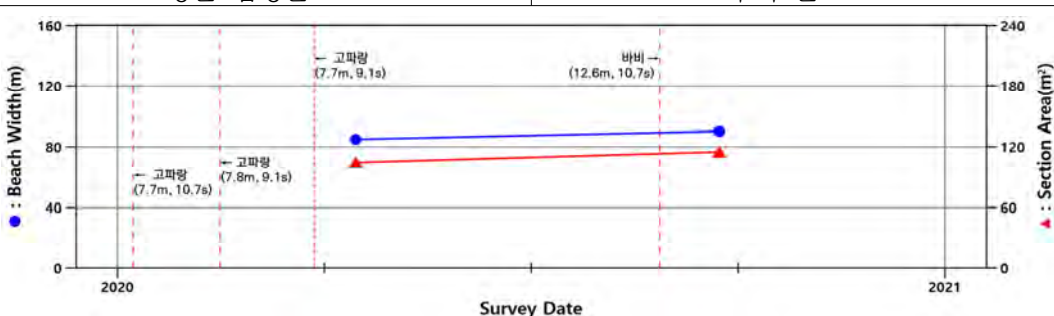
지역명	태안군 연방죽골	분류번호	충남-태안-12		9/27
기선번호	시점 위치	시점 좌표	N	36°26'53.64"	
			E	126°20'07.71"	
3번

평균 해빈폭(m)	87.6		
		평균 단면적(m²)	109.7		
		방위각(°)	267.9		
		타원체고(m)	-		
측량결과	(기준 : E.L. 0.0m)				
	구분	2020/04		2020/09	
	해빈폭(m)	85.0		90.2	
	단면적(m²)	104.4		114.9	
	전빈기울기(°)	2.0		1.6	
기선변화

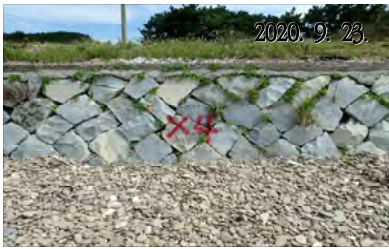
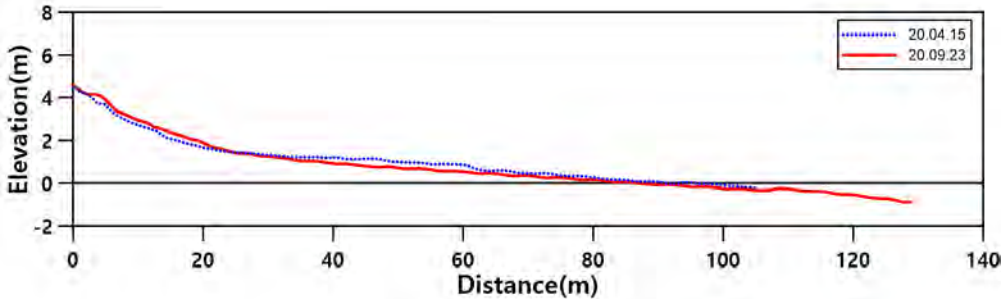
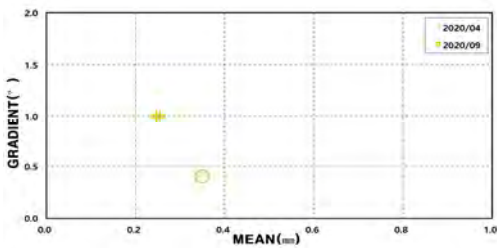
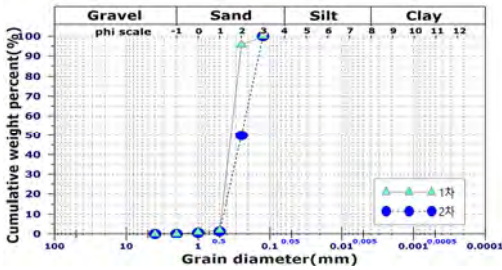
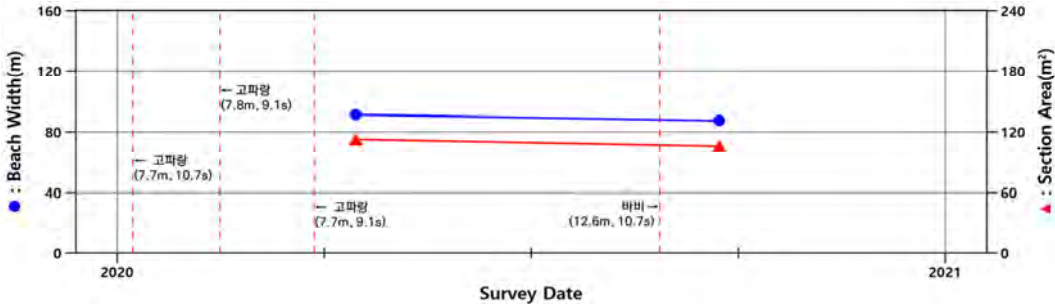
지역명	태안군 연방죽골	분류번호	충남-태안-12		10/27
기선번호	기준점 위치	기준점 좌표	N	36°27'00.22"	
			E	126°20'06.77"	
4번

평균 해빈폭(m)	89.3		
		평균 단면적(m²)	109.2		
		방위각(°)	267.2		
		타원체고(m)	28.194		
측량결과	(기준 : E.L. 0.0m)				
	구분	2020/04		2020/09	
	해빈폭(m)	91.2		87.4	
	단면적(m²)	112.6		105.8	
	전빈기울기(°)	0.4		1.0	
기선변화

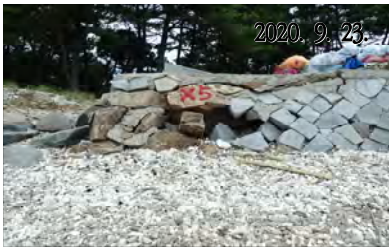
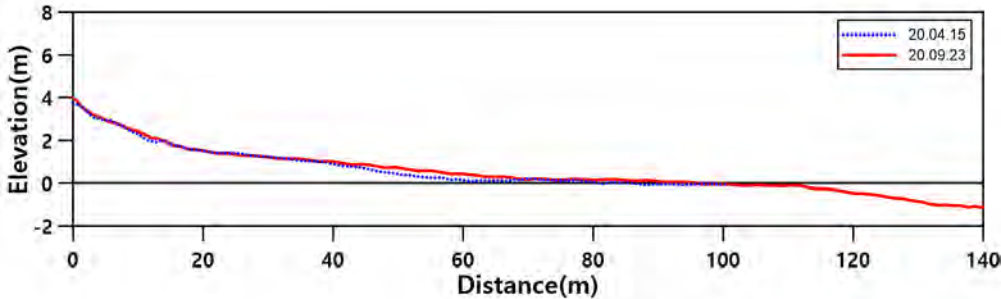
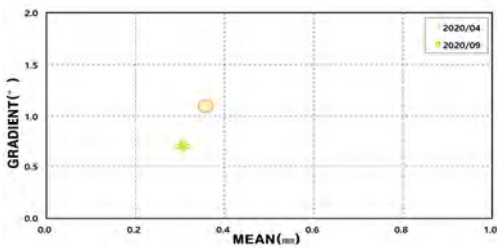
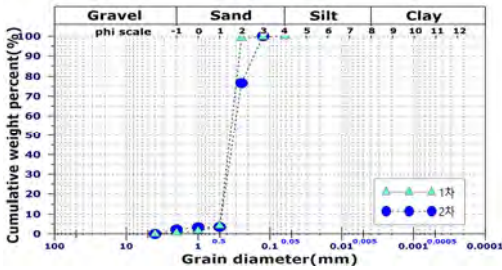
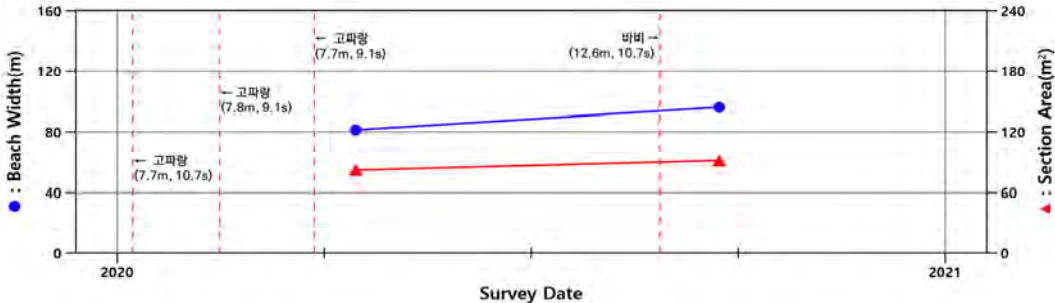
지역명	태안군 연방죽골	분류번호	충남-태안-12		11/27
기선번호	기준점 위치	기준점 좌표	N	36°27'06.60"	
			E	126°20'05.65"	
5번

평균 해빈폭(m)	88.7		
		평균 단면적(m²)	86.6		
		방위각(°)	266.4		
		타원체고(m)	28.130		
측량결과	(기준 : E.L. 0.0m)				
	구분	2020/04		2020/09	
	해빈폭(m)	81.4		96.0	
	단면적(m²)	81.8		91.3	
	전빈기울기(°)	1.1		0.7	
기선변화

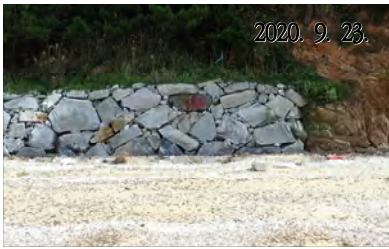
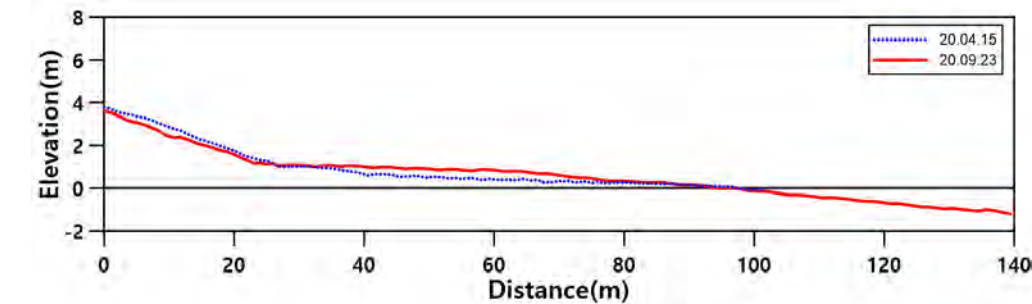
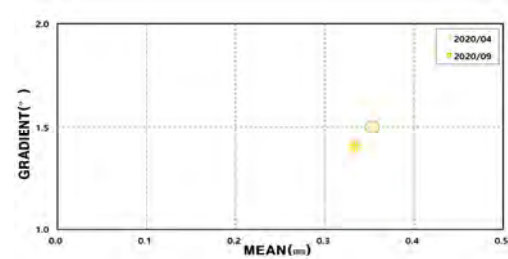
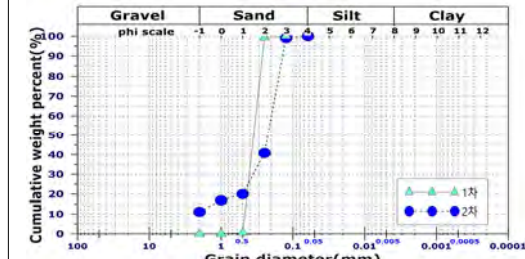
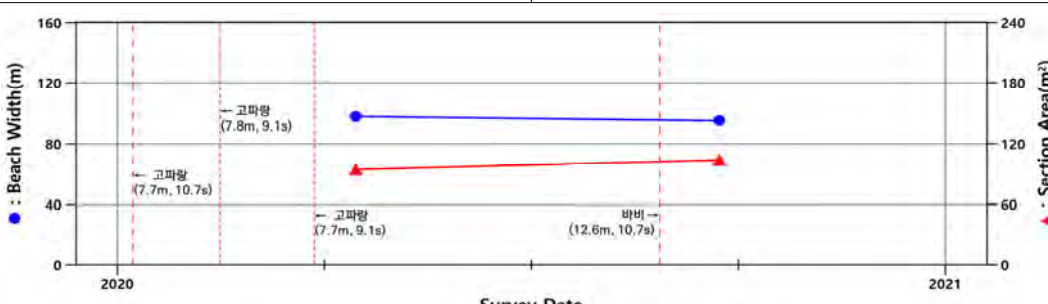
지역명	태안군 연방죽골	분류번호	충남-태안-12		12/27
기선번호	시점 위치	시점 좌표	N	36°27'17.63"	
			E	126°20'04.07"	
6번

평균 해빈폭(m)	96.3		
		평균 단면적(m²)	99.0		
		방위각(°)	267.3		
		타원체고(m)	-		
측량결과	(기준 : E.L. 0.0m)				
	구분	2020/04		2020/09	
	해빈폭(m)	97.7		94.9	
	단면적(m²)	94.4		103.6	
	전빈기울기(°)	1.5		1.4	
기선변화
