2020년 연안침식 실태조사

[충청남도]

2020. 12

해양수산부

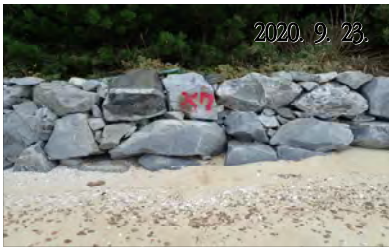
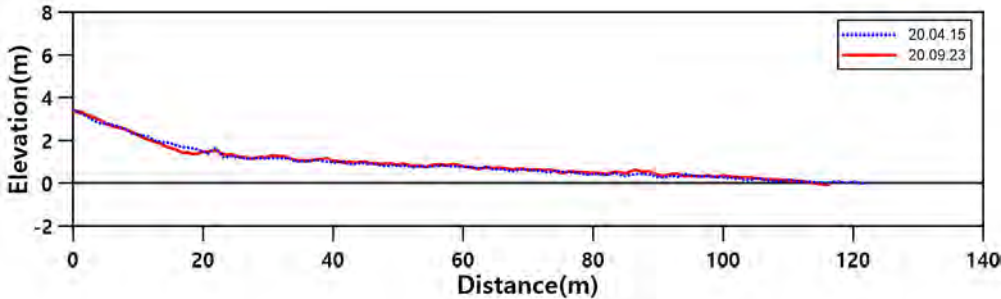
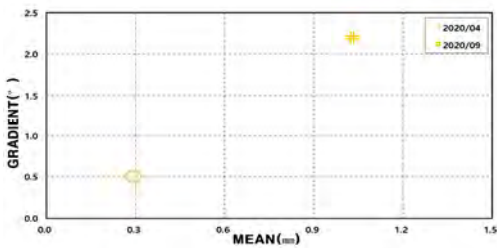
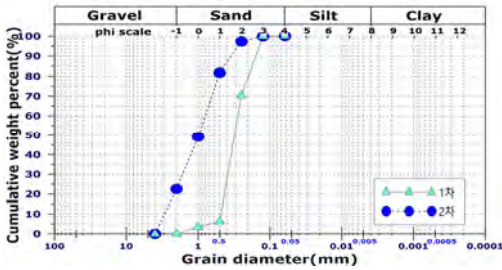
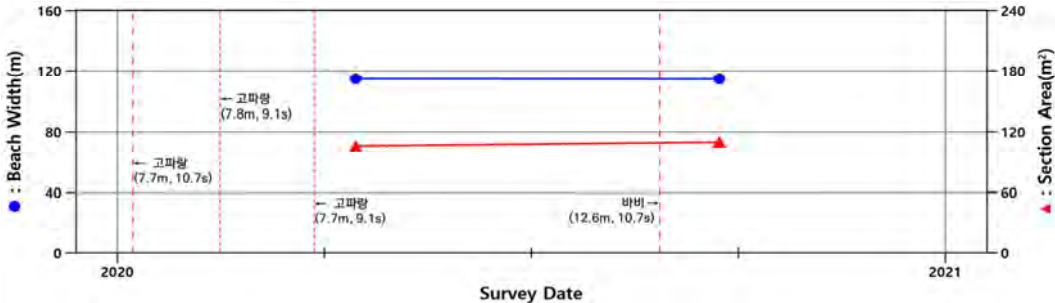
지역명	태안군 연방죽골	분류번호	충남-태안-12		13/27
기선번호	시점 위치	시점 좌표	N	36°27'25.23"	
			E	126°20'03.13"	
7번

평균 해빈폭(m)	114.8		
		평균 단면적(m²)	107.8		
		방위각(°)	275.1		
		타원체고(m)	-		
측량결과	(기준 : E.L. 0.0m)				
	구분	2020/04		2020/09	
	해빈폭(m)	114.9		114.7	
	단면적(m²)	105.9		109.7	
	전반기울기(°)	0.5		2.2	
기선변화

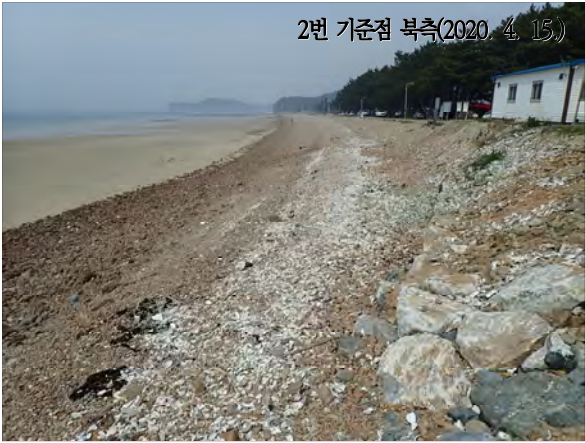
<p>2번 기준점 북측(2020. 4. 15.)</p>		  <p>해안진입로 남측(2020. 4. 15.)</p>		
중앙 자연해안에서 포락이 발생하였으며, 남측구간에 자갈분포구간이 형성되어 있음				
  <p>2번 기준점 북측(2020. 9. 23.)</p>		  <p>해안진입로 남측(2020. 9. 23.)</p>		
남측구간에 자갈분포가 감소하였으며, 해빈폭 및 단면적이 증가함				
공 란

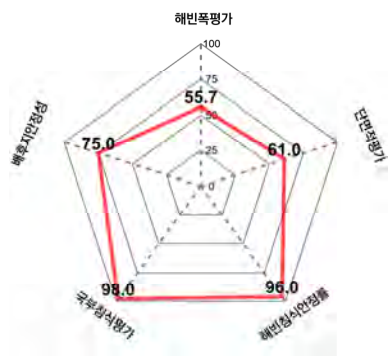
지역명	태안군 연방죽골	분류번호	충남-태안-12	27/27							
침퇴적 원인											
◦ 고파랑(최대파고 3m 이상) 출현회수(기상청 외연도 부이)											
연도	'10	'11	'12	'13	'14	'15	'16	'17	'18	'19	'20
관측일수	309	301	317	354	353	338	362	360	358	356	321
출현회수	1,170	701	1,033	1,018	748	808	927	990	915	845	710
평균대비 증감(%)	42.4	-12.2	22.7	8.4	-20.1	-10.1	-3.4	3.5	-3.8	-10.7	-16.7
◦ 강수량 비교(기상청 보령 관측소)											
연도	'13	'14	'15	'16	'17	'18	'19	'20			
월평균 강수량(mm)	115.9	84.2	65.2	66.1	71.4	111.4	68.5	117.5			
전년대비 증감(%)	-	-27.3	-22.6	1.3	8.0	56.2	-38.5	71.5			
◦ 백사장 잠식 현황											
잠식면적(m²)	잠식 해빈폭(m)		잠식원인								
2,607	1.4		-								
◦ Source/Sink : 주변에 모래공급원이 없음											
◦ 구조물 현황 호안, 배수로

고찰											
◦ 중앙(4~5번 기선)구간에서 석축호안 일부가 파손됨											
◦ 침식방지 울타리 설치 시 포락이 나타나는 중앙구간에 대한 검토 필요

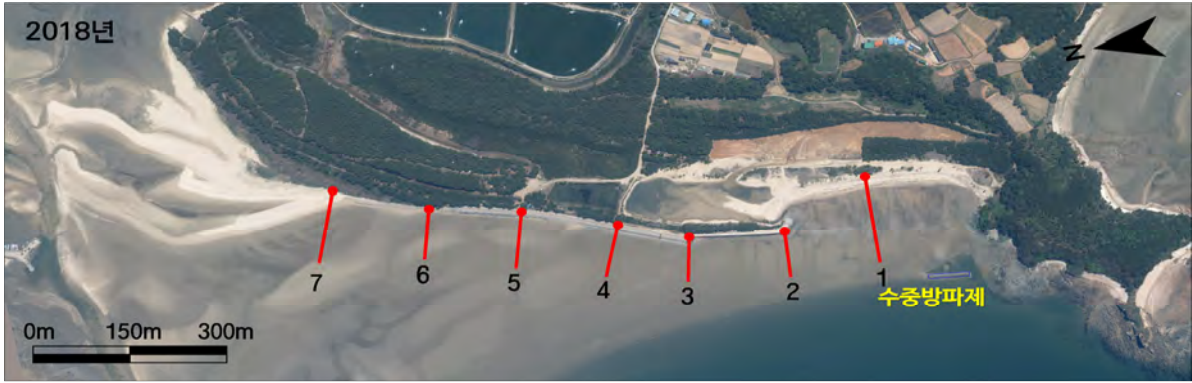
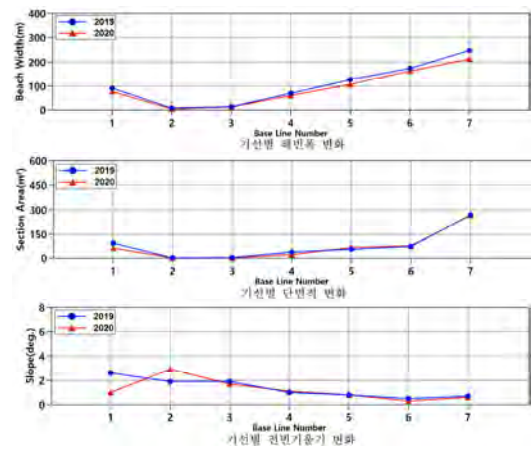
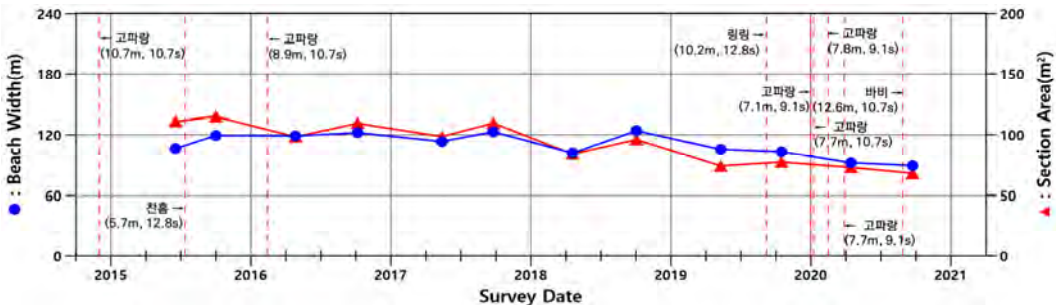
- 2020년 단면측량결과, 전년 대비 평균 해빈폭 13.5m, 평균 단면적 5.3㎡가 감소하였으며, 전빈기울기는 평균 1.2°로 0.1° 완만해짐
- 7번 기선에서 해빈폭 36.0m, 1번 기선에서 단면적 30.9㎡가 감소하여 대상지역내 최대 감소폭을 나타냄

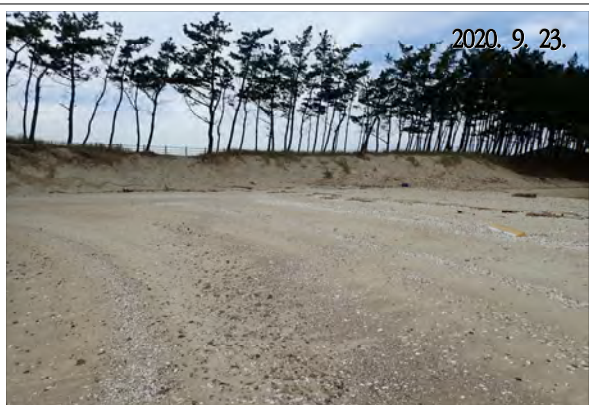
① 남측 자연해안 포락		② 북측 자연해안 포락

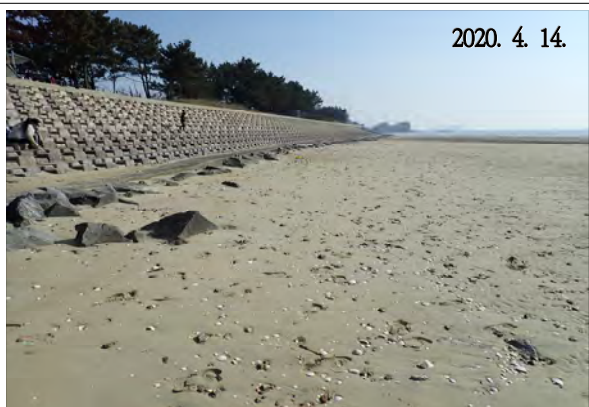
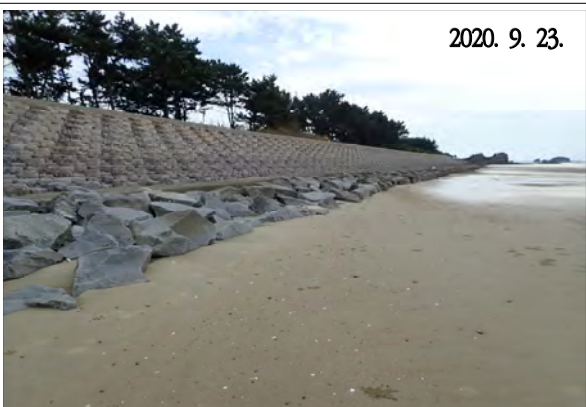
③ 2차 조사시 북측 호안 전면 모래 유실				
<ul style="list-style-type: none">○ 2차 조사시 남측 및 북측 자연해안구간에 포락이 발생함○ 2차 조사시 북측구간 계단식호안 전면에 모래가 유실되었으며, 1차 조사대비 해변폭 및 단면적이 크게 감소함○ 2020년 단면측량결과, 전년 대비 평균 해변폭 13.5m, 평균 단면적 5.3㎡가 감소하였으며, 전빈기울기는 평균 1.2°로 0.1° 완만해짐○ 제3차 연안정비사업으로 목책돌제(460m), 양빈(50,000㎡)이 계획됨

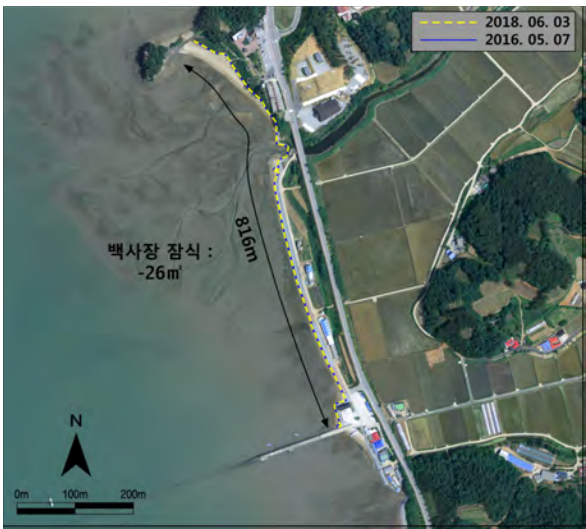
지역명	홍성군 상황리	분류번호	충남-홍성-01	17/25

- 1990년은 송림 조성과 해안도로 건설로 백사장이 잠식됨
- 2007년은 호안 정비와 선착장 건설로 백사장이 잠식됨
- 2010년은 친수공간 조성으로 백사장이 잠식됨
- 2012년~2014년은 호안 정비로 백사장이 잠식됨

기간	백사장잠식	비고
	잠식면적(㎡)	잠식폭(m)
1967~1990	3,391	4.2
1990~2007	1,182	1.5
2007~2010	2,954	3.7
2010~2012	1,387	1.7
2012~2014	570	0.7
2014~2016	860	1.1
2016~2018	-26	0.0
1967~2018	10,318	12.8

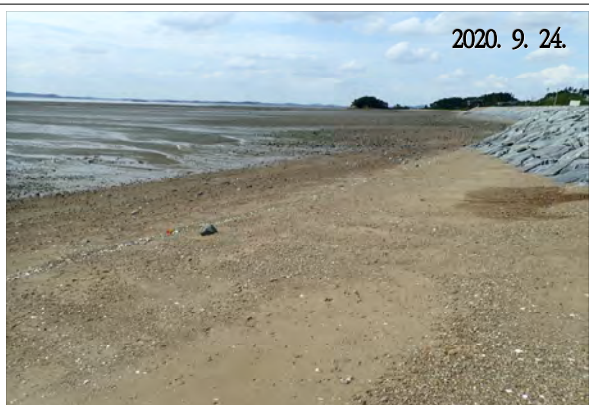
① 남측 해안전경		② 북측 해안전경		
<div>2020. 4. 16.</div>  		<div>2020. 9. 24.</div>

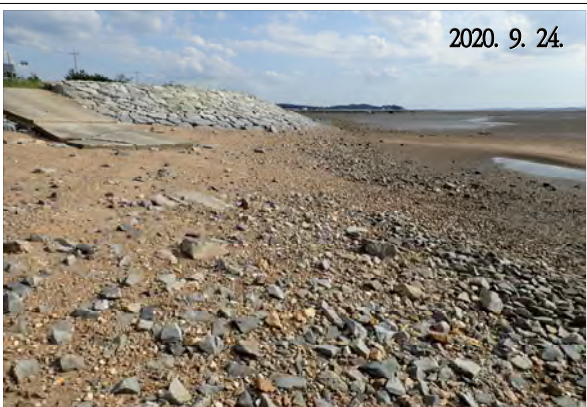
③ 2차 조사시 북측구간 모래 퇴적				
<div>○ 남측 및 중앙구간에 비해 북측구간은 넓고 완만한 형태의 해빈이 유지됨</div> <div>○ 해빈폭 및 단면적의 뚜렷한 변화는 나타나지 않으며, 시설물의 정비상태도 비교적 양호함</div> <div>○ 2차 조사시 북측 해안진입로 주변에 모래가 퇴적되어 자갈분포가 감소함</div> <div>○ 2020년 단면측량결과, 전년 대비 평균 해빈폭 2.4m, 평균 단면적 1.1㎡가 증가하였으며, 전 빈기울기는 평균 1.0°로 0.4° 완만해짐</div>

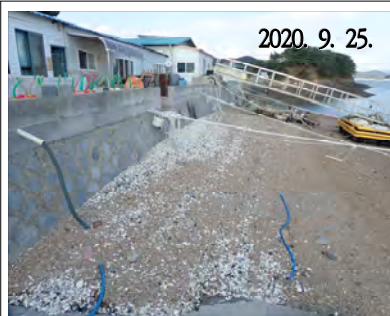
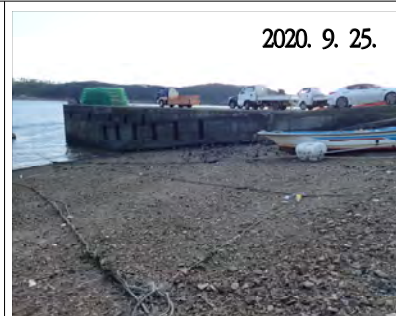
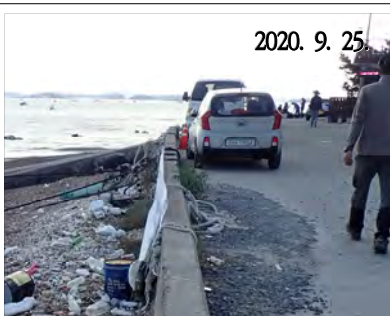
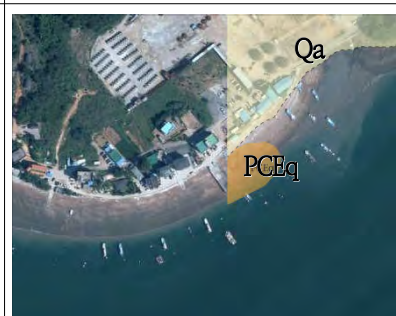
① 석축호안 I		② 석축호안 II		③ 선착장

④ 해안도로		⑤ 석축호안 III		지질도(1:50,000)
지질학적특성	구분 및 기호	지층명		암석
	Qa	충적층		이토, 점토, 사 및 역
	PCEq	결정편암계 규암		규암
<div>① 석축호안 I : 길이 90m, 높이 2~4m</div> <div>② 석축호안 II : 길이 200m, 높이 1.5m</div> <div>③ 선착장 : 길이 35m, 너비 2.5m</div> <div>④ 해안도로 : 길이 220m</div> <div>⑤ 석축호안 III : 길이 200m, 높이 1.5m</div>

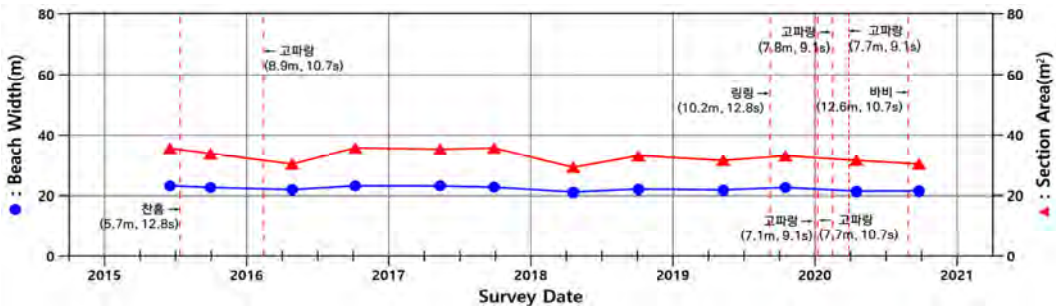
측량시기별
평균해빈폭
및 단면적
변화

○ 2020년 단면측량결과, 전년 대비 평균 해빈폭 0.8m, 평균 단면적 1.4㎡가 감소하였으며, 전빈기울기는 평균 8.1°로 변화 없음

○ 4번 기선에서 해빈폭 2.7m, 6번 기선에서 단면적 3.3㎡가 감소하여 대상지역내 최대 감소폭을 나타냄

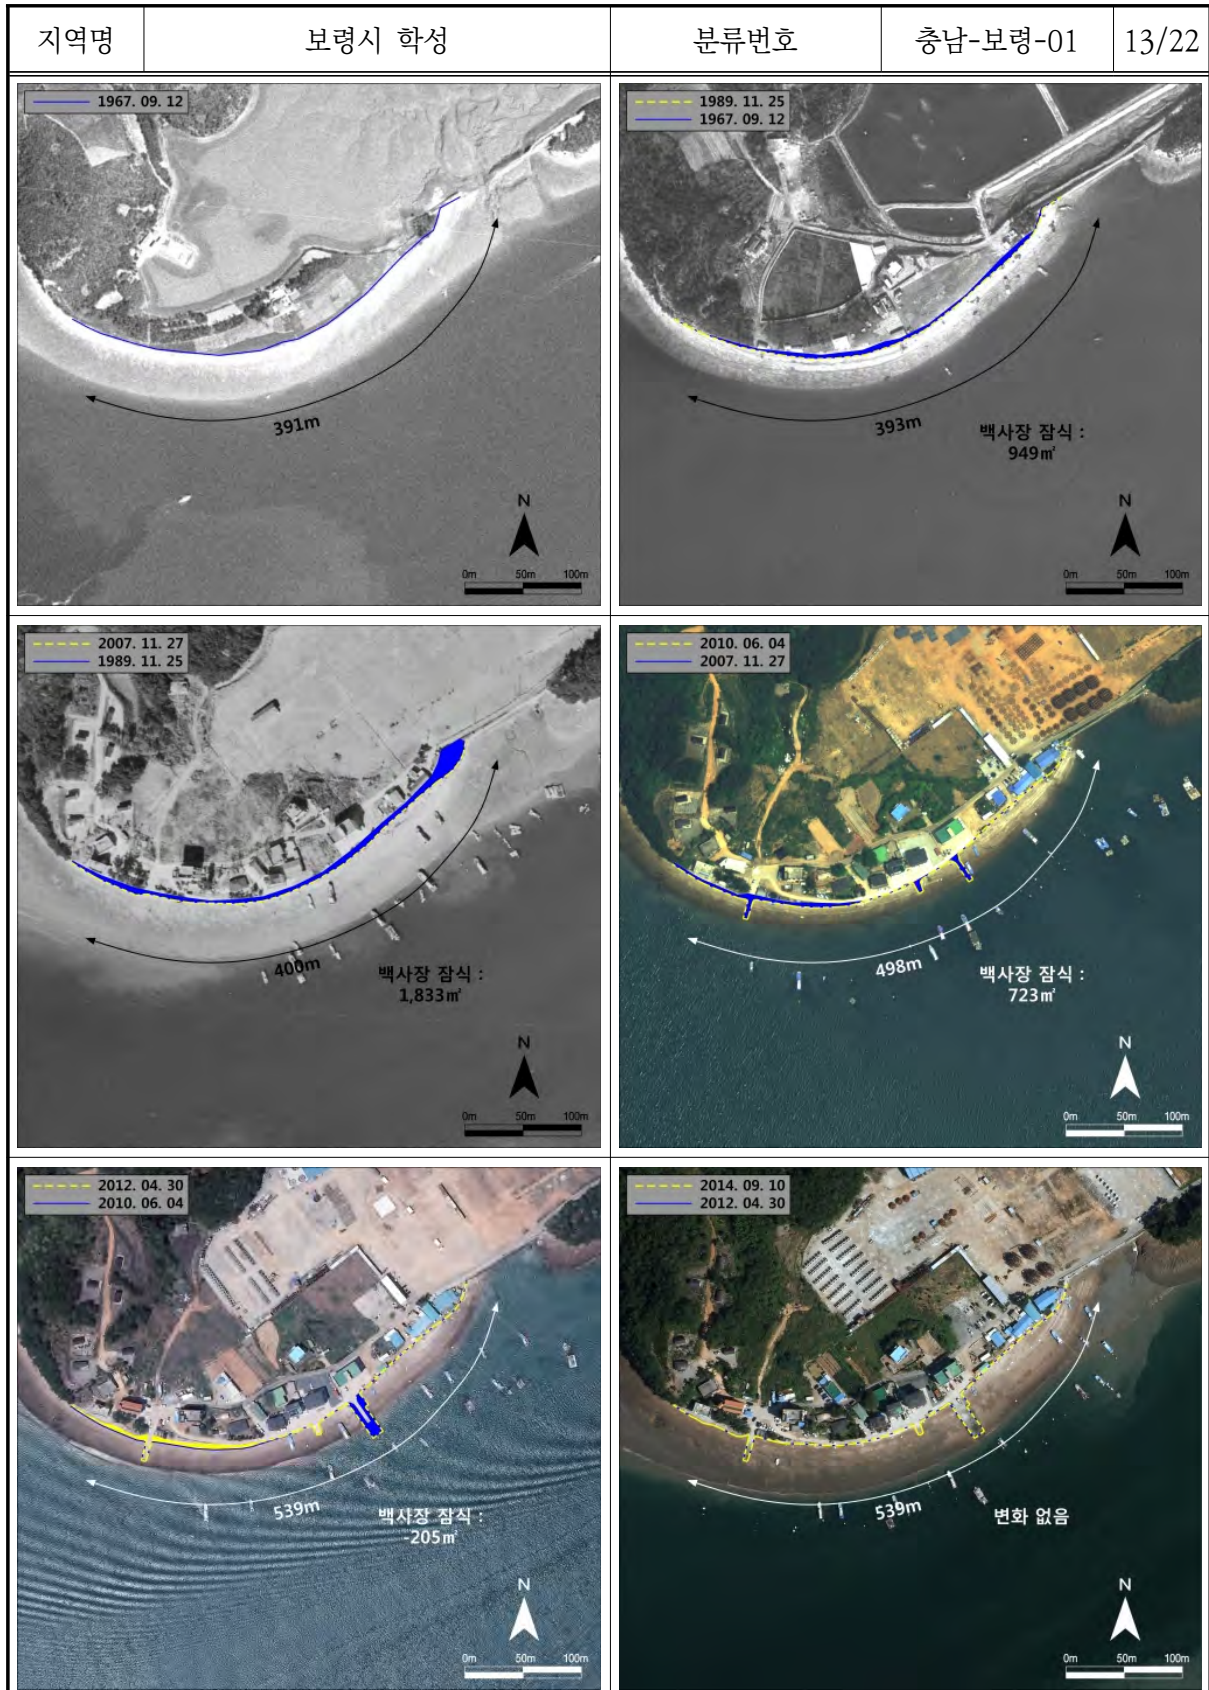
○ 1989년과 2007년은 해안도로 건설로 백사장이 잠식됨

○ 2010년은 선착장 건설로 백사장이 잠식됨

기간	백사장잠식		비고
	잠식면적(㎡)	잠식폭(m)	
1967~1989	949	2.0	
1989~2007	1,833	3.9	
2007~2010	723	1.5	
2010~2012	-205	-0.4	
2012~2014	0	0.0	
2014~2016	0	0.0	
2016~2018	79	0.2	
1967~2018	3,379	7.2

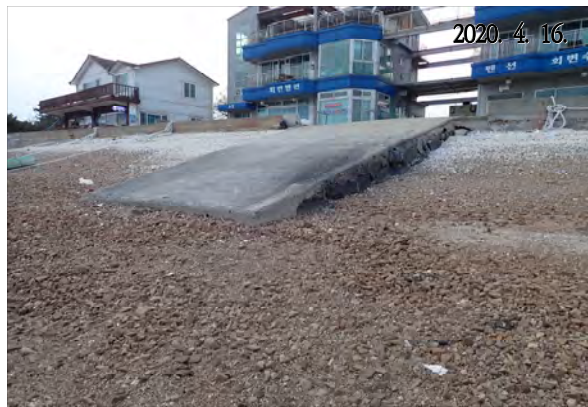
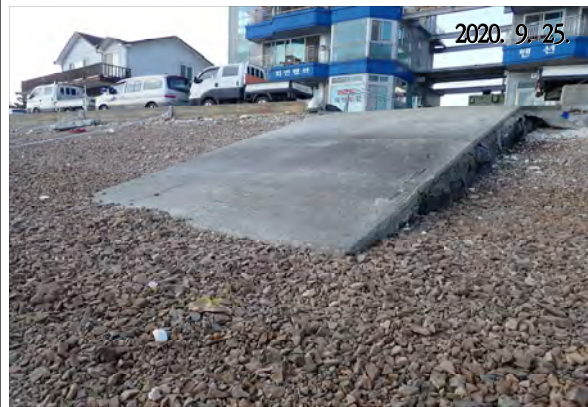
① 2차 조사시 중앙구간 해안진입로 주변 모래 퇴적

② 서측구간 호안 파손		③ 해안진입로 파손		
<ul style="list-style-type: none">○ 2차 조사시 중앙구간에 위치한 해안진입로 주변에 모래가 퇴적됨○ 2차 조사시 서측구간 호안 및 해안진입로에 파손이 발생하여 기능을 상실함○ 비교적 굵은 자갈로 구성되어 있으며 해변폭이 짧고 급한 해변 경사를 유지하고 있어 해변폭 및 단면적의 증감은 크게 나타나지 않음○ 2020년 단면측량결과, 전년 대비 평균 해변폭 0.8m, 평균 단면적 1.4㎡가 감소하였으며, 전 빈기울기는 평균 8.1°로 변화 없음

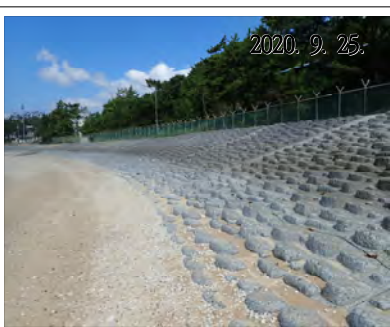
④ 완경사호안 II		⑤ 계단식호안 II		지질도(1:50,000)
지질학적특성	구분 및 기호	지층명	암석	
	Qa	충적층	이토, 점토, 사, 역	
	Kbgr	상부대동계 불국사층군	흑운모 화강암	
<div>① 계단식호안 I : 길이 192m, 높이 2.8m, 폭 7.6m</div> <div>② 완경사호안 I : 길이 288m, 폭 6.5m</div> <div>③ 직립호안 : 길이 1,170m</div> <div>④ 완경사호안 II : 길이 657m, 폭 6.5m</div> <div>⑤ 계단식호안 II : 길이 453m, 폭 8m</div>

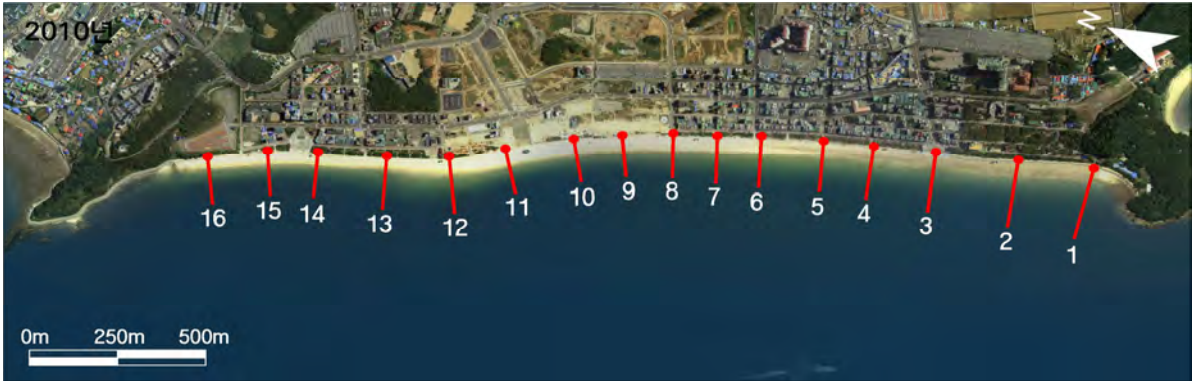
지역명	보령시 대천				분류번호				충남-보령-02				3/40	
<div>2010년</div>

2019년 ~ 2020년 측량결과	기 선 변 화 호	해빈폭 (m)		단면적 (㎡)		전빈기울기 (°)		기 선 변 화 호	해빈폭 (m)		단면적 (㎡)		전빈기울기 (°)	
		'19년 연평균	'20년 연평균	'19년 연평균	'20년 연평균	'19년 연평균	'20년 연평균		'19년 연평균	'20년 연평균	'19년 연평균	'20년 연평균		
	1	63.0	70.9	57.8	70.0	1.8	2.1	9	50.6	59.4	102.2	108.1	3.1	3.1
	2	57.7	69.1	50.8	59.6	1.8	1.4	10	57.4	65.3	129.1	133.5	3.5	3.1
	3	53.3	65.9	42.5	48.3	1.7	1.5	11	60.6	69.7	105.2	128.1	2.4	2.8
	4	57.5	68.9	59.2	70.2	2.1	1.5	12	75.7	86.0	105.0	124.0	2.1	1.6
	5	63.6	73.2	98.1	107.2	2.3	1.5	13	68.4	76.5	108.5	118.0	2.3	2.1
	6	61.6	70.2	124.5	127.0	2.9	2.0	14	45.5	54.4	71.6	76.8	2.5	3.0
	7	57.6	67.4	120.2	121.9	2.6	2.5	15	39.4	44.6	65.8	64.0	4.9	3.4
	8	55.1	65.7	120.0	123.3	3.3	2.5	16	40.8	50.2	71.8	85.6	2.9	3.4

지역명	보령시 대천	분류번호	충남-보령-02	4/40
2019년 ~ 2020년 측량결과	<p>Beach Width(m)</p> <p>기선별 해변폭 변화</p> <p>Section Area(m²)</p> <p>기선별 단면적 변화</p> <p>Slope(deg.)</p> <p>기선별 전변기울기 변화</p>			
측량시기별 평균해빈폭 및 단면적 변화	<p>Survey Date</p>			
분석	<ul style="list-style-type: none"> ○ 2020년 단면측량결과, 전년 대비 평균 해변폭 9.4m, 평균 단면적 8.4m² 증가하였으며, 전변기울기는 평균 2.3°로 0.3° 완만해짐 ○ 3번 기선에서 해변폭 12.6m, 11번 기선에서 단면적 22.9m²가 증가하여 대상지역 내 최대 증가폭을 나타냄

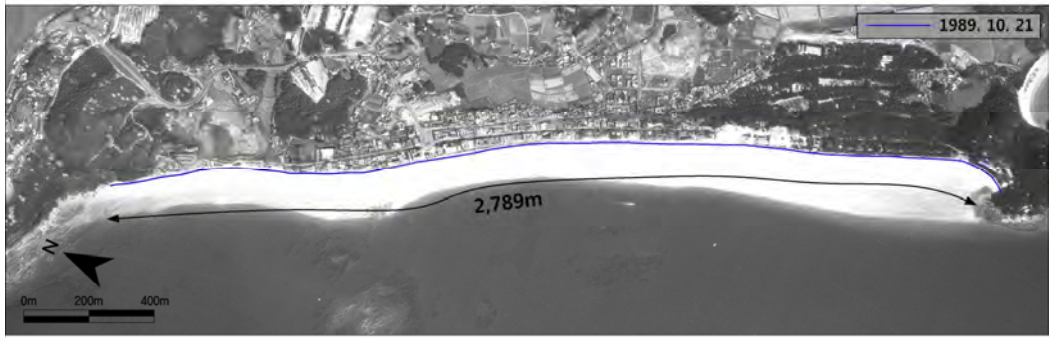
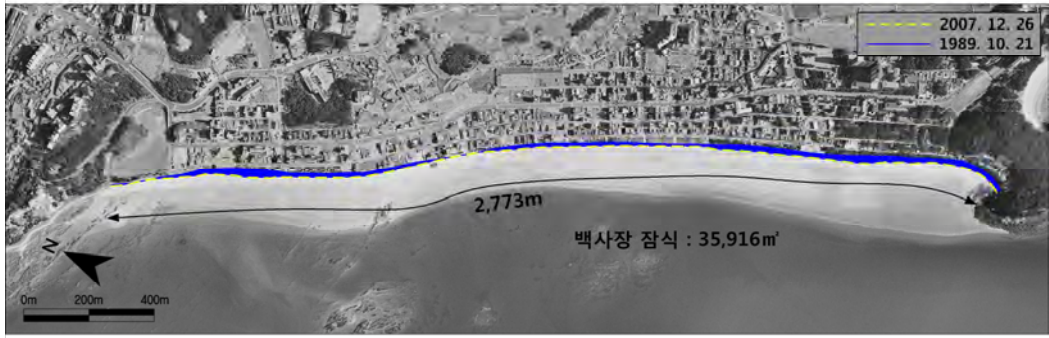
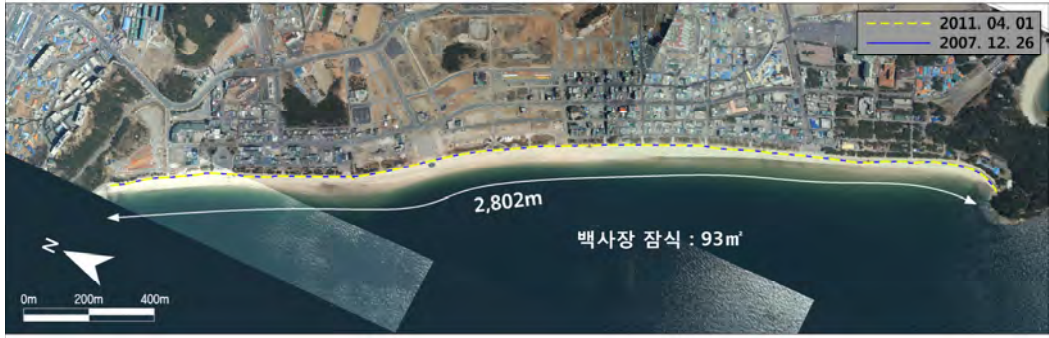
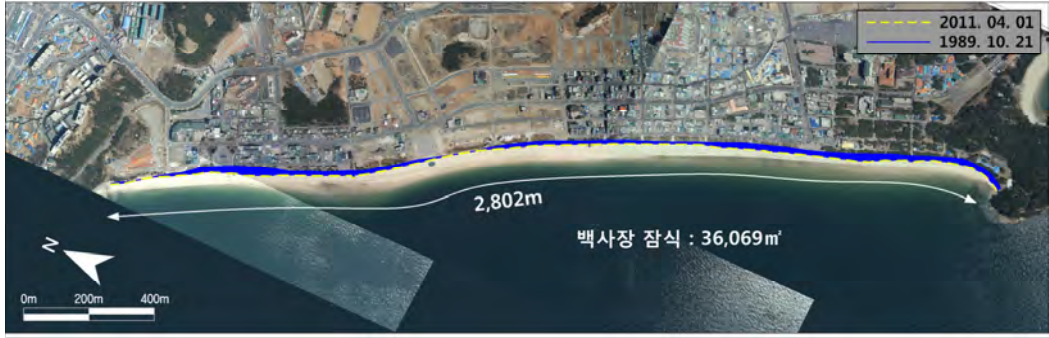
특 징	<div><ul style="list-style-type: none">○ 2007년은 호안 설치 및 친수공간 조성 으로 백사장이 잠식됨○ 2011년은 변화가 미미함

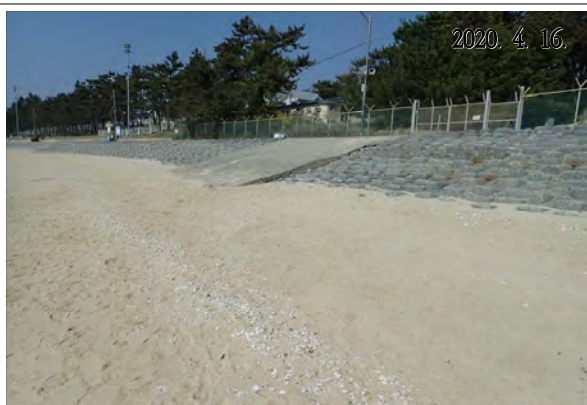
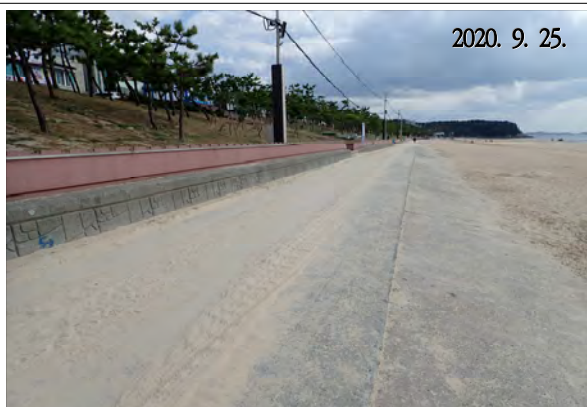
<div>2020. 9. 25.</div>		
① 2차 조사시 남측 호안 전면 모래 유실

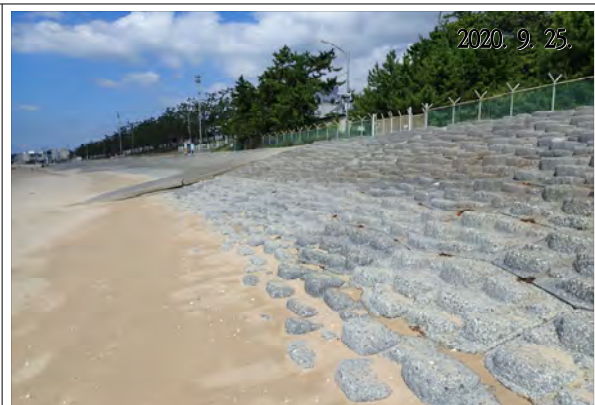
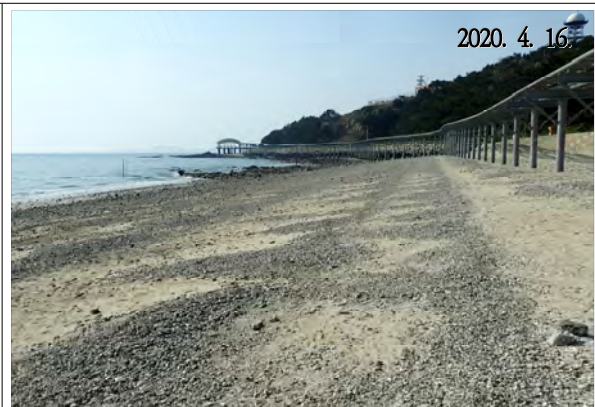
<div>2020. 4. 16.</div>		
② 중앙구간 해안도로 상부 모래 퇴적		③ 북측구간 자갈분포 증가		
<ul style="list-style-type: none">○ 1차 조사시 북측구간에 전년 조사 대비 자갈분포가 증가함○ 2차 조사시 중앙구간에 위치한 해안도로 주변에 비사 퇴적이 발생함○ 2차 조사시 남측구간에 모래가 유실되어 해변폭 및 단면적이 크게 감소함○ 2020년 단면측량결과, 전년 대비 평균 해변폭 9.4m, 평균 단면적 8.4㎡ 증가하였으며, 전빈 기울기는 평균 2.3°로 0.3° 완만해짐○ 제3차 연안정비사업으로 양빈(300,000㎥), 콘크리트 포장제거(2,300m)가 계획됨

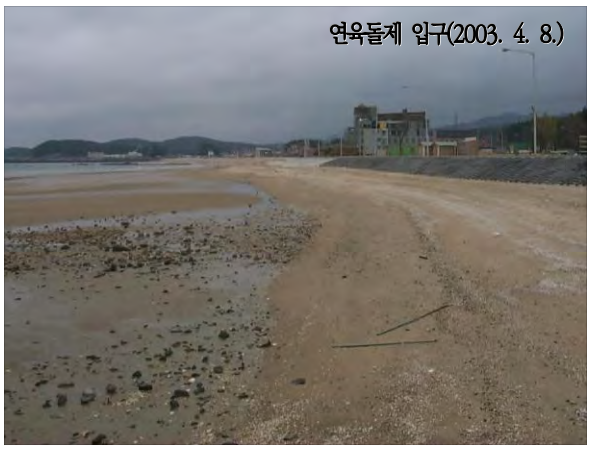
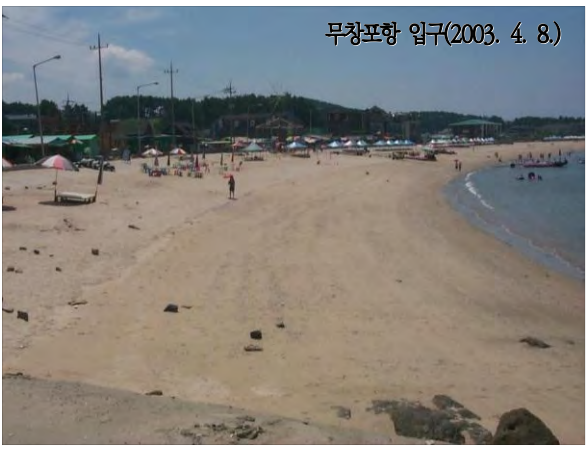
</div>				
<p>환경사호안 설치 이후 겨울철 비사가 도로 및 민가에 퇴적되었으며, 해수욕장 남측은 직립호안 설치 후 침식이 진행되어 직립호안 철거 후 계단식호안을 설치함</p>				
<div> <div>연육돌제 입구(2004. 6. 25.)</div>

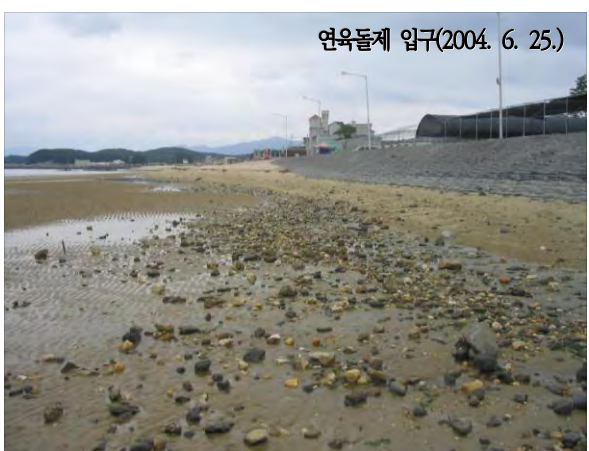
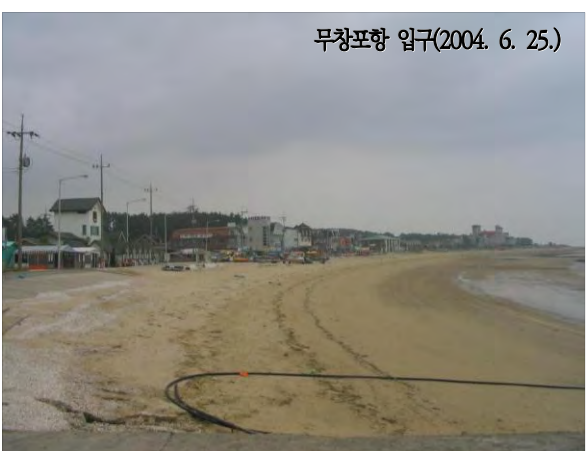
</div>				
<p>남측 환경사호안 전면부에서는 침식으로 인하여 백사장 자갈화가 진행됨</p>				
<div> <div>연육돌제 입구(2005. 5. 26.)</div>

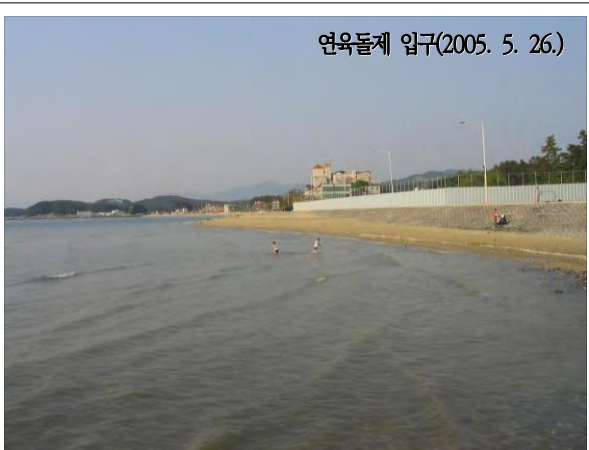
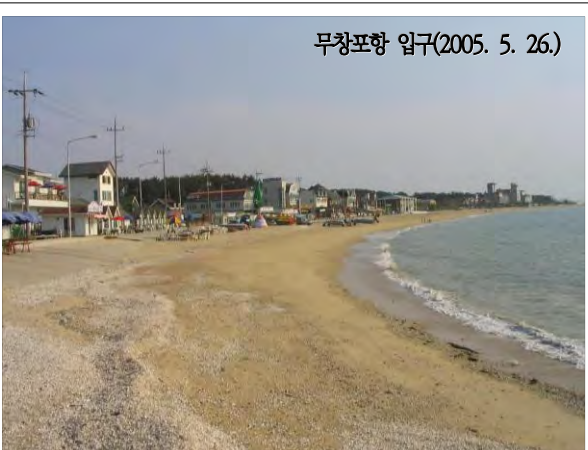
</div>				
<p>연육돌제 주변은 자갈화가 진행되고 있으며, 전체적으로 해수욕장 배후지 개발이 진행됨</p>

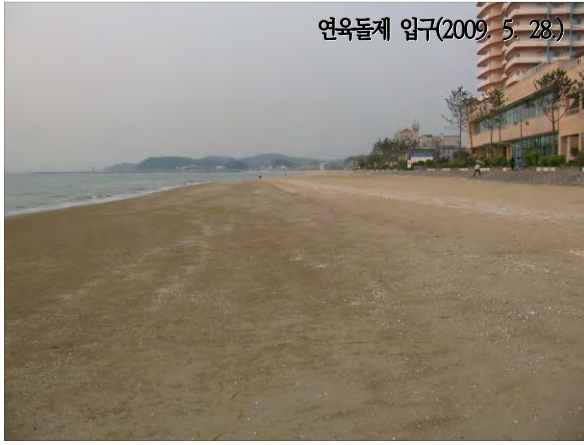
<div>무창포항 입구(2009. 5. 28.)</div>  		
배후지 개발이 완료되었으며, 비사방지막 및 친수공간 전면의 모래퇴적량이 많음

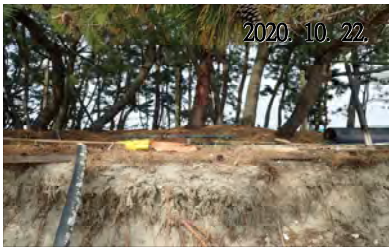
지역명	서천군 도둔리					분류번호					충남-서천-03		17/40		
기선번호	시점 위치					시점 좌표					N	36°09'01.02"			
											E	126°31'58.82"			
13번

평균 해빈폭(m)					41.9				
						평균 단면적(m²)					78.6				
						방위각(°)					197.6				
						타원체고(m)					-				
측량결과	(기준 : E.L. 0.0m)														
	구분	2014/07	2014/09	2015/06	2015/10	2016/04	2016/10	2017/05	2017/09	2018/04	2018/10	2019/05	2019/10	2020/04	2020/10
	해빈폭(m)	39.7	42.1	37.6	43.2	39.3	43.5	37.6	42.7	38.0	38.6	38.6	41.2	38.6	45.1
	단면적(m²)	87.4	84.5	81.4	86.9	81.2	85.6	73.1	80.5	77.9	77.9	78.6	81.7	79.5	77.6
	전반기울기(°)	7.4	4.5	4.5	5.4	4.0	1.9	4.5	0.6	5.3	7.6	4.9	2.2	5.9	1.6
기선변화

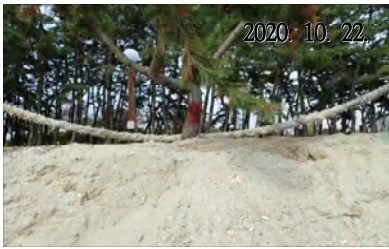
지역명	서천군 도둔리					분류번호					충남-서천-03			18/40		
기선번호	시점 위치					시점 좌표					N	36°09'02.43"				
											E	126°31'49.62"				
14번

평균 해빈폭(m)					42.5					
						평균 단면적(m²)					63.1					
						방위각(°)					190.7					
						타원체고(m)					-					
측량결과	(기준 : E.L. 0.0m)															
	구분	2014/07	2014/09	2015/06	2015/10	2016/04	2016/10	2017/05	2017/09	2018/04	2018/10	2019/05	2019/10	2020/04	2020/10	
	해빈폭(m)	36.2	41.3	68.4	57.2	46.3	54.2	36.8	41.8	45.4	37.9	37.9	44.7	40.1	44.9	
	단면적(m²)	71.3	71.8	69.1	70.0	64.0	68.3	61.0	65.1	65.9	62.0	67.6	61.7	63.1	63.0	
	전반기울기(°)	7.4	2.6	0.1	0.2	0.7	0.6	1.4	1.2	1.6	1.9	3.3	0.3	2.0	0.9	
기선변화

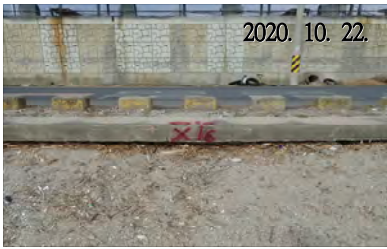
지역명	서천군 도둔리	분류번호	충남-서천-03		20/40										
기선번호	기준점 위치	기준점 좌표	N	36°09'05.22"											
			E	126°31'34.90"											
16번

평균 해빈폭(m)	28.2												
		평균 단면적(m²)	42.2												
		방위각(°)	197.7												
		타원체고(m)	27.934												
측량결과	(기준 : E.L. 0.7m)														
	구분	2014/07	2014/09	2015/06	2015/10	2016/04	2016/10	2017/05	2017/09	2018/04	2018/10	2019/05	2019/10	2020/04	2020/10
	해빈폭(m)	25.4	26.8	24.6	29.3	25.6	28.0	25.6	26.2	26.7	26.5	27.9	26.5	29.5	26.9
	단면적(m²)	38.2	41.2	35.4	44.9	34.3	42.5	35.7	41.5	39.5	38.9	38.8	41.8	41.2	43.2
	전반기울기(°)	6.7	4.8	4.1	3.1	4.9	5.0	4.4	6.7	4.6	5.2	3.0	4.5	5.6	5.3
기선변화

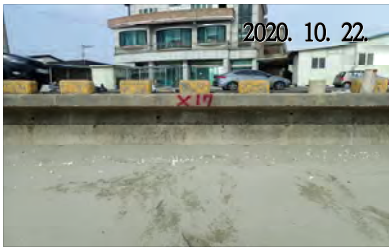
지역명	서천군 도둔리	분류번호	충남-서천-03		21/40										
기선번호	기준점 위치	기준점 좌표	N	36°09'07.11"											
			E	126°31'27.54"											
17번

평균 해빈폭(m)	22.7												
		평균 단면적(m²)	26.4												
		방위각(°)	194.9												
		타원체고(m)	27.881												
측량결과	(기준 : E.L. 0.7m)														
	구분	2014/07	2014/09	2015/06	2015/10	2016/04	2016/10	2017/05	2017/09	2018/04	2018/10	2019/05	2019/10	2020/04	2020/10
	해빈폭(m)	23.7	25.8	21.2	30.2	22.6	29.4	21.7	24.1	23.0	22.8	22.2	24.0	22.7	22.7
	단면적(m²)	29.3	29.4	27.3	33.0	25.2	30.0	25.6	27.9	26.4	26.5	28.0	28.7	26.6	26.2
	전반기울기(°)	7.1	2.3	5.8	2.7	4.4	3.1	5.6	6.4	4.5	4.8	5.5	7.3	6.3	3.2
기선변화

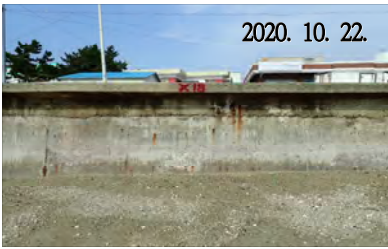
지역명	서천군 도둔리	분류번호	충남-서천-03		22/40										
기선번호	기준점 위치	기준점 좌표	N	36°09'08.23"											
			E	126°31'19.31"											
18번

평균 해빈폭(m)	18.9												
		평균 단면적(m²)	17.5												
		방위각(°)	193.2												
		타원체고(m)	28.059												
측량결과	(기준 : E.L. 0.7m)														
	구분	2014/07	2014/09	2015/06	2015/10	2016/04	2016/10	2017/05	2017/09	2018/04	2018/10	2019/05	2019/10	2020/04	2020/10
	해빈폭(m)	19.0	21.3	18.8	20.8	19.8	20.6	21.2	19.0	20.4	18.9	18.7	18.3	20.1	17.7
	단면적(m²)	21.3	21.1	19.0	23.8	19.2	19.3	20.6	18.4	17.8	17.8	18.0	19.6	18.0	16.9
	전반기울기(°)	6.7	5.4	4.8	3.9	6.3	3.8	3.8	7.1	4.8	5.6	4.9	5.6	6.8	5.1
기선변화

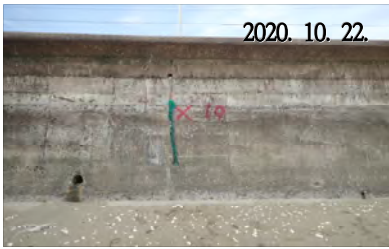
지역명	서천군 도둔리	분류번호	충남-서천-03		23/40										
기선번호	기준점 위치	기준점 좌표	N	36°09'08.65"											
			E	126°31'11.38"											
19번

평균 해빈폭(m)	8.3												
		평균 단면적(m²)	2.9												
		방위각(°)	183.0												
		타원체고(m)	28.121												
측량결과	(기준 : E.L. 0.7m)														
	구분	2014/07	2014/09	2015/06	2015/10	2016/04	2016/10	2017/05	2017/09	2018/04	2018/10	2019/05	2019/10	2020/04	2020/10
	해빈폭(m)	10.3	9.5	9.3	10.6	9.5	11.7	10.6	8.5	9.8	8.4	9.6	8.5	8.9	7.6
	단면적(m²)	4.6	3.9	3.7	5.1	3.5	4.2	4.7	3.3	3.4	2.8	3.6	3.0	3.2	2.6
	전반기울기(°)	6.2	4.6	4.5	3.9	4.9	3.1	4.7	4.9	3.4	4.8	4.8	4.0	4.9	4.2
기선변화

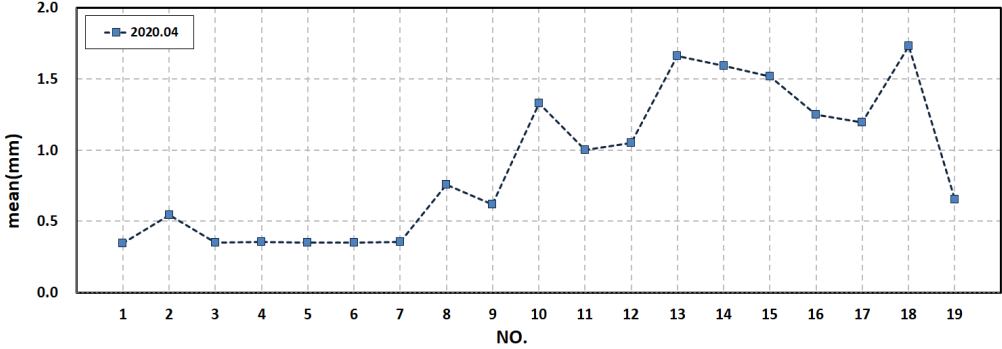
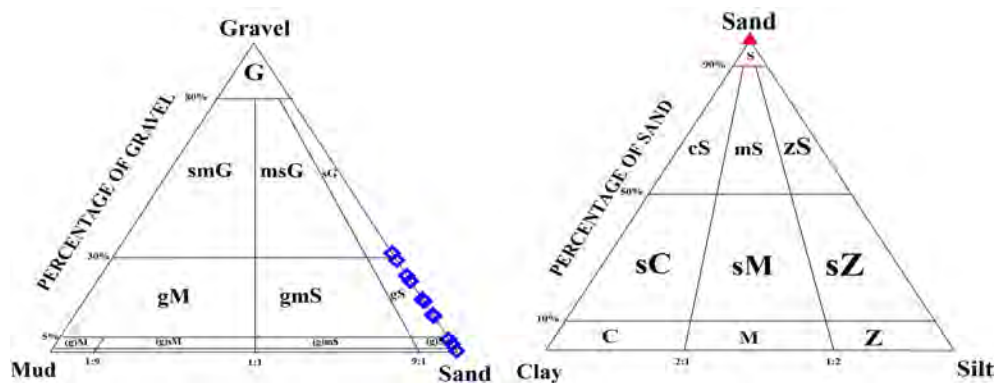
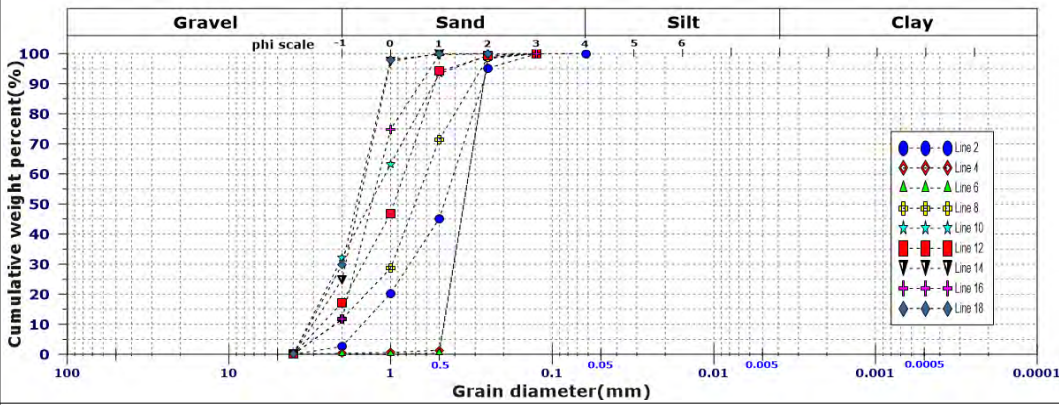
지역명	서천군 도둔리	분류번호	충남-서천-03	27/40
평균입경 분포도

결과 요약	퇴적물유형	사질역, 역질사, 약역질사, 모래		
	평균분급도	Moderately Well Sorted(비교적 양호, 0.68)		
	평균왜도	Coarse-Skewed(음의 왜도, -0.11)		
	평균첨도	Mesokurtic(보통, 0.91)		
	평균입경의 분포	0.34~1.73mm		
	평균입경의 평균값	0.89mm

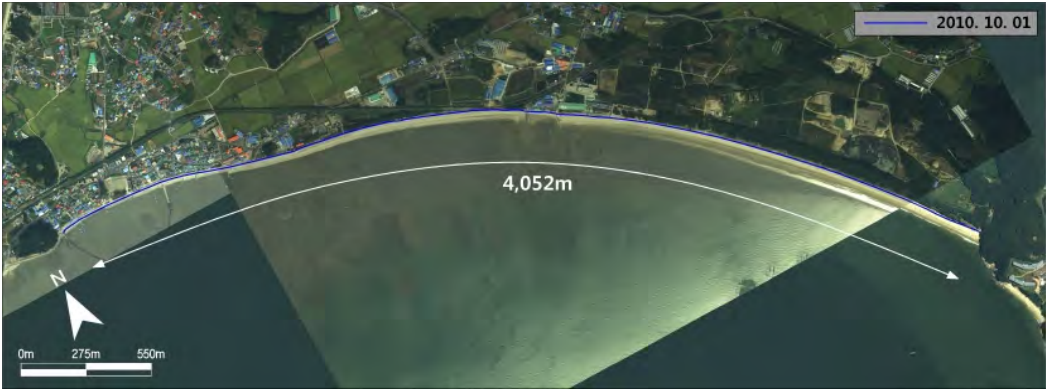
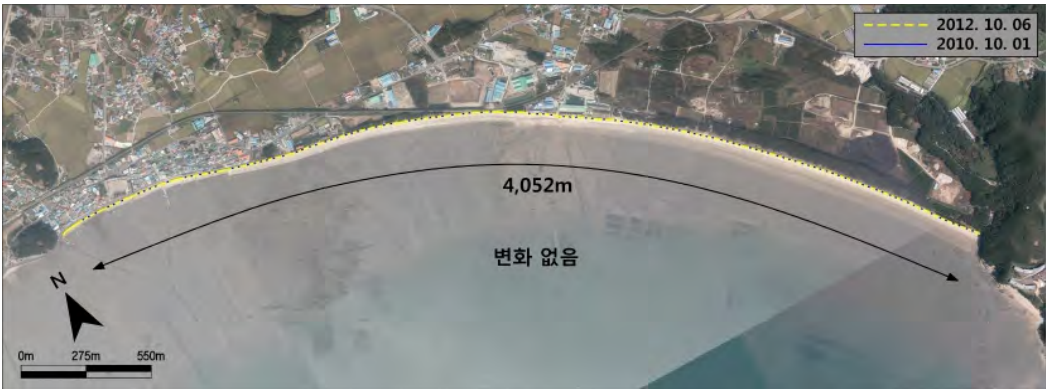
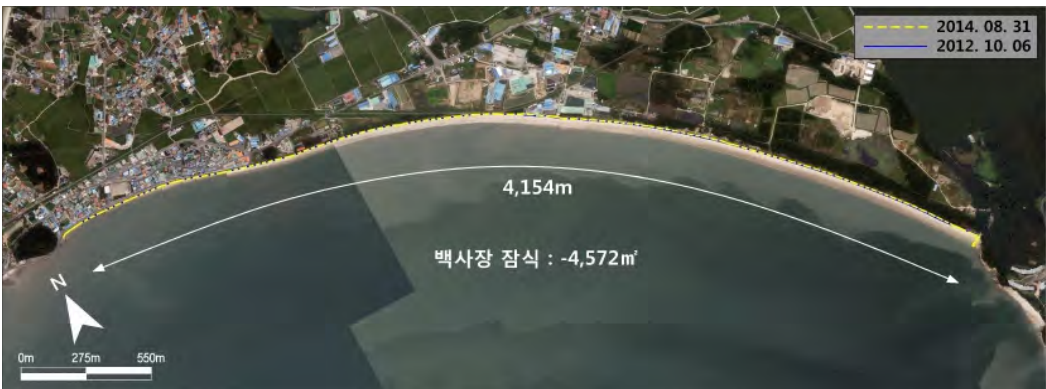
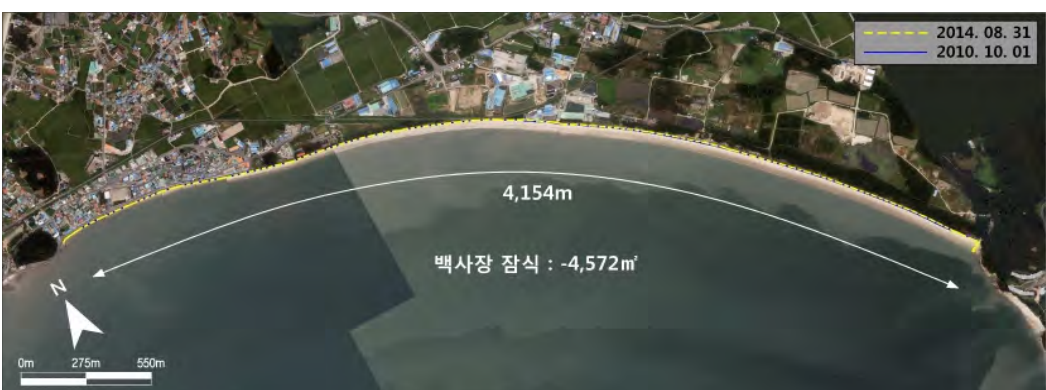
지역명	서천군 도둔리	분류번호	충남-서천-03	33/40
공 란				
공 란				
공 란				
특 징	<ul style="list-style-type: none"> ○ 2010년 도둔리 배후는 민가 및 방품림, 호안으로 이루어져 있음 ○ 2012년은 2010년 항공사진과 비교하여 변화가 없음 ○ 2014년은 해안 남측에 호안이 건설되었으며 식생지대의 변화로 인하여 잠식면적이 감소함 			
	기간	백사장잠식		비고
		잠식면적(m ²)	잠식폭(m)	
	2010~2012	0	0.0	
	2012~2014	-4,572	-1.1	
	2010~2014	-4,572	-1.1

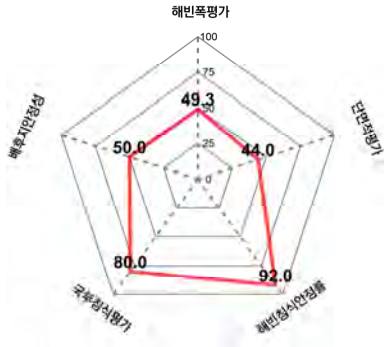
지역명	서천군 도둔리	분류번호	충남-서천-03	40/40							
침퇴적 원인											
◦ 고파랑(최대파고 3m 이상) 출현회수(기상청 외연도 부이)											
연도	'10	'11	'12	'13	'14	'15	'16	'17	'18	'19	'20
관측일수	309	301	317	354	353	338	362	360	358	356	321
출현회수	1,170	701	1,033	1,018	748	808	927	990	915	845	710
평균대비 증감(%)	42.4	-12.2	22.7	8.4	-20.1	-10.1	-3.4	3.5	-3.8	-10.7	-16.7
◦ 강수량 비교(기상청 보령 관측소)											
연도	'13	'14	'15	'16	'17	'18	'19	'20			
월평균 강수량(mm)	115.9	84.2	65.2	66.1	71.4	111.4	68.5	117.5			
전년대비 증감(%)	-	-27.3	-22.6	1.3	8.0	56.2	-38.5	71.5			
◦ 백사장 잠식 현황											
잠식면적(m²)	잠식 해빈폭(m)		잠식원인								
-4,572	-1.1		-								
◦ Source/Sink : 주변에 모래공급원이 없음											
◦ 구조물 현황 호안

고찰											
◦ 연안정비사업으로 파손 및 노후된 시설물 철거가 계획되어 있으며, 상대적으로 해빈폭이 좁은 북측구간에 양빈이 예정됨											
◦ 돌제 설치 시 과퇴적 및 국부침식에 대한 피해가 우려되므로, 표사량에 대한 검토 후 돌제 설계 필요

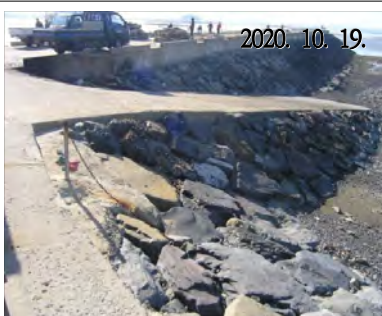
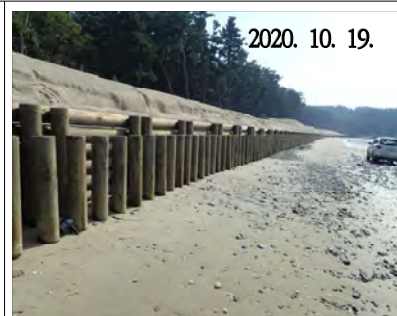
</div>	
① 다사항		② 경사호안		③ 모래포집기	
<div>2020. 10. 19.</div> <div> </div>		<div>2020. 10. 19.</div> <div> </div>		<div> </div>	
④ 환경적응형 호안		⑤ 자연해안		지질도(1:50,000)	
지질학적특성	구분 및 기호	지층명		암석	
	PCEgn	편마암류		화강편마암	
	Qa	제4계 충적층		자갈, 모래, 점토, 이토	
<div>① 다사항 : 서방파제 128m, 동방파제 83m</div> <div>② 경사호안 : 길이 946m, 높이 4.5~5.5m, 경사 1:1.5</div> <div>③ 모래포집기 : 길이 358m, 폭 3.8m</div> <div>④ 환경적응형 호안 : 길이 30m, 높이 3m</div> <div>⑤ 자연해안 : 길이 664m</div>

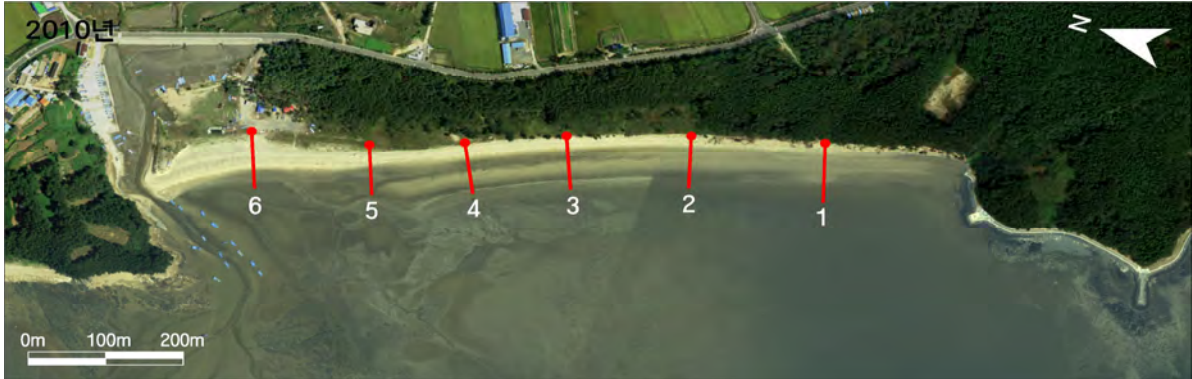
2010년

- 2020년 상반기 제3차 연안정비사업으로 사구보호(691m), 연안표사제어(300㎡)가 시행되었으며, 양빈(21,500㎥) 중 13,000㎥를 수행한 결과 해빈폭 및 단면적이 증가함
- 2020년 단면측량결과, 전년 대비 평균 해빈폭 3.7m, 평균 단면적 10.3㎡가 감소하였으며, 전빈기울기는 평균 2.5°로 0.1° 완만해짐
- 6번 기선에서 해빈폭 10.8m, 2번 기선에서 단면적 19.7㎡가 감소하여 대상지역내 최대 감소폭을 나타냄

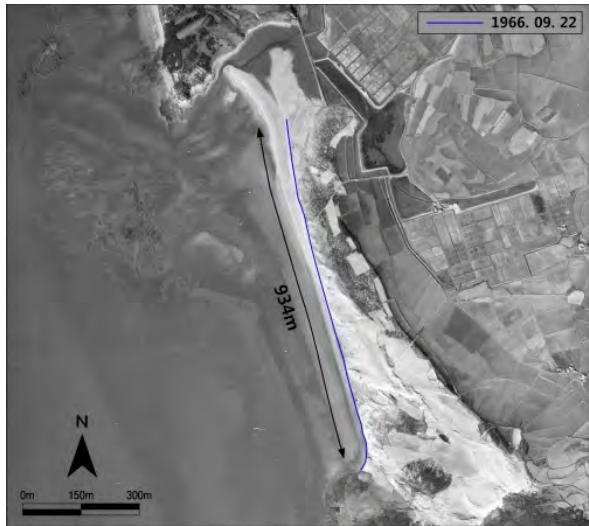
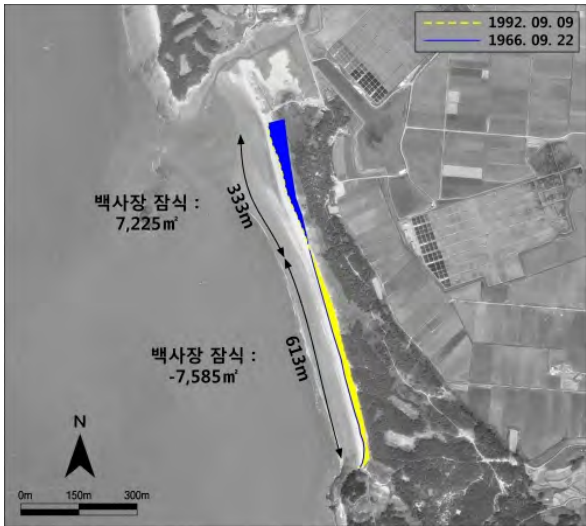
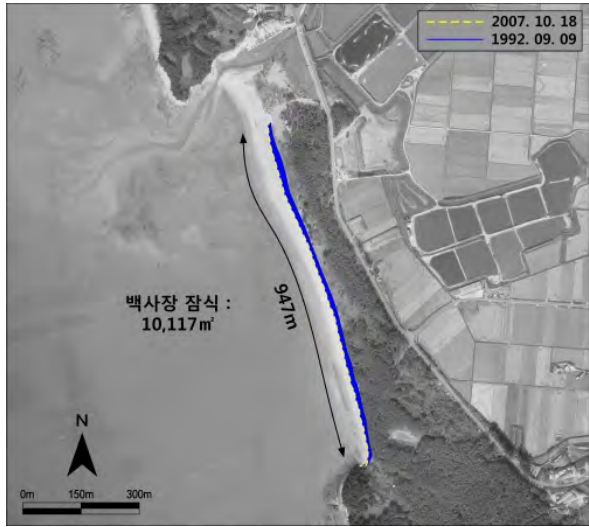
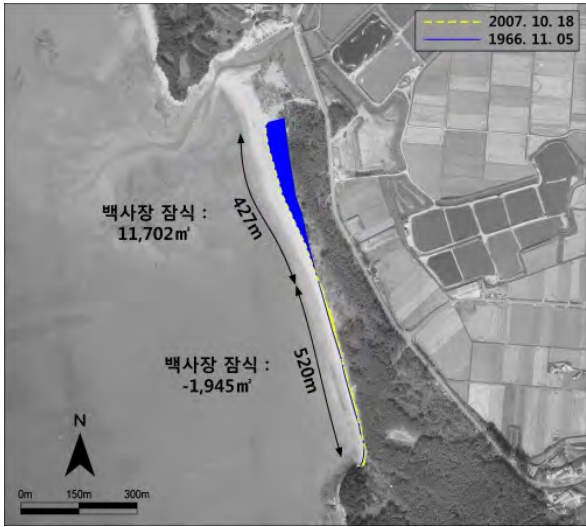
공 란		특 징																		
		○ 1992년은 북측구간에서 송림 조성으로 백사장이 잠식되었으나, 중앙과 남측구간은 식생구간 감소로 백사장이 증가함 ○ 2007년은 송림 조성으로 백사장이 잠식됨

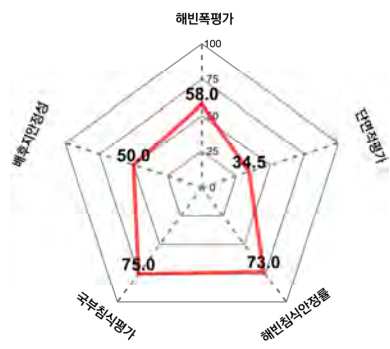
지역명	서천군 다사리	분류번호	충남-서천-01	25/25							
침퇴적 원인											
◦ 고파랑(최대파고 3m 이상) 출현회수(기상청 외연도 부이)											
연도	'10	'11	'12	'13	'14	'15	'16	'17	'18	'19	'20
관측일수	309	301	317	354	353	338	362	360	358	356	321
출현회수	1,170	701	1,033	1,018	748	808	927	990	915	845	710
평균대비 증감(%)	42.4	-12.2	22.7	8.4	-20.1	-10.1	-3.4	3.5	-3.8	-10.7	-16.7
◦ 강수량 비교(기상청 보령 관측소)											
연도	'13	'14	'15	'16	'17	'18	'19	'20			
월평균 강수량(mm)	115.9	84.2	65.2	66.1	71.4	111.4	68.5	117.5			
전년대비 증감(%)	-	-27.3	-22.6	1.3	8.0	56.2	-38.5	71.5			
◦ 백사장 잠식 현황											
잠식면적(m²)	잠식 해빈폭(m)			잠식원인							
9,757	10.3			방풍림							
◦ Source/Sink : 해안사구 훼손에 따른 모래 공급 감소											
◦ 구조물 현황											
호안, 친수공간

고찰											
◦ 양빈 및 사구보호 계획구간이 국부침식 및 포락이 발생하는 구간으로 연안정비사업 이후 지속적인 모니터링이 필요함											
◦ 중앙(4번 기선)구간에서 국부침식이 나타났으며, 목책 일부가 파손됨
