2020년 연안침식 실태조사

[충청남도]

2020. 12

해양수산부

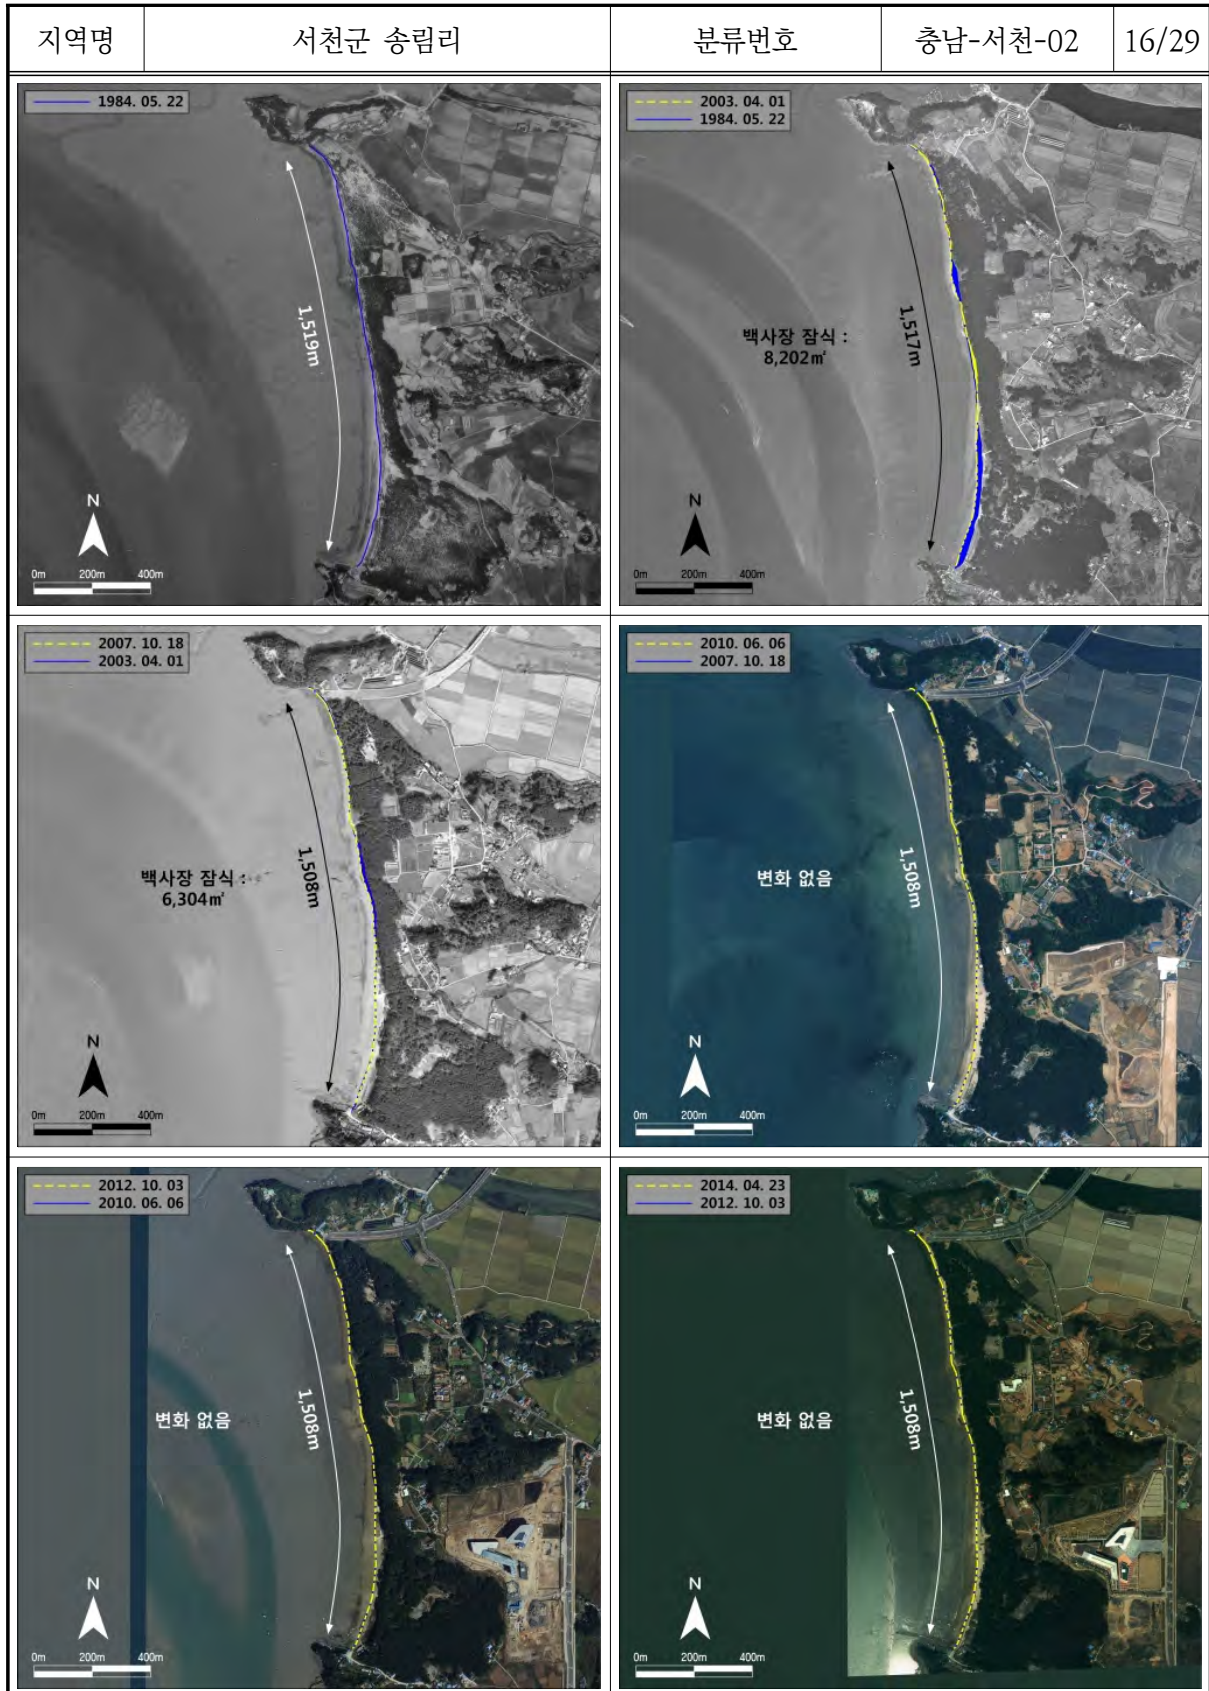
백사장 잠식 :
-2,065㎡

백사장 잠식 :
12,441㎡

○ 2003년과 2007년은 송림 조성으로 백사장이 잠식됨

기간	백사장잠식		비고
	잠식면적(㎡)	잠식폭(m)	
1984~2003	8,202	5.4	
2003~2007	6,304	4.2	
2007~2010	0	0.0	
2010~2012	0	0.0	
2012~2014	0	0.0	
2014~2018	-2,065	-1.4	
1984~2018	12,441	8.2

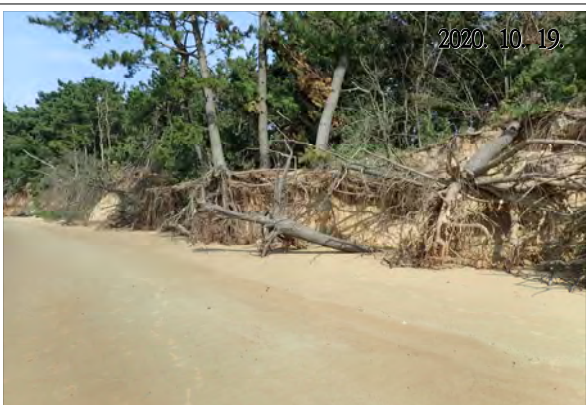
</div>		
① 남측구간 모래 퇴적		② 북측구간 자연해안 포락		
<div>

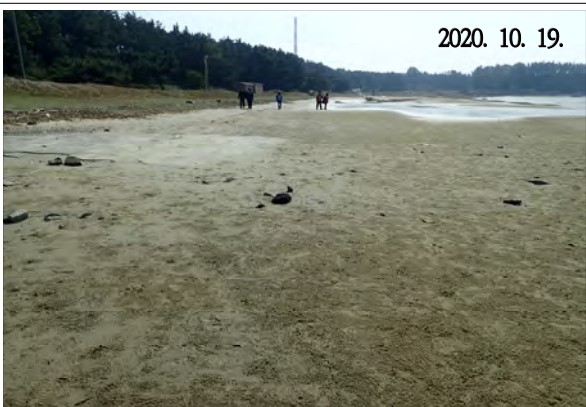
</div>		
③ 2차 조사시 남측구간 모래 퇴적				
<div><ul style="list-style-type: none">○ 1차 조사시 남측 해안진입로 주변으로 모래가 퇴적됨○ 2차 조사시 남측구간에 모래가 퇴적되었으며, 1차 조사 대비 단면적이 크게 증가함○ 2차 조사시 1차 조사 대비 북측 자연해안 포락구간이 확대됨○ 2020년 단면측량결과, 전년 대비 평균 해변폭 0.9m, 평균 단면적 2.6㎡가 감소하였으며, 전 빈기울기는 평균 1°로 변화없음○ 제3차 연안정비사업으로 해안산책로(725m)가 계획됨</div>

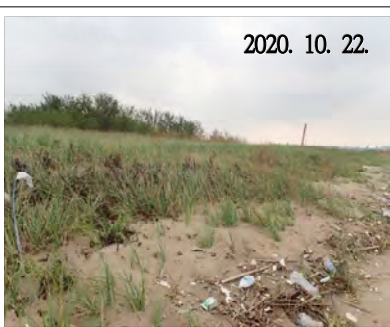
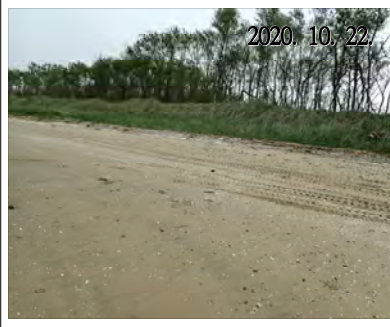
<div>2020. 10. 22.</div>		  <div>2020. 10. 22.</div>		  <div>2020. 10. 22.</div>	
① 자연해안		② 석축호안		③ 해안도로	
  <div>2020. 10. 22.</div>

<div>2020. 10. 22.</div>		 	
④ 방파호안		⑤ 자연해안		지질도(1:50,000)	
지질학적특성	구분 및 기호	지층명		암석	
	Qb	해빈모래층		해빈모래층	
	Jtmgr	복운모화강암		복운모화강암	
<div>① 자연해안</div> <div>② 석축호안 : 길이 244m, 높이 3.8~4.4m</div> <div>③ 해안도로 : 길이 415m</div> <div>④ 방파호안 : 길이 400m, 높이 4~5m</div> <div>⑤ 자연해안</div>

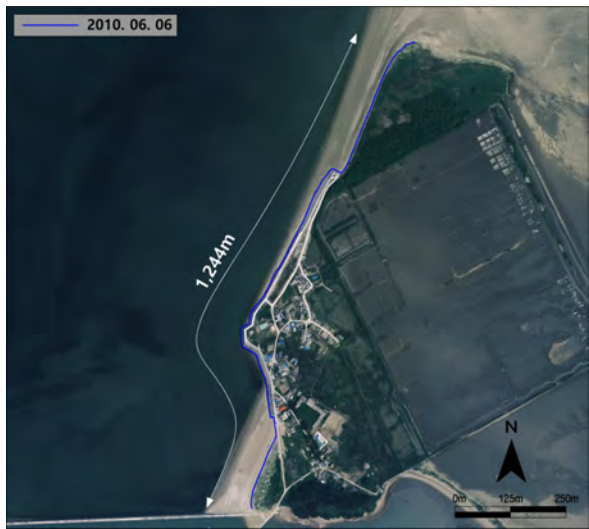
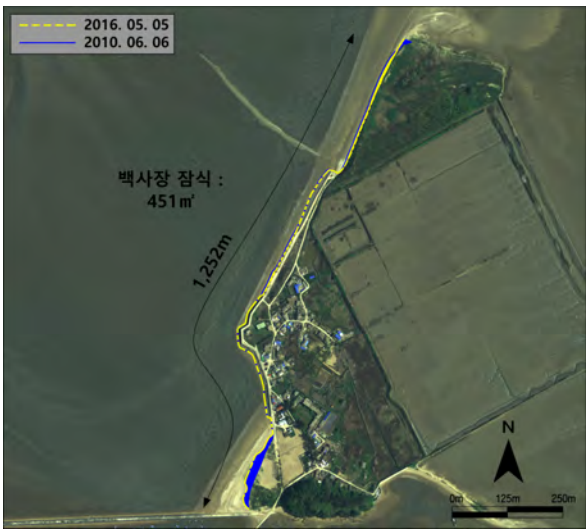
공 란				
특 징				
◦ 2016년은 식생구간의 변화로 백사장이 잠식됨				
기간	백사장잠식		비고	
	잠식면적(㎡)	잠식폭(m)		
2010~2016	451	0.4

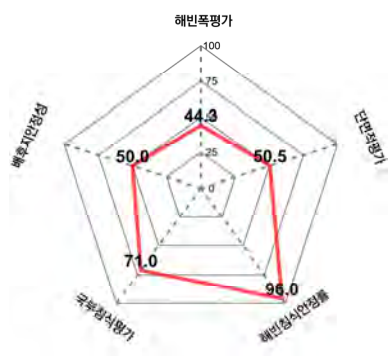
지역명	서천군 유부도				분류번호			충남-서천-04		24/24	
침퇴적 원인											
◦ 고파랑(최대파고 3m 이상) 출현회수(기상청 외연도 부이)											
연도	'10	'11	'12	'13	'14	'15	'16	'17	'18	'19	'20
관측일수	309	301	317	354	353	338	362	360	358	356	321
출현회수	1,170	701	1,033	1,018	748	808	927	990	915	845	710
평균대비 증감(%)	42.4	-12.2	22.7	8.4	-20.1	-10.1	-3.4	3.5	-3.8	-10.7	-16.7
◦ 강수량 비교(기상청 군산 관측소)											
연도	'13	'14	'15	'16	'17	'18	'19	'20			
월평균 강수량(mm)	91.1	95.1	74.7	95.4	64.5	136.4	84.0	150.3			
전년대비 증감(%)	-	4.4	-21.5	27.8	-32.3	111.4	-38.4	78.9			
◦ 백사장 잠식 현황											
잠식면적(m²)				잠식 해빈폭(m)				잠식원인			
451				0.4				식생지대			
◦ Source/Sink : 주변에 모래공급원이 없음											
◦ 구조물 현황 호안, 항만시설

고찰											
◦ 중양(5~6번 기선)구간에 만조시 해수가 유입됨											
◦ 자연해안 포락이 발생한 북측(6~7번 기선)구간에 침식방지 울타리 설치가 예정됨
