2021년 연안침식 실태조사 (남해안권역)

[경상남도]

2021. 12

해양수산부

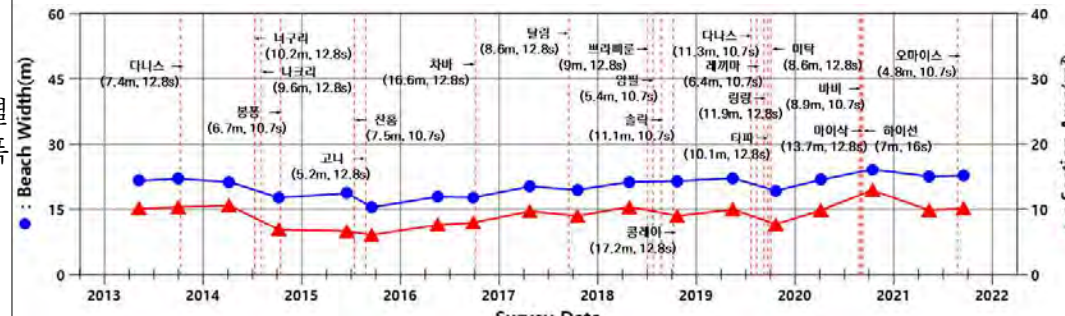
- 2021년 단면측량결과, 전년 대비 평균 해빈폭 0.4m, 평균 단면적 1.5㎡가 감소하였으며, 전빈기울기는 평균 5.7°로 0.1° 급해짐
- 1번 기선에서 해빈폭 1.4m, 2번 기선에서 단면적 2.2㎡가 감소하여 대상지역내 최대 감소폭을 나타냄

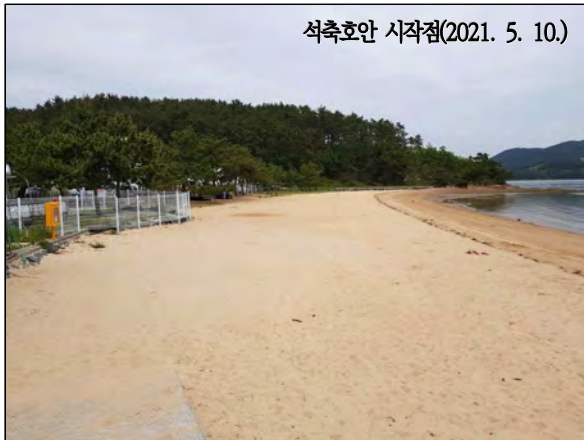
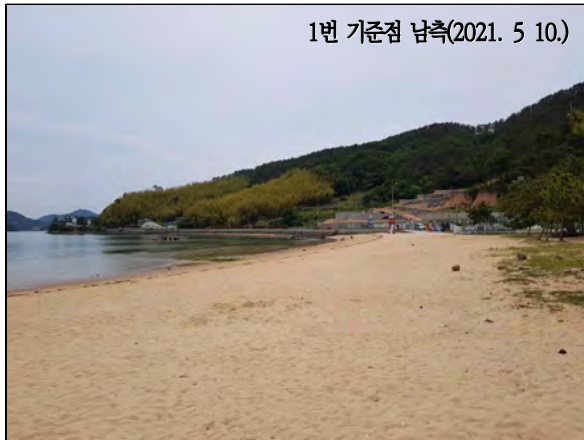
| <div>석축호안 시작점(2021. 5. 10.)</div> <div></div> | | <div>1번 기준점 남측(2021. 5. 10.)</div> <div></div> | | |

| 전년 조사 대비 단면적이 감소하였지만 변화량은 미미함 | | | | |

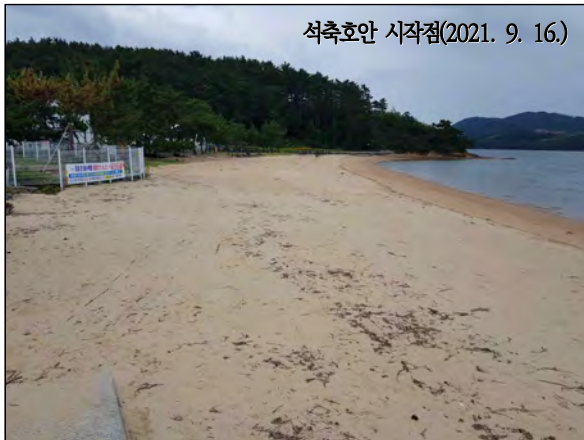
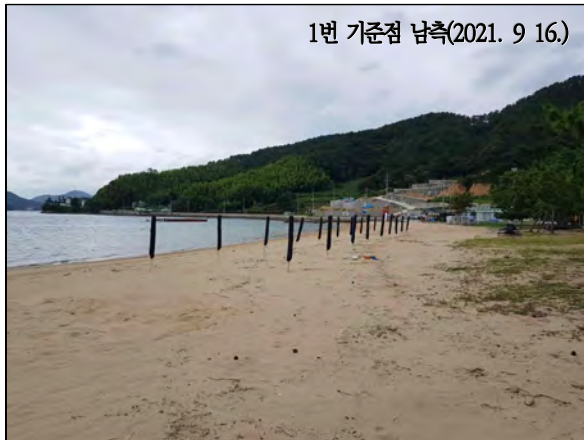
| <div>석축호안 시작점(2021. 9. 16.)</div> <div></div> | | <div>1번 기준점 남측(2021. 9. 16.)</div> <div></div> | | |

| 2차 조사시 북측 및 남측구간 모래 유실이 발생함 | | | | |

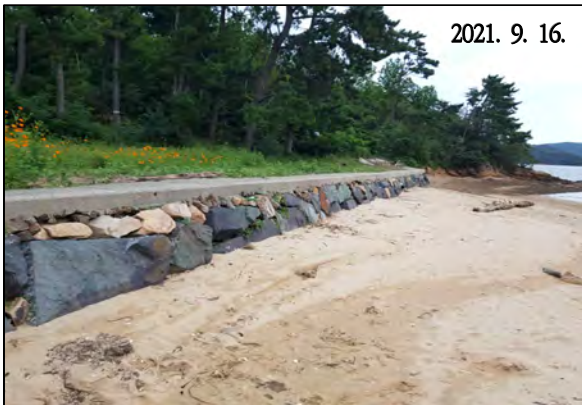
| ① 북측구간 2차조사시 모래 유실 | | | | |

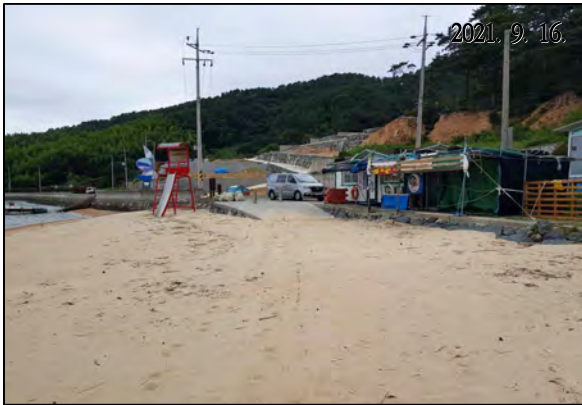
| ② 중앙 식생구간 전경 | | ③ 남측구간 호안지역 모래 유실 | | |
| <ul style="list-style-type: none"> ○ 2차 조사시 모래가 유실되어 북측 및 남측 호안 하단부 암반이 드러남 ○ 뚜렷한 자갈노출 구간이 관측되지는 않음 ○ 2021년 단면측량결과, 전년 대비 평균 해빈폭 0.4m, 평균 단면적 1.5㎡가 감소하였으며, 전빈기울기는 평균 5.7°로 0.1° 급해짐 ○ 제3차 연안정비사업으로 방사제 (80m(50m 1기, 30m 1기)), 양빈(5,400㎥)이 계획됨 | | | | |

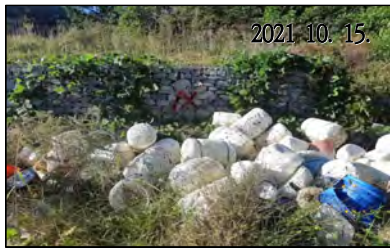
| 1번 | | | | | 평균 해빈폭(m) | | | | 17.6 | | |

| | 해빈폭(m) | 10.1 | 10.3 | 11.3 | 13.4 | 15.1 | 15.5 | 18.2 | 17.1 | 17.3 | 17.9 |
| | 단면적(m²) | 4.5 | 4.0 | 5.5 | 8.9 | 14.5 | 13.8 | 17.1 | 12.7 | 13.3 | 14.2 |
| | 전빈기울기(°) | 5.3 | 3.7 | 4.7 | 5.2 | 5.6 | 4.7 | 6.9 | 5.9 | 5.7 | 4.9 |

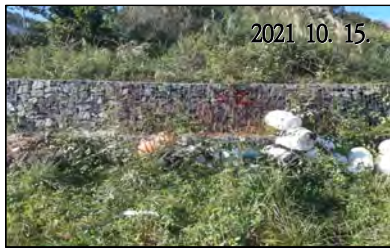
| 2번 | | | | | 평균 해빈폭(m) | | | | 16.2 | | |

| | 해빈폭(m) | 17.1 | 18.1 | 17.2 | 19.3 | 15.2 | 14.0 | 17.2 | 17.3 | 15.4 | 16.9 |
| | 단면적(㎡) | 14.0 | 14.9 | 14.0 | 16.2 | 12.0 | 10.8 | 13.5 | 13.0 | 11.1 | 13.1 |
| | 전빈기울기(°) | 4.7 | 4.4 | 5.0 | 5.5 | 7.0 | 5.2 | 5.6 | 4.7 | 7.1 | 5.8 |

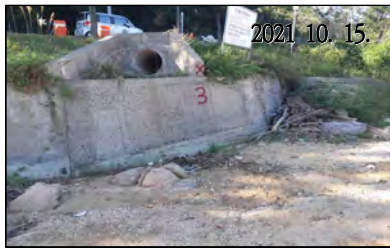
| 3번 | | | | | 평균 해빈폭(m) | | | | 12.3 | | |

| | 해빈폭(m) | 15.3 | 14.0 | 15.1 | 14.4 | 12.6 | 11.7 | 13.1 | 13.8 | 11.7 | 12.9 |
| | 단면적(m²) | 11.4 | 10.3 | 10.0 | 9.2 | 8.8 | 8.4 | 8.4 | 7.7 | 7.2 | 7.8 |
| | 전빈기울기(°) | 5.2 | 6.2 | 5.9 | 5.3 | 5.2 | 8.0 | 5.8 | 4.6 | 6.6 | 6.1 |

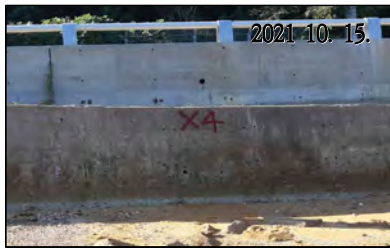
| 4번 | | | | | 평균 해빈폭(m) | | | | 7.5 | | |

| | 해빈폭(m) | 7.0 | 9.7 | 8.3 | 7.5 | 6.6 | 7.4 | 6.6 | 5.2 | 5.0 | 9.9 |
| | 단면적(m²) | 2.0 | 4.0 | 3.0 | 2.9 | 2.1 | 3.5 | 1.9 | 1.3 | 1.0 | 3.4 |
| | 전빈기울기(°) | 6.1 | 7.4 | 7.6 | 9.2 | 5.7 | 11.7 | 7.0 | 7.8 | 7.7 | 3.8 |

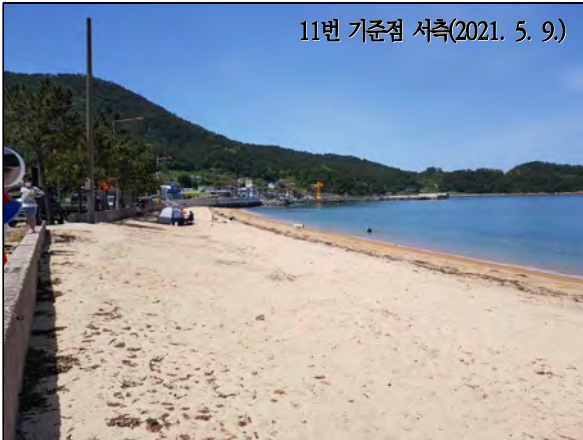
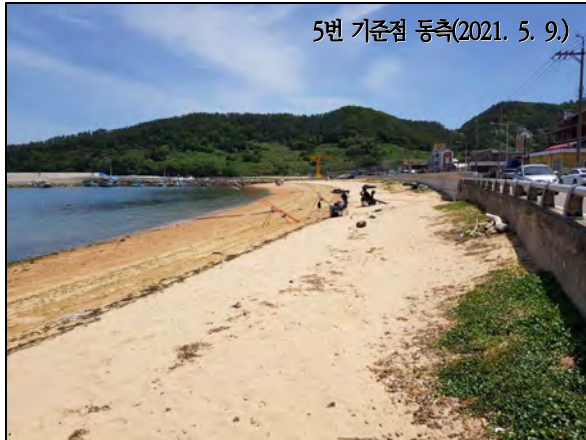
| 전년도와 비교하여 전반적으로 해변폭 및 단면적이 감소함 | | | | |

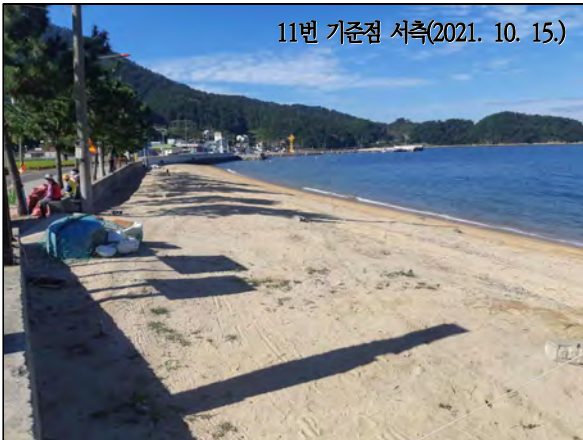
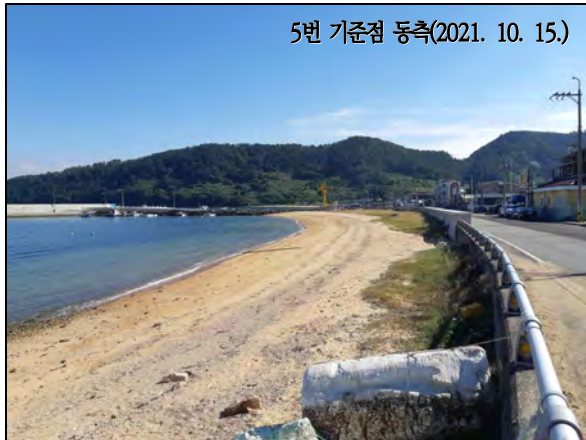
| 서측구간에 해양쓰레기가 유입되어 방치됨 | | | | |

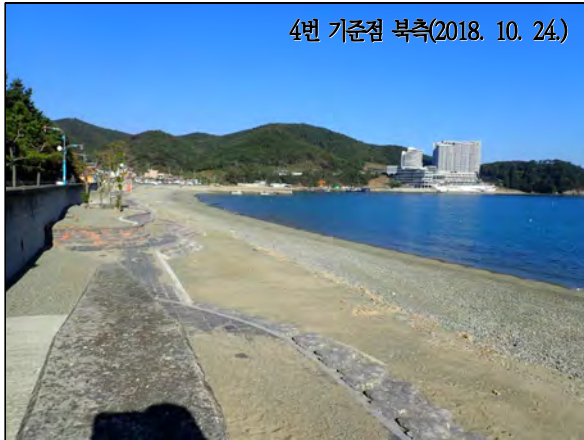
| <div>4번 기준점 북측(2018. 10. 24.)</div> | | <div>4번 기준점 남측(2018. 10. 24.)</div> | | |

| <p>1차 조사시와 비교하여 전구간에서 단면적이 감소하였으며, 태풍 콩레이의 내습으로 호안이 파손됨</p> | | | | |

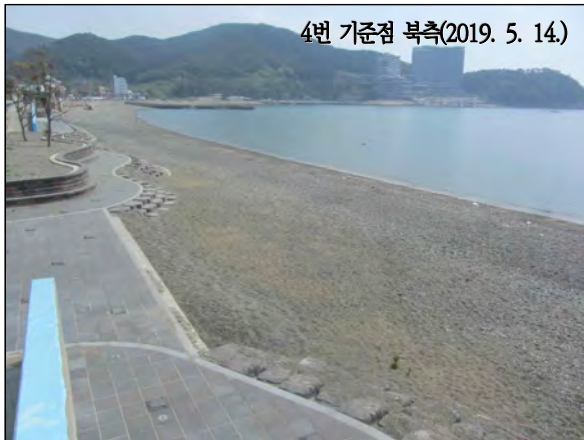
| <div>4번 기준점 북측(2019. 5. 14.)</div> | | <div>4번 기준점 남측(2019. 5. 14.)</div> | | |

| <p>태풍 콩레이의 내습으로 파손되었던 호안 복구공사가 완료됨</p> | | | | |

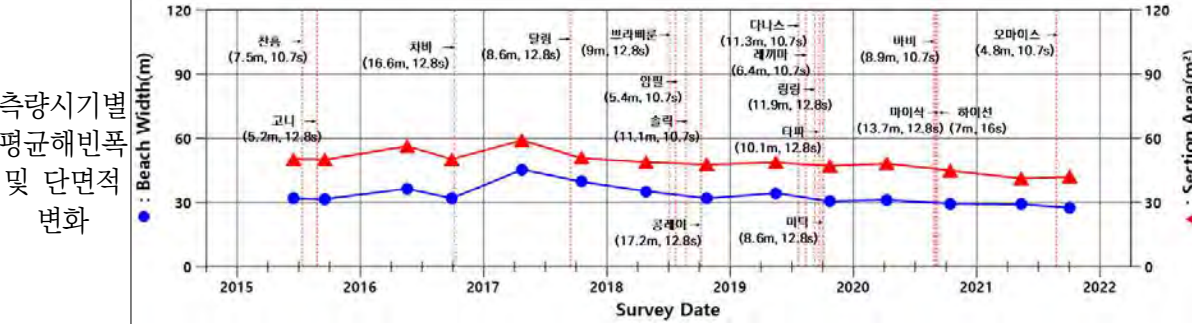
측량시기별
평균해빈폭
및 단면적
변화

○ 2021년 단면측량결과, 전년 대비 평균 해빈폭 1.9m, 평균 단면적 5㎡가 감소하였으며, 전빈기울기는 평균 6.1°로 1° 완만해짐

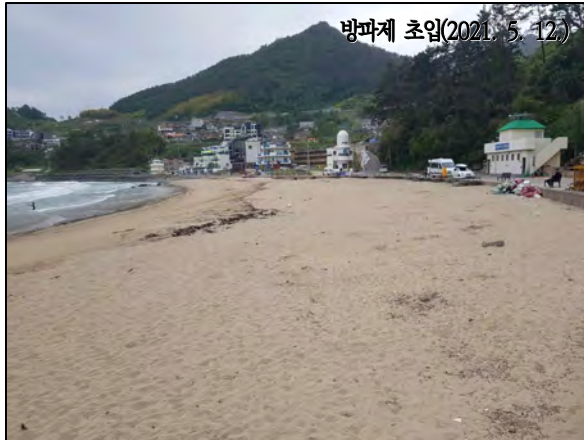
| <div>4번 기준점 남측(2021. 5. 12.)</div> | | <div>방파제 초입(2021. 5. 12.)</div> | | |

| 중양구간 수로 유입수에 의해 국부침식이 발생함 | | | | |

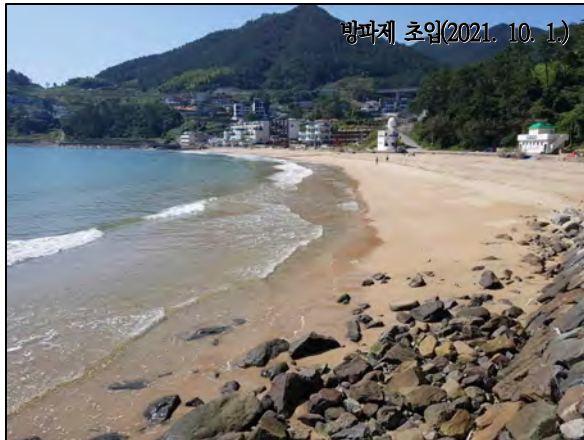
| <div>4번 기준점 남측(2021. 10. 1.)</div> | | <div>방파제 초입(2021. 10. 1.)</div> | | |

| 남측구간 모래 퇴적으로 인해 자갈분포가 감소함 | | | | |

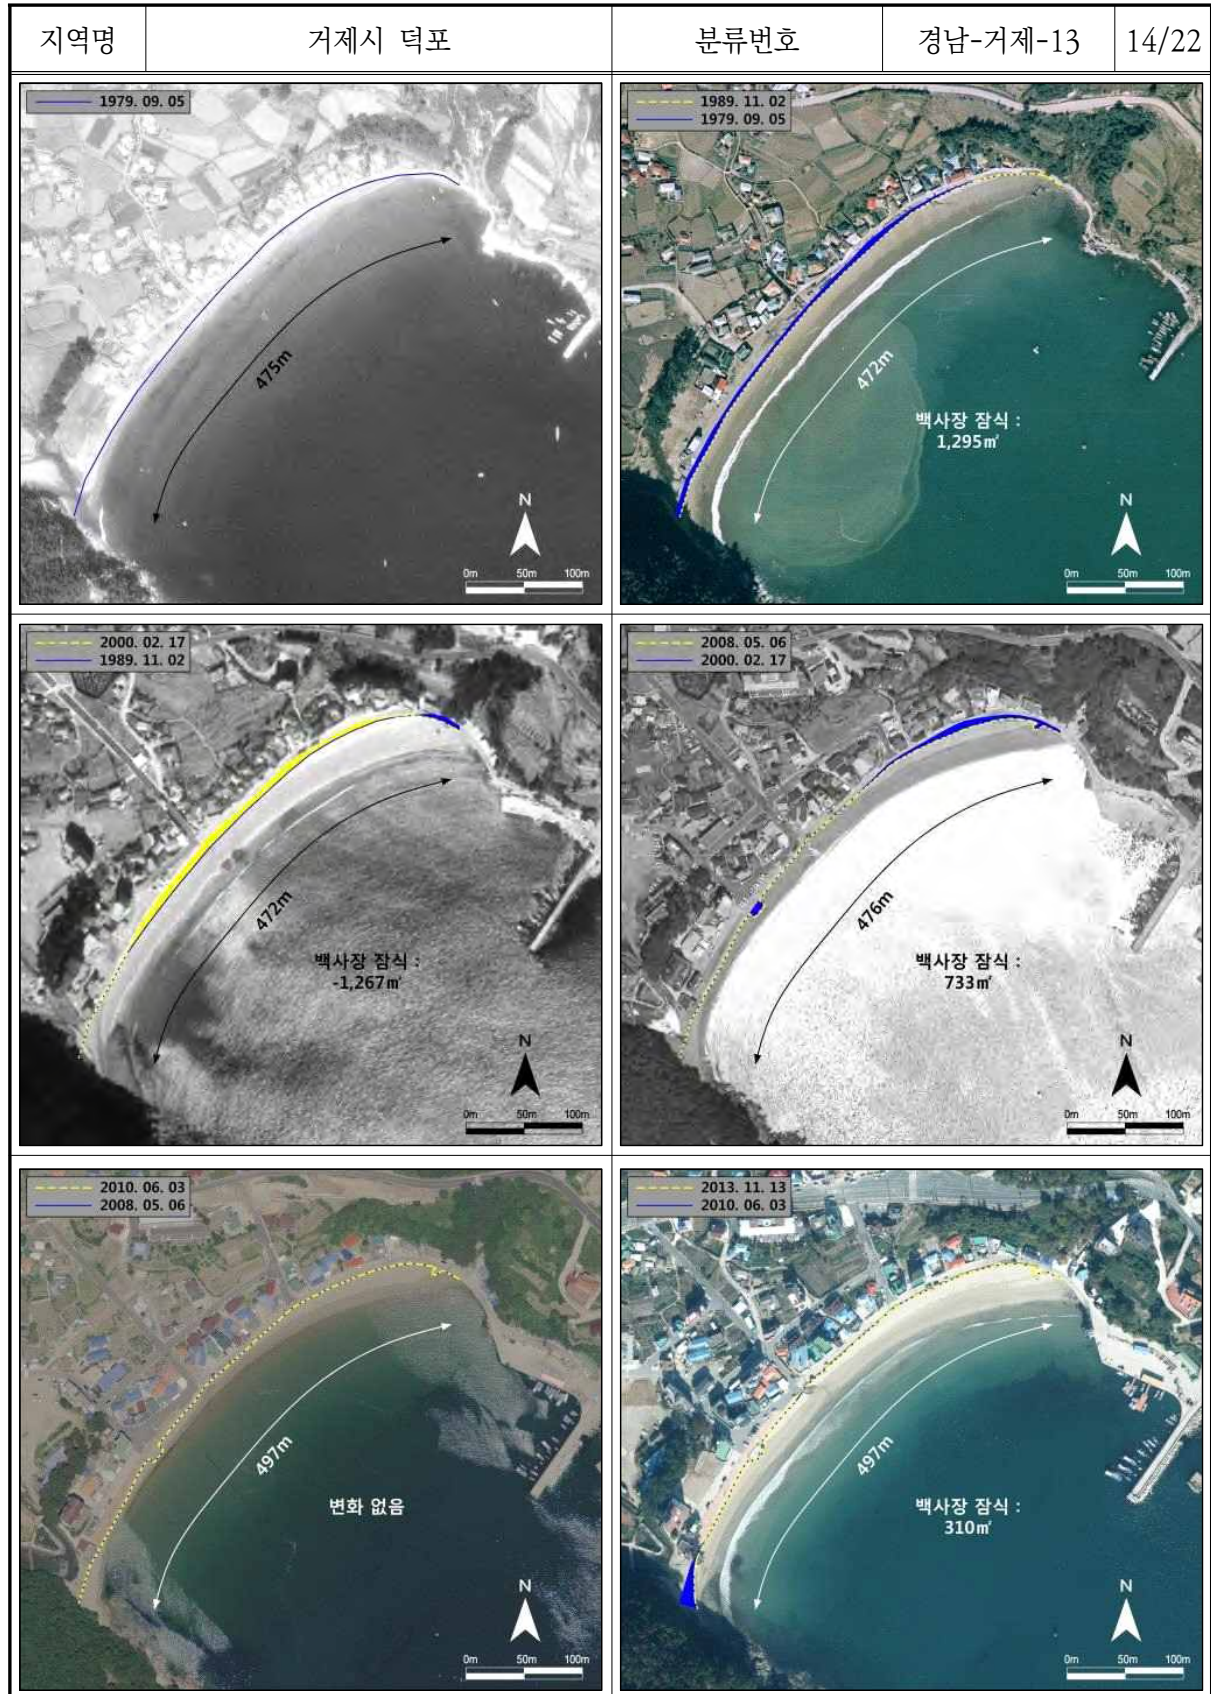
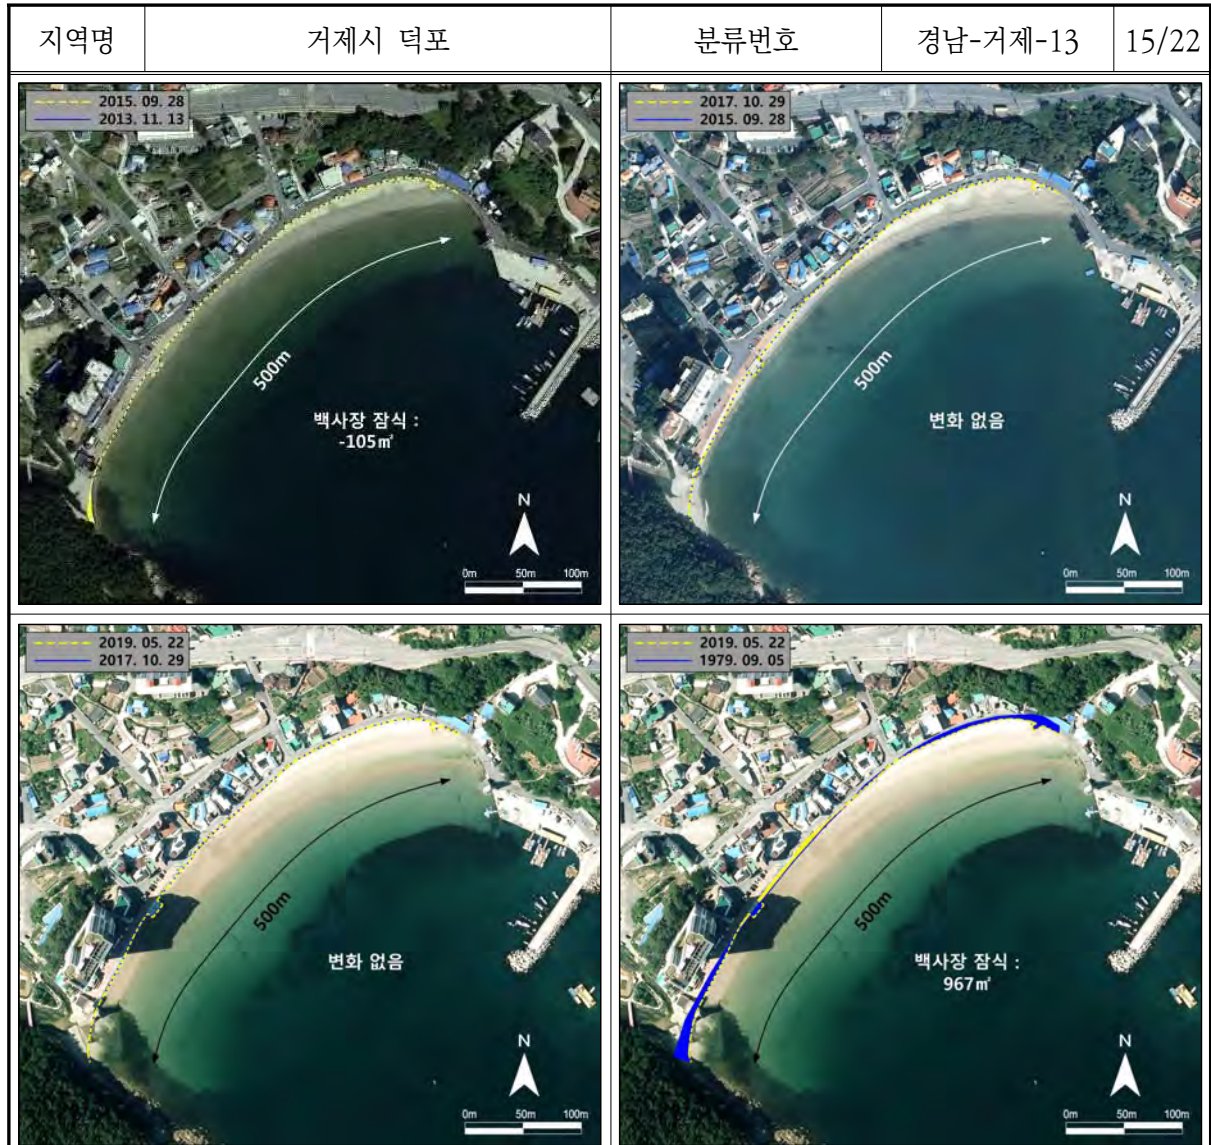
(7) 침식현황 변화 분석(항공·위성사진)

특 징

- 1979년은 배후지가 민가로 형성된 자연해안임
- 1989년~2008년까지는 연안이 정비되어 호안과 해안도로가 건설됨

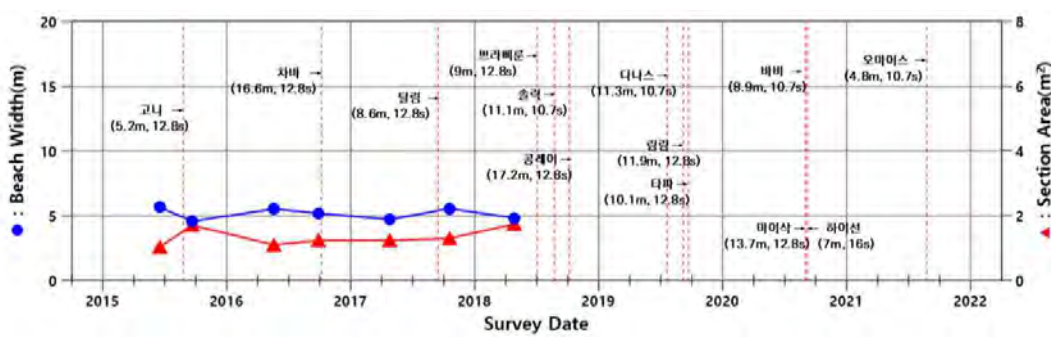
| 측량시기별 평균해빈폭 및 단면적 변화 | | | | | | | |

| | 분석 | ○ 재해예방사업으로 수행된 호안 신설공사로 인해 분석 불가 | | | | | |

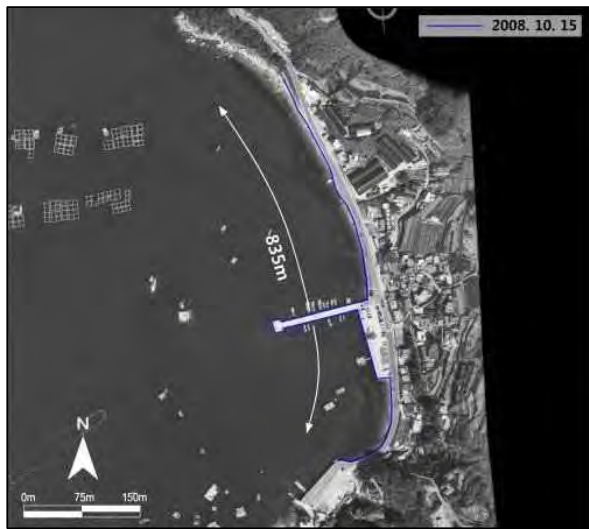
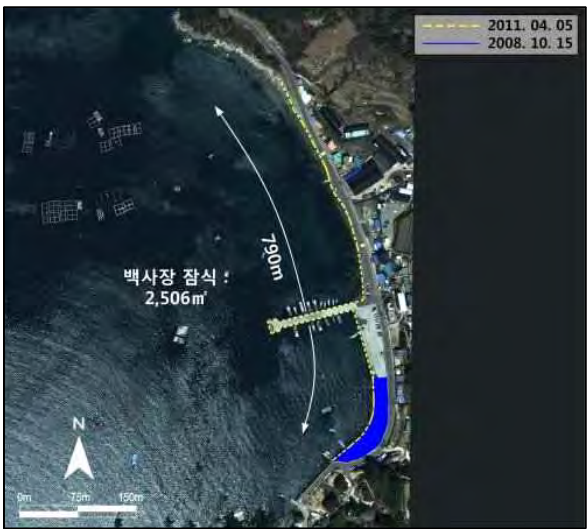
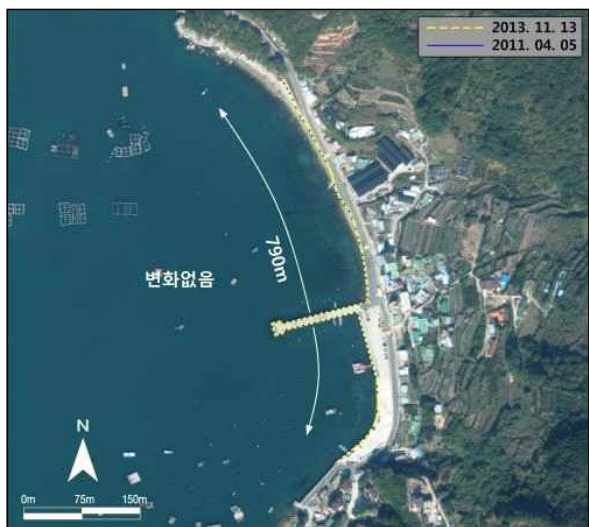
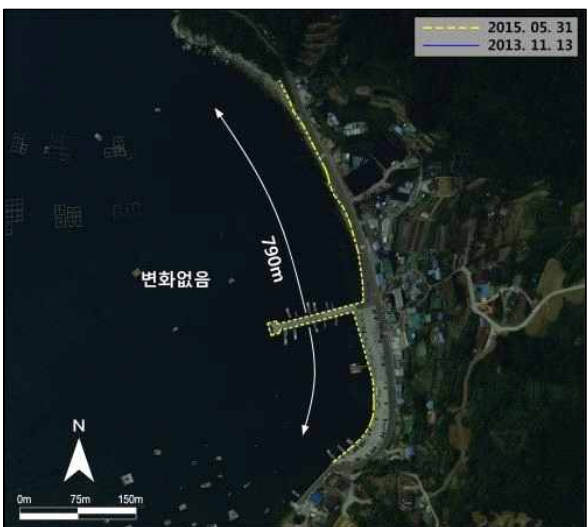
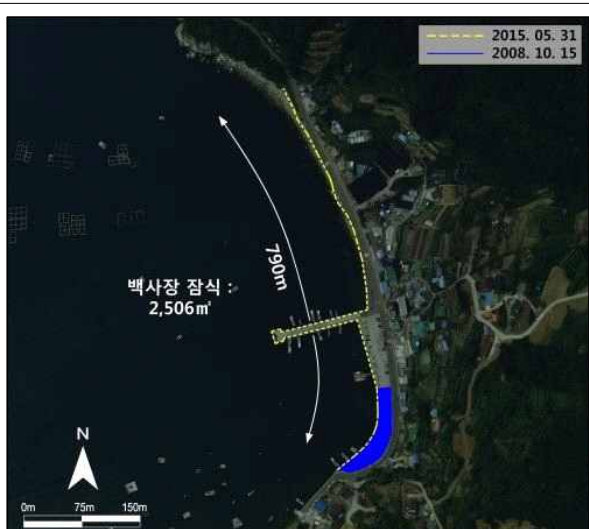
(6) 침식현황 변화 분석(항공·위성사진)

| | <div>특징</div> <div><ul style="list-style-type: none">○ 2011년도에는 해안 남측의 소규모 어항이 확대됨○ 2013년~2015년도는 배후지 변화 없음</div>

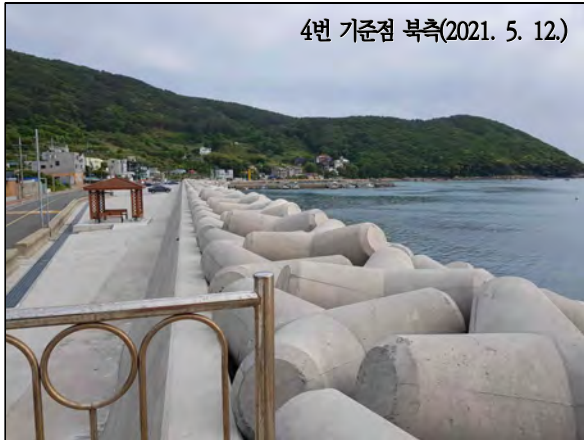
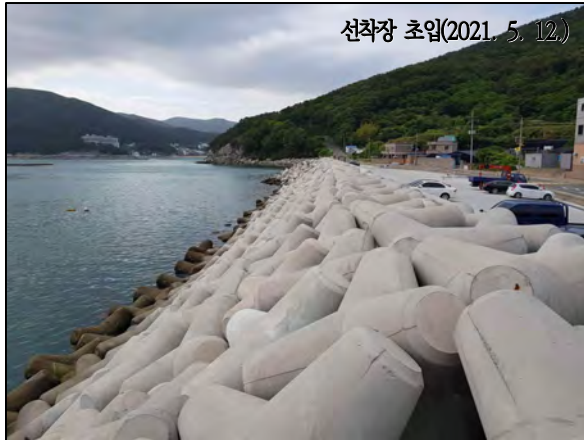
| <div>4번 기준점 북측(2021. 5. 12.)</div> | | <div>선착장 초입(2021. 5. 12.)</div> | | |
| 자연재해위험개선지구 정비사업이 진행중이며, 호안 및 T.T.P.가 설치됨 | | | | |

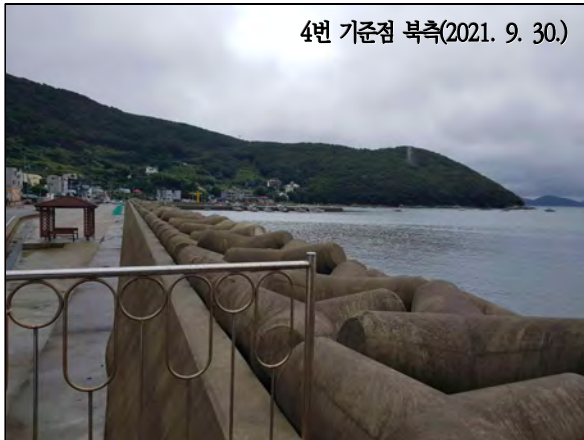
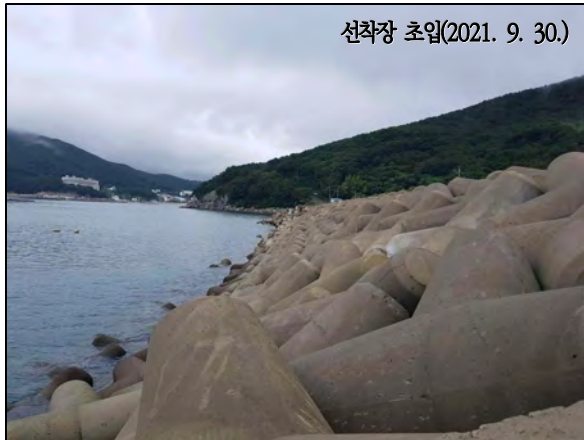
| <div>4번 기준점 북측(2021. 9. 30.)</div> | | <div>선착장 초입(2021. 9. 30.)</div> | | |
| 자연재해위험개선지구 정비사업이 진행중이며, 호안 및 T.T.P.가 설치됨 | | | | |

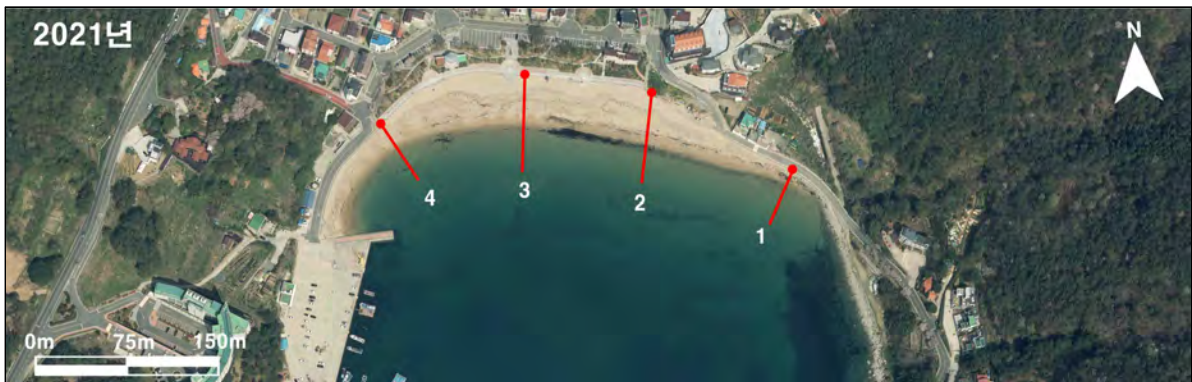
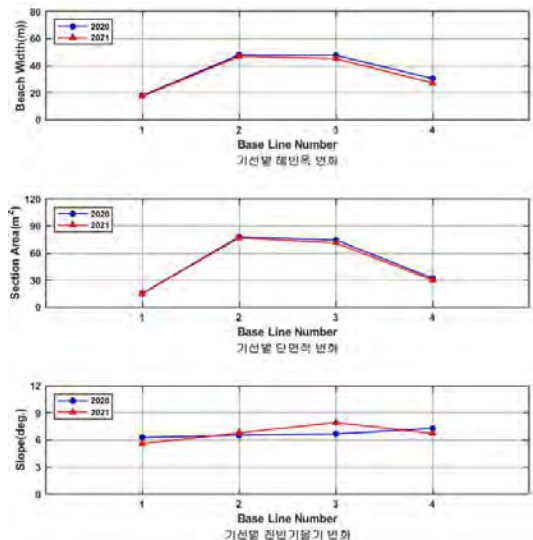
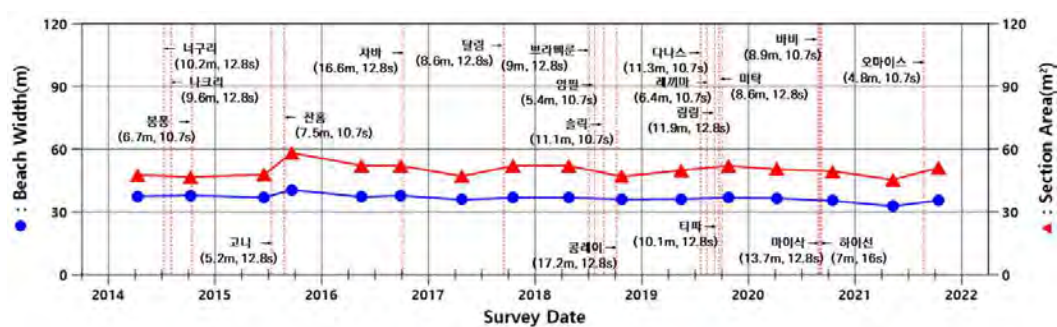
(3) 기선변화

○ 2021년 단면측량결과, 전년 대비 평균 해빈폭 1.8m, 평균 단면적은 1.6㎡가 감소하였으며, 전반기울기는 평균 6.8°로 0.1° 급해짐

○ 4번 기선에서 해빈폭 3.3m, 3번기선에서 단면적 3.3㎡가 감소하여 대상지역내 최대 감소폭을 나타냄

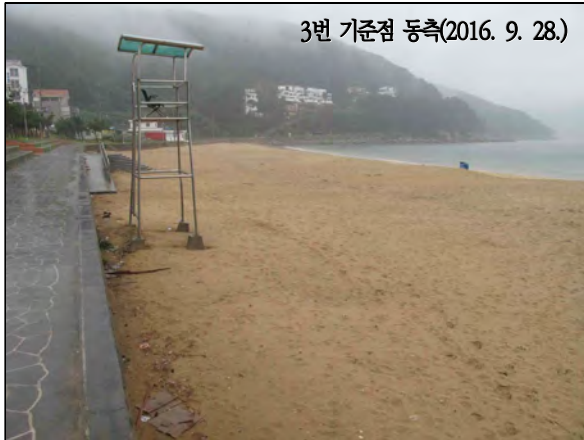
| 지역명 | 거제시 와현 | 분류번호 | 경남-거제-07 | 18/23 |
|---|---|--|---|---|
| <p>3번 기준점 동측(2016. 9. 28.)</p> | | <p>3번 기준점 서측(2016. 9. 28.)</p> | | |
| 동측구간 호안 전면에 모래 퇴적으로 자갈분포구간이 감소함 | | | | |

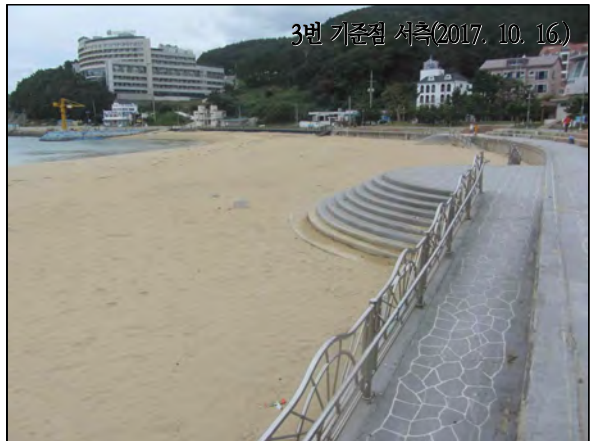
| 지역명 | 거제시 와현 | 분류번호 | 경남-거제-07 | 18/23 |
|---|---|--|---|---|
| <p>3번 기준점 동측(2017. 10. 16.)</p> | | <p>3번 기준점 서측(2017. 10. 16.)</p> | | |
| 서측 일부구간에 해안산책로가 설치되었으며, 해안진입로가 파손된 채 방치되어 있어 정비가 요구됨 | | | | |

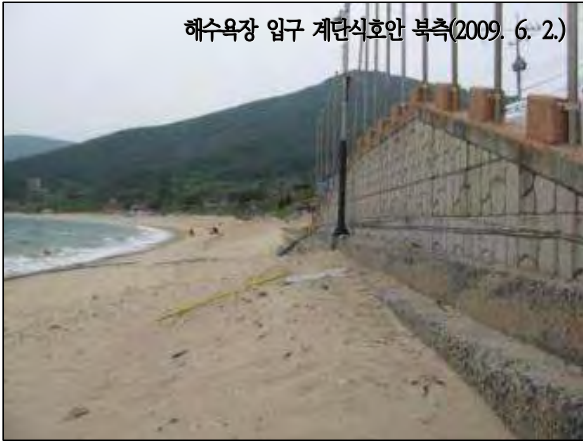
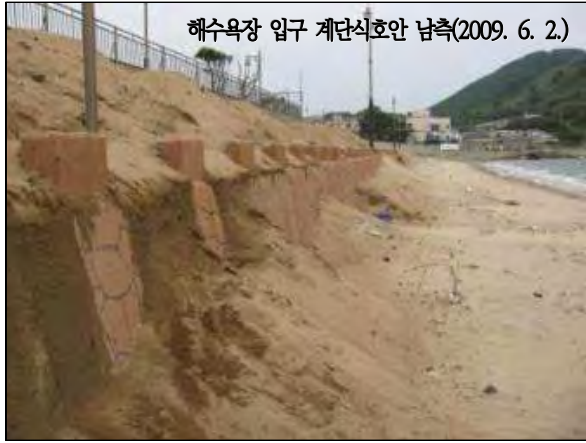
| 지역명 | 거제시 구조라 | 분류번호 | 경남-거제-02 | 19/29 |
|---|---|---|---|---|
| <div> <div> <p>해수욕장 입구 계단식호안 북측(2009. 6. 2.)</p> </div> <div> <p>해수욕장 입구 계단식호안 남측(2009. 6. 2.)</p> </div> </div> <p>매년 하계 해수욕장 개장전 양빈과 백사장 정비를 수행하여 해빈을 유지함</p> | | | | |

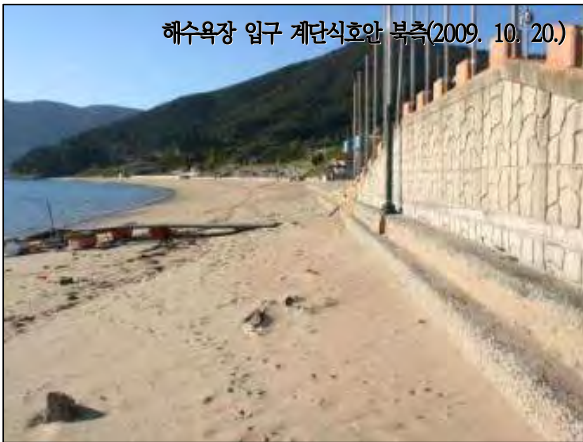
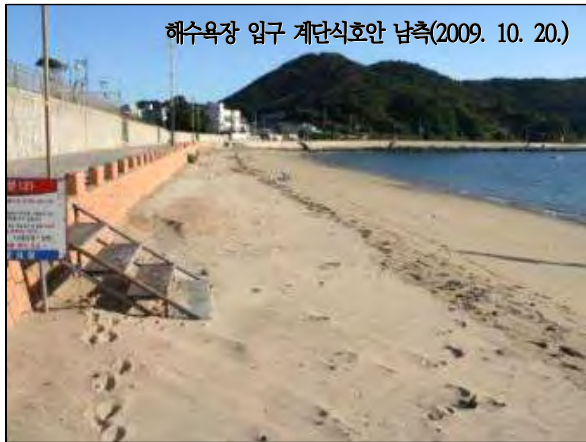
| 지역명 | 거제시 구조라 | 분류번호 | 경남-거제-02 | 19/29 |
|---|---|---|---|---|
| <div> <div> <p>해수욕장 입구 계단식호안 북측(2009. 10. 20.)</p> </div> <div> <p>해수욕장 입구 계단식호안 남측(2009. 10. 20.)</p> </div> </div> <p>하계 해수욕장 개장전 양빈을 수행하여 백사장 표고 및 해빈폭이 증가함</p> | | | | |

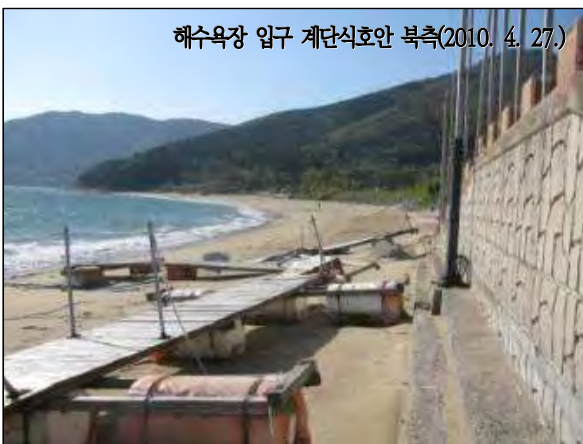
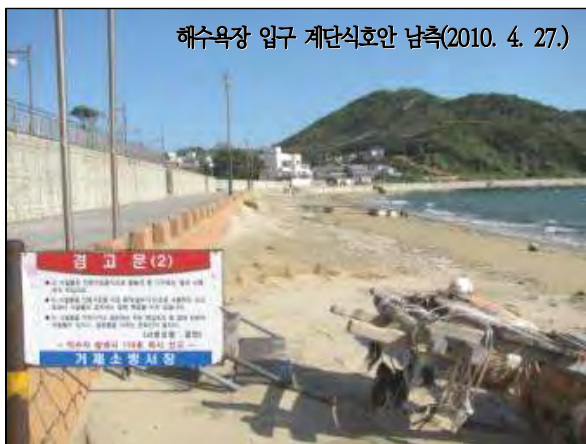
| 지역명 | 거제시 구조라 | 분류번호 | 경남-거제-02 | 19/29 |
|---|---|---|---|---|
| <div> <div> <p>해수욕장 입구 계단식호안 북측(2010. 4. 27.)</p> </div> <div> <p>해수욕장 입구 계단식호안 남측(2010. 4. 27.)</p> </div> </div> <p>조사당시 배후에 퇴적된 비사를 호안 전면에 야적함. 개장전 야적모래 정비작업 예정임</p> | | | | |

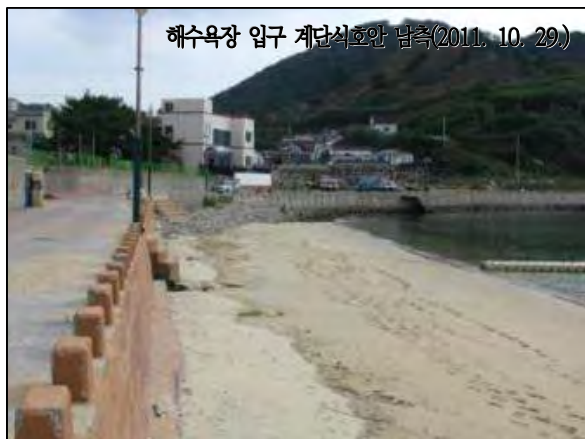
| <p>해수욕장 입구 계단식호안 북측(2011. 10. 29.)</p> | | <p>해수욕장 입구 계단식호안 남측(2011. 10. 29.)</p> | | |
| <p>단면측량결과, 전체적으로 1차 조사시보다 해변폭 및 단면적이 감소하였으며, 호안 전면에 많은 양의 비사가 퇴적됨</p> | | | | |

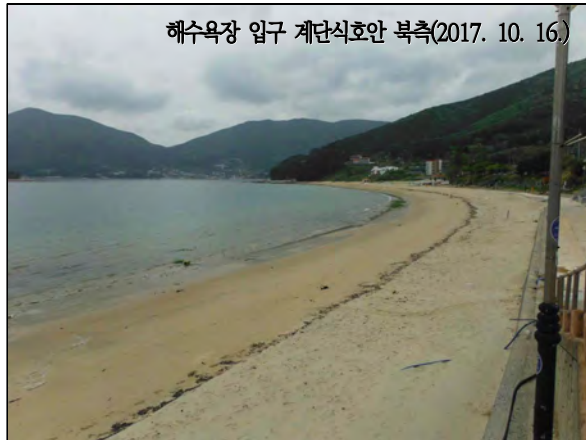
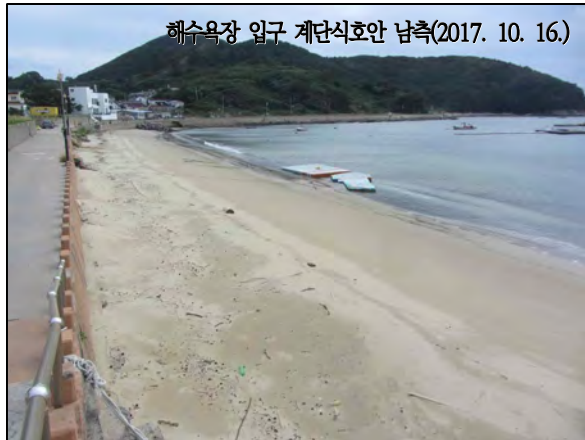
| <p>해수욕장 입구 계단식호안 북측(2017. 10. 16.)</p> | | <p>해수욕장 입구 계단식호안 남측(2017. 10. 16.)</p> | | |

| 중앙 해안도로에 많은 양의 비사가 퇴적되었으며, 동측구간 호안 전면에 해양쓰레기가 유입됨 | | | | |

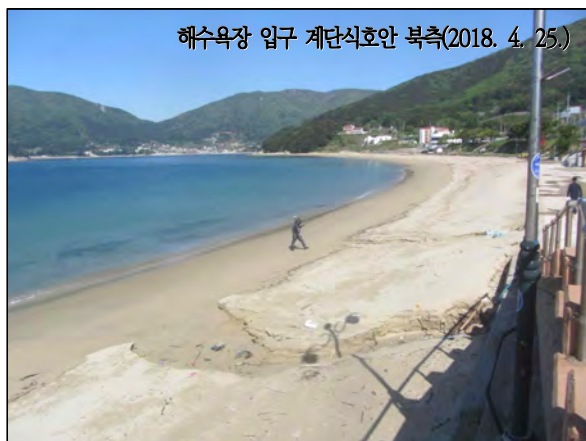
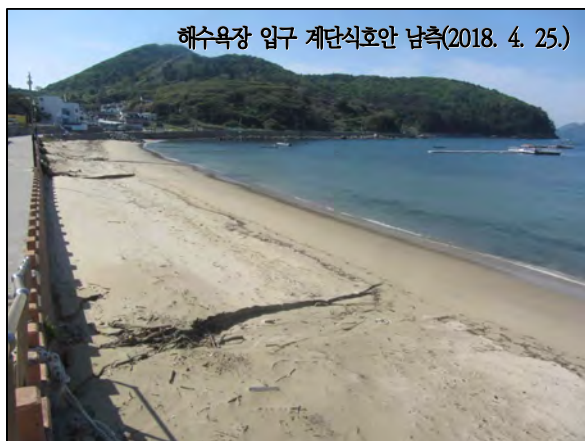
| <p>해수욕장 입구 계단식호안 북측(2018. 4. 25.)</p> | | <p>해수욕장 입구 계단식호안 남측(2018. 4. 25.)</p> | | |

| 서측구간 호안 전면에 모래가 퇴적됨 | | | | |

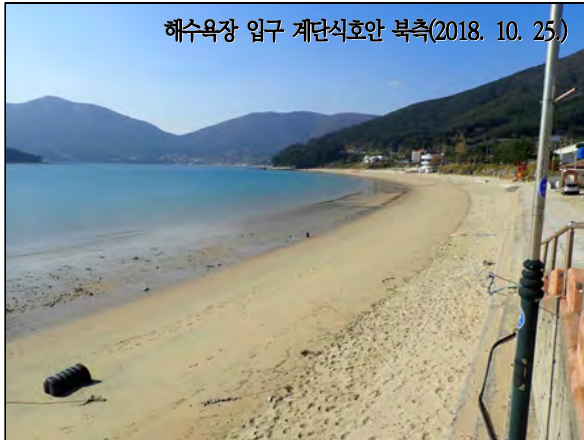
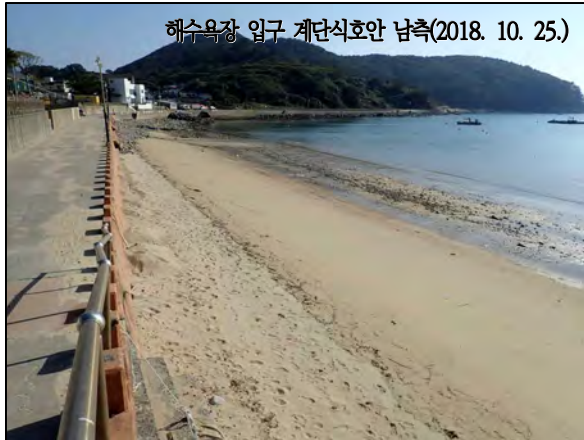
| <p>해수욕장 입구 계단식호안 북측(2018. 10. 25.)</p> | | <p>해수욕장 입구 계단식호안 남측(2018. 10. 25.)</p> | | |

| <p>동측 및 서측 조간대에 모래가 유실되어 자갈이 드러남</p> | | | | |

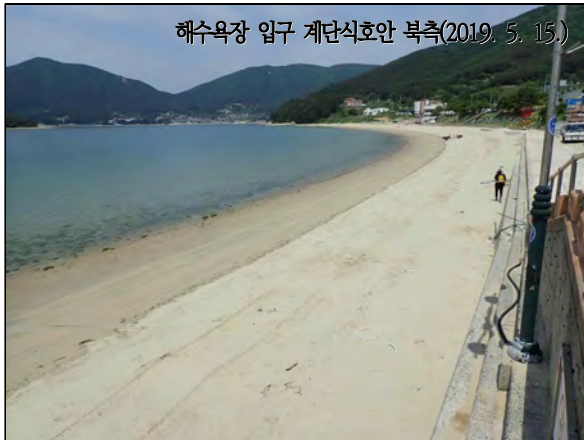
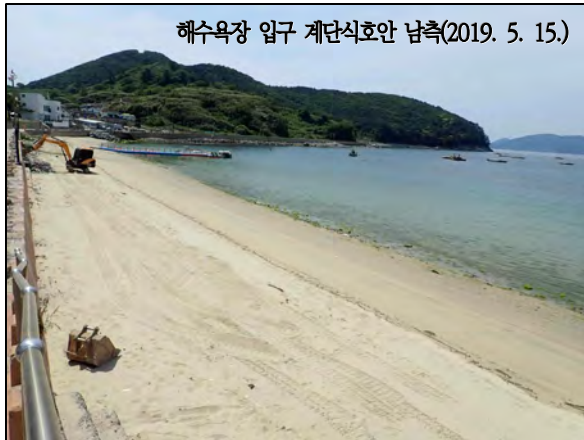
| <p>해수욕장 입구 계단식호안 북측(2019. 5. 15.)</p> | | <p>해수욕장 입구 계단식호안 남측(2019. 5. 15.)</p> | | |

| <p>동측구간에 모래가 퇴적되어 자갈분포량이 감소함</p> | | | | |

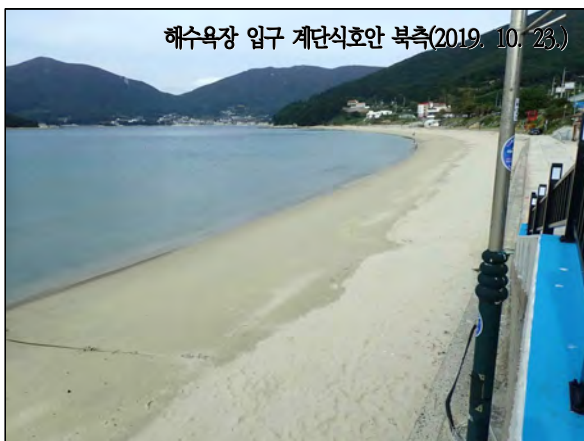
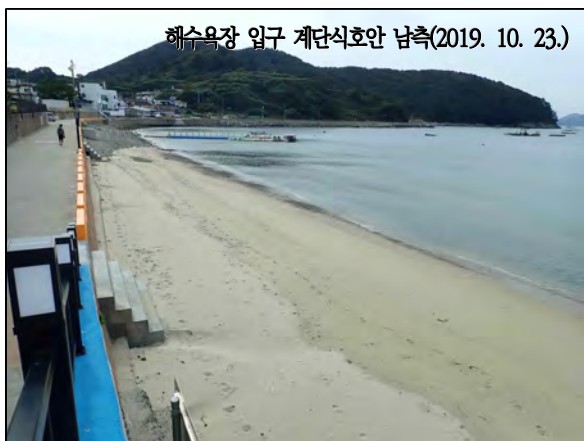
| <p>해수욕장 입구 계단식호안 북측(2019. 10. 23.)</p> | | <p>해수욕장 입구 계단식호안 남측(2019. 10. 23.)</p> | | |

| <p>동측 및 중앙구간에 모래가 유실되어 해변폭 및 단면적이 감소함</p> | | | | |

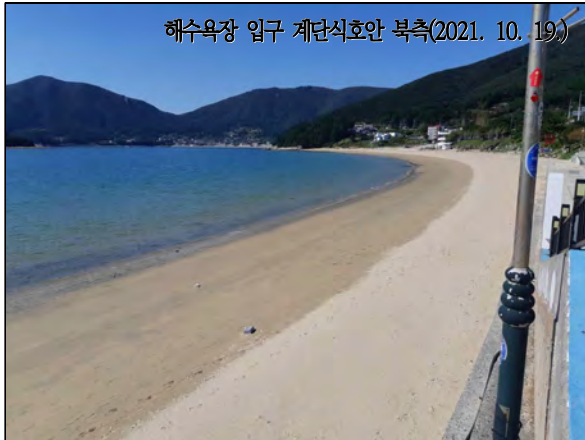
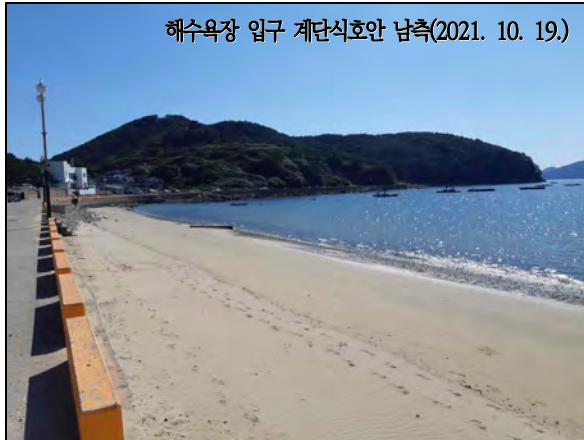
| <p>해수욕장 입구 계단식호안 북측(2021. 10. 19.)</p> | | <p>해수욕장 입구 계단식호안 남측(2021. 10. 19.)</p> | | |

| 동측구간 1차 조사 대비 2차 조사시 호안 전면 자갈분포가 증가함 | | | | |

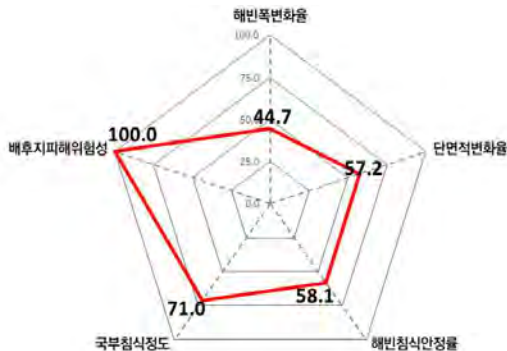
| 1,911 | | | | | 1.9 | | | | | 호안 및 해안로 | | | | | | | | | | | | | | |
| ◦ Source/Sink : 주변에 모래공급원이 없음 | | | | | | | | | | | | | | | | | | | | | | | | |
| ◦ 구조물 현황 호안 | | | | | | | | | | | | | | | | | | | | | | | | |

| ◦ 매년 해수욕장 개장 전 소규모 양빈을 시행하고 있으나 효과는 크지 않음 ◦ 연안정비사업 진행 시 서측 수로 유입수에 의한 모래 유실 방지 대책 검토 필요 | | | | | | | | | | | | | | | | | | | | | | | | |

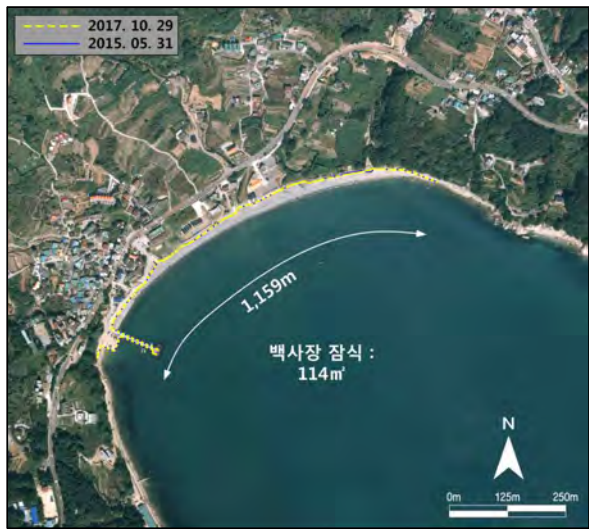
백사장 잠식 : 114㎡

변화 없음

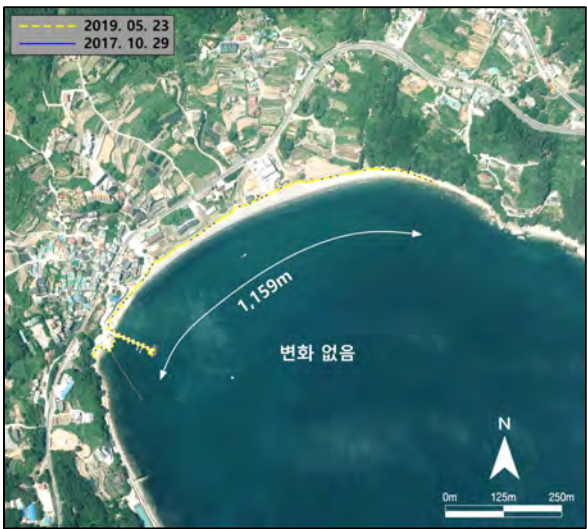
백사장 잠식 : 114㎡

변화 없음

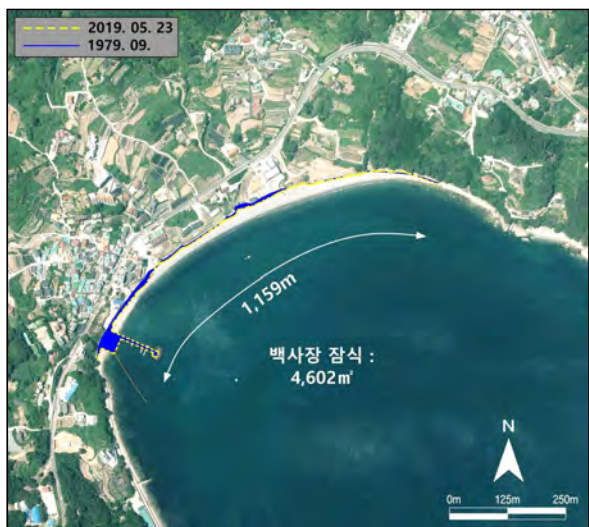
백사장 잠식 : 4,602㎡

○ 1979년은 배후지가 농경지와 민가로 구성된 자연해안임

○ 1994년과 2008년은 친수공간 조성 및 서측구간에서 선착장 건설로 백사장이 잠식됨

○ 2013년에 선착장 확장 및 석축호안 설치로 백사장이 잠식됨

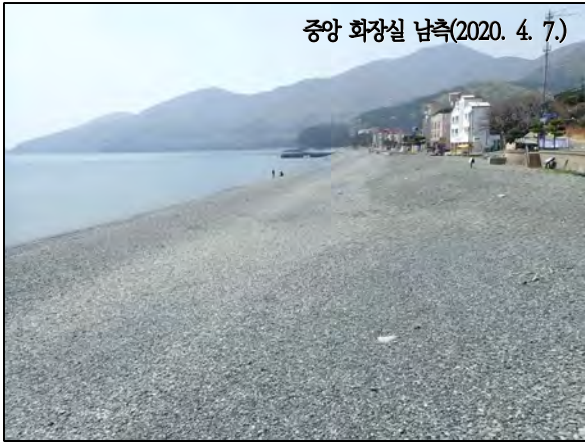
| <p>중앙 화장실 북측(2020. 4. 7.)</p> | | <p>중앙 화장실 남측(2020. 4. 7.)</p> | | |

| 중앙 및 남측구간에서 단면적이 감소함 | | | | |

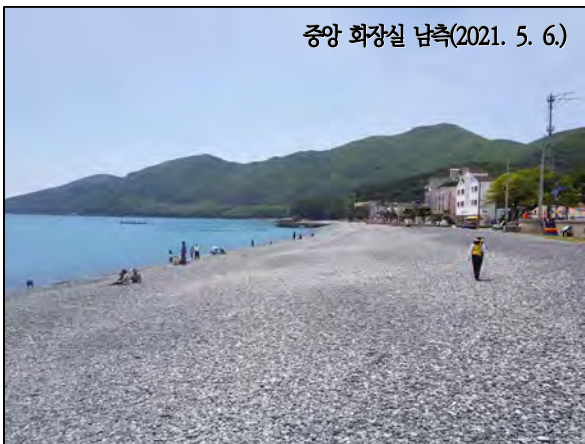
| <p>중앙 화장실 북측(2021. 5. 6.)</p> | | <p>중앙 화장실 남측(2021. 5. 6.)</p> | | |

| 전년 조사대비 평균 해변폭은 감소하고 단면적은 증가하였지만 변화량은 미미하며, 양호한 해변상태를 유지함 | | | | |

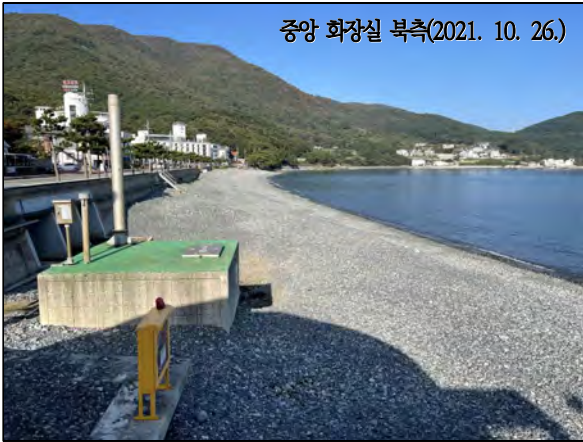
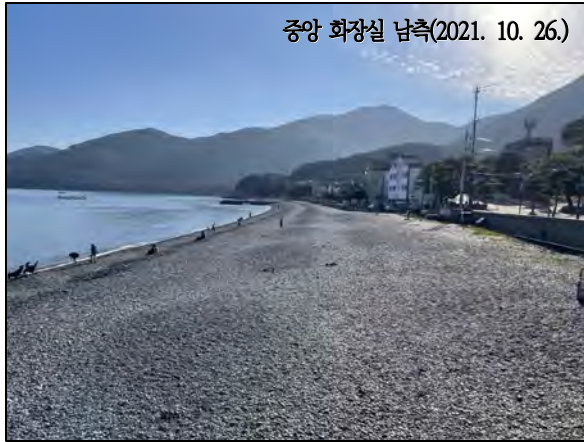
| 2차조사시 중앙구간 호안 전면에 몽돌이 퇴적, 남측구간 수로 주변에서는 몽돌이 유실됨 | | | | |
