2021년 연안침식 실태조사 (남해안권역)

[경상남도]

2021. 12

해양수산부

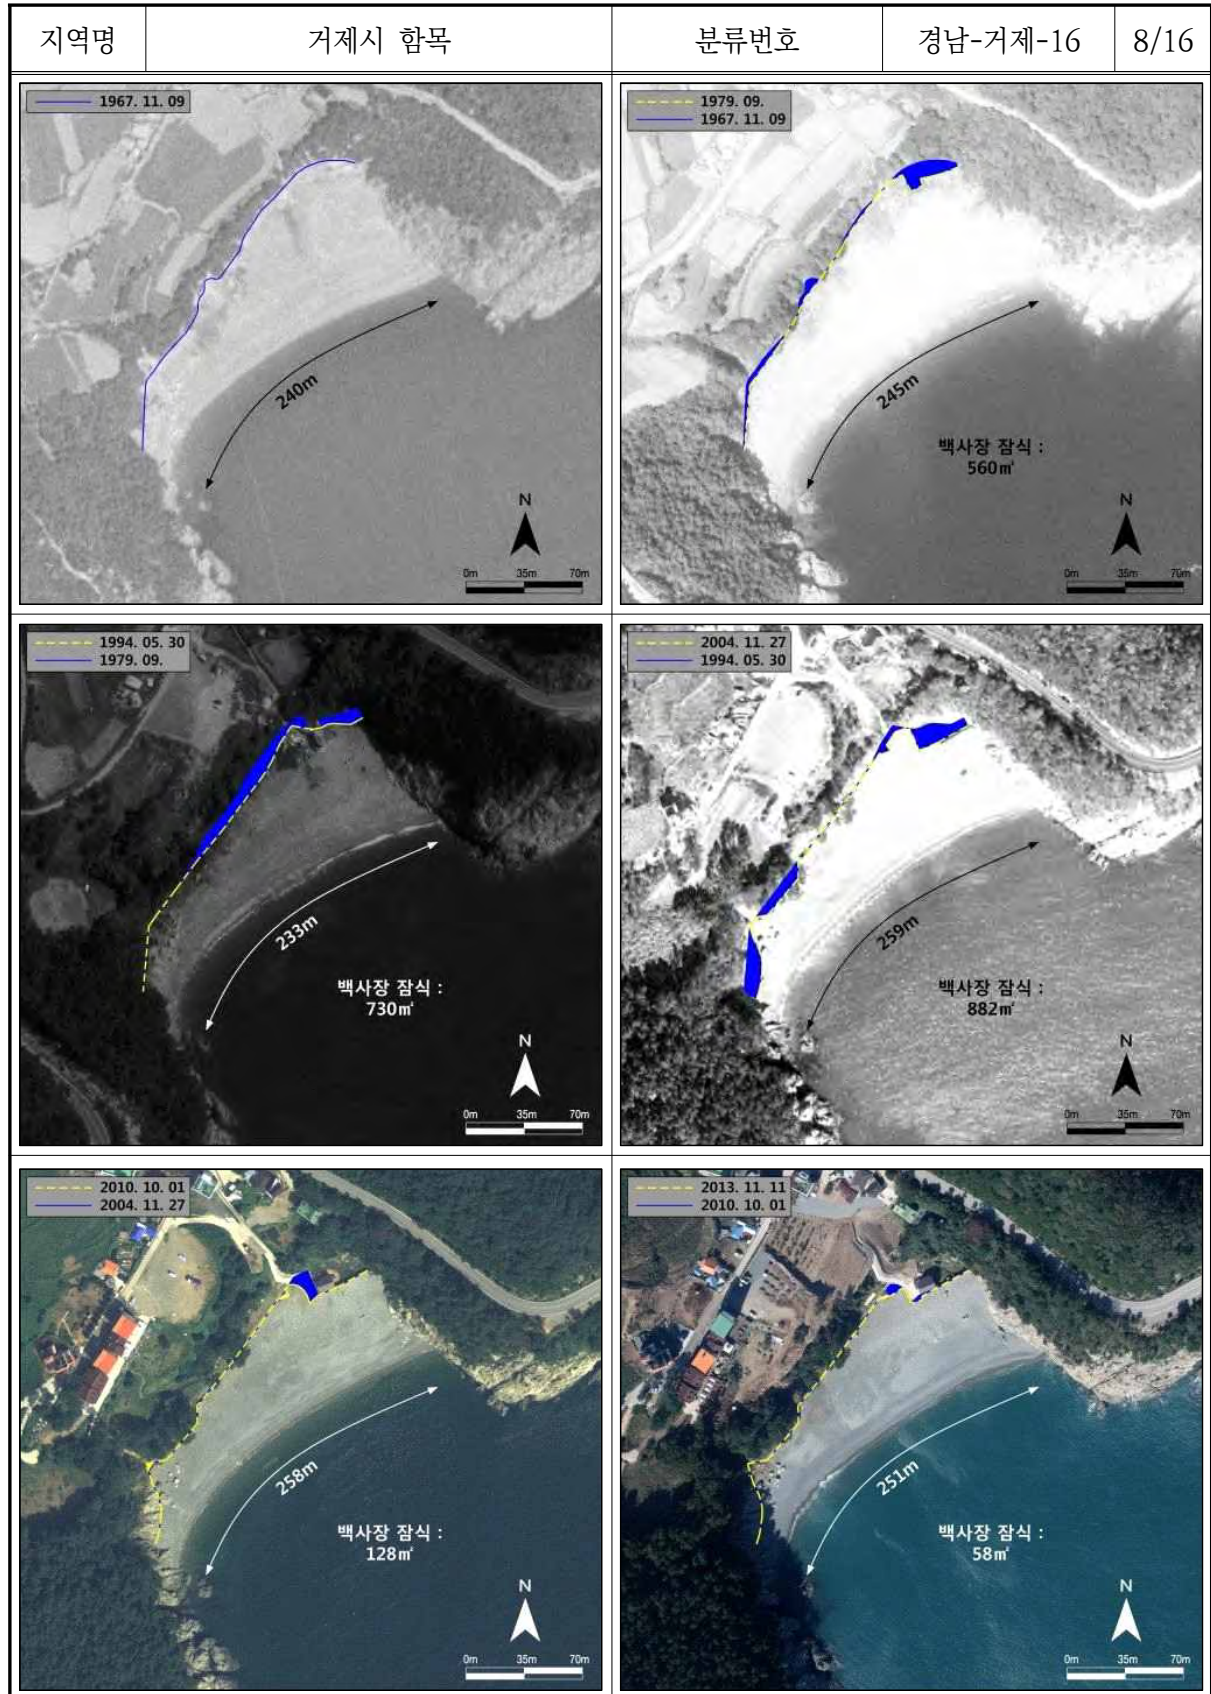
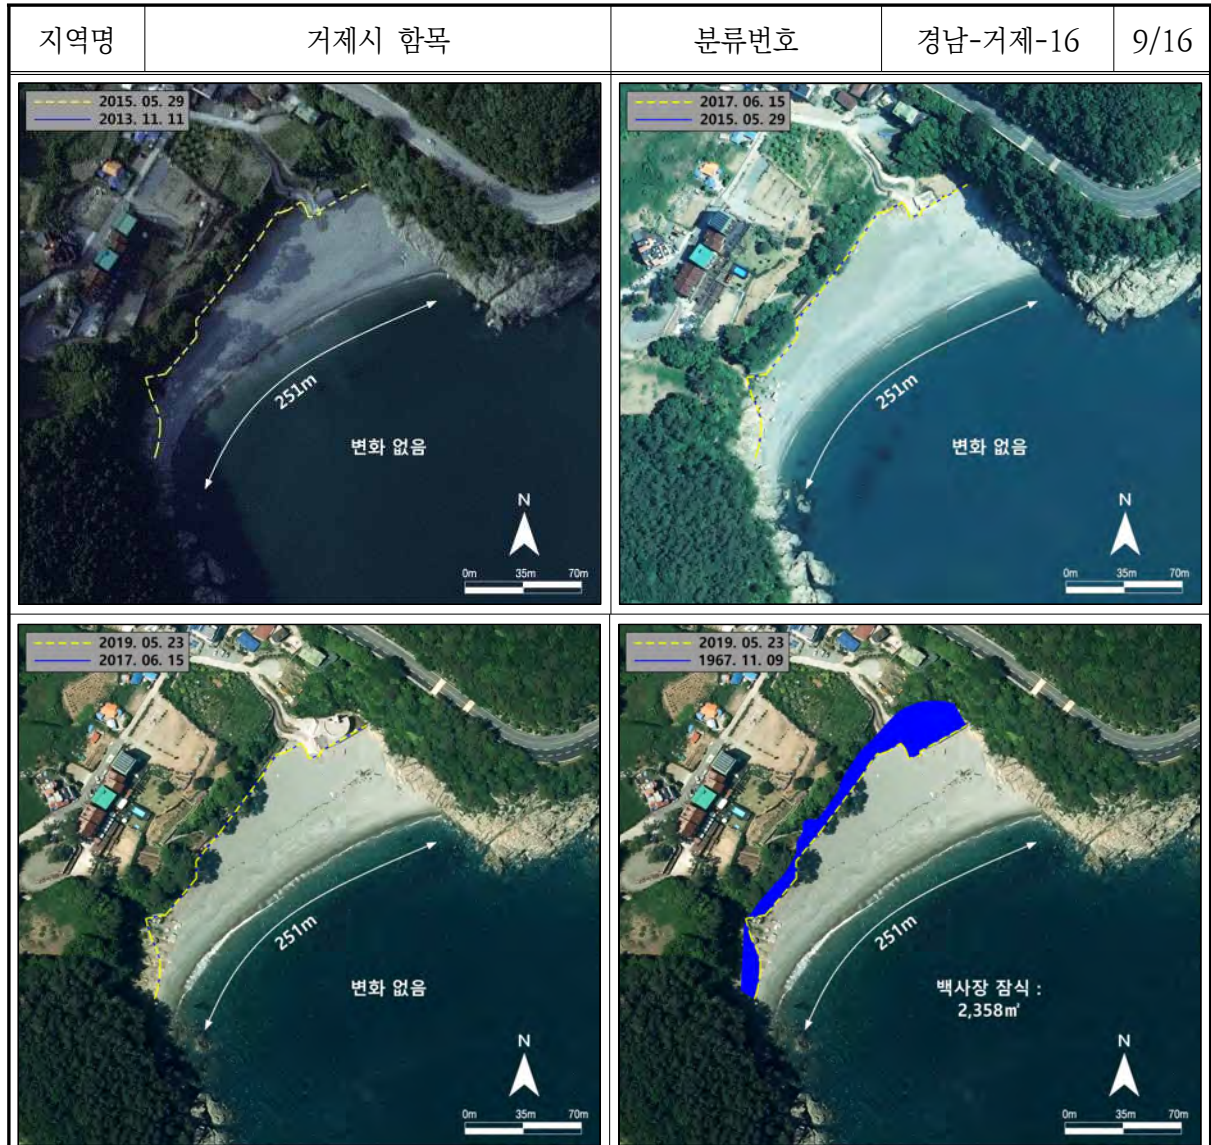
| 기간 | 백사장잠식 | | 비고 |
| 1967~2019 | 2,358 | 12.2 | |

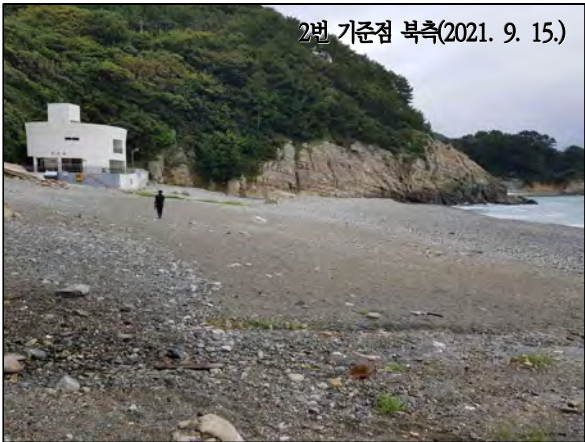
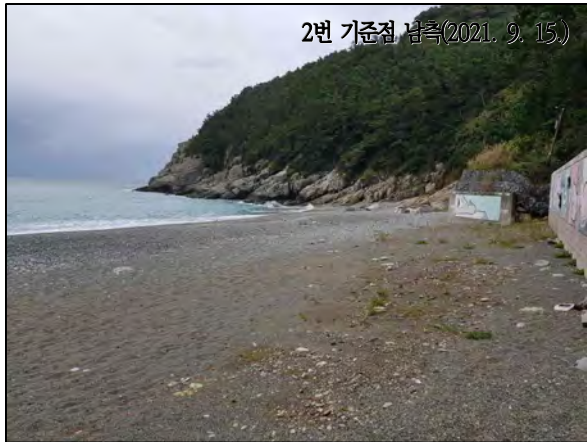
| 남측구간에서 2차조사시 몽돌이 유실되어 암반노출 구간이 증가함 | | | | |

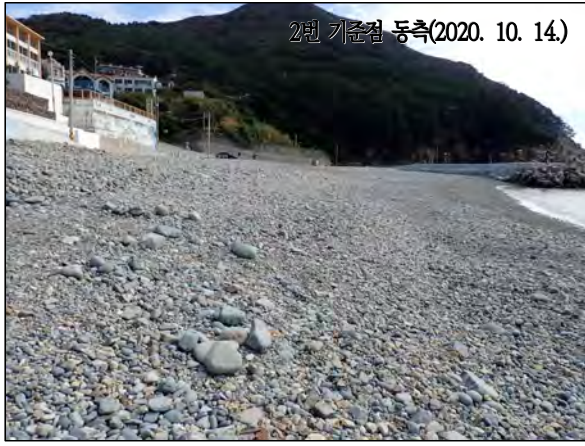
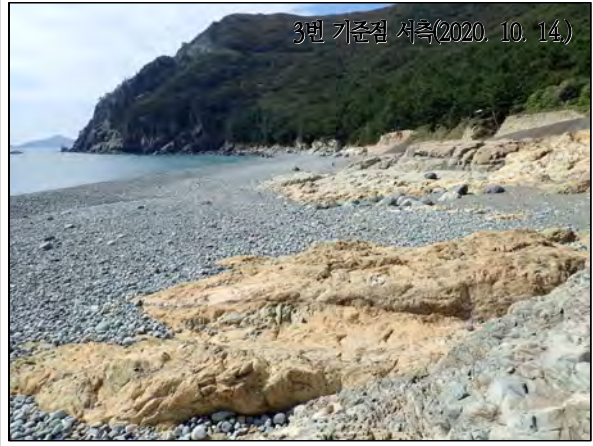
| <div>2번 기준점 동측(2020. 10. 14.)</div> | | <div>3번 기준점 서측(2020. 10. 14.)</div> | | |

| <div>제2차 연안정비사업으로 방파제 보강 및 T.T.P 설치, 트릭아트 2식, 콘크리트 포장등 공사가 시행됨</div> | | | | |

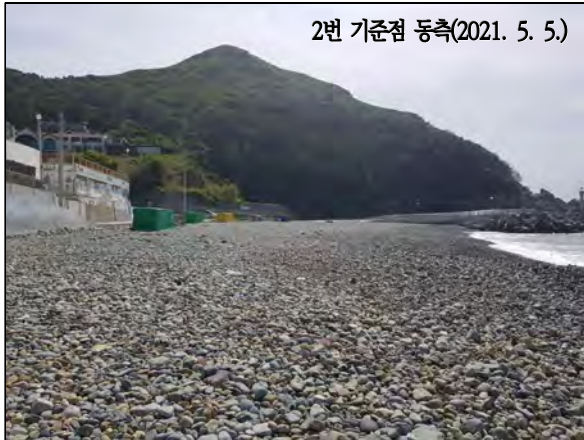
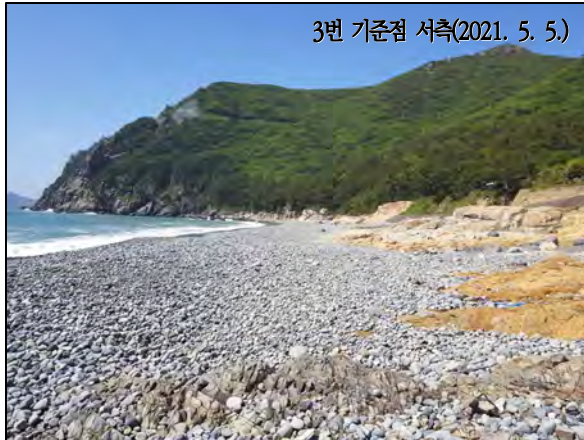
| <div>2번 기준점 동측(2021. 5. 5.)</div> | | <div>3번 기준점 서측(2021. 5. 5.)</div> | | |

| 서측구간 파손된 배후지 시설물(트릭아트) 복구 공사가 완료됨 | | | | |

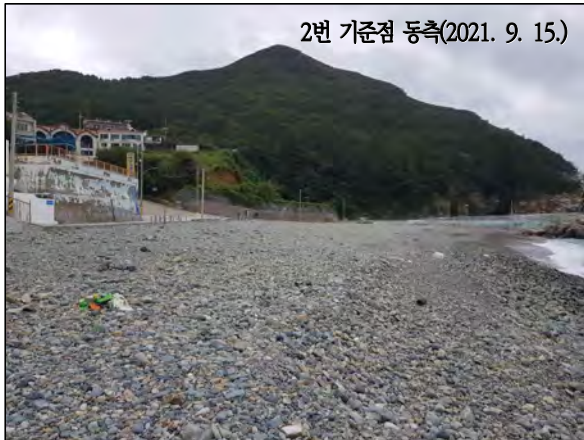
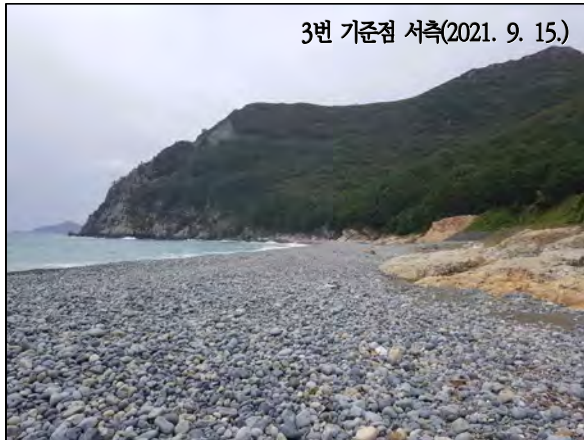
| <div>2번 기준점 동측(2021. 9. 15.)</div> | | <div>3번 기준점 서측(2021. 9. 15.)</div> | | |

| 중양 및 서측구간 2차 조사시 몽돌이 퇴적되어 단면적이 증가함 | | | | |

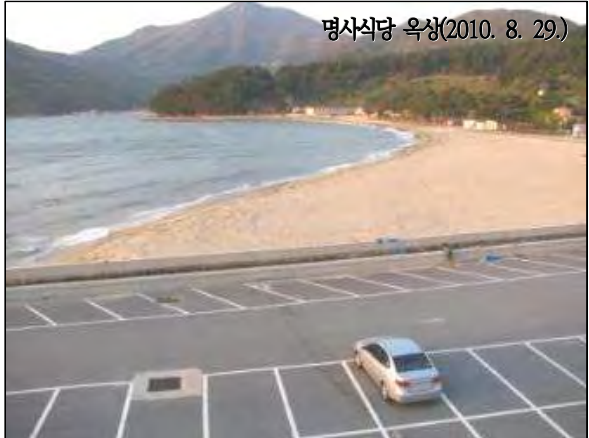
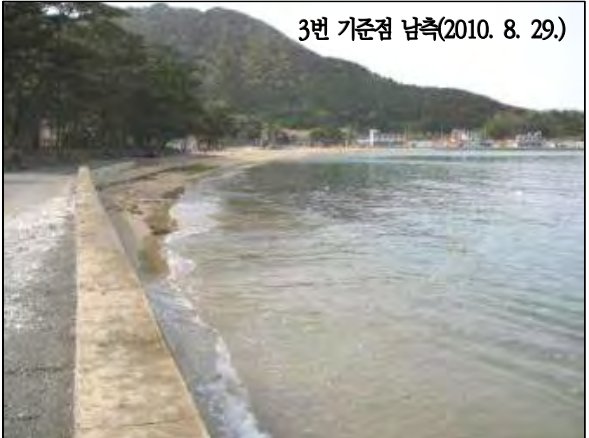
| 지역명 | 거제시 명사 | 분류번호 | 경남-거제-03 | 15/24 |
|--|---|---|---|---|
| <div> <div> 명사식당 옥상(2010. 8. 29.) </div> <div> 3번 기준점 남측(2010. 8. 29.) </div> </div> <p>백사장 남측은 해변폭이 넓고 해변경사가 완만하나 북측으로 갈수록 해변폭이 감소하고 해변경사가 급해짐. 북측 야영장 전면 직립호안에서 만조시 월파가 발생함</p> | | | | |

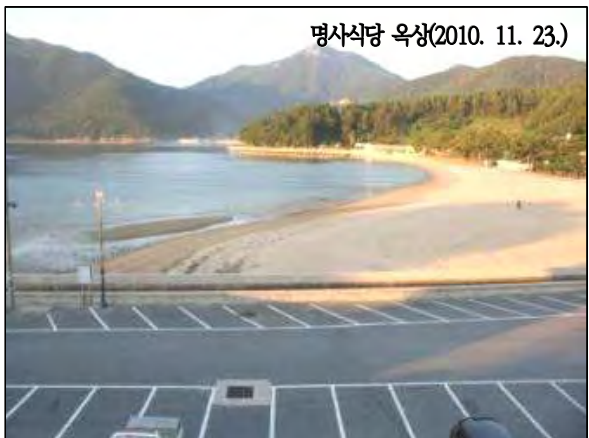
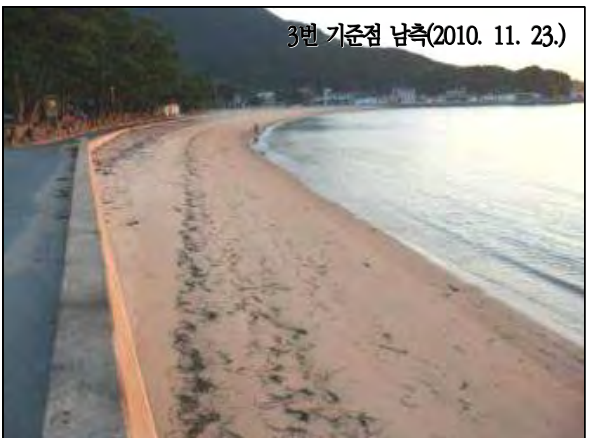
| 지역명 | 거제시 명사 | 분류번호 | 경남-거제-03 | 15/24 |
|--|---|---|---|---|
| <div> <div> 명사식당 옥상(2010. 11. 23.) </div> <div> 3번 기준점 남측(2010. 11. 23.) </div> </div> <p>단면측량결과, '10년 8월 조사 당시보다 '10년 11월 조사시 전구간 해변폭 및 해변고가 증가함</p> | | | | |

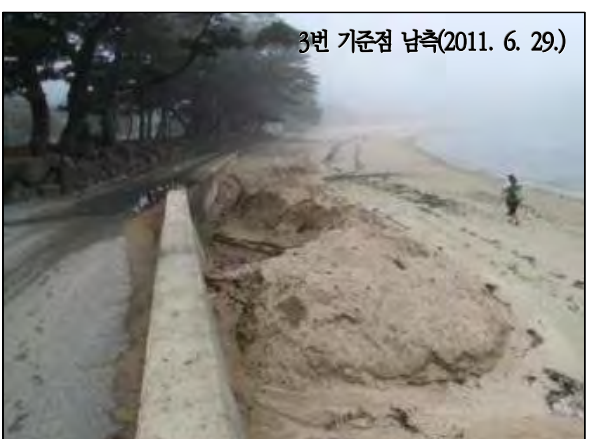
| 지역명 | 거제시 명사 | 분류번호 | 경남-거제-03 | 15/24 |
|--|---|---|---|---|
| <div> <div> 명사식당 옥상(2011. 6. 29.) </div> <div> 3번 기준점 남측(2011. 6. 29.) </div> </div> <p>배후 호안 전면에 해수욕장 개장전 백사장 정리를 위한 양빈용 모래가 야적됨</p> | | | | |

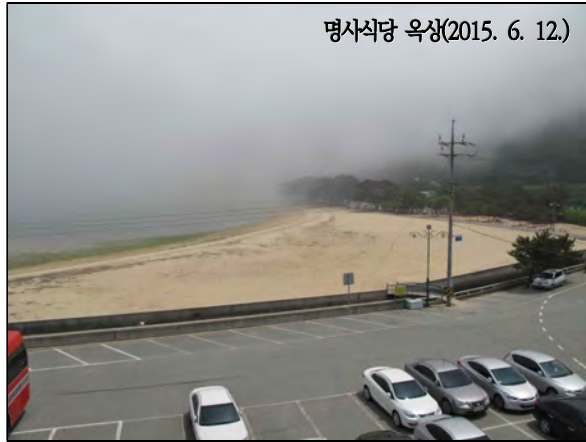
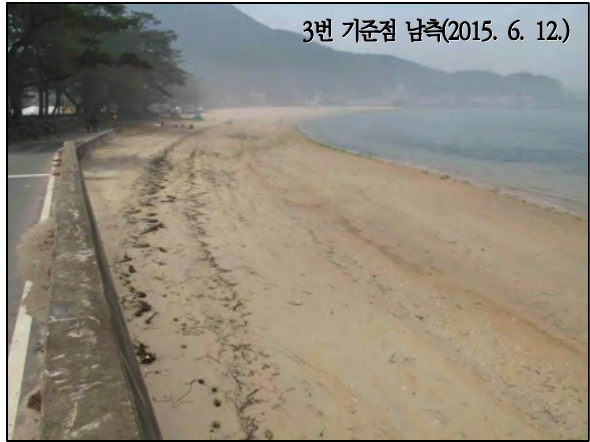
| 남측 선착장 부근에서 호안 확장공사가 진행됨 | | | | |

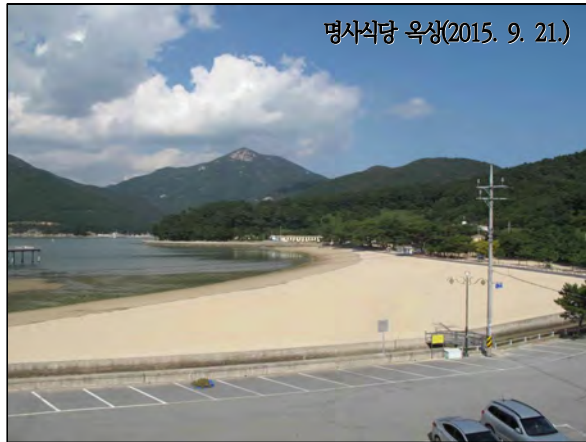
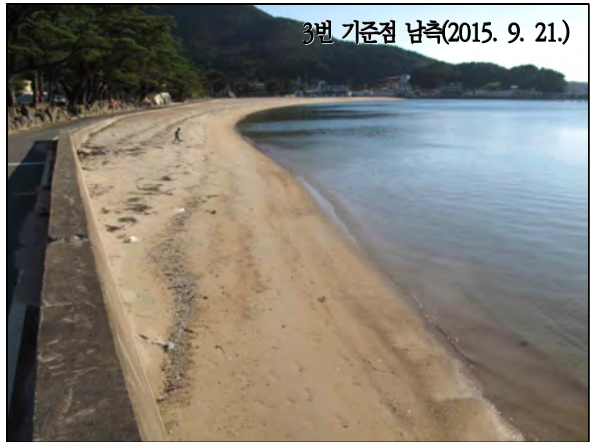
| 북측구간에서 해변폭 및 단면적이 감소하며 호안 전면의 표고가 낮아짐 | | | | |

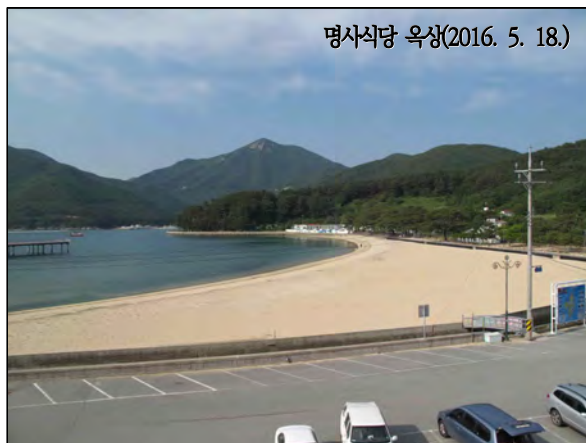
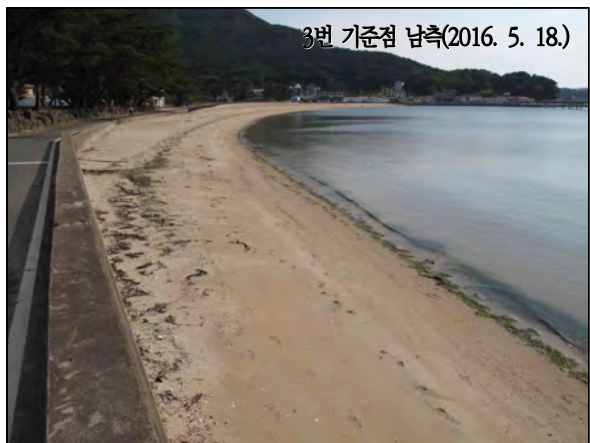
| 남측 호안 확장공사가 완료되었으며, 중앙구간 해안도로 전면으로 비사방지막이 설치됨 | | | | |

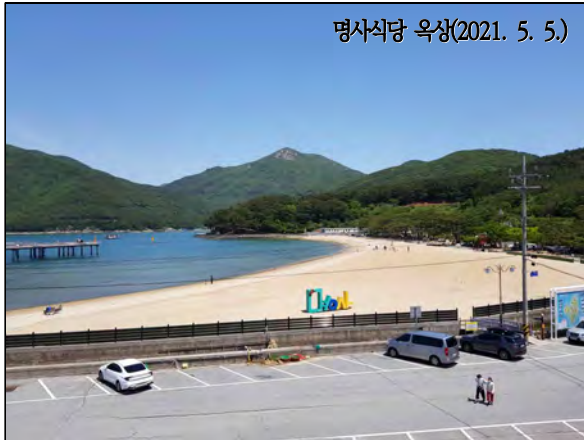
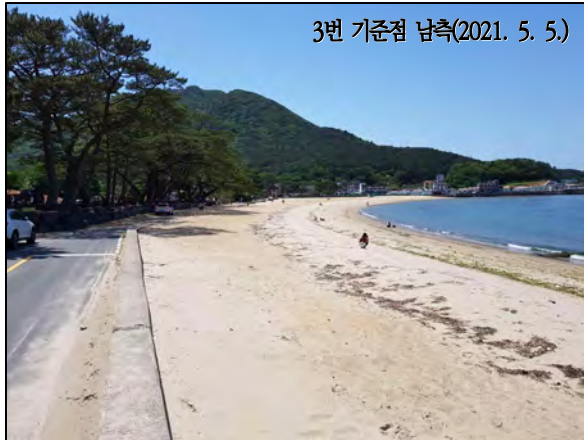
| 지역명 | 거제시 명사 | 분류번호 | 경남-거제-03 | 22/24 |
|---|---|--|---|---|
| 1차 조사시 남측구간의 해안도로변에 비사방지막이 설치됨 | | | | |

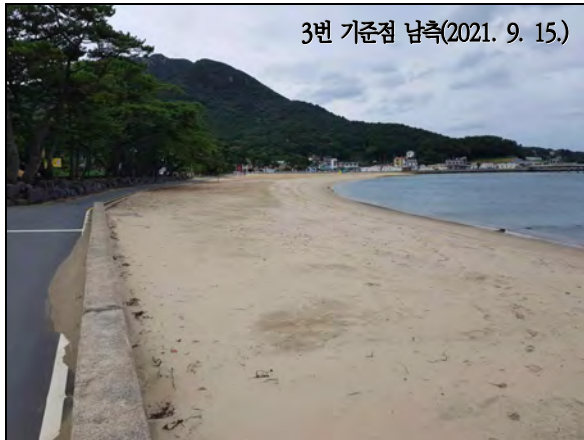
| 지역명 | 거제시 명사 | 분류번호 | 경남-거제-03 | 22/24 |
|---|---|--|---|---|
| 북측구간(3번 기선) 2차 조사시 호안 전면에서 모래 유실이 발생, 해변폭은 감소하였지만 단면 적은 증가함 | | | | |

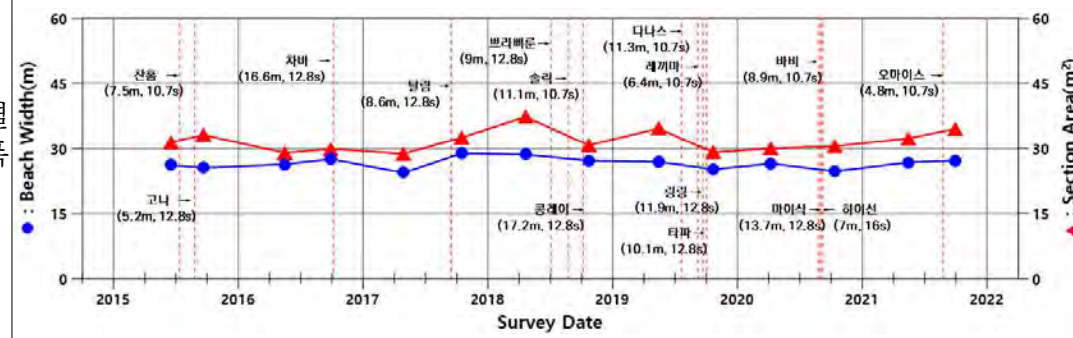
측량시기별
평균해빈폭
및 단면적
변화

- 2021년 단면측량결과, 전년 대비 평균 해빈폭 1.4m, 평균 단면적 3.15㎡가 증가하였으며, 전빈기울기는 평균 5.9°로 0.3° 급해짐
- 4번 기선에서 해빈폭 2.1m, 2번 기선에서 단면적 4.8㎡가 증가하여 대상지역내 최대증가폭을 나타냄

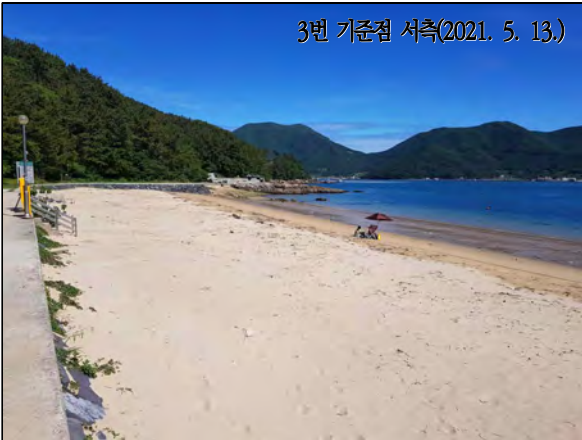
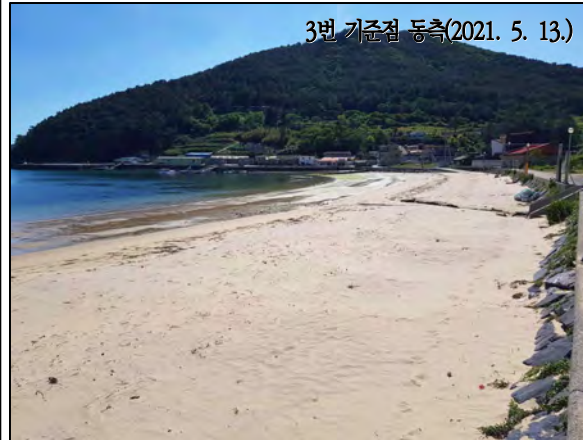
| <div>3번 기준점 서측(2021. 5. 13.)</div> | | <div>3번 기준점 동측(2021. 5. 13.)</div> | | |

| 중앙구간 2차 조사시 수로 주변에서 유입수에 의해 국부침식이 발생함 | | | | |

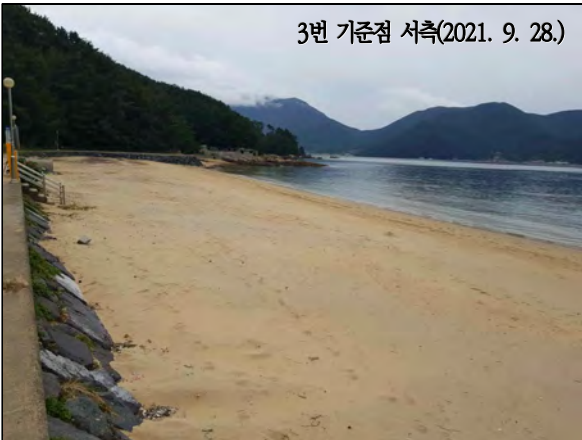
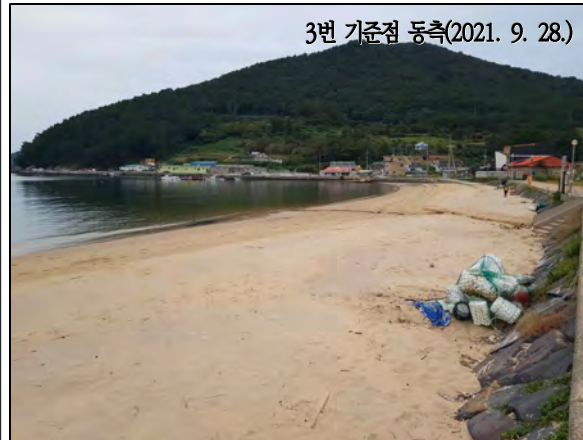
| <div>3번 기준점 서측(2021. 9. 28.)</div> | | <div>3번 기준점 동측(2021. 9. 28.)</div> | | |

| 1차 조사 대비 전구간에서 단면적의 증가를 나타냄 | | | | |

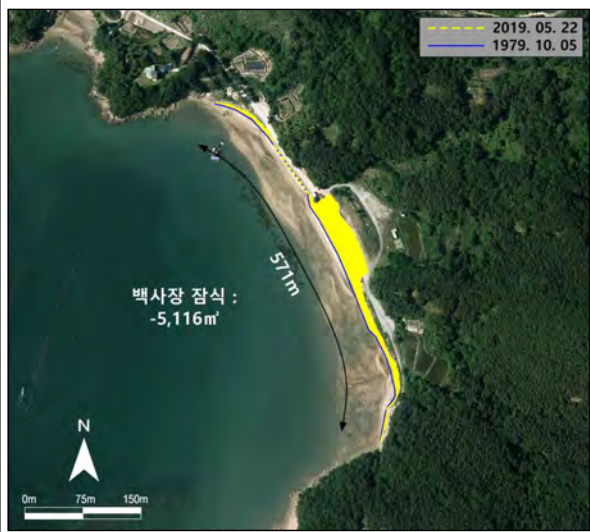
| 특 징 | | | |
|--|---|---|---|
| ○ 1989년과 2001년은 중앙구간에서 백사장 배후의 농경지 정리로 백사장이 증가함 ○ 2010년은 중앙구간에서 주차장 건설로 백사장이 잠식됨 ○ 2013년은 친수공간 조성으로 백사장이 잠식됨 | | | |

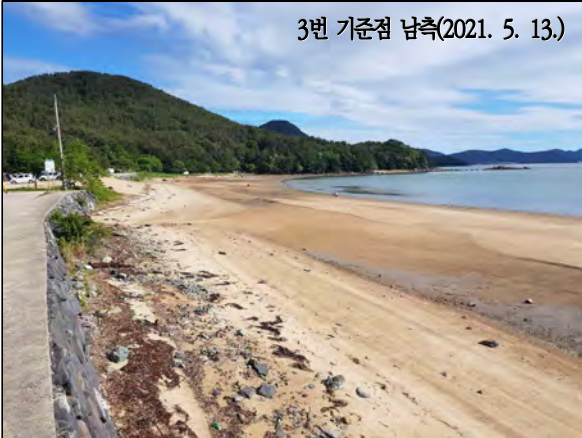
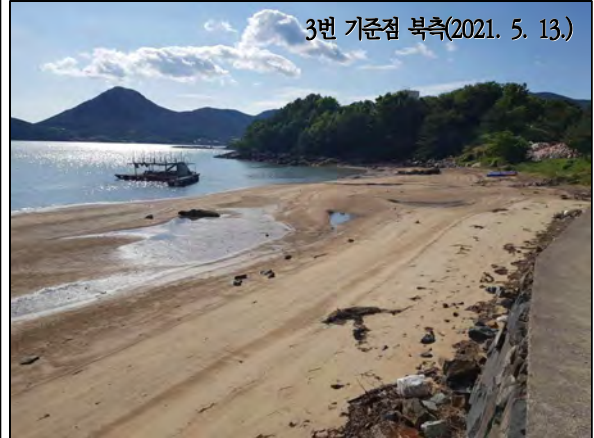
| <div>3번 기준점 남측(2021. 5. 13.)</div> | | <div>3번 기준점 북측(2021. 5. 13.)</div> | | |

| 전년도 조사시와 비교하여 해빈폭 및 단면적의 변화가 크게 나타나지 않음 | | | | |

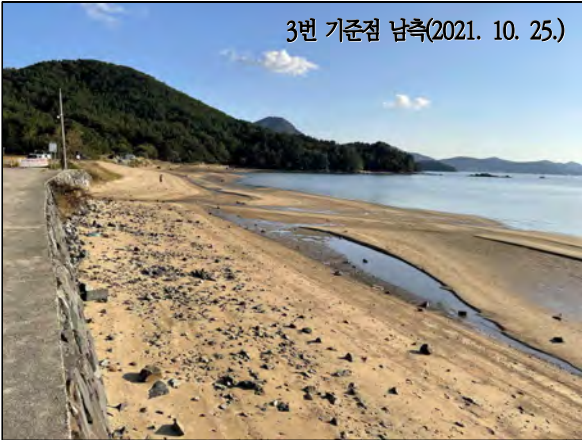
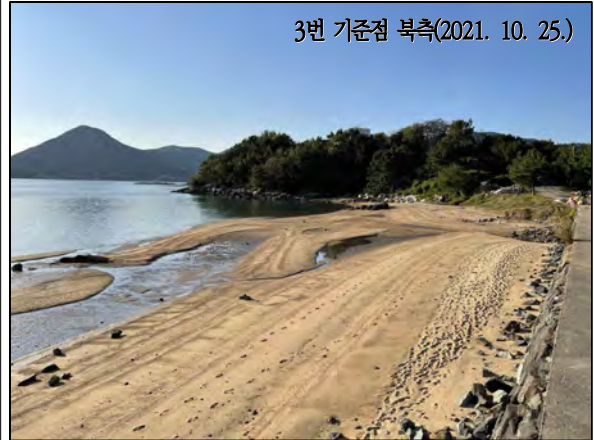
| <div>3번 기준점 남측(2021. 10. 25.)</div> | | <div>3번 기준점 북측(2021. 10. 25.)</div> | | |

| 북측구간 2차 조사시 호안 전면에서 모래 유실로 인해 자갈분포가 증가함 | | | | |

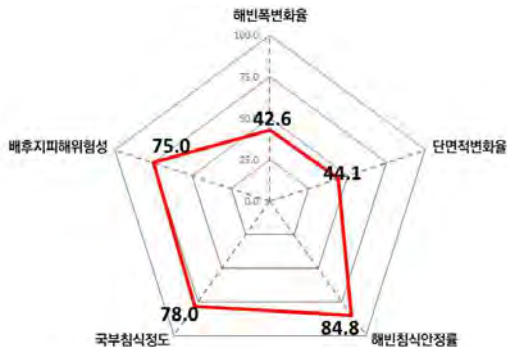
| ◦ Source/Sink : 해안사구 훼손에 따른 모래공급 감소 | | | | | | | | | | | | | | | | | | | | | | | | |
| ◦ 구조물 현황 호안 | | | | | | | | | | | | | | | | | | | | | | | | |

| ◦ 남측 및 북측 자갈화 구간에 소규모 양빈을 통한 백사장 관리 필요 | | | | | | | | | | | | | | | | | | | | | | | | |

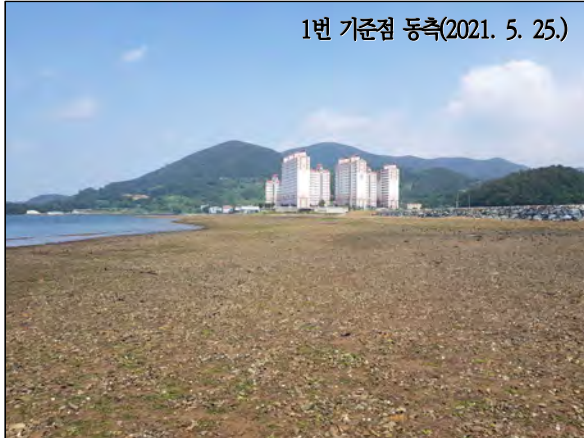
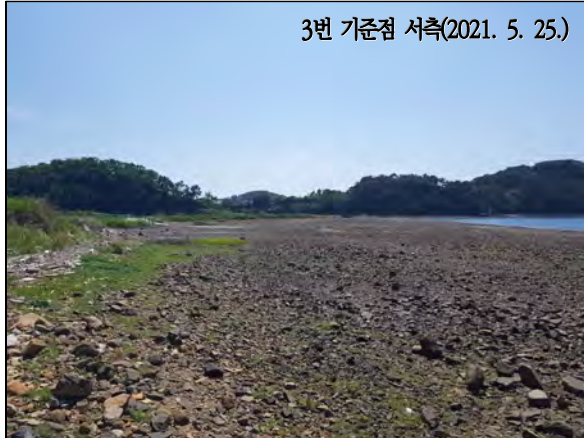
| <div>1번 기준점 동측(2021. 5. 25.)</div> | | <div>3번 기준점 서측(2021. 5. 25.)</div> | | |

| 배후에 농경지가 있는 자갈해안으로 서측구간에 석축호안이 설치됨 | | | | |

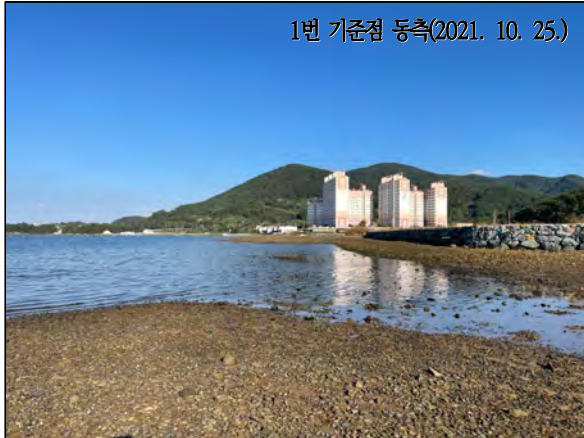
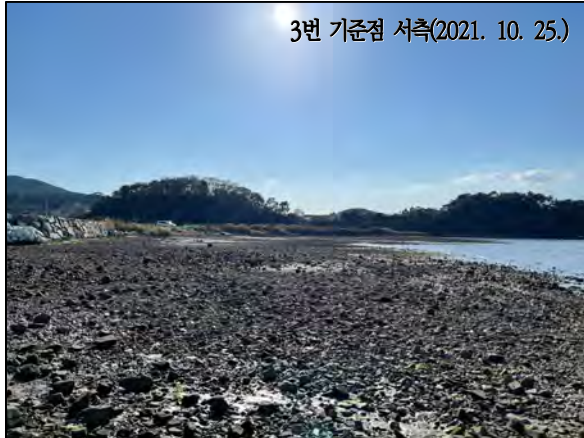
| <div>1번 기준점 동측(2021. 10. 25.)</div> | | <div>3번 기준점 서측(2021. 10. 25.)</div> | | |

| 중양 및 동측구간은 자연해안으로 해양쓰레기가 방치된 상태로 있음 | | | | |

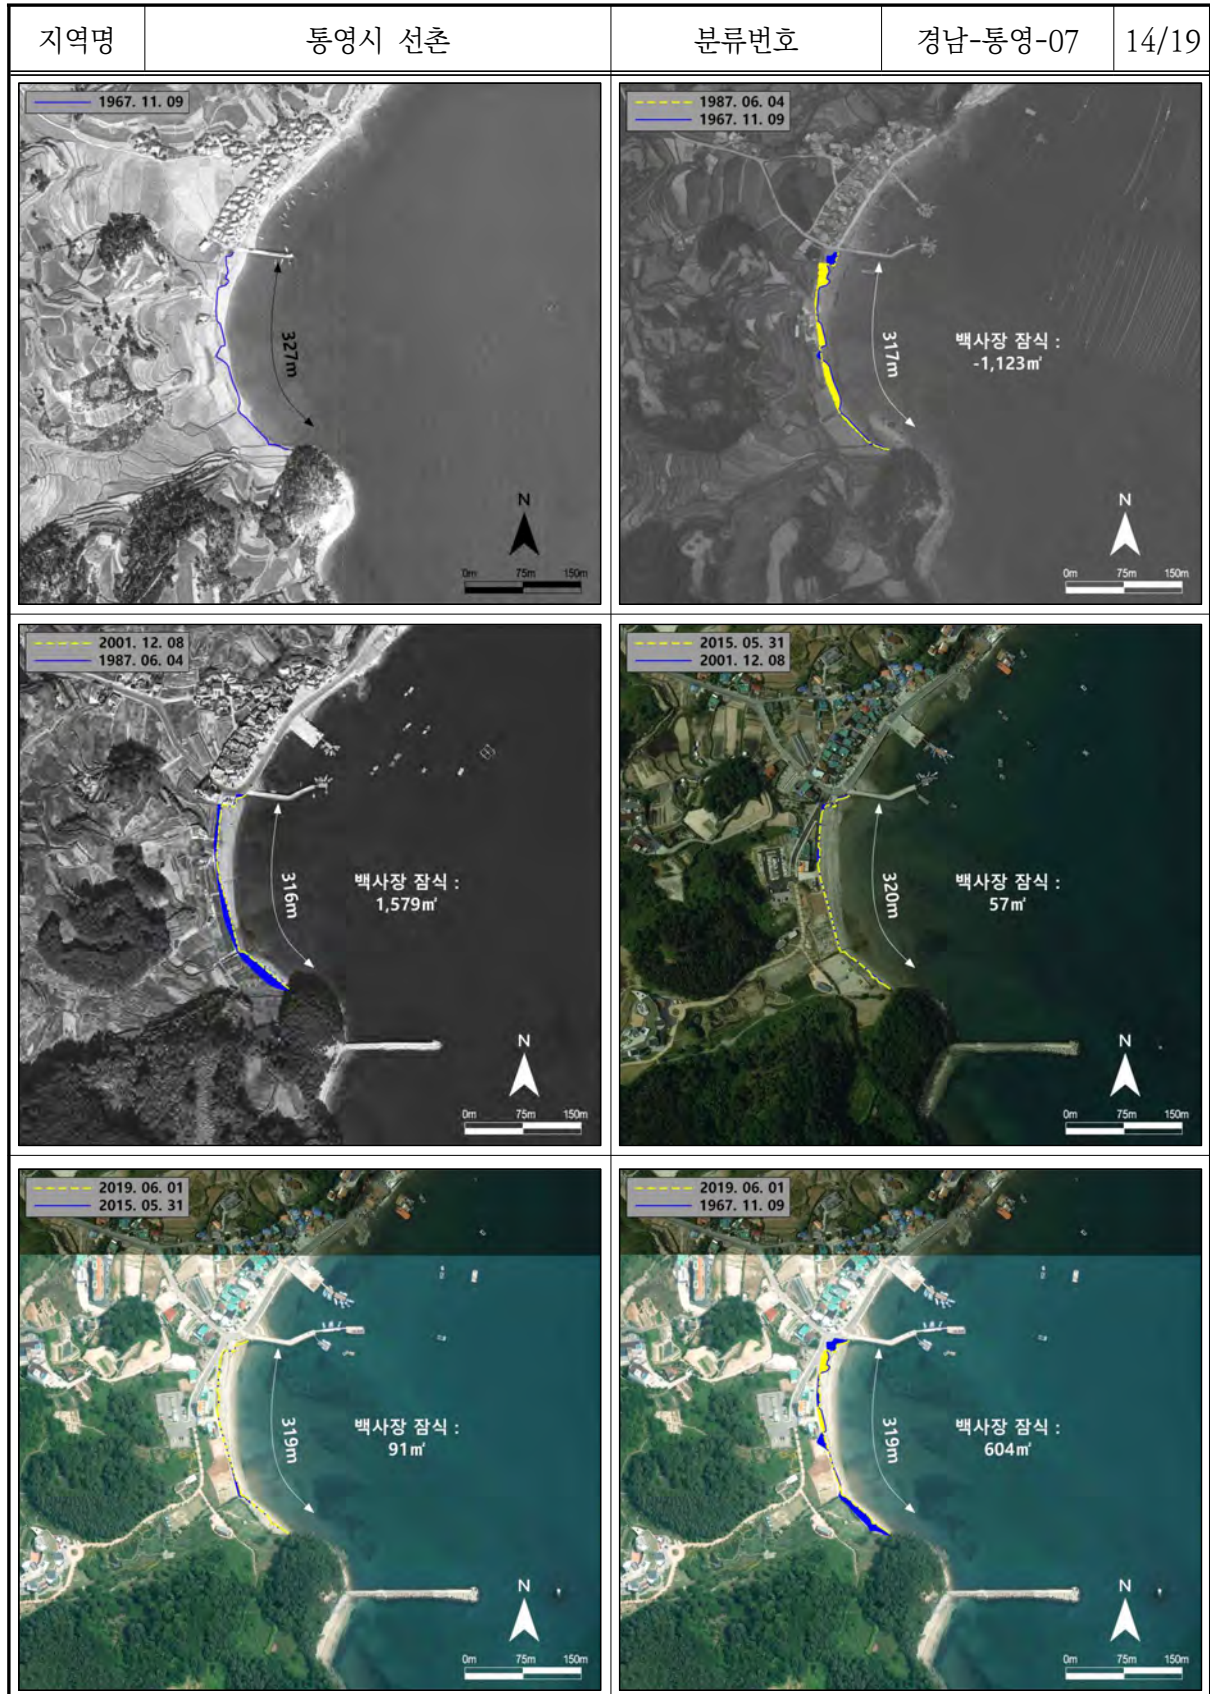
| ○ 1998년은 북측의 선착장이 증축됨 ○ 2001년은 중앙 및 북측구간에 호안이 건설되어 백사장이 잠식됨 | | | | |

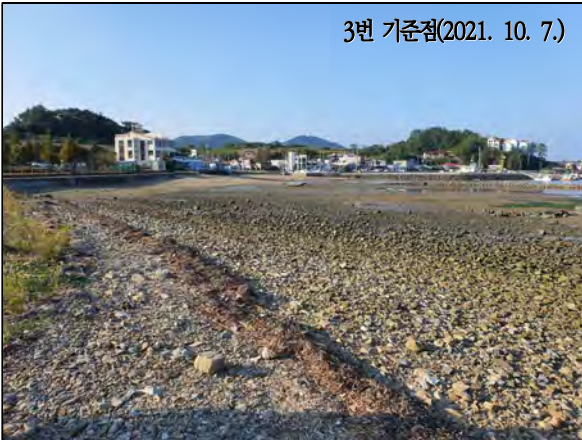
| <div>3번 기준점(2021. 10. 7.)</div> | | <div>방파제 초입(2021. 10. 7.)</div> | | |

| 1차 조사시와 비교하여 전구간에 자갈분포가 증가함 | | | | |

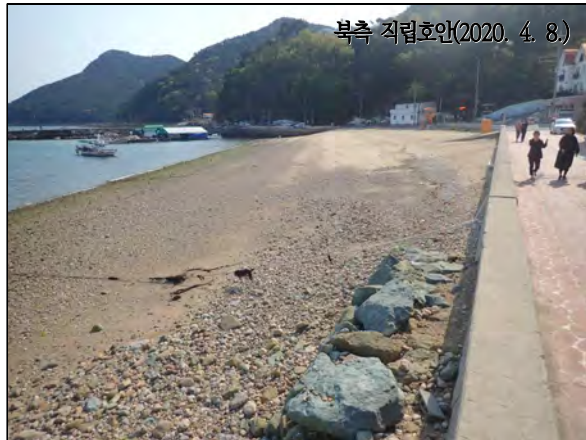
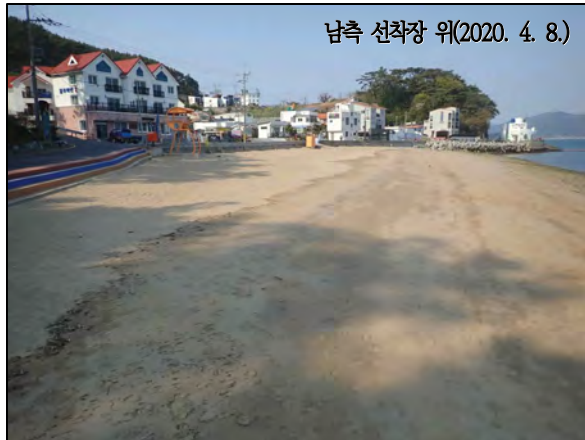
| 지역명 | 통영시 통영공설 | 분류번호 | 경남-통영-05 | 22/25 |
|---|---|--|---|---|
| 해수욕장 개장 전 양빈을 수행하여 전구간에서 해빈폭 및 단면적이 증가함 [통영시 400m³] | | | | |

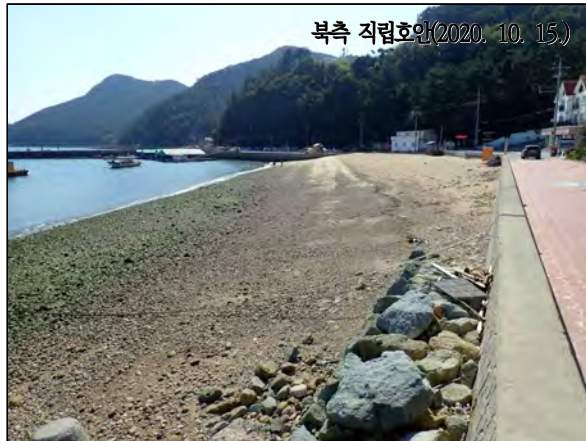
| 지역명 | 통영시 통영공설 | 분류번호 | 경남-통영-05 | 22/25 |
|---|---|--|---|---|
| 해수욕장 개장 전 양빈(250m³)이 수행됨 | | | | |
| 남측 석축호안 일부구간에 노후화가 진행됨 | | | | |

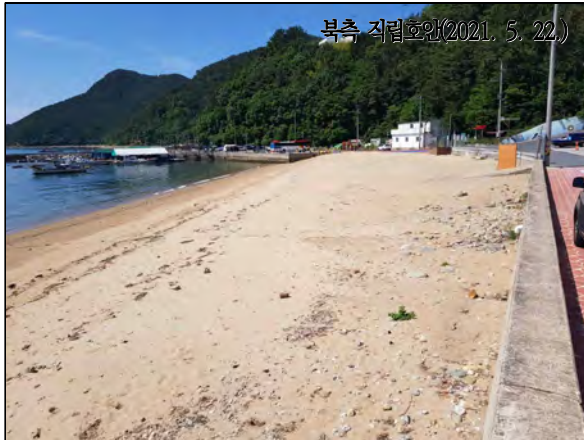
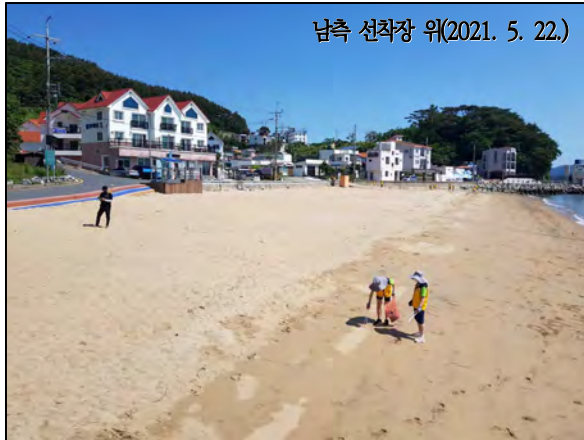
| 전년대비 북측구간 호안 전면에 모래가 퇴적되어 해변폭 및 단면적이 증가함 | | | | |

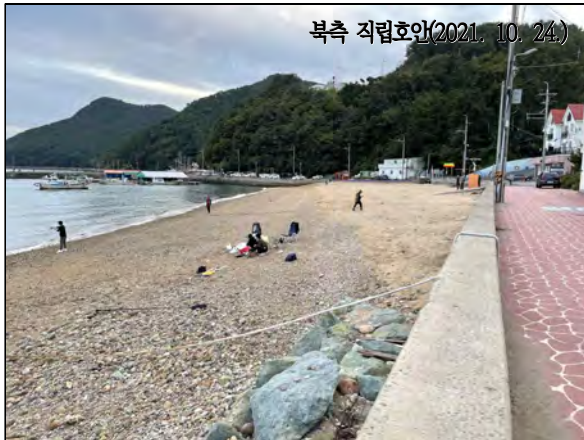
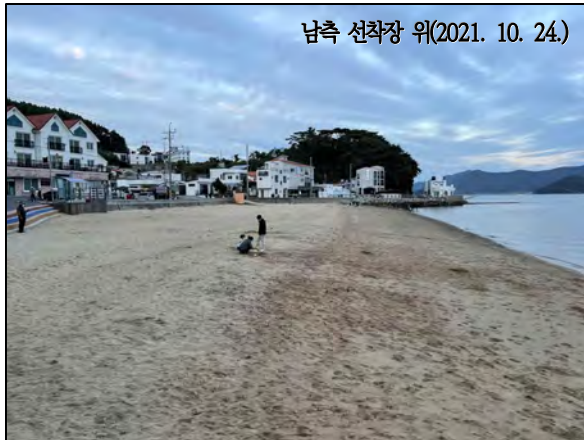
| 2차 조사시 중앙구간의 계단식 호안 전면에 모래가 유실되어 단면적이 감소함 | | | | |

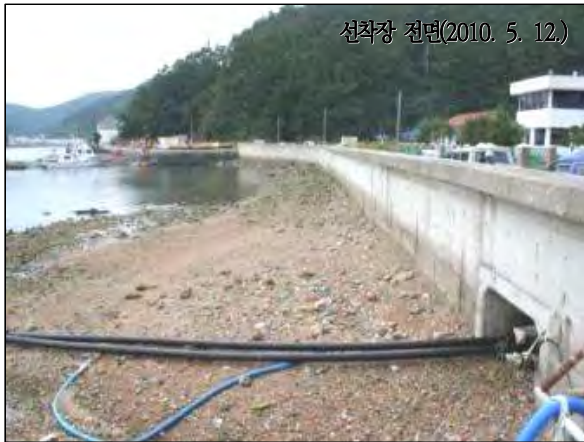
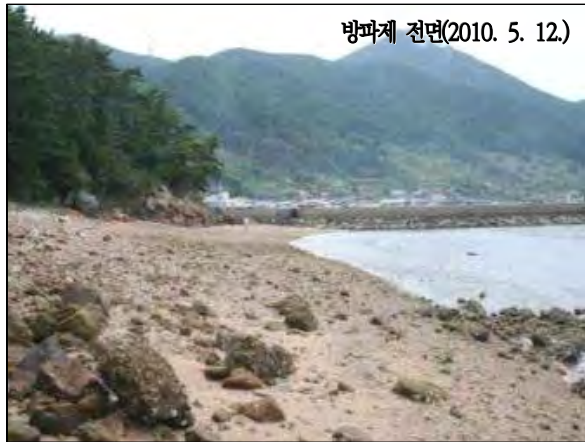
| 지역명 | 통영시 산양읍 이운 | 분류번호 | 경남-통영-02 | 16/24 |
|---|---|--|---|---|
| <div>선착장 전면(2010. 5. 12.)</div> | | <div>방파제 전면(2010. 5. 12.)</div> | | |

| 지역명 | 통영시 산양읍 이운 | 분류번호 | 경남-통영-02 | 16/24 |
|---|---|--|---|---|
| 대부분이 암반지대로 이루어져 있으며, 자연해안 일부구간에서 암반 및 토사포락이 발생함 | | | | |

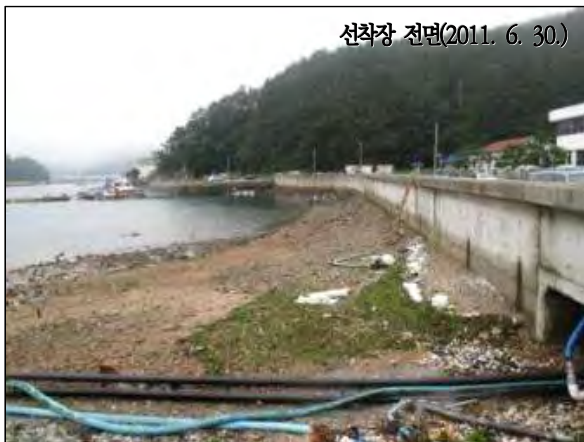
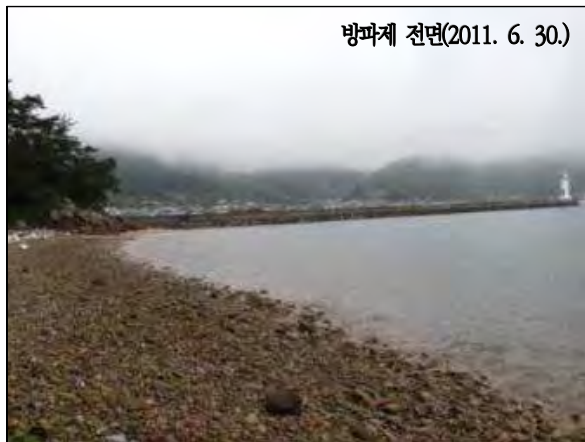
| 지역명 | 통영시 산양읍 이운 | 분류번호 | 경남-통영-02 | 16/24 |
|---|---|--|---|---|
| <div>선착장 전면(2011. 6. 30.)</div> | | <div>방파제 전면(2011. 6. 30.)</div> | | |

| 지역명 | 통영시 산양읍 이운 | 분류번호 | 경남-통영-02 | 16/24 |
|---|---|--|---|---|
| 전년도 조사시와 비교하여 해빈폭 및 해빈고도가 대상지역 전구간에서 증가함 | | | | |

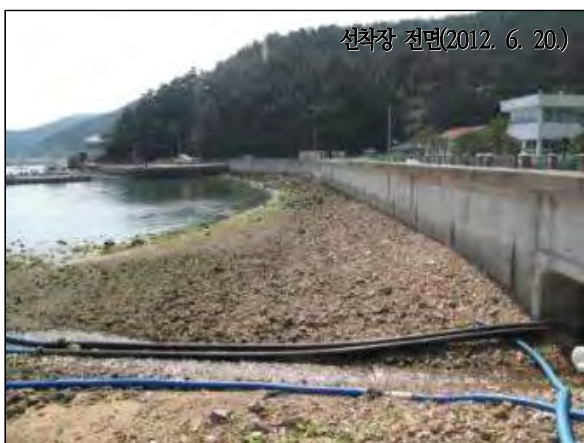
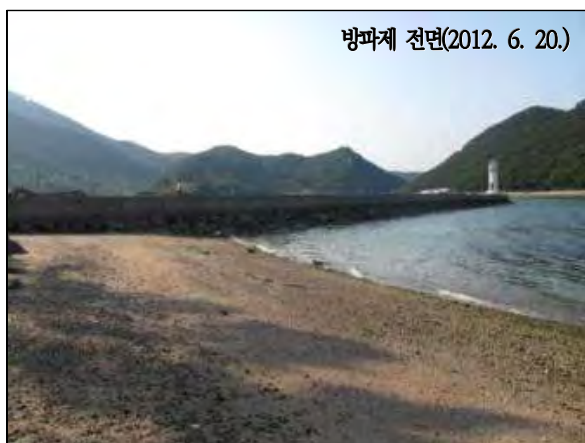
| 지역명 | 통영시 산양읍 이운 | 분류번호 | 경남-통영-02 | 16/24 |
|---|---|--|---|---|
| <div>선착장 전면(2012. 6. 20.)</div> | | <div>방파제 전면(2012. 6. 20.)</div> | | |

| 지역명 | 통영시 산양읍 이운 | 분류번호 | 경남-통영-02 | 16/24 |
|---|---|--|---|---|
| 전년도 조사시와 비교하여 해빈폭 및 단면적의 큰 변화가 나타나지 않음 | | | | |

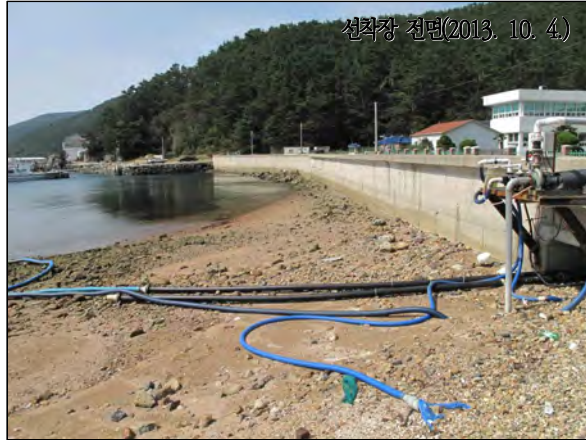
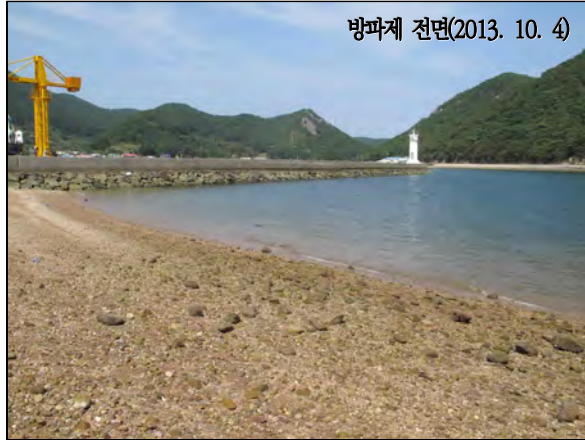
| 지역명 | 통영시 산양읍 이운 | 분류번호 | 경남-통영-02 | 17/24 |
|---|---|--|---|---|
| <div><p>선착장 전면(2013. 10. 4.)</p></div> | | <div><p>방파제 전면(2013. 10. 4.)</p></div> | | |

| 지역명 | 통영시 산양읍 이운 | 분류번호 | 경남-통영-02 | 17/24 |
|---|---|--|---|---|
| 남측과 북측의 자연해안 구간에서 중앙의 암반지대와 비교하여 해빈폭 및 단면적의 변화가 상대적으로 크게 나타남 | | | | |

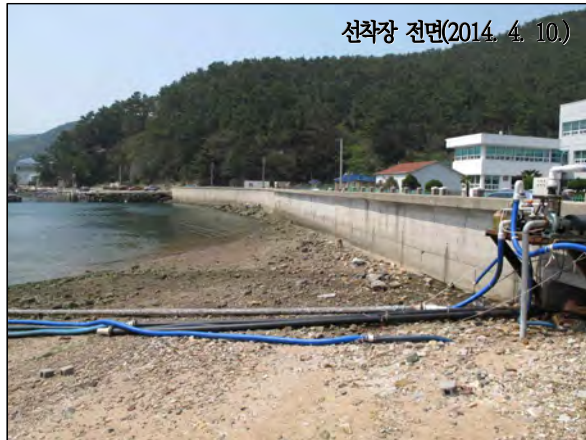
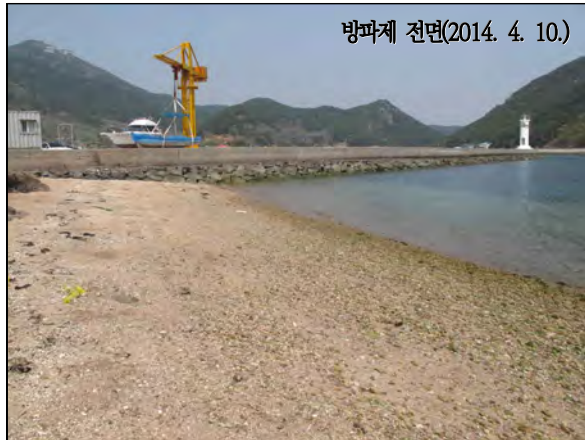
| 지역명 | 통영시 산양읍 이운 | 분류번호 | 경남-통영-02 | 17/24 |
|---|---|--|---|---|
| <div><p>선착장 전면(2014. 4. 10.)</p></div> | | <div><p>방파제 전면(2014. 4. 10.)</p></div> | | |

| 지역명 | 통영시 산양읍 이운 | 분류번호 | 경남-통영-02 | 17/24 |
|---|---|--|---|---|
| 2013년 10월 조사시와 비교하여 해빈폭 및 단면적이 감소함 | | | | |

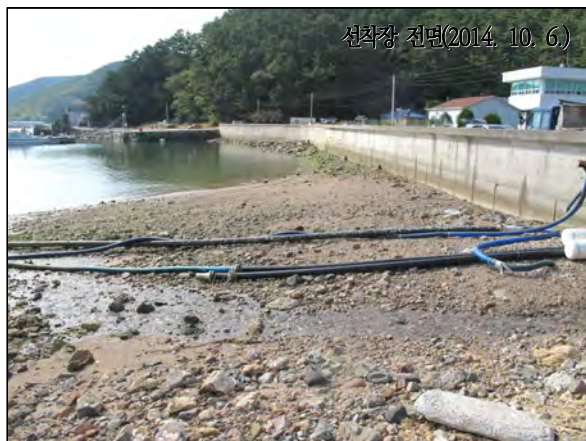
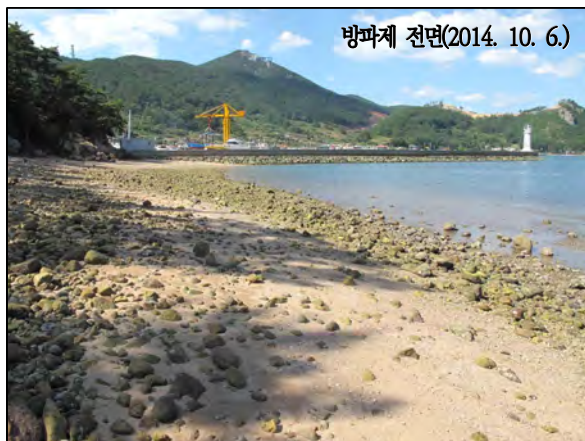
| 지역명 | 통영시 산양읍 이운 | 분류번호 | 경남-통영-02 | 17/24 |
|---|---|--|---|---|
| <div><p>선착장 전면(2014. 10. 6.)</p></div> | | <div><p>방파제 전면(2014. 10. 6.)</p></div> | | |

| 지역명 | 통영시 산양읍 이운 | 분류번호 | 경남-통영-02 | 17/24 |
|---|---|--|---|---|
| 북측구간 백사장의 자갈분포 범위가 감소함 | | | | |

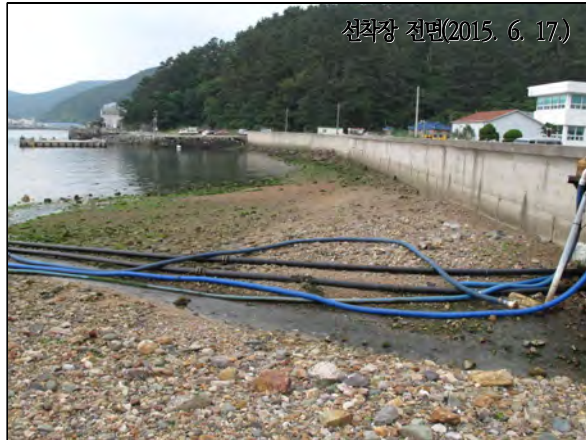
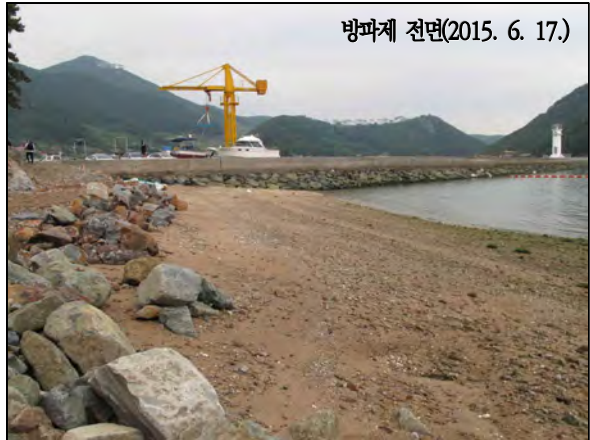
| <p>선착장 전면(2015. 6. 17.)</p> | | <p>방파제 전면(2015. 6. 17.)</p> | | |

| 남측구간 파손된 선착장이 그대로 방치되어있으며, 북측과 남측에서 호안 공사가 진행됨 | | | | |

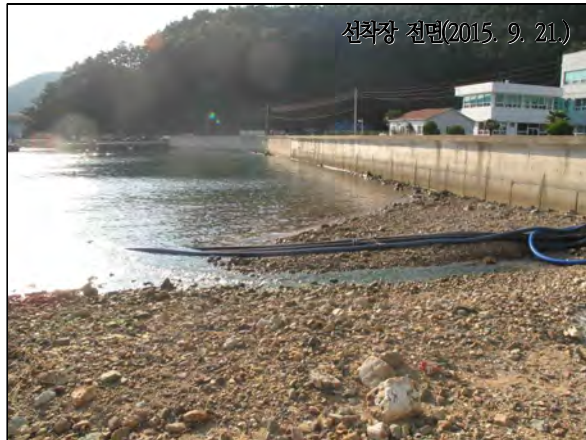
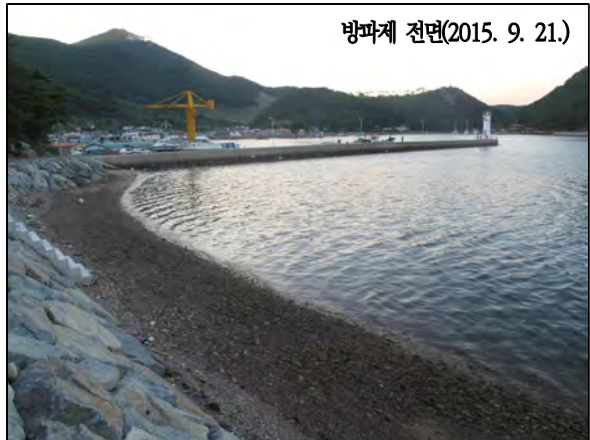
| 1차 조사시 진행중이던 석축호안 신설공사가 완료되었으며, 호안 신설구간에서 백사장 잠식과 모래 유실이 발생함 | | | | |
