2021년 연안침식 실태조사 (남해안권역)

[경상남도]

2021. 12

해양수산부

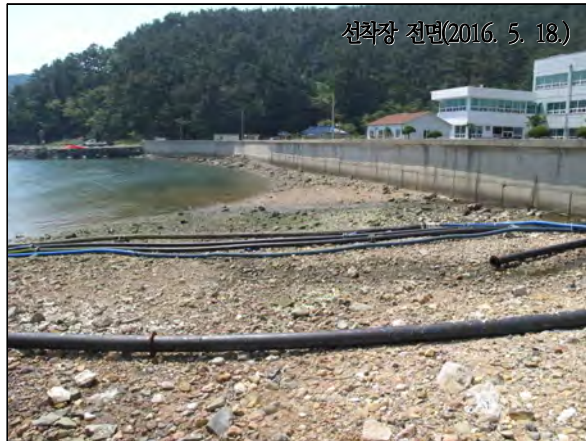
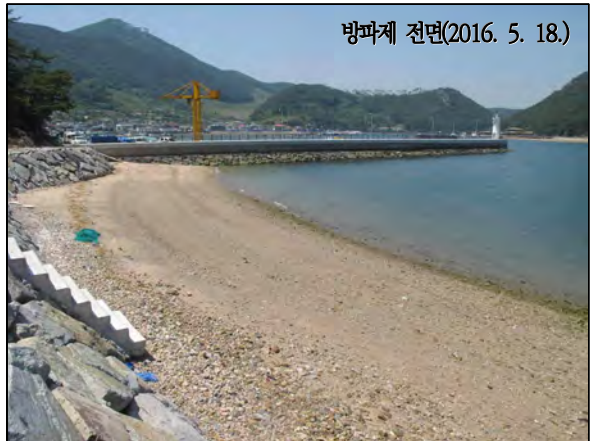
| 북측 호안 전면에서 모래 유실이 발생하였으며, 남측 선착장이 노후화됨 | | | | |

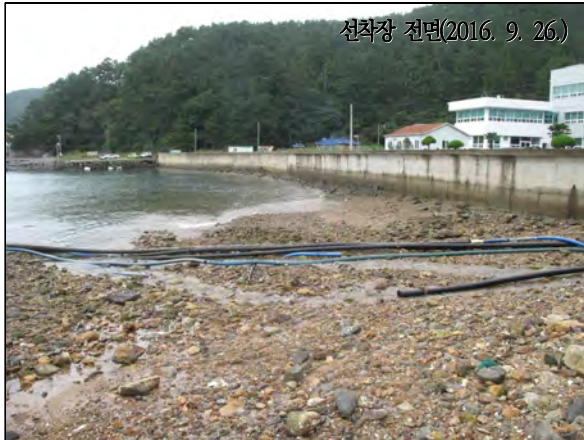
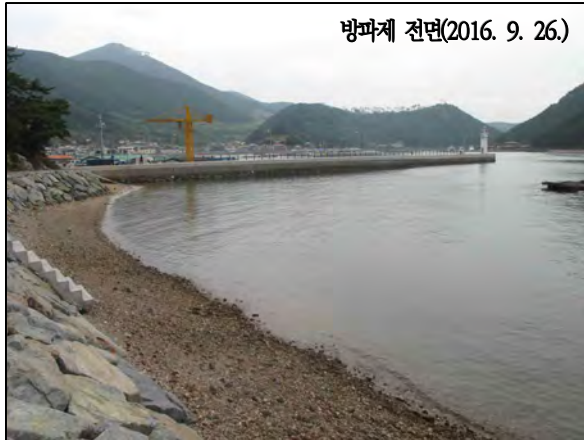
| 1차 조사시와 비교하여, 남측 백사장에서 모래 유실로 인하여 자갈이 드러남 | | | | |

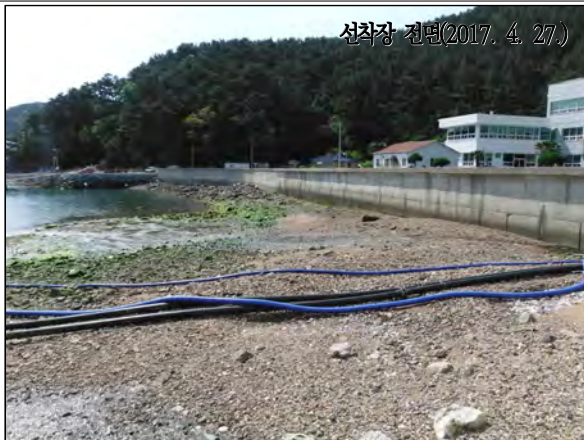
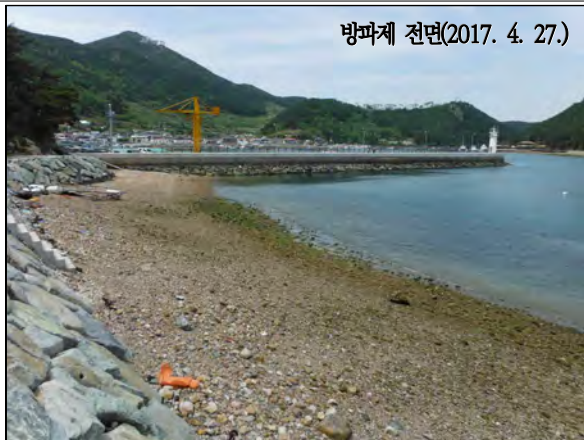
| 남측 선착장에서 노후화로 인한 파손이 발생함 | | | | |

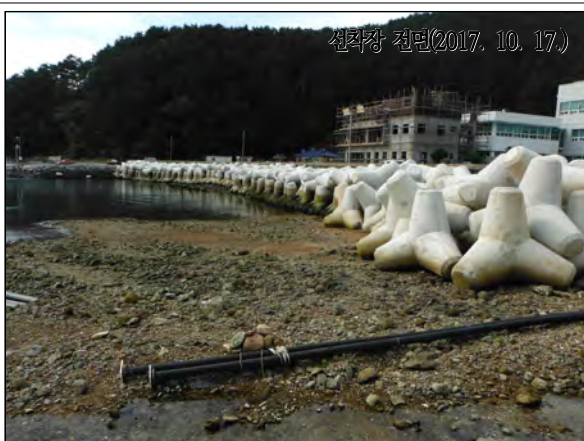
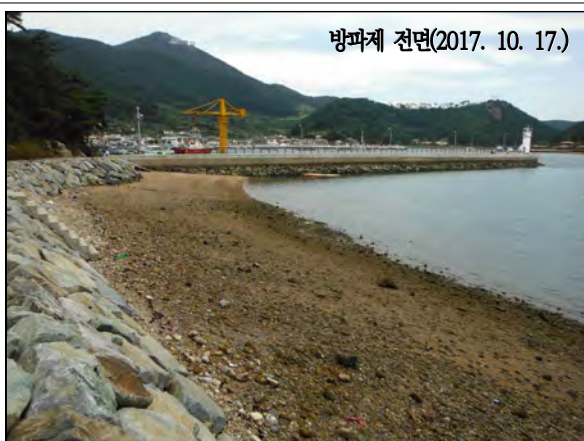
| 남측구간 월파를 방지하기 위하여 호안 전면에 T.T.P.를 설치함 | | | | |

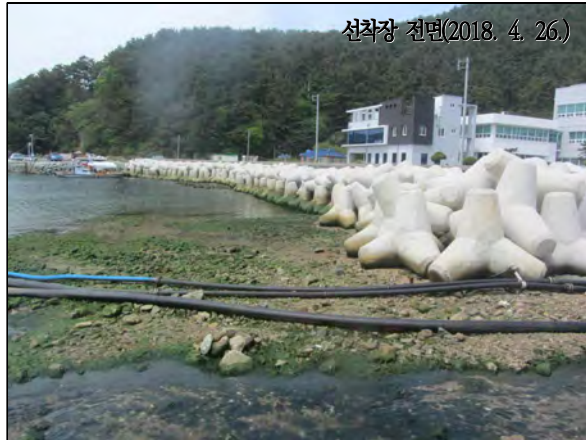
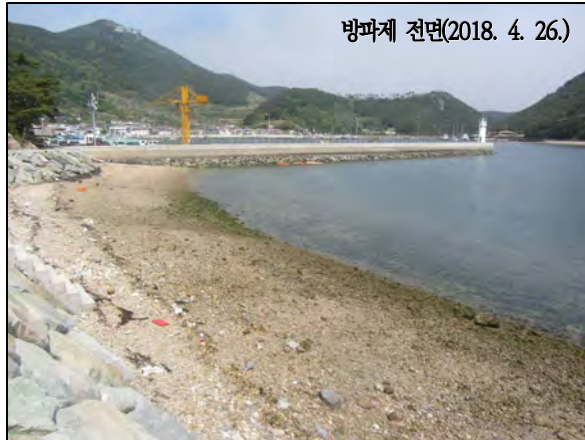
| 남측구간에서 해빈폭 및 단면적이 증가하였으나, 동측구간에서 모래가 유실되었음 | | | | |

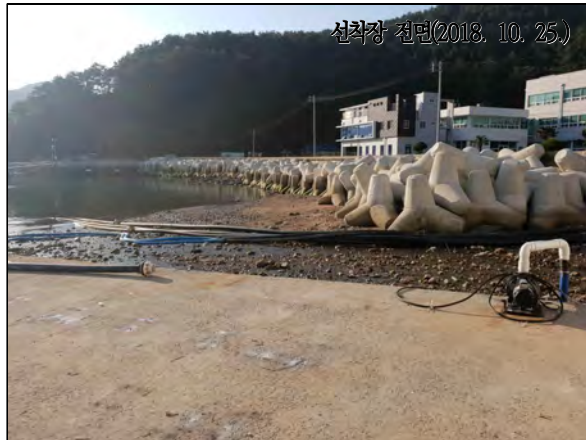
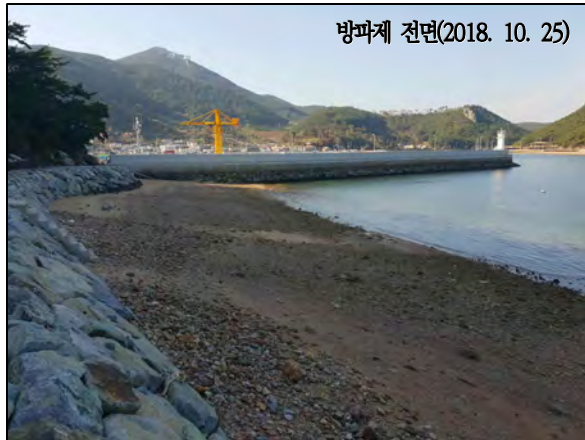
| 동측구간에서 해빈폭 및 단면적이 감소하였으며, 남측 호안 전면에 모래가 퇴적됨 | | | | |

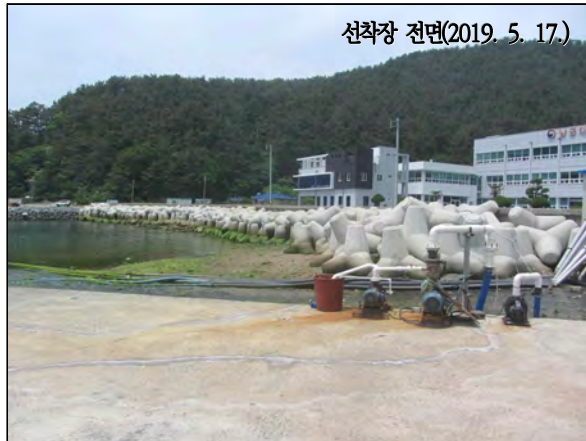
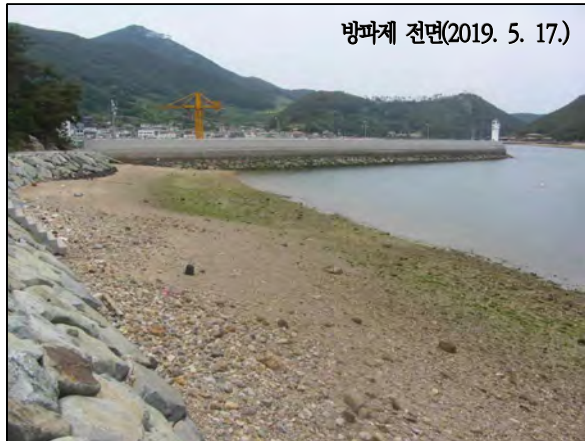
| 전년도 조사시와 비교하여 전구간에서 단면적이 증가함 | | | | |

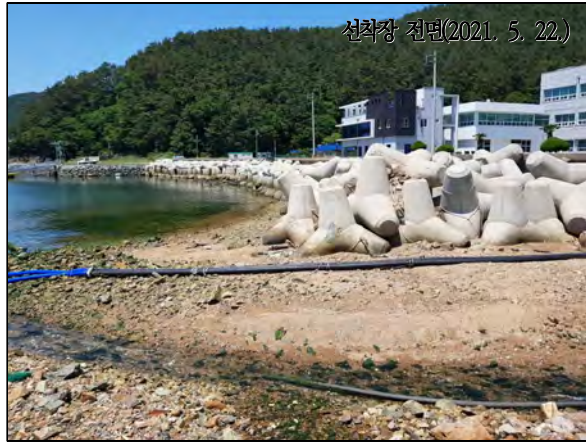
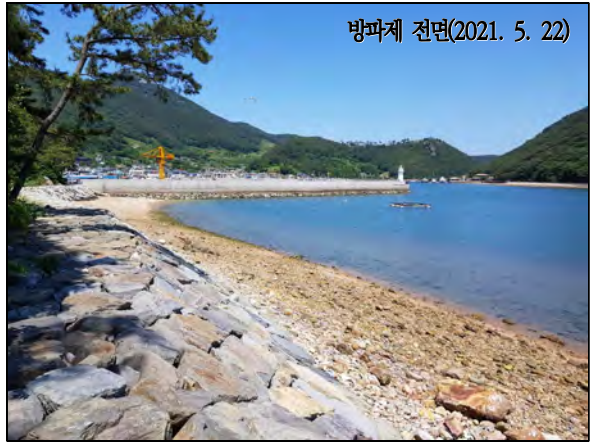
| 전년도 조사시와 비교하여 중앙구간에서 평균 해빈폭 및 단면적이 감소함 | | | | |

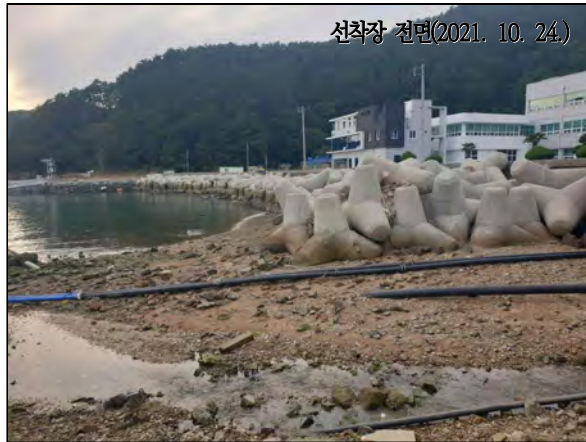
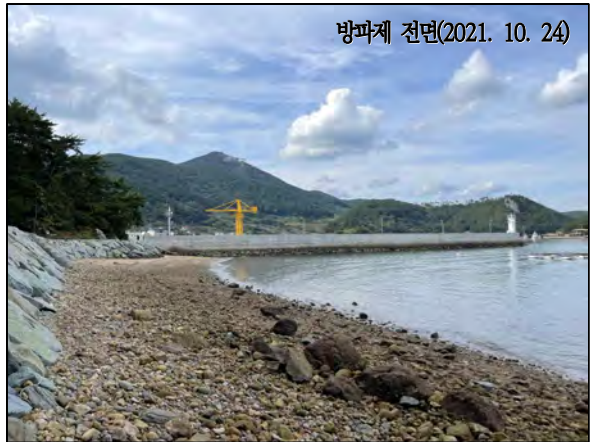
| 중앙구간 2차 조사시 자갈분포가 증가하였고 해빈폭 및 단면적이 감소함 | | | | |

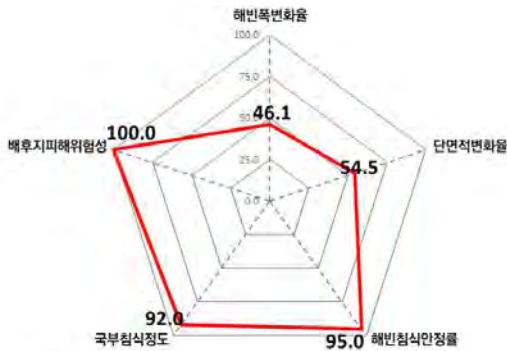
| ◦ 해빈의 변화는 크게 나타나지 않으나, 동측구간 호안 배후에서 포락이 진행중임 | | | | | | | | | |

| ◦ 연안정비사업의 파라펫 보강을 통한 배후 월파 피해 감소 효과 기대 | | | | | | | | | |

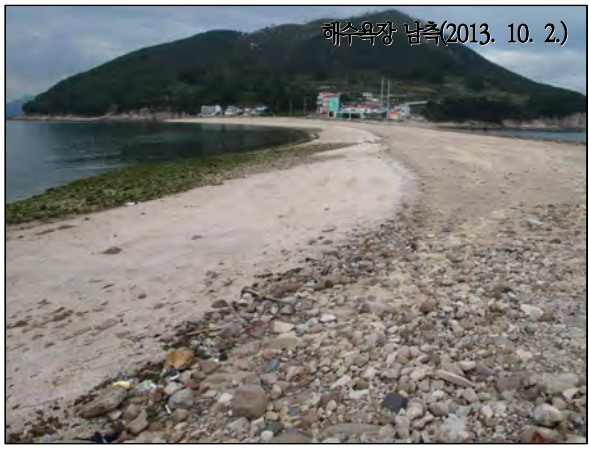
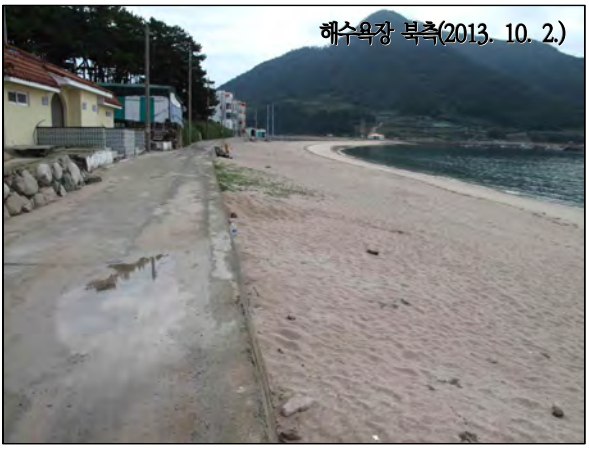
| 지역명 | 통영시 비진도 | 분류번호 | 경남-통영-03 | 18/25 |
|---|---|---|---|---|
| <div> <div> <p>남측 해수욕장 남측(2013. 10. 2.)</p> </div> <div> <p>북측 해수욕장 북측(2013. 10. 2.)</p> </div> </div> <p>남측 백사장에 자갈분포범위가 증가하였으며, 중앙 및 남측 호안 전면에 많은 양의 비사가 퇴적됨</p> | | | | |

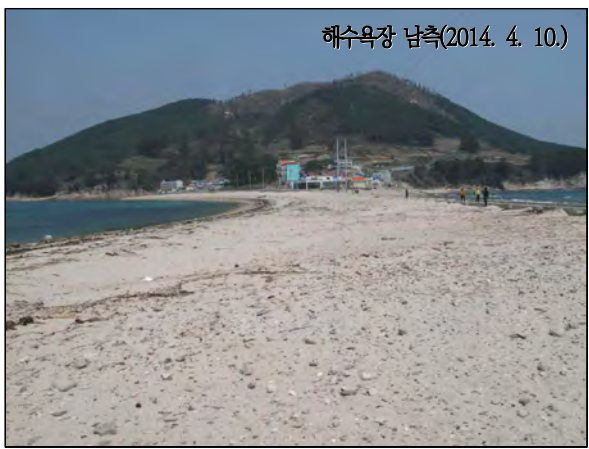
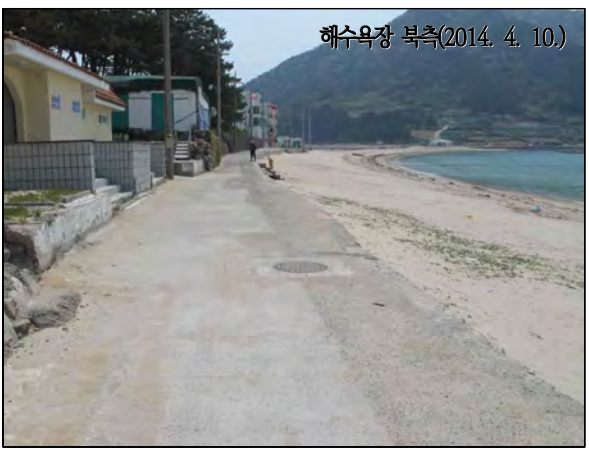
| 지역명 | 통영시 비진도 | 분류번호 | 경남-통영-03 | 18/25 |
|---|---|---|---|---|
| <div> <div> <p>남측 해수욕장 남측(2014. 4. 10.)</p> </div> <div> <p>북측 해수욕장 북측(2014. 4. 10.)</p> </div> </div> <p>2013년 10월과 비교하여 남측구간의 자갈분포구간이 감소함</p> | | | | |

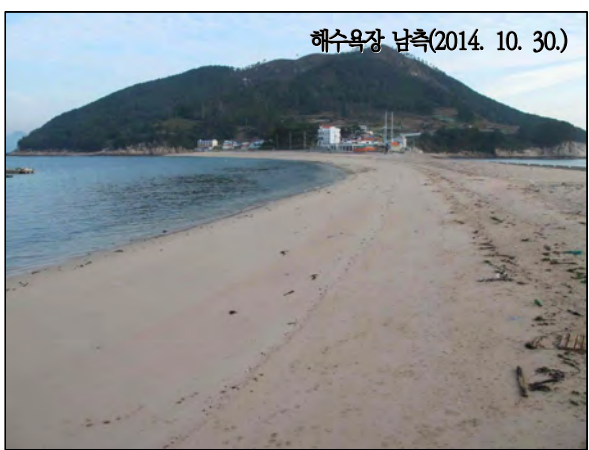
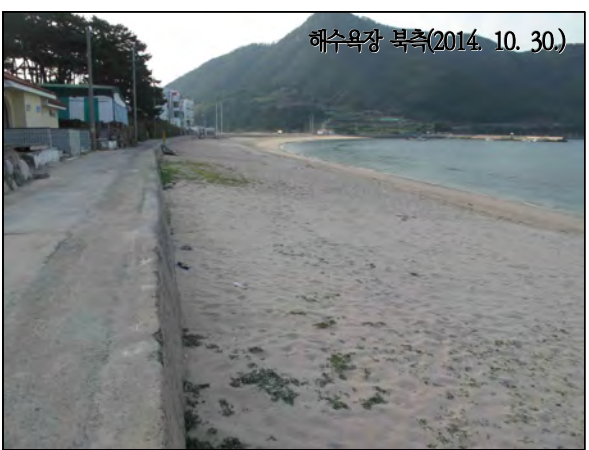
| 지역명 | 통영시 비진도 | 분류번호 | 경남-통영-03 | 18/25 |
|---|---|---|---|---|
| <div> <div> <p>남측 해수욕장 남측(2014. 10. 30.)</p> </div> <div> <p>북측 해수욕장 북측(2014. 10. 30.)</p> </div> </div> <p>1차 조사시와 비교하여 백사장에 노출된 자갈분포구간이 감소하였으며, 해수욕장 연결도로에 많은 양의 비사가 퇴적됨</p> | | | | |

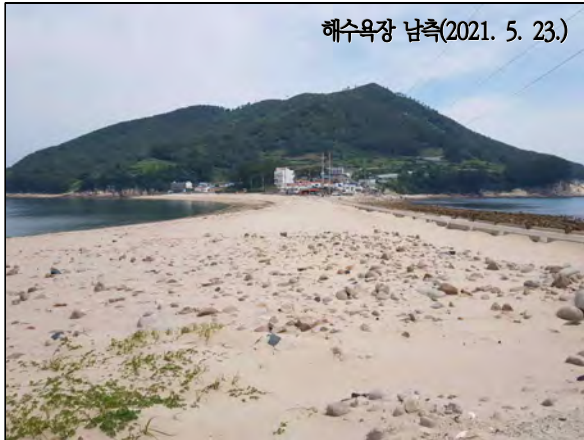
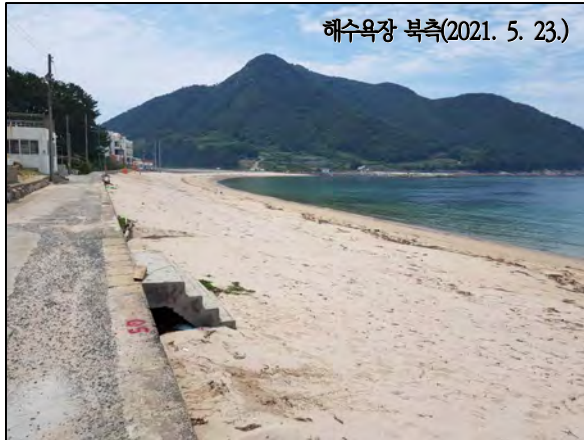
| 남측구간에 모래가 퇴적되어 1차 조사 대비 단면적이 증가함 | | | | |

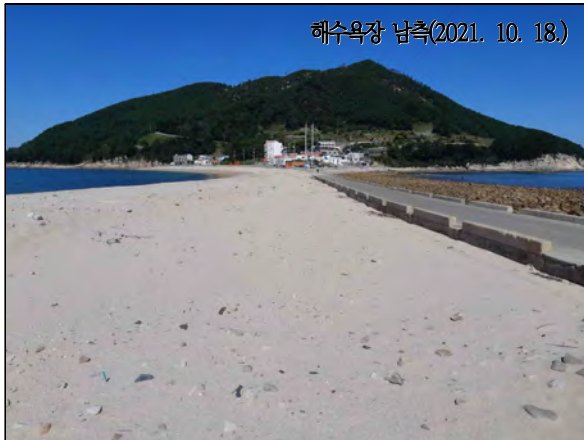
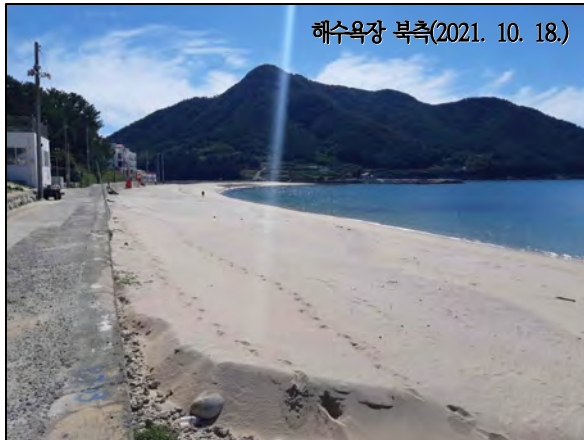
| 북측구간 호안 전면 모래가 유실되었으나 해변폭 및 단면적은 1차 조사 대비 증가함 | | | | |

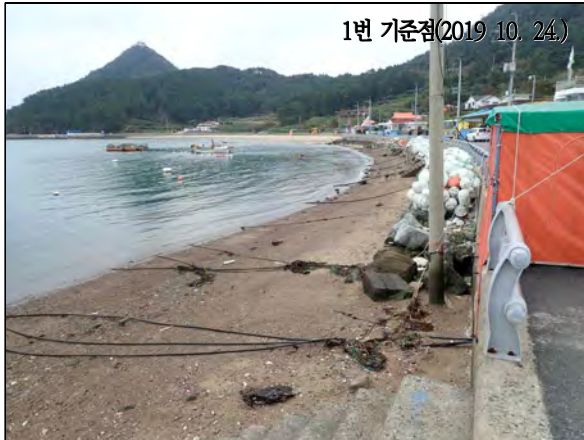
| <div>1번 기준점(2019. 10. 24.)</div> | | <div>5번 기준점(2019. 10. 24.)</div> | | |

| 중앙구간 호안 전면에서 모래가 유실되어 자갈분포구간이 확대됨 | | | | |

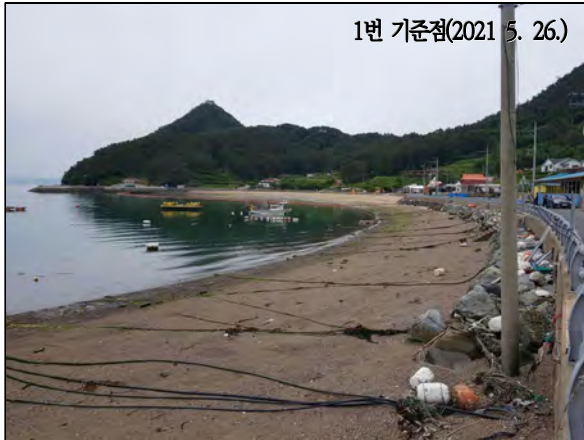
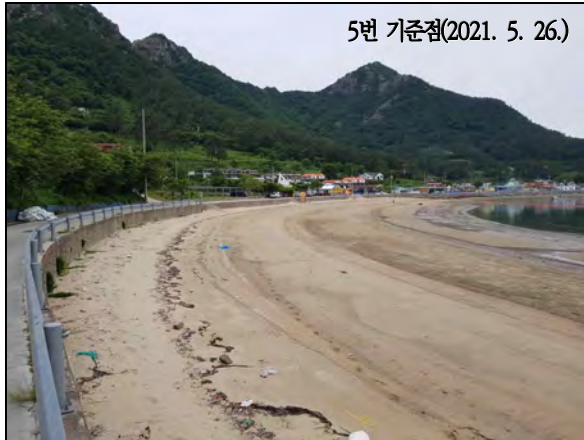
| <div>1번 기준점(2021. 5. 26.)</div> | | <div>5번 기준점(2021. 5. 26.)</div> | | |

| 동측구간에 모래 퇴적으로 인해 자갈 분포가 감소함 | | | | |

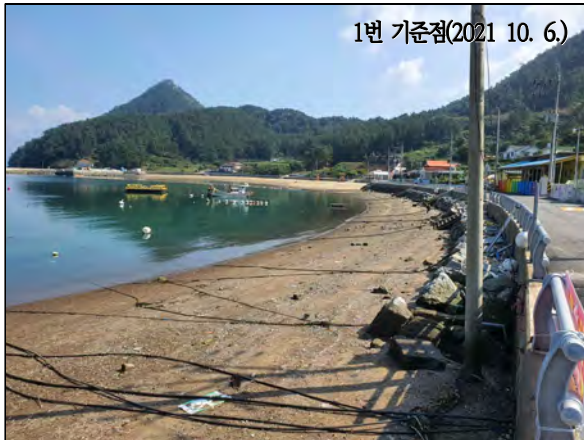
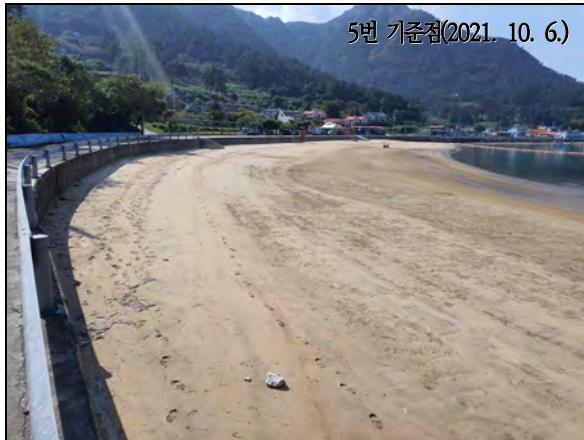
| <div>1번 기준점(2021. 10. 6.)</div> | | <div>5번 기준점(2021. 10. 6.)</div> | | |

| 서측구간 2차 조사시 호안 전면에서 모래 유실로 인해 해변폭 및 단면적이 감소함 | | | | |

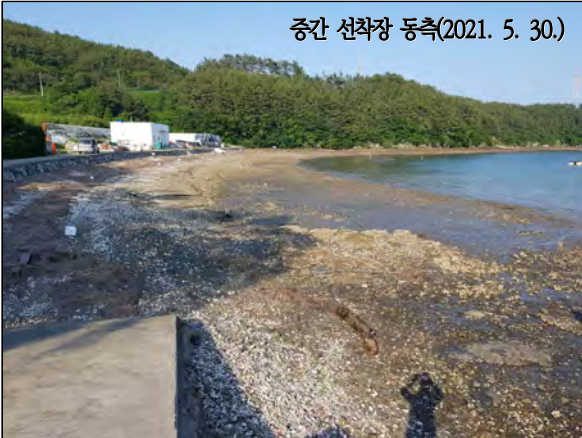
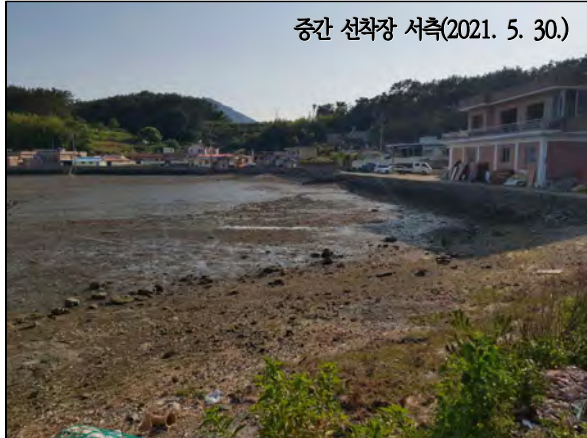
| <div><div>중간 선착장 동측(2021. 5. 30.)</div><div></div></div> | | <div><div>중간 선착장 서측(2021. 5. 30.)</div><div></div></div> | | |

| 동측구간 연안정비사업으로 호안 공사 및 해안 정비 중 | | | | |

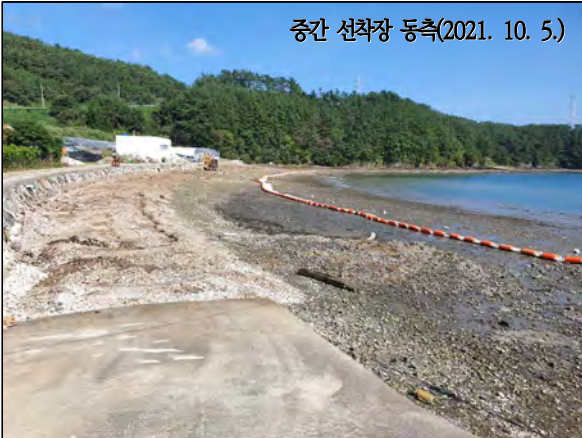
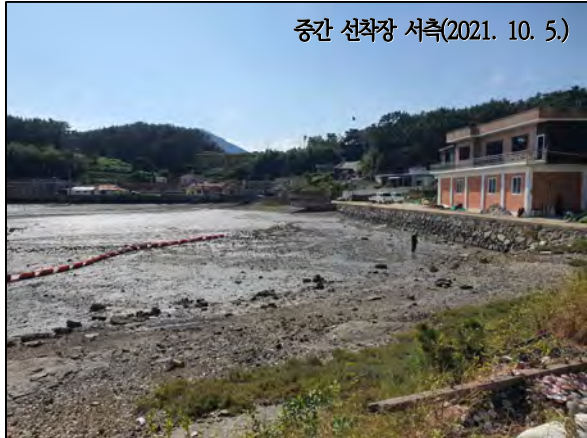
| <div><div>중간 선착장 동측(2021. 10. 5.)</div><div></div></div> | | <div><div>중간 선착장 서측(2021. 10. 5.)</div><div></div></div> | | |

| 서측구간에 설치된 방파호안의 노후화가 진행됨 | | | | |

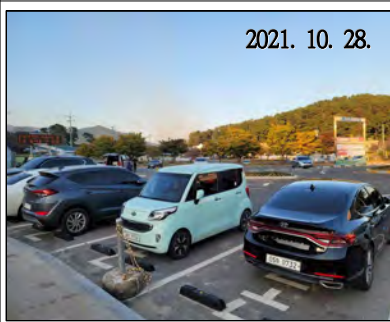
| ① 주차장 | | ② 해안산책로 | | ③ 계단식호안 |

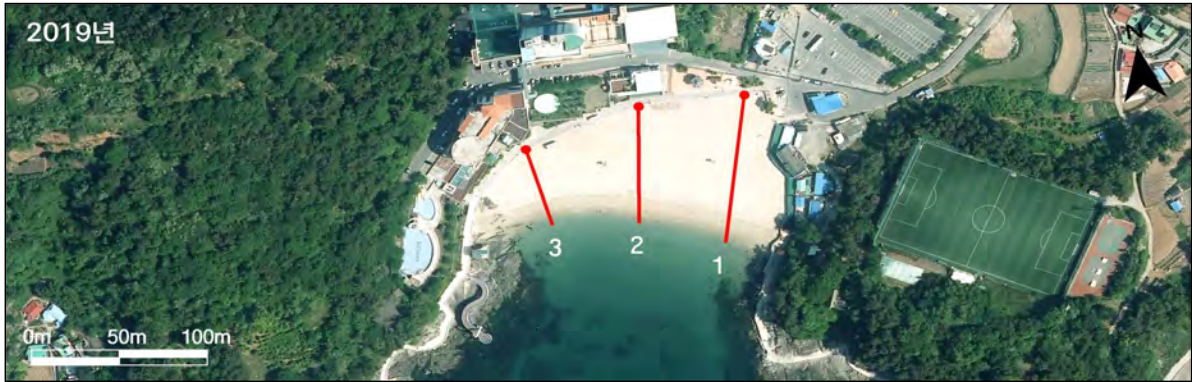
| | 분석 | <ul style="list-style-type: none">○ 2021년 단면측량결과, 전년 대비 평균 해빈폭 0.4m, 평균 단면적 2.2㎡가 증가하였으며, 전빈기울기는 평균 7.4°로 1.4° 급해짐○ 3번 기선에서 해빈폭 5.1m 감소, 2번 기선에서 단면적 12.2㎡가 증가하여 대상지역내 최대 증감폭을 나타냄 | | | | | |

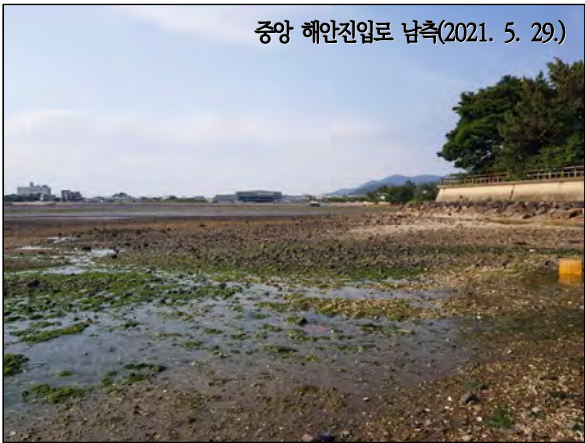
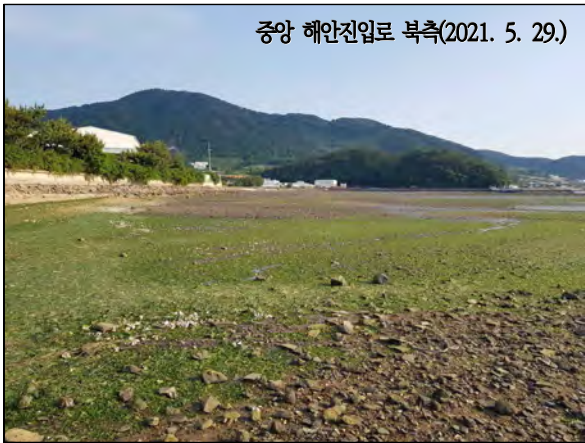
| <p>대상지역은 해안을 따라 석축호안 및 방파호안이 설치되어 있고, 배후에 농공단지가 위치함</p> | | | | |

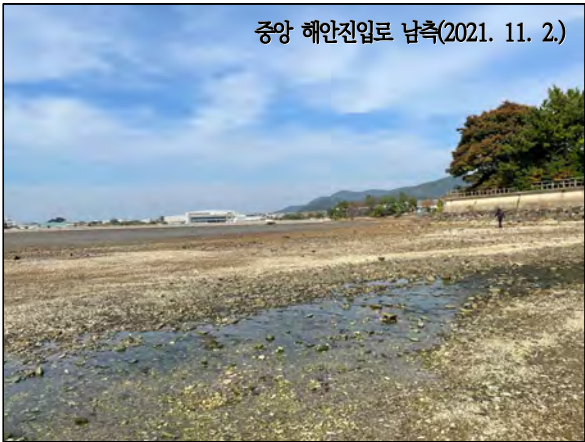
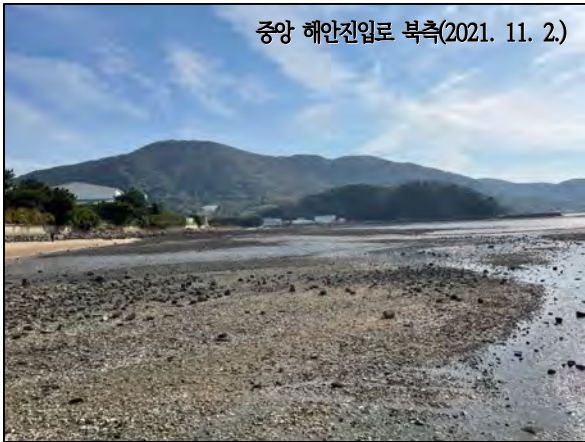
| <p>1차 조사시와 비교하여 남측구간(2번 기선) 및 북측구간(5번 기선)에서 해빈폭 및 단면적이 감소함</p> | | | | |

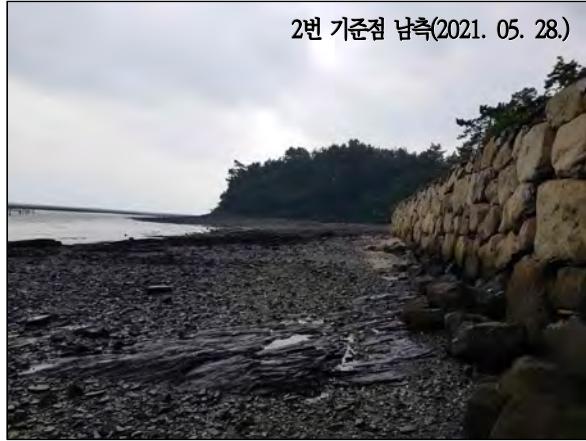
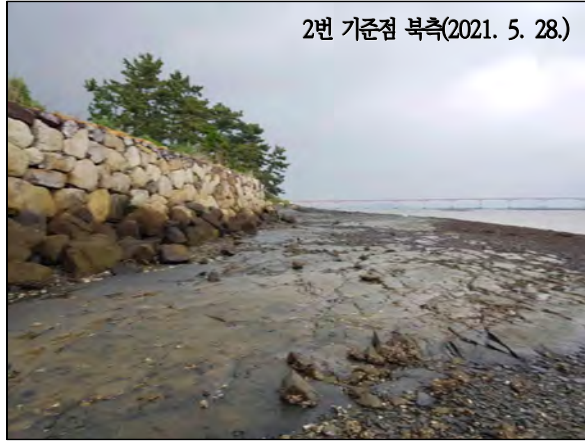
| 대상지역은 일부 구간에 석축호안이 설치된 암반 및 자갈로 구성된 해안으로 배후에 농경지가 위치함 | | | | |

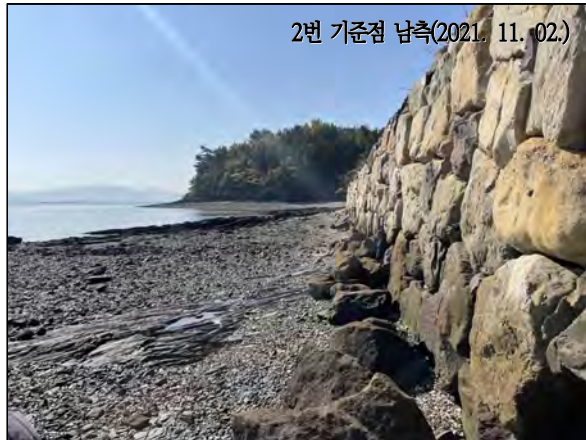
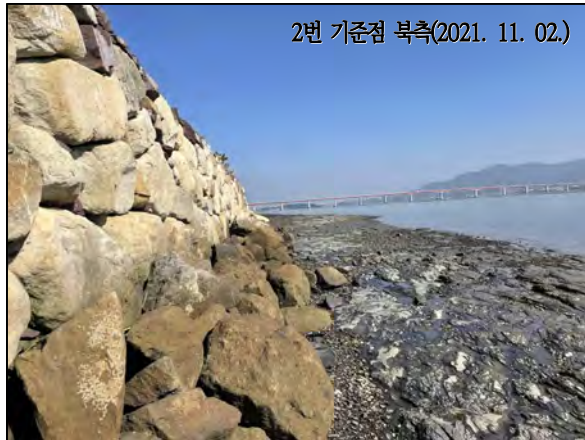
| 1차 조사시와 비교하여 전구간에서 해빈폭 및 단면적이 증가함 | | | | |

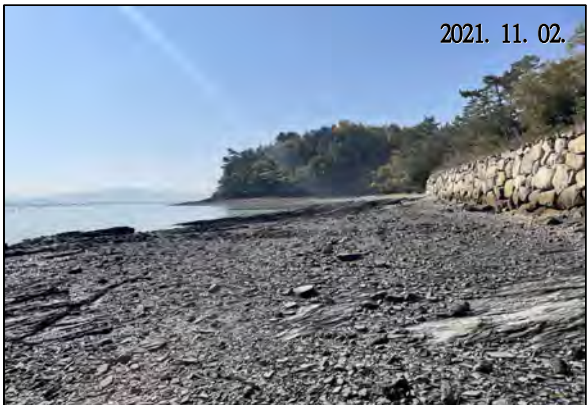
| ① 북측구간 해안 전경 | | ② 중앙구간 석축 호안 및 해안 전경 | | |
| ③ 남측구간 2차 조사시 배후지 자갈 증가 | | | | |

| ◦ 태풍 및 고파랑 내습시 자연해안 배후지 피해를 방지할 수 있는 대책 필요 | | | | | | | | | |

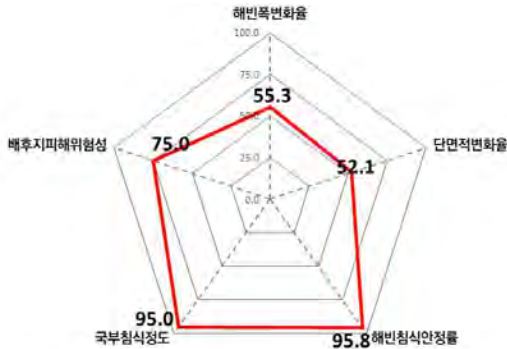
| ◦ Source/Sink : 주변에 모래공급원이 없음 | | | | | | | | | |
| ◦ Cross-shore Process : 해안도로 및 호안 설치로 반사파 증가에 따른 침식 발생 | | | | | | | | | |
| ◦ 구조물 현황 호안, 어항 | | | | | | | | | |

| ◦ 파손된 연안시설물의 유지보수 대책 필요 | | | | | | | | | |

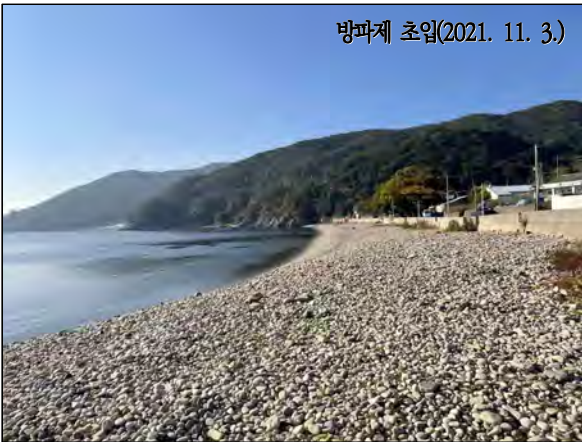
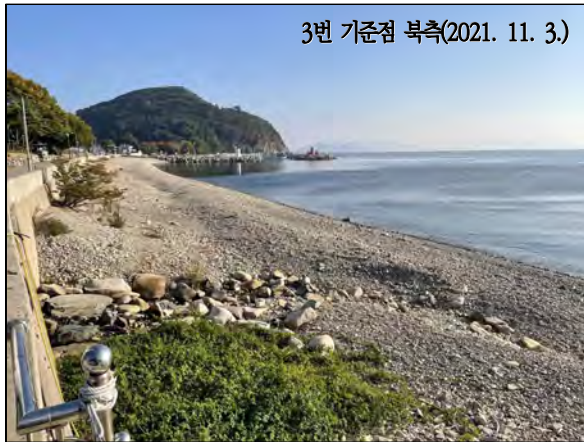
| <div><div>방파제 초입(2021. 11. 3.)</div><div></div></div> | | <div><div>3번 기준점 북측(2021. 11. 3.)</div><div></div></div> | | |

| 남측구간에 몽돌이 퇴적되었으며, 1차 조사 대비 단면적이 증가함 | | | | |

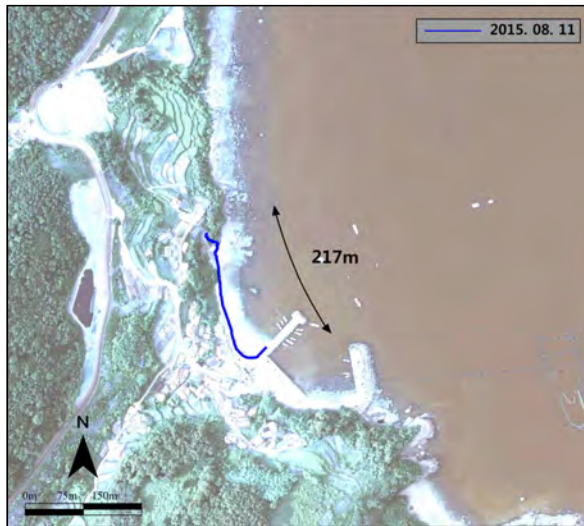
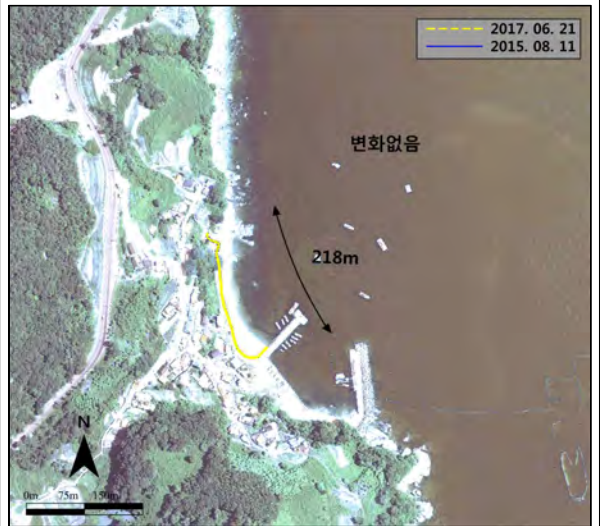
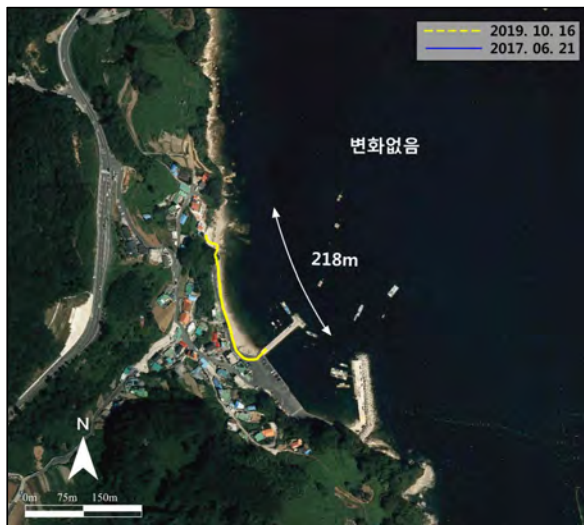
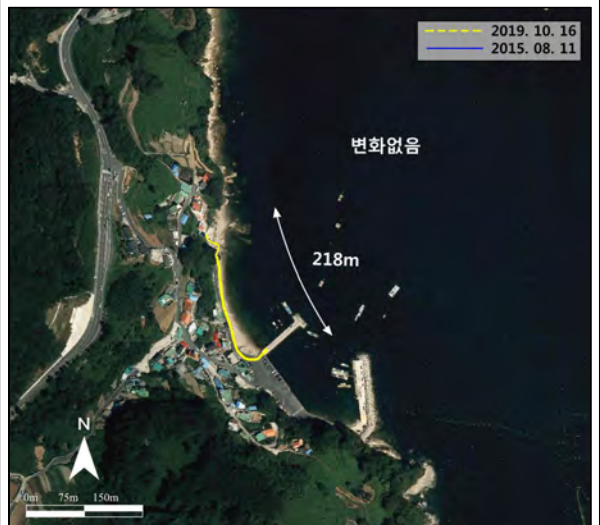
</div></div> <div>특 징</div> <div>◦ 2015년~2019년 변화가 없음</div>

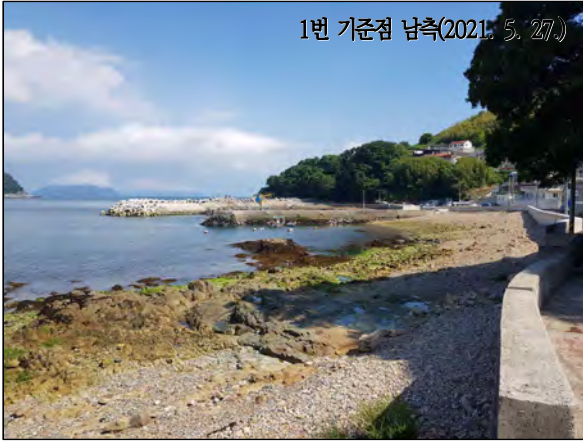
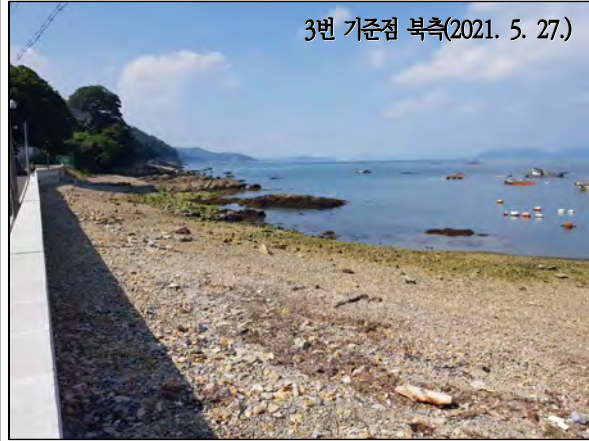
| <div>1번 기준점 남측(2021. 5. 27.)</div> | | <div>3번 기준점 북측(2021. 5. 27.)</div> | | |

| 대상지역은 해안을 따라 호안 및 해안도로가 설치되어 있고, 배후에 민가가 위치함 | | | | |

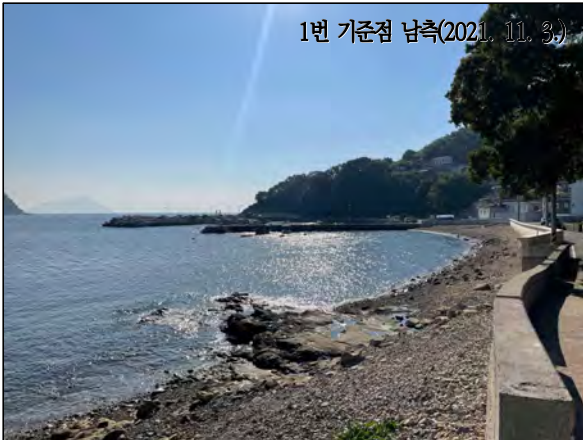
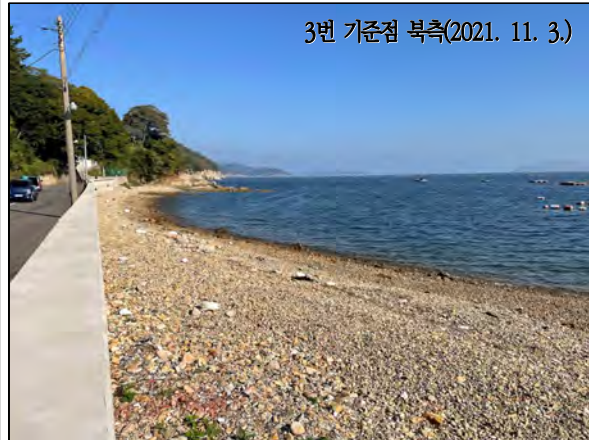
| <div>1번 기준점 남측(2021. 11. 3.)</div> | | <div>3번 기준점 북측(2021. 11. 3.)</div> | | |

| 1차 조사시와 비교하여 해빈폭 및 단면적의 감소가 나타남 | | | | |

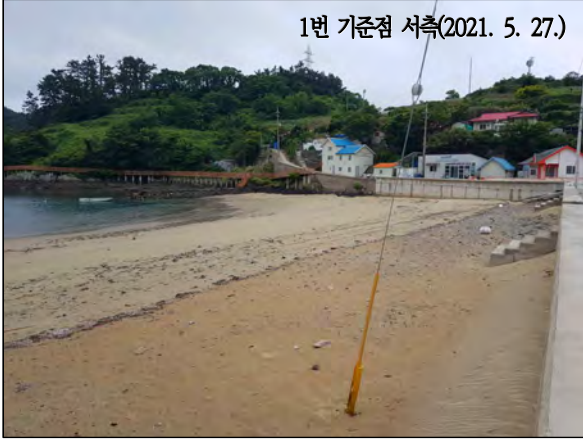
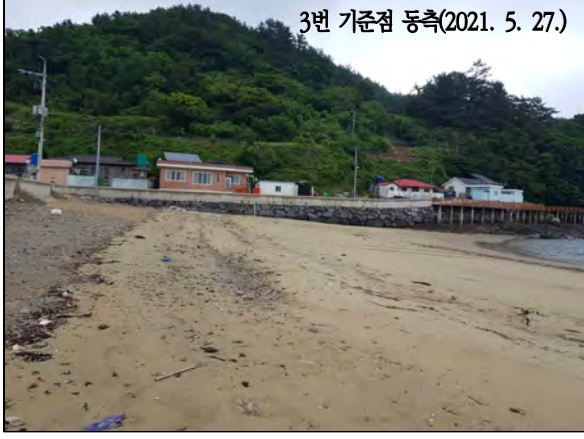
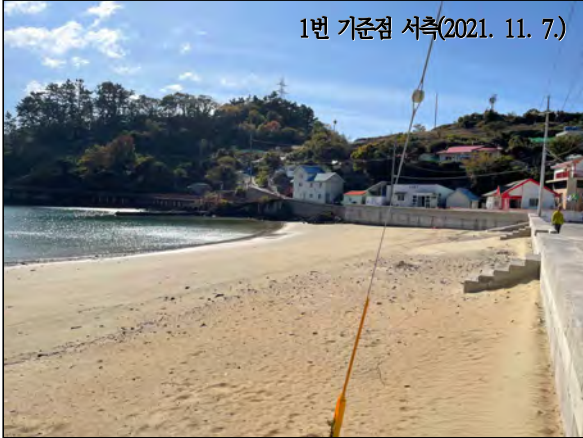
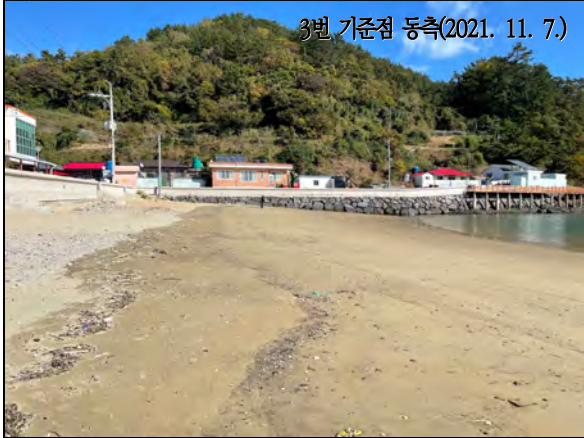
| 지역명 | 남해군 조도 | 분류번호 | 경남-남해-11 | 17/19 |

| 지역명 | 남해군 조도 | 분류번호 | 경남-남해-11 | 17/19 |
|---|---|---|---|---|
| <div> <div> 1번 기준점 서측(2021. 5. 27.) </div> <div> 3번 기준점 동측(2021. 5. 27.) </div> </div> <p>대상지역은 해안을 따라 호안 및 해안도로가 설치되어 있고, 배후에 민가가 위치함</p> <div> <div> 1번 기준점 서측(2021. 11. 7.) </div> <div> 3번 기준점 동측(2021. 11. 7.) </div> </div> <p>1차 조사시와 비교하여 해빈폭은 감소하였지만 단면적은 증가함</p> <div>공 란</div> | | | | |

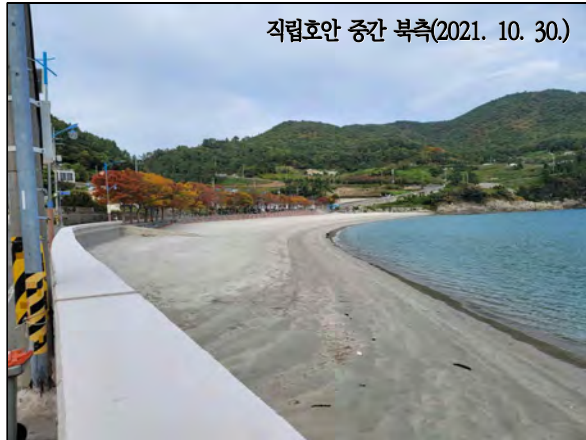
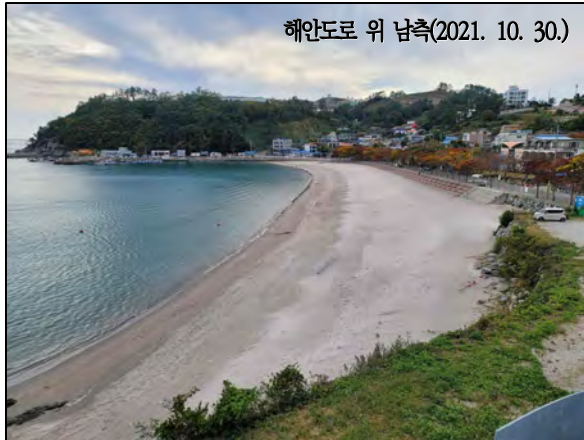
| <div>직립호안 중간 북측(2021. 10. 30.)</div> | | <div>해안도로 위 남측(2021. 10. 30.)</div> | | |

| 북측구간 2차 조사시 계단식호안 전면에 모래가 퇴적되어 단면적이 증가됨 | | | | |

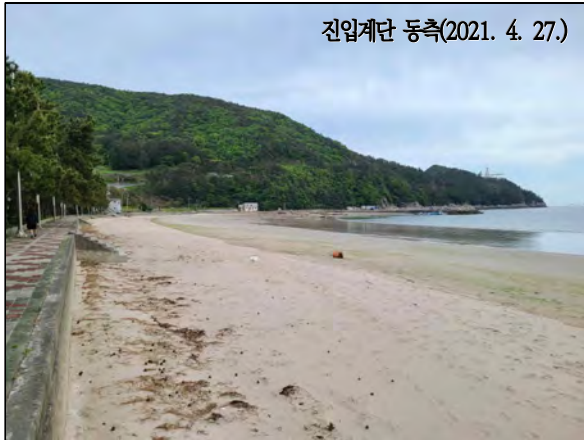
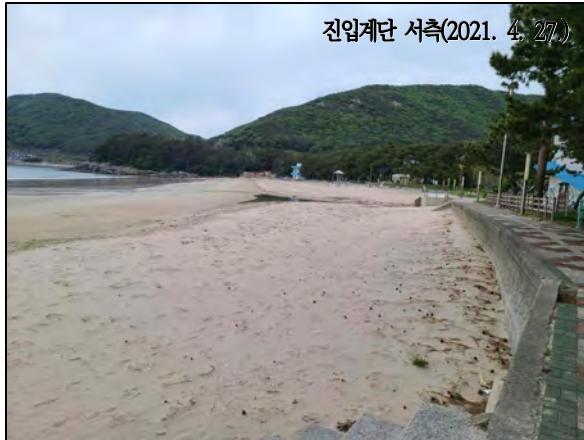
| 전년대비 중앙구간에서(3~4번 기선) 평균 해변폭의 감소가 있었지만 단면적은 증가함 | | | | |

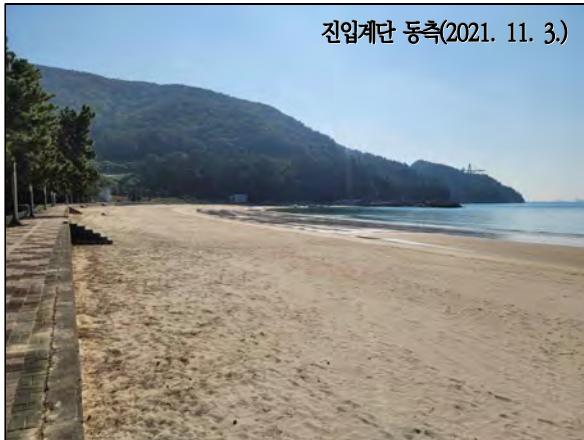
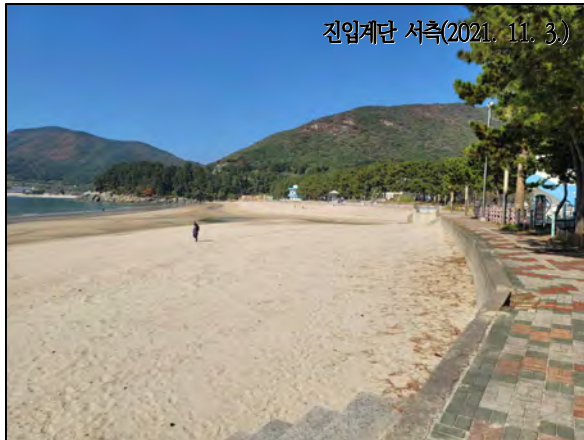
| 1차 조사시와 비교하여 중앙 및 북측구간에 모래가 퇴적되어 해변폭 및 단면적이 증가함 | | | | |

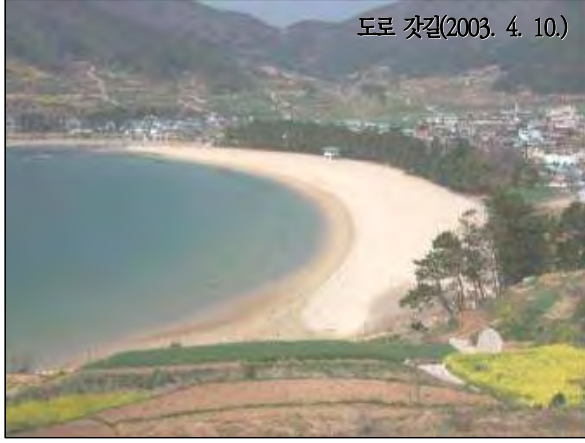
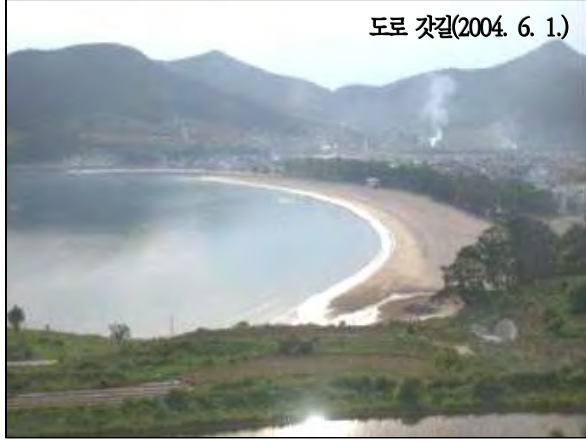
| 지역명 | 남해군 상주 | 분류번호 | 경남-남해-03 | 20/31 |
|--|---|---|---|---|
| 부채꼴 모양의 해수욕장으로 섬으로 둘러싸여 호수모양을 나타냄 | | 바다와 송림이 조화를 이루고 완만한 경사를 유지함 | | |

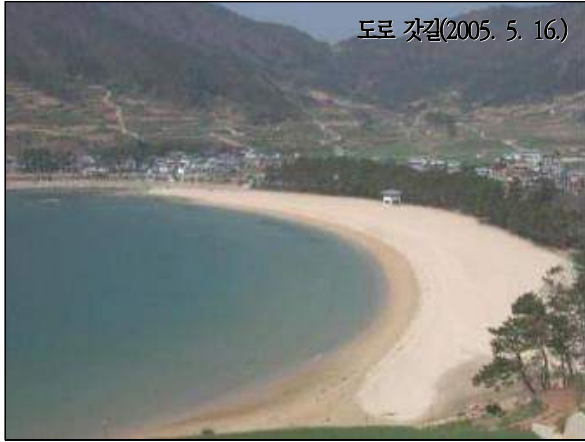
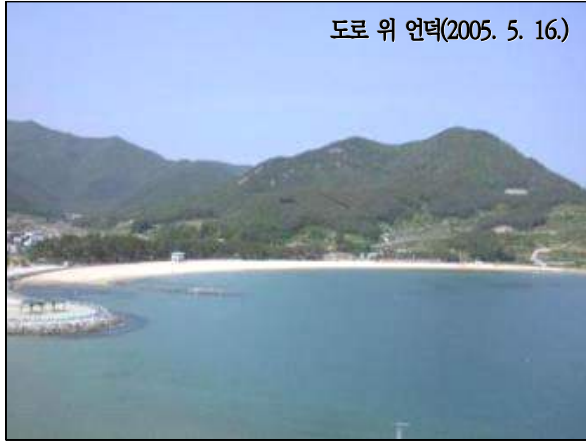
| 지역명 | 남해군 상주 | 분류번호 | 경남-남해-03 | 20/31 |
|--|---|---|---|---|
| 백사장에서 마주보는 나무섬과 돌섬이 먼 바다의 파도를 막고 있고 최근 태풍의 영향이 없어 안정된 해빈을 유지함 | | | | |

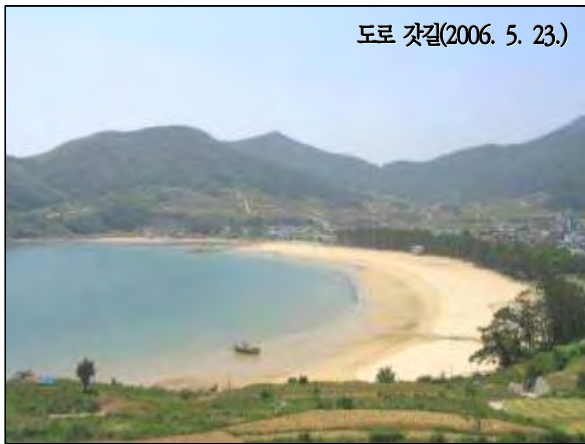
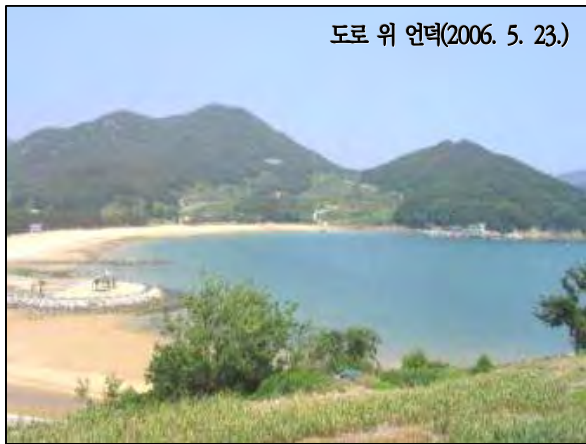
| 지역명 | 남해군 상주 | 분류번호 | 경남-남해-03 | 20/31 |
|--|---|---|---|---|
| 넓은 해빈폭과 완만한 해빈 경사를 유지함 | | | | |

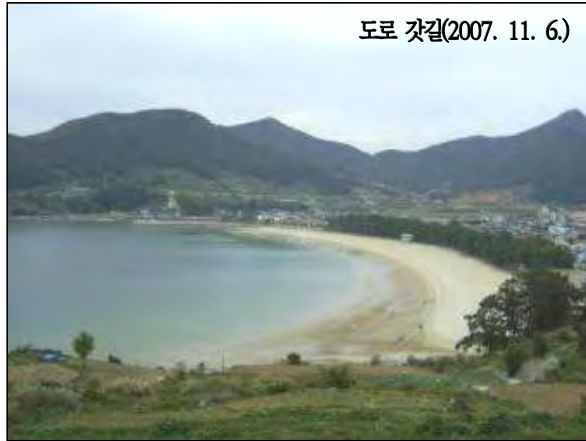
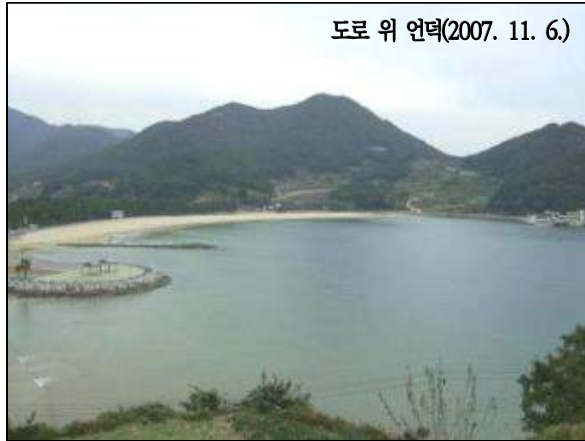
| 지역명 | 남해군 상주 | 분류번호 | 경남-남해-03 | 21/31 |
|---|---|--|---|---|
| 넓고 완만한 해변폭을 유지하고 있으며, 백사장 내 뚜렷한 침·퇴적 현상은 나타나지 않음 | | | | |

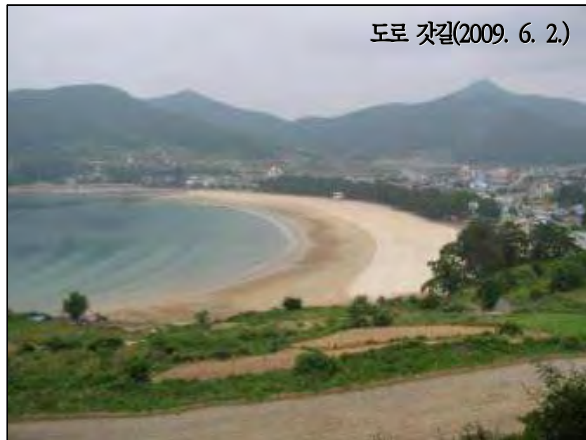
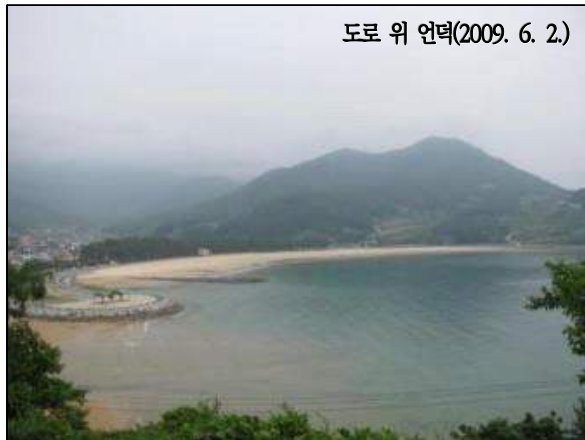
| 지역명 | 남해군 상주 | 분류번호 | 경남-남해-03 | 21/31 |
|---|---|--|---|---|
| 전년과 비교하여 큰 변화는 없으나, 서측과 중앙 해변에서 침식경향이 보여 장기적인 관측이 필요함 | | | | |

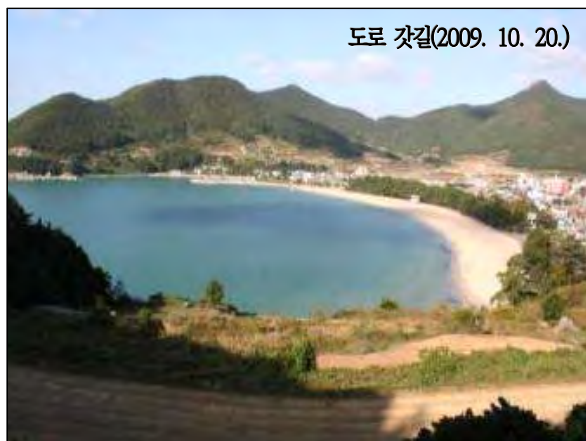
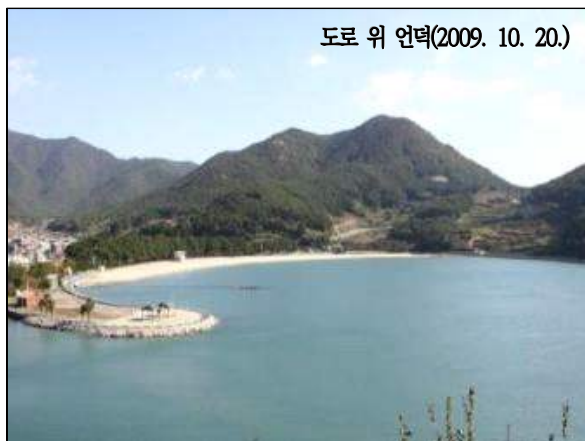
| 지역명 | 남해군 상주 | 분류번호 | 경남-남해-03 | 21/31 |
|---|---|--|---|---|
| 비사량이 많아 많은 양의 모래가 호안 전면에 퇴적되고 있으며, 침식현상은 미미함 | | | | |

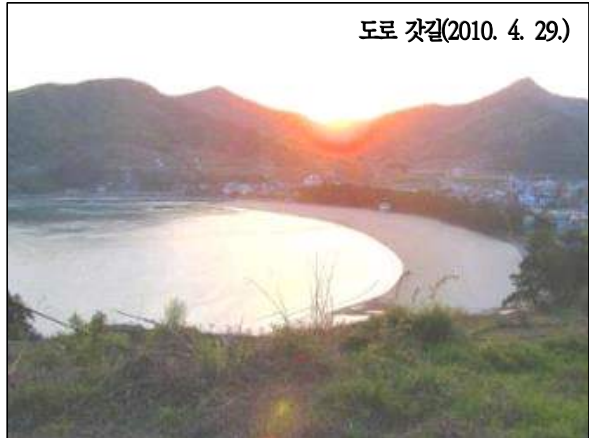
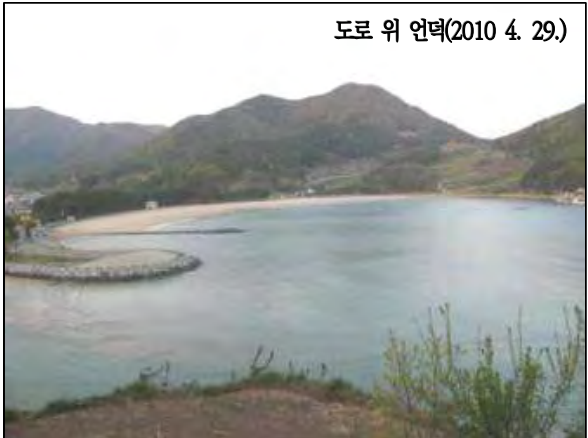
| 호안 상부 해안산책로 정비가 진행되었으며, 백사장 중앙 정선부에 해조류가 퇴적됨 | | | | |
