2021년 연안침식 실태조사 (남해안권역)

[경상남도]

2021. 12

해양수산부

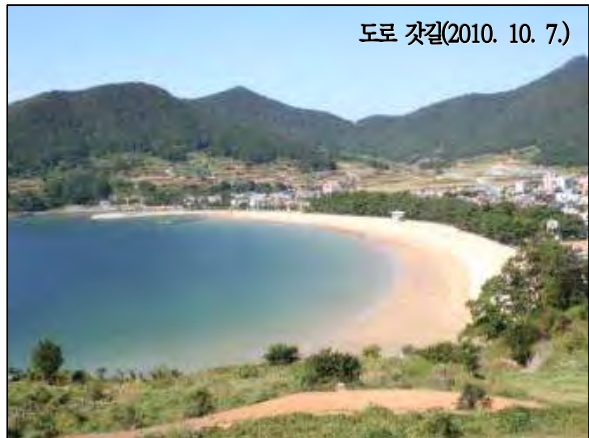
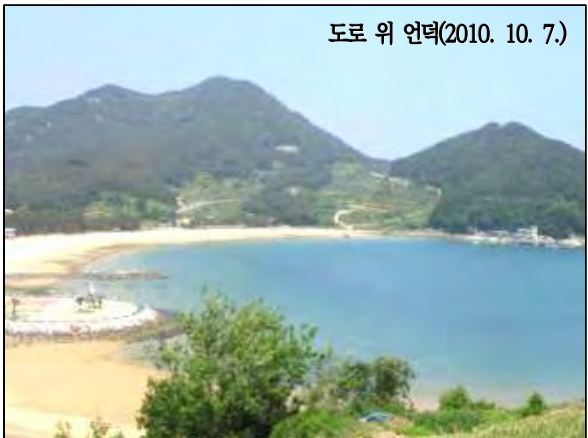
| '10년 4월 조사 당시와 비교하여 뚜렷한 변화는 보이지 않으며, 백사장 중앙 정선부에 퇴적되었던 해조류 제거작업이 진행됨 | | | | |

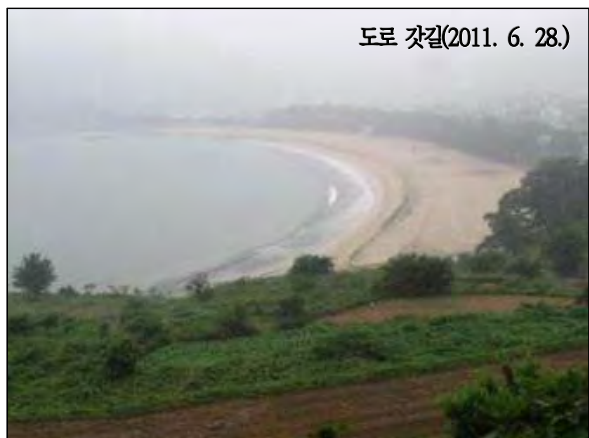
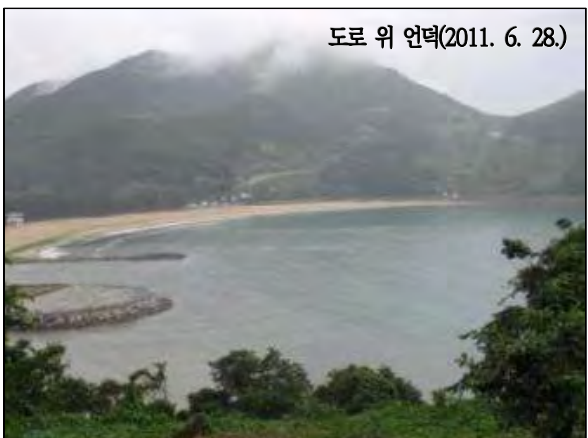
| 전년도 조사시와 비교하여 서측 백사장의 해빈폭 및 해빈고가 높아짐 | | | | |

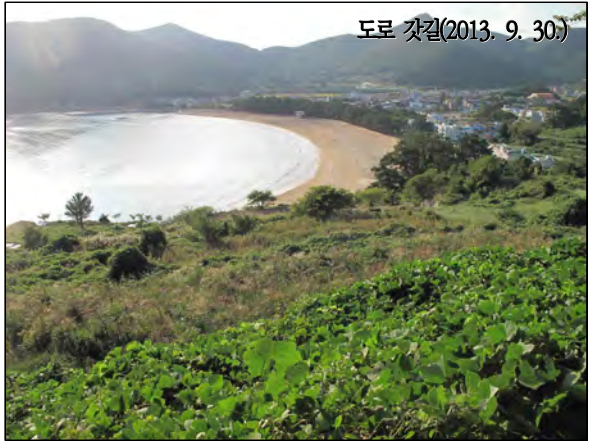
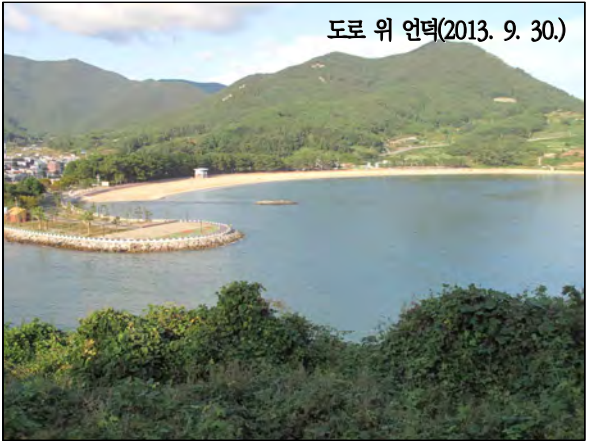
| 지역명 | 남해군 상주 | 분류번호 | 경남-남해-03 | 24/31 |
|--|---|---|---|---|
| <div> <div> <p>도로 갯길(2013. 9. 30.)</p> </div> <div> <p>도로 위 언덕(2013. 9. 30.)</p> </div> </div> <p>전년도 조사시와 비교하여 중앙 및 서측구간에서 해변폭 및 단면적이 증가함</p> | | | | |

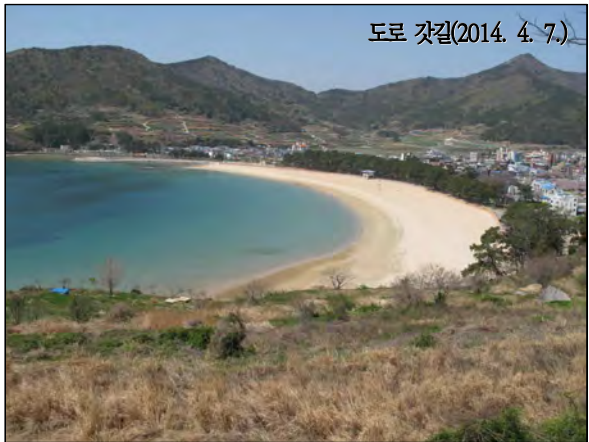
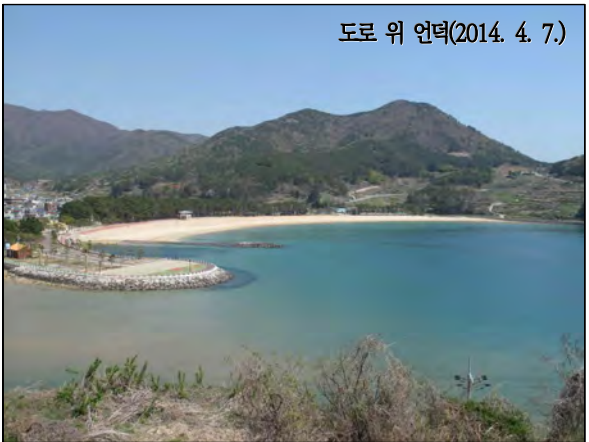
| 지역명 | 남해군 상주 | 분류번호 | 경남-남해-03 | 24/31 |
|--|---|---|---|---|
| <div> <div> <p>도로 갯길(2014. 4. 7.)</p> </div> <div> <p>도로 위 언덕(2014. 4. 7.)</p> </div> </div> <p>서측 백사장에서 모래 유실이 발생하여 정선부 및 호안 전면에 자갈이 드러남</p> | | | | |

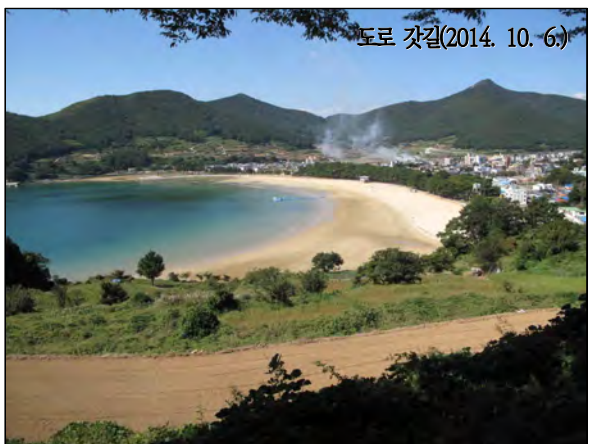
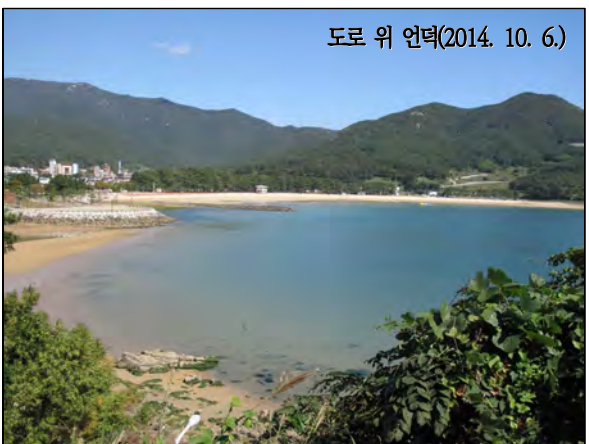
| 지역명 | 남해군 상주 | 분류번호 | 경남-남해-03 | 24/31 |
|--|---|---|---|---|
| <div> <div> <p>도로 갯길(2014. 10. 6.)</p> </div> <div> <p>도로 위 언덕(2014. 10. 6.)</p> </div> </div> <p>1차 조사 대비 전구간에서 모래 유실이 발생하여 해변폭 및 단면적이 감소함</p> | | | | |

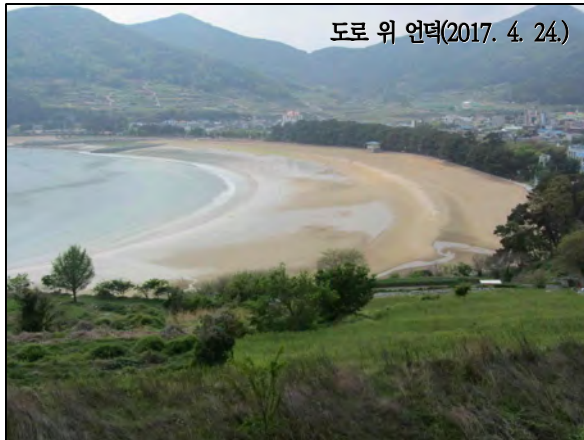
| 지역명 | 남해군 상주 | 분류번호 | 경남-남해-03 | 26/31 |
|---|---|--|---|---|
| 동측구간에 자갈분포량이 증가하였으며, 금전천 하구정비작업이 완료됨 | | | | |

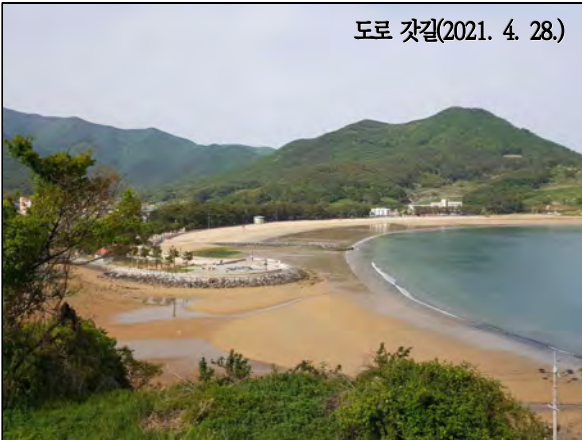
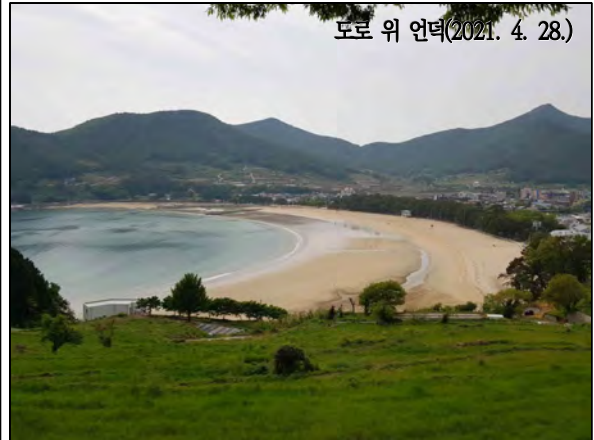
| 전년대비 중앙구간에서(3~4번 기선) 평균 해변폭의 감소가 있었지만 단면적은 증가함 | | | | |

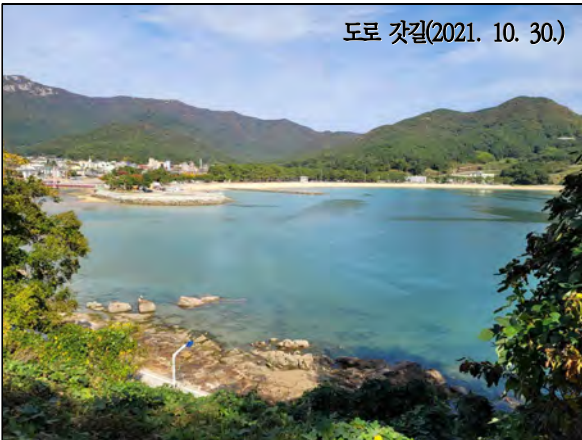
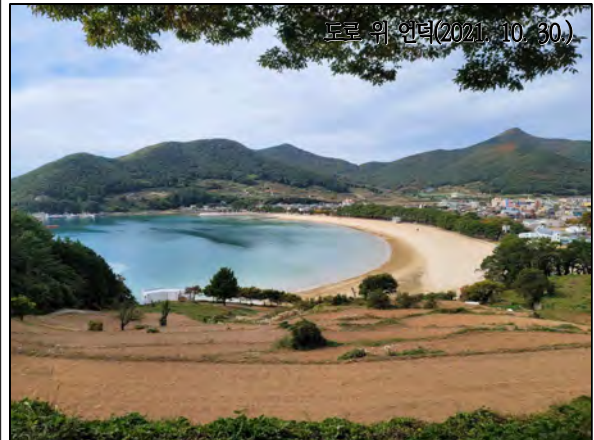
| 1차 조사시와 비교하여 동측구간(1번 기선) 계단식 호안 전면에서 모래가 유실, 해변폭 및 단면적이 감소함 | | | | |

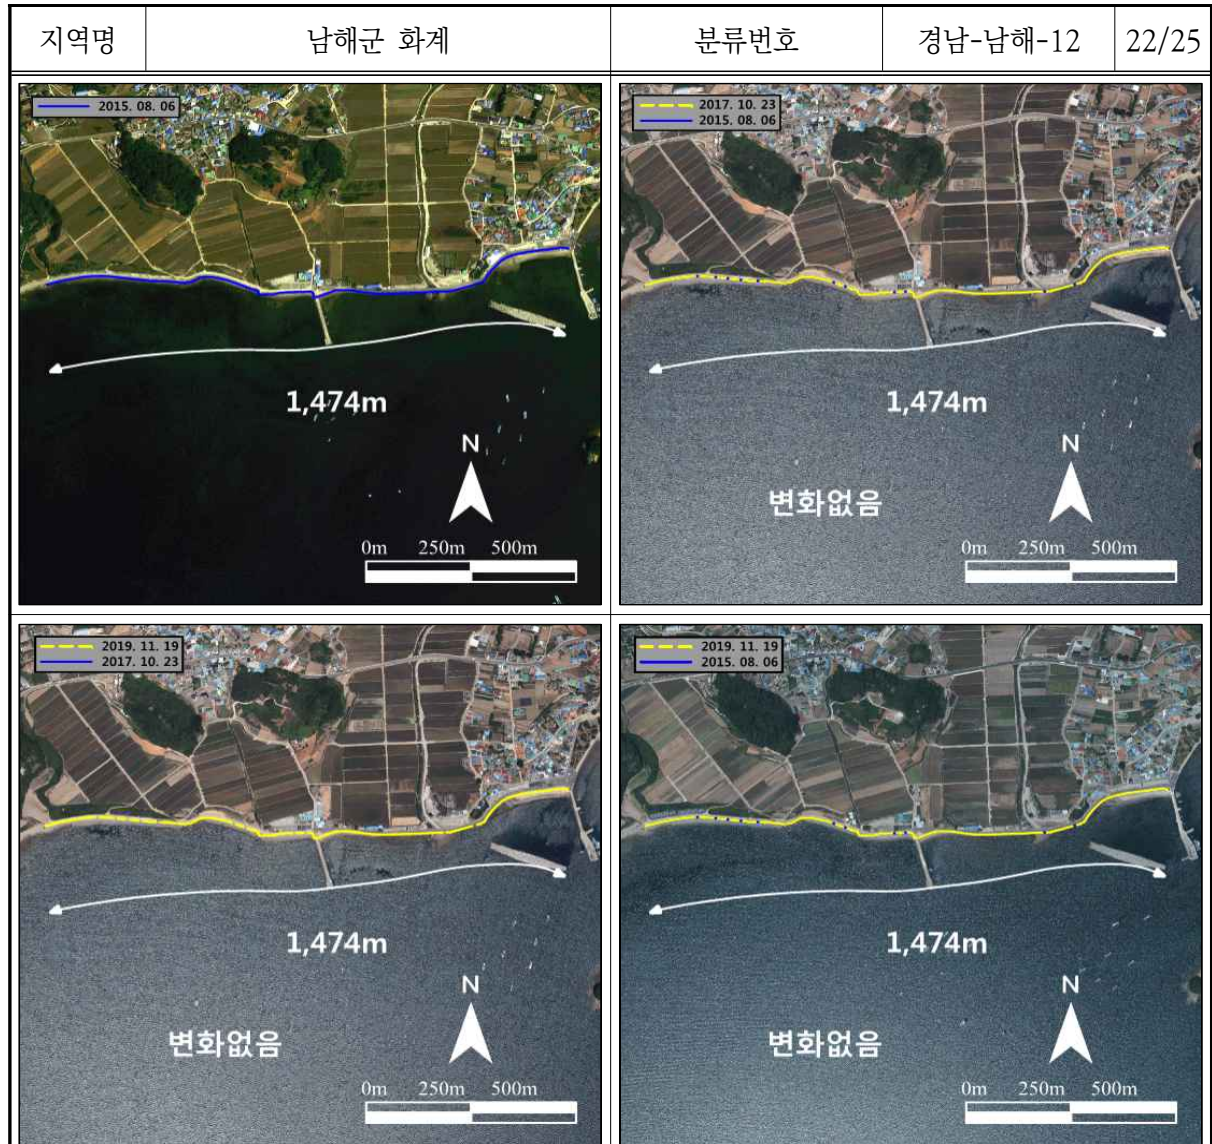
(8) 침식현황 변화 분석(항공·위성사진)

○ 2015년~2019년은 변화가 없음

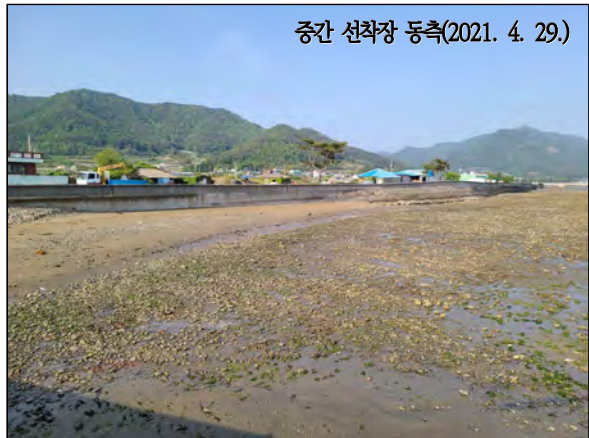
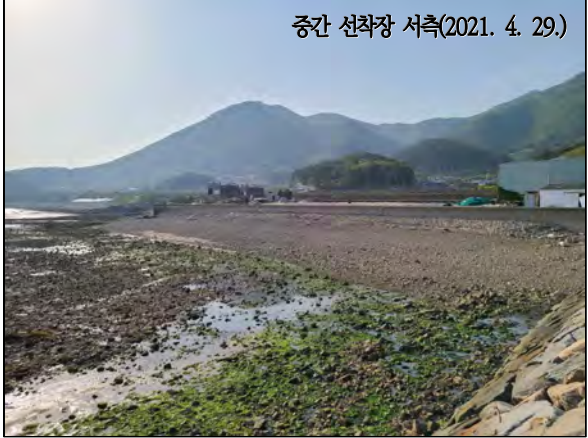
| <div>중간 선착장 동측(2021. 4. 29.)</div> | | <div>중간 선착장 서측(2021. 4. 29.)</div> | | |

| 대상지역은 해안을 따라 호안 및 해안도로가 설치되어 있고, 배후에 농경지 및 민가가 위치함 | | | | |

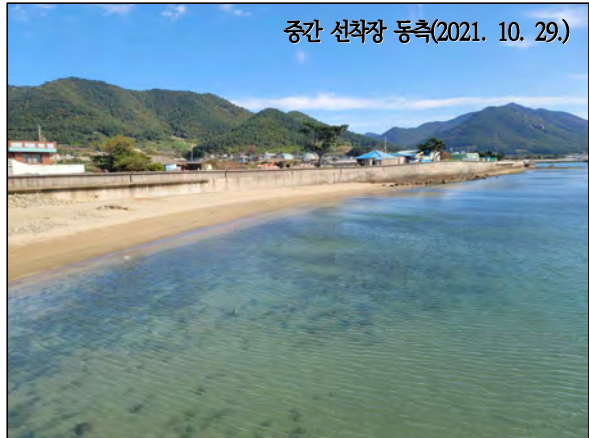
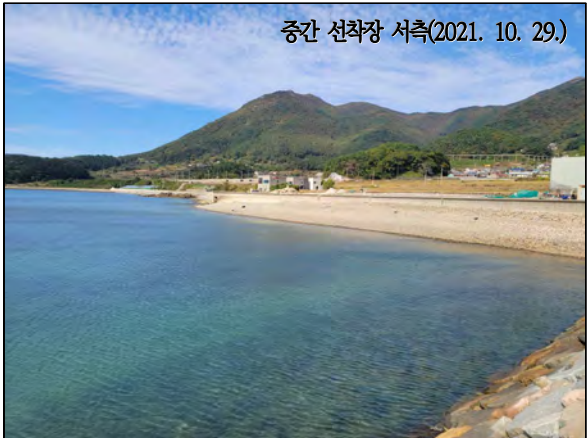
| <div>중간 선착장 동측(2021. 10. 29.)</div> | | <div>중간 선착장 서측(2021. 10. 29.)</div> | | |

| 1차 조사시와 비교하여 중앙 및 서측구간에서 해변폭 및 단면적의 감소를 보였지만 변화량은 미미함 | | | | |

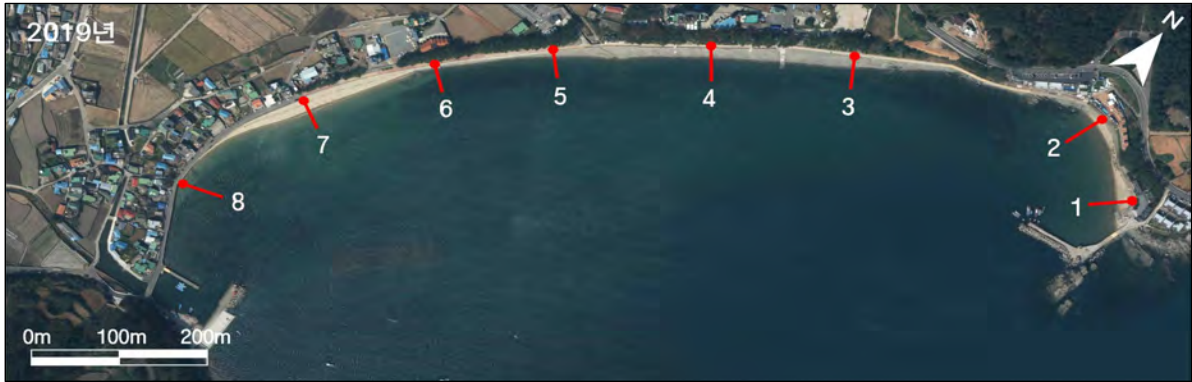
(3) 기선변화

| | | | | | | | | | | | | | | | | | | | | | | | | | | | | | | | | | | | | | | | | | | | | | | | | | | | | | | | | | | | | | | | | | | | |
| 분석 | <div>○ 제2차 연안정비사업으로 잠제(128m), 양빈(10,000㎡)이 완료됨</div> <div>○ 2021년 단면측량결과, 전년 대비 평균 해빈폭 1.4m, 평균 단면적 4㎡가 증가하였으며, 전빈기울기는 평균 5.7°로 0.6° 완만해짐</div> <div>○ 2번 기선에서 해빈폭 5.3m, 3번 기선에서 단면적 11㎡가 증가하여 대상지역내 최대 증가폭을 나타냄</div> | | | | | | | | | | | | | | | | | | | | | | | | | | | | | | | | | | | | | | | | | | | | | | | | | | | | | | | | | | | | | | | | | | | | |

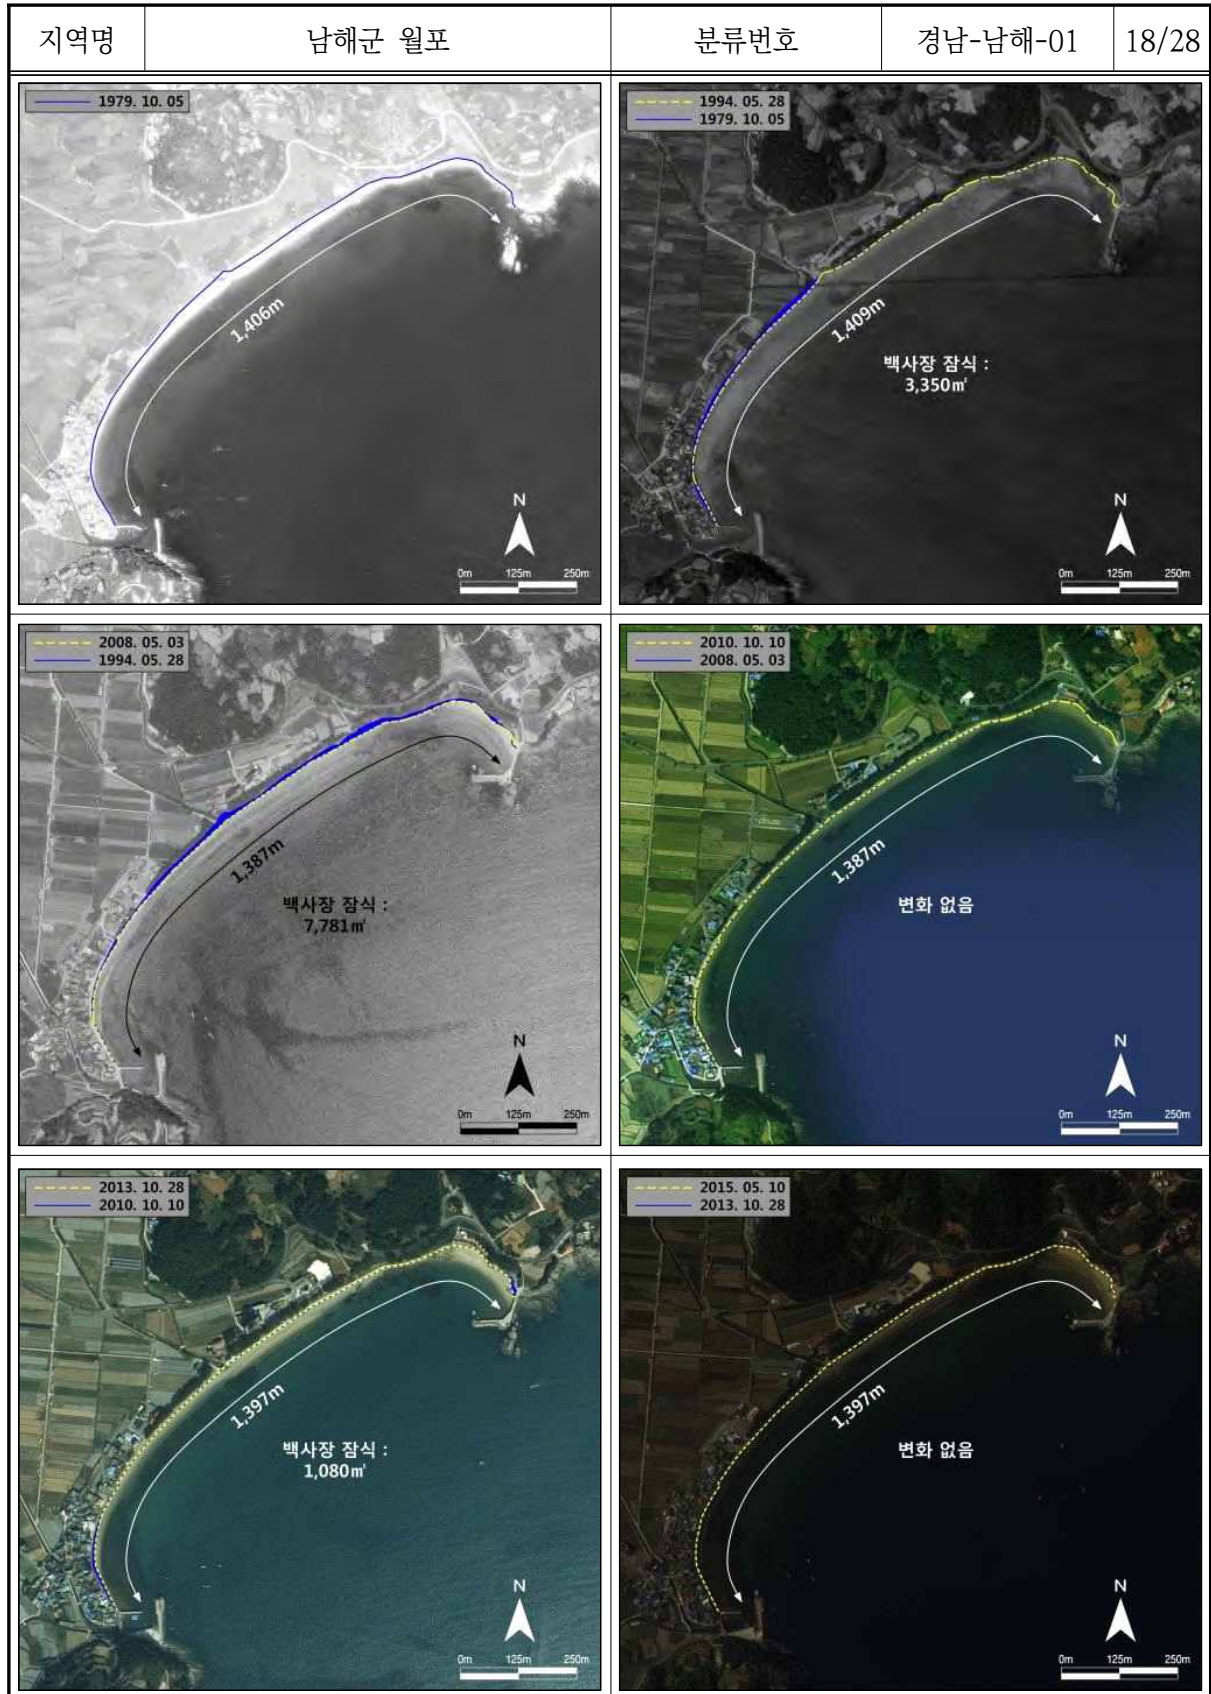
○ 1994년은 남측구간에서 해안도로와 호안 건설로 백사장이 잠식됨

○ 2008년은 중앙과, 북측구간에서 해안도로와 호안 건설로 백사장이 잠식됨

○ 2013년은 남측과 북측구간에서 호안정비로 백사장이 잠식됨

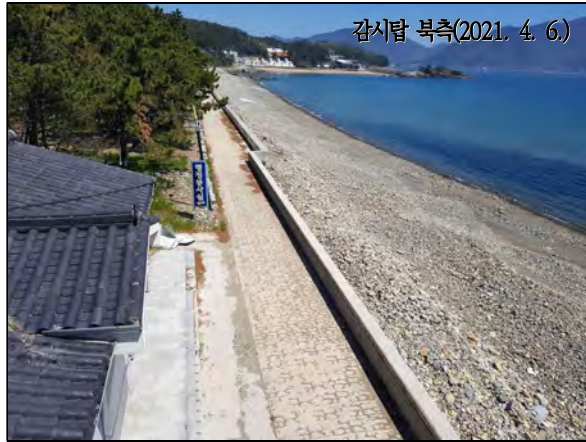
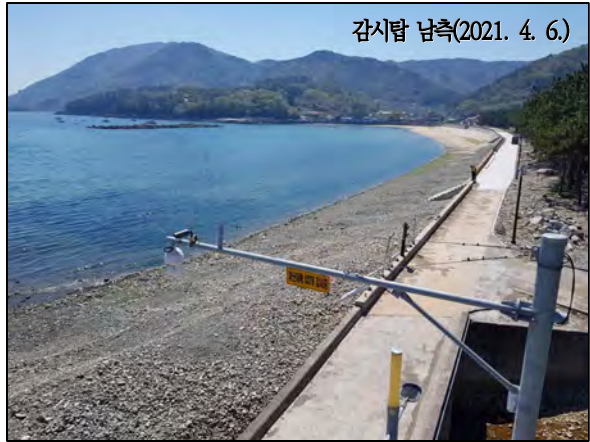
| 전년대비 대부분의 구간에서 평균 해빈폭과 단면적이 증가함 | | | | |

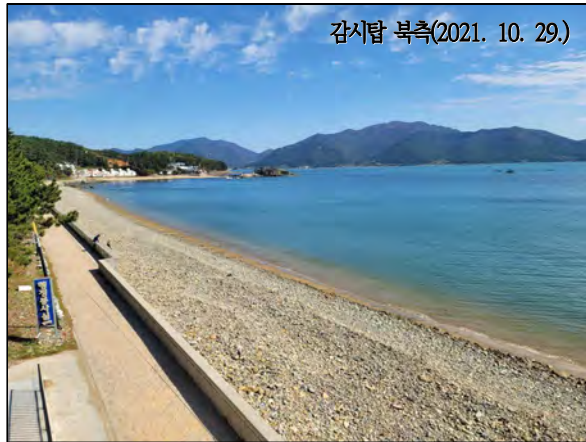
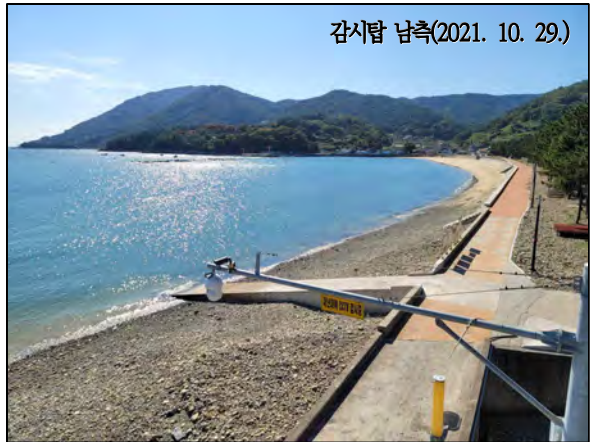
| 1차 조사 대비 동측구간(2번 기선)에서 모래가 퇴적되어 단면적이 증가하였으며, 중앙구간 호안 보강공사 완료 및 해안진입로 시설이 신설됨 | | | | |

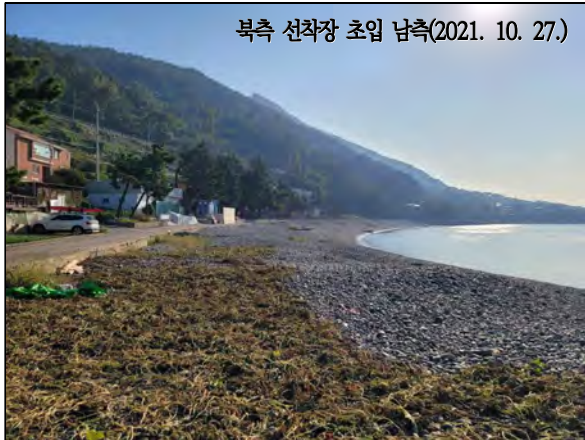
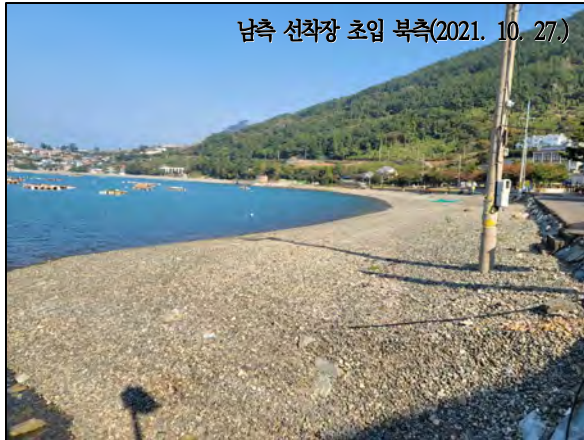
| 1차 조사시와 비교하여 남측구간에 몽돌 유실이 발생하여 해변폭 및 단면적이 감소함 | | | | |

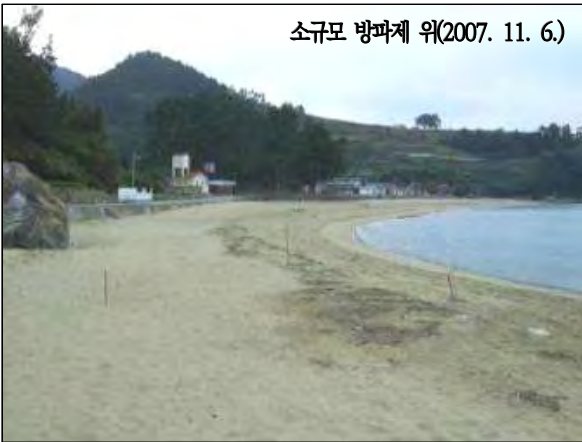
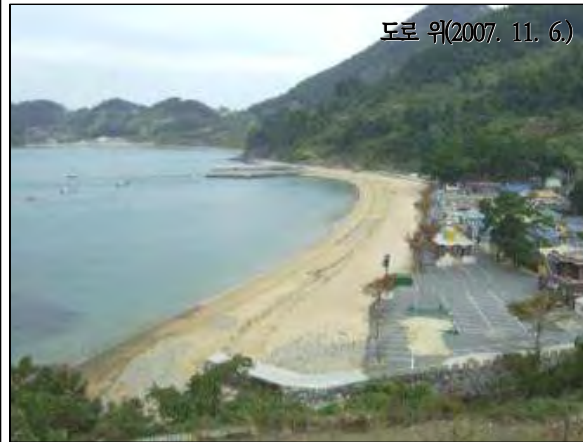
| 지역명 | 남해군 사촌 | 분류번호 | 경남-남해-02 | 18/28 |
|--|---|--|---|---|
| <div> <div>소규모 방파제 위(2007. 11. 6.)</div> </div> | | <div> <div>도로 위(2007. 11. 6.)</div> </div> | | |

| 지역명 | 남해군 사촌 | 분류번호 | 경남-남해-02 | 18/28 |
|--|---|--|---|---|
| <p>남측 해안에는 자갈이 드러나 있으며 전체적으로 해변경사가 완만함</p> | | | | |

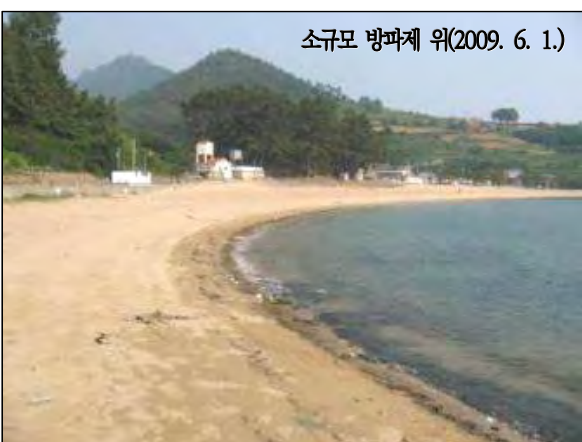
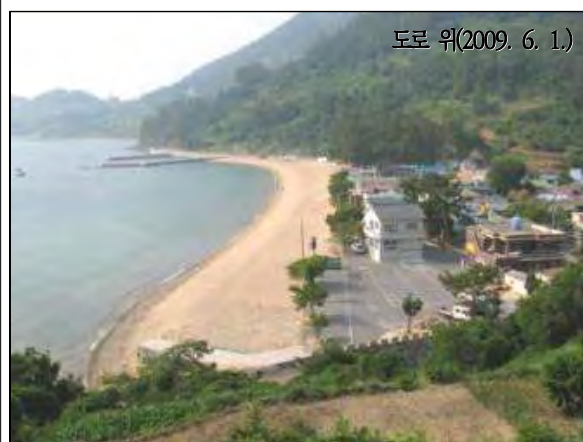
| 지역명 | 남해군 사촌 | 분류번호 | 경남-남해-02 | 18/28 |
|--|---|--|---|---|
| <div> <div>소규모 방파제 위(2009. 6. 1.)</div> </div> | | <div> <div>도로 위(2009. 6. 1.)</div> </div> | | |

| 지역명 | 남해군 사촌 | 분류번호 | 경남-남해-02 | 18/28 |
|--|---|--|---|---|
| <p>전년 대비 해변폭과 해빈고의 변화가 나타나지 않으며 비교적 안정적인 해변을 유지함</p> | | | | |

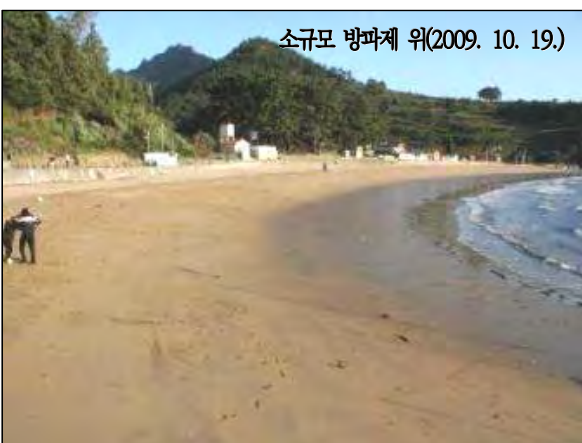
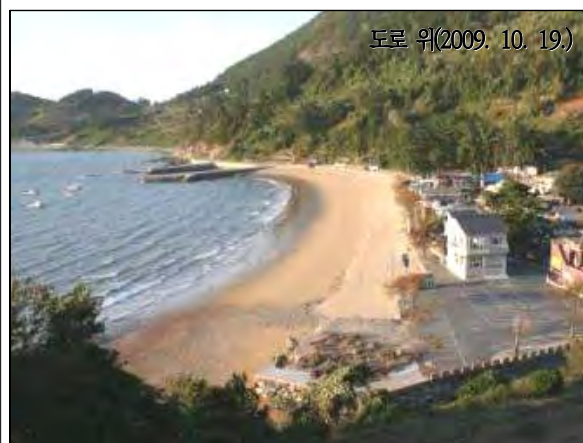
| 지역명 | 남해군 사촌 | 분류번호 | 경남-남해-02 | 18/28 |
|--|---|--|---|---|
| <div> <div>소규모 방파제 위(2009. 10. 19.)</div> </div> | | <div> <div>도로 위(2009. 10. 19.)</div> </div> | | |

| 지역명 | 남해군 사촌 | 분류번호 | 경남-남해-02 | 18/28 |
|--|---|--|---|---|
| <p>백사장 남측구간은 자갈화가 진행되고 민가가 배후 호안에 인접해 있어, 고파랑 내습시 침식 및 민가 피해가 우려되므로 파랑 저감을 위한 침식방지 대책이 요구됨</p> | | | | |

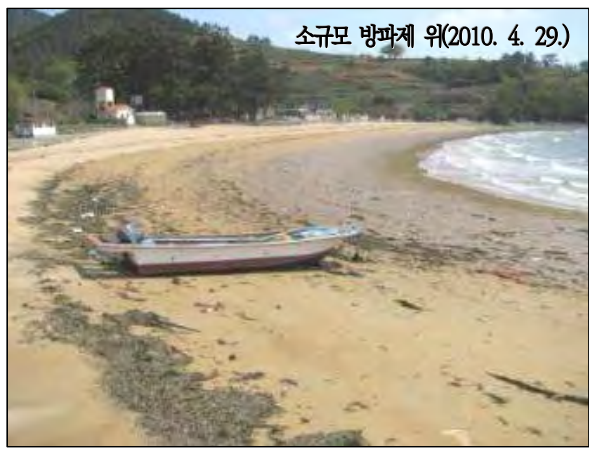
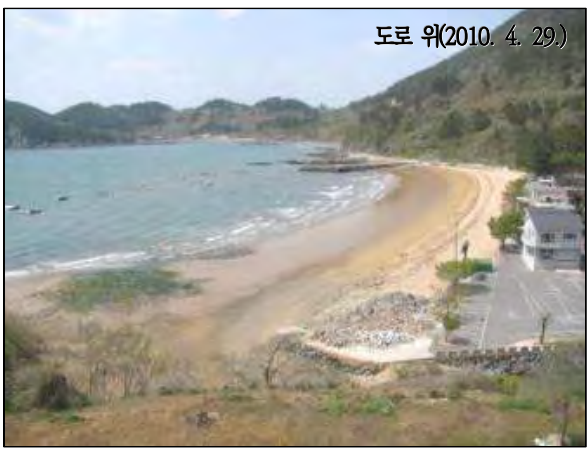
| <p>소규모 방파제 위(2010. 4. 29.)</p> | | <p>도로 위(2010. 4. 29.)</p> | | |

| <p>많은 양의 비사가 호안 전면에 퇴적되었으며, 백사장 북측구간과 남측구간에 많은 양의 파래가 퇴적됨</p> | | | | |

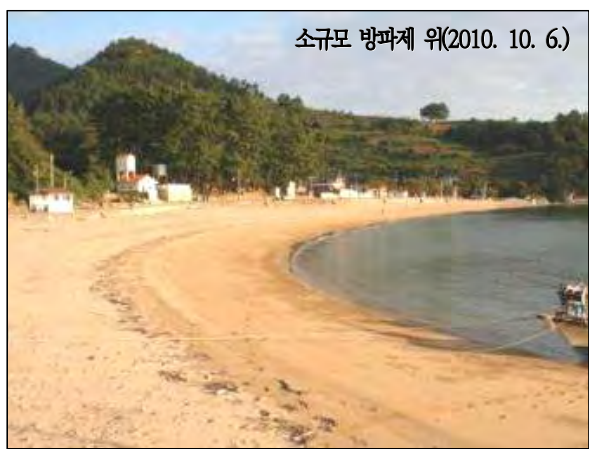
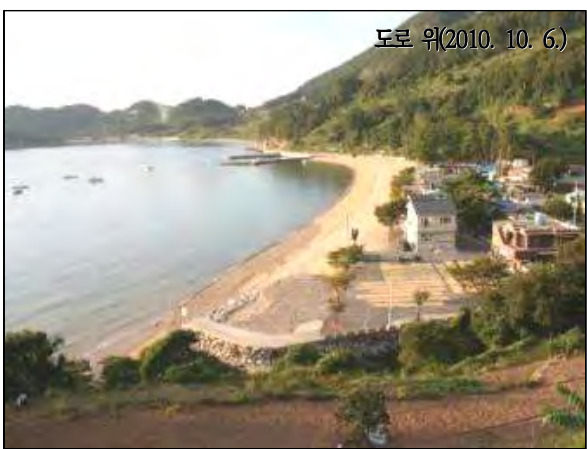
| <p>소규모 방파제 위(2010. 10. 6.)</p> | | <p>도로 위(2010. 10. 6.)</p> | | |

| <p>'10년 4월 조사당시 보다 남측 소하천 하구에 유입된 자갈의 양이 증가하였으며 백사장 북측으로 확산된 양상을 보임</p> | | | | |

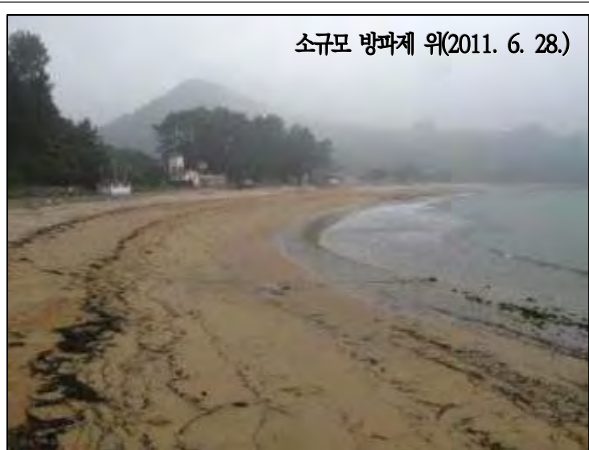
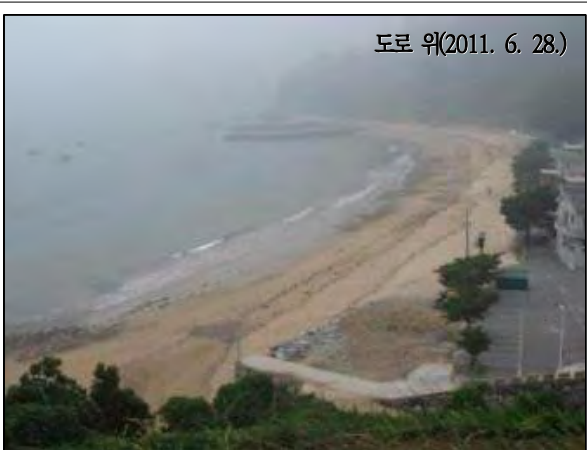
| <p>소규모 방파제 위(2011. 6. 28.)</p> | | <p>도로 위(2011. 6. 28.)</p> | | |

| <p>현장조사 직전 내습한 태풍 메아리의 영향으로 백사장 중앙 및 북측 정선부에 자갈이 드러나고 모래절벽이 형성됨</p> | | | | |

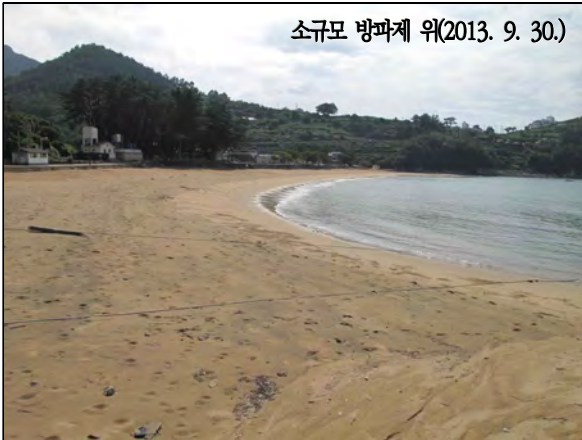
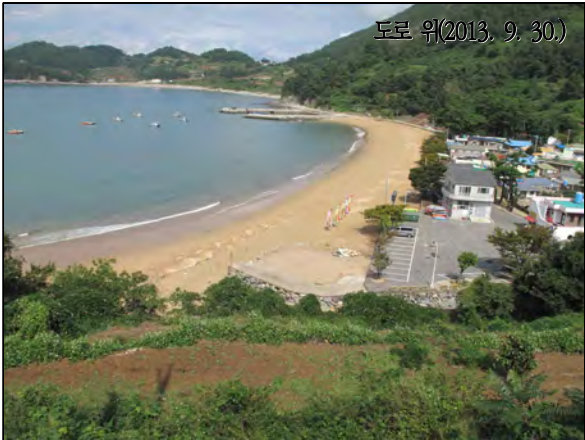
| 지역명 | 남해군 사촌 | 분류번호 | 경남-남해-02 | 21/28 |
|--|---|--|---|---|
| <div>소규모 방파제 위(2013. 9. 30.)</div> | | <div>도로 위(2013. 9. 30.)</div> | | |

| 지역명 | 남해군 사촌 | 분류번호 | 경남-남해-02 | 21/28 |
|--|---|--|---|---|
| 전년도 조사시 태풍 피해로 파손된 방파제의 복구가 완료됨 | | | | |

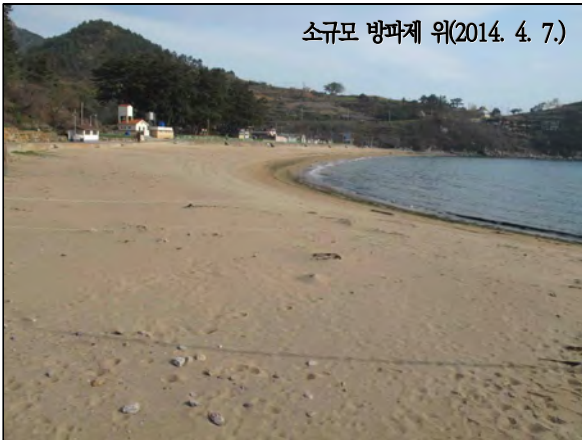
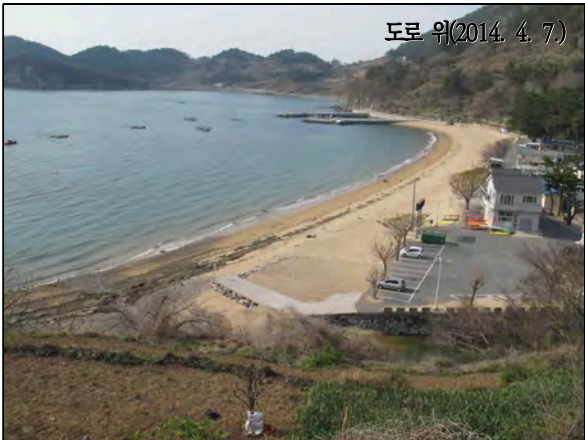
| 지역명 | 남해군 사촌 | 분류번호 | 경남-남해-02 | 21/28 |
|--|---|--|---|---|
| <div>소규모 방파제 위(2014. 4. 7.)</div> | | <div>도로 위(2014. 4. 7.)</div> | | |

| 지역명 | 남해군 사촌 | 분류번호 | 경남-남해-02 | 21/28 |
|--|---|--|---|---|
| 2013년 9월 조사시와 비교하여 전구간에서 해변폭이 감소함 | | | | |

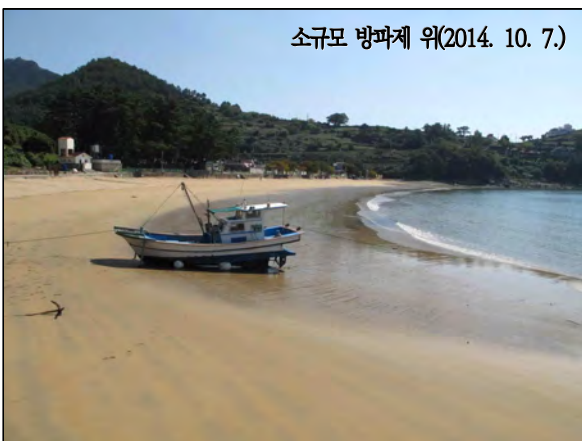
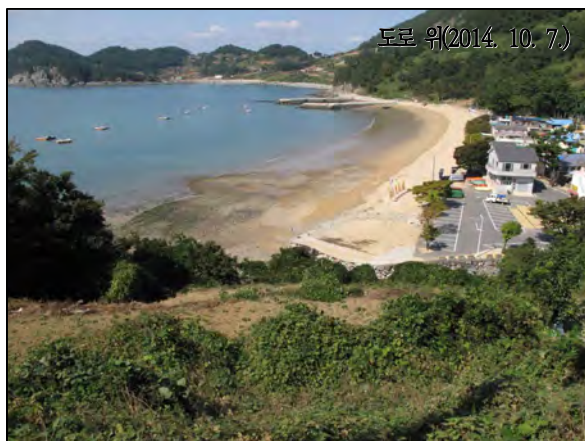
| 지역명 | 남해군 사촌 | 분류번호 | 경남-남해-02 | 21/28 |
|--|---|--|---|---|
| <div>소규모 방파제 위(2014. 10. 7.)</div> | | <div>도로 위(2014. 10. 7.)</div> | | |

| 지역명 | 남해군 사촌 | 분류번호 | 경남-남해-02 | 21/28 |
|--|---|--|---|---|
| 남측 도류제 전면 자갈분포량이 증가하였으며, 백사장 내 뚜렷한 침·퇴적 변화는 나타나지 않음 | | | | |

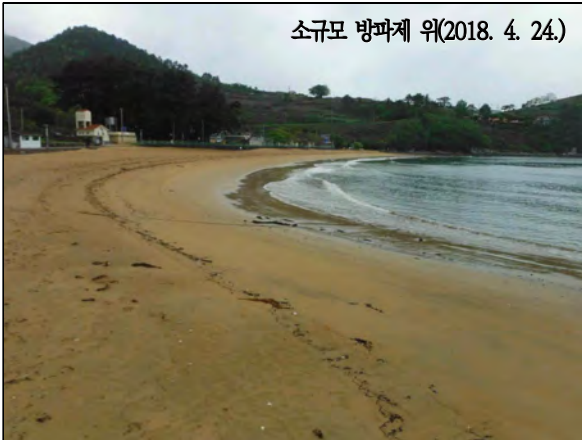
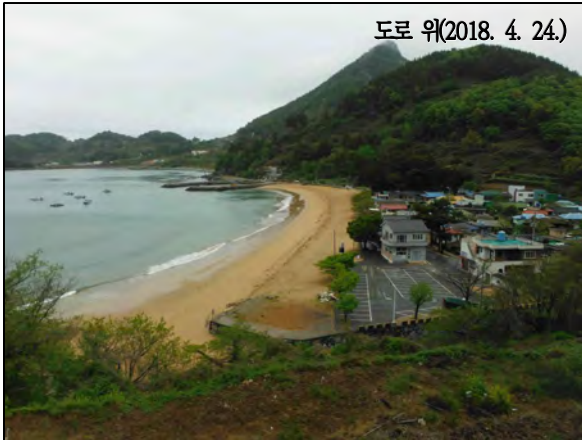
| 지역명 | 남해군 사촌 | 분류번호 | 경남-남해-02 | 24/28 |
|--|---|--|---|---|
| <p>소규모 방파제 위(2018. 4. 24.)</p> | | <p>도로 위(2018. 4. 24.)</p> | | |

| 지역명 | 남해군 사촌 | 분류번호 | 경남-남해-02 | 24/28 |
|--|---|--|---|---|
| 전구간에서 해변폭이 감소함 | | | | |

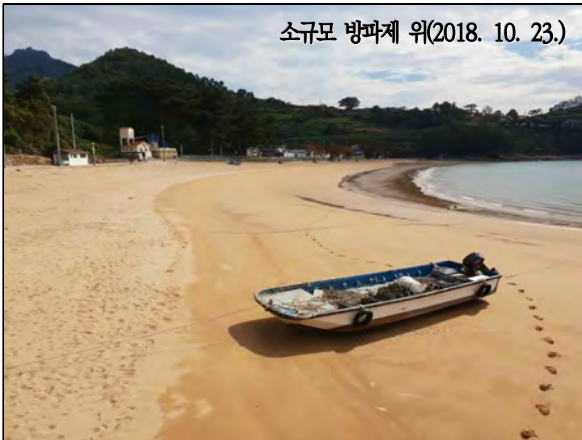
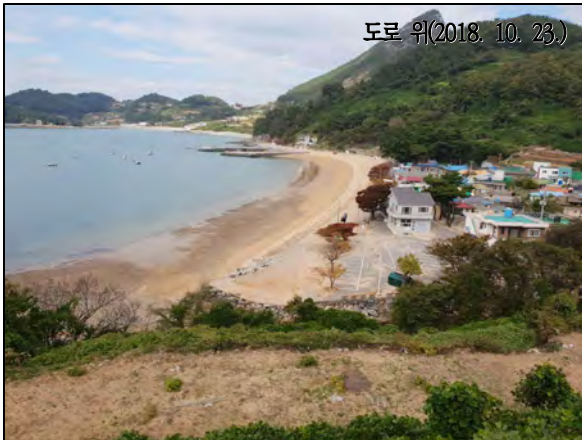
| 지역명 | 남해군 사촌 | 분류번호 | 경남-남해-02 | 24/28 |
|--|---|--|---|---|
| <p>소규모 방파제 위(2018. 10. 23.)</p> | | <p>도로 위(2018. 10. 23.)</p> | | |

| 지역명 | 남해군 사촌 | 분류번호 | 경남-남해-02 | 24/28 |
|--|---|--|---|---|
| 남측구간 호안 전면에 모래 퇴적이 진행되었으며, 해안도로 상부에 비사 퇴적이 진행됨 | | | | |

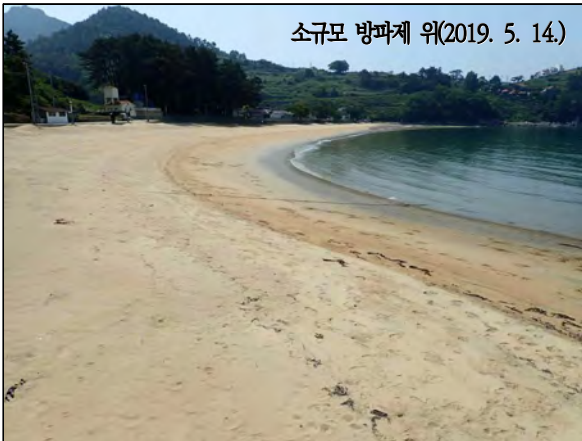
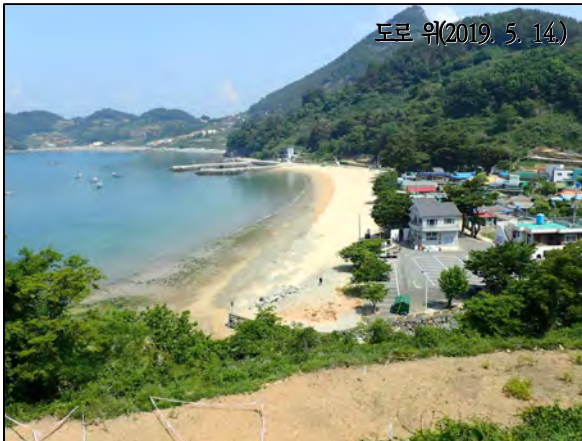
| 지역명 | 남해군 사촌 | 분류번호 | 경남-남해-02 | 24/28 |
|--|---|--|---|---|
| <p>소규모 방파제 위(2019. 5. 14.)</p> | | <p>도로 위(2019. 5. 14.)</p> | | |

| 지역명 | 남해군 사촌 | 분류번호 | 경남-남해-02 | 24/28 |
|--|---|--|---|---|
| 중앙구간 호안 전면 모래 유실이 발생함 | | | | |

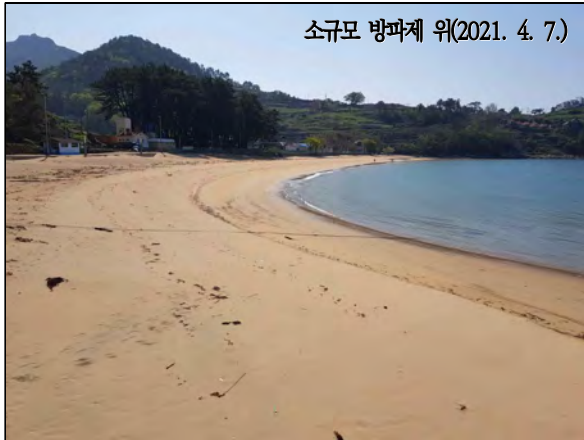
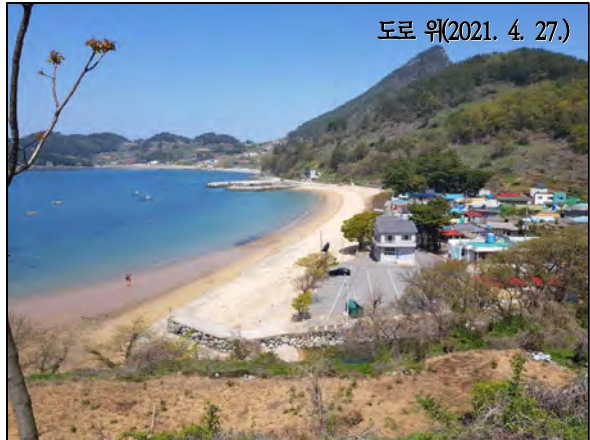
| <div>소규모 방파제 위(2021. 4. 7.)</div> | | <div>도로 위(2021. 4. 27.)</div> | | |

| 전년대비 대부분 기선에서 평균 해빈폭 및 단면적이 감소하였지만 변화량은 미미함 | | | | |

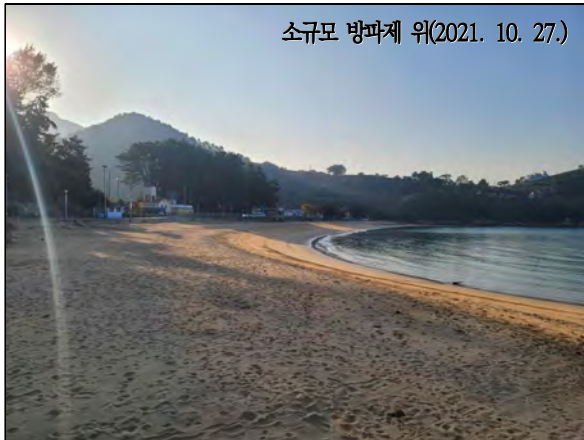
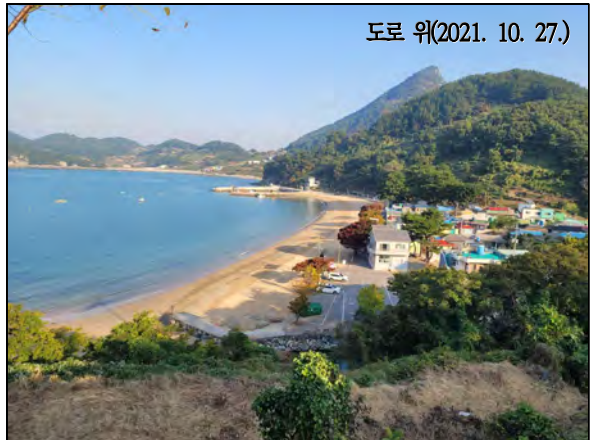
| <div>소규모 방파제 위(2021. 10. 27.)</div> | | <div>도로 위(2021. 10. 27.)</div> | | |

| 남측구간 도로 전면에 분포한 자갈을 정비하였으며, 북측구간 호안 전면에서 모래가 유실됨 | | | | |

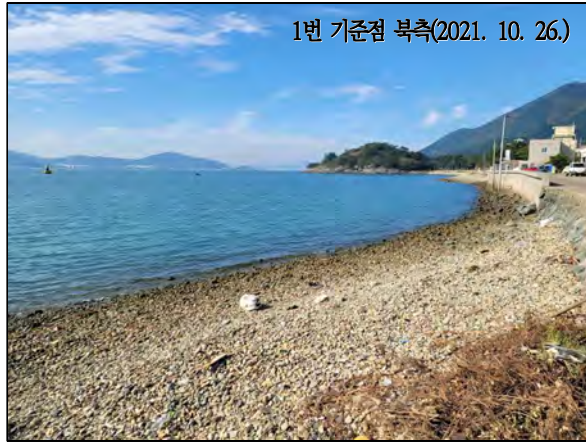
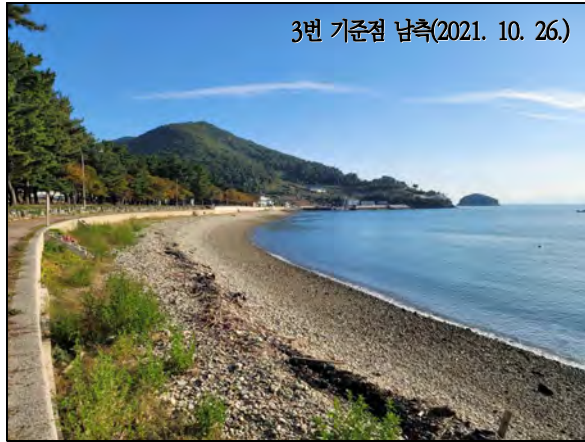
| 중앙구간에 호안 보강공사가 완료됨 | | | | |

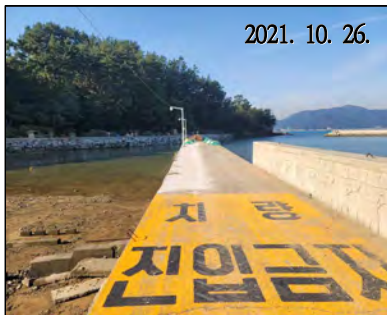
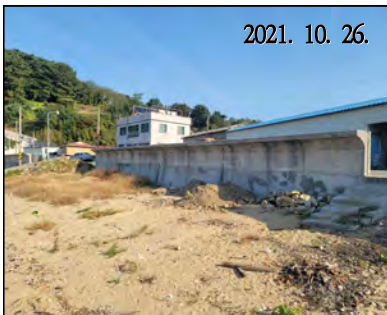
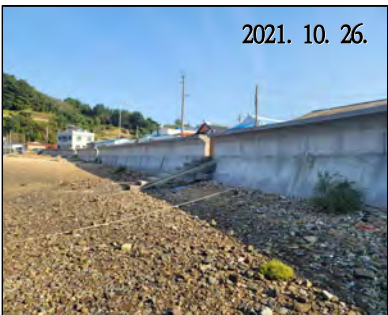
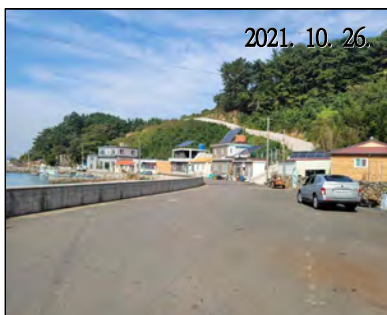
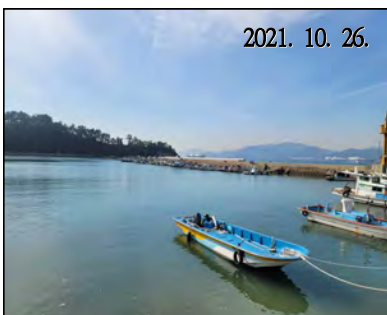
| <div>① 도류제 : 길이 61m</div> <div>② 방파호안 : 길이 300m, 높이 2.5m</div> <div>③ 해안도로 : 길이 415m, 폭 3m</div> <div>④ 염해항 : 길이 110m</div> | | | | | |

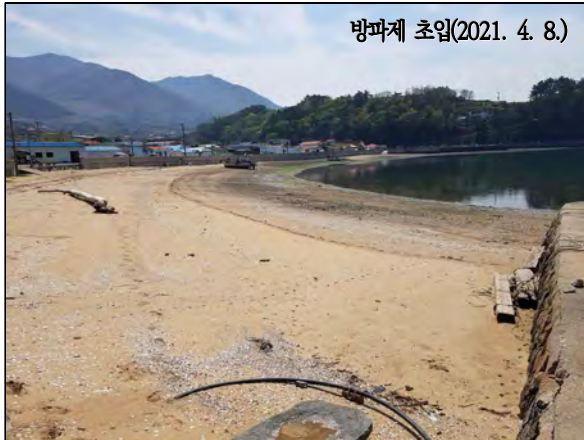
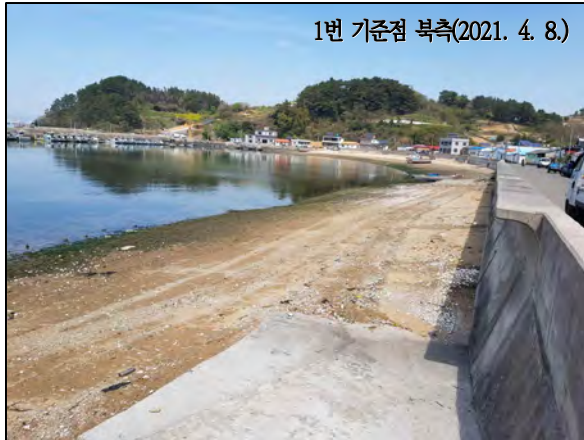
| <div><div>방파제 초입(2021. 4. 8.)</div></div> | | <div><div>1번 기준점 북측(2021. 4. 8.)</div></div> | | |

| 전년대비 중앙구간에서 해변폭 감소가 있었지만 전구간에서 평균 단면적이 증가함 | | | | |

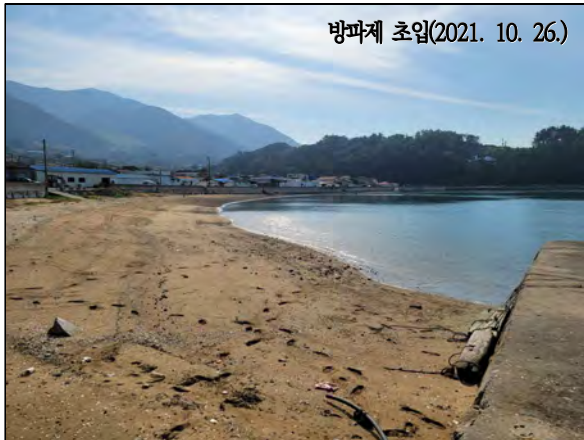
| <div><div>방파제 초입(2021. 10. 26.)</div></div> | | <div><div>1번 기준점 북측(2021. 10. 26.)</div> </div> | | |

| 1차 조사 대비 중앙구간 해안에 자갈분포가 증가함 | | | | |

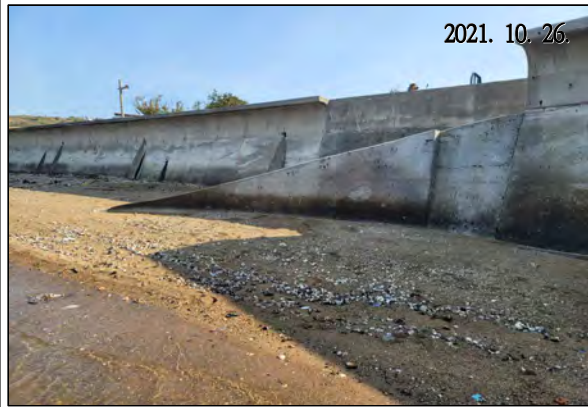
| ① 남측구간 해안진입로 전경 | | ③ 북측구간 우수관 주변 모래 유실 발생 | | |

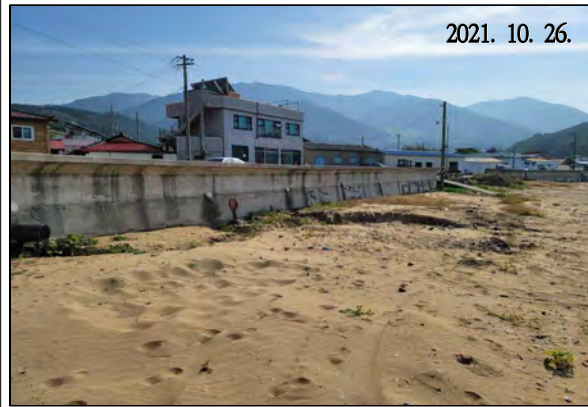
| <div>○ 남측 및 중앙구간에 비해 북측구간은 넓고 완만한 경사의 해변을 유지함</div> <div>○ 2차 조사시 북측구간의 우수관 주변에서 모래 유실이 발생함</div> <div>○ 2021년 단면측량결과, 전년 대비 평균 해변폭 0.6m, 평균 단면적 0.6㎡가 증가하였으며, 전빈기울기는 평균 5.2°로 작년과 동일함</div> <div>○ 제3차 연안정비사업으로 이안제(150m), 파라펫(255m) 설치 공사가 완료됨</div> | | | | |

| ◦ 북측구간(3번 기선)의 우수관 유입수에 의해 호안 전면에서 모래 유실을 방지할 수 있는 저감 방안이 필요 | | | | | | | | | |

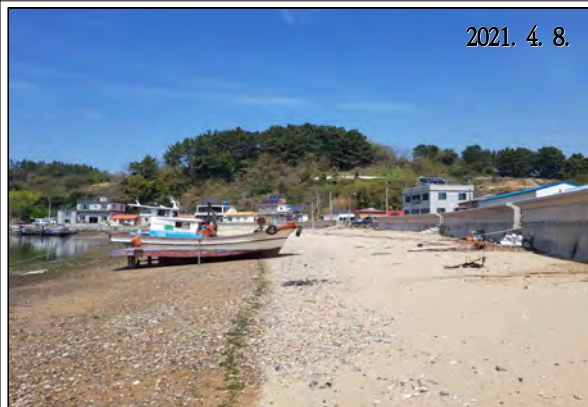
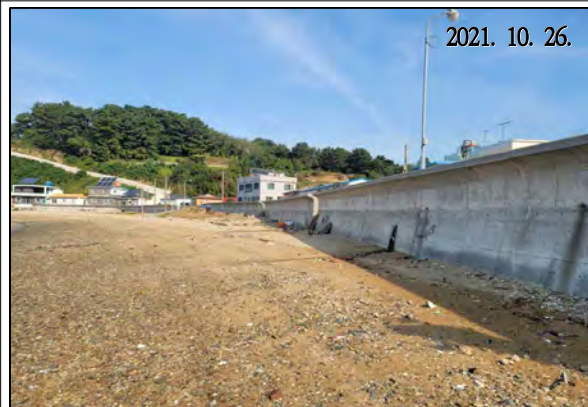
| ② 중앙구간 2차 조사시 자갈 분포 증가 | | | | |
