# 2021년 연안침식 실태조사 (서해안권역)

[경상북도]

2021. 12

해양수산부

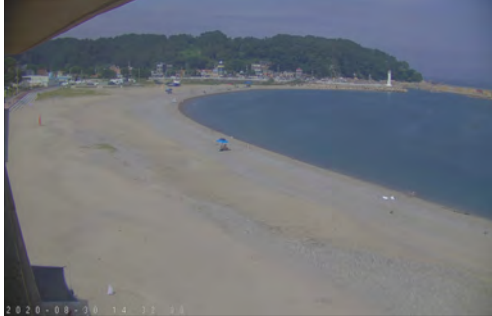
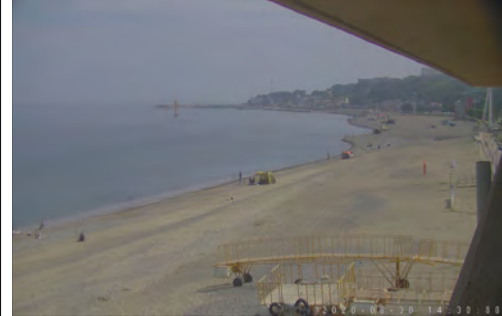
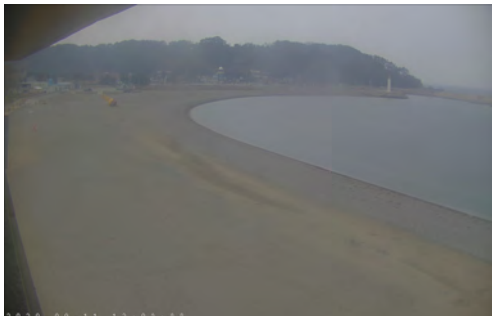
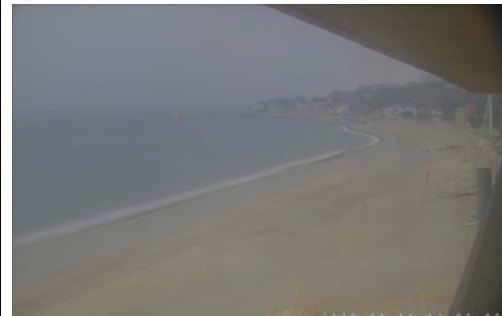
3) 해빈현황(단기 해빈변화 분석, 태풍 루핏)

내용	<ul style="list-style-type: none"> <li>○ 2021년 8월에 내습한 태풍 루핏의 영향으로 해수욕장 남측구간 해안선의 변화가 다소 발생함</li> <li>○ 태풍 루핏 내습 후 중앙 및 북측구간의 해빈폭은 증가, 남측구간은 해빈폭이 감소하였으며, 변화폭은 크지 않음</li> </ul>
