2021년 연안침식 실태조사 (서해안권역)

[인천광역시]

2021. 12

해양수산부

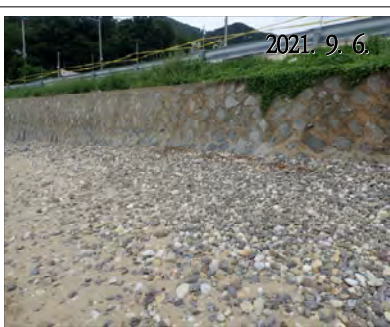
① 직립호안 I		② 친수공원		③ 석축호안

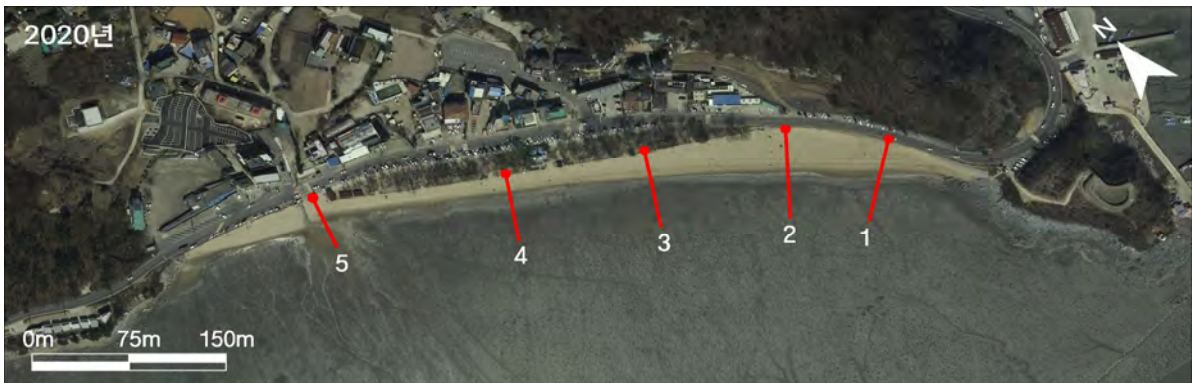
2020년

- 2021년 단면측량결과, 전년 대비 평균 해빈폭 3.6m, 평균 단면적 4.4㎡가 감소하였으며, 전빈기울기는 평균 3.1°로 1.0° 급해짐
- 3번 기선에서 해빈폭 7.9m, 1번 기선에서 단면적 6.5㎡가 감소하여 대상지역내 최대 감소폭을 나타냄

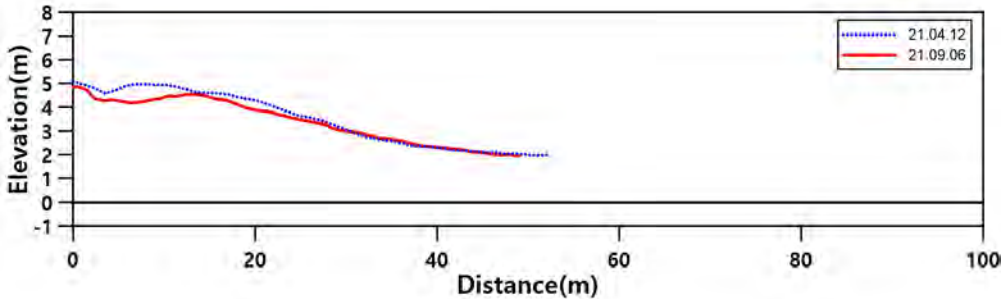
평균 해빈폭(m)	36.8								
		평균 단면적(m²)	51.7								
		방위각(°)	219.6								
		타원체고(m)	30.651								
측량결과	(기준 : E.L. 2.5m)										
	구분	2017/04	2017/10	2018/05	2018/10	2019/05	2019/10	2020/04	2020/10	2021/04	2021/09
	해빈폭(m)	39.9	42.6	34.7	40.4	37.6	39.9	40.0	35.9	36.3	37.3
	단면적(m²)	63.4	65.0	54.0	47.5	52.1	49.6	64.6	51.7	56.2	47.1
	전반기울기(°)	2.2	2.7	5.4	2.0	3.8	3.4	3.0	3.1	3.7	3.5
기선변화

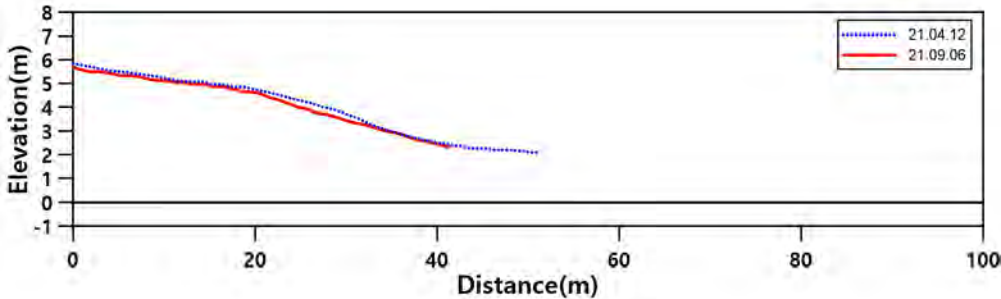
평균 해빈폭(m)	40.1								
		평균 단면적(m²)	73.1								
		방위각(°)	216.0								
		타원체고(m)	30.841								
측량결과	(기준 : E.L. 2.5m)										
	구분	2017/04	2017/10	2018/05	2018/10	2019/05	2019/10	2020/04	2020/10	2021/04	2021/09
	해빈폭(m)	44.8	46.0	38.7	41.2	40.4	41.6	47.3	40.3	40.5	39.7
	단면적(m²)	82.1	83.0	71.2	65.7	69.8	68.7	83.6	68.1	75.8	70.4
	전빈기울기(°)	1.7	3.1	5.5	3.4	3.7	4.1	1.2	4.2	4.3	5.5
기선변화

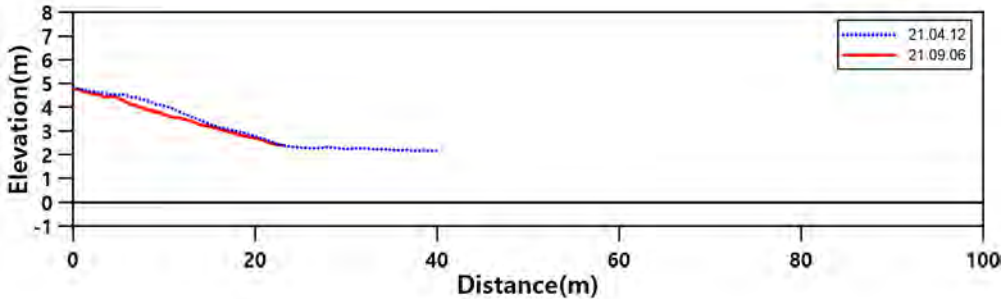
평균 해빈폭(m)	22.1								
		평균 단면적(m²)	25.5								
		방위각(°)	208.9								
		타원체고(m)	31.035								
측량결과	(기준 : E.L. 2.5m)										
	구분	2017/04	2017/10	2018/05	2018/10	2019/05	2019/10	2020/04	2020/10	2021/04	2021/09
	해빈폭(m)	28.5	28.6	23.0	22.0	21.1	22.5	38.6	21.3	22.4	21.8
	단면적(m²)	32.7	33.8	27.9	26.9	27.5	27.5	36.5	23.2	27.2	23.7
	전반기울기(°)	0.7	1.2	3.4	5.0	5.9	4.6	0.5	4.2	4.6	5.2
기선변화

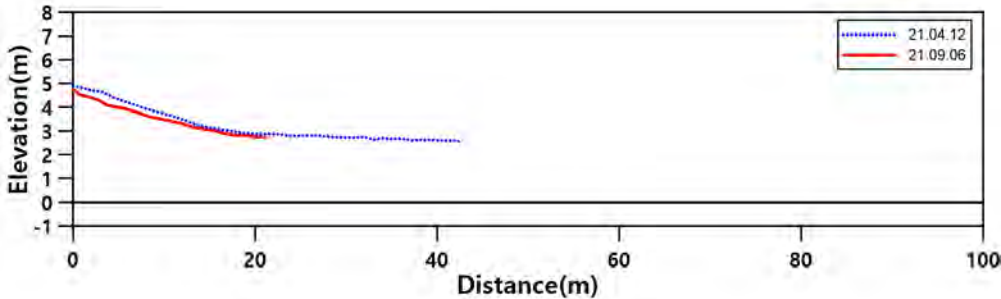
평균 해빈폭(m)		20.8						
			평균 단면적(m²)		14.2						
			방위각(°)		209.9						
			타원체고(m)		30.432						
측량결과	(기준 : E.L. 2.8m)										
	구분	2017/04	2017/10	2018/05	2018/10	2019/05	2019/10	2020/04	2020/10	2021/04	2021/09
	해빈폭(m)	22.4	21.6	25.9	24.4	24.0	22.4	24.9	21.2	22.1	19.4
	단면적(m²)	20.0	19.0	20.6	22.5	21.3	19.4	19.9	16.2	14.5	13.8
	전반기울기(°)	1.2	3.0	1.3	0.9	0.6	0.9	0.7	2.0	0.5	3.1
기선변화

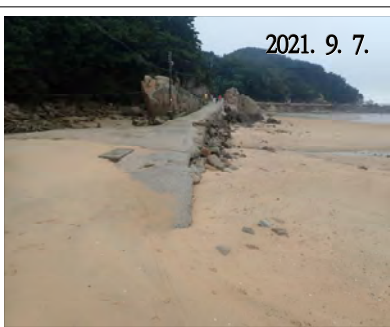
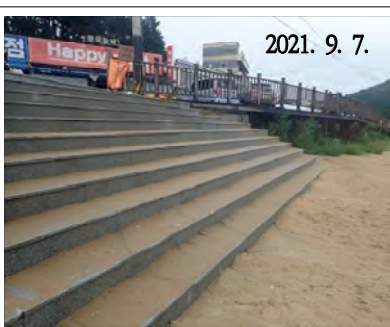
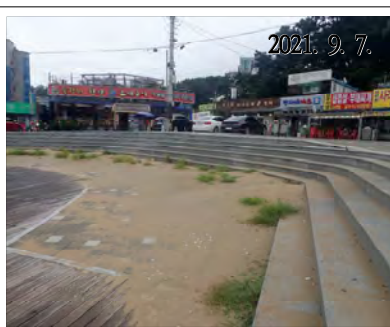
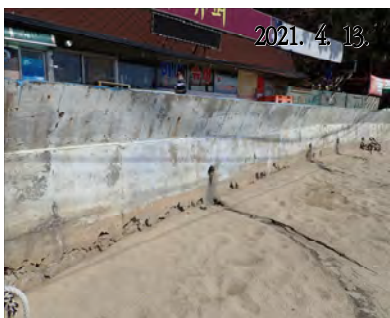
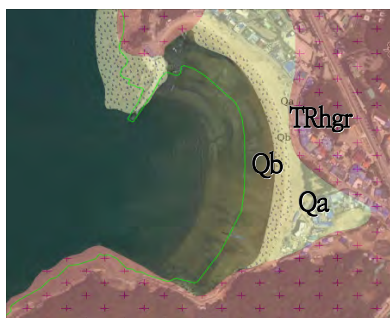
① 해안로			② 계단식호안			② 계단식호안

③ 해안도로			④ 직립호안			지질도(1:50,000)			
지질학적특성	구분 및 기호		지층명		암석				
	Qb		해빈모래		미고결 세립질-조립질 모래				
	Qa		충적층		미고결 실트, 모래, 자갈				
	TRhgr		각섬석 흑운모 화강암		흑운모 섬장화강암				
<div>① 해안로 : 길이 303m, 높이 1.5m</div> <div>② 계단식호안 : 길이 156m, 높이 1.7m</div> <div>③ 해안도로</div> <div>④ 직립호안 : 길이 133m, 높이 1.8m</div>

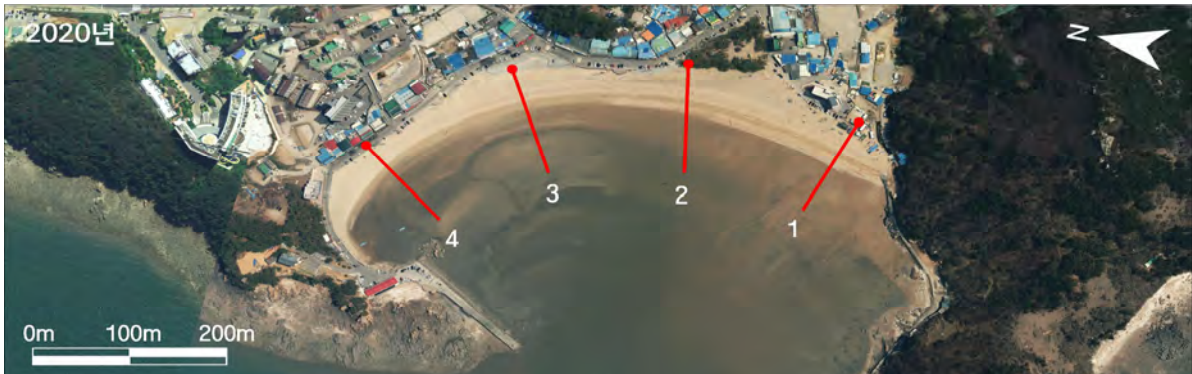
분석	<div><div>○ 2021년 단면측량결과, 전년 대비 평균 해빈폭 0.4m, 평균 단면적 1.0㎡가 감소하였으며, 전빈기울기는 평균 1.7°로 0.1° 급해짐</div><div>○ 3번 기선에서 해빈폭 9.6m, 단면적 6.9㎡가 감소하여 대상지역내 최대 감소폭을 나타냄</div></div>

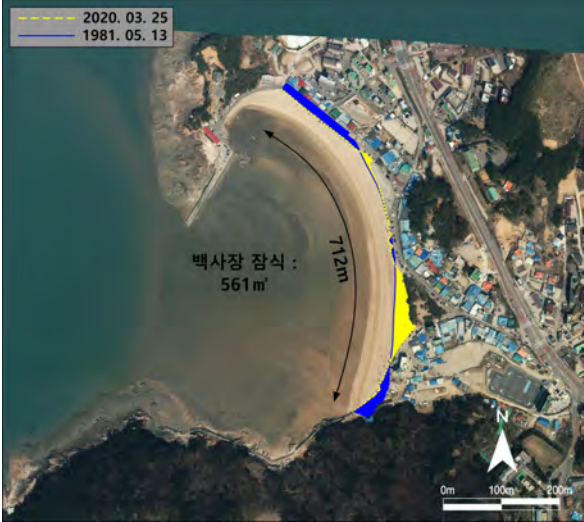
</div>		공 란																																
공 란																																		
특 징																																		
<div><div>○ 2000년은 북측구간에 해안도로 건설로 백사장이 잠식되었으나, 남측구간에서 식생구간이 감소하여 백사장이 증가함</div><div>○ 2012년은 주차장 건설로 백사장이 잠식됨</div><div>○ 2020년은 연안이 정비되었으며, 친수공간이 형성됨</div></div>

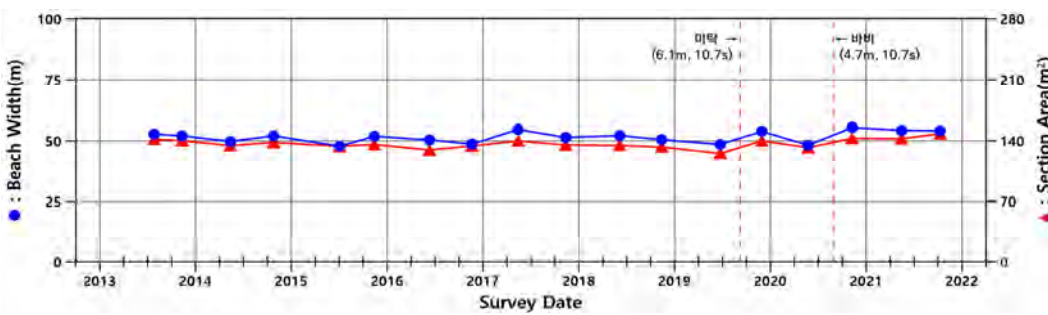
측량시기별 평균해빈폭 및 단면적 변화

분석	<ul style="list-style-type: none">○ 2021년 단면측량결과, 전년 대비 평균 해빈폭 2.3m, 평균 단면적 7.8㎡가 증가하였으며, 전빈기울기는 평균 2.7°로 1.4° 완만해짐○ 1번 기선에서 해빈폭 3.3m, 단면적 12.9㎡가 증가하여 대상지역내 최대 증가폭을 나타냄

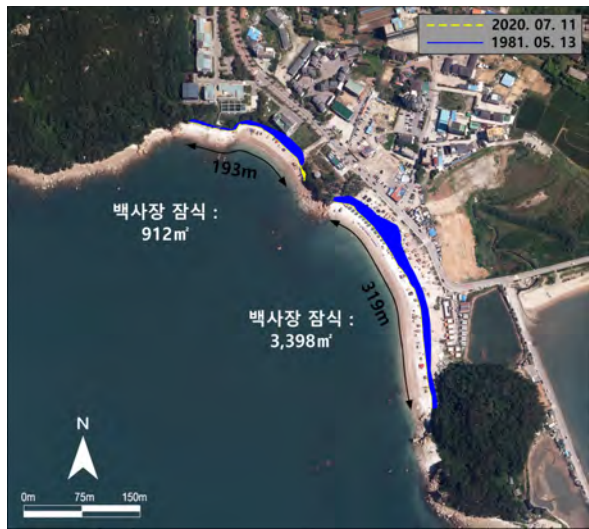
공 란																																
공 란																																		
특 징																																		
<div>○ 2000년은 친수공간 조성과 주차장 건설로 백사장이 잠식됨</div> <div>○ 2012년은 주차장 건설로 백사장이 잠식됨</div>

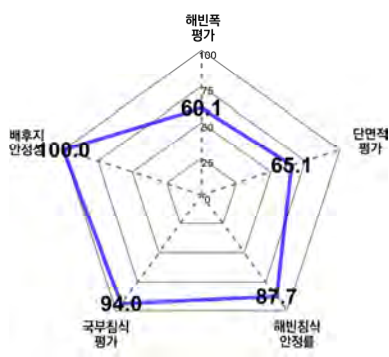
◦ Source/Sink : 주변에 모래공급원이 없음																							
◦ Cross-shore Process : 방풍림 및 친수공간 건설을 위한 호안 설치로 반사파 증가에 따른 침식 발생																							
◦ 구조물 현황 호안

고찰																							
◦ 모래공급원 부재로 주기적인 소규모 양빈을 통해 백사장 관리가 필요함																							
◦ 국부침식구간 및 해빈의 큰 변화 없이 안정적인 해빈을 유지하고 있음

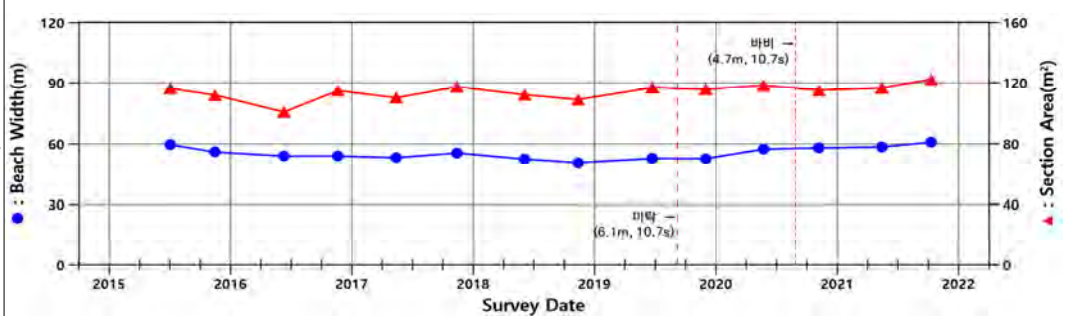
측량시기별
평균해빈폭
및 단면적
변화

- 2021년 단면측량결과, 전년 대비 평균 해빈폭 1.9m, 평균 단면적 2.8㎡가 증가하였으며, 전반기울기는 평균 4.2°로 0.6° 완만해짐
- 3번 기선에서 해빈폭 12.8m 증가, 8번 기선에서 단면적 14.3㎡가 감소하여 대상 지역내 최대 증감폭을 나타냄

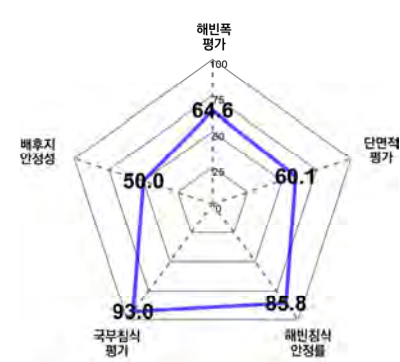
◦ Source/Sink : 주변에 모래공급원이 없음																								
◦ 구조물 현황 없음

고찰																								
◦ 토사포락이 진행되는 남측구간에 포락방지공 등을 활용한 피해 감소 대책이 필요함

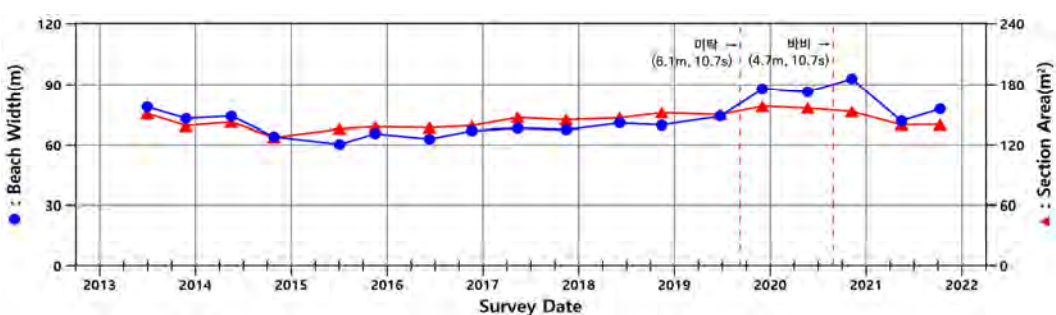
<div>분석</div> <ul style="list-style-type: none">○ 2021년 단면측량결과, 전년 대비 평균 해빈폭 14.8m, 평균 단면적 14.8㎡가 감소하였으며, 전빈기울기는 평균 0.8°로 0.1° 완만해짐○ 2번 기선에서 해빈폭 26.1m, 단면적 23.9㎡가 감소하여 대상지역내 최대 감소폭을 나타냄

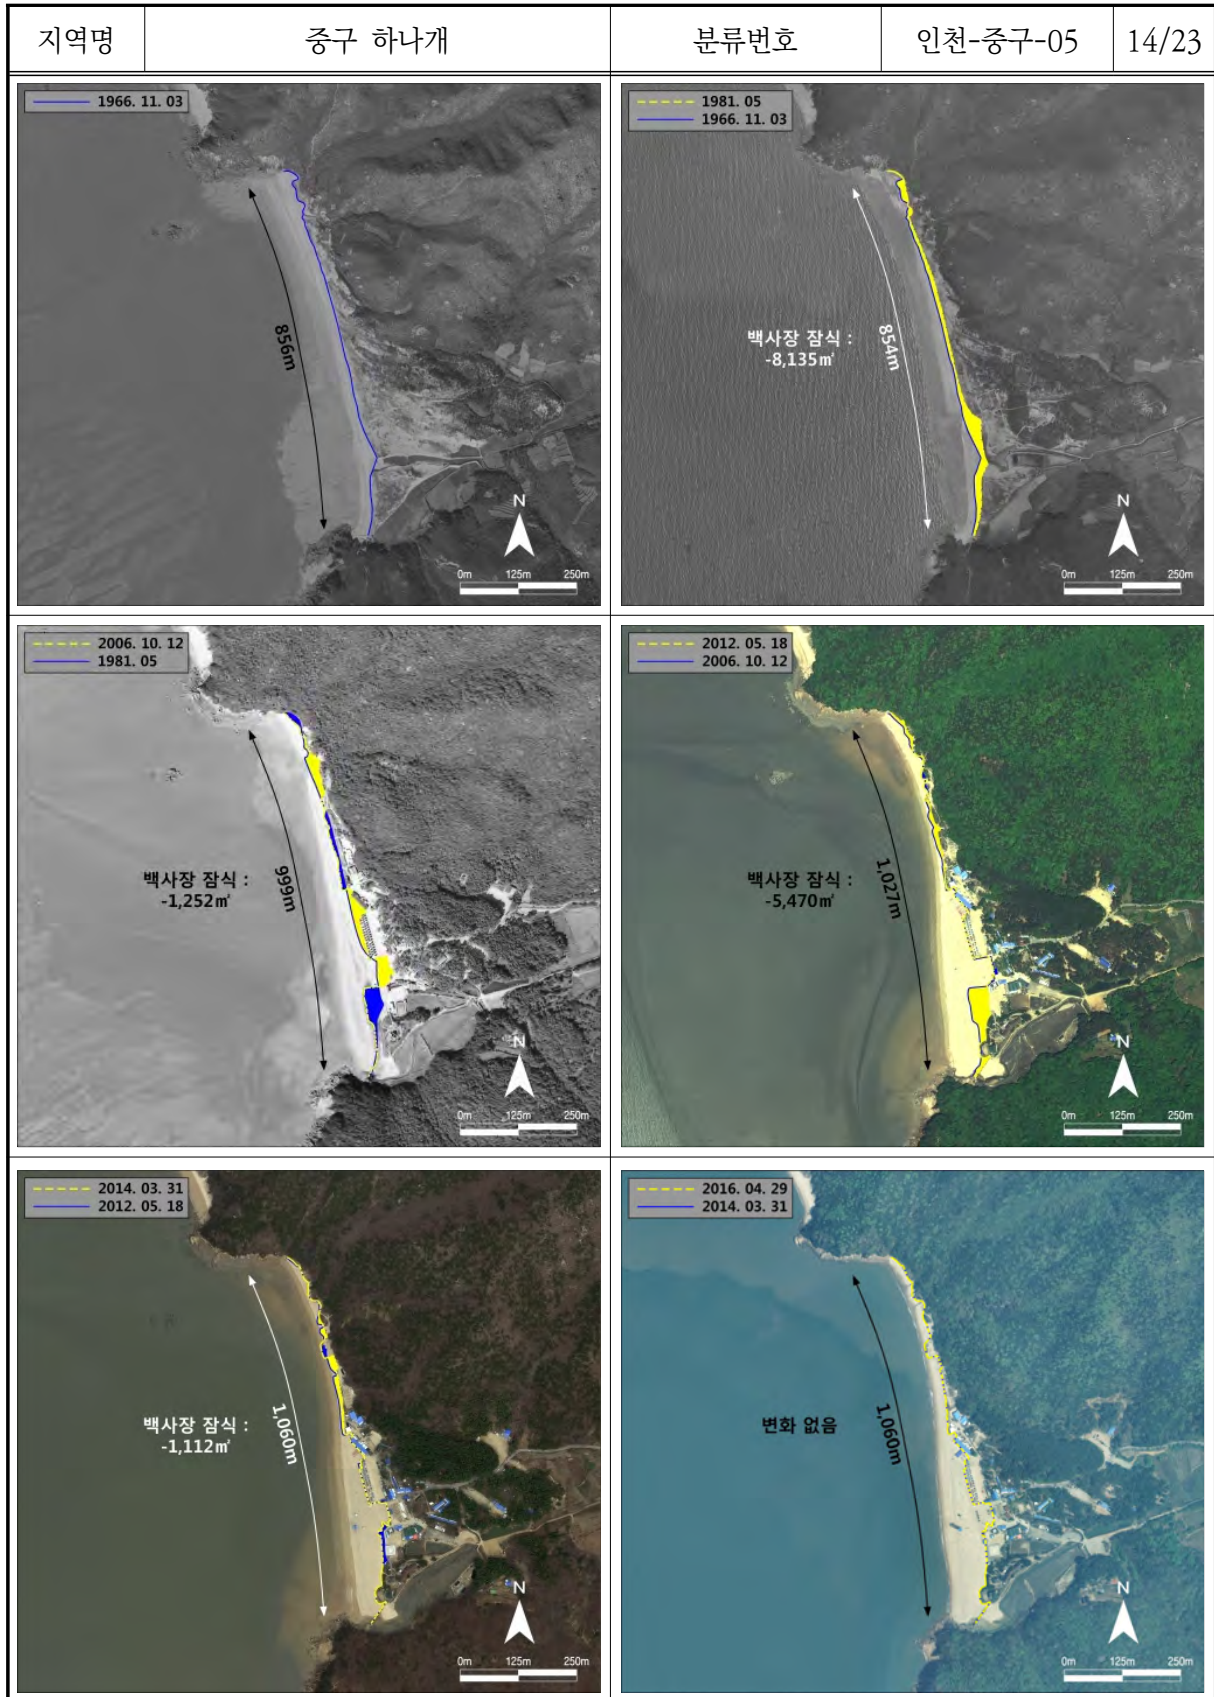
백사장 잠식 : 368㎡

백사장 잠식 : -407㎡

백사장 잠식 : -16,008㎡

◦ 1966년부터 2014년까지 항공사진 분석결과, 백사장 배후에 친수공간 조성 및 정비를 통해 백사장이 증가함

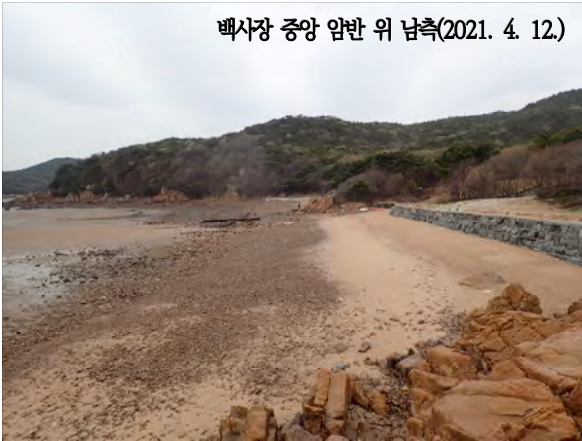
지역명	중구 하나개	분류번호	인천-중구-05	21/23
<p>백사장 중앙 암반 위 남측(2021. 4. 12.)</p>

<p>전년 대비 전구간에서 해변폭 및 단면적이 감소함</p>				
<p>백사장 중앙 암반 위 남측(2021. 9. 8.)</p>

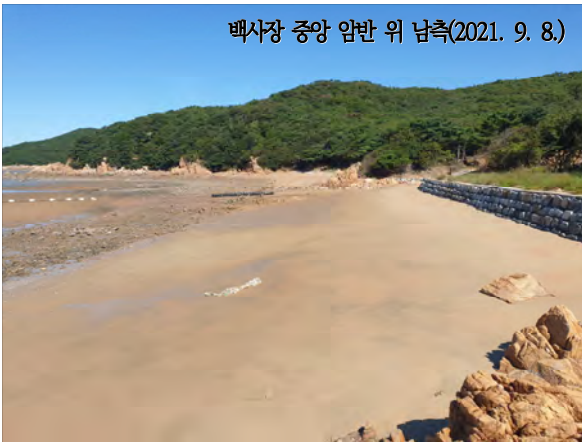
<p>남측구간에서 모래가 퇴적되어 자갈분포가 감소함</p>				
<p>공 란</p>

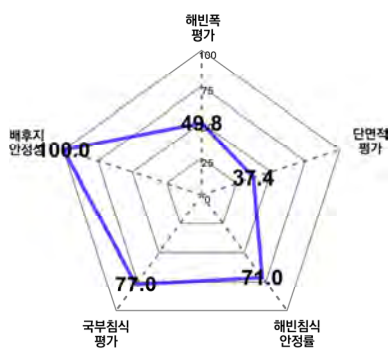
◦ Source/Sink : 해안사구 훼손에 따른 모래공급 감소																								
◦ 구조물 현황 호안

고찰																								
◦ 비교적 해빈폭이 짧은 북측(4번 기선)구간에서 국부침식이 나타나며, 양빈 진행 시 해당구간 검토가 필요함

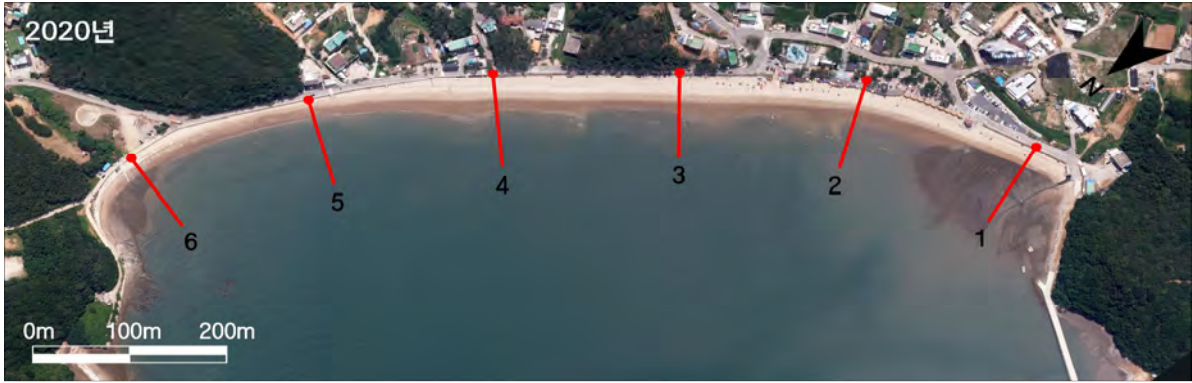
(3) 기선변화

- 2021년 단면측량결과, 전년 대비 평균 해빈폭 2.8m, 평균 단면적 1.4㎡가 증가하였으며, 전빈기울기는 평균 1.2°로 0.8° 완만해짐
- 3번 기선에서 해빈폭 22.7m, 단면적 10.5㎡가 증가하여 대상지역내 최대 증가폭을 나타냄

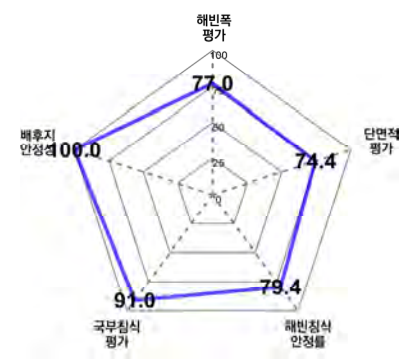
◦ Source/Sink : 주변에 모래공급원이 없음																							
◦ Cross-shore Process : 해안도로 및 방풍림 건설을 위한 호안 설치로 반사파 증가에 따른 침식 발생																							
◦ 구조물 현황 호안, 친수공간

고찰																							
◦ 지자체에서 해수욕장 개장전 소규모 양빈을 수행하여 해빈폭 및 단면적의 증가 경향이 지속됨(2017년, 2019년, 2020년)

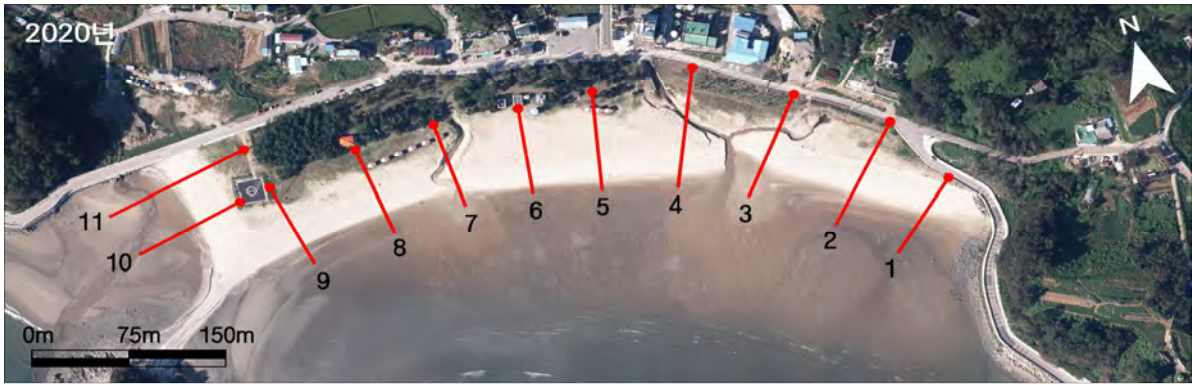
2020년

○ 2021년 단면측량결과, 전년 대비 평균 해빈폭 0.2m, 평균 단면적 2.0㎡가 증가하였으며, 전빈기울기는 평균 2.8°로 0.6° 완만해짐

○ 11번 기선에서 해빈폭 6.8m 감소, 6번 기선에서 단면적 11.0㎡가 증가하여 대상 지역내 최대 증감폭을 나타냄

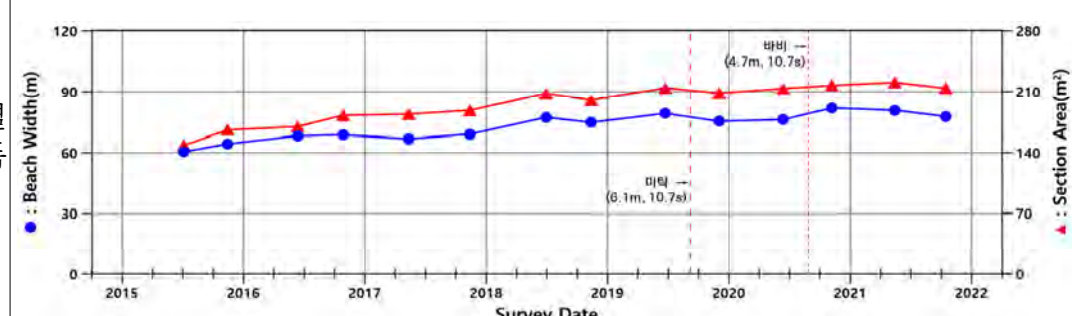
측량시기별
평균해빈폭
및 단면적
변화

다비 (4.7m, 10.7%)
다비 (6.1m, 10.7%)

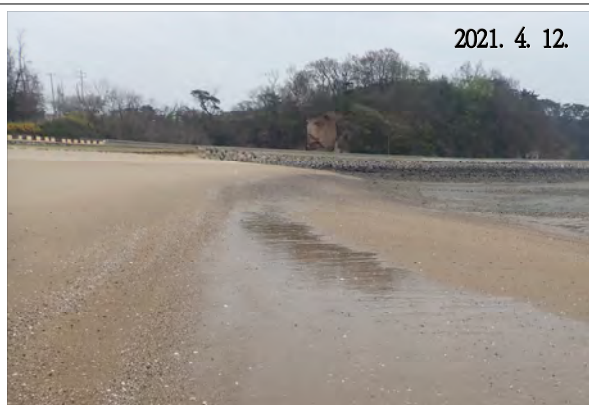
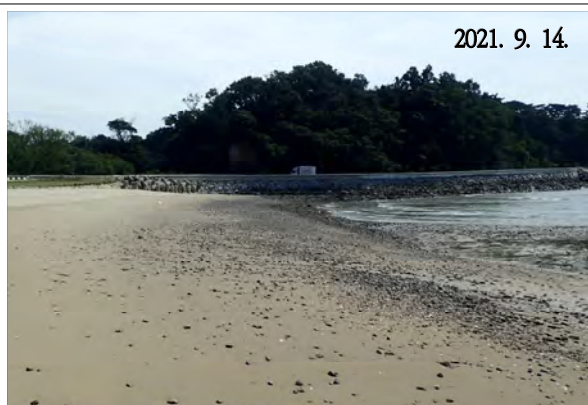
<div>2021. 9. 14.</div>		
① 동측구간 자갈분포 증가

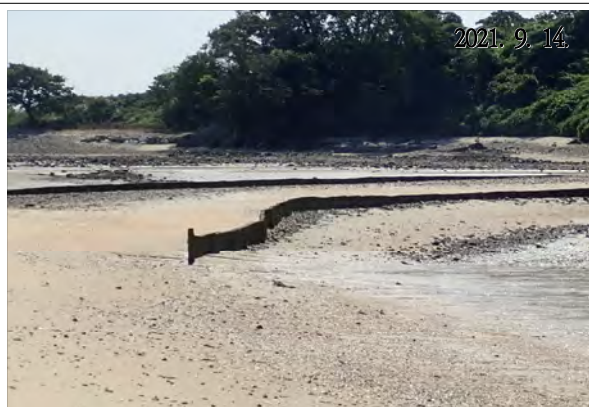
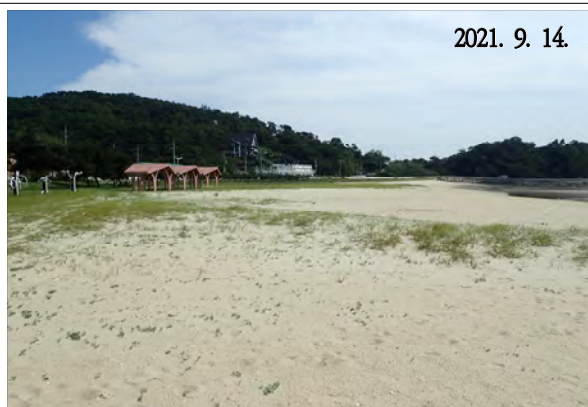
<div>2021. 9. 14.</div>		
② 모래포집기 주변 모래 퇴적		③ 중앙 해안전경		
<div>○ 2차 조사시 동측구간에 1차 조사 대비 굵은 형태의 자갈분포가 증가함</div> <div>○ 서측 모래포집기 주변에 모래가 퇴적되어 자갈분포구간이 감소함</div> <div>○ 해안의 정비상태가 양호하며, 뚜렷한 침퇴적 변화가 나타나지 않고 안정적인 해빈을 유지함</div> <div>○ 2021년 단면측량결과, 전년 대비 평균 해빈폭 0.2m, 평균 단면적 2.0㎡가 증가하였으며, 전 빈기울기는 평균 2.8°로 0.6° 완만해짐</div>

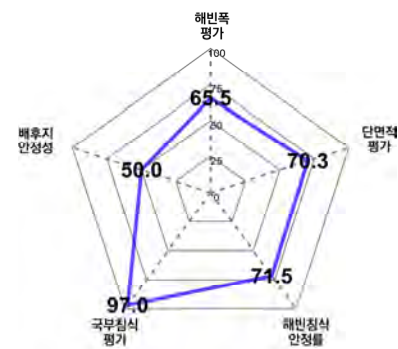
◦ Source/Sink : 해안사구 훼손에 따른 모래공급 감소																							
◦ Cross-shore Process : 친수공간 및 해안도로 건설을 위한 호안 설치로 반사파 증가에 따른 침식 발생																							
◦ 구조물 현황

호안, 항만시설, 친수공간, 모래포집기																							
고찰																							
◦ 목책, 포락방지막 등을 활용한 동측구간(1번 기선) 포락 방지 대책이 필요함																							
◦ 양빈 수행 시 자갈화가 나타나는 동측구간에 대한 검토가 필요함

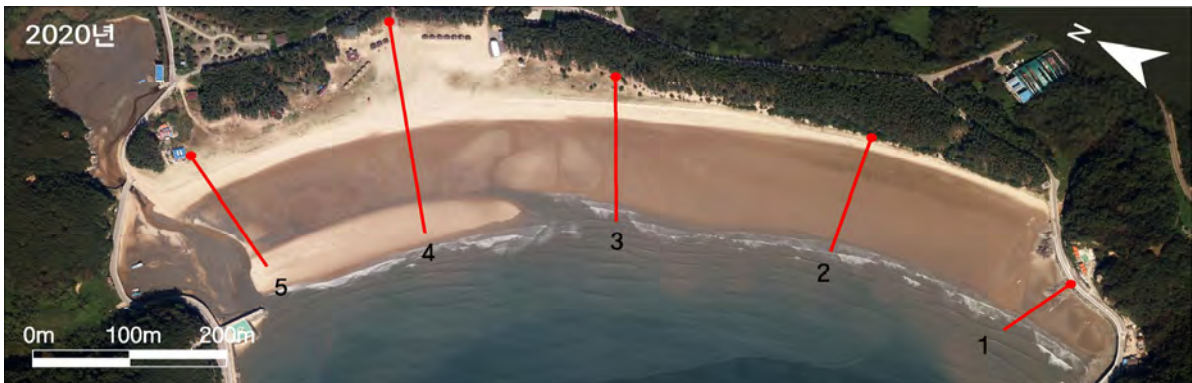
○ 2021년 단면측량결과, 전년 대비 평균 해빈폭은 1.0m 감소, 평균 단면적은 4.3㎡가 증가하였으며, 전빈기울기는 평균 1.4°로 0.2° 급해짐

○ 5번 기선에서 해빈폭 32.1m, 단면적 17.2㎡가 감소하여 대상지역 내 최대 감소폭을 나타냄

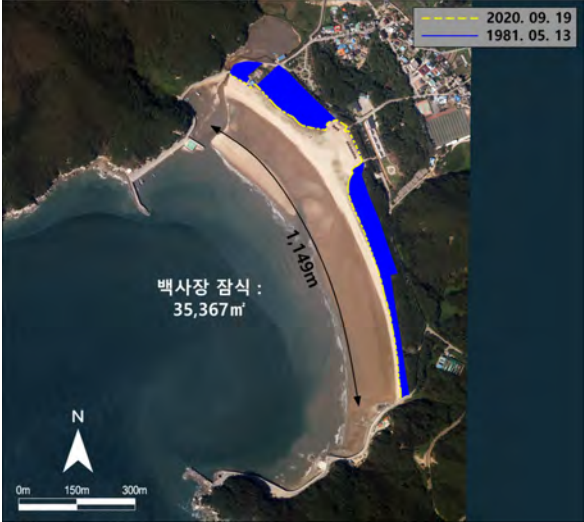
지역명	용진군 서포리	분류번호	인천-용진-13	16/22

공 란		
공 란				
특 징				
<ul style="list-style-type: none">○ 1981년도에는 자연해안이었으나 2002년에는 연안이 정비되어 안선이 평균 33.1m 전진함○ 2012년은 식생구간 변화로 인하여 백사장이 잠식됨○ 2020년은 중앙구간에 친수공간이 형성되어 백사장이 잠식됨				
기간		백사장잠식		비고
		잠식면적(㎡)	잠식폭(m)	
1981~2002		32,161	33.1	
2002~2012		1,488	1.5	
2012~2016		-214	-0.2	
2016~2018		1,547	1.6	
2018~2020		385	0.4	
1981~2020		35,367	36.4

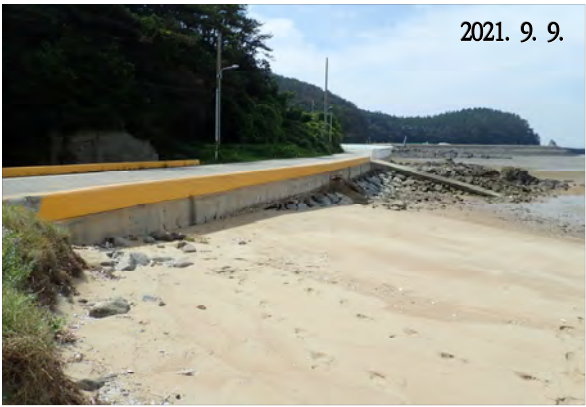
① 남측구간 호안 전면 모래 퇴적		② 해수욕장 북측 전경

③ 남측 자연해안구간 포락				
<ul style="list-style-type: none">○ 남측구간 호안 전면 모래가 퇴적되어 해변폭과 단면적이 증가함○ 남측 자연해안구간에 포락이 지속적으로 발생하고 있으며, 2번 기선의 단면적이 지속적으로 증가함○ 2021년 단면측량결과, 전년 대비 평균 해변폭은 1.0m 감소, 평균 단면적은 4.3㎡가 증가하였으며, 전빈기울기는 평균 1.4°로 0.2° 급해짐

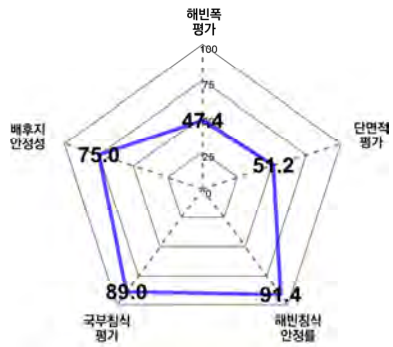
◦ 구조물 현황 호안, 도류제, 항만시설, 친수공간

고찰																							
◦ 남측 자연해안구간에 지속적인 사구포락이 발생함 ◦ 과퇴적이 나타나는 북측 도류제 인근의 모래를 활용한 백사장 관리가 필요함

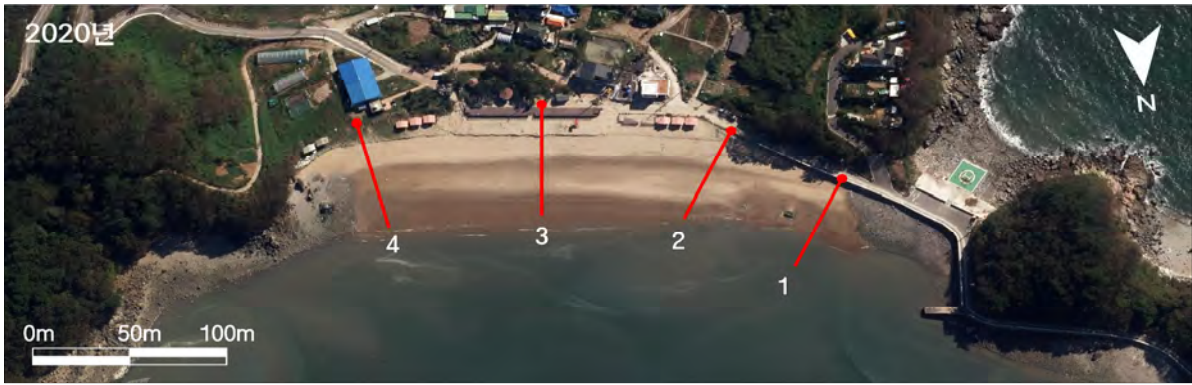
(3) 기선변화

○ 2021년 단면측량결과, 전년 대비 평균 해빈폭 2.1m, 평균 단면적 4.5㎡가 감소하였으며, 전빈기울기는 평균 6.0°로 0.2° 완만해짐

○ 2번 기선에서 해빈폭 2.6m, 3번 기선에서 단면적 7.2㎡가 감소하여 대상지역내 최대 감소폭을 나타냄

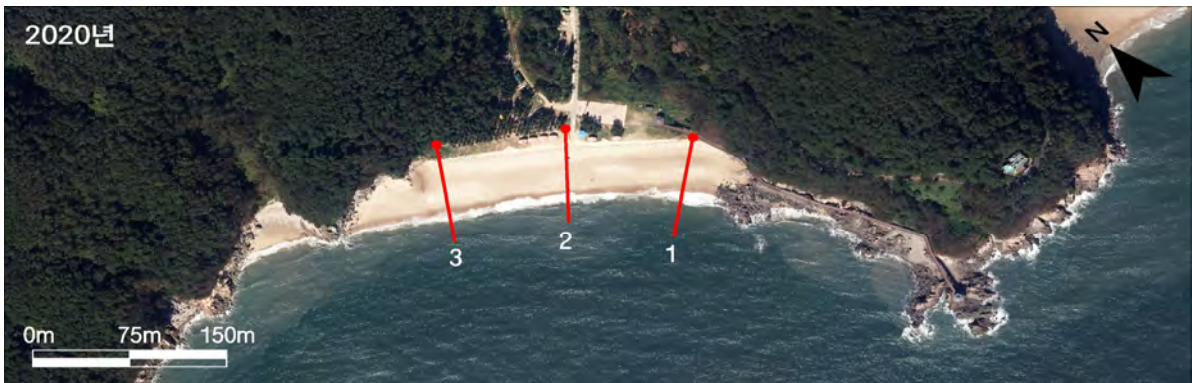
(3) 기선변화

분석	<ul style="list-style-type: none">○ 2021년 단면측량결과, 전년 대비 평균 해빈폭은 1.7m 감소, 평균 단면적은 0.2m²가 증가하였으며, 전빈기울기는 평균 5.2°로 0.6° 급해짐○ 1번 기선에서 해빈폭 2.1m 감소, 3번 기선에서 단면적 4.7m²가 증가하여 대상지역 내 최대 증감폭을 나타냄

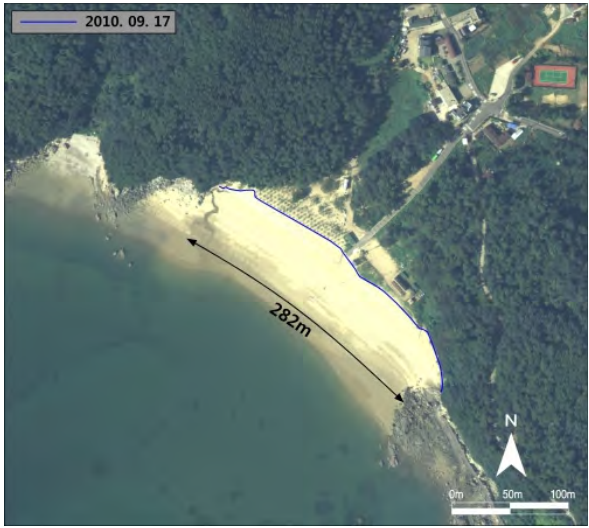
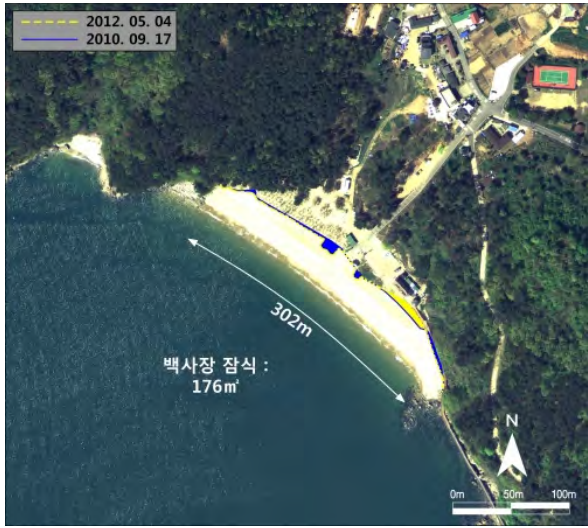
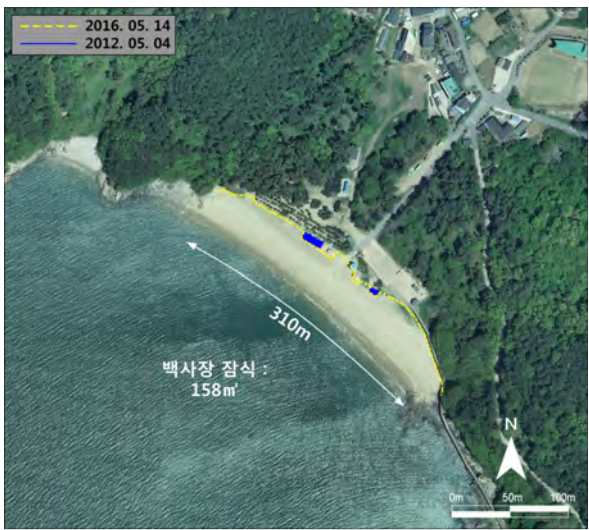
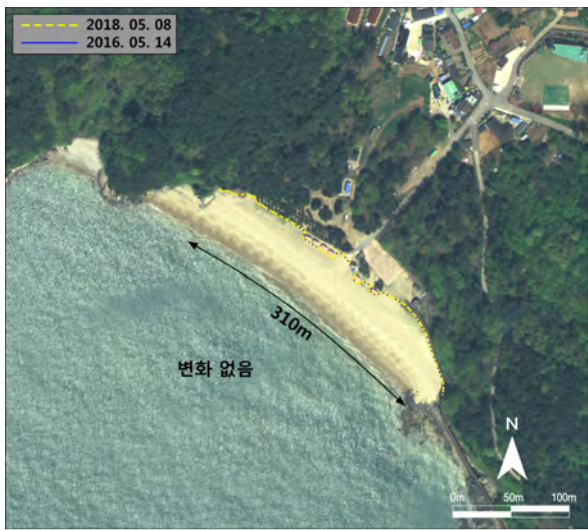
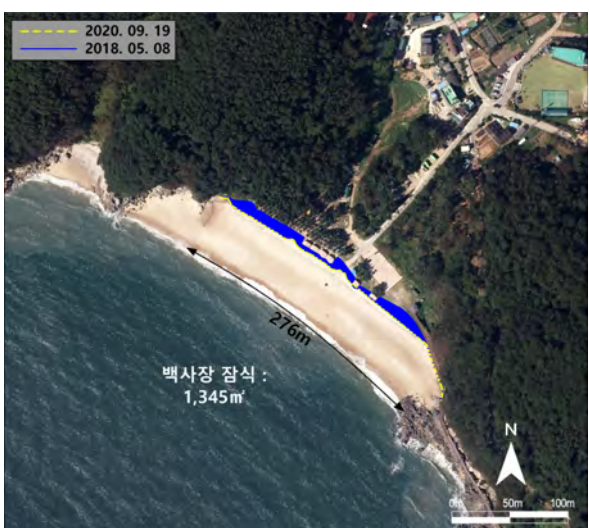
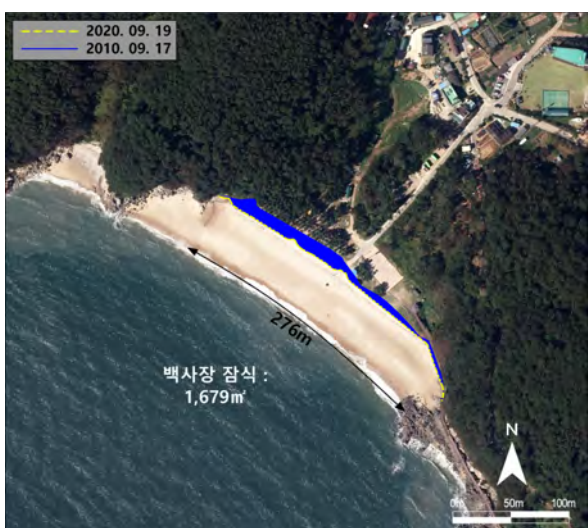
(7) 침식현황 변화 분석(항공·위성사진)

지역명	용진군 작은풀안	분류번호	인천-용진-10	14/22
공 란				
공 란				
특 징				
<div>○ 백사장 배후 사구지역에 친수공간이 조성되어 있음</div> <div>○ 2016년 영상 분석 결과, 건물이 건설되어 백사장이 잠식됨</div>				
기간	백사장잠식		비고	
	잠식면적(㎡)	잠식폭(m)		
2010~2012	176	0.7		
2012~2016	158	0.6		
2016~2018	0	0.0		
2018~2020	1,345	5.1		
2010~2020	1,679	6.4

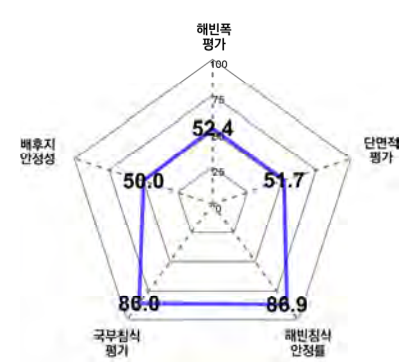
◦ 구조물 현황 호안

고찰																							
◦ 남측 해안사구 일부구간에 포락이 발생하여 목책, 포락방지막 등을 활용한 포락 방지 대책이 필요함

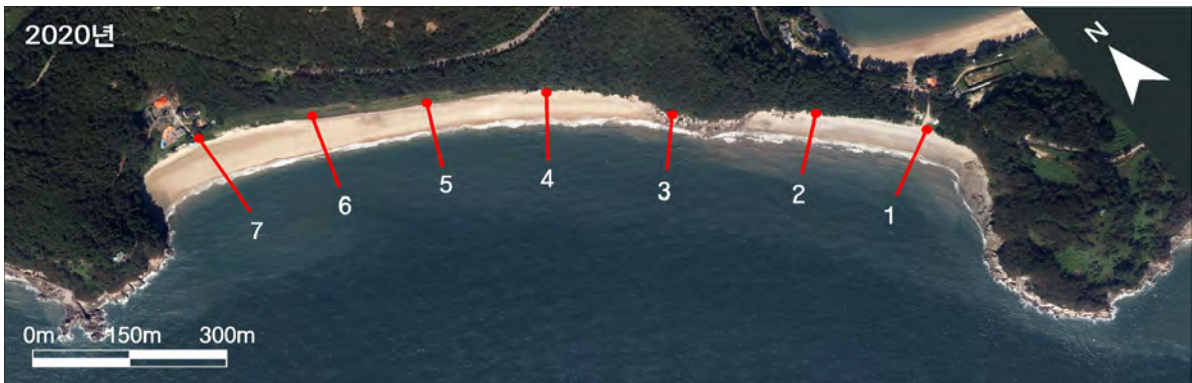
(3) 기선변화

○ 2021년 단면측량결과, 전년 대비 평균 해빈폭은 0.2m 감소, 평균 단면적은 5.9㎡가 증가하였으며, 전빈기울기는 평균 4.4°로 1.2° 급해짐

○ 2번 기선에서 해빈폭 5.0m, 6번 기선에서 단면적 12.0㎡가 증가하여 대상지역내 최대 증가폭을 나타냄

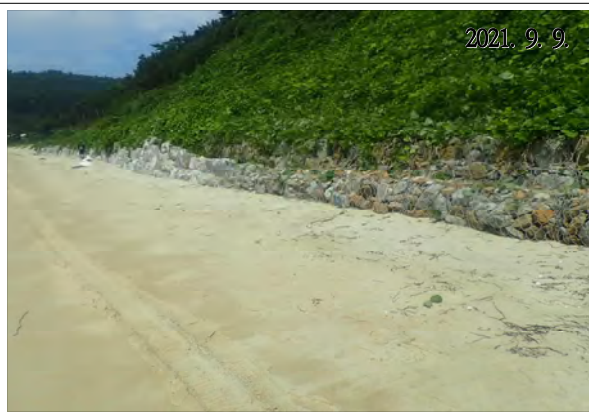
(7) 침식현황 변화 분석(현황사진)

지역명	웅진군 큰돌안	분류번호	인천-웅진-11	25/26
<div>2020년</div>  				
위성영상				
  <div>2021. 4. 14.</div>		  <div>2021. 9. 9.</div>		
① 2차 조사시 남측구간 자갈분포 증가

<div>2021. 9. 9.</div>		  <div>2021. 9. 9.</div>		
② 북측구간 모래 퇴적		③ 중앙구간 자연해안 포락		
<ul style="list-style-type: none">○ 2차 조사시 남측 백사장에 자갈분포가 증가하였으며, 북측구간 호안 전면에 모래가 퇴적되어 단면적이 증가함○ 중앙 자연해안구간에서 지속적으로 포락이 나타남○ 2021년 단면측량결과, 전년 대비 평균 해변폭은 0.2m 감소, 평균 단면적은 5.9㎡가 증가하였으며, 전빈기울기는 평균 4.4°로 1.2° 급해짐○ 제3차 연안정비사업으로 양빈(7,000㎥)이 계획됨

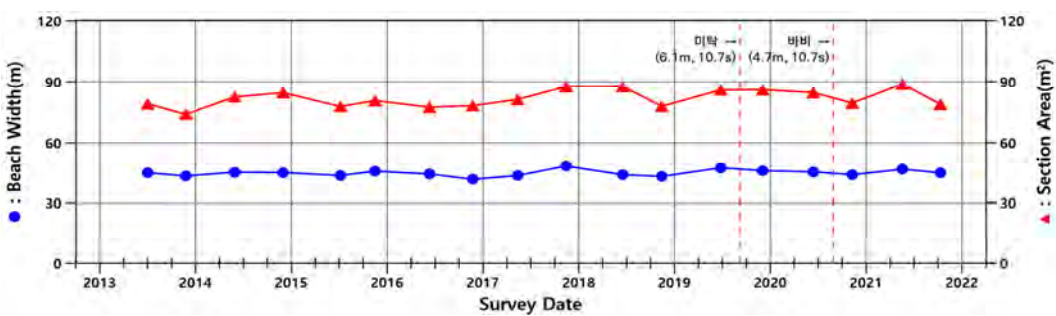
분석	<div>○ 2021년 단면측량결과, 전년 대비 평균 해빈폭 1.1m, 평균 단면적 1.8m²가 증가하였으며, 전빈기울기는 평균 3.4°로 0.1° 완만해짐</div> <div>○ 1번 기선에서 해빈폭 4.2m, 단면적 13.9m²가 증가하여 대상지역 내 최대 증가폭을 나타냄</div>

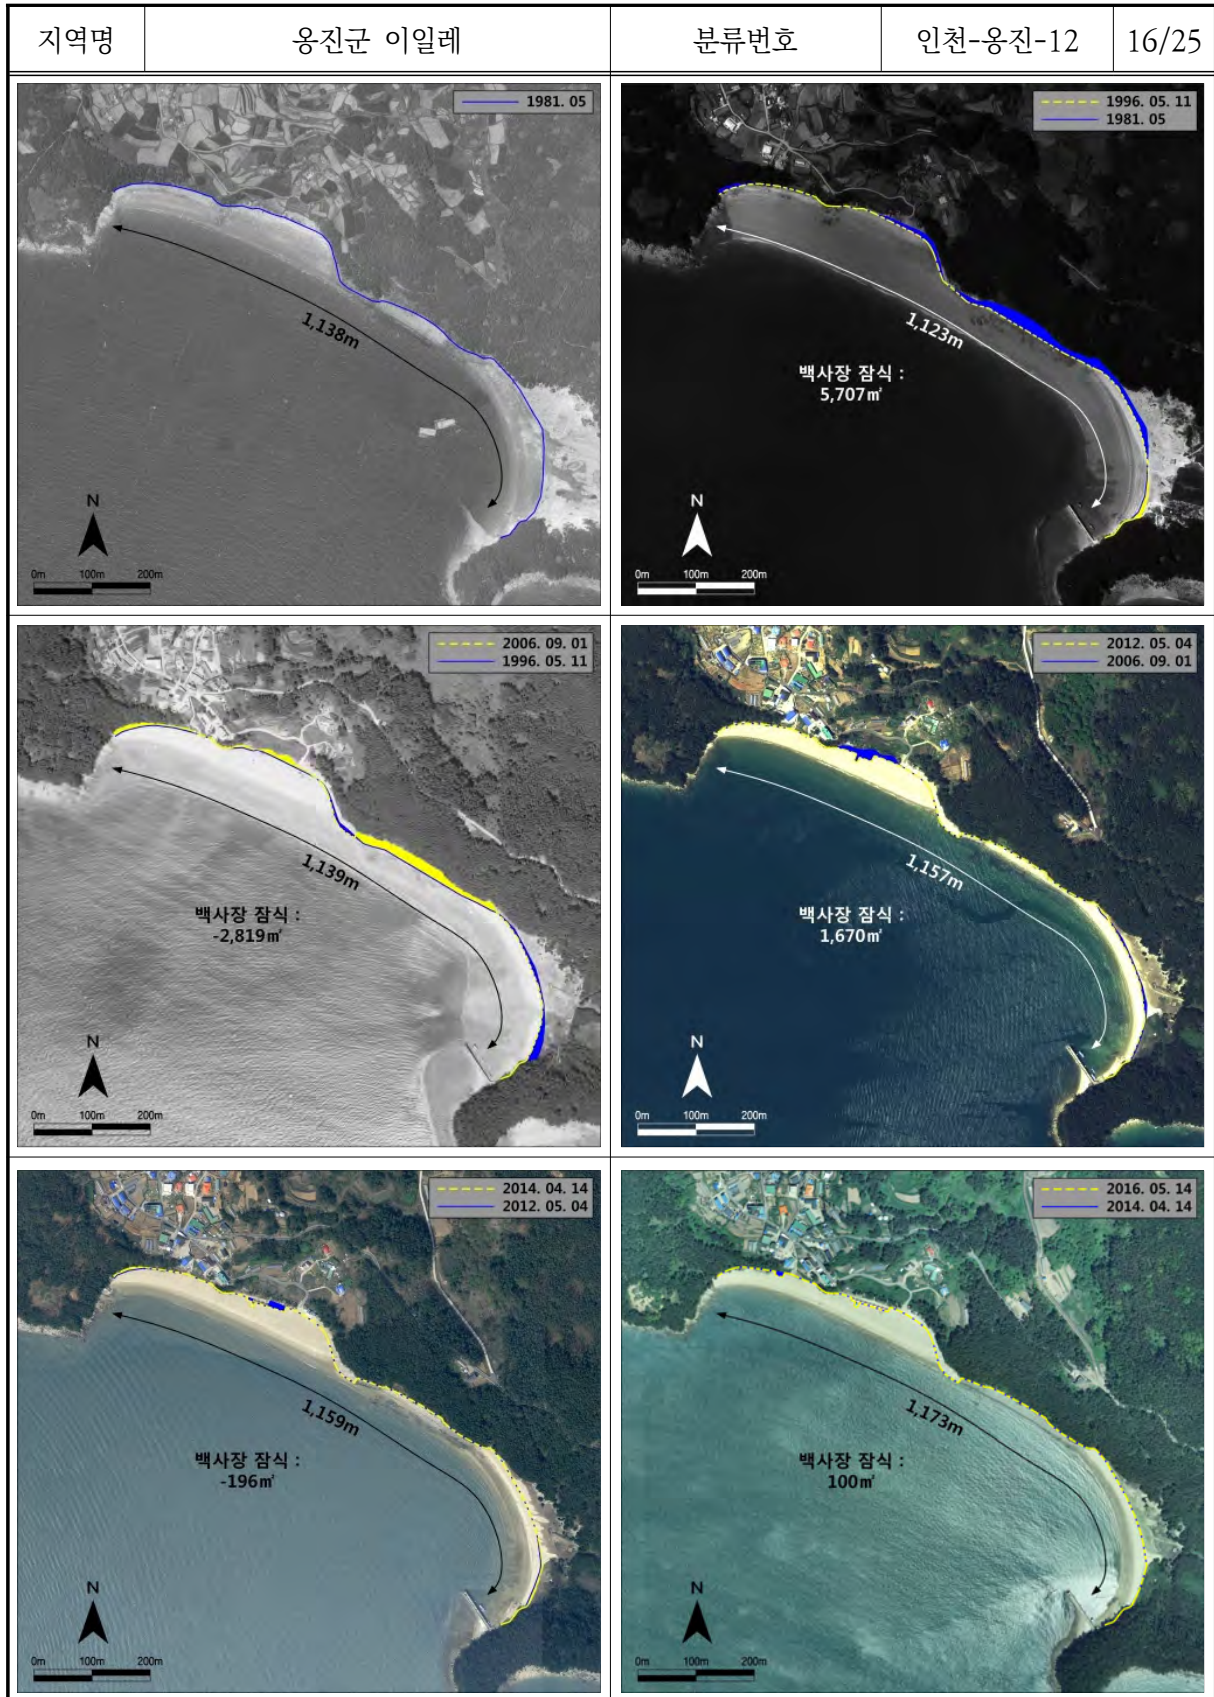
(7) 침식현황 변화 분석(항공·위성사진)

- 1996년은 백사장과 사구지역에 송림 조성으로 백사장이 잠식됨
- 2006년은 식생구간 감소로 백사장이 증가함
- 2012년은 친수공간 조성으로 백사장이 잠식됨

기간	백사장잠식		비고
	잠식면적(㎡)	잠식폭(m)	
1981~1996	5,707	6.4	
1996~2006	-2,819	-3.2	
2006~2012	1,670	1.9	
2012~2014	-196	-0.2	
2014~2016	100	0.1	
2016~2018	1,349	1.5	
2018~2020	1,355	1.5	
1981~2020	7,166	8.1

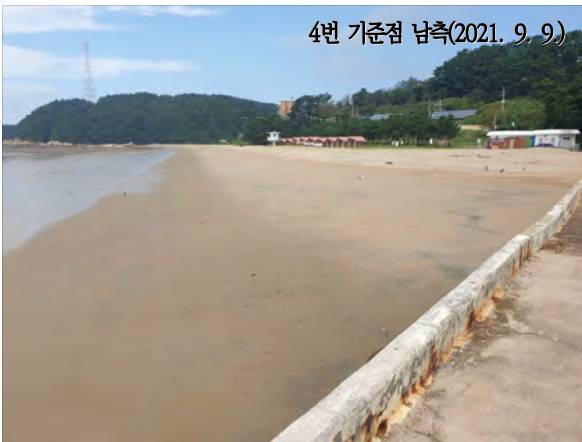
지역명	웅진군 이일레	분류번호	인천-웅진-12	23/25
<div>4번 기준점 남측(2021. 4. 16.)</div>  		<div>4번 기준점 북측(2021. 4. 16.)</div>  		
배후 해안도로 일부구간에 비사가 퇴적됨				
<div>4번 기준점 남측(2021. 9. 9.)</div>

<div>4번 기준점 북측(2021. 9. 9.)</div>  		
중앙구간 호안 전면에 모래가 유실됨				
공 란

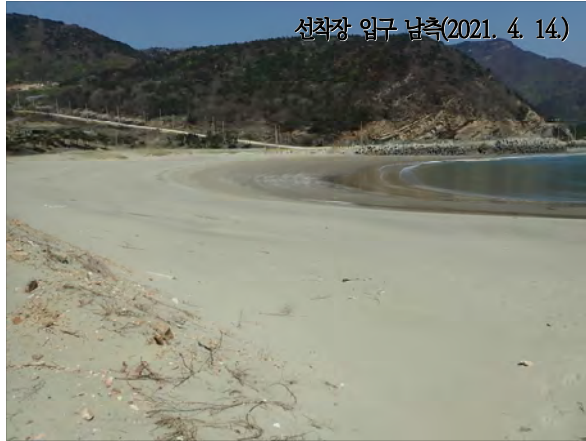
지역명	웅진군 사탄동	분류번호	인천-웅진-14	18/20
  <p>석축호안 끝 북측(2021. 4. 14.)</p>

<p>선착장 입구 남측(2021. 4. 14.)</p>		
비교적 완만하고 넓은 해변폭을 유지하고 있으며, 해안을 따라 인공구조물이 설치되어 있음

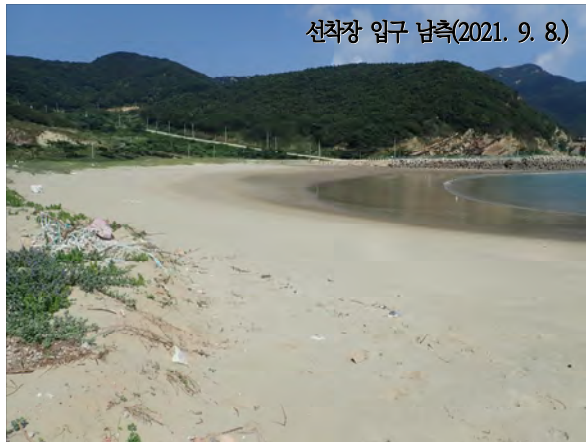
<p>석축호안 끝 북측(2021. 9. 8.)</p>

<p>선착장 입구 남측(2021. 9. 8.)</p>		
북측구간 호안 전면에 모래가 유실되어 해변폭 및 단면적이 감소함				
공 란
