2021년 연안침식 실태조사 (서해안권역)

[전라남도]

2021. 12

해양수산부

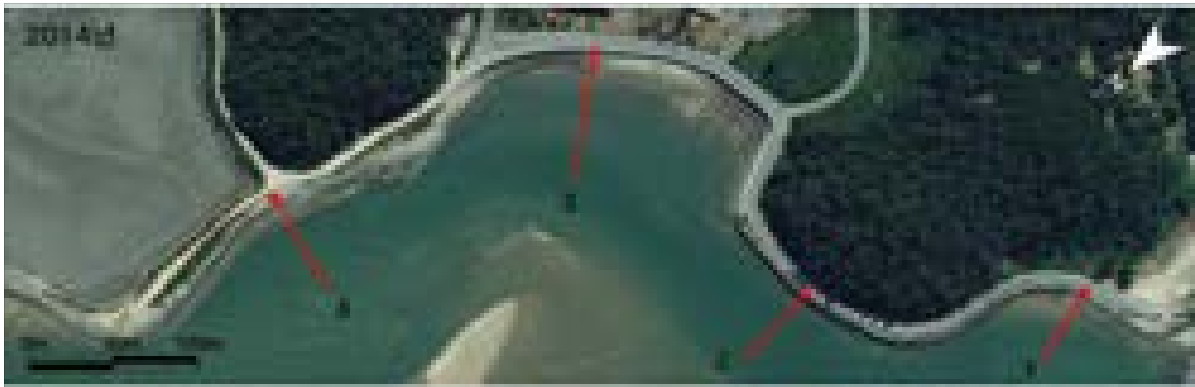
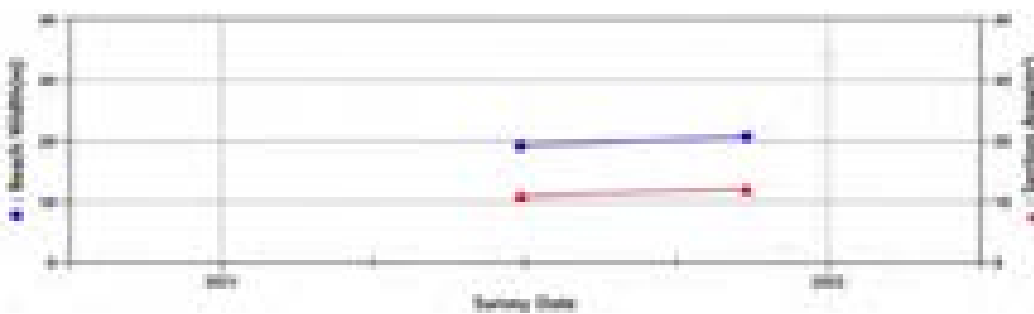
(4) 기선변화

<div>분석</div> <ul style="list-style-type: none">○ 2021년 단면측량결과, 1차 조사 대비 평균 해빈폭 1.5m, 평균 단면적 1.2㎡가 증가하였으며, 전빈기울기는 평균 4.9°로 0.5° 급해짐○ 1번 기선에서 해빈폭 2.5m, 3번 기선에서 단면적 2.4㎡가 증가하여 대상지역내 최대 증가폭을 나타냄

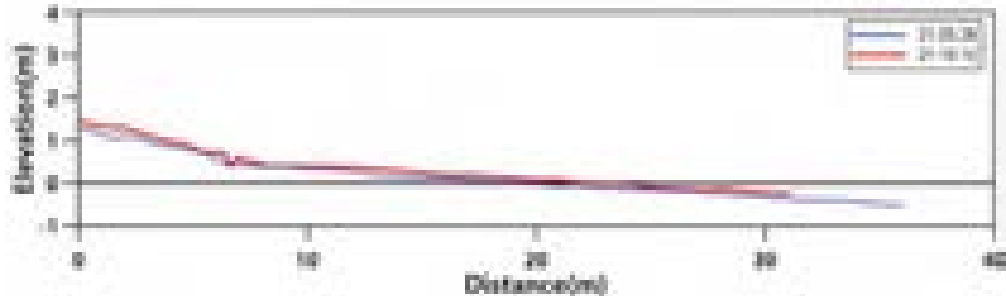
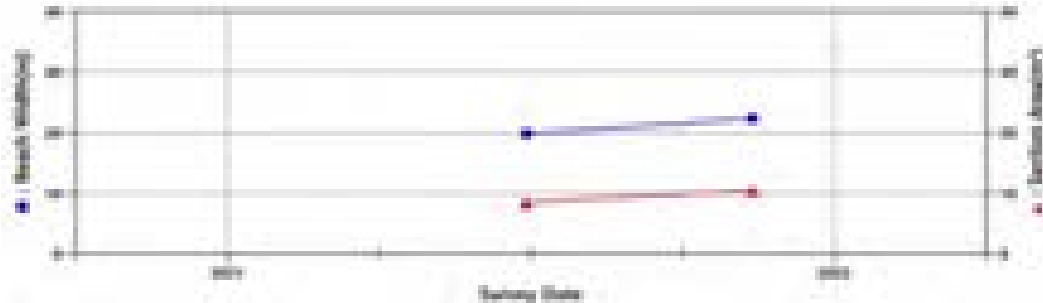
평균 해빈폭(m)	21.1		
		평균 단면적(m²)	9.4		
		방위각(°)	341.4		
		타원체고(m)	-		
측량결과	(기준 : E.L. 0.0m)				
	구분	2021/05	2021/10		
	해빈폭(m)	19.8	22.3		
	단면적(m²)	8.4	10.4		
	전빈기울기(°)	2.0	4.5		
기선변화

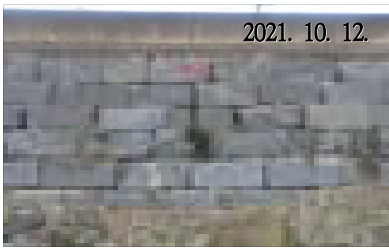
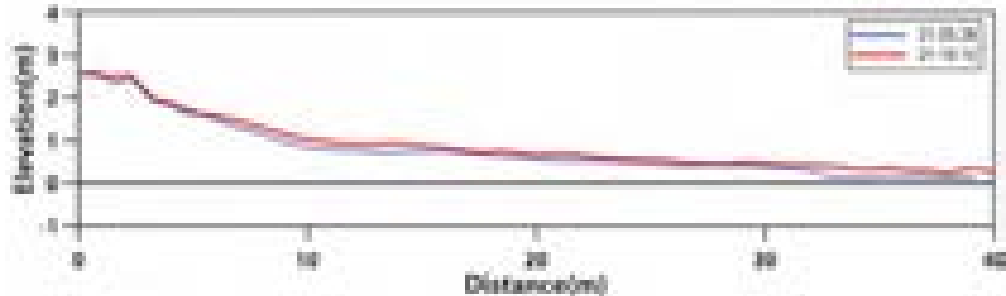
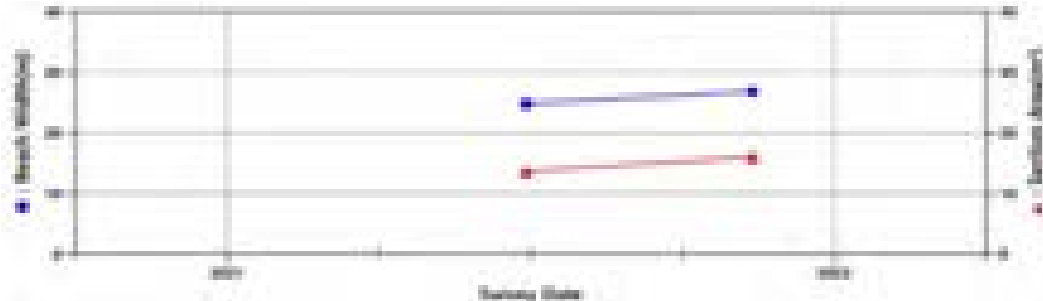
평균 해빈폭(m)	25.8		
		평균 단면적(㎡)	14.8		
		방위각(°)	320.6		
		타원체고(m)	30.095		
측량결과	(기준 : E.L. 0.5m)				
	구분	2021/05	2021/10		
	해빈폭(m)	24.8	26.8		
	단면적(㎡)	13.6	16.0		
	전빈기울기(°)	1.0	1.1		
기선변화

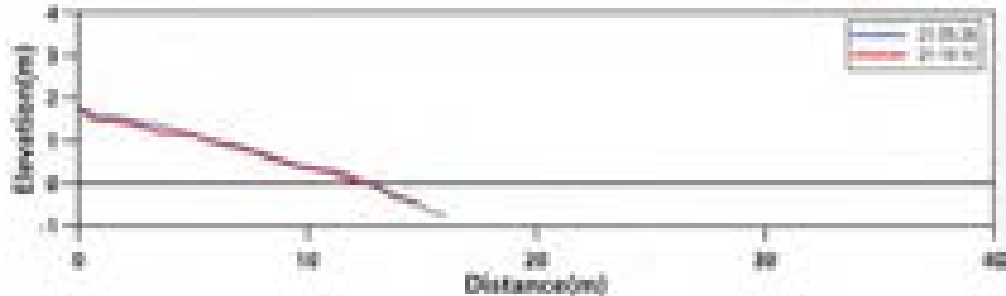
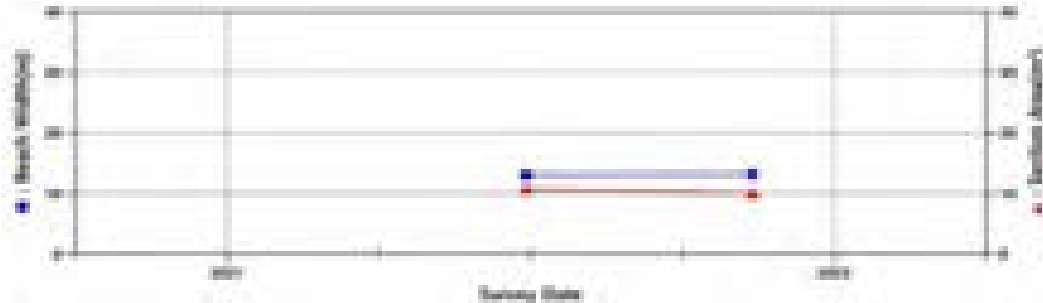
평균 해빈폭(m)	13.1		
		평균 단면적(m²)	10.4		
		방위각(°)	294.5		
		타원체고(m)	-		
측량결과	(기준 : E.L. 0.0m)				
	구분	2021/05		2021/10	
	해빈폭(m)	13.0		13.1	
	단면적(m²)	10.7		10.0	
	전빈기울기(°)	10.3		9.1	
기선변화

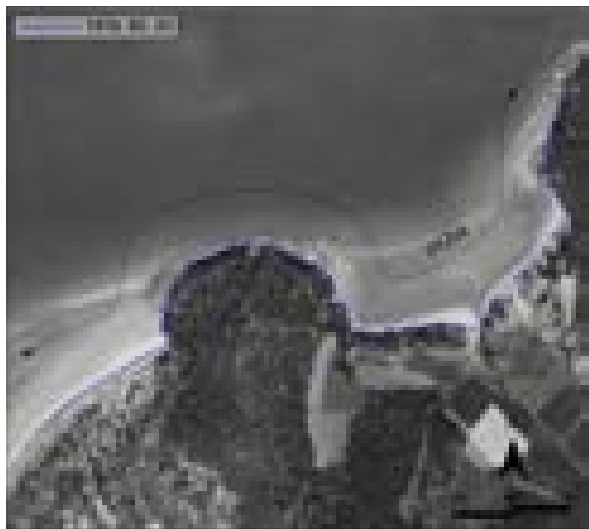
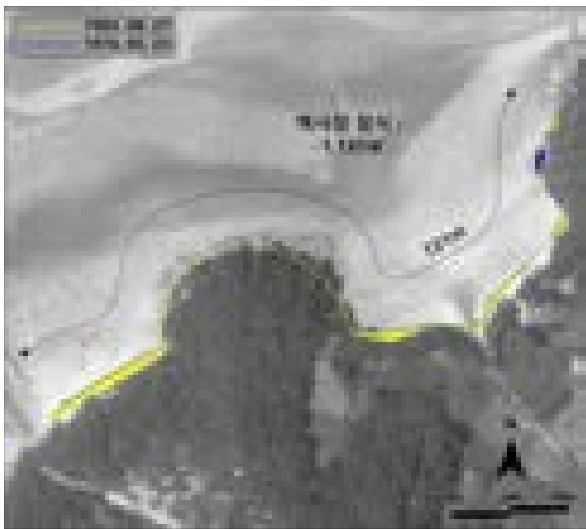
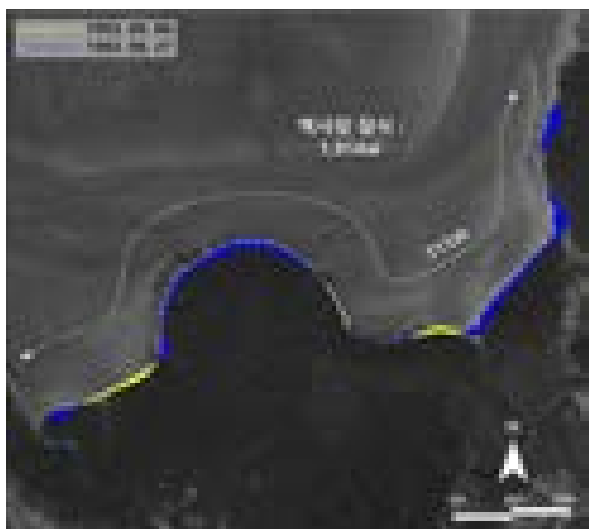
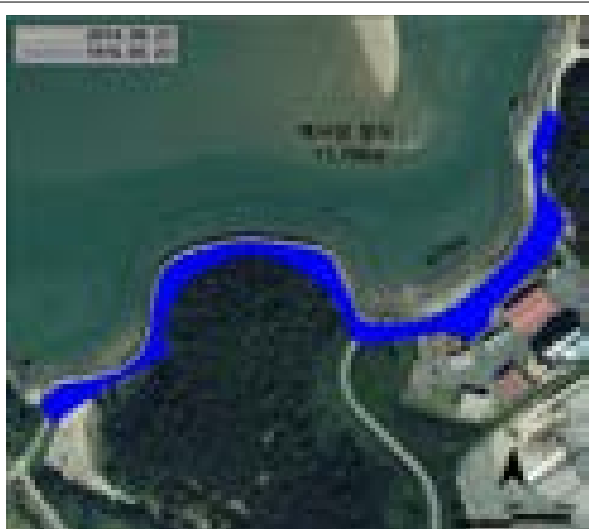
(8) 침식현황 변화 분석(항공·위성사진)

<div>특징</div> <div>○ 1976년은 자연해안임 ○ 2014년에는 해안 전면에 해안도로가 건설되어 백사장이 잠식됨</div>

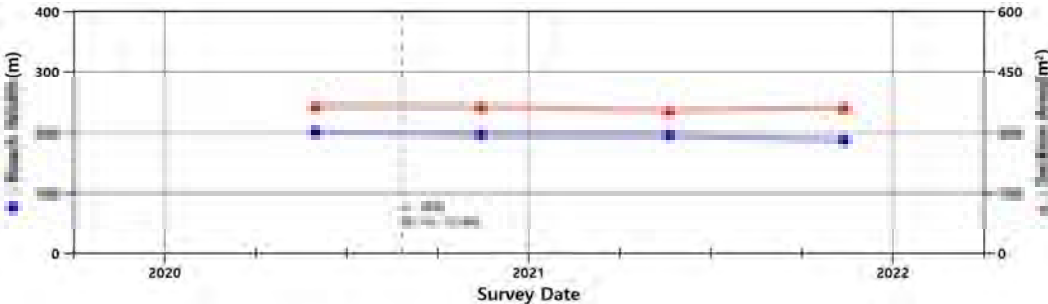
'20년 연평균	'21년 연평균	'20년 연평균	'21년 연평균	'20년 연평균	'21년 연평균	
	1	124.8	106.3	193.0	180.8	0.6	2.7	
	2	237.5	229.7	372.2	369.0	1.6	1.1	
	3	222.1	220.1	483.2	479.4	1.9	0.6	
	4	213.6	212.9	415.7	403.9	2.3	1.4	
측량시기 별 평균 해빈폭 및 단면적 변화

분석	<ul style="list-style-type: none">○ 2021년 단면측량결과, 전년 대비 평균 해빈폭 7.2m, 평균 단면적 7.7㎡가 감소하였으며, 전빈기울기는 평균 1.5°로 0.1° 완만해짐○ 1번 기선에서 해빈폭 18.5m, 단면적 12.2㎡가 감소하여 대상지역내 최대 감소폭을 나타냄

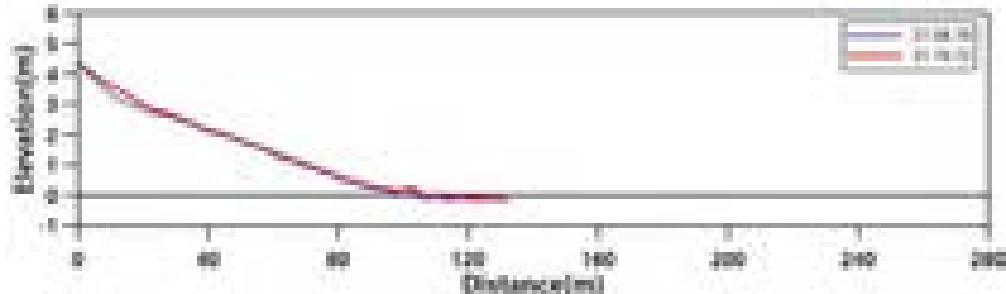
지역명	영광군 가마미	분류번호	전남-영광-03		4/17
기선번호	시점 위치	시점 좌표	N	35°23'49.92"	
			E	126°24'06.78"	
1번

평균 해빈폭(m)	106.3		
		평균 단면적(m²)	180.8		
		방위각(°)	3.0		
		타원체고(m)	-		
측량결과	(기준 : E.L. 0.0m)				
	구분	2020/04	2020/10	2021/04	2021/10
	해빈폭(m)	122.7	126.8	105.0	107.6
	단면적(m²)	189.9	196.0	178.3	183.2
	전반기울기(°)	0.7	0.5	3.1	2.2
기선변화

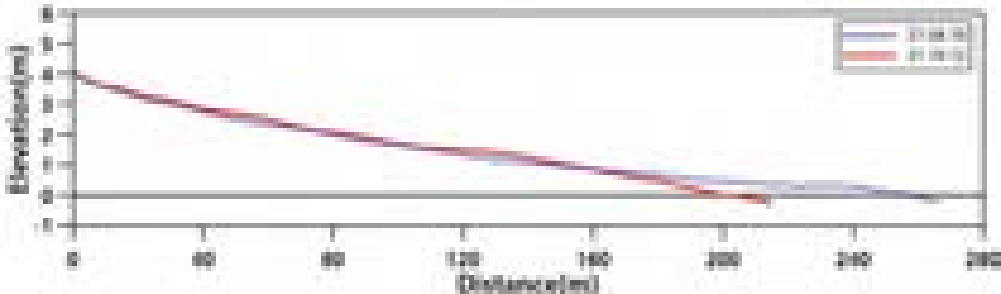
지역명	영광군 가마미		분류번호		전남-영광-03	5/17
기선번호	기준점 위치		기준점 좌표		N E	35°23'51.50" 126°24'13.82"
2번

평균 해빈폭(m)		229.7	
			평균 단면적(m²)		369.0	
			방위각(°)		320.5	
			타원체고(m)		28.554	
측량결과	(기준 : E.L. 0.0m)					
	구분	2020/04	2020/10	2021/04	2021/10	
	해빈폭(m)	260.7	214.3	258.6	200.7	
	단면적(m²)	375.5	368.9	373.4	364.6	
	전반기울기(°)	1.7	1.4	1.4	0.8	
기선변화

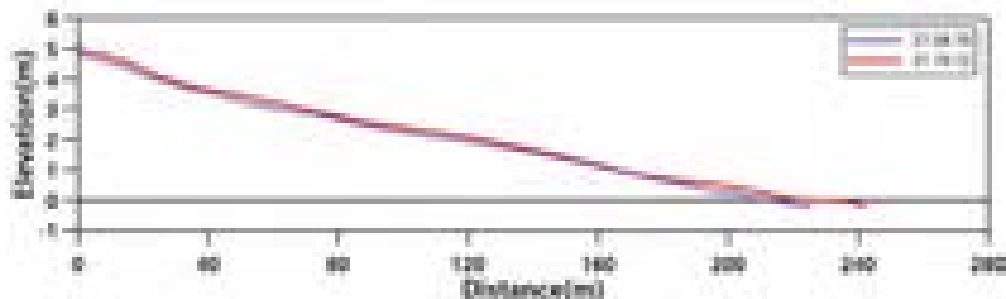
지역명	영광군 가마미		분류번호		전남-영광-03	6/17
기선번호	기준점 위치		기준점 좌표		N E	35°23'54.93" 126°24'19.34"
3번

평균 해빈폭(m)		220.1		
		평균 단면적(m²)		479.4		
		방위각(°)		310.1		
		타원체고(m)		28.515		
측량결과	(기준 : E.L. 0.0m)					
	구분	2020/04	2020/10	2021/04	2021/10	
	해빈폭(m)	214.5	229.6	211.0	229.1	
	단면적(m²)	475.9	490.5	466.0	492.8	
	전반기울기(°)	1.5	2.3	0.9	0.3	
기선변화

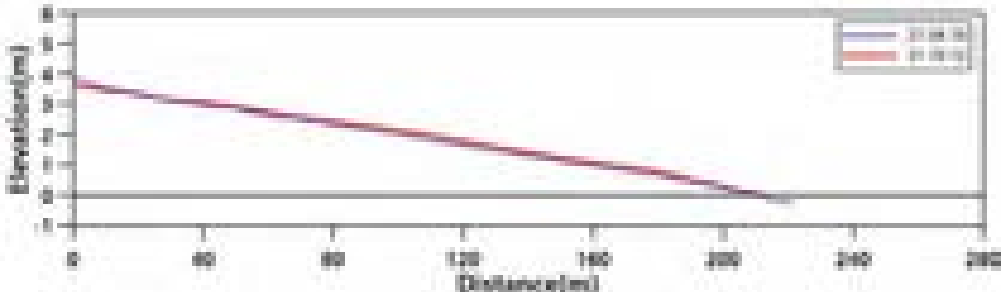
지역명	영광군 가마미	분류번호	전남-영광-03		7/17
기선번호	기준점 위치	기준점 좌표	N	35°24'00.58"	
			E	126°24'22.62"	
4번

평균 해빈폭(m)	212.9		
		평균 단면적(m²)	403.9		
		방위각(°)	300.4		
		타원체고(m)	28.151		
측량결과	(기준 : E.L. 0.0m)				
	구분	2020/04	2020/10	2021/04	2021/10
	해빈폭(m)	207.8	219.4	211.4	214.4
	단면적(m²)	426.3	405.0	396.7	411.0
	전반기울기(°)	2.1	2.5	1.7	1.0
기선변화

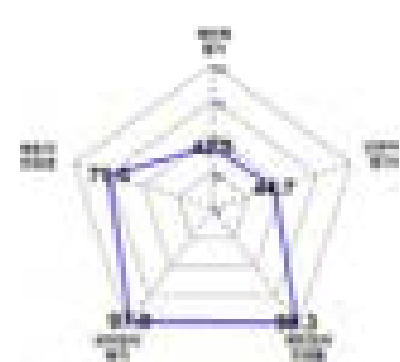
-					-					-													
◦ 구조물 현황 호안, 친수공간

고찰																							
◦ 중앙구간(2번 기선)에 만조 시 해수가 유입되는 구간이 존재함 ◦ 돌제 설치 시 동측구간의 연안표사 이동에 대한 검토가 필요함

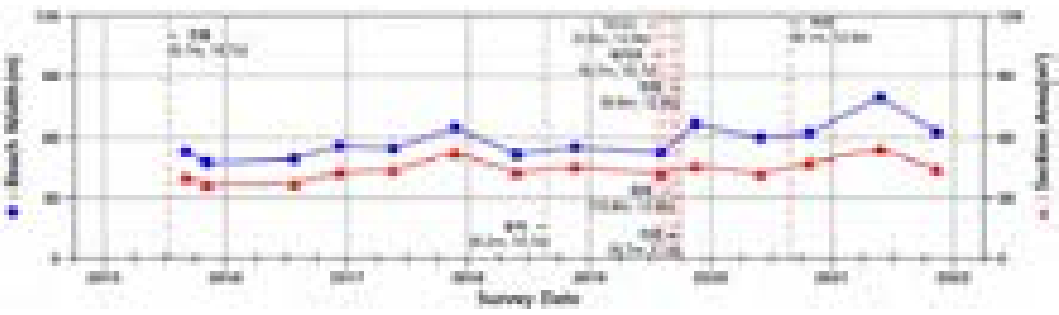
'20년 연평균	'21년 연평균	'20년 연평균	'21년 연평균	'20년 연평균	'21년 연평균	
	1	31.9	33.6	29.3	30.7	3.7	3.4	
	2	32.5	51.3	22.3	32.4	2.7	0.7	
	3	41.1	56.9	16.6	23.7	1.5	0.2	
	4	44.9	57.0	18.2	21.8	1.2	0.2	
	5	47.2	64.0	20.0	21.6	1.9	0.5	
	6	60.2	57.4	27.5	19.2	2.5	0.7	
	7	97.6	108.8	68.2	71.9	1.2	1.4	
	8	132.5	139.4	155.6	172.3	2.3	3.8	
측량시기 별 평균해빈폭 및 단면적 변화

분석	<ul style="list-style-type: none">○ 2021년 단면측량결과, 전년 대비 평균 해빈폭 10.1m, 평균 단면적 4.5㎡가 증가하였으며, 전빈기울기는 평균 1.7°로 0.7° 완만해짐○ 2번 기선에서 해빈폭 18.8m, 8번 기선에서 단면적 16.7㎡가 증가하여 대상지역내 최대 증가폭을 나타냄

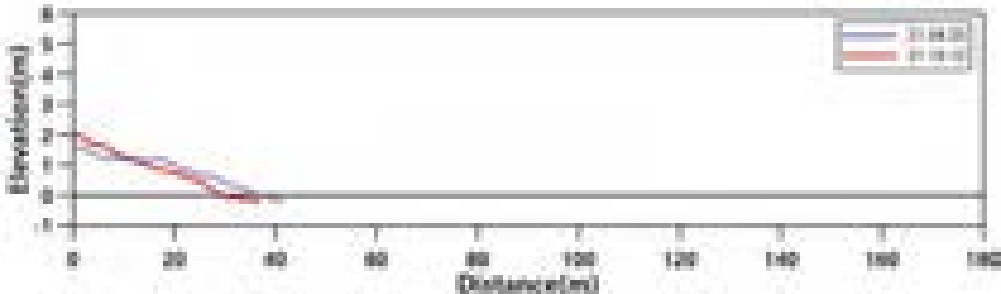
지역명	영광군 백바위	분류번호	전남-영광-02		4/30						
기선번호	시점 위치	시점 좌표	N	35°14'24.79"							
			E	126°18'15.81"							
1번

평균 해빈폭(m)	33.6								
		평균 단면적(㎡)	30.7								
		방위각(°)	300.7								
		타원체고(m)	-								
측량결과	(기준 : E.L. 0.0m)										
	구분	2017/04	2017/10	2018/04	2018/10	2019/07	2019/10	2020/04	2020/09	2021/04	2021/10
	해빈폭(m)	30.3	32.7	29.2	34.7	27.6	31.1	33.1	30.6	36.8	30.3
	단면적(㎡)	23.9	32.6	27.5	31.4	20.7	28.9	28.6	29.9	32.3	29.0
	전반기울기(°)	4.1	3.7	4.2	3.5	2.2	3.1	3.7	3.6	3.5	3.3
기선변화

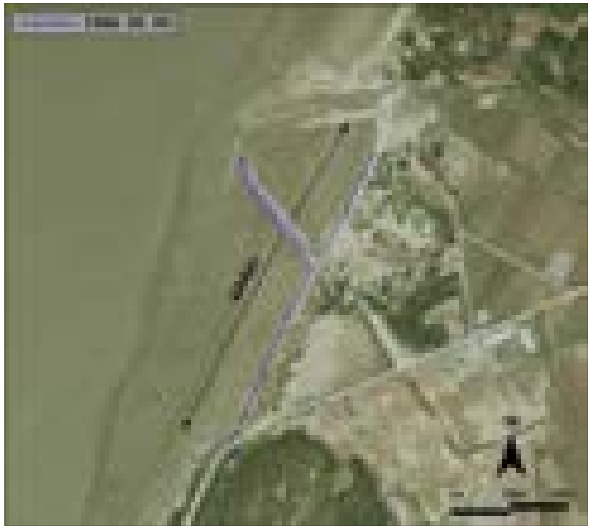
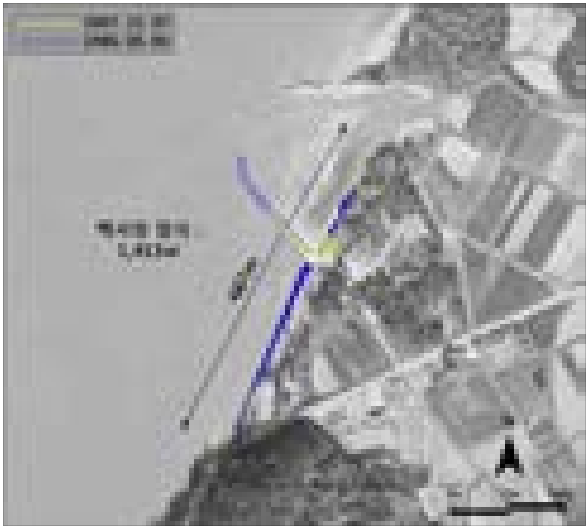
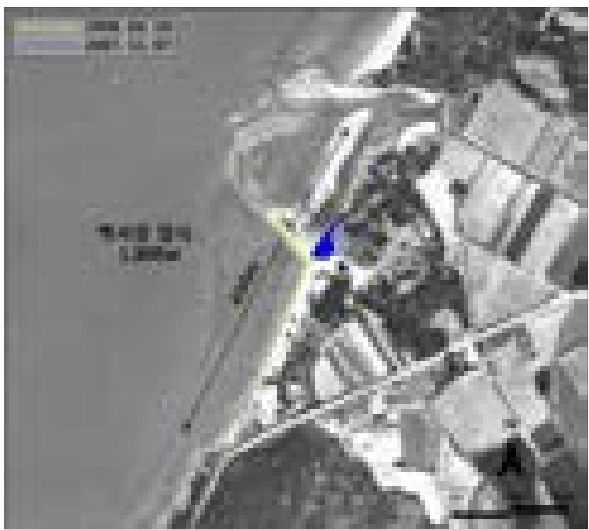
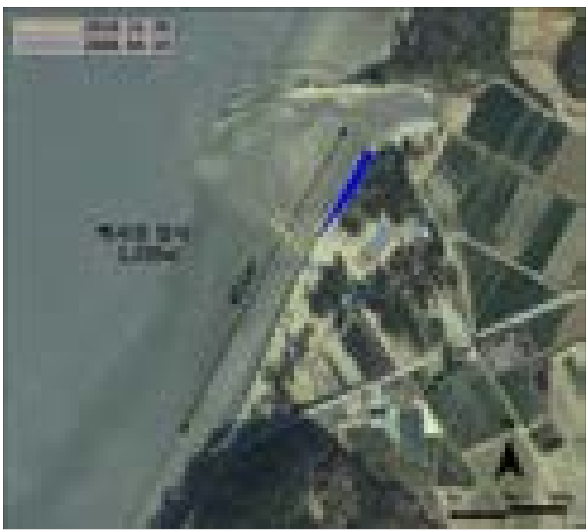
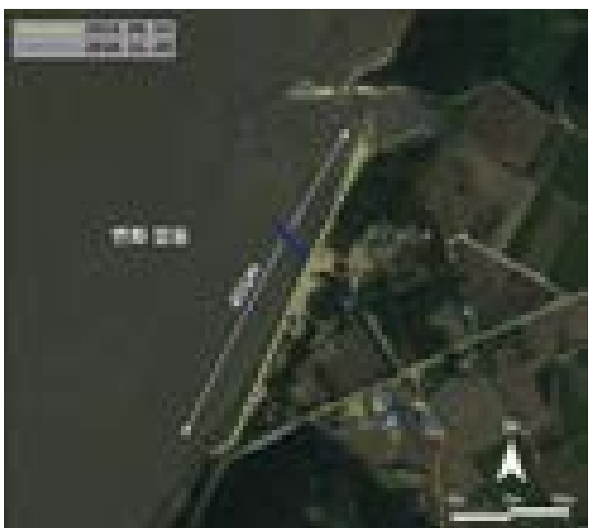
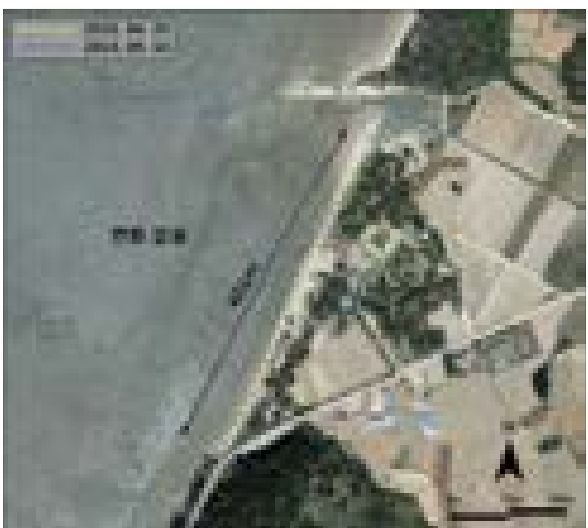
지역명	영광군 백바위	분류번호	전남-영광-02	18/30

특 징																																										
<ul style="list-style-type: none">○ 2007년은 호안 설치로 백사장이 잠식됨○ 2008년은 친수공간 조성으로 백사장이 잠식됨○ 2010년은 호안 정비로(EB블록) 백사장이 잠식됨○ 2012년~2017년까지 변화 없음

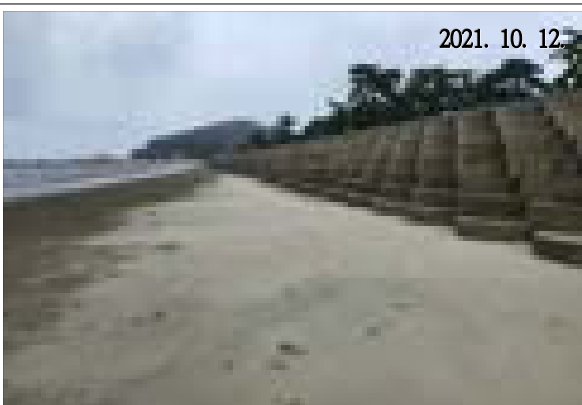
① 남측구간 호안 전면 모래 퇴적				
<div>2021. 10. 12.</div>  		<div>2021. 10. 12.</div>

② 중앙구간 호안 파손		③ 북측해안 전경		
<div>○ 2차 조사시 남측구간 호안 전면에서 모래가 퇴적되었으며, 자갈분포가 감소함</div> <div>○ 중앙 일부구간에서 호안이 파손된 채 방치되어 있어 정비가 필요함</div> <div>○ 북측 일부(6번 기선)구간을 제외한 전구간에서 평균 해빈폭 및 단면적이 증가함</div> <div>○ 2021년 단면측량결과, 전년 대비 평균 해빈폭 10.1m, 평균 단면적 4.5㎡가 증가하였으며, 전 빈기울기는 평균 1.7°로 0.7° 완만해짐</div>

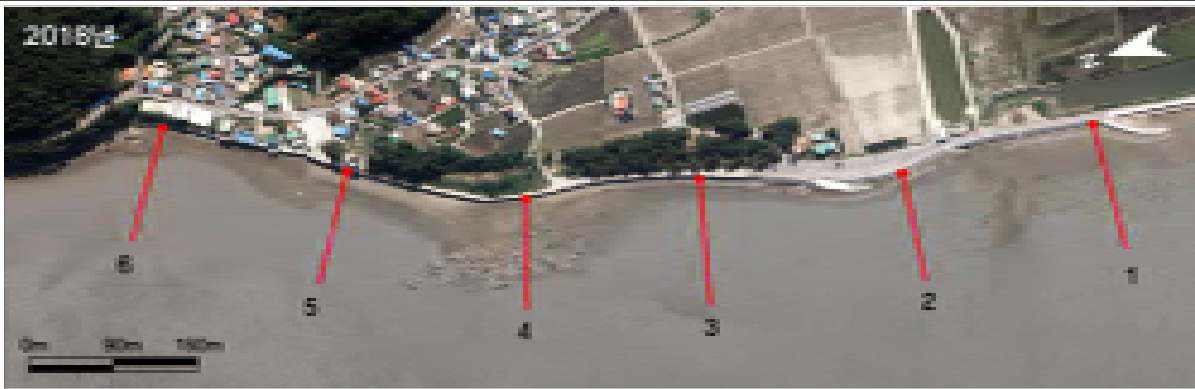
지역명	영광군 두우리	분류번호	전남-영광-05	6/23			
<div>2018년</div>

분석	<div>○ 2021년 단면측량결과, 1차 조사 대비 평균 해빈폭 4.4m, 평균 단면적 2.3㎡가 감소하였으며, 전빈기울기는 평균 1.9°로 0.7° 급해짐</div> <div>○ 1번 기선에서 해빈폭 11.9m, 단면적 5.7㎡가 감소하여 대상지역내 최대 감소폭을 나타냄</div>

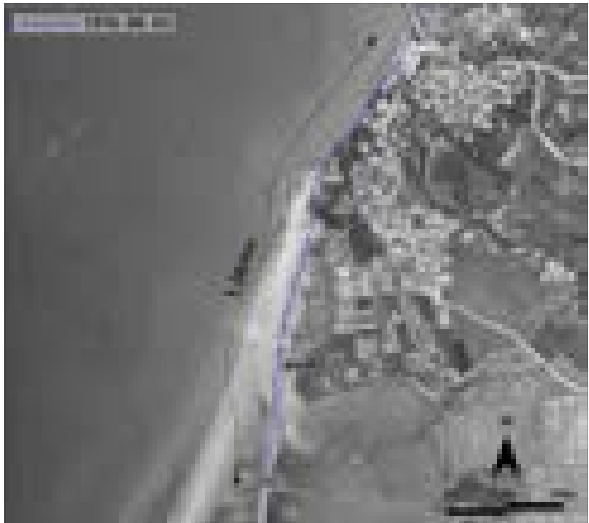
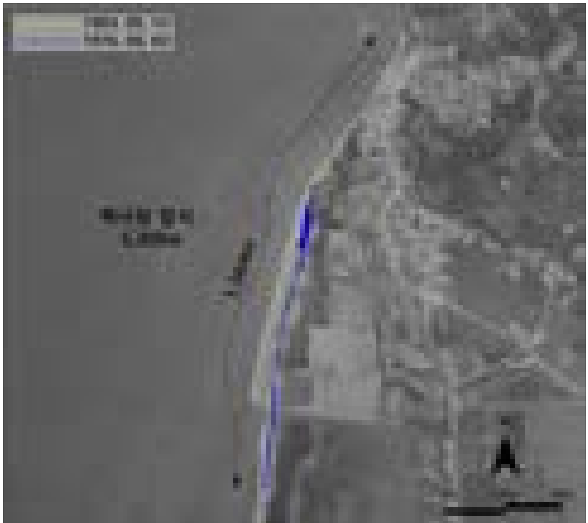
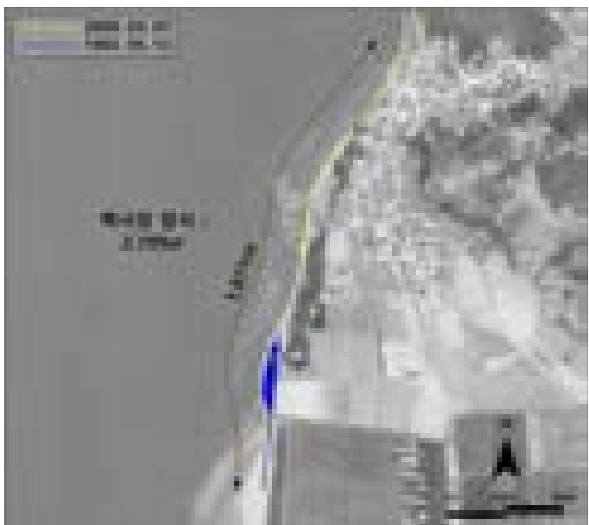
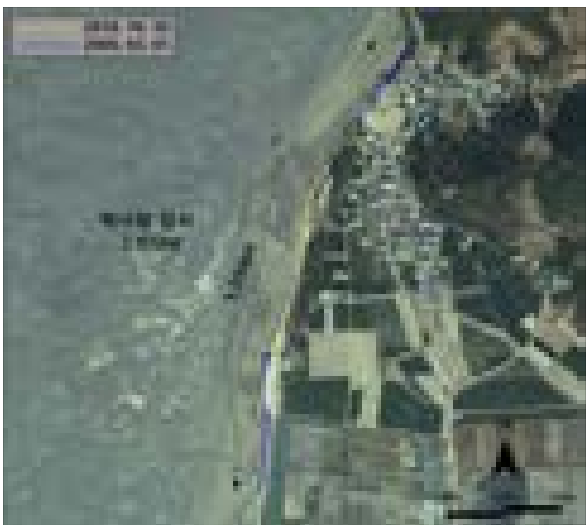
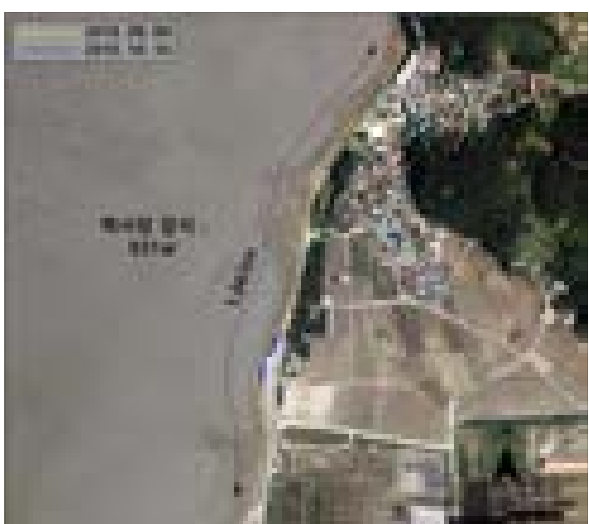
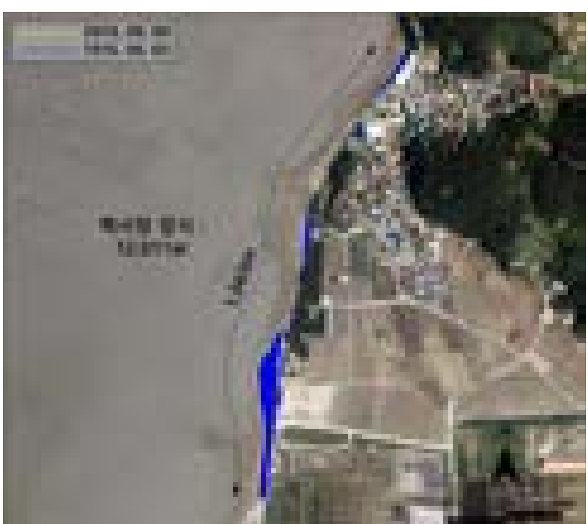
(8) 침식현황 변화 분석(항공·위성사진)

지역명	영광군 두우리	분류번호	전남-영광-05	20/23
공 란				
공 란				
특 징				
기간	백사장잠식		비고	
	잠식면적(m ²)	잠식폭(m)		
1976~1983	5,309	5.0		
1983~2000	2,799	2.6		
2000~2010	2,972	2.8		
2010~2018	931	0.9		
1976~2018	12,011	11.2

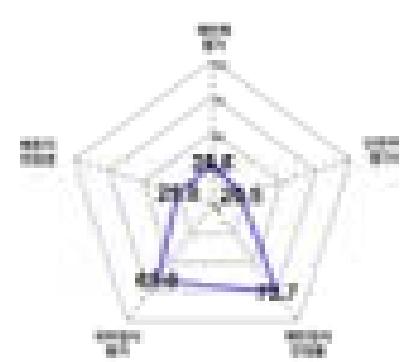
지역명	영광군 송이도										분류번호					전남-영광-01					21/21		
침퇴적 원인																							
◦ 고파랑(최대파고 3m 이상) 출현회수(기상청 칠발도 부이)																							
연도	'99	'00	'01	'02	'03	'04	'05	'06	'07	'08	'09	'10	'11	'12	'13	'14	'15	'16	'17	'18	'19	'20	'21
관측일수	227	280	337	346	344	336	356	363	341	364	363	295	327	307	314	359	301	359	359	356	359	360	327
출현회수	441	566	755	970	820	906	1,110	948	916	1,035	1,078	953	705	975	866	949	810	929	1,070	999	939	926	795
평균대비 증감(%)	-26.8	-23.8	-15.4	5.8	-10.0	1.7	17.5	-1.6	1.4	7.3	11.9	21.9	-18.7	19.9	4.2	-0.2	1.4	-2.3	12.5	6.0	-1.4	-3.0	-8.4
◦ 강수량 비교(기상청 고창 관측소)																							
연도	'13		'14		'15		'16		'17		'18		'19		'20		'21						
월평균 강수량(mm)	90.0		110.9		78.3		90.9		75.2		109.7		91.6		129.6		112.1						
전년대비 증감(%)	-		23.3		-29.4		16.1		-17.3		46.0		-16.5		41.4		-13.5						
◦ 백사장 잠식 현황																							
잠식면적(m²)							잠식 해빈폭(m)							잠식원인									
6,918							9.9							해안도로, 항만시설

◦ Longshore Process : 도류제로 인한 새로운 평형해안선 형성																							
◦ Cross-shore Process : 호안(해안도로) 설치로 반사파 증가에 따른 침식 발생																							
◦ 구조물 현황 호안, 항만시설, 돌제

고찰																							
◦ 북측(1번 기선)구간에 만조 시 해수유입구간이 존재함																							
◦ 국부침식이 크게 나타나는 중앙구간(3번 기선)에 대한 피해 감소 대책이 필요함

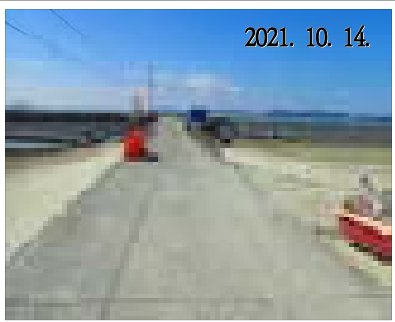
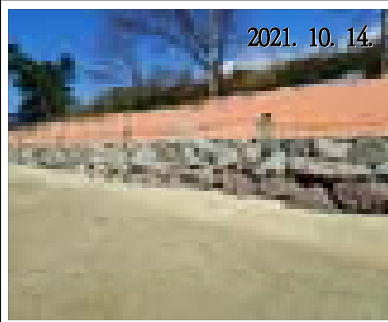
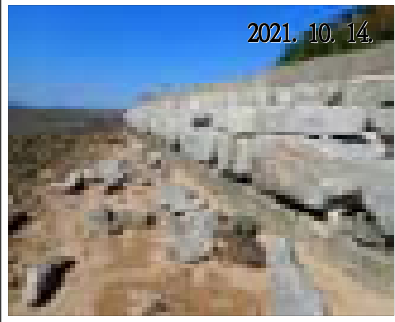
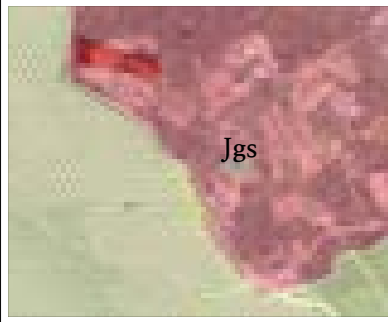
① 선착장		② 해안도로		③ 석축호안

④ 계단식호안		④ 계단식호안		지질도(1:50,000)
지질학적특성	구분 및 기호	지층명		암석
	Jgs	편장화강암		편장화강암
<div>① 선착장 : 길이 125m, 폭 5m, 높이 2.2m</div> <div>② 해안도로 : 길이 225m, 폭 1.8m, 높이 0.8~1.6m</div> <div>③ 석축호안 : 길이 100m, 높이 1m</div> <div>④ 계단식호안 : 353m, 높이 2m</div>

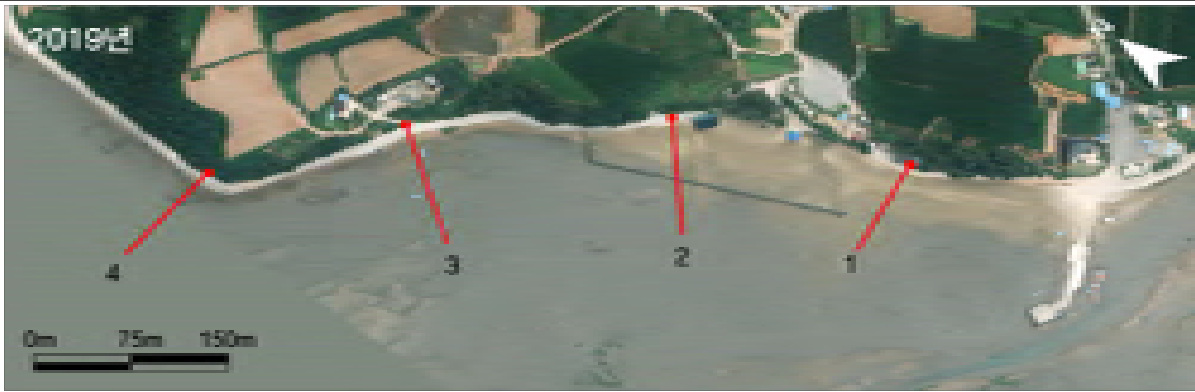
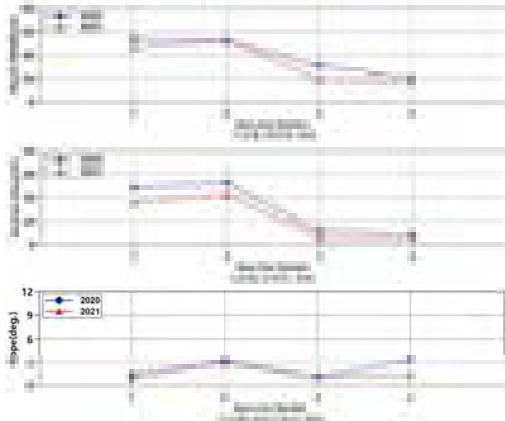
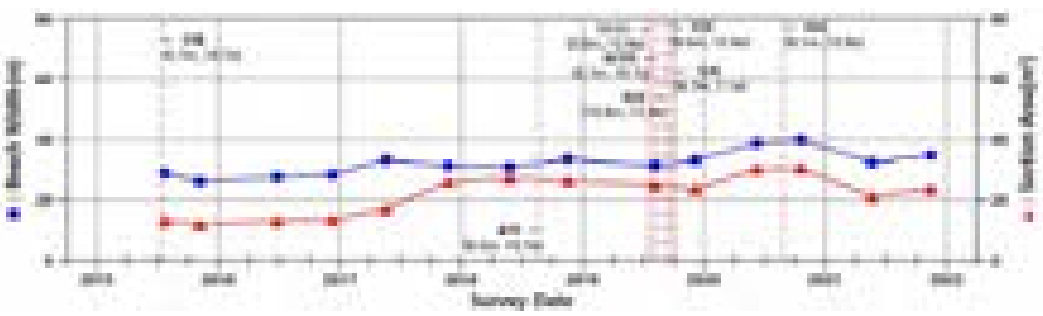
분석	<ul style="list-style-type: none">○ 2017년에 제2차 연안정비사업으로 양빈(26,818㎡), 돌망태(200m)가 시행되어 해빈 폭 및 단면적이 지속적으로 증가함○ 2021년 단면측량결과, 전년 대비 평균 해빈폭 5.9m, 평균 단면적 8.1㎡가 감소하였으며, 전빈기울기는 평균 1.8°로 0.4° 완만해짐○ 3번 기선에서 해빈폭 12.0m, 1번 기선에서 단면적 12.8㎡가 감소하여 대상지역내 최대 감소폭을 나타냄

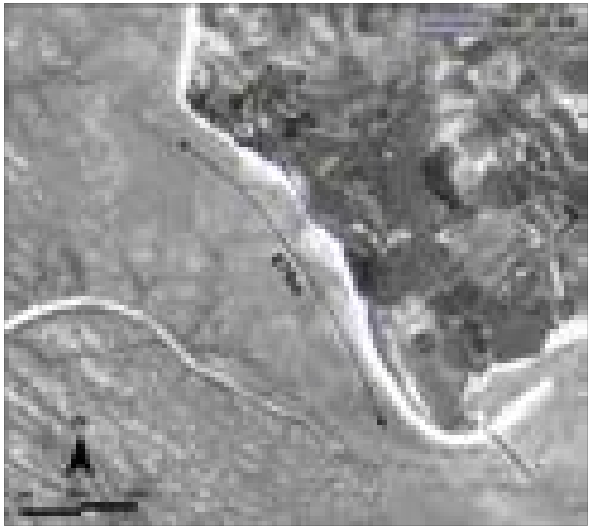
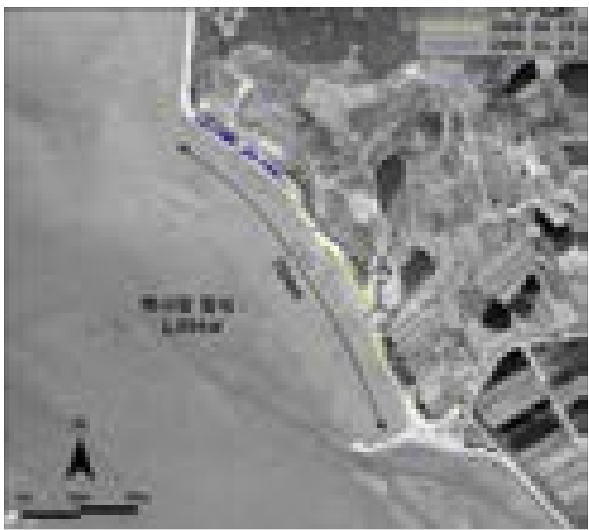
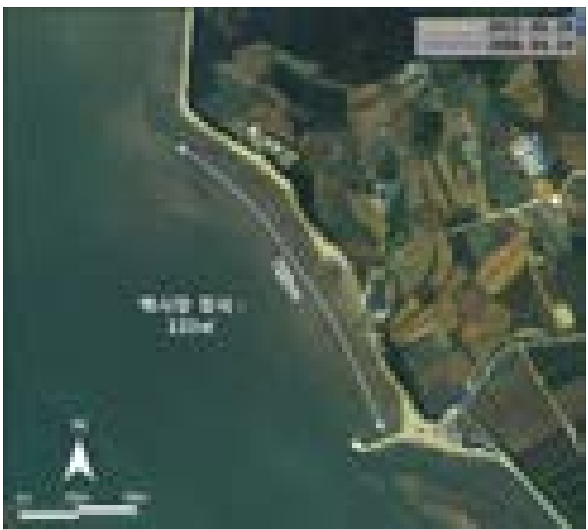
지역명	함평군 월천	분류번호	전남-함평-01	14/25

공 란																																								
특 징																																										
<ul style="list-style-type: none">○ 1989년은 남측구간에서 식생구간 감소로 백사장이 증가하였지만, 북측구간에서 농경지 조성으로 백사장이 잠식됨○ 2008년은 송림 조성과 호안 건설로 백사장이 잠식됨○ 2011년과 2013년은 친수공간 조성으로 백사장이 잠식됨○ 2015년~2019년까지 변화 없음

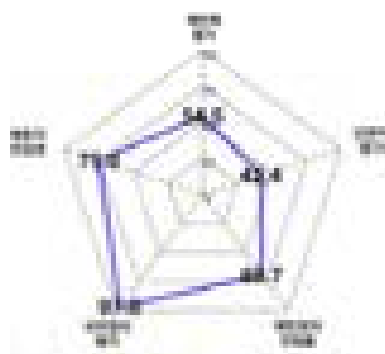
지역명	함평군 월천										분류번호					전남-함평-01					25/25		
침퇴적 원인																							
◦ 고파랑(최대파고 3m 이상) 출현회수(기상청 칠발도 부이)																							
연도	'99	'00	'01	'02	'03	'04	'05	'06	'07	'08	'09	'10	'11	'12	'13	'14	'15	'16	'17	'18	'19	'20	'21
관측일수	227	280	337	346	344	336	356	363	341	364	363	295	327	307	314	359	301	359	359	356	359	360	327
출현회수	441	566	755	970	820	906	1,110	948	916	1,035	1,078	953	705	975	866	949	810	929	1,070	999	939	926	795
평균대비 증감(%)	-26.8	-23.8	-15.4	5.8	-10.0	1.7	17.5	-1.6	1.4	7.3	11.9	21.9	-18.7	19.9	4.2	-0.2	1.4	-2.3	12.5	6.0	-1.4	-3.0	-8.4
◦ 강수량 비교(기상청 고창 관측소)																							
연도	'13		'14		'15		'16		'17		'18		'19		'20		'21						
월평균 강수량(mm)	90.0		110.9		78.3		90.9		75.2		109.7		91.6		129.6		112.1						
전년대비 증감(%)	-		23.3		-29.4		16.1		-17.3		46.0		-16.5		41.4		-13.5						
◦ 백사장 잠식 현황																							
잠식면적(m²)							잠식 해빈폭(m)							잠식원인									
2,179							3.2							해안도로, 어항, 친수공간

◦ Source/Sink : 주변에 모래공급원이 없음																							
◦ Cross-shore Process : 호안(해안도로) 설치로 반사파 증가에 따른 침식 발생																							
◦ 구조물 현황 호안, 항만시설

고찰																							
◦ 중앙 및 북측(3~4번 기선)구간에 만조 시 해수가 유입되는 구간이 존재함																							
◦ 연안정비사업(양빈) 시행 시 비교적 해빈변동이 큰 북측구간에 대한 고려가 필요함																							
◦ 배후 친수공간에 비사가 다량 퇴적되는 지역으로 비사방지막 등을 활용한 백사장 관리 방안의 검토가 필요함

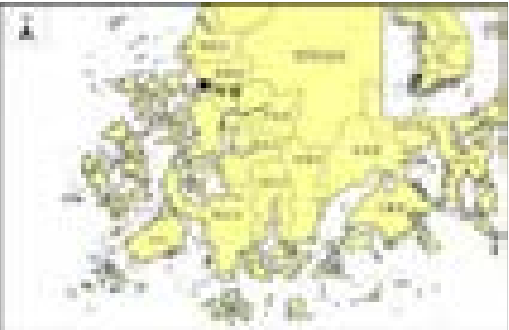
지역명	함평군 석성				분류번호	전남-함평-02		1/30				
침식등급	개선: B등급(보통) / 기존: B등급(보통)				침식유형	백사장 침식						
위치도

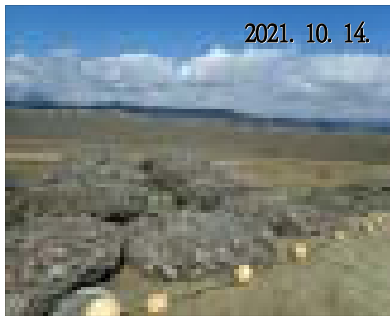
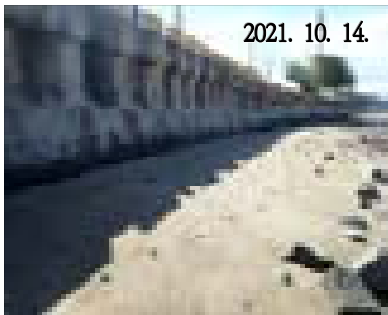
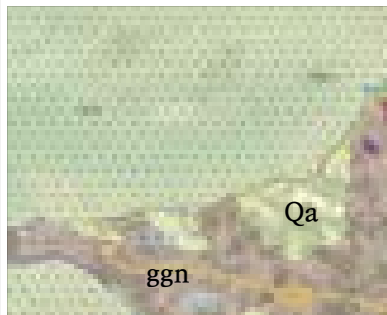
① 돌제	② 해안도로	③ 직립호안 I

④ 해안진입로 I	⑤ 직립호안 II	지질도(1:50,000)		
지질학적특성	구분 및 기호	지층명	암석	
	ggn	화강암질 편마암	화강암질 편마암	
	Qa	충적층	사력 및 점토	
① 돌제 : 길이 253m ② 해안도로 : 길이 88m ③ 직립호안 I : 길이 550m ④ 해안진입로 I : 길이 14m ⑤ 직립호안 II : 길이 368m

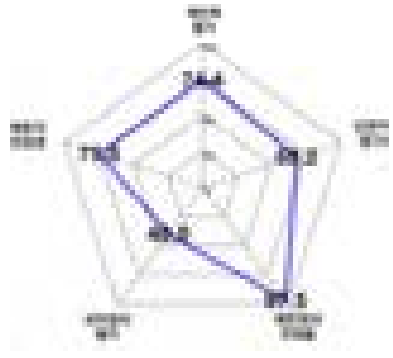
지역명	함평군 석성										분류번호					전남-함평-02					30/30			
침퇴적 원인																								
◦ 고파랑(최대파고 3m 이상) 출현회수(기상청 칠발도 부이)																								
연도	'99	'00	'01	'02	'03	'04	'05	'06	'07	'08	'09	'10	'11	'12	'13	'14	'15	'16	'17	'18	'19	'20	'21	
관측일수	227	280	337	346	344	336	356	363	341	364	363	295	327	307	314	359	301	359	359	356	359	360	327	
출현회수	441	566	755	970	820	906	1,110	948	916	1,035	1,078	953	705	975	866	949	810	929	1,070	999	939	926	795	
평균대비 증감(%)	-26.8	-23.8	-15.4	5.8	-10.0	1.7	17.5	-1.6	1.4	7.3	11.9	21.9	-18.7	19.9	4.2	-0.2	1.4	-2.3	12.5	6.0	-1.4	-3.0	-8.4	
◦ 강수량 비교(기상청 고창 관측소)																								
연도	'13	'14	'15	'16	'17	'18	'19	'20	'21															
월평균 강수량(mm)	90.0	110.9	78.3	90.9	75.2	109.7	91.6	129.6	112.1															
전년대비 증감(%)	-	23.3	-29.4	16.1	-17.3	46.0	-16.5	41.4	-13.5															
◦ 백사장 잠식 현황																								
잠식면적(m²)					잠식 해빈폭(m)					잠식원인														
-30,744					-158.0					친수공간, 돌제

고찰																								
◦ 서측(1~2번 기선)구간을 제외한 전구간에 만조 시 해수가 유입됨 ◦ 국부침식이 나타나는 동측구간(12번 기선)에 대한 피해 방지 대책이 필요함 ◦ 배후에 노후화 및 파손되어 기능이 상실된 인공시설물의 정비가 요구됨

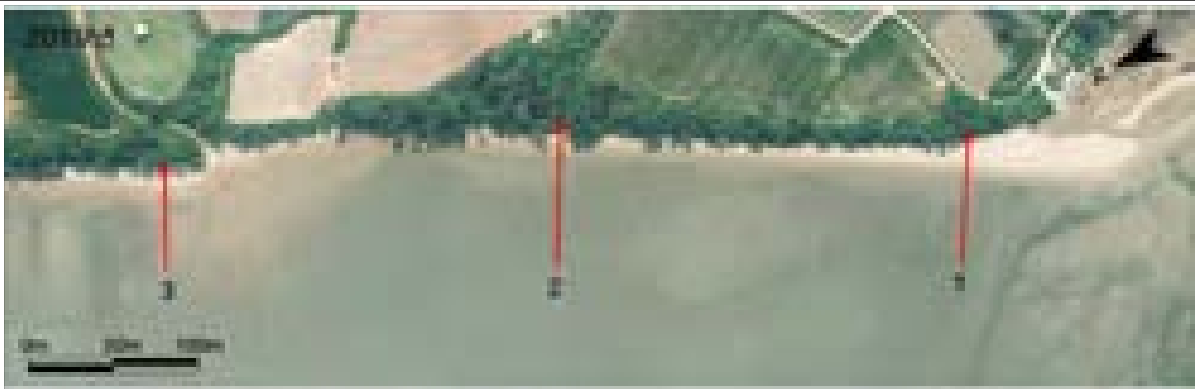
분석	<ul style="list-style-type: none">○ 2021년 단면측량결과, 1차 조사 대비 평균 해빈폭 3.3m, 평균 단면적 3.1㎡가 증가하였으며, 전빈기울기는 평균 1.7°로 0.8° 완만해짐○ 2번 기선에서 해빈폭 5.6m, 3번 기선에서 단면적 4.7㎡가 증가하여 대상지역내 최대 증가폭을 나타냄

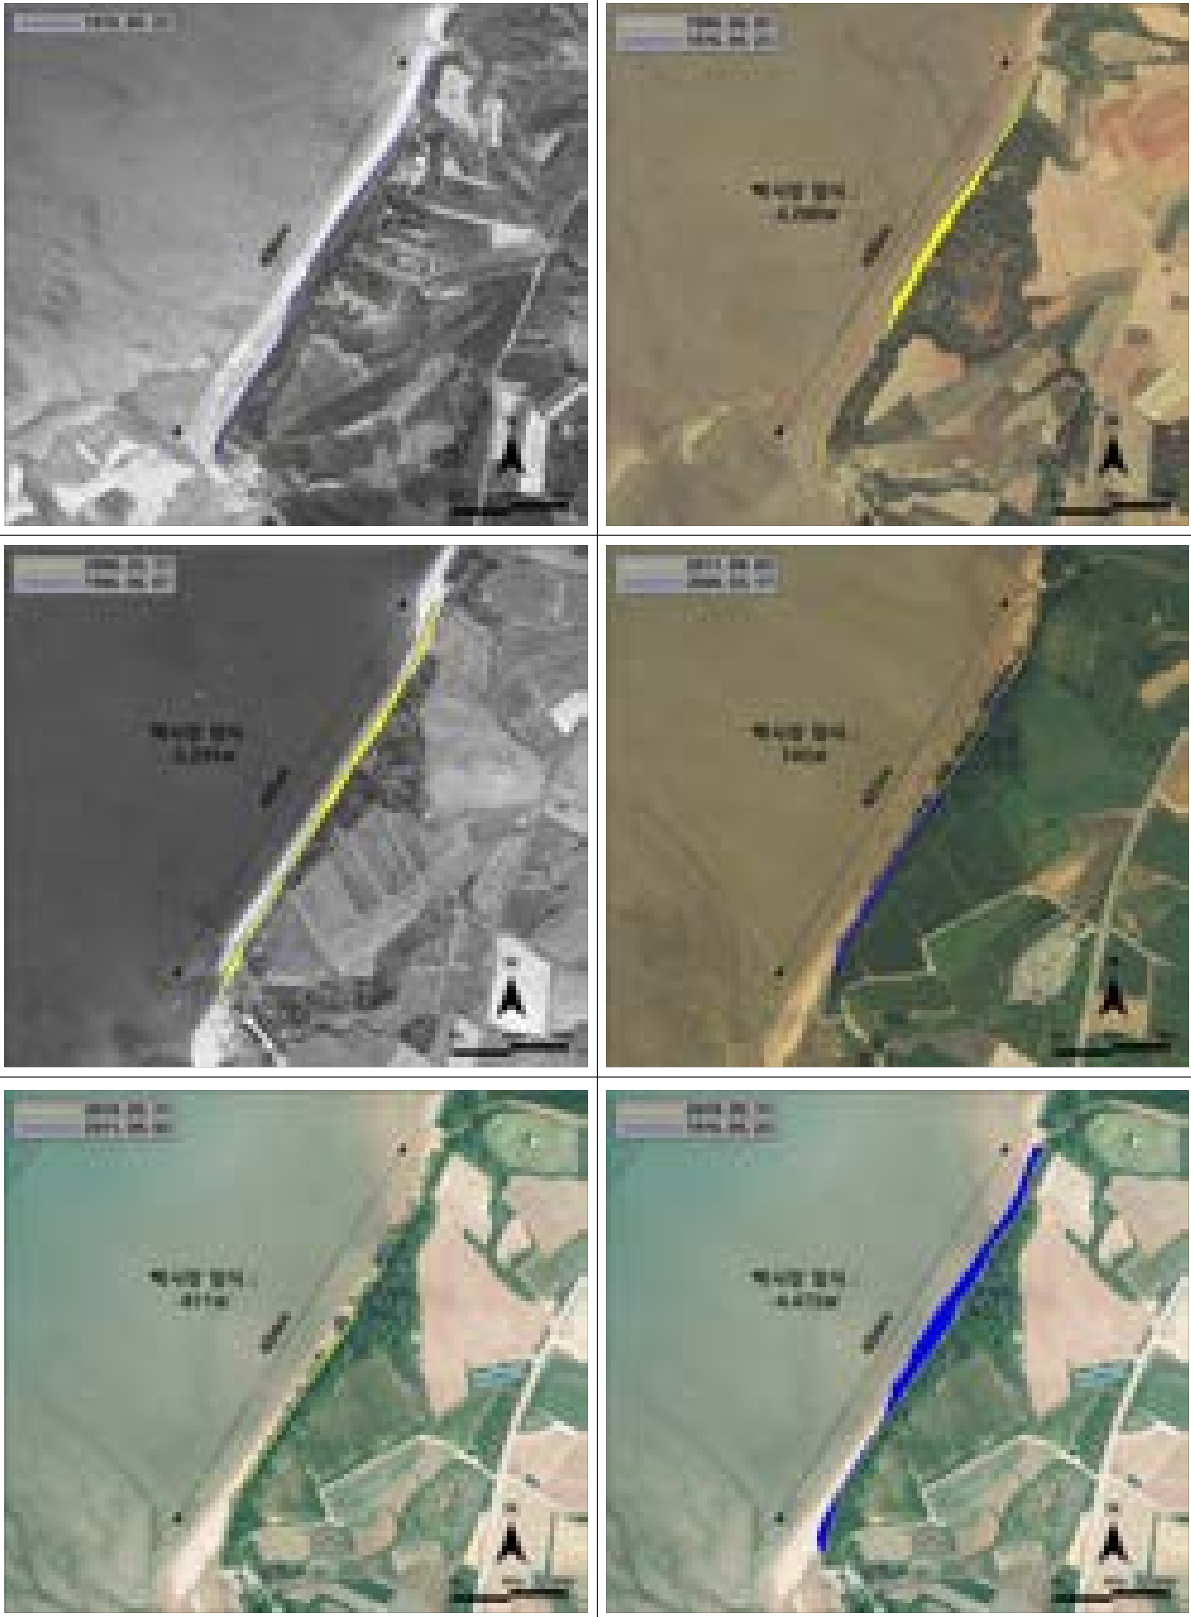
(8) 침식현황 변화 분석(항공·위성사진)

지역명	무안군 해운	분류번호	전남-무안-11	17/20
공 란				
공 란				
특 징				
기간	백사장잠식		비고	
	잠식면적(m ²)	잠식폭(m)		
1976~1986	-2,200	-4.5		
1986~2000	-2,203	-4.5		
2000~2011	742	1.5		
2011~2019	-811	-1.6		
1976~2019	-4,472	-9.1

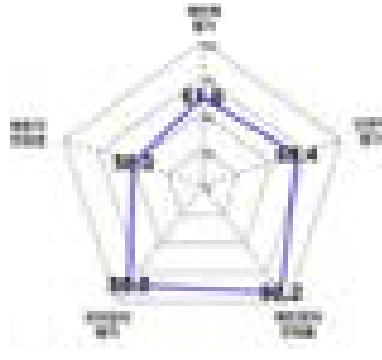
◦ 구조물 현황 없음

지역명	무안군 해운										분류번호					전남-무안-11					20/20		
침퇴적 원인																							
◦ 고파랑(최대파고 3m 이상) 출현회수(기상청 칠발도 부이)																							
연도	'99	'00	'01	'02	'03	'04	'05	'06	'07	'08	'09	'10	'11	'12	'13	'14	'15	'16	'17	'18	'19	'20	'21
관측일수	227	280	337	346	344	336	356	363	341	364	363	295	327	307	314	359	301	359	359	356	359	360	327
출현회수	441	566	755	970	820	906	1,110	948	916	1,035	1,078	953	705	975	866	949	810	929	1,070	999	939	926	795
평균대비 증감(%)	-26.8	-23.8	-15.4	5.8	-10.0	1.7	17.5	-1.6	1.4	7.3	11.9	21.9	-18.7	19.9	4.2	-0.2	1.4	-2.3	12.5	6.0	-1.4	-3.0	-8.4
◦ 강수량 비교(기상청 목포 관측소)																							
연도	'13	'14	'15	'16	'17	'18	'19	'20	'21														
월평균 강수량(mm)	90.8	90.6	86.8	116.5	60.2	113.6	104.0	119.0	98.9														
전년대비 증감(%)	-	-0.2	-4.2	34.2	-48.3	88.7	-8.4	14.4	-16.9														
◦ 백사장 잠식 현황																							
잠식면적(m²)					잠식 해빈폭(m)					잠식원인													
-4,472					-9.1					호안

고찰																							
◦ 전구간에서 만조 시 해수가 유입됨 ◦ 토사포락이 발생하는 자연해안구간에 호안 설치가 계획됨

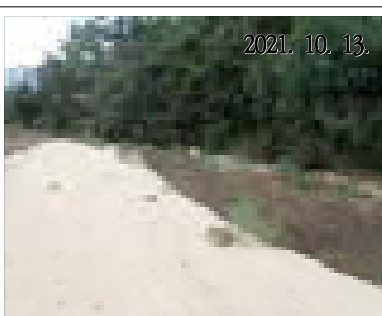
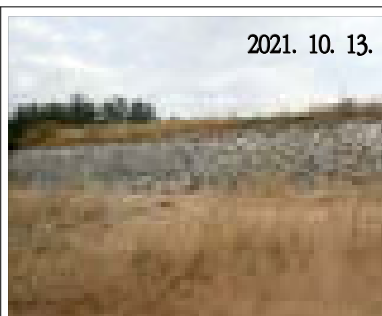
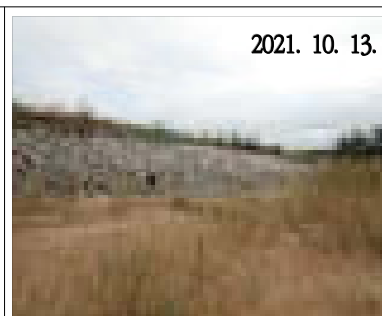
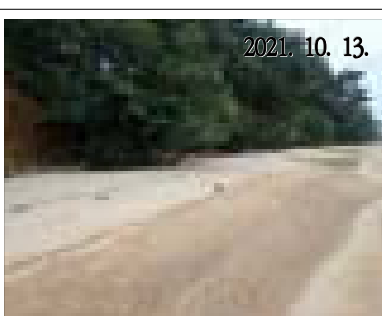
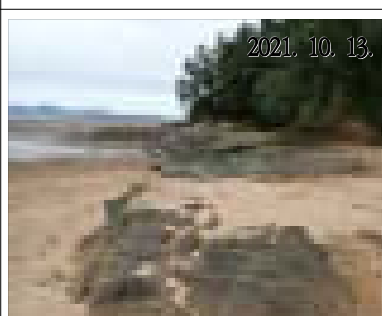
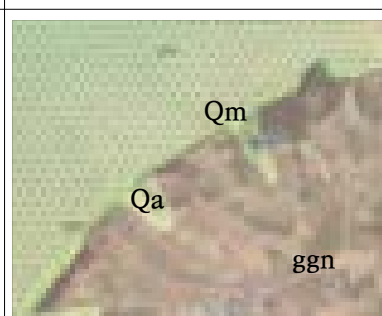
① 자연해안 I		② 직립호안		② 직립호안
<div>2021. 10. 13.</div>

③ 자연해안II		④ 암반지대		지질도(1:50,000)
지질학적특성	구분 및 기호	지층명	암석	
	ggn	화강암질 편마암	화강암질 편마암	
	Qa	충적층	사력 및 점토	
	Qm	해성퇴적층	뽕	
<div>① 자연해안 I : 길이 282m</div> <div>② 직립호안 : 길이 75m, 높이 1.5~2m</div> <div>③ 자연해안II : 길이 736m</div> <div>④ 암반지대</div>

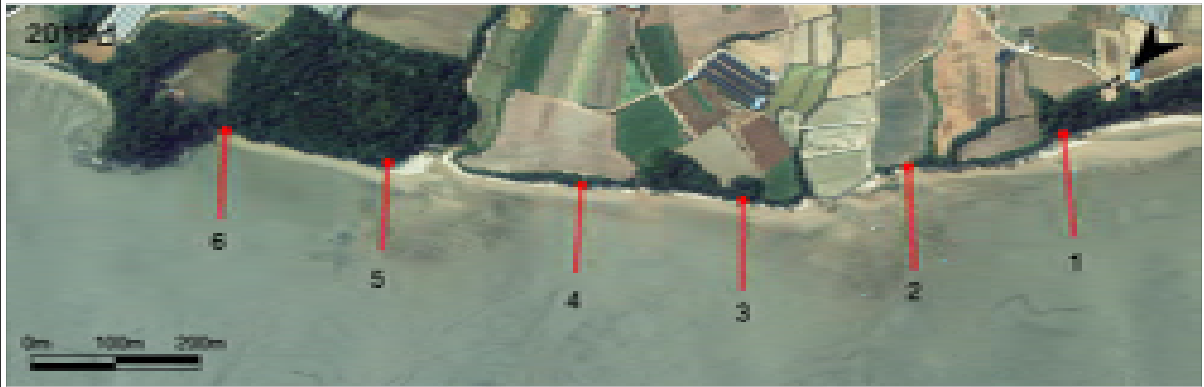
(4) 기선변화

분석	<ul style="list-style-type: none">○ 2021년 단면측량결과, 1차 조사 대비 평균 해빈폭 1.4m, 평균 단면적 1.9㎡가 증가하였으며, 전빈기울기는 평균 2.3°로 0.2° 완만해짐○ 5번 기선에서 해빈폭 9.2m, 단면적 5.2㎡가 증가하여 대상지역내 최대 증가폭을 나타냄

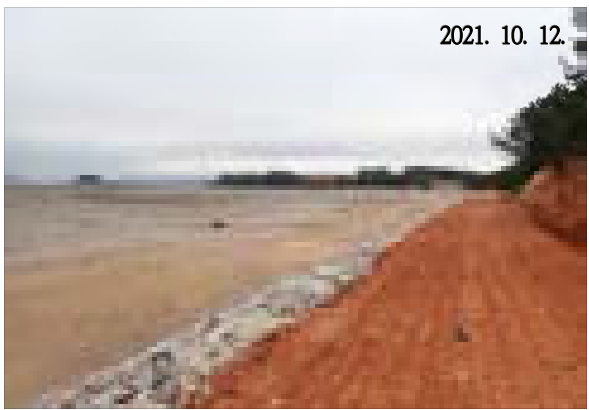
① 포락구간(호안 공사중)		② 암반지대

③ 사석경사식호안		③ 사석경사식호안		
번호	종류	현황		
①	포락구간	길이 1,120m(호안 공사중)		
②	암반지대	길이 295m(배후 수립)		
③	사석경사식호안	길이 474m, 높이 1.5~1.8m

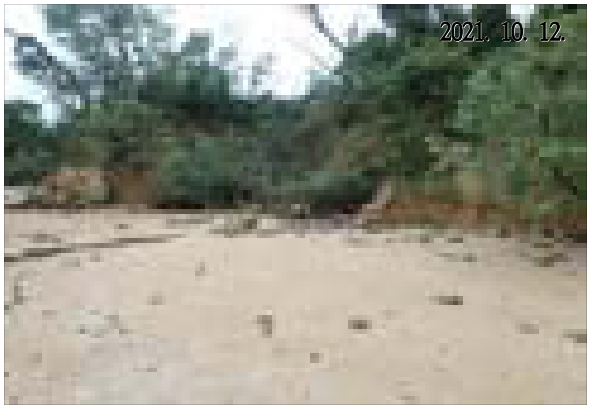
④ 포락구간		⑤ 선착장

⑥ 암반지대		⑦ 선착장		
번호	종류	현황		
④	포락구간	길이 302m(배후 수림, 일부구간 토사포락 발생)		
⑤	선착장	길이 95m, 폭 3m, 높이 4~6m, 경사=1:1.2(콘크리트경사식)		
⑥	암반지대	길이 376m(배후 암반절벽 및 수림, 토사포락에 의한 수림붕괴 발생)		
⑦	선착장	길이 140m, 폭 6.4m, 높이 4~6m, 경사=1:1.2(사석경사식)

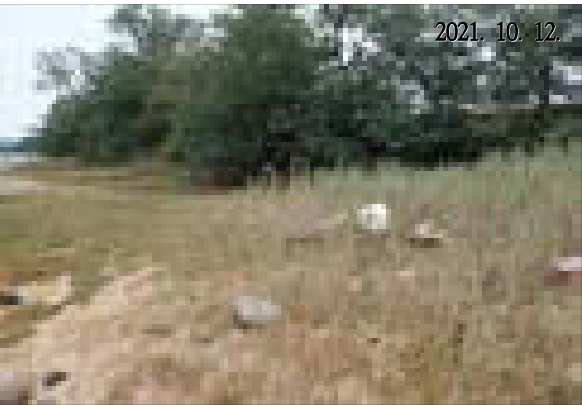
⑪ 자연해안		⑫ 포락심각구간

⑬ 사석경사식호안		⑬ 사석경사식호안		
번호	종류	현황		
⑪	자연해안	길이 98m(배후 수림)		
⑫	포락심각구간	길이 145m(배후 수림 및 전답, 수림붕괴 발생)		
⑬	사석경사식호안	길이 416m, 높이 2.0~2.4m, 경사=1:1.2(배후 임야 및 전답)

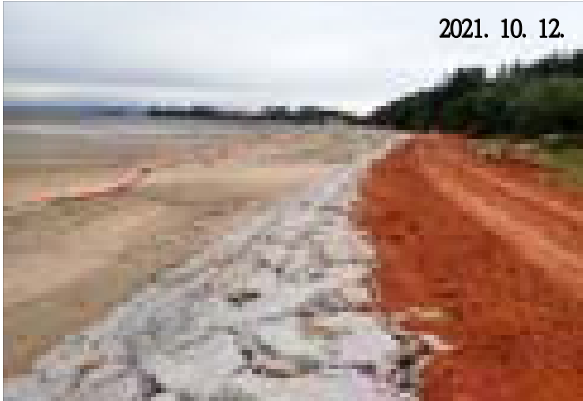
위성영상		① 포락구간

⑩ 사석경사식호안		⑫ 포락심각구간		
<div>○ 해안구성은 인공해안 3,444m, 자연해안 769m, 침식해안 447m이며, 총연장은 4,660m로서 침식해안이 전체구간의 9.6%를 차지함</div> <div>○ 자연해안(④, ⑫)에서 토사포락 및 수림붕괴가 나타남</div> <div>○ 2차 조사시 ⑩번 구간에 호안 공사가 완료됨</div> <div>○ 제3차 연안정비사업으로 포락구간(①)에서 호안(1,000m) 공사가 진행중임</div>

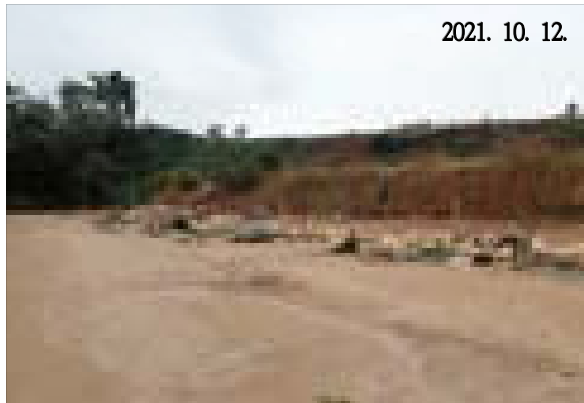
④ 포락구간		⑥ 암반지대

고찰																							
◦ 자연해안구간 토사포락 방지 대책이 필요함 ◦ 뚜렷한 국부침식은 나타나지 않으며, 외력에 의한 변화도 크지 않음

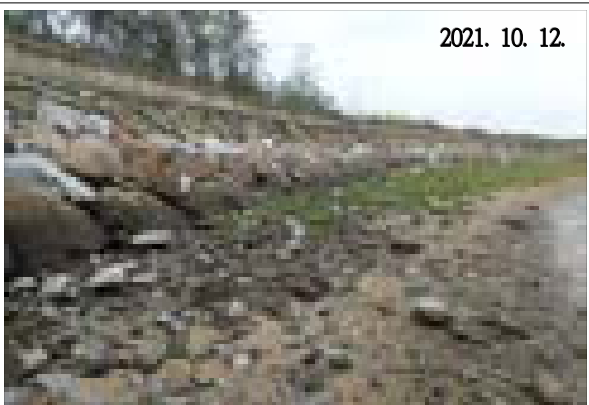
① 사석경사식호안		② 포락구간

③ 직립호안		④ 자연해안		
번호	종류	현황		
①	사석경사식호안	길이 1,213m, 높이 2.4~2.8m, 경사 1:1.2(배후 전답)		
②	포락구간	길이 1,052m(배후 수림 및 전답)		
③	직립호안	길이 311m		
④	자연해안	길이 275m(배후 식생분포)

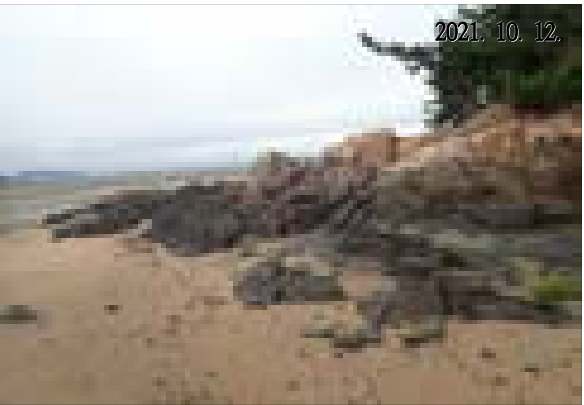
⑤ 암반지대		⑥ 갯벌진입로

⑦ 해안도로		⑧ 사석경사식호안		
번호	종류	현황		
⑤	암반지대	길이 840m(배후 수립)		
⑥	갯벌진입로	길이 90m, 폭 3m, 높이 0.6m(만조시 침수)		
⑦	해안도로	길이 357m, 폭 3m, 높이 0.8~1.8m(배후 수립 및 전답)		
⑧	사석경사식호안	길이 228m, 높이 1.2~2.2m, 경사 1:1.2(배후 전답)
