2021년 연안침식 실태조사 (서해안권역)

[전라남도]

2021. 12

해양수산부

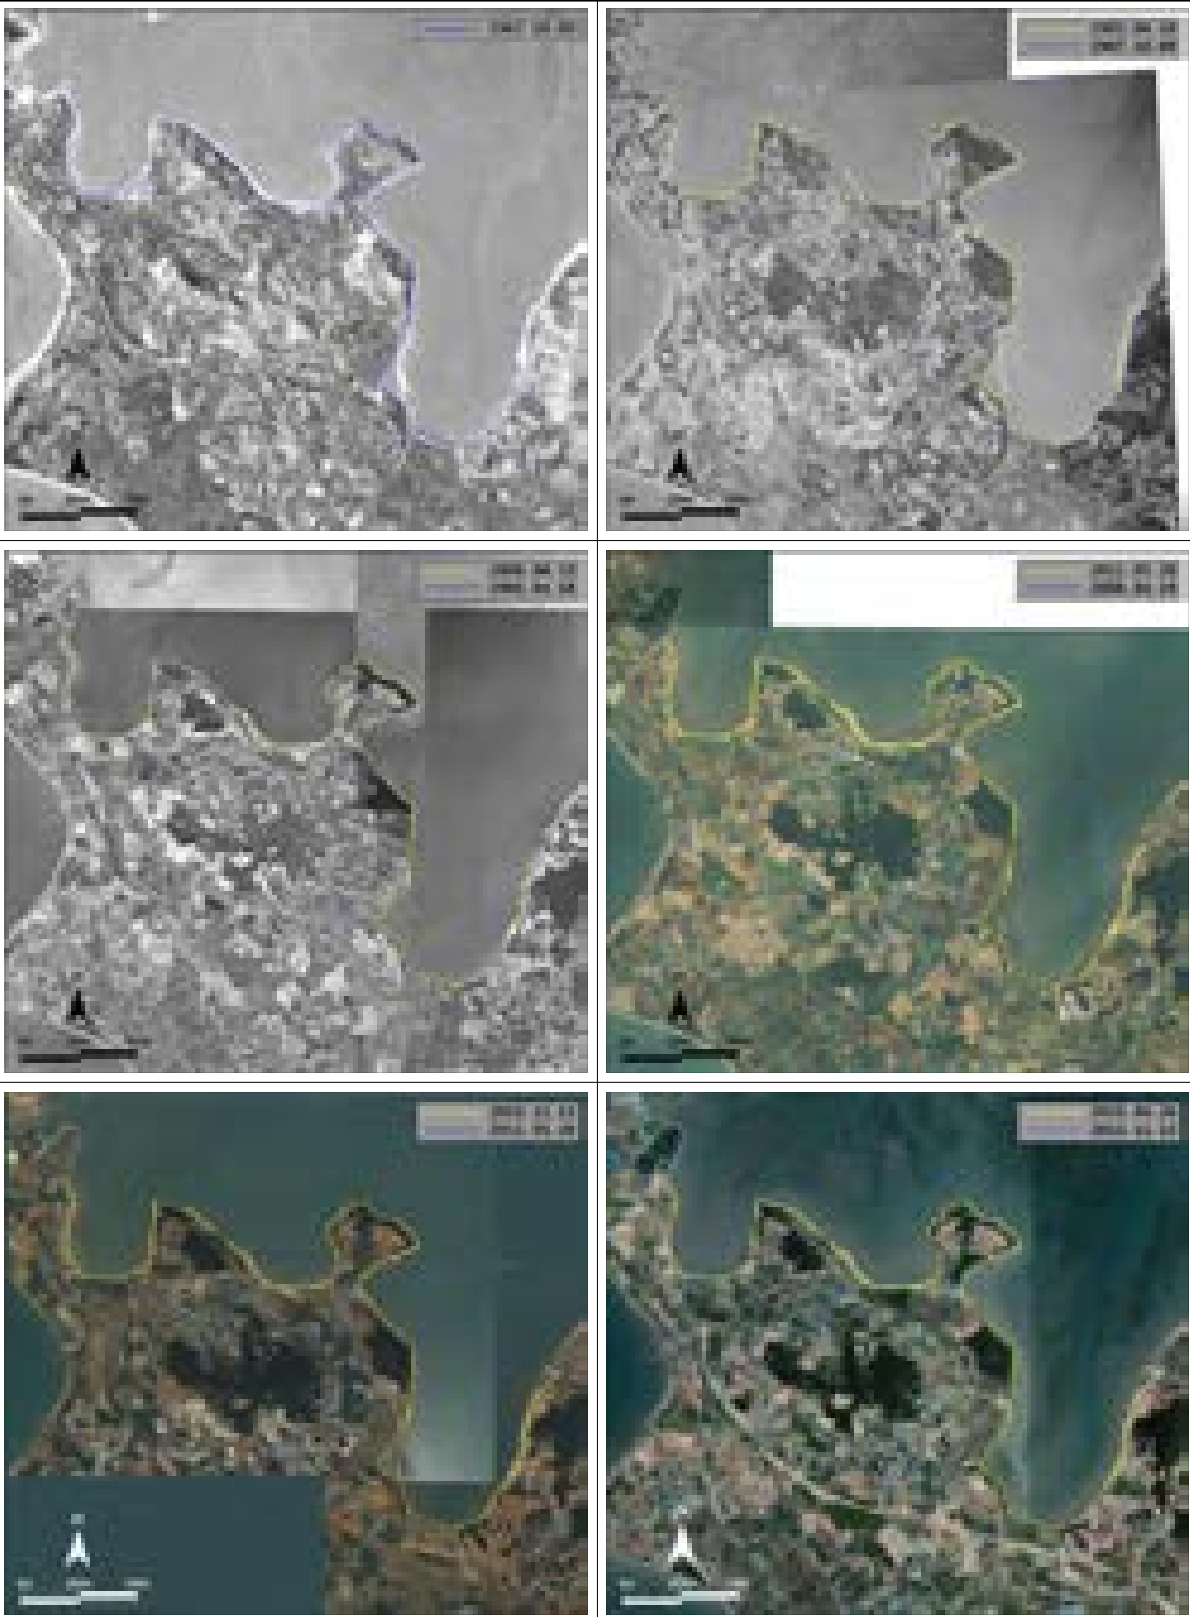
(3) 침식현황 변화 분석(항공·위성사진)

공 란					
특 징							
<ul style="list-style-type: none">○ 마산~용정은 농지와 임야로 구성되어 있음○ 1967년과 1983년 비교시 사구지역이 식생지역(송림)으로 크게 변화함○ 2008년에는 호안 및 방파제가 부분적으로 건설됨에 따라 해안선의 변화가 나타남○ 2015~2019년에는 변화없음

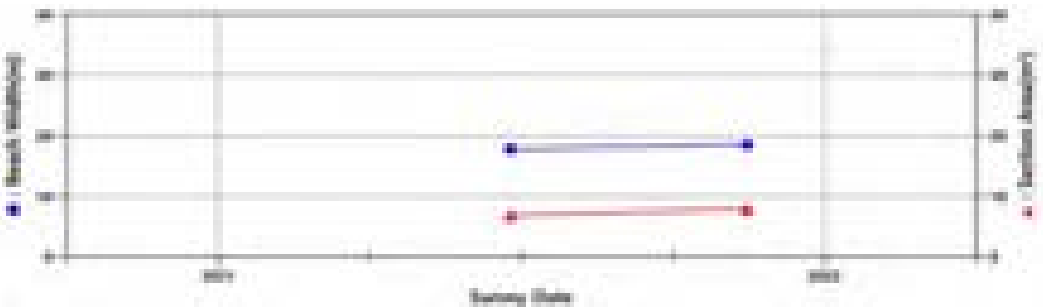
분석	<p>○ 2021년 단면측량결과, 1차 조사 대비 평균 해빈폭 0.8m, 평균 단면적 1.1㎡ 증가 하였으며, 전빈기울기는 평균 2.8°로 0.1° 완만해짐</p> <p>○ 3번 기선에서 해빈폭 2.8m, 9번 기선에서 단면적 2.9㎡가 증가하여 대상지역내 최대 증가폭을 나타냄</p>

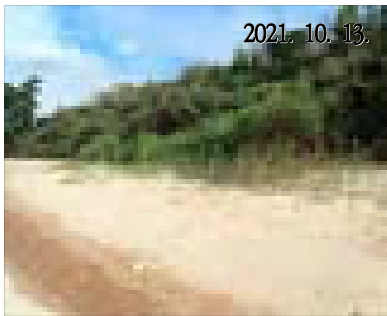
위성영상

① 자연해안		② 석축호안 I		② 석축호안 I

③ 석축호안II		④ 배수로		지질도(1:50,000)	
지질학적특성	구분 및 기호	지층명		암석	
	Jgs	편장화강암		편장화강암	
	Qa	충적층		사력 및 점토	
<div>① 자연해안 : 길이 187m</div> <div>② 석축호안 I : 길이 130m, 높이 2.7~4.5m</div> <div>③ 석축호안II : 길이 425m, 높이 1~2m</div> <div>④ 배수로</div>

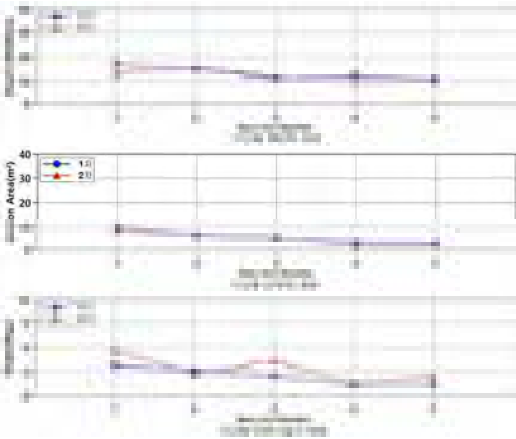
2021년 측량결과	(기준 : E.L. 1.5m)

기 선 변 화 번호	해빈폭 (m)		단면적 (㎡)		전빈기울기 (°)		
		'21년 1차	'21년 2차	'21년 1차	'21년 2차	'21년 1차		'21년 2차
	1	17.0	13.3	10.0	8.3	3.8		5.6
	2	14.8	15.3	6.1	6.3	3.2		2.8
	3	11.1	11.9	5.1	5.3	2.5		4.3
	4	12.5	9.7	3.1	2.3	1.4		1.6
	5	11.2	9.9	2.8	2.4	1.4		2.4
측량시기 별 평균 단면적 및 변화

분석							
<ul style="list-style-type: none">○ 2021년 단면측량결과, 1차 조사 대비 평균 해빈폭 1.3m, 평균 단면적 0.5㎡가 감소하였으며, 전빈기울기는 평균 3.3°로 0.9° 급해짐○ 1번 기선에서 해빈폭 3.7m, 단면적 1.7㎡가 감소하여 대상지역내 최대 감소폭을 나타냄

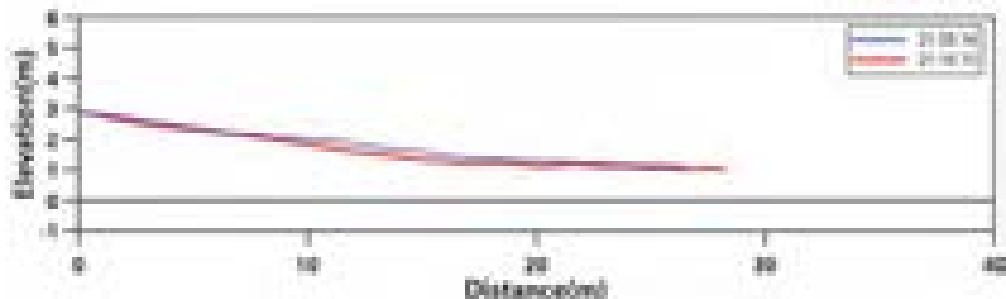
지역명	무안군 창매	분류번호	전남-무안-13		7/22
기선번호	시점 위치	시점 좌표	N	35°02'31.14"	
			E	126°17'47.00"	
1번

평균 해빈폭(m)	15.2		
		평균 단면적(m²)	9.2		
		방위각(°)	320.5		
		타원체고(m)	-		
측량결과	(기준 : E.L. 1.5m)				
	구분	2021/05	2021/10		
	해빈폭(m)	17.0	13.3		
	단면적(m²)	10.0	8.3		
	전빈기울기(°)	3.8	5.6		
기선변화

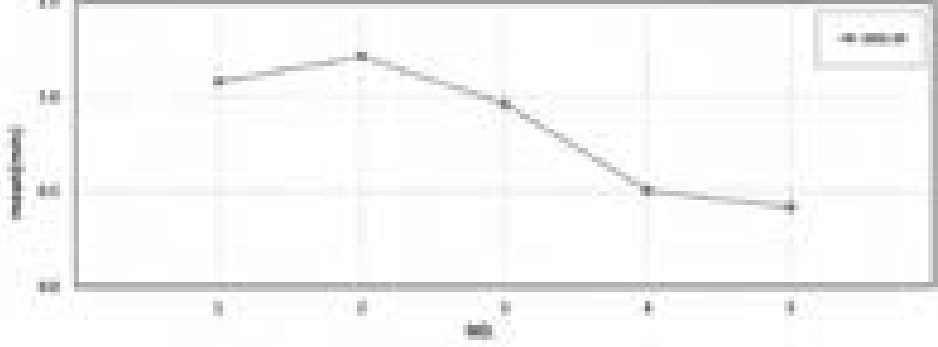
지역명	무안군 창매	분류번호	전남-무안-13	13/22
평균입경 분포도

결과요약	퇴적물유형	역질사, 약역질사		
	평균분급도	Poorly Sorted(불량, 1.13)		
	평균왜도	Near-Symmetrical(대칭에 가까움, -0.02)		
	평균첨도	Mesokurtic(보통, 0.99)		
	평균입경 분포	0.42~1.21mm		
	평균입경	0.83mm

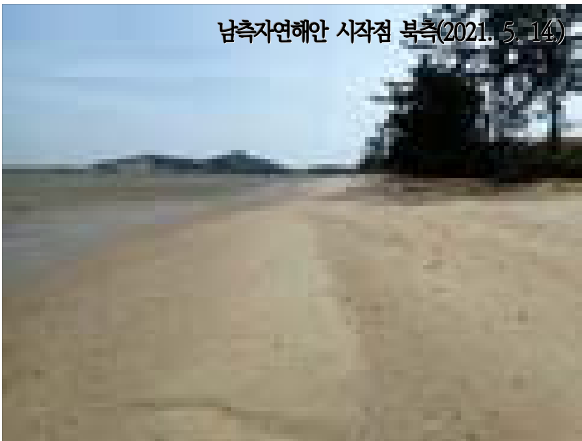
지역명	무안군 창매	분류번호	전남-무안-13	20/22
<div>남측자연해안 시작점 북측(2021. 5. 14)</div>

<div>5번 기준점 위 남측(2021. 5. 14.)</div>  		
펄과 모래 혼합 형태의 지역으로, 자연해안과 석축호안으로 이루어짐				
<div>남측자연해안 시작점 북측(2021. 10. 13.)</div>  		<div>5번 기준점 위 남측(2021. 10. 13.)</div>

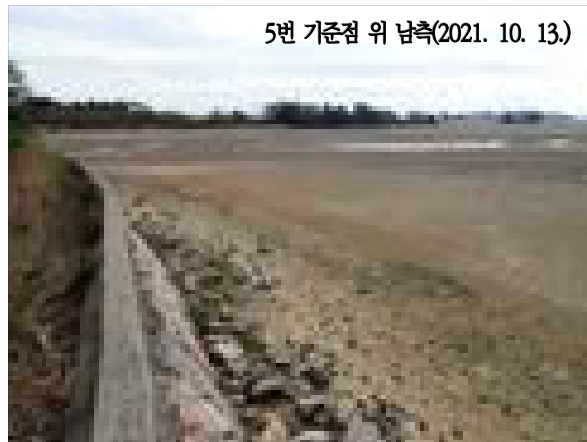
중앙구간에서 토사포락이 발생하였으며, 북측 호안이 노후화됨				
공 란

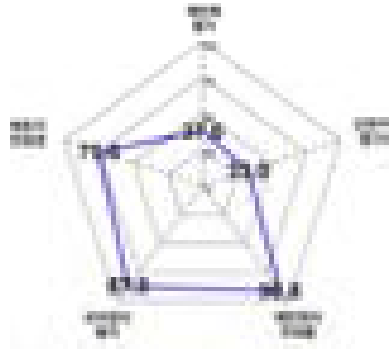
◦ 구조물 현황 호안

고찰																							
◦ 북측구간에 만조 시 해수가 유입되는 구간이 존재함 ◦ 북측 자연해안에서 포락으로 인한 수립붕괴가 발생하여, 포락 방지 대책이 필요함

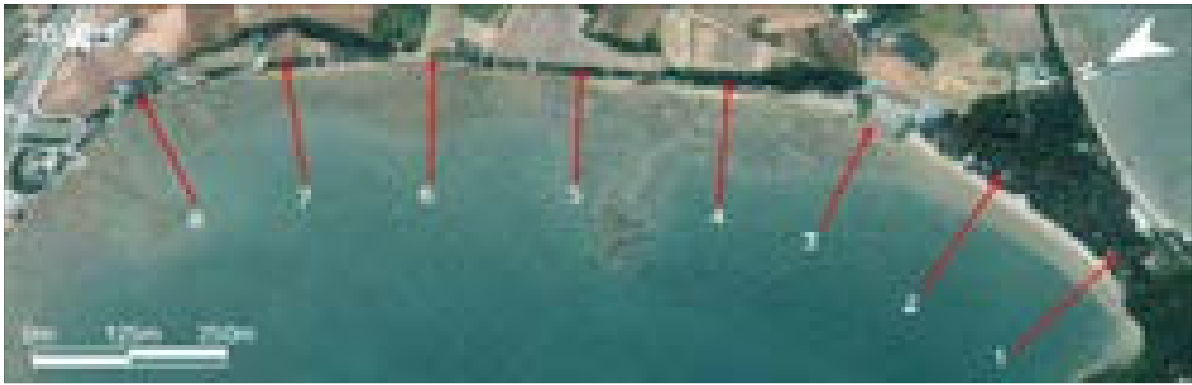
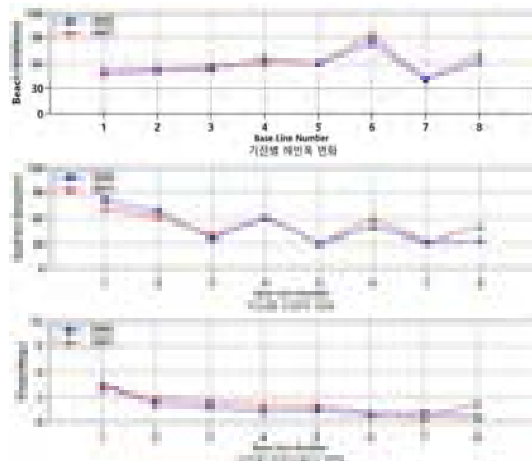
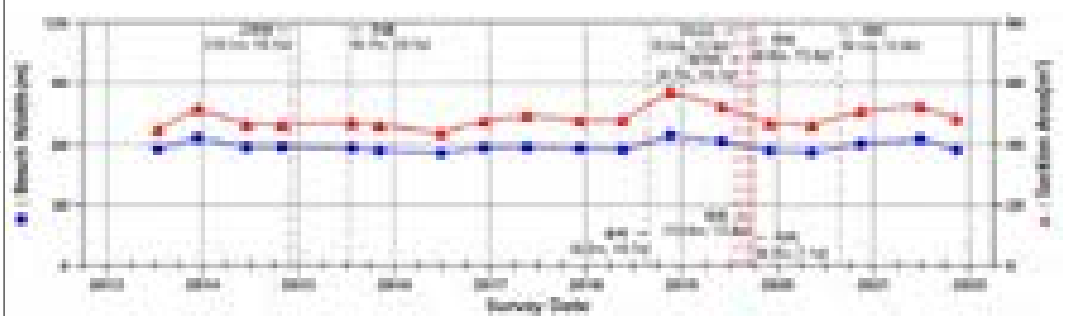
분석							
<ul style="list-style-type: none">○ 2021년 단면측량결과, 전년 대비 평균 해빈폭 1.9m, 평균 단면적 1.9㎡가 증가하였으며, 전빈기울기는 평균 2.2°로 0.5° 급해짐○ 8번 기선에서 해빈폭 10.9m, 단면적 16.2㎡가 증가하여 대상지역내 최대 증가폭을 나타냄

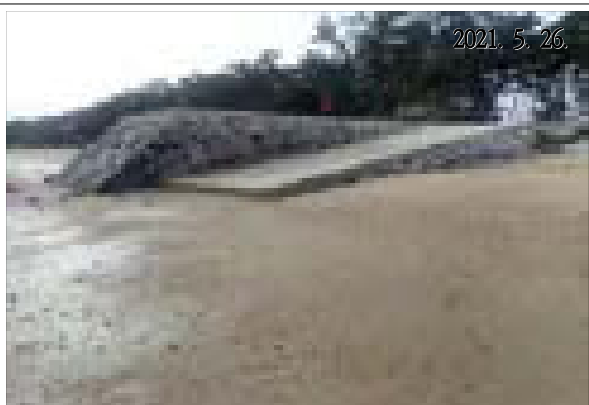
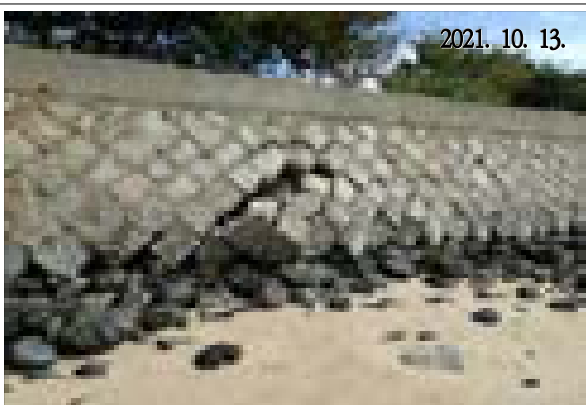
위성영상

① 남측구간 접안시설 설치		② 북측구간 호안 파손

③ 북측구간 호안 전면 모래 퇴적				
<ul style="list-style-type: none">○ 1차 조사시 남측 자연해안구간에 접안시설이 설치됨○ 북측구간 직립호안의 노후화로 인해 균열 및 파손이 발생함○ 2차 조사시 북측구간 호안 전면 모래가 퇴적되었으며, 자갈분포가 감소함○ 2021년 단면측량결과, 전년 대비 평균 해변폭 1.9m, 평균 단면적 1.9㎡가 증가하였으며, 전 빈기울기는 평균 2.2°로 0.5° 급해짐

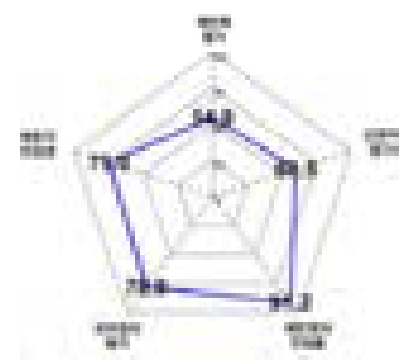
-					-					-													
◦ Source/Sink : 해안사구 훼손에 따른 모래공급 감소																							
◦ Cross-shore Process : 호안(해안도로) 설치로 반사파 증가에 따른 침식 발생																							
◦ 구조물 현황 호안, 항만시설

고찰																							
◦ 남측 및 북측(2번, 8번 기선)구간에 만조 시 해수가 유입되는 구간이 존재함																							
◦ 국부침식이 나타나는 북측구간(7번 기선)에 대한 피해 방지 대책이 필요함

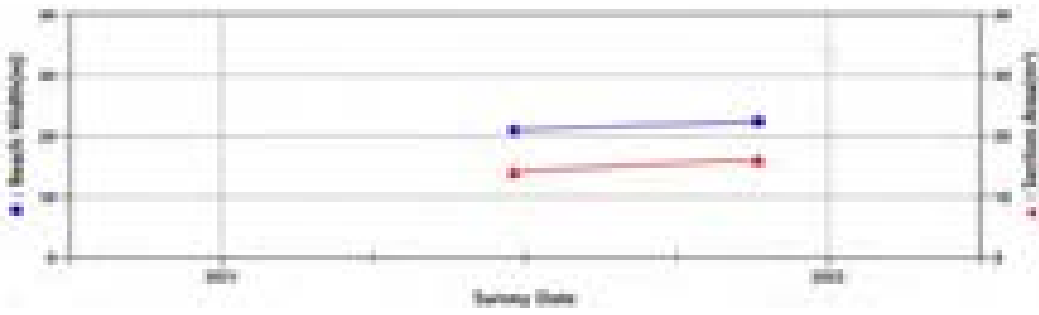
분석	<ul style="list-style-type: none">○ 2021년 단면측량결과, 1차 조사 대비 평균 해빈폭 1.4m, 평균 단면적 2.0㎡ 증가 하였으며, 전빈기울기는 평균 3.4°로 0.5° 급해짐○ 6번 기선에서 해빈폭 8.1m, 2번 기선에서 단면적 7.1㎡가 증가하여 대상지역내 최대 증가폭을 나타냄

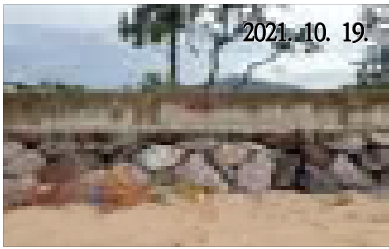
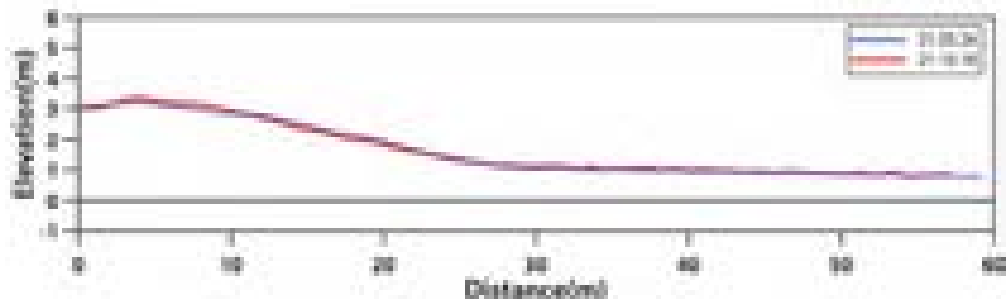
지역명	무안군 곡지	분류번호	전남-무안-05		16/32
기선번호	기준점 위치	기준점 좌표	N	35°02'19.58"	
			E	126°21'12.22"	
9번

평균 해빈폭(m)	33.8		
		평균 단면적(㎡)	38.0		
		방위각(°)	21.5		
		타원체고(m)	28.380		
측량결과	(기준 : E.L. 1.0m)				
	구분	2021/05	2021/10		
	해빈폭(m)	33.3	34.2		
	단면적(㎡)	37.7	38.3		
	전빈기울기(°)	0.3	0.8		
기선변화

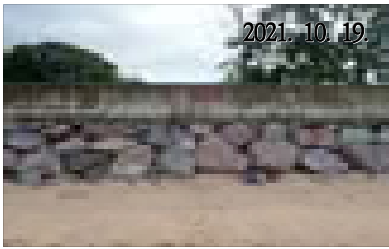
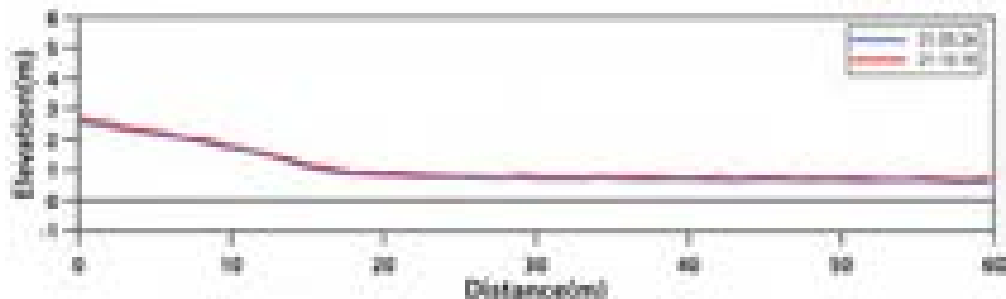
지역명	무안군 곡지	분류번호	전남-무안-05		17/32
기선번호	기준점 위치	기준점 좌표	N	35°02'23.19"	
			E	126°21'06.68"	
10번

평균 해빈폭(m)	16.9		
		평균 단면적(m²)	13.6		
		방위각(°)	232.9		
		타원체고(m)	28.441		
측량결과	(기준 : E.L. 1.0m)				
	구분	2021/05	2021/10		
	해빈폭(m)	16.7	17.1		
	단면적(m²)	12.9	14.3		
	전빈기울기(°)	5.0	4.6		
기선변화

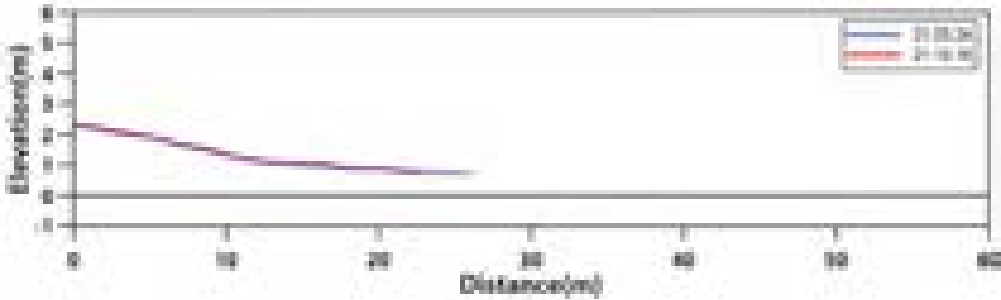
지역명	무안군 곡지	분류번호	전남-무안-05		18/32
기선번호	시점 위치	시점 좌표	N	35°02'28.87"	
			E	126°21'02.43"	
11번

평균 해빈폭(m)	16.4		
		평균 단면적(㎡)	8.6		
		방위각(°)	246.3		
		타원체고(m)	-		
측량결과	(기준 : E.L. 1.0m)				
	구분	2021/05	2021/10		
	해빈폭(m)	15.4	17.4		
	단면적(㎡)	8.3	8.8		
	전반기울기(°)	2.8	1.6		
기선변화

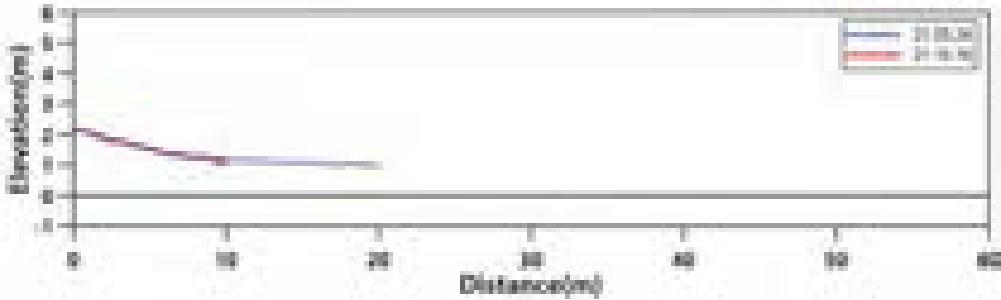
지역명	무안군 곡지	분류번호	전남-무안-05		19/32
기선번호	시점 위치	시점 좌표	N	35°02'34.45"	
			E	126°20'56.46"	
12번

평균 해빈폭(m)	13.5		
		평균 단면적(m²)	5.5		
		방위각(°)	254.3		
		타원체고(m)	-		
측량결과	(기준 : E.L. 1.0m)				
	구분	2021/05	2021/10		
	해빈폭(m)	17.1	9.9		
	단면적(m²)	5.7	5.3		
	전반기울기(°)	1.1	7.0		
기선변화

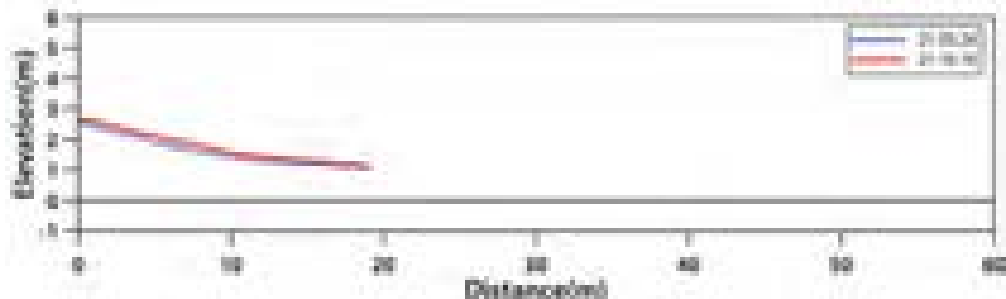
지역명	무안군 곡지	분류번호	전남-무안-05		20/32
기선번호	기준점 위치	기준점 좌표	N	35°02'41.42"	
			E	126°20'56.76"	
13번

평균 해빈폭(m)	10.4		
		평균 단면적(㎡)	4.9		
		방위각(°)	227.6		
		타원체고(m)	26.679		
측량결과	(기준 : E.L. 1.5m)				
	구분	2021/05	2021/10		
	해빈폭(m)	9.7	11.1		
	단면적(㎡)	3.9	5.8		
	전반기울기(°)	4.9	4.9		
기선변화

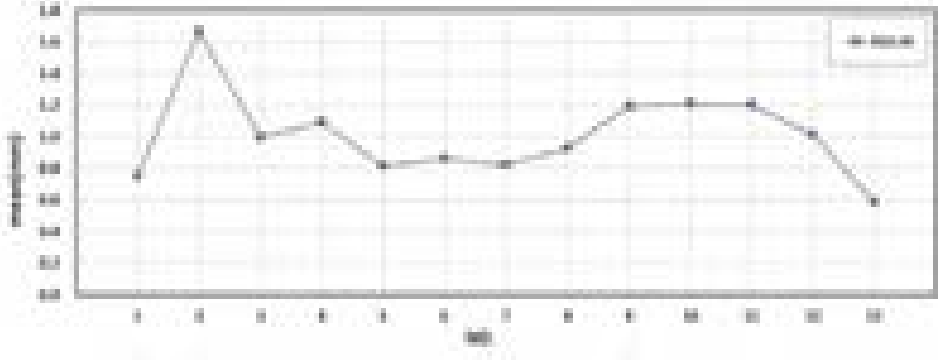
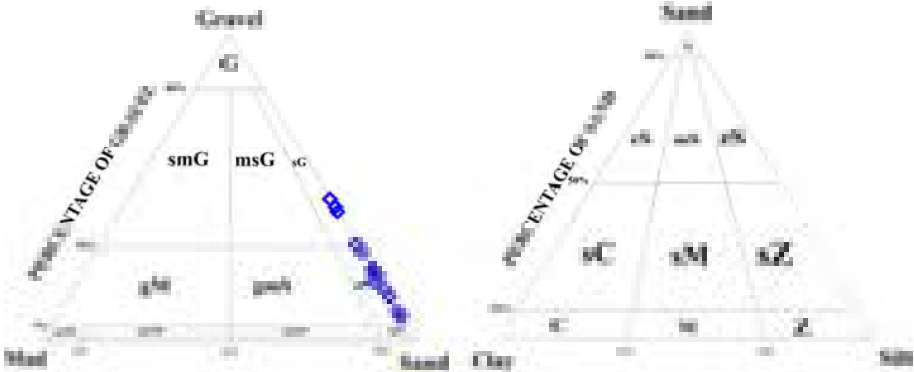
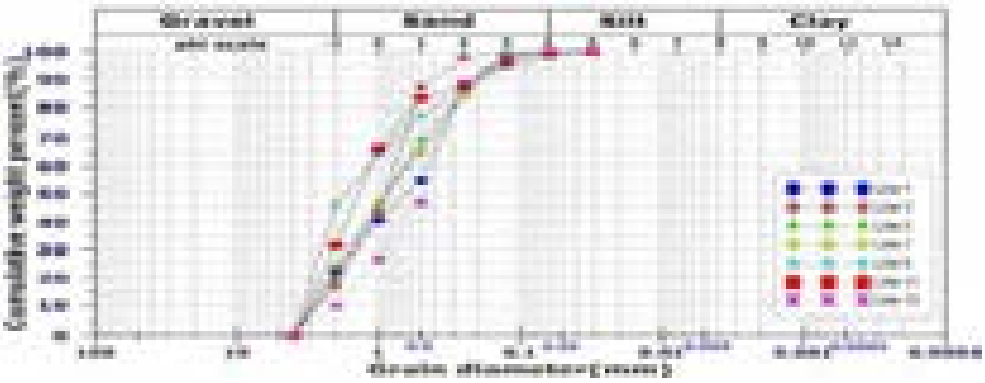
지역명	무안군 곡지	분류번호	전남-무안-05	23/32
평균입경 분포도

결과 요약	퇴적물유형	사질역, 역질사		
	평균분급도	Poorly Sorted(불량, 1.26)		
	평균왜도	Near-Symmetrical(대칭에 가까움, 0.07)		
	평균첨도	Platykurtic(낮음, 0.9)		
	평균입경 분포	0.58~1.67mm		
	평균입경	1.01mm

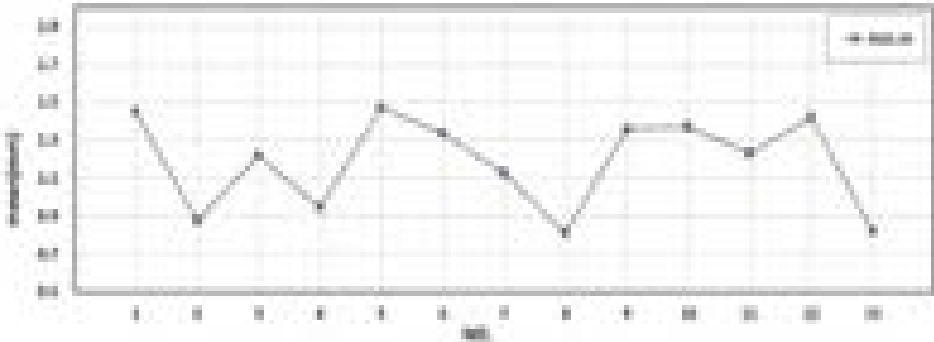
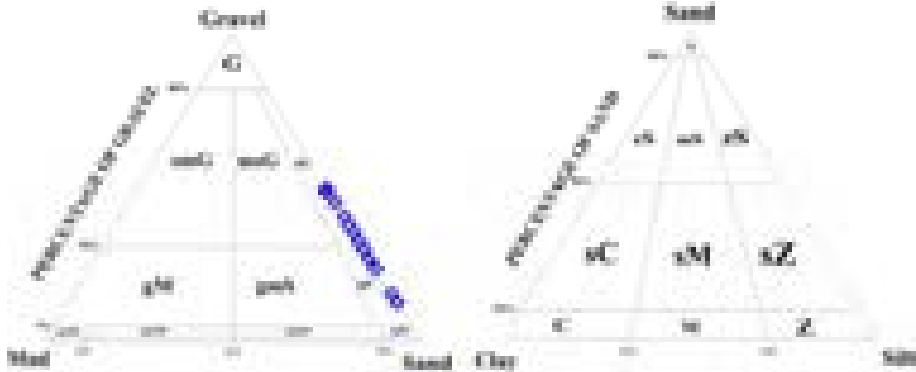
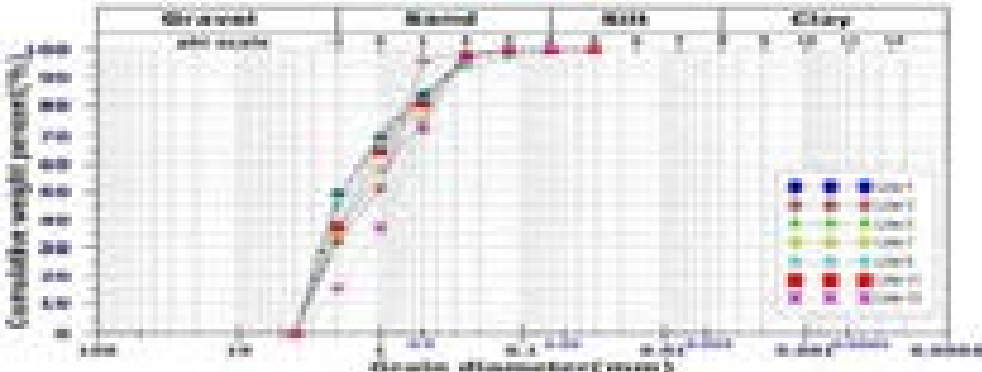
지역명	무안군 곡지	분류번호	전남-무안-05	25/32
-----	--------	------	----------	-------

<table><tr> <td>퇴적물유형</td><td>사질역, 역질사</td></tr><tr> <td>평균분급도</td><td>Poorly Sorted(불량, 1.22)</td></tr><tr> <td>평균왜도</td><td>Fine-Skewed(양의 왜도, 0.18)</td></tr><tr> <td>평균첨도</td><td>Platykurtic(낮음, 0.82)</td></tr><tr> <td>평균입경 분포</td><td>0.81~1.47mm</td></tr><tr> <td>평균입경</td><td>1.19mm</td></tr></table>

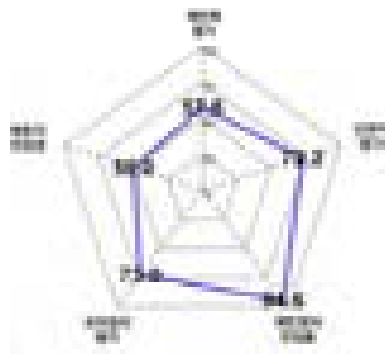
호안, 배수로

◦ 일부구간(8~9번 기선)을 제외한 전구간에 해수유입구간이 존재함

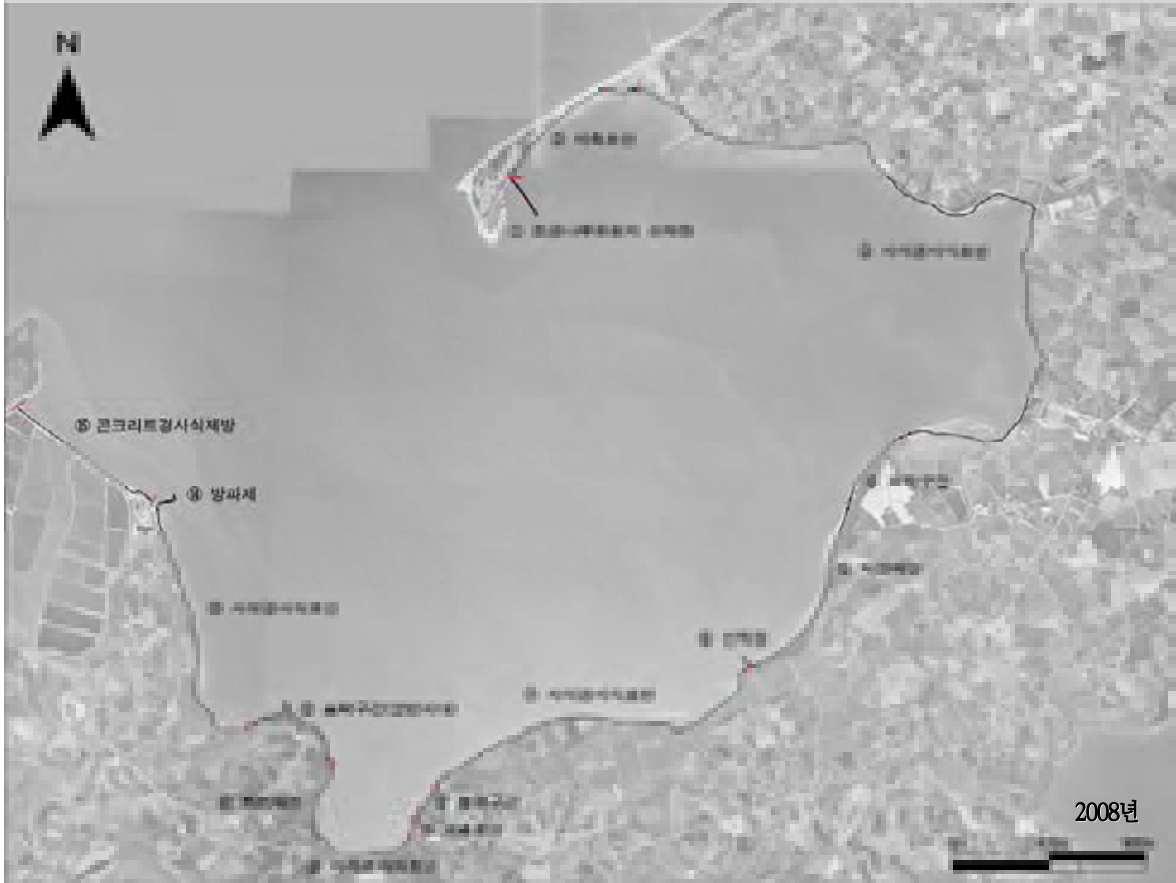
지역명	무안군 운남면~망운면 송현	분류번호	전남-무안-06	2/10

인공해안선	8,066m			
조금나루선착장	195m			
석축호안	597m			
사석경사식호안	6,459m			
선착장	70m			
방파제	95m			
콘크리트경사식제방	650m			
자연해안선	1,183m			
자연해안	1,183m			
침식해안선	1,065m			
포락구간	1,065m			
총연장	10,314m			
포락구간	1,715m			
총연장	10,314m

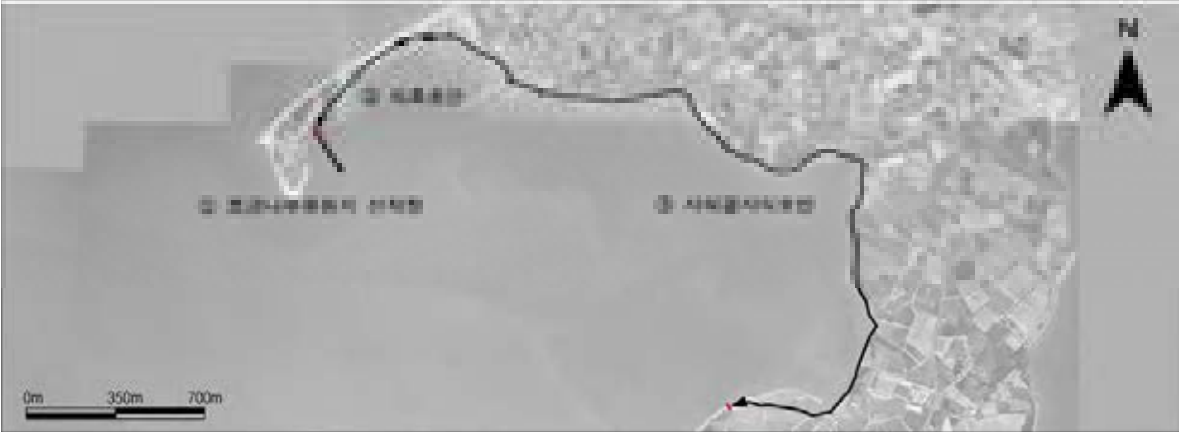
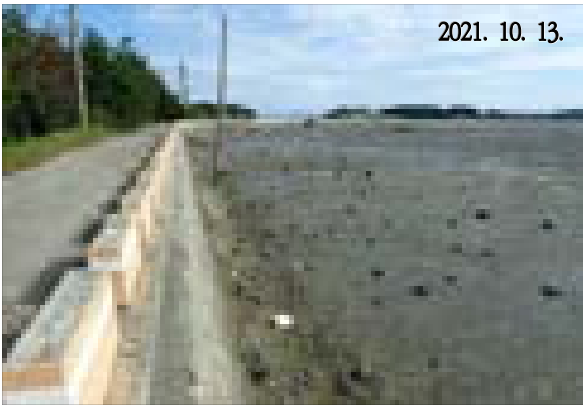
① 조금나루유원지 선착장		② 석축호안

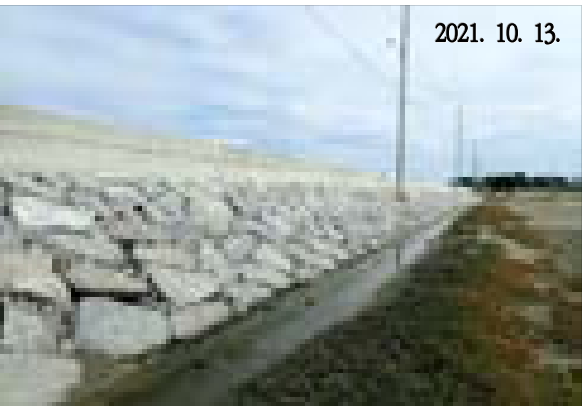
③ 사석경사식호안		③ 사석경사식호안		
번호	종류	현황		
①	조금나루유원지선착장	길이 195m, 폭 6m, 높이 2.8~3.2m, 경사 1:1.2		
②	석축호안	길이 520m, 높이 1.2~2.8m(배후 해안도로)		
③	사석경사식호안	길이 3,544m, 높이 1.6~2.5m(배후 해안도로, 농수로, 수림)

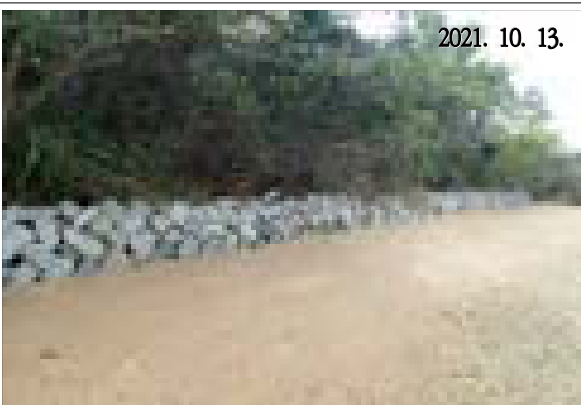
⑧ 포락구간		⑨ 석축호안

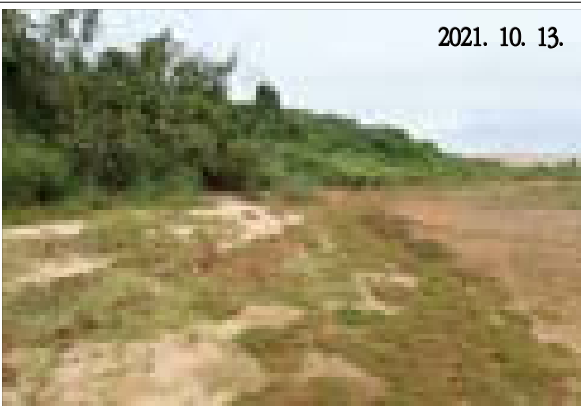
⑩ 사석경사식호안		⑪ 자연해안		
번호	종류	현황		
⑧	포락구간	길이 149m(배후 임야 및 전답, 수림붕괴 발생)		
⑨	석축호안	길이 77m, 높이 1m		
⑩	사석경사식호안	길이 540m, 높이 2.2~2.7m(배후 농수로 및 전답, 수림붕괴 발생)		
⑪	자연해안	길이 336m(배후 임야 및 전답)

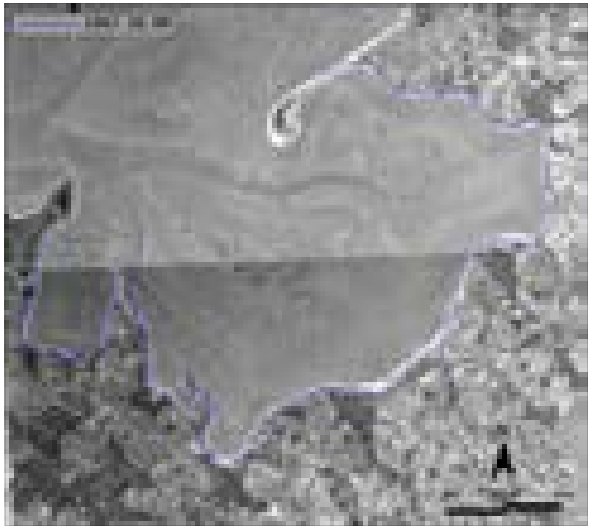
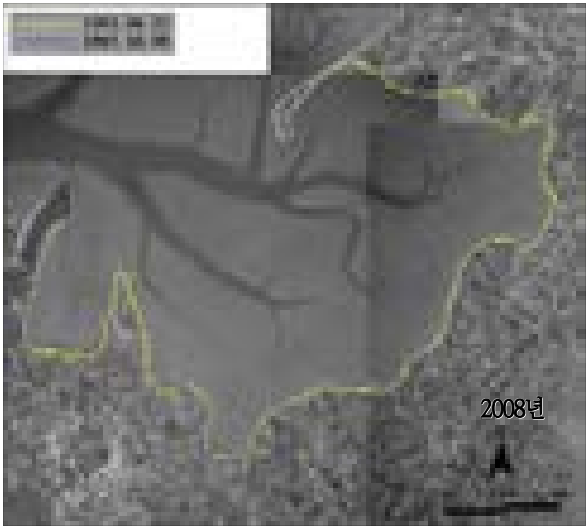
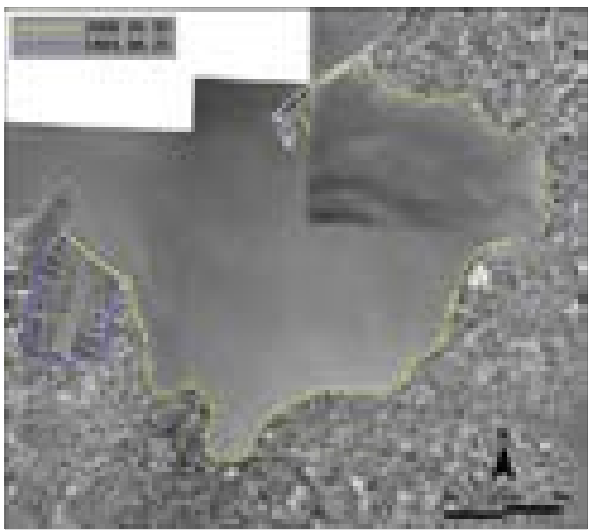
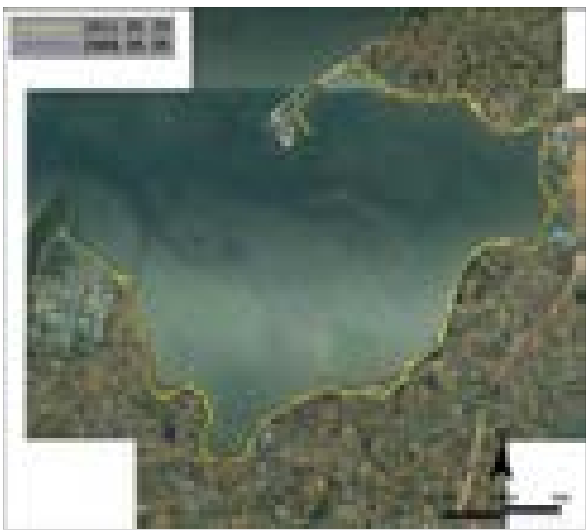
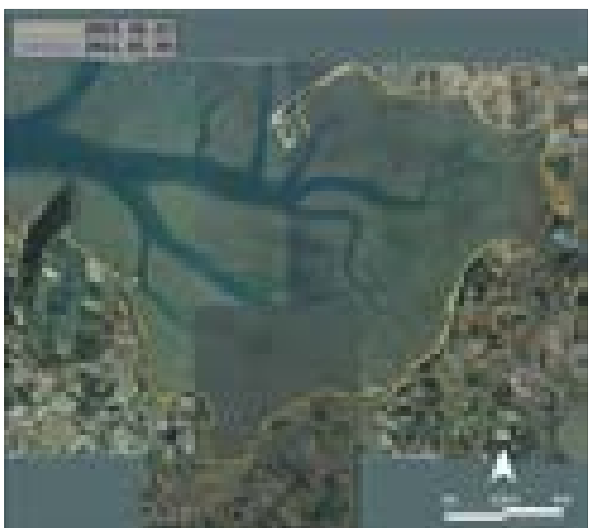
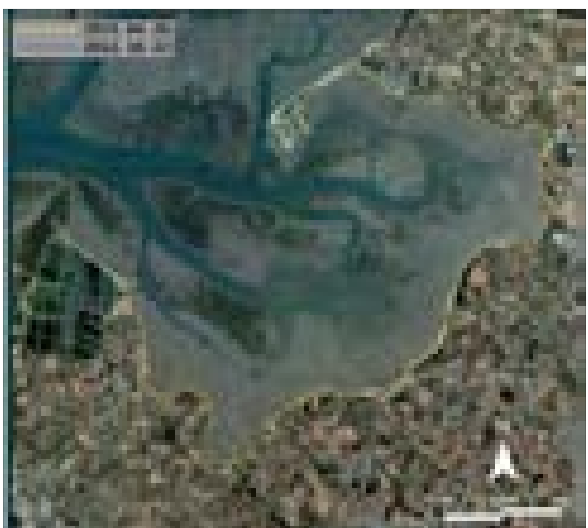
지역명	무안군 운남면~망운면 송현	분류번호	전남-무안-06	7/10

공 란		
특 징				
<ul style="list-style-type: none">○ 1983년은 선착장이 건설됨○ 2008년은 서측구간에서 매립을 위한 방조제 건설로 농경지를 조성함○ 2010년은 동측구간에서 호안이 건설됨○ 2013~2019년은 변화없음

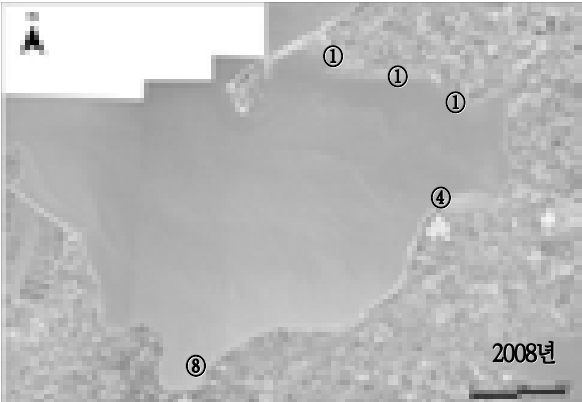
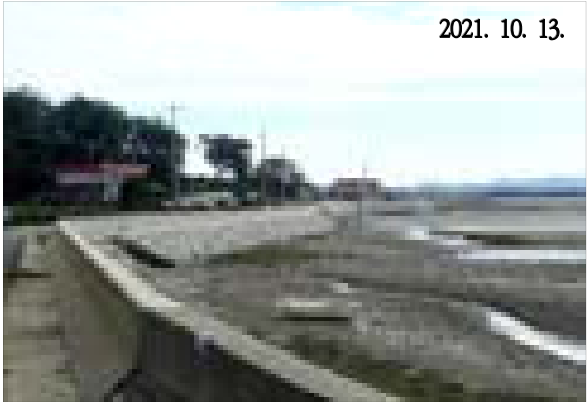
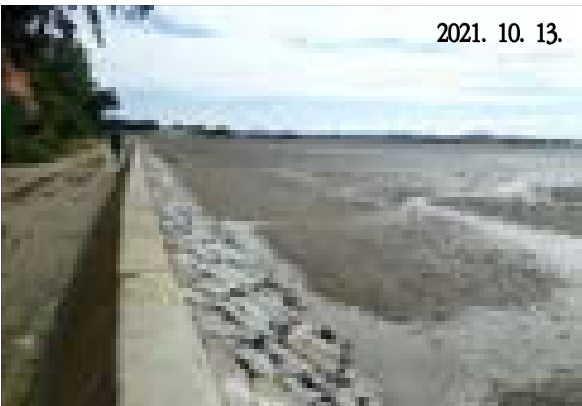
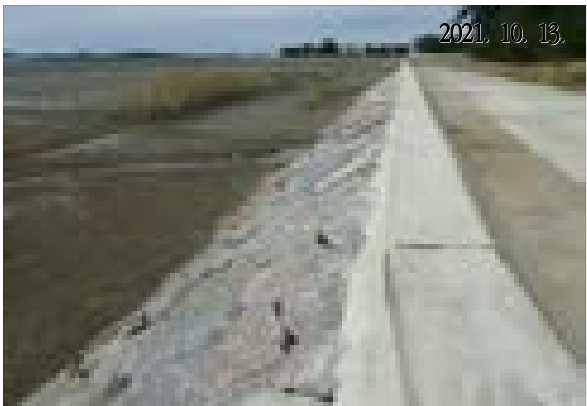
위성영상		① 사석경사식호안

④ 포락구간		⑧ 포락구간		
<ul style="list-style-type: none">○ 해안구성은 인공해안 8,066m, 자연해안 1,183m, 침식해안 1,065m이며, 총연장은 10,314m로서 침식해안이 전체구간의 10.3%를 차지함○ 2차 조사시 ①번 구간내에 제3차 연안정비사업으로 호안(2,183m)공사가 완료되었으며, 호안 구간 사이에 있던 포락구간에 사석경사식호안이 신설됨○ 침식해안인 ④, ⑧번 구간은 호안 미설치 구간으로 토사포락이 발생함○ 1차 조사시와 비교하여 ⑧번 포락구간이 확대됨

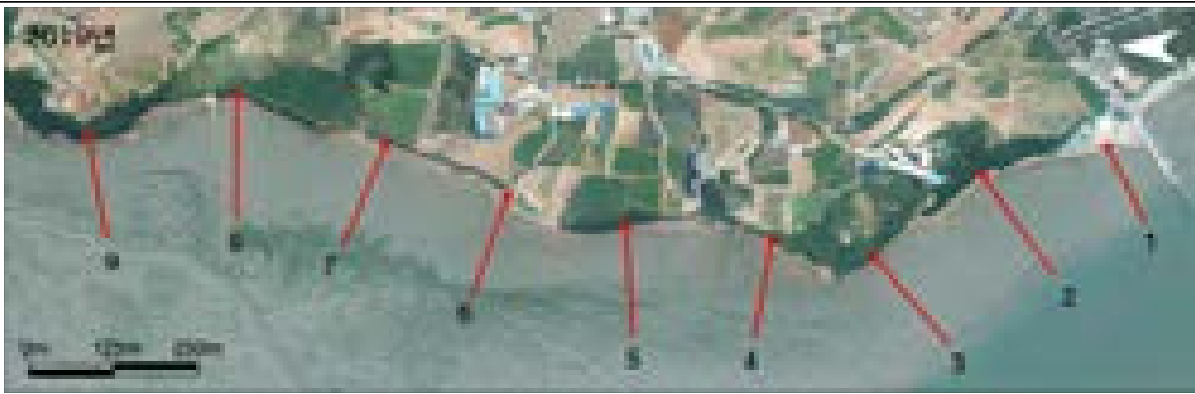
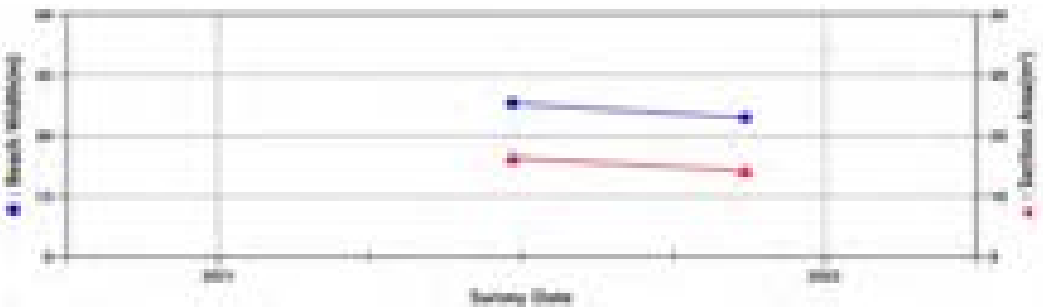
지역명	무안군 신월				분류번호		전남-무안-14	6/40

분석	<ul style="list-style-type: none">○ 2021년 단면측량결과, 1차 조사 대비 평균 해빈폭 3.7m, 평균 단면적 2.1㎡가 감소하였으며, 전빈기울기는 평균 1.3°로 0.1° 급해짐○ 3번 기선에서 해빈폭 7.9m, 단면적 10.7㎡가 감소하여 대상지역내 최대 감소폭을 나타냄

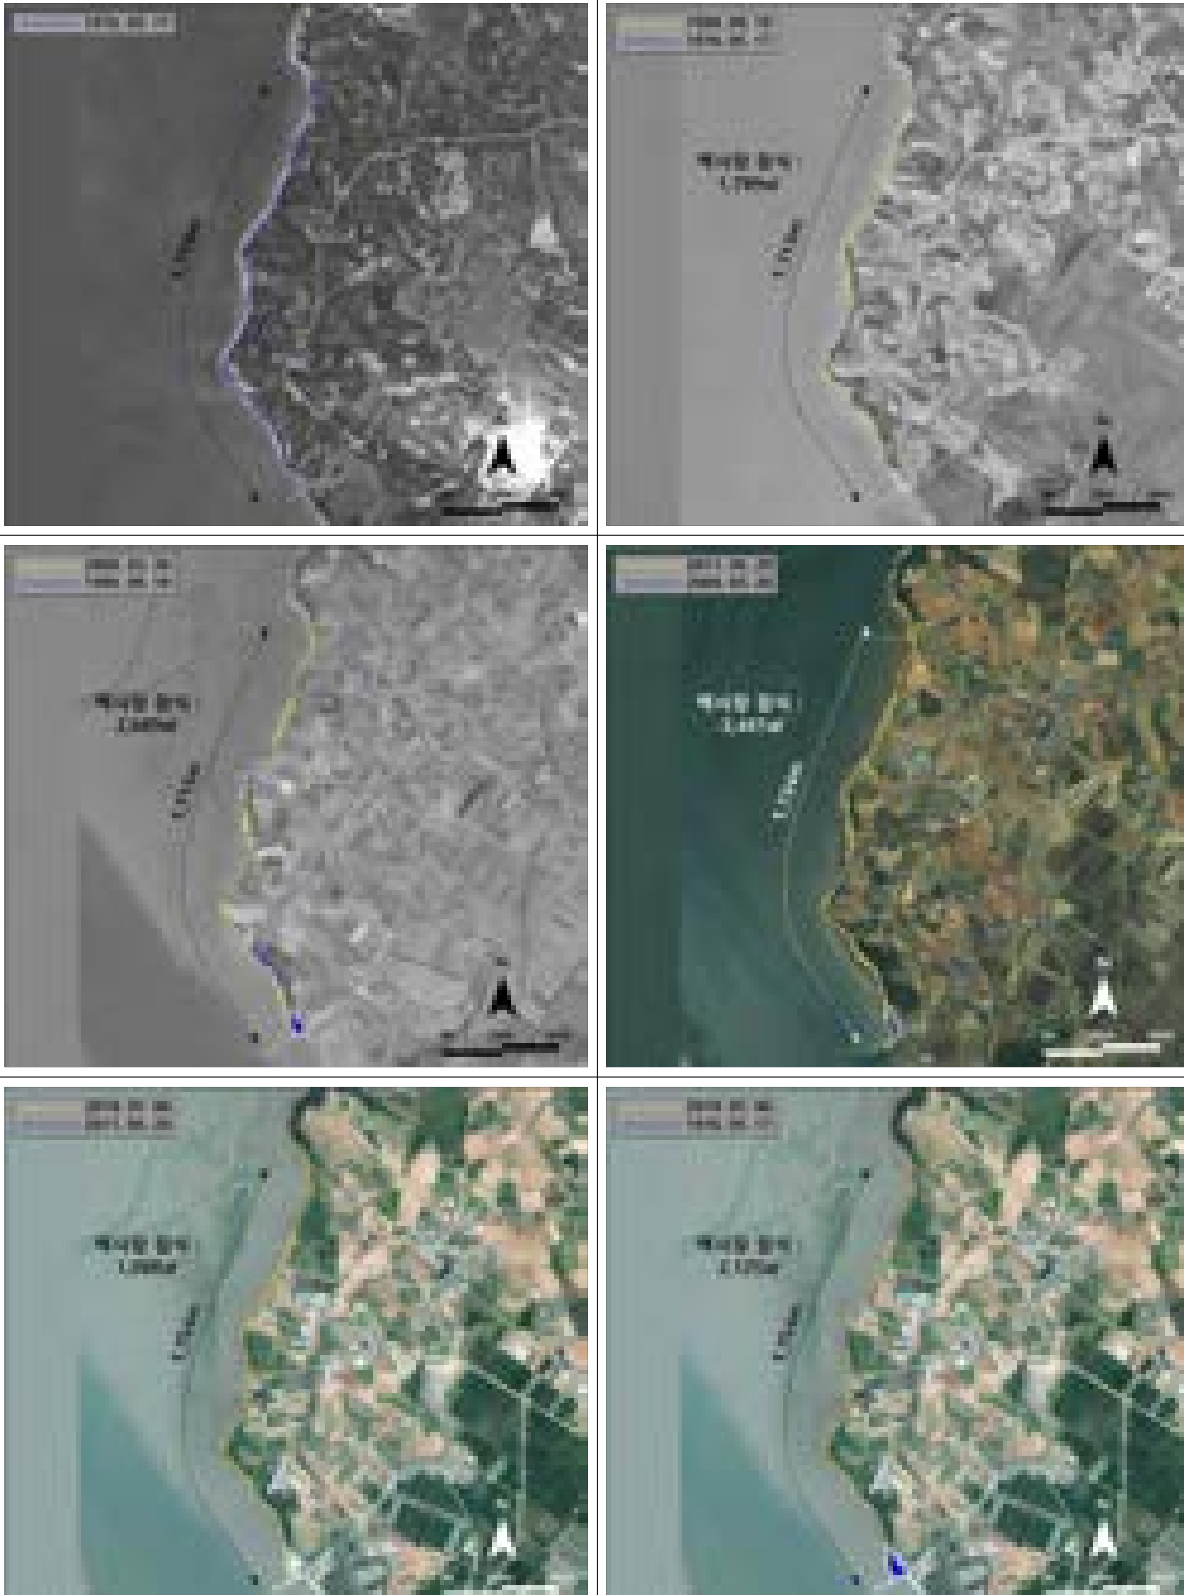
지역명	무안군 신월	분류번호	전남-무안-14	7/27																										
공 란																														
공 란																														
특 징

<table><tr><th rowspan="2">기간</th><th colspan="2">백사장잠식</th><th rowspan="2">비고</th></tr><tr><th>잠식면적(㎡)</th><th>잠식폭(m)</th></tr><tr><td>1976~1990</td><td>1,789</td><td>1.0</td><td></td></tr><tr><td>1990~2000</td><td>2,689</td><td>1.5</td><td></td></tr></table>

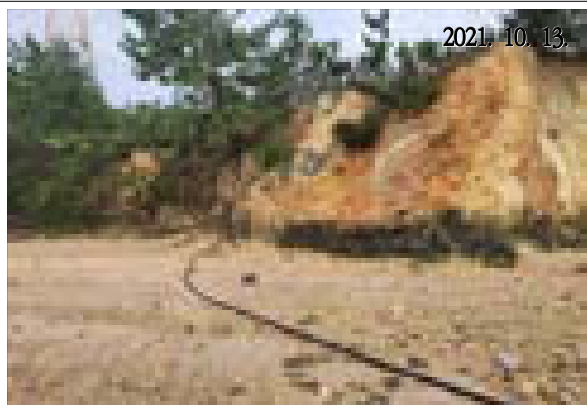
지역명	무안군 도원	분류번호	전남-무안-09	11/12
  위성영상		  ⑥ 포락구간

⑨ 포락구간		  ⑫ 포락구간		
  ⑬ 직립호안		  ⑭ 석축호안		
<ul style="list-style-type: none">○ 해안구성은 인공해안 4,676m, 자연해안 486m, 침식해안 389m이며, 총연장은 5,551m로서 인공해안이 전체구간의 84.2%, 자연해안이 전체구간의 8.8%, 침식해안이 전체구간의 7.0%를 차지함○ ⑥번, ⑨번 구간에서 토사포락 및 포락에 의한 수립붕괴가 지속적으로 나타남○ ⑫번, ⑬번, ⑭번 구간에서 제3차 연안정비사업으로 호안 신설(800m)이 진행중임

◦ 자연해안구간 토사포락 방지 대책이 필요함

◦ 연안정비사업 진행에 따른 연안환경 변화 모니터링 강화가 필요함

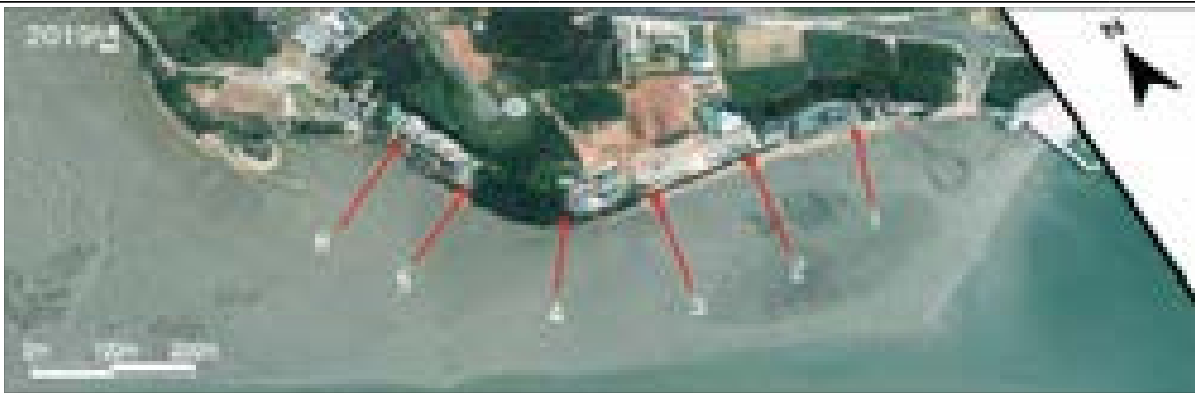
지역명	무안군 톱머리	분류번호	전남-무안-07	6/31

분석							
<ul style="list-style-type: none">○ 2021년 단면측량결과, 전년 대비 평균 해빈폭 10.2m, 평균 단면적 6.2㎡가 증가하였으며, 전빈기울기는 평균 1.0°로 0.8° 완만해짐○ 6번 기선에서 해빈폭 20.5m, 3번 기선에서 단면적 11.4㎡가 증가하여 대상지역내 최대 증가폭을 나타냄

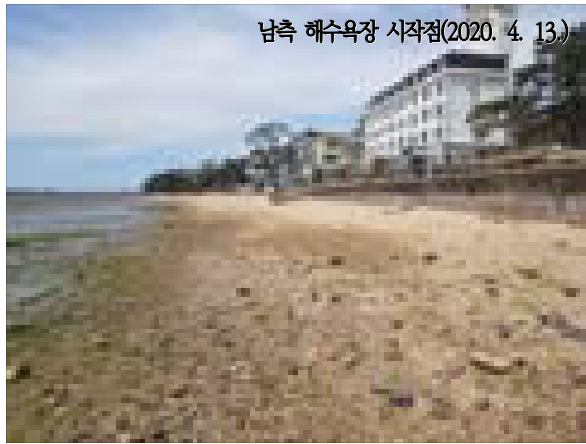
지역명	무안군 톱머리	분류번호	전남-무안-07	28/31
<div> <div>남측 해수욕장 시작점(2019. 10. 31.)</div>   </div>		<div> <div>북측 자연해안 시작점(2019. 10. 31.)</div>   </div>		
북측 및 중앙구간 호안 전면에 모래 퇴적으로 자갈분포가 감소함				
<div> <div>남측 해수욕장 시작점(2020. 4. 13.)</div>

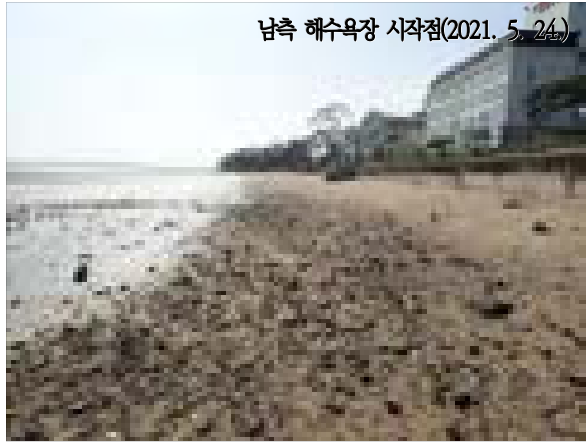
지역명	무안군 톽머리	분류번호	전남-무안-07	29/31
<p>남측 해수욕장 시작점(2021. 5. 24.)</p>

전 구간에서 해변폭 및 단면적이 증가함				
<p>남측 해수욕장 시작점(2021. 10. 15.)</p>

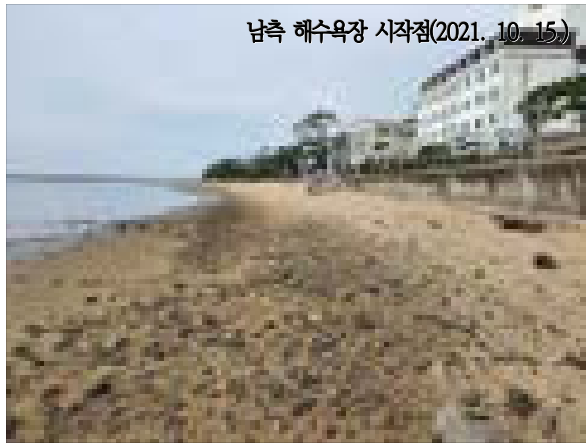
1차 조사 대비 뚜렷한 침식현상은 나타나지 않으며, 북측구간에 파손된 진입계단이 제거됨				
공 란

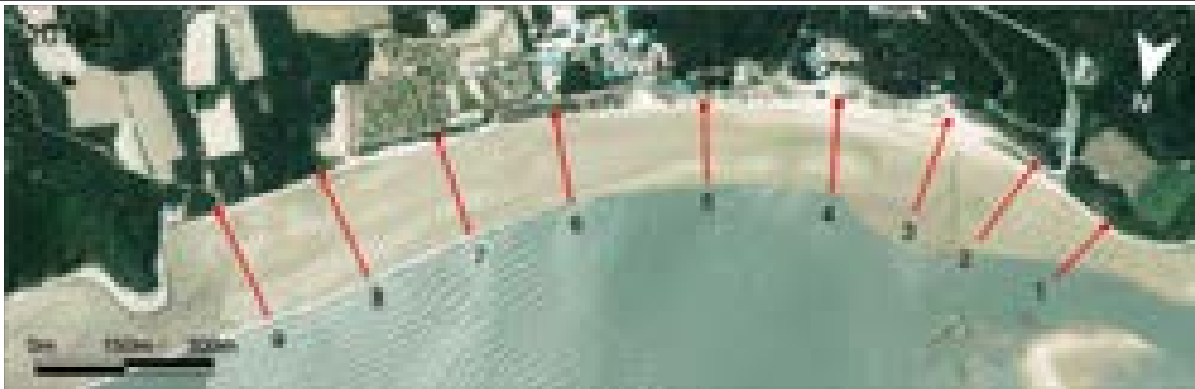
분석	<ul style="list-style-type: none">○ 2021년 단면측량결과, 전년 대비 평균 해빈폭 5.6m, 평균 단면적 3.4㎡가 감소하였으며, 전빈기울기는 평균 1.8°로 0.1° 완만해짐○ 7번 기선에서 해빈폭 12.0m, 8번 기선에서 단면적 10.6㎡가 감소하여 대상지역내 최대 감소폭을 나타냄
