2021년 연안침식 실태조사 (서해안권역)

[전라남도]

2021. 12

해양수산부

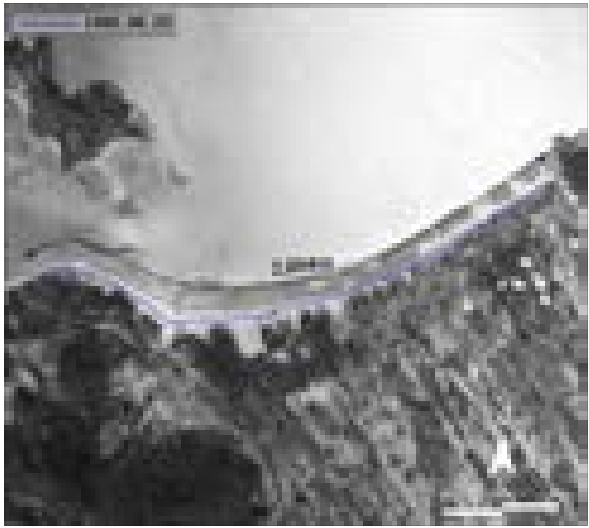
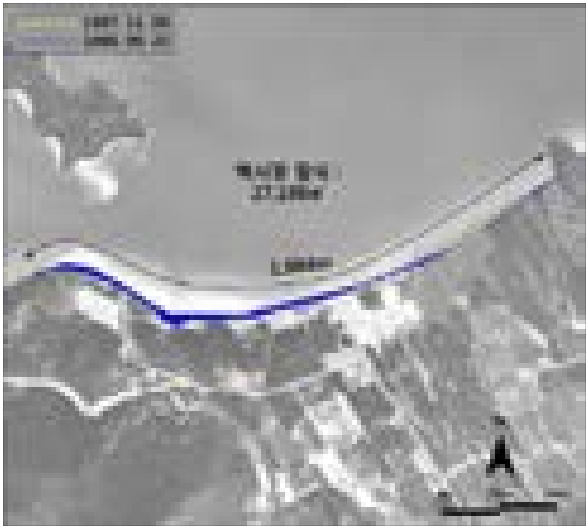
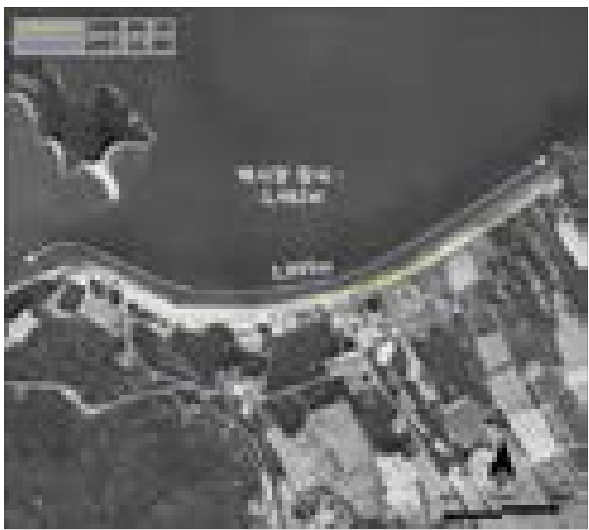
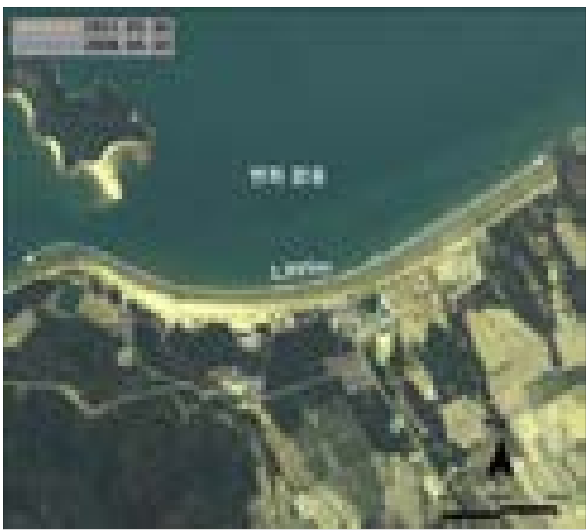
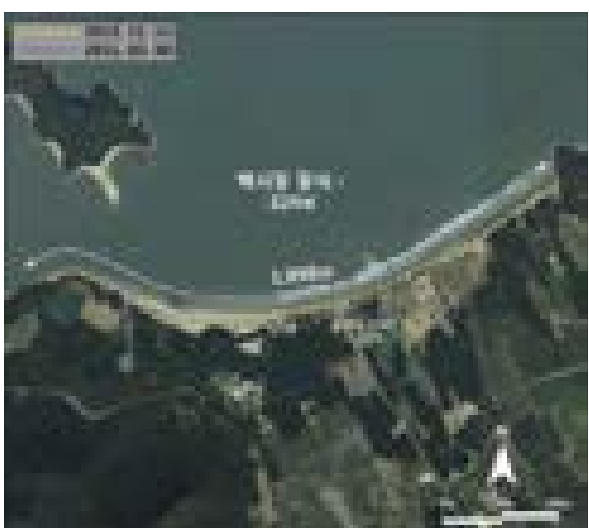
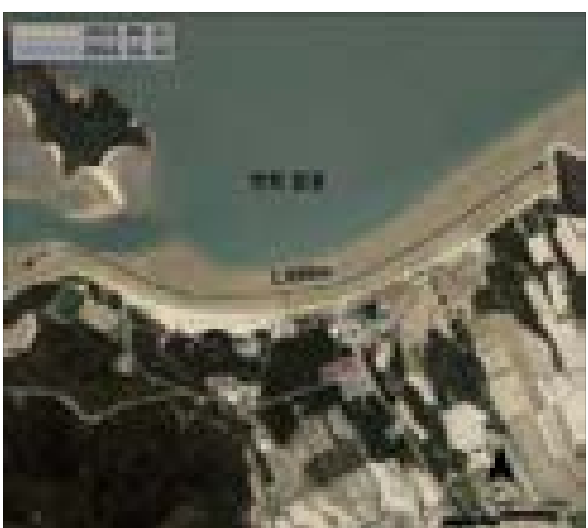
(7) 침식현황 변화 분석(항공·위성사진)

공 란																																								
특 징																																										
<ul style="list-style-type: none">○ 1997년은 해안도로와 호안 건설로 백사장이 잠식됨○ 2008년은 호안 정비로(계단식호안) 백사장이 잠식됨○ 2011년과 2013년은 변화가 미미함○ 2013년~2019년까지 변화가 없음

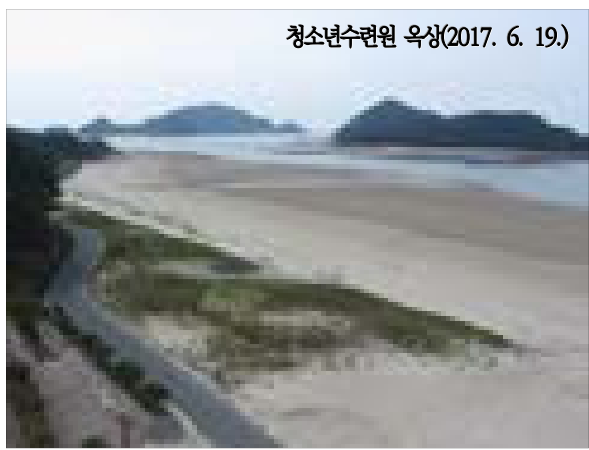
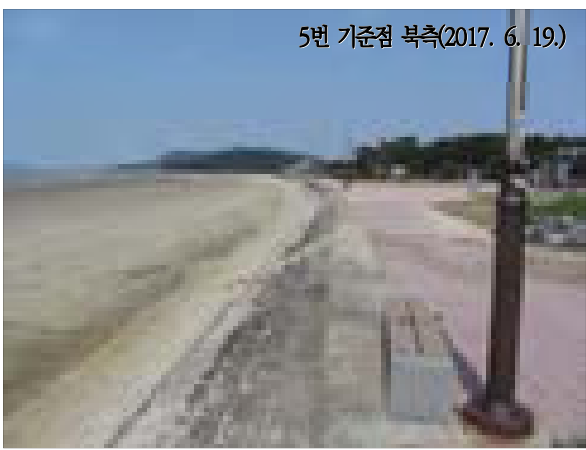
<p>서측 해안에 자갈분포가 증가하였으며, 동측 계단식호안 전면에 모래 퇴적이 진행됨</p>				
<p>청소년수련원 옥상(2017. 9. 26.)</p>

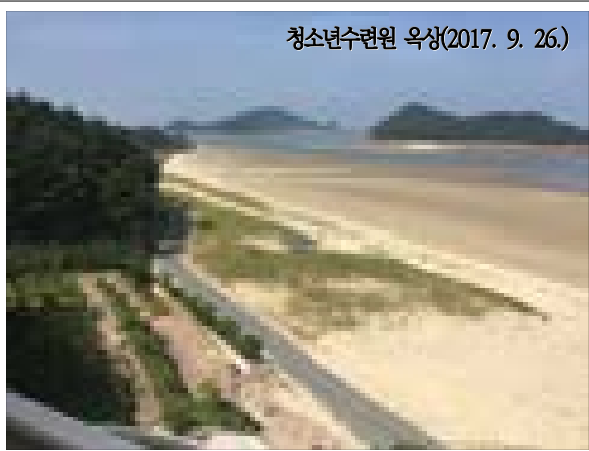
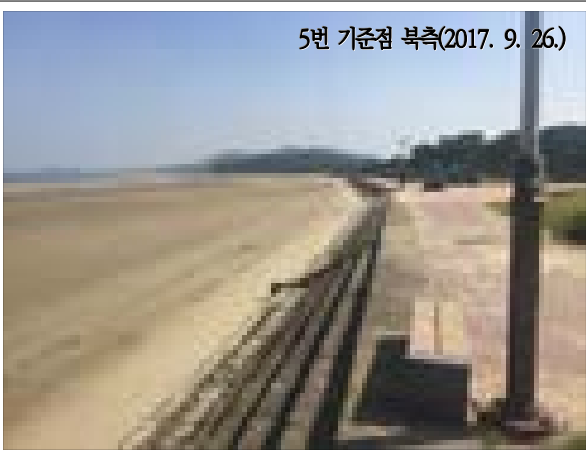
<p>동측 석축호안이 설치된 지역에서 단면적이 감소함</p>				
<p>청소년수련원 옥상(2017. 11. 8.)</p>

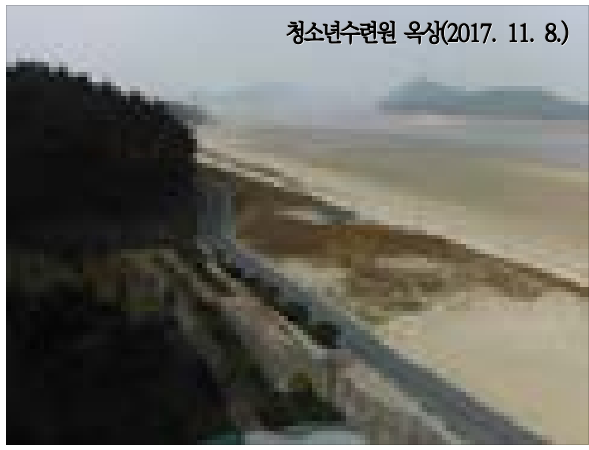
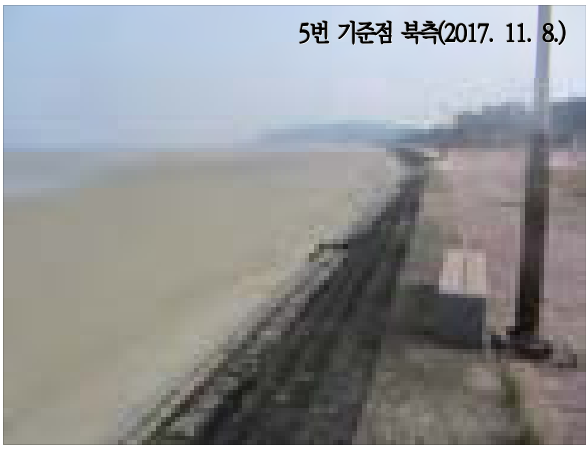
<p>3차 조사시와 비교하여 해빈폭 및 단면적이 증가함</p>

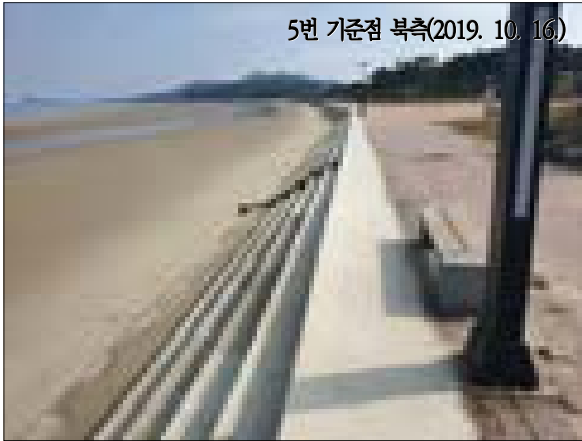
동측구간에서 모래가 퇴적되어 해변폭 및 단면적이 증가함				
<div>청소년수련원 옥상(2019. 11. 15.)</div>

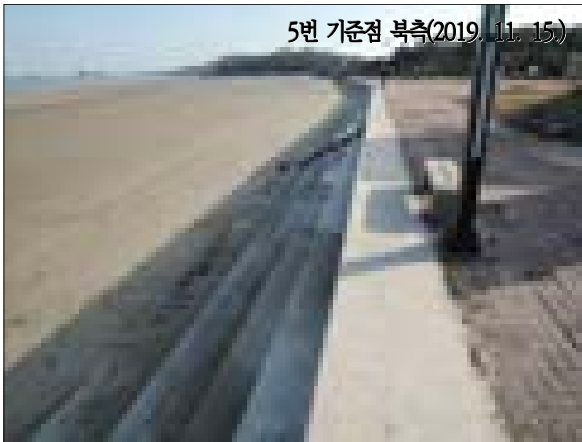
3차 조사시에 비해 전구간에서 해변폭 및 단면적이 감소하였으며, 중앙구간의 경우 해변경사가 급해짐				
<div>청소년수련원 옥상(2020. 5. 8.)</div>

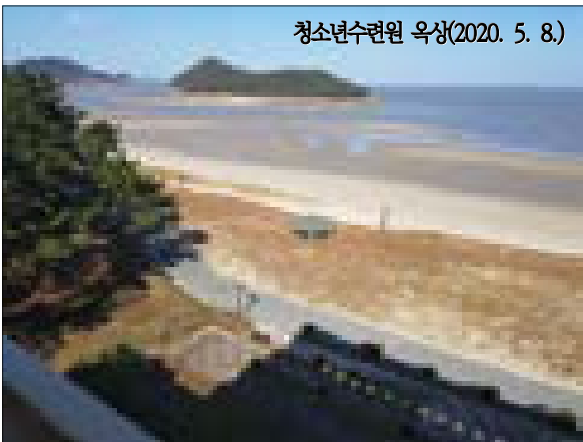
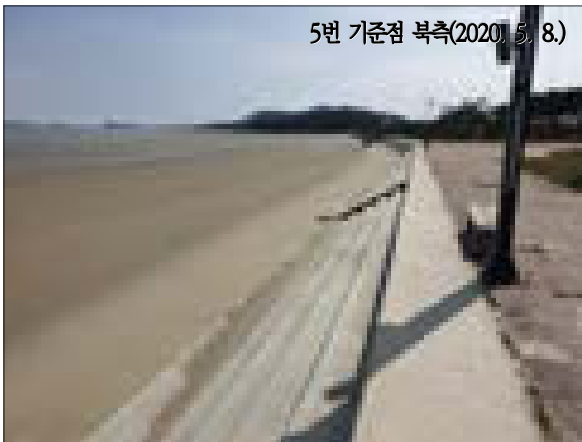
전년 조사시와 비교하여 전구간 단면적이 증가함

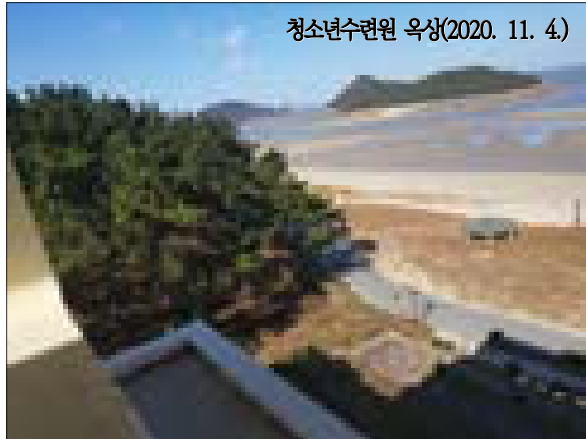
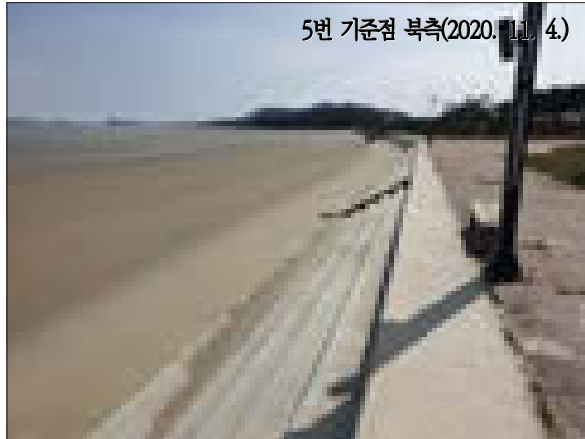
<p>1차 조사시와 비교하여 중앙구간 호안 전면 모래가 유실되어 단면적이 감소함</p>				
<p>청소년수련원 옥상(2021. 4. 21.)</p>

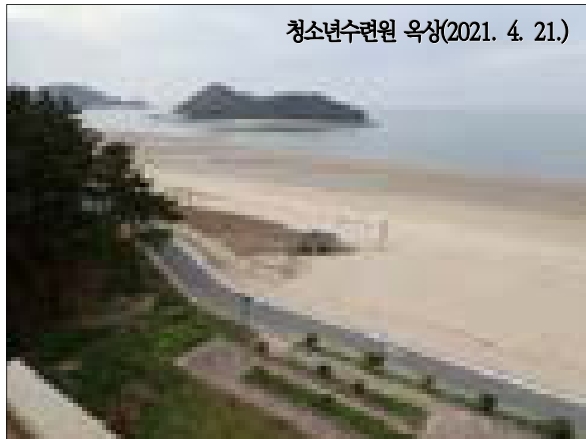
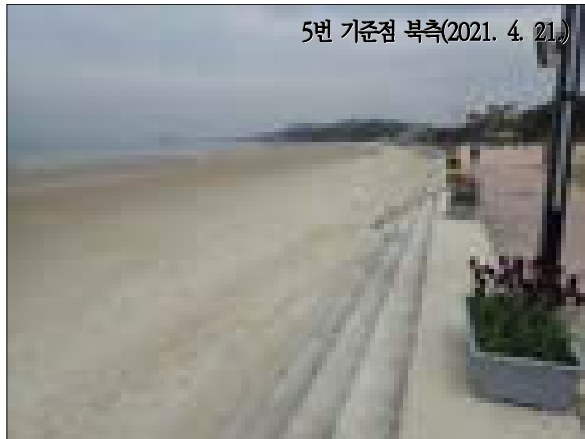
<p>전년 조사시 파손되었던 서측 해안진입로가 복구되었으며, 동측구간 모래가 유실되어 자갈분포 구간이 증가함</p>				
<p>청소년수련원 옥상(2021. 10. 20.)</p>

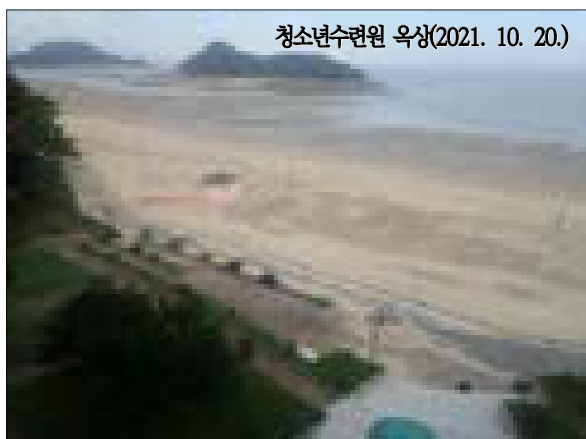
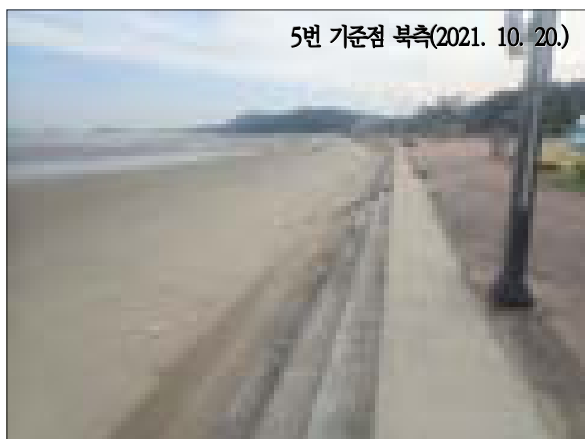
<p>서측 사구지대를 정비하였으며, 서측구간의 단면적이 큰폭으로 증가함</p>

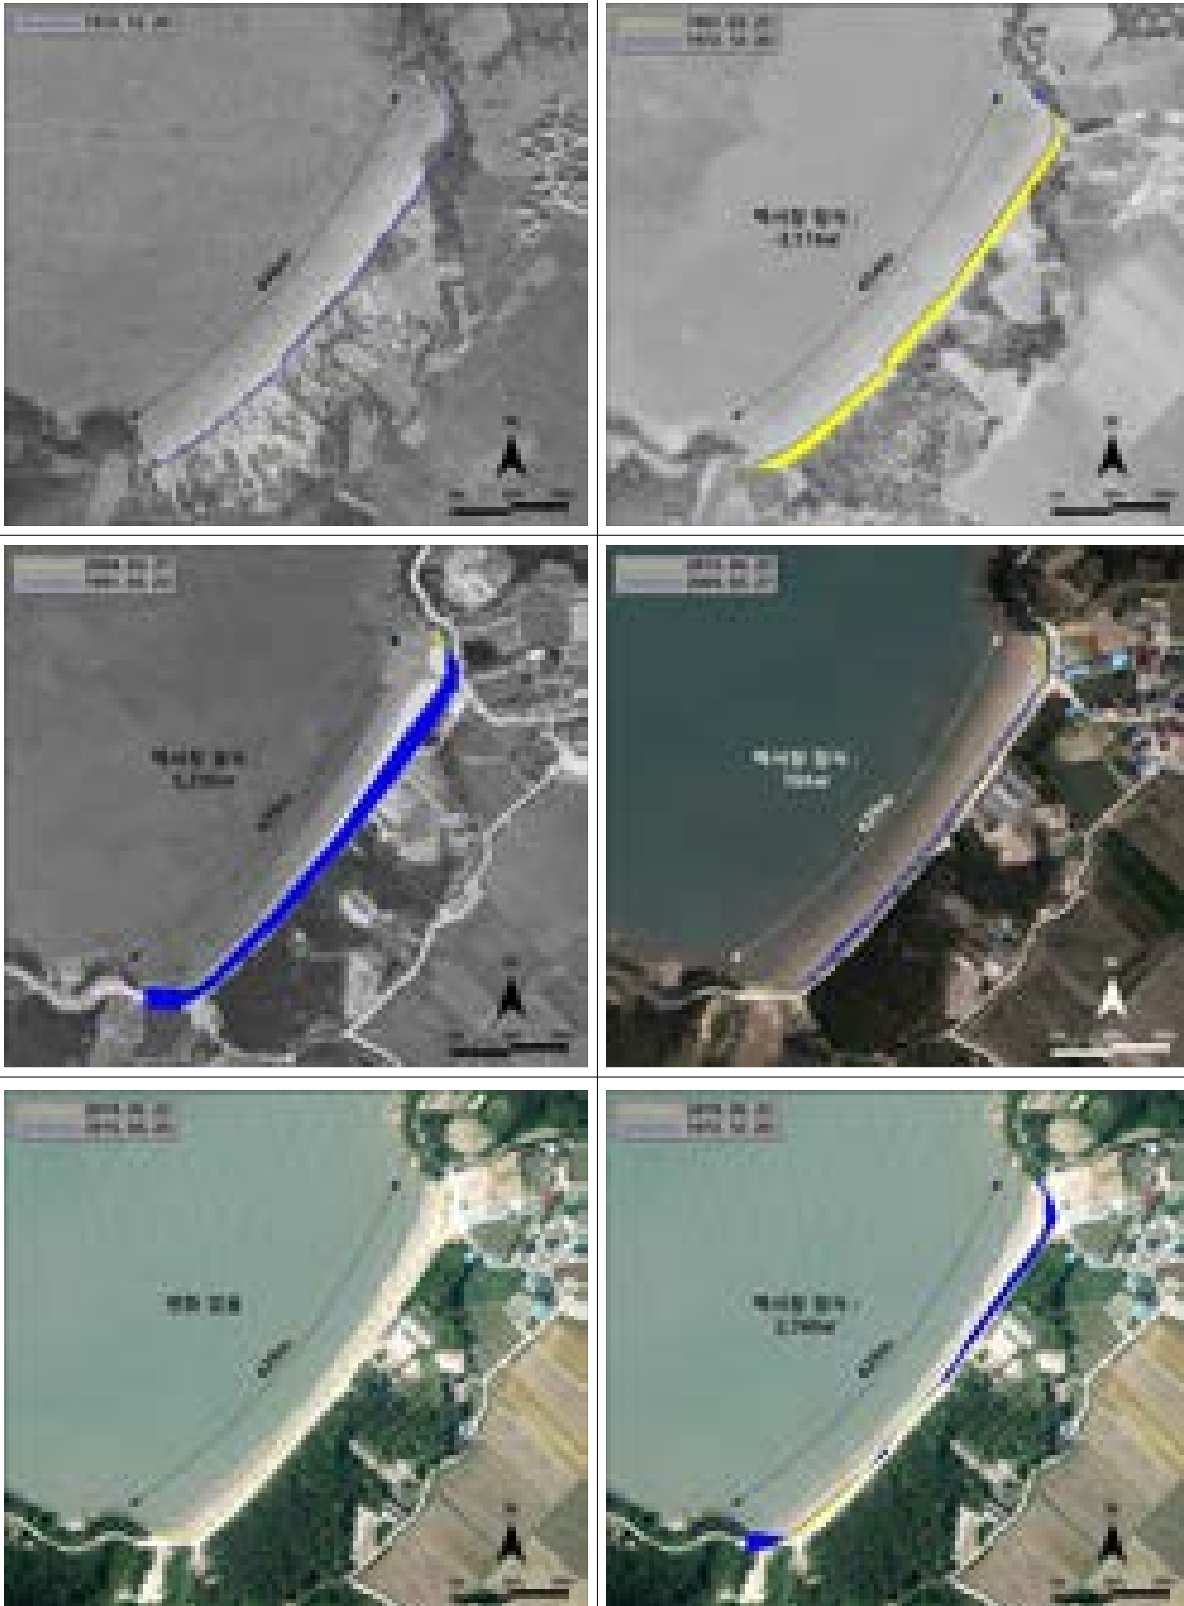
지역명	신안군 방축	분류번호	전남-신안-23	16/20

지역명	신안군 방축	분류번호	전남-신안-23	17/20
공 란				
공 란				
특 징				
기간	백사장잠식		비고	
	잠식면적(m ²)	잠식폭(m)		
1972~1991	-3,174	-7.9		
1991~2004	5,230	13.1		
2004~2015	704	1.8		
2015~2019	0	0.0		
1972~2019	2,760	6.9

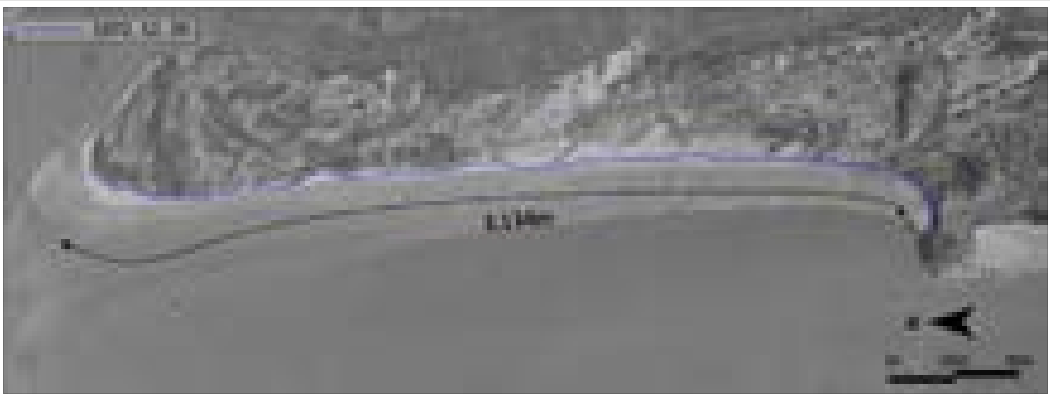
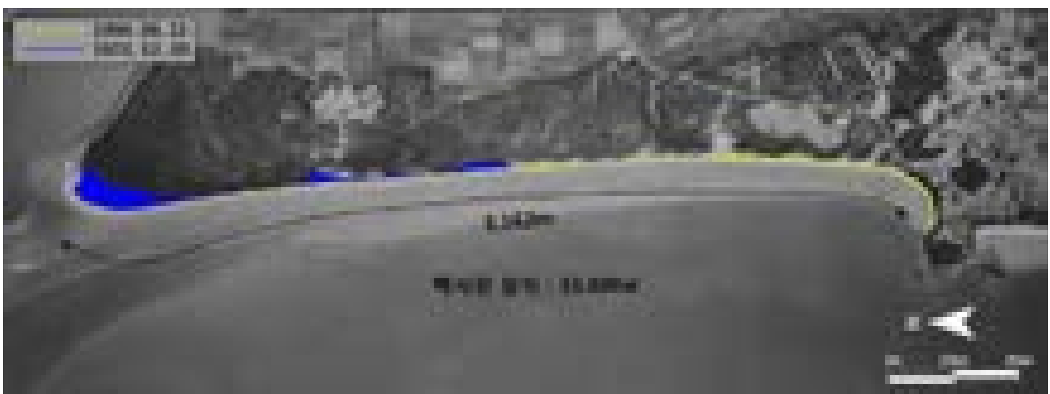
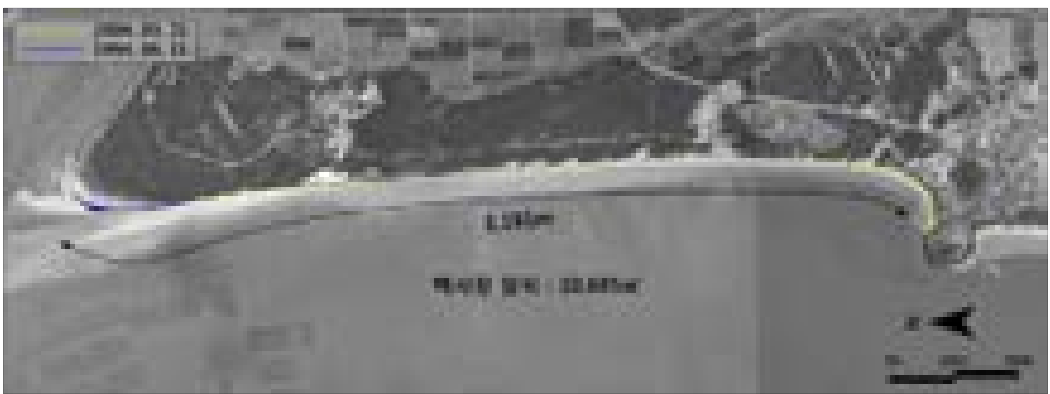
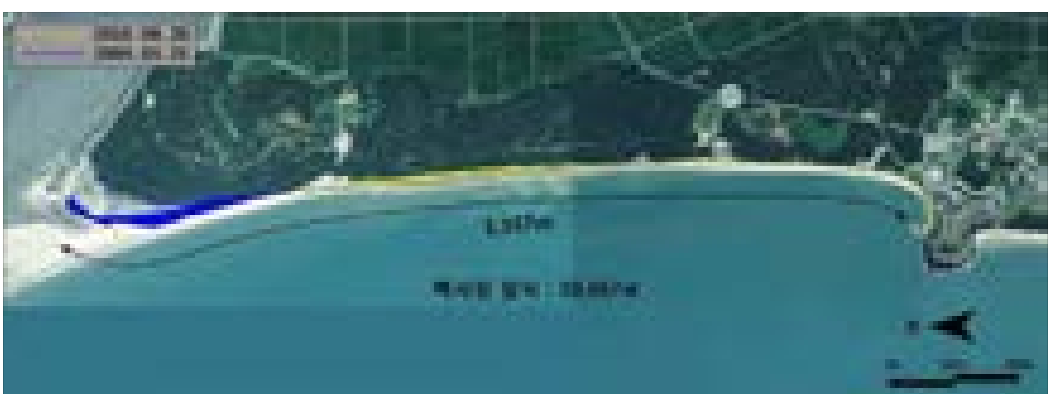
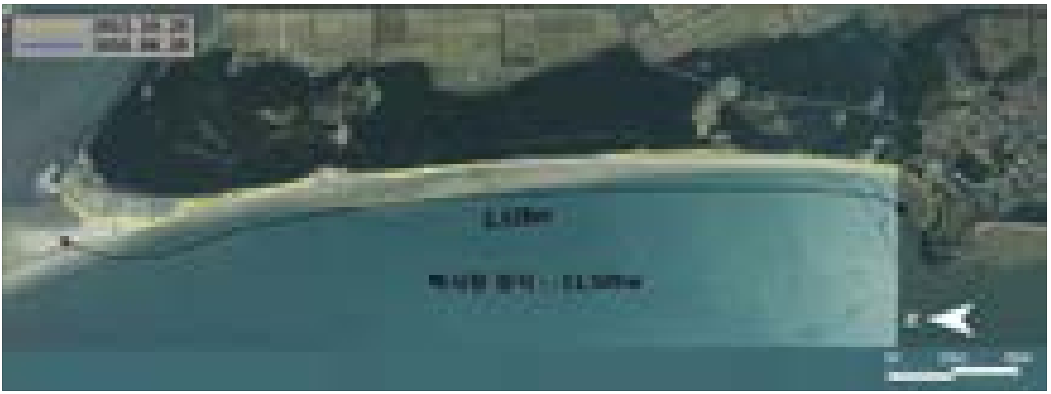
지역명	신안군 우전	분류번호	전남-신안-05	26/36
1972년

지역명	신안군 우전	분류번호	전남-신안-05	28/36
1972년 ~ 2019년	 			
공 란				
특 징				
<ul style="list-style-type: none">○ 1994년은 북측구간에서 송림 조성으로 백사장이 잠식됨○ 2004년과 2010년은 친수공간 조성과 호안 설치로 백사장이 잠식됨○ 2013년은 식생구간의 감소로 백사장이 증가함○ 2015년~2019년까지 변화가 없음				
기간	백사장잠식		비고	
	잠식면적(㎡)	잠식폭(m)		
1972~1994	33,408	10.2		
1994~2004	10,685	3.2		
2004~2010	10,467	3.2		
2010~2013	-11,509	-3.5		
2013~2015	1,876	0.6		
2015~2017	0	0.0		
2017~2019	0	0.0		
1972~2019	44,928	13.7

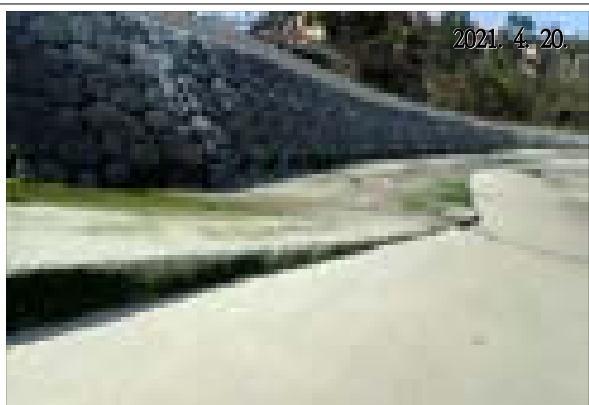
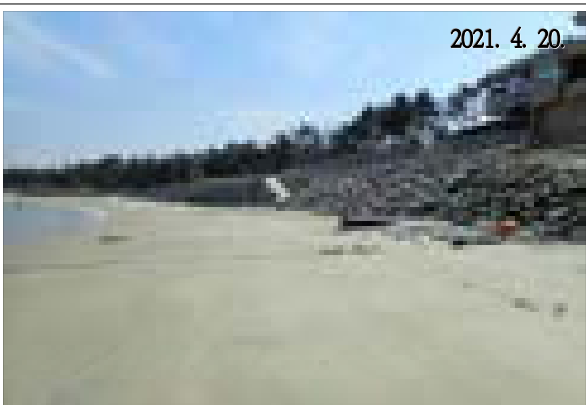
지역명	신안군 우전	분류번호	전남-신안-05	35/36
<div><div>2019년</div>

</div>		
① 남측 석축호안 전면 진입로 공사 완료		② 남측 석축호안 복구		
<div><div>2021. 10. 20.</div>

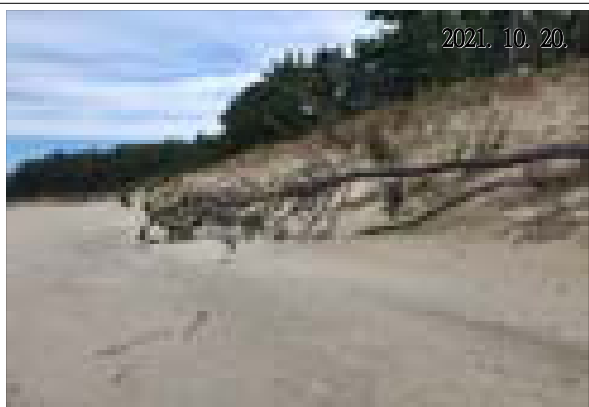
</div>		<div><div>2021. 10. 20.</div> </div>		
③ 중앙 자연해안 포락		④ 북측 호안 전면 모래 퇴적		
<div><ul style="list-style-type: none">○ 1차 조사시 남측 석축호안 전면 해안진입로가 설치되었으며, 붕괴되었던 남측 석축호안이 복구됨○ 중앙 및 남측구간 자연해안에서 지속적인 사구포락이 발생하고 있으며, 북측구간 석축호안 전면 모래가 퇴적되어 단면적이 증가함○ 2021년 단면측량결과, 전년 대비 평균 해변폭 3.7m, 평균 단면적 0.8㎡가 증가하였으며, 전 빈기울기는 평균 2.6°로 0.5° 완만해짐</div>

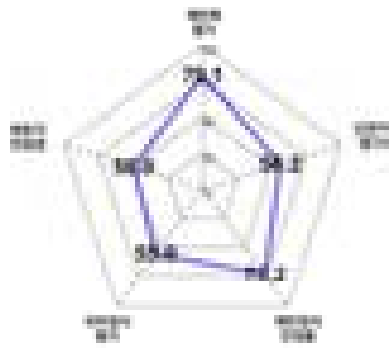
지역명	신안군 우전										분류번호		전남-신안-05					36/36					
침퇴적 원인																							
◦ 고파랑(최대파고 3m 이상) 출현회수(기상청 칠발도 부이)																							
연도	'99	'00	'01	'02	'03	'04	'05	'06	'07	'08	'09	'10	'11	'12	'13	'14	'15	'16	'17	'18	'19	'20	'21
관측일수	227	280	337	346	344	336	356	363	341	364	363	295	327	307	314	359	301	359	359	356	359	360	327
출현회수	441	566	755	970	820	906	1,110	948	916	1,035	1,078	953	705	975	866	949	810	929	1,070	999	939	926	795
평균대비 증감(%)	-26.8	-23.8	-15.4	5.8	-10.0	1.7	17.5	-1.6	1.4	7.3	11.9	21.9	-18.7	19.9	4.2	-0.2	1.4	-2.3	12.5	6.0	-1.4	-3.0	-8.4
◦ 강수량 비교(기상청 목포 관측소)																							
연도	'13	'14	'15	'16	'17	'18	'19	'20	'21														
월평균 강수량(mm)	90.8	90.6	86.8	116.5	60.2	113.6	104.0	119.0	98.9														
전년대비 증감(%)	-	-0.2	-4.2	34.2	-48.3	88.7	-8.4	14.4	-16.9														
◦ 백사장 잠식 현황																							
잠식면적(m ²)					잠식 해빈폭(m)					잠식원인													
44,928					13.7					방풍림, 친수공간

◦ Source/Sink : 주변에 모래공급원이 없음																							
◦ Cross-shore Process : 호안 설치로 반사파 증가에 따른 침식 발생																							
◦ 구조물 현황 호안, 친수공간, 표사이동차단공, 모래포집기, 항만시설

고찰																							
◦ 호안 설치로 인한 반사파 증가로 남측(1번 기선)구간에 국부침식이 발생함																							
◦ 포락이 발생하는 중앙 자연해안구간(5~10번 기선)에 포락 방지 대책이 필요함

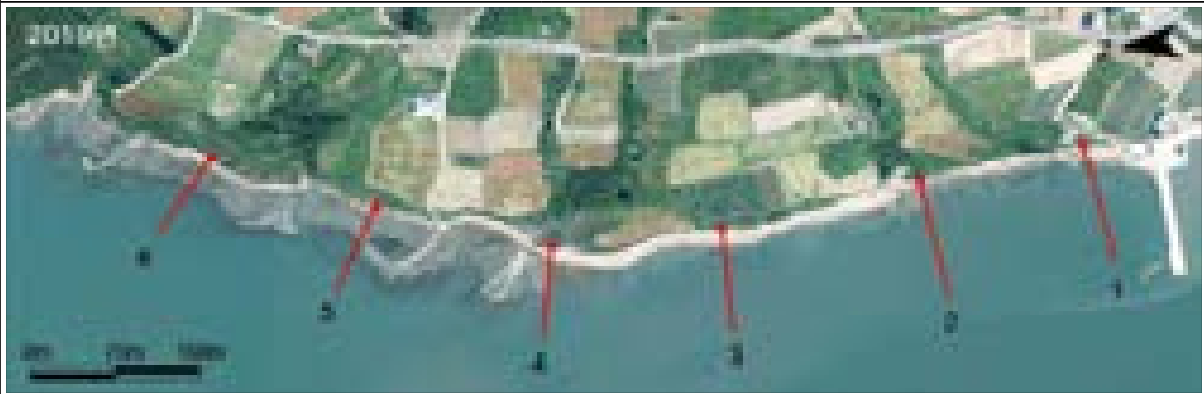
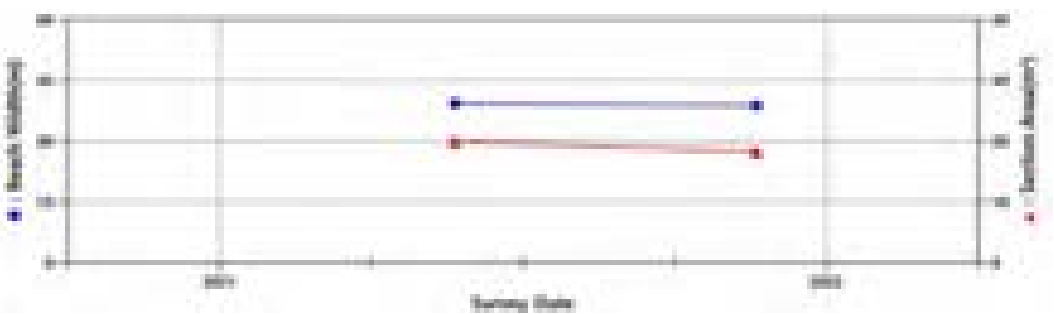
지역명	신안군 매화	분류번호	전남-신안-24	6/23

기 선 변 화 번호	해빈폭 (m)		단면적 (㎡)		전빈기울기 (°)		
		'21년 1차	'21년 2차	'21년 1차	'21년 2차	'21년 1차		'21년 2차
	1	15.1	13.6	6.5	3.7	1.6		1.9
	2	31.0	30.5	9.8	8.7	1.5		1.0
	3	23.5	23.3	8.4	7.0	1.7		1.6
	4	59.4	57.4	35.1	28.6	2.0		2.0
	5	63.5	63.4	39.3	40.3	1.1		2.2
6	43.2	44.5	20.2	21.3	2.1	1.9		
측량시기 별 평균 해빈폭 및 단면적 변화

분석	<ul style="list-style-type: none">○ 2021년 단면측량결과, 1차 조사 대비 평균 해빈폭 0.5m, 평균 단면적 1.6㎡가 감소하였으며, 전빈기울기는 평균 1.8°로 0.1° 급해짐○ 4번 기선에서 해빈폭 2.0m, 단면적 6.5㎡가 감소하여 대상지역내 최대 감소폭을 나타냄

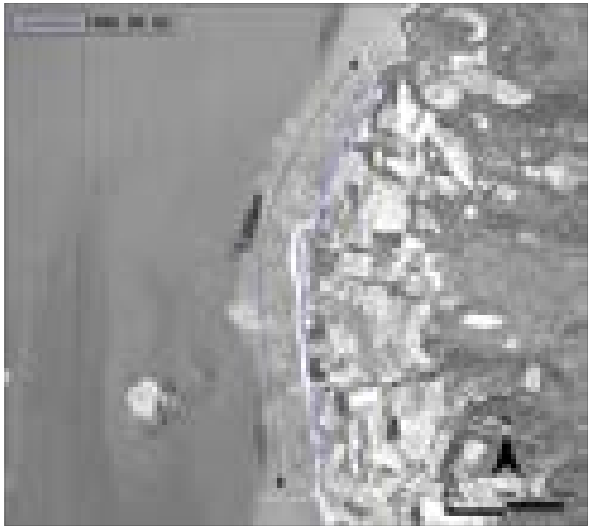
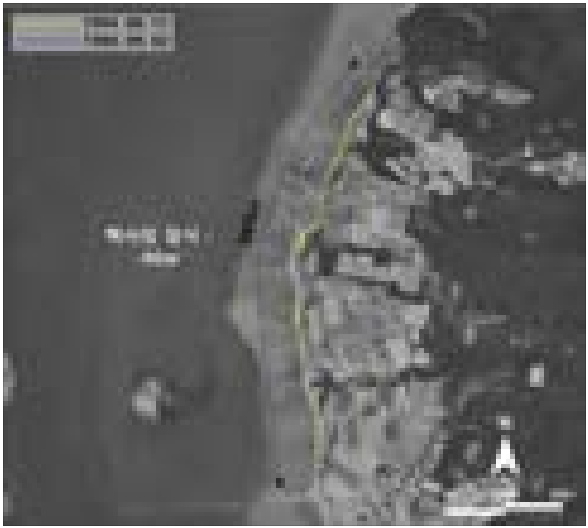
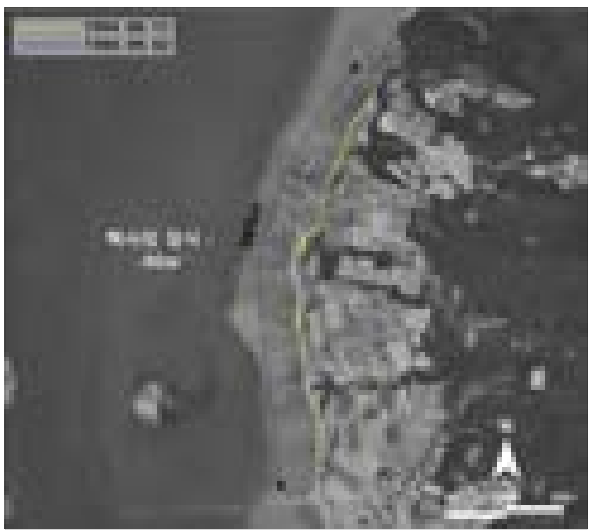
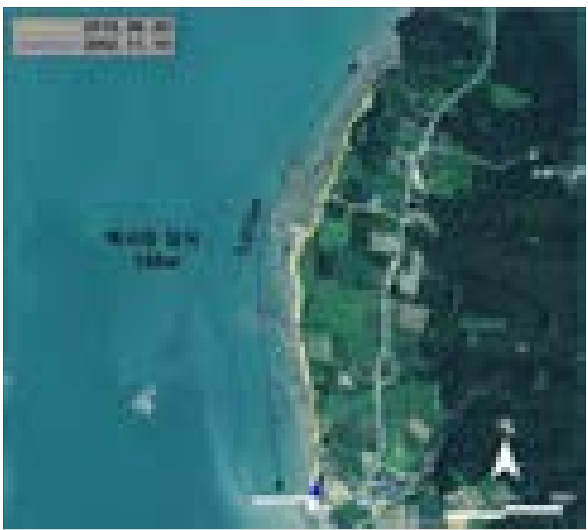
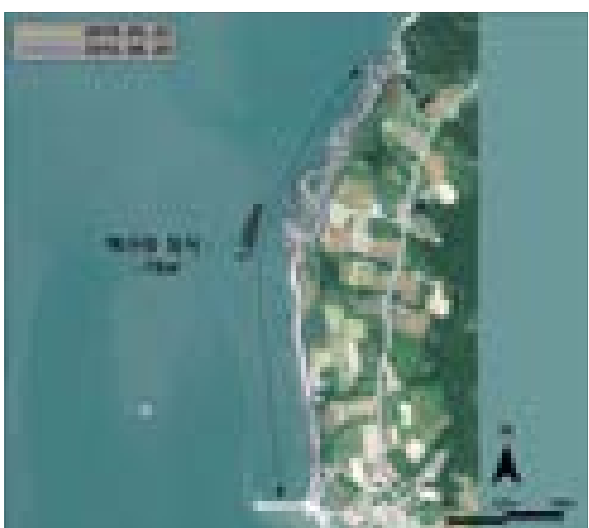
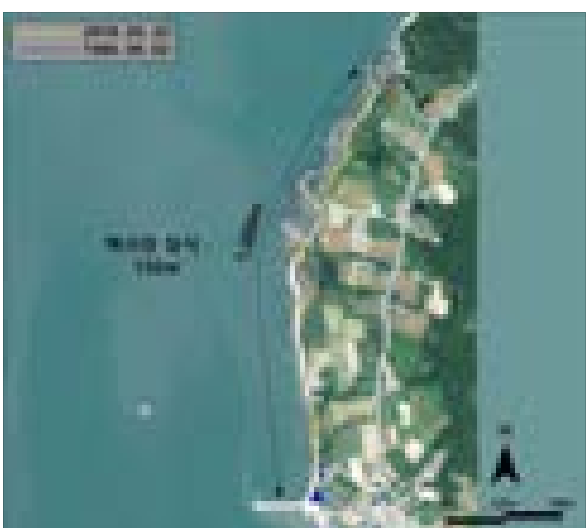
지역명	신안군 매화	분류번호	전남-신안-24	19/23

기간	백사장잠식		비고	잠식면적(㎡)	잠식폭(m)	1980~1994	-90	-0.1		1994~2002	130	0.1		2002~2010	188	0.2		2010~2019	-78	-0.1		1980~2019	150	0.1	
기간	백사장잠식		비고																											
	잠식면적(㎡)	잠식폭(m)																												
1980~1994	-90	-0.1																												
1994~2002	130	0.1																												
2002~2010	188	0.2																												
2010~2019	-78	-0.1																												
1980~2019	150	0.1

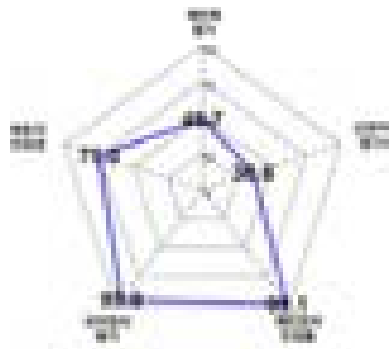
지역명	신안군 매화										분류번호					전남-신안-24					23/23		
침퇴적 원인																							
◦ 고파랑(최대파고 3m 이상) 출현회수(기상청 칠발도 부이)																							
연도	'99	'00	'01	'02	'03	'04	'05	'06	'07	'08	'09	'10	'11	'12	'13	'14	'15	'16	'17	'18	'19	'20	'21
관측일수	227	280	337	346	344	336	356	363	341	364	363	295	327	307	314	359	301	359	359	356	359	360	327
출현회수	441	566	755	970	820	906	1,110	948	916	1,035	1,078	953	705	975	866	949	810	929	1,070	999	939	926	795
평균대비 증감(%)	-26.8	-23.8	-15.4	5.8	-10.0	1.7	17.5	-1.6	1.4	7.3	11.9	21.9	-18.7	19.9	4.2	-0.2	1.4	-2.3	12.5	6.0	-1.4	-3.0	-8.4
◦ 강수량 비교(기상청 목포 관측소)																							
연도	'13	'14	'15	'16	'17	'18	'19	'20	'21														
월평균 강수량(mm)	90.8	90.6	86.8	116.5	60.2	113.6	104.0	119.0	98.9														
전년대비 증감(%)	-	-0.2	-4.2	34.2	-48.3	88.7	-8.4	14.4	-16.9														
◦ 백사장 잠식 현황																							
잠식면적(m²)					잠식 해빈폭(m)					잠식원인													
150					0.1					-													
◦ 구조물 현황 호안, 항만시설

고찰																							
◦ 전구간 만조 시 해수가 유입되는 구간이 존재함 ◦ 연안정비사업(호안) 진행에 따른 지속적인 해안선변화 모니터링이 필요함

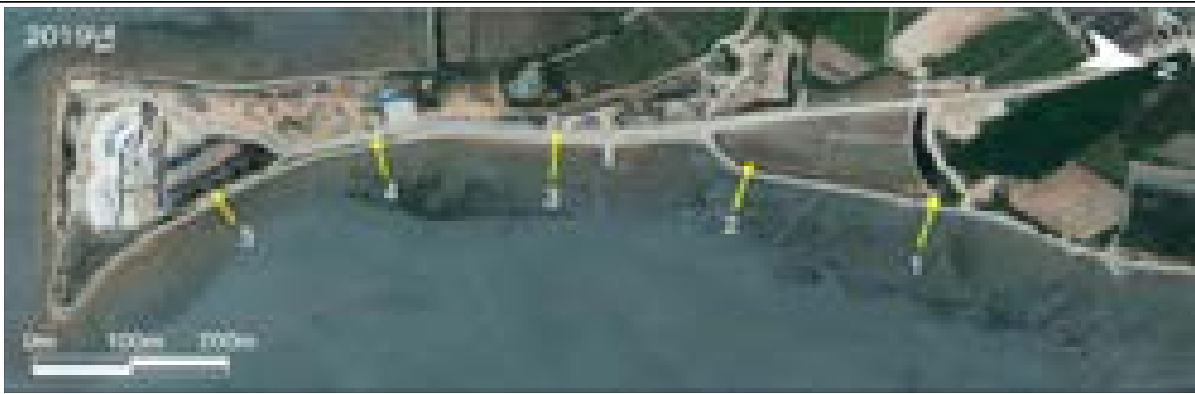
지역명	신안군 남촌	분류번호	전남-신안-03	3/25

분석						
<ul style="list-style-type: none">○ 2021년 단면측량결과, 전년 대비 평균 해빈폭 2.8m, 평균 단면적 7.0㎡가 감소하였으며, 전빈기울기는 평균 2.7°로 2.4° 완만해짐○ 4번 기선에서 해빈폭 9.3m, 3번 기선에서 단면적 12.8㎡가 감소하여 대상지역내 최대 감소폭을 나타냄

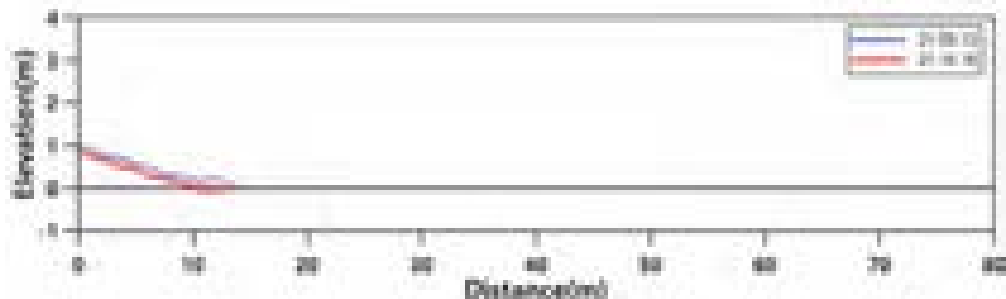
평균 해빈폭(m)	12.1								
		평균 단면적(m²)	5.0								
		방위각(°)	108.5								
		타원체고(m)	28.642								
측량결과	(기준 : E.L. 0.0m)										
	구분	2017/05	2017/11	2018/04	2018/10	2019/04	2019/11	2020/04	2020/09	2021/05	2021/10
	해빈폭(m)	13.2	19.9	22.9	25.1	17.6	20.3	16.7	16.6	14.0	10.1
	단면적(m²)	6.9	9.9	8.2	10.7	7.4	10.2	9.8	9.6	6.0	3.9
	전빈기율기(°)	3.8	3.4	2.3	2.2	4.2	6.3	5.6	6.7	2.3	2.2
기선변화

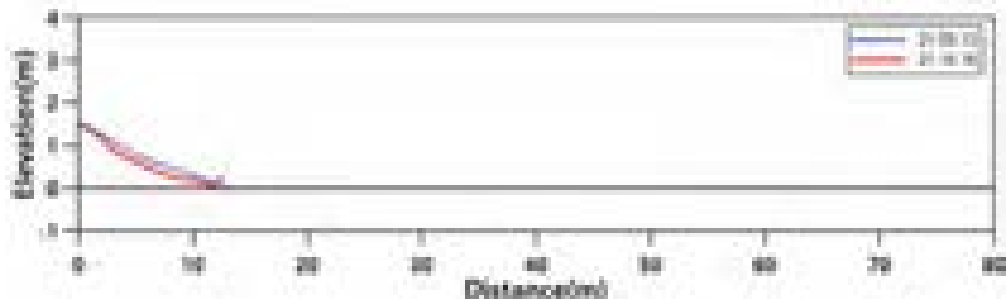
평균 해빈폭(m)	12.7								
		평균 단면적(m²)	7.4								
		방위각(°)	107.0								
		타원체고(m)	28.576								
측량결과	(기준 : E.L. 0.0m)										
	구분	2017/05	2017/11	2018/04	2018/10	2019/04	2019/11	2020/04	2020/09	2021/05	2021/10
	해빈폭(m)	29.3	13.6	24.9	20.3	27.8	23.3	14.6	15.1	12.8	12.5
	단면적(m²)	9.6	4.6	6.3	8.3	13.9	10.7	8.1	8.9	8.2	6.6
	전빈기울기(°)	2.4	3.7	1.1	1.9	0.6	1.7	5.3	4.9	6.2	3.8
기선변화

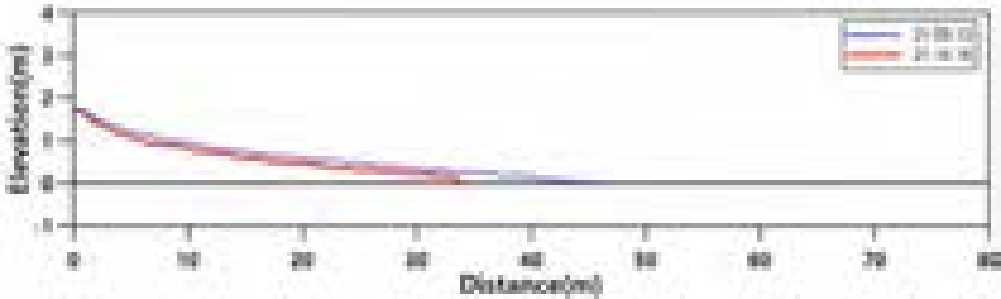
평균 해빈폭(m)	40.4								
		평균 단면적(m²)	23.8								
		방위각(°)	82.7								
		타원체고(m)	28.593								
측량결과	(기준 : E.L. 0.0m)										
	구분	2017/05	2017/11	2018/04	2018/10	2019/04	2019/11	2020/04	2020/09	2021/05	2021/10
	해빈폭(m)	49.6	41.8	63.6	56.7	42.7	49.0	39.1	38.5	46.9	33.9
	단면적(m²)	33.0	30.8	44.6	37.2	24.7	24.2	35.3	37.9	26.6	20.9
	전빈기울기(°)	1.4	2.6	3.4	1.8	0.8	0.3	5.2	4.7	1.1	3.5
기선변화

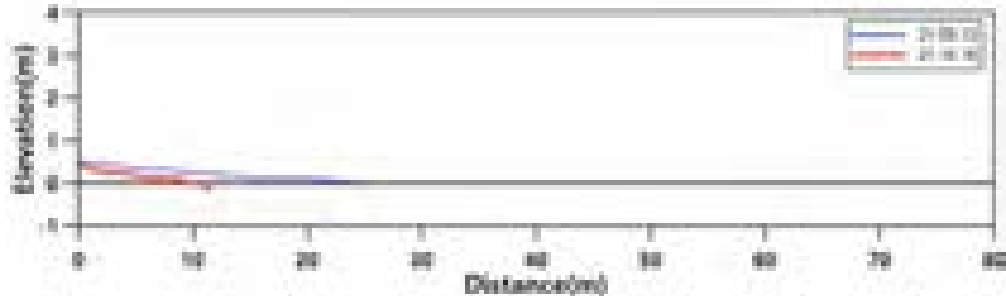
평균 해빈폭(m)	17.5								
		평균 단면적(㎡)	3.4								
		방위각(°)	61.1								
		타원체고(m)	27.108								
측량결과	(기준 : E.L. 0.0m)										
	구분	2017/05	2017/11	2018/04	2018/10	2019/04	2019/11	2020/04	2020/09	2021/05	2021/10
	해빈폭(m)	30.0	27.1	33.1	31.5	23.0	28.8	26.6	26.9	24.7	10.2
	단면적(㎡)	9.3	8.6	10.3	10.7	6.2	3.8	12.9	13.1	5.1	1.7
	전반기율기(°)	2.6	1.4	1.3	1.5	1.3	1.4	4.8	4.9	1.3	3.3
기선변화

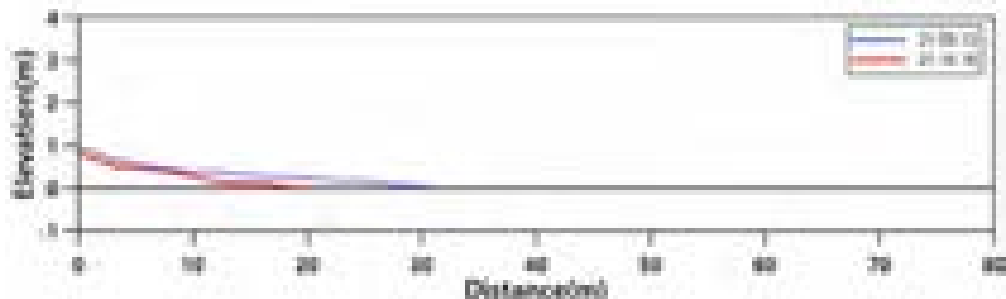
평균 해빈폭(m)	25.5								
		평균 단면적(㎡)	8.0								
		방위각(°)	30.2								
		타원체고(m)	28.321								
측량결과	(기준 : E.L. 0.0m)										
	구분	2017/05	2017/11	2018/04	2018/10	2019/04	2019/11	2020/04	2020/09	2021/05	2021/10
	해빈폭(m)	32.5	23.2	65.3	45.9	32.2	28.1	24.9	24.9	31.4	19.6
	단면적(㎡)	10.2	9.3	28.1	19.0	11.5	8.0	14.7	14.4	10.2	5.7
	전빈기울기(°)	0.5	0.6	1.0	2.2	1.4	1.3	3.9	4.2	1.6	1.7
기선변화

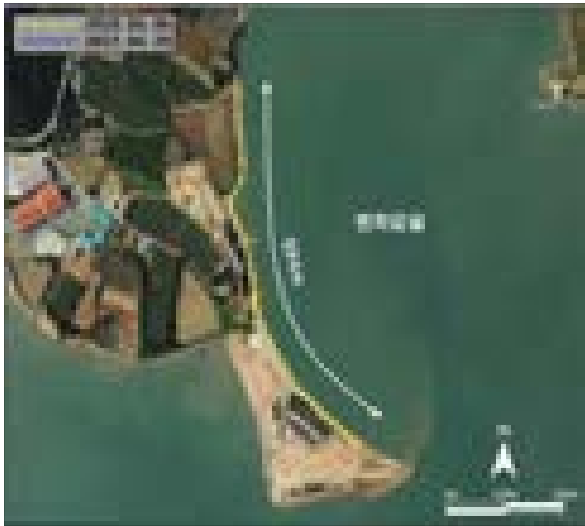
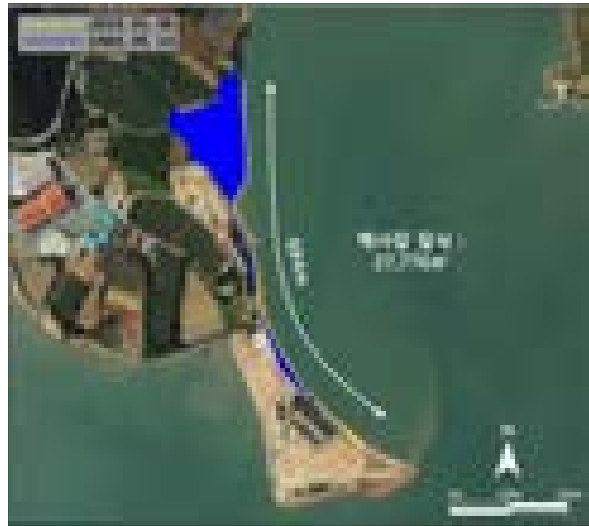
</div></div>																																						
공 란																																						
특 징																																						
<div>○ 2008년은 농경지 조성과 호안 설치로 백사장이 잠식됨</div> <div>○ 2011년~2015년까지 변화가 없음</div> <div>○ 2015년~2017년까지 남측 호안 설치로 백사장이 잠식됨</div> <div>○ 2017년~2019년까지 변화가 없음</div>

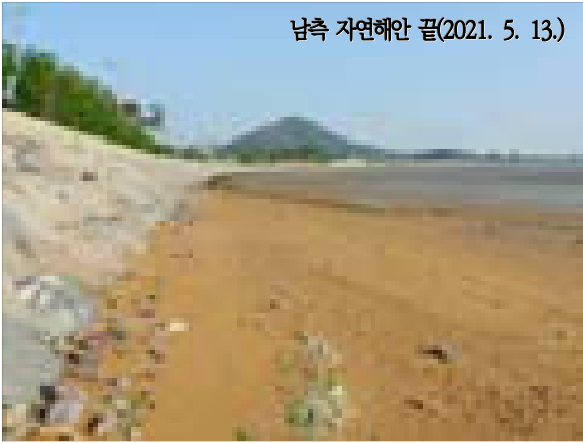
지역명	신안군 남촌	분류번호	전남-신안-03	23/25
<p>남측 자연해안 끝(2021. 5. 13.)</p>

<p>1번 기준점 남측(2021. 5. 13.)</p>  		
<p>전구간 단면적이 감소하였으며, 중앙구간 조간대 자갈분포구간이 증가함</p>				
<p>남측 자연해안 끝(2021. 10. 18.)</p>

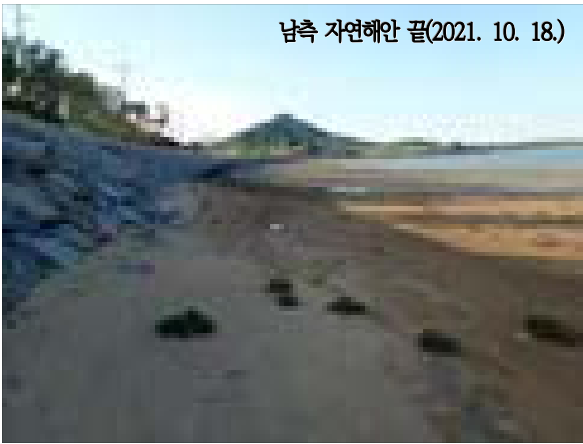
<p>전구간 해변폭 및 단면적이 감소함</p>				
<p>공 란</p>

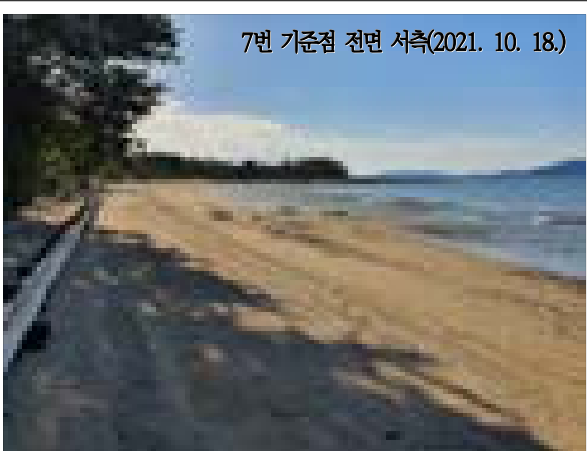
지역명	신안군 장갑	분류번호	전남-신안-25	22/24
<div>경사호안 위 북측(2021. 4. 23.)</div>  		<div>7번 기준점 전면 서측(2021. 4. 23.)</div>  		
남측구간은 석축호안 등 인공구조물이 일부 설치되어 있으며, 북측은 자연해안에 일부구간 목책이 설치되어있음				
<div>경사호안 위 북측(2021. 10. 18.)</div>  		<div>7번 기준점 전면 서측(2021. 10. 18.)</div>

남측 끝 지점 호안정비를 진행하고 있으며, 남측구간 자갈분포가 증가함				
<div>공 란</div>

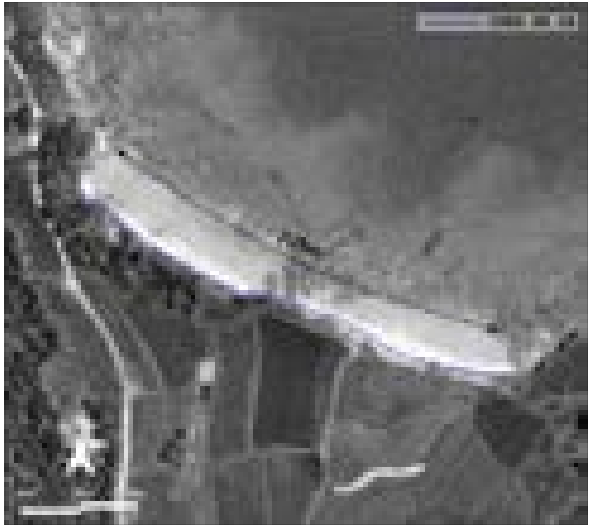
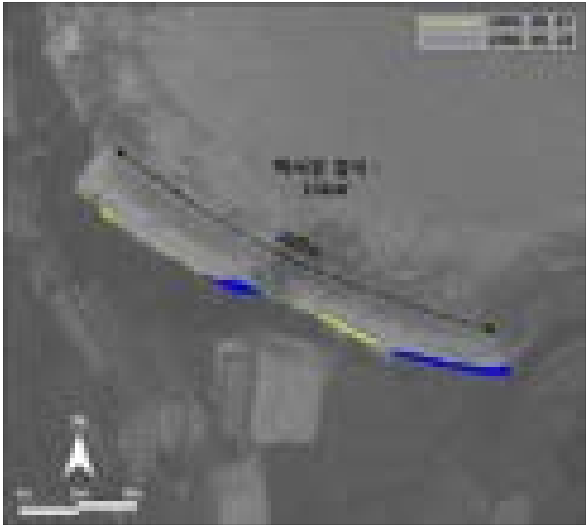
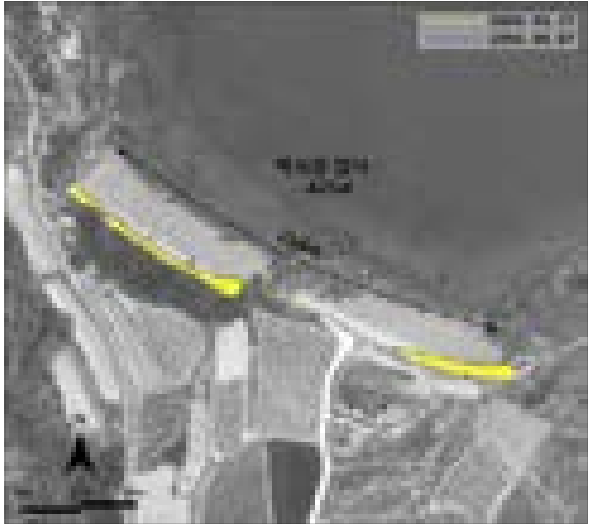
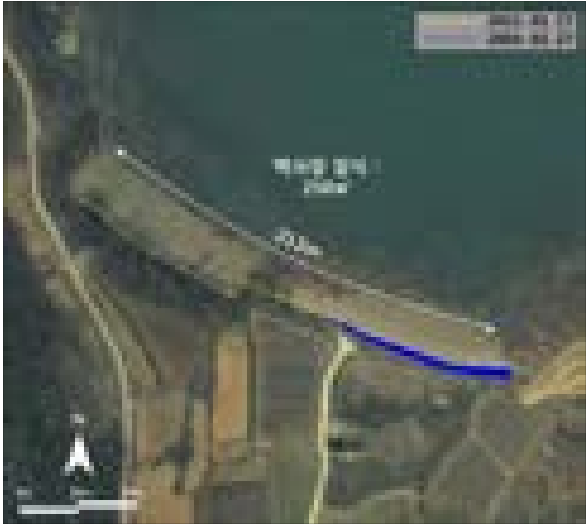
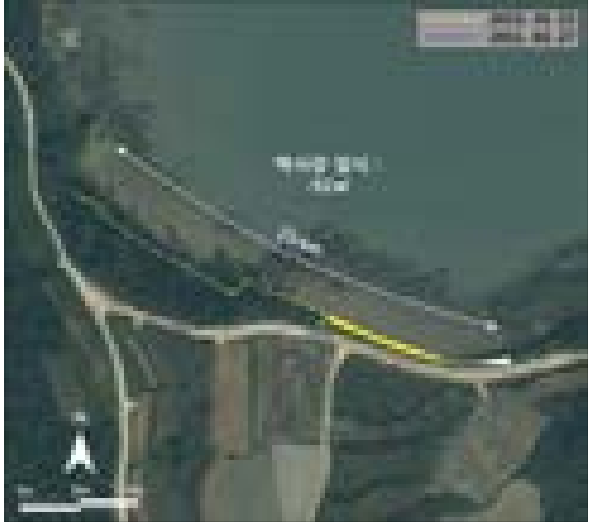
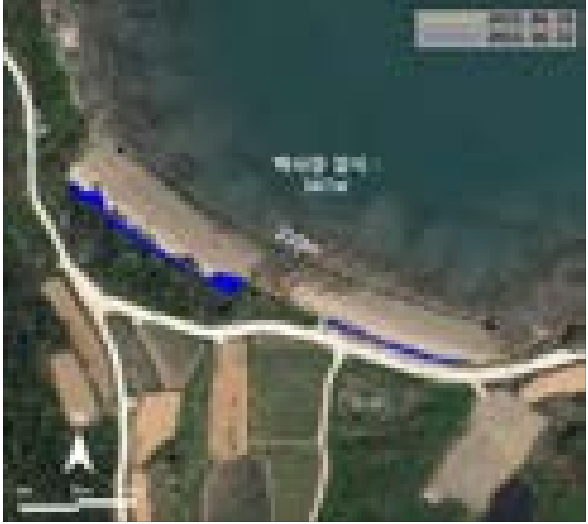
지역명	신안군 익금리	분류번호	전남-신안-10	8/16

특 징																																									
<ul style="list-style-type: none">○ 1994년은 식생구간 증가로 백사장이 잠식됨○ 2004년은 식생구간 감소로 백사장이 증가함○ 2011년은 동측구간에서 해안도로 건설로 백사장이 잠식됨○ 2013년~2015년까지 식생구간의 변화로 해안선이 변화함○ 2015년~2019년까지 변화가 없음

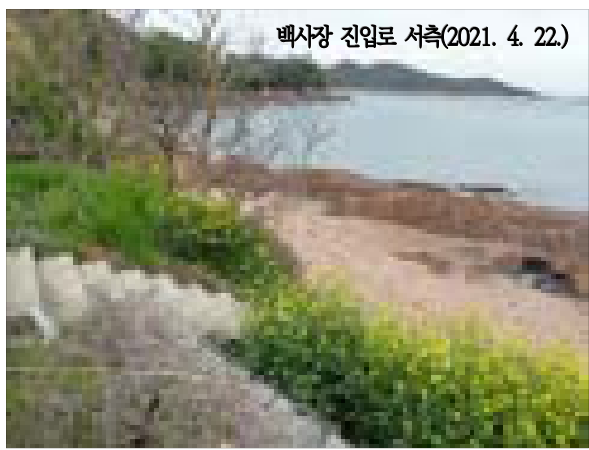
지역명	신안군 익금리	분류번호	전남-신안-10	15/16
<div>백사장 진입로 서측(2021. 4. 22.)</div>

전구간에서 해빈폭 및 단면적이 증가함				
<div>백사장 진입로 서측(2021. 10. 22.)</div>

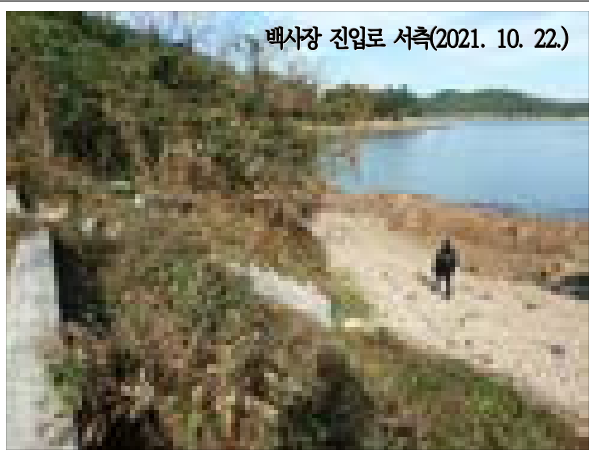
전구간에서 해빈폭 및 단면적이 감소하였으며, 해양쓰레기가 감소함				
공 란

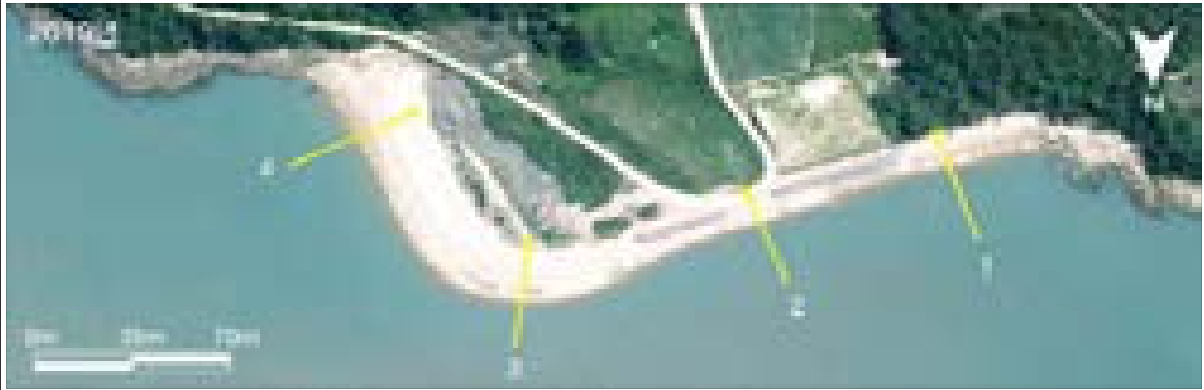
지역명	신안군 짝지		분류번호		전남-신안-17		3/17

분석							
<div>○ 2021년 단면측량결과, 전년 대비 평균 해빈폭 2.2m, 평균 단면적 3.5㎡가 증가하였으며, 전빈기울기는 평균 4.1°로 0.6° 완만해짐</div> <div>○ 1번 기선에서 해빈폭 6.1m, 3번 기선에서 단면적 6.3㎡가 증가하여 대상지역내 최대 증가폭을 나타냄</div>
