2021년 연안침식 실태조사 (서해안권역)

[전라남도]

2021. 12

해양수산부

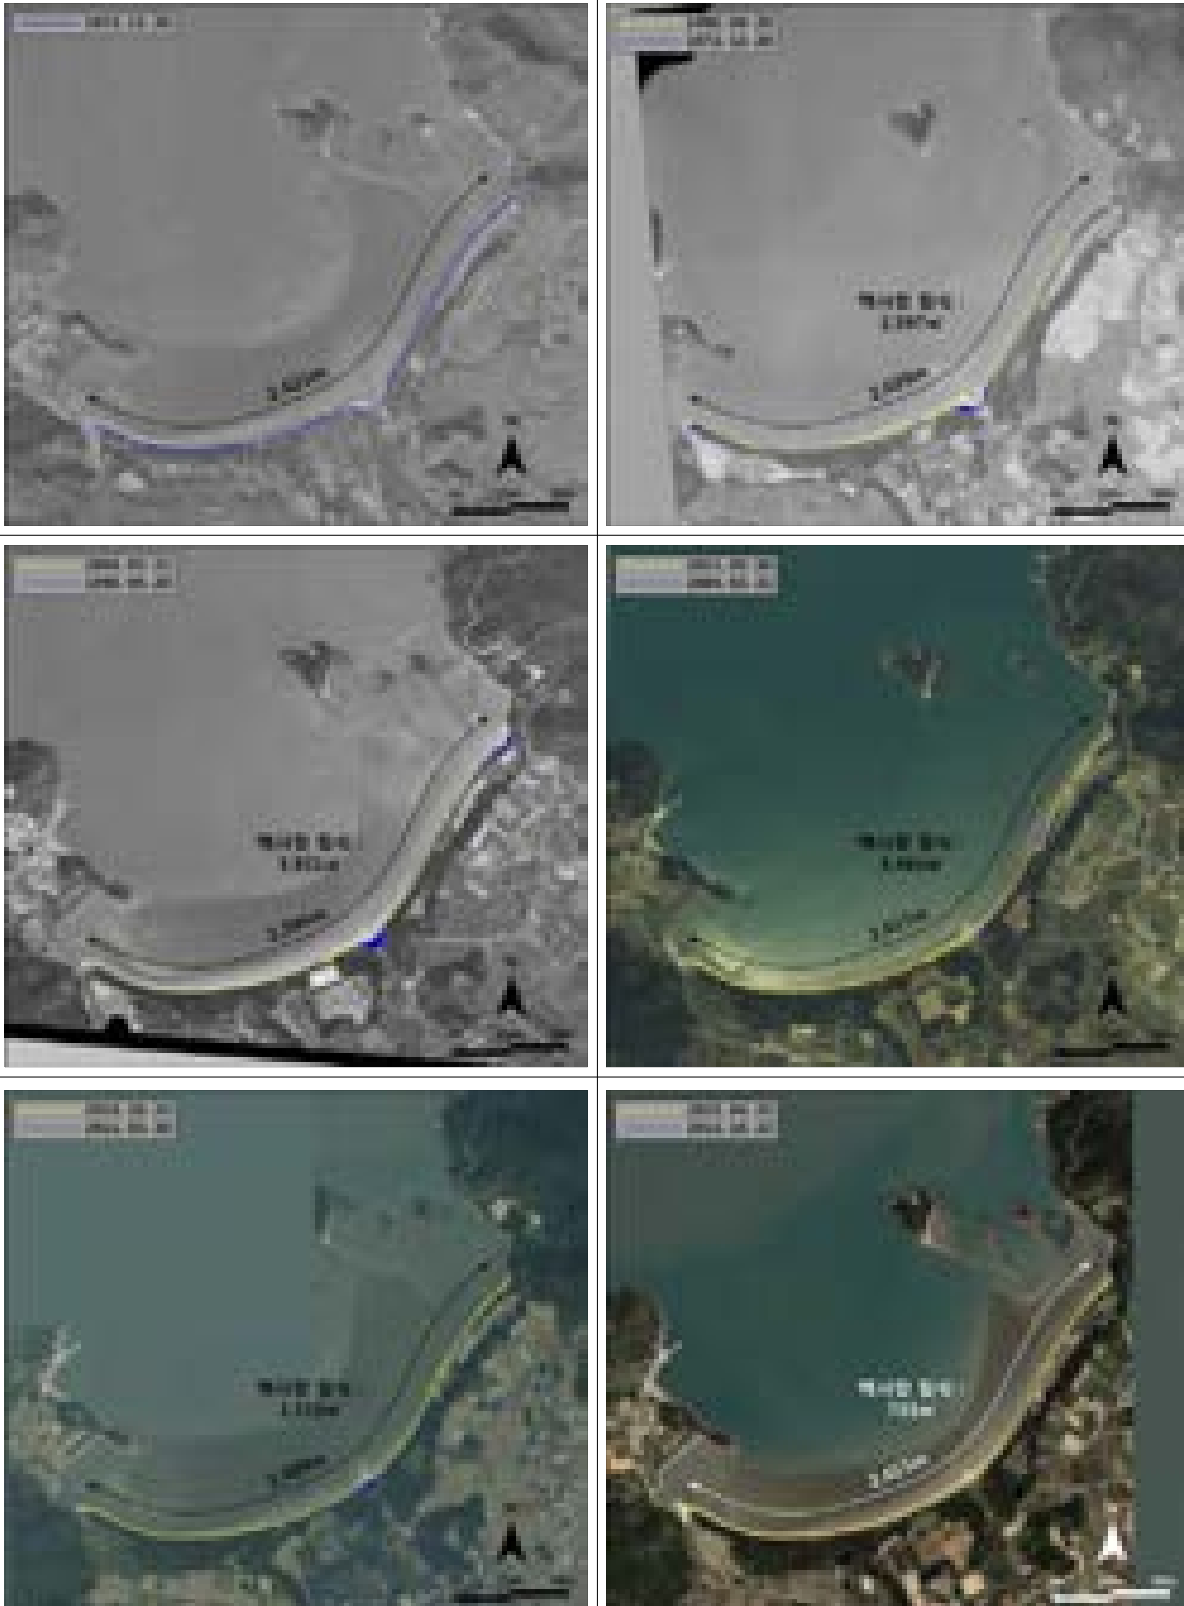
지역명	신안군 둔장	분류번호	전남-신안-06	22/31

공 란					
특 징							
◦ 1990년은 배후 사구지역에 송림 및 농경지 조성으로 사구가 훼손되고 백사장이 잠식됨 ◦ 2004~2013년까지 친수공간 조성으로 백사장이 잠식됨 ◦ 2015년은 북측에 호안이 연장됨 ◦ 2015년~2019년까지 변화없음							
기간	백사장잠식		비고				
	잠식면적(㎡)	잠식폭(m)					
1972~1990	2,597	1.1					
1990~2004	3,931	1.6					
2004~2011	3,464	1.4					
2011~2013	2,333	1.0					
2013~2015	735	0.3					
2015~2017	0	0.0					
2017~2019	0	0.0					
1972~2019	13,060	5.5

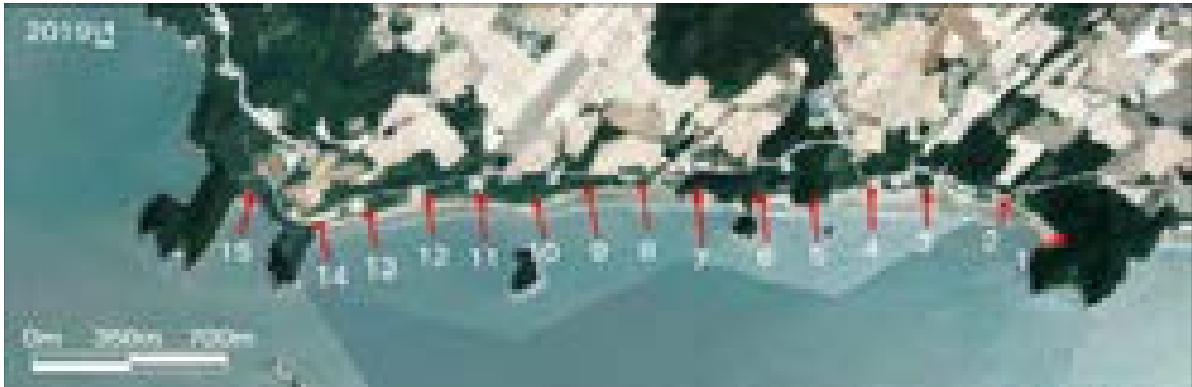
(3) 기선변화

Survey Date						
분석	○ 2021년 단면측량결과, 전년 대비 평균 해빈폭은 3.9m 감소, 평균 단면적은 0.1㎡가 증가하였으며, 전빈기울기는 평균 1.3°로 0.1° 급해짐 ○ 11번 기선에서 해빈폭 11.4m, 단면적 12.7㎡가 감소하여 대상지역내 최대 감소폭을 나타냄

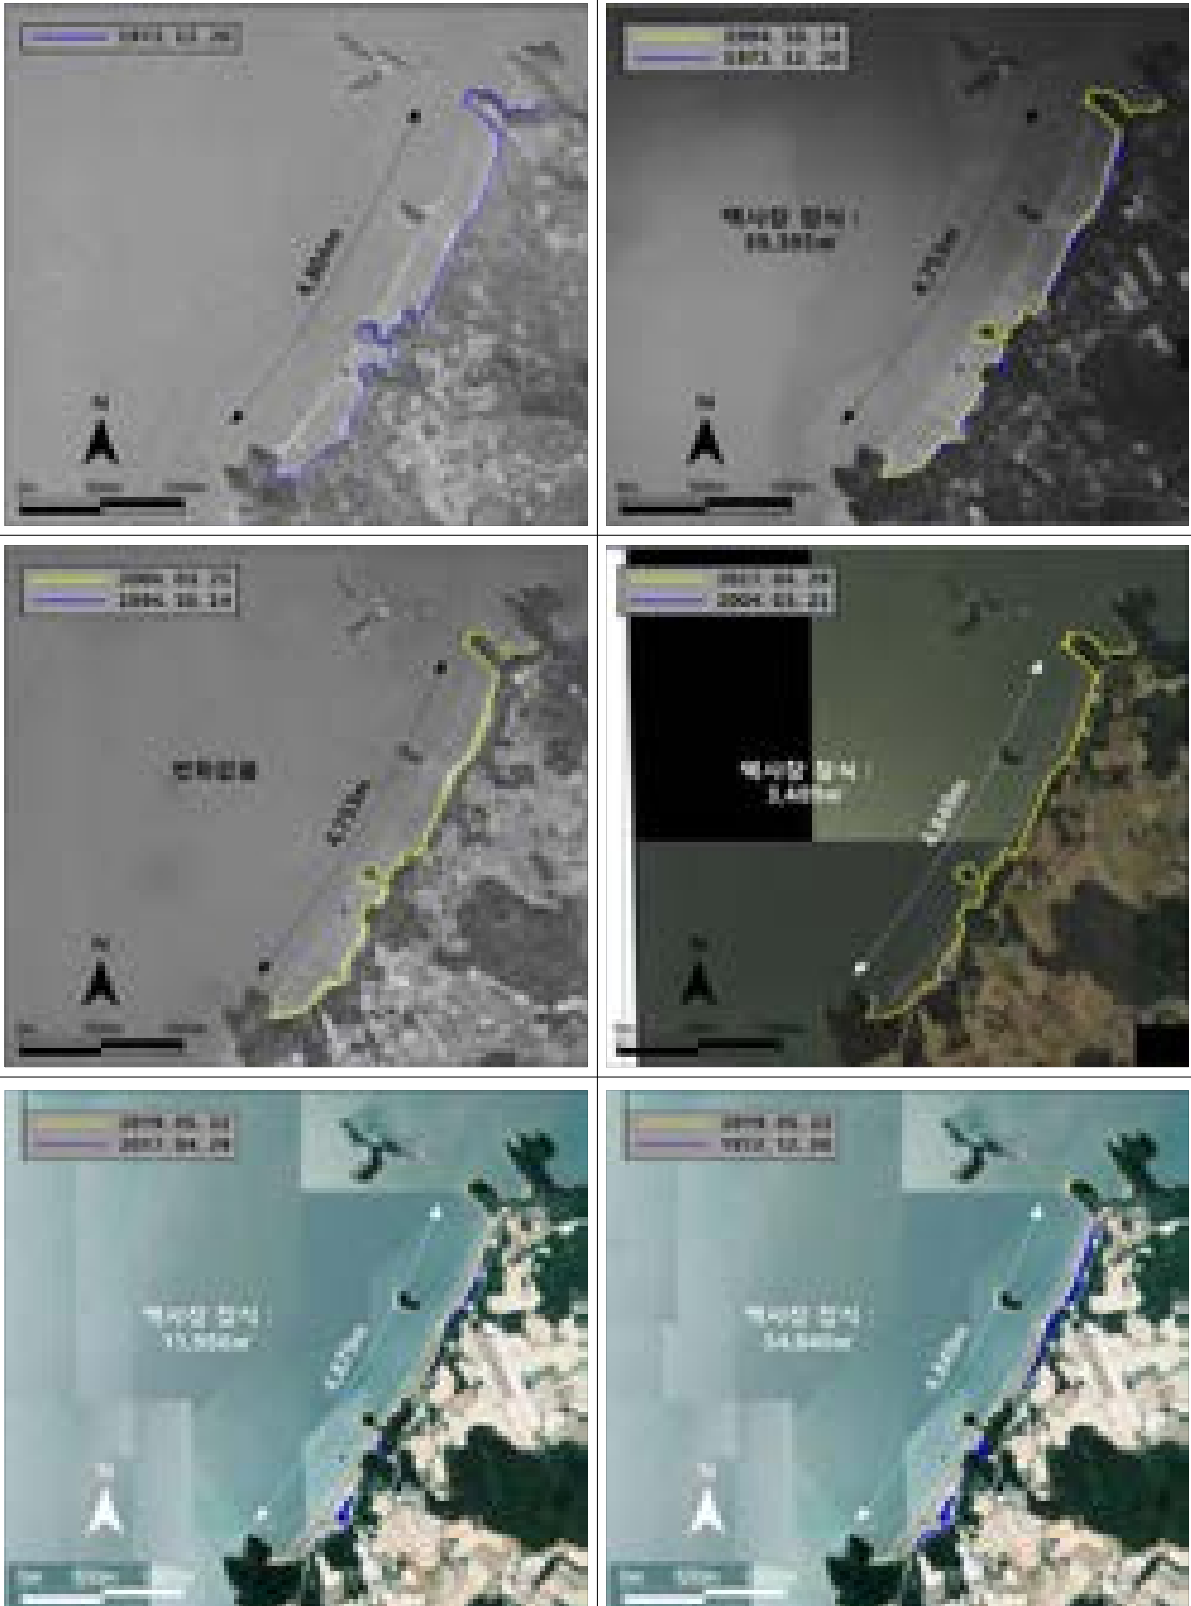
지역명	신안군 내치	분류번호	전남-신안-21	28/32
공 란				
공 란				
특 징				
<div>◦ 1994년은 농경지 정비 및 송림 조성으로 백사장이 잠식됨</div> <div>◦ 1994년~2004년까지 변화가 없음</div> <div>◦ 2004년~2017년까지 풍력발전소 건설 및 도로 정비로 백사장이 잠식됨</div> <div>◦ 2017년~2019년까지 도로정비 및 식생구간 증가로 백사장이 잠식됨</div>				
기간	백사장잠식		비고	
	잠식면적(㎡)	잠식폭(m)		
1972~1994	39,395	147.3		
1994~2004	0	0.0		
2004~2017	3,489	13.0		
2017~2019	11,956	44.7		
1972~2019	54,840	281.9

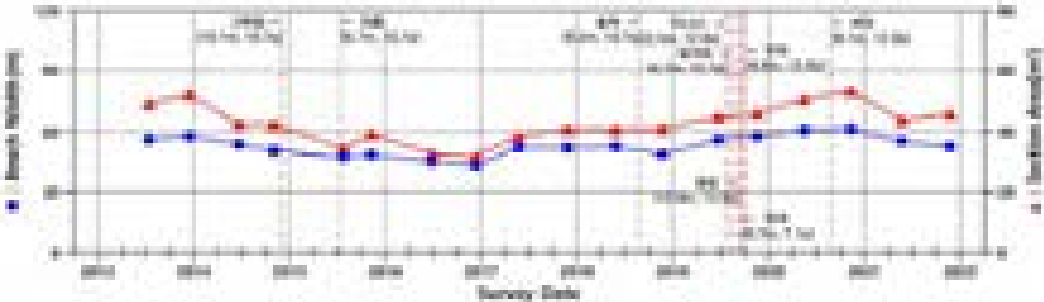
측량시기별 평균해빈폭 및 단면적 변화

분석						
<ul style="list-style-type: none">○ 2021년 단면측량결과, 전년 대비 평균 해빈폭 7.2m, 평균 단면적 7.2㎡가 감소하였으며, 전빈기울기는 평균 1.5°로 0.1° 급해짐○ 2번 기선에서 해빈폭 19.3m, 단면적 22.9㎡가 감소하여 대상지역내 최대 감소폭을 나타냄

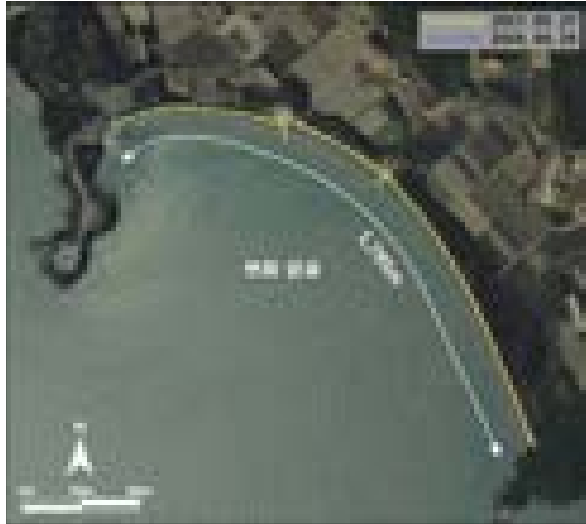
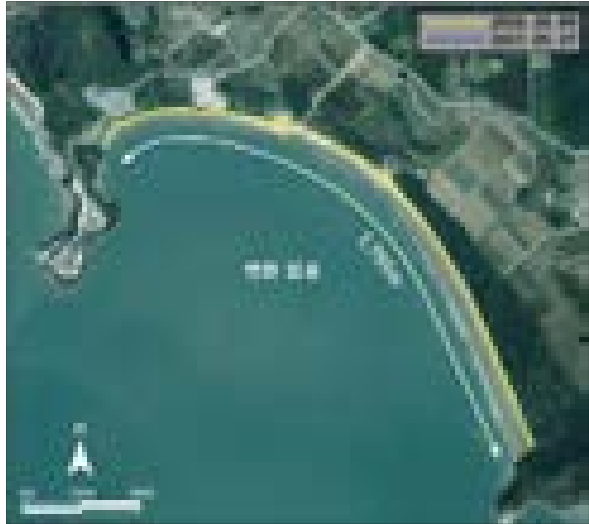
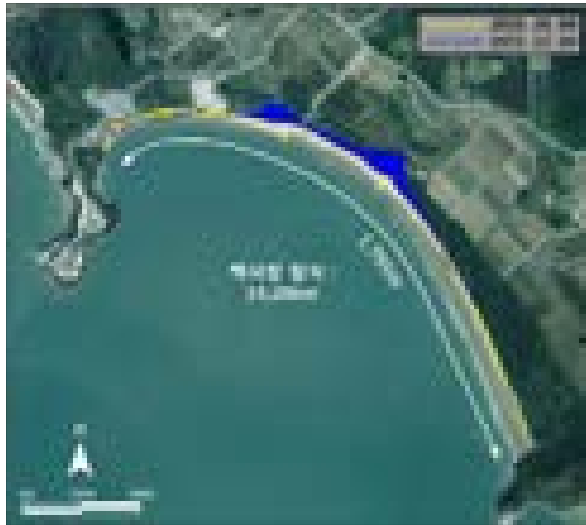
18/26

- 1994년은 송림 조성으로 백사장이 잠식됨
- 2004년과 2011년은 친수공간 조성으로 백사장이 잠식됨
- 2013년은 식생구간 감소로 백사장이 증가함
- 2013년~2019년까지 변화없음

기간	백사장잠식		비고
	잠식면적(㎡)	잠식폭(m)	
1972~1994	11,929	7.4	
1994~2004	4,222	2.6	
2004~2011	610	0.4	
2011~2013	-2,555	-1.6	
2013~2015	0	0.0	
2015~2017	0	0.0	
2017~2019	0	0.0	
1972~2019	14,206	8.8

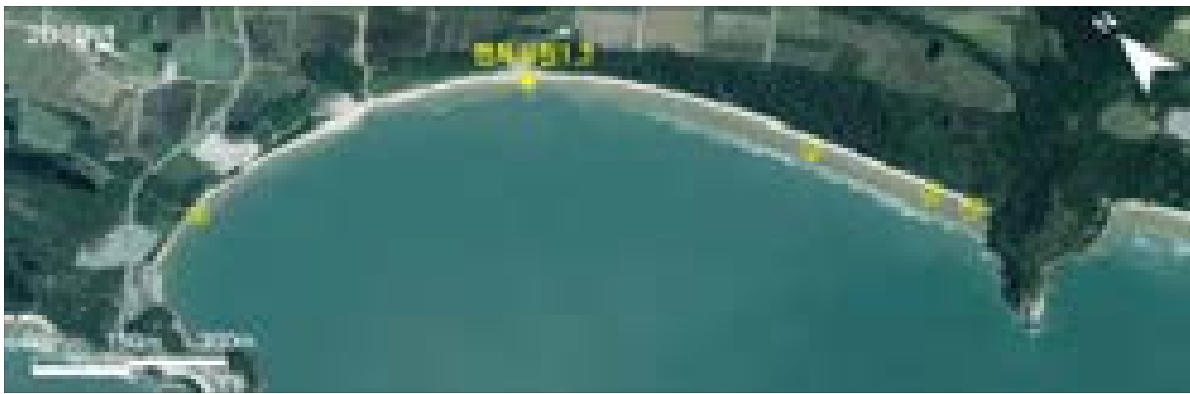
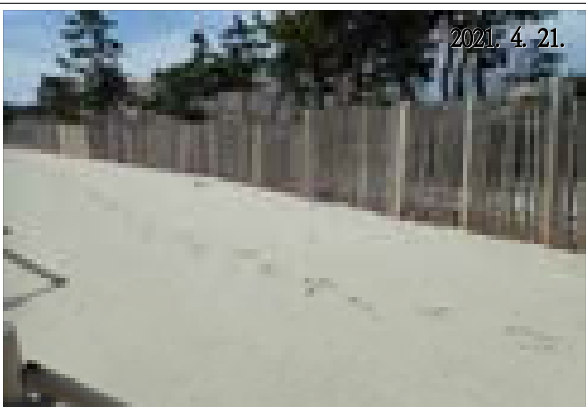
지역명	신안군 면전	분류번호	전남-신안-09	25/26

① 남측 자연해안 포락		② 남측구간 비사방지책 파손

③ 남측구간 모래 유실		④ 북측구간 비사방지책 복구		
<ul style="list-style-type: none">○ 1차 조사시 파손되었던 북측 비사방지책은 복구되었으나, 남측 비사방지책 일부구간이 파손됨○ 1차 조사시 남측구간에서 모래포집기 전면 모래가 유실됨○ 2차 조사시 남측 자연해안에서 포락이 발생하였으며, 파손된 비사방지책이 방치되어 있음○ 2021년 단면측량결과, 전년 대비 평균 해빈폭 7.2m, 평균 단면적 7.2㎡가 감소하였으며, 전 빈기울기는 평균 1.5°로 0.1° 급해짐

배후 포락 피해가 발생하는 남측 자연해안에 대한 포락 방지 대책이 필요함

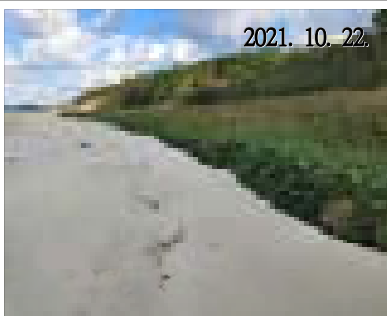
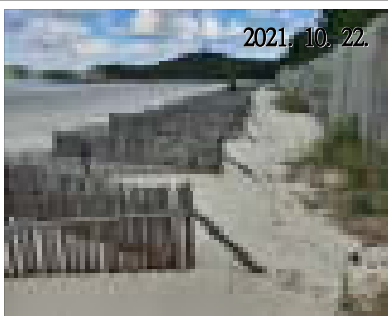
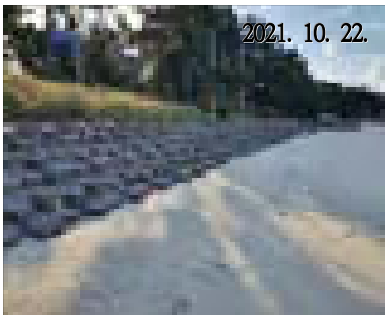
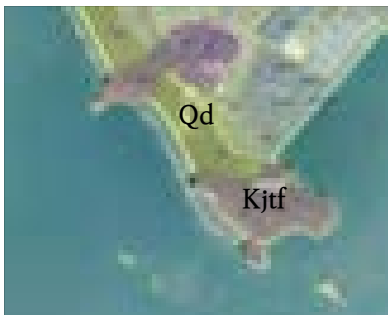
① 자연해안	② 암반지대	③ 모래포집기

④ 해안진입로	⑤ 계단식호안	지질도(1:50,000)		
지질학적특성	구분 및 기호	지층명	암석	
	Kjtf	자은도응회암	자은도응회암	
	Qd	사구	사구	
<div>① 자연해안 : 길이 290m</div> <div>② 암반지대 : 길이 180m</div> <div>③ 모래포집기 : 길이 147m</div> <div>④ 해안진입로 : 길이 7m</div> <div>⑤ 계단식호안 : 길이 280m</div>

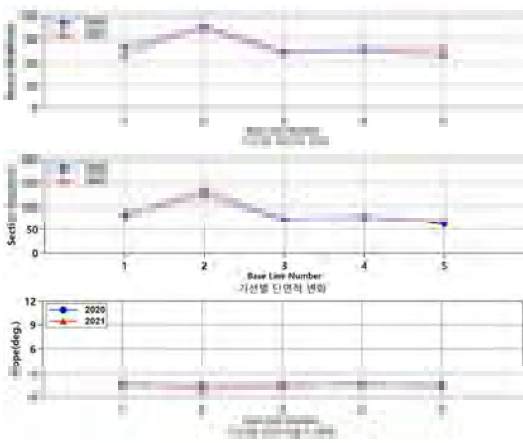
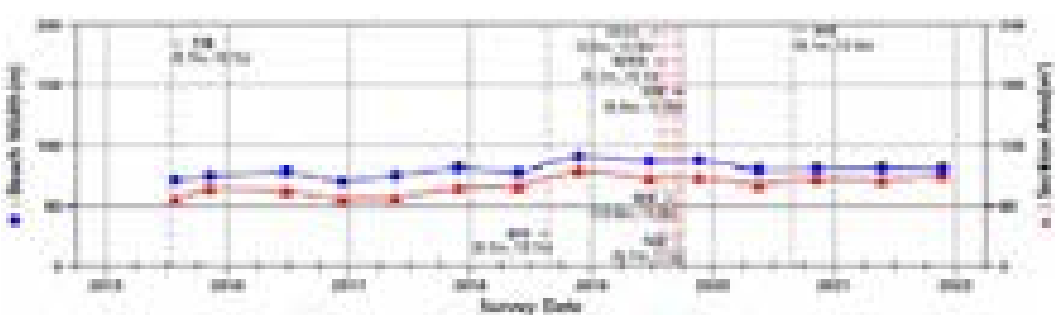
측량시기별 평균해빈폭 및 단면적 변화

분석	<ul style="list-style-type: none">○ 2021년 단면측량결과, 전년 대비 평균 해빈폭 0.8m, 평균 단면적 3.4㎡가 증가하였으며, 전빈기울기는 평균 1.4°로 0.1° 완만해짐○ 5번 기선에서 해빈폭 10.2m, 2번 기선에서 단면적 13.0㎡가 증가하여 대상지역내 최대 증가폭을 나타냄

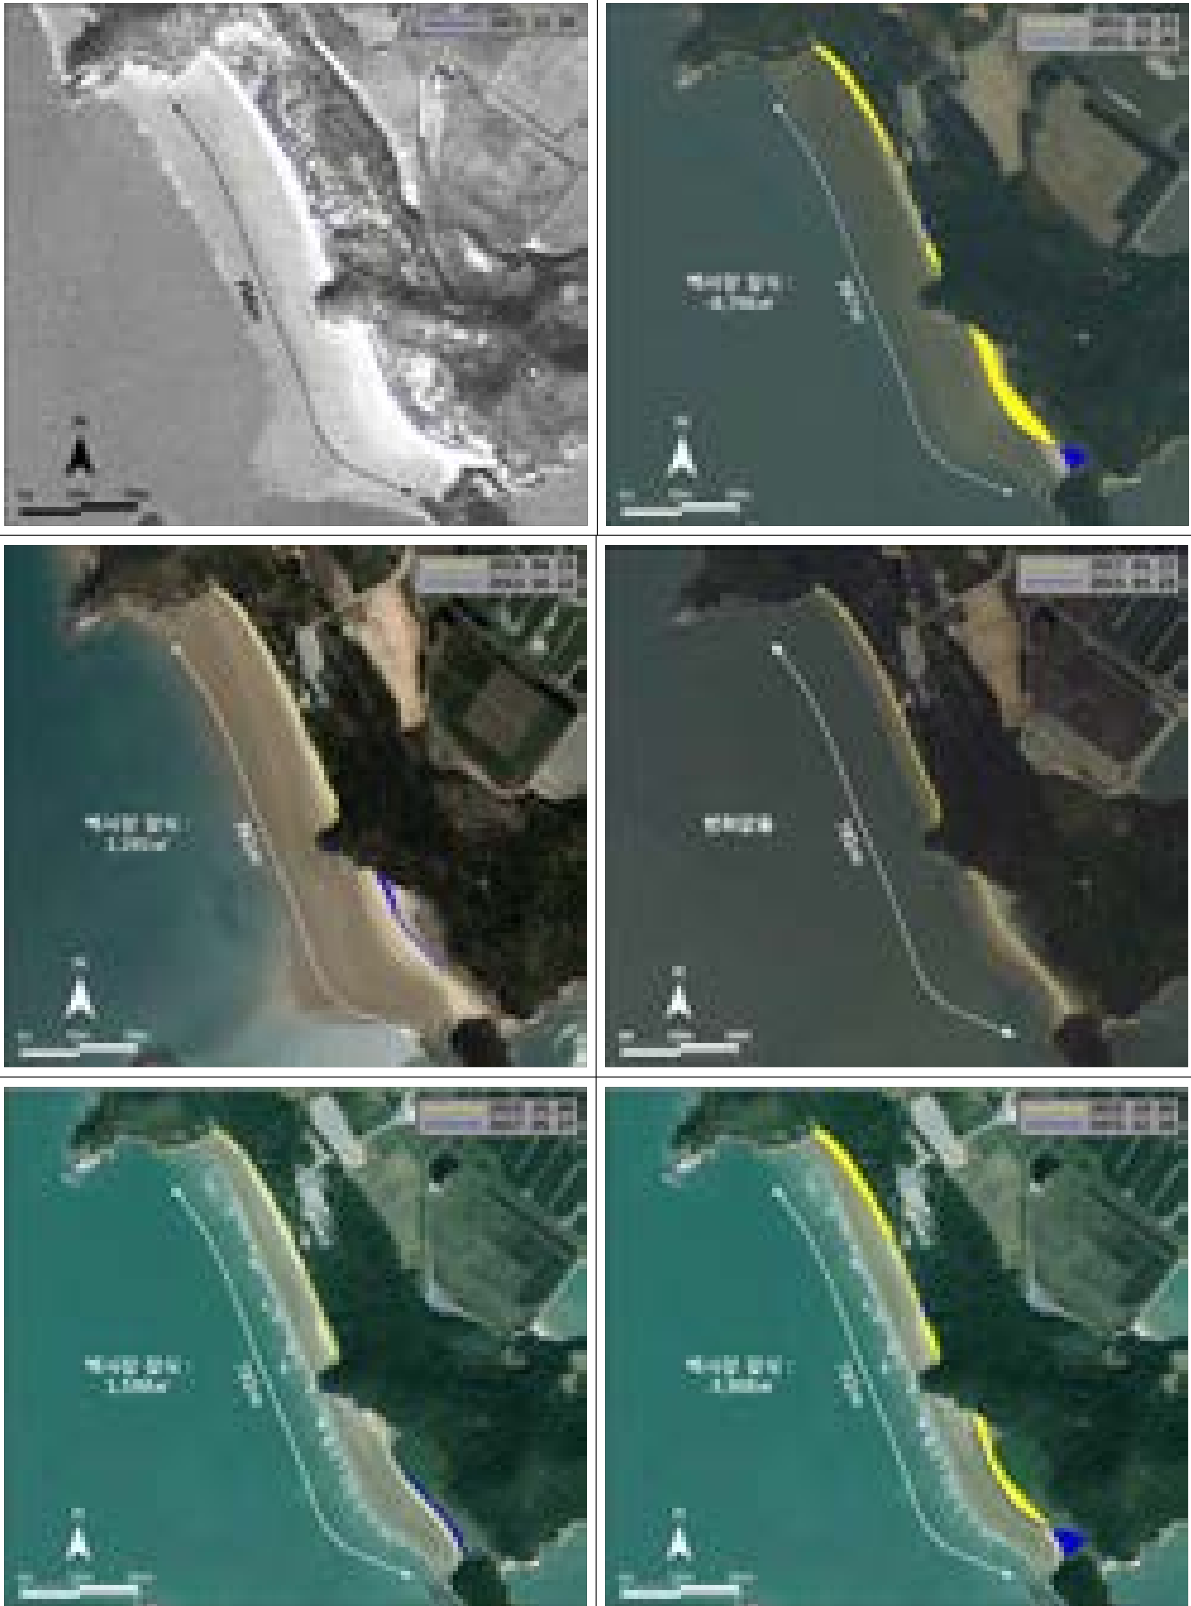
지역명	신안군 백길	분류번호	전남-신안-18	15/23

지역명	신안군 백길	분류번호	전남-신안-18	16/23
공 란				
특 징				
기간	백사장잠식		비고	
	잠식면적(㎡)	잠식폭(m)		
1972~2013	-8,706	-11.5		
2013~2015	1,201	1.6		
2015~2017	0	0.0		
2017~2019	1,598	5.1		
1972~2019	-5,908	-7.8

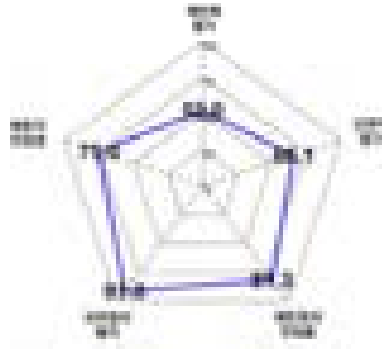
호안, 모래포집기

침퇴적 원인

◦ 배후 포락 피해가 발생하는 남측 자연해안구간에 포락 방지 대책이 필요함

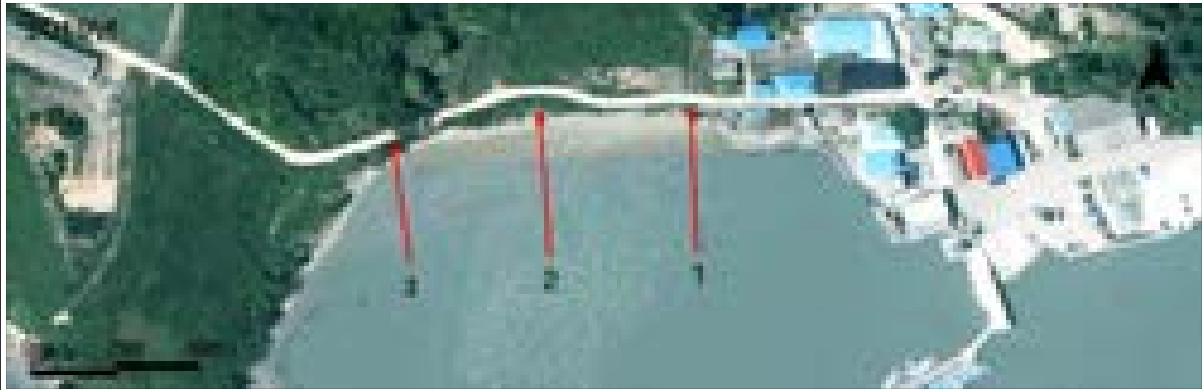
지역명	신안군 백산		분류번호	전남-신안-26	6/20

분석	<ul style="list-style-type: none"> ○ 2021년 단면측량결과, 1차 조사 대비 평균 해빈폭 0.7m, 평균 단면적 0.3㎡가 감소하였으며, 전빈기울기는 평균 2.2°로 0.3° 급해짐 ○ 2번 기선에서 해빈폭 2.2m, 단면적 1.4㎡가 감소하여 대상지역내 최대 감소폭을 나타냄

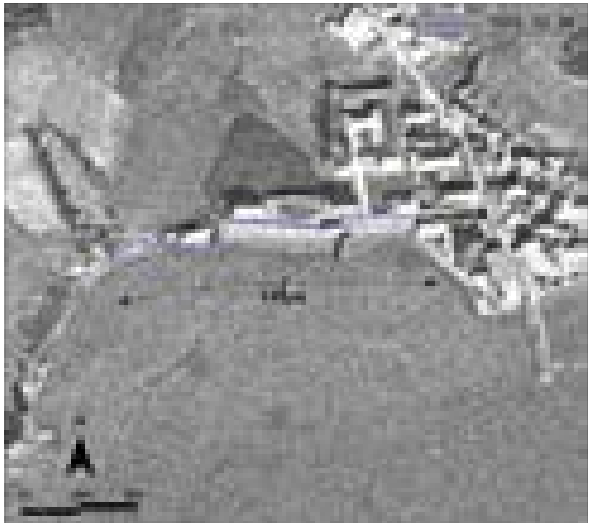
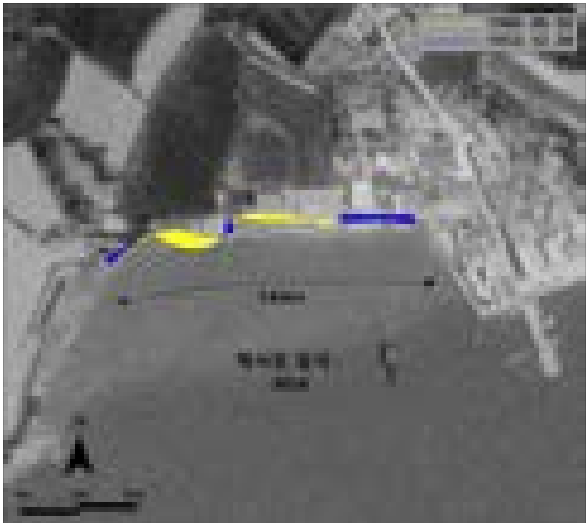
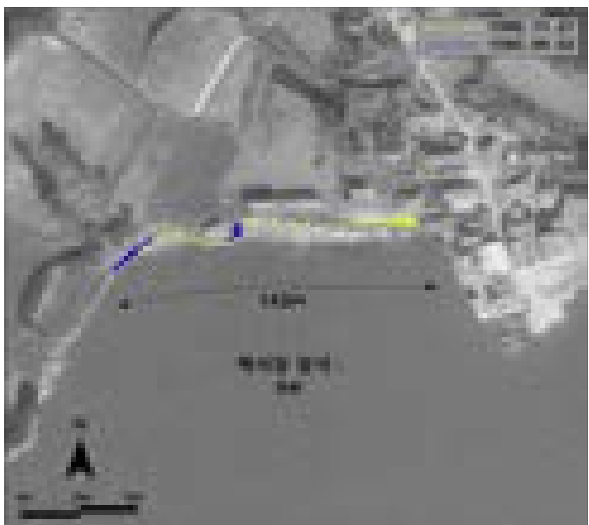
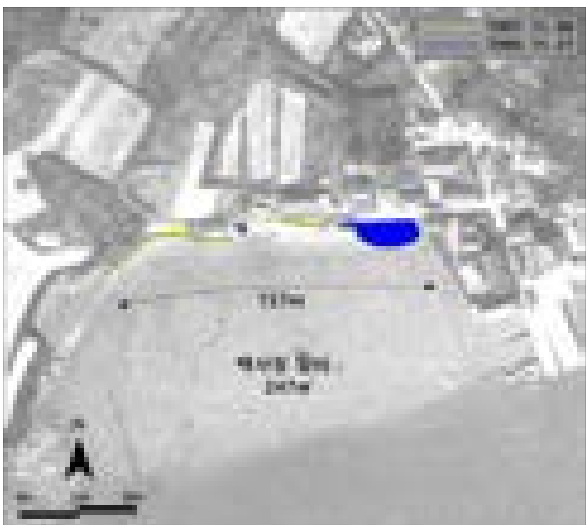
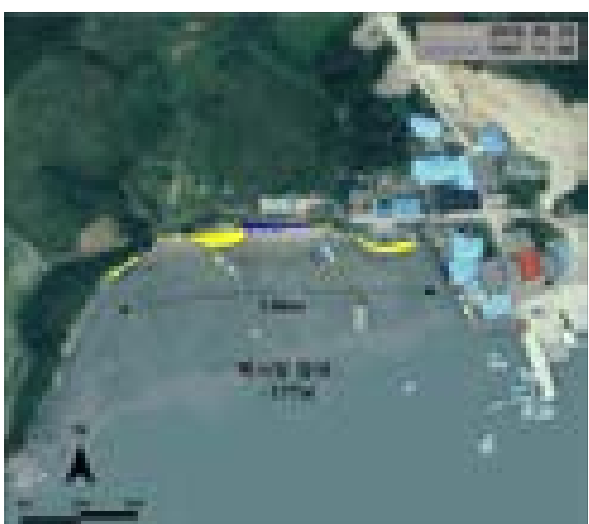
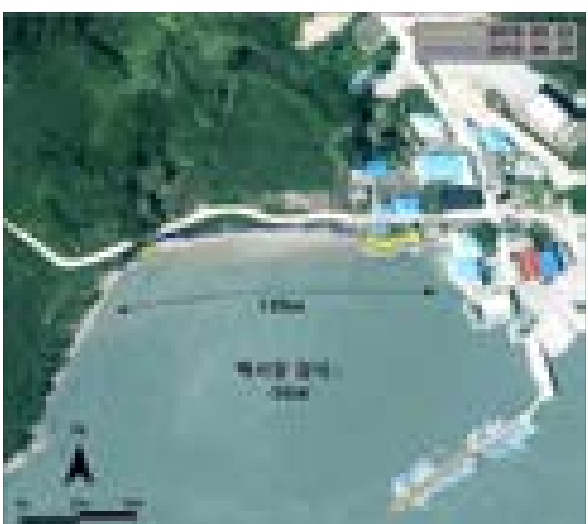
(8) 침식현황 변화 분석(항공·위성사진)

<table><tr><th rowspan="2">기간</th><th colspan="2">백사장잠식</th><th rowspan="2">비고</th></tr><tr><td>1972~2019</td><td>-64</td><td>-0.5</td><td></td></tr></table>

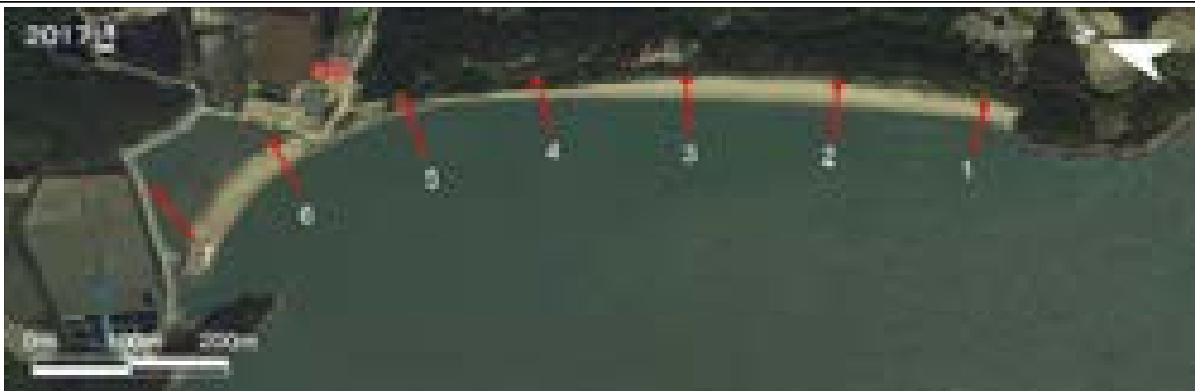
(3) 기선변화

분석	<ul style="list-style-type: none">○ 2021년 단면측량결과, 전년 대비 평균 해빈폭 4.2m, 평균 단면적 13.0㎡가 증가하였으며, 전빈기울기는 평균 4.8°로 0.7° 급해짐○ 7번 기선에서 해빈폭 29.1m, 단면적 73.7㎡가 증가하여 대상지역내 최대 증가폭을 나타냄

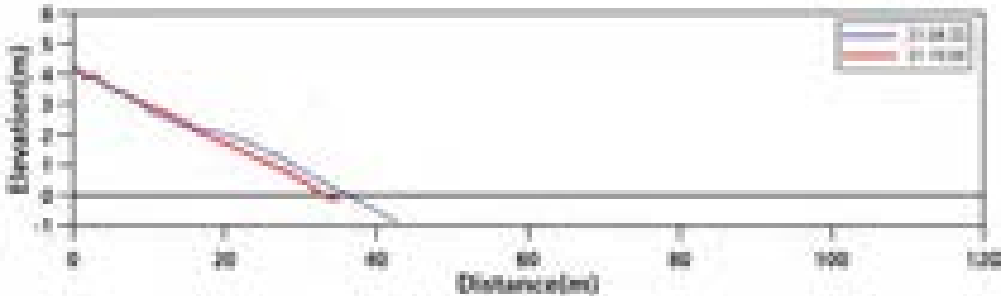
평균 해빈폭(m)	35.5		
		평균 단면적(m²)	70.9		
		방위각(°)	258.5		
		타원체고(m)	-		
측량결과	(기준 : E.L. 0.0m)				
	구분	2020/06	2020/10	2021/04	2021/10
	해빈폭(m)	34.5	36.0	37.1	33.9
	단면적(m²)	67.8	74.9	73.5	68.3
	전반기울기(°)	9.8	7.8	7.4	8.2
기선변화

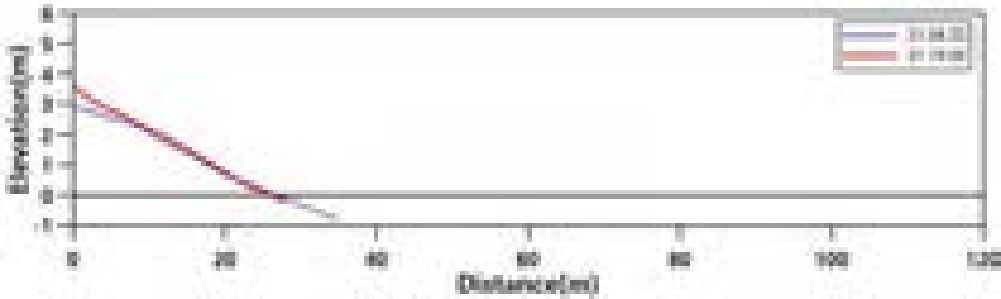
평균 해빈폭(m)	26.9		
		평균 단면적(m²)	41.2		
		방위각(°)	252.5		
		타원체고(m)	-		
측량결과	(기준 : E.L. 0.0m)				
	구분	2020/06	2020/10	2021/04	2021/10
	해빈폭(m)	25.6	26.4	27.1	26.6
	단면적(m²)	38.8	37.2	39.5	42.9
	전반기울기(°)	3.8	6.3	5.8	6.0
기선변화

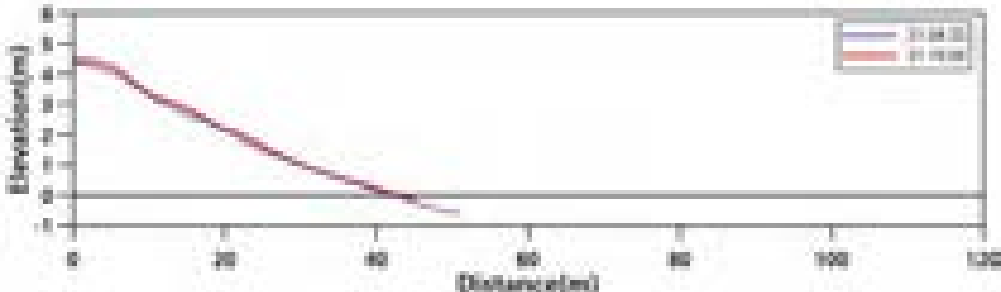
평균 해빈폭(m)	43.1		
		평균 단면적(m²)	86.6		
		방위각(°)	244.6		
		타원체고(m)	-		
측량결과	(기준 : E.L. 0.0m)				
	구분	2020/06	2020/10	2021/04	2021/10
	해빈폭(m)	43.1	42.0	42.3	43.8
	단면적(m²)	81.7	79.2	84.7	88.4
	전반기울기(°)	3.1	4.1	4.5	4.3
기선변화

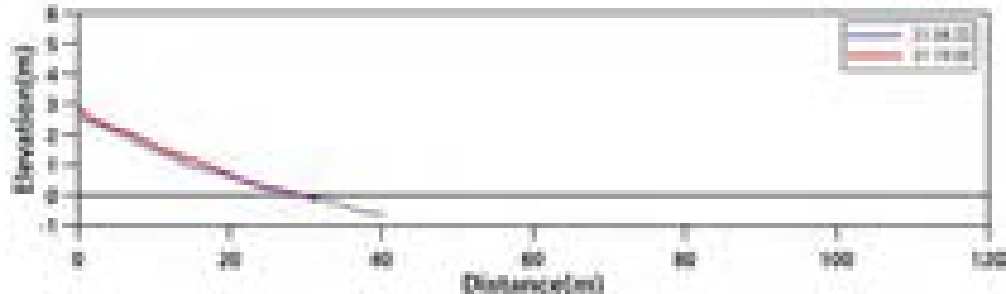
평균 해빈폭(m)	29.7		
		평균 단면적(m²)	33.0		
		방위각(°)	236.5		
		타원체고(m)	-		
측량결과	(기준 : E.L. 0.0m)				
	구분	2020/06	2020/10	2021/04	2021/10
	해빈폭(m)	29.3	31.4	30.1	29.3
	단면적(m²)	26.4	33.2	31.3	34.6
	전반기울기(°)	3.1	4.4	3.1	3.7
기선변화

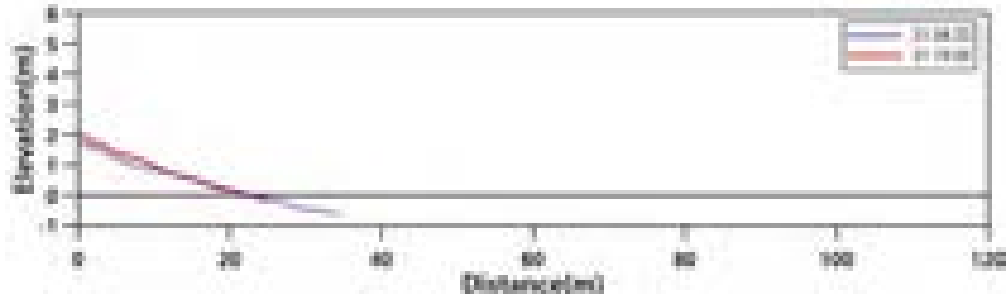
평균 해빈폭(m)		23.4	
			평균 단면적(m²)		17.8	
			방위각(°)		231.1	
			타원체고(m)		27.383	
측량결과	(기준 : E.L. 0.0m)					
	구분	2020/06	2020/10	2021/04	2021/10	
	해빈폭(m)	20.0	25.6	23.7	23.1	
	단면적(m²)	12.4	13.1	16.6	18.9	
	전반기울기(°)	3.8	3.9	3.1	3.9	
기선변화

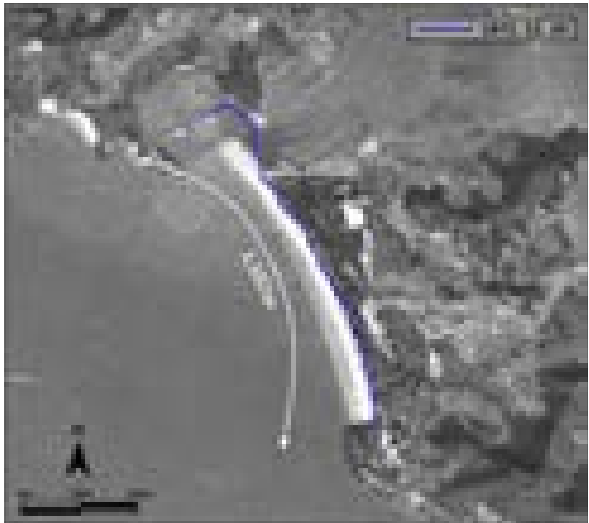
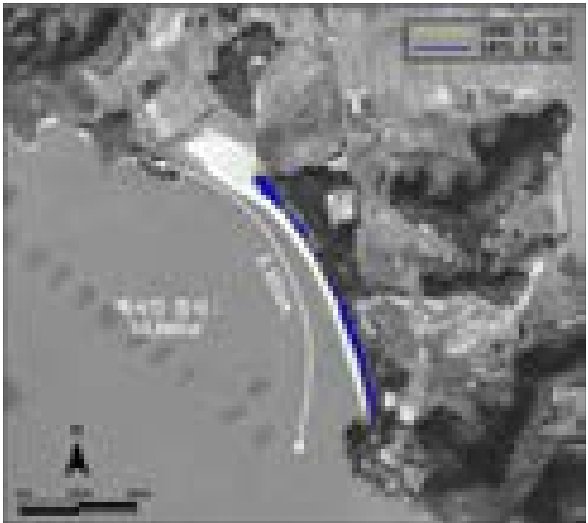
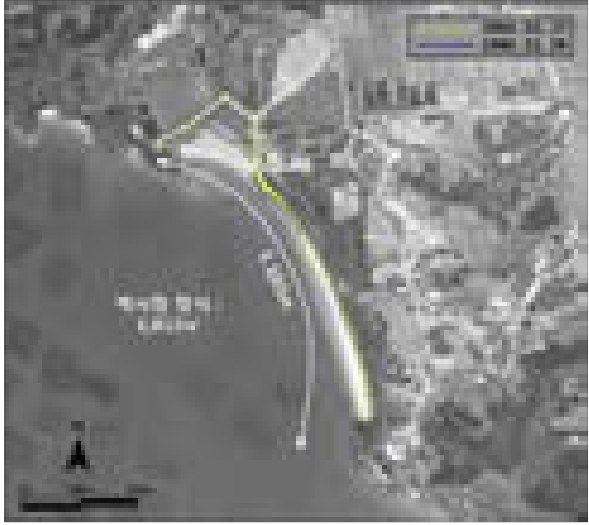
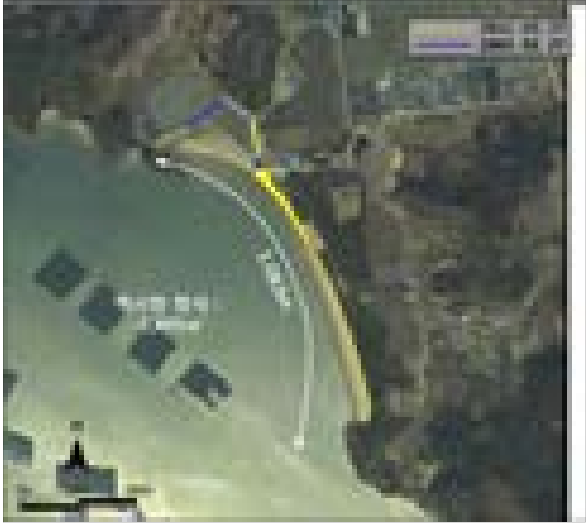
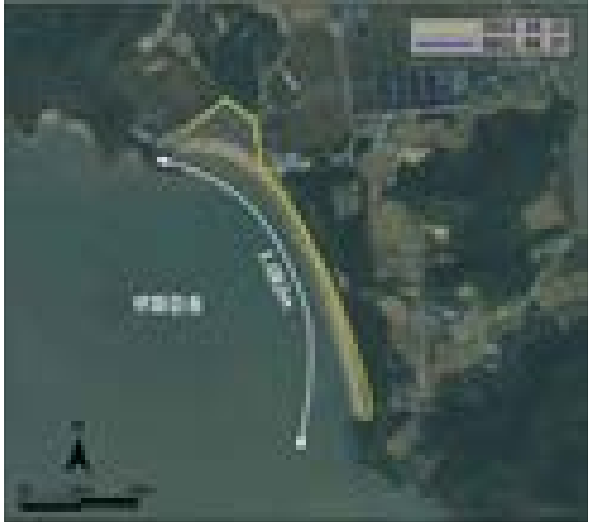
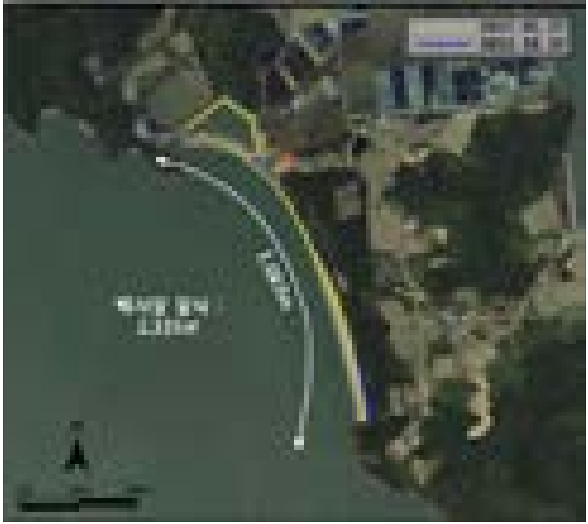
지역명	신안군 추포	분류번호	전남-신안-22	17/22

공 란																																
공 란																																		
특 징																																		
<ul style="list-style-type: none">○ 2004년은 친수공간 조성으로 백사장이 잠식됨○ 2004년~2011년까지 식생구간 감소로 백사장이 증가함○ 2011년~2013년까지 변화가 없음○ 2013년~2017년까지 도로정비 및 식생구간 증가로 백사장이 잠식됨

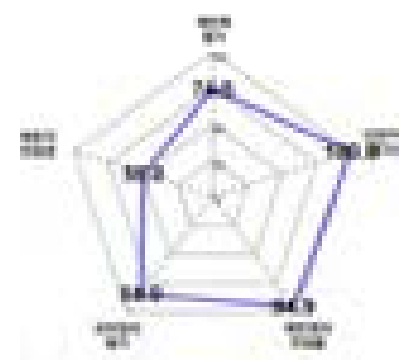
◦ 구조물 현황 호안

지역명	신안군 추포										분류번호					전남-신안-22					22/22			
침퇴적 원인																								
◦ 고파랑(최대파고 3m 이상) 출현회수(기상청 칠발도 부이)																								
연도	'99	'00	'01	'02	'03	'04	'05	'06	'07	'08	'09	'10	'11	'12	'13	'14	'15	'16	'17	'18	'19	'20	'21	
관측일수	227	280	337	346	344	336	356	363	341	364	363	295	327	307	314	359	301	359	359	356	359	360	327	
출현회수	441	566	755	970	820	906	1,110	948	916	1,035	1,078	953	705	975	866	949	810	929	1,070	999	939	926	795	
평균대비 증감(%)	-26.8	-23.8	-15.4	5.8	-10.0	1.7	17.5	-1.6	1.4	7.3	11.9	21.9	-18.7	19.9	4.2	-0.2	1.4	-2.3	12.5	6.0	-1.4	-3.0	-8.4	
◦ 강수량 비교(기상청 목포 관측소)																								
연도	'13	'14	'15	'16	'17	'18	'19	'20	'21															
월평균 강수량(mm)	90.8	90.6	86.8	116.5	60.2	113.6	104.0	119.0	98.9															
전년대비 증감(%)	-	-0.2	-4.2	34.2	-48.3	88.7	-8.4	14.4	-16.9															
◦ 백사장 잠식 현황																								
잠식면적(m²)					잠식 해빈폭(m)					잠식원인														
12,202					62.7					도로정비, 식생구간

고찰																								
◦ 방사제 설치 시 표사계 변화에 대한 검토가 필요함

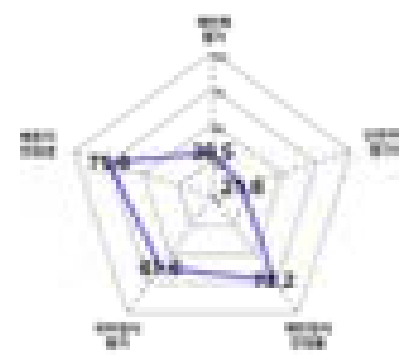
지역명	신안군 솔치										분류번호			전남-신안-14					26/26				
침퇴적 원인																							
◦ 고파랑(최대파고 3m 이상) 출현회수(기상청 칠발도 부이)																							
연도	'99	'00	'01	'02	'03	'04	'05	'06	'07	'08	'09	'10	'11	'12	'13	'14	'15	'16	'17	'18	'19	'20	'21
관측일수	227	280	337	346	344	336	356	363	341	364	363	295	327	307	314	359	301	359	359	356	359	360	327
출현회수	441	566	755	970	820	906	1,110	948	916	1,035	1,078	953	705	975	866	949	810	929	1,070	999	939	926	795
평균대비 증감(%)	-26.8	-23.8	-15.4	5.8	-10.0	1.7	17.5	-1.6	1.4	7.3	11.9	21.9	-18.7	19.9	4.2	-0.2	1.4	-2.3	12.5	6.0	-1.4	-3.0	-8.4
◦ 강수량 비교(기상청 목포 관측소)																							
연도	'13	'14	'15	'16	'17	'18	'19	'20	'21														
월평균 강수량(mm)	90.8	90.6	86.8	116.5	60.2	113.6	104.0	119.0	98.9														
전년대비 증감(%)	-	-0.2	-4.2	34.2	-48.3	88.7	-8.4	14.4	-16.9														
◦ 백사장 잠식 현황																							
잠식면적(m²)					잠식 해빈폭(m)					잠식원인													
-543					-0.8					-													
◦ 구조물 현황 호안, 배수로

고찰																							
◦ 1구역 호안 공사에 따른 지속적인 해안선 변화 모니터링이 필요함 ◦ 2지역(6번 기선)에서 국부침식이 발생하여 만조 시 해수가 유입되는 구간이 발생함

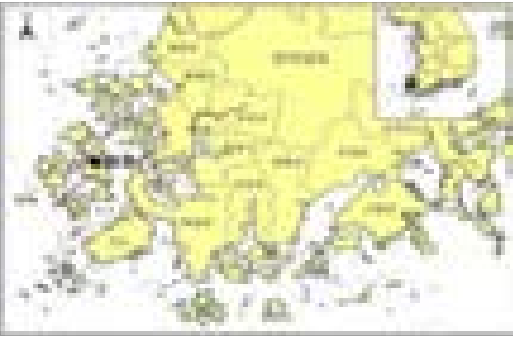
지역명	신안군 읍동						분류번호	전남-신안-04			1/25							
침식등급	개선: C등급(우려) / 기존: D등급(심각)						침식유형	백사장 침식										
위치도

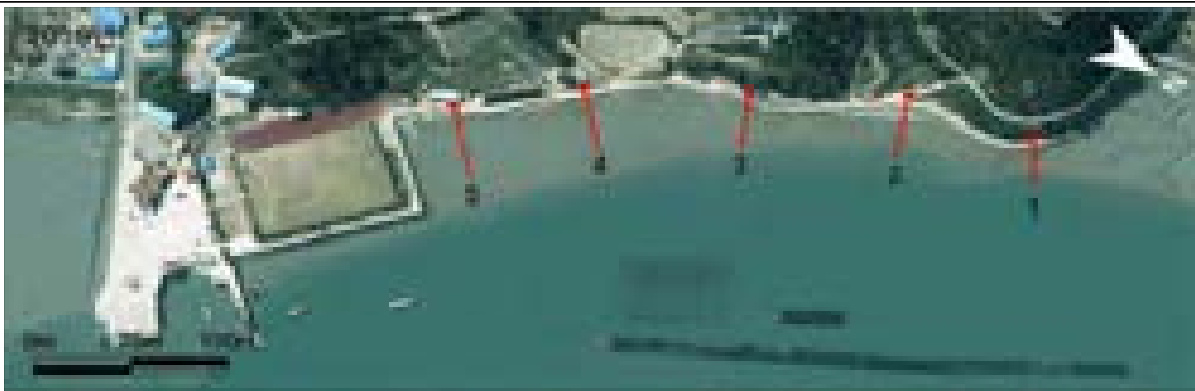
(3) 기선변화

분석								
<ul style="list-style-type: none">○ 2021년 단면측량결과, 전년 대비 평균 해빈폭 0.1m, 평균 단면적 0.6㎡가 증가하였으며, 전빈기울기는 평균 4.1°로 1.3° 완만해짐○ 3번 기선에서 해빈폭 3.2m 감소, 5번 기선에서 단면적 1.7㎡가 증가하여 대상지역 내 최대 증감폭을 나타냄

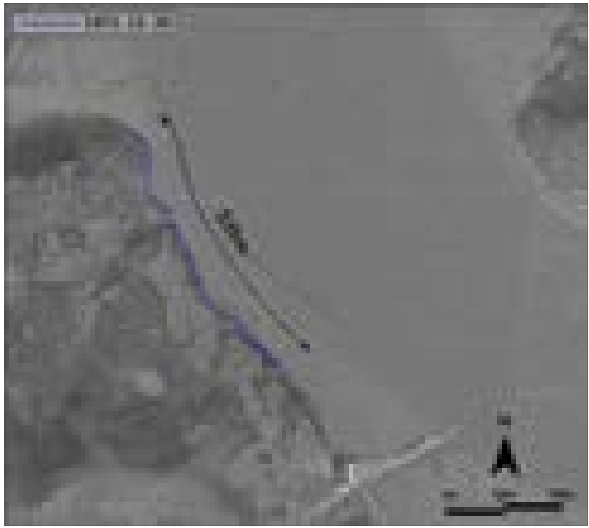
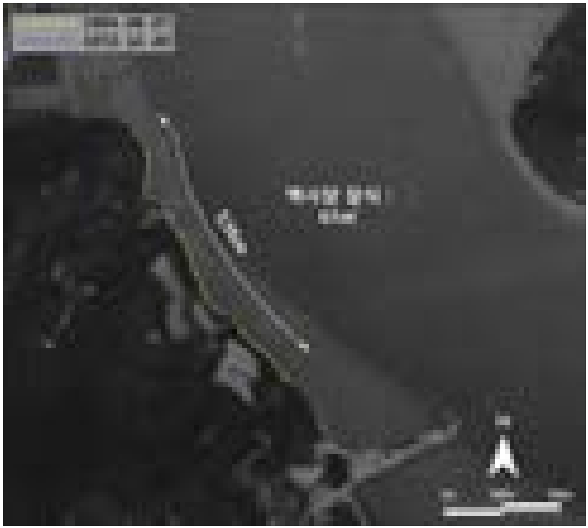
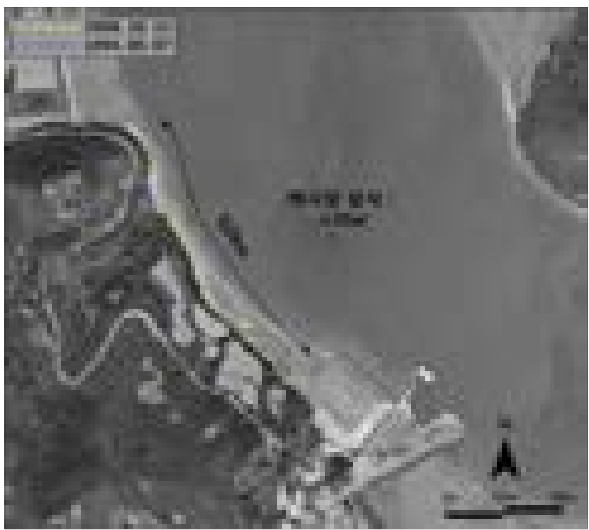
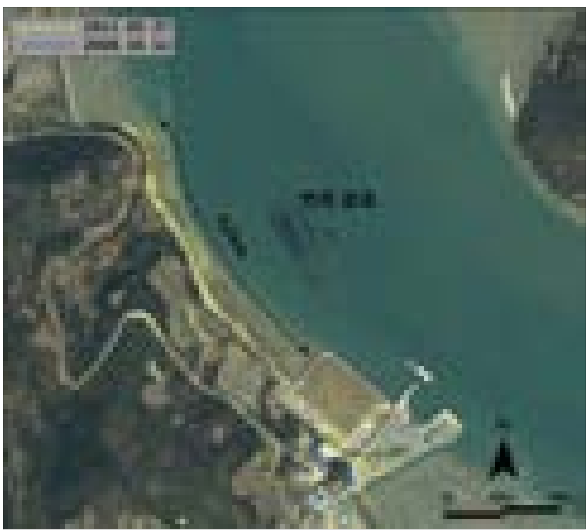
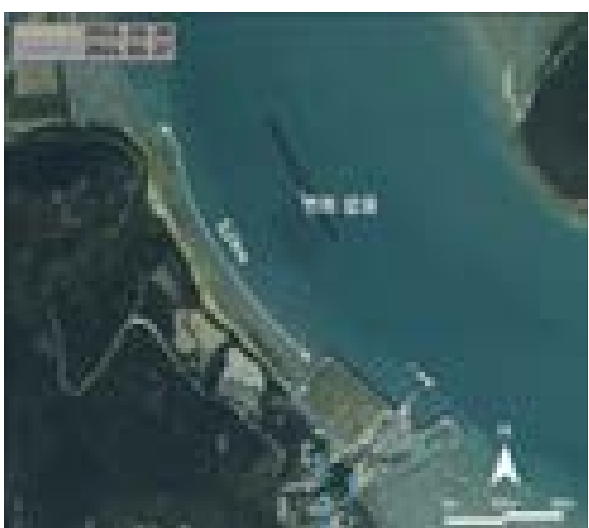
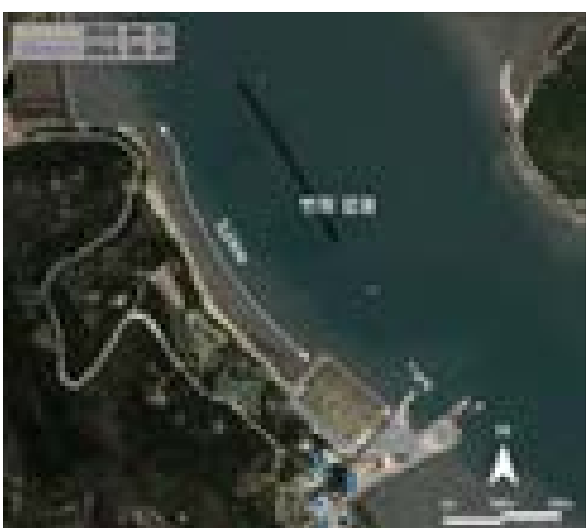
지역명	신안군 읍동	분류번호	전남-신안-04	15/25

공 란					
특 징							
◦ 1994년은 남측구간에서 여객터미널 건설로 백사장이 잠식됨 ◦ 2008년~2015년까지 변화가 미미함 ◦ 2015년~2017년까지 전반적으로 전구간에서 잠식됨 ◦ 2017년~2019년까지 변화가 없음							
기간		백사장잠식		비고			
		잠식면적(㎡)	잠식폭(m)				
1972~1994		65	0.1				
1994~2008		-170	-0.3				
2008~2011		0	0.0				
2011~2013		0	0.0				
2013~2015		0	0.0				
2015~2017		1,297	2.6				
2017~2019		0	0.0				
1972~2019		1,192	2.3

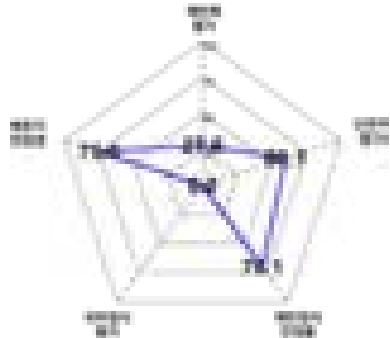
지역명	신안군 읍동										분류번호					전남-신안-04					25/25		
침퇴적 원인																							
◦ 고파랑(최대파고 3m 이상) 출현회수(기상청 칠발도 부이)																							
연도	'99	'00	'01	'02	'03	'04	'05	'06	'07	'08	'09	'10	'11	'12	'13	'14	'15	'16	'17	'18	'19	'20	'21
관측일수	227	280	337	346	344	336	356	363	341	364	363	295	327	307	314	359	301	359	359	356	359	360	327
출현회수	441	566	755	970	820	906	1,110	948	916	1,035	1,078	953	705	975	866	949	810	929	1,070	999	939	926	795
평균대비 증감(%)	-26.8	-23.8	-15.4	5.8	-10.0	1.7	17.5	-1.6	1.4	7.3	11.9	21.9	-18.7	19.9	4.2	-0.2	1.4	-2.3	12.5	6.0	-1.4	-3.0	-8.4
◦ 강수량 비교(기상청 목포 관측소)																							
연도	'13	'14	'15	'16	'17	'18	'19	'20	'21														
월평균 강수량(mm)	90.8	90.6	86.8	116.5	60.2	113.6	104.0	119.0	98.9														
전년대비 증감(%)	-	-0.2	-4.2	34.2	-48.3	88.7	-8.4	14.4	-16.9														
◦ 백사장 잠식 현황																							
잠식면적(m²)					잠식 해빈폭(m)					잠식원인													
-105					-0.2					-													
◦ Source/Sink : 주변에 모래공급원이 없음

◦ Cross-shore Process : 호안 설치로 반사파 증가에 따른 침식 발생																							
◦ 구조물 현황 호안, 항만시설, 친수공간

고찰																							
◦ 전구간 호안 전면에 만조 시 해수가 유입됨																							
◦ 국부침식이 나타나는 북측구간(3번 기선)에 대한 피해 방지 대책 필요

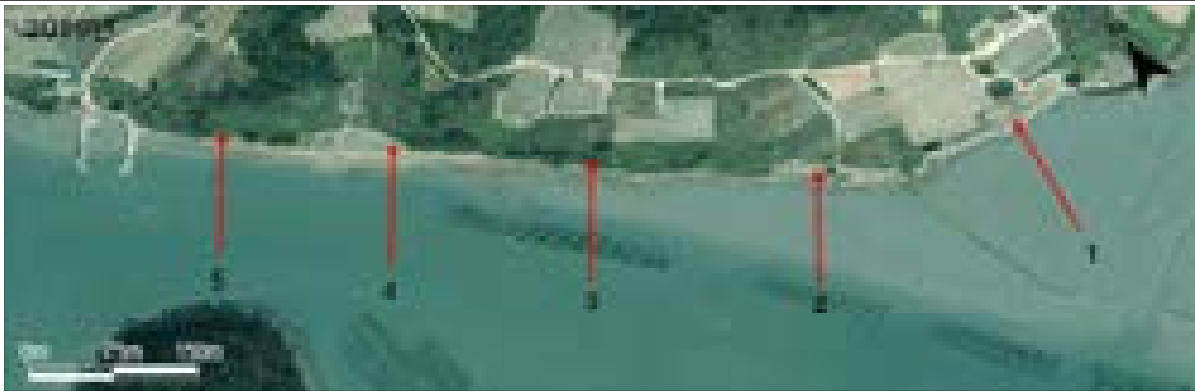
지역명	신안군 자라	분류번호	전남-신안-27	6/22

분석							
<ul style="list-style-type: none">○ 2021년 단면측량결과, 1차 조사 대비 평균 해빈폭 0.6m, 평균 단면적 0.6㎡가 감소하였으며, 전빈기울기는 평균 3.6°로 0.5° 급해짐○ 1번 기선에서 해빈폭 3.1m, 단면적 1.2㎡가 감소하여 대상지역내 최대 감소폭을 나타냄

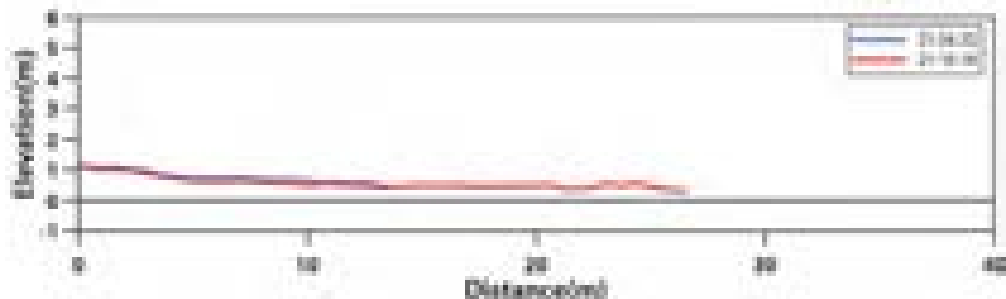
지역명	신안군 자라	분류번호	전남-신안-27		7/22
기선번호	기준점 위치	기준점 좌표	N	34°40'46.07"	
			E	126°10'18.01"	
1번

평균 해빈폭(m)	11.6		
		평균 단면적(m²)	2.8		
		방위각(°)	176.7		
		타원체고(m)	26.905		
측량결과	(기준 : E.L. 0.5m)				
	구분	2021/04		2021/10	
	해빈폭(m)	13.1		10.0	
	단면적(m²)	3.4		2.2	
	전빈기울기(°)	2.7		1.8	
기선변화

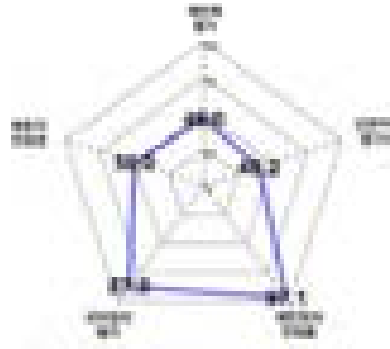
지역명	신안군 자라										분류번호					전남-신안-27					22/22		
침퇴적 원인																							
◦ 고파랑(최대파고 3m 이상) 출현회수(기상청 칠발도 부이)																							
연도	'99	'00	'01	'02	'03	'04	'05	'06	'07	'08	'09	'10	'11	'12	'13	'14	'15	'16	'17	'18	'19	'20	'21
관측일수	227	280	337	346	344	336	356	363	341	364	363	295	327	307	314	359	301	359	359	356	359	360	327
출현회수	441	566	755	970	820	906	1,110	948	916	1,035	1,078	953	705	975	866	949	810	929	1,070	999	939	926	795
평균대비 증감(%)	-26.8	-23.8	-15.4	5.8	-10.0	1.7	17.5	-1.6	1.4	7.3	11.9	21.9	-18.7	19.9	4.2	-0.2	1.4	-2.3	12.5	6.0	-1.4	-3.0	-8.4
◦ 강수량 비교(기상청 목포 관측소)																							
연도	'13	'14	'15	'16	'17	'18	'19	'20	'21														
월평균 강수량(mm)	90.8	90.6	86.8	116.5	60.2	113.6	104.0	119.0	98.9														
전년대비 증감(%)	-	-0.2	-4.2	34.2	-48.3	88.7	-8.4	14.4	-16.9														
◦ 백사장 잠식 현황																							
잠식면적(m ²)					잠식 해빈폭(m)					잠식원인													
-2,162					-2.5					-

◦ 구조물 현황 호안, 항만시설

고찰																							
◦ 북측 및 중앙 자연해안 포락 방지 대책이 필요함 ◦ 연안정비사업(호안) 계획에 따른 해안선 변화 모니터링 강화가 필요함

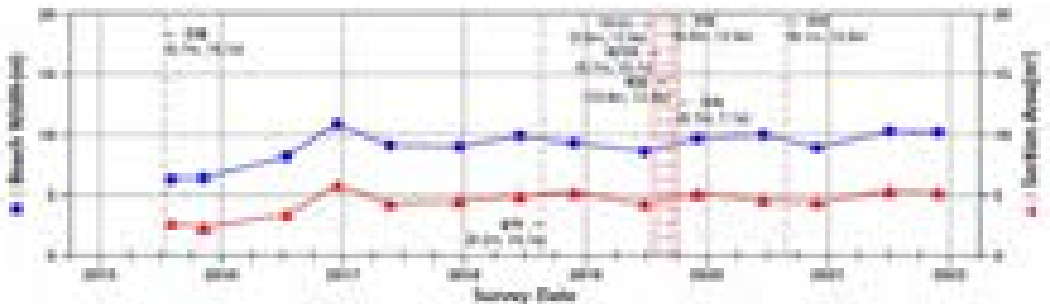
분석									
<ul style="list-style-type: none">○ 2021년 단면측량결과, 전년 대비 평균 해빈폭 0.8m, 평균 단면적 0.8㎡가 증가하였으며, 전빈기울기는 평균 5.1°로 0.7° 완만해짐○ 1번 기선에서 해빈폭 1.7m, 3번 기선에서 단면적 1.1㎡가 증가하여 대상지역내 최대 증가폭을 나타냄

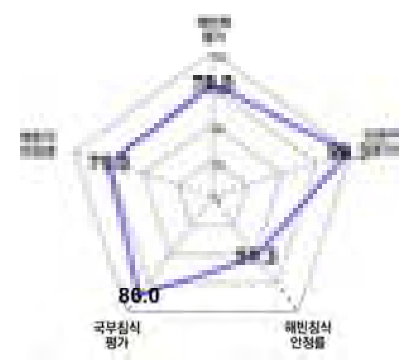
지역명	신안군 수치										분류번호		전남-신안-15					16/16					
침퇴적 원인																							
◦ 고파랑(최대파고 3m 이상) 출현회수(기상청 칠발도 부이)																							
연도	'99	'00	'01	'02	'03	'04	'05	'06	'07	'08	'09	'10	'11	'12	'13	'14	'15	'16	'17	'18	'19	'20	'21
관측일수	227	280	337	346	344	336	356	363	341	364	363	295	327	307	314	359	301	359	359	356	359	360	327
출현회수	441	566	755	970	820	906	1,110	948	916	1,035	1,078	953	705	975	866	949	810	929	1,070	999	939	926	795
평균대비 증감(%)	-26.8	-23.8	-15.4	5.8	-10.0	1.7	17.5	-1.6	1.4	7.3	11.9	21.9	-18.7	19.9	4.2	-0.2	1.4	-2.3	12.5	6.0	-1.4	-3.0	-8.4
◦ 강수량 비교(기상청 목포 관측소)																							
연도	'13	'14	'15	'16	'17	'18	'19	'20	'21														
월평균 강수량(mm)	90.8	90.6	86.8	116.5	60.2	113.6	104.0	119.0	98.9														
전년대비 증감(%)	-	-0.2	-4.2	34.2	-48.3	88.7	-8.4	14.4	-16.9														
◦ 백사장 잠식 현황																							
잠식면적(m²)					잠식 해빈폭(m)					잠식원인													
378					5.0					식생													
◦ 구조물 현황 호안, 배수로

고찰																							
◦ 노후화된 연안시설물의 주기적인 유지관리 대책 필요 ◦ 구조물 설치 이후 뚜렷한 침퇴적경향을 보이지 않음
