2021년 연안침식 실태조사 (서해안권역)

[전라남도]

2021. 12

해양수산부

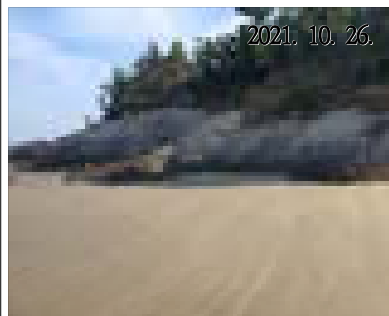
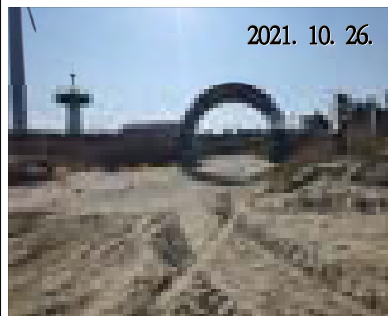
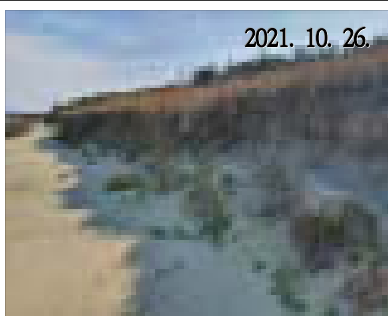
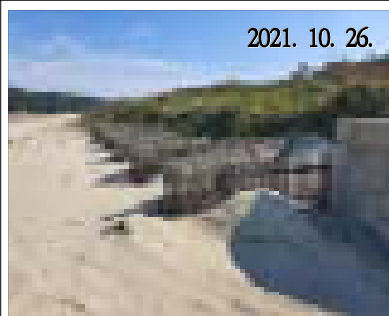
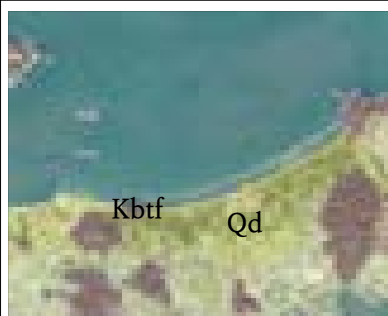
① 연육교		② 암반지대		③ 해안출입로

④ 식생구간		⑤ 모래포집기		지질도(1:50,000)
지질학적특성	구분 및 기호	지층명		암석
	Qd	사구		사구
	Kbtf	비금도응회암		비금도응회암
<div>① 연육교 : 길이 375m</div> <div>② 암반지대 : 길이 470m</div> <div>③ 해안출입로</div> <div>④ 식생구간 : 길이 3,400m</div> <div>⑤ 모래포집기 : 길이 1,140m</div>

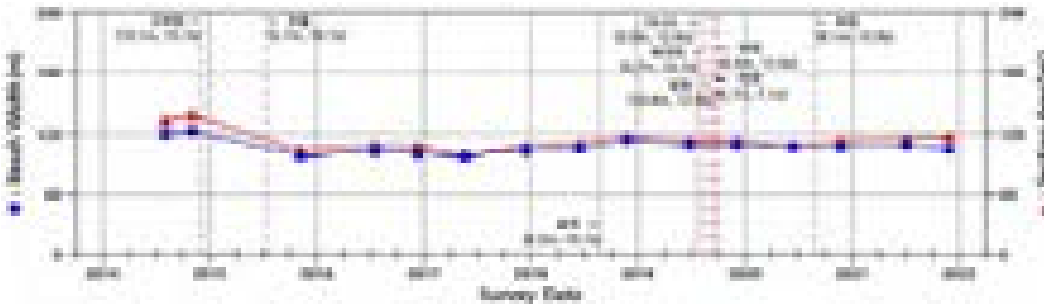
분석	<p>○ 2021년 단면측량결과, 전년 대비 평균 해빈폭은 0.7m 감소, 평균 단면적은 6.6㎡가 증가하였으며, 전빈기울기는 평균 1.2°로 0.2° 완만해짐</p> <p>○ 1번 기선에서 해빈폭 16.1m, 단면적 30.1㎡가 증가하여 대상지역내 최대 증가폭을 나타냄</p>

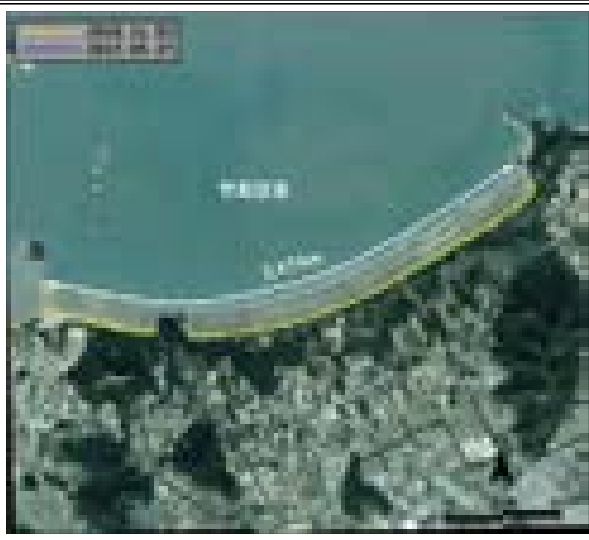
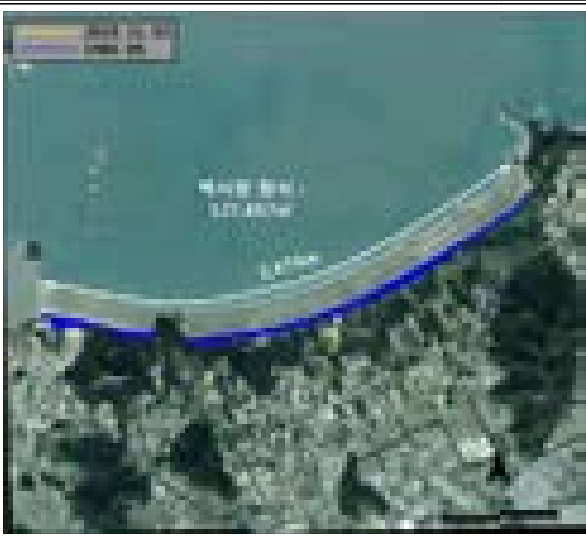
지역명	신안군 명사십리	분류번호	전남-신안-11	29/37

<div>공 란</div>				
<div>특 징</div>				
<div>◦ 1990년은 송림 조성으로 백사장이 잠식됨 ◦ 2004년~2013년까지 친수공간 조성으로 백사장이 잠식됨 ◦ 2015년~2017년까지 변화없음</div>				
<div>기간</div>		<div>백사장잠식</div>		<div>비고</div>
		<div>잠식면적(㎡)</div>	<div>잠식폭(m)</div>	
1980~1990		82,462	24.4	
1990~2004		1,308	0.4	
2004~2013		32,652	9.7	
2013~2015		11,235	3.3	
2015~2017		0	0.0	
2017~2019		0	0.0	
1980~2019		127,657	37.8

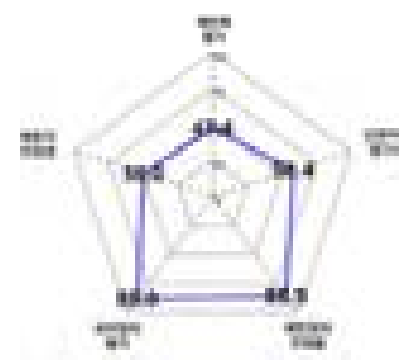
지역명	신안군 명사십리										분류번호		전남-신안-11					37/37					
침퇴적 원인																							
◦ 고파랑(최대파고 3m 이상) 출현회수(기상청 칠발도 부이)																							
연도	'99	'00	'01	'02	'03	'04	'05	'06	'07	'08	'09	'10	'11	'12	'13	'14	'15	'16	'17	'18	'19	'20	'21
관측일수	227	280	337	346	344	336	356	363	341	364	363	295	327	307	314	359	301	359	359	356	359	360	327
출현회수	441	566	755	970	820	906	1,110	948	916	1,035	1,078	953	705	975	866	949	810	929	1,070	999	939	926	795
평균대비 증감(%)	-26.8	-23.8	-15.4	5.8	-10.0	1.7	17.5	-1.6	1.4	7.3	11.9	21.9	-18.7	19.9	4.2	-0.2	1.4	-2.3	12.5	6.0	-1.4	-3.0	-8.4
◦ 강수량 비교(기상청 목포 관측소)																							
연도	'13	'14	'15	'16	'17	'18	'19	'20	'21														
월평균 강수량(mm)	90.8	90.6	86.8	116.5	60.2	113.6	104.0	119.0	98.9														
전년대비 증감(%)	-	-0.2	-4.2	34.2	-48.3	88.7	-8.4	14.4	-16.9														
◦ 백사장 잠식 현황																							
잠식면적(m²)					잠식 해빈폭(m)					잠식원인													
127,657					37.8					방풍림

◦ Source/Sink : 주변에 모래공급원이 없음																							
◦ Longshore Process : 방사제 주변으로 모래 퇴적																							
◦ 구조물 현황 호안, 돌제, 모래포집기, 항만시설

고찰																							
◦ 주기적인 시설물 유지관리 필요																							
◦ 전구간 사구 전면에 침식방지 울타리 설치 예정으로 모래포집 및 포락 피해 방지 효과가 기대됨

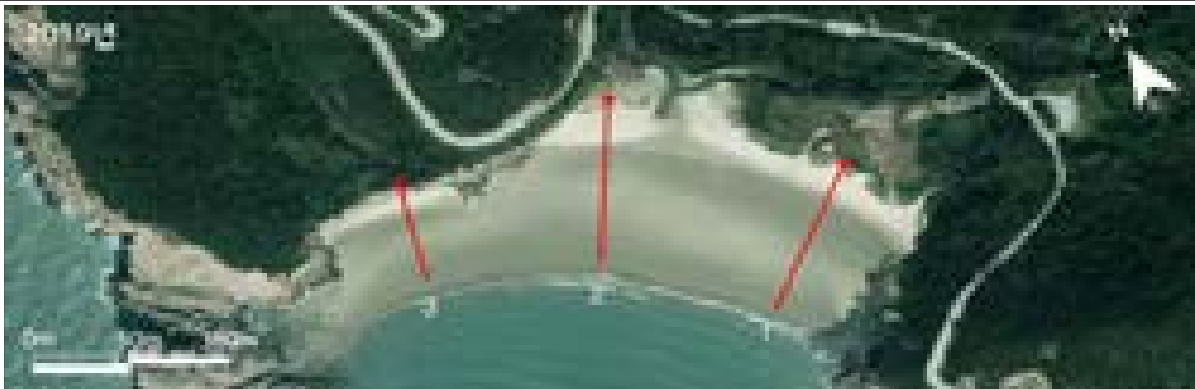
지역명	신안군 하누섬	분류번호	전남-신안-16	3/21

분석	<ul style="list-style-type: none">○ 2021년 단면측량결과, 전년 대비 평균 해빈폭 0.9m, 평균 단면적 17.9㎡가 증가하였으며, 전빈기울기는 평균 1.9°로 0.1° 급해짐○ 2번 기선에서 해빈폭 4.3m, 단면적 37.4㎡가 증가하여 대상지역내 최대 증가폭을 나타냄

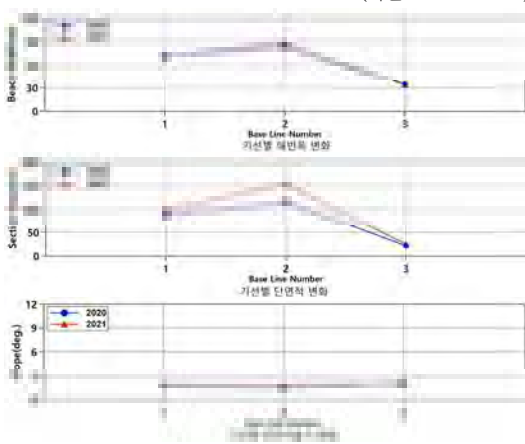
2020년 ~ 2021년 측량결과	(기준 : E.L. 0.0m)

기선번호	해빈폭 (m)		단면적 (㎡)		전빈기울기 (°)		
		'20년 연평균	'21년 연평균	'20년 연평균	'21년 연평균	'20년 연평균		'21년 연평균
	1	73.1	72.4	88.1	100.3	1.8		1.9
	2	83.9	88.2	116.5	153.9	1.5		1.9
3	34.7	33.8	21.3	25.3	2.1	2.0		
측량시기 별 평균 해빈폭 및 단면적 변화

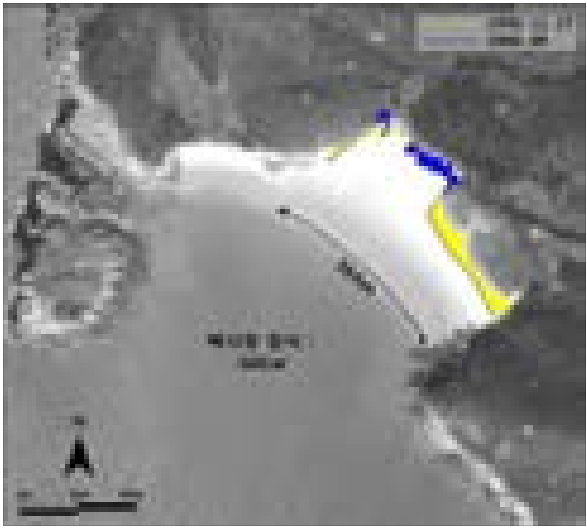
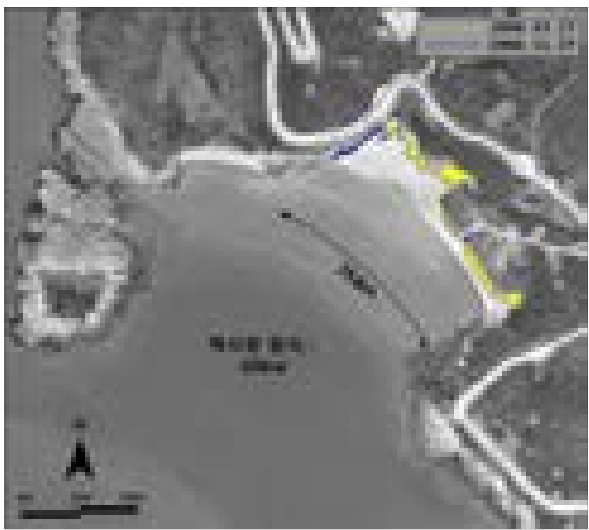
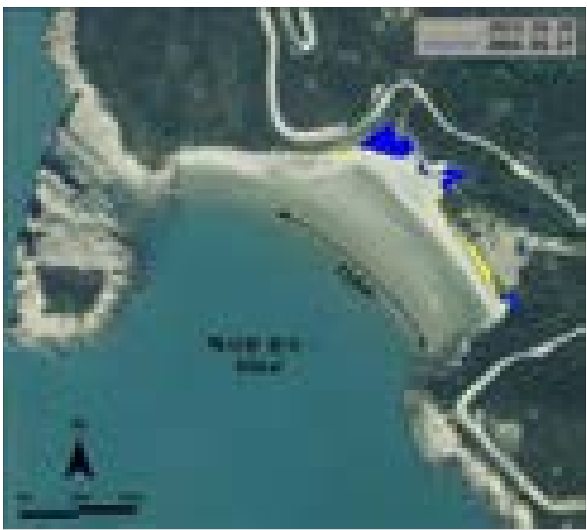
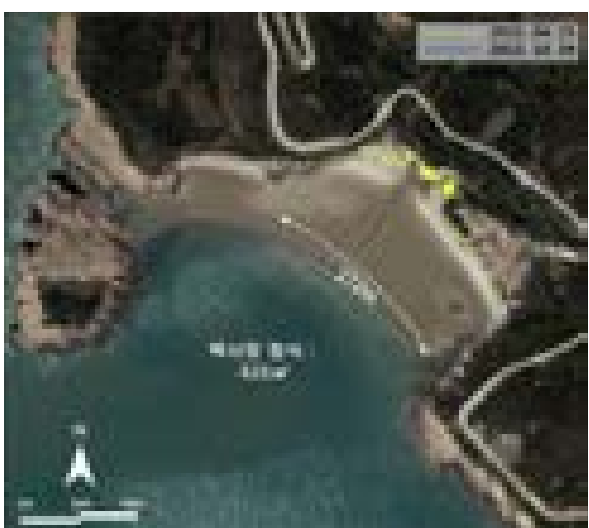
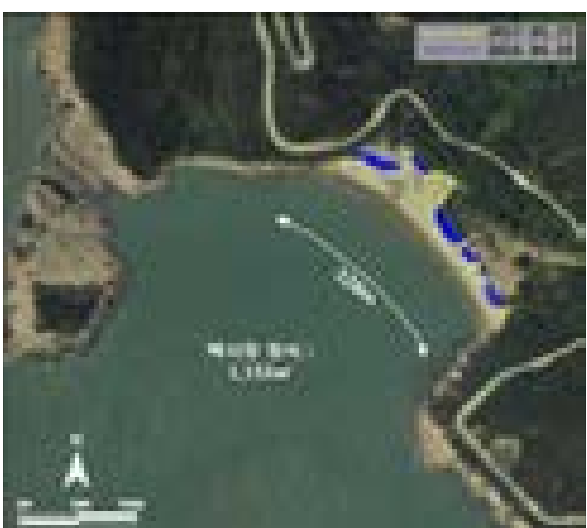
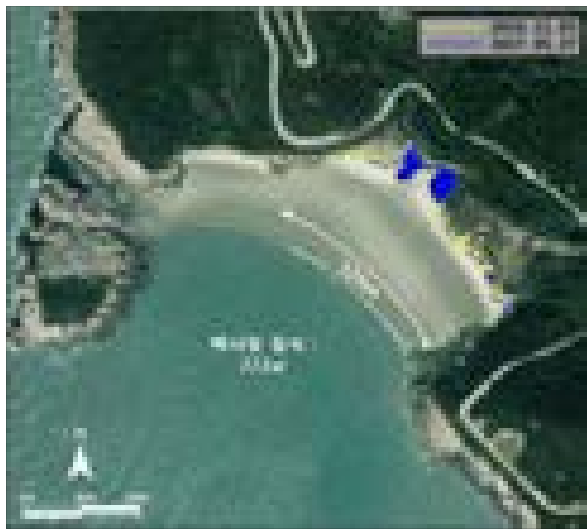
지역명	신안군 하누섬	분류번호	전남-신안-07	13/21

</div>																																						
<div>공 란</div>																																						
<div>특 징</div> <div><ul style="list-style-type: none">○ 1990년은 식생구간 확대로 백사장이 잠식됨○ 2003년~2013년까지 식생구간 감소로 백사장이 증가함○ 2015년은 호안공사로 인하여 백사장이 잠식됨○ 2015년~2019년까지 식생구간 확대로 백사장이 잠식됨</div>

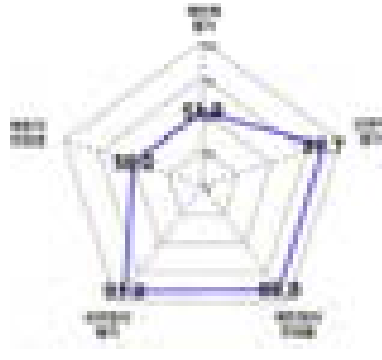
지역명	신안군 하누넵										분류번호					전남-신안-16					21/21		
침퇴적 원인																							
◦ 고파랑(최대파고 3m 이상) 출현회수(기상청 칠발도 부이)																							
연도	'99	'00	'01	'02	'03	'04	'05	'06	'07	'08	'09	'10	'11	'12	'13	'14	'15	'16	'17	'18	'19	'20	'21
관측일수	227	280	337	346	344	336	356	363	341	364	363	295	327	307	314	359	301	359	359	356	359	360	327
출현회수	441	566	755	970	820	906	1,110	948	916	1,035	1,078	953	705	975	866	949	810	929	1,070	999	939	926	795
평균대비 증감(%)	-26.8	-23.8	-15.4	5.8	-10.0	1.7	17.5	-1.6	1.4	7.3	11.9	21.9	-18.7	19.9	4.2	-0.2	1.4	-2.3	12.5	6.0	-1.4	-3.0	-8.4
◦ 강수량 비교(기상청 목포 관측소)																							
연도	'13	'14	'15	'16	'17	'18	'19	'20	'21														
월평균 강수량(mm)	90.8	90.6	86.8	116.5	60.2	113.6	104.0	119.0	98.9														
전년대비 증감(%)	-	-0.2	-4.2	34.2	-48.3	88.7	-8.4	14.4	-16.9														
◦ 백사장 잠식 현황																							
잠식면적(m²)					잠식 해빈폭(m)					잠식원인													
-663					-3.2					-													
◦ 구조물 현황 없음

고찰																							
◦ 침식방지 울타리 설치 시 포락이 발생하는 자연해안구간에 대한 검토가 필요함

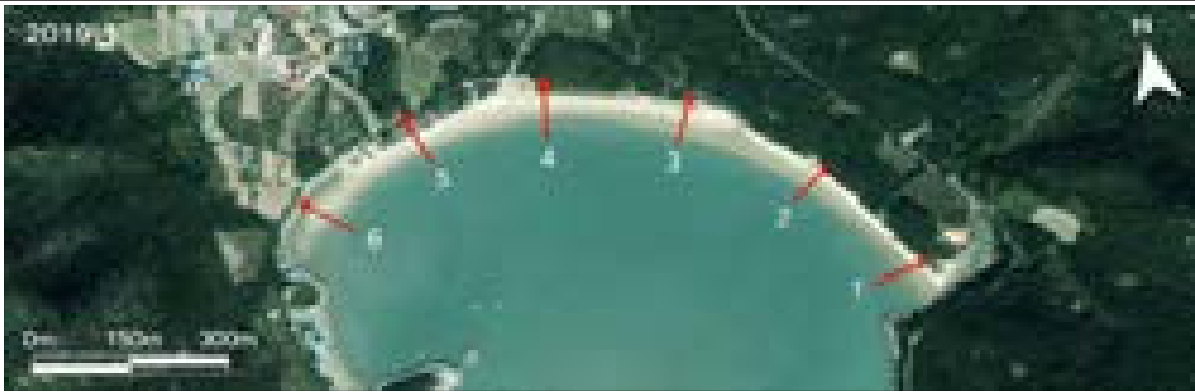
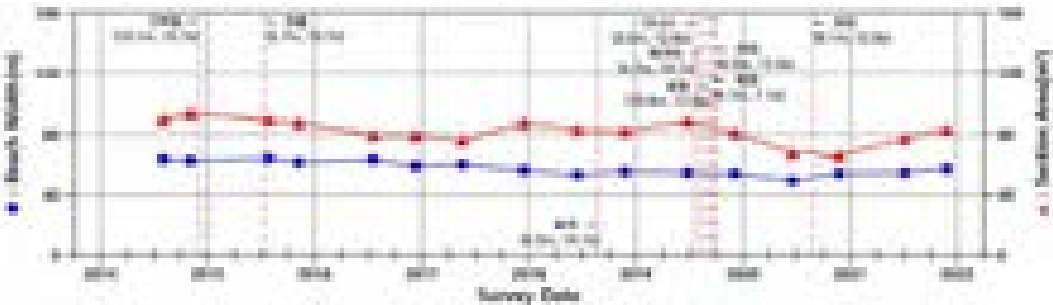
지역명	신안군 시목	분류번호	전남-신안-12	3/25

분석																																																													
<ul style="list-style-type: none">○ 2021년 단면측량결과, 전년 대비 평균 해빈폭 4.4m, 평균 단면적 13.5㎡가 증가하였으며, 전빈기울기는 평균 2.9°로 0.3° 급해짐○ 6번 기선에서 해빈폭 15.0m, 3번 기선에서 단면적 23.8㎡가 증가하여 대상지역내 최대 증가폭을 나타냄

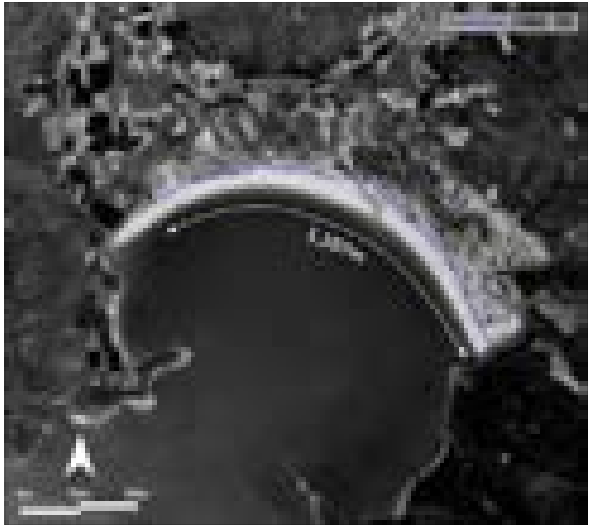
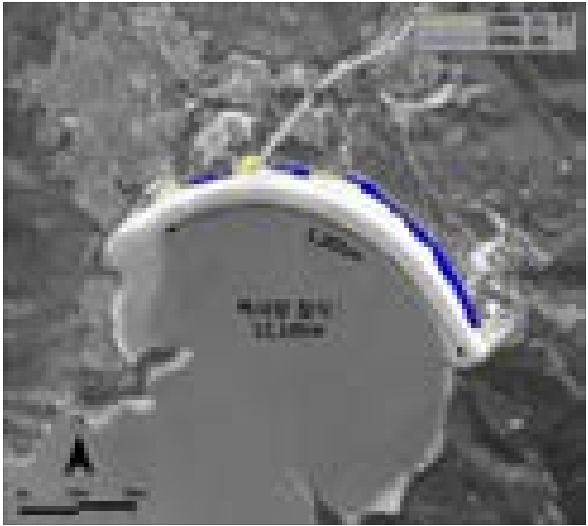
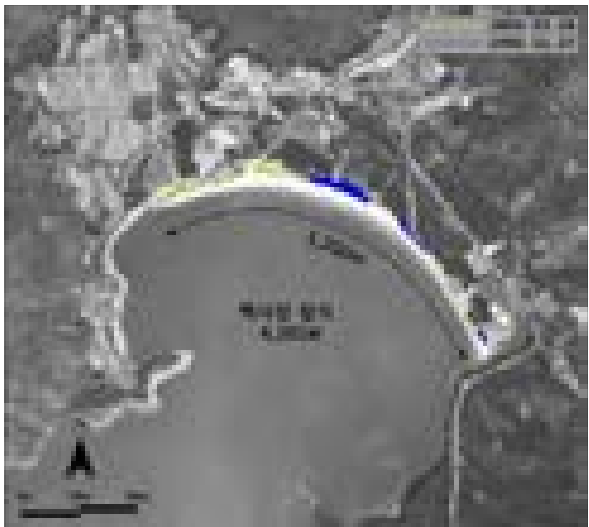
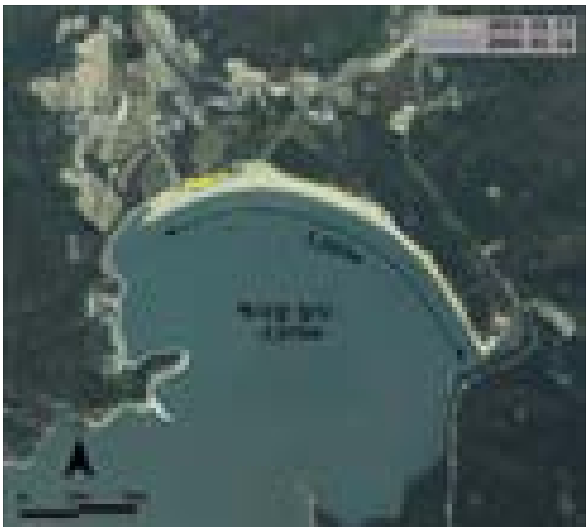
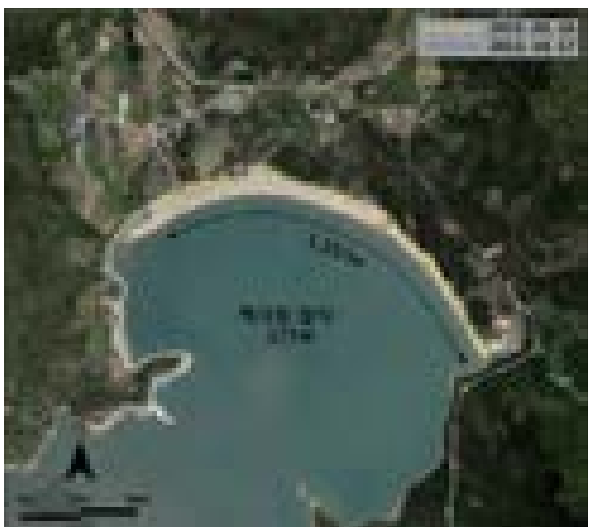
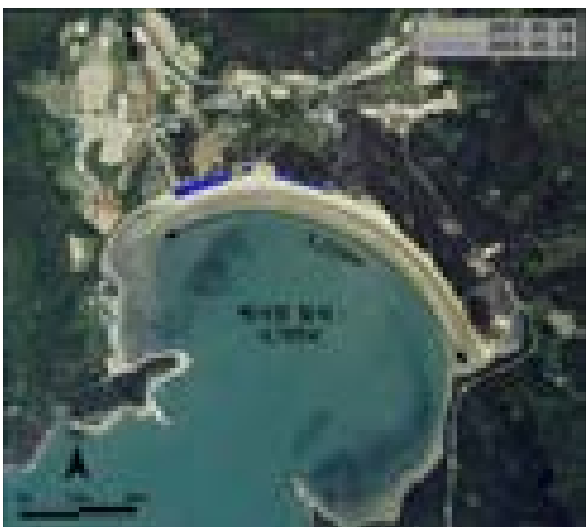
지역명	신안군 시목	분류번호	전남-신안-12	17/25																																		
<div><div> </div><div> </div></div>																																						
<div>공 란</div>																																						
<div>특 징</div> <div><ul style="list-style-type: none">○ 1990년은 백사장 배후 사구지역에 송림 조성으로 사구가 훼손되고 백사장이 잠식됨○ 2004년은 친수공간 조성으로 백사장이 잠식됨○ 2013년은 식생구간의 감소로 백사장이 증가함○ 2015년~2019년까지 식생구간 증가로 백사장이 감소함</div>

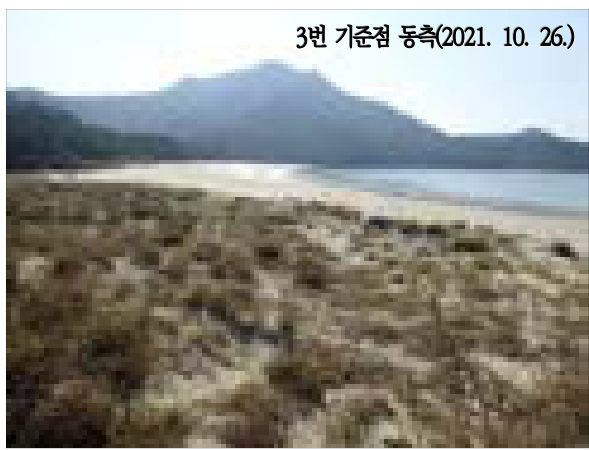
지역명	신안군 시목	분류번호	전남-신안-12	23/25
<div>3번 기준점 동측(2021. 10. 26.)</div>

동측구간 환경사호안에 모래가 퇴적되었으며, 동측구간 해변폭 및 단면적이 증가함				
공 란				
공 란

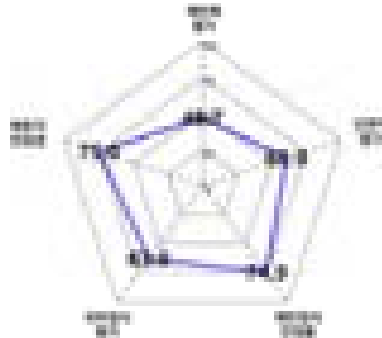
◦ 백사장 잠식 현황																																				
잠식면적(m²)								잠식 해빈폭(m)								잠식원인																				
14,406								14.7								해안도로, 방풍림																				
◦ Source/Sink : 주변에 소하천이 있으나 모래공급원으로 보기에는 부족한 실정																																				
◦ Cross-shore Process : 호안(해안도로) 설치로 반사파 증가에 따른 침식 발생																																				
◦ 구조물 현황

호안, 모래포집기																																				
고찰																																				
◦ 동측(1번 기선) 및 서측(6번 기선)에 만조 시 해수가 유입되는 구간이 존재함																																				
◦ 침식방지 울타리 설치 시 포락이 발생하는 동측구간(2~3번 기선)에 대한 검토가 필요함

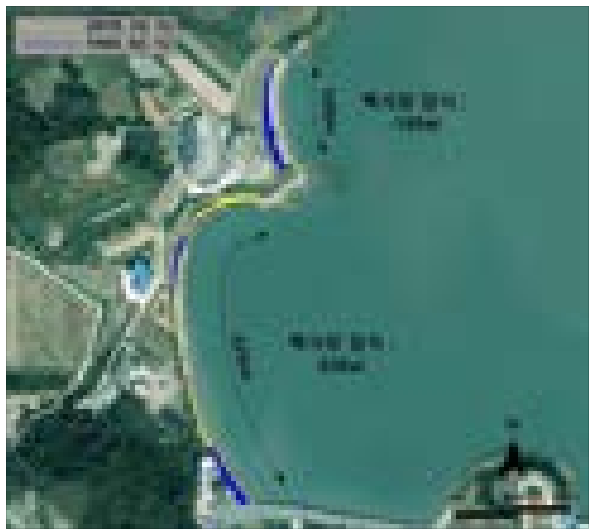
지역명	신안군 메고평	분류번호	전남-신안-28	18/21

기간	백사장잠식		비고	잠식면적(㎡)	잠식폭(m)	1969~1980	0	0.0		1980~1990	1,303	3.1		1990~1997	99	0.2		1997~2010	-702	-1.7		2010~2019	69	0.2		1969~2019	769	1.9	
기간	백사장잠식		비고																															
	잠식면적(㎡)	잠식폭(m)																																
1969~1980	0	0.0																																
1980~1990	1,303	3.1																																
1990~1997	99	0.2																																
1997~2010	-702	-1.7																																
2010~2019	69	0.2																																
1969~2019	769	1.9

고찰																							
◦ 연안정비사업(호안보강) 시행에 따른 해안선 변화 모니터링이 필요함

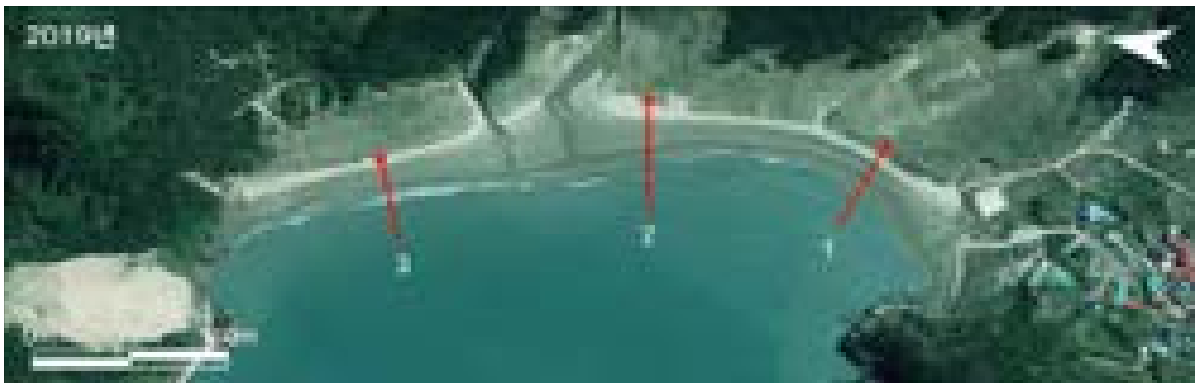
지역명	신안군 돈목	분류번호	전남-신안-13	3/22																																				
<div>2010년</div>

분석	<div>○ 2021년 단면측량결과, 전년 대비 평균 해빈폭 9.8m, 평균 단면적 24.2㎡가 증가하였으며, 전빈기울기는 평균 1.8°로 0.1° 급해짐</div> <div>○ 3번 기선에서 해빈폭 12.5m, 1번 기선에서 단면적 26.3㎡가 증가하여 대상지역내 최대 증가폭을 나타냄</div>

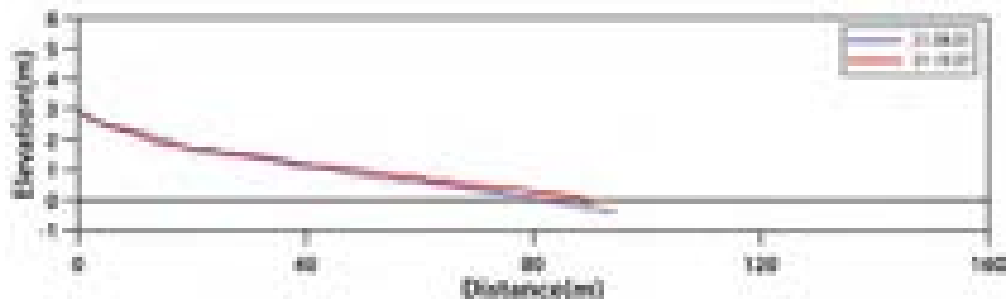
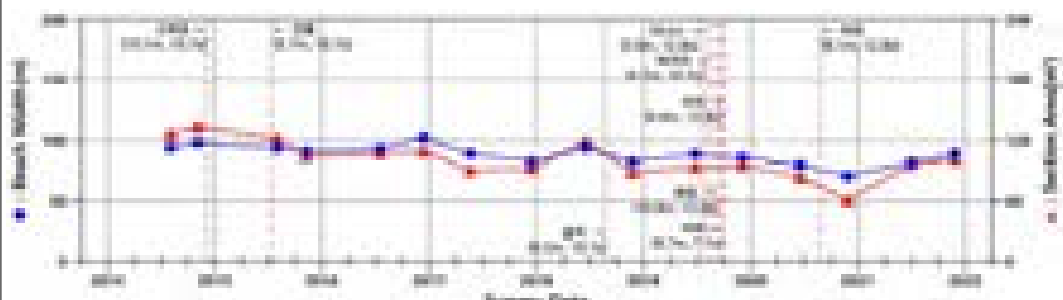
지역명	신안군 돈목	분류번호	전남-신안-13		4/22						
기선번호	시점 위치	시점 좌표	N	34°36'21.26"							
			E	125°49'37.72"							
1번	<div>2021. 10. 27.</div>

평균 해빈폭(m)	85.4								
		평균 단면적(m²)	98.5								
		방위각(°)	325.6								
		타원체고(m)	-								
측량결과	(기준 : E.L. 0.0m)										
	구분	2017/04	2017/11	2018/05	2018/10	2019/05	2019/11	2020/05	2020/10	2021/06	2021/10
	해빈폭(m)	89.0	82.2	93.9	82.2	88.5	85.6	79.5	70.4	81.7	89.1
	단면적(m²)	89.7	91.8	119.0	87.9	93.0	94.6	83.5	60.9	95.7	101.2
	전빈기율기(°)	0.9	1.0	1.2	2.1	1.9	2.0	1.3	2.5	1.8	3.4
기선변화

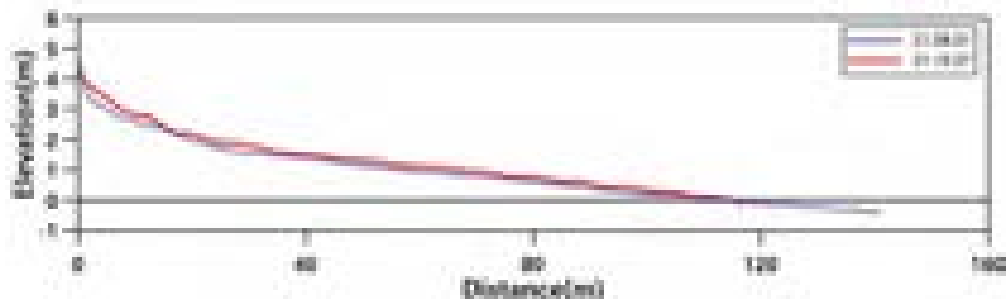
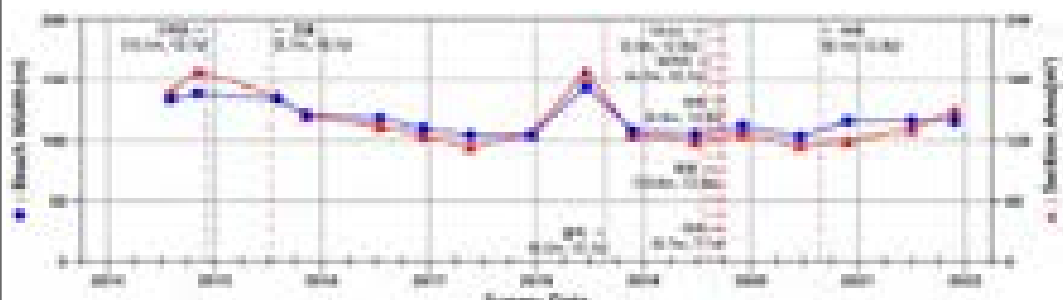
지역명	신안군 돈목	분류번호	전남-신안-13		5/22						
기선번호	시점 위치	시점 좌표	N	34°36'26.65"							
			E	125°49'41.69"							
2번

평균 해빈폭(m)	115.8								
		평균 단면적(m²)	140.4								
		방위각(°)	270.8								
		타원체고(m)	-								
측량결과	(기준 : E.L. 0.0m)										
	구분	2017/04	2017/11	2018/05	2018/10	2019/05	2019/11	2020/05	2020/10	2021/06	2021/10
	해빈폭(m)	104.4	104.7	143.8	107.9	105.3	111.7	103.3	115.5	116.2	115.3
	단면적(m²)	113.7	126.5	188.1	125.3	119.3	127.1	114.6	119.6	131.5	149.3
	전빈기울기(°)	0.8	2.2	2.6	1.4	1.3	0.9	1.5	1.3	0.9	2.6
기선변화

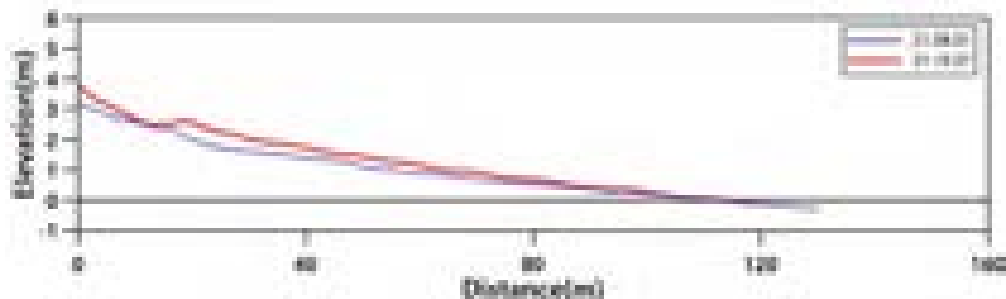
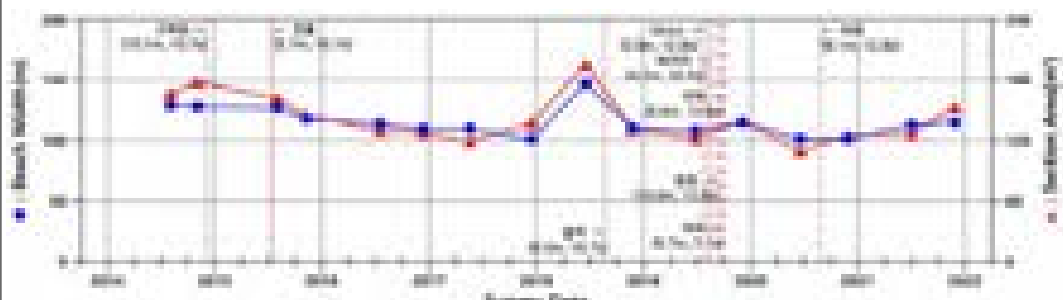
지역명	신안군 돈목	분류번호	전남-신안-13		6/22						
기선번호	시점 위치	시점 좌표	N	34°36'34.54"							
			E	125°49'39.47"							
3번

평균 해빈폭(m)	113.8								
		평균 단면적(m²)	139.9								
		방위각(°)	250.3								
		타원체고(m)	-								
측량결과	(기준 : E.L. 0.0m)										
	구분	2017/04	2017/11	2018/05	2018/10	2019/05	2019/11	2020/05	2020/10	2021/06	2021/10
	해빈폭(m)	109.6	101.2	146.6	110.0	107.9	114.9	101.2	101.4	112.6	114.9
	단면적(m²)	119.1	136.8	195.1	131.2	122.1	139.4	108.6	125.4	127.1	152.6
	전반기울기(°)	0.9	1.3	1.6	1.4	1.4	0.8	1.4	2.1	1.0	0.8
기선변화

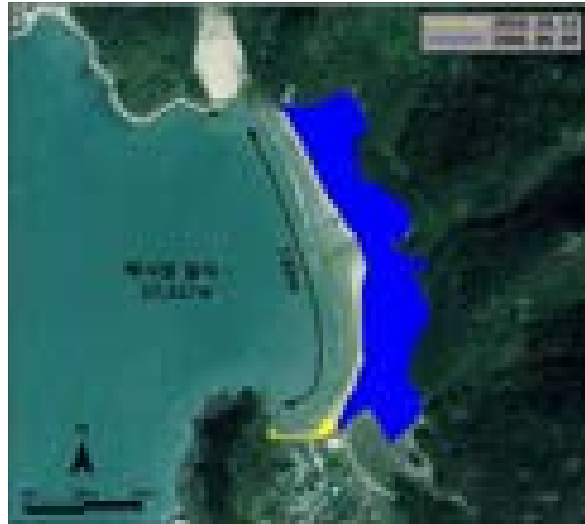
</div>																																						
공 란																																						
특 징																																						
<div><div>○ 1997년~2015년까지 식생구간 증가로 백사장이 잠식됨</div><div>○ 2015년~2019년까지 변화없음</div></div>

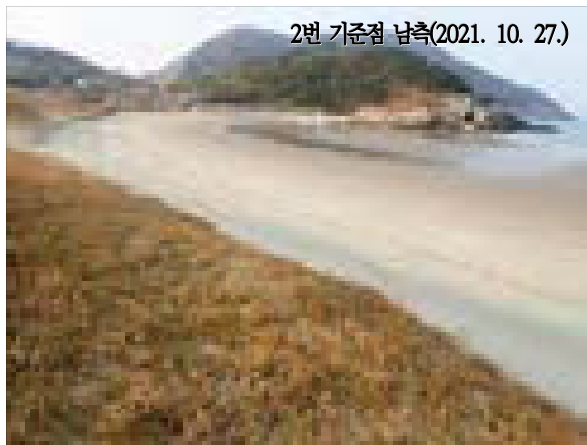
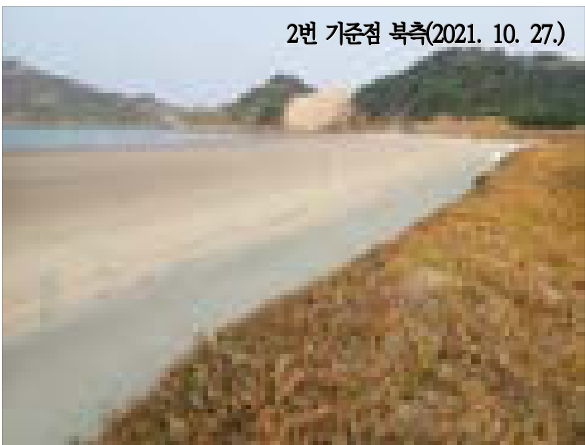
지역명	신안군 돈목	분류번호	전남-신안-13	20/22
<div>2번 기준점 남측(2021. 10. 27.)</div>

중앙 및 북측구간 자연해안 전면 모래가 퇴적되었으며, 전구간에서 단면적이 증가함				
공 란				
공 란

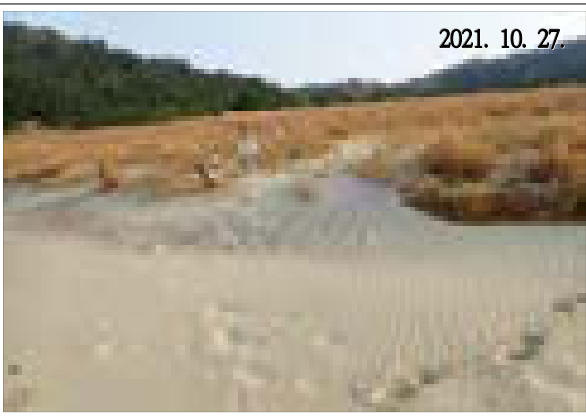
<div>2021. 10. 27.</div>		
① 남측구간 모래 퇴적		② 중앙구간 모래 퇴적

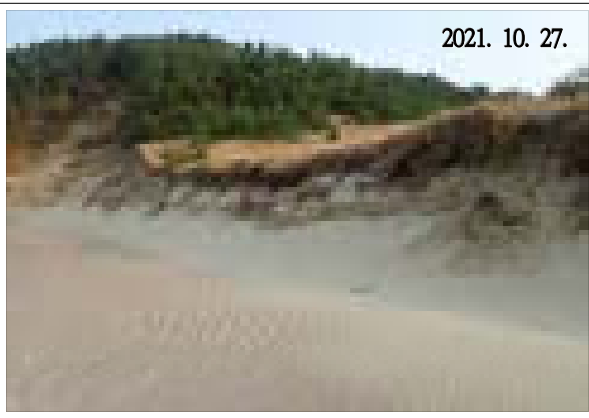
<div>2021. 10. 27.</div>		  <div>2021. 10. 27.</div>		
③ 북측구간 자연해안 포락		④ 북측 해안 전경		
<div>○ 2차 조사시 중앙과 남측구간 해안 전면에 모래가 퇴적되었으며, 단면적이 증가함</div> <div>○ 2차 조사시 북측구간 자연해안 일부구간에 포락이 지속적으로 발생함</div> <div>○ 2021년 단면측량결과, 전년 대비 평균 해빈폭 9.8m, 평균 단면적 24.2㎡가 증가하였으며, 전 빈기울기는 평균 1.8°로 0.1° 급해짐</div>

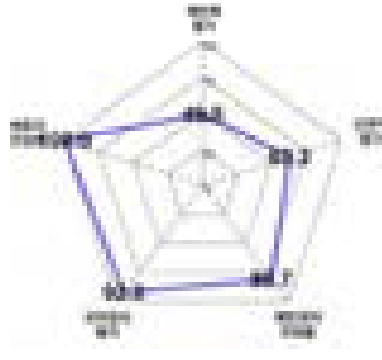
지역명	신안군 돈목										분류번호					전남-신안-13					22/22		
침퇴적 원인																							
◦ 고파랑(최대파고 3m 이상) 출현회수(기상청 칠발도 부이)																							
연도	'99	'00	'01	'02	'03	'04	'05	'06	'07	'08	'09	'10	'11	'12	'13	'14	'15	'16	'17	'18	'19	'20	'21
관측일수	227	280	337	346	344	336	356	363	341	364	363	295	327	307	314	359	301	359	359	356	359	360	327
출현회수	441	566	755	970	820	906	1,110	948	916	1,035	1,078	953	705	975	866	949	810	929	1,070	999	939	926	795
평균대비 증감(%)	-26.8	-23.8	-15.4	5.8	-10.0	1.7	17.5	-1.6	1.4	7.3	11.9	21.9	-18.7	19.9	4.2	-0.2	1.4	-2.3	12.5	6.0	-1.4	-3.0	-8.4
◦ 강수량 비교(기상청 목포 관측소)																							
연도	'13	'14	'15	'16	'17	'18	'19	'20	'21														
월평균 강수량(mm)	90.8	90.6	86.8	116.5	60.2	113.6	104.0	119.0	98.9														
전년대비 증감(%)	-	-0.2	-4.2	34.2	-48.3	88.7	-8.4	14.4	-16.9														
◦ 백사장 잠식 현황																							
잠식면적(m²)						잠식 해빈폭(m)						잠식원인											
57,317						78.3						방풍림

고찰																							
◦ 주요 모래공급원인 해안사구 보전 대책이 필요함 ◦ 모래포집기 및 포락방지막을 활용한 피해 방지 대책이 필요함

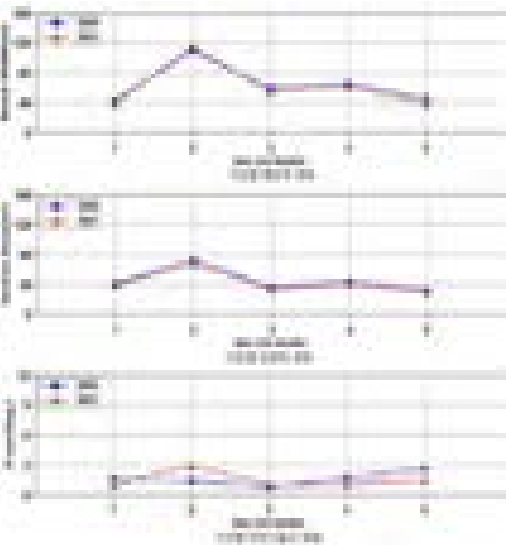
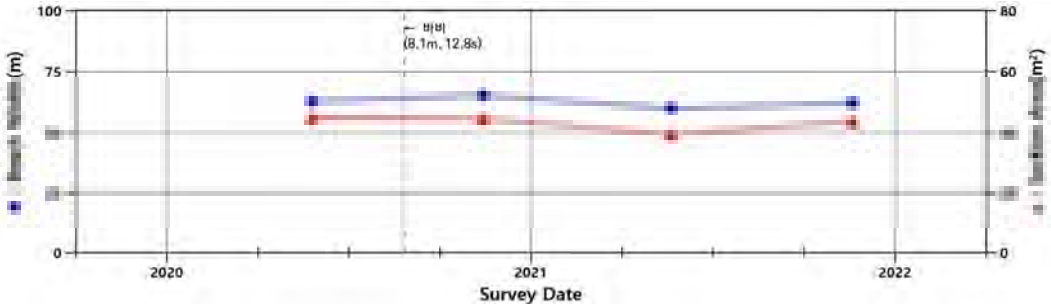
분석							
<div>○ 2021년 단면측량결과, 전년 대비 평균 해빈폭 3.0m, 평균 단면적 3.1㎡가 감소하였으며, 전빈기울기는 평균 1.5°로 0.1° 완만해짐</div> <div>○ 5번 기선에서 해빈폭 7.6m, 2번 기선에서 단면적 5.9㎡가 감소하여 대상지역내 최대 감소폭을 나타냄</div>

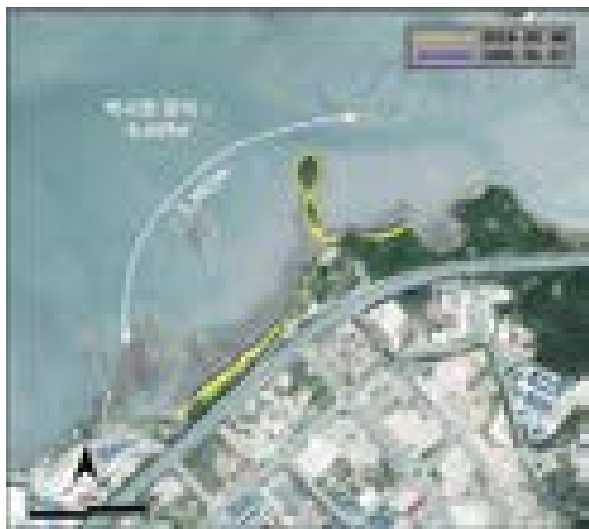
공 란																																
공 란																																		
특 징																																		
<ul style="list-style-type: none">◦ 2002년은 식생구간의 감소로 백사장이 증가함◦ 2002년~2015년까지 친수공간 조성 및 식생구간의 감소로 백사장이 잠식됨◦ 2015년~2019년까지 변화가 없음

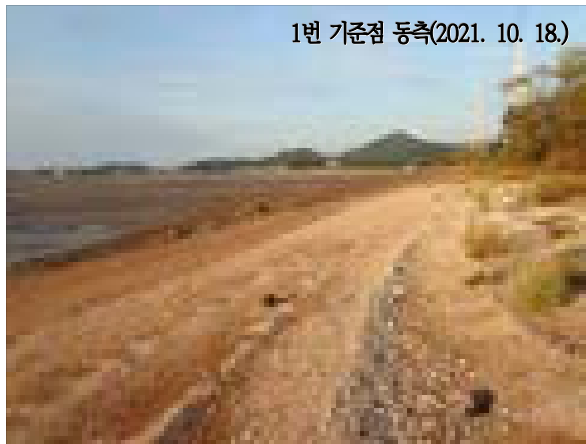
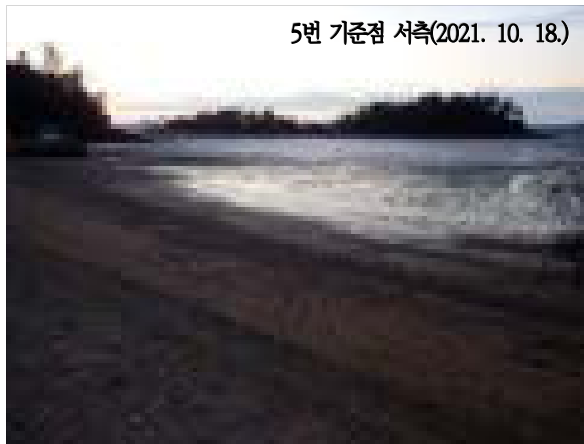
서측 및 중앙구간 자연해안에 발생한 토사포락으로 인해 수림붕괴가 진행됨				
공 란				
공 란

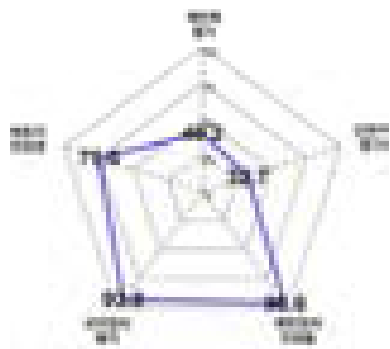
고찰																							
◦ 중앙구간(3번 기선) 자연해안 포락으로 인한 피해 방지 대책이 필요함 ◦ 연안정비사업으로 산책로 설치 시 포락구간에 대한 피해 방지 대책 수립 후 진행이 필요함

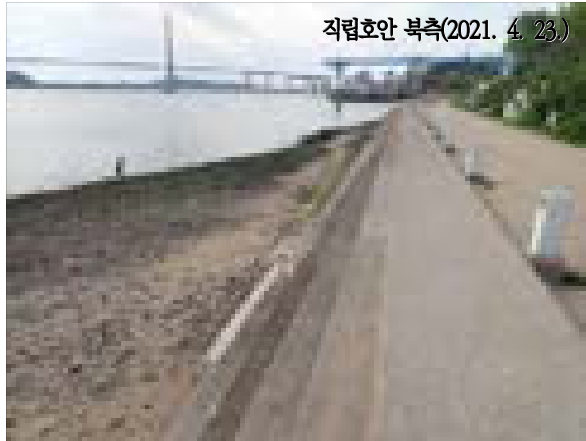
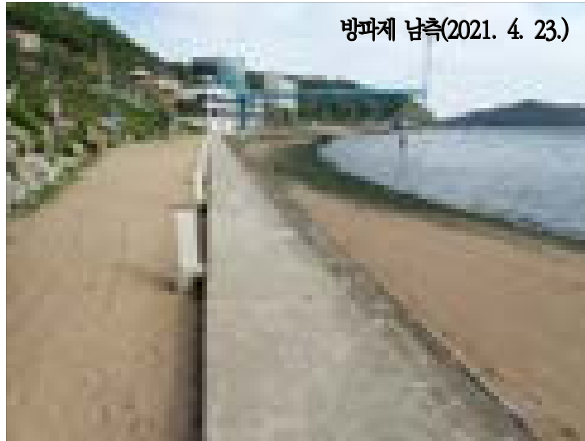
중앙 및 북측구간에서 해빈폭 및 단면적이 감소하였으며, 전구간에서 자갈분포가 증가함				
<div>직립호안 북측(2021. 9. 13.)</div>

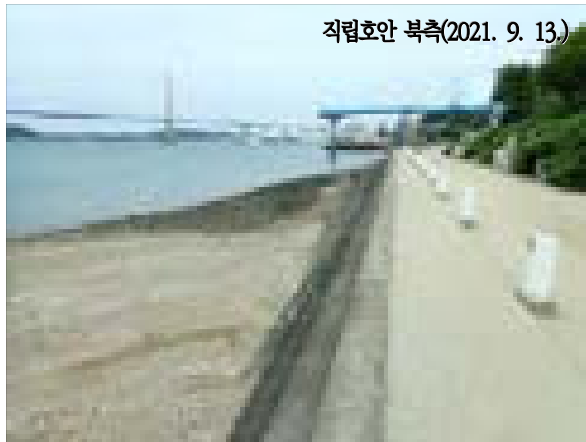
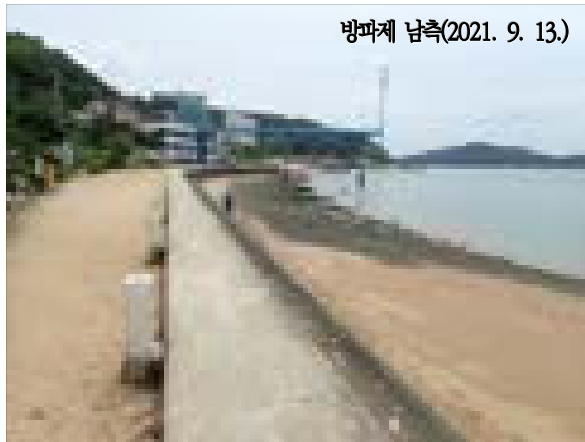
북측구간 계단식호안 전면에 비사가 퇴적되었으며, 자갈분포가 감소함				
공 란

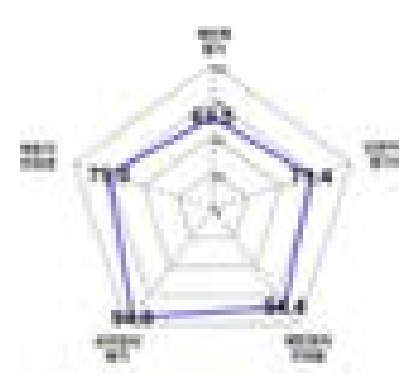
◦ 구조물 현황

호안, 항만시설, 친수공간

◦ 중앙 및 북측구간(2~3번 기선) 호안 전면에 만조 시 해수가 유입됨

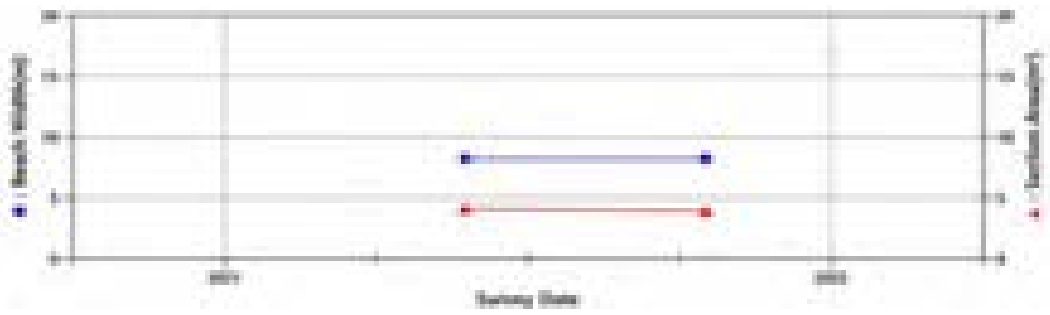
(4) 기선변화

'21년 1차	'21년 2차	'21년 1차	'21년 2차	'21년 1차	'21년 2차	
	1	6.6	5.1	1.8	1.0	8.2	6.2	
	2	12.5	12.8	9.0	8.4	6.5	7.5	
	3	5.4	6.7	1.6	2.3	7.5	6.6	
측량시기 별 평균 해빈폭 및 단면적 변화

분석	<ul style="list-style-type: none">○ 2021년 단면측량결과, 1차 조사 대비 평균 해빈폭은 변화 없음, 평균 단면적은 0.2㎡가 감소하였으며, 전빈기울기는 평균 6.8°로 0.6° 완만해짐○ 1번 기선에서 해빈폭 1.5m, 단면적 0.8㎡가 감소하여 대상지역내 최대 감소폭을 나타냄

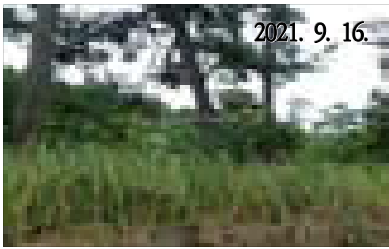
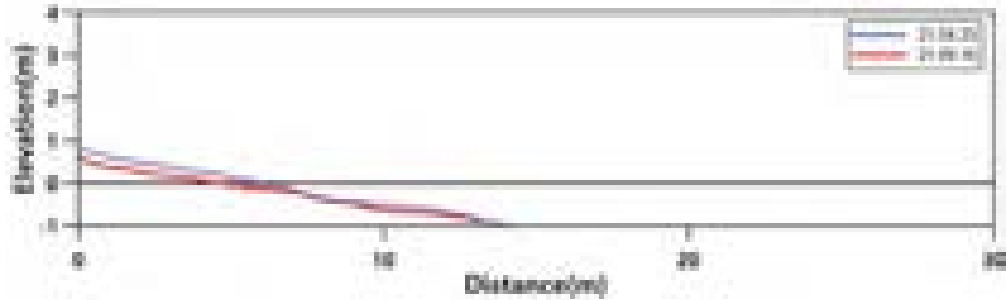
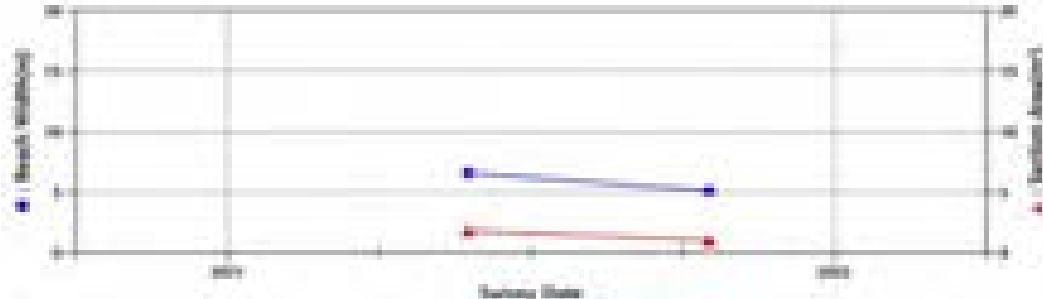
지역명	목포시 구)공생재활원	분류번호	전남-목포-04		7/20
기선번호	시점 위치	시점 좌표	N	34°46'45.43"	
			E	126°21'18.77"	
1번

평균 해빈폭(m)	5.9		
		평균 단면적(m²)	1.4		
		방위각(°)	313.5		
		타원체고(m)	-		
측량결과	(기준 : E.L. 0.0m)				
	구분	2021/04	2021/09		
	해빈폭(m)	6.6	5.1		
	단면적(m²)	1.8	1.0		
	전빈기울기(°)	8.2	6.2		
기선변화

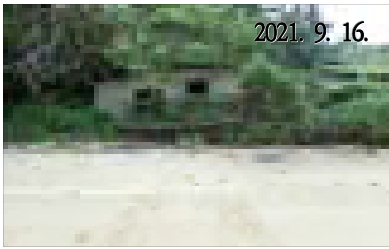
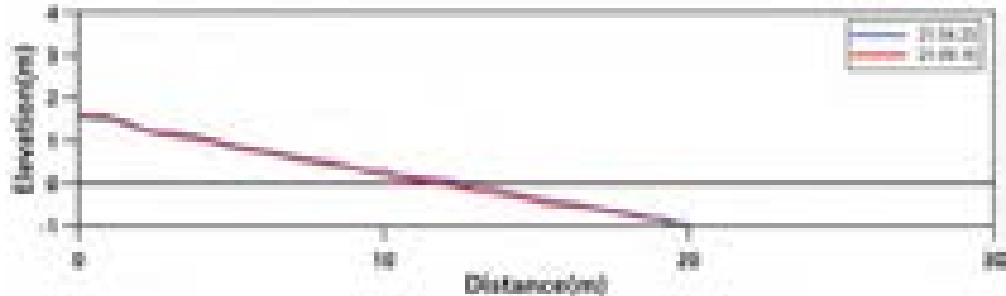
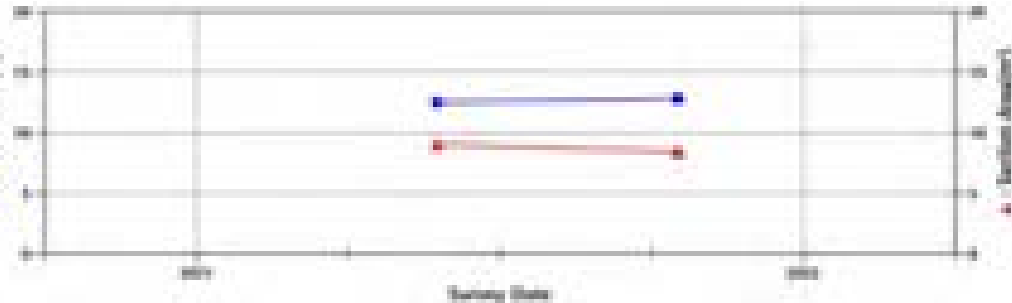
지역명	목포시 구)공생재활원	분류번호	전남-목포-04		8/20
기선번호	시점 위치	시점 좌표	N	34°46'47.44"	
			E	126°21'20.05"	
2번

평균 해빈폭(m)	12.7		
		평균 단면적(㎡)	8.7		
		방위각(°)	287.9		
		타원체고(m)	-		
측량결과	(기준 : E.L. 0.0m)				
	구분	2021/04	2021/09		
	해빈폭(m)	12.5	12.8		
	단면적(㎡)	9.0	8.4		
	전빈기울기(°)	6.5	7.5		
기선변화

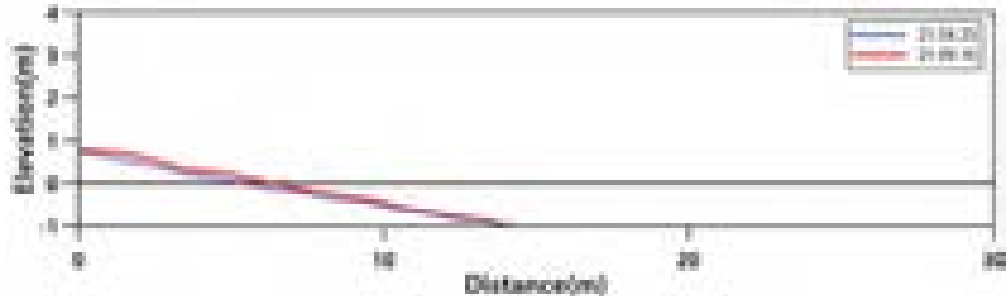
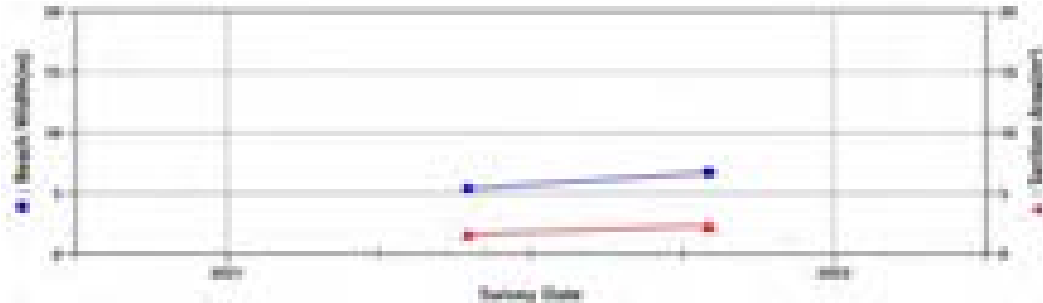
지역명	목포시 구)공생재활원	분류번호	전남-목포-04		9/20
기선번호	시점 위치	시점 좌표	N	34°46'49.05"	
			E	126°21'19.98"	
3번

평균 해빈폭(m)	6.1		
		평균 단면적(m²)	2.0		
		방위각(°)	269.7		
		타원체고(m)	-		
측량결과	(기준 : E.L. 0.0m)				
	구분	2021/04		2021/09	
	해빈폭(m)	5.4		6.7	
	단면적(m²)	1.6		2.3	
	전빈기울기(°)	7.5		6.6	
기선변화

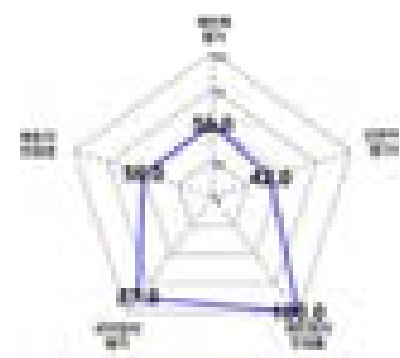
◦ 구조물 현황 호안, 항만시설

고찰																							
◦ 만조 시 북측(3번)구간에 해수가 유입됨 ◦ 자연해안 포락 방지 대책 및 노후화된 연안시설물의 정비가 필요함

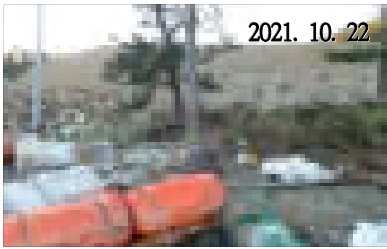
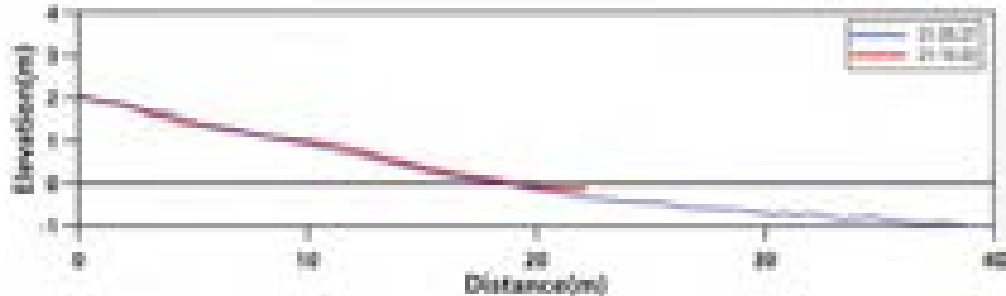
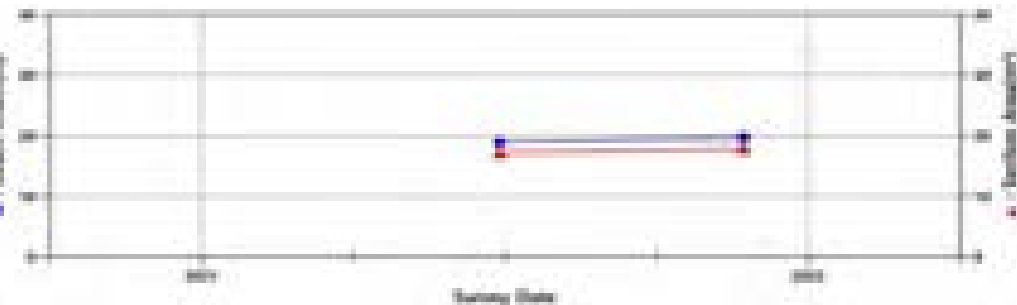
지역명	목포시 장좌도	분류번호	전남-목포-05		7/20
기선번호	기준점 위치	시점 좌표	N	34°47'32.40"	
			E	126°20'19.19"	
1번

평균 해빈폭(m)	19.3		
		평균 단면적(m²)	17.5		
		방위각(°)	315.5		
		타원체고(m)	-		
측량결과	(기준 : E.L. 0.0m)				
	구분	2021/05	2021/10		
	해빈폭(m)	18.9	19.7		
	단면적(m²)	17.1	17.8		
	전빈기울기(°)	5.0	3.4		
기선변화

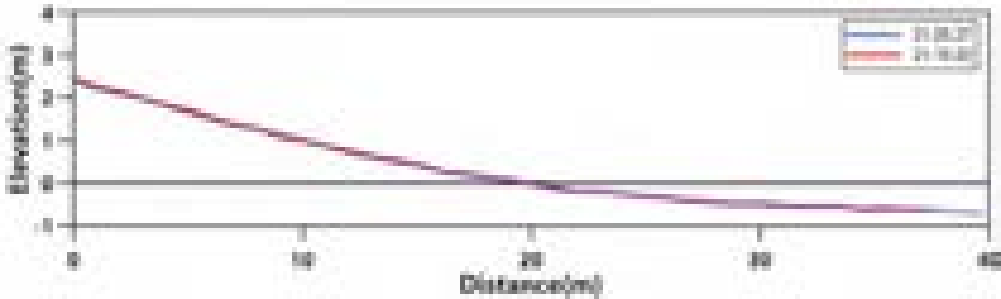
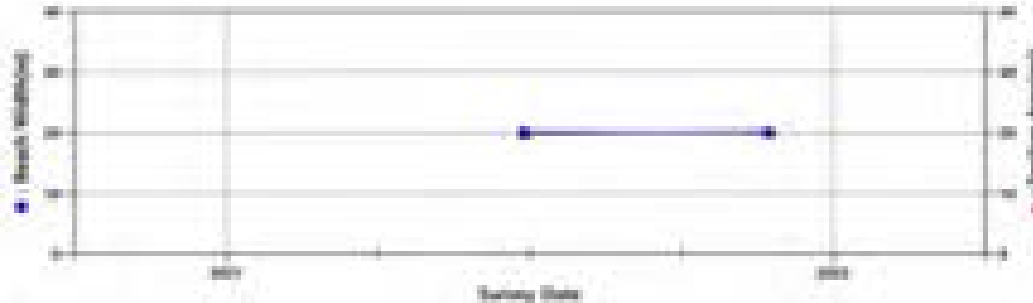
지역명	목포시 장좌도	분류번호	전남-목포-05		8/20
기선번호	기준점 위치	시점 좌표	N	34°47'33.87"	
			E	126°20'34"	
2번

평균 해빈폭(m)	20.1		
		평균 단면적(㎡)	20.0		
		방위각(°)	299.6		
		타원체고(m)	-		
측량결과	(기준 : E.L. 0.0m)				
	구분	2021/05	2021/10		
	해빈폭(m)	20.1	20.0		
	단면적(㎡)	19.8	20.2		
	전빈기울기(°)	4.0	4.3		
기선변화

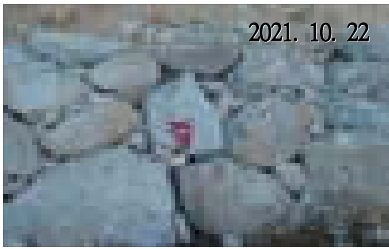
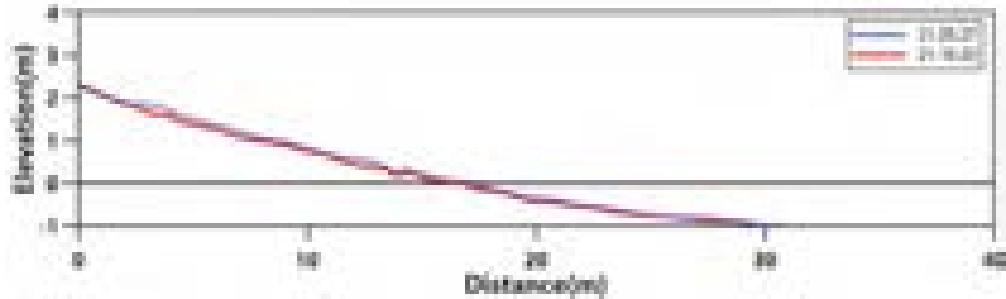
지역명	목포시 장좌도	분류번호	전남-목포-05		9/20
기선번호	기준점 위치	시점 좌표	N	34°47'35.63"	
			E	126°20'21.65"	
3번

평균 해빈폭(m)	17.5		
		평균 단면적(m²)	16.3		
		방위각(°)	274.6		
		타원체고(m)	-		
측량결과	(기준 : E.L. 0.0m)				
	구분	2021/05	2021/10		
	해빈폭(m)	17.5	17.4		
	단면적(m²)	16.9	15.7		
	전빈기울기(°)	5.0	7.7		
기선변화
