2021년 연안침식 실태조사 (서해안권역)

[전라남도]

2021. 12

해양수산부

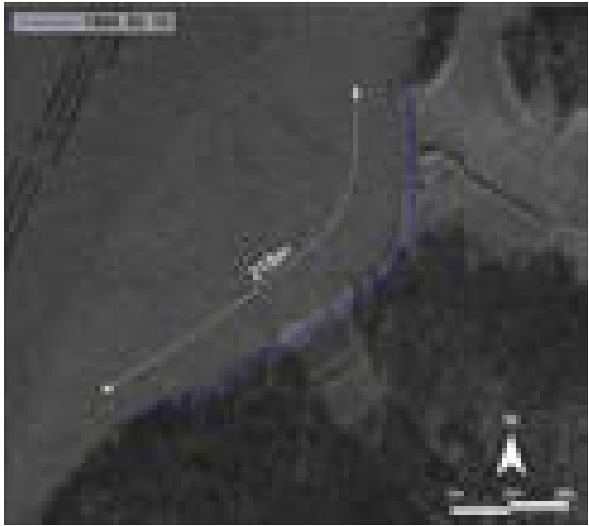
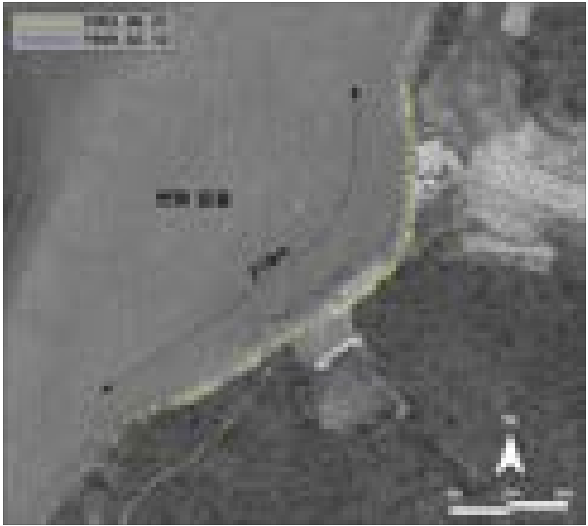
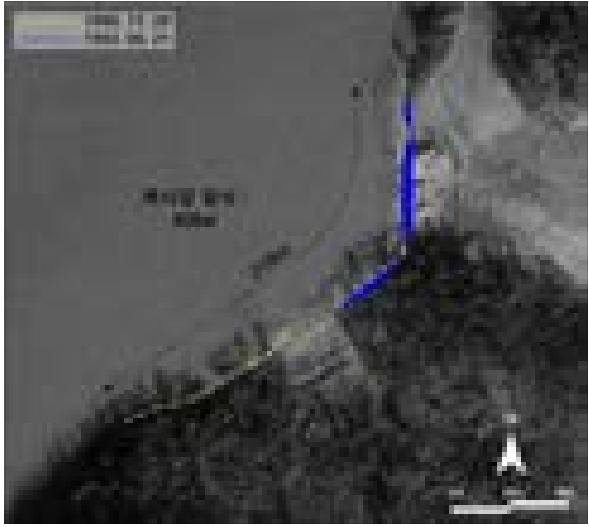
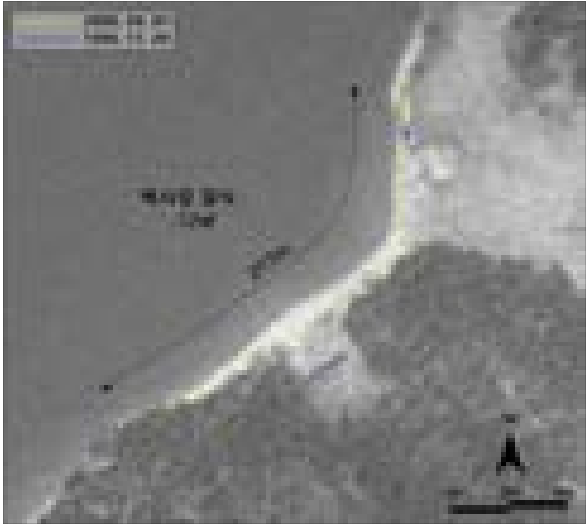
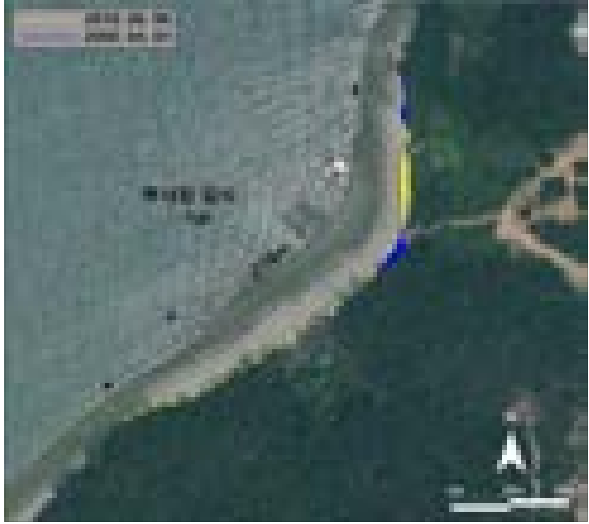
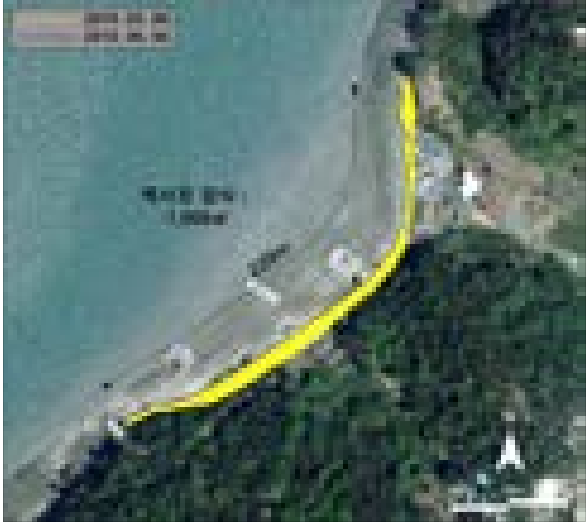
지역명	목포시 장좌도	분류번호	전남-목포-05	16/20

기간	백사장잠식		비고	잠식면적(m²)	잠식폭(m)	1969~1983	0	0.0		1983~1990	308	1.5		1990~2000	-12	-0.1		2000~2010	-1	0.0		2010~2019	-1,006	-4.8		1969~2019	-711	-3.4	
기간	백사장잠식		비고																															
	잠식면적(m²)	잠식폭(m)																																
1969~1983	0	0.0																																
1983~1990	308	1.5																																
1990~2000	-12	-0.1																																
2000~2010	-1	0.0																																
2010~2019	-1,006	-4.8																																
1969~2019	-711	-3.4

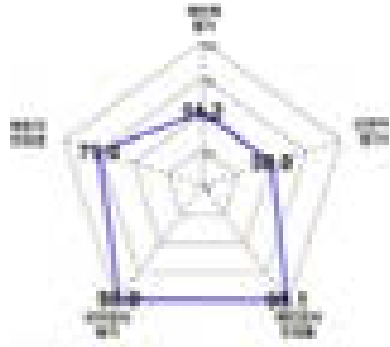
지역명	목포시 장좌도										분류번호					전남-목포-05					20/20			
침퇴적 원인																								
◦ 고파랑(최대파고 3m 이상) 출현회수(기상청 칠발도 부이)																								
연도	'99	'00	'01	'02	'03	'04	'05	'06	'07	'08	'09	'10	'11	'12	'13	'14	'15	'16	'17	'18	'19	'20	'21	
관측일수	227	280	337	346	344	336	356	363	341	364	363	295	327	307	314	359	301	359	359	356	359	360	327	
출현회수	441	566	755	970	820	906	1,110	948	916	1,035	1,078	953	705	975	866	949	810	929	1,070	999	939	926	795	
평균대비 증감(%)	-26.8	-23.8	-15.4	5.8	-10.0	1.7	17.5	-1.6	1.4	7.3	11.9	21.9	-18.7	19.9	4.2	-0.2	1.4	-2.3	12.5	6.0	-1.4	-3.0	-8.4	
◦ 강수량 비교(기상청 목포 관측소)																								
연도	'13	'14	'15	'16	'17	'18	'19	'20	'21															
월평균 강수량(mm)	90.8	90.6	86.8	116.5	60.2	113.6	104.0	119.0	98.9															
전년대비 증감(%)	-	-0.2	-4.2	34.2	-48.3	88.7	-8.4	14.4	-16.9															
◦ 백사장 잠식 현황																								
잠식면적(m²)					잠식 해빈폭(m)					잠식원인														
-711					-3.4					-

◦ 구조물 현황 호안, 항만시설

고찰																								
◦ 중앙구간(2번 기선)을 제외한 전구간에 만조 시 해수가 유입됨 ◦ 배후지 개발로 인한 대규모 인공시설물 설치가 진행됨에 따라 백사장 변화 모니터링이 필요함

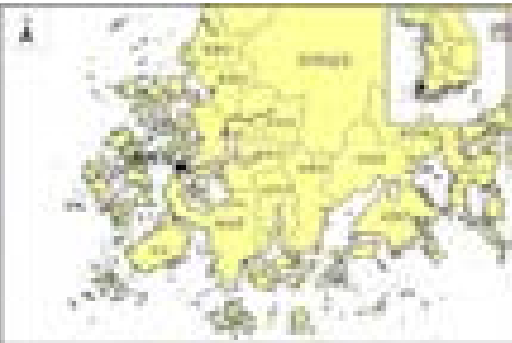
지역명	목포시 쪽박섬					분류번호	전남-목포-06		1/23						
침식등급	개선: B등급(보통) / 기존: C등급(우려)					침식유형	백사장 침식								
위치도

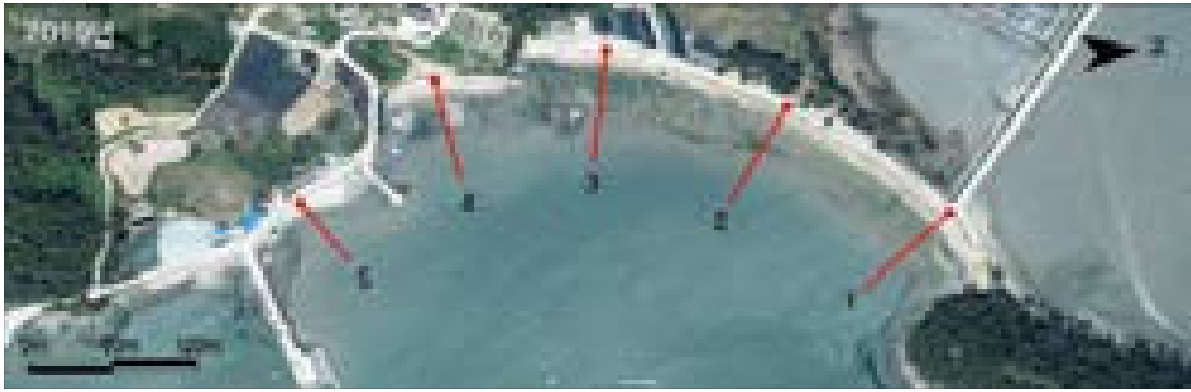
<div>분석</div> <ul style="list-style-type: none">○ 2021년 단면측량결과, 1차 조사 대비 평균 해빈폭은 0.9m 감소, 평균 단면적은 0.1㎡가 증가하였으며, 전빈기울기는 평균 2.9°로 0.2° 완만해짐○ 3번 기선에서 해빈폭 3.9m, 2번 기선에서 단면적 0.5㎡가 감소하여 대상지역내 최대 감소폭을 나타냄

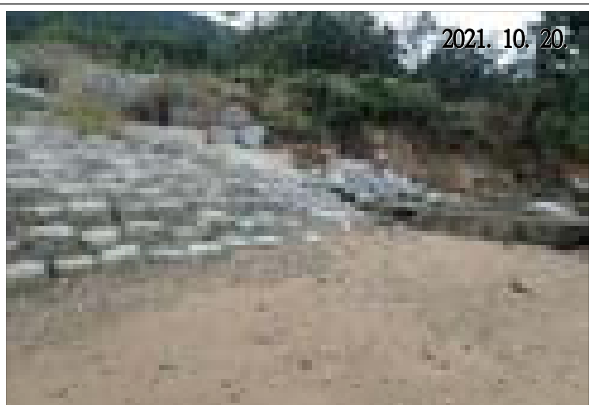
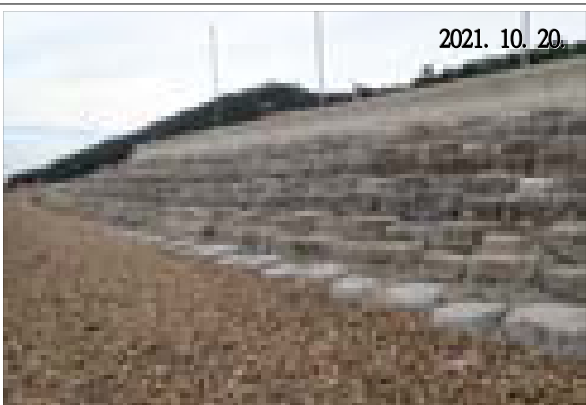
① 남측구간 토사포락		② 남측구간 전경

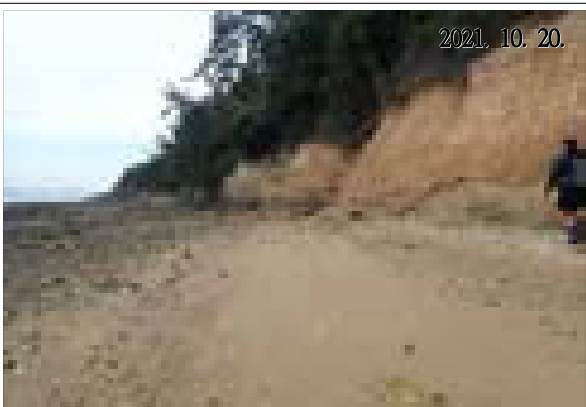
③ 중앙 선착장 파손		④ 북측 자연해안 토사포락		
<ul style="list-style-type: none">○ 남측 및 북측 호안 미설치구간 자연해안에서 토사포락이 발생함○ 배후에 신설된 호안의 정비상태가 양호하나, 중앙구간 선착장의 파손이 진행되어 붕괴된 채 방치됨○ 2021년 단면측량결과, 1차 조사 대비 평균 해빈폭은 0.1m 증가, 평균 단면적은 1.0㎡가 감소하였으며, 전빈기울기는 평균 6.3°로 0.3° 급해짐

고찰																								
◦ 토사포락이 발생하는 북측 자연해안의 포락 방지 대책이 필요함 ◦ 남측에 붕괴된 채 방지된 선착장의 보수공사가 필요함

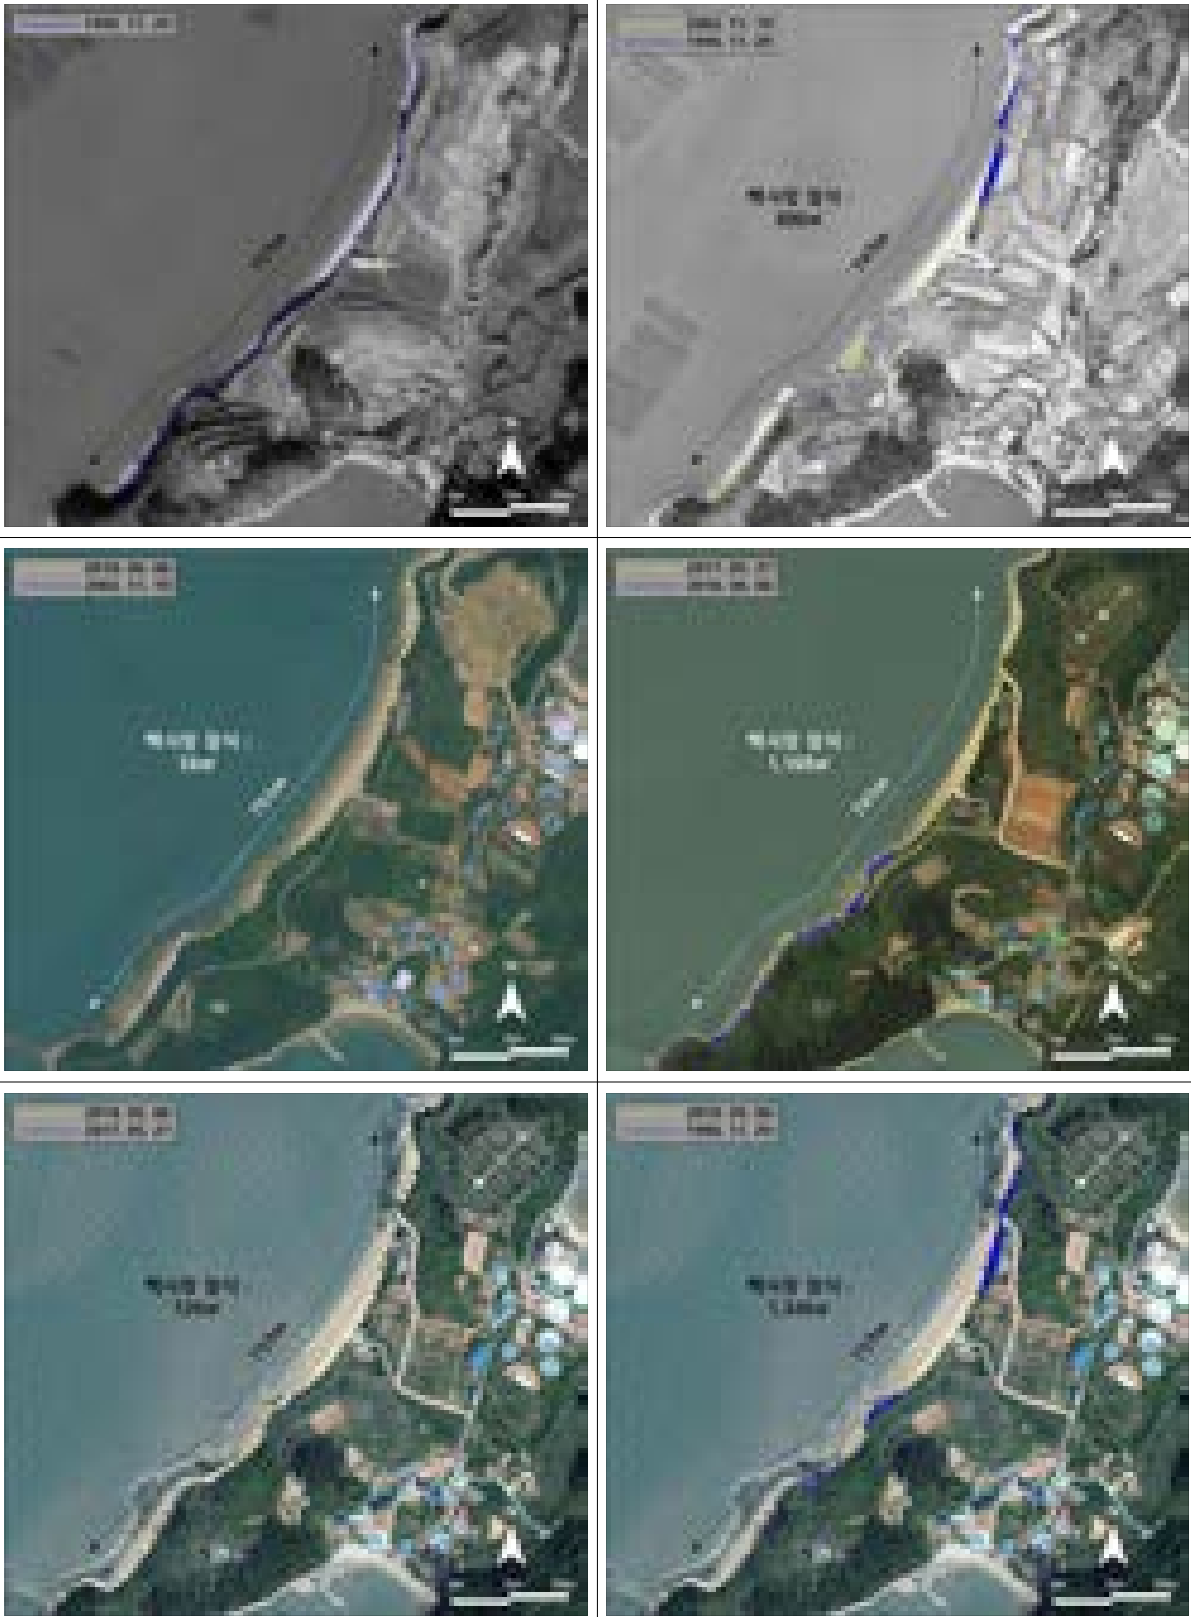
지역명	목포시 외달도	분류번호	전남-목포-07	18/22

기간	백사장잠식		비고	잠식면적(㎡)	잠식폭(m)	1990~2002	800	1.1		2002~2010	58	0.1		2010~2017	1,168	1.6		2017~2019	120	0.2		1990~2019	2,146	2.9	
기간	백사장잠식		비고																											
	잠식면적(㎡)	잠식폭(m)																												
1990~2002	800	1.1																												
2002~2010	58	0.1																												
2010~2017	1,168	1.6																												
2017~2019	120	0.2																												
1990~2019	2,146	2.9

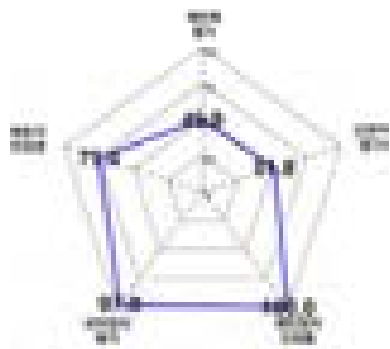
지역명	목포시 외달도										분류번호					전남-목포-07					22/22		
침퇴적 원인																							
◦ 고파랑(최대파고 3m 이상) 출현회수(기상청 칠발도 부이)																							
연도	'99	'00	'01	'02	'03	'04	'05	'06	'07	'08	'09	'10	'11	'12	'13	'14	'15	'16	'17	'18	'19	'20	'21
관측일수	227	280	337	346	344	336	356	363	341	364	363	295	327	307	314	359	301	359	359	356	359	360	327
출현회수	441	566	755	970	820	906	1,110	948	916	1,035	1,078	953	705	975	866	949	810	929	1,070	999	939	926	795
평균대비 증감(%)	-26.8	-23.8	-15.4	5.8	-10.0	1.7	17.5	-1.6	1.4	7.3	11.9	21.9	-18.7	19.9	4.2	-0.2	1.4	-2.3	12.5	6.0	-1.4	-3.0	-8.4
◦ 강수량 비교(기상청 목포 관측소)																							
연도	'13	'14	'15	'16	'17	'18	'19	'20	'21														
월평균 강수량(mm)	90.8	90.6	86.8	116.5	60.2	113.6	104.0	119.0	98.9														
전년대비 증감(%)	-	-0.2	-4.2	34.2	-48.3	88.7	-8.4	14.4	-16.9														
◦ 백사장 잠식 현황																							
잠식면적(m²)					잠식 해빈폭(m)					잠식원인													
2,146					2.9					-													
◦ 구조물 현황 호안

고찰																							
◦ 일부(3~4번 기선)구간을 제외한 전구간에 해수유입구간이 존재함 ◦ 남측 해수유입구간에 호안 전면 모래 유실로 인한 하부 세굴 방지 대책이 필요함

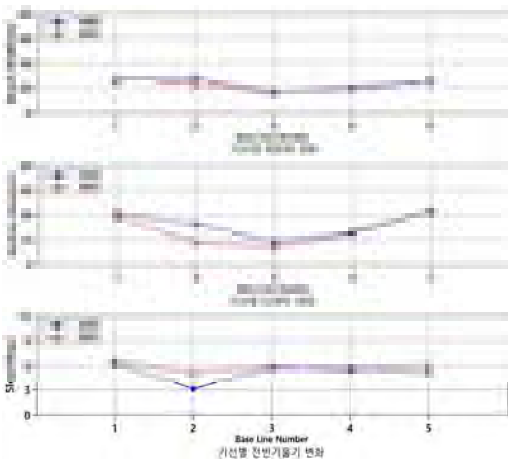
'20년 연평균	'21년 연평균	'20년 연평균	'21년 연평균	'20년 연평균	'21년 연평균	
	1	25.4	27.1	30.9	28.6	6.2	6.6	
	2	27.5	23.7	24.4	13.6	3.1	5.1	
	3	16.5	16.2	13.8	10.5	5.7	5.9	
	4	19.5	20.6	19.4	18.8	5.7	5.4	
	5	25.9	25.8	32.5	32.3	5.1	6.1	
측량시기 별 평균 해빈폭 및 단면적 변화

분석	<ul style="list-style-type: none">○ 2021년 단면측량결과, 전년 대비 평균 해빈폭 0.3m, 평균 단면적 3.4㎡가 감소하였으며, 전빈기울기는 평균 5.8°로 0.6° 급해짐○ 2번 기선에서 해빈폭 3.8m, 단면적 10.8㎡가 감소하여 대상지역내 최대 감소폭을 나타냄

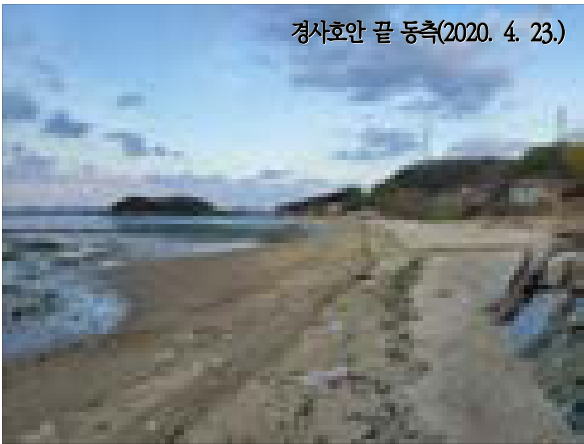
지역명	해남군 금호	분류번호	전남-해남-02	22/25
<p>경사호안 끝 동측(2019. 10. 24.)</p>  		<p>석축호안 끝 서측(2019. 10. 24.)</p>  		
<p>전 구간 해양쓰레기가 유입되었으며, 해변폭이 증가함</p>				
<p>경사호안 끝 동측(2020. 4. 23.)</p>

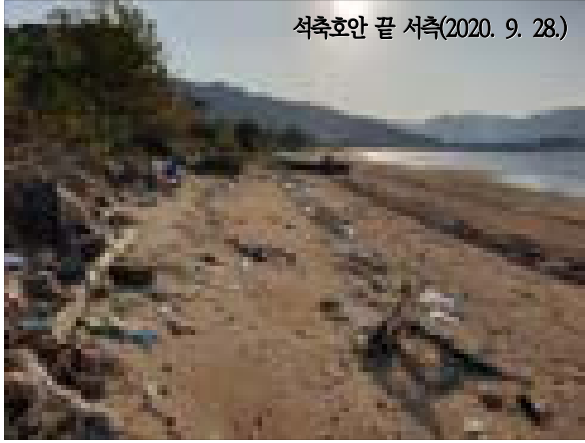
<p>석축호안 끝 서측(2020. 4. 23.)</p>  		
<p>전년도 조사시와 비교하여 중앙 일부구간을 제외한 전구간에서 해변폭 및 단면적이 감소함</p>				
<p>경사호안 끝 동측(2020. 9. 28.)</p>  		<p>석축호안 끝 서측(2020. 9. 28.)</p>

<p>1차 조사시와 비교하여 큰 변화없음</p>

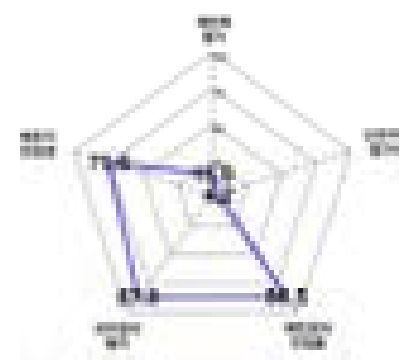
지역명	해남군 금호	분류번호	전남-해남-02	25/25					
침퇴적 원인									
◦ 고파랑(최대파고 3m 이상) 출현회수(기상청 추자도 부이)									
연도	'14	'15	'16	'17	'18	'19	'20	'21	
관측일수	308	267	347	360	362	302	314	328	
출현회수	742	736	1,109	1,067	1,382	875	744	1,154	
평균대비증감(%)	-19.5	-7.7	6.9	-1.1	27.7	-3.1	-20.8	17.6	
◦ 강수량 비교(기상청 목포 관측소)									
연도	'13	'14	'15	'16	'17	'18	'19	'20	'21
월평균 강수량(mm)	90.8	90.6	86.8	116.5	60.2	113.6	104.0	119.0	98.9
전년대비 증감(%)	-	-0.2	-4.2	34.2	-48.3	88.7	-8.4	14.4	-16.9
◦ 백사장 잠식 현황									
잠식면적(m²)	잠식 해빈폭(m)		잠식원인						
-1,815	-2.0		-						
◦ Source/Sink : 주변 방조제 배수갑문을 통한 모래공급 가능성									
◦ 구조물 현황 호안

고찰									
◦ 연안정비사업(호안) 완료에 따른 해안선 변화 모니터링이 필요함

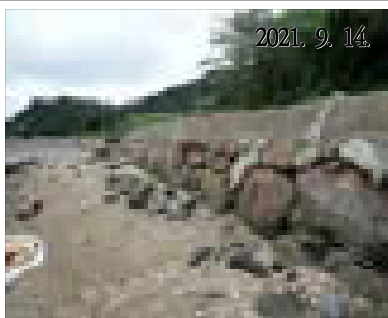
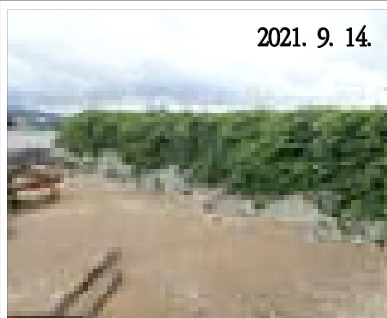
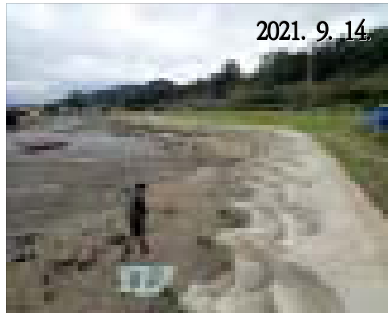
① 석축호안 I	② 해안도로	③ 석축호안 II

④ 블록호안	④ 블록호안	지질도(1:50,000)		
지질학적특성	구분 및 기호	지층명	암석	
	Qa	충적층	역, 사, 점토 및 패각	
① 석축호안 I : 길이 850m, 높이 1.6m ② 해안도로 : 폭 3.5m ③ 석축호안 II : 길이 206m, 높이 2.5m ④ 블록호안 : 길이 340m, 높이 2.0~2.5m

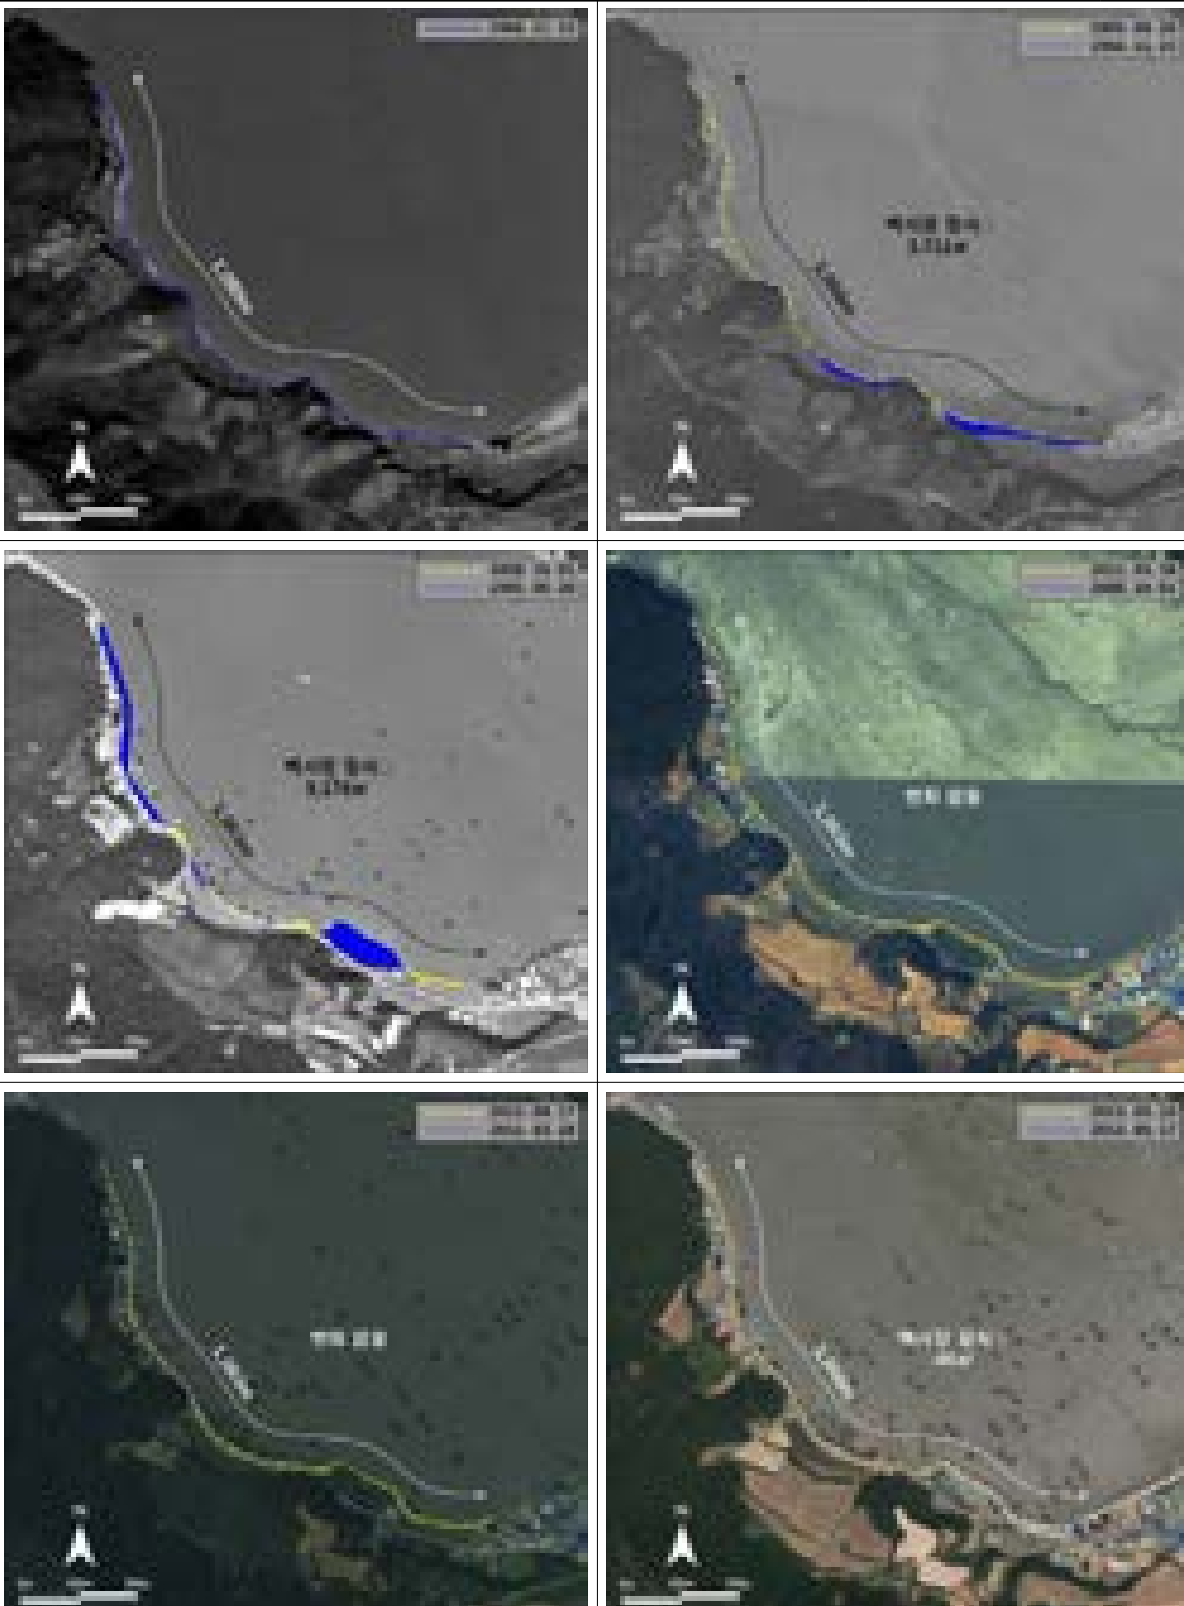
지역명	해남군 구성1	분류번호	전남-해남-04	15/25

공 란		
특 징				
<ul style="list-style-type: none">○ 1985년은 농경지 조성으로 백사장이 잠식됨○ 2008년은 해안도로와 양식장 건설로 백사장이 잠식됨○ 2011년~2013년까지 변화가 없음○ 2015년~2019년까지 변화가 없음				
기간		백사장잠식		비고
		잠식면적(㎡)	잠식폭(m)	
1966~1985		3,711	3.4	
1985~2008		9,176	8.3	
2008~2011		0	0.0	
2011~2013		0	0.0	
2013~2015		-46	0.0	
2015~2017		0	0.0	
2017~2019		0	0.0	
1966~2019		12,841	11.7

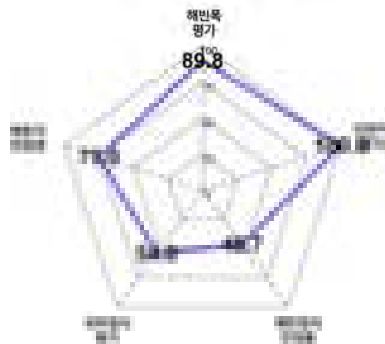
지역명	해남군 구성1	분류번호	전남-해남-04	25/25					
침퇴적 원인									
◦ 고파랑(최대파고 3m 이상) 출현회수(기상청 추자도 부이)									
연도	'14	'15	'16	'17	'18	'19	'20	'21	
관측일수	308	267	347	360	362	302	314	328	
출현회수	742	736	1,109	1,067	1,382	875	744	1,154	
평균대비증감(%)	-19.5	-7.7	6.9	-1.1	27.7	-3.1	-20.8	17.6	
◦ 강수량 비교(기상청 해남 관측소)									
연도	'13	'14	'15	'16	'17	'18	'19	'20	'21
월평균 강수량(mm)	89.8	97.9	96.5	113.4	60.4	108.1	101.8	120.9	125.6
전년대비 증감(%)	-	9.0	-1.5	17.5	-46.7	78.8	-5.8	18.7	3.9
◦ 백사장 잠식 현황									
잠식면적(m²)	잠식 해빈폭(m)		잠식원인						
12,841	11.7		해안도로, 농경지						
◦ Source/Sink : 주변에 모래공급원이 없음									
◦ Cross-shore Process : 호안(해안도로) 건설로 반사파 증가에 따른 침식 발생									
◦ 구조물 현황 호안, 항만시설

고찰									
◦ 동측구간(5번 기선) 호안 전면에 만조시 해수가 유입됨									
◦ 주기적인 백사장 정화작업이 필요함

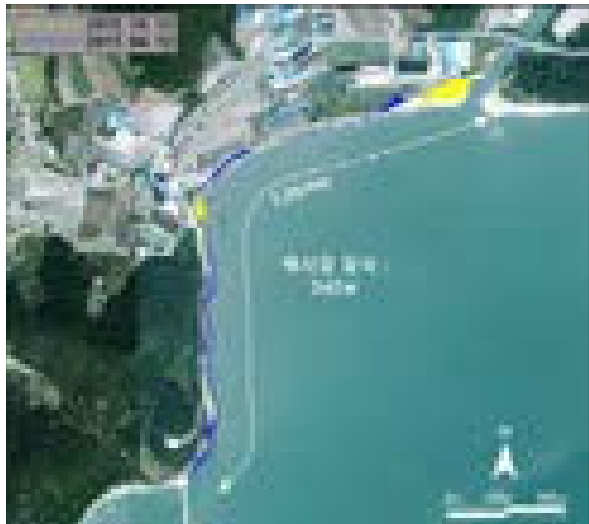
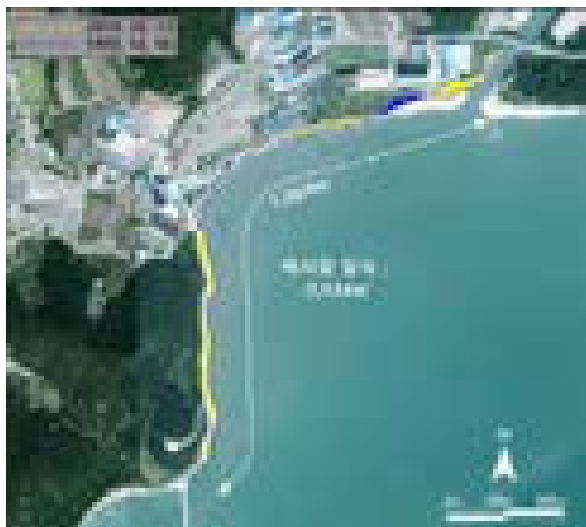
<div>공 란</div>					
특 징							
<div>○ 1990년과 2008년은 식생구간 감소로 백사장이 증가함 ○ 2011년~2015년까지 변화가 없음</div>							
기간	백사장잠식		비고				
	잠식면적(㎡)	잠식폭(m)					
1972~1990	-2,619	-2.5					
1990~2008	-1,565	-1.5					
2008~2011	0	0.0					
2011~2013	0	0.0					
2013~2015	0	0.0					
2015~2017	307	0.3					
2017~2019	342	0.3					
1972~2019	-3,534	-3.3

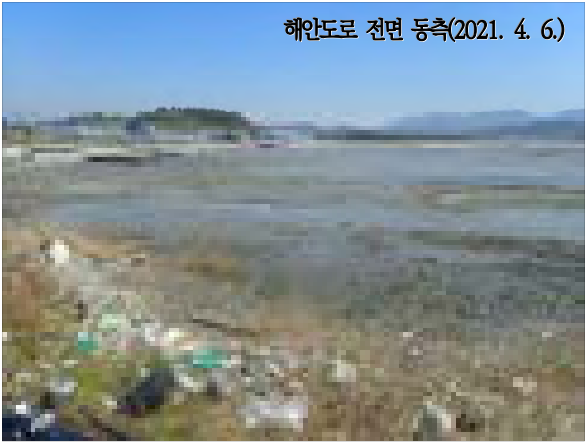
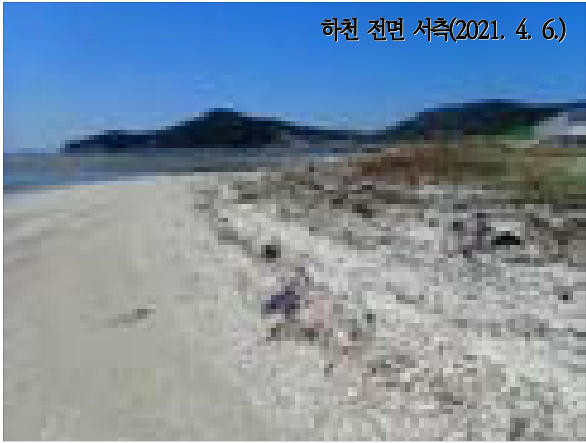
</div>		
해안 곳곳에 해양쓰레기가 유입되어 해안가에 방치됨				
<div>해안도로 전면 동측(2021. 9. 14.)</div> <div>

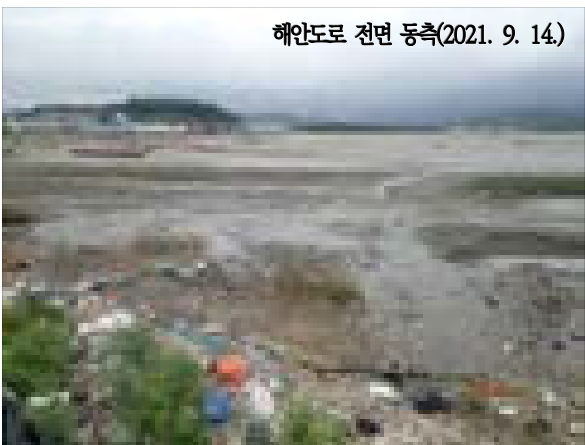
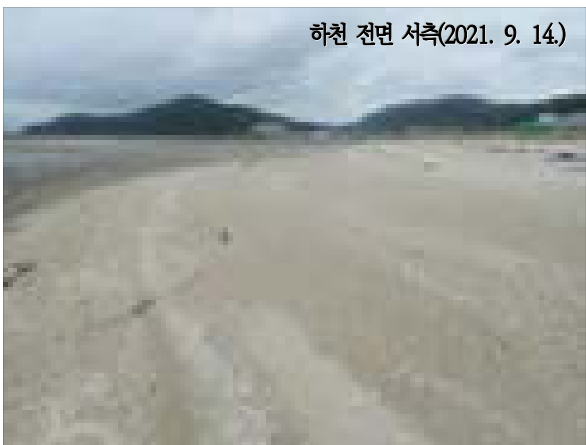
</div>		
동측 및 서측구간에서 전년대비 해빈폭 및 단면적이 증가함

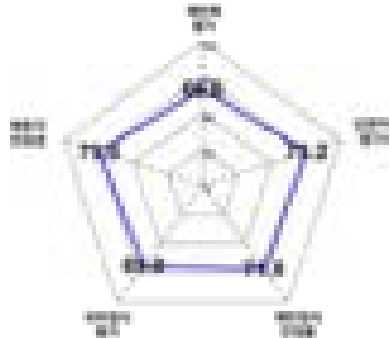
지역명	해남군 미학	분류번호	전남-해남-05	23/23					
침퇴적 원인									
◦ 고파랑(최대파고 3m 이상) 출현회수(기상청 추자도 부이)									
연도	'14	'15	'16	'17	'18	'19	'20	'21	
관측일수	308	267	347	360	362	302	314	328	
출현회수	742	736	1,109	1,067	1,382	875	744	1,154	
평균대비증감(%)	-19.5	-7.7	6.9	-1.1	27.7	-3.1	-20.8	17.6	
◦ 강수량 비교(기상청 해남 관측소)									
연도	'13	'14	'15	'16	'17	'18	'19	'20	'21
월평균 강수량(mm)	89.8	97.9	96.5	113.4	60.4	108.1	101.8	120.9	125.6
전년대비 증감(%)	-	9.0	-1.5	17.5	-46.7	78.8	-5.8	18.7	3.9
◦ 백사장 잠식 현황									
잠식면적(m²)	잠식 해빈폭(m)			잠식원인					
-3,534	-3.3			-					
◦ Source/Sink : 모래 유입원인 하천 개발(보 건설)로 모래공급 감소									
◦ 구조물 현황 호안, 항만시설

고찰									
◦ 양식장 시설물의 정비 및 관리가 필요함									
◦ 서측구간(3번 기선) 호안 전면에 만조 시 해수가 유입됨

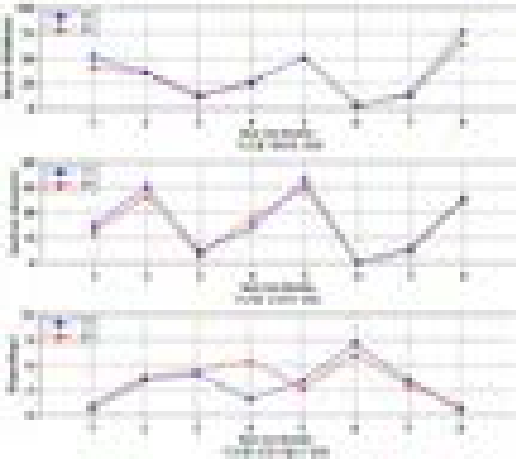
분석							
<div>○ 2021년 단면측량결과, 1차 조사 대비 평균 해빈폭 3.2m, 평균 단면적 1.6㎡가 감소하였으며, 전빈기울기는 평균 4.1°로 0.4° 급해짐</div> <div>○ 1번 기선에서 해빈폭 10.7m, 2번 기선에서 단면적 5.4㎡가 감소하여 대상지역내 최대 감소폭을 나타냄</div>

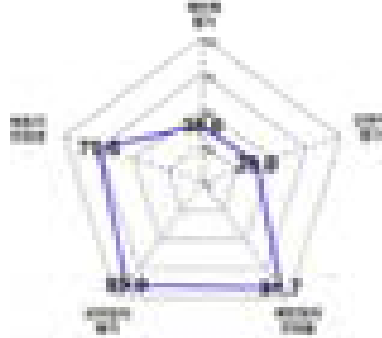
지역명	해남군 산정·엄남		분류번호		전남-해남-07		25/25		
침퇴적 원인									
◦ 고파랑(최대파고 3m 이상) 출현회수(기상청 추자도 부이)									
연도	'14	'15	'16	'17	'18	'19	'20	'21	
관측일수	308	267	347	360	362	302	314	328	
출현회수	742	736	1,109	1,067	1,382	875	744	1,154	
평균대비증감(%)	-19.5	-7.7	6.9	-1.1	27.7	-3.1	-20.8	17.6	
◦ 강수량 비교(기상청 해남 관측소)									
연도	'13	'14	'15	'16	'17	'18	'19	'20	'21
월평균 강수량(mm)	89.8	97.9	96.5	113.4	60.4	108.1	101.8	120.9	125.6
전년대비 증감(%)	-	9.0	-1.5	17.5	-46.7	78.8	-5.8	18.7	3.9
◦ 백사장 잠식 현황									
잠식면적(m²)		잠식 해빈폭(m)			잠식원인				
3,527		2.1			-				
◦ Source/Sink : 모래 유입원인 하천 개발(보 건설)로 모래공급 감소									
◦ 구조물 현황 호안, 항만시설

고찰									
◦ 해안에 노출된 양식장 배수관로 정비 및 관리가 필요함									
◦ 서측 자연해안 포락방지 대책 수립이 필요함

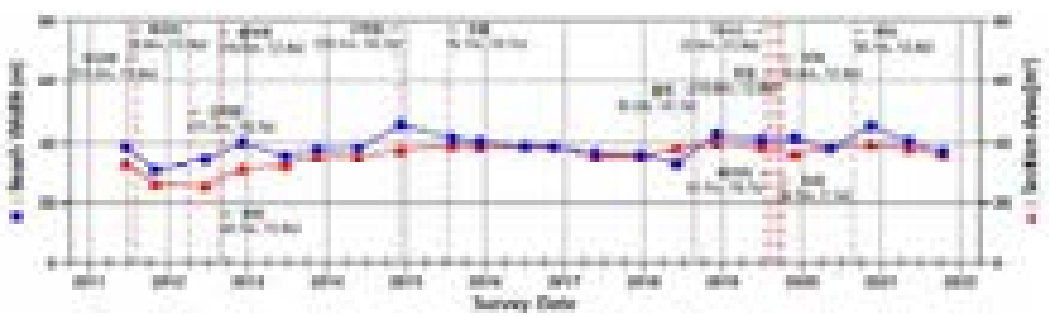
분석							
<div>○ 2021년 단면측량결과, 전년 대비 평균 해빈폭 3.1m, 평균 단면적 2.0㎡가 감소하였으며, 전빈기울기는 평균 2.2°로 0.7° 완만해짐</div> <div>○ 3번 기선에서 해빈폭 17.0m, 5번 기선에서 단면적 26.1㎡가 감소하여 대상지역내 최대 감소폭을 나타냄</div>

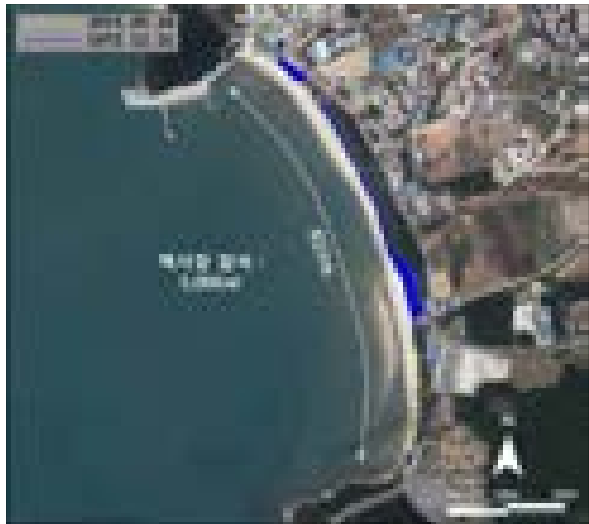
공 란		
공 란				
특 징				
<ul style="list-style-type: none">◦ 1997년은 송림 조성으로 백사장이 잠식됨◦ 2008년은 호안 건설과 송림 조성으로 백사장이 잠식됨◦ 2011년~2015년까지 변화가 없음				
기간		백사장잠식		비고
		잠식면적(㎡)	잠식폭(m)	
1972~1997		1,820	2.2	
1997~2008		3,186	3.9	
2008~2011		0	0.0	
2011~2013		0	0.0	
2013~2015		0	0.0	
1972~2015		5,006	6.1

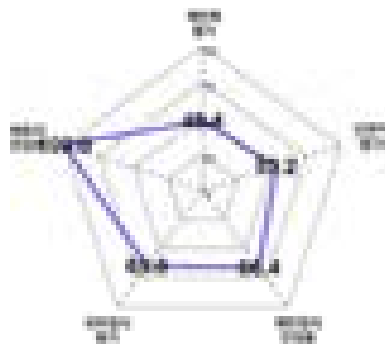
(8) 침퇴적 원인 분석 및 고찰

지역명	해남군 송호	분류번호	전남-해남-06	29/29					
침퇴적 원인									
◦ 고파랑(최대파고 3m 이상) 출현회수(기상청 추자도 부이)									
연도	'14	'15	'16	'17	'18	'19	'20	'21	
관측일수	308	267	347	360	362	302	314	328	
출현회수	742	736	1,109	1,067	1,382	875	744	1,154	
평균대비증감(%)	-19.5	-7.7	6.9	-1.1	27.7	-3.1	-20.8	17.6	
◦ 강수량 비교(기상청 해남 관측소)									
연도	'13	'14	'15	'16	'17	'18	'19	'20	'21
월평균 강수량(mm)	89.8	97.9	96.5	113.4	60.4	108.1	101.8	120.9	125.6
전년대비 증감(%)	-	9.0	-1.5	17.5	-46.7	78.8	-5.8	18.7	3.9
◦ 백사장 잠식 현황									
잠식면적(m²)	잠식 해빈폭(m)		잠식원인						
5,006	6.1		방풍림, 어항, 친수공간						
◦ Source/Sink : 주변에 모래공급원이 없음									
◦ Longshore Process : 해안사구 훼손에 따른 모래 공급 감소									
◦ 구조물 현황 호안, 항만시설

고찰									
◦ 남측구간 백사장 자갈화 방지를 위한 대책 수립이 필요함									
◦ 모래포집기 등을 활용한 비사 피해 방지 및 모래 관리 대책이 필요함

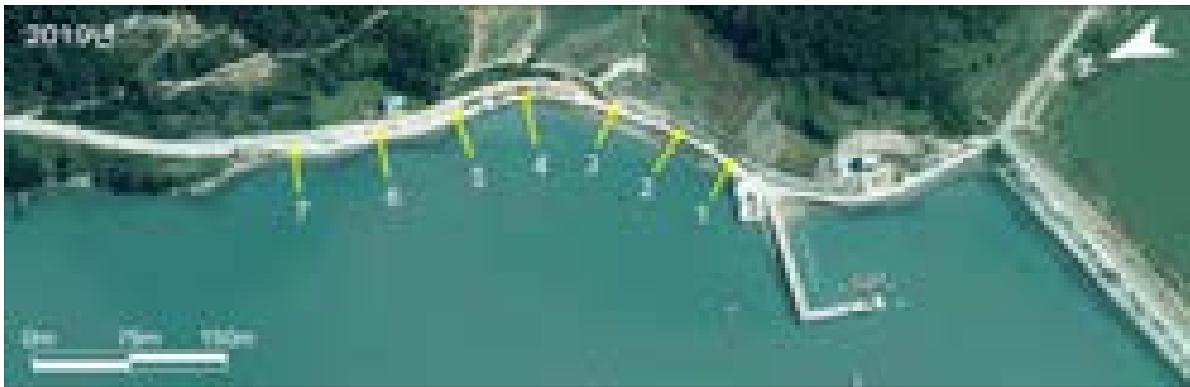
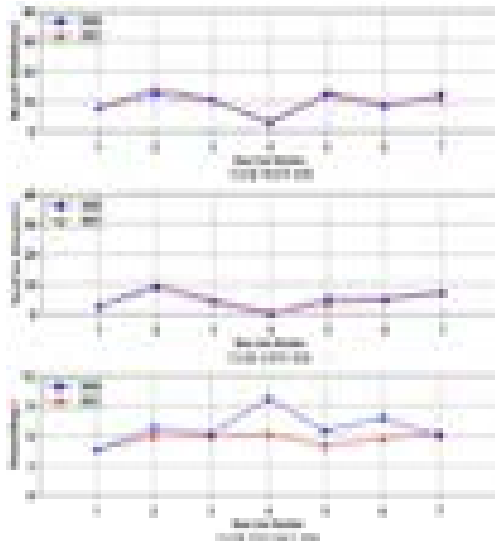
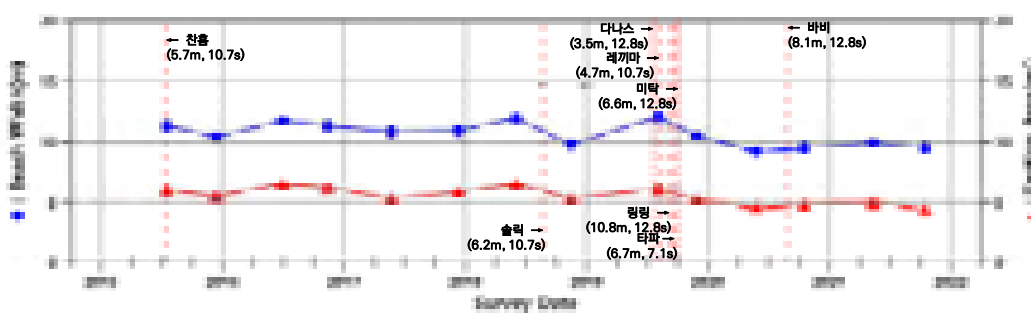
(3) 기선변화

분석	<ul style="list-style-type: none">○ 2021년 단면측량결과, 전년 대비 평균 해빈폭은 0.4m 감소, 평균 단면적은 변화가 없으며, 전빈기울기는 평균 5.7°로 1.1° 완만해짐○ 2번 기선에서 해빈폭 1.7m, 단면적 1.5㎡가 증가하여 대상지역내 최대 증가폭을 나타냄

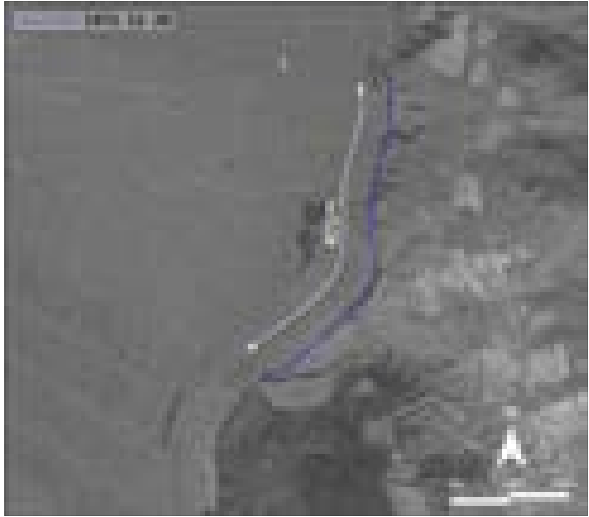
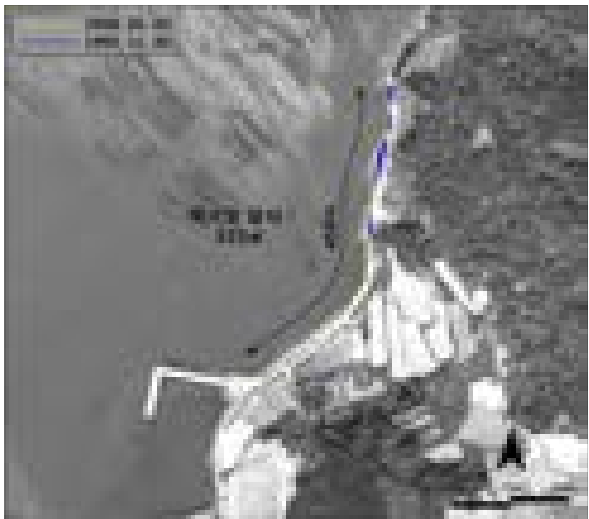
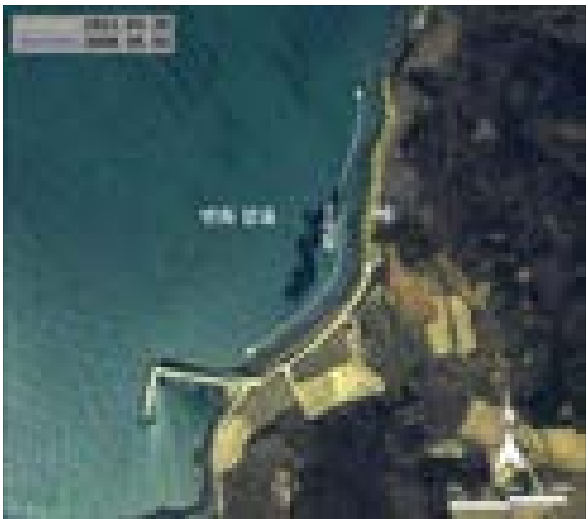
(6) 침식현황 변화 분석(항공·위성사진)

공 란																																								
특 징																																										
◦ 1990년은 중앙과 남측구간에서 해안도로 건설로 백사장이 잠식됨 ◦ 2008년은 북측구간에서 호안 건설로 백사장이 잠식됨 ◦ 2011년은 변화가 없음 ◦ 2013년은 호안 정비로 백사장이 증가함 ◦ 2013년~2019년까지 변화가 없음

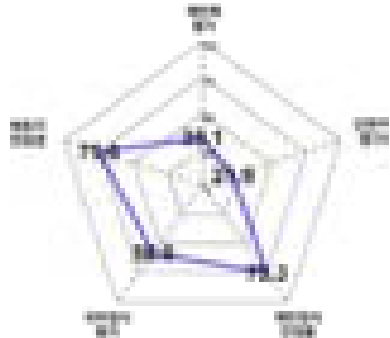
지역명	진도군 거제	분류번호	전남-진도-04	22/22					
침퇴적 원인									
◦ 고파랑(최대파고 3m 이상) 출현회수(기상청 추자도 부이)									
연도	'14	'15	'16	'17	'18	'19	'20	'21	
관측일수	308	267	347	360	362	302	314	328	
출현회수	742	736	1,109	1,067	1,382	875	744	1,154	
평균대비증감(%)	-19.5	-7.7	6.9	-1.1	27.7	-3.1	-20.8	17.6	
◦ 강수량 비교(기상청 진도 관측소)									
연도	'13	'14	'15	'16	'17	'18	'19	'20	'21
월평균 강수량(mm)	104.8	128.0	110.9	130.8	65.6	132.5	128.2	126.3	139.9
전년대비 증감(%)	-	22.2	-13.4	18.0	-49.8	101.8	-3.2	-1.5	10.8
◦ 백사장 잠식 현황									
잠식면적(m²)	잠식 해빈폭(m)		잠식원인						
2,872	6.3		해안도로						
◦ Source/Sink : 주변에 모래공급원이 없음									
◦ 구조물 현황 호안, 항만시설

고찰									
◦ 북측구간(4~7번 기선) 호안 전면에 만조 시 해수가 유입되는 구간이 존재함 ◦ 국부침식이 나타나는 남측구간(1번 기선)에 대한 피해 방지 대책이 필요함

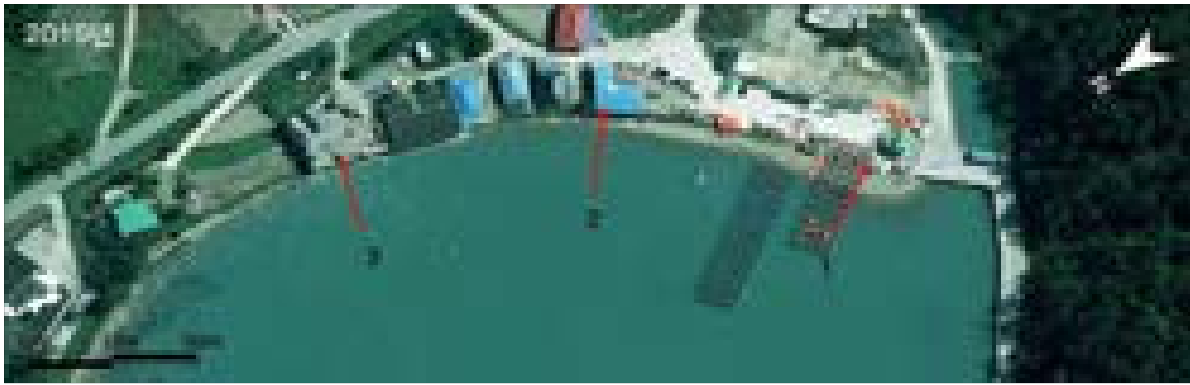
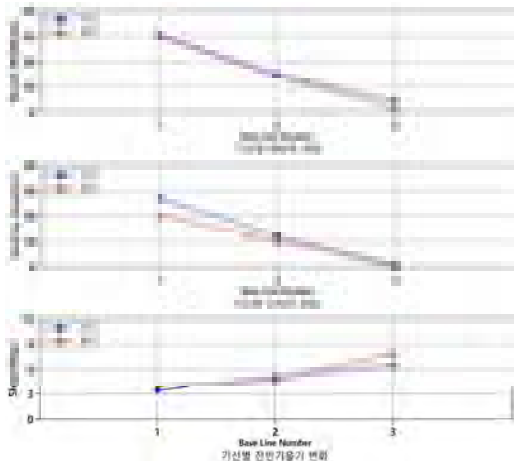
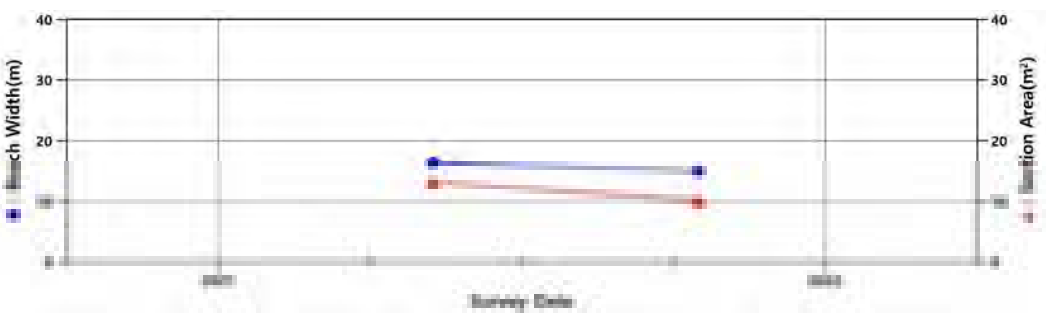
(4) 기선변화

분석									
<div>○ 2021년 단면측량결과, 1차 조사 대비 평균 해빈폭 1.4m, 평균 단면적 3.1㎡가 감소하였으며, 전빈기울기는 평균 5.5°로 0.5° 급해짐</div> <div>○ 3번 기선에서 해빈폭 2.8m, 1번 기선에서 단면적 7.0㎡가 감소하여 대상지역내 최대 감소폭을 나타냄</div>

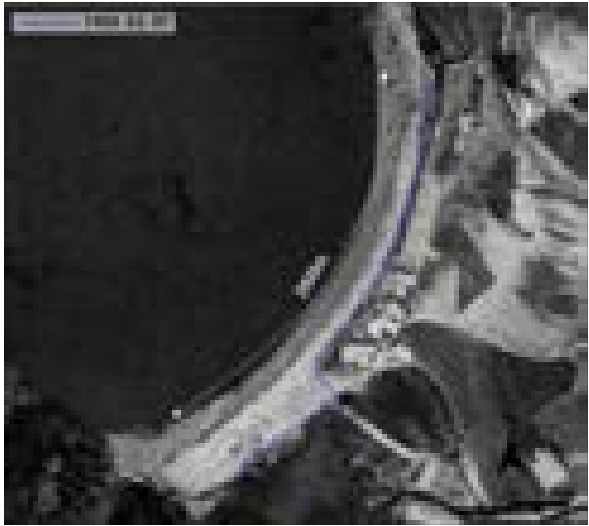
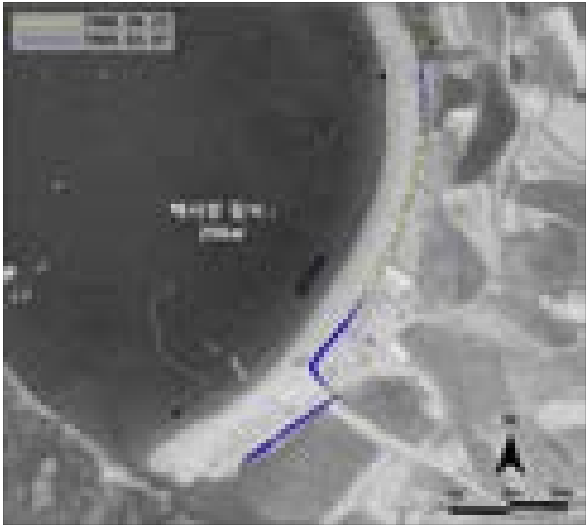
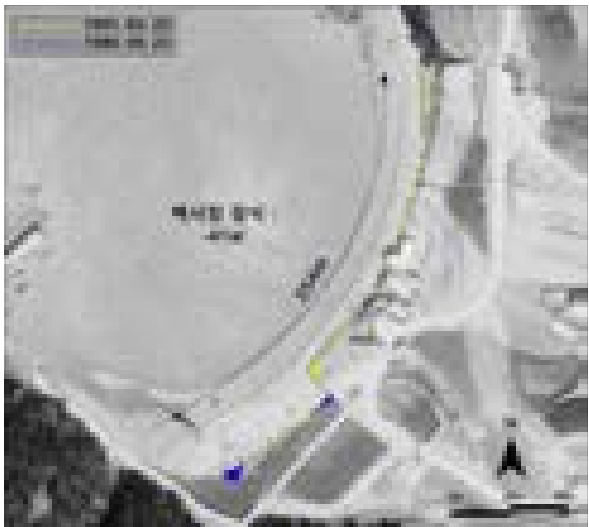
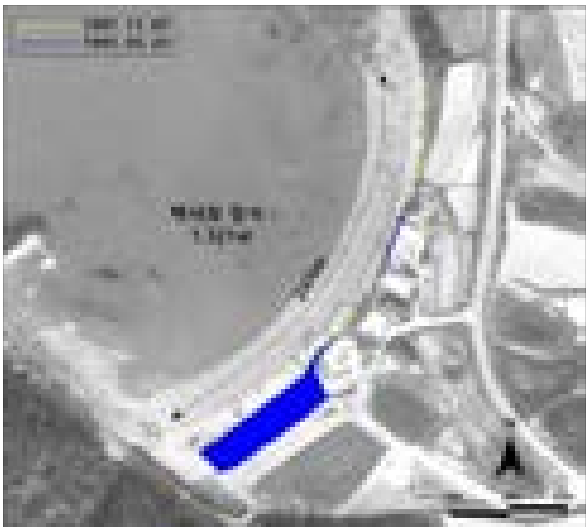
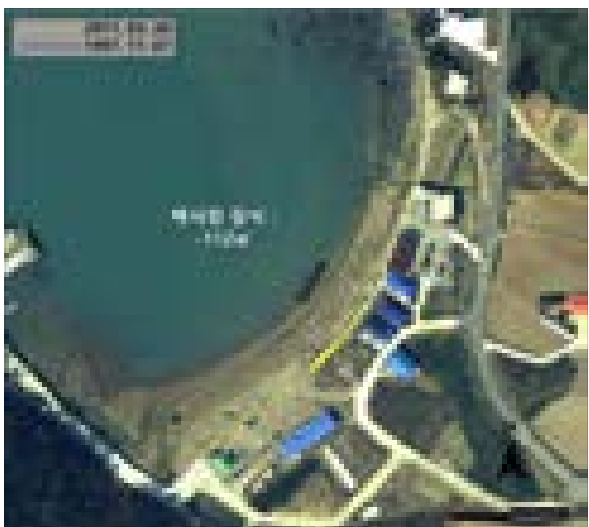
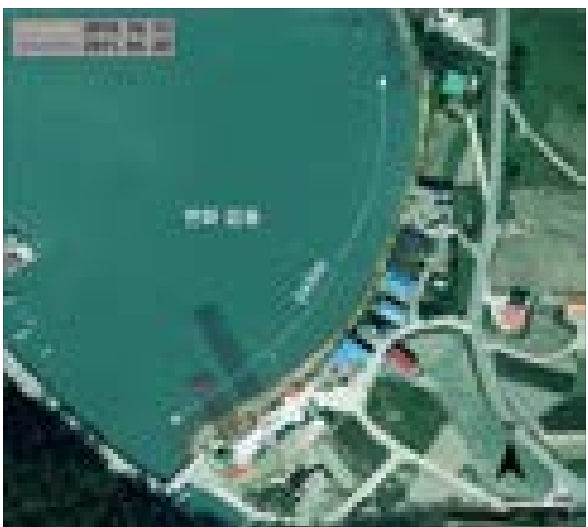
지역명	진도군 가학	분류번호	전남-진도-08	16/20

<table><tr><th rowspan="2">기간</th><th colspan="2">백사장잠식</th><th rowspan="2">비고</th></tr><tr><td>1969~1980</td><td>296</td><td>1.2</td><td></td></tr><tr><td>1980~1991</td><td>-41</td><td>-0.2</td><td></td></tr><tr><td>1991~1997</td><td>1,321</td><td>5.5</td><td></td></tr><tr><td>1997~2011</td><td>-112</td><td>-0.5</td><td></td></tr><tr><td>2011~2019</td><td>0</td><td>0.0</td><td></td></tr><tr><td>1969~2019</td><td>1,464</td><td>6.1</td><td></td></tr></table>

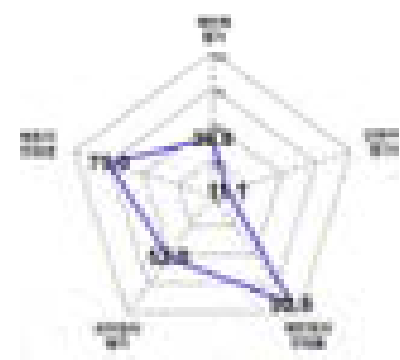
지역명	진도군 가학	분류번호	전남-진도-08	20/20					
침퇴적 원인									
◦ 고파랑(최대파고 3m 이상) 출현회수(기상청 추자도 부이)									
연도	'14	'15	'16	'17	'18	'19	'20	'21	
관측일수	308	267	347	360	362	302	314	328	
출현회수	742	736	1,109	1,067	1,382	875	744	1,154	
평균대비증감(%)	-19.5	-7.7	6.9	-1.1	27.7	-3.1	-20.8	17.6	
◦ 강수량 비교(기상청 진도 관측소)									
연도	'13	'14	'15	'16	'17	'18	'19	'20	'21
월평균 강수량(mm)	104.8	128.0	110.9	130.8	65.6	132.5	128.2	126.3	139.9
전년대비 증감(%)	-	22.2	-13.4	18.0	-49.8	101.8	-3.2	-1.5	10.8
◦ 백사장 잠식 현황									
잠식면적(m²)	잠식 해빈폭(m)		잠식원인						
1,464	6.1		-						
◦ 구조물 현황									
호안, 항만시설

◦ 전구간 호안 전면에 만조 시 해수가 유입됨									
◦ 만조 시 해수가 유입되어 노후화가 진행중인 연안시설물의 정비가 필요함

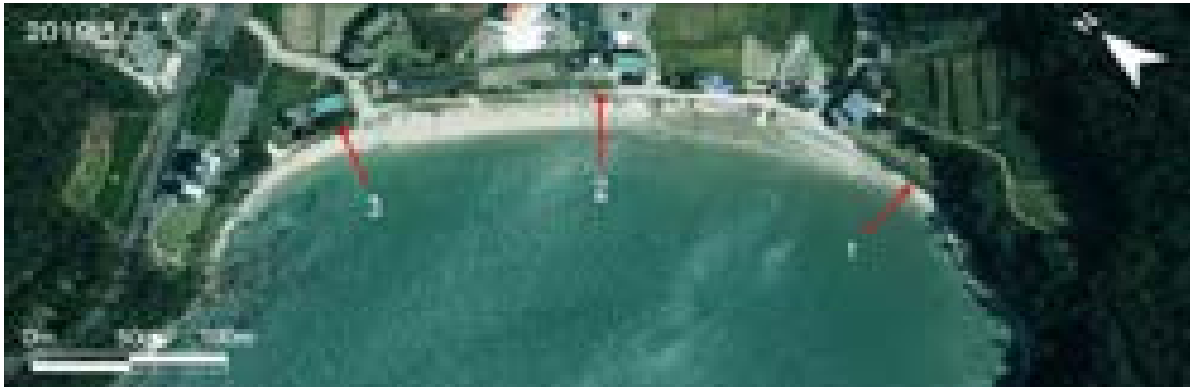
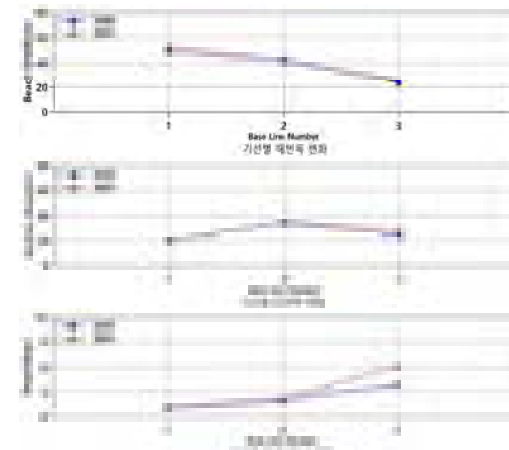
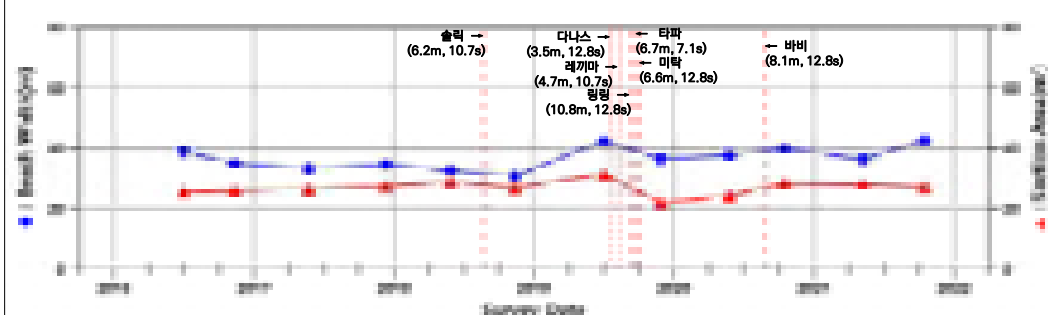
지역명	진도군 금갑	분류번호	전남-진도-06	3/23

분석																																							
<div>○ 2021년 단면측량결과, 전년 대비 평균 해빈폭 0.8m, 평균 단면적 1.3㎡가 증가하였으며, 전반기울기는 평균 3.2°로 0.9° 급해짐</div> <div>○ 1번 기선에서 해빈폭 3.6m, 3번 기선에서 단면적 3.6㎡가 증가하여 대상지역내 최대 증가폭을 나타냄</div>

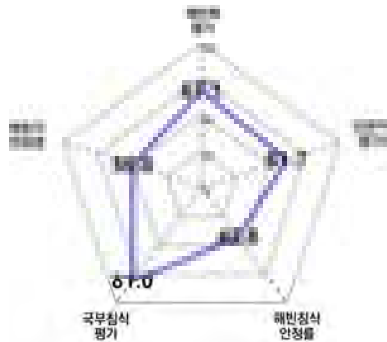
지역명	진도군 금갑	분류번호	전남-진도-06	23/23					
침퇴적 원인									
◦ 고파랑(최대파고 3m 이상) 출현회수(기상청 추자도 부이)									
연도	'14	'15	'16	'17	'18	'19	'20	'21	
관측일수	308	267	347	360	362	302	314	328	
출현회수	742	736	1,109	1,067	1,382	875	744	1,154	
평균대비증감(%)	-19.5	-7.7	6.9	-1.1	27.7	-3.1	-20.8	17.6	
◦ 강수량 비교(기상청 진도 관측소)									
연도	'13	'14	'15	'16	'17	'18	'19	'20	'21
월평균 강수량(mm)	104.8	128.0	110.9	130.8	65.6	132.5	128.2	126.3	139.9
전년대비 증감(%)	-	22.2	-13.4	18.0	-49.8	101.8	-3.2	-1.5	10.8
◦ 백사장 잠식 현황									
잠식면적(m²)	잠식 해빈폭(m)		잠식원인						
2,838	8.0		해안도로						
◦ Source/Sink : 주변에 모래공급원이 없음									
◦ 구조물 현황 호안, 친수공간

고찰									
◦ 중앙구간(2번 기선)에 파손된 시설물의 보수가 필요함

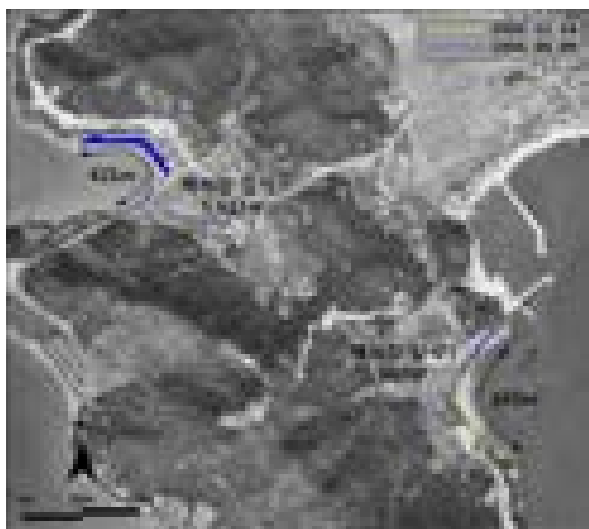
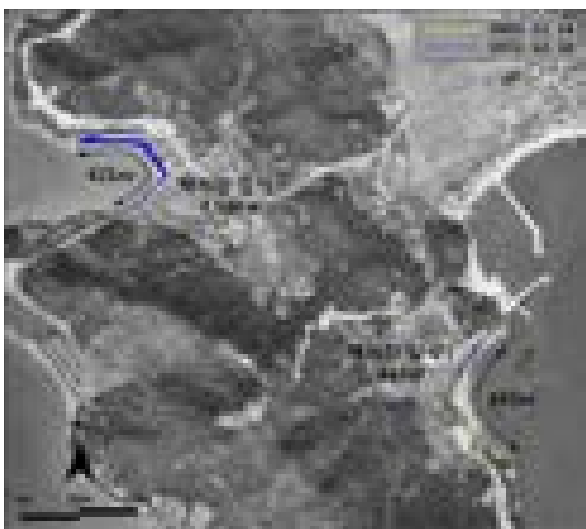
지역명	진도군 초사	분류번호	전남-진도-02	17/26

공 란		특 징																				
		○ 1994년은 식생구간 감소로 백사장이 증가함 ○ 2003년은 호안 건설로 백사장이 잠식됨

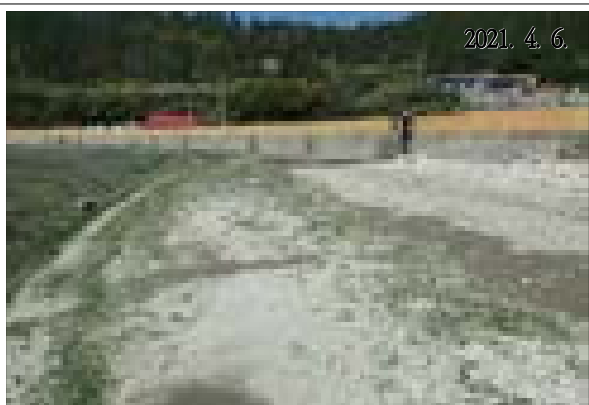
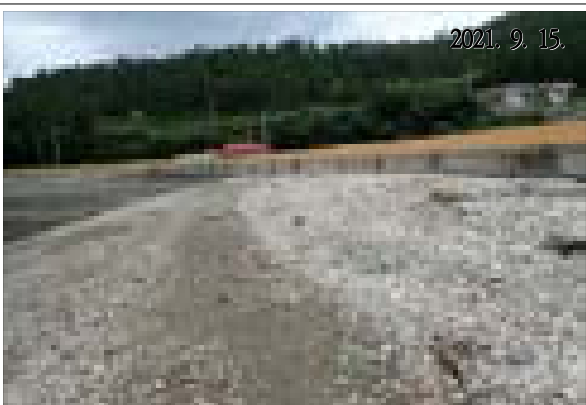
① 1구역 중앙구간 호안 전면 모래 퇴적
