2021년 연안침식 실태조사 (서해안권역)

[전라남도]

2021. 12

해양수산부

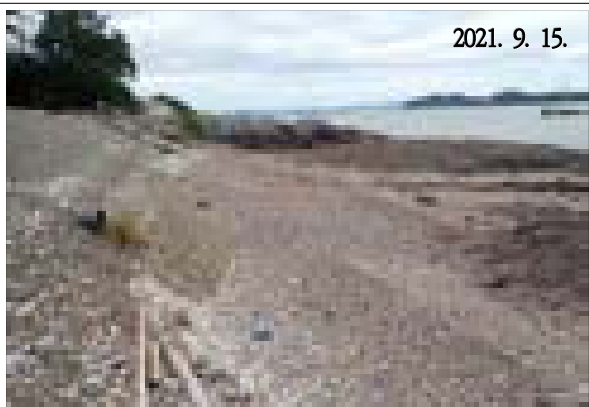
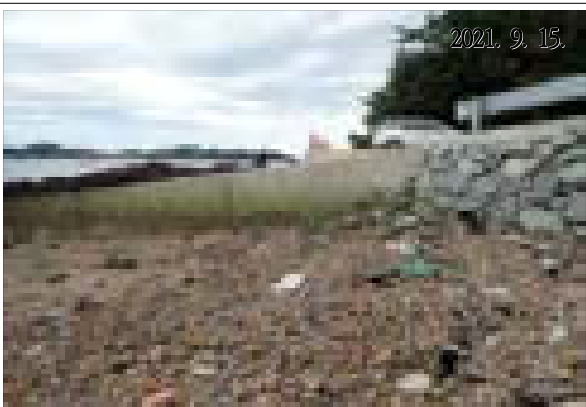
② 2구역 북측 자갈분포 증가		③ 2구역 남측 해안진입로 설치		
<ul style="list-style-type: none">○ 2차 조사시 1구역 중앙구간 호안 전면에 모래가 퇴적되었으며, 해변폭 및 단면적이 증가함○ 2차 조사시 2구역 북측구간 경사호안 전면에 자갈분포가 증가함○ 2차 조사시 2구역 남측구간 해안진입로 설치가 완료됨○ 2021년 단면측량결과, 전년 대비 평균 해변폭 0.5m, 평균 단면적 1.3㎡가 증가하였으며, 전 빈기울기는 평균 4.0로 0.6° 급해짐

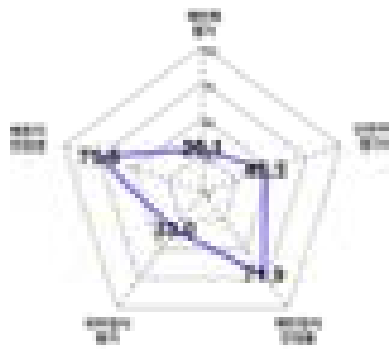
지역명	진도군 조사		분류번호		전남-진도-02		26/26		
침퇴적 원인									
◦ 고파랑(최대파고 3m 이상) 출현회수(기상청 추자도 부이)									
연도	'14	'15	'16	'17	'18	'19	'20	'21	
관측일수	308	267	347	360	362	302	314	328	
출현회수	742	736	1,109	1,067	1,382	875	744	1,154	
평균대비증감(%)	-19.5	-7.7	6.9	-1.1	27.7	-3.1	-20.8	17.6	
◦ 강수량 비교(기상청 진도 관측소)									
연도	'13	'14	'15	'16	'17	'18	'19	'20	'21
월평균 강수량(mm)	104.8	128.0	110.9	130.8	65.6	132.5	128.2	126.3	139.9
전년대비 증감(%)	-	22.2	-13.4	18.0	-49.8	101.8	-3.2	-1.5	10.8
◦ 백사장 잠식 현황									
잠식면적(m²)		잠식 해빈폭(m)		잠식원인					
5,026		6.0		해안도로					
◦ Source/Sink : 주변에 모래공급원이 없음									
◦ 구조물 현황 호안, 항만시설

고찰									
◦ 1구역(1번, 3번 기선) 호안 전면에 만조 시 해수가 유입되는 구간이 존재함 ◦ 국부침식이 발생한 1구역(1번, 3번 기선)에 대한 피해 방지 대책이 필요함

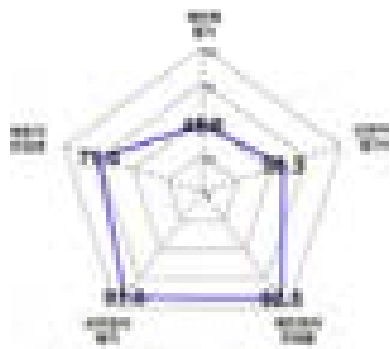
지역명	진도군 가계	분류번호	전남-진도-01	26/26					
침퇴적 원인									
◦ 고파랑(최대파고 3m 이상) 출현회수(기상청 추자도 부이)									
연도	'14	'15	'16	'17	'18	'19	'20	'21	
관측일수	308	267	347	360	362	302	314	328	
출현회수	742	736	1,109	1,067	1,382	875	744	1,154	
평균대비증감(%)	-19.5	-7.7	6.9	-1.1	27.7	-3.1	-20.8	17.6	
◦ 강수량 비교(기상청 해남 관측소)									
연도	'13	'14	'15	'16	'17	'18	'19	'20	'21
월평균 강수량(mm)	89.8	97.9	96.5	113.4	60.4	108.1	101.8	120.9	125.6
전년대비 증감(%)	-	9.0	-1.5	17.5	-46.7	78.8	-5.8	18.7	3.9
◦ 백사장 잠식 현황									
잠식면적(m²)	잠식 해빈폭(m)		잠식원인						
8,185	11.5		어항, 친수공간						
◦ Source/Sink : 모래공급원으로 향동천이 있음									
◦ Longshore Process : 도류제 개발에 의한 모래 유실 및 이동 방지									
◦ Cross-shore Process : 호안 설치에 따른 반사파의 영향으로 모래 유실 발생									
◦ 구조물 현황 호안, 항만시설

고찰									
◦ 남측구간(4~5번 기선) 호안 전면에 만조 시 해수가 유입되는 구간이 존재함									
◦ 만조 시 해수가 유입되어 파손 및 노후화가 나타나는 남측구간 호안의 주기적인 관리가 필요함

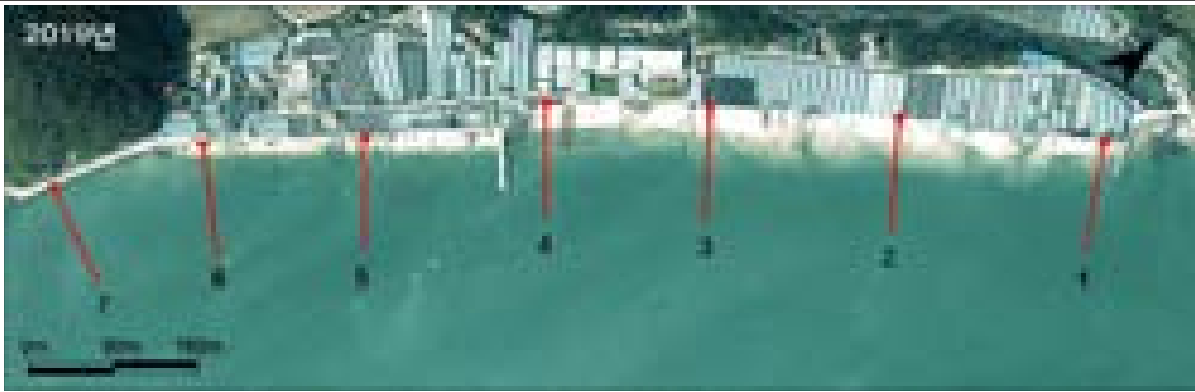
분석	<ul style="list-style-type: none">○ 2021년 단면측량결과, 1차 조사 대비 평균 해빈폭 2.6m, 평균 단면적 4.2㎡가 증가하였으며, 전빈기울기는 평균 5.4°로 0.1° 급해짐○ 2번 기선에서 해빈폭 11.2m, 단면적 17.0㎡가 증가하여 대상지역내 최대 증가폭을 나타냄

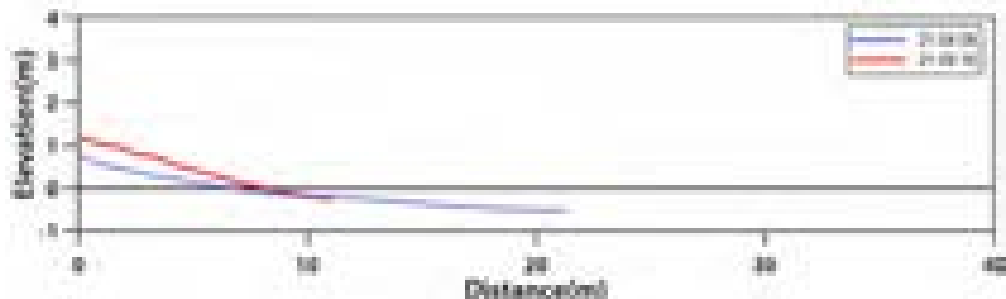
지역명	진도군 모사	분류번호	전남-진도-09		7/24
기선번호	시점 위치	시점 좌표	N	34°27'51.55"	
			E	126°21'55.74"	
1번

평균 해빈폭(m)	8.2		
		평균 단면적(m²)	2.9		
		방위각(°)	145.3		
		타원체고(m)	-		
측량결과	(기준 : E.L. 0.0m)				
	구분	2021/04	2021/09		
	해빈폭(m)	6.9	9.5		
	단면적(m²)	1.7	4.1		
	전반기울기(°)	4.0	2.9		
기선변화

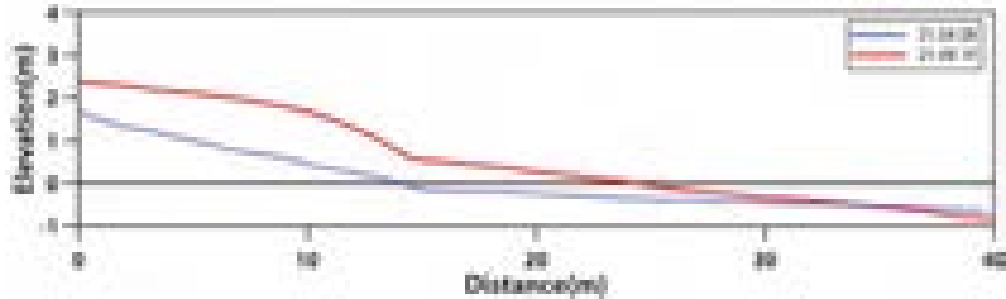
지역명	진도군 모사	분류번호	전남-진도-09		8/24
기선번호	시점 위치	시점 좌표	N	34°27'47.50"	
			E	126°21'49.81"	
2번

평균 해빈폭(m)	19.7		
		평균 단면적(m²)	18.9		
		방위각(°)	138.8		
		타원체고(m)	-		
측량결과	(기준 : E.L. 0.0m)				
	구분	2021/04	2021/09		
	해빈폭(m)	14.1	25.3		
	단면적(m²)	10.4	27.4		
	전빈기울기(°)	5.5	3.5		
기선변화

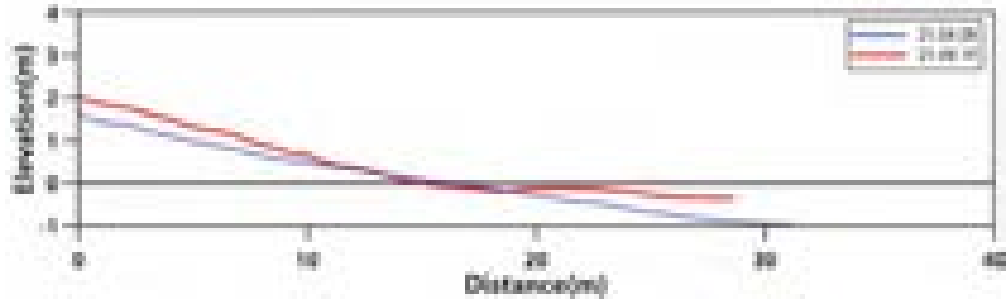
지역명	진도군 모사	분류번호	전남-진도-09		9/24
기선번호	시점 위치	시점 좌표	N	34°27'43.40"	
			E	126°21'44.78"	
3번

평균 해빈폭(m)	16.1		
		평균 단면적(m²)	12.2		
		방위각(°)	135.4		
		타원체고(m)	-		
측량결과	(기준 : E.L. 0.0m)				
	구분	2021/04	2021/09		
	해빈폭(m)	16.4	15.7		
	단면적(m²)	10.6	13.8		
	전빈기울기(°)	3.8	4.9		
기선변화

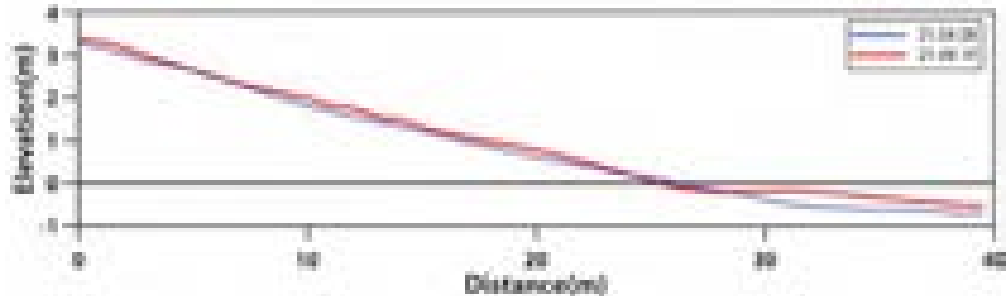
지역명	진도군 모사	분류번호	전남-진도-09		10/24
기선번호	기준점 위치	기준점 좌표	N	34°27'39.98"	
			E	126°21'40.23"	
4번

평균 해빈폭(m)	26.3		
		평균 단면적(m²)	39.1		
		방위각(°)	133.3		
		타원체고(m)	29.037		
측량결과	(기준 : E.L. 0.0m)				
	구분	2021/04	2021/09		
	해빈폭(m)	26.7	25.8		
	단면적(m²)	38.2	40.0		
	전빈기울기(°)	5.1	7.2		
기선변화

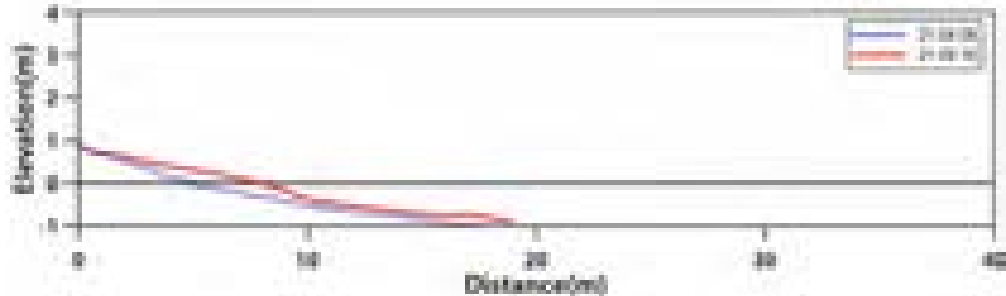
지역명	진도군 모사	분류번호	전남-진도-09		11/24
기선번호	기준점 위치	기준점 좌표	N	34°27'35.01"	
			E	126°21'36.99"	
5번

평균 해빈폭(m)	7.0		
		평균 단면적(㎡)	2.3		
		방위각(°)	125.8		
		타원체고(m)	27.532		
측량결과	(기준 : E.L. 0.0m)				
	구분	2021/04	2021/09		
	해빈폭(m)	5.1	8.8		
	단면적(㎡)	1.8	2.7		
	전반기울기(°)	8.1	6.9		
기선변화

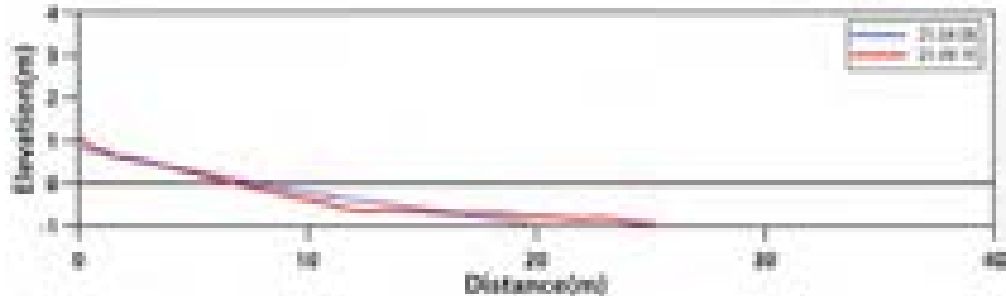
지역명	진도군 모사	분류번호	전남-진도-09		12/24
기선번호	기준점 위치	기준점 좌표	N	34°27'30.84"	
			E	126°21'32.81"	
6번

평균 해빈폭(m)	8.1		
		평균 단면적(m²)	2.6		
		방위각(°)	123.1		
		타원체고(m)	28.336		
측량결과	(기준 : E.L. 1.5m)				
	구분	2021/04	(기준 : E.L. 0.0m)		
	해빈폭(m)	8.1	8.0		
	단면적(m²)	2.7	2.5		
	전빈기울기(°)	5.5	7.0		
기선변화

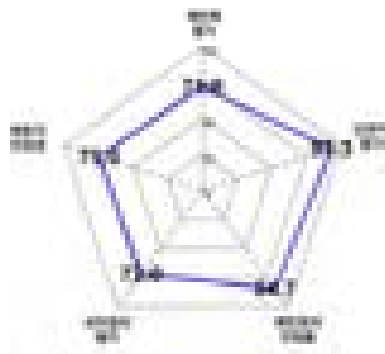
지역명	진도군 모사	분류번호	전남-진도-09	24/24					
침퇴적 원인									
◦ 고파랑(최대파고 3m 이상) 출현회수(기상청 추자도 부이)									
연도	'14	'15	'16	'17	'18	'19	'20	'21	
관측일수	308	267	347	360	362	302	314	328	
출현회수	742	736	1,109	1,067	1,382	875	744	1,154	
평균대비증감(%)	-19.5	-7.7	6.9	-1.1	27.7	-3.1	-20.8	17.6	
◦ 강수량 비교(기상청 해남 관측소)									
연도	'13	'14	'15	'16	'17	'18	'19	'20	'21
월평균 강수량(mm)	89.8	97.9	96.5	113.4	60.4	108.1	101.8	120.9	125.6
전년대비 증감(%)	-	9.0	-1.5	17.5	-46.7	78.8	-5.8	18.7	3.9
◦ 백사장 잠식 현황									
잠식면적(m²)	잠식 해빈폭(m)		잠식원인						
-16,551	-15.5		-						
◦ 구조물 현황 호안, 항만시설

고찰									
◦ 전구간 호안 전면에 만조 시 해수가 유입됨 ◦ 백사장에 노출된 양식장 배수로 및 파손된 시설물의 정비가 필요함 ◦ 양식장 배출수에 의한 주변 모래 유실 방지 대책이 필요함

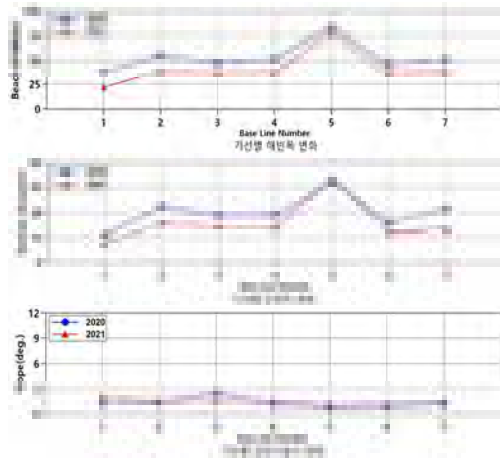
2020년 ~ 2021년 측량결과	(기준 : E.L. 0.0m)

분석	<ul style="list-style-type: none">○ 2021년 단면측량결과, 전년 대비 평균 해빈폭 12.4m, 평균 단면적 6.5㎡가 감소하였으며, 전빈기울기는 평균 1.5°로 0.1° 급해짐○ 2번 기선에서 해빈폭 17.1m, 7번 기선에서 단면적 12.1㎡가 감소하여 대상지역 내 최대 감소폭을 나타냄

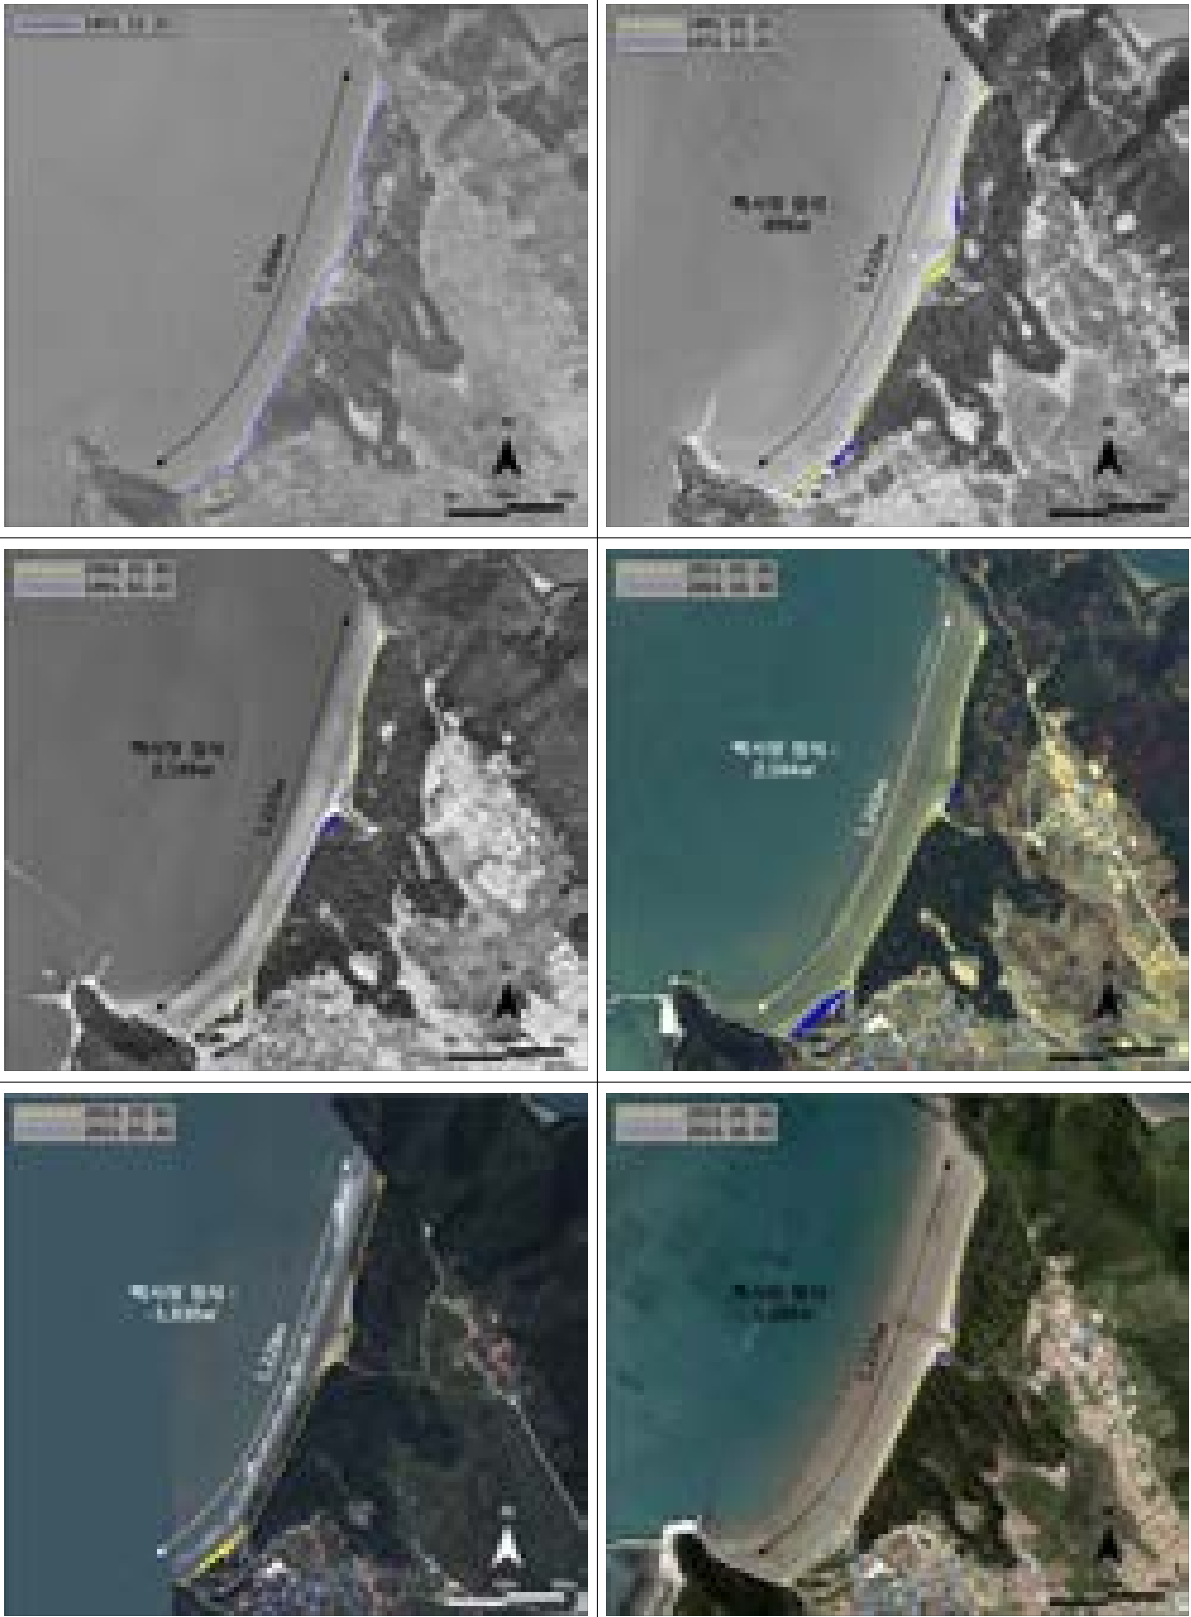
공 란		
특 징				
<ul style="list-style-type: none">○ 1991년은 식생구간 감소로 백사장이 증가함○ 2003년은 송림 조성으로 백사장이 잠식됨○ 2011년은 호안 건설로 백사장이 잠식되었으며, 2013년은 호안 철거로 백사장이 증가함○ 2015년~2019년까지 변화가 없음				
기간	백사장잠식		비고	
	잠식면적(㎡)	잠식폭(m)		
1972~1991	-898	-0.8		
1991~2003	2,189	1.8		
2003~2011	2,164	1.8		
2011~2013	-1,830	-1.5		
2013~2015	1,089	0.9		
2015~2017	0	0.0		
2017~2019	0	0.0		
1972~2019	2,714	2.3

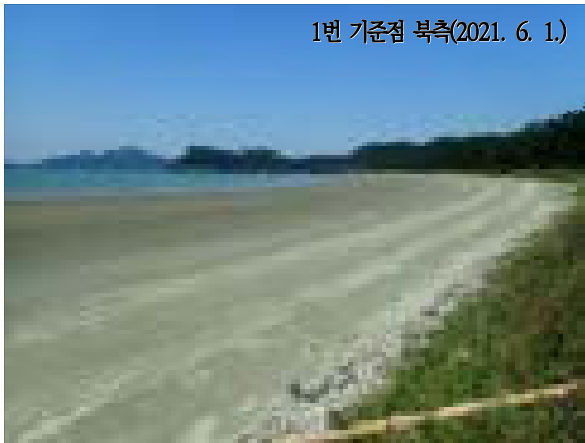
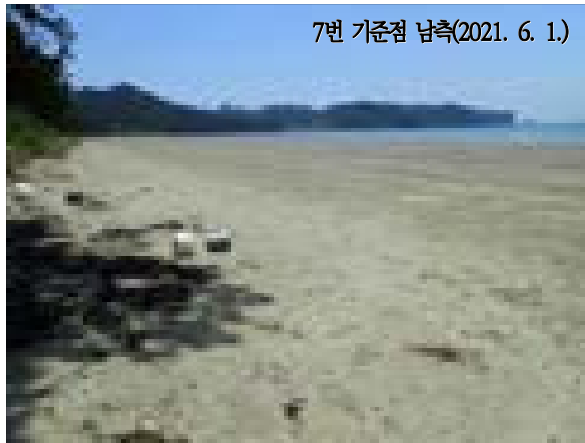
<p>7번 기준점 남측(2021. 6. 1.)</p>		
전구간에서 해변폭 및 단면적이 감소하였으며, 중앙구간 사면보강 시설물이 일부 파손됨

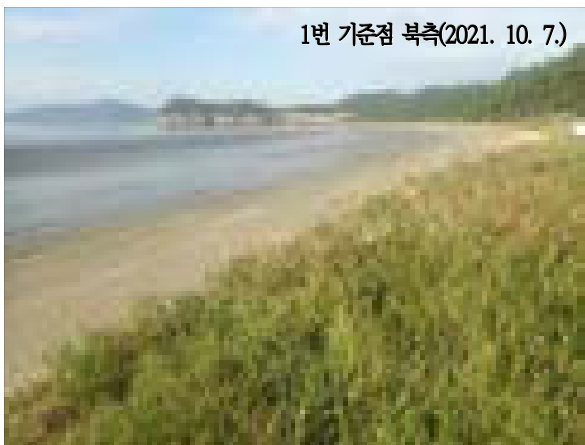
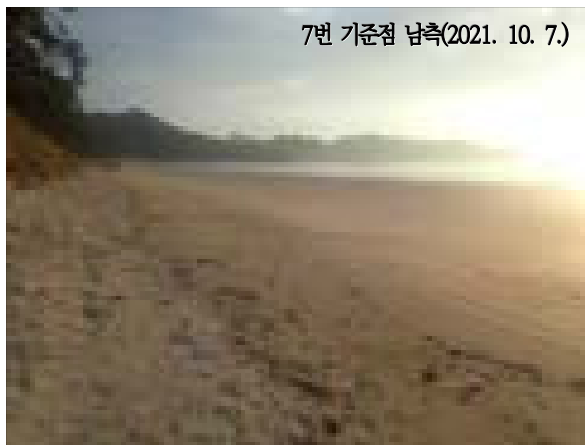
<p>7번 기준점 남측(2021. 10. 7.)</p>		
남측구간에서 모래가 유실되어 단면적이 감소하였으며, 자갈화가 진행중임				
공 란

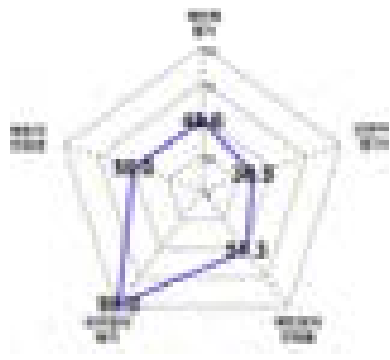
지역명	진도군 관매	분류번호	전남-진도-07	27/27					
침퇴적 원인									
◦ 고파랑(최대파고 3m 이상) 출현회수(기상청 추자도 부이)									
연도	'14	'15	'16	'17	'18	'19	'20	'21	
관측일수	308	267	347	360	362	302	314	328	
출현회수	742	736	1,109	1,067	1,382	875	744	1,154	
평균대비증감(%)	-19.5	-7.7	6.9	-1.1	27.7	-3.1	-20.8	17.6	
◦ 강수량 비교(기상청 진도 관측소)									
연도	'13	'14	'15	'16	'17	'18	'19	'20	'21
월평균 강수량(mm)	104.8	128.0	110.9	130.8	65.6	132.5	128.2	126.3	139.9
전년대비 증감(%)	-	22.2	-13.4	18.0	-49.8	101.8	-3.2	-1.5	10.8
◦ 백사장 잠식 현황									
잠식면적(m²)	잠식 해빈폭(m)		잠식원인						
2,714	2.3		방풍림						
◦ 구조물 현황									
호안, 항만시설

고찰									
◦ 전 구간에서 만조 시 해수유입구간이 존재함									
◦ 연안정비사업으로 침식방지울타리 및 사면보강 설치 진행 시 중앙 및 북측(4~7번 기선) 포락 구간에 대한 피해 방지 대책 검토가 필요함

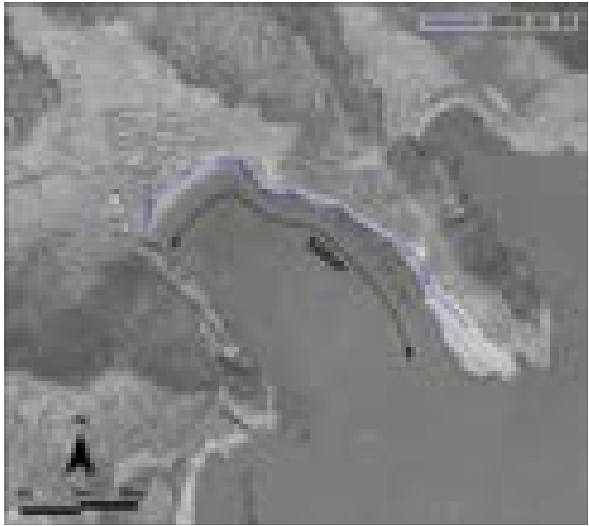
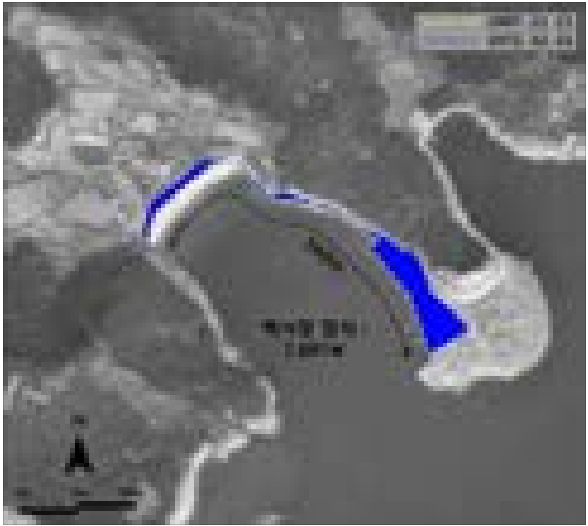
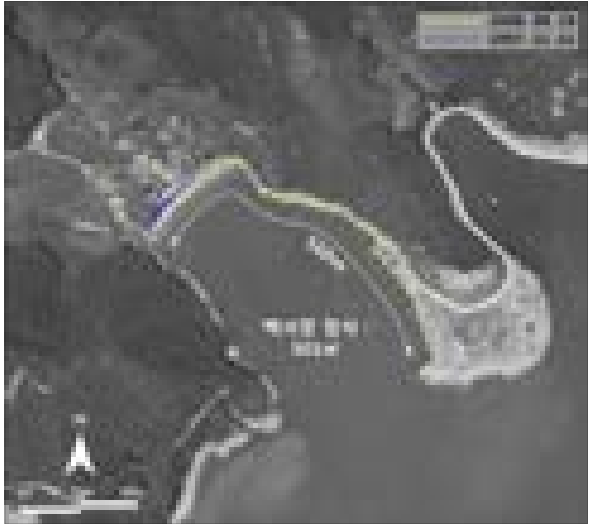
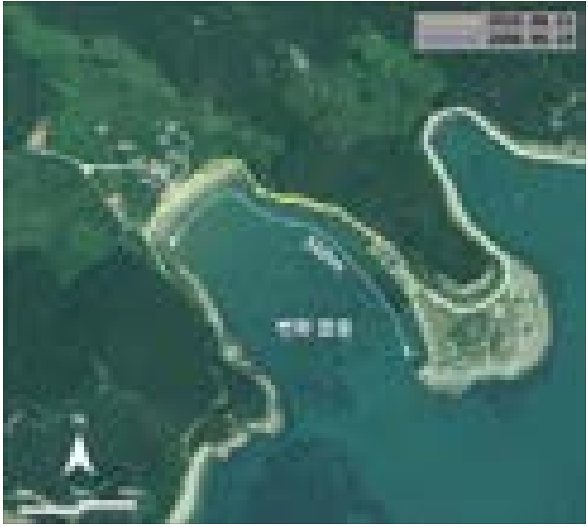
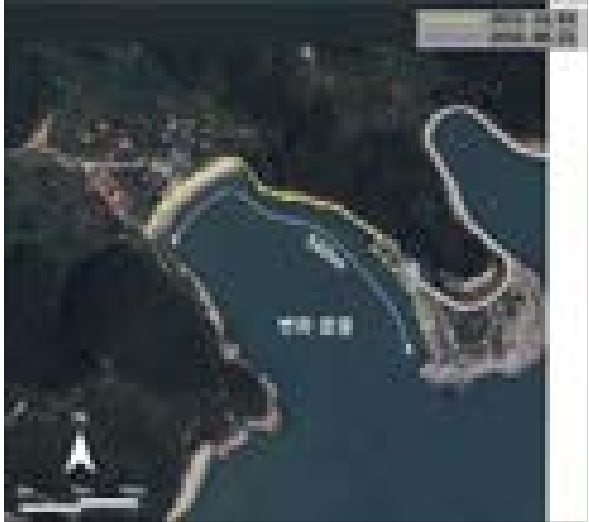
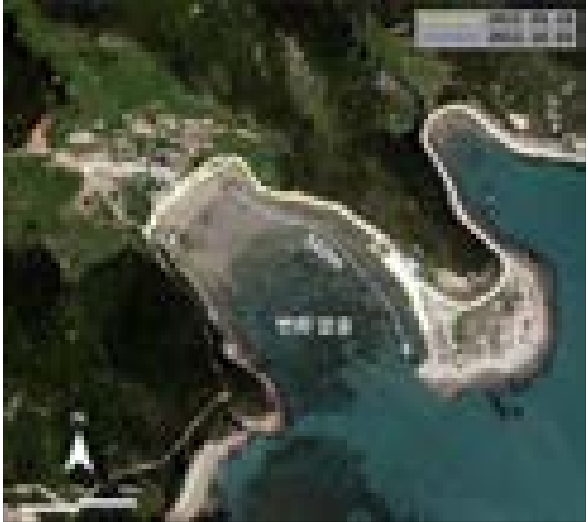
지역명	진도군 서거차	분류번호	전남-진도-05	13/22

공 란		
특 징				
<ul style="list-style-type: none">○ 1997년은 해안도로 건설과 매립으로 백사장이 잠식됨○ 2008년은 호안 건설로 백사장이 잠식됨				
기간	백사장잠식		비고	
	잠식면적(㎡)	잠식폭(m)		
1972~1997	7,887	13.8		
1997~2008	501	0.9		
2008~2010	0	0.0		
2010~2013	0	0.0		
2013~2015	0	0.0		
2015~2017	0	0.0		
2017~2019	0	0.0		
1972~2019	8,388	14.7

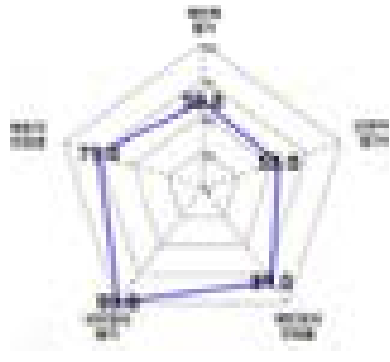
지역명	진도군 서거차	분류번호	전남-진도-05	22/22					
침퇴적 원인									
◦ 고파랑(최대파고 3m 이상) 출현회수(기상청 추자도 부이)									
연도	'14	'15	'16	'17	'18	'19	'20	'21	
관측일수	308	267	347	360	362	302	314	328	
출현회수	742	736	1,109	1,067	1,382	875	744	1,154	
평균대비증감(%)	-19.5	-7.7	6.9	-1.1	27.7	-3.1	-20.8	17.6	
◦ 강수량 비교(기상청 진도 관측소)									
연도	'13	'14	'15	'16	'17	'18	'19	'20	'21
월평균 강수량(mm)	104.8	128.0	110.9	130.8	65.6	132.5	128.2	126.3	139.9
전년대비 증감(%)	-	22.2	-13.4	18.0	-49.8	101.8	-3.2	-1.5	10.8
◦ 백사장 잠식 현황									
잠식면적(m²)	잠식 해빈폭(m)			잠식원인					
8,388	14.7			해안도로					
◦ Source/Sink : 주변에 모래공급원이 없음									
◦ 구조물 현황 호안, 항만시설

고찰									
◦ 백사장에 유입된 해조류 및 해양쓰레기 등의 주기적인 해양 환경 정화작업이 필요함

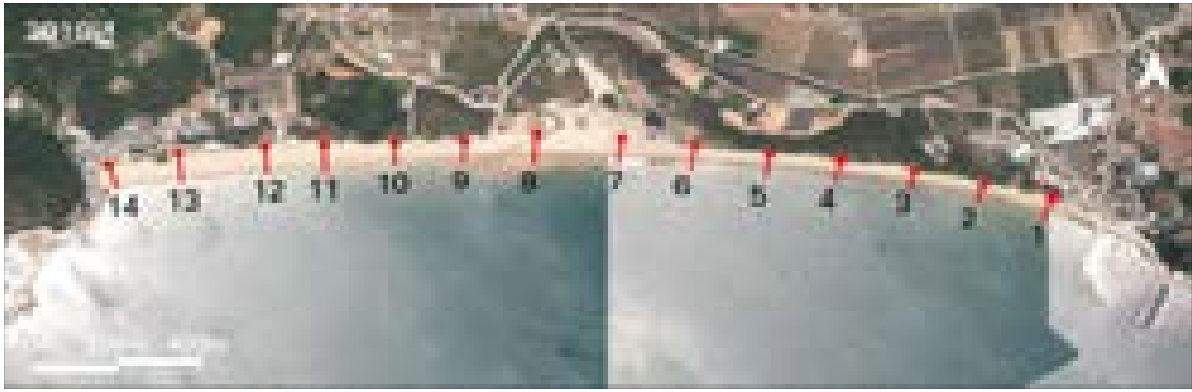
지역명	완도군 명사십리	분류번호	전남-완도-01	4/39

분석	<p>○ 2021년 단면측량결과, 전년 대비 평균 해빈폭 10.9m, 평균 단면적 16.0㎡가 증가하였으며, 전반기울기는 평균 3.4°로 1.8° 완만해짐</p> <p>○ 8번 기선에서 해빈폭 21.1m, 2번 기선에서 단면적 36.8㎡가 증가하여 대상지역내 최대 증가폭을 나타냄</p>

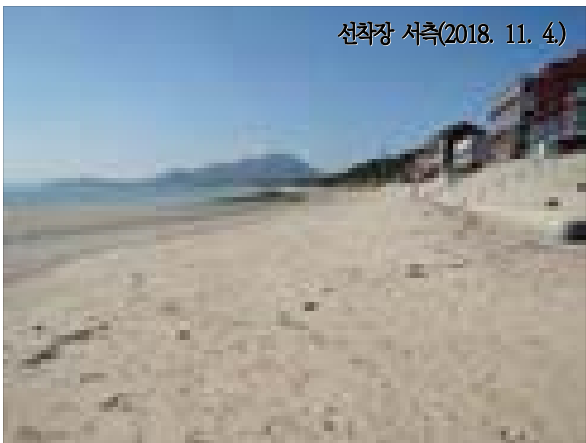
<div>선착장 서측(2018. 11. 4.)</div>

동측구간에 침식방지용 톤백이 설치됨

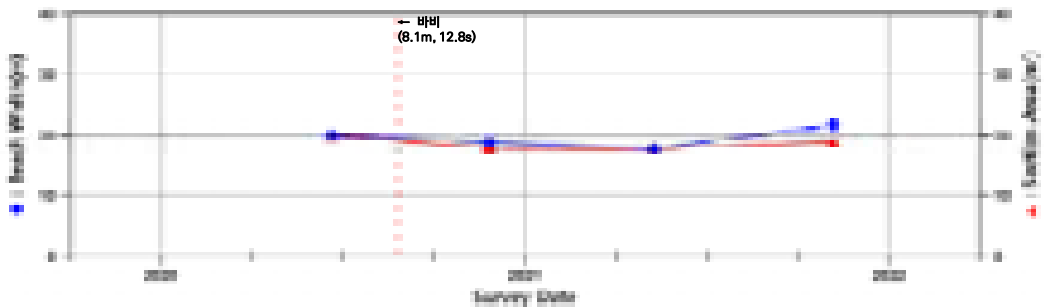
분석	<p>○ 2021년 단면측량결과, 전년 대비 평균 해빈폭은 0.2m 증가, 평균 단면적은 0.6㎡가 감소하였으며, 전빈기울기는 평균 4.5°로 0.8° 완만해짐</p> <p>○ 5번 기선에서 해빈폭 6.8m, 8번 기선에서 단면적 3.8㎡가 감소하여 대상지역내 최대 감소폭을 나타냄</p> <p>※ 3~4번 기선은 침식등급평가 제외</p>

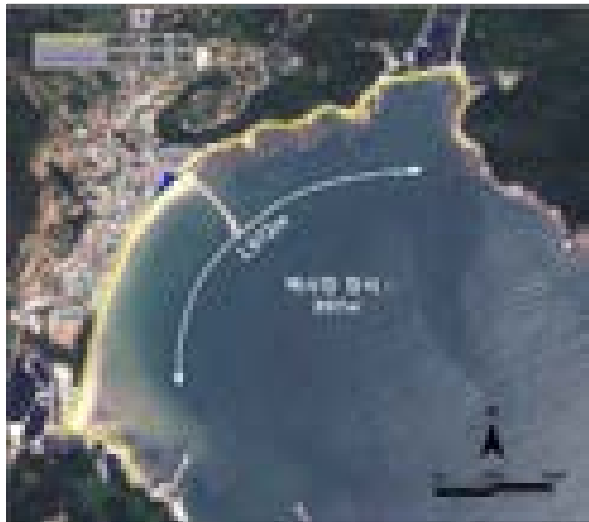
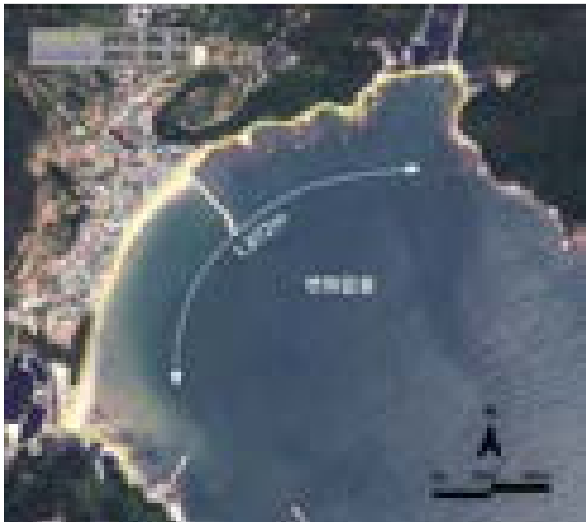
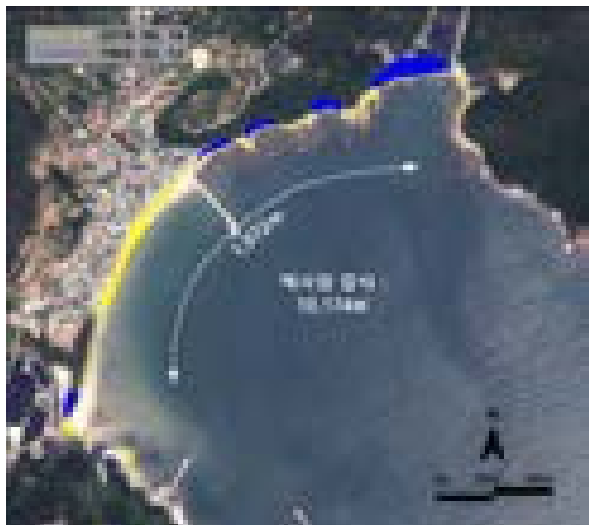
지역명	완도군 동고리	분류번호	전남-완도-03	21/25

공 란					
특 징							
◦ 1990년은 선착장 건설 및 연안 정비로 백사장이 증가함 ◦ 1990년~2003년까지 도로 정비 및 산업단지 조성으로 백사장이 잠식됨 ◦ 2003년~2019년까지 변화가 미미하거나 없음							
기간		백사장잠식		비고			
		잠식면적(㎡)	잠식폭(m)				
1969~1980		-16,309	-61.0				
1980~1990		-1,606	-6.0				
1990~2003		27,192	101.7				
2003~2011		0	0.0				
2011~2013		0	0.0				
2013~2017		897	3.4				
2017~2019		0	0.0				
1969~2019		10,174	52.3

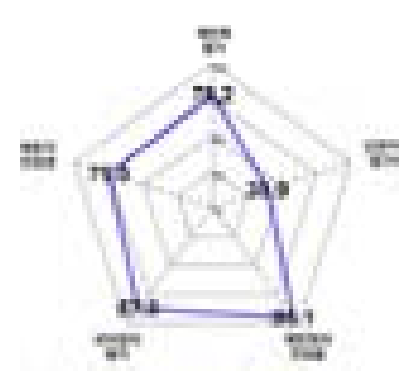
지역명	완도군 동고리										분류번호					전남-완도-03					25/25			
침퇴적 원인																								
◦ 고파랑(최대파고 3m 이상) 출현회수(기상청 거문도 부이)																								
연도	'99	'00	'01	'02	'03	'04	'05	'06	'07	'08	'09	'10	'11	'12	'13	'14	'15	'16	'17	'18	'19	'20	'21	
관측일수	234	278	330	254	139	305	325	317	363	348	363	362	358	248	355	354	357	359	363	360	357	357	331	
출현회수	500	349	559	614	186	695	604	563	931	595	814	856	526	543	989	1,238	524	754	614	1,057	656	722	963	
평균대비 증감(%)	1.0	-40.6	-19.7	14.6	-36.6	7.8	-12.0	-16.0	21.6	-19.1	6.2	12.0	-30.3	3.6	32.1	65.7	-30.5	-0.4	-19.8	39.3	-12.9	-4.2	38.0	
◦ 강수량 비교(기상청 완도 관측소)																								
연도	'13	'14	'15	'16	'17	'18	'19	'20	'21															
월평균 강수량(mm)	104.5	155.1	136.0	134.0	79.8	119.3	139.9	131.7	145.8															
전년대비 증감(%)	-	48.5	-12.4	-1.4	-40.4	49.4	17.3	-5.8	10.7															
◦ 백사장 잠식 현황																								
잠식면적(m²)					잠식 해빈폭(m)					잠식원인														
10,174					52.3					산업단지

◦ Source/Sink : 주변에 모래공급원이 없음																								
◦ 구조물 현황 호안, 항만시설

고찰																								
◦ 서측구간(7~9번 기선) 호안 전면에 만조 시 해수가 유입되는 구간이 존재함

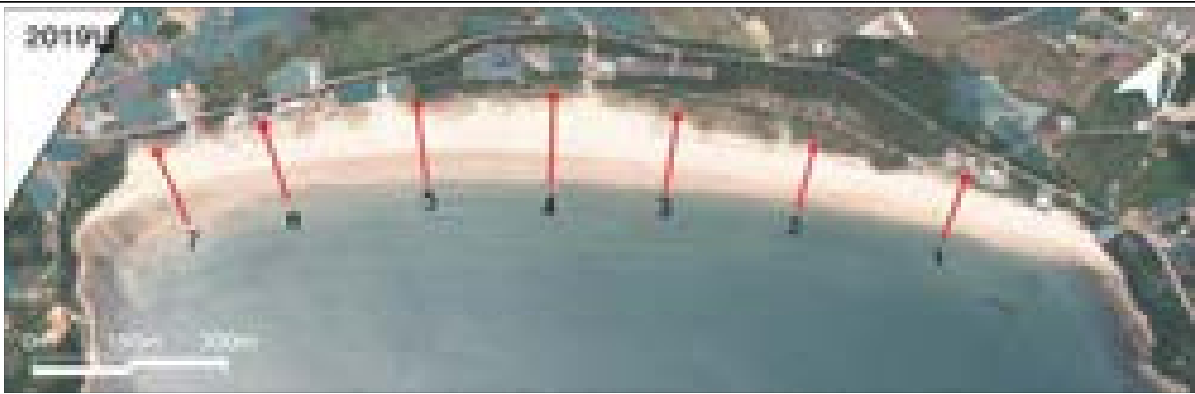
지역명	완도군 해당화	분류번호	전남-완도-02	3/26

2020년 ~ 2021년 측량결과	(기준 : E.L. 0.0m)						
	기 선 변 화 번 호	해빈폭 (m)		단면적 (㎡)		전빈기울기 (°)	
		'20년 연평균	'21년 연평균	'20년 연평균	'21년 연평균	'20년 연평균	'21년 연평균
	1	65.8	68.1	141.4	142.7	4.7	4.3
	2	81.6	86.9	184.1	204.0	5.1	4.3
	3	88.2	89.3	179.6	199.6	4.7	2.6
	4	104.7	108.4	207.2	211.4	4.1	1.9
	5	82.7	82.8	145.7	154.1	3.4	4.6
6	82.9	81.0	152.6	151.8	3.2	2.3	
7	74.6	71.9	139.5	142.6	5.7	3.7

분석						
<ul style="list-style-type: none">○ 2021년 단면측량결과, 전년 대비 평균 해빈폭 1.2m, 평균 단면적 8.0㎡가 증가하였으며, 전빈기울기는 평균 3.4°로 1.0° 완만해짐○ 2번 기선에서 해빈폭 5.3m, 3번 기선에서 단면적 20.0㎡가 증가하여 대상지역내 최대 증가폭을 나타냄

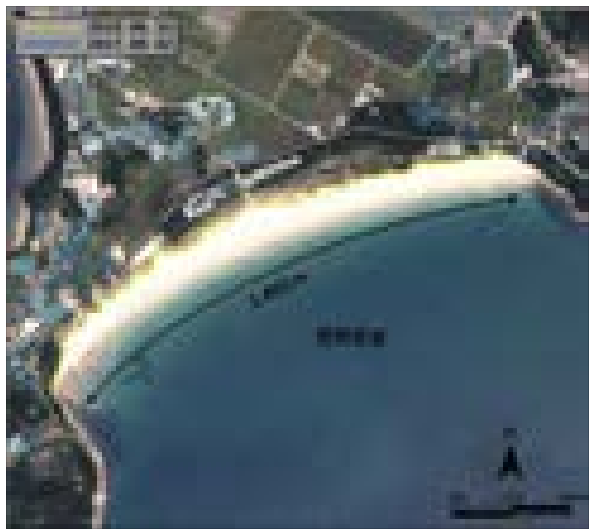
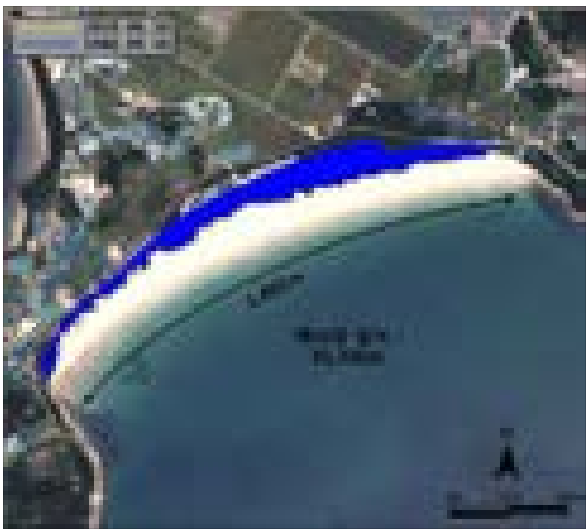
지역명	완도군 해당화	분류번호	전남-완도-02	18/26																																		
<div><div>

</div></div>																																						
<div>공 란</div>																																						
<div>특 징</div> <div><div><div>○ 1990년은 식생구간 증가로 인하여 백사장이 잠식됨</div><div>○ 2004년과 2013년은 친수공간 조성으로 백사장이 잠식됨</div><div>○ 2015년은 식생구간 변화로 백사장이 증가함</div><div>○ 2017년~2019년까지 변화가 없음</div></div></div>

<table><tr><th rowspan="2">기간</th><th colspan="2">백사장잠식</th><th rowspan="2">비고</th></tr><tr><td>1980~2019</td><td>95,390</td><td>59.2</td><td></td></tr></table>

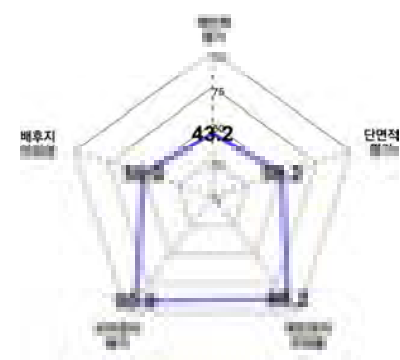
지역명	완도군 해당화										분류번호					전남-완도-02					26/26		
침퇴적 원인																							
◦ 고파랑(최대파고 3m 이상) 출현회수(기상청 거문도 부이)																							
연도	'99	'00	'01	'02	'03	'04	'05	'06	'07	'08	'09	'10	'11	'12	'13	'14	'15	'16	'17	'18	'19	'20	'21
관측일수	234	278	330	254	139	305	325	317	363	348	363	362	358	248	355	354	357	359	363	360	357	357	331
출현회수	500	349	559	614	186	695	604	563	931	595	814	856	526	543	989	1,238	524	754	614	1,057	656	722	963
평균대비 증감(%)	1.0	-40.6	-19.7	14.6	-36.6	7.8	-12.0	-16.0	21.6	-19.1	6.2	12.0	-30.3	3.6	32.1	65.7	-30.5	-0.4	-19.8	39.3	-12.9	-4.2	38.0
◦ 강수량 비교(기상청 완도 관측소)																							
연도	'13	'14	'15	'16	'17	'18	'19	'20	'21														
월평균 강수량(mm)	104.5	155.1	136.0	134.0	79.8	119.3	139.9	131.7	145.8														
전년대비 증감(%)	-	48.5	-12.4	-1.4	-40.4	49.4	17.3	-5.8	10.7														
◦ 백사장 잠식 현황																							
잠식면적(㎡)					잠식 해빈폭(m)					잠식원인													
95,390					59.2					방풍림

◦ Cross-shore Process : 방풍림 조성으로 인한 잠식으로 침식 발생																							
◦ 구조물 현황 호안

고찰																							
◦ 동측 및 중앙구간(2~5번 기선)에서 파손된 해안방풍막 및 사구보호 시설물(모래포집기)에 대한 주기적인 유지관리가 필요함																							
◦ 모래 유실방지 블록 설치에 따른 연안환경 변화 모니터링 강화가 필요함

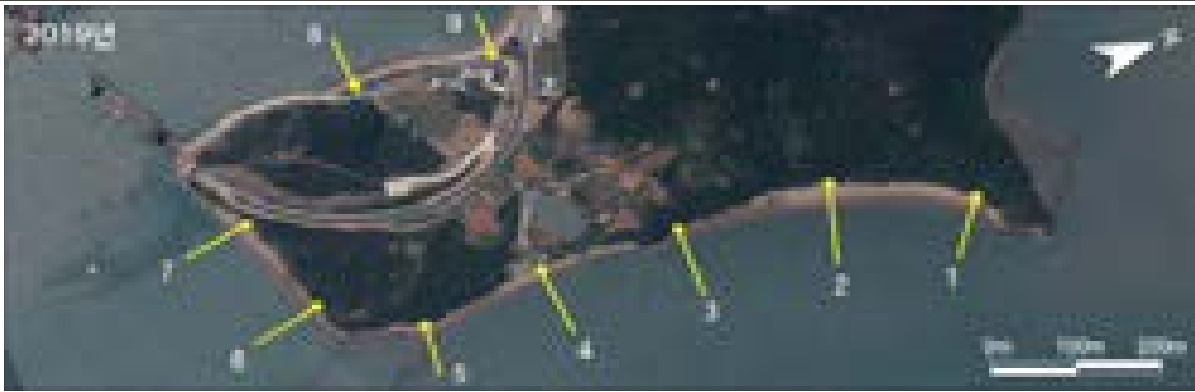
지역명	장흥군 사촌(서측)	분류번호	전남-장흥-03	6/40

분석						
<ul style="list-style-type: none">2021년 단면측량결과, 1차 조사 대비 평균 해빈폭은 0.4m 증가, 평균 단면적은 0.1㎡가 감소하였으며, 전반기울기는 평균 5.8°로 0.3° 급해짐1번 기선에서 해빈폭 3.0m, 단면적 1.7㎡가 감소하여 대상지역내 최대 감소폭을 나타냄

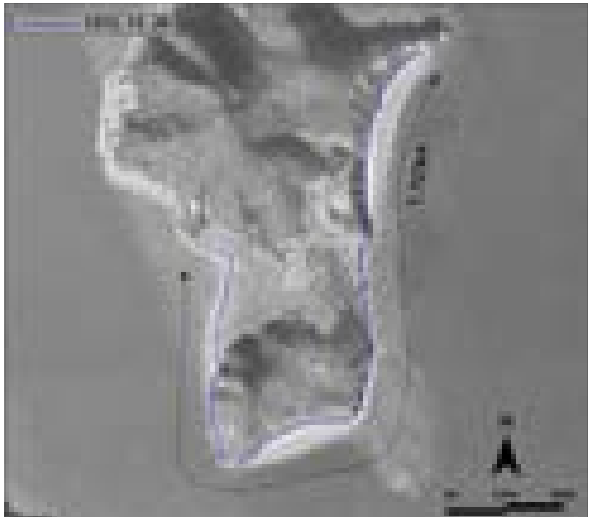
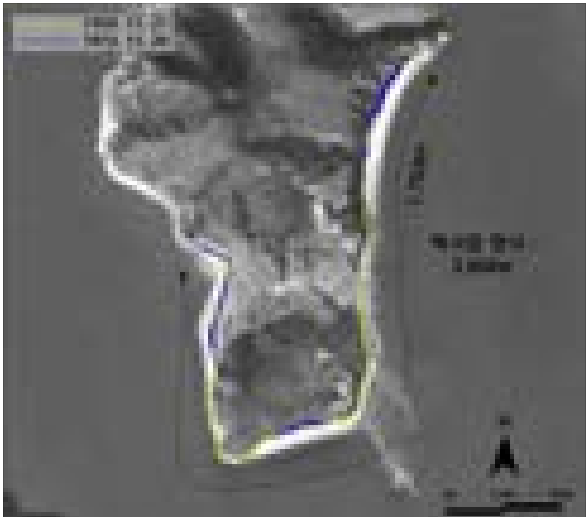
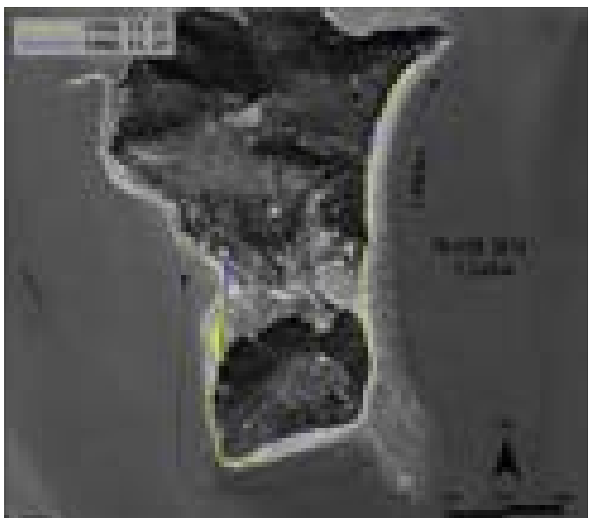
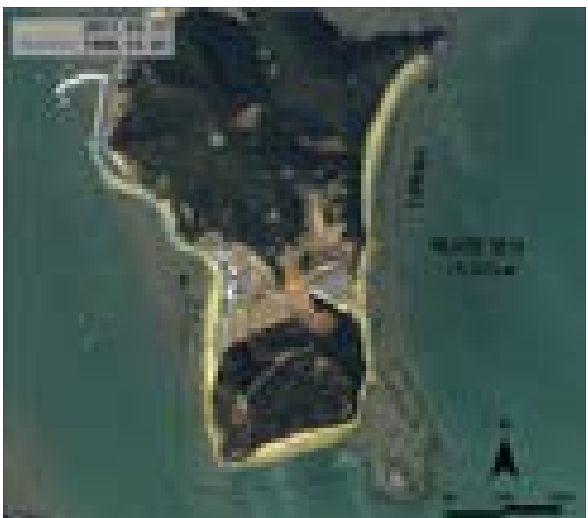
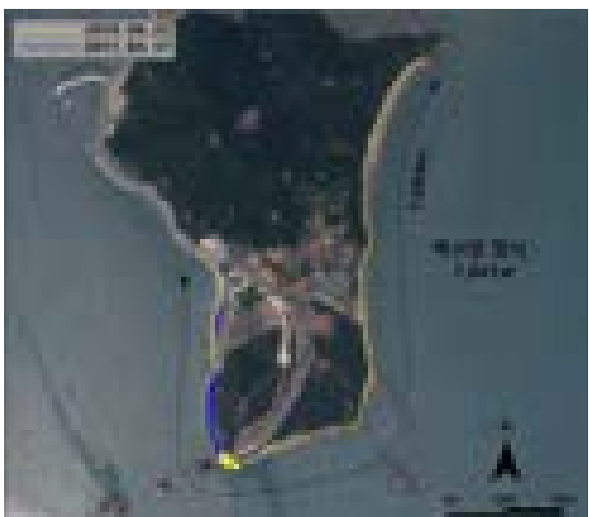
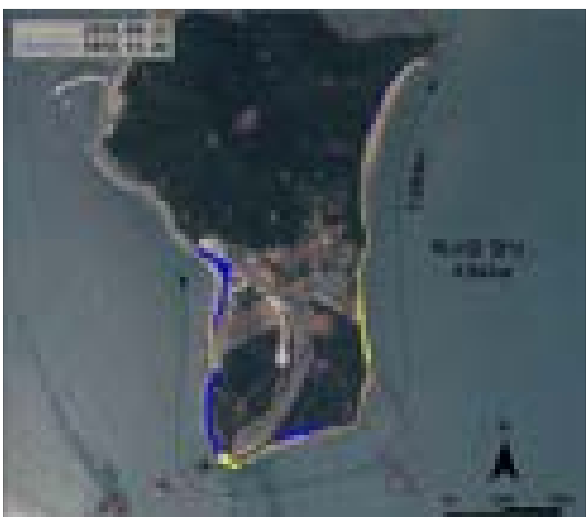
지역명	장흥군 사촌(서측)	분류번호	전남-장흥-03	23/27

기간	백사장잠식		비고	잠식면적(㎡)	잠식폭(m)	1972~1990	3,968	2.4		1990~1998	1,529	0.9		1998~2011	-1,575	-0.9		2011~2019	1,041	0.6		1972~2019	4,963	2.9	
기간	백사장잠식		비고																											
	잠식면적(㎡)	잠식폭(m)																												
1972~1990	3,968	2.4																												
1990~1998	1,529	0.9																												
1998~2011	-1,575	-0.9																												
2011~2019	1,041	0.6																												
1972~2019	4,963	2.9

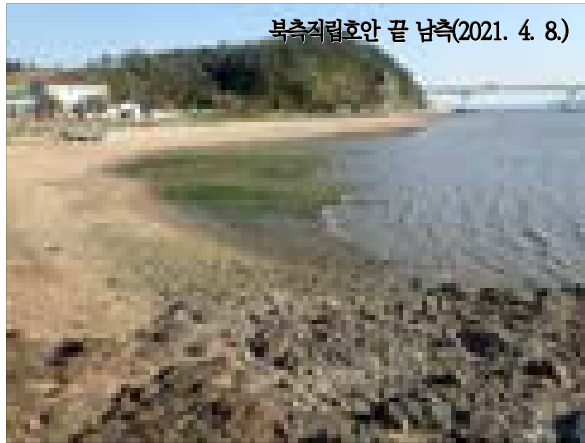
지역명	장흥군 사촌(서측)	분류번호	전남-장흥-03	25/27
<div><div>북측자연해안 암반 위 남측(2021. 4. 8.)</div> </div>		<div><div>북측직립호안 끝 남측(2021. 4. 8.)</div>

</div>		
동측은 인공 시설물이 없는 자연해안으로 구성되어 있으며, 서측은 해안도로 및 호안이 설치되어 있음				
<div><div>북측자연해안 암반 위 남측(2021. 9. 15.)</div>

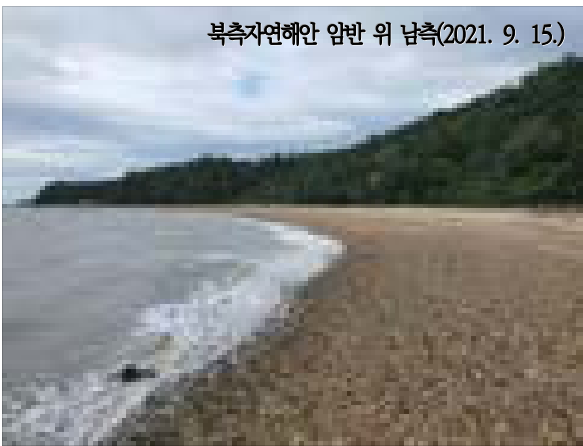
</div>		<div><div>북측직립호안 끝 남측(2021. 9. 15.)</div> </div>		
1차 조사시와 비교하여 해빈폭 및 단면적의 큰 변화는 나타나지 않음				
공 란

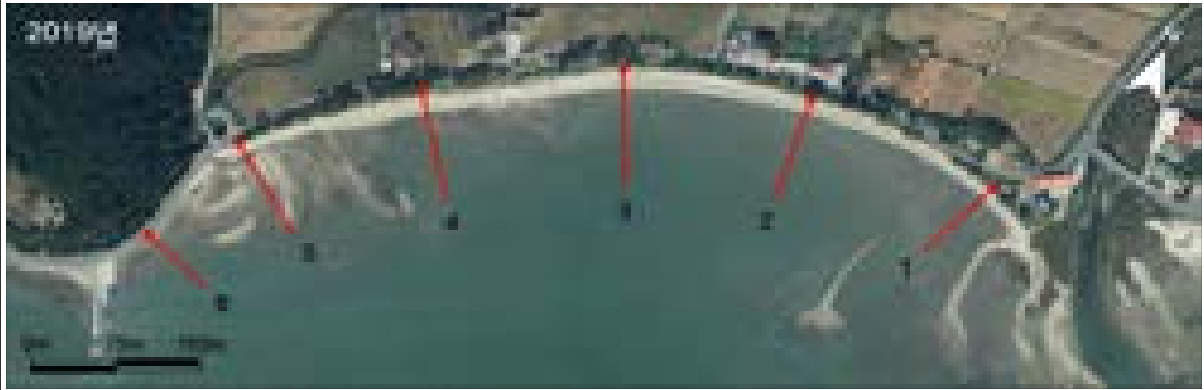
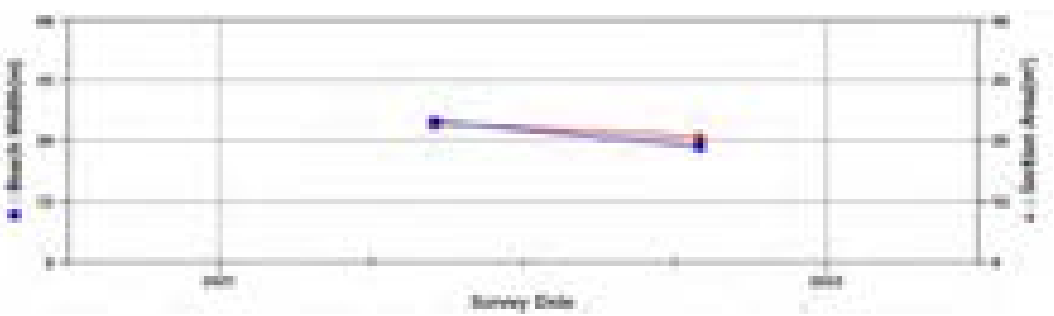
기 선 변 화 번호	해빈폭 (m)		단면적 (㎡)		전빈기울기 (°)			
		'21년 1차	'21년 2차	'21년 1차	'21년 2차	'21년 1차			'21년 2차
	1	56.0	62.1	29.1	28.9	1.0			1.4
	2	16.8	16.9	12.2	13.7	5.8			5.8
	3	24.1	24.4	27.5	28.1	5.5			6.3
	4	25.6	26.5	32.2	31.5	3.7			3.4
	5	66.2	23.3	27.8	14.1	0.5			0.9
	6	19.4	17.0	7.8	7.3	1.3			2.8
측량시기 별 평균 해빈폭 및 단면적 변화

분석	<ul style="list-style-type: none">○ 2021년 단면측량결과, 1차 조사 대비 평균 해빈폭 6.3m, 평균 단면적 2.2㎡가 감소하였으며, 전빈기울기는 평균 3.4°로 0.4° 급해짐○ 5번 기선에서 해빈폭 42.9m, 단면적 13.7㎡가 감소하여 대상지역내 최대 감소폭을 나타냄

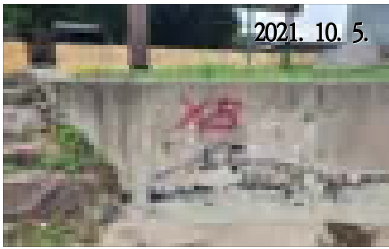
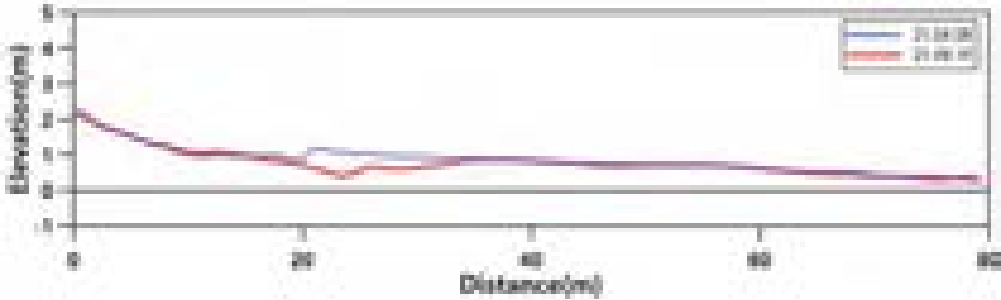
평균 해빈폭(m)	44.8		
		평균 단면적(㎡)	21.0		
		방위각(°)	127.1		
		타원체고(m)	29.273		
측량결과	(기준 : E.L. 0.5m)				
	구분	2021/04	2021/09		
	해빈폭(m)	66.2	23.3		
	단면적(㎡)	27.8	14.1		
	전반기울기(°)	0.5	0.9		
기선변화

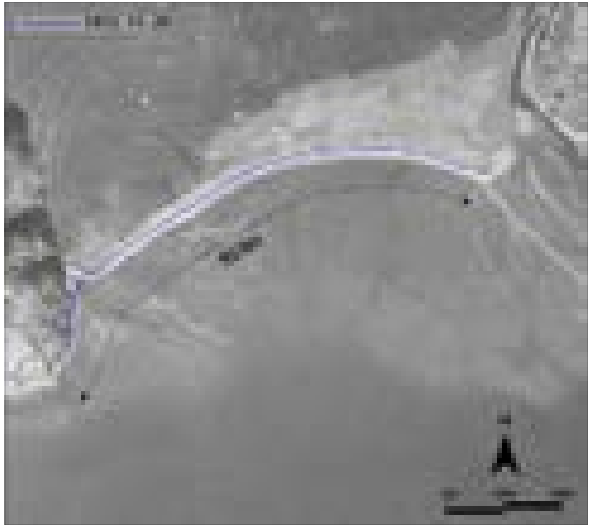
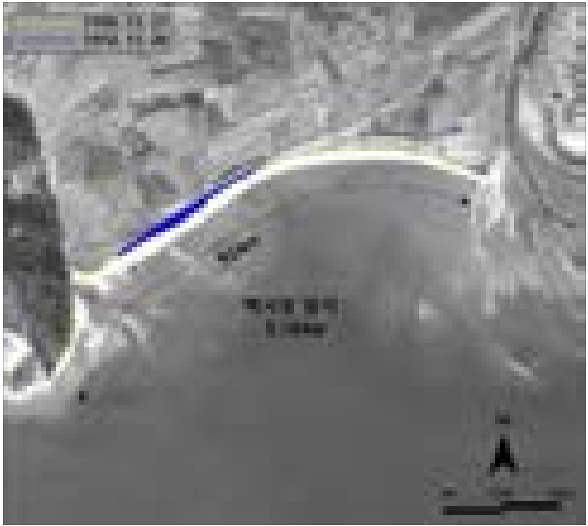
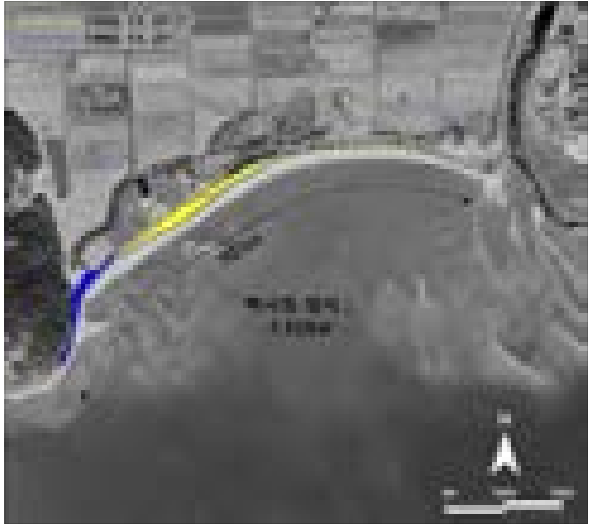
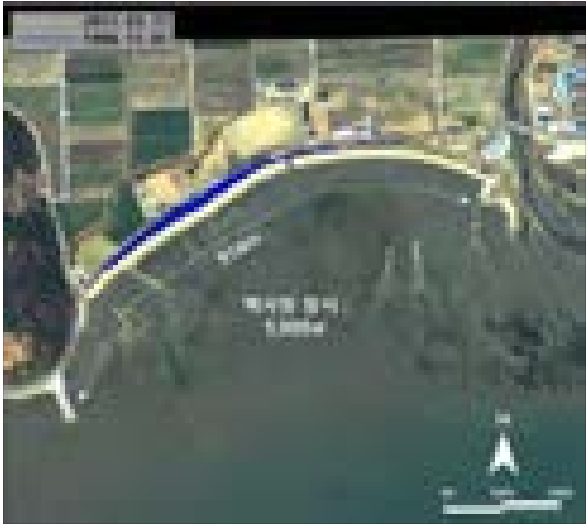
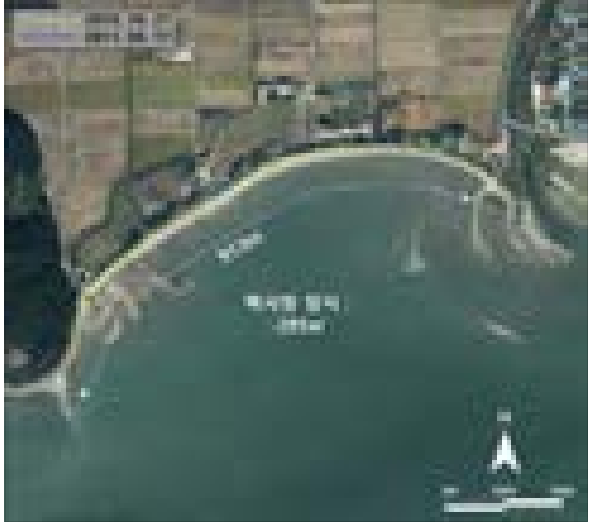
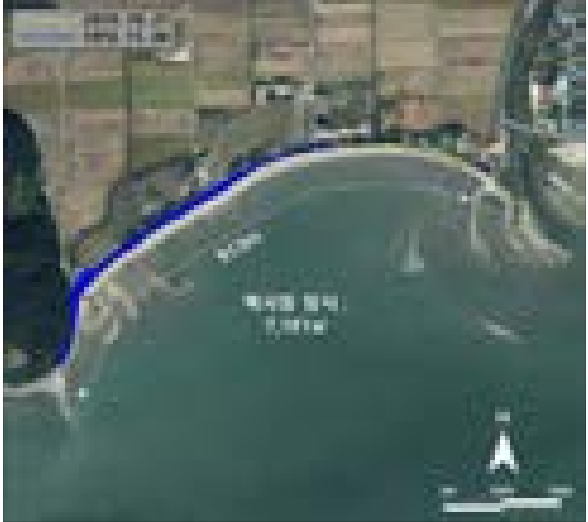
기간	백사장잠식		비고	잠식면적(㎡)	잠식폭(m)	1972~1990	3,184	3.5	.	1990~1998	-1,626	-1.8	.	1998~2011	5,888	6.5		2011~2019	-285	-0.3		1972~2019	7,161	7.9	
기간	백사장잠식		비고																											
	잠식면적(㎡)	잠식폭(m)																												
1972~1990	3,184	3.5	.																											
1990~1998	-1,626	-1.8	.																											
1998~2011	5,888	6.5																												
2011~2019	-285	-0.3																												
1972~2019	7,161	7.9

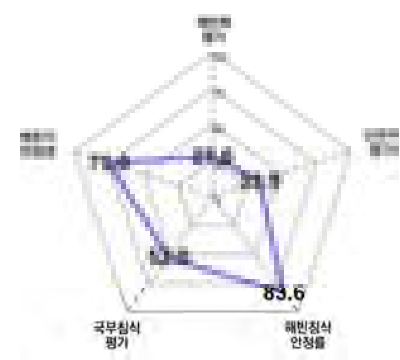
지역명	장흥군 사촌(동측)										분류번호					전남-장흥-04					23/27		
침퇴적 원인																							
◦ 고파랑(최대파고 3m 이상) 출현회수(기상청 거문도 부이)																							
연도	'99	'00	'01	'02	'03	'04	'05	'06	'07	'08	'09	'10	'11	'12	'13	'14	'15	'16	'17	'18	'19	'20	'21
관측일수	234	278	330	254	139	305	325	317	363	348	363	362	358	248	355	354	357	359	363	360	357	357	331
출현회수	500	349	559	614	186	695	604	563	931	595	814	856	526	543	989	1,238	524	754	614	1,057	656	722	963
평균대비 증감(%)	1.0	-40.6	-19.7	14.6	-36.6	7.8	-12.0	-16.0	21.6	-19.1	6.2	12.0	-30.3	3.6	32.1	65.7	-30.5	-0.4	-19.8	39.3	-12.9	-4.2	38.0
◦ 강수량 비교(기상청 고흥 관측소)																							
연도	'13		'14		'15		'16		'17		'18		'19		'20		'21						
월평균 강수량(mm)	98.6		154.3		112.9		136.8		93.0		121.6		139.7		126.7		121.7						
전년대비 증감(%)	-		56.5		-26.8		21.2		-32.1		30.8		14.9		-9.3		-3.9						
◦ 백사장 잠식 현황																							
잠식면적(m²)						잠식 해빈폭(m)						잠식원인											
7,161						7.9						해안도로, 친수공간

◦ Source/Sink : 주변에 소하천이 있으나 모래공급원으로 보기에는 부족한 실정																							
◦ Cross-shore Process : 호안(해안도로) 설치로 반사파 증가에 따른 침식 발생																							
◦ 구조물 현황 호안, 항만시설

◦ 하천개발 현황 만홍천																							
고찰																							
◦ 만조 시 서측구간(5~6번 기선)에 해수가 유입되는 구간이 존재함																							
◦ 서측구간 백사장 자갈화 방지 대책 수립 필요

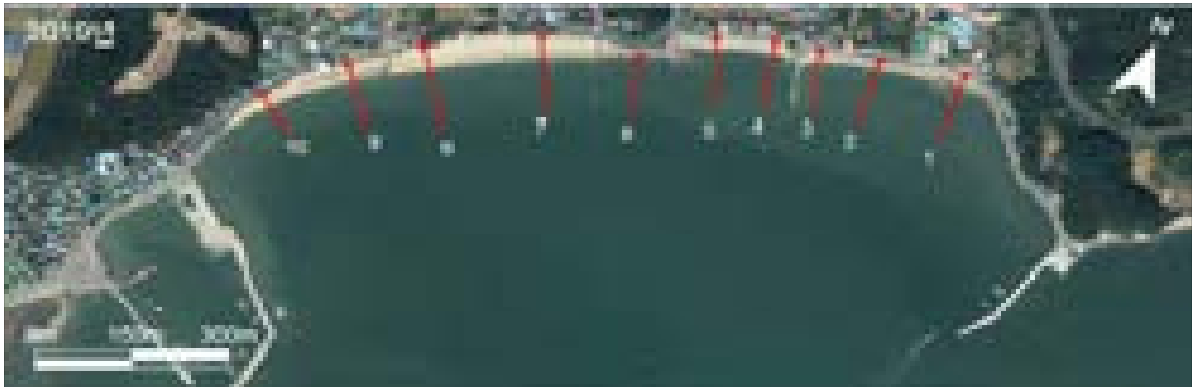
(3) 기선변화

</div> <div>→ 천을 (5.7m, 10.7s) → 다나스 (3.5m, 12.8s) → 레끼마 (4.7m, 10.7s) → 뽕뽕 (10.8m, 12.8s) → 솔리 (6.2m, 10.7s) → 미락 (6.6m, 12.8s) → 타팍 (6.7m, 7.1s) → 바비 (8.1m, 12.8s)</div>																																																																																								
	분석	<div>○ 2021년 단면측량결과, 전년 대비 평균 해빈폭은 0.5m 감소, 평균 단면적은 1.1㎡가 증가하였으며, 전빈기울기는 평균 5.4°로 0.1° 급해짐</div> <div>○ 1번 기선에서 해빈폭 5.3m 감소, 8번 기선에서 단면적 7.2㎡가 증가하여 대상지역 내 최대 증감폭을 나타냄</div>
