2021년 연안침식 실태조사 (서해안권역)

[전라남도]

2021. 12

해양수산부

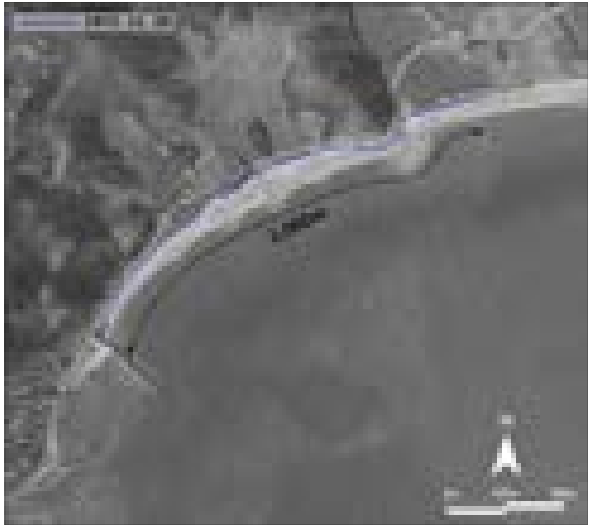
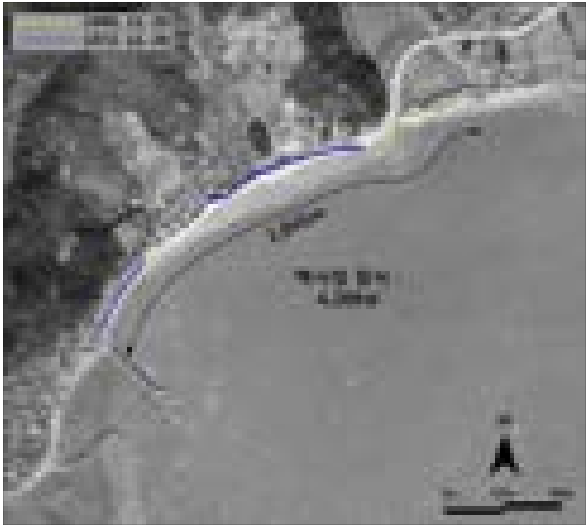
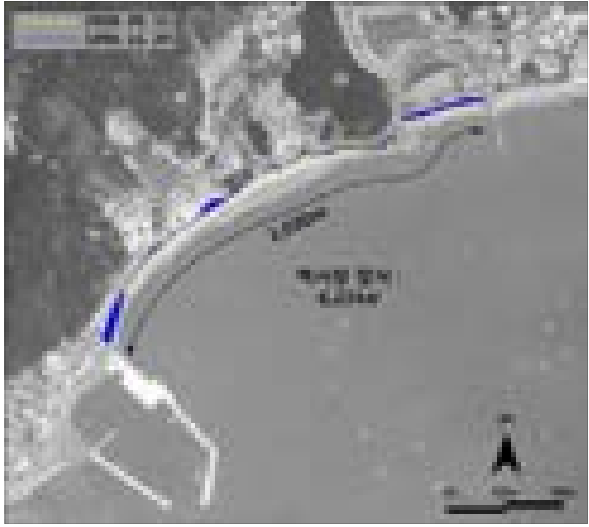
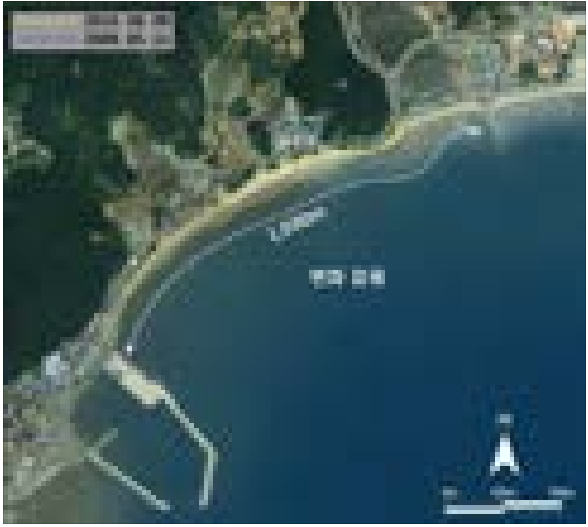
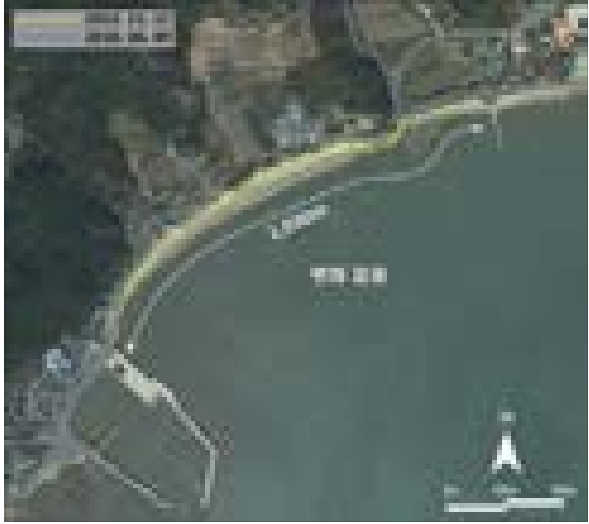
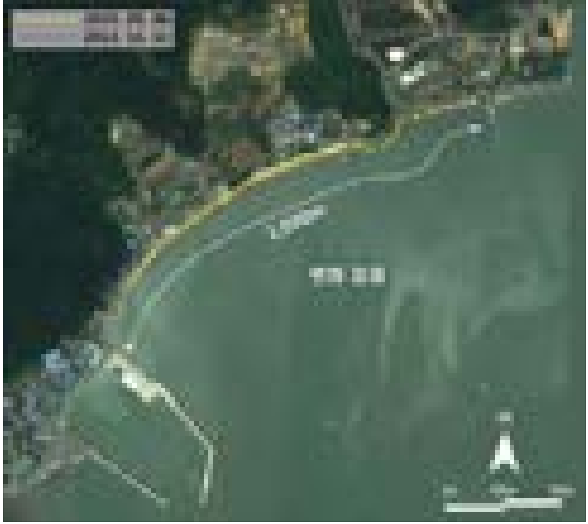
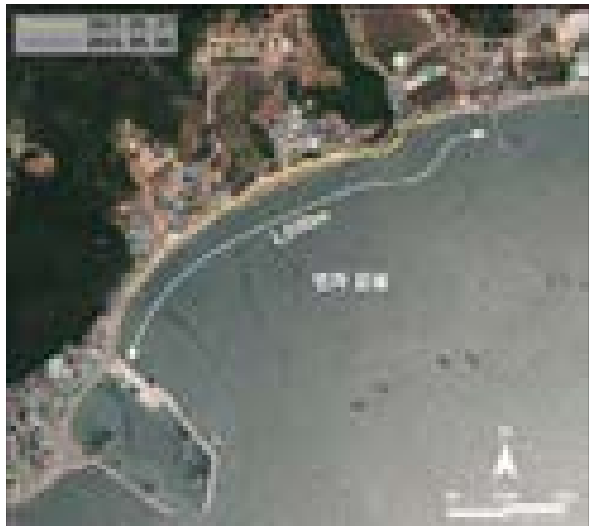
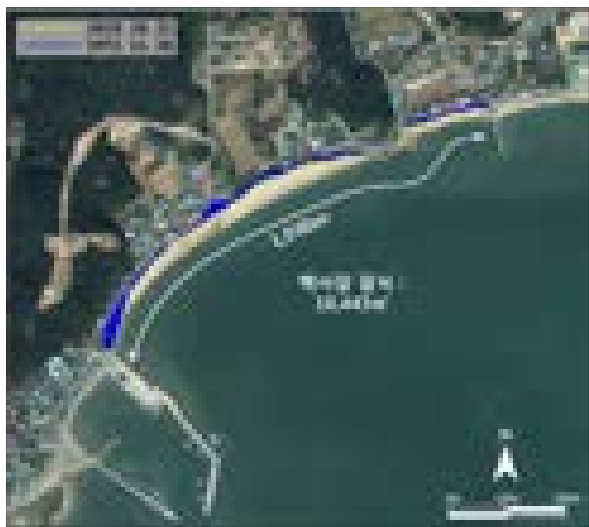
지역명	장흥군 수문	분류번호	전남-장흥-02	22/32

공 란					
특 징							
◦ 1990년은 호안 건설과 친수공간 조성으로 백사장이 잠식됨 ◦ 2008년은 친수공간 조성으로 백사장이 잠식됨 ◦ 2011년~2019년까지 변화가 없음							
기간		백사장잠식		비고			
		잠식면적(㎡)	잠식폭(m)				
1972~1990		4,209	4.0				
1990~2008		6,234	5.9				
2008~2010		0	0.0				
2010~2013		0	0.0				
2013~2015		0	0.0				
2015~2017		0	0.0				
2017~2019		0	0.0				
1972~2019		10,443	9.9

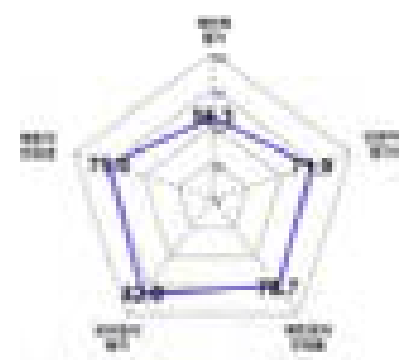
◦ Source/Sink : 모래 유입원인 하천 개발(보 건설)로 모래공급 감소																							
◦ Longshore Process : 방사제 설치에 따른 안정적인 백사장 유지																							
◦ Cross-shore Process : 호안 및 친수공간 설치에 따른 반사파의 영향으로 침식이 발생함																							
◦ 구조물 현황 호안, 항만시설, 친수공간

◦ 구조물 현황 수문천 : 보 4개																							
고찰																							
◦ 뚜렷한 국부침식은 나타나지 않으며, 안정적인 해빈을 유지함																							
◦ 중앙(6번 기선)구간에 만조 시 해수가 유입되는 구간이 존재함

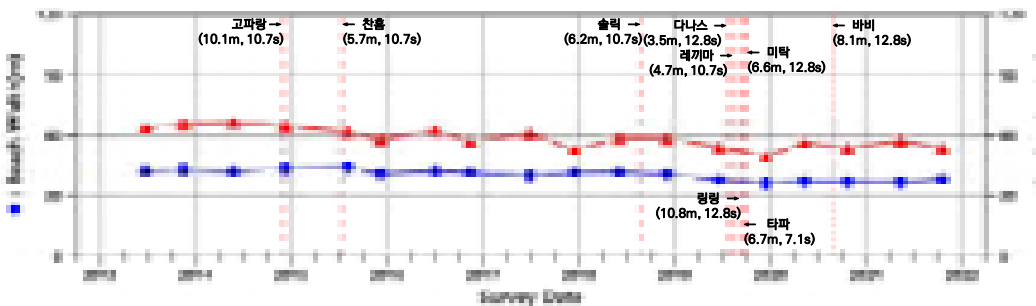
분석	<ul style="list-style-type: none">○ 2021년 단면측량결과, 전년 대비 평균 해빈폭 0.4m, 평균 단면적 0.5㎡가 증가하였으며, 전빈기울기는 평균 5.3°로 0.1° 완만해짐○ 2번 기선에서 해빈폭 1.9m, 1번 기선에서 단면적 5.5㎡가 증가하여 대상지역내 최대 증가폭을 나타냄

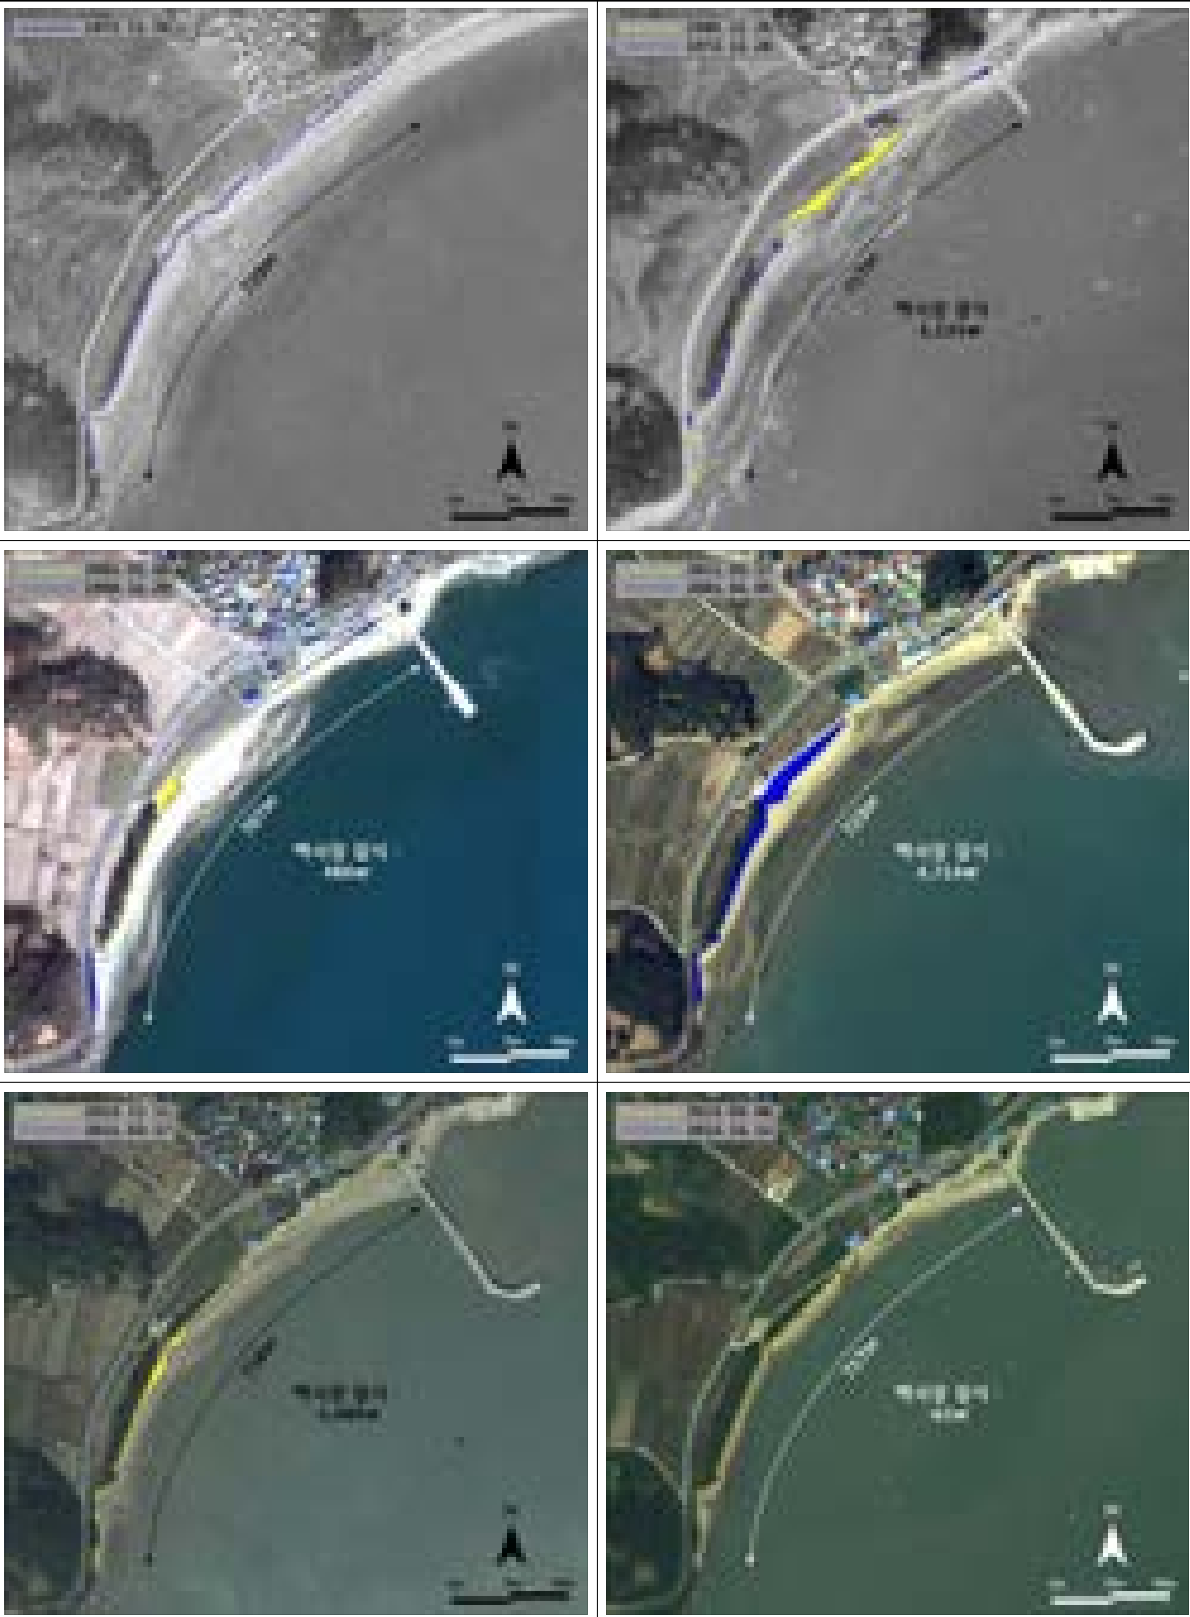
지역명	보성군 군학	분류번호	전남-보성-03	14/24

공 란					
특 징							
<ul style="list-style-type: none">○ 1990년은 농경지 정비로 백사장이 증가함○ 2001년은 해안도로 건설로 백사장이 잠식됨○ 2011년은 송림 조성으로 백사장이 잠식됨○ 2013년은 식생구간 감소로 백사장이 증가함○ 2015년~2019년까지 변화가 없음							
기간	백사장잠식		비고				
	잠식면적(㎡)	잠식폭(m)					
1972~1990	-1,133	-1.6					
1990~2001	480	0.7					
2001~2011	4,714	6.6					
2011~2013	-1,489	-2.1					
2013~2015	-63	-0.1					
2015~2017	0	0.0					
2017~2019	0	0.0					
1972~2019	2,510	3.5

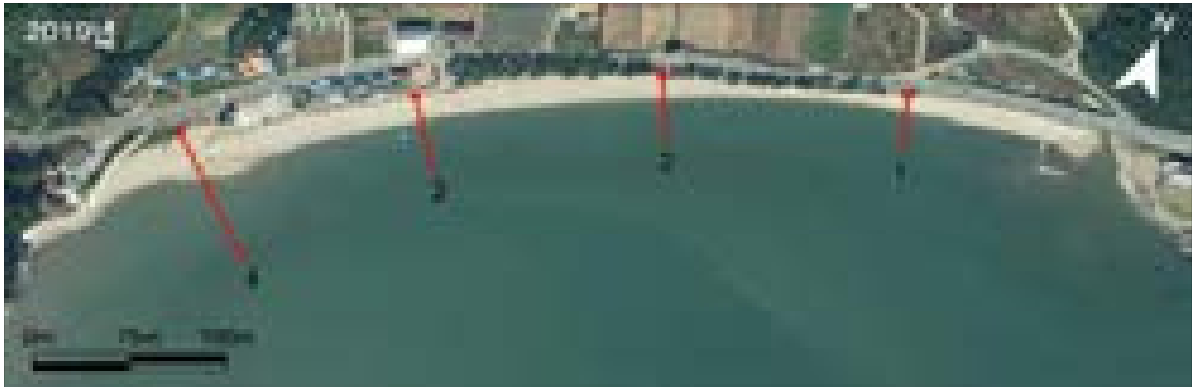
지역명	보성군 명교		분류번호	전남-보성-02	3/23

○ 2021년 단면측량결과, 전년 대비 평균 해빈폭 0.5m, 평균 단면적 2.3㎡가 증가하였으며, 전빈기울기는 평균 6.1°로 0.5° 급해짐 ○ 2번 기선에서 해빈폭 1.1m, 단면적 2.9㎡가 증가하여 대상지역내 최대 증가폭을 나타냄						
분석

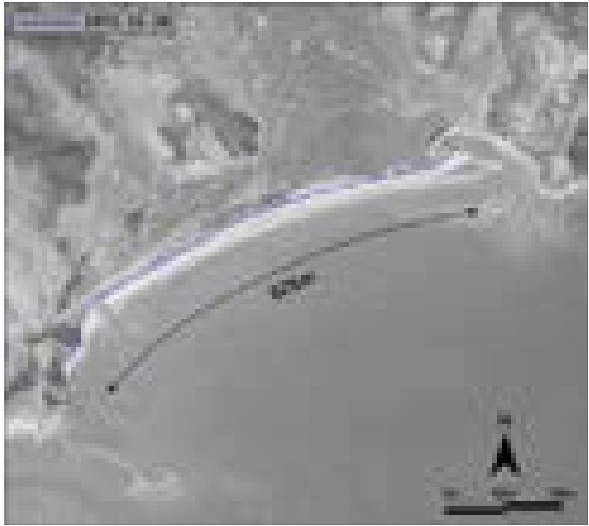
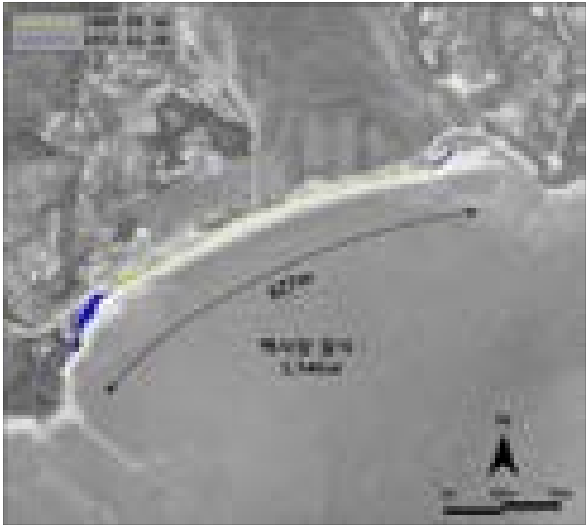
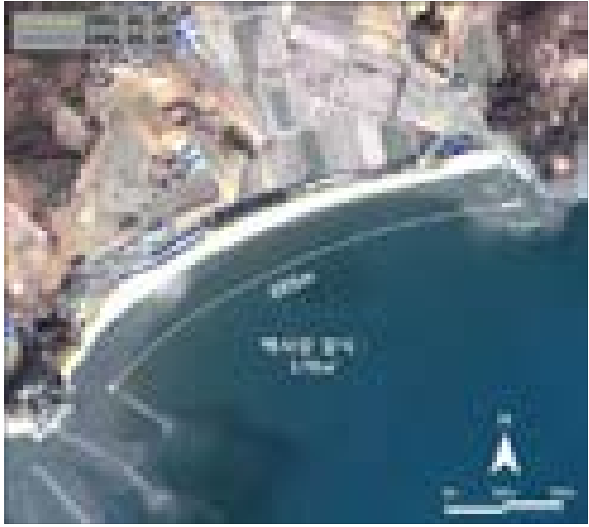
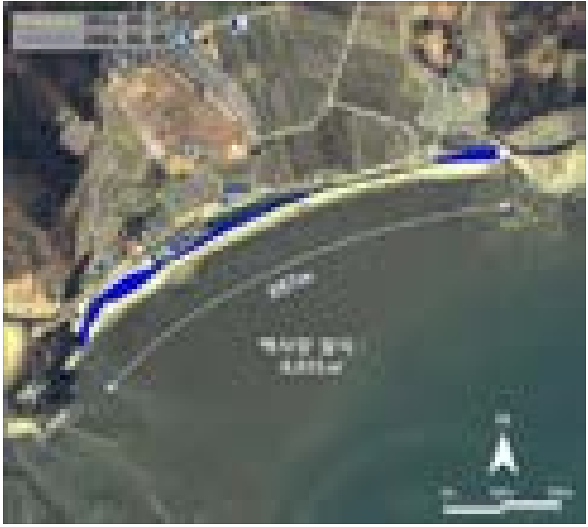
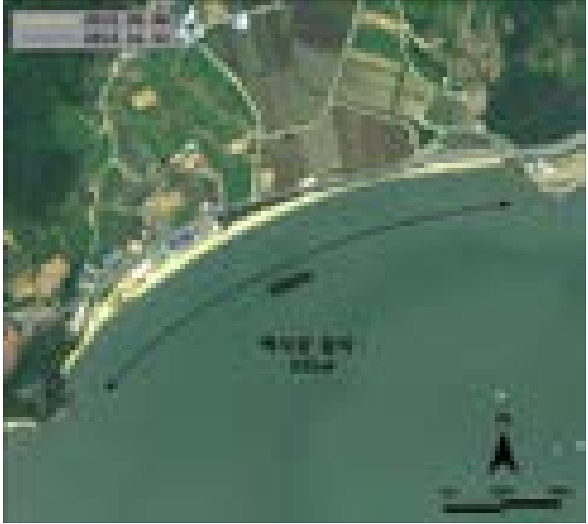
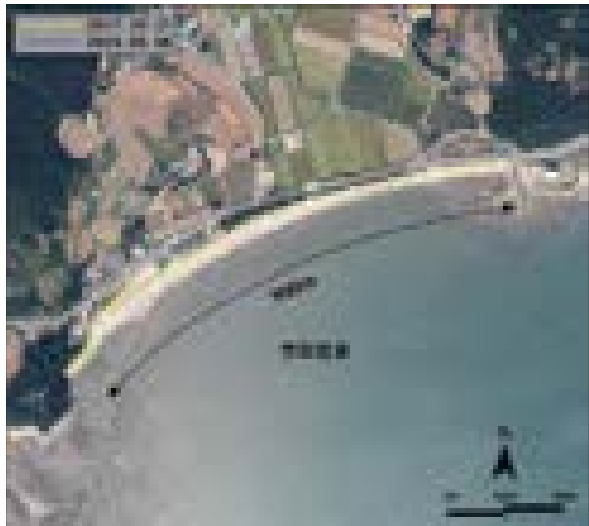
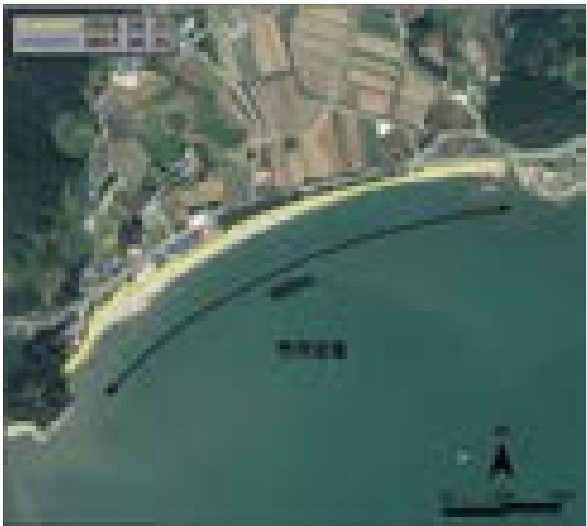
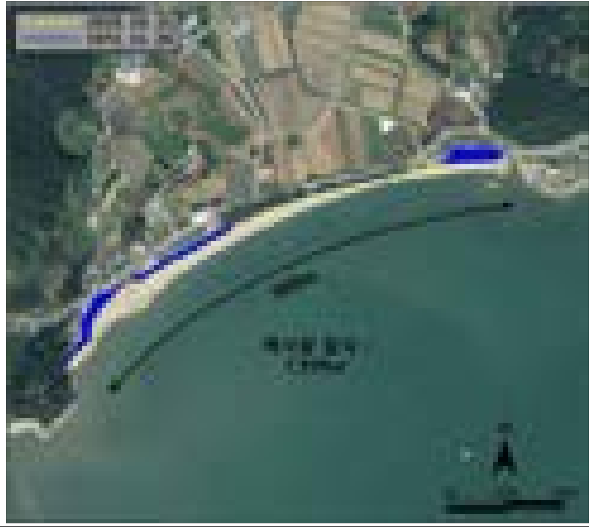
지역명	보성군 명교	분류번호	전남-보성-02	14/23

공 란					
특 징							
◦ 1985년과 2001년은 식생구간 증가로 백사장이 잠식됨 ◦ 2011년은 북측구간 해안도로 건설과 남측구간 호안 건설로 백사장이 잠식됨 ◦ 2015년은 서측의 호안이 철거되었으나 중앙구간에 연안정비로 인하여 백사장이 소폭 잠식됨 ◦ 2017년~2019년까지 변화가 없음							
기간	백사장잠식		비고				
	잠식면적(㎡)	잠식폭(m)					
1972~1985	1,346	1.5					
1985~2001	178	0.2					
2001~2011	8,031	9.2					
2011~2013	-2,287	-2.6					
2013~2015	331	0.4					
2015~2017	0	0.0					
2017~2019	0	0.0					
1972~2019	7,599	8.7

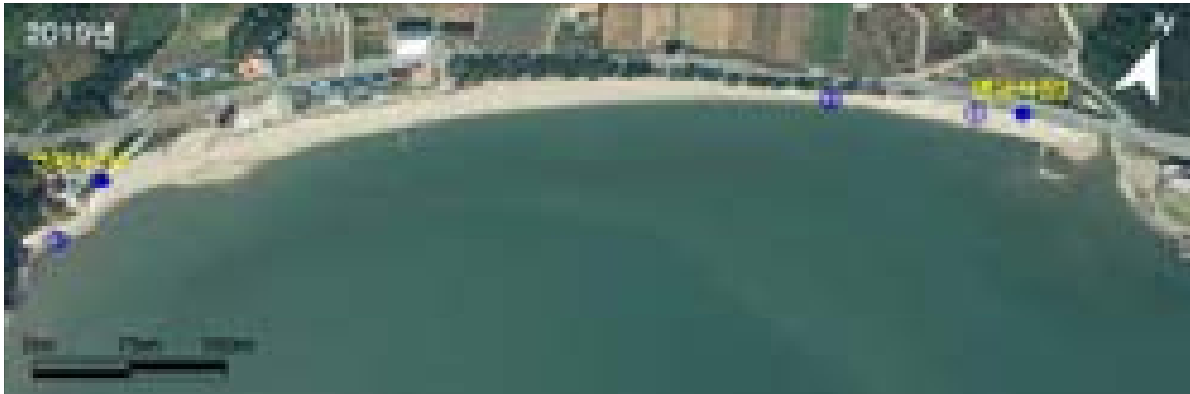
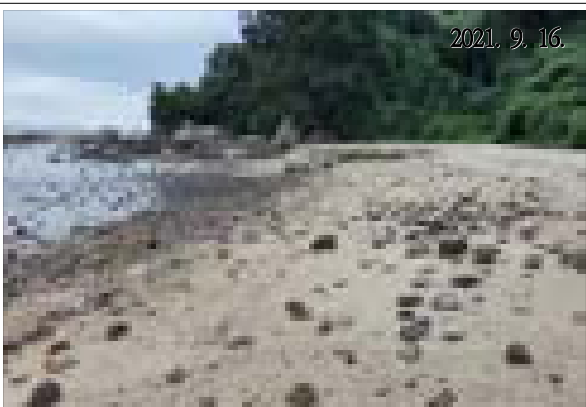
위성영상				
<div>2021. 9. 16.</div>  		<div>2021. 9. 16.</div>  		
① 동측 석축호안 노후화		② 동측 해안진입계단 보수 완료		
<div>2021. 4. 1.</div>  		<div>2021. 9. 16.</div>

③ 서측구간 호안 전면 자갈분포구간 확대				
<div>○ 동측구간 석축호안의 노후화가 진행되어 파손의 우려가 있음</div> <div>○ 2차 조사시 동측구간에 파손된 해안진입계단의 보수가 완료됨</div> <div>○ 2차 조사시 서측구간 호안 전면 모래가 유실되었으며, 자갈분포가 증가함</div> <div>○ 2021년 단면측량결과, 전년 대비 평균 해변폭 0.5m, 평균 단면적 2.3㎡가 증가하였으며, 전 빈기울기는 평균 6.1°로 0.5° 급해짐</div>

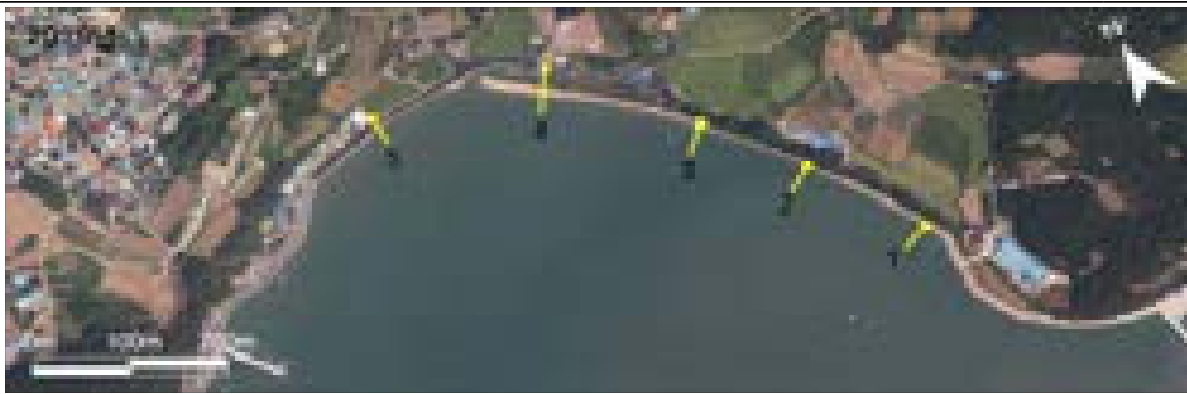
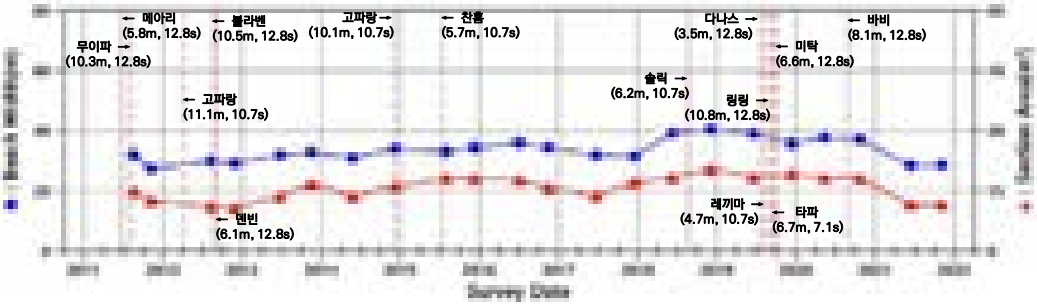
지역명	고흥군 장사		분류번호		전남-고흥-01	3/26

분석	<ul style="list-style-type: none">○ 2021년 단면측량결과, 전년 대비 평균 해빈폭 8.9m, 평균 단면적 6.5㎡가 감소하였으며, 전빈기울기는 평균 3.4°로 0.1° 완만해짐○ 4번 기선에서 해빈폭 20.1m, 5번 기선에서 단면적 17.1㎡가 감소하여 대상지역내 최대 감소폭을 나타냄

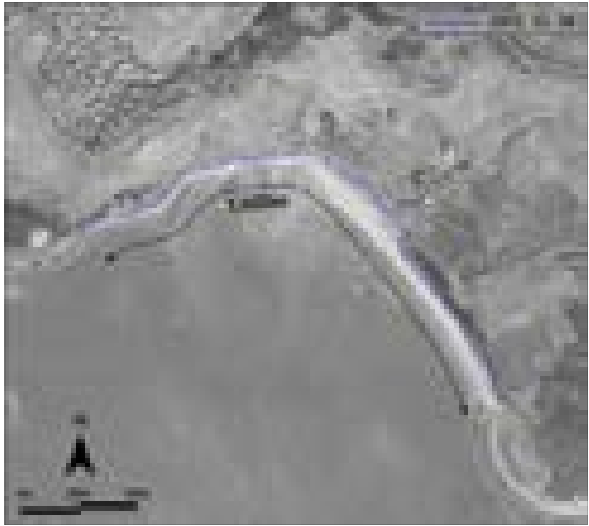
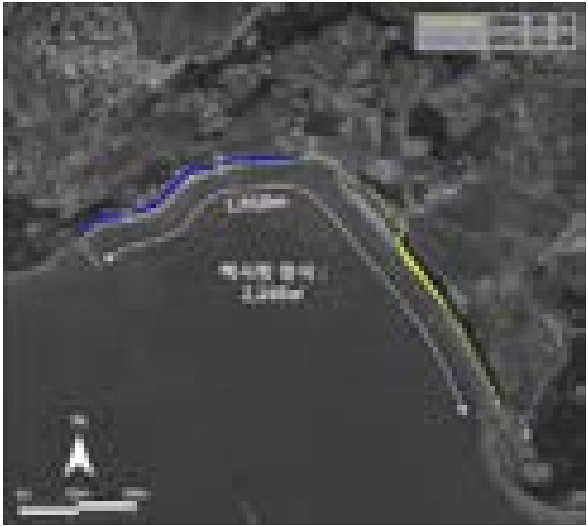
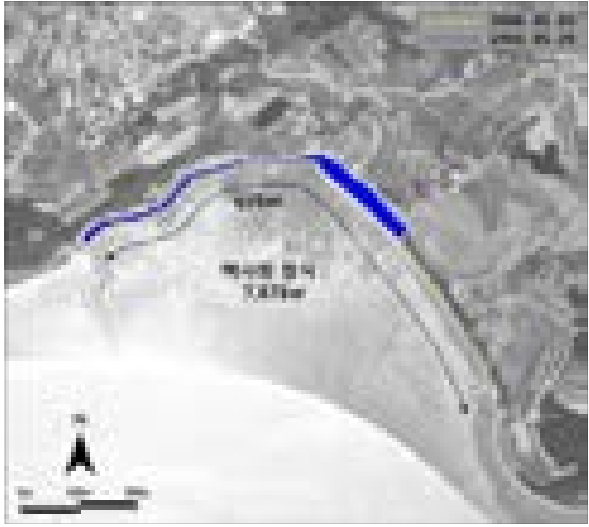
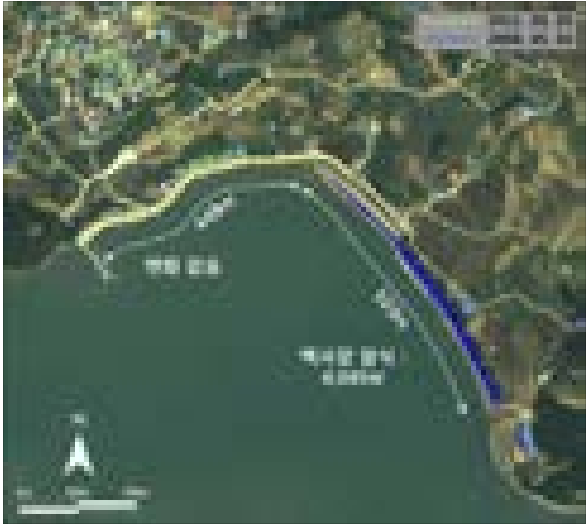
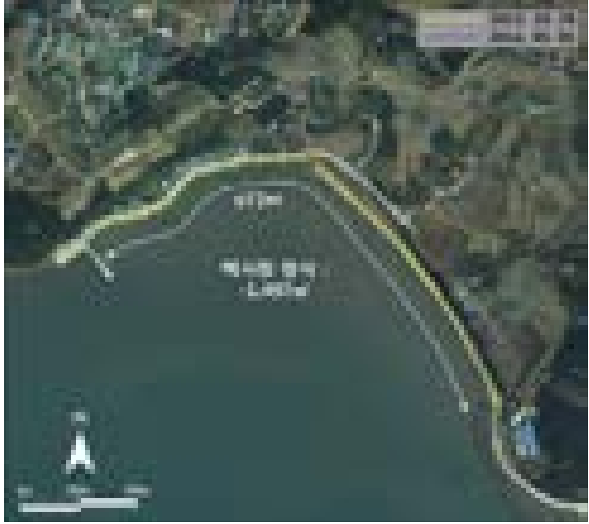
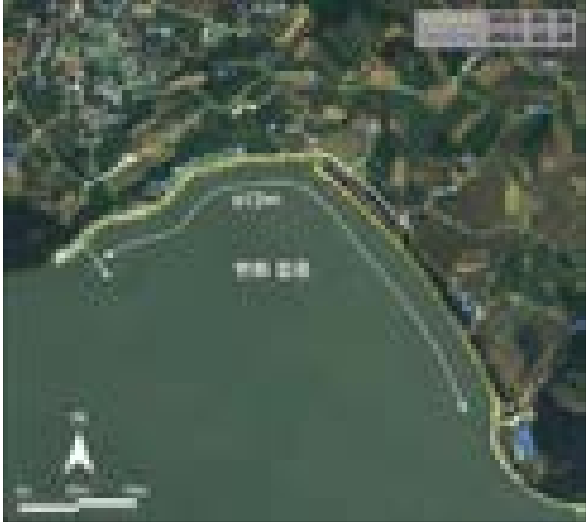
지역명	고흥군 장사	분류번호	전남-고흥-01	15/26

공 란		
특 징				
<ul style="list-style-type: none">○ 1994년은 북측구간에서 해안도로 건설로 백사장이 잠식됨○ 2008년은 남측구간에서 해안도로 건설로 백사장이 잠식됨○ 2011년은 남측구간에서 호안 정비로(석축호안) 백사장이 잠식됨○ 2013년은 남측구간에서 호안 정비로(EB블록) 백사장이 증가함○ 2013년~2019년까지 변화가 없음				
기간	백사장잠식		비고	
	잠식면적(㎡)	잠식폭(m)		
1972~1994	2,160	2.1		
1994~2008	7,878	7.7		
2008~2011	4,049	4.0		
2011~2013	-1,497	-1.5		
2013~2015	0	0.0		
2015~2017	0	0.0		
2017~2019	0	0.0		
1972~2019	12,590	12.3

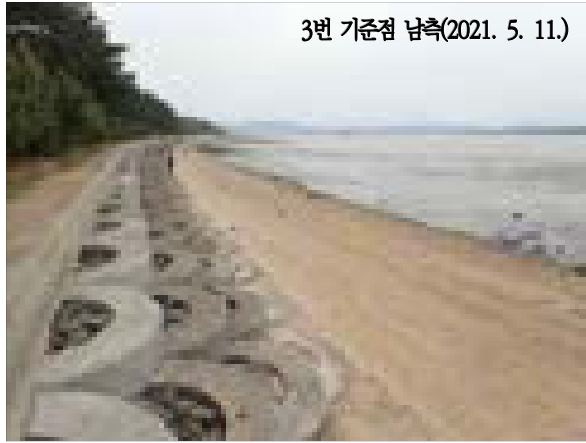
지역명	고흥군 장사	분류번호	전남-고흥-01	24/26
<p>3번 기준점 남측(2021. 5. 11.)</p>

<p>전년도 추계 조사대비 전구간에서 해변폭 및 단면적이 감소함</p>				
<p>3번 기준점 남측(2021. 10. 5.)</p>

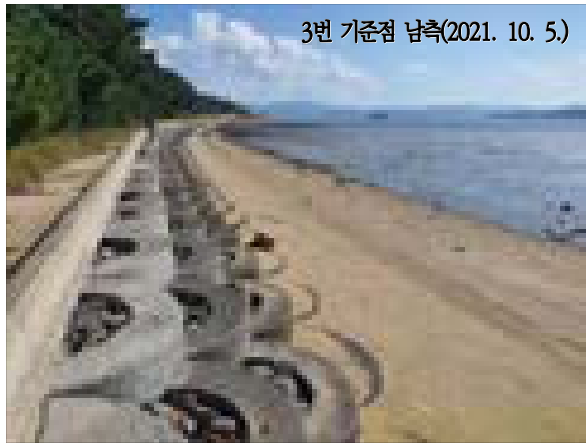
<p>북측 호안 일부구간에서 노후화로 인한 균열이 발생함</p>				
<p>공 란</p>

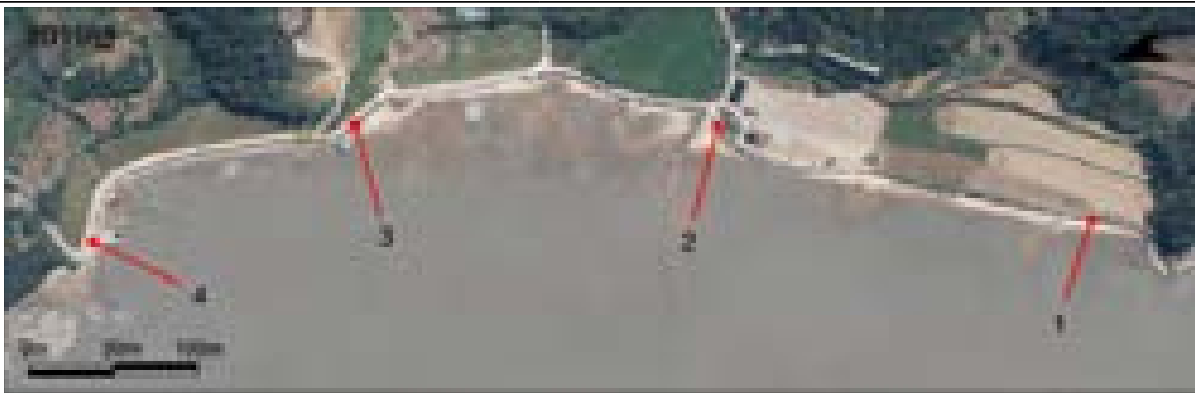
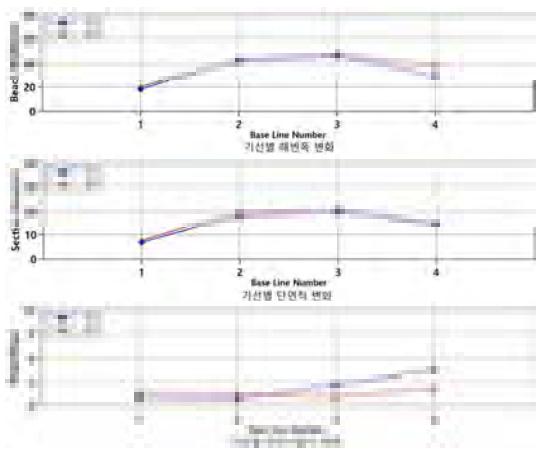
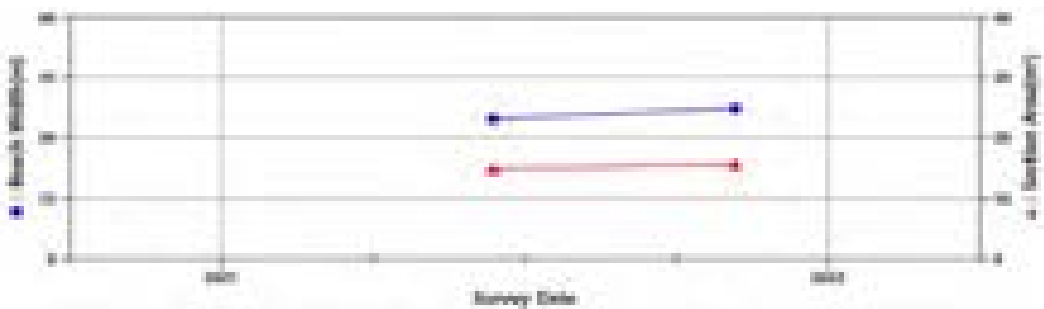
지역명	고흥군 도야		분류번호		전남-고흥-06		6/21

<div>분석</div> <ul style="list-style-type: none">○ 2021년 단면측량결과, 1차 조사 대비 평균 해빈폭 2.7m, 평균 단면적 1.2㎡가 증가하였으며, 전빈기울기는 평균 1.6°로 0.6° 완만해짐○ 4번 기선에서 해빈폭 10.0m, 2번 기선에서 단면적 1.7㎡가 증가하여 대상지역내 최대 증가폭을 나타냄

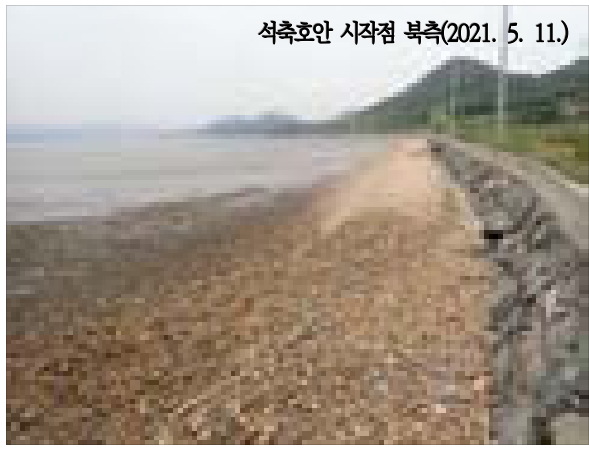
지역명	고흥군 도야	분류번호	전남-고흥-06	19/21
<div>석축호안 시작점 북측(2021. 5. 11.)</div>

<div>2번 기준점 전면 북측(2021. 5. 11.)</div>  		
배후에 인공시설물이 설치되어 있으나, 노후화로 인한 파손이 나타남				
<div>석축호안 시작점 북측(2021. 10. 5.)</div>  		<div>2번 기준점 전면 북측(2021. 10. 5.)</div>

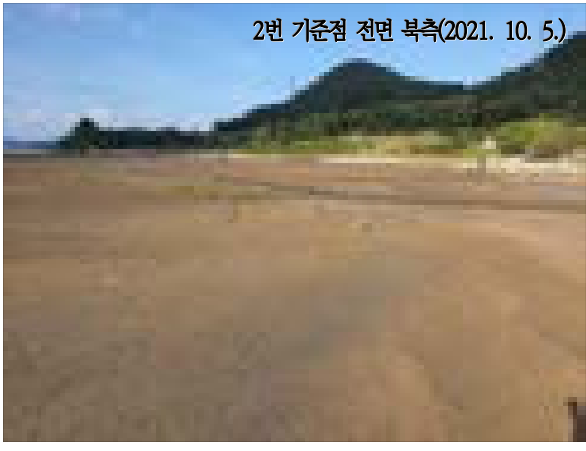
북측 및 남측구간에서 해빈폭 및 단면적이 증가함				
<div>공 란</div>

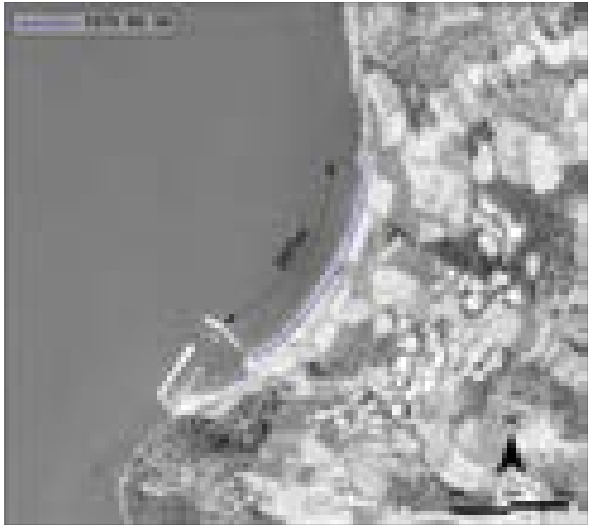
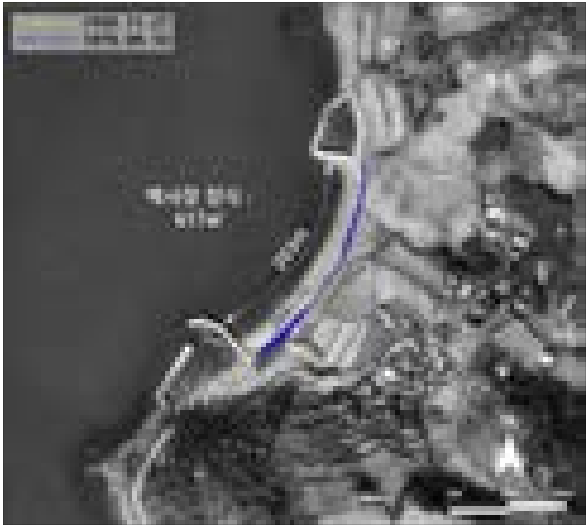
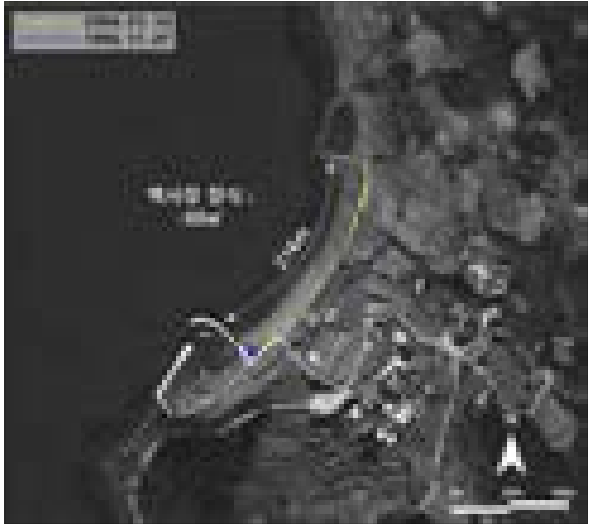
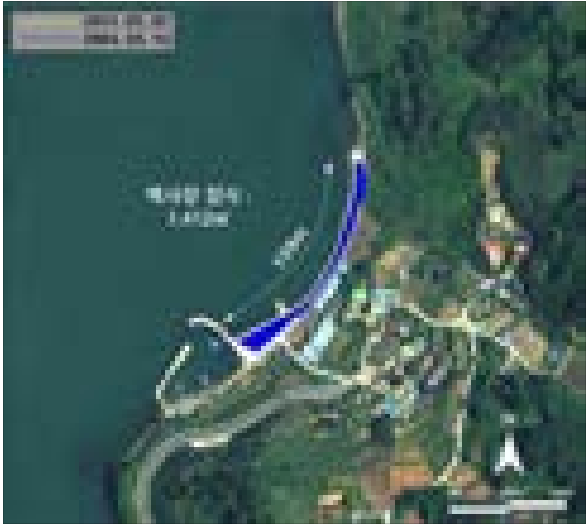
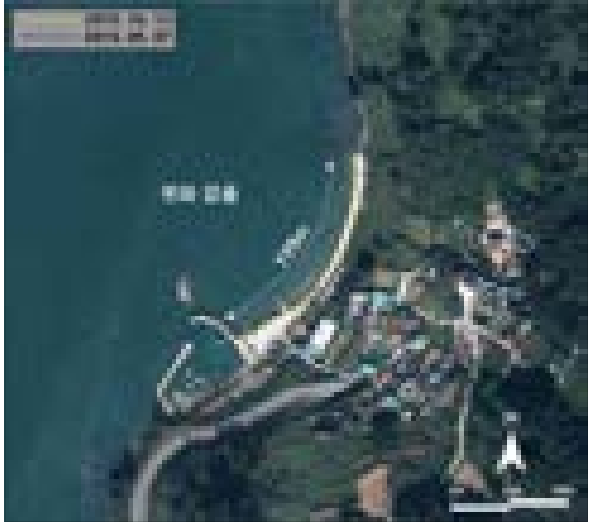
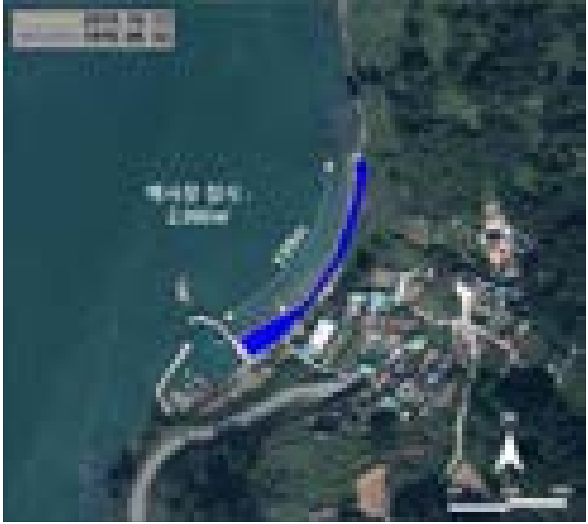
지역명	고흥군 신흥	분류번호	전남-고흥-07	16/20

기간	백사장잠식		비고	잠식면적(㎡)	잠식폭(m)	1979~1990	617	3.1	.	1990~2004	-99	-0.5	.	2004~2015	1,412	7.2		2015~2019	0	0.0		1979~2019	1,930	9.8	
기간	백사장잠식		비고																											
	잠식면적(㎡)	잠식폭(m)																												
1979~1990	617	3.1	.																											
1990~2004	-99	-0.5	.																											
2004~2015	1,412	7.2																												
2015~2019	0	0.0																												
1979~2019	1,930	9.8

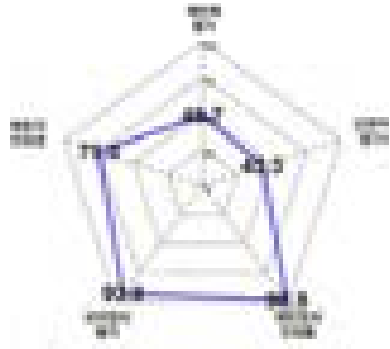
지역명	고흥군 신흥										분류번호					전남-고흥-07					20/20		
침퇴적 원인																							
◦ 고파랑(최대파고 3m 이상) 출현회수(기상청 거문도 부이)																							
연도	'99	'00	'01	'02	'03	'04	'05	'06	'07	'08	'09	'10	'11	'12	'13	'14	'15	'16	'17	'18	'19	'20	'21
관측일수	234	278	330	254	139	305	325	317	363	348	363	362	358	248	355	354	357	359	363	360	357	357	331
출현회수	500	349	559	614	186	695	604	563	931	595	814	856	526	543	989	1,238	524	754	614	1,057	656	722	963
평균대비 증감(%)	1.0	-40.6	-19.7	14.6	-36.6	7.8	-12.0	-16.0	21.6	-19.1	6.2	12.0	-30.3	3.6	32.1	65.7	-30.5	-0.4	-19.8	39.3	-12.9	-4.2	38.0
◦ 강수량 비교(기상청 고흥 관측소)																							
연도	'13	'14	'15	'16	'17	'18	'19	'20	'21														
월평균 강수량(mm)	98.6	154.3	112.9	136.8	93.0	121.6	139.7	126.7	121.7														
전년대비 증감(%)	-	56.5	-26.8	21.2	-32.1	30.8	14.9	-9.3	-3.9														
◦ 백사장 잠식 현황																							
잠식면적(m²)					잠식 해빈폭(m)					잠식원인													
1,930					9.8					-

◦ Source/Sink : 주변에 모래공급원이 없음																							
◦ 구조물 현황 호안, 항만시설

고찰																							
◦ 만조 시 전구간 호안 전면에 해수가 유입됨

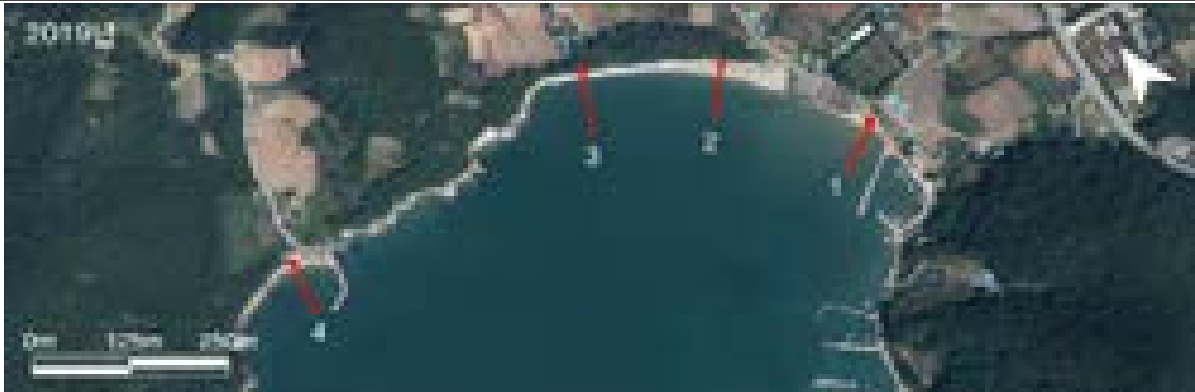
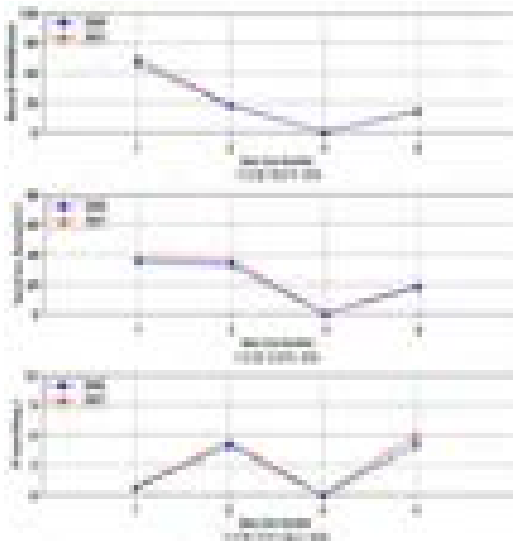
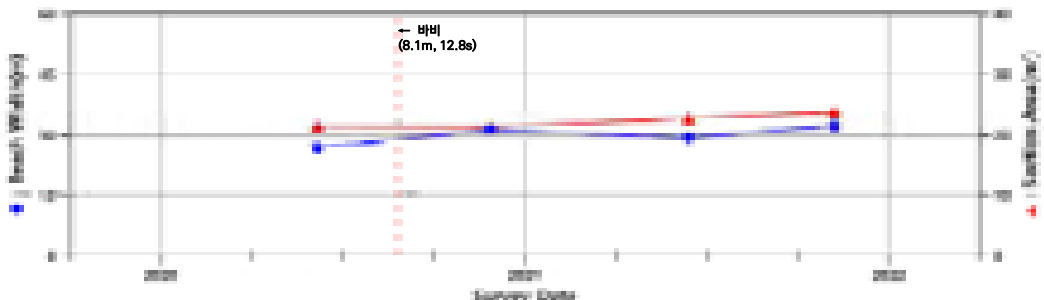
지역명	고흥군 연소		분류번호		전남-고흥-05		3/19

분석							
<p>○ 2021년 단면측량결과, 전년 대비 평균 해빈폭 1.7m, 평균 단면적 1.8㎡가 증가하였으며, 전빈기울기는 평균 3.0°로 0.4° 급해짐</p> <p>○ 1번 기선에서 해빈폭 6.0m, 2번 기선에서 단면적 3.0㎡가 증가하여 대상지역내 최대 증가폭을 나타냄</p>

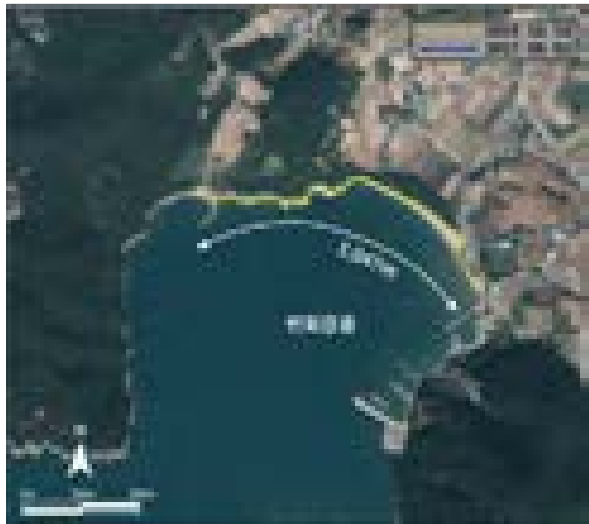
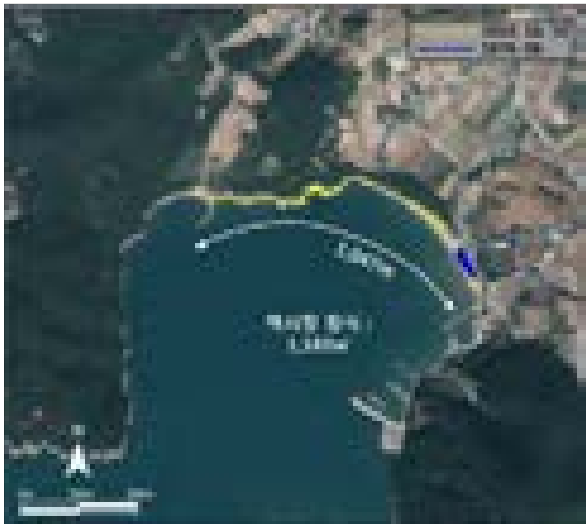
지역명	고흥군 연소	분류번호	전남-고흥-05	15/19

공 란				
특 징				
<ul style="list-style-type: none">○ 2004년은 매립 및 호안 설치로 백사장이 잠식됨○ 2010년은 식생구간의 감소로 백사장이 증가하였지만 변화가 미미함○ 2010년~2019년까지 변화가 미미하거나 없음				
기간		백사장잠식		비고
		잠식면적(㎡)	잠식폭(m)	
1979~1990		0	0.0	
1990~2004		1,115	4.2	
2004~2010		-206	-0.8	
2010~2013		274	1.0	
2013~2017		0	0.0	
2017~2019		0	0.0	
1979~2019		1,183	6.1

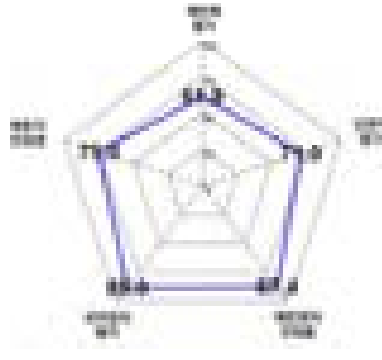
지역명	고흥군 연소										분류번호					전남-고흥-05					19/19		
침퇴적 원인																							
◦ 고파랑(최대파고 3m 이상) 출현회수(기상청 거문도 부이)																							
연도	'99	'00	'01	'02	'03	'04	'05	'06	'07	'08	'09	'10	'11	'12	'13	'14	'15	'16	'17	'18	'19	'20	'21
관측일수	234	278	330	254	139	305	325	317	363	348	363	362	358	248	355	354	357	359	363	360	357	357	331
출현회수	500	349	559	614	186	695	604	563	931	595	814	856	526	543	989	1,238	524	754	614	1,057	656	722	963
평균대비 증감(%)	1.0	-40.6	-19.7	14.6	-36.6	7.8	-12.0	-16.0	21.6	-19.1	6.2	12.0	-30.3	3.6	32.1	65.7	-30.5	-0.4	-19.8	39.3	-12.9	-4.2	38.0
◦ 강수량 비교(기상청 고흥 관측소)																							
연도	'13		'14		'15		'16		'17		'18		'19		'20		'21						
월평균 강수량(mm)	98.6		154.3		112.9		136.8		93.0		121.6		139.7		126.7		121.7						
전년대비 증감(%)	-		56.5		-26.8		21.2		-32.1		30.8		14.9		-9.3		-3.9						
◦ 백사장 잠식 현황																							
잠식면적(m²)						잠식 해빈폭(m)						잠식원인											
1,183						6.1						-

◦ Source/Sink : 주변에 모래공급원이 없음																							
◦ 구조물 현황 호안, 돌제, 배수로, 항만시설

고찰																							
◦ 만조 시 중앙구간(3번 기선) 호안 전면에 해수유입구간이 존재함																							
◦ 돌제 설치 시 표사계 변화에 대한 검토가 필요함

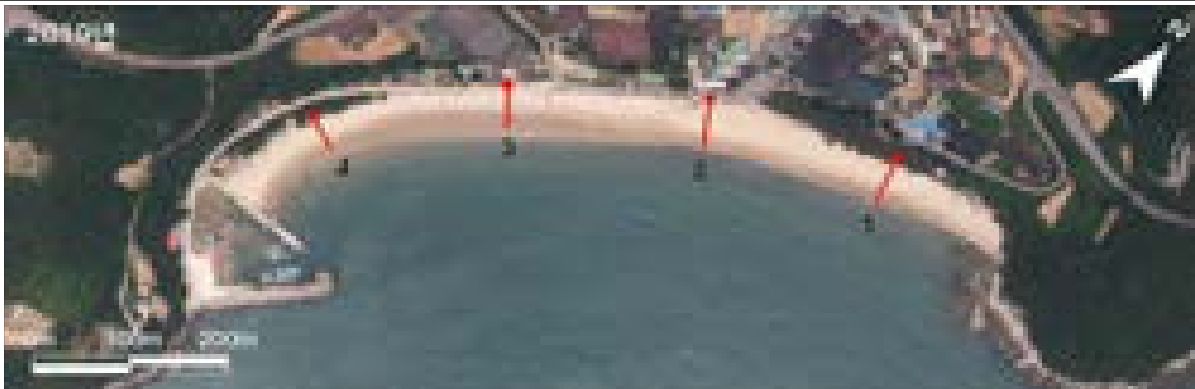
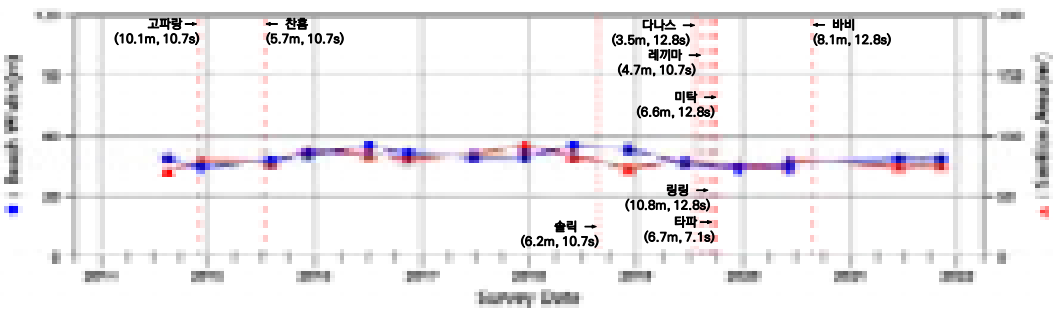
지역명	고흥군 익금	분류번호	전남-고흥-03	3/23

분석	○ 2021년 단면측량결과, 전년 대비 평균 해빈폭은 3.6m 증가, 평균 단면적은 2.6㎡가 감소하였으며, 전빈기울기는 평균 2.6°로 1.7° 완만해짐 ○ 1번 기선에서 해빈폭 5.8m 증가, 2번 기선에서 단면적 8.2㎡가 감소하여 대상지역 내 최대 증감폭을 나타냄

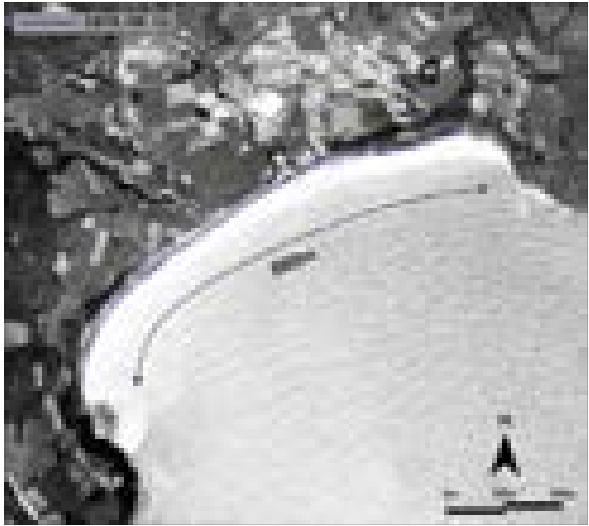
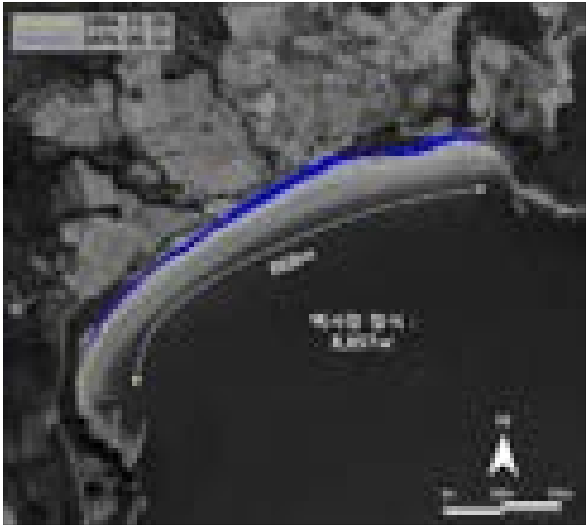
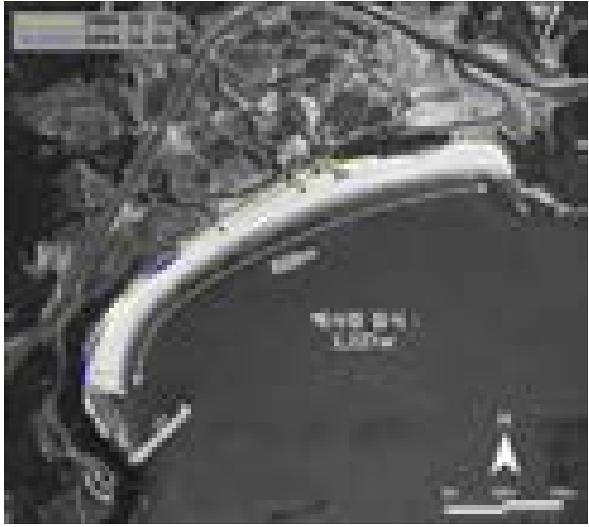
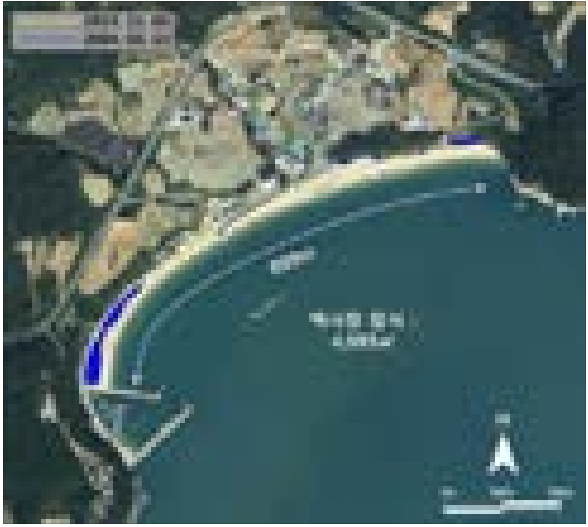
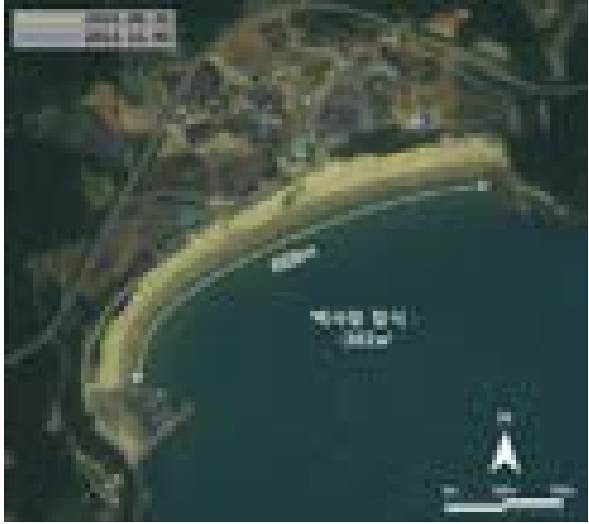
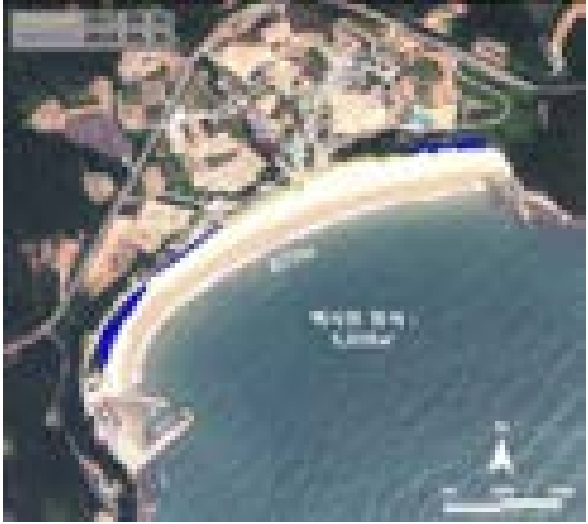
지역명	고흥군 익금	분류번호	전남-고흥-03	14/23

지역명	고흥군 익금	분류번호	전남-고흥-03	15/23																																		
<div><div> </div><div> </div></div>																																						
<div>공 란</div>																																						
<div>특 징</div> <div><div><div>◦ 1994년은 해안도로 건설과 송림 조성으로 백사장이 잠식됨</div><div>◦ 2004년은 호안 건설로 백사장이 잠식됨</div><div>◦ 2013년은 친수공간 조성으로 백사장이 잠식됨</div><div>◦ 2015년~2017년까지 서, 동측에서 백사장이 잠식됨</div><div>◦ 2019년은 변화없음</div></div></div>

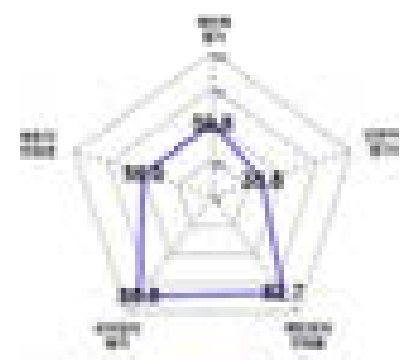
지역명	고흥군 익금										분류번호					전남-고흥-03					23/23		
침퇴적 원인																							
◦ 고파랑(최대파고 3m 이상) 출현회수(기상청 거문도 부이)																							
연도	'99	'00	'01	'02	'03	'04	'05	'06	'07	'08	'09	'10	'11	'12	'13	'14	'15	'16	'17	'18	'19	'20	'21
관측일수	234	278	330	254	139	305	325	317	363	348	363	362	358	248	355	354	357	359	363	360	357	357	331
출현회수	500	349	559	614	186	695	604	563	931	595	814	856	526	543	989	1,238	524	754	614	1,057	656	722	963
평균대비 증감(%)	1.0	-40.6	-19.7	14.6	-36.6	7.8	-12.0	-16.0	21.6	-19.1	6.2	12.0	-30.3	3.6	32.1	65.7	-30.5	-0.4	-19.8	39.3	-12.9	-4.2	38.0
◦ 강수량 비교(기상청 고흥 관측소)																							
연도	'13		'14		'15		'16		'17		'18		'19		'20		'21						
월평균 강수량(mm)	98.6		154.3		112.9		136.8		93.0		121.6		139.7		126.7		121.7						
전년대비 증감(%)	-		56.5		-26.8		21.2		-32.1		30.8		14.9		-9.3		-3.9						
◦ 백사장 잠식 현황																							
잠식면적(m²)						잠식 해빈폭(m)						잠식원인											
18,905						24.0						방풍림, 친수공간

◦ Source/Sink : 주변에 모래공급원이 없음																							
◦ 구조물 현황 호안, 친수공간, 항만시설

고찰																							
◦ 연안정비사업(양빈) 수행시 기 계획된 중앙구간 이외에 잦은 모래 유실로 자갈화가 나타나는 동측구간에 대한 검토가 필요함																							
◦ 만조 시 해양쓰레기 유입이 잦은 서측구간에 대한 주기적인 해양 환경 정화작업이 필요함

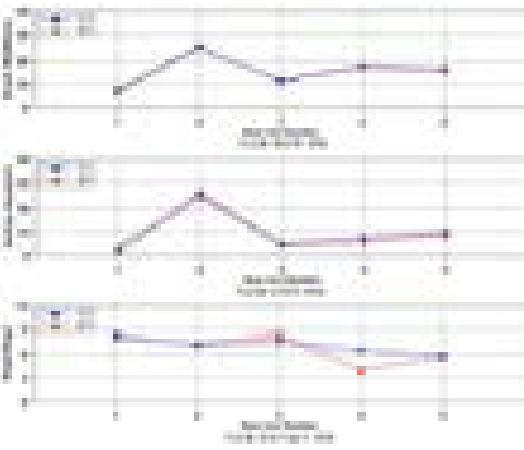
분석	<ul style="list-style-type: none">○ 2021년 단면측량결과, 1차 조사 대비 평균 해빈폭 0.6m, 평균 단면적 1.6㎡가 감소하였으며, 전빈기울기는 평균 6.7°로 0.4° 완만해짐○ 1번 기선에서 해빈폭 0.9m, 4번 기선에서 단면적 2.5㎡가 감소하여 대상지역내 최대 감소폭을 나타냄
