2021년 연안침식 실태조사 (서해안권역)

[전라남도]

2021. 12

해양수산부

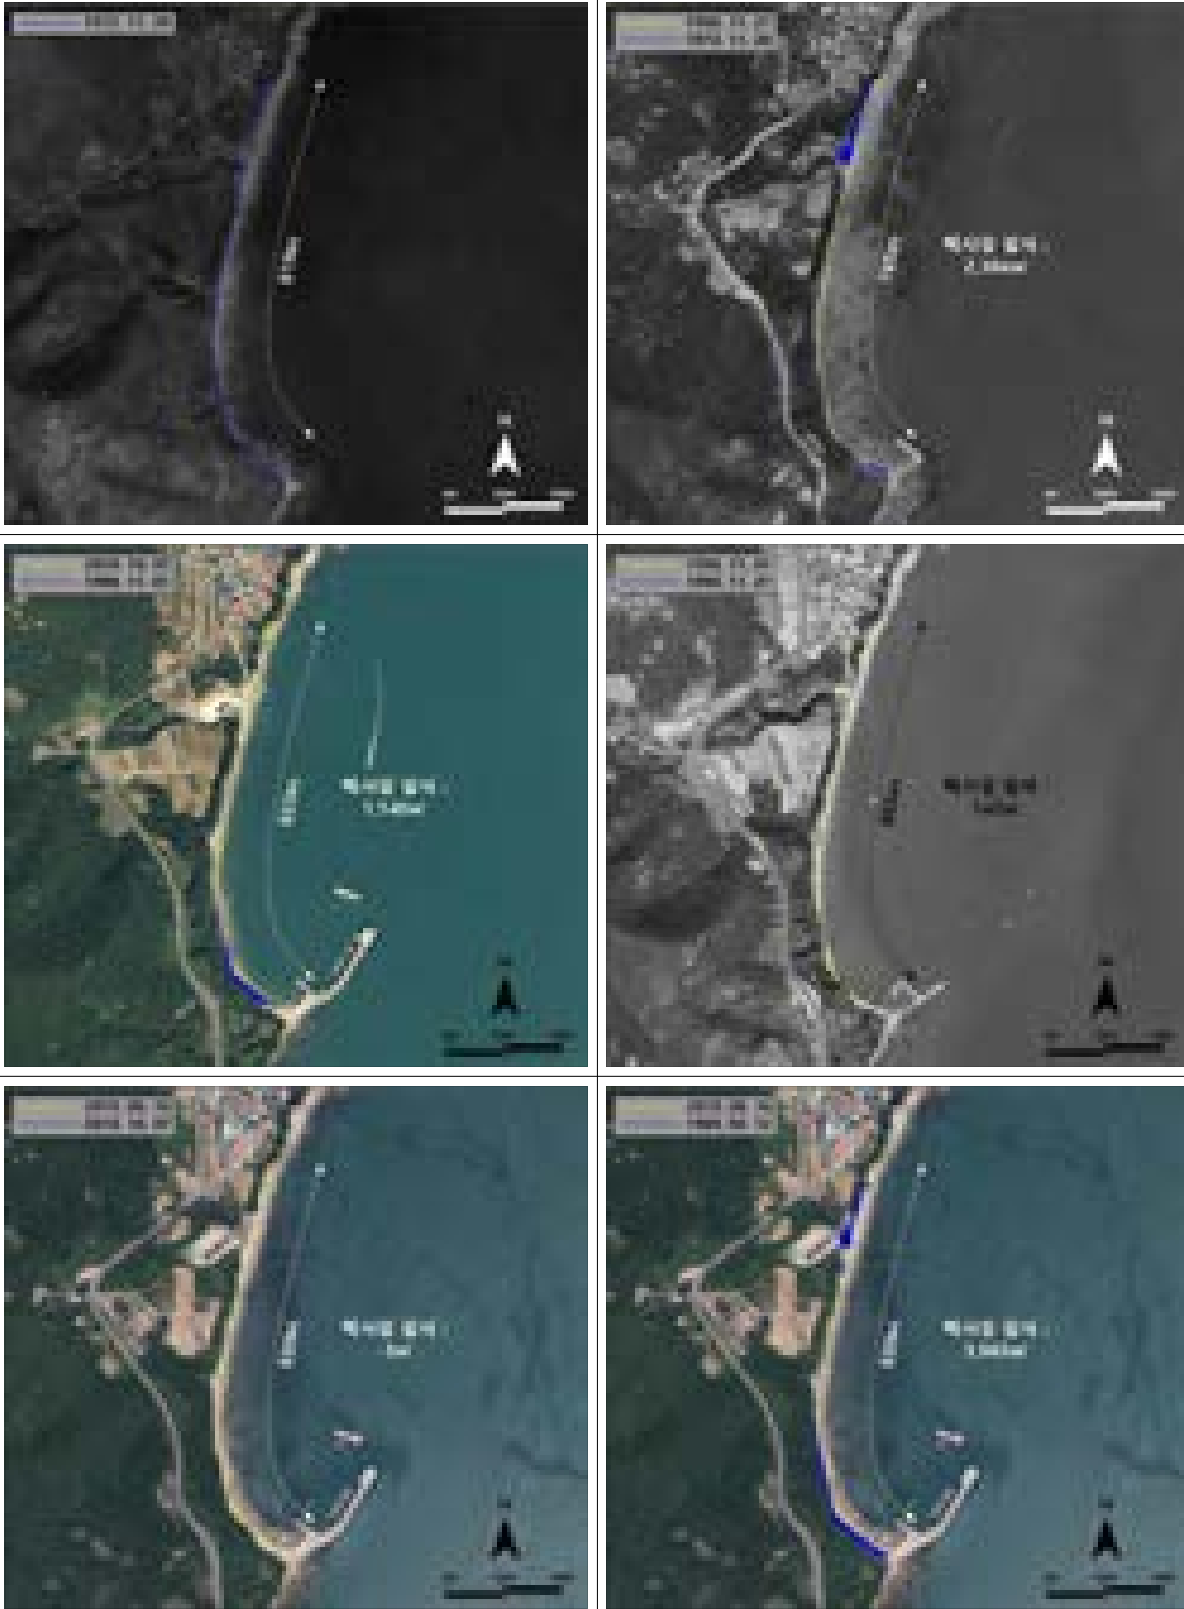
지역명	고흥군 청석	분류번호	전남-고흥-08	13/17

기간	백사장잠식		비고	잠식면적(㎡)	잠식폭(m)	1969~1990	2,384	3.1	.	1990~1998	142	0.2	.	1998~2010	1,140	1.5		2010~2019	-3	0.0		1969~2019	3,663	4.7	.
기간	백사장잠식		비고																											
	잠식면적(㎡)	잠식폭(m)																												
1969~1990	2,384	3.1	.																											
1990~1998	142	0.2	.																											
1998~2010	1,140	1.5																												
2010~2019	-3	0.0																												
1969~2019	3,663	4.7	.

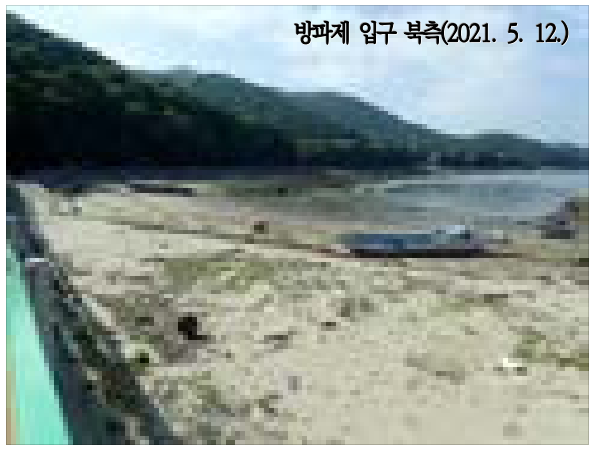
석축호안이 해안을 따라 형성되어 있으며, 중앙 및 북측 해안은 자갈로 이루어짐				
<div>방파제 입구 북측(2021. 10. 6.)</div>

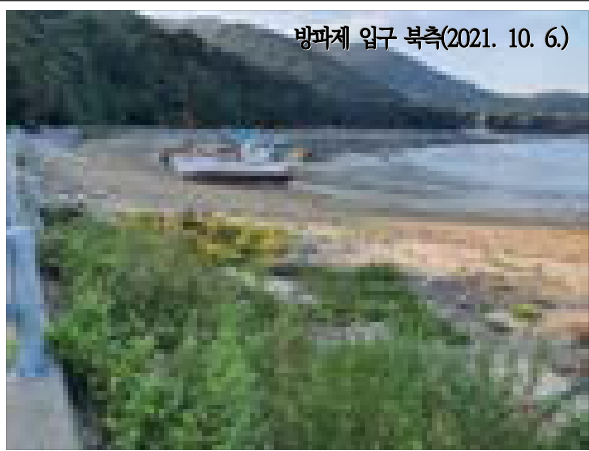
전구간에서 해빈폭 및 단면적이 감소함				
공 란

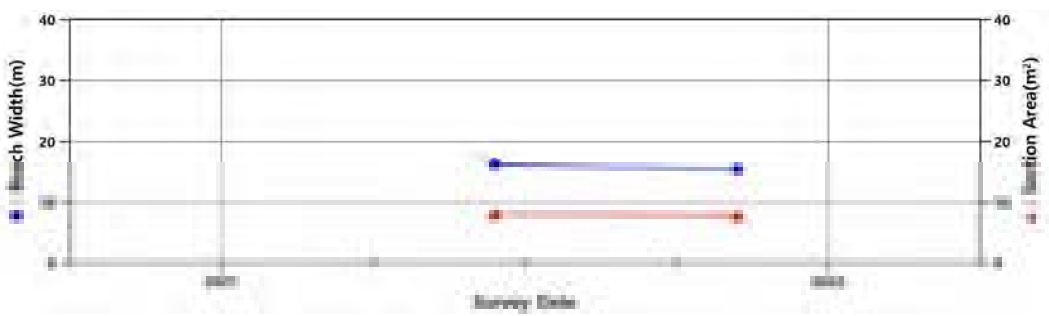
분석							
<ul style="list-style-type: none">○ 2021년 단면측량결과, 1차 조사 대비 평균 해빈폭 0.9m, 평균 단면적 0.3㎡가 감소하였으며, 전빈기울기는 평균 3.5°로 0.4° 급해짐○ 6번 기선에서 해빈폭 2.0m, 2번 기선에서 단면적 1.2㎡가 감소하여 대상지역내 최대 감소폭을 나타냄

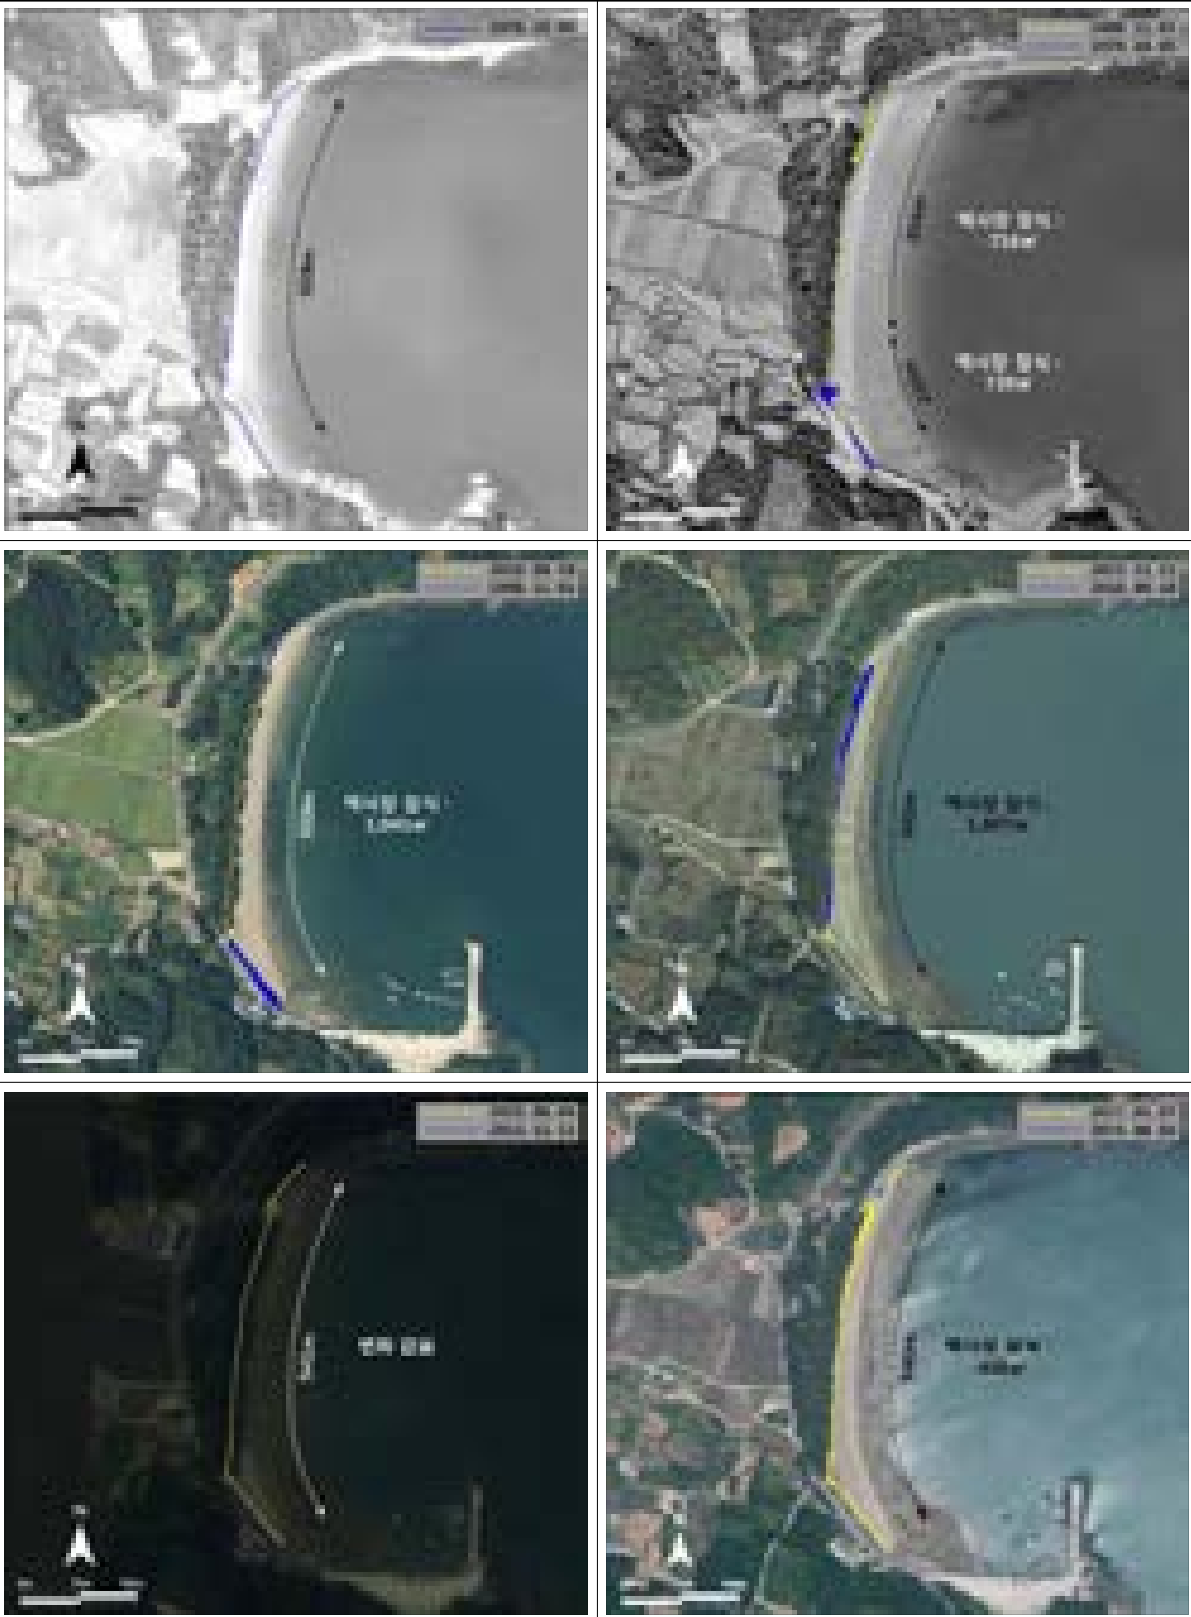
지역명	고흥군 덕흥	분류번호	전남-고흥-02	14/23

지역명	고흥군 덕흥	분류번호	전남-고흥-02	15/23																																		
<div><div> </div><div> </div></div>																																						
공 란																																						
특 징																																						
<ul style="list-style-type: none">◦ 1998년은 남측구간 해안도로 건설로 백사장이 잠식됨◦ 2010년과 2013년은 호안 건설로 백사장이 잠식됨◦ 2015년과 2019년은 변화가 없음

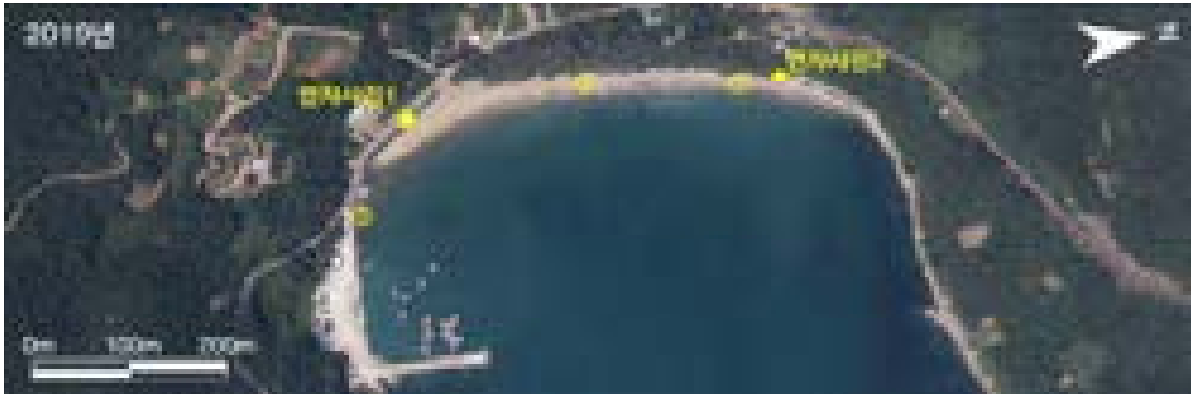
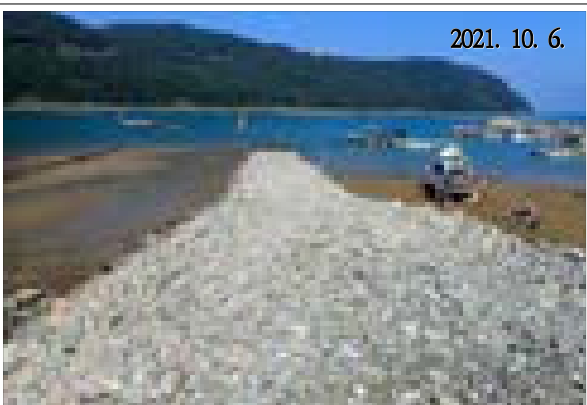
지역명	고흥군 덕흥	분류번호	전남-고흥-02	22/23

① 연안정비사업 시행 <양빈 37,758㎥>		② 연안정비사업 시행 <임시방파제 100m>

③ 중앙구간 모래 퇴적				
<ul style="list-style-type: none">○ 1차 조사시 연안정비사업으로 양빈(37,758㎥) 시행 및 임시방파제를 설치함○ 전년도와 비교하여 전구간에서 해빈폭 및 단면적이 대폭 증가하였으나, 2차 조사시에 남측구간(3~4번 기선)에서 해빈폭 및 단면적이 감소함○ 2021년 단면측량결과 전년 대비 평균 해빈폭 11.5m, 평균 단면적 40.8㎡가 증가하였으며, 전빈기울기는 평균 6.7°로 1.4° 급해짐○ 제3차 연안정비사업으로 방사제(145m), 임시방파제(100m), 양빈(74,917㎥), 부대공 1식(오탁방지망 등)이 진행됨

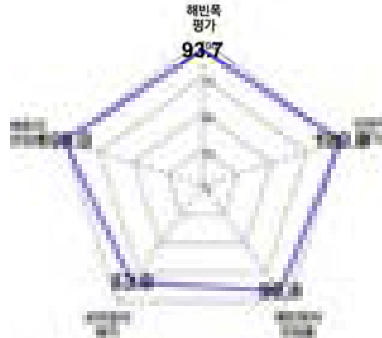
지역명	고흥군 덕흥										분류번호					전남-고흥-02					23/23		
침퇴적 원인																							
◦ 고파랑(최대파고 3m 이상) 출현회수(기상청 거문도 부이)																							
연도	'99	'00	'01	'02	'03	'04	'05	'06	'07	'08	'09	'10	'11	'12	'13	'14	'15	'16	'17	'18	'19	'20	'21
관측일수	234	278	330	254	139	305	325	317	363	348	363	362	358	248	355	354	357	359	363	360	357	357	331
출현회수	500	349	559	614	186	695	604	563	931	595	814	856	526	543	989	1,238	524	754	614	1,057	656	722	963
평균대비 증감(%)	1.0	-40.6	-19.7	14.6	-36.6	7.8	-12.0	-16.0	21.6	-19.1	6.2	12.0	-30.3	3.6	32.1	65.7	-30.5	-0.4	-19.8	39.3	-12.9	-4.2	38.0
◦ 강수량 비교(기상청 고흥 관측소)																							
연도	'13		'14		'15		'16		'17		'18		'19		'20		'21						
월평균 강수량(mm)	98.6		154.3		112.9		136.8		93.0		121.6		139.7		126.7		121.7						
전년대비 증감(%)	-		56.5		-26.8		21.2		-32.1		30.8		14.9		-9.3		-3.9						
◦ 백사장 잠식 현황																							
잠식면적(m²)						잠식 해빈폭(m)						잠식원인											
2,263						4.2						해안도로, 방풍림

◦ Source/Sink : 주변에 모래공급원이 없음																							
◦ 구조물 현황 호안, 도류제, 돌제, 항만시설

고찰																							
◦ 양빈 및 임시방파제 설치 완료에 따른 연안 환경 변화 모니터링이 필요함

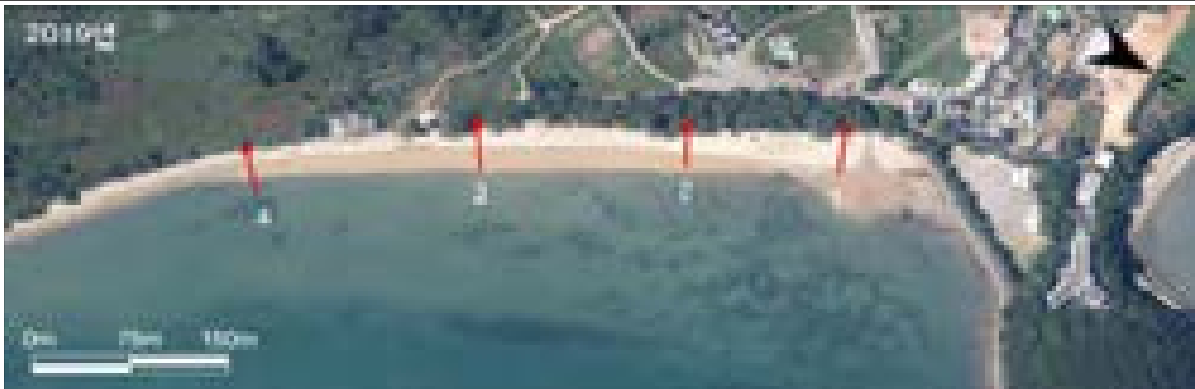
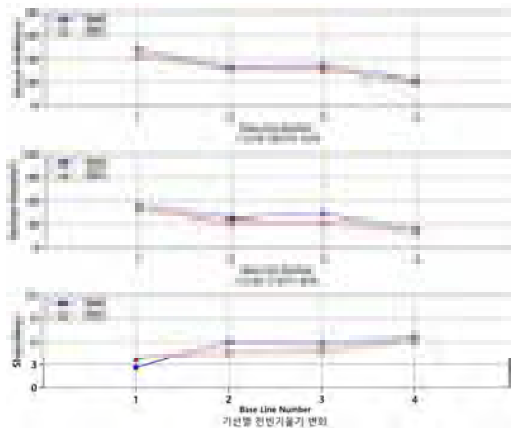
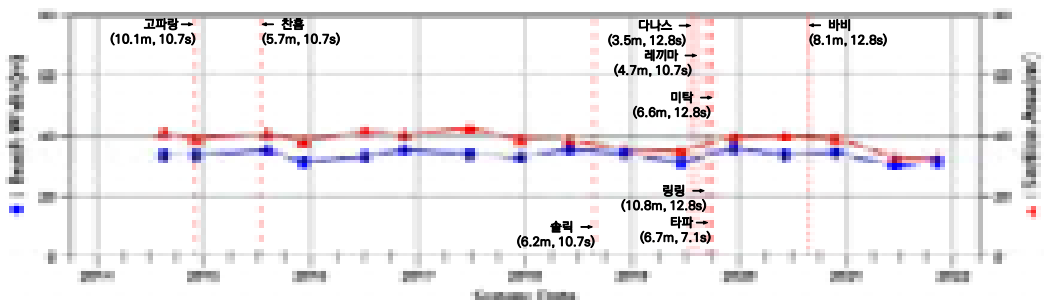
지역명	고흥군 나로우주	분류번호	전남-고흥-04	3/23

분석	○ 2021년 단면측량결과, 전년 대비 평균 해빈폭 3.1m, 평균 단면적 6.8㎡ 감소하였으며, 전빈기울기는 평균 4.7°로 0.4° 완만해짐 ○ 1번 기선에서 해빈폭 5.8m, 3번 기선에서 단면적 9.8㎡가 감소하여 대상지역내 최대 감소폭을 나타냄

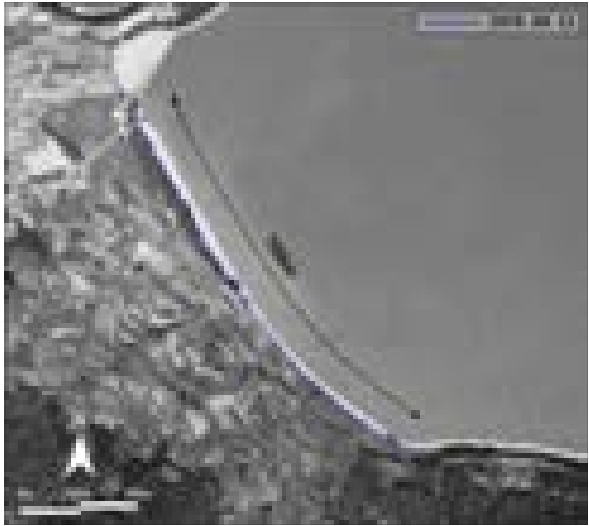
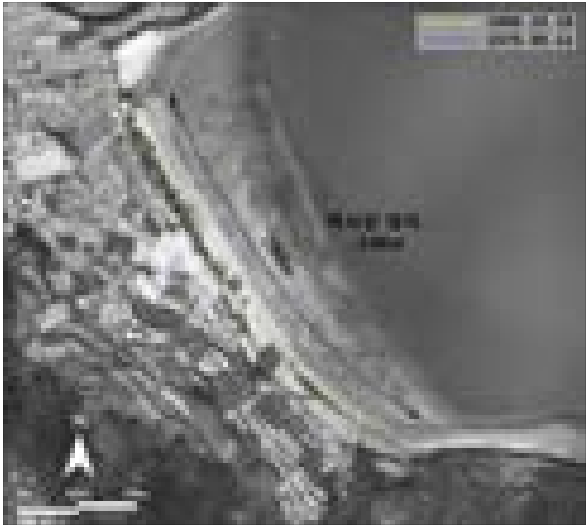
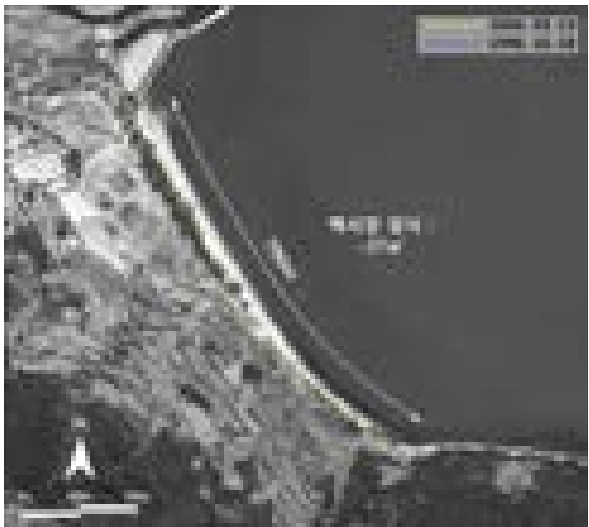
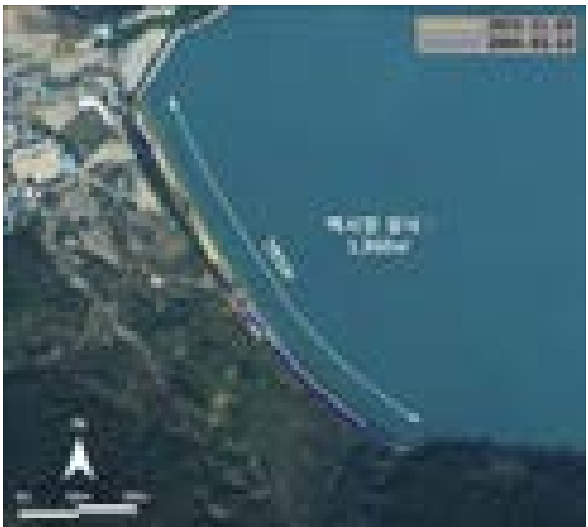
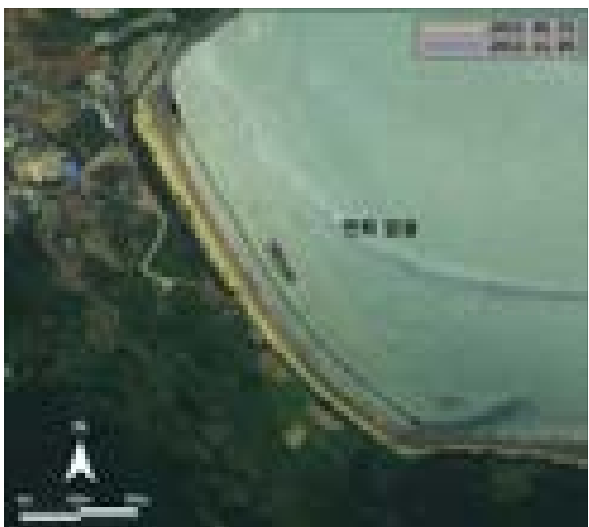
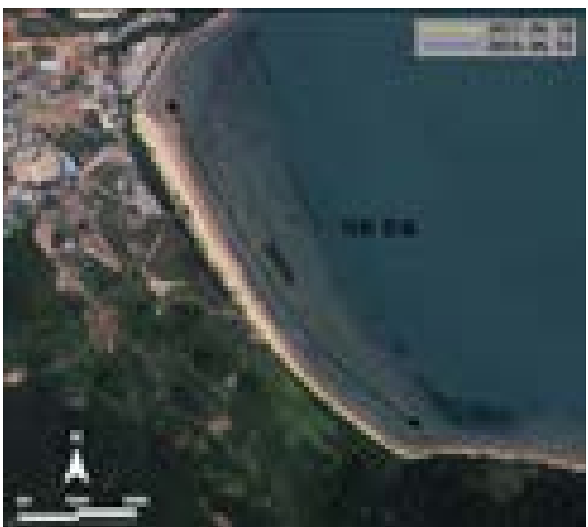
누적분포도

지역명	고흥군 나로우주	분류번호	전남-고흥-04	15/23																																		
<div>  </div>																																						
공 란																																						
특 징																																						
<div>○ 1990년과 2004년은 변화가 미미함 ○ 2013년은 호안 건설로 백사장이 잠식됨 ○ 2013년~2019년까지 변화가 없음</div>

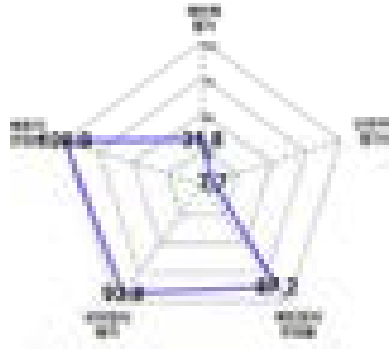
호안

◦ 배후 해수유입 및 국부침식은 나타나지 않으나, 소규모 양빈을 통한 백사장 관리가 필요함

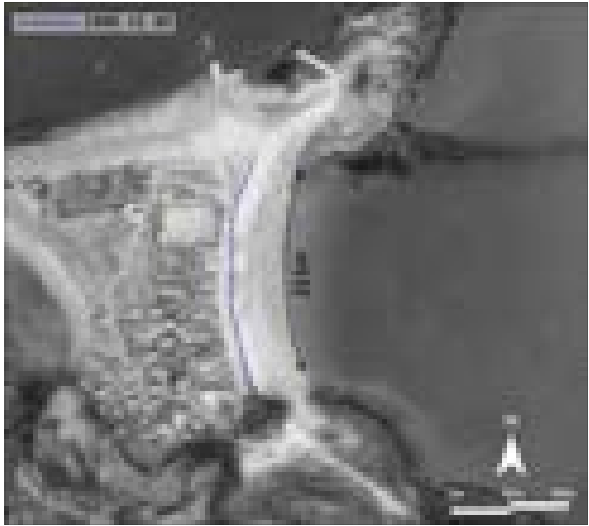
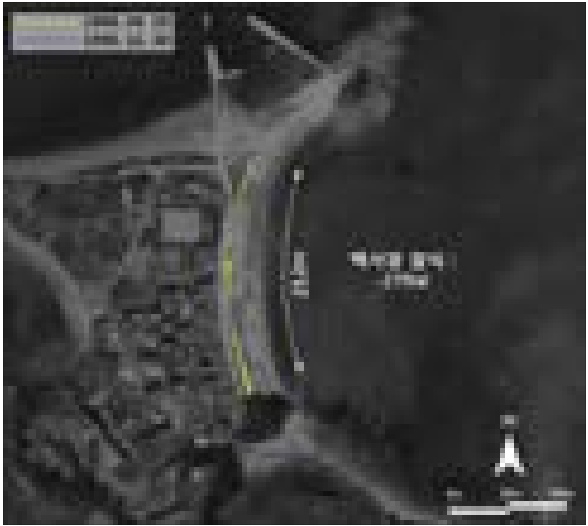
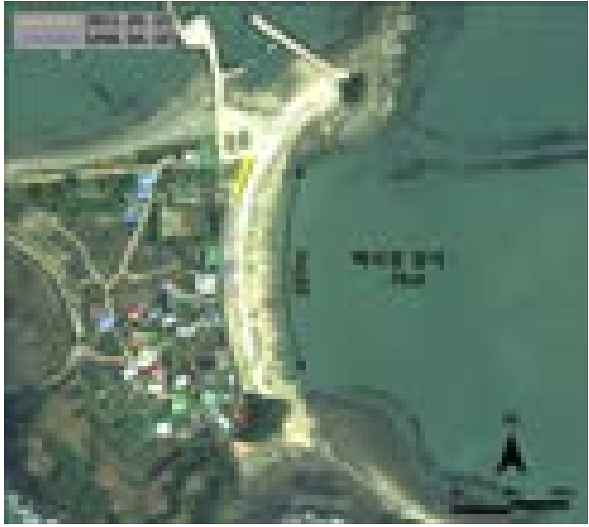
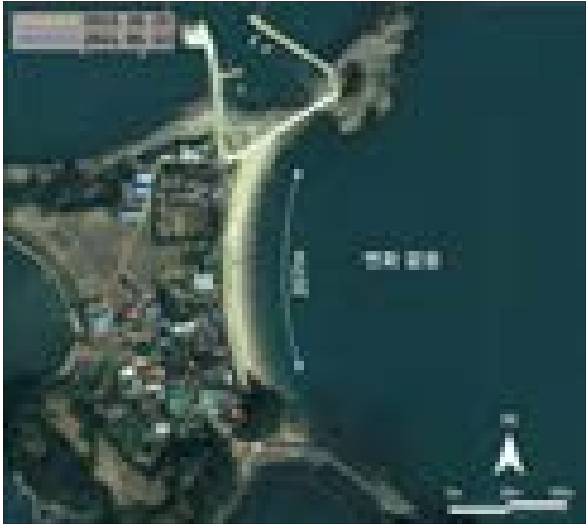
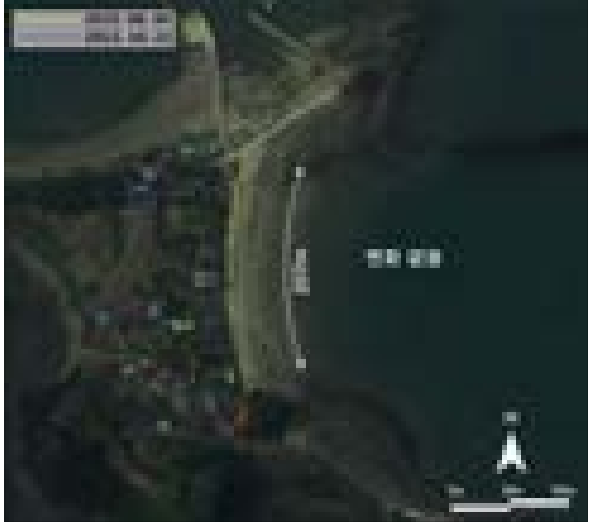
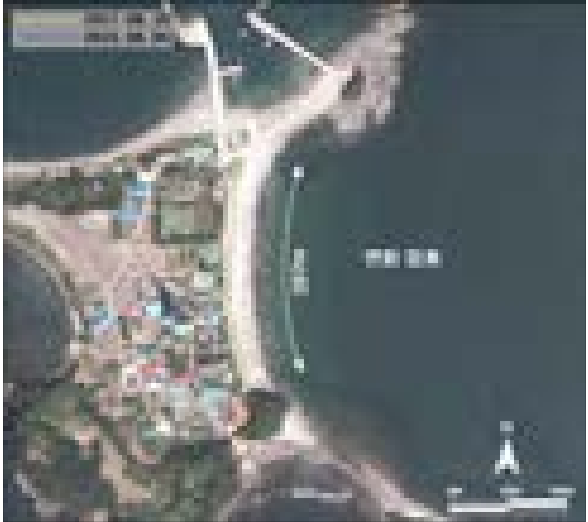
지역명	여수시 사도 피서지	분류번호	전남-여수-09	13/22

지역명	여수시 사도 피서지	분류번호	전남-여수-09	14/22																																		
<div><div> </div><div> </div></div>																																						
<div>공 란</div>																																						
<div>특 징</div>																																						
<div><div><div>◦ 1998년과 2011년은 식생구간 감소로 백사장이 증가함</div><div>◦ 2013년~2019년까지 변화가 없음</div></div></div>

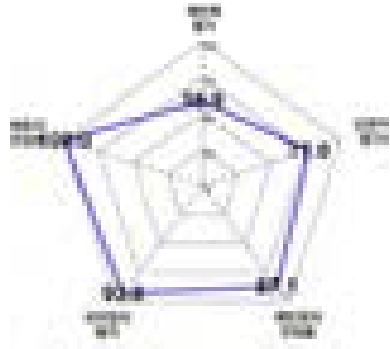
지역명	여수시 사도 피서지										분류번호					전남-여수-09					22/22		
침퇴적 원인																							
◦ 고파랑(최대파고 3m 이상) 출현회수(기상청 거문도 부이)																							
연도	'99	'00	'01	'02	'03	'04	'05	'06	'07	'08	'09	'10	'11	'12	'13	'14	'15	'16	'17	'18	'19	'20	'21
관측일수	234	278	330	254	139	305	325	317	363	348	363	362	358	248	355	354	357	359	363	360	357	357	331
출현회수	500	349	559	614	186	695	604	563	931	595	814	856	526	543	989	1,238	524	754	614	1,057	656	722	963
평균대비 증감(%)	1.0	-40.6	-19.7	14.6	-36.6	7.8	-12.0	-16.0	21.6	-19.1	6.2	12.0	-30.3	3.6	32.1	65.7	-30.5	-0.4	-19.8	39.3	-12.9	-4.2	38.0
◦ 강수량 비교(기상청 여수 관측소)																							
연도	'13		'14		'15		'16		'17		'18		'19		'20		'21						
월평균 강수량(mm)	100.1		131.3		104.0		134.7		85.0		131.6		127.5		146.0		142.6						
전년대비 증감(%)	-		31.2		-20.8		29.5		-36.9		54.8		-3.1		14.5		-2.3						
◦ 백사장 잠식 현황																							
잠식면적(m²)						잠식 해빈폭(m)						잠식원인											
-354						-1.8						-

◦ Source/Sink : 주변에 모래공급원이 없음																							
◦ Cross-shore Process : 친수공간 건설을 위한 호안 설치로 반사파 증가에 따른 침식 발생																							
◦ 구조물 현황 호안, 항만시설

고찰																							
◦ 양빈을 통한 백사장 자갈화 방지 대책이 필요함

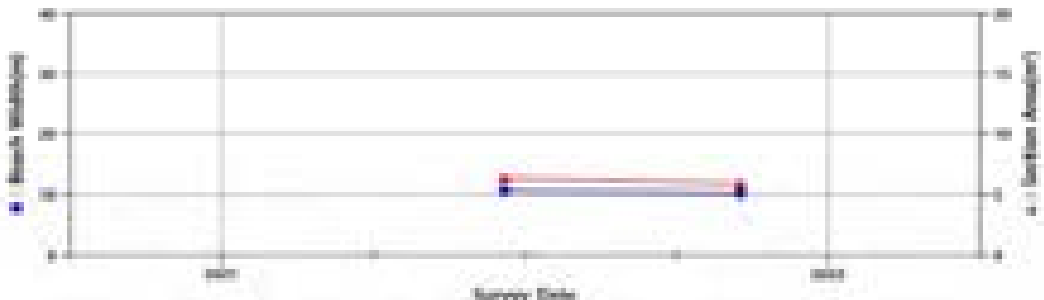
분석							
<ul style="list-style-type: none">○ 2021년 단면측량결과, 1차 조사 대비 평균 해빈폭 0.4m, 평균 단면적 0.5㎡가 감소하였으며, 전빈기울기는 평균 6.7°로 0.2° 급해짐○ 1번 기선에서 해빈폭 2.0m 증가, 3번 기선에서 단면적 1.2㎡가 감소하여 대상지역 내 최대 증감폭을 나타냄

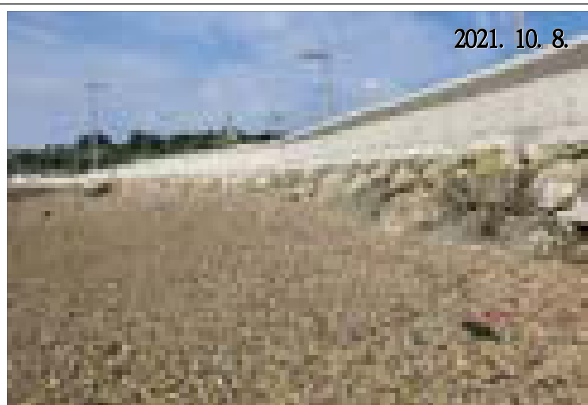
<div>2021. 10. 8.</div>		
① 남측구간 해안 전경		② 연안정비사업 완료 <파라펫 보강>

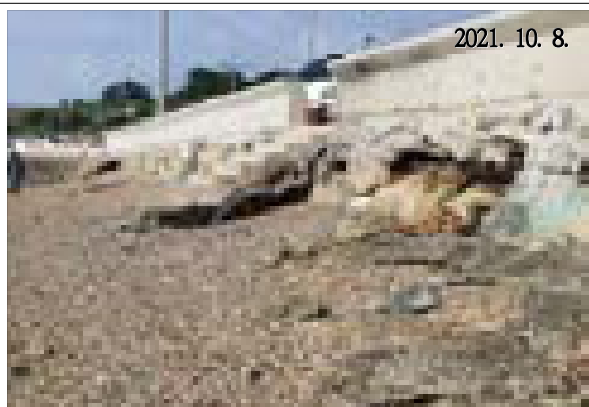
<div>2021. 10. 8.</div>		  <div>2021. 10. 8.</div>		
③ 시설물 노후화		④ 북측구간 해안 전경		
<div>○ 대상지역은 자갈로 이루어진 해안이며, 1차 조사대비 뚜렷한 침·퇴적 변화는 나타나지 않음</div> <div>○ 중앙 일부구간에 노후화 및 파손된 시설물의 정비가 필요함</div> <div>○ 2021년 단면측량결과, 1차 조사 대비 평균 해빈폭 0.4m, 평균 단면적 0.5㎡가 감소하였으며, 전빈기울기는 평균 6.7°로 0.2° 급해짐</div> <div>○ 제3차 연안정비사업으로 호안 파라펫 보강(390m)이 완료됨</div>

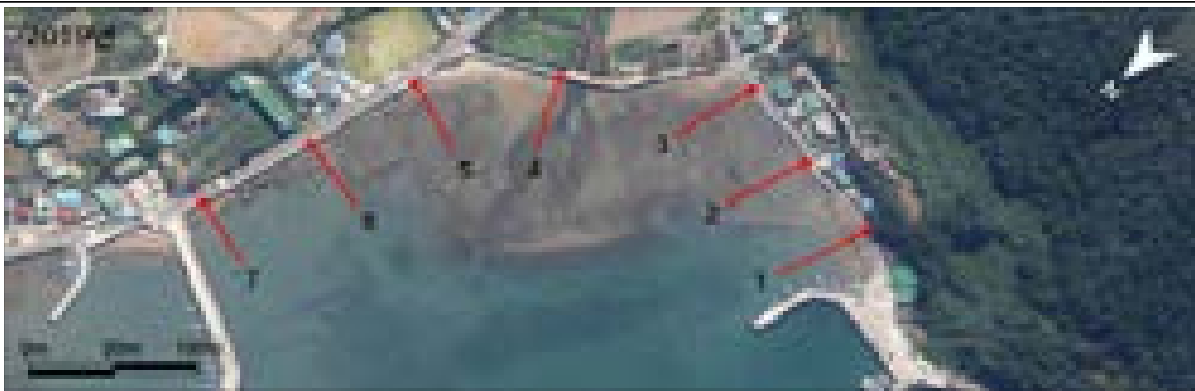
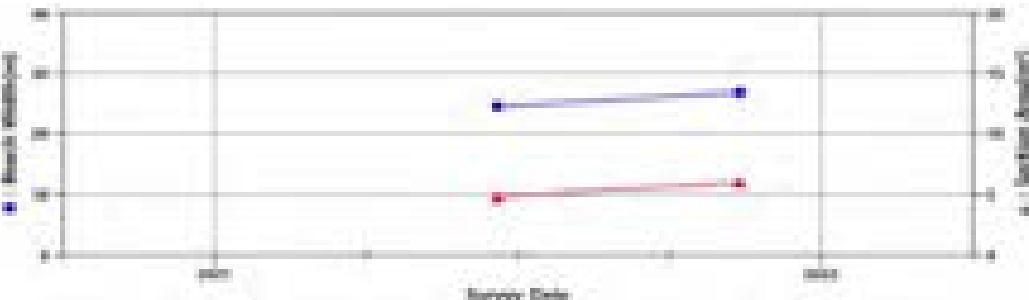
지역명	여수시 구미	분류번호	전남-여수-13	6/24

분석						
<ul style="list-style-type: none">○ 2021년 단면측량결과, 1차 조사 대비 평균 해빈폭 2.3m, 평균 단면적 1.2㎡가 증가하였으며, 전빈기울기는 평균 2.4°로 0.1° 완만해짐○ 4번 기선에서 해빈폭 10.5m, 3번 기선에서 단면적 3.8㎡가 증가하여 대상지역내 최대 증가폭을 나타냄

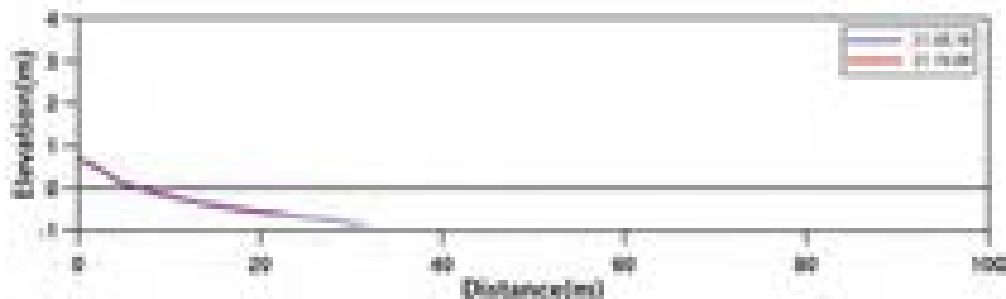
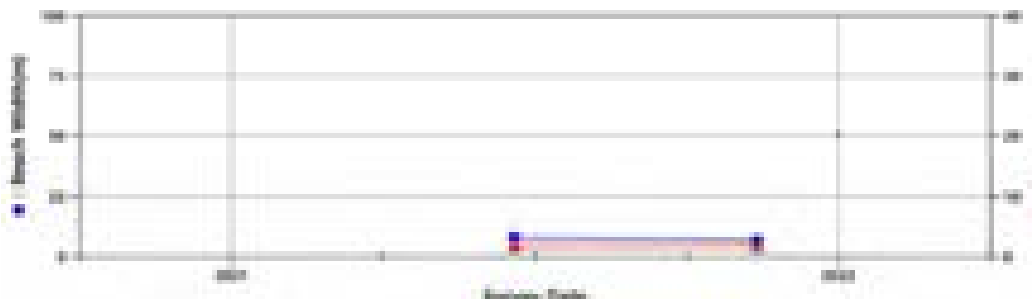
지역명	여수시 구미	분류번호	전남-여수-13		7/24
기선번호	기준점 위치	기준점 좌표	N	34°46'48.73"	
			E	127°44'45.74"	
1번

평균 해빈폭(m)	7.4		
		평균 단면적(m²)	1.8		
		방위각(°)	24.9		
		타원체고(m)	29.123		
측량결과	(기준 : E.L. 0.0m)				
	구분	2021/05	2021/10		
	해빈폭(m)	7.8	6.9		
	단면적(m²)	1.7	1.8		
	전빈기울기(°)	3.1	4.4		
기선변화

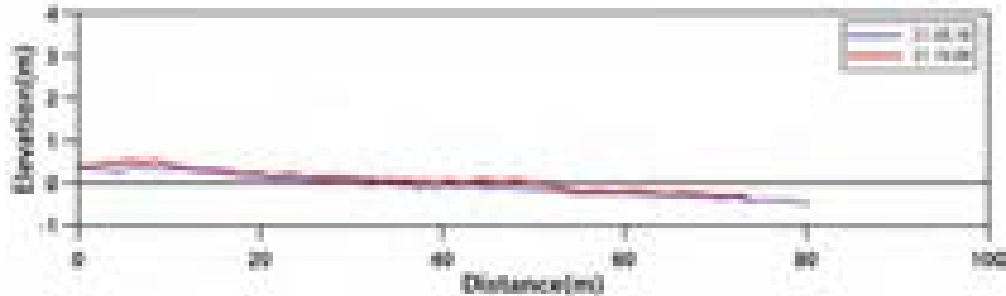
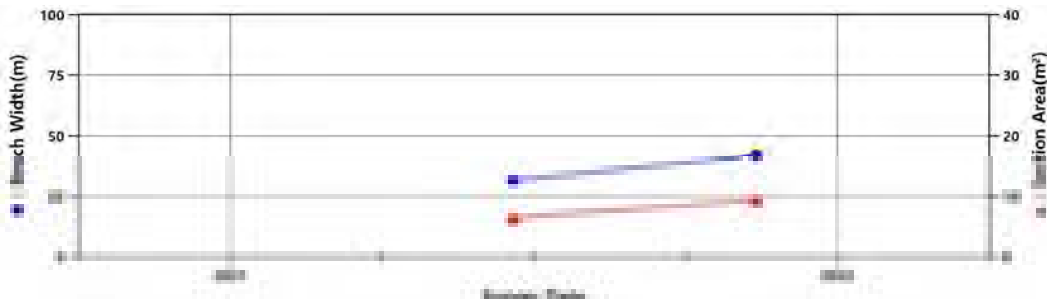
지역명	여수시 구미	분류번호	전남-여수-13		10/24
기선번호	기준점 위치	기준점 좌표	N	34°46'40.24"	
			E	127°44'41.63"	
4번

평균 해빈폭(m)	37.0		
		평균 단면적(㎡)	7.9		
		방위각(°)	324.8		
		타원체고(m)	29.852		
측량결과	(기준 : E.L. 0.0m)				
	구분	2021/05	2021/10		
	해빈폭(m)	31.7	42.2		
	단면적(㎡)	6.4	9.4		
	전빈기울기(°)	3.0	1.0		
기선변화

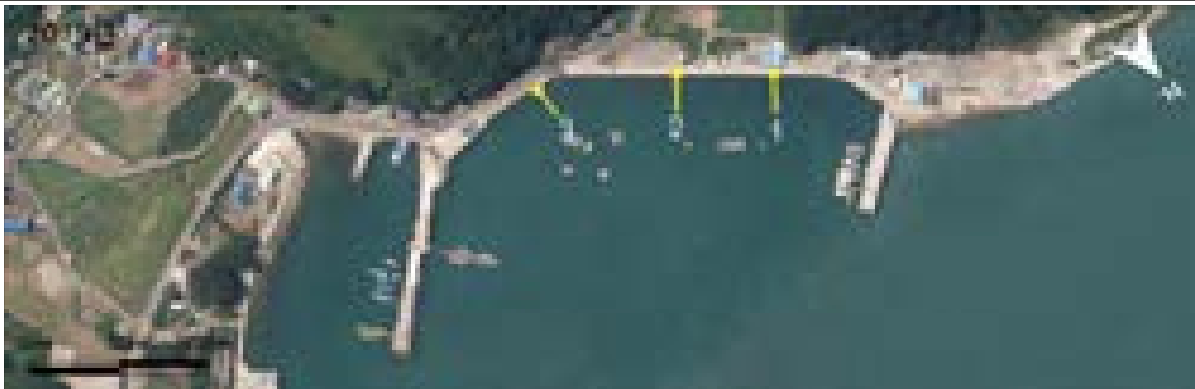
지역명	여수시 여석	분류번호	전남-여수-05	3/18

분석	○ 2021년 단면측량결과, 전년 대비 평균 해빈폭 0.7m, 평균 단면적 1.7㎡가 증가하였으며, 전빈기울기는 평균 5.5°로 0.4° 급해짐								
	○ 1번 기선에서 해빈폭 1.0m, 단면적 2.0㎡가 증가하여 대상지역내 최대 증가폭을 나타냄

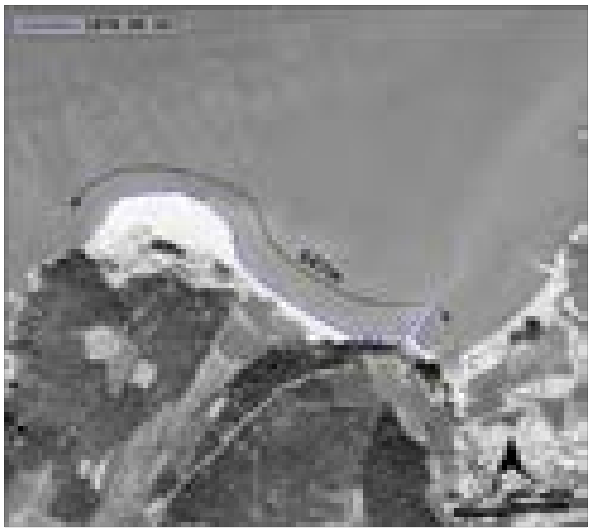
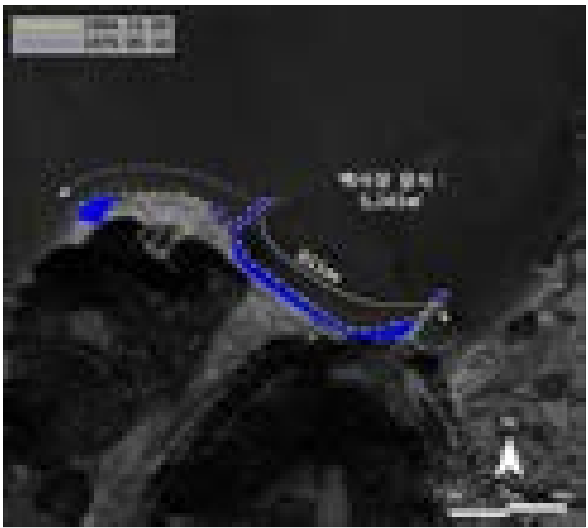
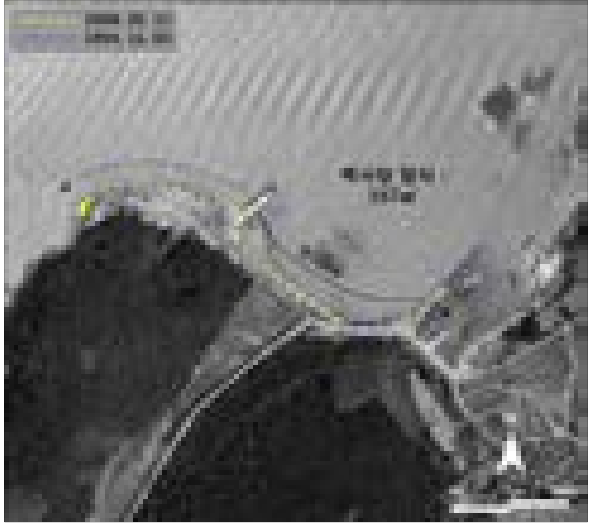
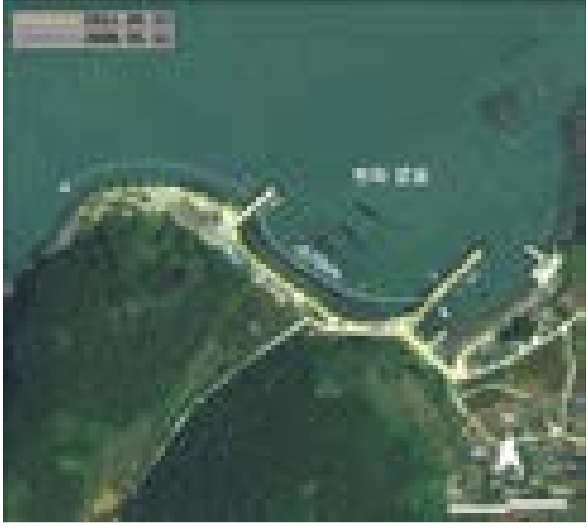
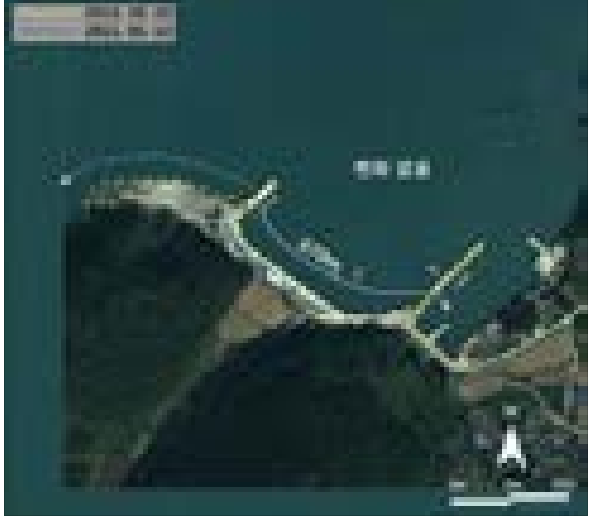
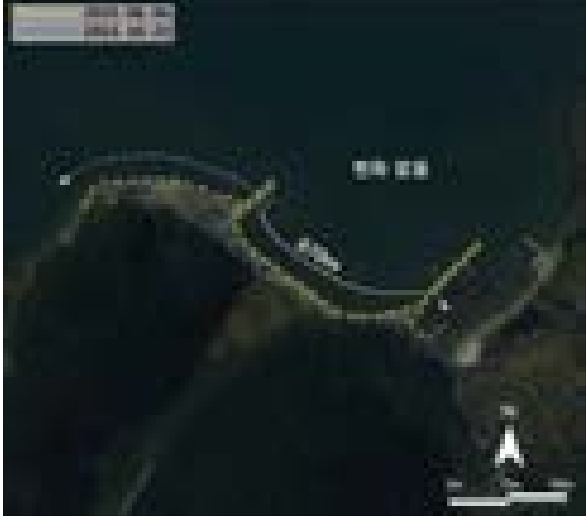
지역명	여수시 여석	분류번호	전남-여수-05	8/18

공 란																																								
특 징																																										
<ul style="list-style-type: none">○ 1994년은 해안도로와 호안 건설로 백사장이 잠식됨○ 2008년은 주차장 건설로 백사장이 잠식됨○ 2011년~2019년까지 변화가 없음

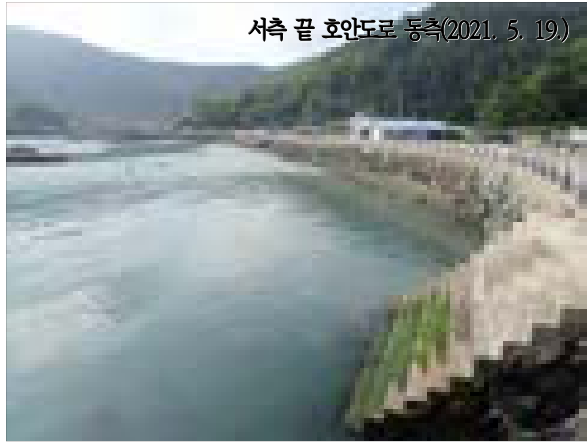
지역명	여수시 여석	분류번호	전남-여수-05	16/18
<div>서측 끝 호안도로 동측(2021. 5. 19.)</div>

전구간에서 해빈폭이 감소함				
<div>서측 끝 호안도로 동측(2021. 10. 7.)</div>

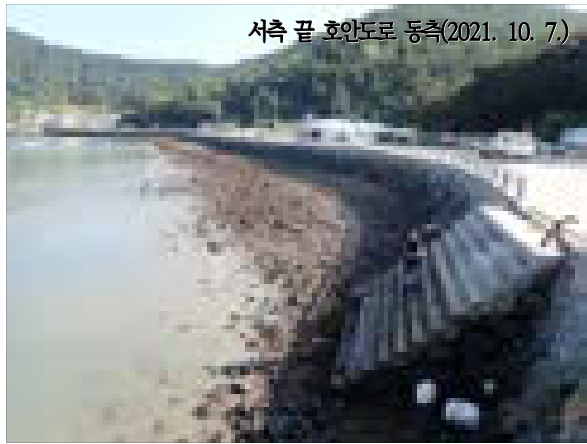
서측구간에서 해빈폭 및 단면적이 증가함				
공 란

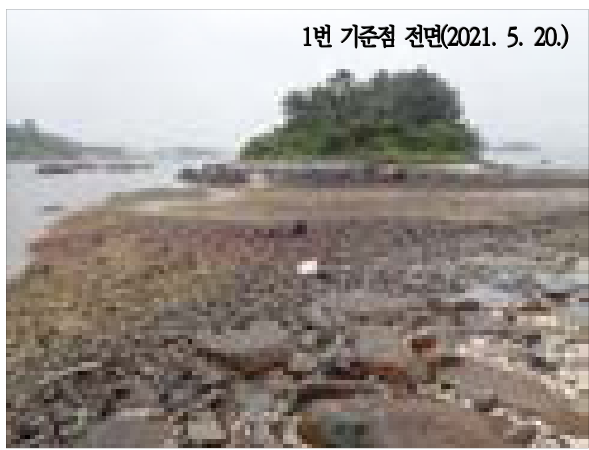
지역명	여수시 선목도	분류번호	전남-여수-01	20/22
<div>1번 기준점 전면(2021. 5. 20.)</div>

<div>3번 기준점 전면(2021. 5. 20.)</div>  		
전구간에서 단면적이 증가하였으며, 중앙구간에서 자갈분포가 증가함				
<div>1번 기준점 전면(2021. 10. 7.)</div>  		<div>3번 기준점 전면(2021. 10. 7.)</div>  		
중앙 및 동측구간에서 해빈폭 및 단면적이 감소함				
공 란

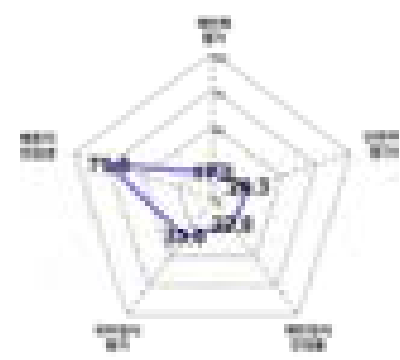
-						-						-											
◦ Source/Sink : 주변에 모래공급원이 없음																							
◦ Cross-shore Process : 호안 설치로 반사파 증가에 따른 침식 발생																							
◦ 구조물 현황

호안																							
고찰																							
◦ 국부침식이 크게 나타나는 동측구간(3번 기선)에 대한 피해 감소 대책 필요																							
◦ 만조 시 전구간 호안 전면에서 해수가 유입됨

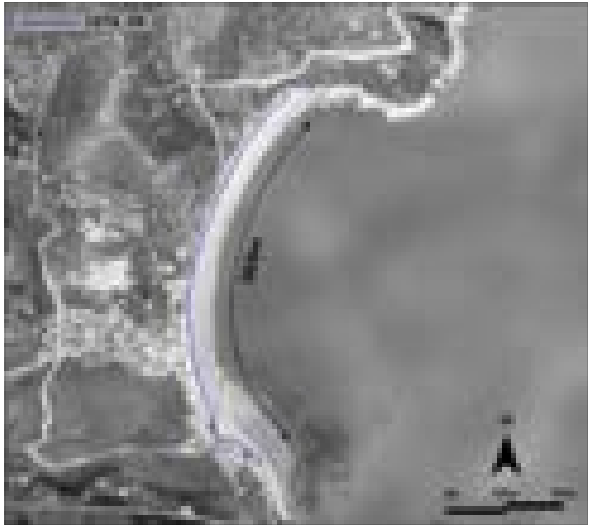
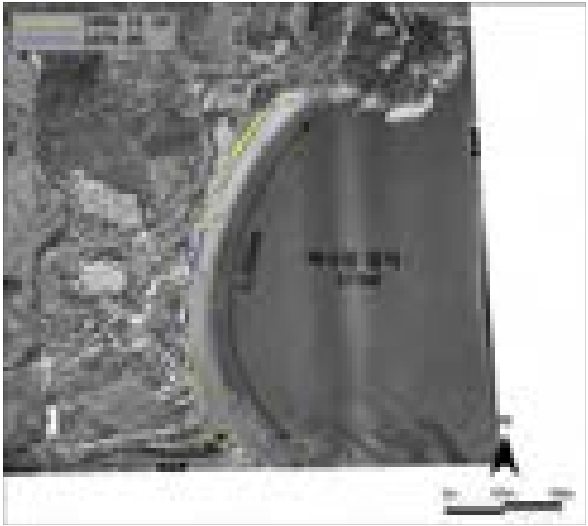
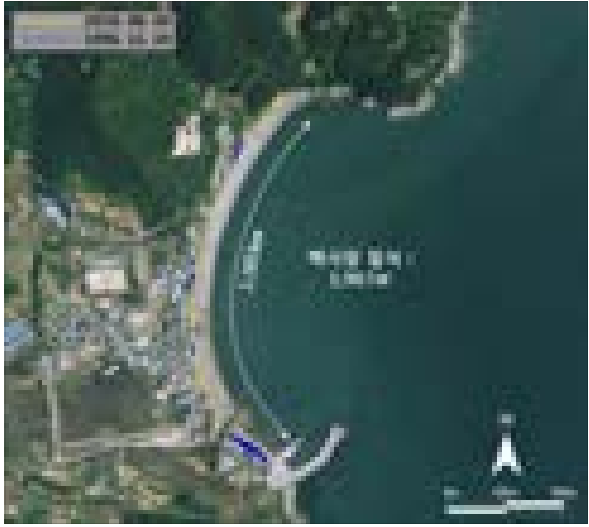
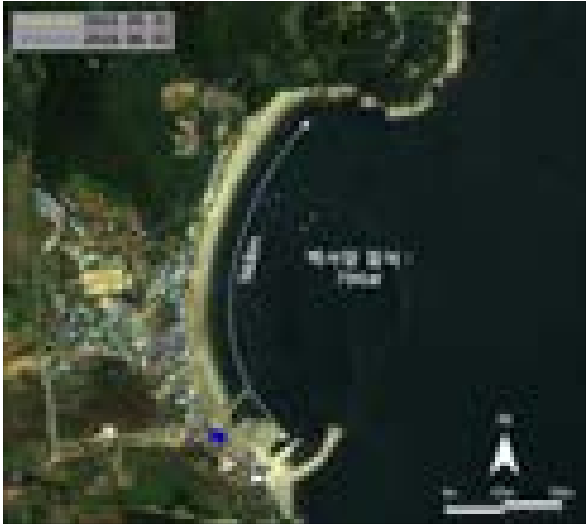
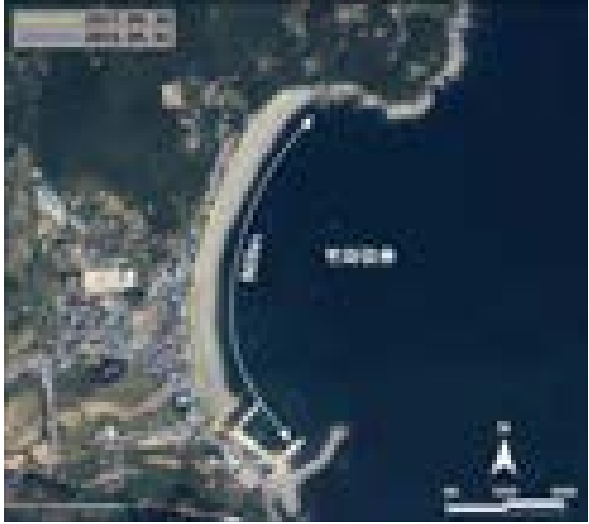
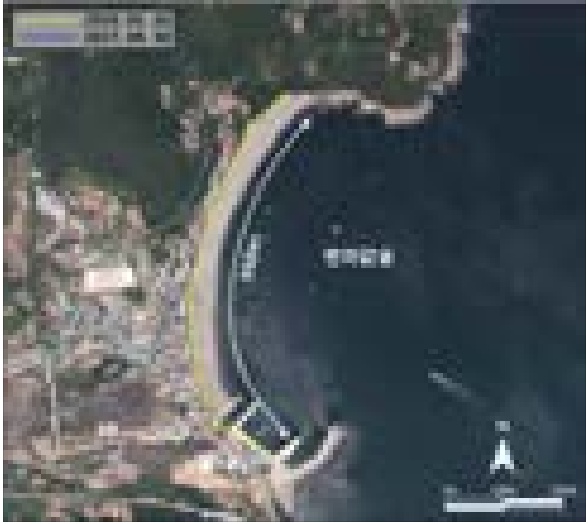
지역명	여수시 만성리	분류번호	전남-여수-06	18/28

지역명	여수시 만성리	분류번호	전남-여수-06	19/28
 		공 란		
공 란				
특 징				
<div>◦ 1996년은 해안도로와 호안 건설로 백사장이 잠식됨</div> <div>◦ 2010년은 친수공간 조성으로 백사장이 잠식됨</div> <div>◦ 2015년~2019년까지 변화가 없음</div>				
기간		백사장잠식		비고
		잠식면적(㎡)	잠식폭(m)	
1979~1996		373	0.4	.
1996~2010		1,967	2.0	.
2010~2015		794	0.8	.
2015~2017		0	0.0	.
2017~2019		0	0.0	.
1979~2019		3,134	3.1	.

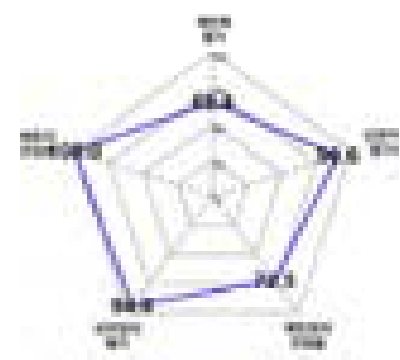
지역명	여수시 만성리										분류번호					전남-여수-06					28/28		
침퇴적 원인																							
◦ 고파랑(최대파고 3m 이상) 출현회수(기상청 거문도 부이)																							
연도	'99	'00	'01	'02	'03	'04	'05	'06	'07	'08	'09	'10	'11	'12	'13	'14	'15	'16	'17	'18	'19	'20	'21
관측일수	234	278	330	254	139	305	325	317	363	348	363	362	358	248	355	354	357	359	363	360	357	357	331
출현회수	500	349	559	614	186	695	604	563	931	595	814	856	526	543	989	1,238	524	754	614	1,057	656	722	963
평균대비 증감(%)	1.0	-40.6	-19.7	14.6	-36.6	7.8	-12.0	-16.0	21.6	-19.1	6.2	12.0	-30.3	3.6	32.1	65.7	-30.5	-0.4	-19.8	39.3	-12.9	-4.2	38.0
◦ 강수량 비교(기상청 여수 관측소)																							
연도	'13	'14	'15	'16	'17	'18	'19	'20	'21														
월평균 강수량(mm)	100.1	131.3	104.0	134.7	85.0	131.6	127.5	146.0	142.6														
전년대비 증감(%)	-	31.2	-20.8	29.5	-36.9	54.8	-3.1	14.5	-2.3														
◦ 백사장 잠식 현황																							
잠식면적(m²)					잠식 해빈폭(m)					잠식원인													
3,134					3.1					해안도로, 친수공간

◦ Source/Sink : 주변에 소하천이 있으나 모래공급원으로 보기에는 부족한 실정																							
◦ Cross-shore Process : 호안(해안도로) 설치로 반사파 증가에 따른 침식 발생																							
◦ 구조물 현황 호안, 항만시설, 도류제

◦ 하천개발 현황 만홍천																							
고찰																							
◦ 국부침식은 나타나지 않으며, 태풍 및 고파랑에 의한 해빈변동이 나타나지 않음

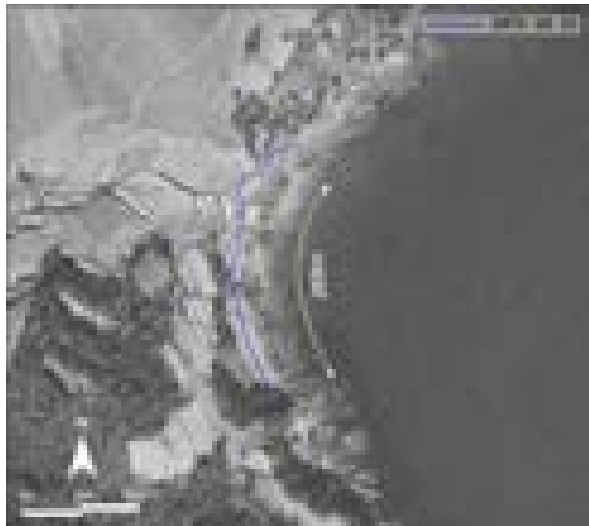
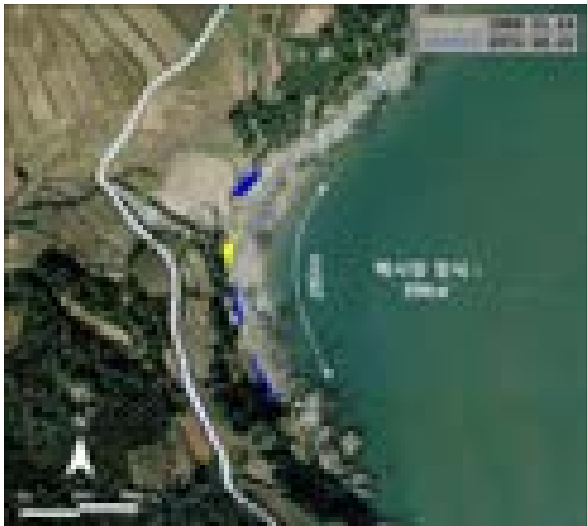
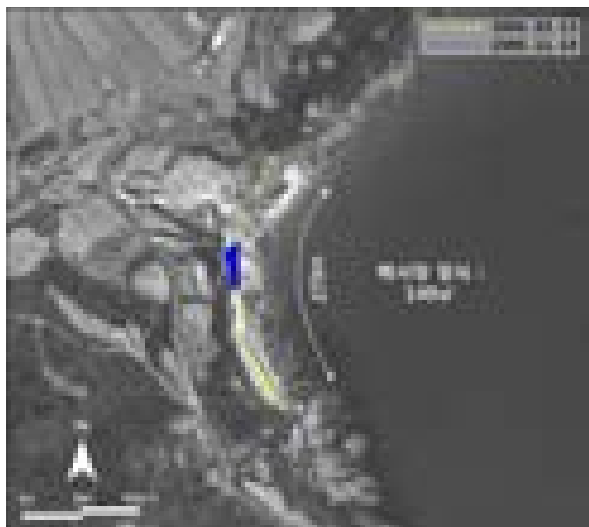
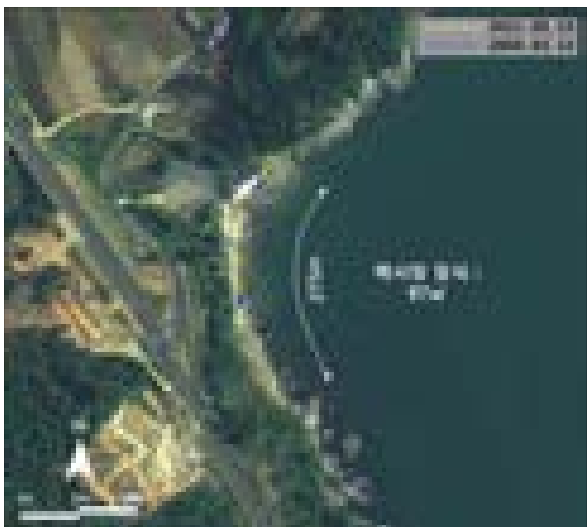
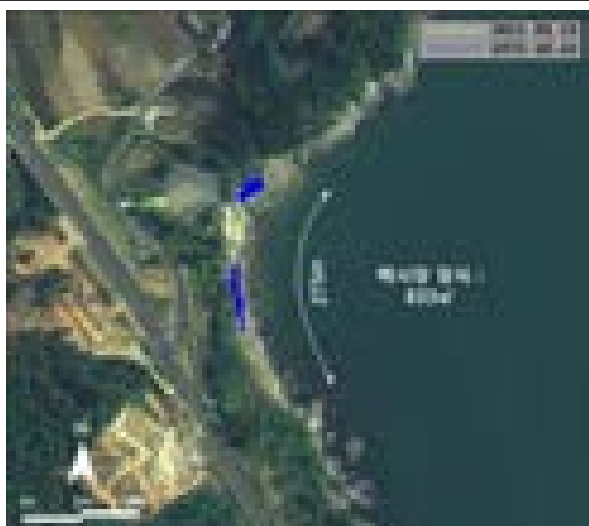
지역명	여수시 신덕	분류번호	전남-여수-10	13/21

<div>특 징</div> <div><ul style="list-style-type: none">○ 1989년 해안도로와 호안 건설로 백사장이 잠식됨○ 2004년은 주차장 건설로 백사장이 잠식됨○ 2011년은 친수공간 조성으로 백사장이 잠식됨</div>

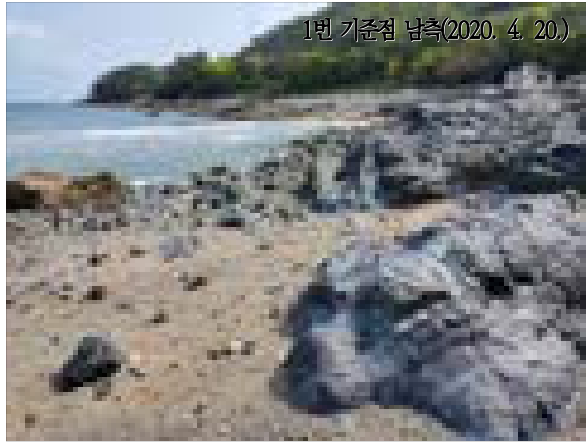
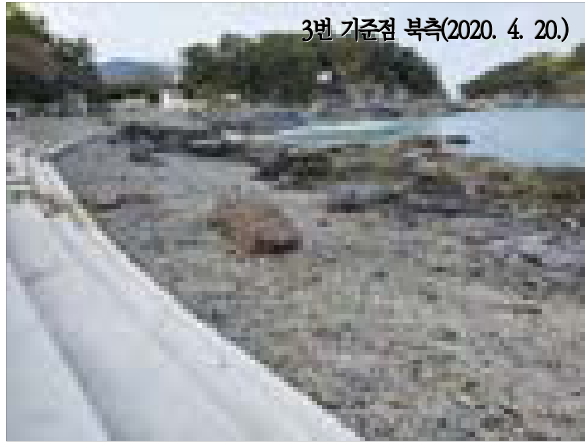
지역명	여수시 신덕	분류번호	전남-여수-10	18/21
<div>1번 기준점 남측(2020. 4. 20.)</div>

남측구간에서 모래가 유실되어 해변폭 및 단면적이 감소함				
<div>1번 기준점 남측(2020. 9. 24.)</div>
